Program Prac Konserwatorskich

Budynek Administracji Szpitala Chorób Płuc
w Pilchowicach, ul. Dworcowa 31

Kraków, 10.09.2020 r.

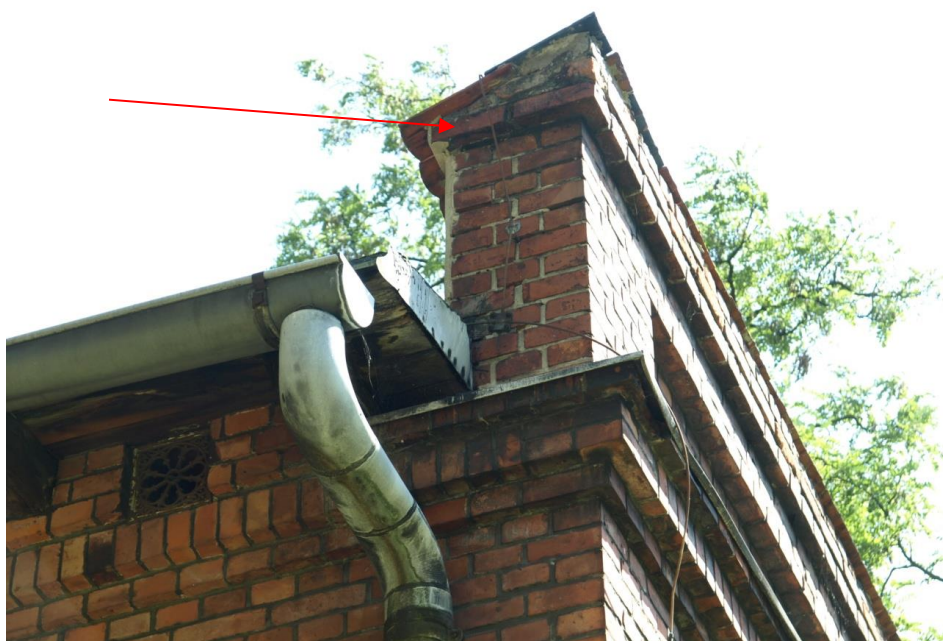
Attyka elewacji południowo-zachodniej większej części budynku. Strzałką zaznaczono warstwę cegieł, którą należy pozostawić jako wierzchnią. Wątki cegieł i dachówkę powyżej należy usunąć.

Kolejnym zadaniem będzie przywrócenie **attykom** oryginalnej formy. Należy usunąć dachówkę – karpiówkę oraz warstwę/y ściętych cegieł. Każdą z attyk należy zakończyć jedną warstwą cegieł wysuniętych przed lico wątku. Na attykach większej części budynku wystarczy usunąć dwie nadmurowane warstwy cegieł. Trzecia najniższa warstwa jest oryginalna i powinna pozostać jako wieńcząca attykę. Na attykach mniejszej części budynku usunięto w przeszłości wysunięty watek. Jednak w dwóch miejscach na attykach, w załamaniach budynku, widoczne są pozostałości wysuniętych cegieł, co pozwala określić ostateczną wysokość attyk. W tych miejscach należy zrekonstruować wysunięty watek ceglany. Attyki należy zabezpieczyć daszkiem z blachy, analogicznie jak na budynku kostnicy. Jednocześnie należy dokonać niezbędnych przemurowań i napraw poluzowanych cegieł w obrębie attyk.

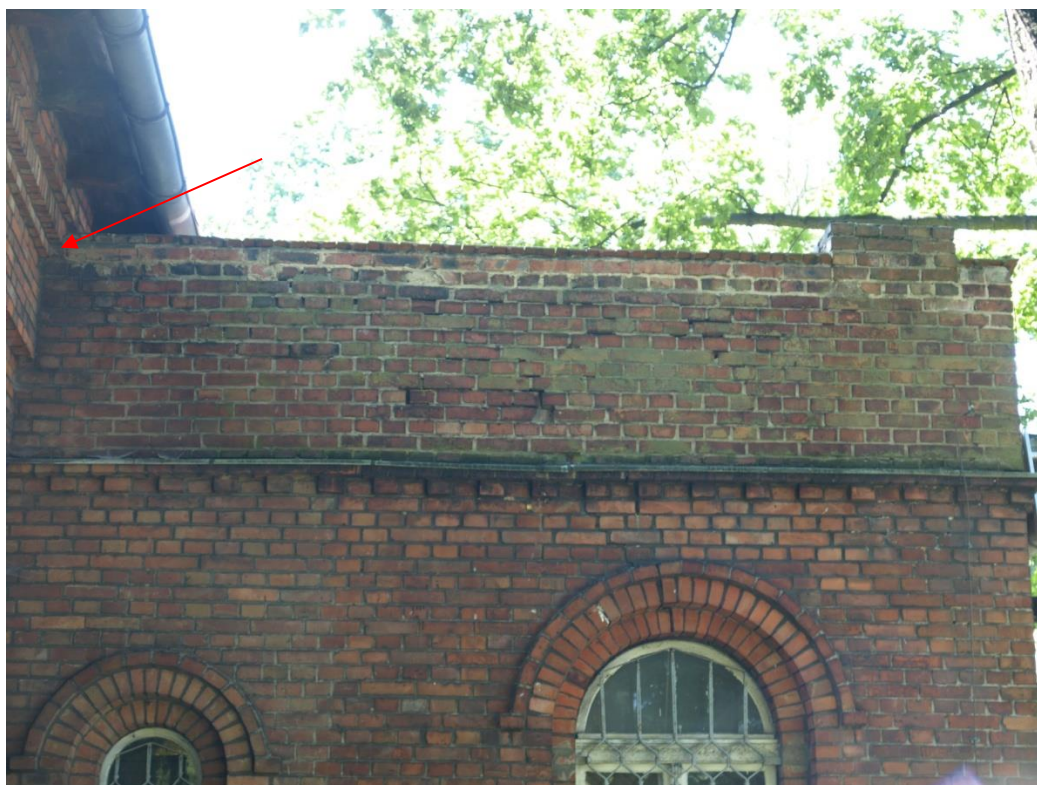
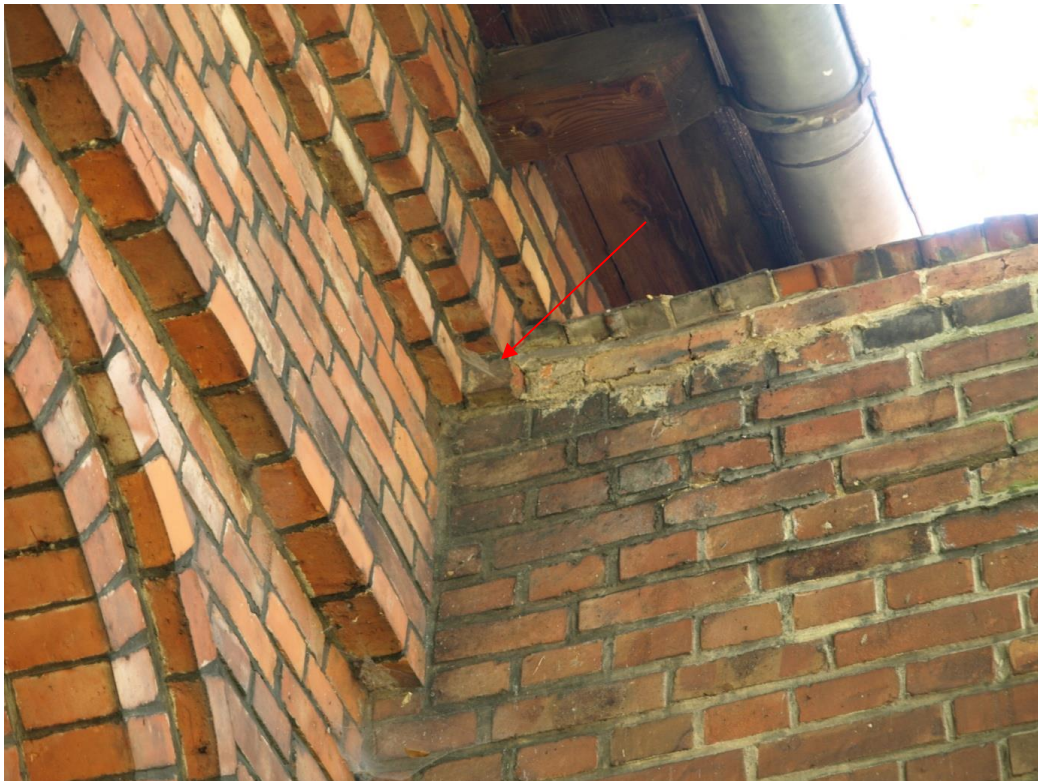
Attyka elewacji północno-wschodniej na mniejszej części budynku. Strzałką zaznaczono zachowany fragment wysuniętej cegły z pierwotnego zakończenia attyki. Fragment ten wyznacza poziom oraz wysunięcie do rekonstrukcji wątku na attykach mniejszej części obiektu.

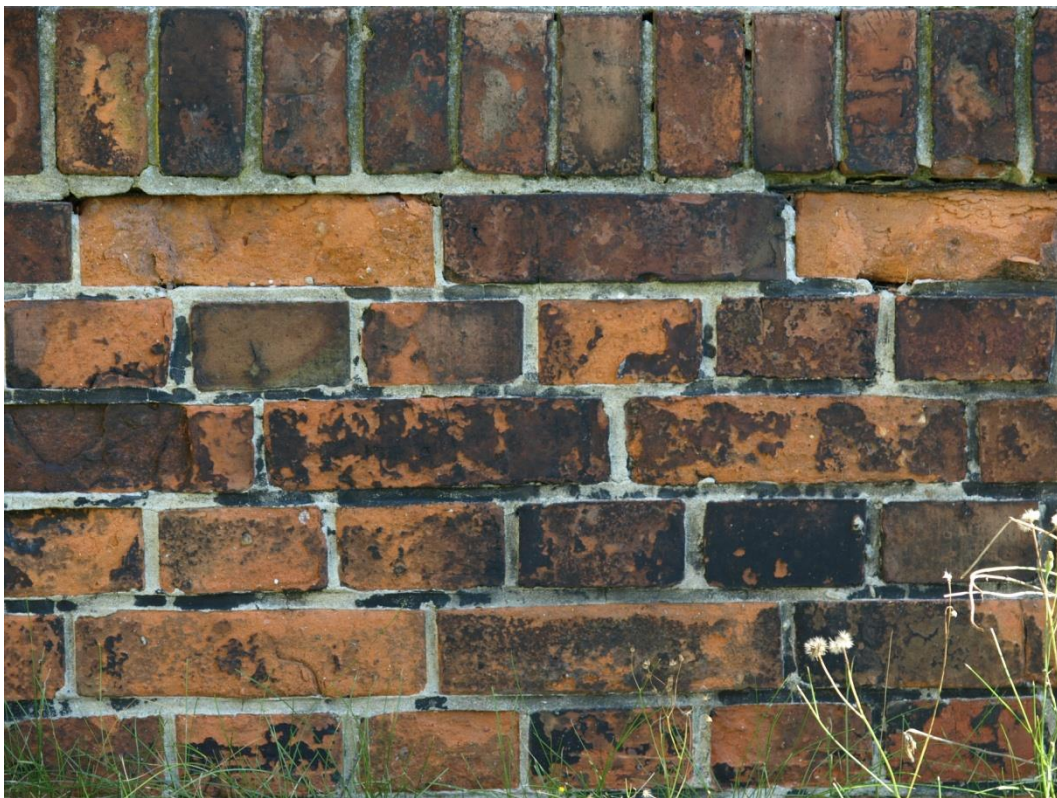
Bardzo zły jest stan wątku ceglanego w partii cokołowej. Z powodu zwilgocenia i zasolenia struktura cegły jest mocno osłabiona – cegła rozwarstwia się, kruszy i osypuje. Niektóre cegły są mocno zdeintegrowane. Woda, która wnika w głąb ceglanego muru nie może być swobodnie odprowadzana ze względu na betonową opaskę oraz warstwę zaprawy cementowej, którą pokryto wysuniętą część cokołu od góry. Długotrwałe zawilgocenie muru spowodowało rozrost mchów

Fot.5. Budynek Administracji Szpitala Chorób Płuc w Pilchowicach, ul. Dworcowa 31, cokół budynku. Stan przed konserwacją. Widoczne zniszczenia i zabrudzenia wątku ceglanego.

W partii cokołowej należy usunąć wszystkie spoiny do głębokości ok. 2 cm. Na ścianach powyżej cokołu usunąć zwietrzałe i osypujące się spoiny. Obluzowane cegły osadzić na zaprawie wapiennej. Cegłę należy wzmocnić preparatami krzemooorganicznymi. Następnie należy uzupełnić spoiny w murze zaprawą wapienno-trasową, a ubytki cegły - zaprawą mineralną modyfikowaną, która kolorem i strukturą będzie nawiązywała do zachowanej na obiekcie cegły. Masa ta nie powinna być twardsza od cegły. Dopuszcza się użycie gotowych zapraw renowacyjnych barwionych w masie. Nie jest konieczne uzupełnianie wszystkich ubytków i wyprowadzanie na ostro krawędzi cegieł. Zabieg ten należy przeprowadzić z zachowaniem zabytkowego charakteru obiektu. Ostatnim etapem prac przy wątku ceglanym będzie zabezpieczenie murów preparatem przeciwko glonom, mchom i porostom. Wysuniętą, górną powierzchnię cokołu należy zabezpieczyć przed wnikaniem wody opadowej pokrywając elastyczną zaprawą odporną na wodę.

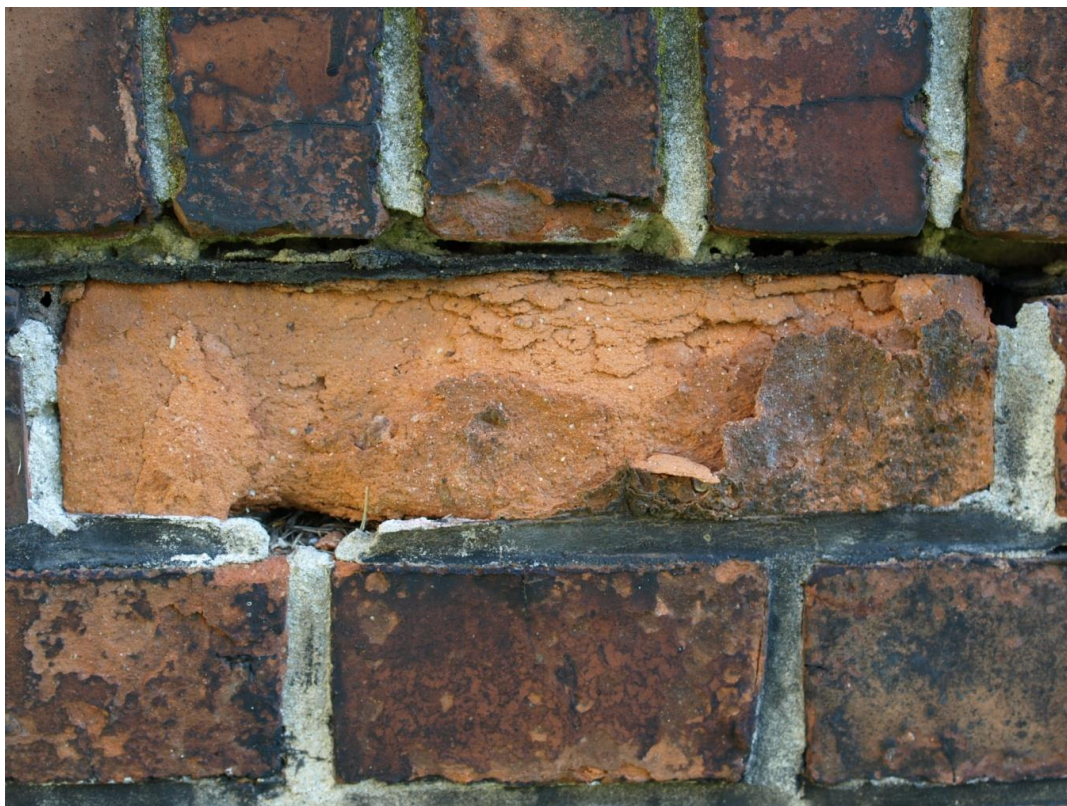
i porostów. Miejscami cegła jest obłuzowana z powodu znacznych ubytków spoiny. Wątek ceglany pokrywa również czarna patyna, której przyczyną jest silne zanieczyszczenie powietrza oraz woda opadowa. Na powierzchni ścian można zauważyć miejscowe, niestaranne przemurowania i doraźne naprawy, uzupełnienia ubytków cegieł wykonane zaprawą cementową, zachłapania z zaprawy i lepiku oraz zacierki z zapraw. W najniższej części cokołu zabrudzenia z ziemi spowodowane są przez wody opadowe.

Fot.6. Budynek Administracji Szpitala Chorób Płuc w Pilchowicach, ul. Dworcowa 31, cokół budynku. Stan przed konserwacją. Widoczne: zniszczenia i ubytki cegły, zabrudzenia, ubytki spoiny.

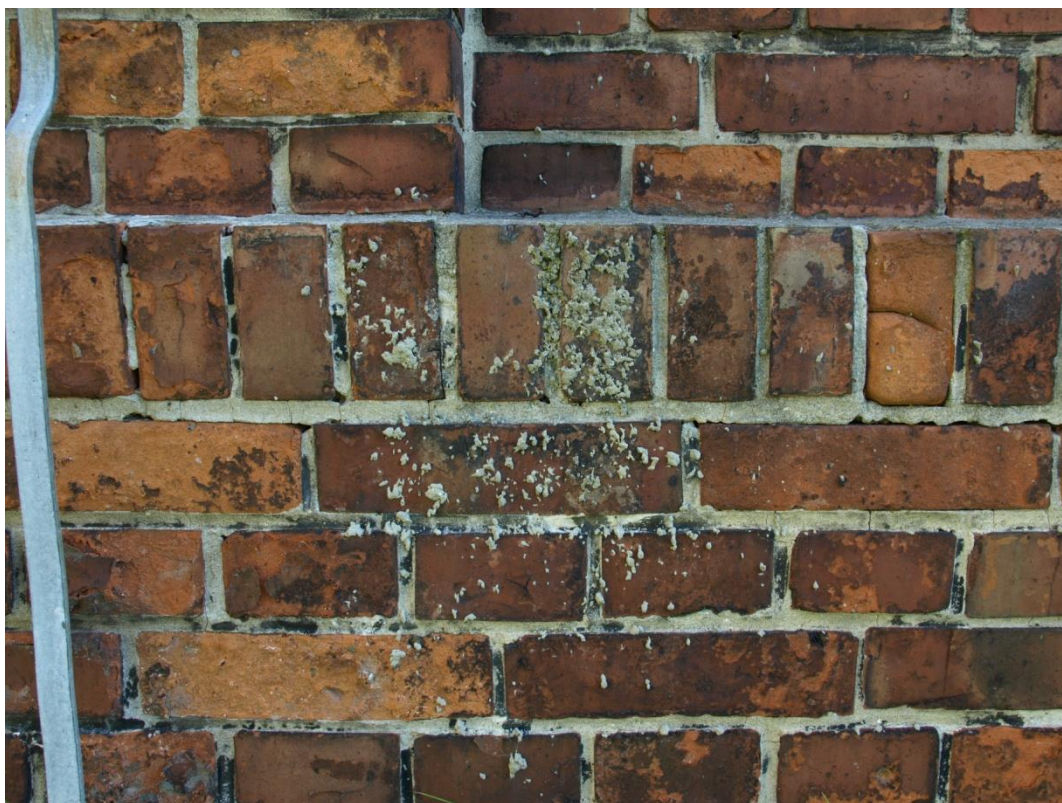
Fot.7. Budynek Administracji Szpitala Chorób Płuc w Pilchowicach, ul. Dworcowa 31, ceglana elewacja. Stan przed konserwacją. Widoczne: zachłapania zaprawą cementową.

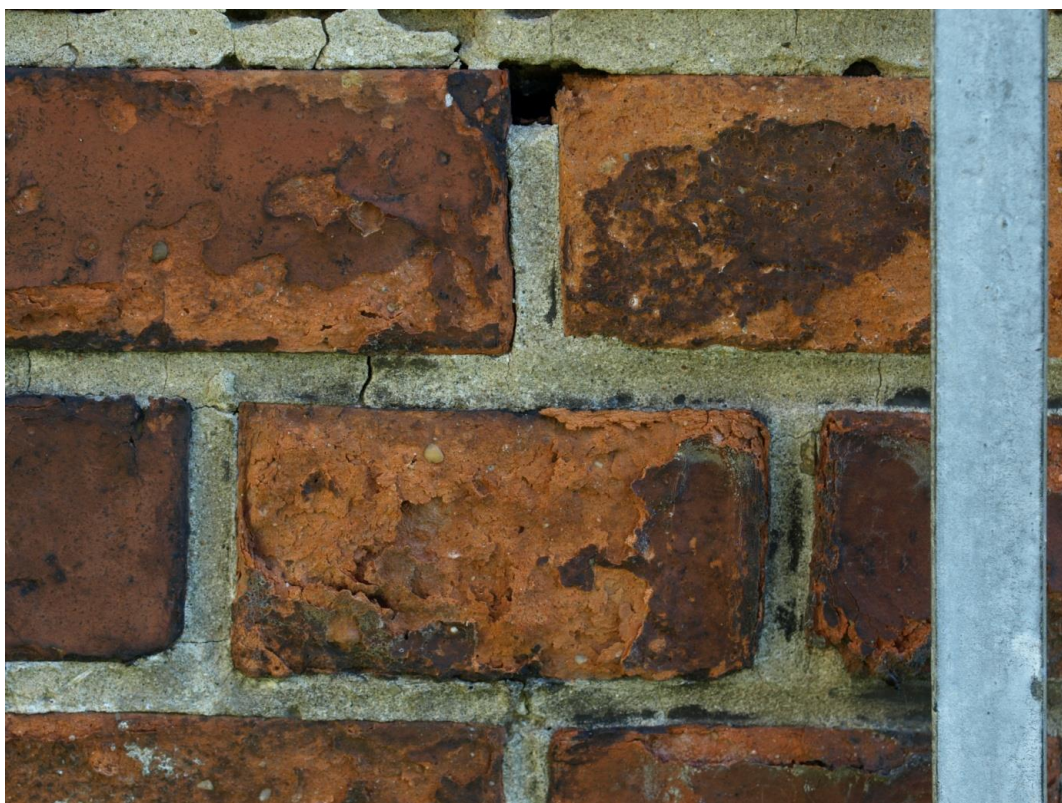
Fot.8. Budynek Administracji Szpitala Chorób Płuc w Pilchowicach, ul. Dworcowa 31, cokół budynku. Stan przed konserwacją. Widoczne: zniszczenia cegieł oraz ubytki spoiny.

8. Usunięcie spoin do głębokości ok. 2 cm z części cokołowej oraz zwietrzałych i zdegradowanych spoin w wyższych partiach ścian. Spoiny zostaną nacięte tarczami diamentowymi, a następnie usunięte przy użyciu młotków pneumatycznych.

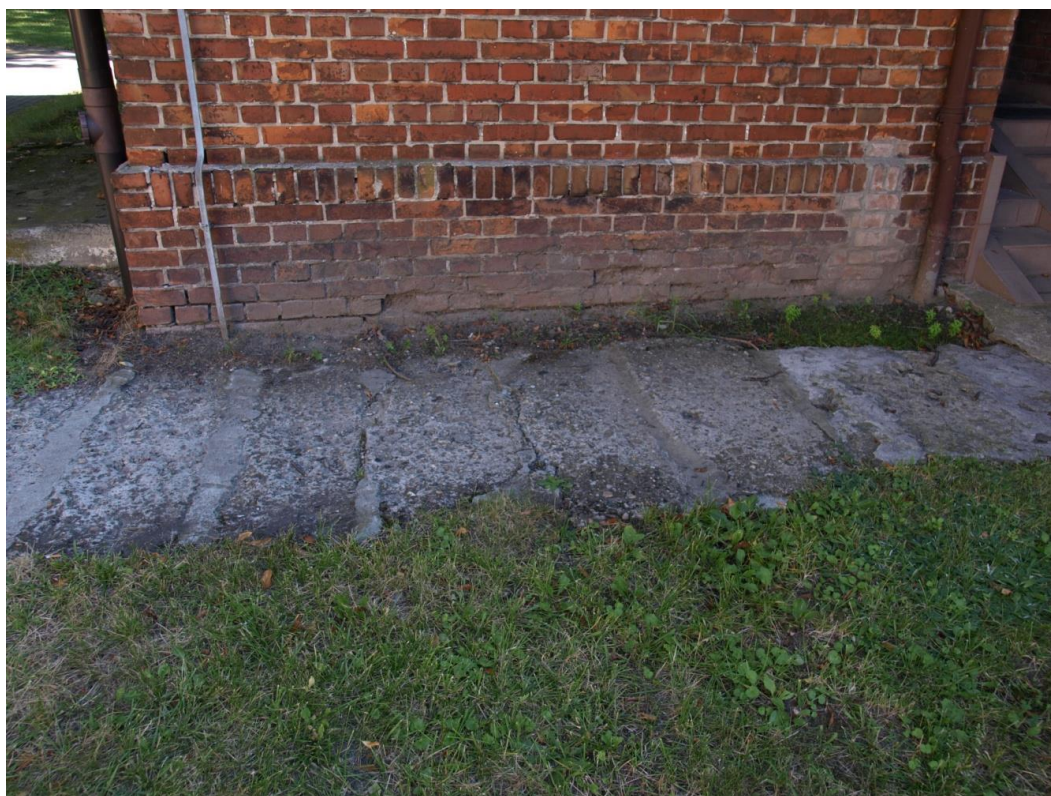
Budynek administracji szpitala wymaga podjęcia prac konserwatorskich. Na obecny stan zabytku wpływ ma zawilgocenie murów spowodowane szczelną, betonową opaską, która częściowo otacza obiekt, osiadanie gruntu (prawdopodobnie efekt prac górniczych i zmian wodno-gruntowych), zabrudzenia atmosferyczne, doraźne, niefachowe naprawy oraz przemurowania.

Fot.10. Budynek Administracji Szpitala Chorób Płuc w Pilchowicach, ul. Dworcowa 31, ceglana elewacja. Stan przed konserwacją. Widoczna: betonowa opaska oraz znaczne zniszczenia cegieł w partii cokołowej.

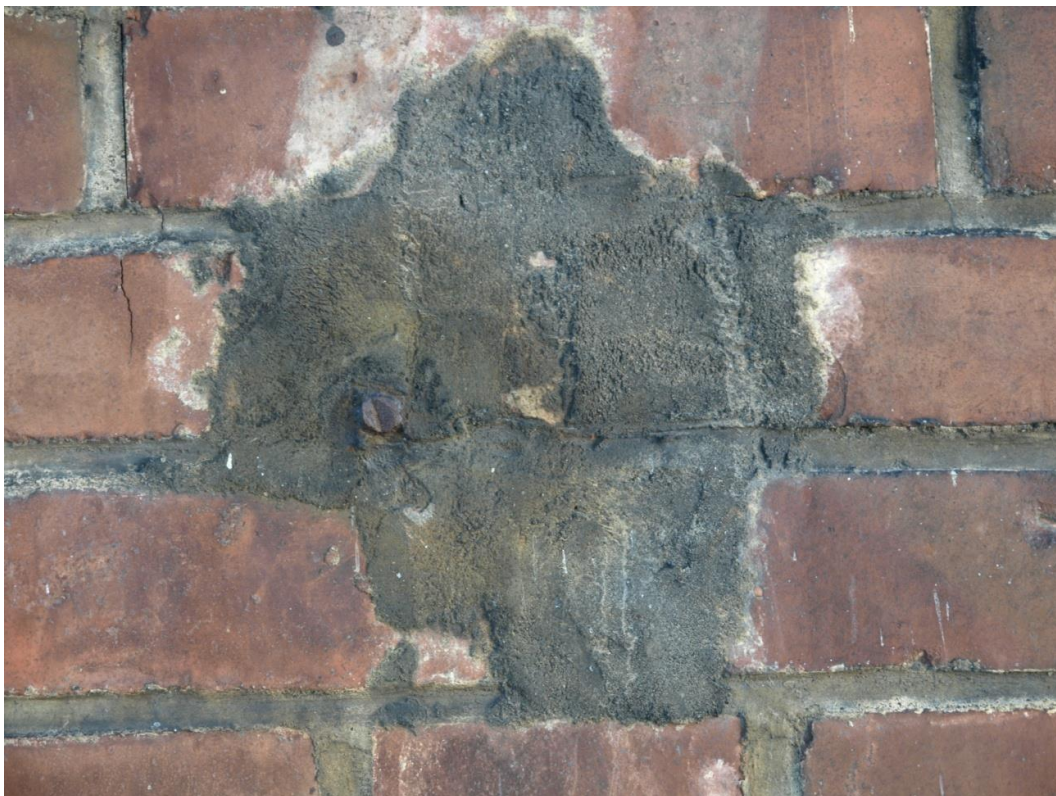
Fot.15. Budynek Administracji Szpitala Chorób Płuc w Pilchowicach, ul. Dworcowa 31, ceglana elewacja.
Stan przed konserwacją. Widoczne: wtórne uzupełnienia zaprawą cementową.

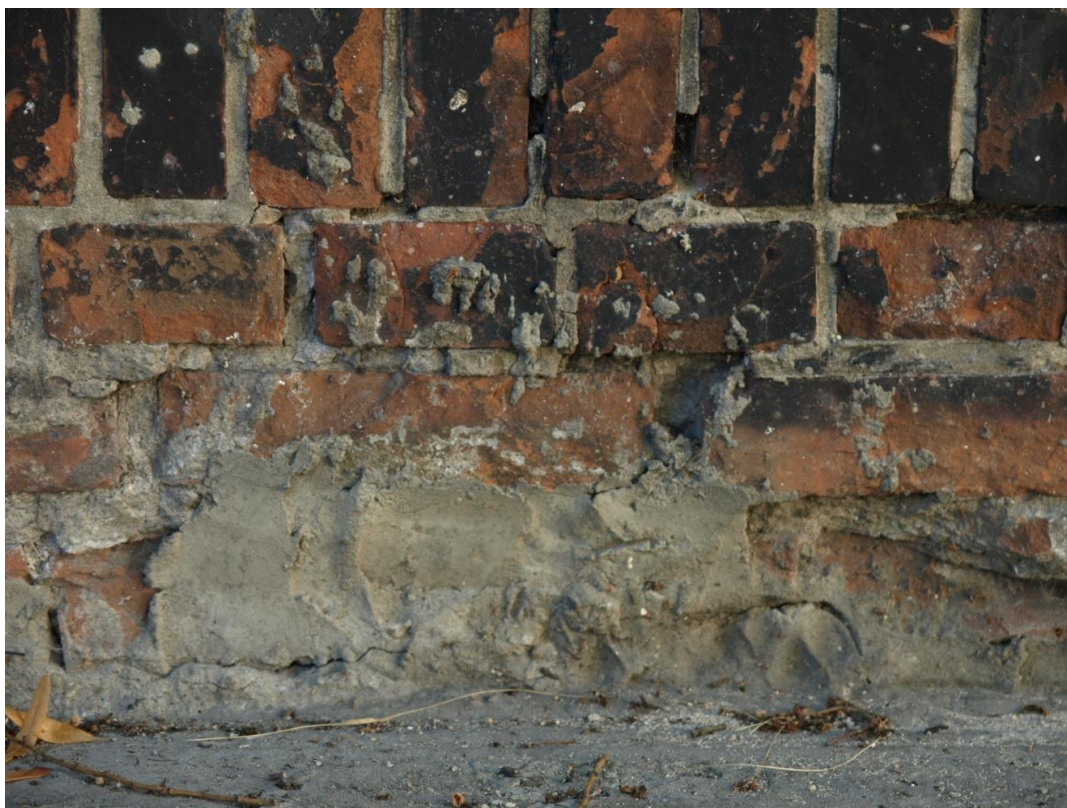
Fot.16. Budynek Administracji Szpitala Chorób Płuc w Pilchowicach, ul. Dworcowa 31, ceglana elewacja.
Stan przed konserwacją. Widoczne uzupełnienia ubytków cegieł zaprawą cementowo-piaskową.

11. Impregnacja wzmacniająca cegieł o osłabionej strukturze, np. preparatem krzemoorganicznym firmy Remmers (dotyczy głównie partii cokołowej).
12. Uzupełnienie ubytków cegły barwioną w masie zaprawą mineralną. Można użyć gotowych zapraw renowacyjnych w odpowiednim kolorze, np. Restauriermortel firmy Remmers lub firmy STO.

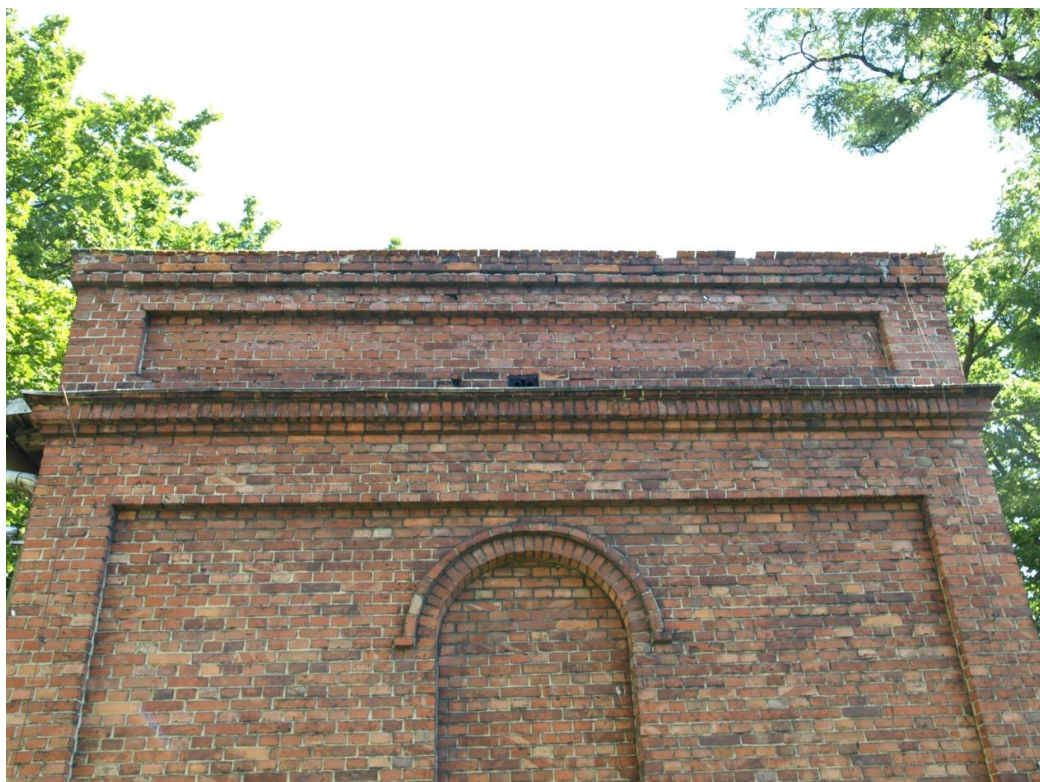
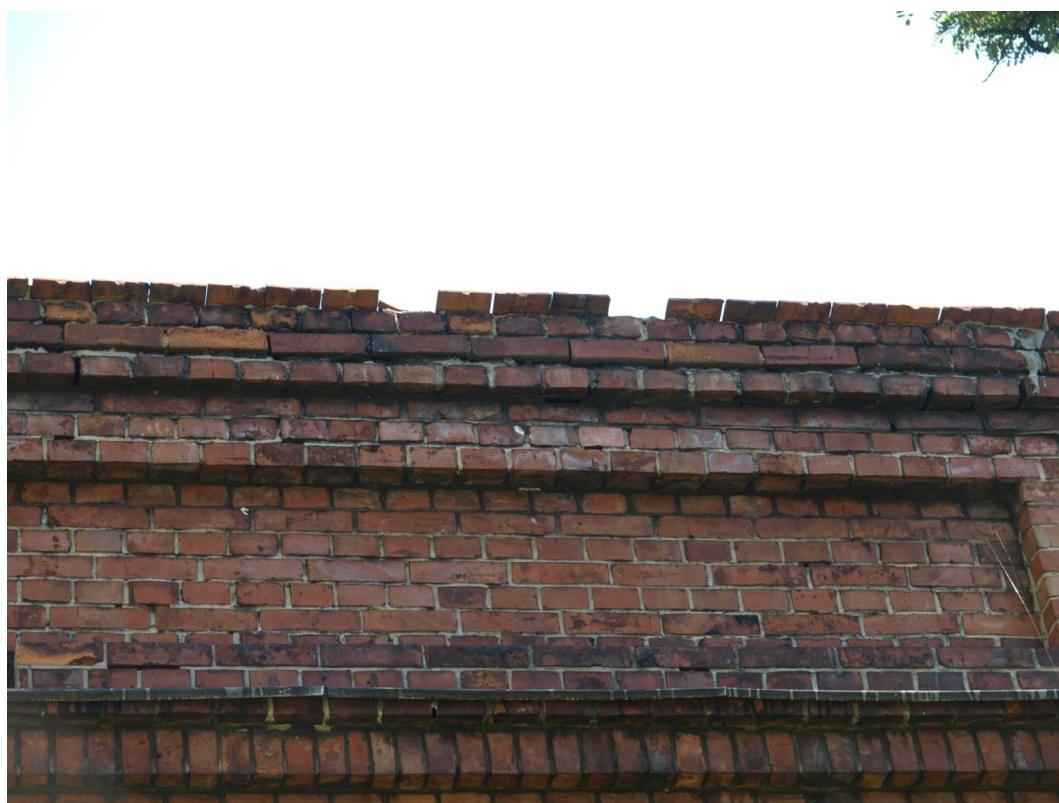
Fot.21 i 22. Budynek Administracji Szpitala Chorób Płuc w Pilchowicach, ul. Dworcowa 31, elewacja południowo-zachodnia. Stan przed konserwacją. Widoczne zmiany formy attyki - wtórne nadmurowanie dwóch warstw cegieł i położenie dachówki-karpiówki. W obrębie nadmurowań brakuje spoin. Oryginalnie attykę wieńczyła jedna warstwa cegieł ułożonych na płasko, wysunięta przed lico, zabezpieczona od góry blachą.

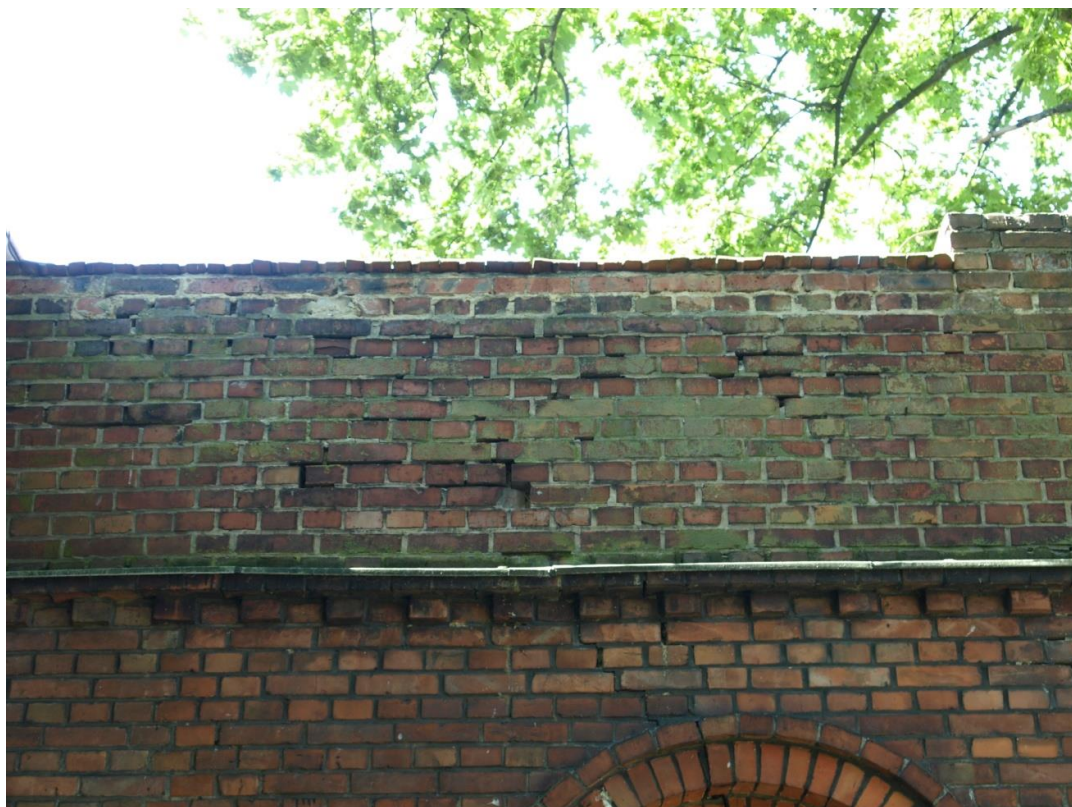
Fot.23. Budynek Administracji Szpitala Chorób Płuc w Pilchowicach, ul. Dworcowa 31, elewacja północno-wschodnia. Stan przed konserwacją. Widoczne zmiany formy attyki - wtórne nadmurowanie dwóch warstw cegieł i położenie dachówki-karpiówki.

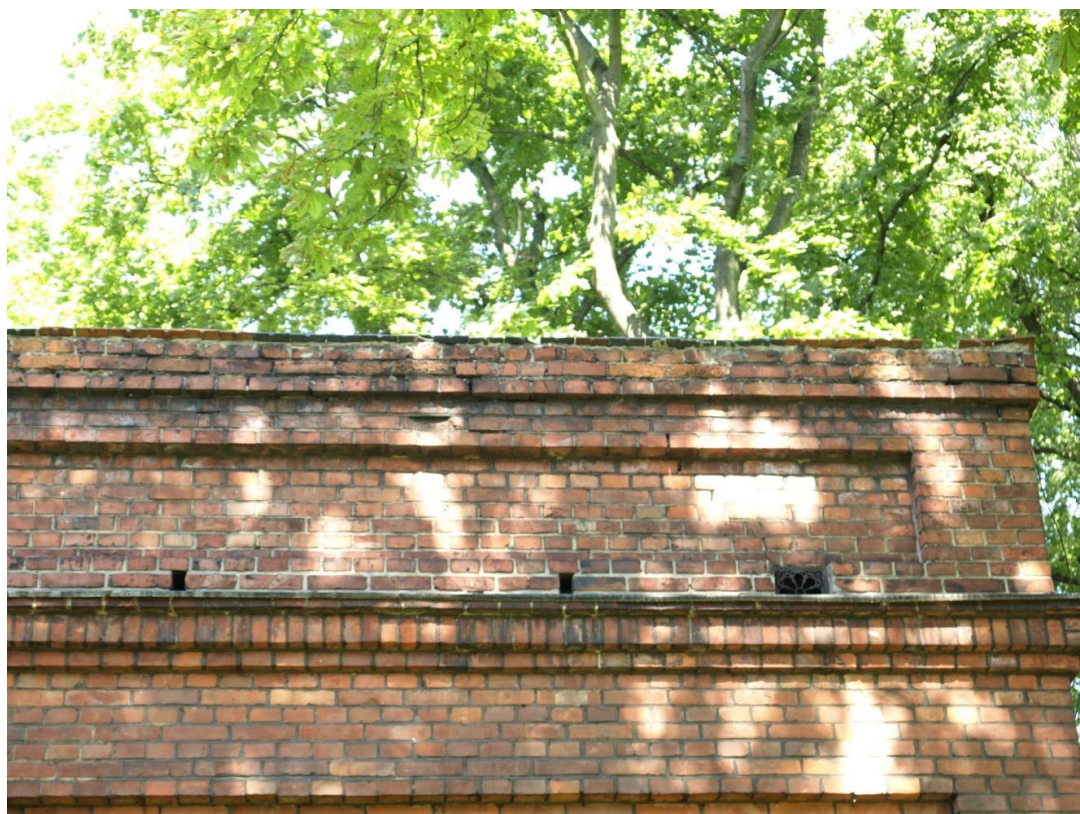
Fot.24. Budynek Administracji Szpitala Chorób Płuc w Pilchowicach, ul. Dworcowa 31, elewacja południowo-wschodnia. Stan przed konserwacją. Widoczne zmiany formy attyki - wtórne nadmurowanie dwóch warstw cegieł i położenie dachówki-karpiówki.

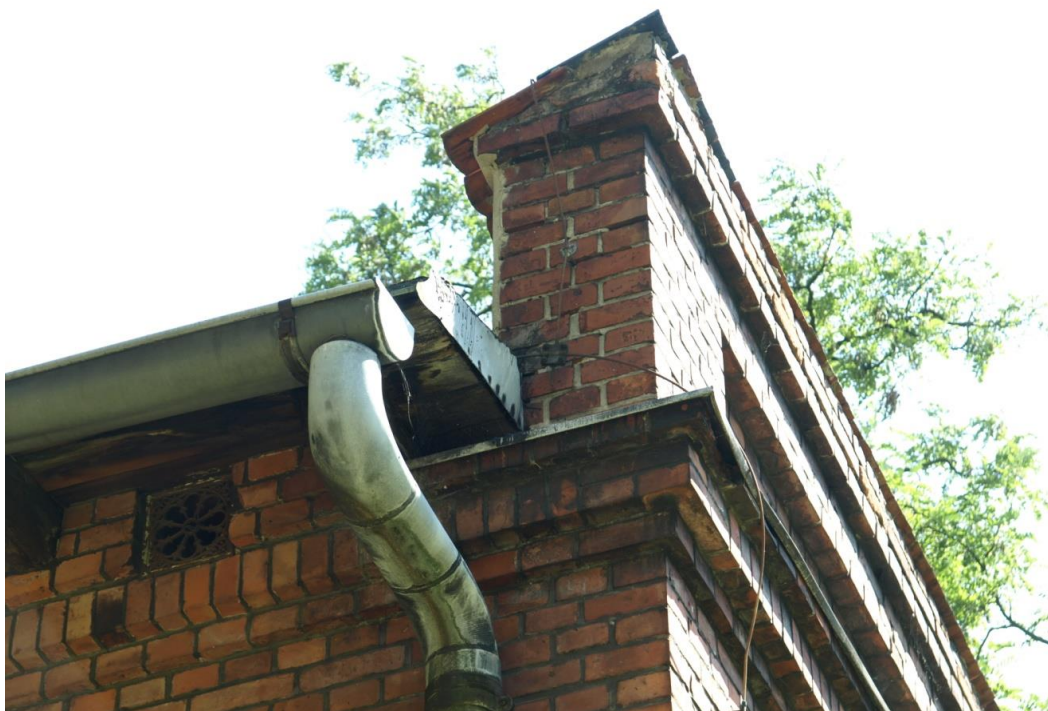
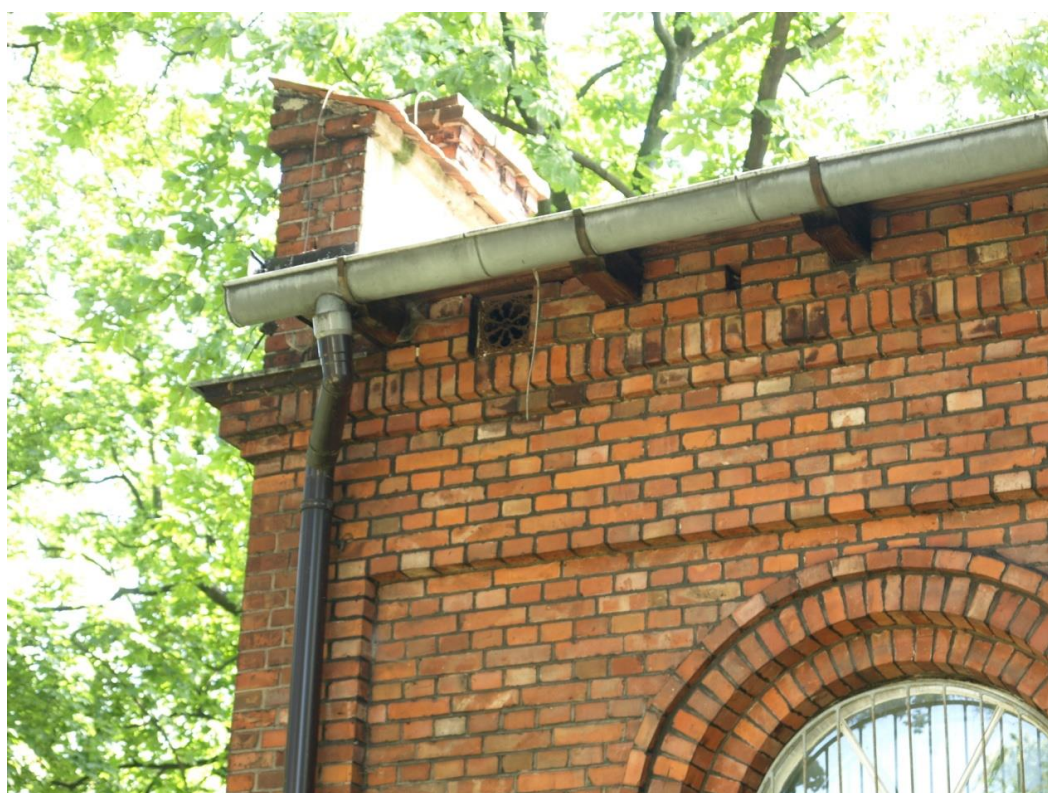
Fot.25 i 26. Budynek Administracji Szpitala Chorób Płuc w Pilchowicach, ul. Dworcowa 31. Stan przed konserwacją. Widoczne zmiany formy attyki - wtórne nadmurowanie dwóch warstw cegieł i położenie dachówki-karpiówki.

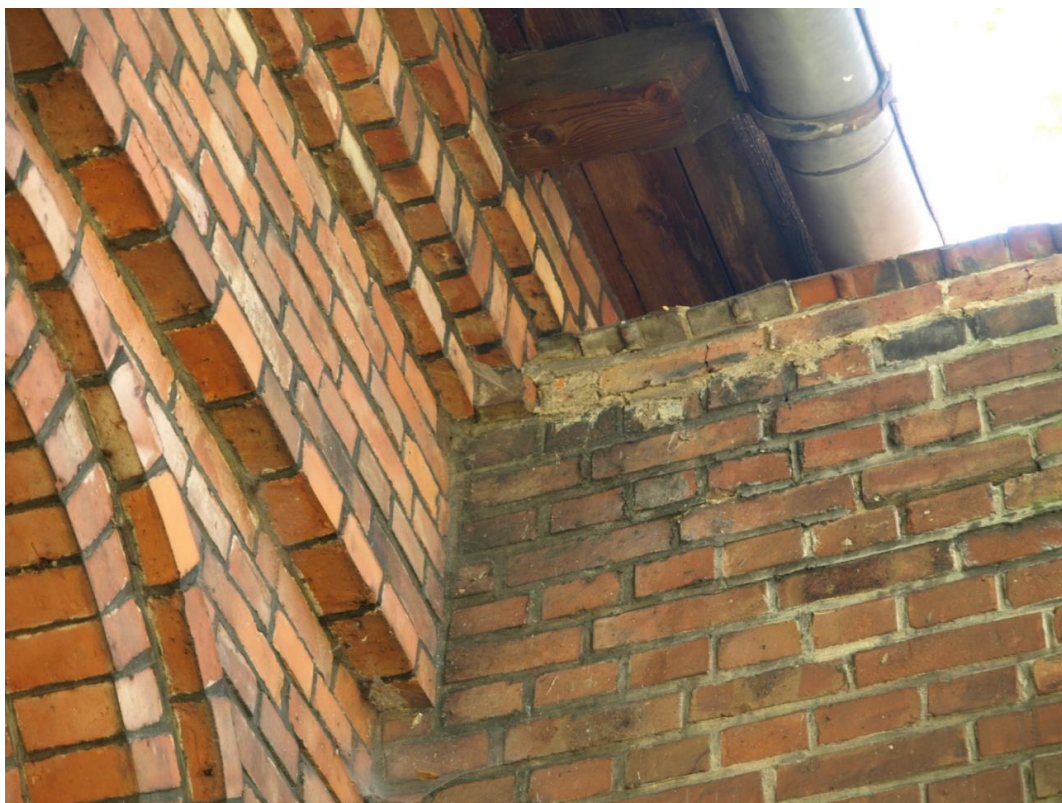
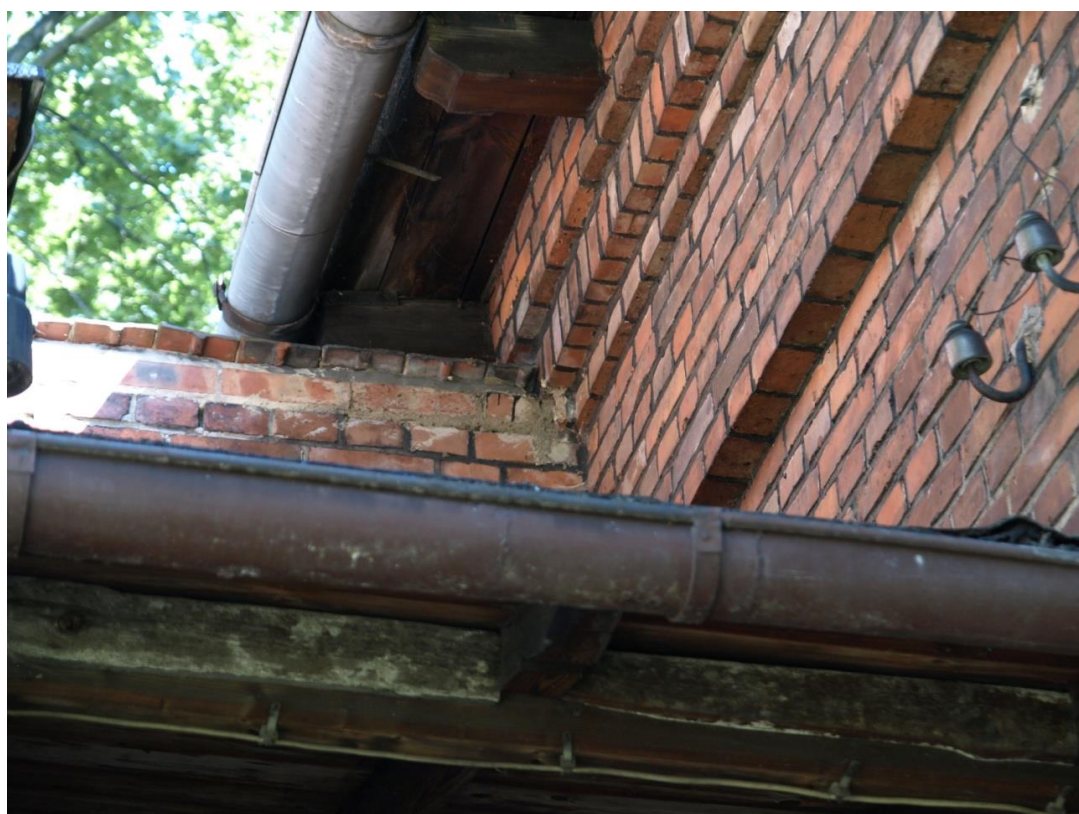
Fot.27 i 28. Budynek Administracji Szpitala Chorób Płuc w Pilchowicach, ul. Dworcowa 31. Stan przed konserwacją. Widoczne zmiany formy attyki - wtórne nadmurowanie dwóch warstw cegieł i położenie dachówki-karpiówki oraz pozostałości pierwotnego zakończenia attyk w postaci zachowanych fragmentów wysuniętych cegieł.

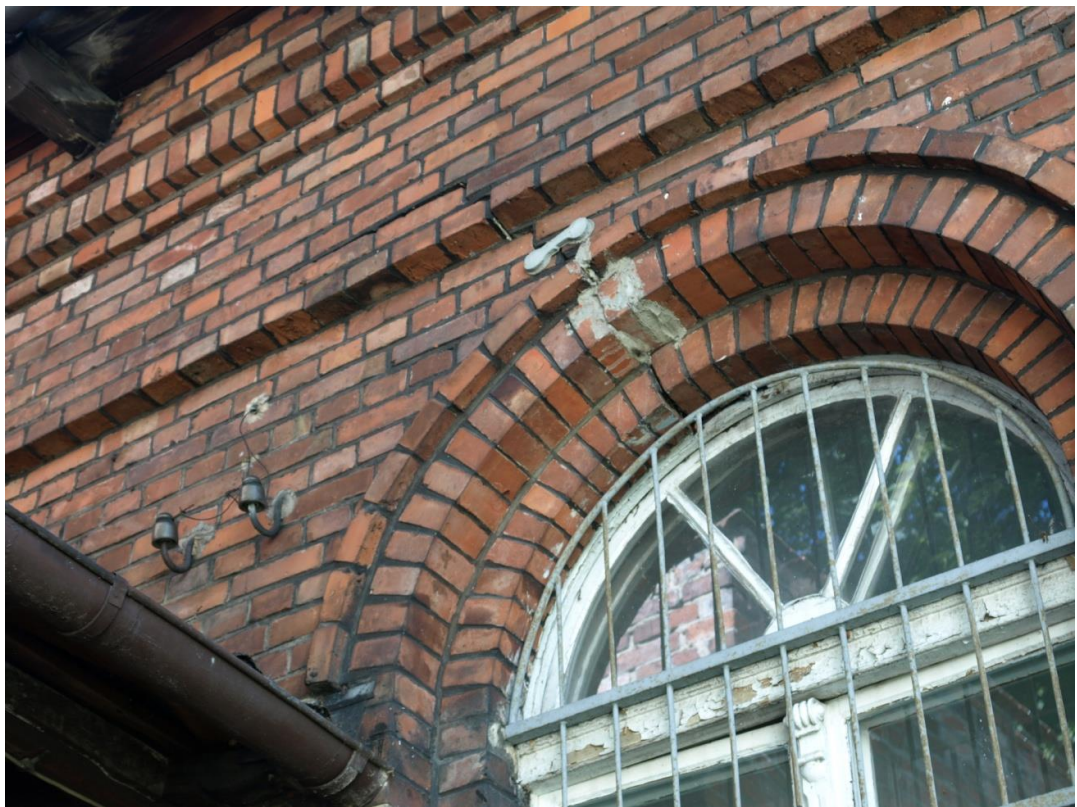
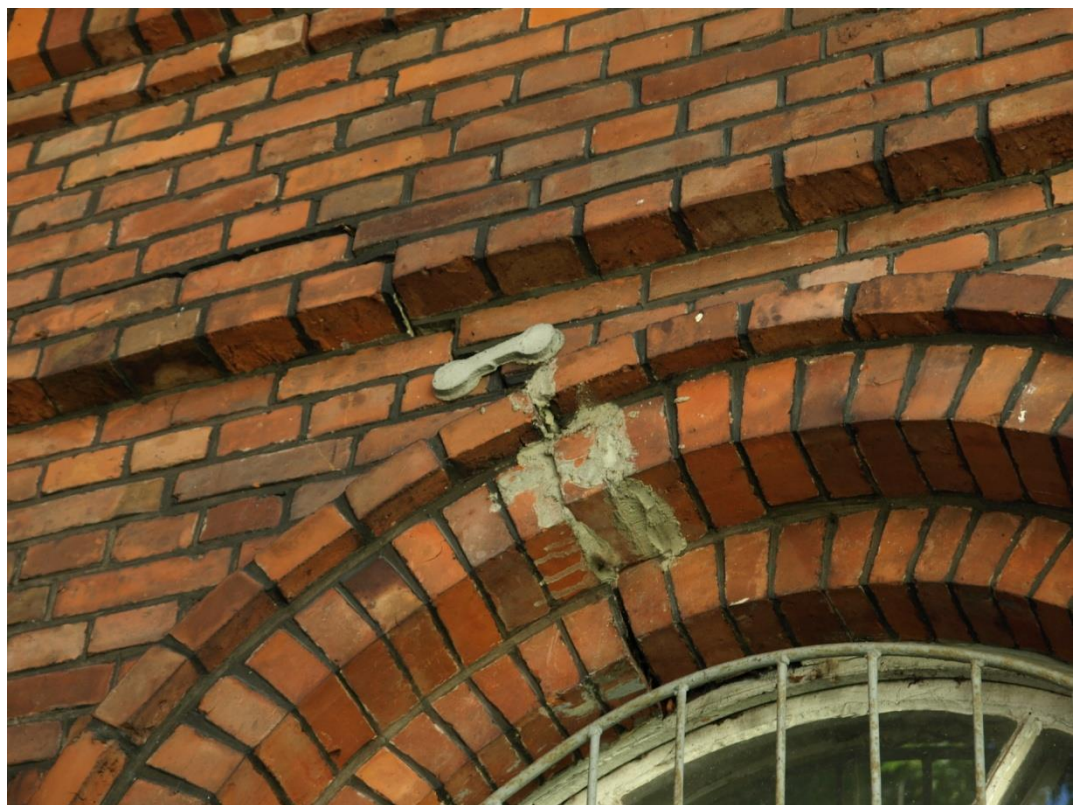
Niepokojące są znaczne pęknięcia murów, połączone z przemieszczeniem, w obrębie nadproży okien oraz ścian, szczególnie widoczne na elewacjach zachodnich oraz północno-wschodniej, spowodowane zapewne zmianami wodno-gruntowymi w pobliżu obiektu. Na spękania założone zostały płomby gipsowe/?/ w celu obserwacji postępowania zjawiska. Przed rozpoczęciem prac konserwatorskich należy skonsultować się z inżynierem budowlanym w kwestii oceny stanu zachowania murów budynku i wytycznych dotyczących pęknięć.

Fot.29 i 30. Budynek Administracji Szpitala Chorób Płuc w Pilchowicach, ul. Dworcowa 31. Stan przed konserwacją. Widoczne pęknięcia murów.

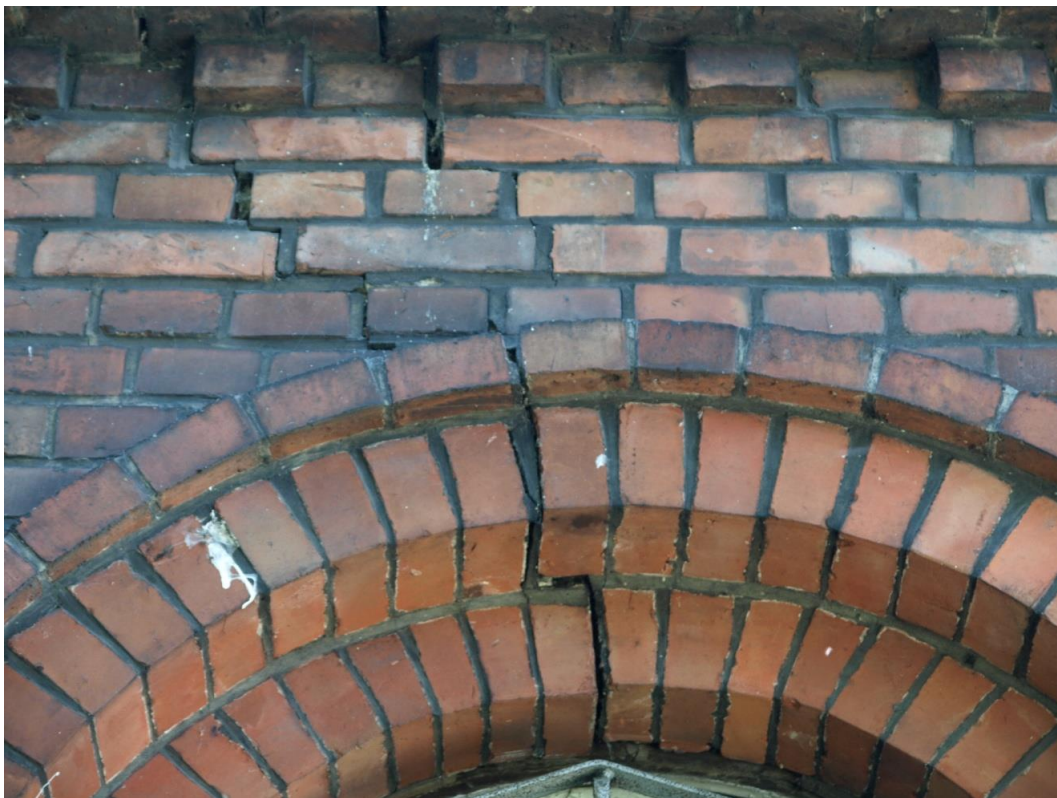
Fot.31. Budynek Administracji Szpitala Chorób Płuc w Pilchowicach, ul. Dworcowa 31. Stan przed konserwacją. Widoczne pęknięcia murów.

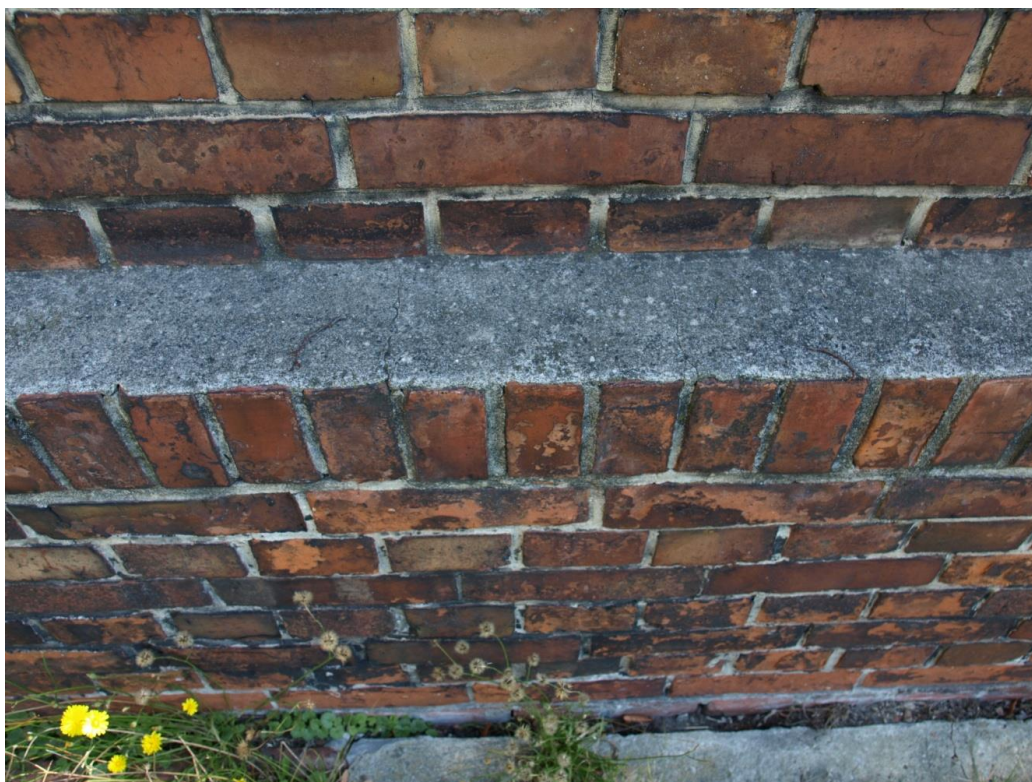
Fot.33. Budynek Administracji Szpitala Chorób Płuc w Pilchowicach, ul. Dworcowa 31. Stan przed konserwacją. Widoczna cementowa zaprawa na wysuniętej części cokołu.

3. Usunięcie - skucie zaprawy cementowej z wysuniętej powierzchni partii cokołowej.
4. Usunięcie glonów, mchów i porostów mechanicznie po uprzednim spryskaniu np. preparatem BFA firmy Remmers.

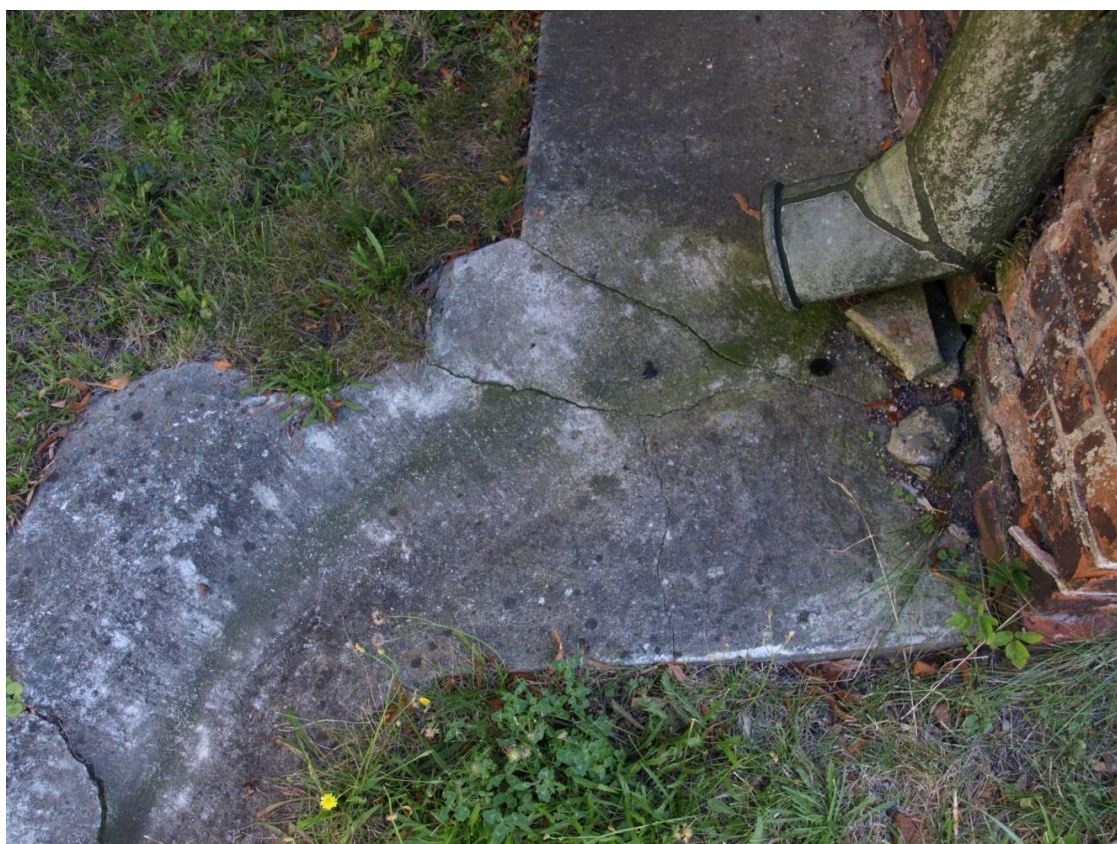
Fot.34. Budynek Administracji Szpitala Chorób Płuc w Pilchowicach, ul. Dworcowa 31. Stan przed konserwacją. Widoczna betonowa opaska wokół budynku.

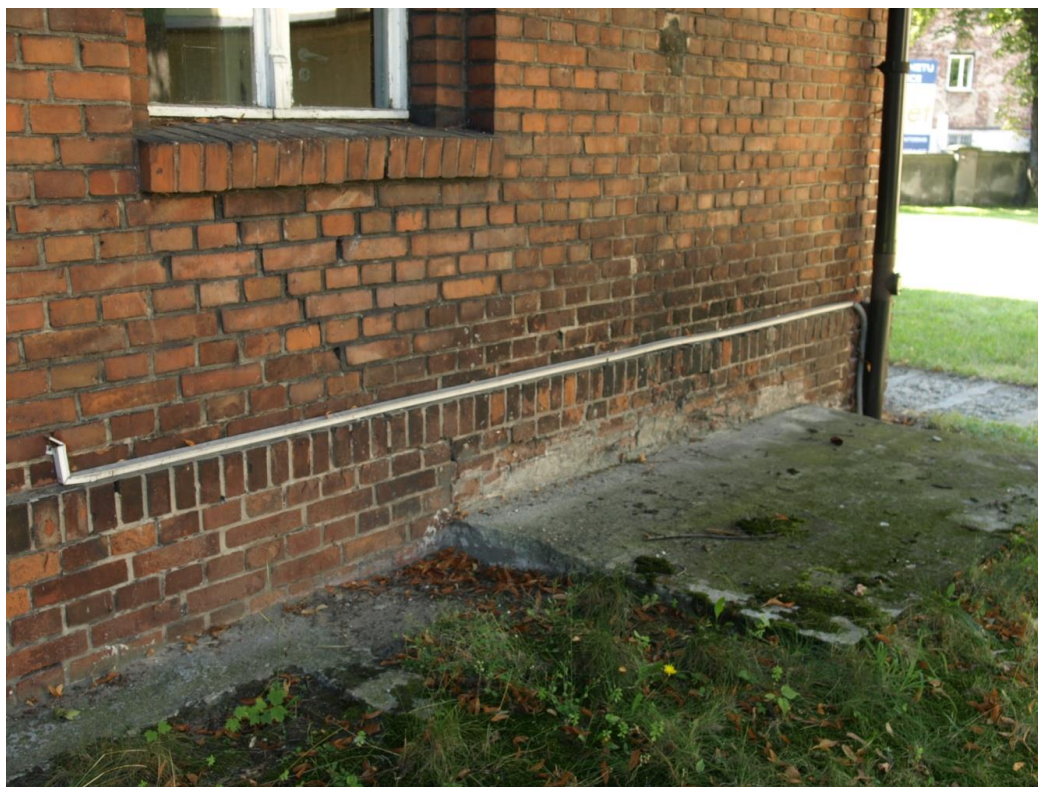
Fot.35. Budynek Administracji Szpitala Chorób Płuc w Pilchowicach, ul. Dworcowa 31. Stan przed konserwacją. Widoczna betonowa opaska wokół budynku.
