Program Prac Konserwatorskich

Budynek Administracji Szpitala Chorób Płuc
w Pilchowicach, ul. Dworcowa 31

Kraków, 10.09.2020 r.

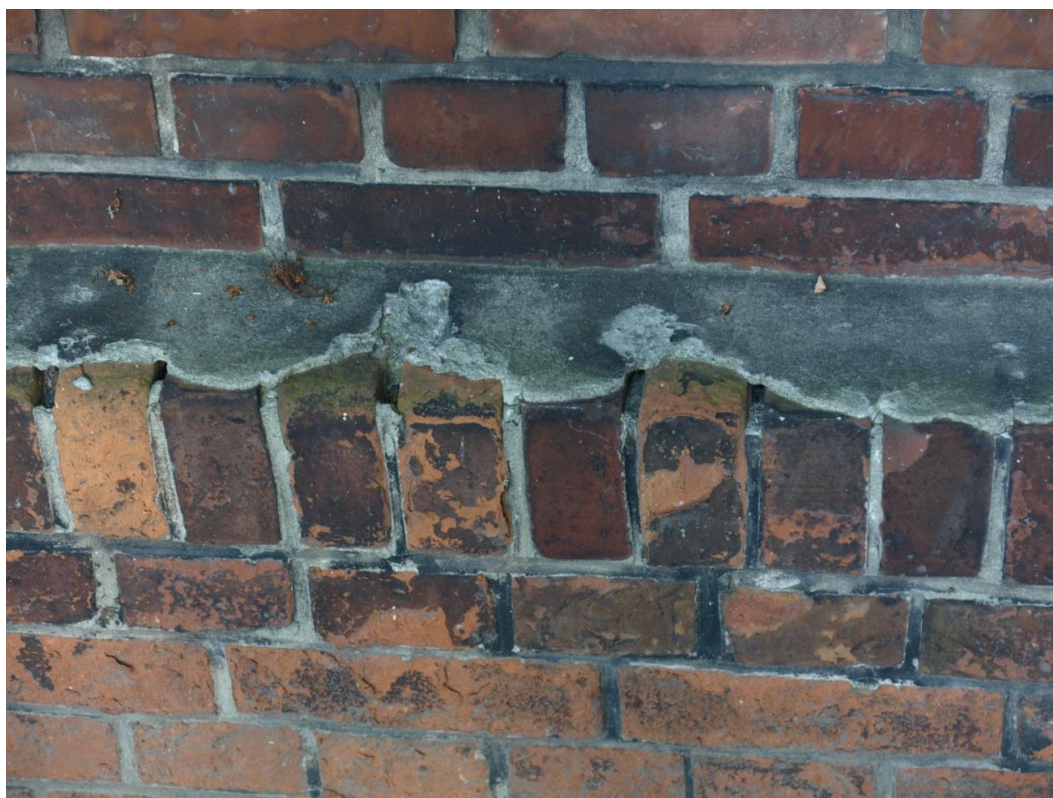
Fot.36. Budynek Administracji Szpitala Chorób Płuc w Pilchowicach, ul. Dworcowa 31. Stan przed konserwacją. Widoczna cementowa zaprawa na wysuniętej części cokołu.

3. Usunięcie - skucie zaprawy cementowej z wysuniętej powierzchni partii cokołowej.
4. Usunięcie glonów, mchów i porostów mechanicznie po uprzednim spryskaniu np. preparatem BFA firmy Remmers.

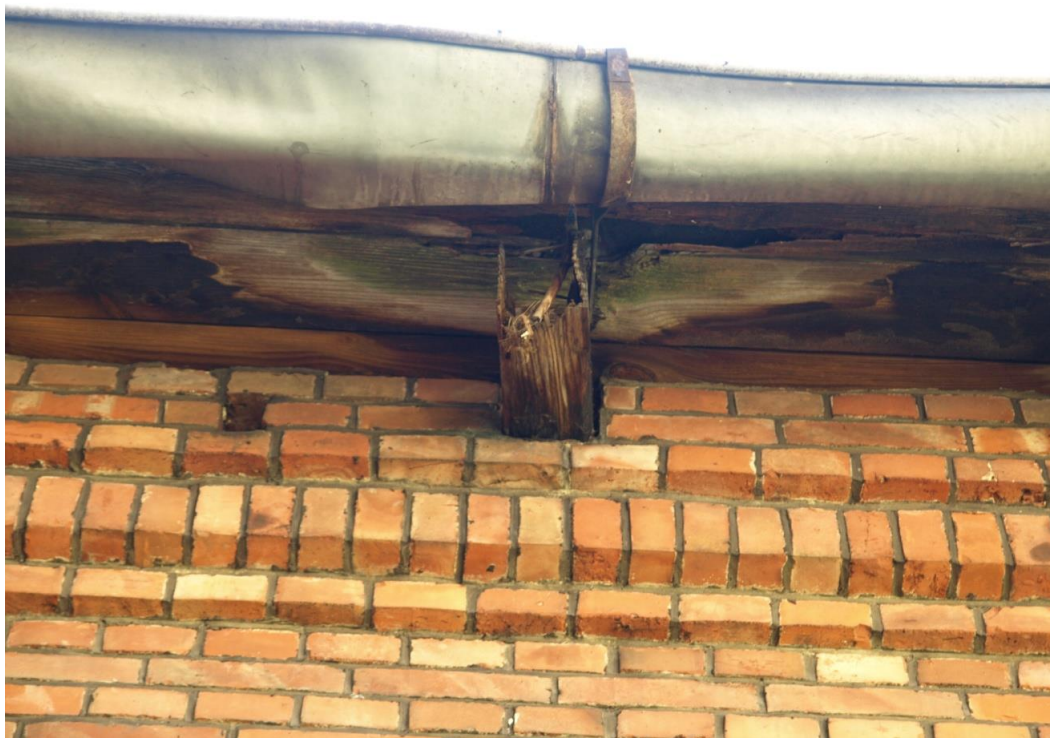
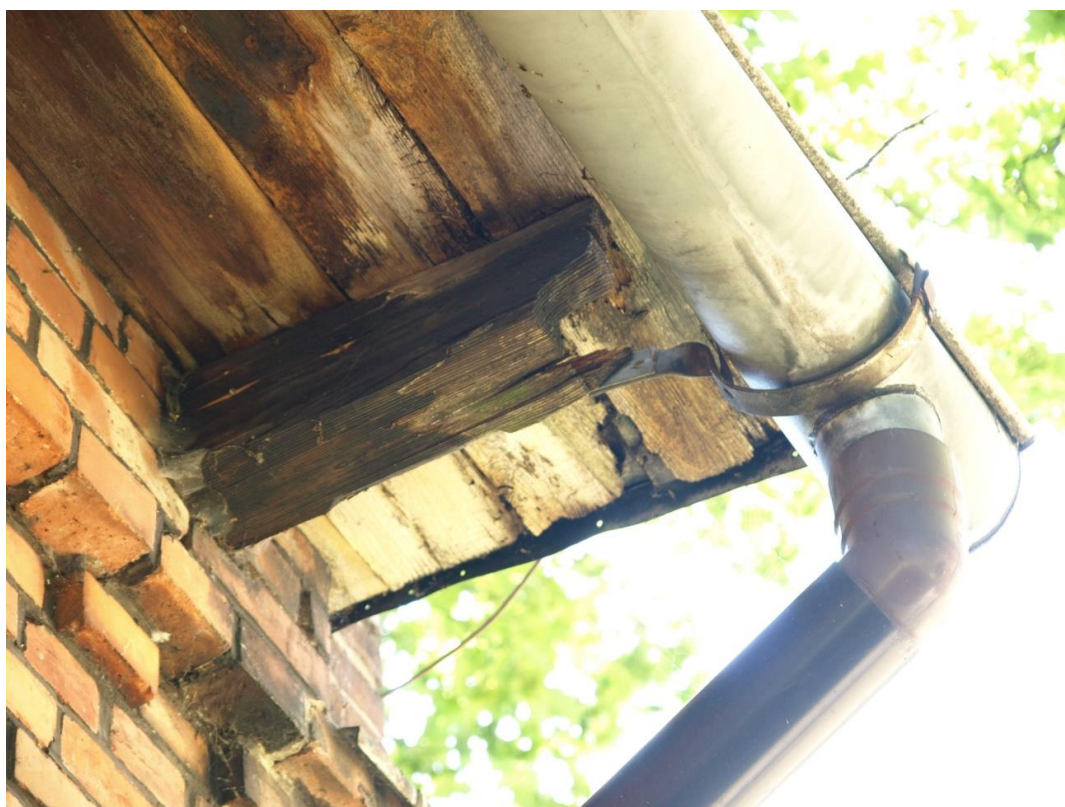
Dach oraz daszek nad wejściem zachowały oryginalną, drewnianą konstrukcję. W trakcie remontu pod koniec XXw. zostały pokryte papą, w miejsce pierwotnej blachy. Fragmenty krokwi oraz drewnianej podbitki, które widoczne są po stronie północno-zachodniej – w tym miejscu nie ma attyki, a dach jest wysunięty poza elewację, oraz konstrukcja daszku znajdują się w złym stanie. Drewno jest zawilgocone, zagrzybione, widoczne są ubytki. Nad daszkiem, na ścianie po prawej stronie widoczne są uskokowe ślady po mocowaniu blachy /?/. Być może pierwotnie daszek miał inną formę, co należy sprawdzić po usunięciu papy.

Fot.39 i 40. Budynek Administracji Szpitala Chorób Płuc w Pilchowicach, ul. Dworcowa 31. Stan przed konserwacją. Widoczny stan zachowania krokwi, drewnianej podbitki oraz rynien.

W odniesieniu do **dachu** budynku zaleca się usunięcie papy oraz wymianę elementów drewnianej konstrukcji dachu wraz z podbitką. Od strony północno-zachodniej, gdzie dach jest wysunięty poza elewację wyraźnie widać, że krokwie i podbitka z desek są mocno zawilgocone i zagrzybione, posiadają również ubytkami. Podczas wymiany elementów na nowe należy zrekonstruować formę oryginalnych krokwi. Z **daszku nad wejściem do budynku** należy usunąć papę oraz wymienić drewnianą konstrukcję na nową. Po demontażu papy należy przeanalizować pozostałości blachy/??/ na elewacji nad daszkiem (obecnie miejsce to jest słabo widoczne) i ewentualnie zweryfikować formę daszku. Być może oryginalny daszek z blachy miał formę uskokową/??/.

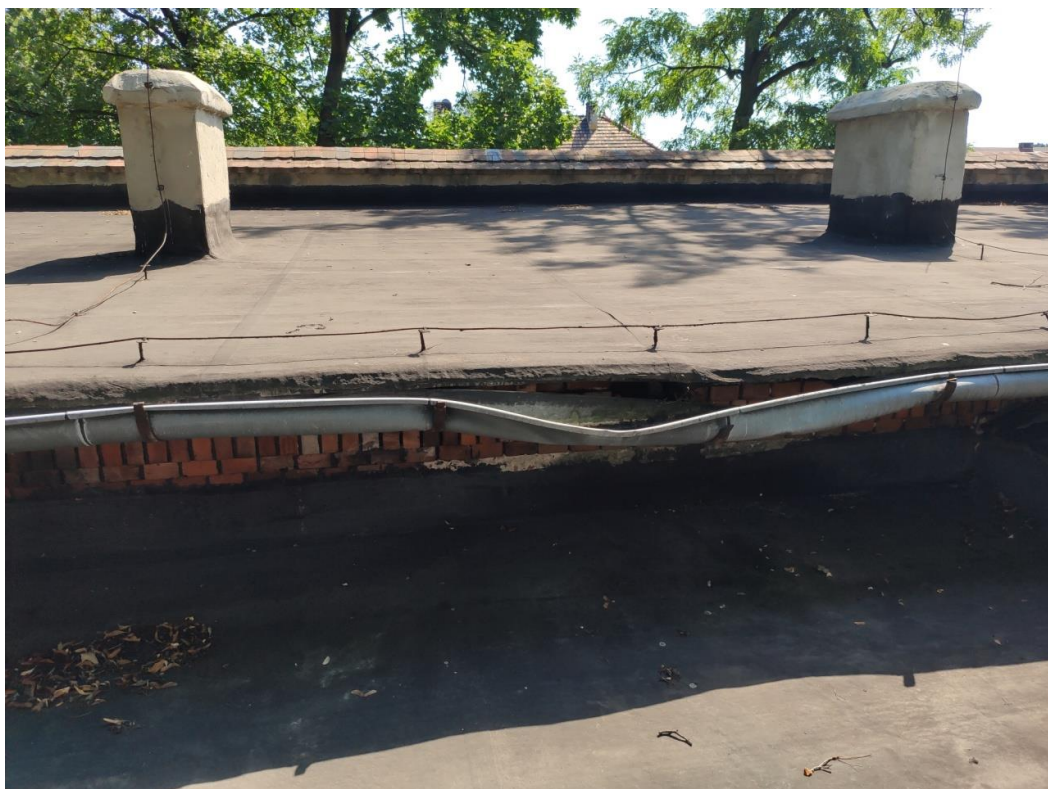
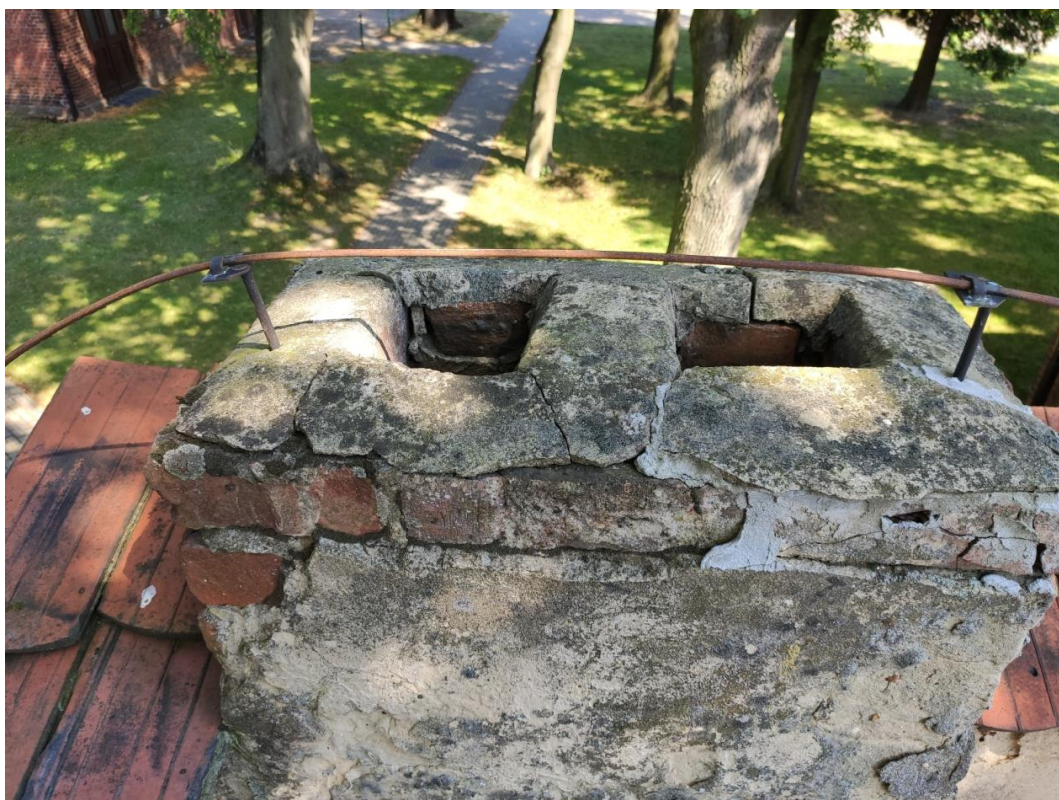
Fot.43 i 44. Budynek Administracji Szpitala Chorób Płuc w Pilchowicach, ul. Dworcowa 31. Stan przed konserwacją. Widoczny stan zachowania dachu i kominów.

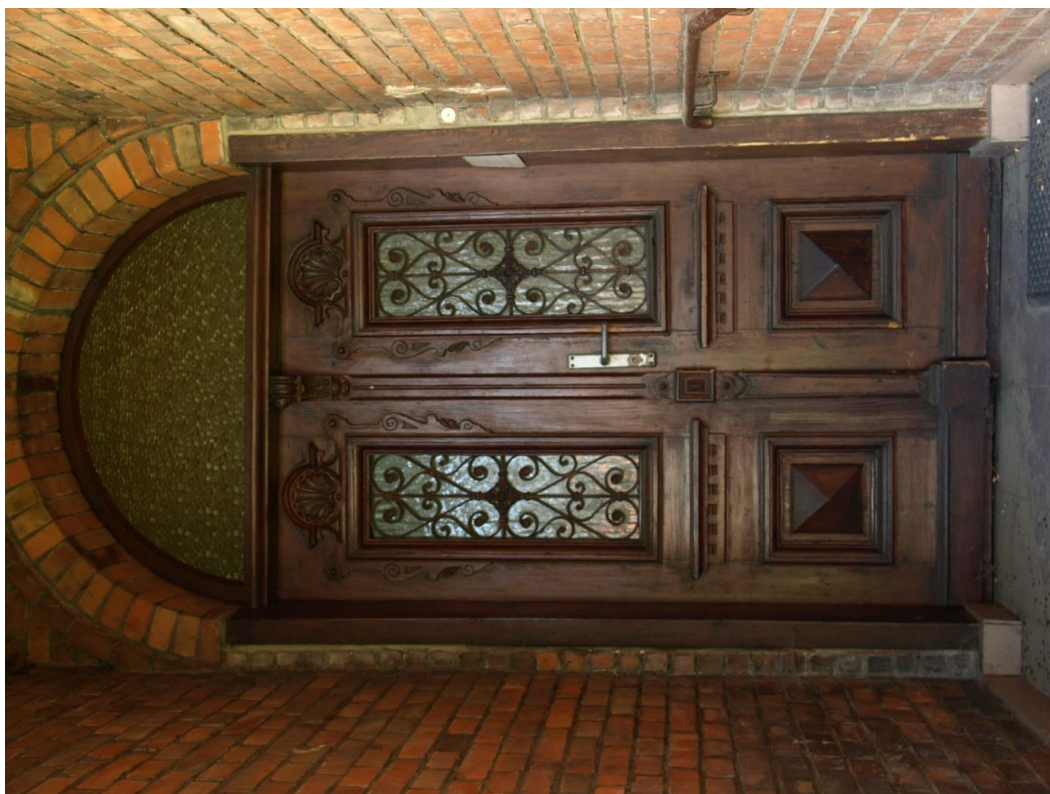
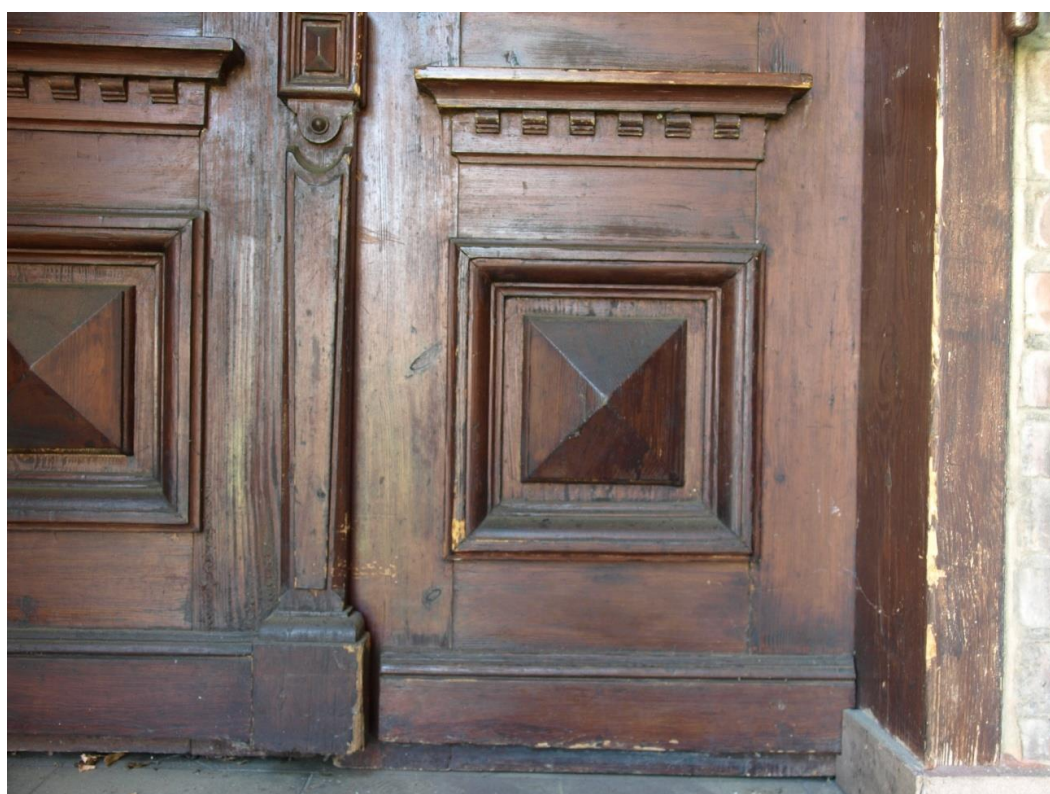
Drzwi wejściowe posiadają drobne ubytki drewna i warstwy malarskiej, obicia i zarysowania. Brakuje fragmentu woluty z prawej strony. Obecnie drewno pokrywa wtórna warstwa w kolorze brązowym, leżąca bezpośrednio na drewnie. Nie zachowały się warstwy oryginalne. Kraty pomalowane są kilkoma warstwami farb olejnych, pierwotnie prawdopodobnie były niemalowane. Klamka jest współczesna, szyby, mleczne w prześwitach i żółta w nadświetlu, również współczesne.

Fot.45 i 46. Budynek Administracji Szpitala Chorób Płuc w Pilchowicach, ul. Dworcowa 31. Stan przed konserwacją. Widoczny stan zachowania drzwi wejściowych.

brązowym. Na drzwiach proponuje się wykonanie fladrunku, analogicznie, jak na pozostałych elementach stolarki okiennej i drzwiowej. Ubytki drewna zostaną uzupełnione, brakująca część wolutki – zrekonstruowana. Szyba w nadświetlu zostanie wymieniona na białą. W nadświetlu i prześwitach drzwi powinien znajdować się taki sam rodzaj szyb.

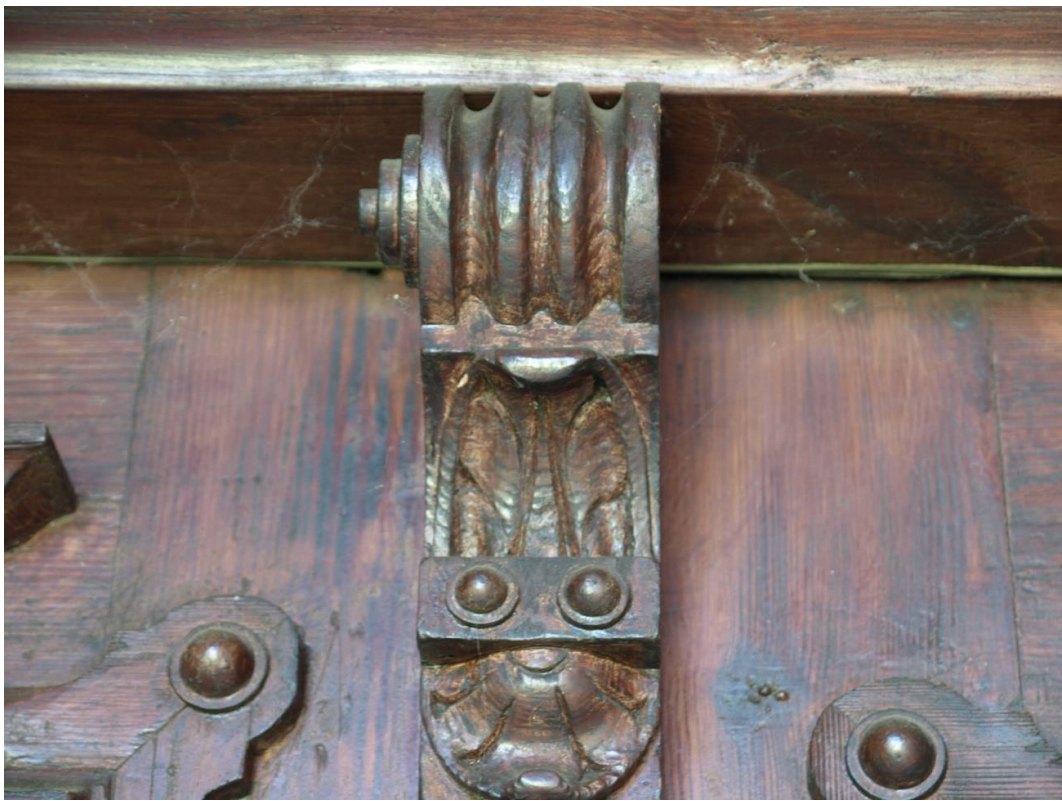
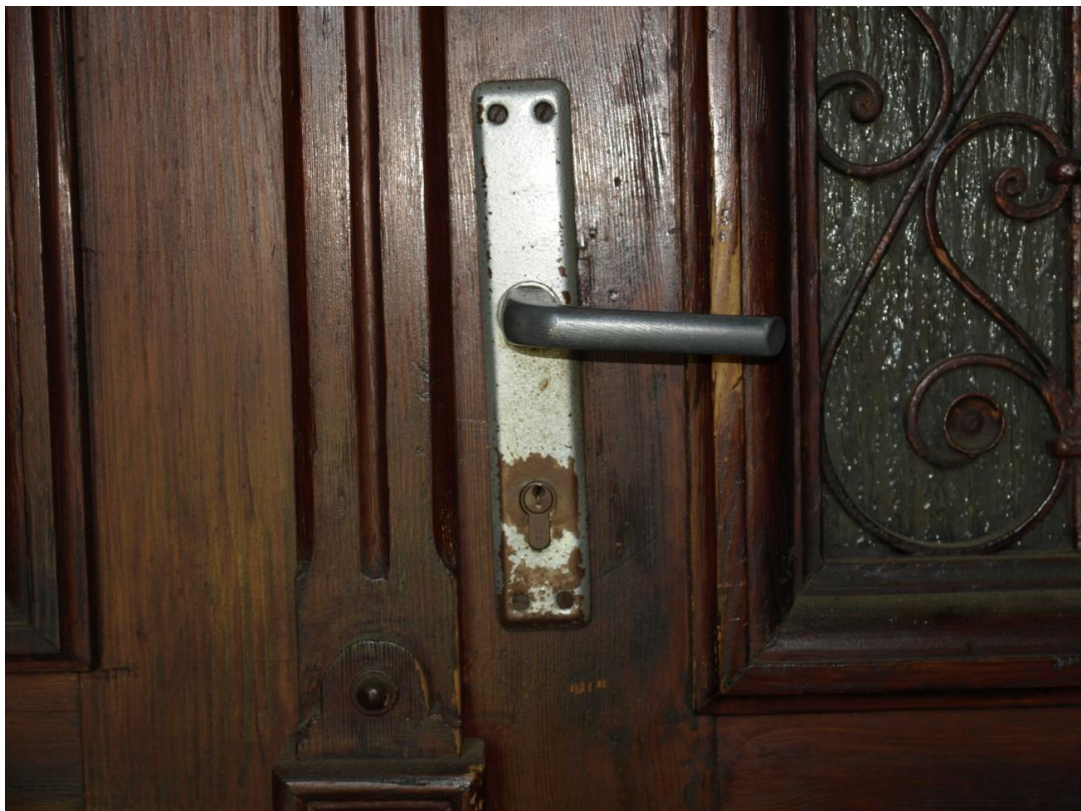
Fot.47 i 48. Budynek Administracji Szpitala Chorób Płuc w Pilchowicach, ul. Dworcowa 31. Stan przed konserwacją. Widoczny stan zachowania drzwi wejściowych.
