OBIEKT:	Budynek sali gimnastycznej Szkoły Podstawowej nr 2 im. Teofili z Działyńskich Szoldrskiej-Potulickiej Ul. Jeziorna 4, 62-035 Kórnik		
NR UMOWY:	Zlecenie zamówienie umowa		
ZLECENIODAWCA:	Miasto i Gmina Kórnik Pl. Niepodległości 1 62-035 Kórnik		
TEMAT:	Ekspertyza stanu technicznego dachu stromego budynku sali gimnastycznej		
BRANŻA:	Konstrukcja budowlana	STADIUM:	Ekspertyza techniczna

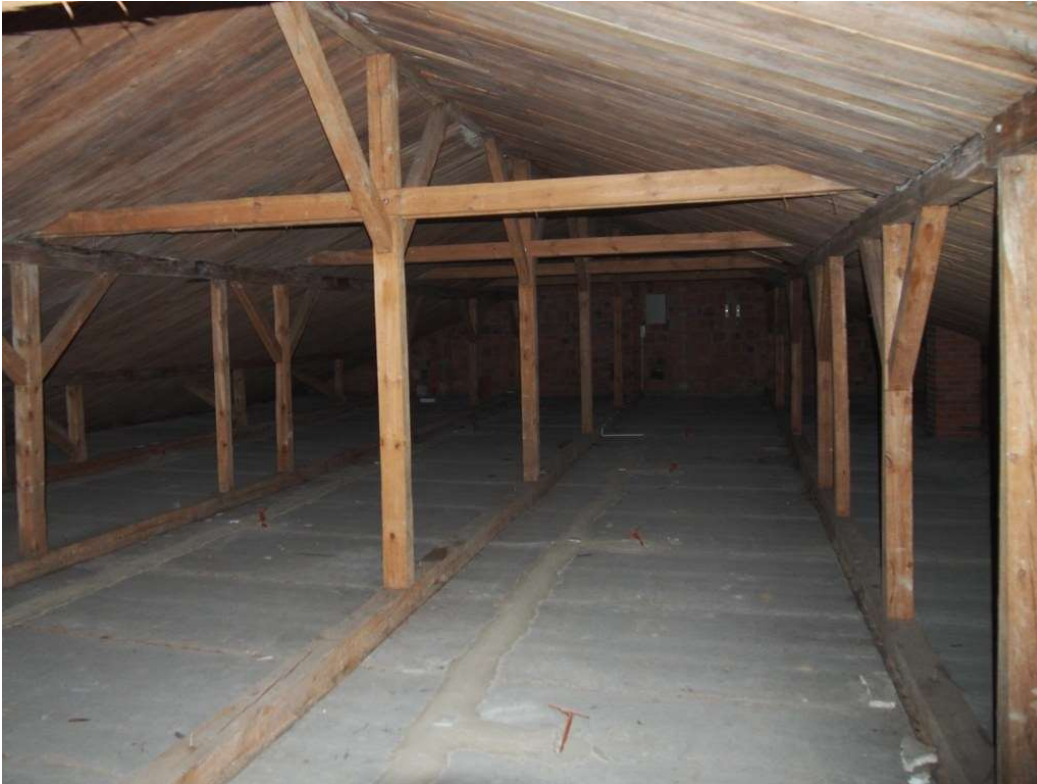
FOTO NR 1

Podczas przeprowadzonej wizji lokalnej dokonano oceny stanu technicznego poszczególnych elementów więźby dachowej (fot. nr 1) i pokrycia dachu (fot. nr 2).

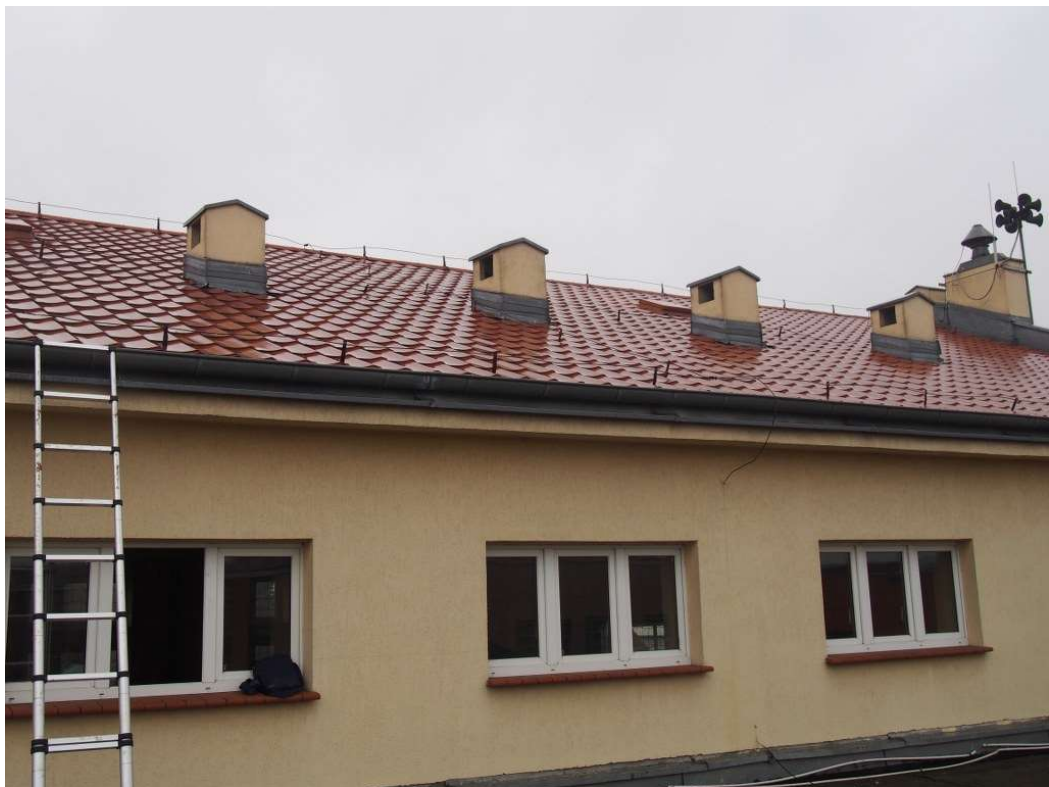
FOTO NR 2

Wykonane oględziny pokrycia połaci dachu oraz miejscowe odkrywki pokrycia z blachodachówki nie wykazały żadnych nieszczelności pokrycia, ani uszkodzeń.

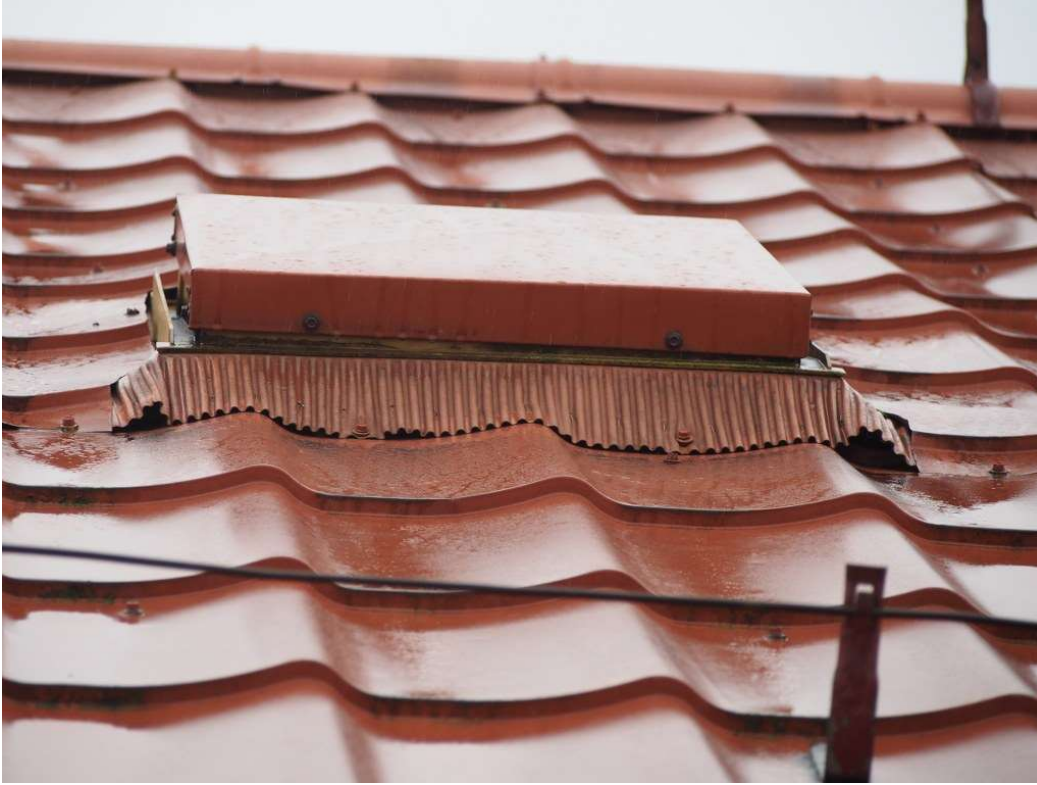
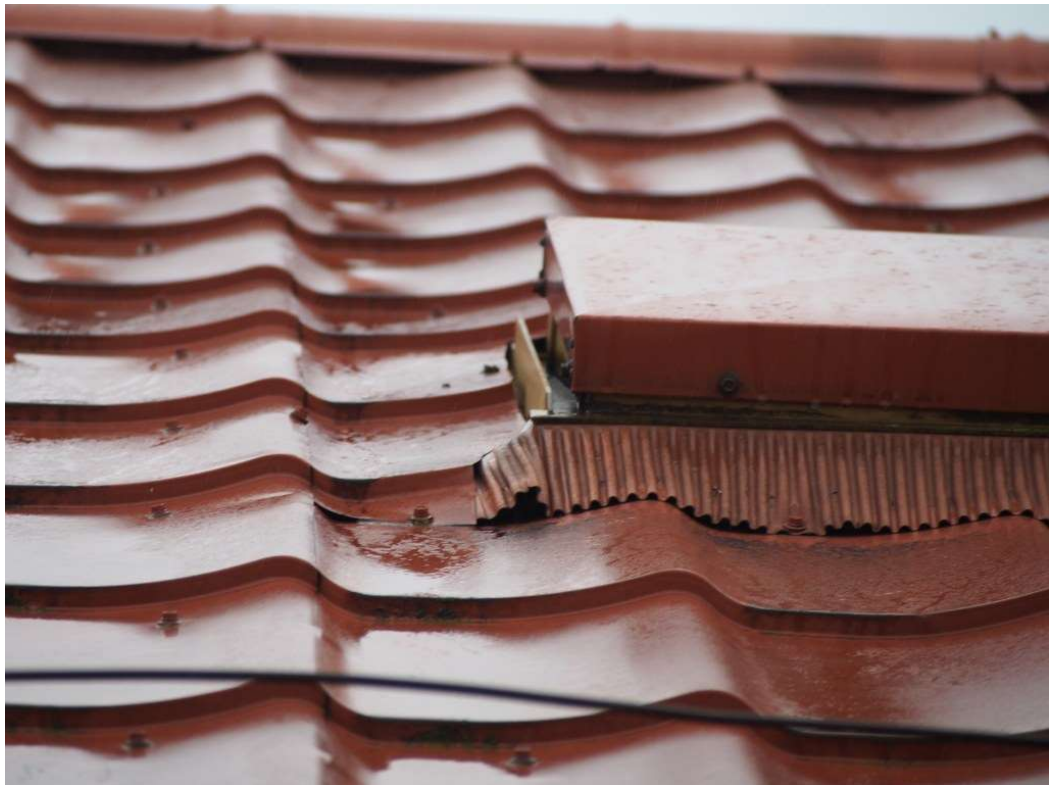
Na połaci dachu zauważono wyeksploatowanie opierzeń przy wylazach dachowych (fot. nr 3, 4). Kołnierze są wygięte, nie dolegają prawidłowo do płaszczyzny połaci, stąd istnieje możliwość podciekania wody opadowej przy wylazach dachowych pod blachodachówkę.

- Uszczelnienie styków silikonem na krawędzi opierzenia i tynku,*
- Zaślepienie wylazów na dach od wewnątrz pomieszczenia,*
- Wymiana obróbek przy wylazach na dach. Alternatywnie przewidzieć likwidację wylazów i uzupełnienie pokrycia blachą wraz z warstwami pokrycia dachu i izolacją termiczną*

Planowane jest zaślepienie istniejących dwóch wylazów na dach od strony wewnętrznej. Istniejące wnęki na wylazy zaślepić styropianem ekstrudowanym mocowanym mechanicznie do drewnianej obudowy i uszczelnić pianą montażową. Od strony zewnętrznej należy wykonać nowe uszczelnienia taśmami bitumicznymi z aluminiową warstwą ochronną.

Alternatywnie zdemontować wylazy na dach i uzupełnić pokrycie blachą na warstwach dachowych oraz izolację termiczną.

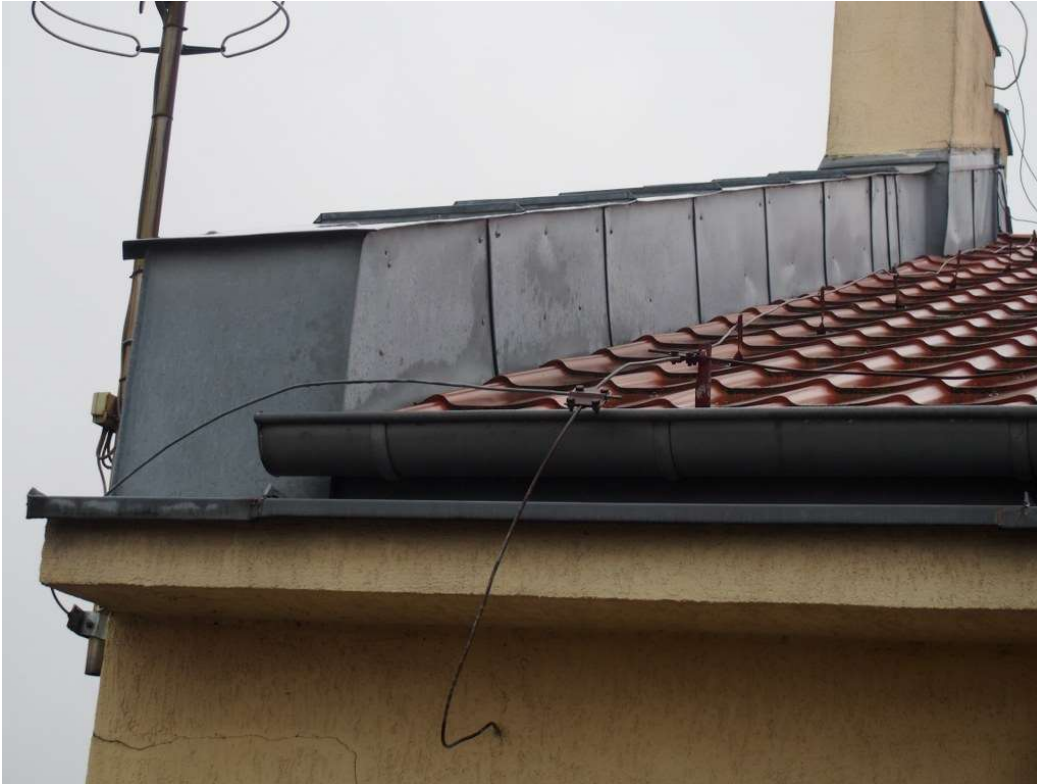
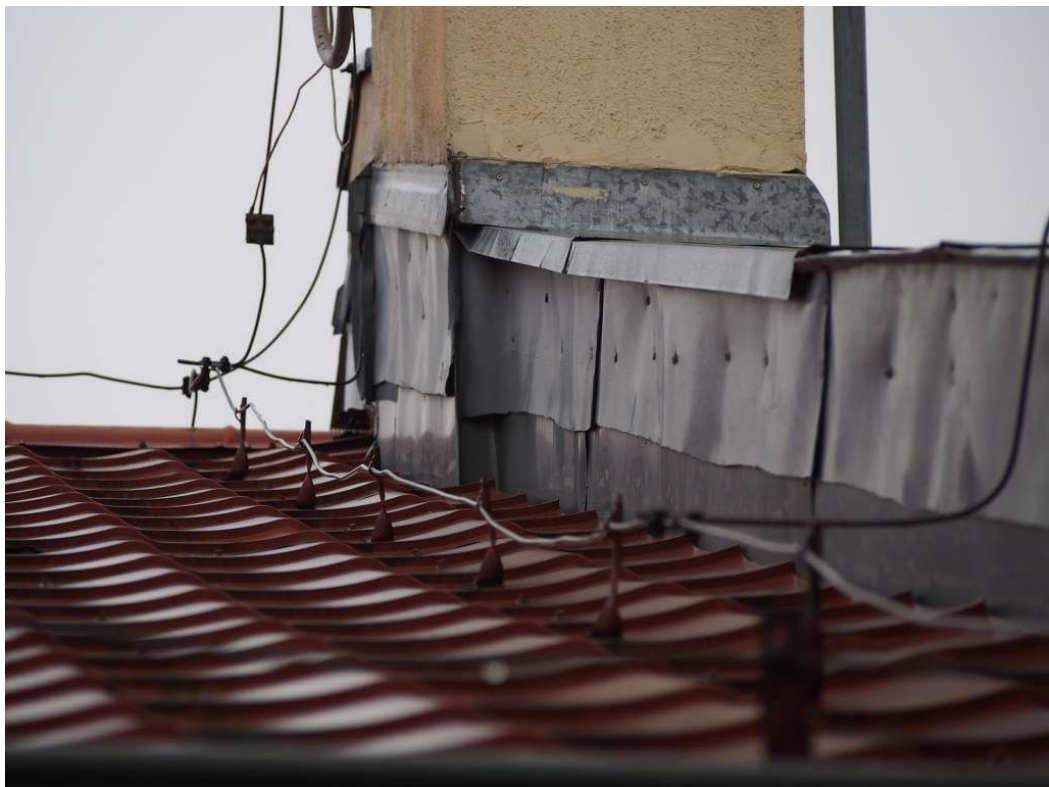
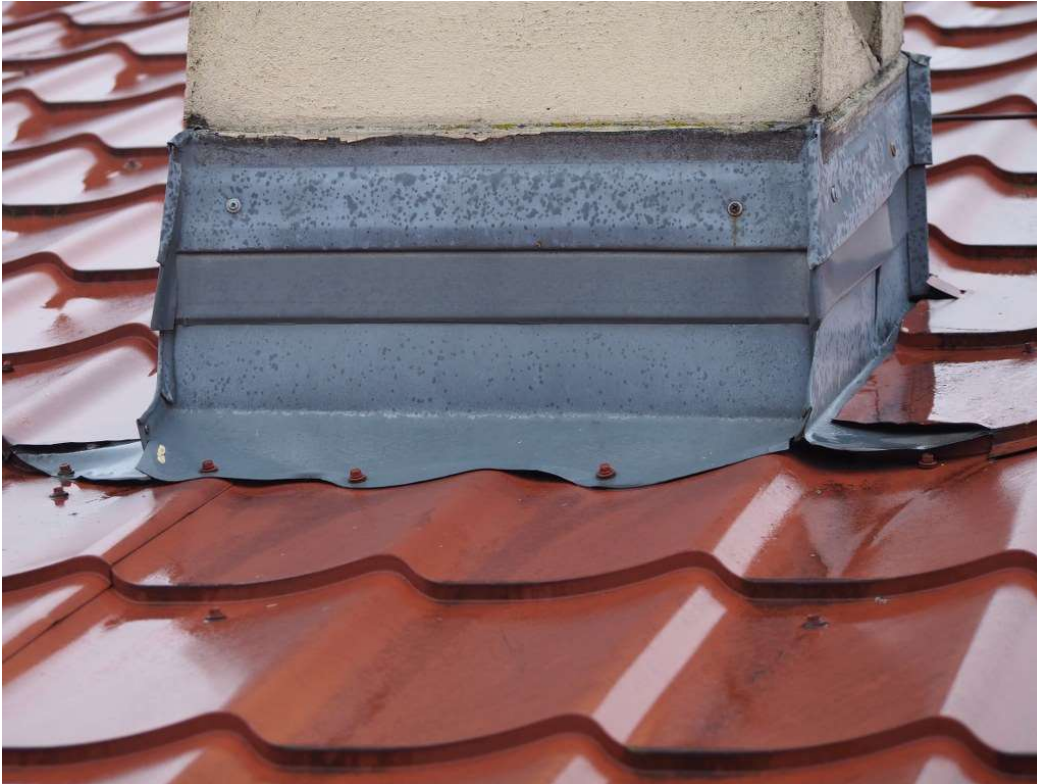
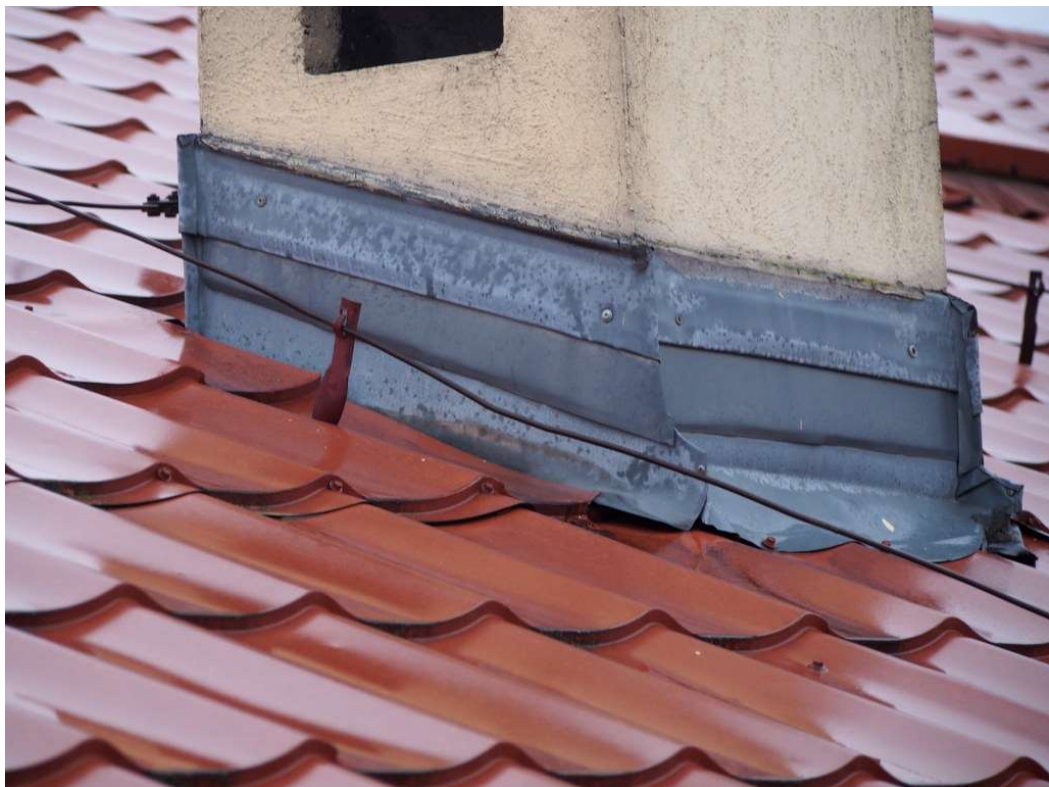
Na ścianach attykowych oraz przy kominach opierzenia z blachy tytan-cynk są ułożone pod kątem technicznym poprawnie (fot. nr 5, 6, 7, 8). Widoczny brak walorów estetycznych odgięć blachy nie wpływa pogorszenie warunków eksploatacji.

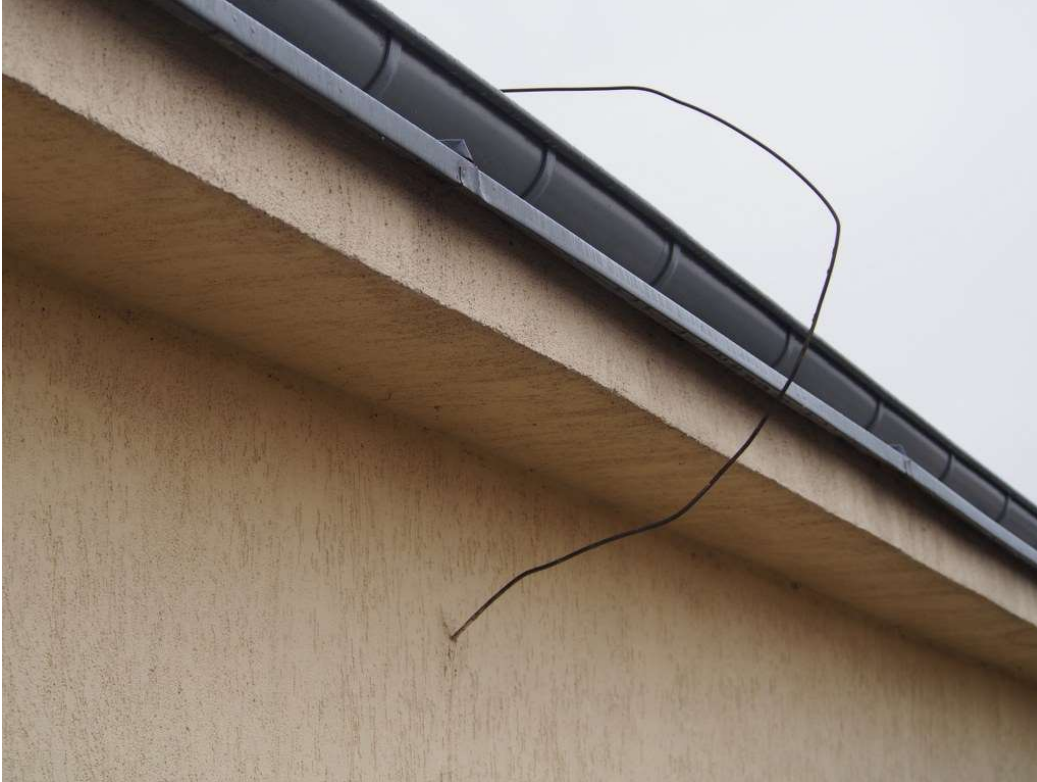
FOTO NR 9

Przy okapie dachu i na elewacji zauważono nieprawidłowe „przejście” instalacji odgromowej przez elewację (fot. nr 9). Zwoje instalacji nie są odpowiednio wygięte w sposób mogący odprowadzić spływającą wodę w sposób , aby „urwała się” od zwoju. Woda opadowa po długości zwoju wpływa na ścianę, w strukturę, powodując zawilgocenia i purchawki na elewacji.

- Poprawa zwodów instalacji odgromowej na styku z elewacją.*

Należy pod gzymsem przegiąć zwoje instalacji odgromowej w sposób, aby uniknąć podciekania wody opadowej w elewację. W przypadku braku możliwości z uwagi na krótki odcinek zwoju należy dołożyć fragment zwoju i połączyć na łącznik krzyżowy.

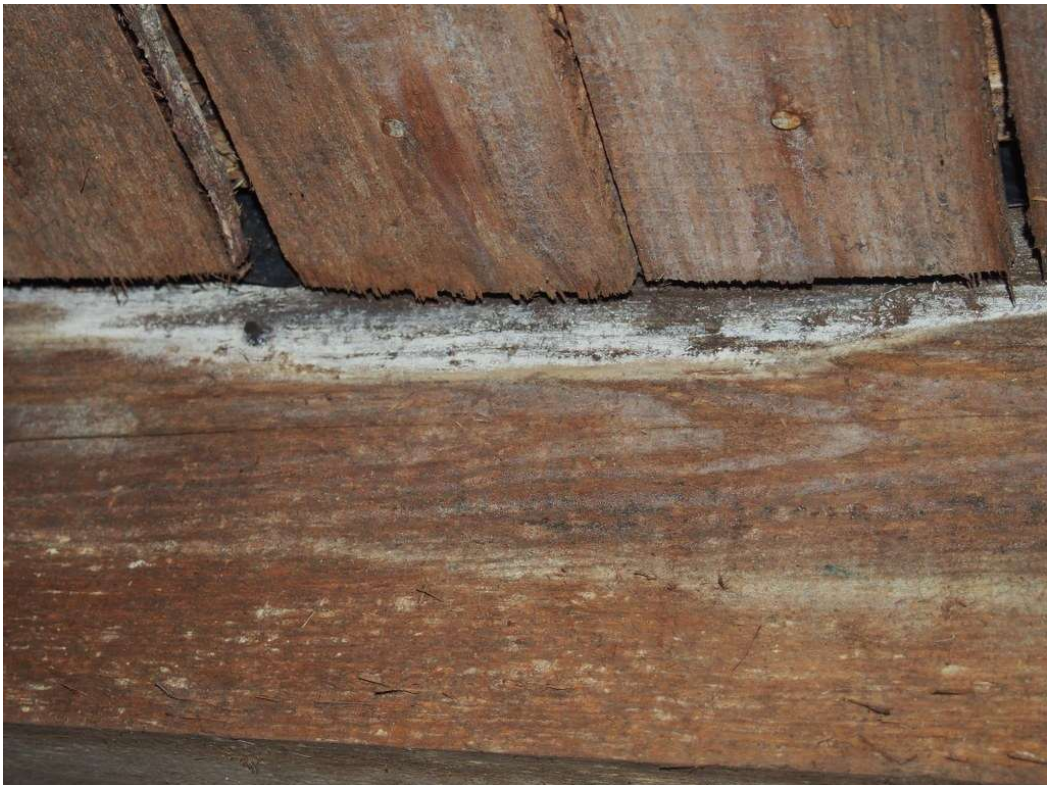
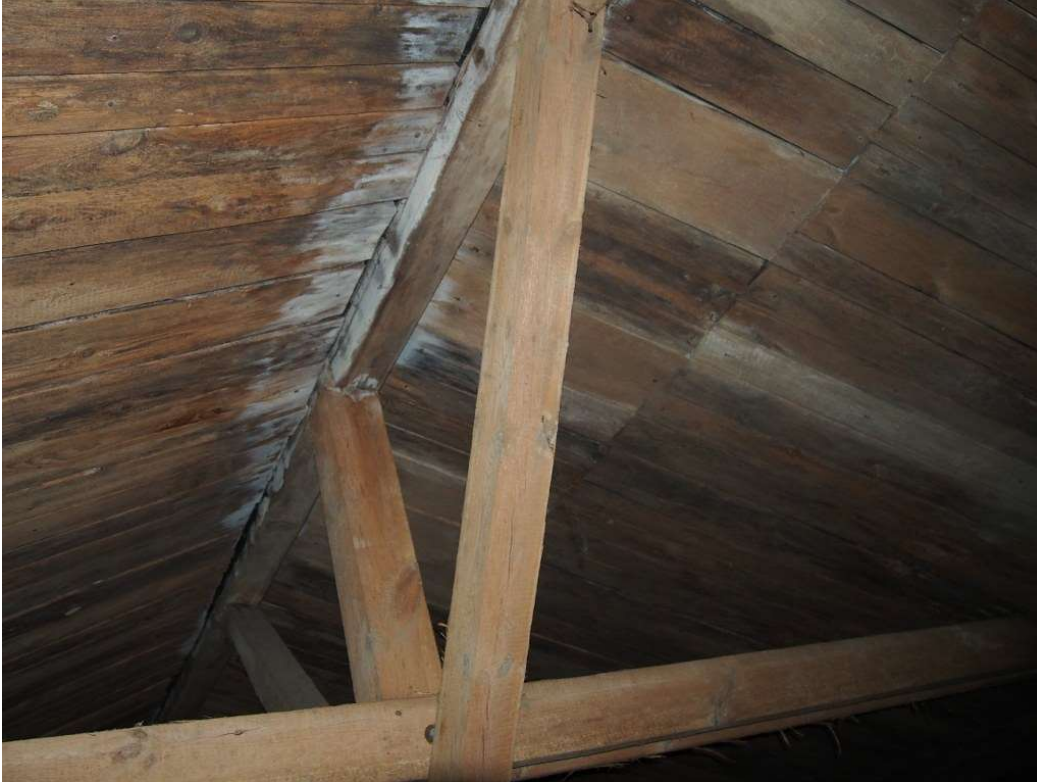
Wykwitry zasolenia widoczne są głównie na płatwi kalenicowej i płatwiach pośrednich (fot. nr 10, 11), zaś zacieki na deskowaniu (fot. nr 12, 13). Takie zjawisko jest efektem skroplenia się powstałej pary wodnej, która powstała na poddaszu strychowym. Bezpośrednią przyczyną powstania pary wodnej w przestrzeni poddasza jest brak odpowiedniej wentylacji. Wentylację poddasza stanowią otwory w ścianach szczytowych budynku. W jednej ścianie szczytowej otwory są na wysokości ok. 30cm nad posadzką (fot. nr 14), w drugiej w górnej części ścian poddasza strychowego (fot. nr 15).

Zauważono, że zintensyfikowane zacieki i wykwitry występujące w jednej części poddasza są w miejscu, gdzie otwory nawiewne znajdują się w dolnej części strychu. W części poddasza, gdzie otwory wentylacyjne są w górnej strefie występowanie zacieków na deskowaniu jest znikome. Zatem wnioskuje się, że zapewniona w chwili obecnej wentylacja strychu nie jest wystarczająca.

- Wykonanie poprawnej wentylacji grawitacyjnej poddasza – wykonanie dodatkowych sześciu otworów wentylacyjnych w ścianach szczytowych, zaślepienie istniejących otworów przy posadzce, zwiększenie średnic otworów istniejących,*

Projektuje się usprawnienie wentylacji grawitacyjnej poddasza. Planowane jest powiększenie dwóch istniejących otworów w górnej części ściany szczytowej do średnicy $\phi 250$ wraz z wymianą kratki wentylacyjnych od strony wewnętrznej. Ponadto planowane jest wykonanie sześciu nowych otworów w ścianach szczytowych $\phi 250$, oraz zaślepienie otworów w dolnej części wraz z montażem kratki wentylacyjnych. Lokalizacja otworów wg dokumentacji rysunkowej. Kratki zamontować jako aluminiowe, z siatką. Do montażu kratki wykonać w grubości ściany odcinek rury stalowej spiro $\phi 250$, grubość blachy ocynkowanej 0,6mm. Wokół rury i kratki wykonać uszczelnienia zaprawą i silikonem dekarским.

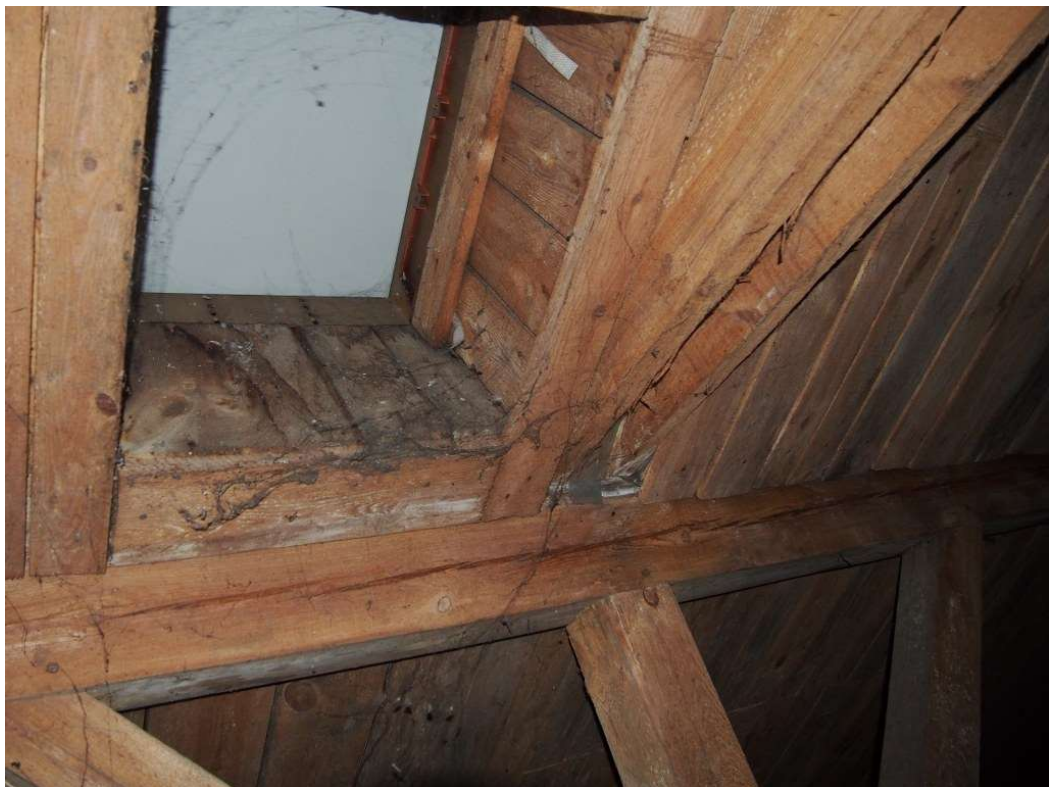
FOTO NR 16

Bezpośrednio pod wylazami dachowymi (fot. nr 16) widoczne plamy na płytach kanałowych stropów (fot. nr 17). Przy wylazach dachowych występują duża różnica temperatury wewnętrznej i na zewnątrz budynku, stąd zjawisko skroplenia pary wodnej jest najintensywniejsze.

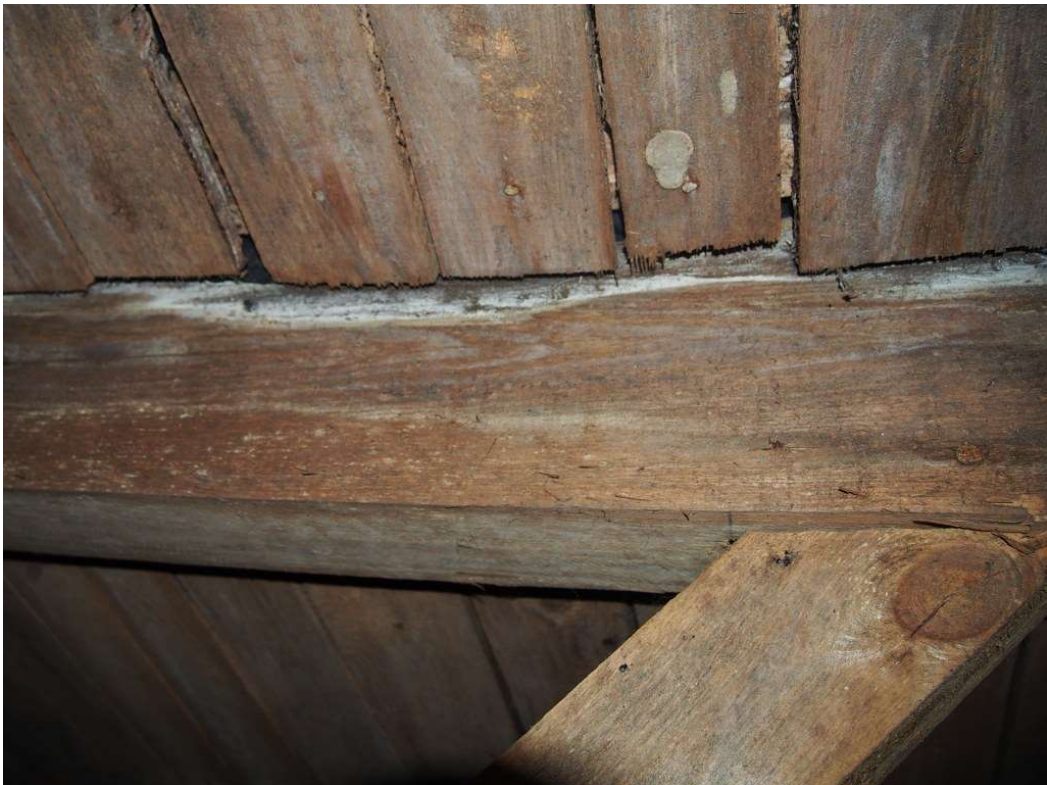
FOTO NR 18

Na konstrukcji dachowej widoczne lokalne wykwyty zasolenia i wilgoci w części niewystarczającej wentylacji poddasza (fot. nr 18).
