Raport techniczny z pomiaru torowiska
Między gminnym Zakładzie Unieszkodliwiania Odpadów
PRONATURA Sp. z o.o.

SPRAWOZDANIE TECHNICZNE

Z audytu stanu geometrii toru i kół suwnicy pomostowej w budynku bunkra

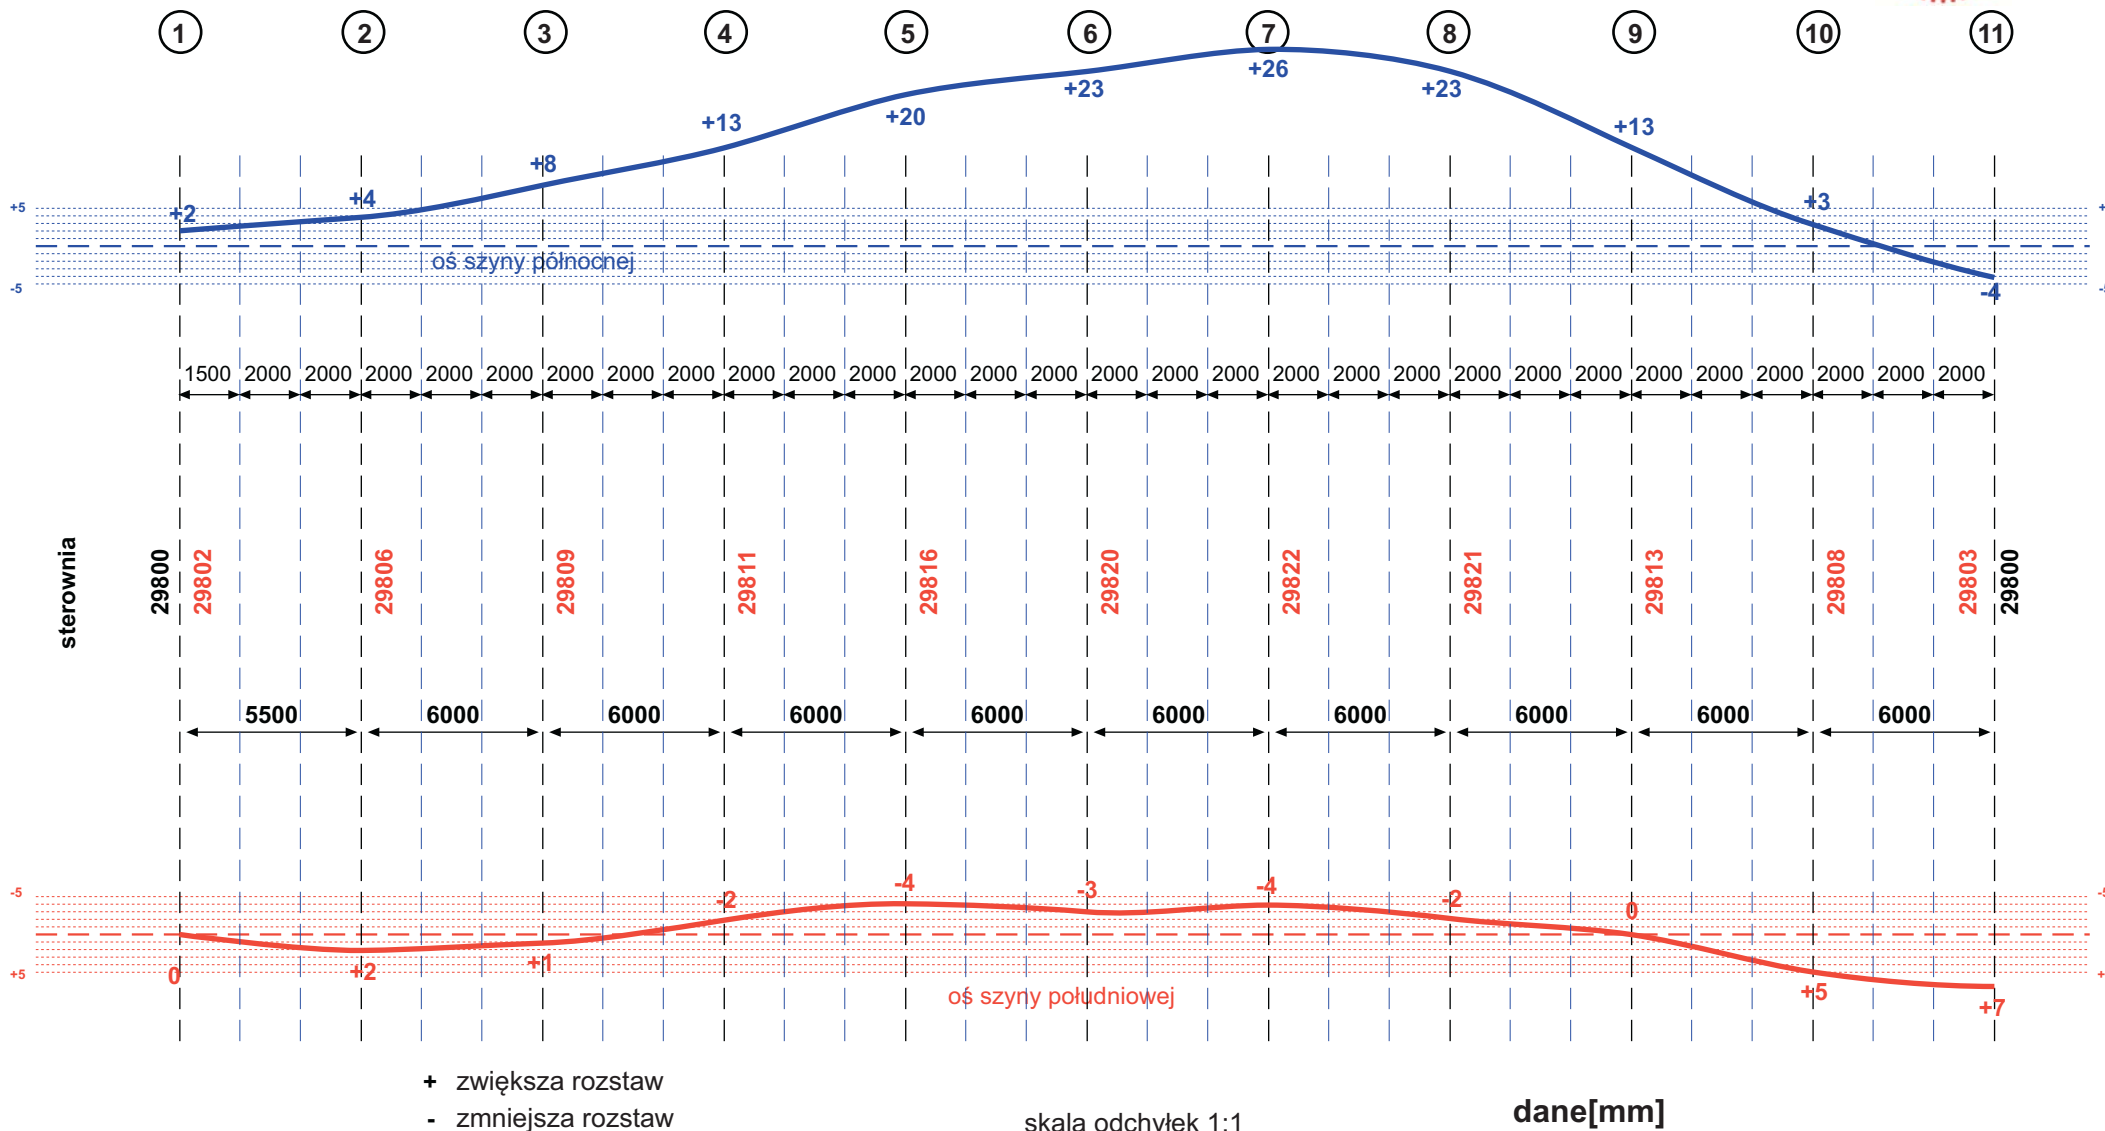
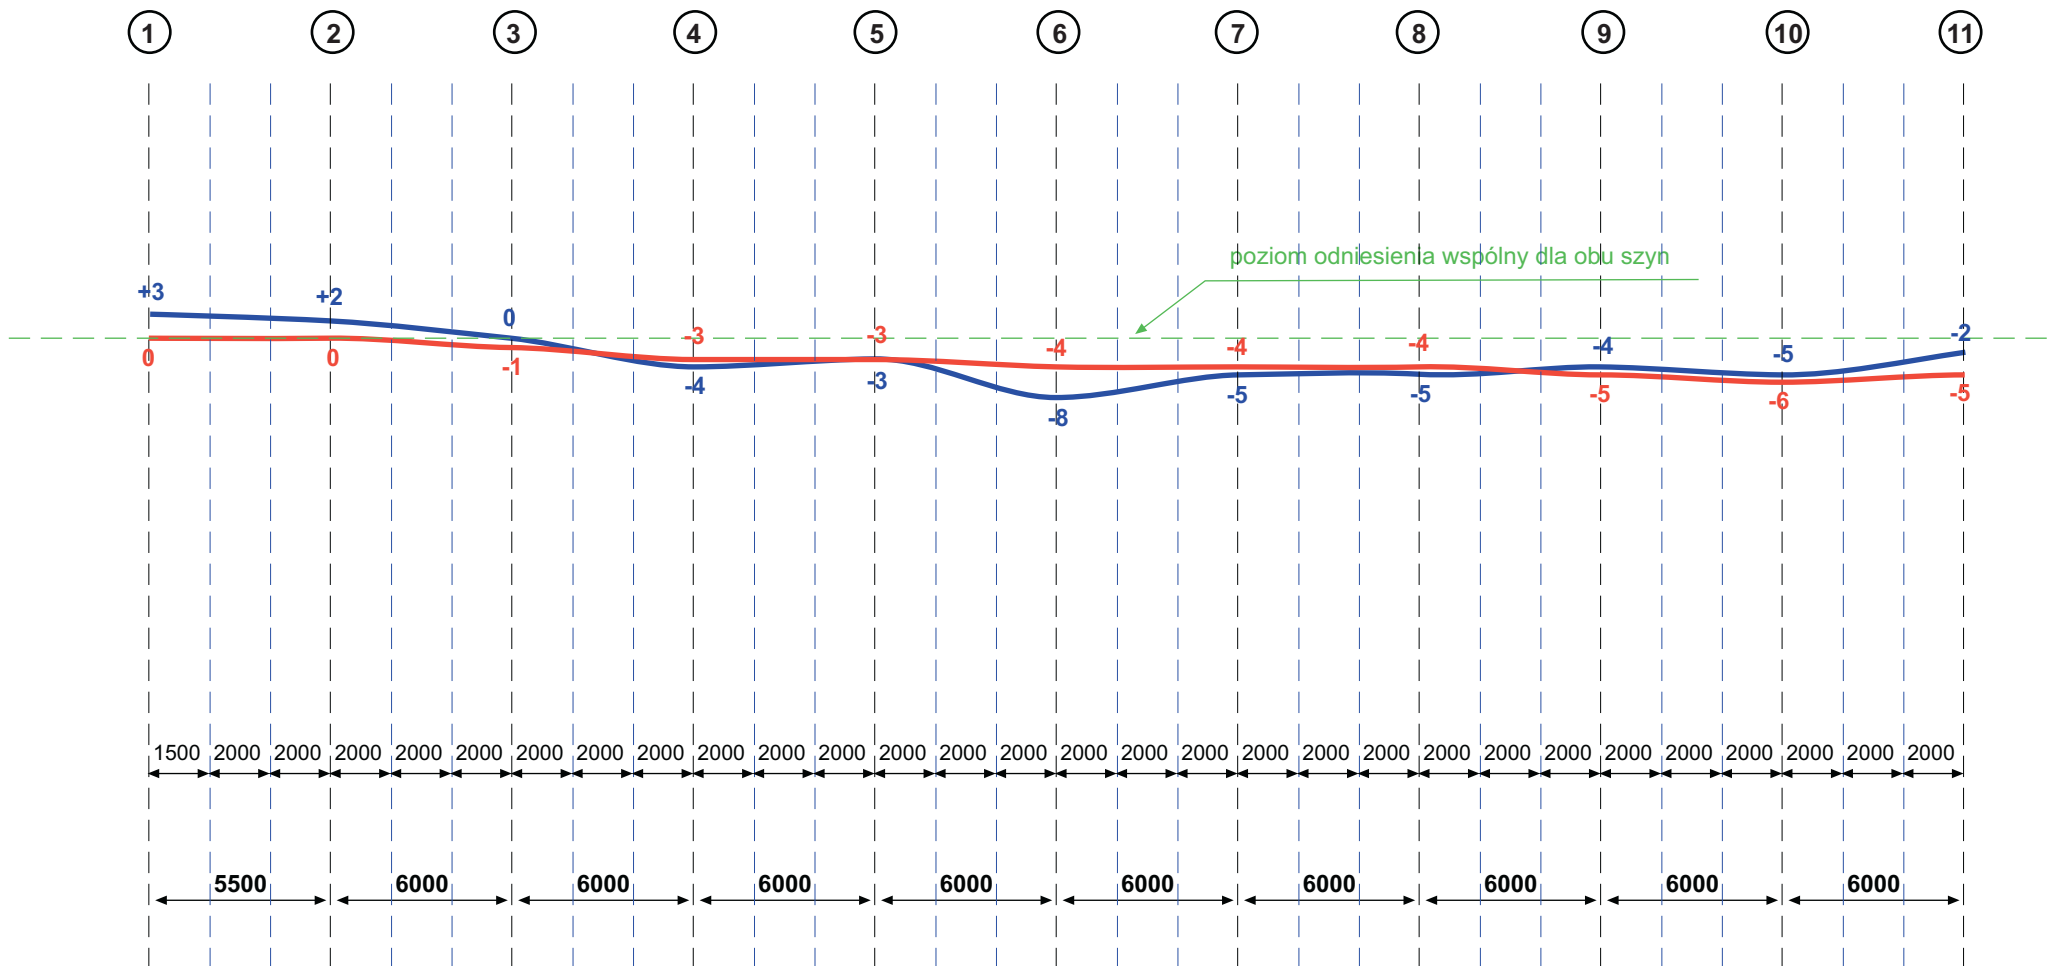
Pomiar prostoliniowości toru (rzut poziomy)

2. W płaszczyźnie pionowej zasadniczo nie dostrzega się wad, zmiana wysokości na każde 2m torowiska nie przekracza 2mm a różnica wysokości szyn w danym przekroju nie przekracza 10mm w żadnym punkcie.
3. W płaszczyźnie poziomej dla szyny południowej zauważa się nieznaczne odchyłki od prostoliniowości, jedynie w punktach 10 i 11 odchylenia są większe.

Szyna północna przejawia zwichrowanie na całej długości a odchyłki od prostoliniowości są znaczne. Przesunięcia poziome osi szyn powodują zwiększanie rozstawu na całej długości torowiska, przy czym od punktu 5 do punktu 8 zmiana rozstawu osiąga stan graniczny który jest w stanie skompensować wybranie w bieźni kół. Dopuszczalną przytoczoną Polską Normą odchyłką rozstawu osi szyn dla przedmiotowej suwnicy wynosi **+/-8mm**, co oznacza, że w świetle zapisów przytoczonej normy torowisko nie spełnia warunku rozstawu od punktu 3 do punktu 10.

Geometria szyn w płaszczyźnie poziomej jest nieprawidłowa i zaleca się rektyfikację torowiska. Osie szyn należy zoptymalizować uzyskując prostoliniowość i prawidłowe rozstawy .

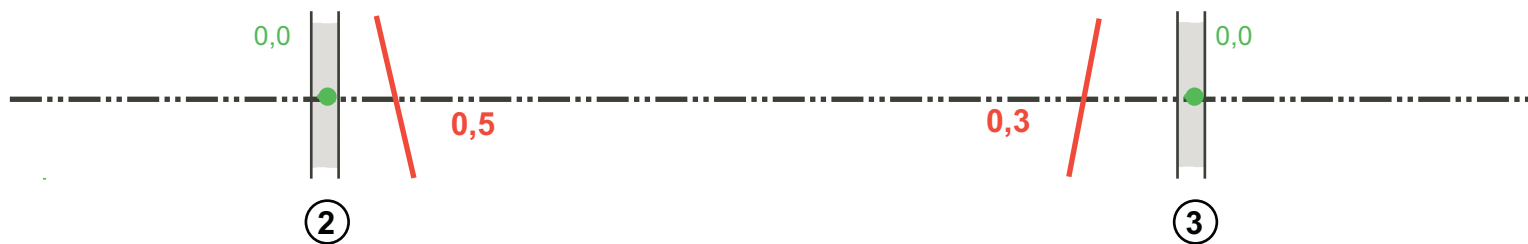
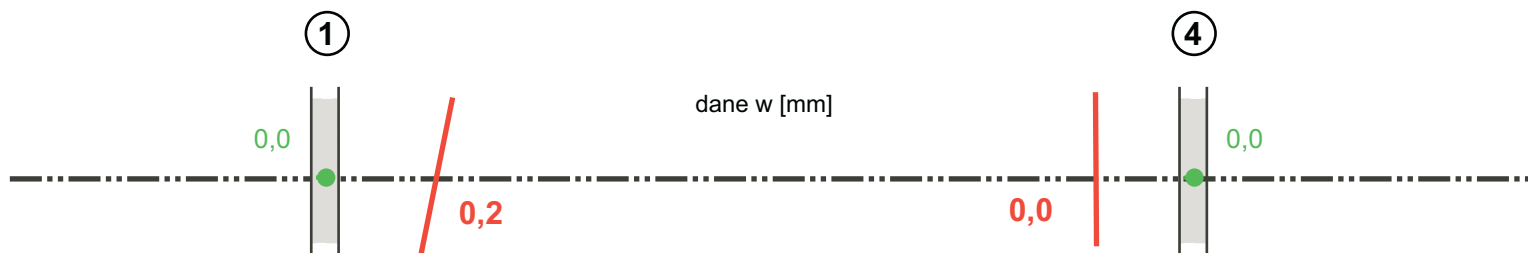
POMIAR SKRĘCEŃ KÓŁ SUWNICY (widok z góry)

Geometria – zbieżność kół obu suwnic nie przejawia jakichkolwiek wad. Można rzec, że geometria kół jest rzadkim przykładem poprawnego ich ustawienia.

0,5 skoszenie w płaszczyźnie poziomej

0,0 skoszenie w płaszczyźnie pionowej
(górze względem dołu)

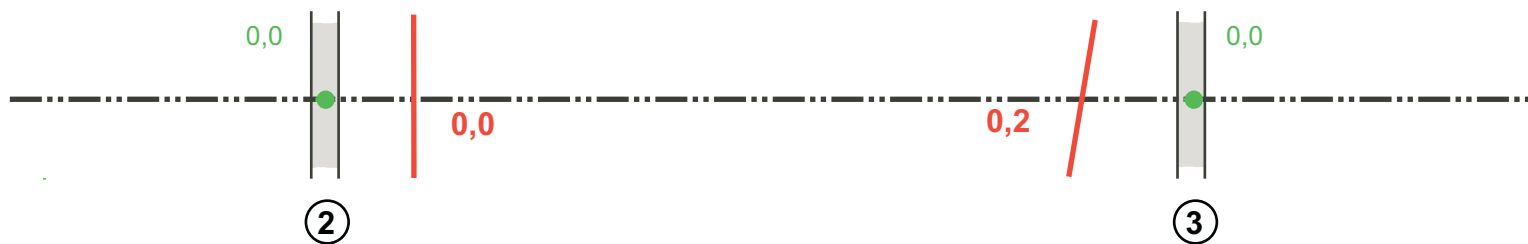
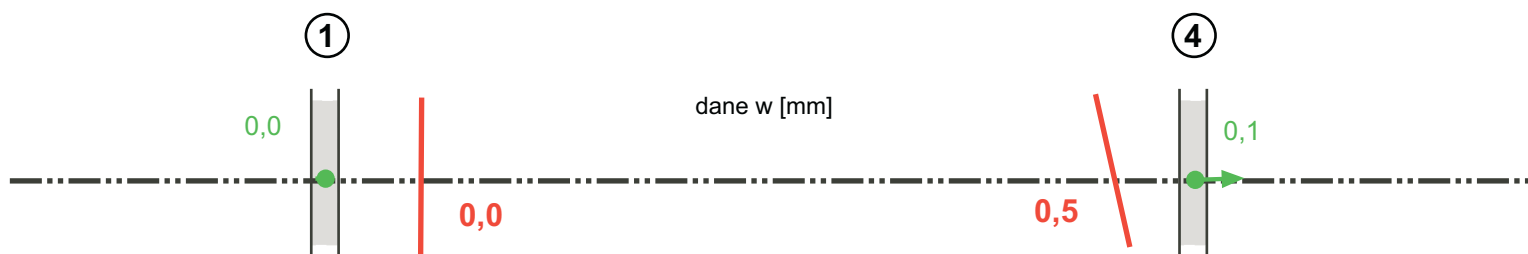
POMIAR SKRĘCEŃ KÓŁ SUWNICY (widok z góry)

0,2 skoszenie w płaszczyźnie poziomej

0,1 skoszenie w płaszczyźnie pionowej
(górze względem dołu)

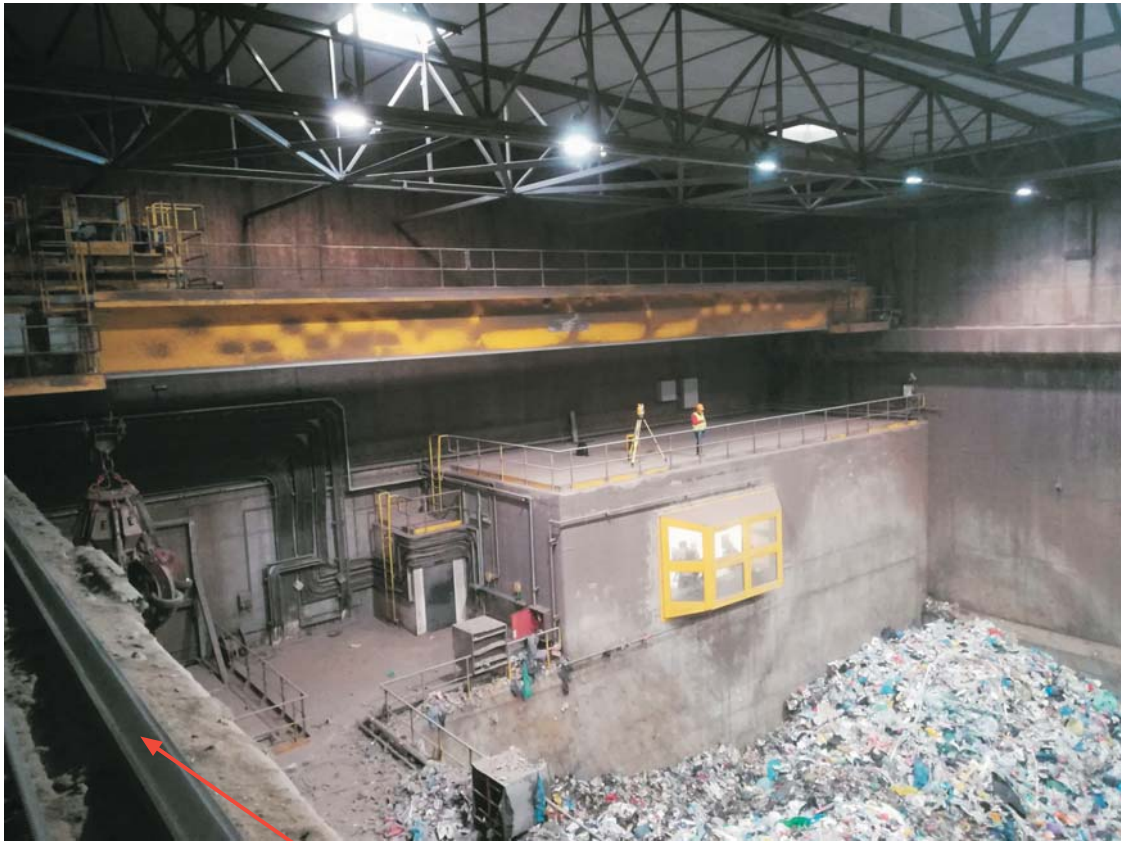
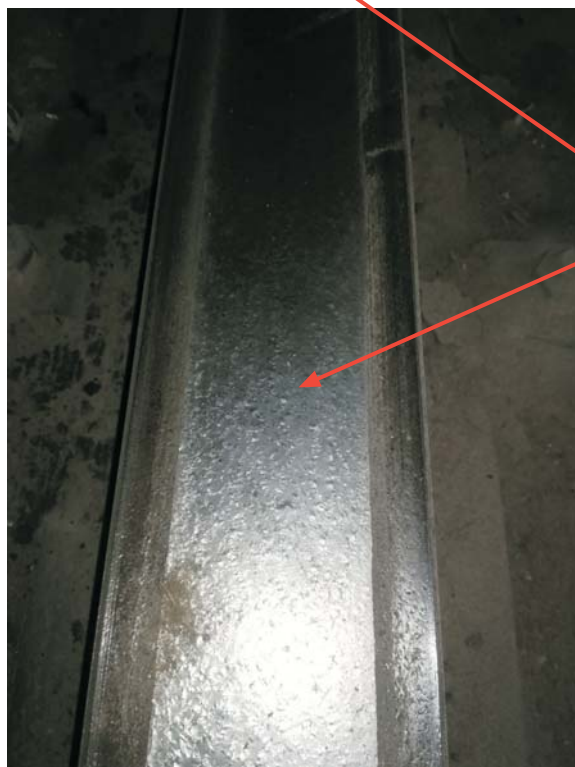
charakterystyczny metaliczny
pas na szynie, który na pierwszy rzut
oka wygląda na zwyczajny odcisk
koła na szynie

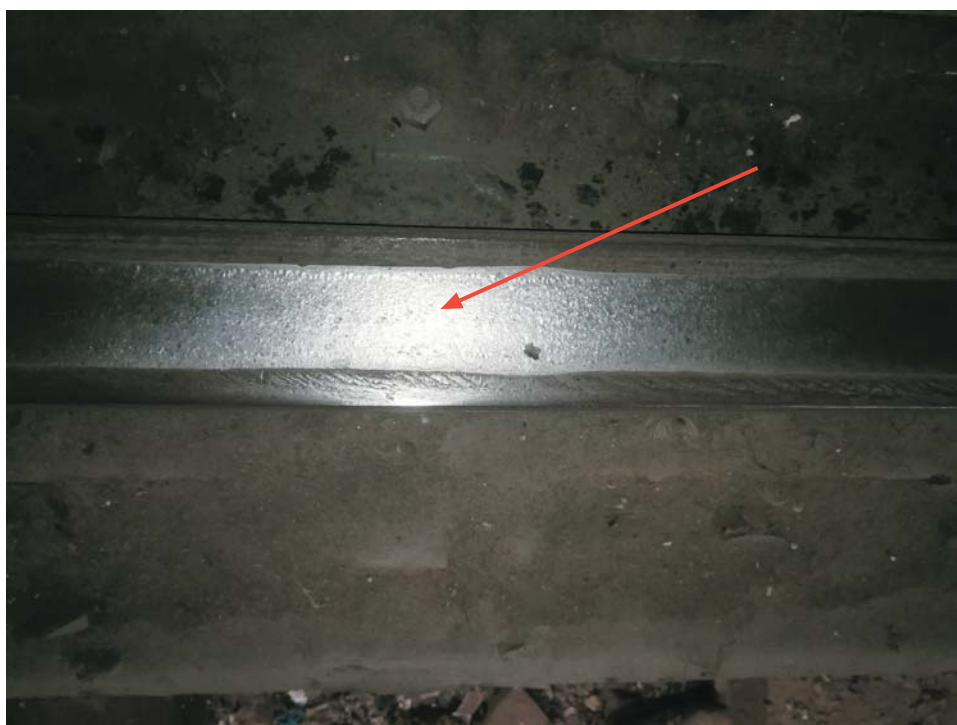
Na torowisku prawdopodobnie występuje wręcz niespotykane na tego typu obiektach zjawisko dyfuzji metali, czyli przeniesienia cząstek metalu z jednego ośrodka na drugi, zwanego inaczej galwanizacją.

Dyfuzja taka zachodzi gdy naładowane przeciwnie atomy metalu jednego ośrodka przenoszone są na drugi ośrodek podczas reakcji elektrochemicznej. Metaliczna powłoka na szynie, posiadająca stałą i prawdopodobnie sukcesywnie powiększającą się grubość pochodzi z kół suwnic, z których metal w wyniku wspomnianej reakcji przenoszony jest na powierzchnię szyny. Fakt, że powłoka pochodzi z koła poświadcza stały pas obcego metalu na powierzchni szyny, a także charakterystyczny odcisk w postaci wzoru wady styku szyny, „zapamiętany” przez powierzchnię toczną koła i przenoszony niejako w formie pieczęci na szynę jako kolejna warstwa galwaniczna. Stała odległość pomiędzy „ pieczęciami” równa jest wartości obwodu bieżni koła, ich niezmiennie położenie informuje, że posuw suwnicy jest stabilny bez poślizgów.

Muszę przyznać, że nie jestem ekspertem w tej dziedzinie i moje obserwacje są jedynie przypuszczeniem, niemniej objaw taki może się pojawić w przypadku braku dostatecznego uziemienia szyn. Dodatkowo, galwanizacja jest procesem elektrochemicznym, czyli konieczne jest występowanie odpowiedniego środowiska chemicznego koniecznego do skutecznego przeprowadzenia takiego zjawiska. Wydaje się, że w specyficznych warunkach pracy suwnic, gdzie atmosfera przesycona jest różnego rodzaju związkami chemicznymi, może uprawdopodobniać przytoczoną tezę. Fakt przenoszenia metalu z jednego ośrodka na drugi powodowany występowaniem zjawisk elektrycznych może przyczyniać się do stałych zmian w strukturze samego koła trwale je uszkadzając. W wyniku zachodzących reakcji zmiany w strukturze powierzchni tocznej koła zmieniają jego twardość, co objawia się odrywaniem powłoki metalu i przenoszeniem na szynę w swoistej postaci pieczęci, stopniowo doprowadzając do tak dużych zmian, że koło ulega destrukcji.

Na powierzchni tocznej szyny widoczny metaliczny nalot, prawdopodobnie jest to powłoka galwaniczna spowodowana dyfuzją metali

Opisane zjawisko elektrochemiczne jest prawdopodobne i należy poddać analizie poprawność uziemienia szyn. Szyny należy poddać rektyfikacji tak by uzyskać prawidłową ich geometrię. Dodatkowo należy skonsultować z producentem metody wykonania kół ich obróbkę termiczną, ew. skład chemiczny. Należy poddać analizie prawdopodobieństwo występowania dyfuzji metalu ewentualnie ustalić przyczyny tego zjawiska o ile nie jest spowodowane brakiem uziemienia.

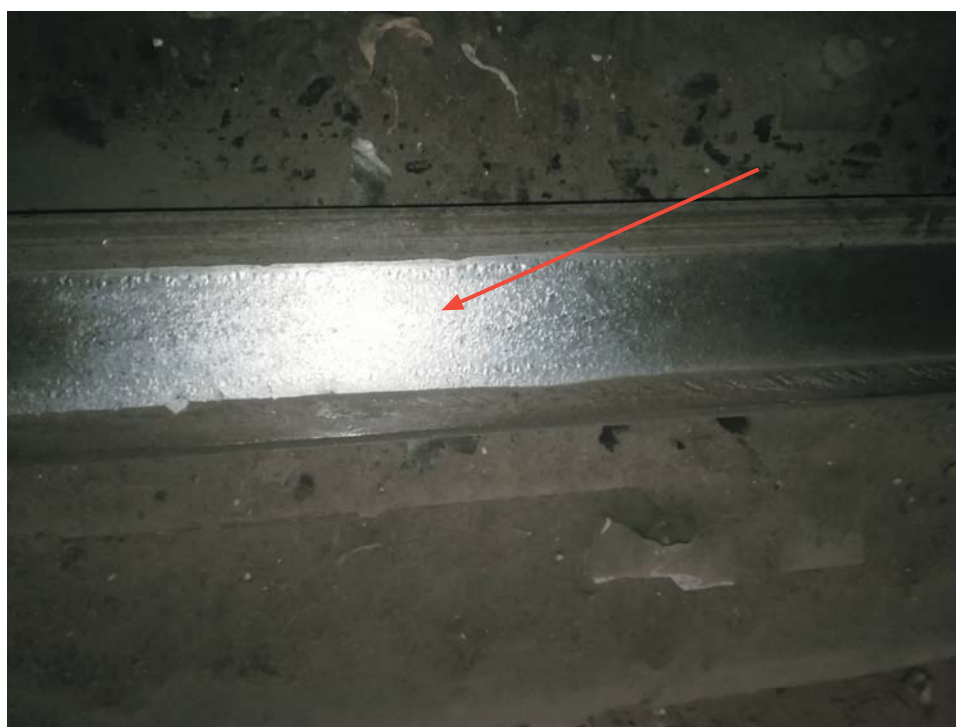
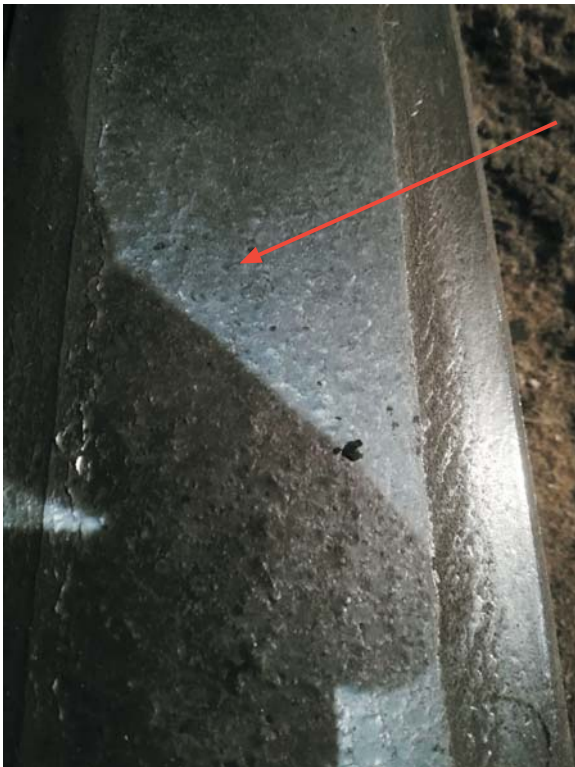
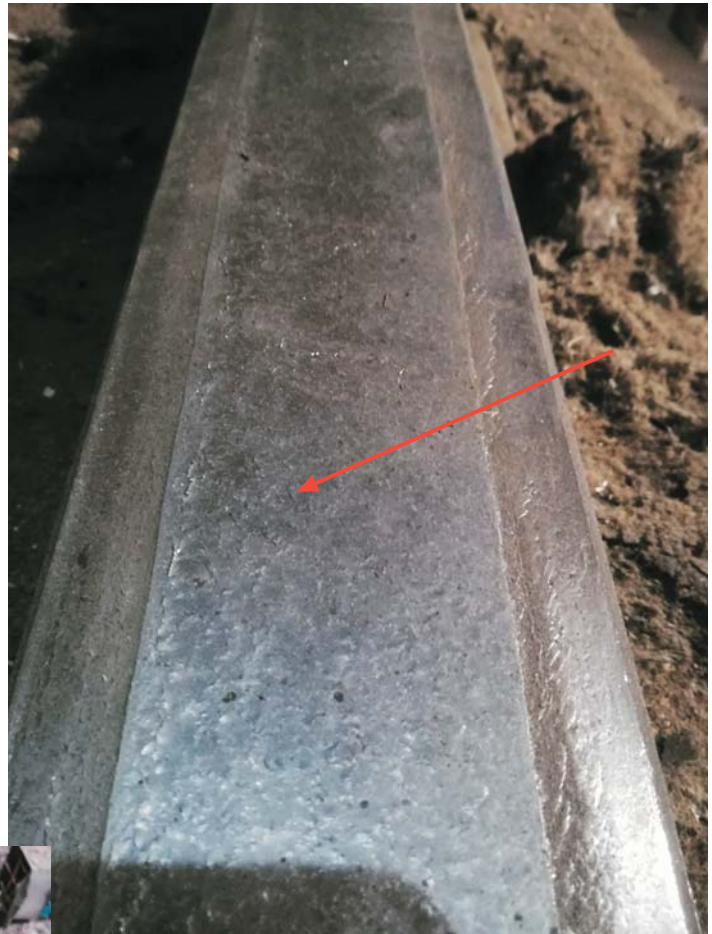
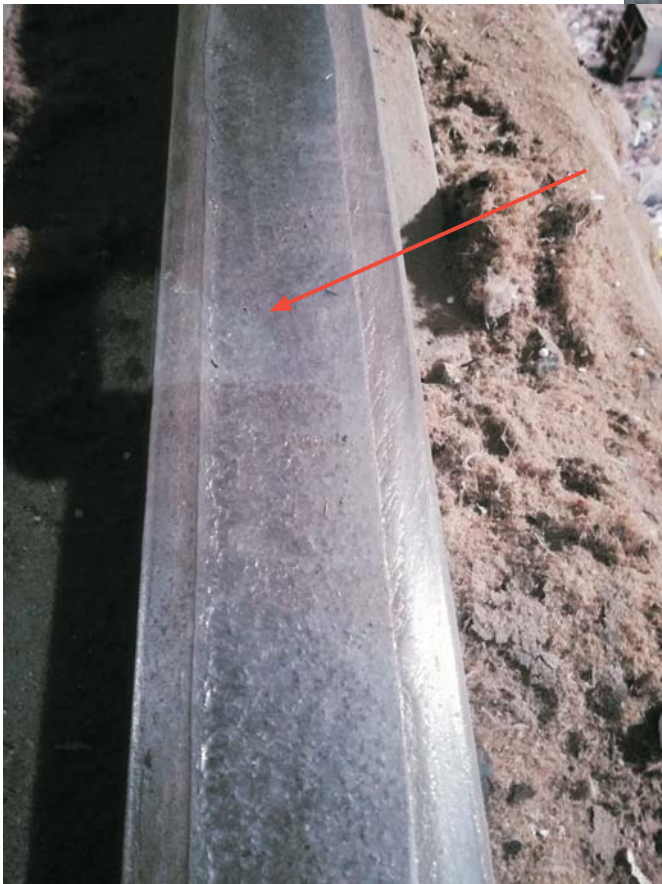
Na powierzchni tocznej szyny widoczna jest metaliczny nalot, prawdopodobnie jest to powłoka galwaniczna spowodowana dyfuzją metali.

Zdjęcia doskonale ukazują nałożoną grubość powłoki metalu obcego na powierzchnię szyny.

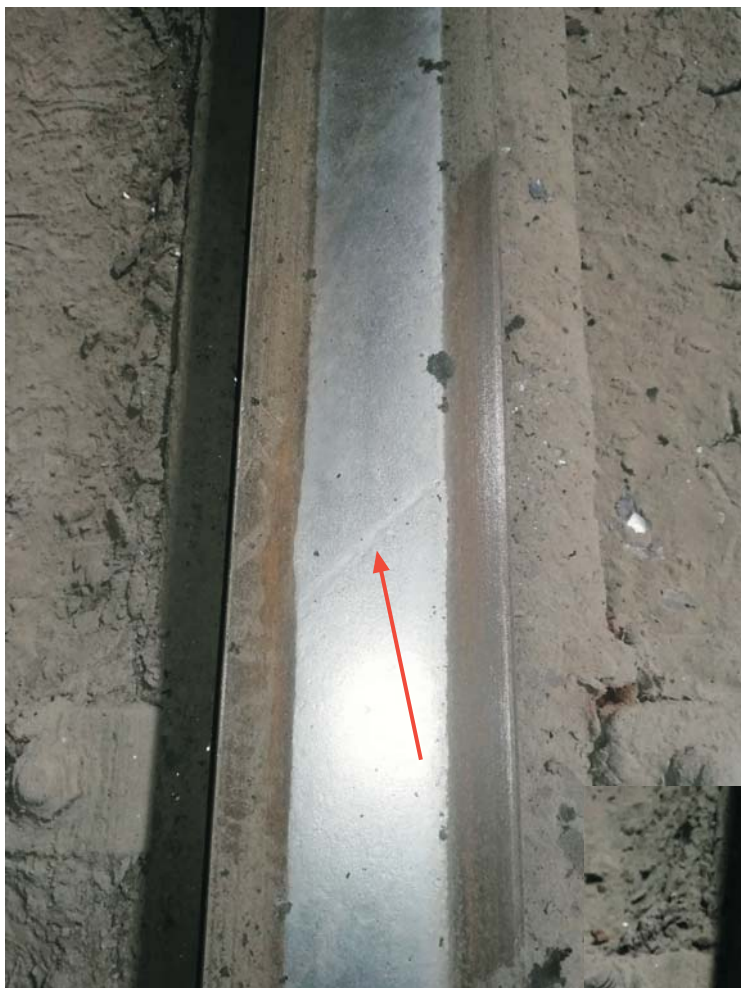
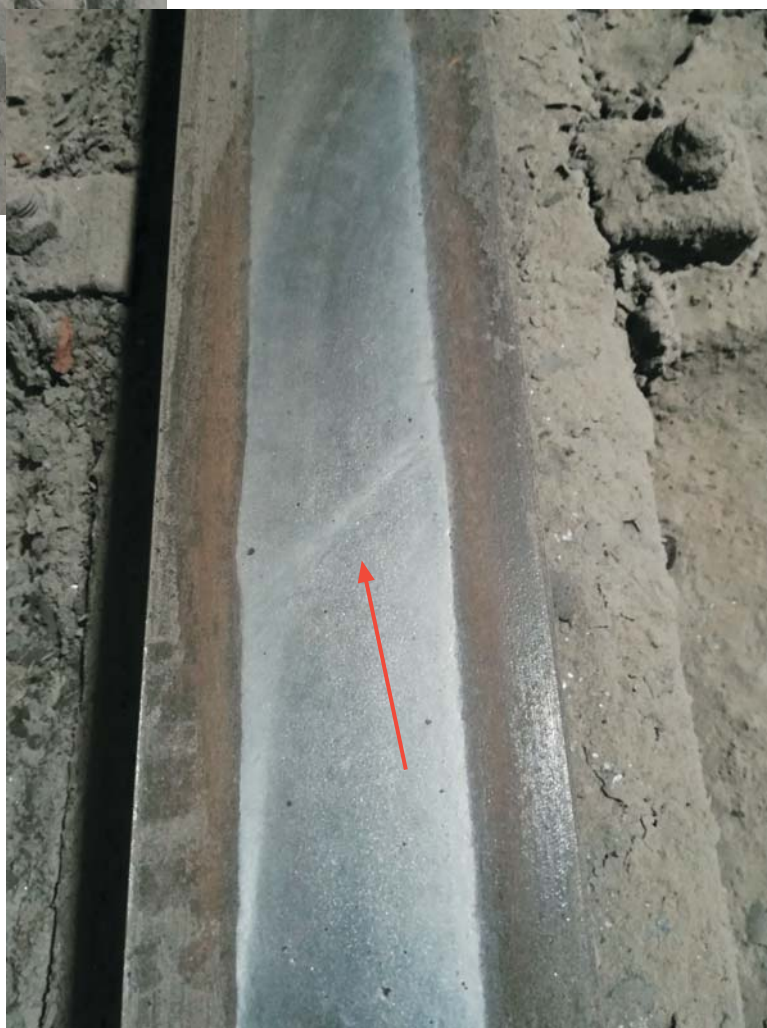
Przegląd wizualny wykazał , że w trakcie jazdy koła przenoszą odcisk wady styku szyny na jej powierzchnię w cyklicznych odstępach równych wartości długości bieźni koła.

Na szynach widoczny jest wzór pojawiający się w równych odległościach.
Na szynie północnej jest on bardziej wyraźny
na południowej mniej, niemniej zjawisko występuje na obu szynach.

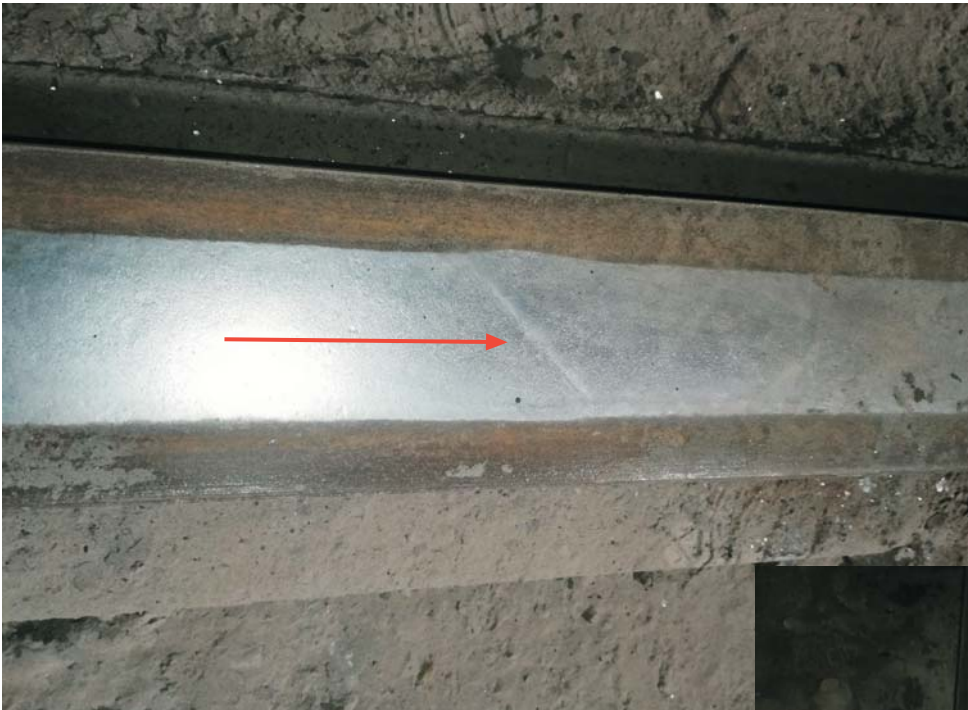
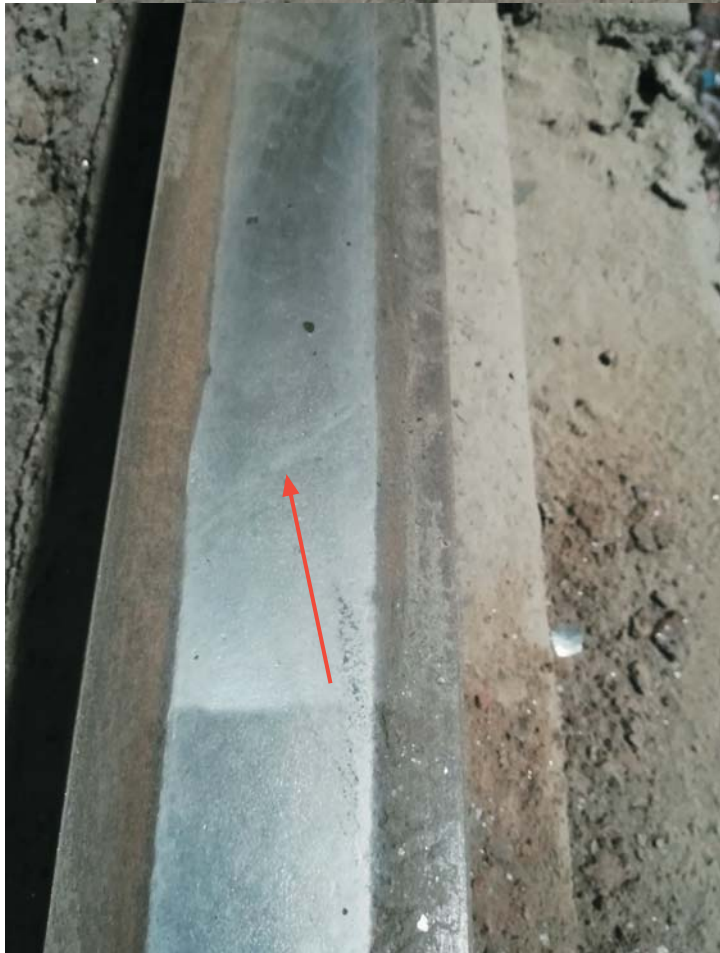
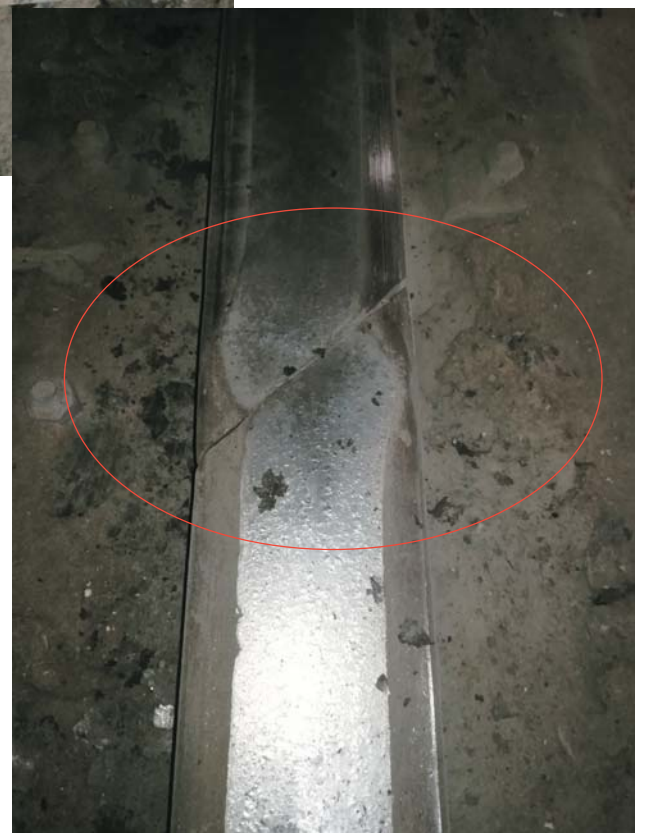
Elipsą oznaczono wzorec, przenoszony przez koło na powierzchni szyny jako cykliczny wzór.
(szyna północna)

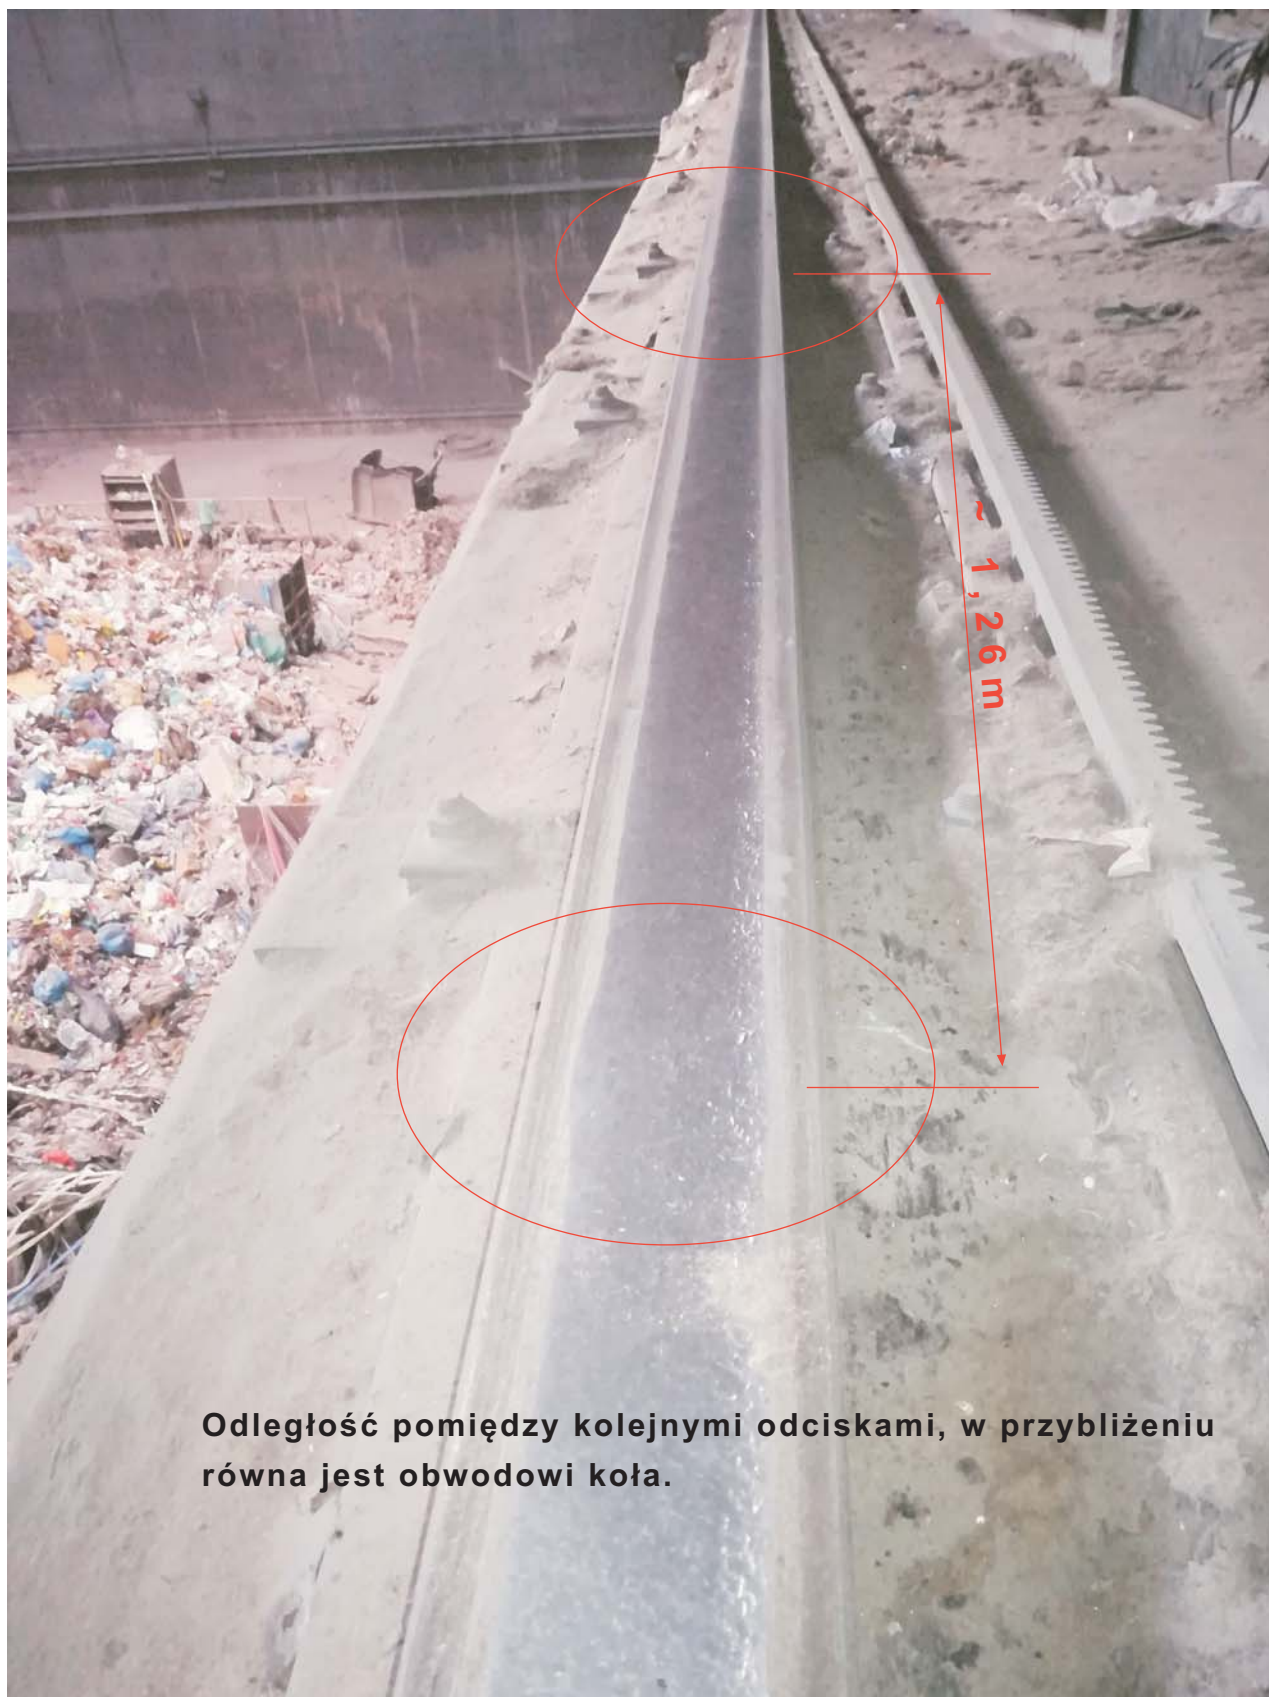
Odległość pomiędzy kolejnymi odciskami, w przybliżeniu równa jest obwodowi koła.
