**I. „Remont konserwatorski elewacji frontowych i przejścia do ogrodu Collegium Sanockiego Uniwersytetu Jagiellońskiego przy ul. Batorego 12 w Krakowie” w 2022 r. – III rok realizacji PWE.**

# PROJEKT BUDOWLANY

- OBIEKT:** BUDYNEK COLLEGIUM SANOCKIE
- ADRES:** UL. BATOREGO 12, 31-135 KRAKÓW,  
DZIAŁKA NR 98, JED. EWID. ŚRÓDMIEŚCIE, OBRĘB 60.
- TEMAT:** PROJEKT RENOWACJI ELEWACJI BUDYNKU COLLEGIUM SANOCKIE WRAZ Z  
OGRODZENIEM PRZY UL. BATOREGO 12 W KRAKOWIE. DZIAŁKA NR 98,  
JED. EWID. ŚRÓDMIEŚCIE, OBRĘB 60.
- INWESTOR:** UNIWERSYTET JAGIELLOŃSKI  
UL. GAOŁĘBIA 24, 31 - 007 KRAKÓW.
- AUTOR:** mgr inż. arch. EWA MIŚKÓW - JANIK  
nr ewid. MPOIA/014/2013
- mgr Katarzyna Sułkowska  
konserwator zabytków
- WSPÓŁPRACA:** mgr inż. arch. Anna Szudy  
inż. arch. Daria Rembiesa
- SPRAWDZAJĄCY:** mgr inż. arch. Karolina Miśków-Barszczewska  
nr ewid. 194/2001

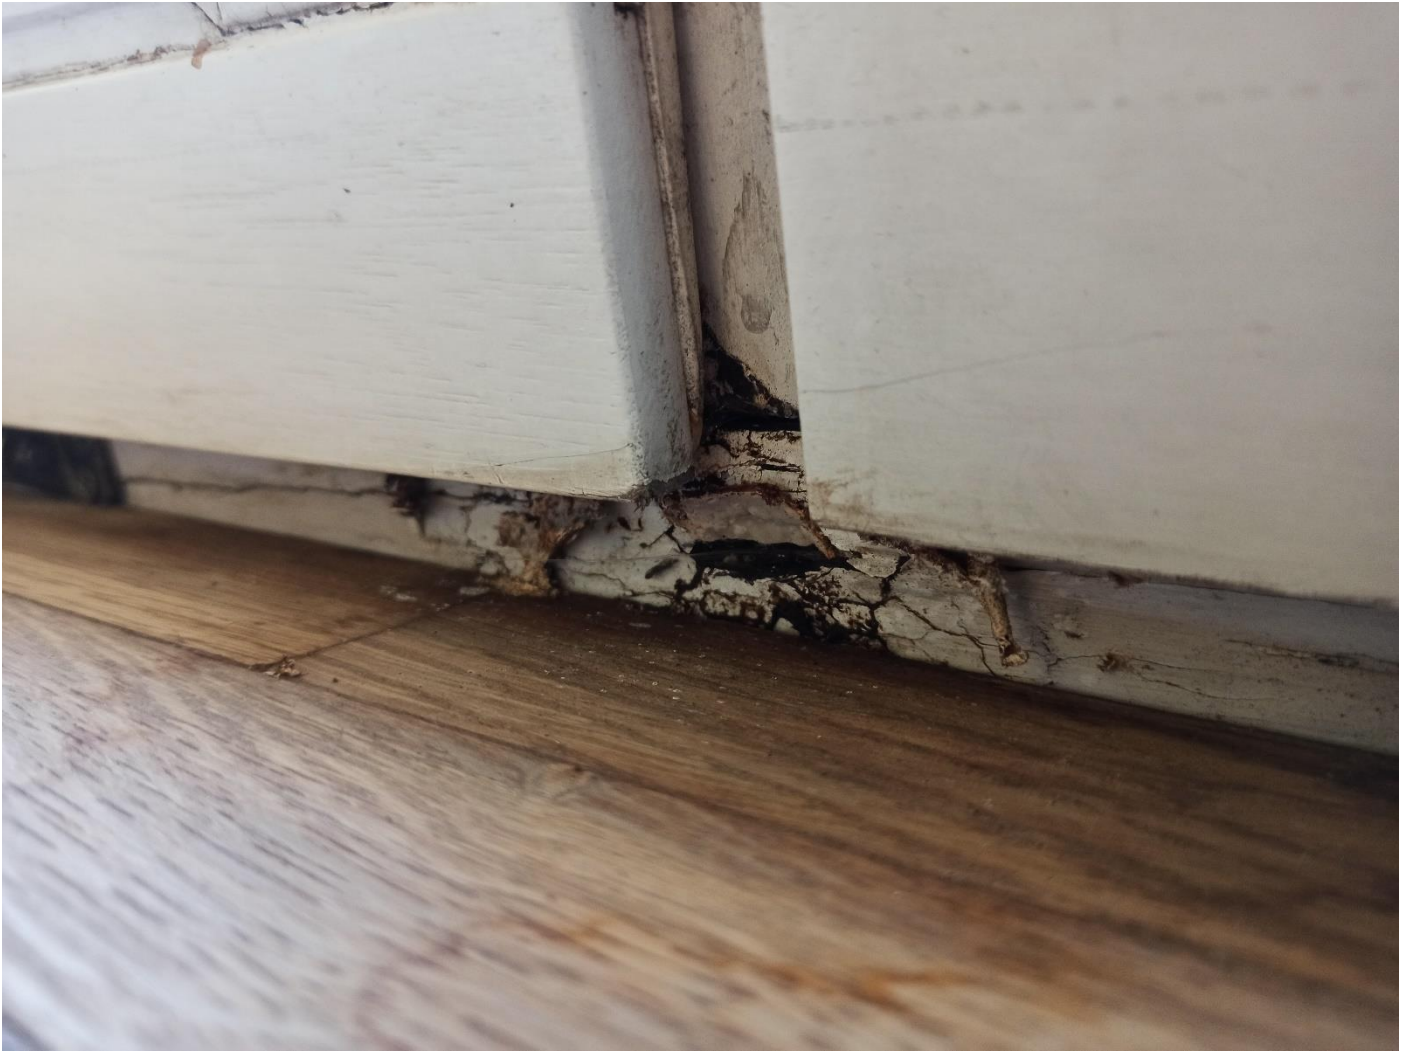
Fot. 3. Stan zachowania progów ościeżnic

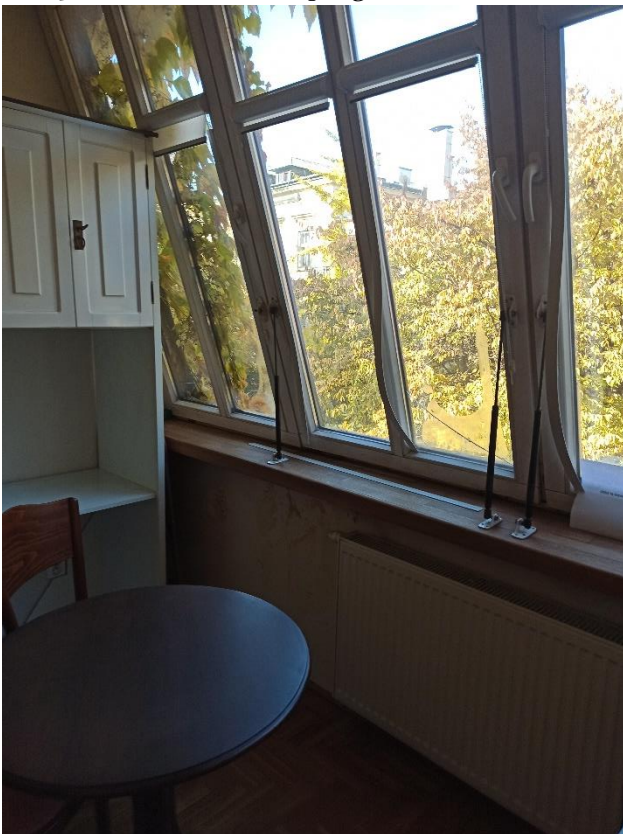
Fot. 4. Widoczne zawilgocenia spowodowane nieszczelnościami obróbek blacharskich i kwater okiennych

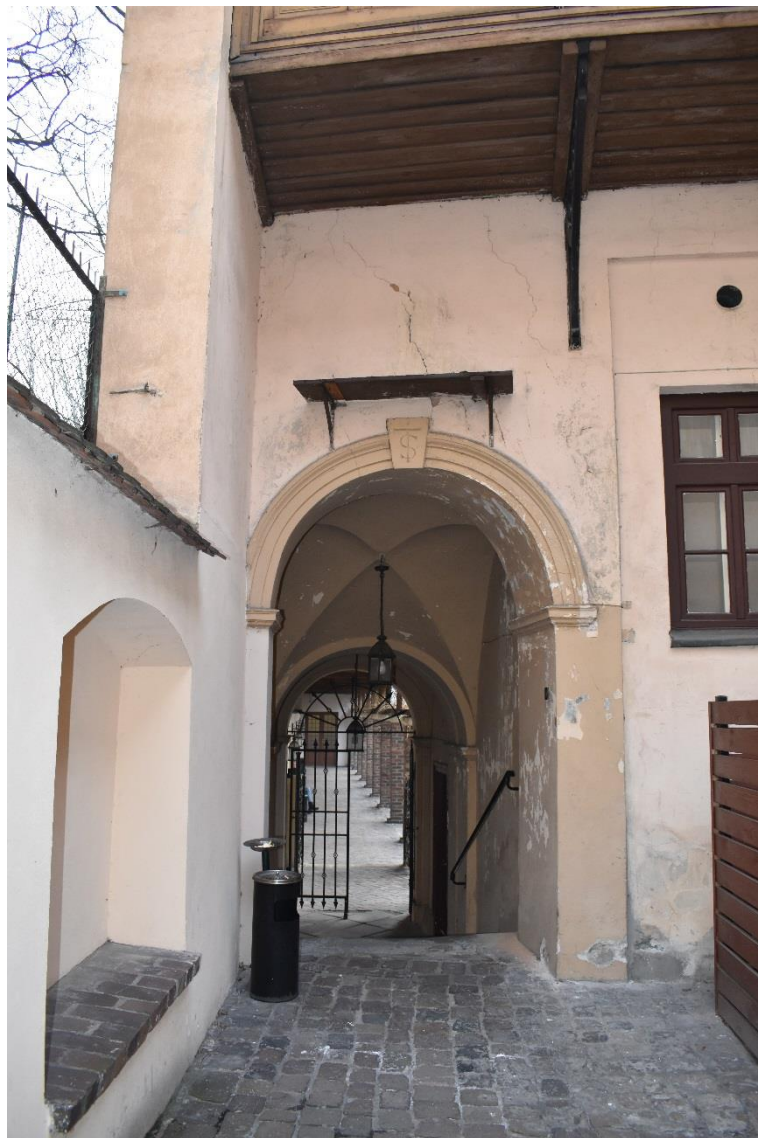
**Fot. nr 9**  
**Dom „Pod Stańczykiem”, obecnie Collegium Sanockie UJ, ul. Batorego 12 w Krakowie.**  
Sień w przejściu do ogrodu. Nad portalem widoczny brak grupy rzeźbiarskiej. Stan przed konserwacją.  
Kraków, grudzień 2016 r. fot. K. Sułkowska

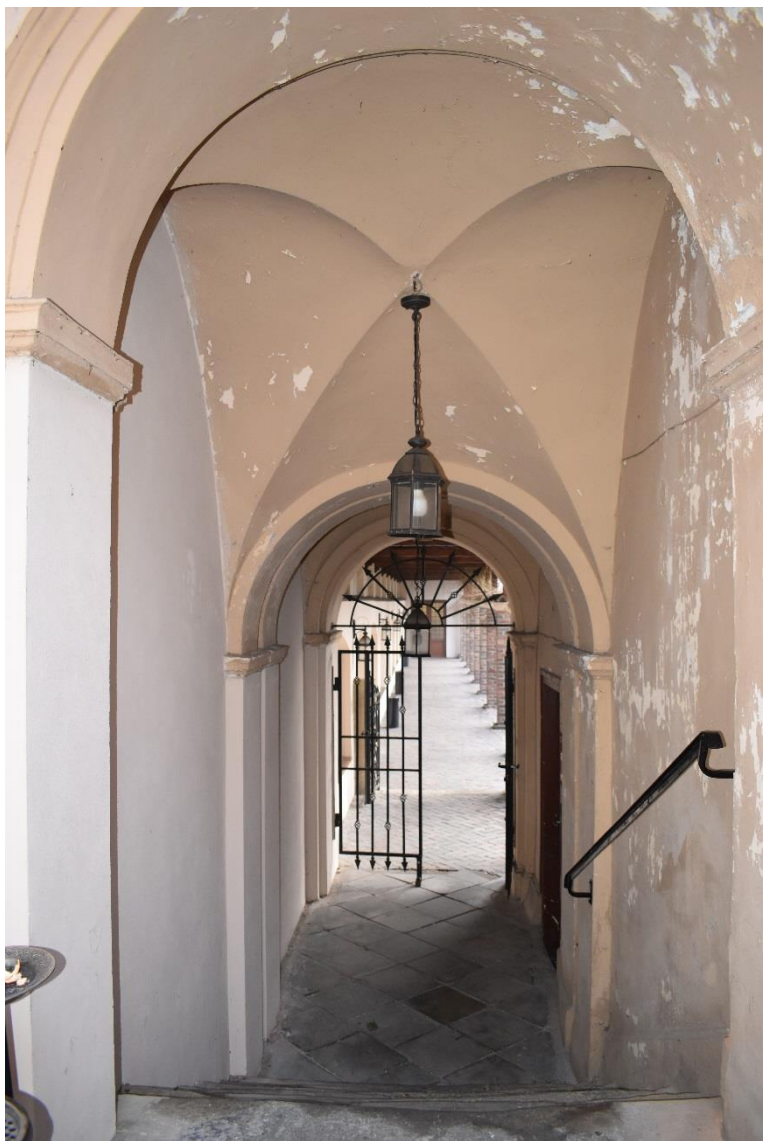
**Fot. nr 10**  
**Dom „Pod Stańczykiem”, obecnie Collegium Sanockie UJ, ul. Batorego 12 w Krakowie.**  
Widok wnętrza sieni. Widoczne ubytki farby na ścianach. Stan przed konserwacją.  
Kraków, grudzień 2016 r. fot. K. Sulkowska

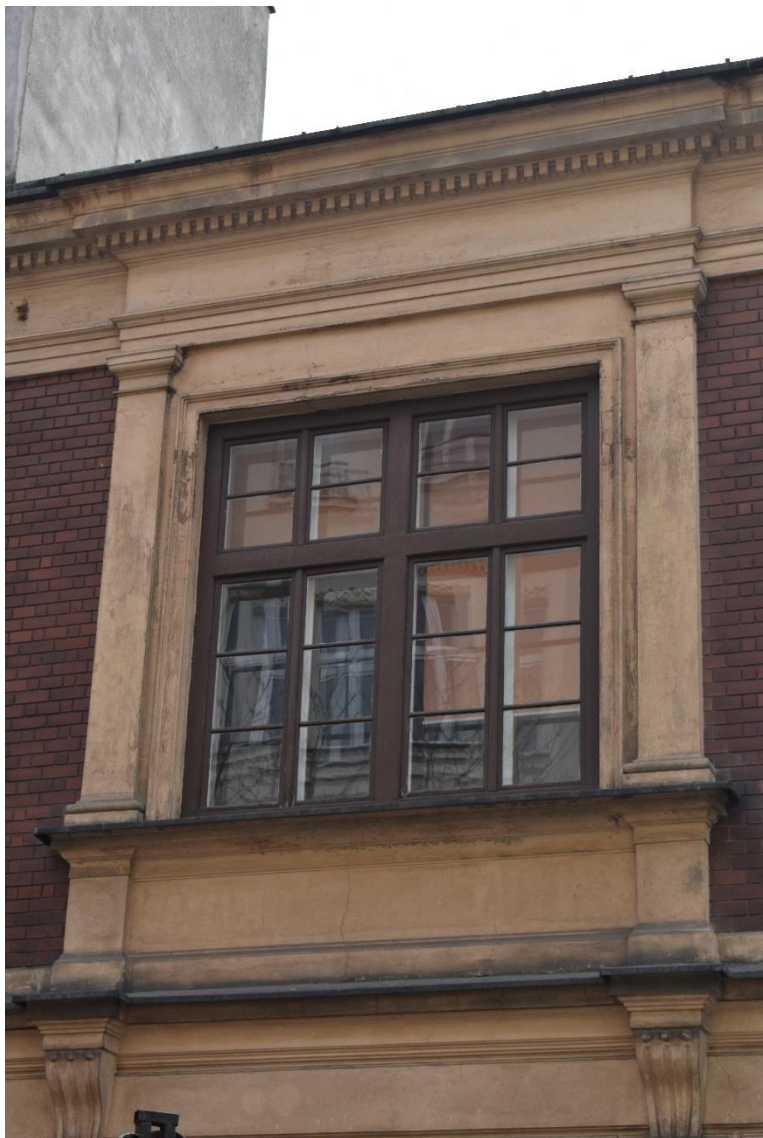
**Fot. nr 12**  
**Dom „Pod Stańczykiem”, obecnie Collegium Sanockie UJ, ul. Batorego 12 w Krakowie.**

Fragment bocznego skrzydła, widok od str. ul. Batorego. Widoczne spękania tynku, silne zabrudzenie i złuszczenia warstwy malarskiej. Stan przed konserwacją.

Partie tynków tradycyjnych, wapienno – piaskowych należy zbadać pod kątem odspojenia od podłoża. Partie zmurszałe, odspojone i spękań należy skuć. Widoczne ukośne pęknięcia poszerzyć i uzupełnić elastyczną zaprawą (szpachlówką mineralną). W razie potrzeby, gdyby pęknięcia były głębokie, należy dokonać skotwienia kotwami ze stali nierdzewnej (pręty żebrowane o średnicy 6 – 8 mm) po konsultacji z konstruktorem. Powierzchnię tynków należy oczyścić z nawarstwień farb i brudu metodą strumieniowo – ścierną, podobnie jak partie tynków romańskich, lub alternatywnie gorąca parą wodną pod ciśnieniem z dodatkiem detergentu lub pasty chemicznej (w razie silnych zabrudzeń). Wcześniej należy odkuć wszystkie cienkowarstwowe zacierki mineralne. Detale sztukatorskie w przejściu do sieni należy oczyścić ręcznie, aby nie uszkodzić zachowanych profili. Szczególną uwagę należy zwrócić na gmerk Tadeusza Stryjeńskiego, umieszczony w kluczu portalu do sieni. Oczyszczoną powierzchnię tynków należy wzmocnić preparatem krzemianowym poprzez zabieg impregnacji.

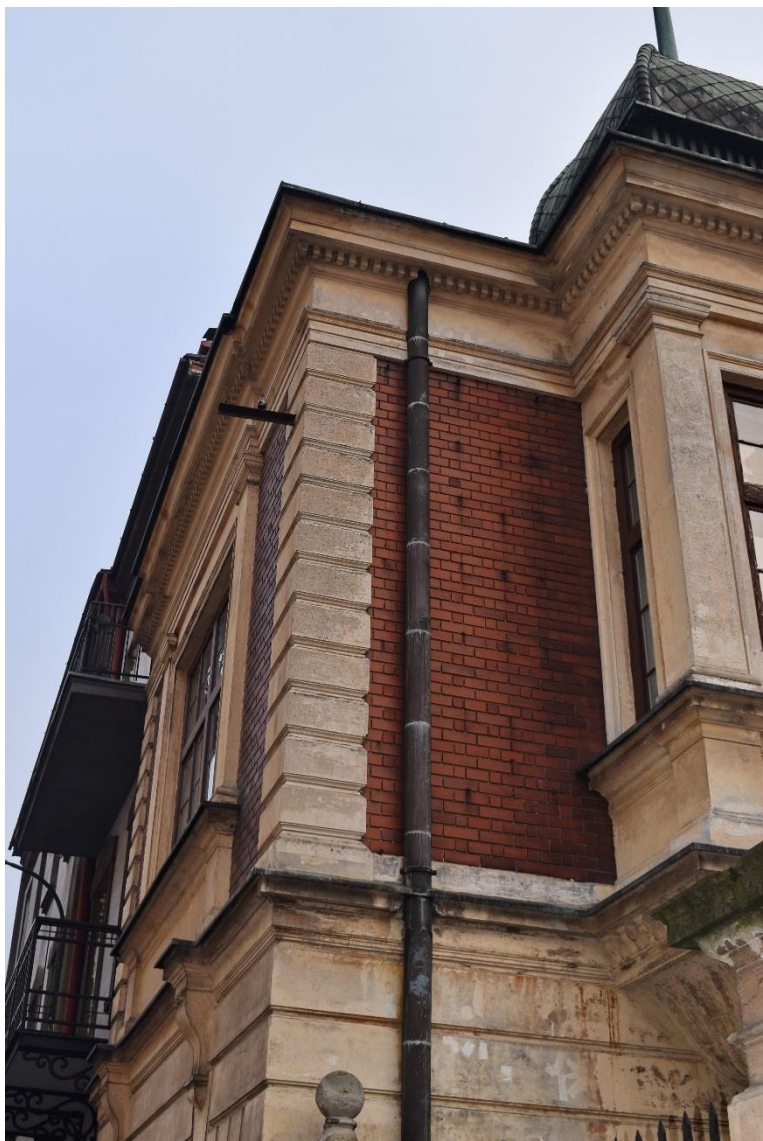
**Fot. nr 15**  
**Dom „Pod Stańczykiem”, obecnie Collegium Sanockie UJ, ul. Batorego 12 w Krakowie.**

Narożnik lewego skrzydła. Na boniach narożnych widoczne silne wżery na powierzchni tynku. Stan przed konserwacją.  
Kraków, grudzień 2016 r.

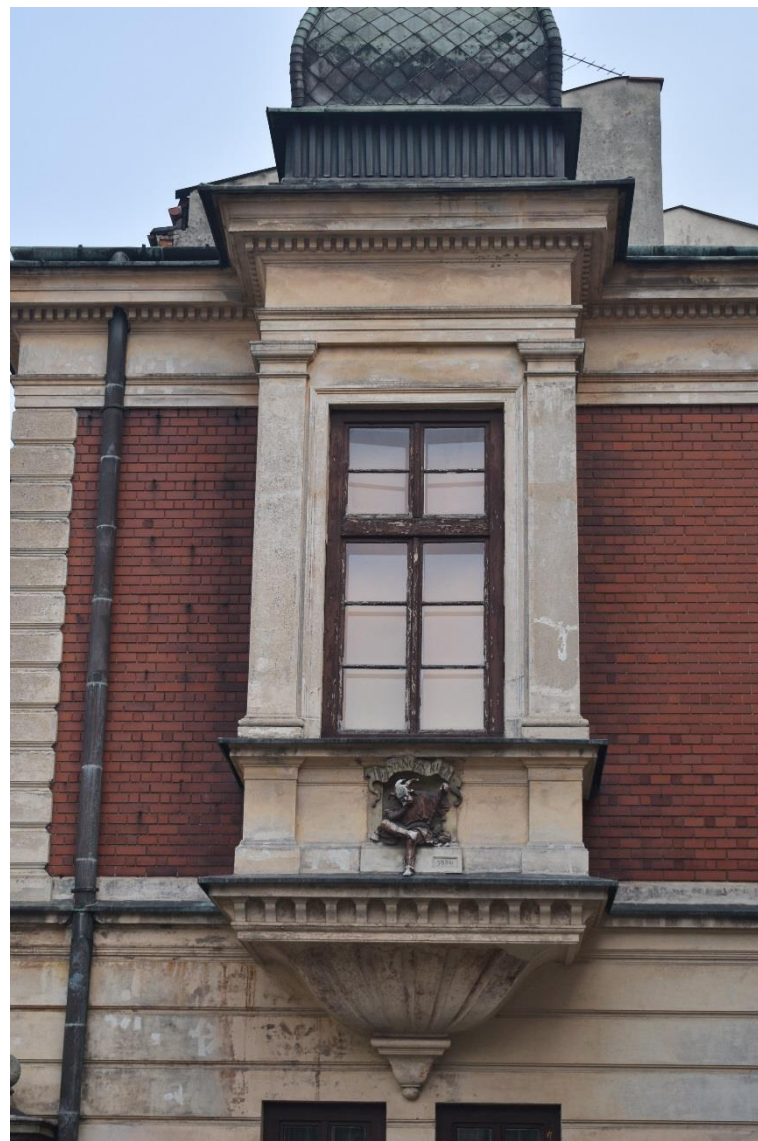
**Fot. nr 16**  
**Dom „Pod Stańczykiem”, obecnie Collegium Sanockie UJ, ul. Batorego 12 w Krakowie.**

Widok ogólny wykusa na elewacji zachodniej lewego skrzydła. Widoczna silnie splukana powierzchnia tynków. Stan przed konserwacją.  
Kraków, grudzień 2016 r.

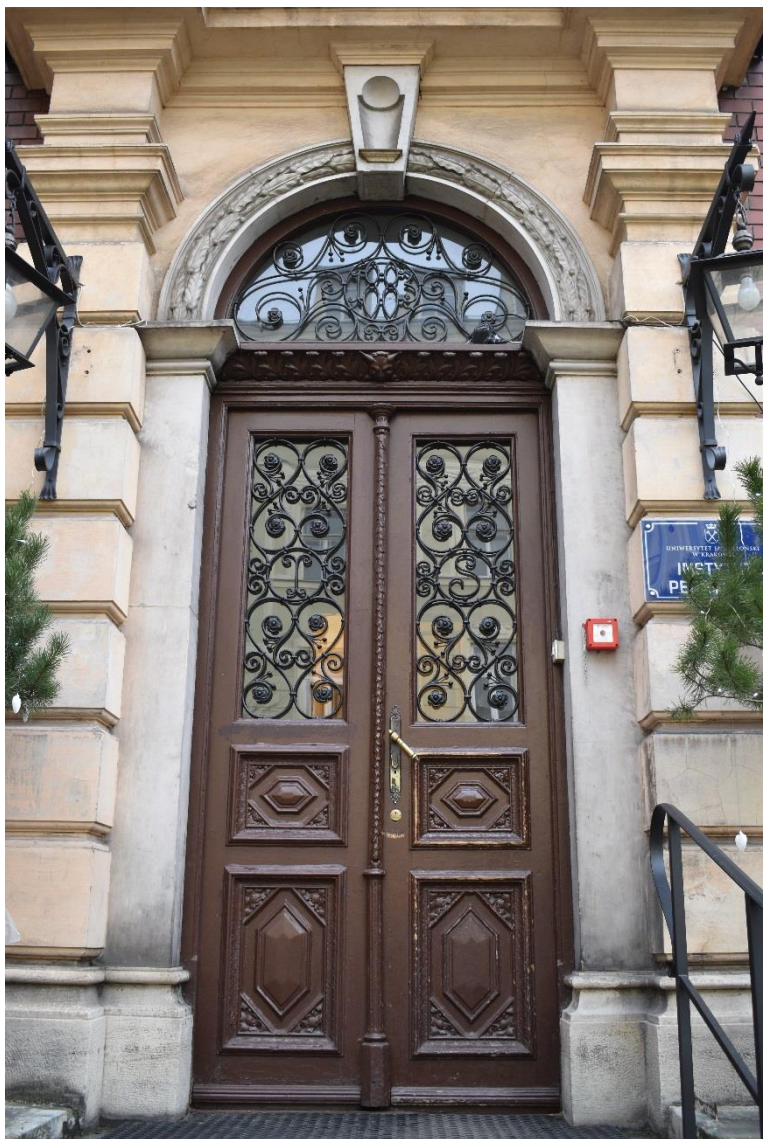
**Fot. nr 26**  
**Dom „Pod Stańczykiem”, obecnie Collegium Sanockie UJ, ul. Batorego 12 w Krakowie.**

Drzwi z kamiennym portalem w wejściu głównym do willi. Widoczne przetarcia warstwy malarskiej na skrzydłach drzwi. Stan przed konserwacją.  
Kraków, grudzień 2016 r.

Konserwacji należy poddać wszystkie drewniane elementy – stolarkę okienną i drzwiową oraz ganek na dziedzińcu w przejściu do ogrodu. Łuszczącą się farbę należy usunąć mechanicznie przez zeszlifowanie oraz przy zastosowaniu metod chemicznych. Ubytki drewna uzupełnić kitem z żywicy. Zniszczone całe fragmenty drewna wymienić na nowe (listewki, listwy przymykowe, listwy okapnikowe itp.). Ewentualne ubytki profilowanych i rzeźbionych listew zrekonstruować w drewnie. Skleić i uzupełnić pęknięte płyciny ganku. W razie potrzeby dokonać wzmocnienia konstrukcji przez wymianę listew. Wszystkie elementy stolarki należy pomalować na kolor brązowy farbą kryjącą, alkidową. Należy także poddać konserwacji metalowe konsole, na których ganek jest wsparty. Należy wyczyścić i naprawić oryginalną klamkę mosiężną w drzwiach głównego wejścia.

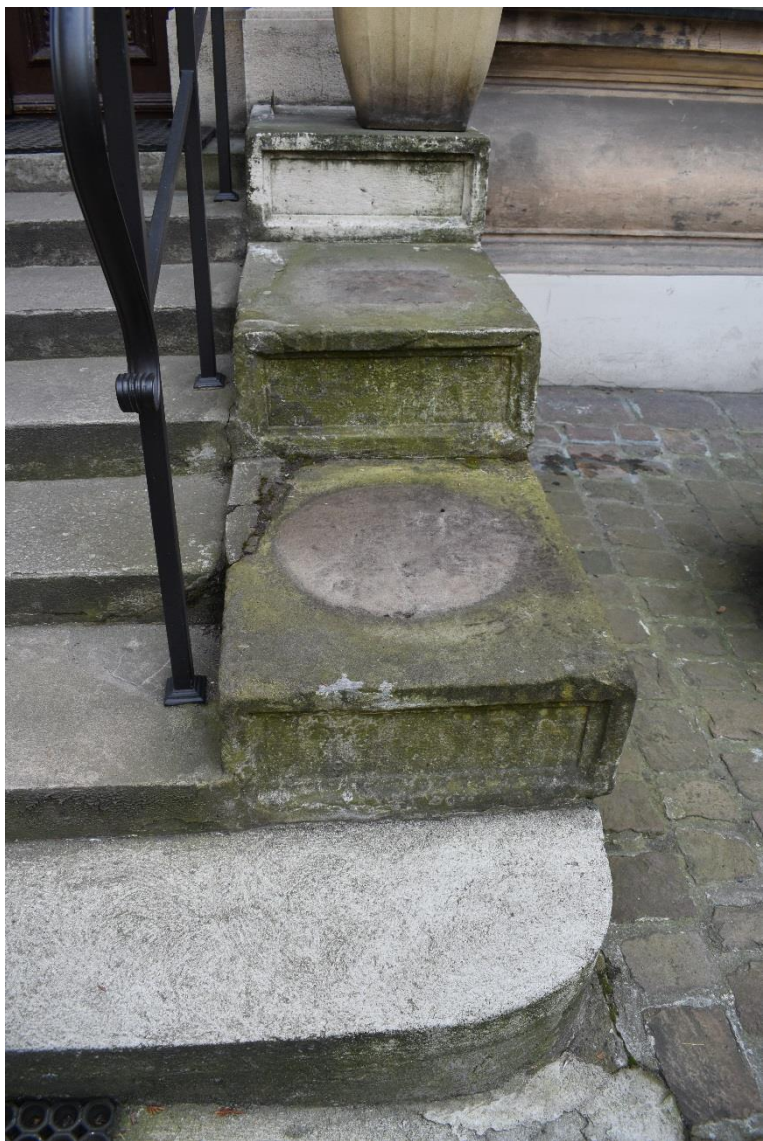
**Fot. nr 28**  
**Dom „Pod Stańczykiem”, obecnie Collegium Sanockie UJ, ul. Batoiego 12 w Krakowie.**

Zbliżenie fragmentu schodów. Widoczne zatarcia zaprawą cementową, silne zagłobienie i zabrudzenie powierzchni. Stan przed konserwacją.

Należy odkuć uzupełnienia zaprawą cementową widoczne na stopniach w wejściu głównym do budynku. Stopnie należy przegroszkować, co pozwoli na zniwelowanie ubytków powierzchni oraz nada fakturę antypoślizgową. Przed przystąpieniem do uzupełniania ubytków osłabiona struktura kamienia zostanie wzmocniona poprzez zabieg impregnacji przy zastosowaniu preparatu krzemooorganicznego lub krzemianowego w zależności od stopnia zniszczenia.

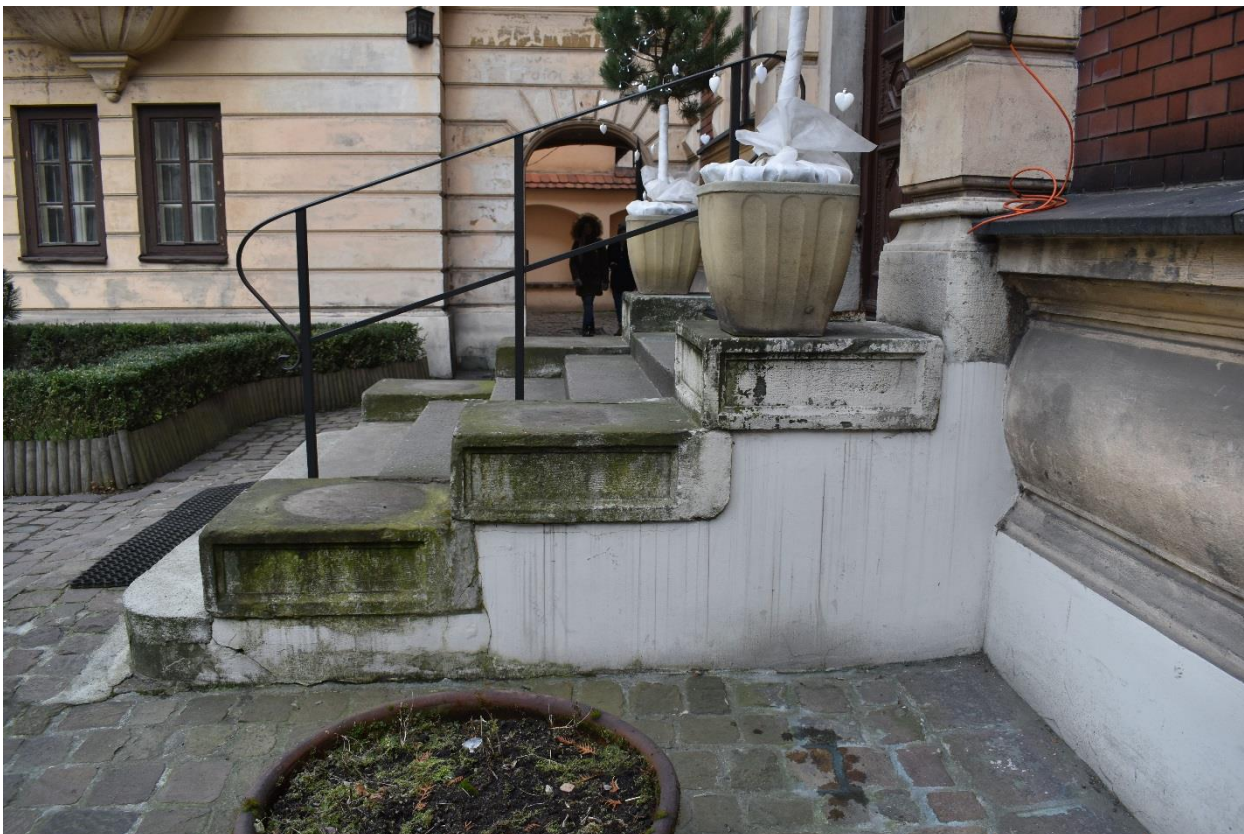
**Fot. nr 29**

**Dom „Pod Stańczykiem”, obecnie Collegium Sanoockie UJ, ul. Batorego 12 w Krakowie.**  
Widok boku schodów. Widoczne przemalowanie powierzchni białą farbą. Stan przed konserwacją.  
Kraków, grudzień 2016 r.

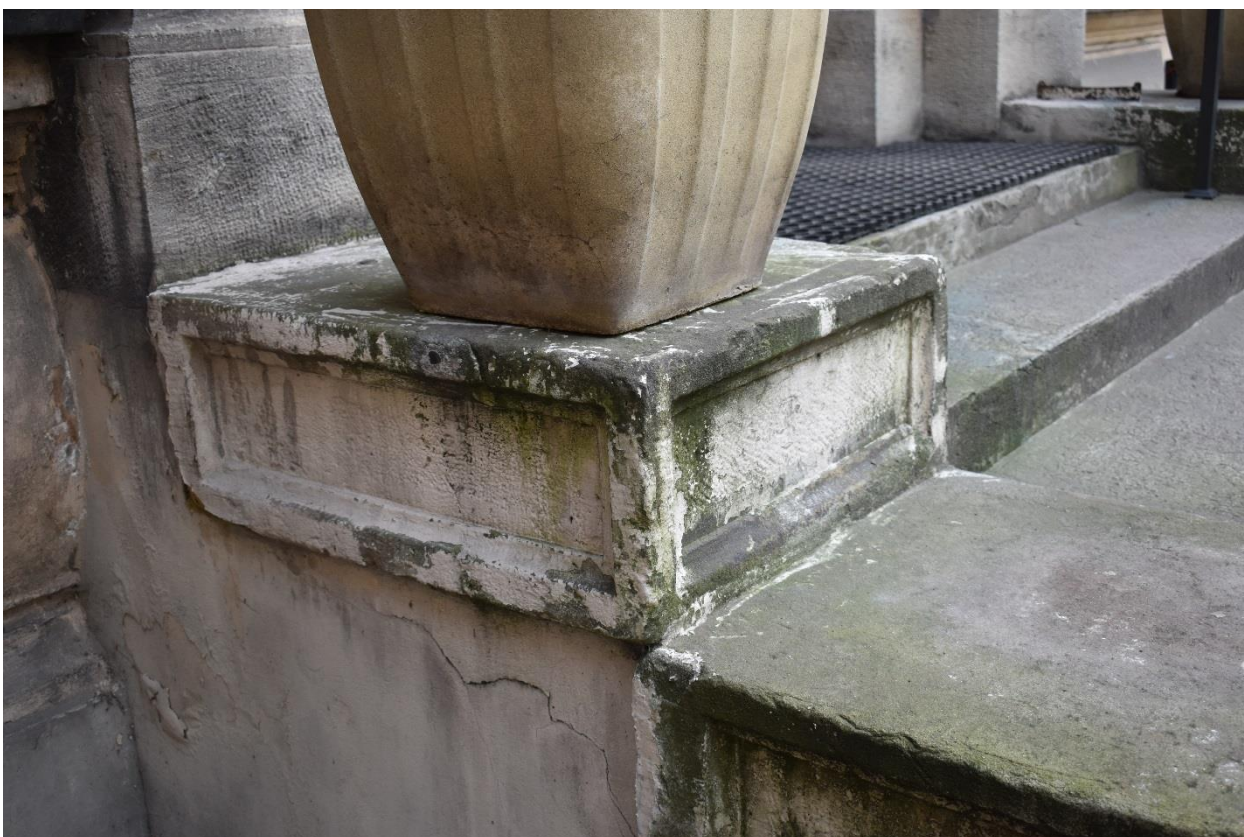
**Fot. nr 30**

**Dom „Pod Stańczykiem”, obecnie Collegium Sanoockie UJ, ul. Batorego 12 w Krakowie.**  
Zbliżenie postumentu na schodach. Widoczne przemalowanie białą farbą. Stan przed konserwacją.  
Kraków, grudzień 2016 r.

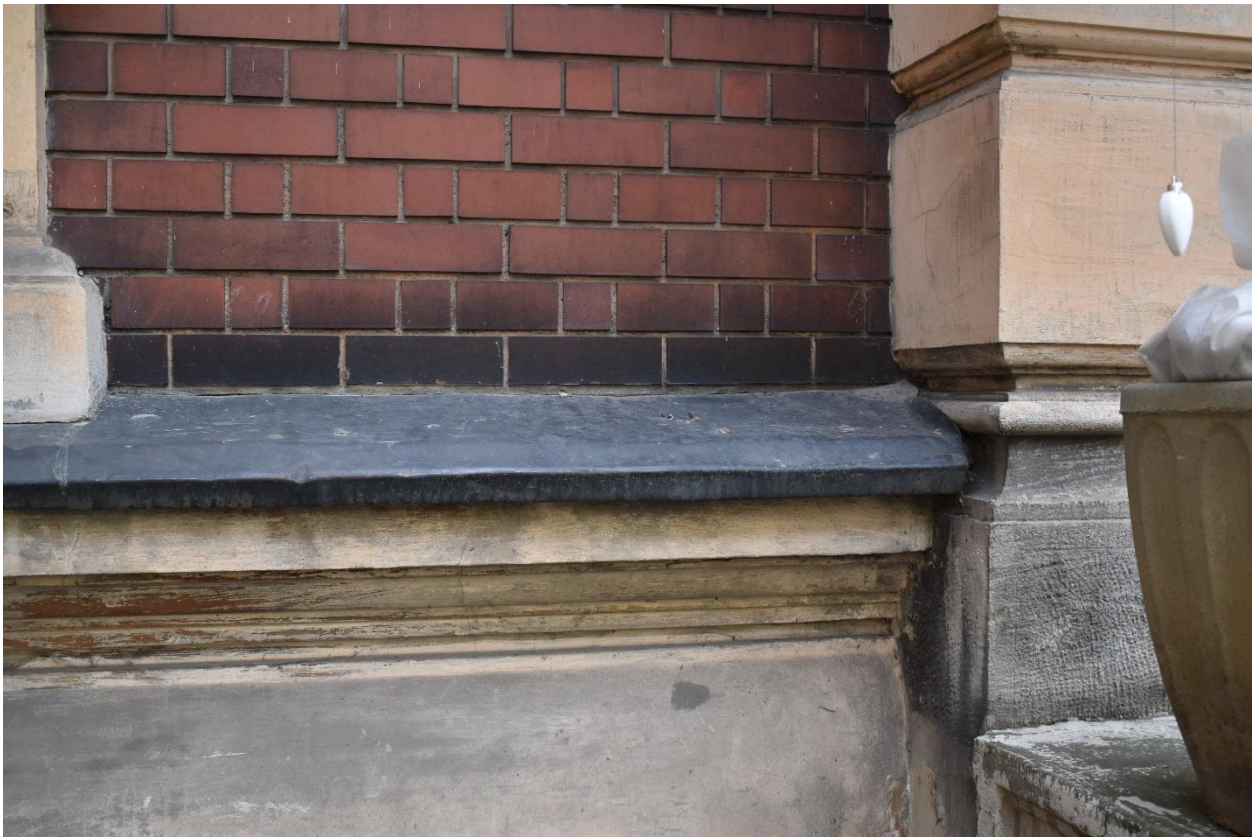
**Fot. nr 31**  
**Dom „Pod Stańczykiem”, obecnie Collegium Sanoockie UJ, ul. Batorego 12 w Krakowie.**  
Detal części parterowej. Widoczna uszkodzona obróbka blacharska. Stan przed konserwacją.  
Kraków, grudzień 2016 r.

Należy utrzymać istniejące pokrycie z blachy miedzianej oraz dobre technicznie ofasowania blacharskie. Uszkodzone fragmenty ofasowań w miejscach, gdzie są one nieszczelne należy wymienić na nowe, z blachy miedzianej (m.in. w części parterowej nad cokołem oraz na styku loggii z elewacją frontową).

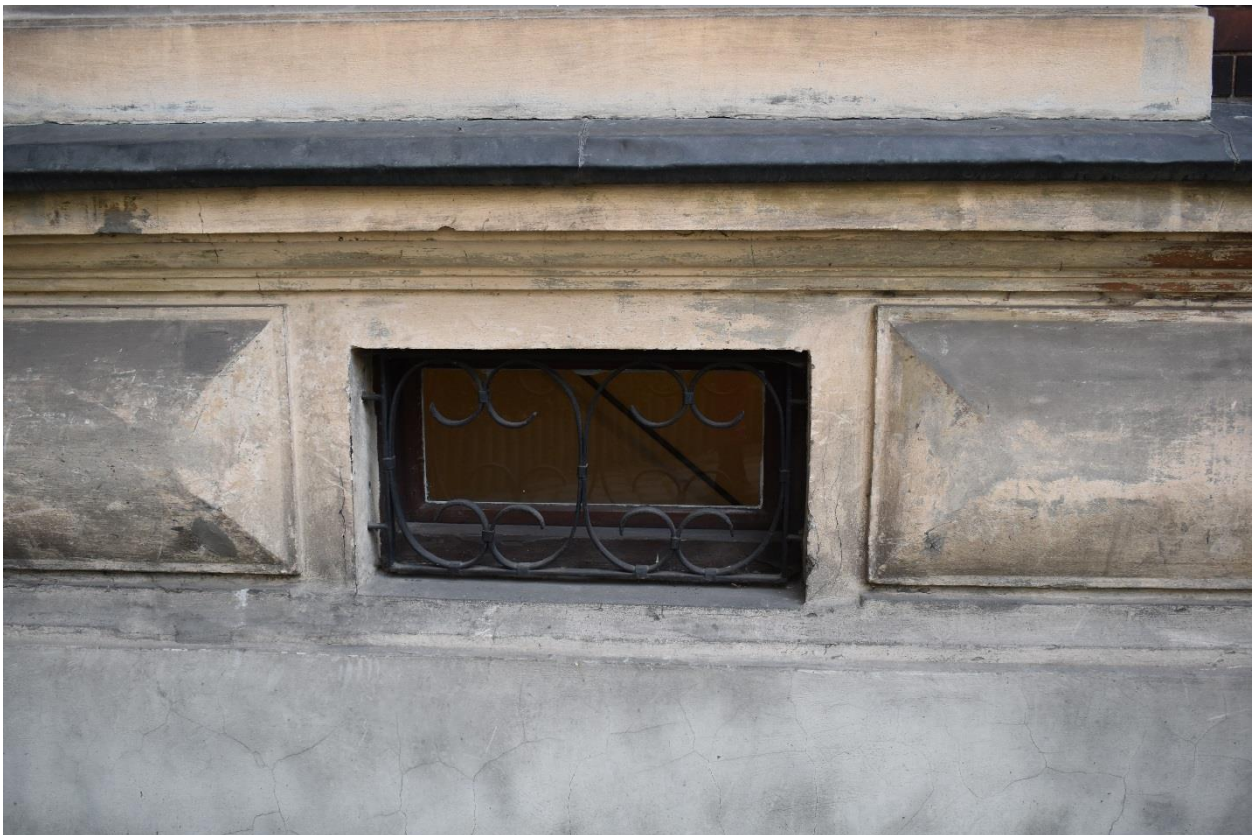
**Fot. nr 32**  
**Dom „Pod Stańczykiem”, obecnie Collegium Sanoockie UJ, ul. Batorego 12 w Krakowie.**  
Zbliżenie cokołu z oknem piwnicznym. Widoczne silne zabrudzenie powierzchni, spękania zaprawy oraz zatarcia cokołu zaprawą cementową. Stan przed konserwacją.  
Kraków, grudzień 2016 r.

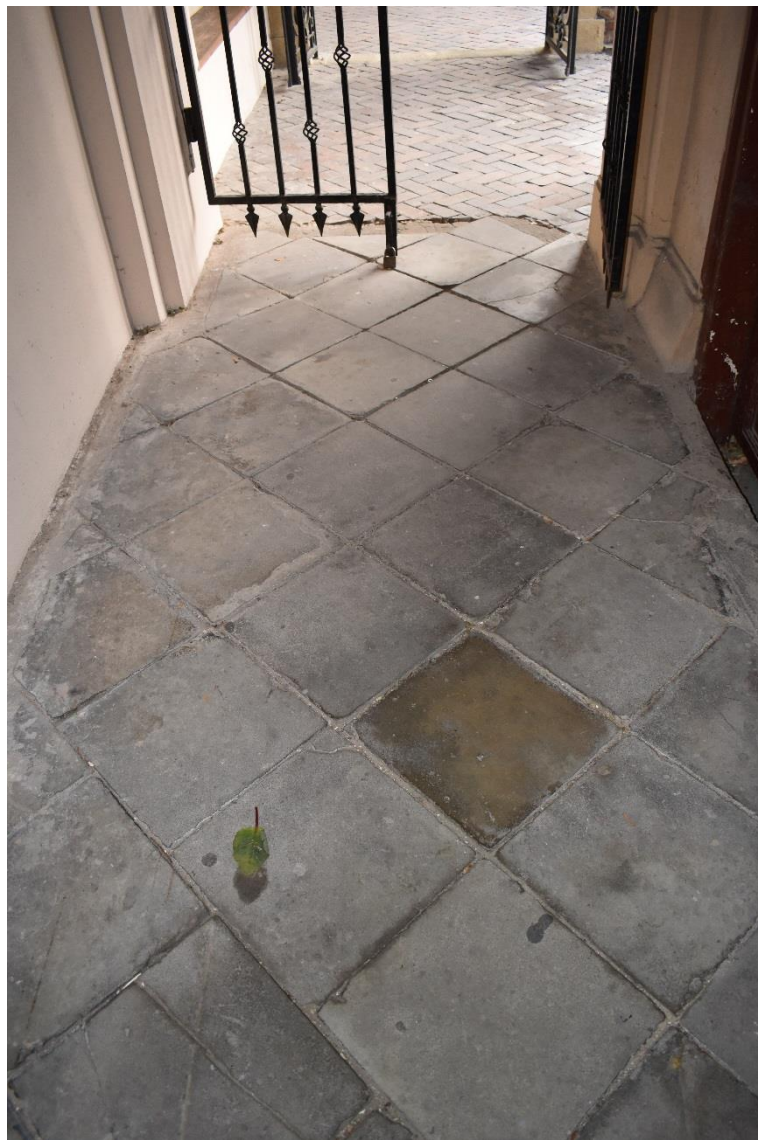
**Fot. nr 56**  
**Dom „Pod Stańczykiem”, obecnie Collegium Sanockie UJ, ul. Batorego 12 w Krakowie.**  
Kamienna posadzka w sieni. Widoczne zabrudzenie powierzchni, brak zaprawy w spoinach, pęknięcia płyt. Stan przed konserwacją.  
Kraków, grudzień 2016 r. fot. K. Sułkowska
