Ekspertyza techniczna

stanu konstrukcji ścian oraz stropów
budynku Stajni/Wozowni znajdującej się
na terenie Parku Kolibki

Obiekt:	częściowo użytkowany obiekt gospodarczy / magazynowy
Kategoria obiektu budowlanego:	II / XVIII
Lokalizacja:	Al. Zwycięstwa 291, 81-525 Gdynia dz. nr 3290 obręb 0022 Orłowo jedn. ewid. 226201_1
Inwestor:	Zarząd Budynków i Lokali Komunalnych w Gdyni ul. Hugo Kołłątaja 1, 81-332 Gdynia
Autor opracowania:	mgr inż. Maciej Kosal uprawnienia budowlane do kierowania robotami budowlanymi bez ograniczeń w specjalności konstrukcyjno-budowlanej DOŚ/0310/WBKb/19

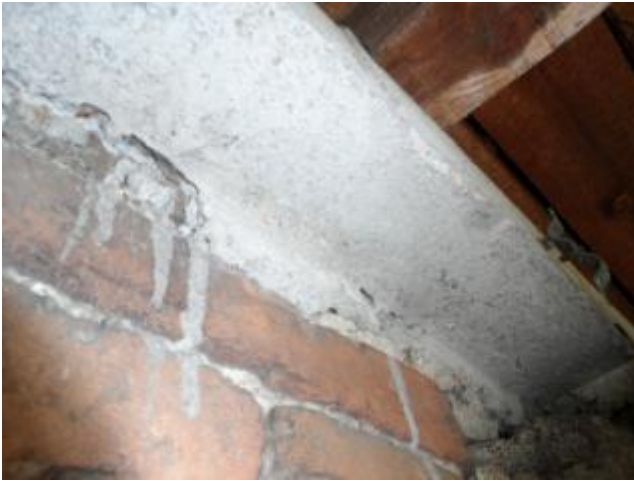
Fot. nr 7

Na szczycie ścian obwodowych (południowo-wschodni narożnik, południowo-zachodni narożnik i cała ściana zachodnia) wykonane poduszki betonowe w miejscu usuniętych namurnic (**Fot. nr 7**). Poduszki betonowe szersze niż mury, wystają znacznie poza lico murów. Brak wykończenia betonu, wystają pozostawione pręty i druty (**Fot. nr 8**). W miejscach wykonania poduszki występują pionowe pęknięcia i zarysowania ścian od okapu do poziomu stropu, część zarysowań przechodzi do poziomu posadzki parteru. Zarysowania widoczne jedynie od wnętrza budynku (**Fot. nr 9, 10**), zaobserwowane rysy powierzchniowe (do 0,2 mm) i zanikające (od 0,5 mm).

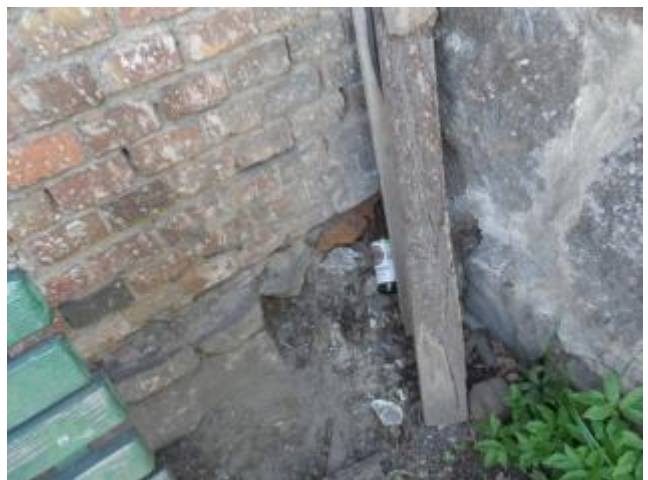
Fot. nr 12

Na wszystkich elewacjach liczne ubytki spoin murów ceglanych i przypór, spoiny wypłukane i ścięte (**Fot. nr 12, 13**). Występują ubytki cegły w obrębie otworów okiennych i drzwiowych i przy otworach wentylacyjnych strychu (**Fot. nr 14, 15**).

a) uzupełnienie i naprawa wypłukanych i ściętych spoin - uszkodzenie [2]:

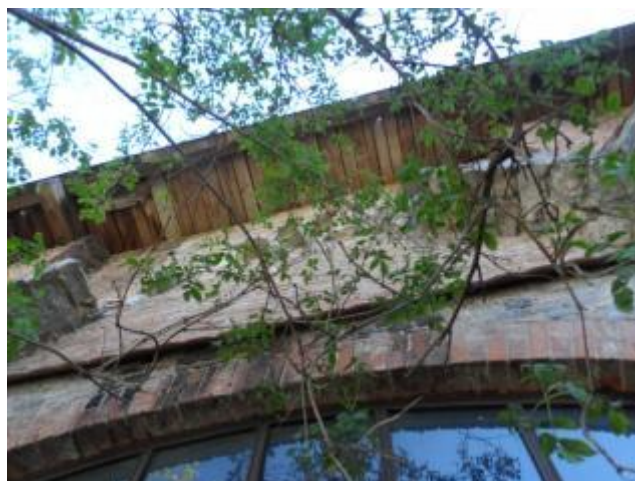
Fot. nr 16

Występują liczne duże ubytki cegły i kamienia w łękach (**Fot. nr 16, 17**). Ubytki w miejscach łęków i łuków odsłaniają niezabezpieczone belki podwalinowe i stropowe (**Fot. nr 18**). Występują liczne ubytki dachówek odsadzek, gzymsów i podokienników (**Fot. nr 19, 20**).

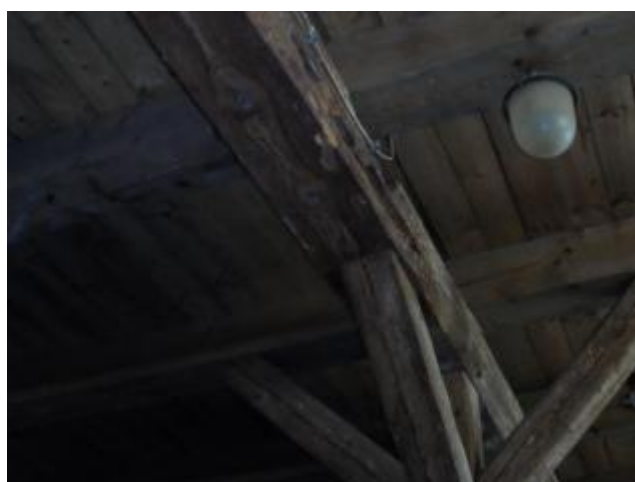
Fot. nr 30

Jeden z podciągów uszkodzony, spróchniały, nośność belki znacznie obniżona (podciąg w osi B, odcinek pomiędzy osiami 7 i 8). Widoczne ślady żerowania owadów (**Fot. nr 30**). Uszkodzenie spowodowane prawdopodobnie zawilgoceniem stropu poprzez nieszczelne pokrycie dachowe i w konsekwencji porażeniem przez techniczne szkodniki drewna.

G. Do czasu wymiany uszkodzonego podciagu w stropie międzykondygnacyjnym należy wyłączyć z użytkowania pomieszczenie strychu nad dawną stajnią.

- wykonać stemplowanie belek stropowych dochodzących do podciagu, usunąć uszkodzony element,
- wbudować nowy element o przekroju wg wymiarów zinwentaryzowanych in situ, przy wbudowaniu podciagu stosować tradycyjne połączenia ciesielskie.

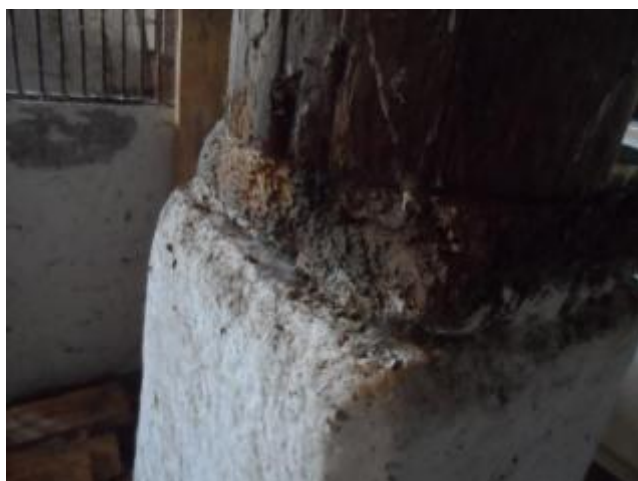
Fot. nr 31

Stwierdzono mykologiczne uszkodzenia słupów o przekroju okrągłym i podładek pod nimi, większość podładek silnie porażona przez owady, widoczne również ślady żerowania w dolnej części słupów (**Fot. nr 31**).

H. Ze względu na występujące uszkodzenia elementów drewnianych (zwłaszcza słupów w poziomie parteru), przed przystąpieniem do opracowania dokumentacji projektowej należy zlecić wykonanie ekspertyzy mykologiczno-budowlanej celem określenia rodzaju i wielkości porażenia biologicznego i sposobu postępowania z elementami uszkodzonymi przez techniczne szkodniki drewna.

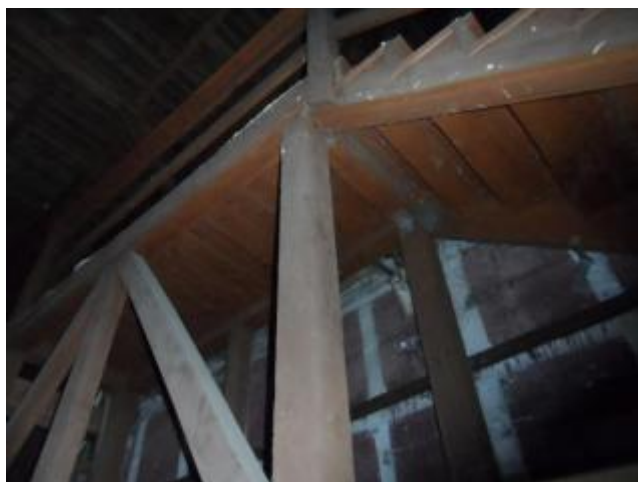
Fot. nr 35

W południowej części obiektu zlokalizowane schody wewnętrzne pomiędzy parterem a strychem, dwubiegowe policzkowe, proste, ze spocznikiem (**Fot. nr 35**). Konstrukcja w całości drewniana, wolnostojąca. Schody wyposażone w balustradę jednostronną z krawędziaków. Szerokość brutto biegu ok. 100 cm, stopnie 27 x 18 cm, wysokość balustrady 99 cm.

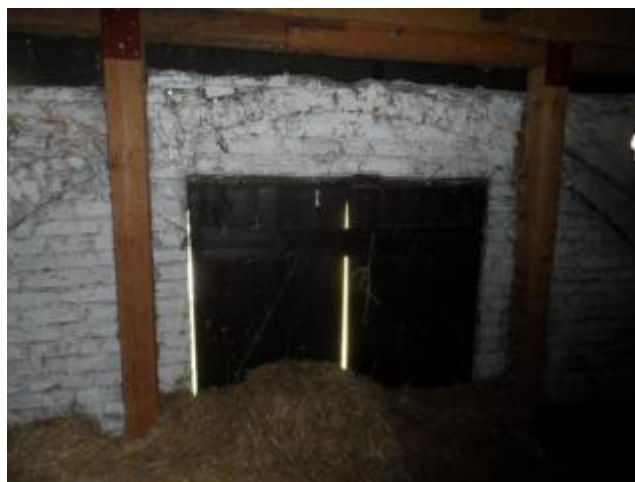
Fot. nr 36

W południowej części obiektu oraz w poziomie strychu występują miejscowe duże ubytki tynków, istniejące tynki nierówne, wykonane w niskich kategoriach, cegła pozbawiona tynków pomalowana farbą emulsyjną (**Fot. nr 36**). Tynki miejscowo zarysowane, szczególnie w poziomie strychu, w miejscach zmiany grubości ścian zewnętrznych i wzdłuż łęków kamiennych (**Fot. nr 37**), zaobserwowane rysy powierzchniowe (do 0,2 mm).

-	tynki wewnętrzne ścian	ubytki tynków wewnętrznych, cegły pozbawione tynków pomalowane	uzupełnienie tynków	IV

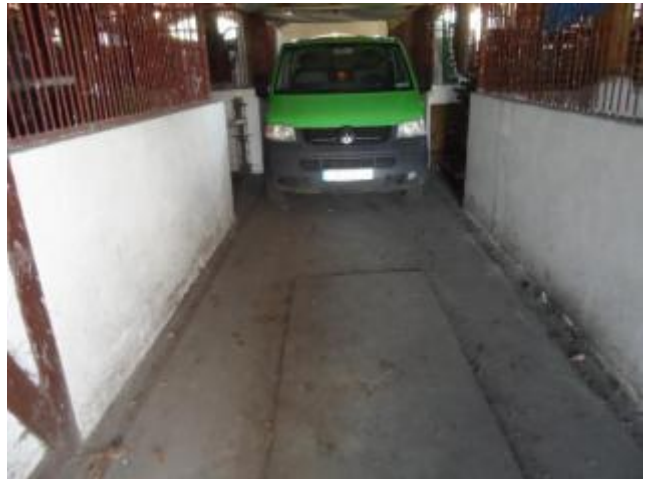
Fot. nr 40

W części południowej obiektu posadzka betonowa nierówna, z ubytkami (**Fot. nr 40**). Podłoga drewniana w poziomie strychu wytarta.

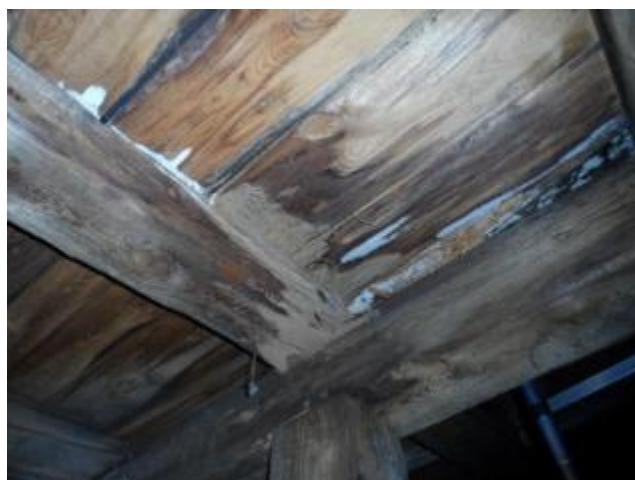
Fot. nr 46

Przy wyłazie dachowym widoczna spróchniała poprzeczna belka poniżej wyłazu (**Fot. nr 46**). Na belce, krokwi i deskowaniu widoczne ślady porażenia przez owady i grzyby, powodujące rozkład drewna. Uszkodzenie spowodowane nieuszczelnością pokrycia dachowego i długotrwałym zawilgoceniem więźby.

- rozebrać część pokrycia dachowego (papy i deskowania) wokół wyłazu dachowego oraz ramę (belki) wyłazu,
- wymienić uszkodzoną belkę, wbudować nowy element o przekroju wg wymiarów zinwentaryzowanych in situ, przy wbudowaniu elementu stosować tradycyjne połączenia ciesielskie,
- wykonać deskowanie z desek gr. 38 mm, a następnie uzupełnić pokrycie dachowe z papy termozgrzewalnej SBS w układzie 2-warstwowym.

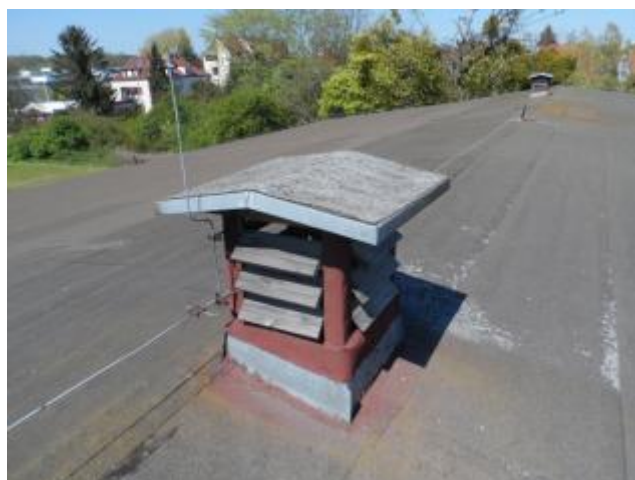
Fot. nr 52

Trzony kominowe zdegradowane, zużyte elementy drewniane obudowy (**Fot. nr 52**).
