Opinia techniczna dotycząca
oceny przyczyn uszkodzeń
i zaproponowanie działań
mających na celu doprowadzenie
estakady (podjazdu karetek przy
SOR) do stanu bezpiecznej
eksploatacji w Wojewódzkim
Centrum Szpitalnym Kotliny
Jeleniogórskiej w Jeleniej Górze,
przy ul. Ogińskiego 6

Raport serii U nr 37.../2022

Wrocław, czerwiec 2022 r.

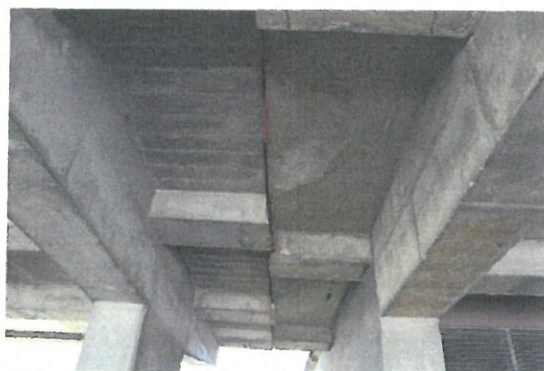
Fot. 5. Połączenie segmentów nr 1 i nr 2

Dylatacje wbudowane między segmentami (Fot. 5) są w stanie niezadawalającym. Materiały i technologia zastosowane w tych elementach nie przetrwały próby czasu. Woda zaciekająca w obszarach dylatacji w dłuższej perspektywie czasu (kilkuletniej) może pogarszać stan techniczny konstrukcji.

W szczelinach dylatacyjnych między segmentami zaleca się zastosowanie akcesoriów do dylatacji mostowych. Przykładowe rozwiązanie takiej dylatacji pokazano na rys. 2.

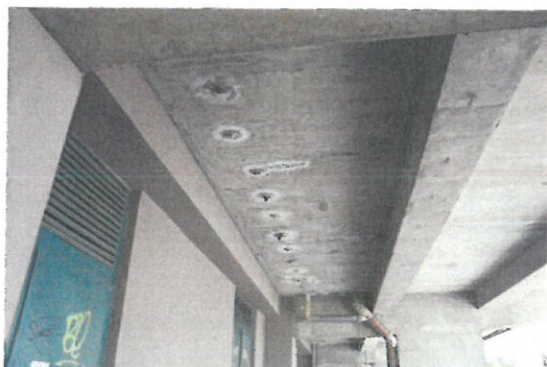
W najgorszym stanie jest segment nr 2. W płycie żelbetowej estakady, po obrysie budynku SOR-u, wzdłuż trzech ścian, wykonano przewierci i zamontowano sączki, przez które przesącza się woda, penetrująca pod warstwami wierzchnimi estakady. W otworach i na sączkach widoczne są wykwyty i nacieki węglanowe (Fot. 6).

Fot. 6. Sączki zamontowane w płycie żelbetowej estakady i widoczne wykwyty węglanowe

Zaobserwowane przecieki w konstrukcji nakłoniły Zarządcę obiektu do działań interwencyjnych. Polegały one na wykonaniu przewiertów przez strop (Fot. 6) oraz montażu prowizorycznego szczelnego, lekkiego dachu wraz z odwodnieniem w stacji transformatorowej pod najazdem. Podjęte działania uznać należy za prowizoryczne, choć były uzasadnione i skuteczne.

Należy podkreślić, że kompleksowy remont powinien być poprzedzony wykonaniem projektu (w tym projektu instalacji odprowadzającej wody opadowe). Wykwity z węgla wapnia można usunąć mechanicznie (piaskowanie lub szlifowanie powierzchni) lub chemicznie (tugowanie powierzchni betonu niskoprocentowym roztworem kwasów nieorganicznych i organicznych). Czyszczenie zaleca się wykonać dopiero po kompleksowym remoncie.

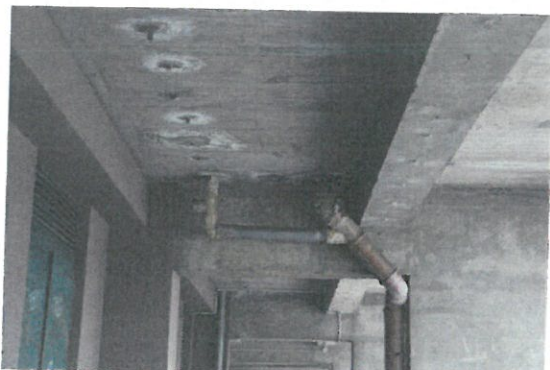
W tej części estakady stwierdzono również nieszczelność i niedrożność odpływów kanalizacji deszczowej, co spowodowało korozję betonu i samej instalacji deszczowej, w obrębie przejścia przez płytę

Fot. 7. Nieszczelność odpływu kanalizacji deszczowej, korozja betonu i instalacji

Uszkodzeń opisanych w punktach 1-3 nie da się naprawić niewielkim nakładem. Kompleksowa i skuteczna (zabezpieczająca przed ponownym pojawieniem się tych problemów) naprawa jest bardzo inwazyjna i wiąże się z wymianą wszystkich warstw najazdu. W ogólności polegać powinna na usunięciu wszystkich warstw do płyty konstrukcji najazdu i ułożeniu ich na nowo razem z systemem odwodnienia. Przykładowy układ warstw pokazano na rys. 1.

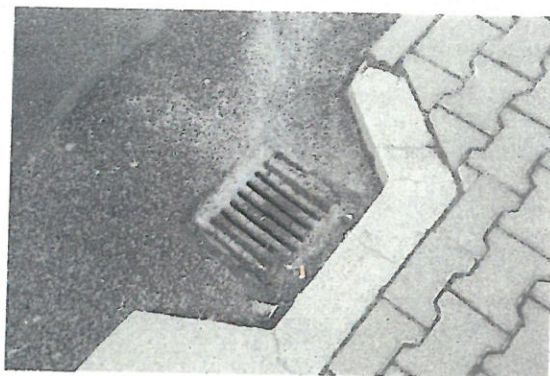
Fot. 8. Niedrożność odpływu (kratki) kanalizacji deszczowej

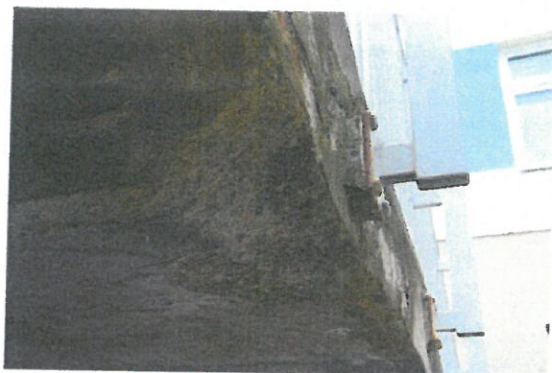
W stanie zagrażającym bezpieczeństwu znajdują się schody, zlokalizowane przy połączeniu segmentu nr 2 i nr 3. Stwierdzono tam poważną korozję i ubytki betonu w płycie biegowej. Ubytki w betonie spowodowały zaawansowany stopień skorodowania odkrytych prętów zbrojeniowych (Fot. 9 i 10).

Fot. 9. Korozja i ubytki betonu w płycie biegowej schodów

Uszkodzenia zaprezentowane na Fot. 9 i 10 należy usunąć przez czyszczenie (piaskowaniem), uzupełnienie ewentualnych ubytków zbrojenia, naniesienie warstw szpachli i zapraw naprawczych warstwami (reprofilacja).

Prace te należy wykonać przed sezonem zimowym roku 2022.

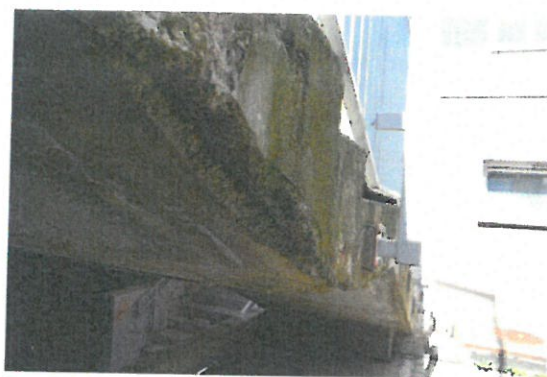
Fot. 10. Korozja odsłoniętych prętów zbrojeniowych w płycie biegowej schodów

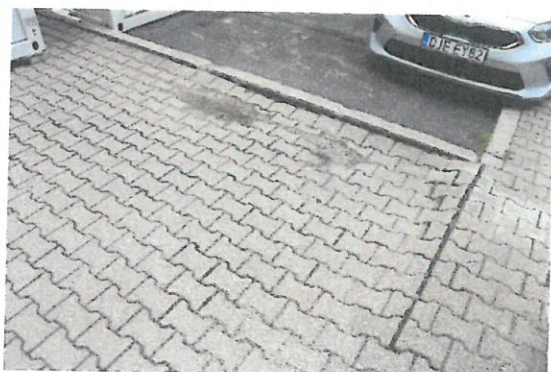
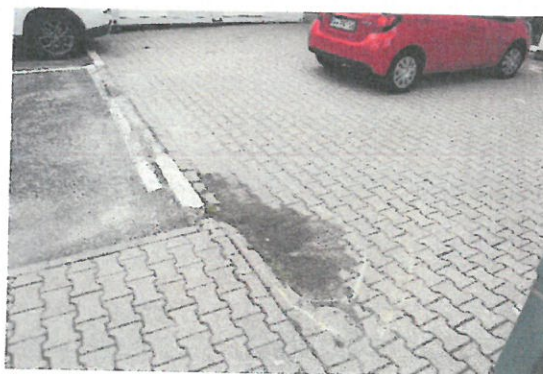
Fot. 11. Zapadliny nawierzchni i ślady po zastoinach wód opadowych

Przyglądając się nawierzchni wykonanej na segmencie nr 2 estakady, stwierdzono zapadliny i ślady po zastoinach wód opadowych (Fot. 11). Wzdłuż ścian budynku SOR-u nie wykonano w warstwach

nawierzchni odpowiedniego przeciwspadku, w celu odprowadzenia wód opadowych. Widoczne są zawilgocenia spoin pomiędzy betonowymi kostkami brukowymi, co świadczy o wnikaniu i zaleganiu tam wód opadowych. Wzdłuż ściany podłużnej budynku SOR-u widoczne jest zapadnięcie się, w kierunku budynku, pierwszych czterech rzędów betonowej kostki brukowej (Fot. 12). Przy nowej przybudówce do budynku SOR-u betonowa kostka brukowa ułożona jest bardzo niestarannie, najprawdopodobniej na słabo zagęszczonym podłożu. Widoczne są liczne nieszczelności na styku nawierzchni i ścian przybudówki (Fot. 13).

Do dyspozycji Zarządcy pozostają działania doraźne, które mogą polegać m.in. na demontażu warstw chodnika wokół budynku i ponownym ich ułożeniu z właściwym ułożeniem izolacji przeciwwodnej i ukształtowaniem odpowiedniego przeciwspadku „od budynku”. Pozwoli to zlikwidować niecki stwierdzone w czasie wizji lokalnej (Fot. 11) i przynajmniej częściowo poprawi stan obiektu.

Prace związane z naprawą chodnika zaleca się wykonać przed sezonem zimowym roku 2022 lub wiosną roku 2023.

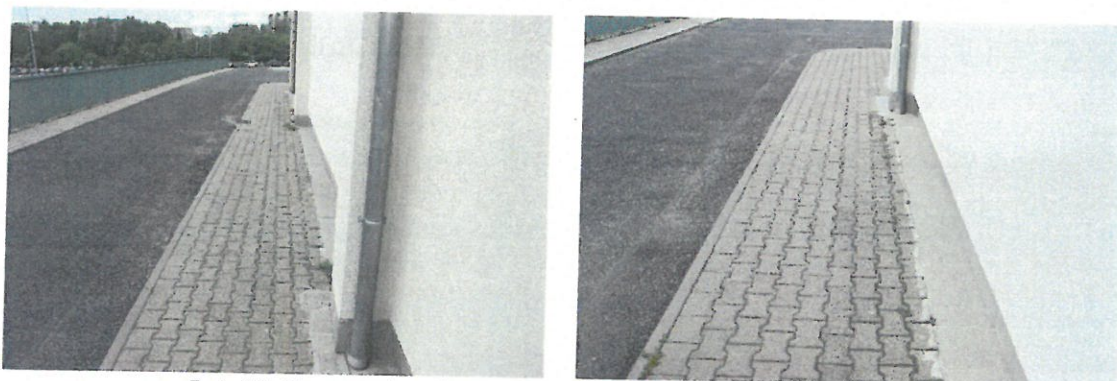
Fot. 12. Stan nawierzchni wzdłuż ściany podłużnej budynku SOR-u

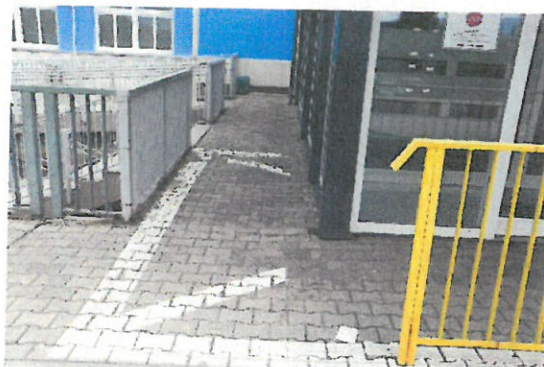
Fot. 13. Stan nawierzchni wzdłuż ściany przybudówki do budynku SOR-u

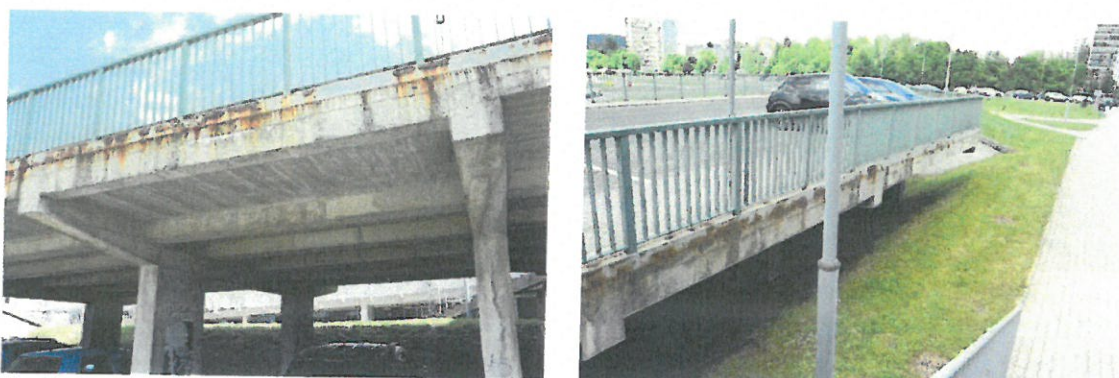
Generalnie zły system odprowadzania wód opadowych wokół budynku SOR-u i na całej estakadzie spowodował liczne korozje stalowych elementów obróbek i balustrad, co widoczne jest w postaci rdzawych nacieków i wykwitów (Fot. 15 i 16).

Fot. 15. Korozja obróbek i balustrad

Uszkodzenia te należy naprawić poprzez czyszczenie mechaniczne i naniesienie powłok ochronnych.

Prace te należy wykonywać na bieżąco w ramach prac konserwacyjnych.

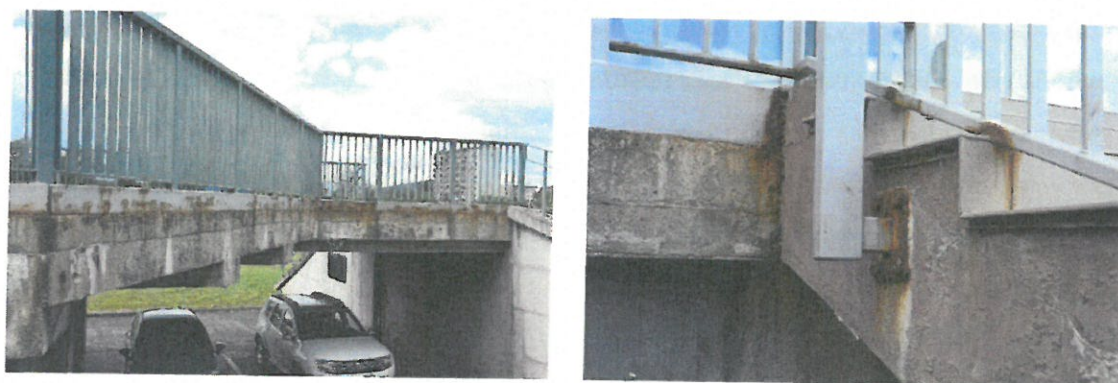
Fot. 16. Korozja obróbek i balustrad

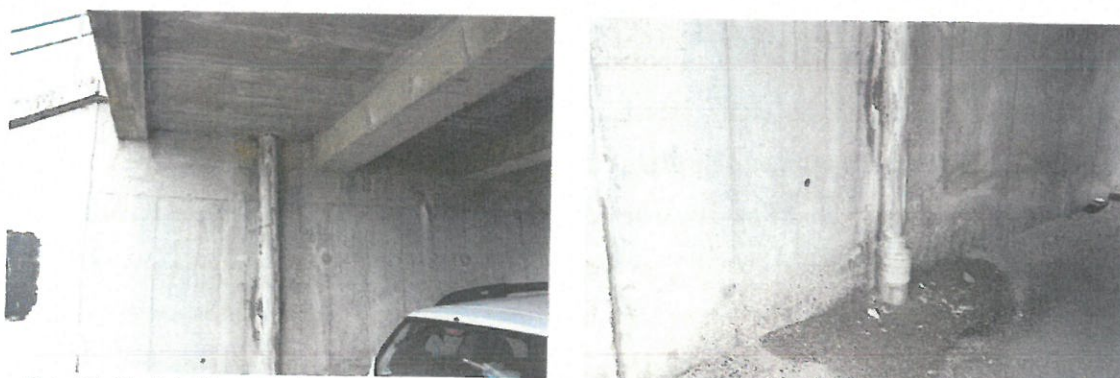
Fot. 17. Zacieki i korozja betonu na murze oporowym przy połączeniu segmentu nr 1 z nasypem

W obrębie segmentu nr 1 estakady, przy połączeniu z murem oporowym stwierdzono nieszczelność w systemie odwodnienia, zacieki, wykwyty oraz korozję betonu (Fot. 17).

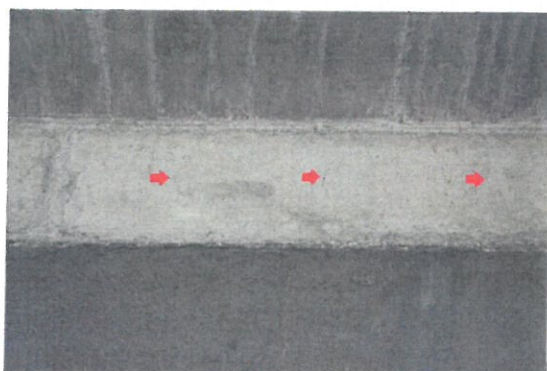
W obrębie całej estakady stwierdzono liczne zarysowania żelbetowych elementów konstrukcyjnych – płyt, belek i rygli ram. Większość z zarysowań pochodzi najprawdopodobniej od odkształceń termicznych, spowodowanych nasłonecznieniem estakady oraz od odkształceń reologicznych. W tej chwili nie zagrażają one bezpieczeństwu konstrukcji, ale wpływają na obniżenie jej trwałości i w kolejnych latach mogą być przyczynkiem postępującej korozji betonu i prętów zbrojeniowych (Fot. 18 i 19).

Fot. 18. Zarysowania żebra

Zarysowania belek konstrukcji podjazdu nie wynikają z przeciążenia, ale z technologii. Ze względu na charakter rys można stwierdzić, że powstały w stadium dojrzewania betonu i mają podłoże termiczno-skurczowe. Na obecnym etapie zaleca się makroskopową obserwację rys w czasie przeglądów okresowych.

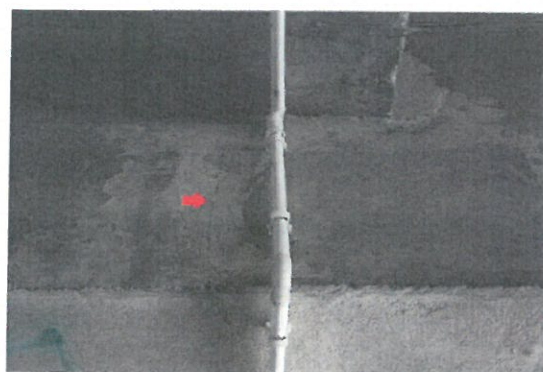
Fot. 19. Zarysowania rygla ramy
