***RAPORT Z BADANIA SZCZELNOSCI IZOLACJI
WODOCHRONNEJ DACHÓW BUDYNKÓW B I C OBIEKTU UDT W
WARSZAWIE PRZY UL. SZCZĘŚLIWICKIEJ 34.***

Warszawa, 12 kwietnia 2021r.

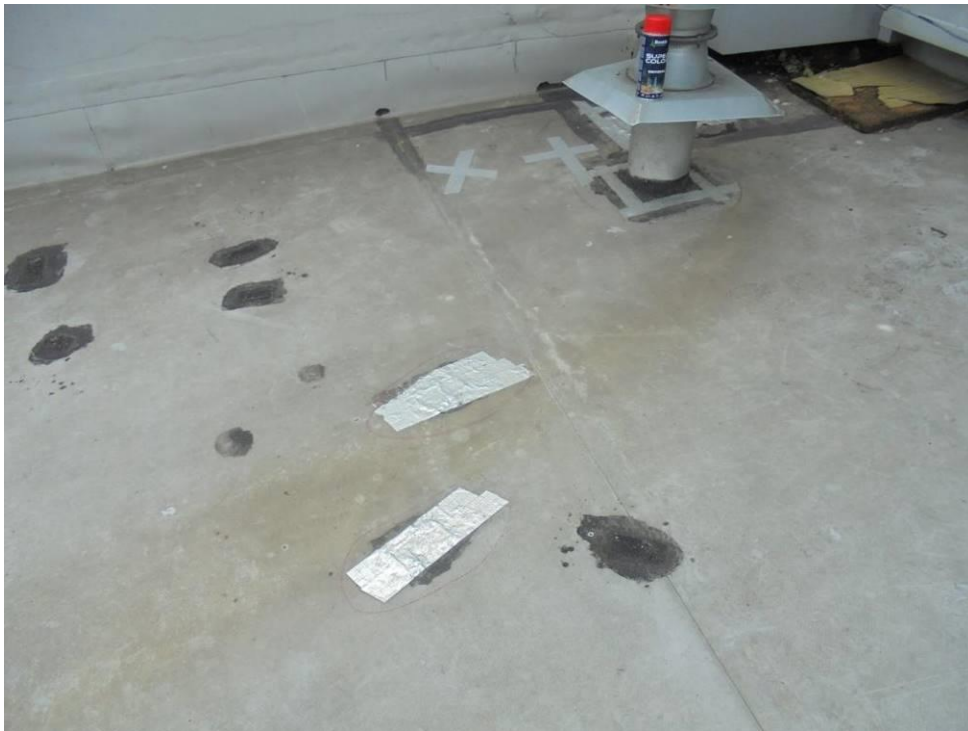
Foto 3. Na dachu widoczne są liczne naprawy izolacji wodochronnej wykonane przy użyciu masy płynnej lub taśmy butylowej. Taki sposób naprawy nie gwarantuje długotrwałej szczelności.

- 7.1.1.** Na dachu widoczne są liczne naprawy izolacji wodochronnej wykonane przy użyciu niezidentyfikowanej masy płynnej lub taśmy butylowej. Taki sposób naprawy nie gwarantuje długotrwałej szczelności o czym świadczą już powstałe odspojenia materiałów uszczelniających (nieszczelności nr 39, 40 na załączonym rzucie) – patrz foto 2,3,51,52

- 8.1.1.** Nieszczelności w izolacji wodochronnej na połąci dachu należy naprawić poprzez naklejenie łat naprawczych z materiału tego samego rodzaju co wbudowany na dachu. Przed przystąpieniem do naprawy należy starannie oczyścić powierzchnię membrany z brudu, najlepiej przy użyciu płynu rekomendowanego przez jej producenta.
- 8.1.2.** Miejsca trudne do uszczelnienia można naprawić przy użyciu izolacji powłokowej nanoszonej w postaci płynnej z wkładką z włókniny zbrojącej, typu Sikarook MTC lub Enkopur.
- 8.1.3.** Przejścia kabli uszczelnić na styku obudowa – kabel np. Illbruck silikonowe szczeliwo pogodowe. Nie uszczelniać styku obudowy ochronnej kabla dlatego, że tego typu ochrona kabla łatwo ulega degradacji.

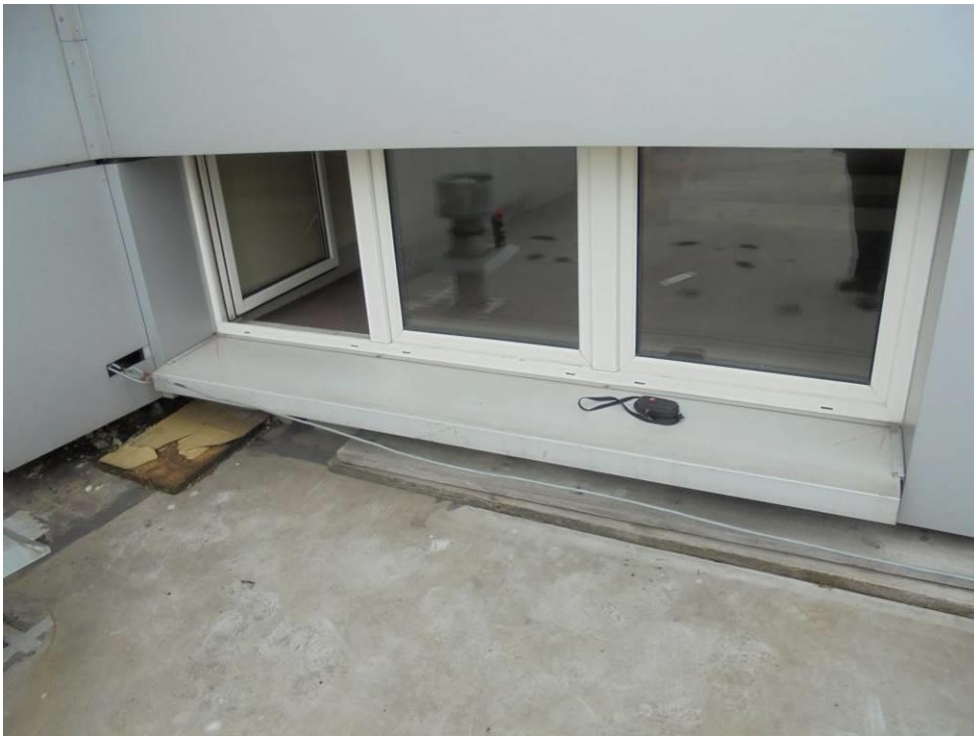
Foto 4. Widok ogólny styku połaci dachu ze ścianą budynku przy oknie – patrz również foto poniżej.

- 7.1.2.** Nieszczelny styk pomiędzy parapetem podokiennym a okładziną ścienną; woda wcieka pomiędzy parapet podokienny i okładzinę ścienną a następnie wpływa za izolację wodochronną i penetruje do wnętrza budynku (nieszczelność nr 1 na załączonym rzucie) – patrz foto 4÷7.

8.1.7. Na poniższym rysunku pokazano przykład uszczelnienia parapetu podokiennego.

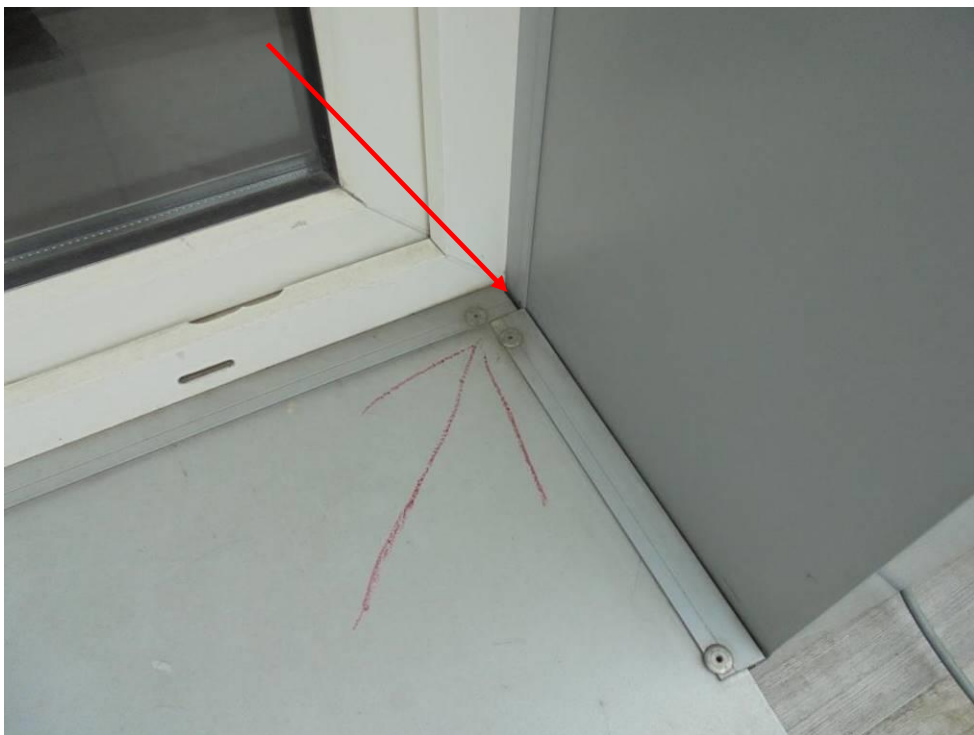
Foto 5. Nieszczelność nr 1 - woda wcieka pomiędzy parapet podokienny i okładzinę ścienną a następnie wpływa za izolację wodochronną i penetruje do wnętrza budynku.

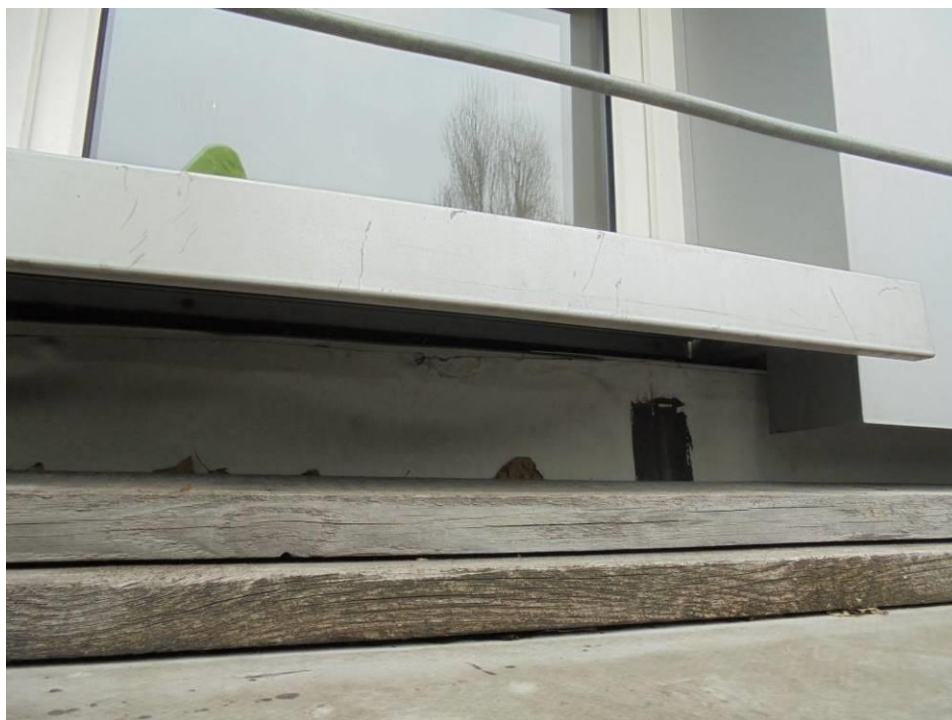
Foto 6. Widoczny styk izolacji wodochronnej ze ścianą budynku pod parapetem – patrz również foto poniżej.

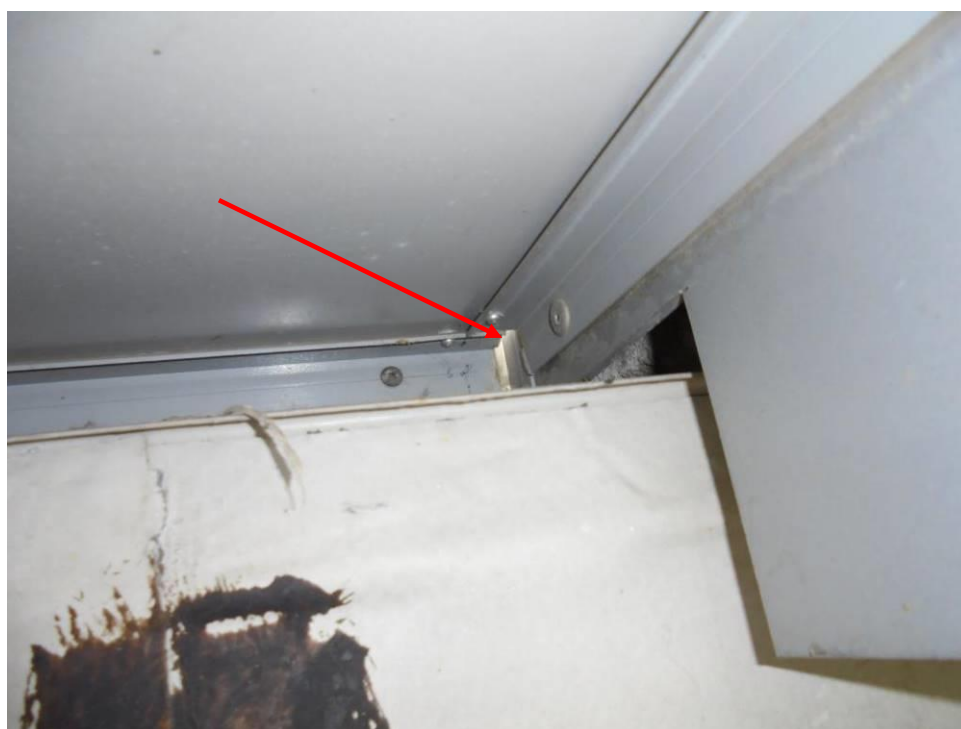
Foto 7. Widoczne szczeliny pomiędzy parapetem i okładziną elewacyjną (widok od spodu parapetu) przez które woda wpływa do wnętrza przegrody.

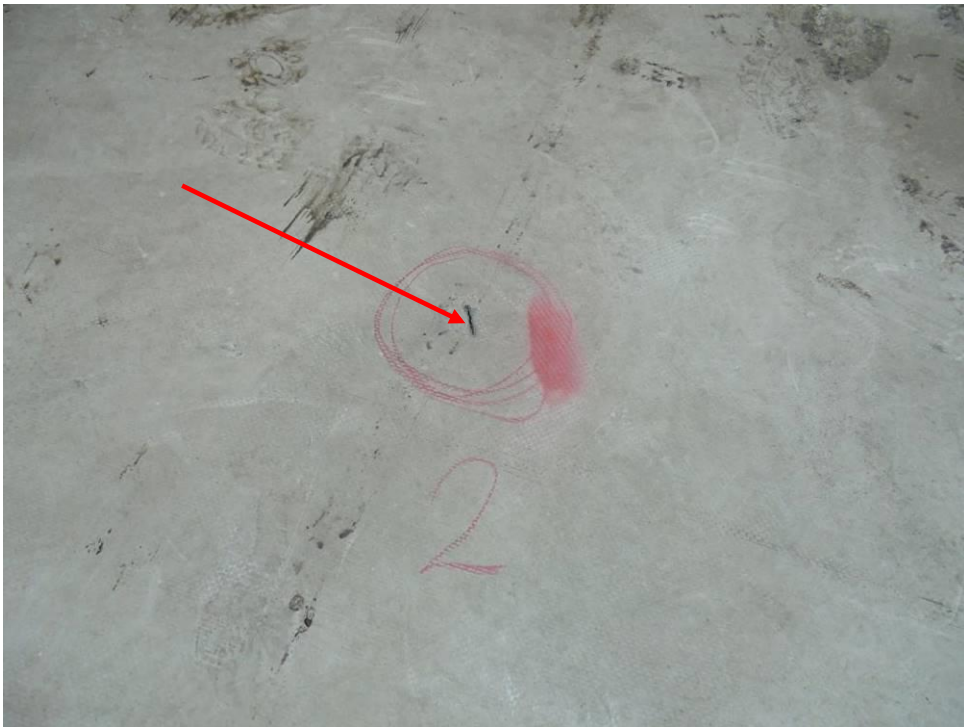
Foto 8. Nieszczelność nr 2 – uszkodzenie mechaniczne izolacji wodochronnej.

- 7.1.3.** Uszkodzenia mechaniczne izolacji wodochronnej na połąci dachu (nieszczelności nr 2÷4 na załączonym rzucie) – patrz foto 8÷10.
- 7.1.4.** Brak uszczelnienia mocowania instalacji odgromowej do attyki (nieszczelność nr 5 na załączonym rzucie) – patrz foto 11÷13.

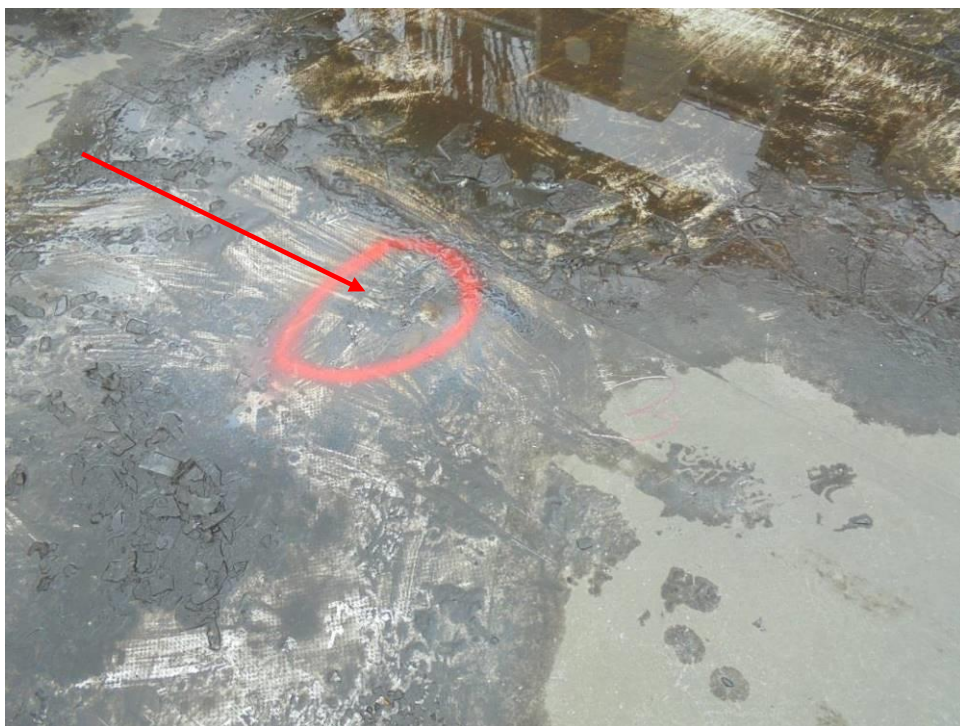
Foto 9. Nieszczelność nr 3 – uszkodzenie mechaniczne izolacji wodochronnej.

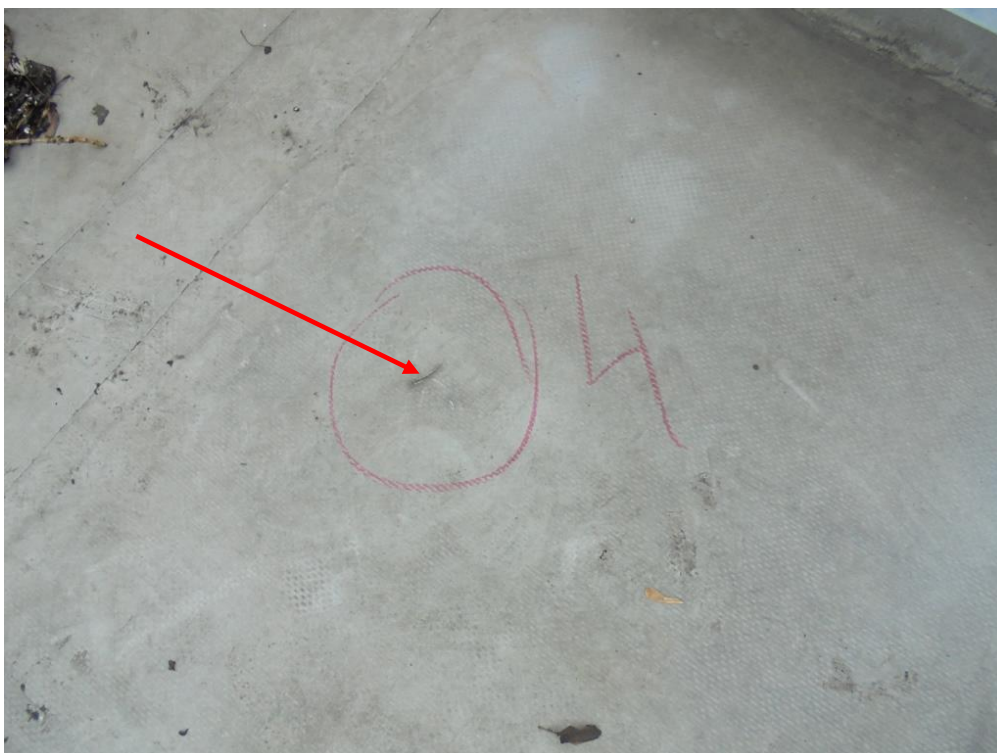
Foto 10. Nieszczelność nr 4 – uszkodzenie mechaniczne izolacji wodochronnej.

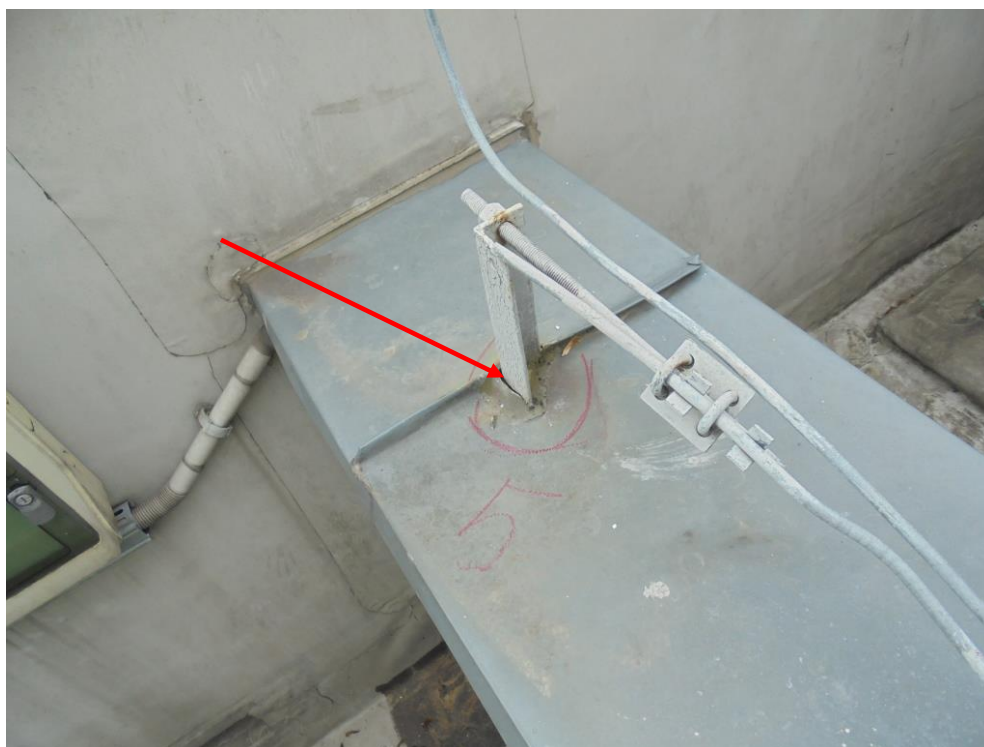
Foto 11. Nieszczelność nr 5 – brak uszczelnienia mocowania instalacji odgromowej do atyki.

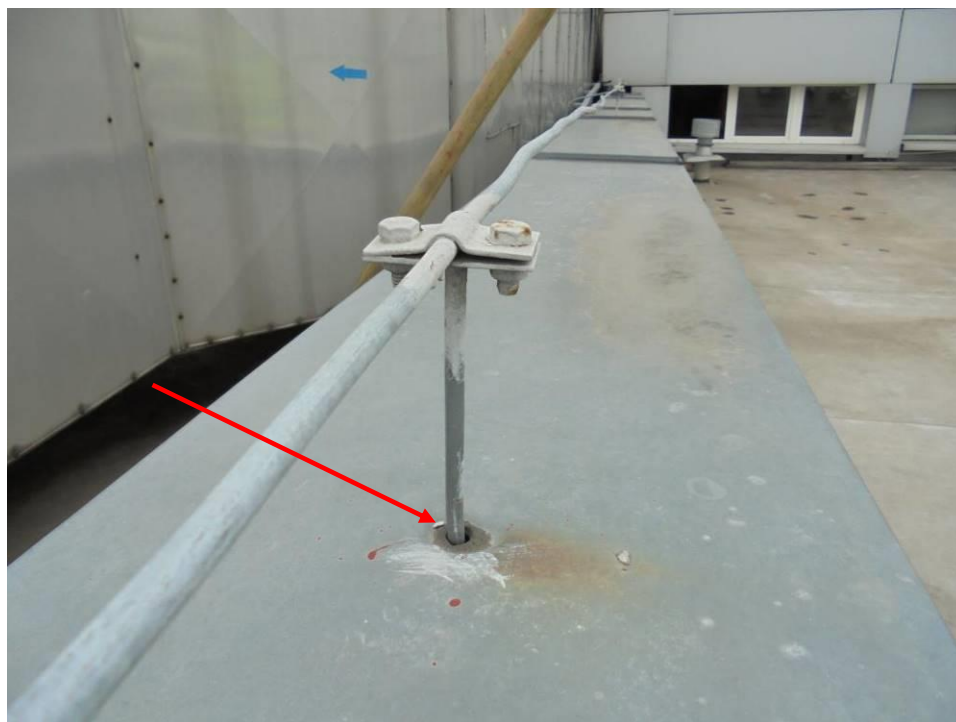
Foto 12. Brak uszczelnienia mocowania instalacji odgromowej do atyki.

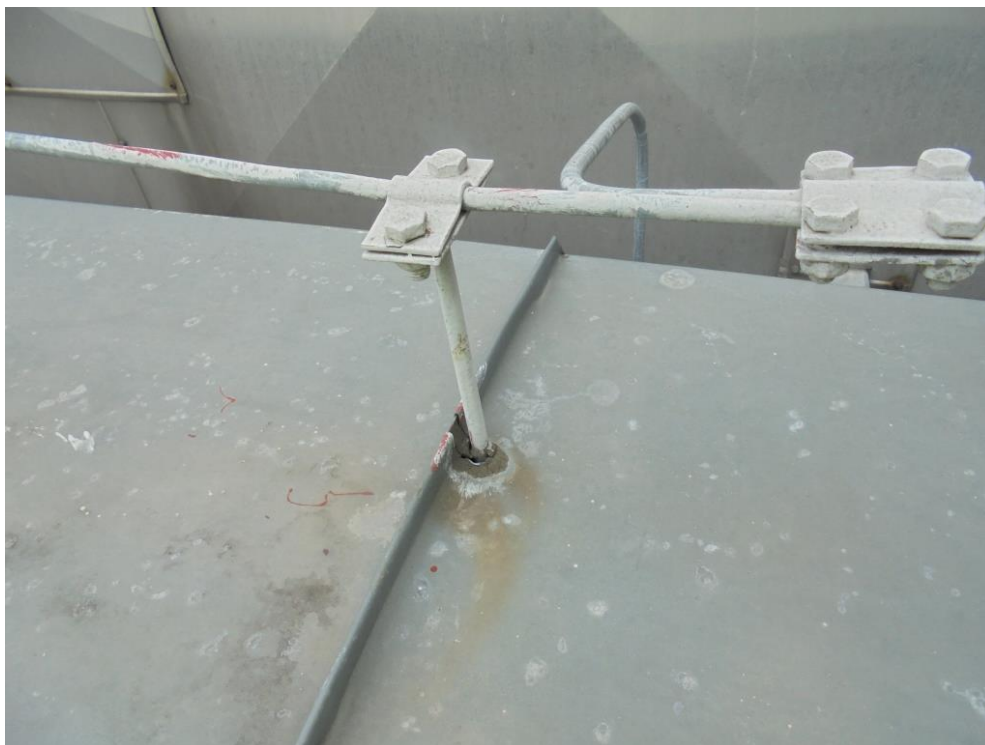
Foto 13. Brak uszczelnienia mocowania instalacji odgromowej do atyki.

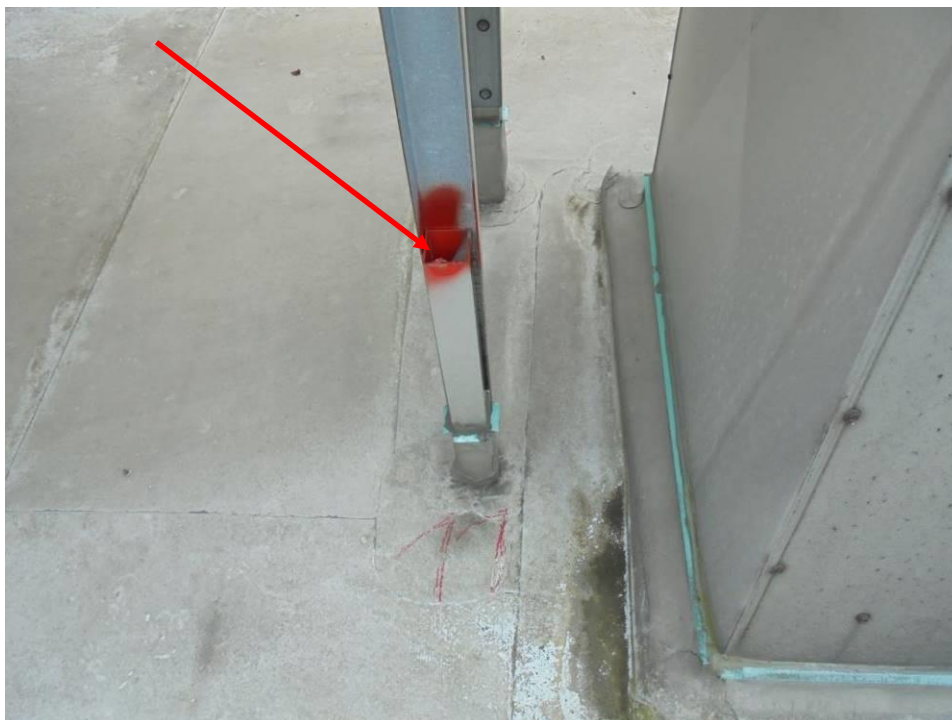
Foto 19. Nieszczelność nr 11 – brak zabezpieczenia słupka podkonstrukcji przed wciekaniem wody opadowej.

- 7.1.8.** Brak zabezpieczenia słupka podkonstrukcji przed wciekaniem wody opadowej (nieszczelności nr 11 i 12 na załączonym rzucie) – patrz foto 19,20.

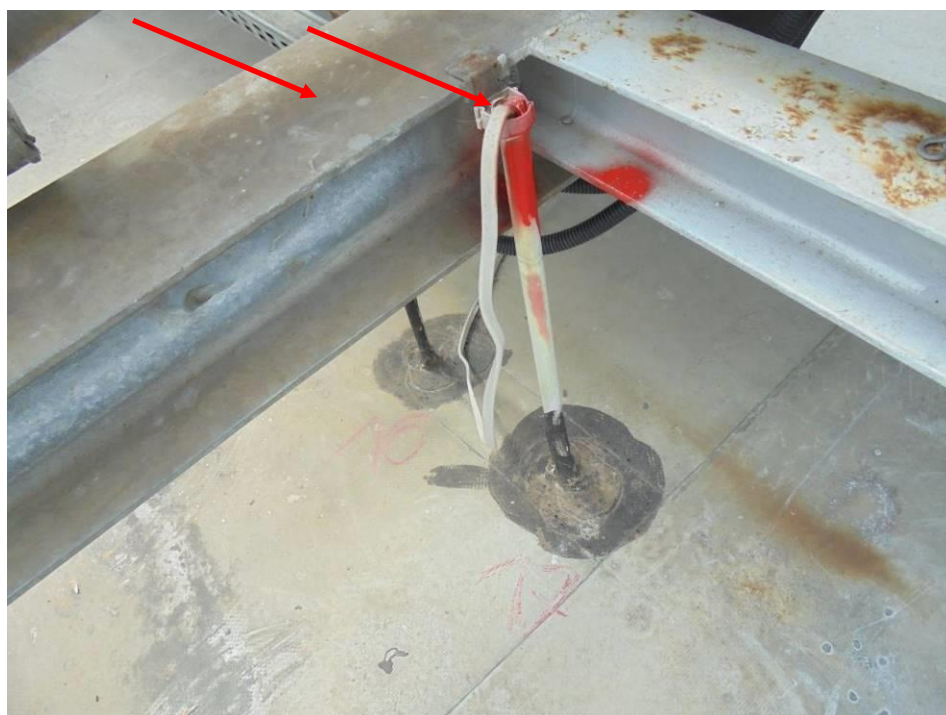
Foto 24. Nieszczelność nr 16,17 – opis jw.

- 7.1.7.** Nieszczelny wlot osłonki kabli przechodzących przez izolację wodochronną wprowadza wodę od góry pod membranę (nieszczelności nr 10, 13÷17, 23, 25, 33 na załączonym rzucie) – patrz foto 18, 21÷24, 31, 33, 42.

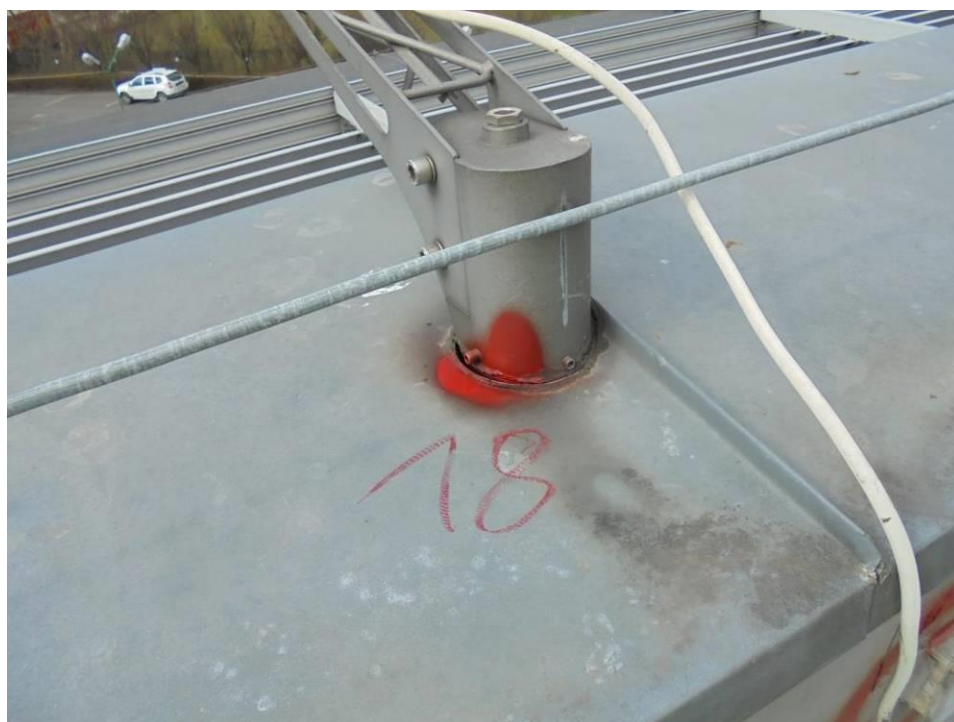
Foto 25. Nieszczelność nr 18 – brak uszczelnienia mocowania podkonstrukcji do atyki.

- 7.1.9.** Brak uszczelnienia mocowania podkonstrukcji do attyki (nieszczelność nr 18 na załączonym rzucie) – patrz foto 25.
- 7.1.10.** Nieszczelne mocowanie instalacji odgromowej do ściany i połąci dachu (nieszczelności nr 22, 25a, 27 na załączonym rzucie) – patrz foto 30, 34, 36.

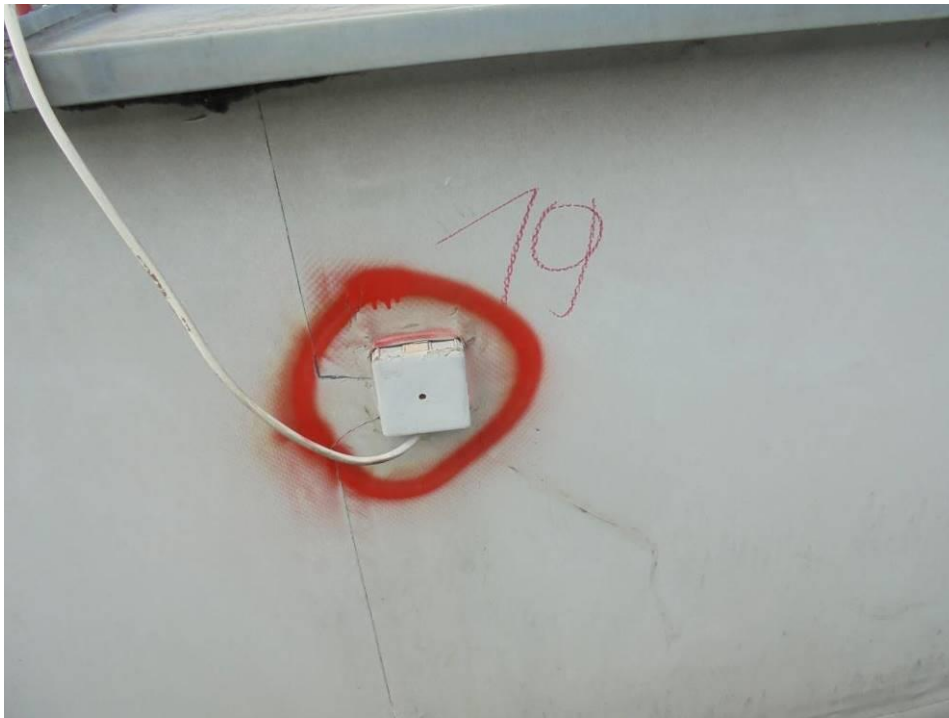
Foto 26. Nieszczelność nr 19 – nieszczelne połączenie pionowej izolacji wodochronnej z plastikową obudową.

- 7.1.5.** Nieszczelne połączenie pionowej izolacji wodochronnej z plastikową obudową (nieszczelności nr 6,8,9,19,41 na załączonym rzucie) – patrz foto 14,16,17,26,53.

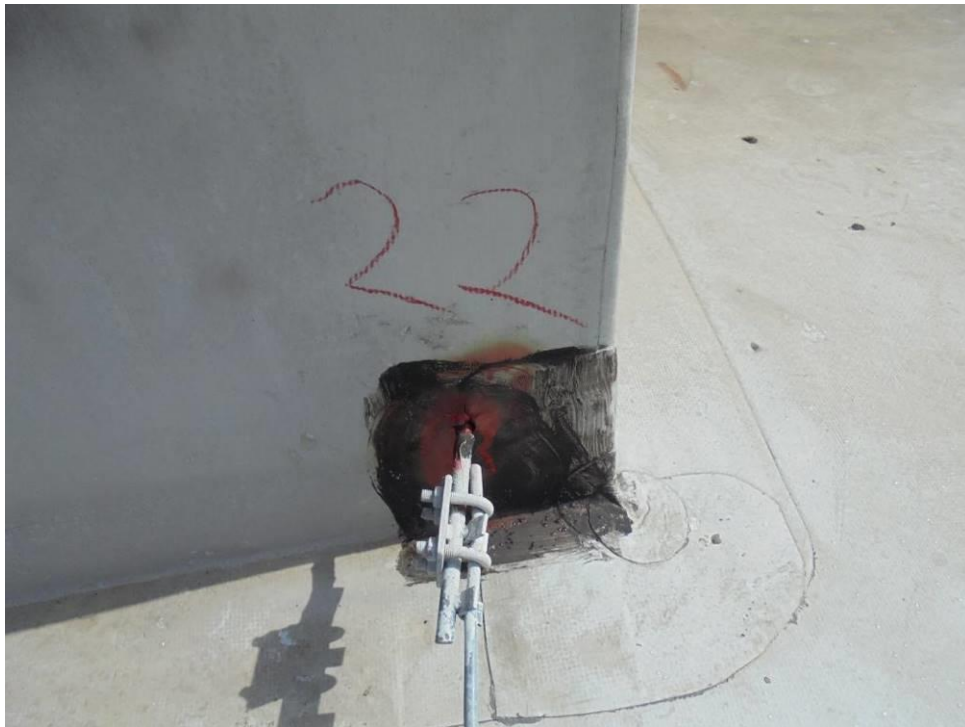
Foto 30. Nieszczelność nr 22 – nieszczelne mocowanie instalacji odgromowej do ściany.

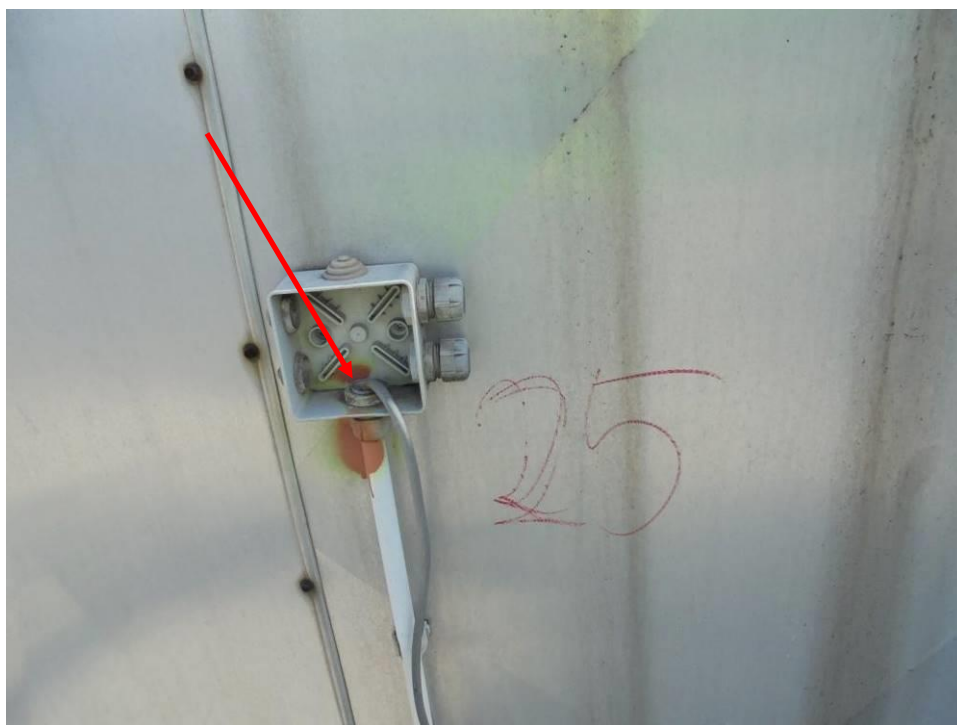
Foto 33. Nieszczelność nr 25 – nieszczelny wlot osłonki kabli przechodzących przez izolację wodochronną wprowadza wodę od góry pod membranę.

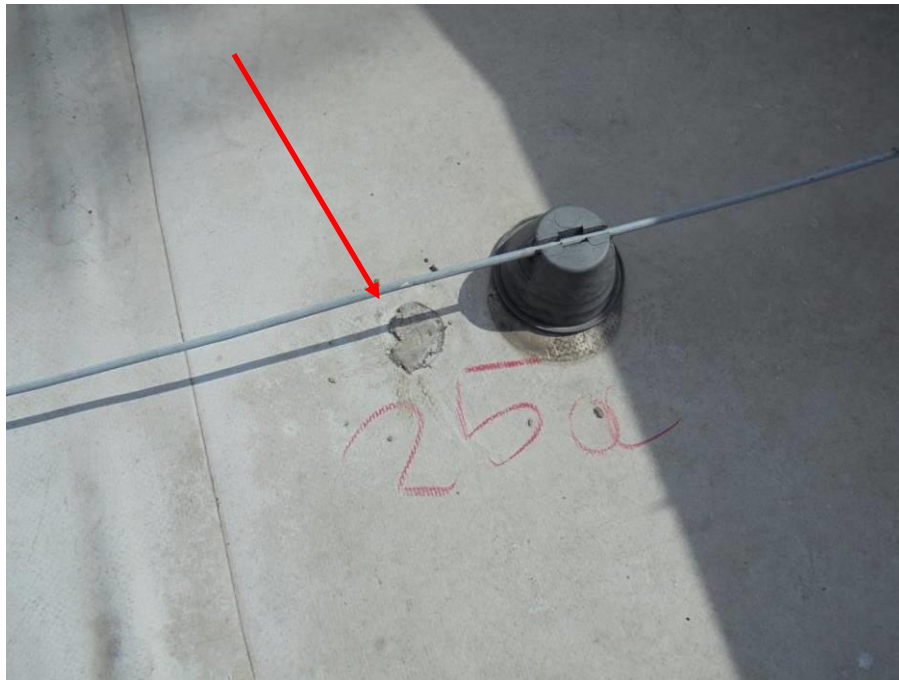
Foto 34. Nieszczelność nr 25a – uszkodzenie mechaniczne izolacji wodochronnej na połaci dachu.

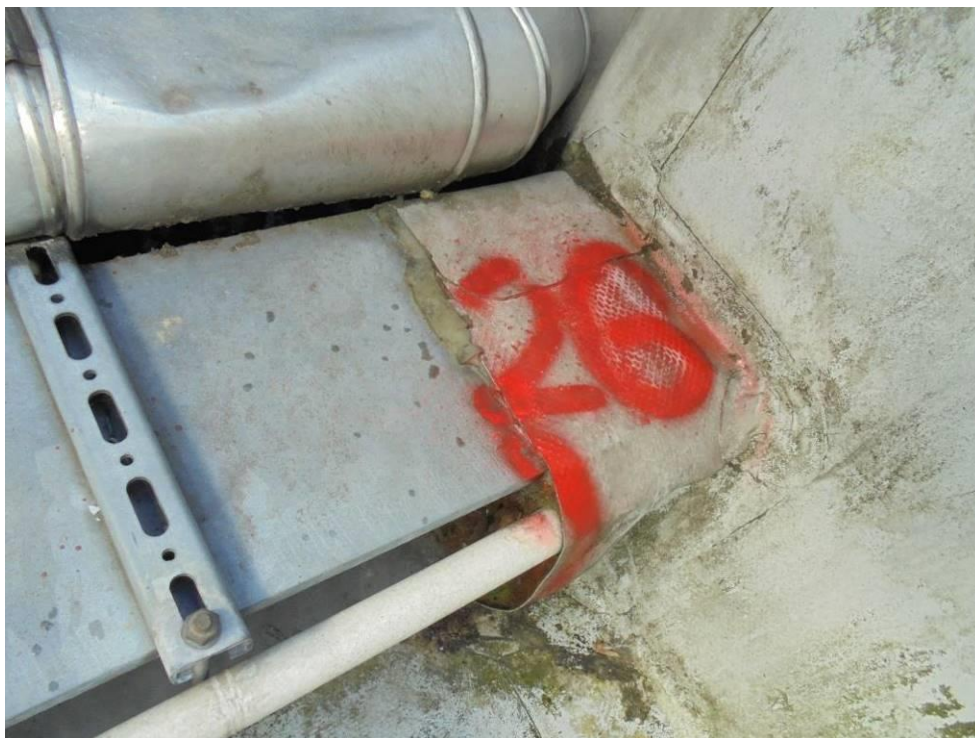
Foto 35. Nieszczelność nr 26 – brak prawidłowego uszczelnienia przejścia korytka kablowego przez ścianę budynku.

- 7.1.11.** Brak prawidłowego uszczelnienia przejścia korytka kablowego przez ścianę budynku (nieszczelność nr 26 na załączonym rzucie) – patrz foto 35.

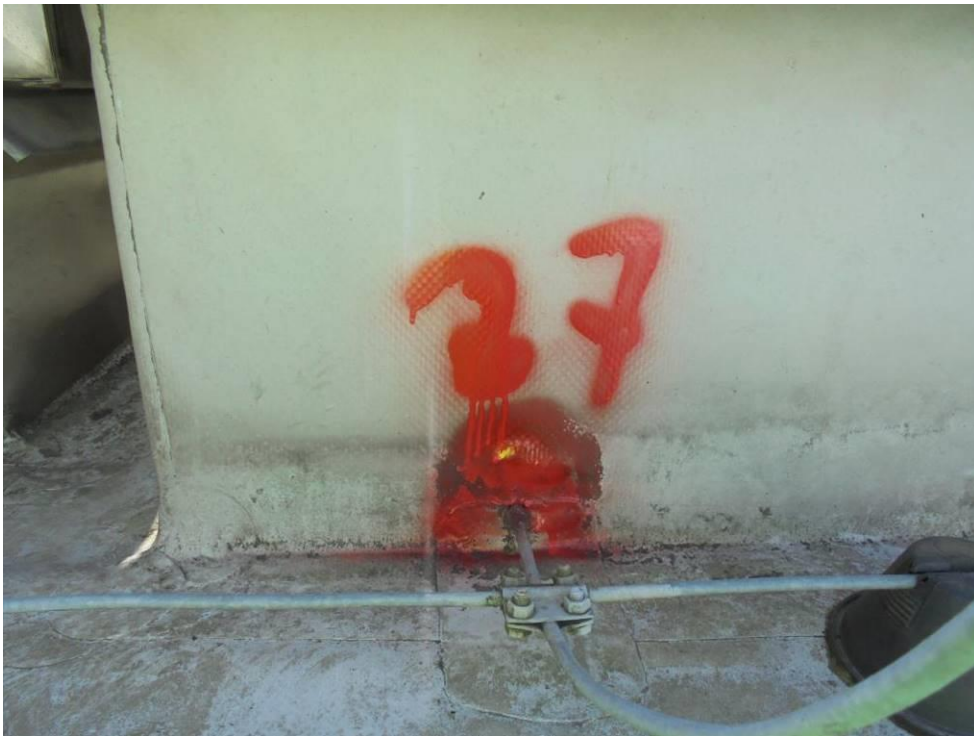
Foto 36. Nieszczelność nr 27 – nieszczelne przejście słupka instalacji odgromowej przez ścianę.

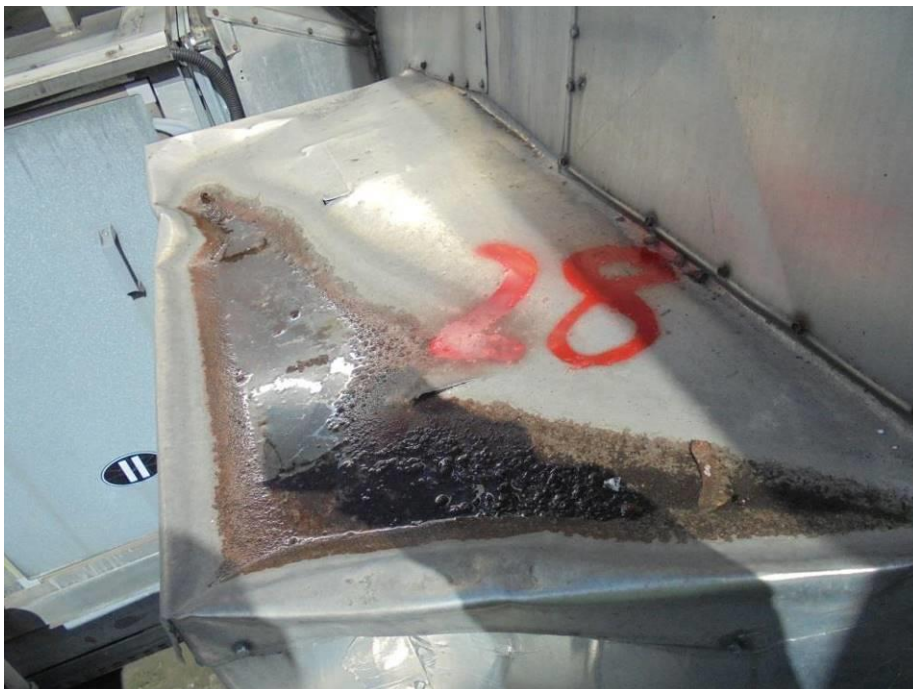
Foto 37. Nieszczelność nr 28 – uszkodzona obudowa kanału wentylacyjnego.

- 7.1.12.** Uszkodzona obudowa kanału wentylacyjnego (nieszczelność nr 28 na załączonym rzucie) – patrz foto 37.

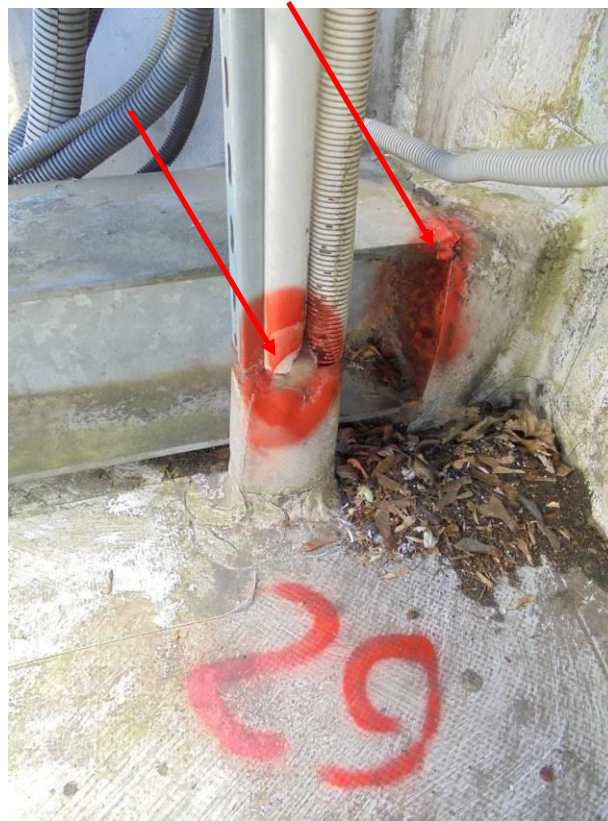
Foto 38. Nieszczelność nr 29 – brak prawidłowego uszczelnienia przejścia kabli przez połączenie dachu oraz przejścia metalowej konstrukcji przez ścianę.

- 7.1.13.** Brak prawidłowego uszczelnienia przejścia kabli przez połąć dachu (nieszczelności nr 29÷31, 34,35, 37 na załączonym rzucie) – patrz foto 38÷40, 43, 44, 46.

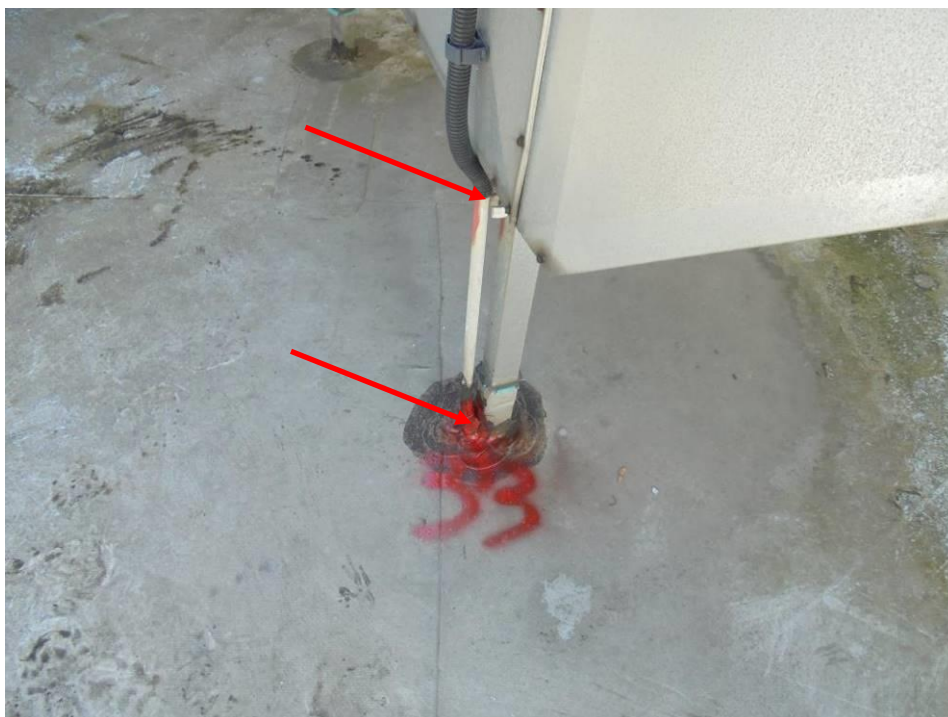
Foto 42. Nieszczelność nr 33 – nieszczelność w miejscu przejścia słupka podkonstrukcji przez połąć dachu. Ponadto nieszczelny wlot osłonki kabli przechodzących przez izolację wodochronną wprowadza wodę od góry pod membranę.

- 7.1.15** Nieszczelność w miejscu przejścia słupka podkonstrukcji przez połąć dachu (nieszczelność nr 33 na załączonym rzucie) – patrz foto 42.
- 7.1.16** Nieuszczelnione przejścia kablowe przez ścianę oraz ubytek ocieplenia i tynku w elewacji na ścianie (nieszczelność nr 36 na załączonym rzucie) – patrz foto 45.

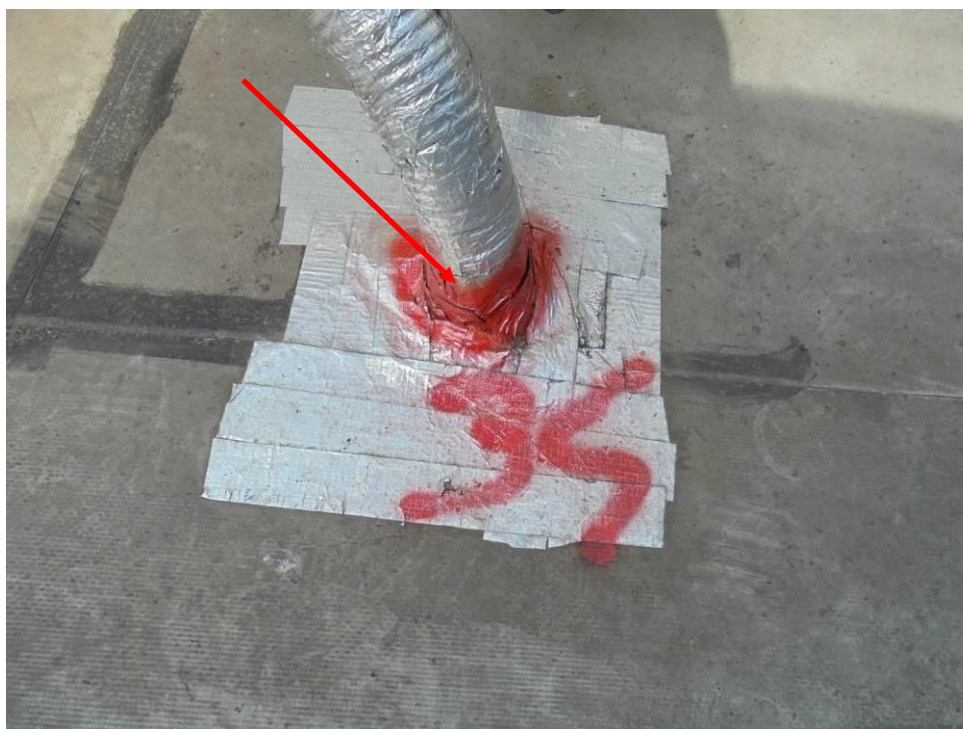
Foto 43. Nieszczelność nr 34 – nieprawidłowo uszczelnione przejście kabli w peszlu przez połąć dachu.

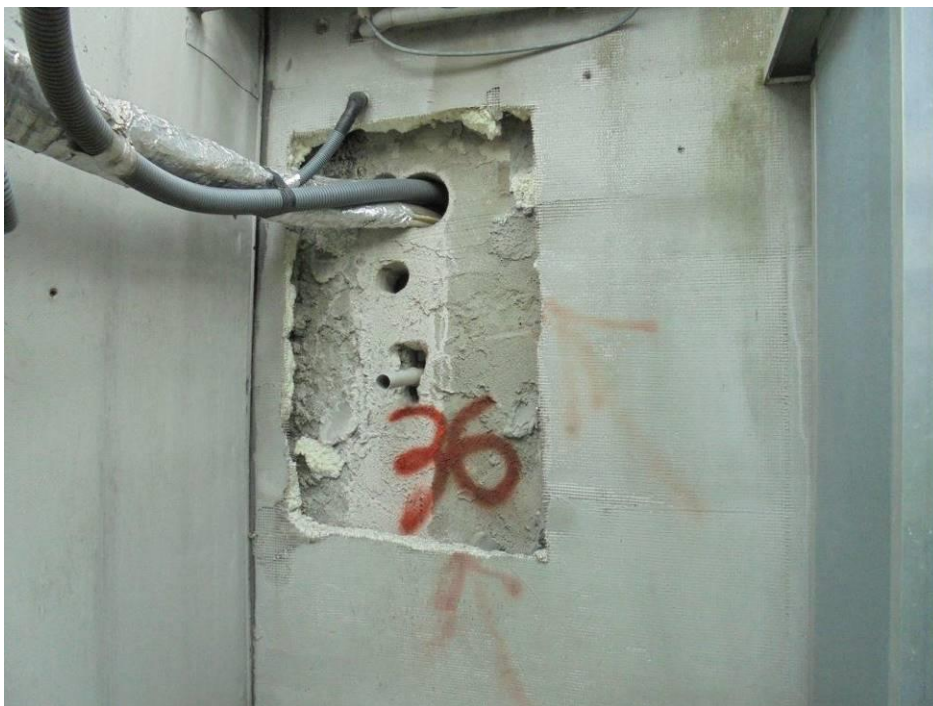
Foto 45. Nieszczelność nr 36 – nieuszczelnione przejścia kablowe przez ścianę oraz ubytek ocieplenia i tynku w elewacji na ścianie.

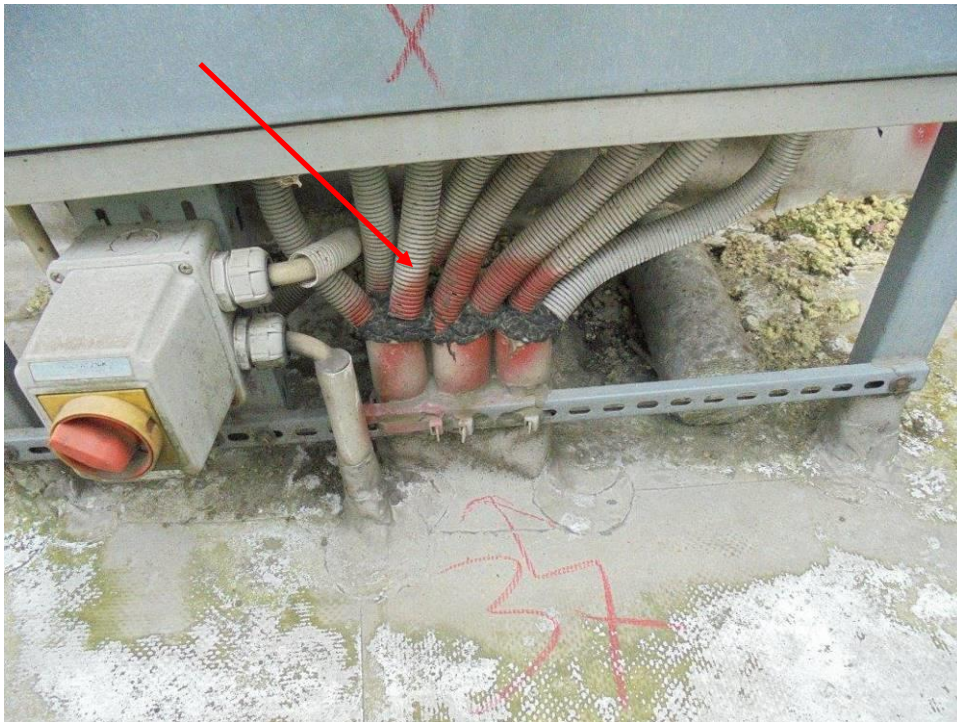
Foto 46. Nieszczelność nr 37 – nieprawidłowo uszczelnione przejście kabli w peszlu przez połąć dachu.

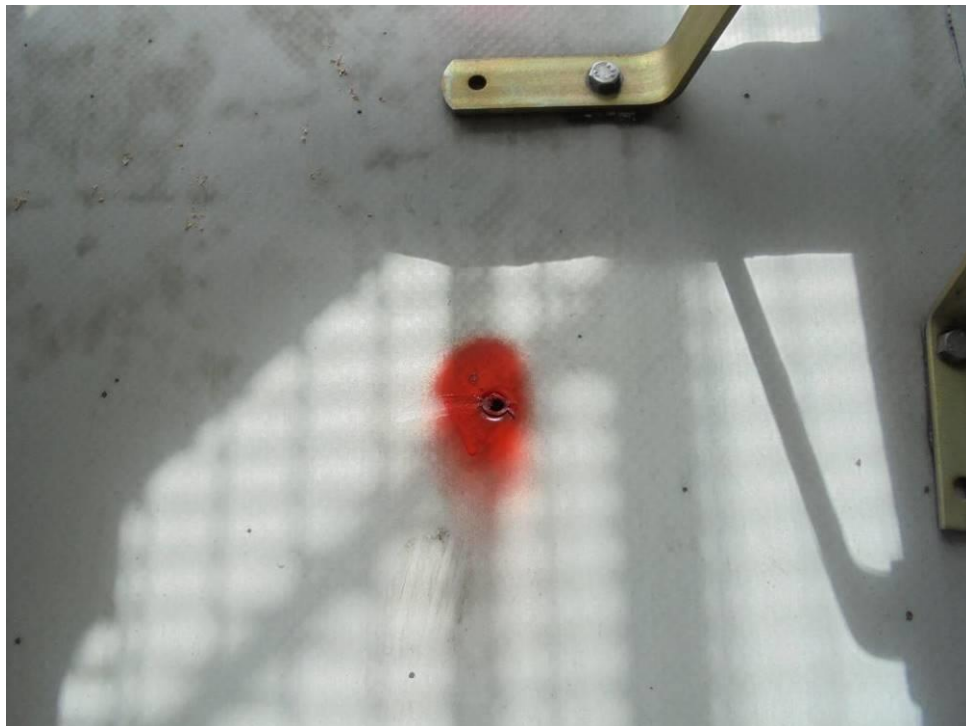
Foto 49. Opis jw.

- 7.1.18.** Liczne nieuszczelnione otwory w izolacji wodochronnej na ścianie pionowej – patrz foto 48,49.
- 7.1.19.** Ubytek elewacji w miejscu mocowania konstrukcji stalowej do ściany przy progu drzwi – patrz foto 50.

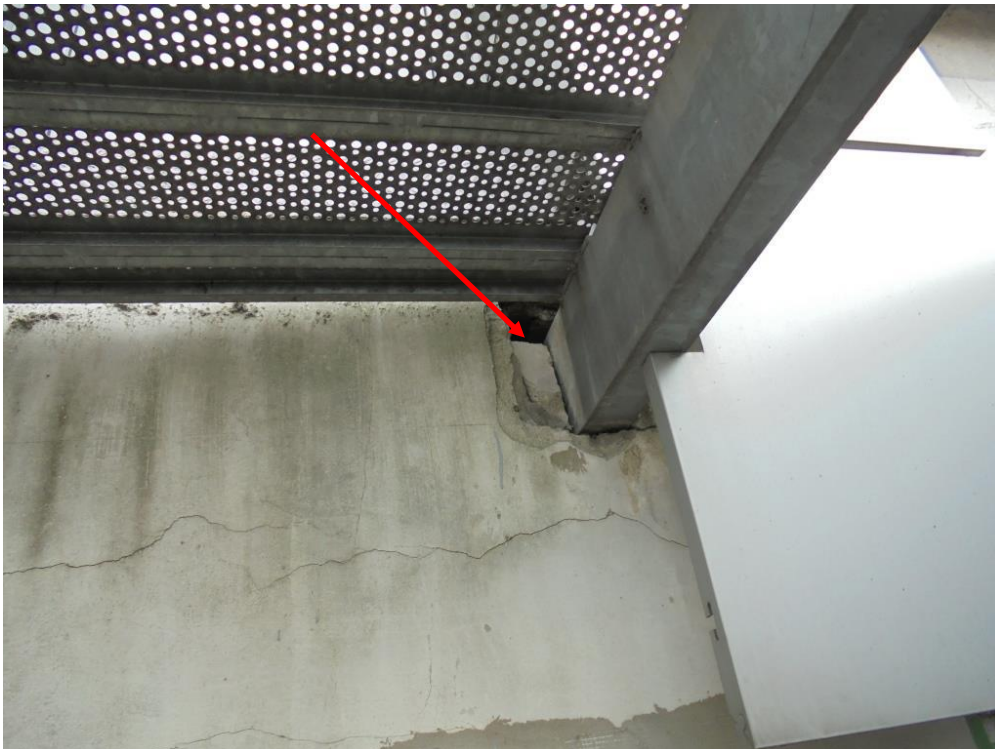
Foto 50. Ubytek elewacji w miejscu mocowania konstrukcji stalowej do ściany przy progu drzwi.

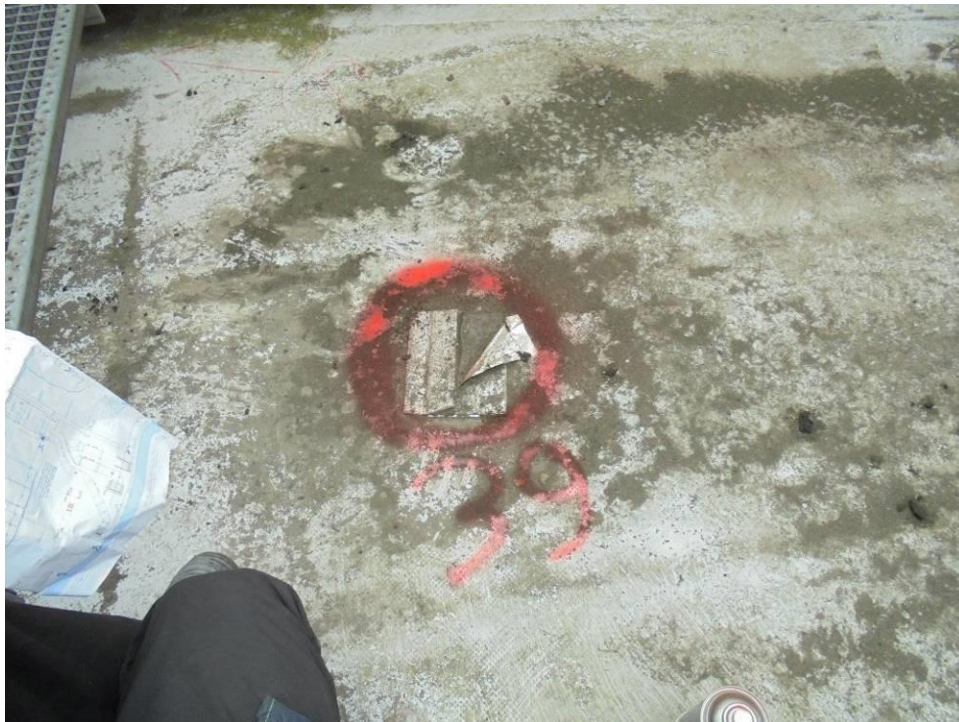
Foto 51. Nieszczelność nr 39 – odspojenie taśmy w miejscu nieprawidłowo wykonanej naprawy nieszczelności na połaci dachu.

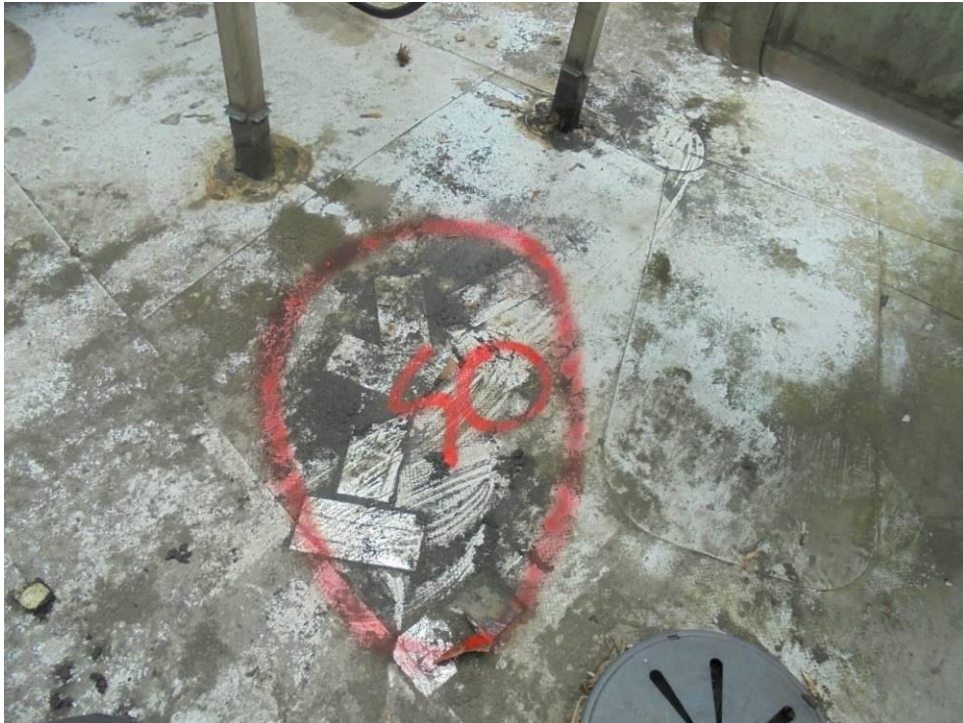
Foto 52. Nieszczelność nr 40 – odspojenie taśmy w miejscu nieprawidłowo wykonanej naprawy nieszczelności na połaci dachu.
