***RAPORT Z BADANIA SZCZELNOSCI IZOLACJI
WODOCHRONNEJ DACHÓW BUDYNKÓW B I C OBIEKTU UDT W
WARSZAWIE PRZY UL. SZCZĘŚLIWICKIEJ 34.***

Warszawa, 12 kwietnia 2021r.

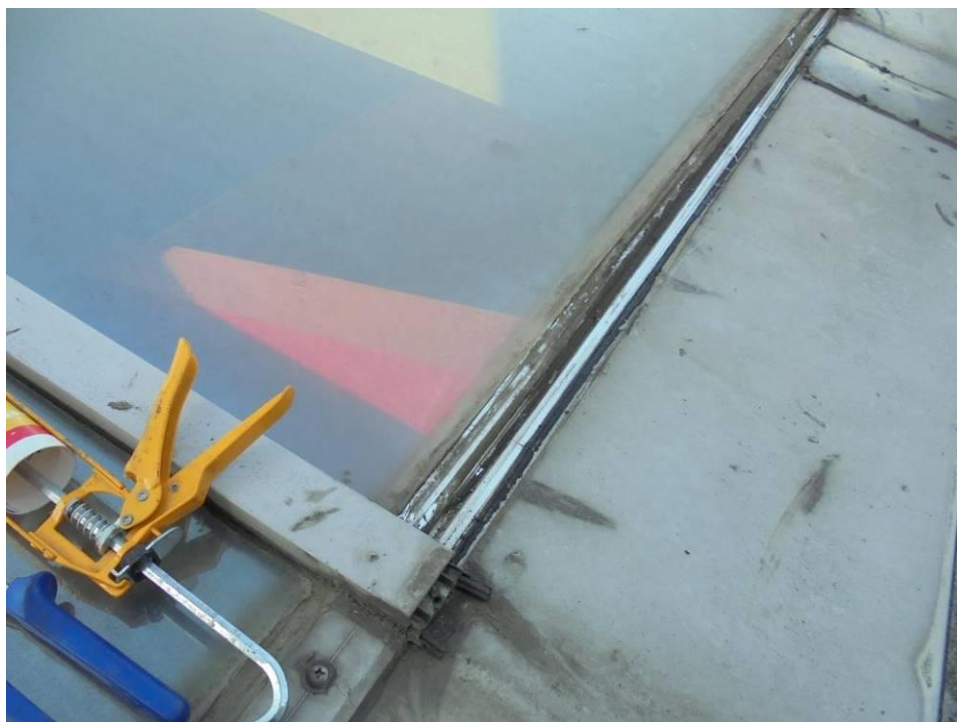
Foto 56. Zdemontowana listwa maskująca na profilu poprzecznym świetlika.

- 7.1.20.** Na podstawie dokonanych odkrywek i oględzin stwierdzono, że świetlik dachowy jest w złym stanie technicznym. W wyniku procesów starzeniowych uszczelki pomiędzy przeszkleniem a profilami poprzecznymi świetlika uległy destrukcji. Woda spływająca ze świetlika zatrzymuje się na listwie poprzecznej i z powodu braku uszczelki penetruje do wnętrza budynku – patrz foto 56,57.

8.1.8. Świetlik dachowy wymaga kompletnej przebudowy dla której niezbędne będzie zatrudnienie specjalistycznej firmy, w której zakresie prac będzie przygotowanie projektu.

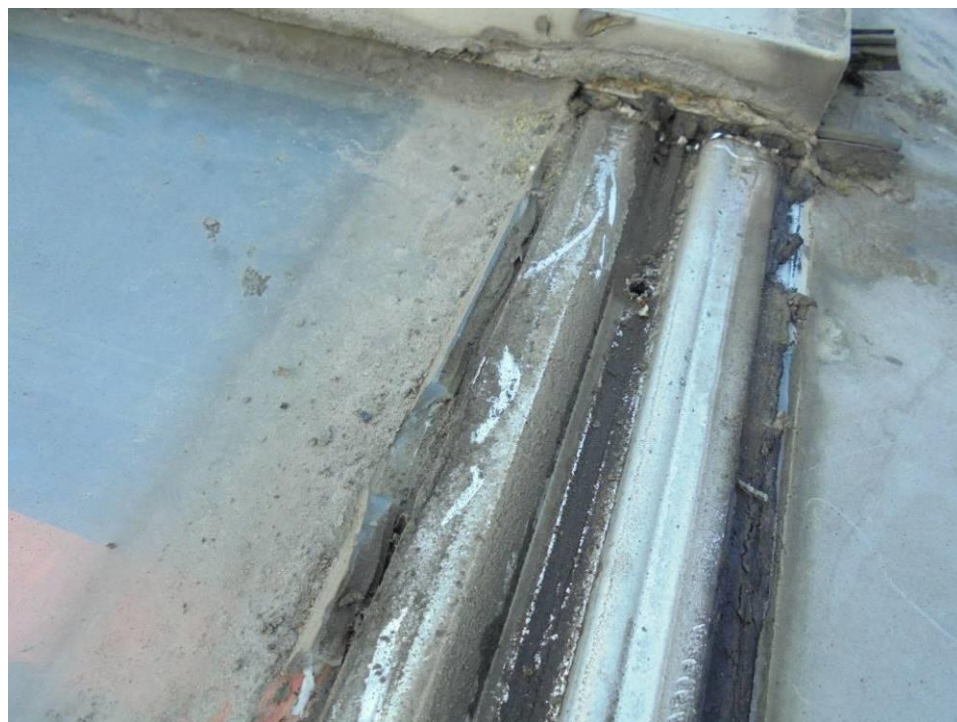
Foto 57. Zdegradowana uszczelka pomiędzy przeszkleniem świetlika a profilem poprzecznym. Woda spływająca ze świetlika zatrzymuje się na listwie poprzecznej i z powodu braku uszczelki penetruje do wnętrza budynku.

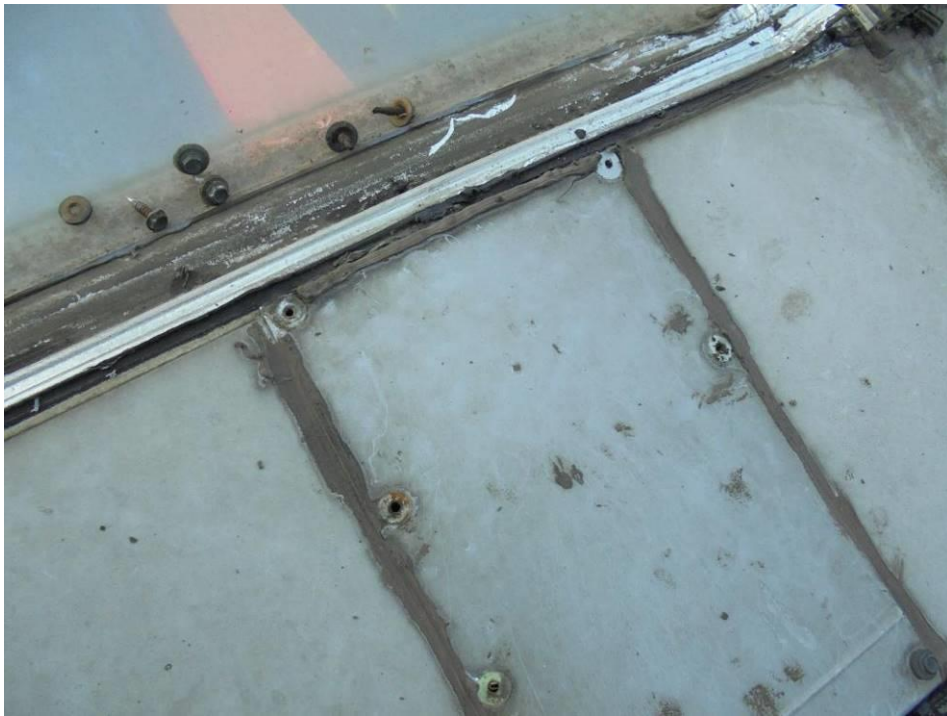
Foto 58. Widoczna korozja śrub mocujących dolną obróbkę blacharska świetlika świadczy o wciekaniu wody po śrubach do wnętrza przegrody.

- Ponadto woda penetruje pomiędzy profil dolny świetlika a ocieplenie na jego podstawie (pod membranę PVC) – patrz foto 58,59.
- W wyniku procesów starzeniowych skurczeniu i rozszczelnieniu uległy również profile podłużne i poprzeczne co spowodowało powstanie między nimi szczelin, które wprowadzają wodę do wnętrza obiektu – patrz foto 62

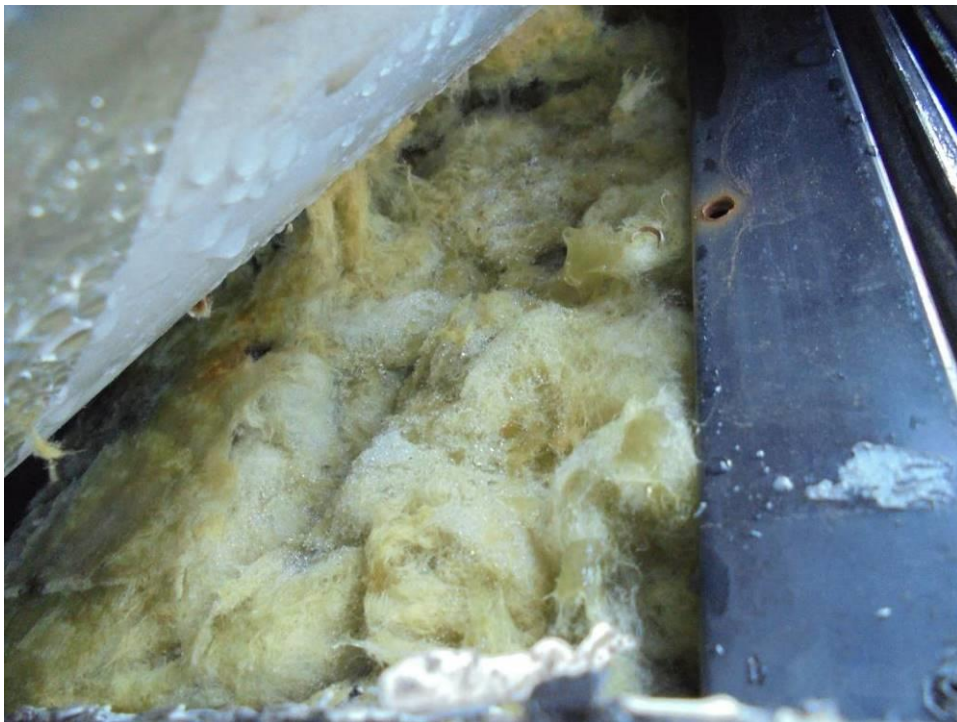
Foto 59. Widoczna wilgoć pomiędzy dolnym profilem świetlika a ociepleniem na jego podstawie (pod membrana PVC).

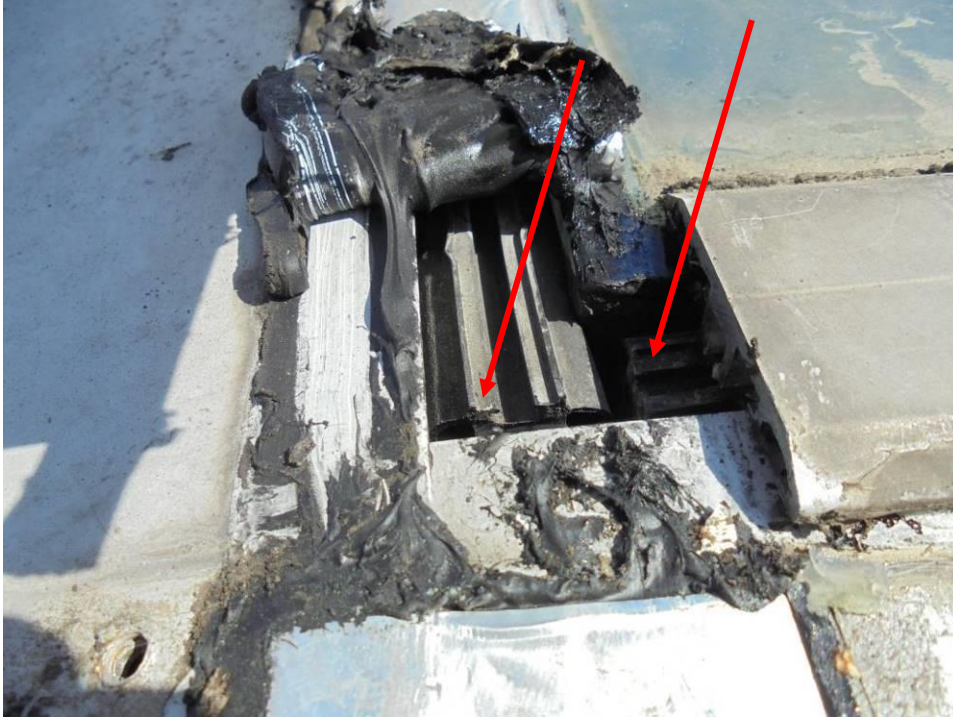
Foto 62. Widoczne profile odprowadzające skropliny ze świetlika. Profile te najprawdopodobniej w wyniku procesów starzeniowych, uległy skurczeniu i w chwili obecnej wprowadzają skropliny do wnętrza obiektu.

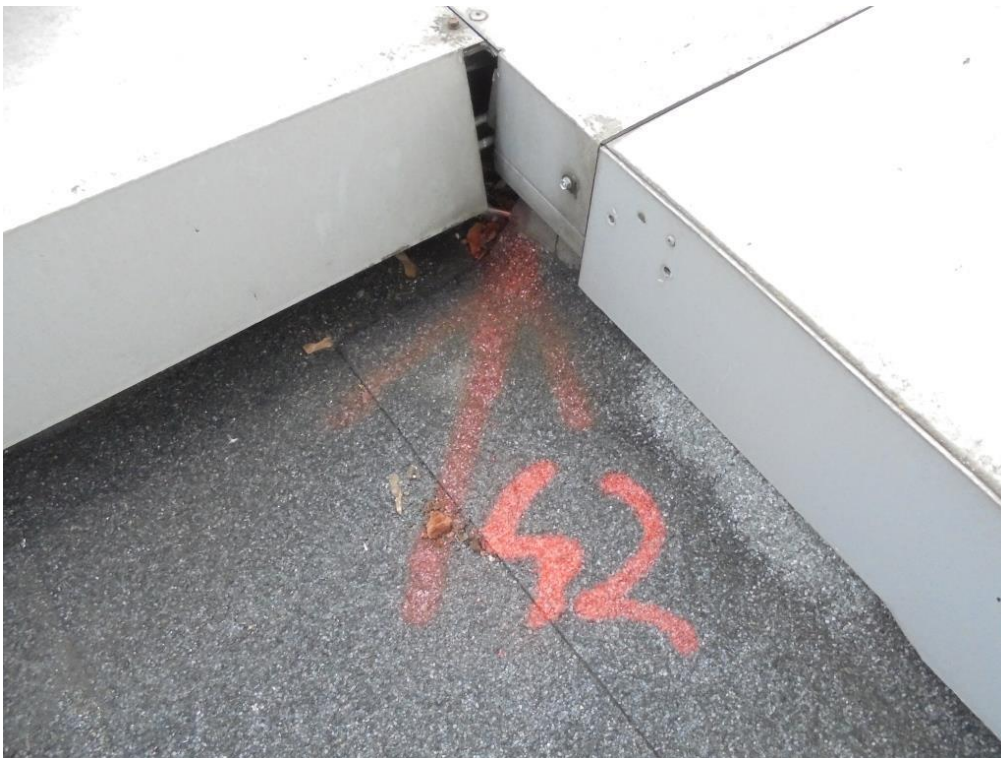
Foto 64. Nieszczelność nr 42 – rozszczelnienie styku pomiędzy sąsiednimi arkuszami papy.

- 7.2. Dotyczy dachu pokrytego papą.**
- 7.2.1.** Rozszczelnienia styków pomiędzy sąsiednimi arkuszami papy (nieszczelności nr 42,43,45, 47÷55, 56,58,60,72,73,76 na załączonym rzucie) – patrz foto 64,65,67÷73,75÷77, 79,81,83, 98,99,103.

8.2.1 Nieszczelności w izolacji wodochronnej na połąci dachu należy naprawić poprzez naklejenie łat naprawczych z materiału tego samego rodzaju co wbudowany na dachu. Przed przystąpieniem do naprawy należy starannie oczyścić nawierzchnię papy z brudu i posypki, najlepiej przy użyciu płynu rekomendowanego przez jej producenta.

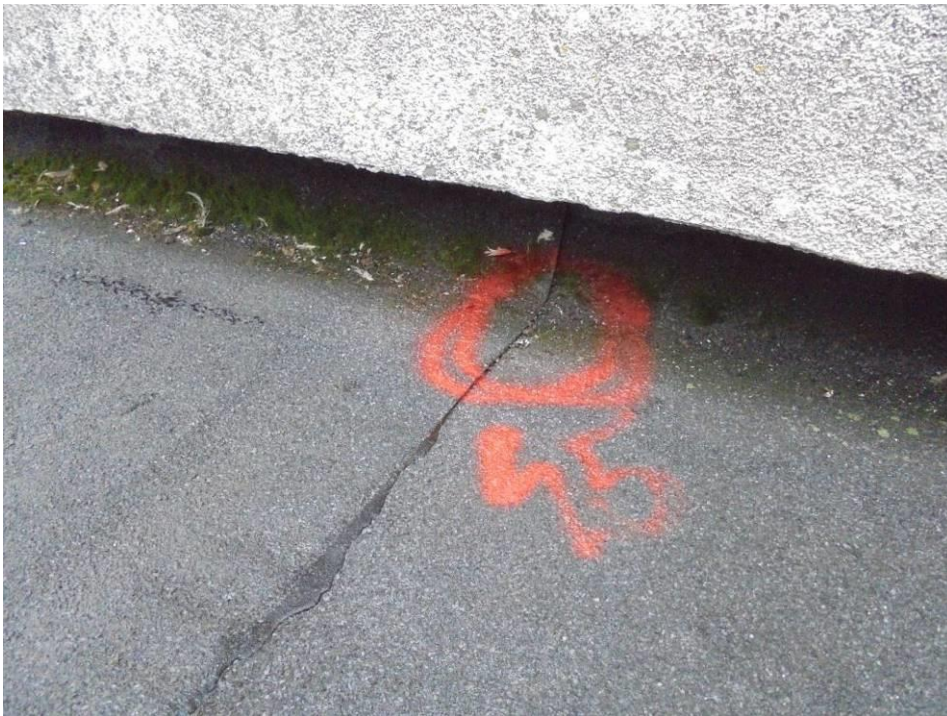
Foto 67. Nieszczelność nr 45 – rozszczelnienie styku pomiędzy sąsiednimi arkuszami papy.

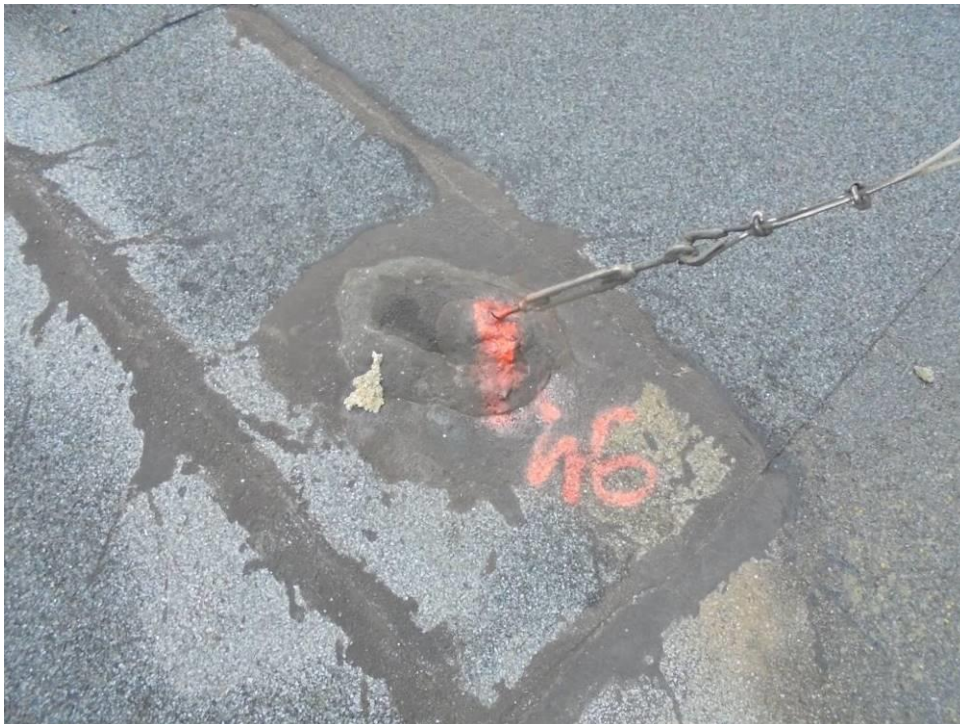
Foto 68. Nieszczelność nr 46 – brak prawidłowego uszczelnienia mocowania instalacji odgromowej do połaci dachu.

- 7.2.2.** Odspojenie izolacji wodochronnej od ściany attyki (nieszczelność nr 44,61,81 na załączonym rzucie) – patrz foto 66,84,108.
- 7.2.3.** Brak prawidłowego uszczelnienia mocowania instalacji odgromowej do połączenia dachu (nieszczelność nr 46,62,75,79,88 na załączonym rzucie) – patrz foto 68,86,101,106,115.

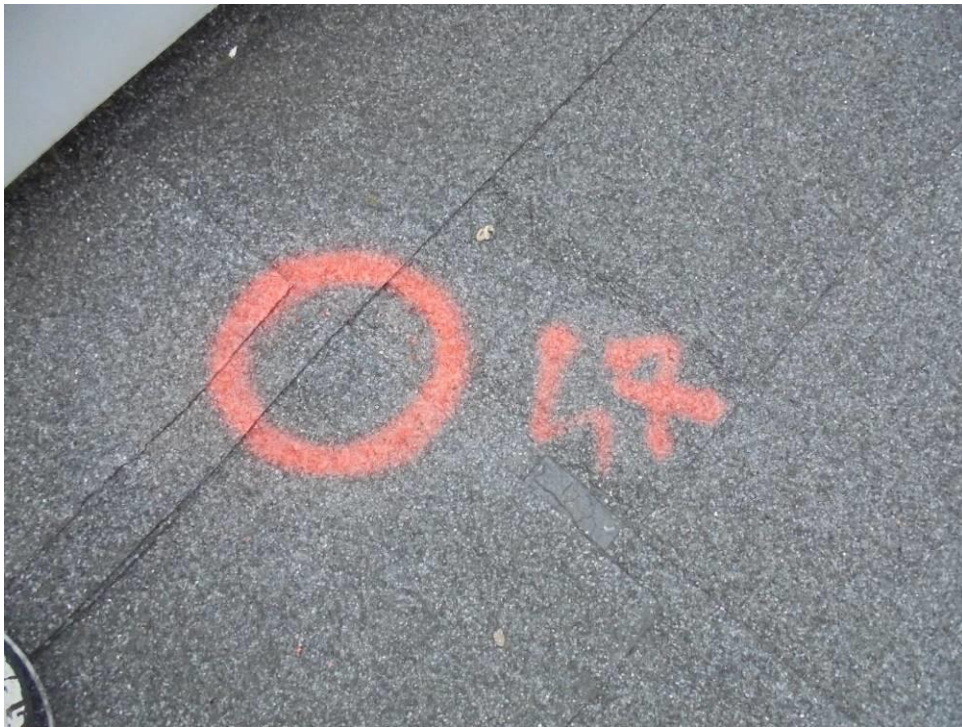
Foto 68. Nieszczelność nr 47 – rozszczelnienie styku pomiędzy sąsiednimi arkuszami papy.

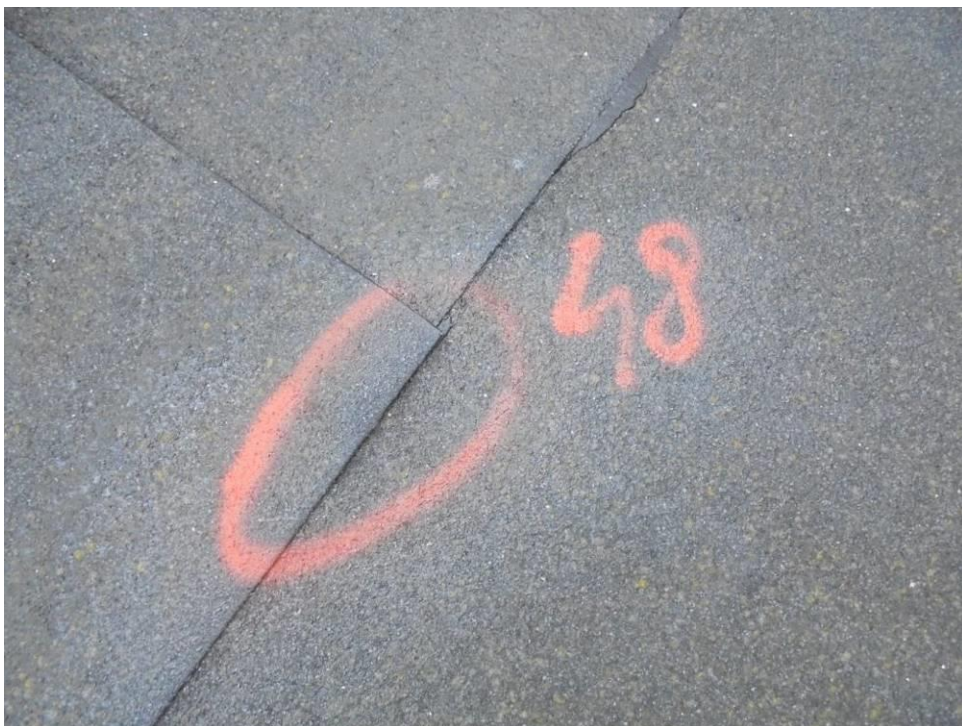
Foto 69. Nieszczelność nr 48 – rozszczelnienie styku pomiędzy sąsiednimi arkuszami papy.

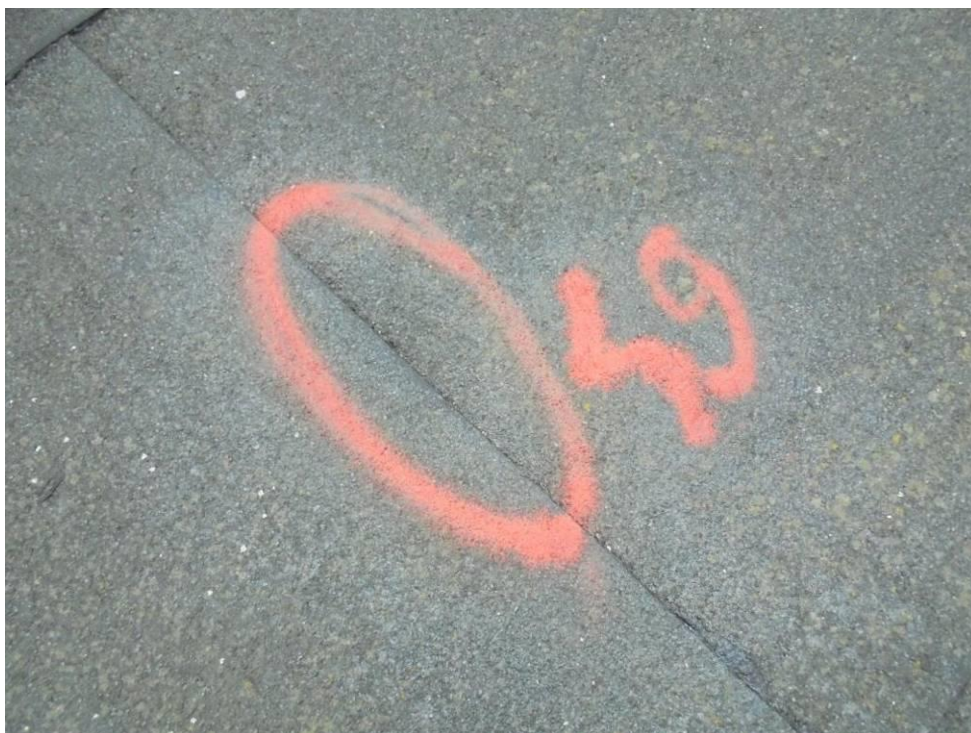
Foto 70. Nieszczelność nr 49 – rozszczelnienie styku pomiędzy sąsiednimi arkuszami papy.

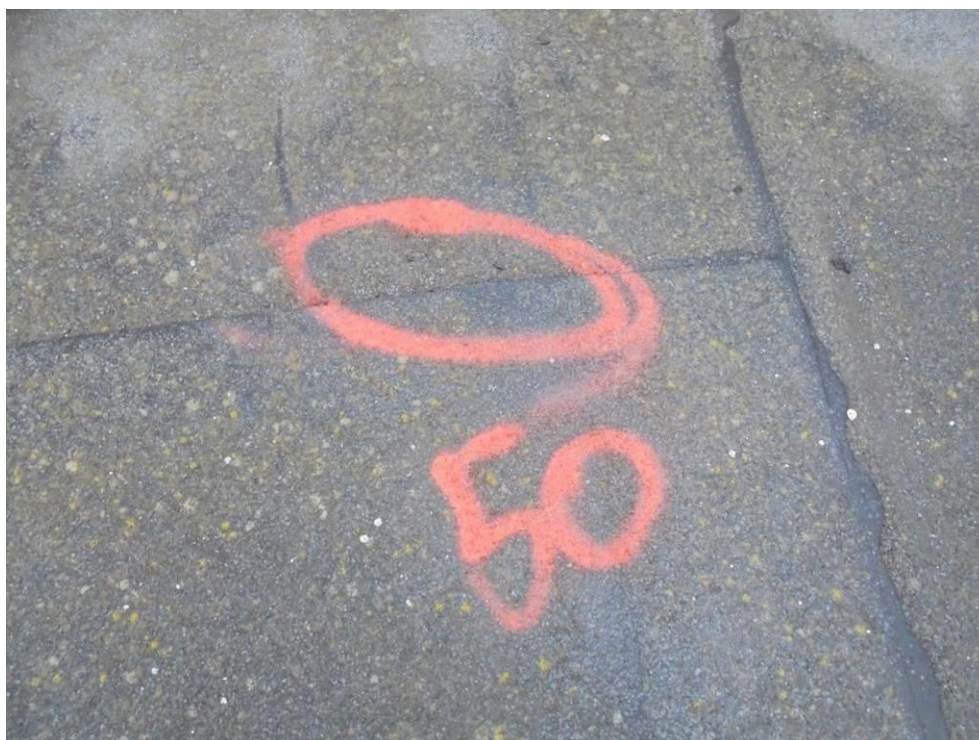
Foto 71. Nieszczelność nr 50 – rozszczelnienie styku pomiędzy sąsiednimi arkuszami papy.

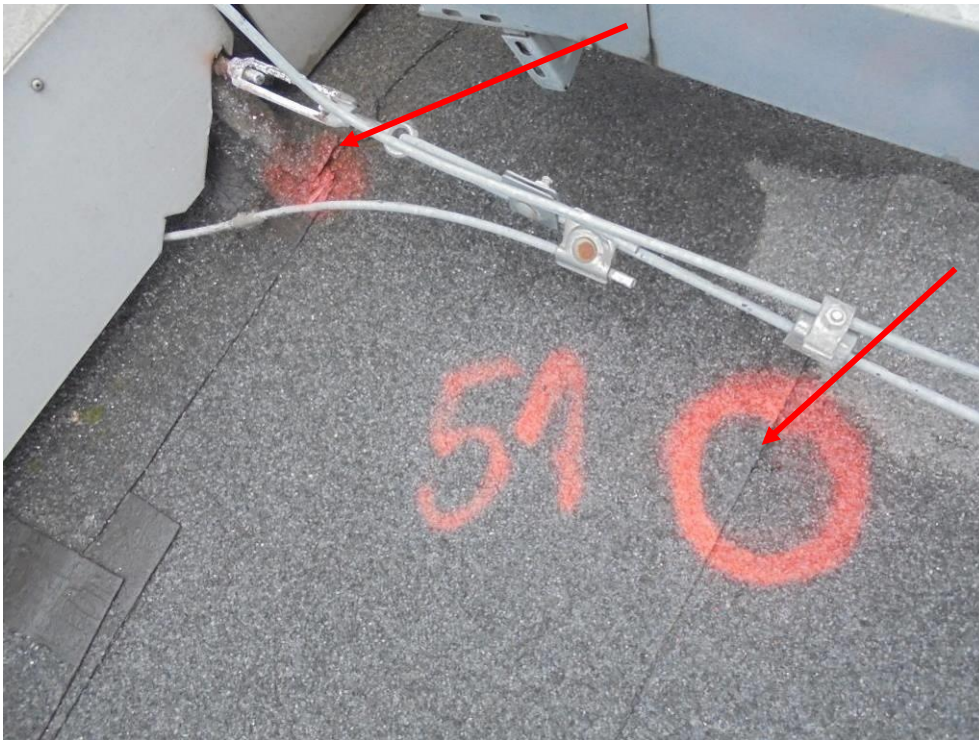
Foto 72. Nieszczelność nr 51 – rozszczelnienia styków pomiędzy sąsiednimi arkuszami papy.

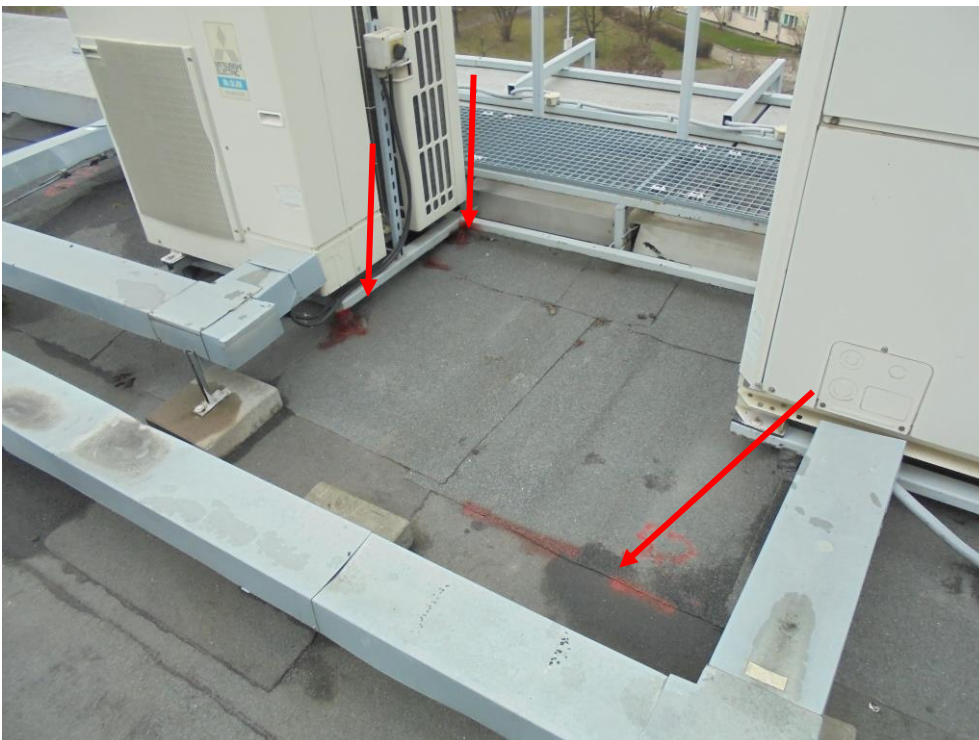
Foto 73. Nieszczelność nr 52 – rozszczelnienie styku pomiędzy sąsiednimi arkuszami papy oraz nieszczelne połączenie papy z podstawami urządzenia – patrz zbliżenie na foto poniżej.

- 7.2.4.** Nieszczelne połączenie papy z podstawami urządzenia (nieszczelność nr 52 na załączonym rzucie) – patrz foto 73.
- 7.2.5.** Nieszczelny styk izolacji wodochronnej z kominkiem wentylacyjnym (nieszczelności nr 52,65,69,74,84,86 na załączonym rzucie) – patrz foto 78,80,91,95,100,111,113.

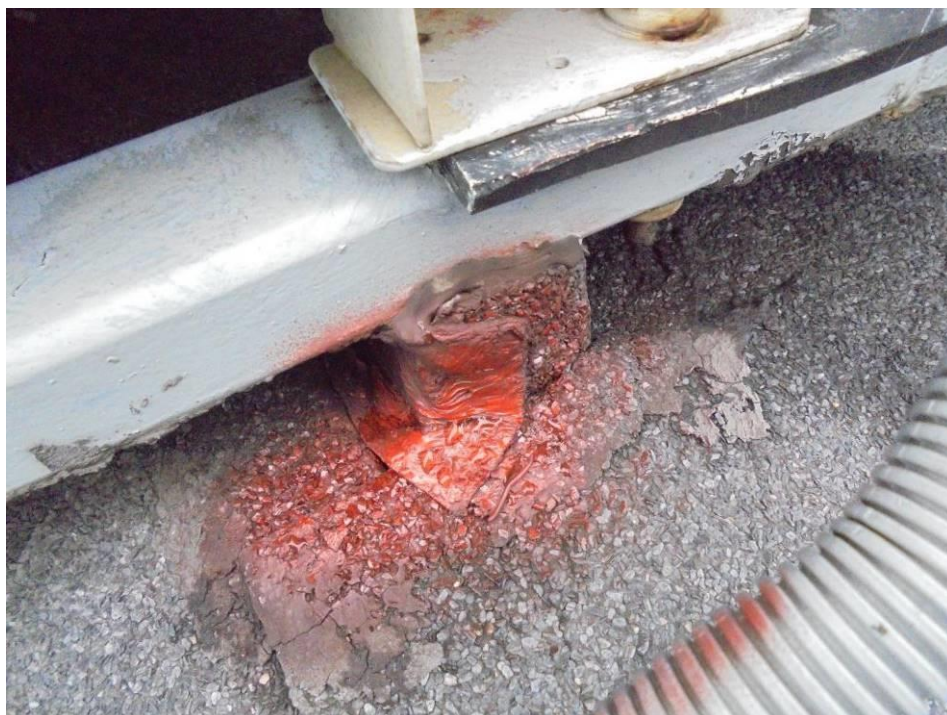
Foto 74. Nieszczelne połączenie papy z podstawą urządzenia.

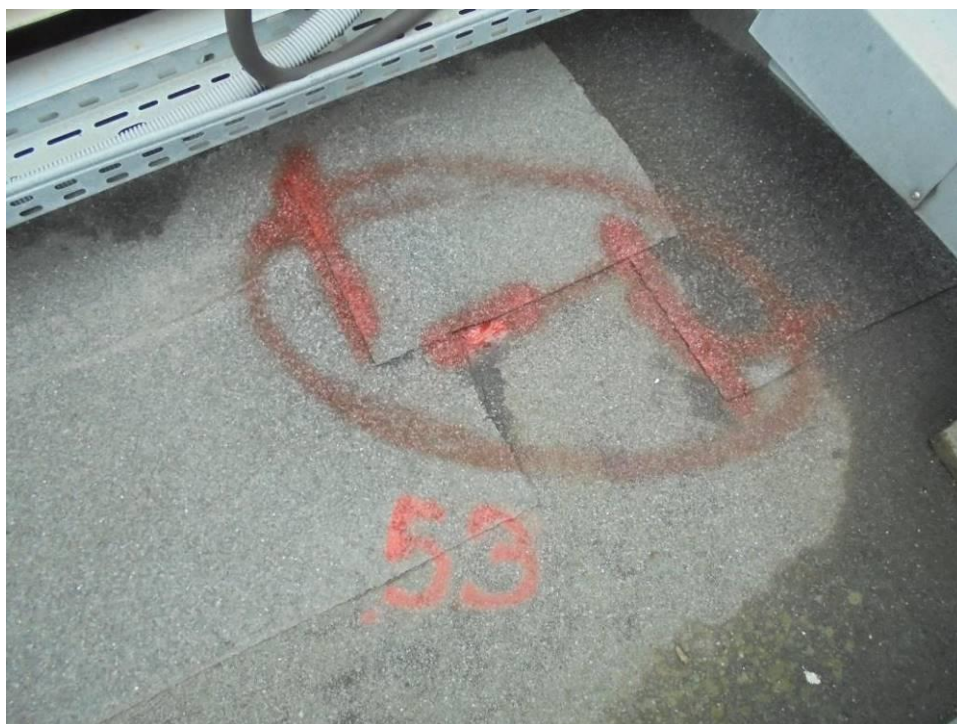
Foto 75. Nieszczelność nr 53 – rozszczelnienie styku pomiędzy sąsiednimi arkuszami papy.

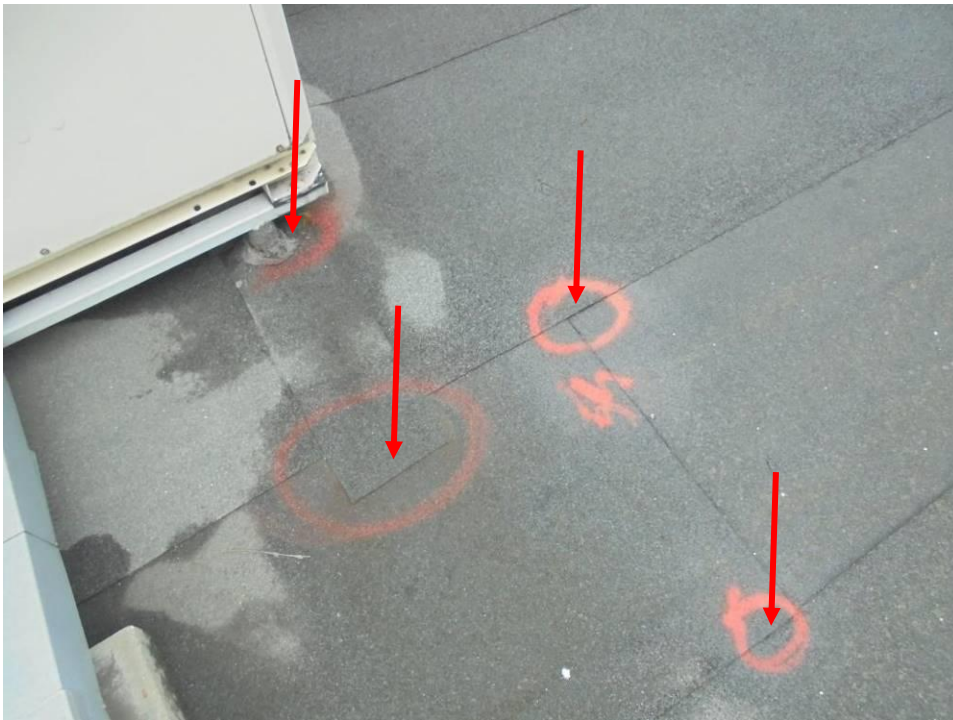
Foto 76. Nieszczelność nr 54 – rozszczerlenia styków pomiędzy sąsiednimi arkuszami papy oraz nieszczelne połączenie papy z podstawami urządzenia .

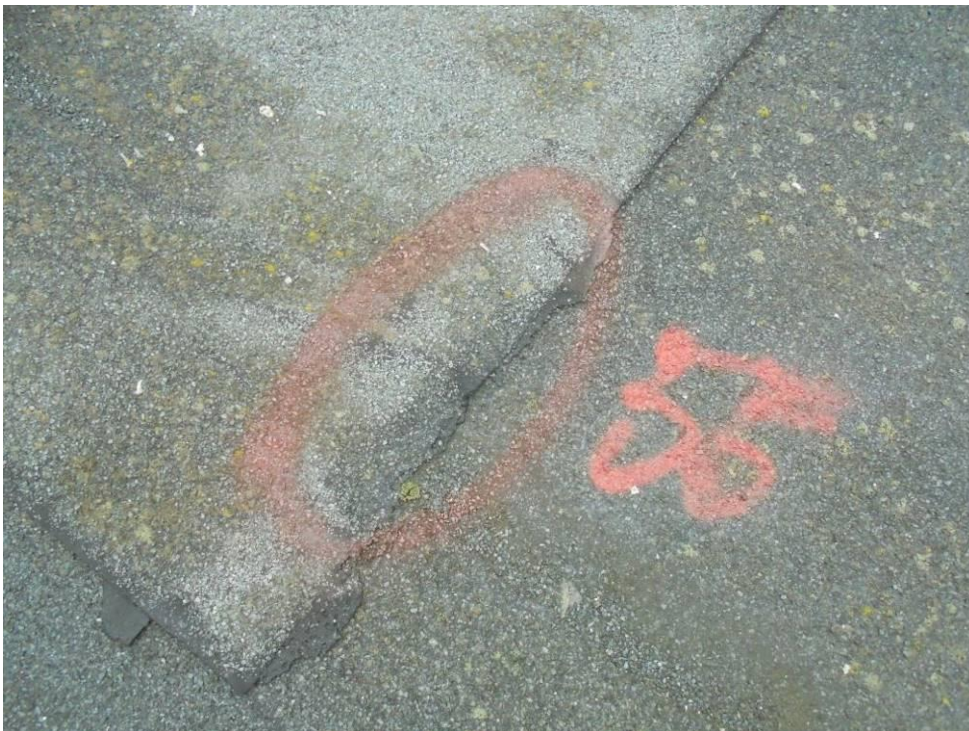
Foto 77. Nieszczelność nr 55 – rozszczerlenie styku pomiędzy sąsiednimi arkuszami papy.

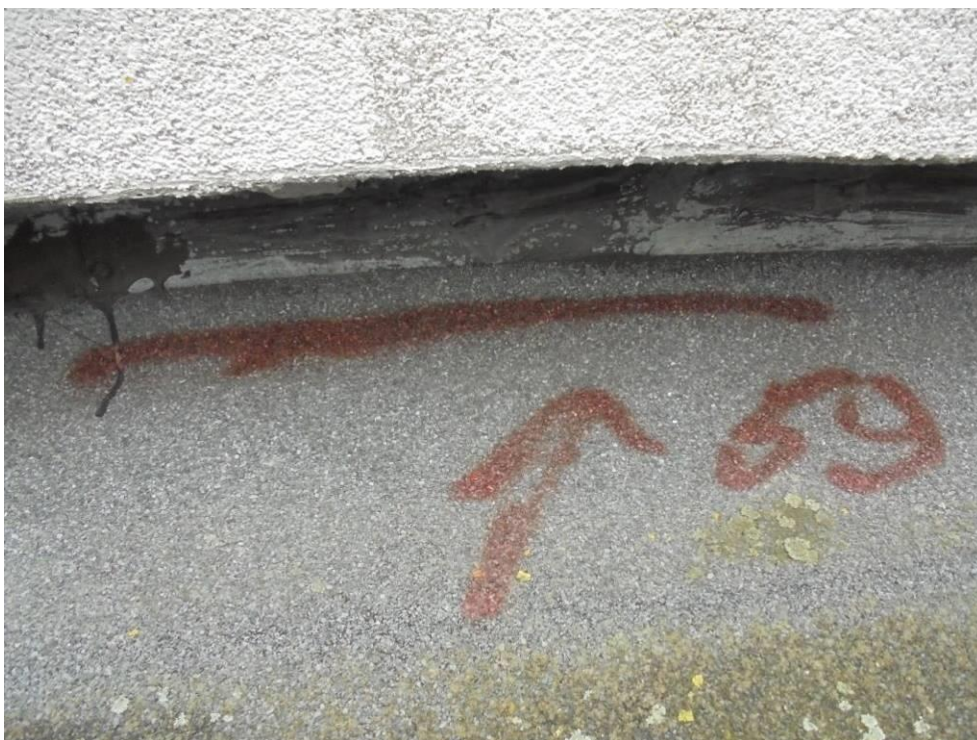
Foto 82. Nieszczelność nr 59 – nieszczelny styk izolacji wodochronnej ze ścianą budynku (brak mocowania mechanicznego papy).

- 7.2.6.** Nieszczelny styk izolacji wodochronnej ze ścianą budynku (nieszczelność nr 59 na załączonym rzucie) – patrz foto 82
- 7.2.7.** Brak prawidłowego uszczelnienia mocowania instalacji odgromowej do ściany attyki – patrz foto 85.

8.2.2 Na poniższym przykładowym szkicu pokazano prawidłowy sposób uszczelnienia styku izolacji wodochronnej ze ścianami budynku, attyk , kominów itp.

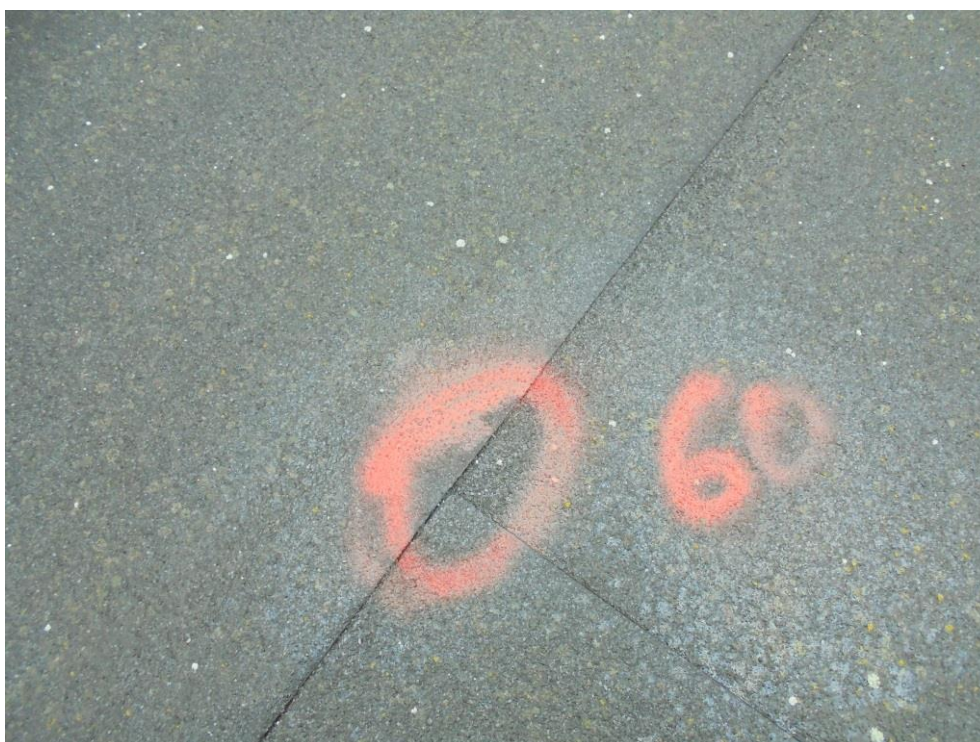
Foto 83. Nieszczelność nr 60 – rozszczelnienie styku pomiędzy sąsiednimi arkuszami papy.

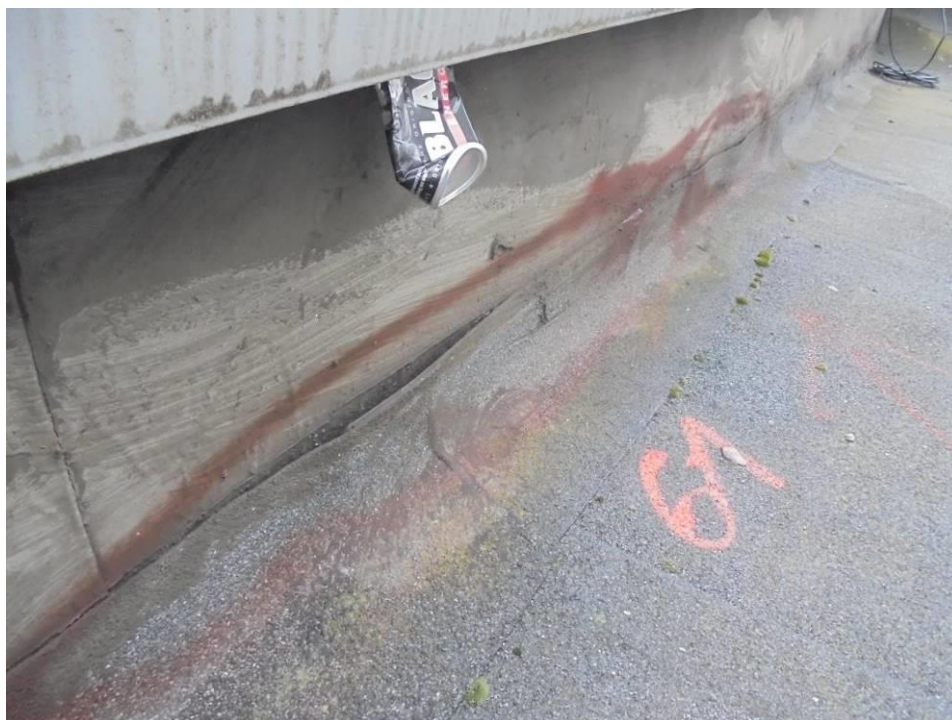
Foto 84. Nieszczelność nr 61 – odspojenie izolacji wodochronnej od ściany attyki.

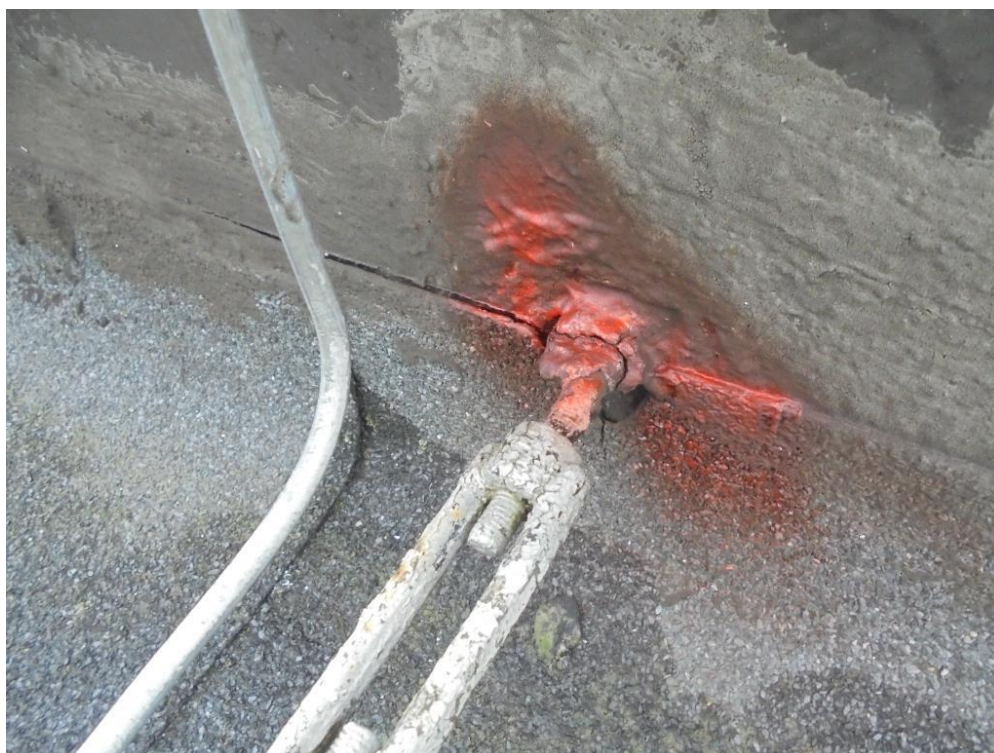
Foto 85. Brak prawidłowego uszczelnienia mocowania instalacji odgromowej do ściany attyki.

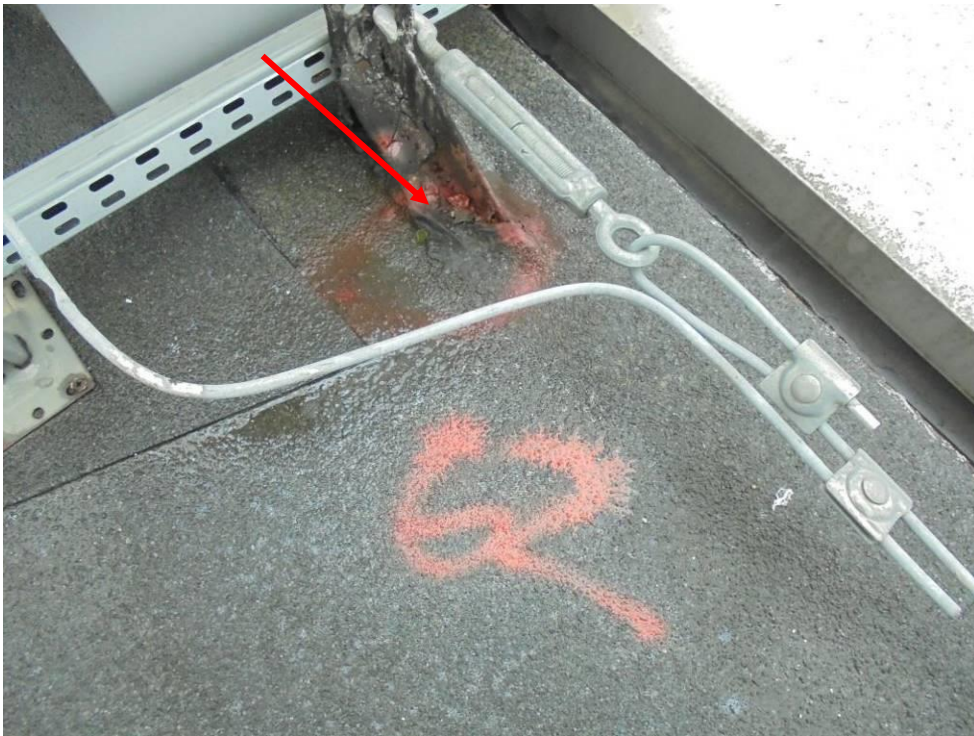
Foto 86. Nieszczelność nr 62 - brak prawidłowego uszczelnienia mocowania instalacji odgromowej do połaci dachu.

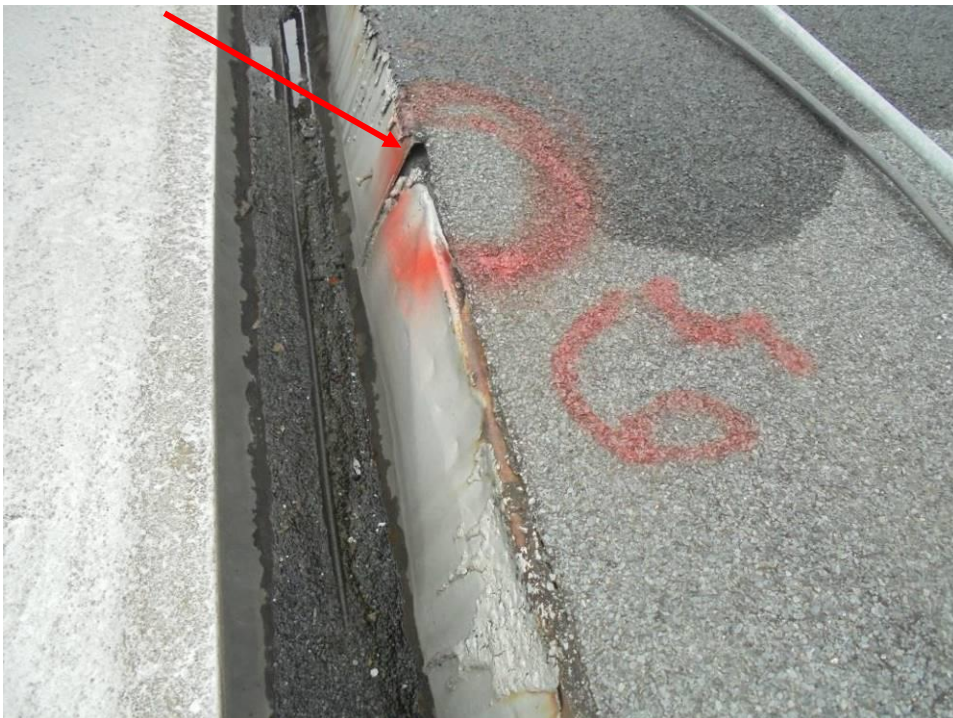
Foto 89. Nieszczelność nr 64 – nieszczelność na styku pomiędzy papą a obróbkami blacharskimi na krawędzi zewnętrznej dachu (przy korycie).

- 7.2.8.** Brak uszczelnienia mocowania korytka kablowego do połączenia dachu (nieszczelność nr 63 na załączonym rzucie) – patrz foto 87,88.
- 7.2.9.** Nieszczelność na styku pomiędzy papą a obróbkami blacharskimi na krawędzi zewnętrznej dachu przy korycie (nieszczelność nr 64 na załączonym rzucie) – patrz foto 89.

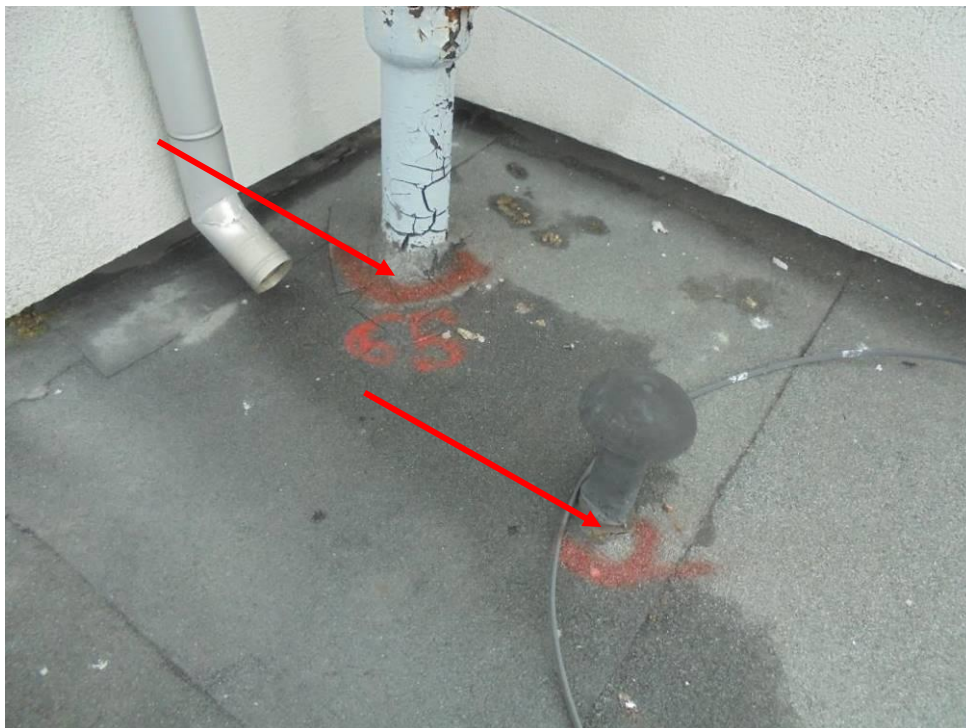
Foto 91. Nieszczelność nr 65 – nieszczelny styk izolacji wodochronnej z przebiciem rurowym i kominkiem wentylacyjnym.

- 7.2.10.** Nieszczelny styk izolacji wodochronnej z przebiegiem rurowym (nieszczelności nr 65,67,70,71, 80,82 na załączonym rzucie) – patrz foto 91,93,96,97,107,109.

- 8.2.3.** Miejsca trudne do uszczelnienia można naprawić przy użyciu izolacji powłokowej наносzonej w postaci płynnej z wkładką z włókniny zbrojącej, typu Sikarook MTC lub Enkopur.
- 8.2.4.** NA poniższym przykładowym szkicu pokazano prawidłowy sposób uszczelnienia styku izolacji wodochronnej z przejściami rurowymi i kominkami.

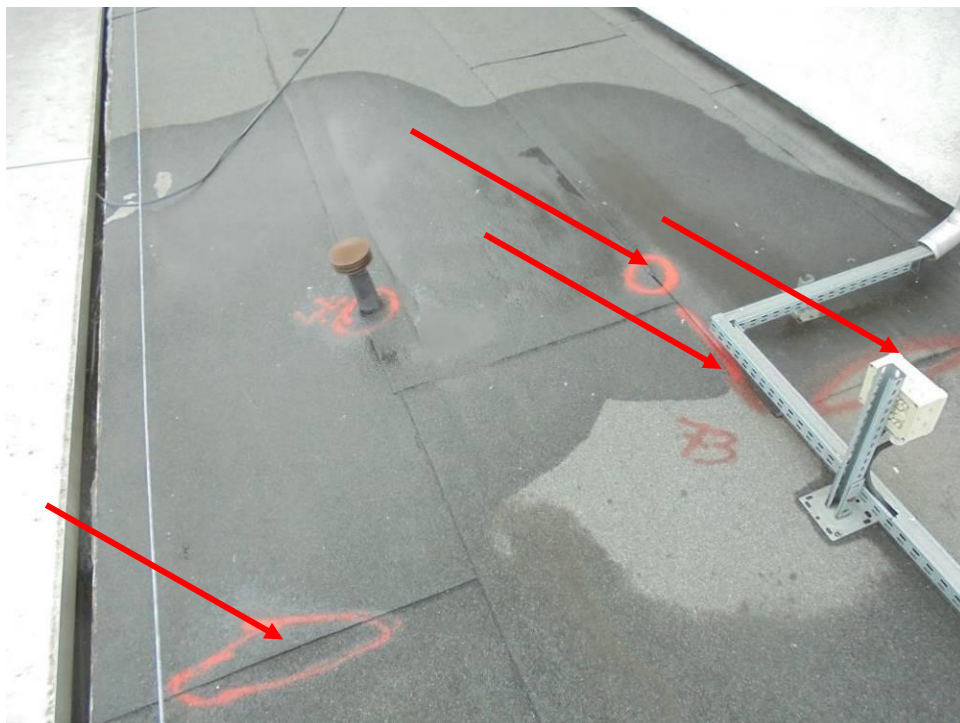
Foto 99. Nieszczelność nr 73 – rozszczelnienia styków pomiędzy sąsiednimi arkuszami papy.

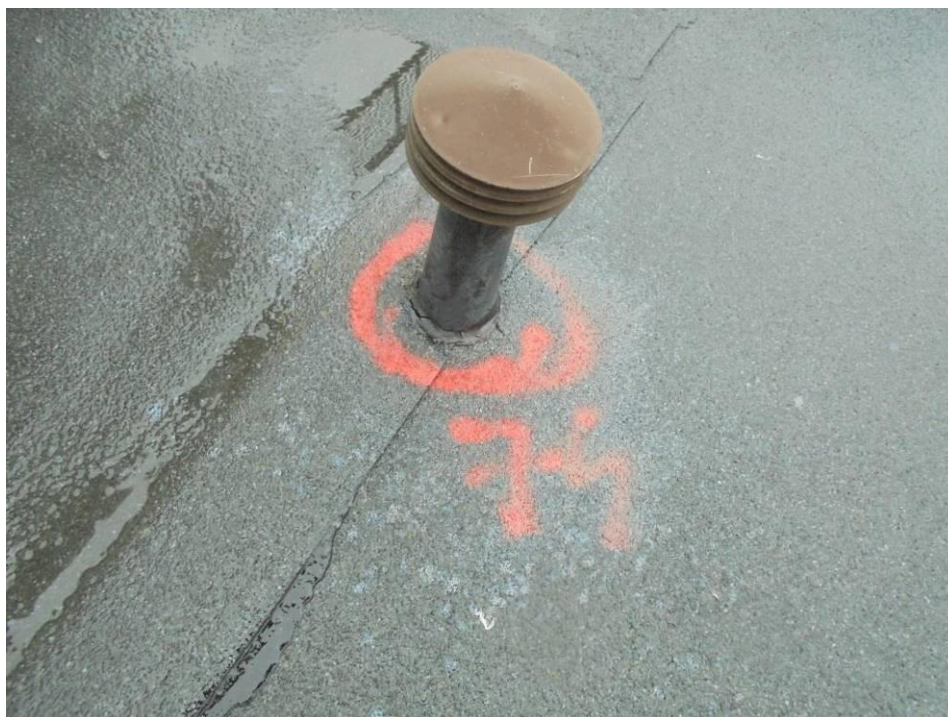
Foto 100. Nieszczelność nr 74 – nieszczelny styk izolacji wodochronnej z kominkiem wentylacyjnym.

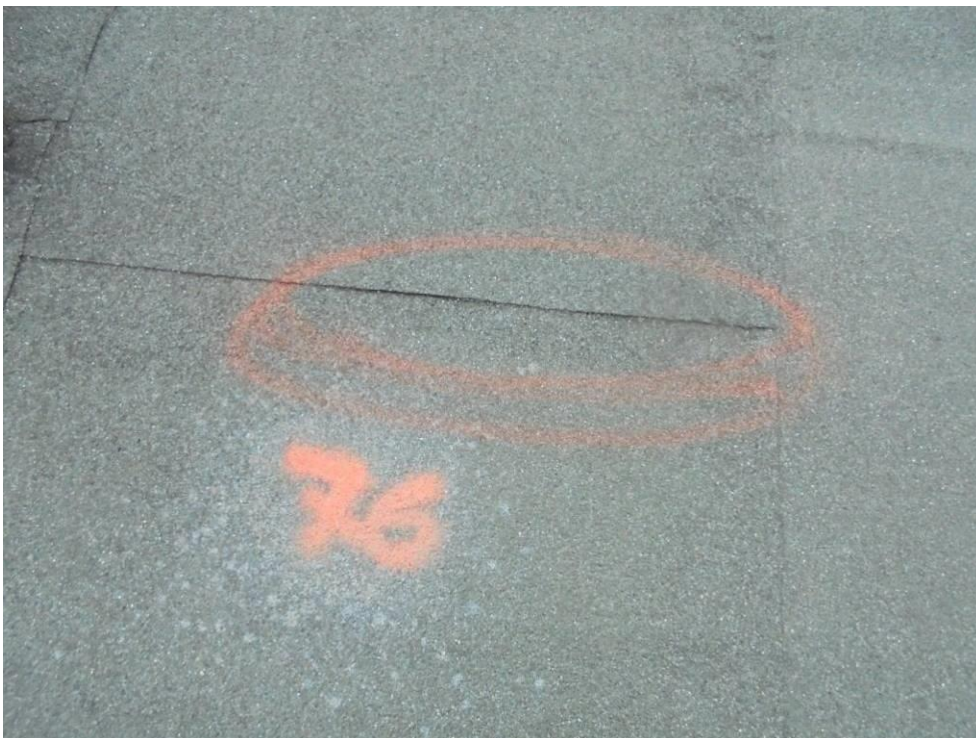
Foto 103. Nieszczelność nr 76 – rozszczelnienie styku pomiędzy sąsiednimi arkuszami papy.

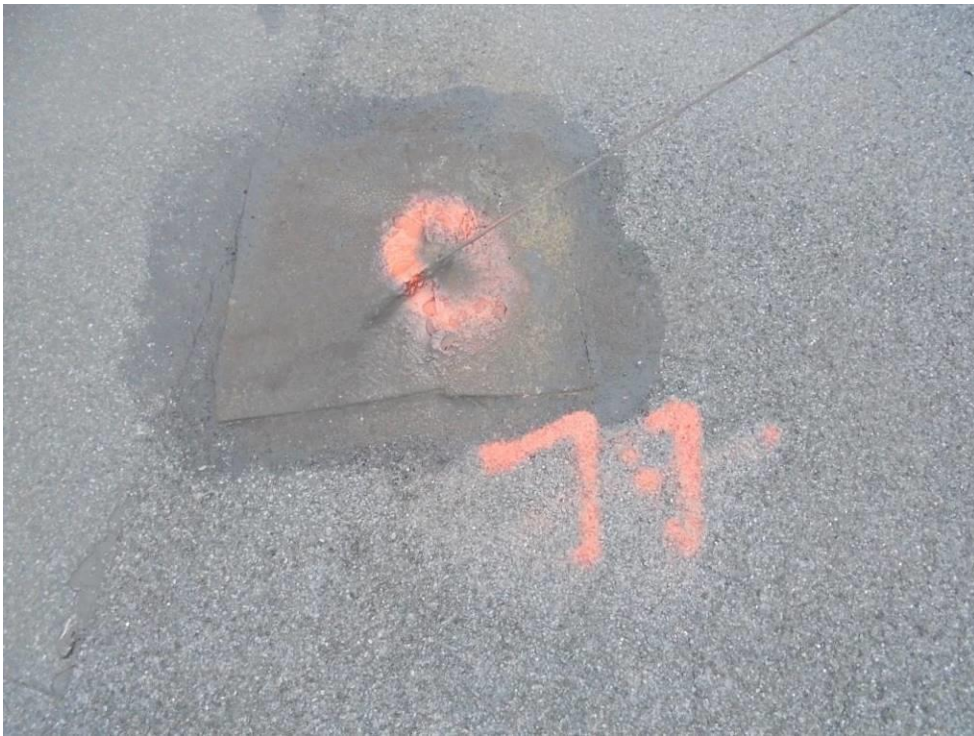
Foto 104. Nieszczelność nr 77 – nieszczelność w miejscu mocowania liny stalowej do połączenia dachu.

- 7.2.12.** Nieszczelność w miejscu mocowania liny stalowej do połączenia dachu (nieszczelność nr 77 na załączonym rzucie) – patrz foto 104.

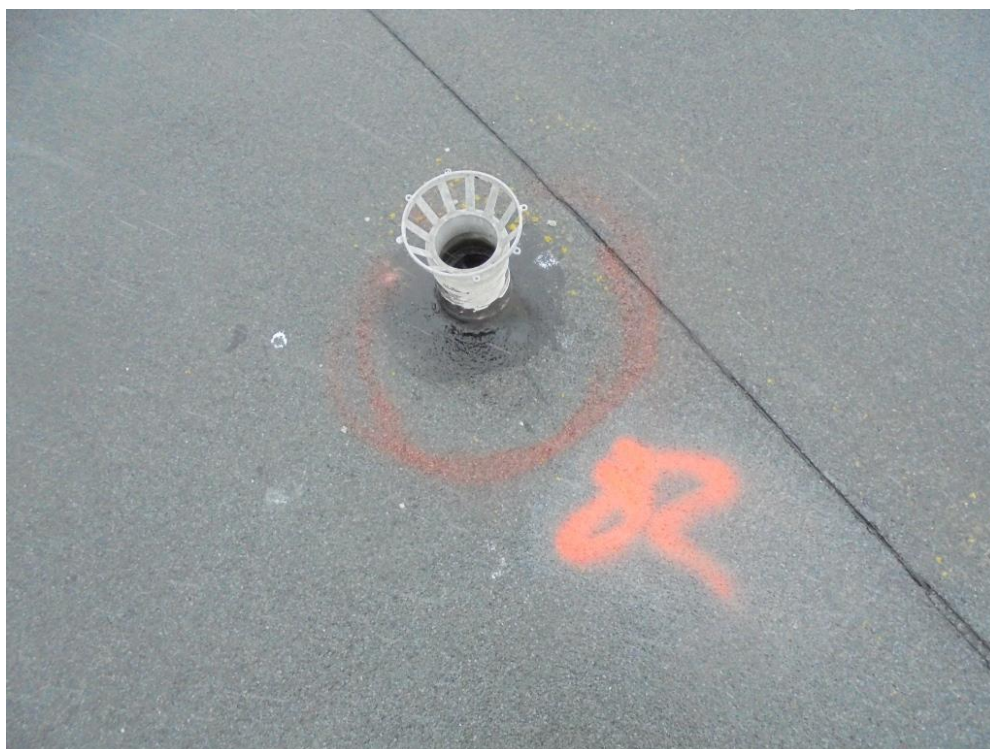
Foto 109. Nieszczelność nr 82 – brak uszczelnienia przebicia rurowego.
