OPINIA TECHNICZNA

Obiekt: Budynek Świetlicy wiejskiej
Adres: Dąbrowa Nowogardzka, gmina Nowogard
Zleceniodawca: Gmina Nowogard,
Plac Wolności 1
72-200 Nowogard
Autor: mgr inż. Dorota Borsuk
mgr inż. Sylwia Kaute

Koszalin 30 kwiecień 2024r.

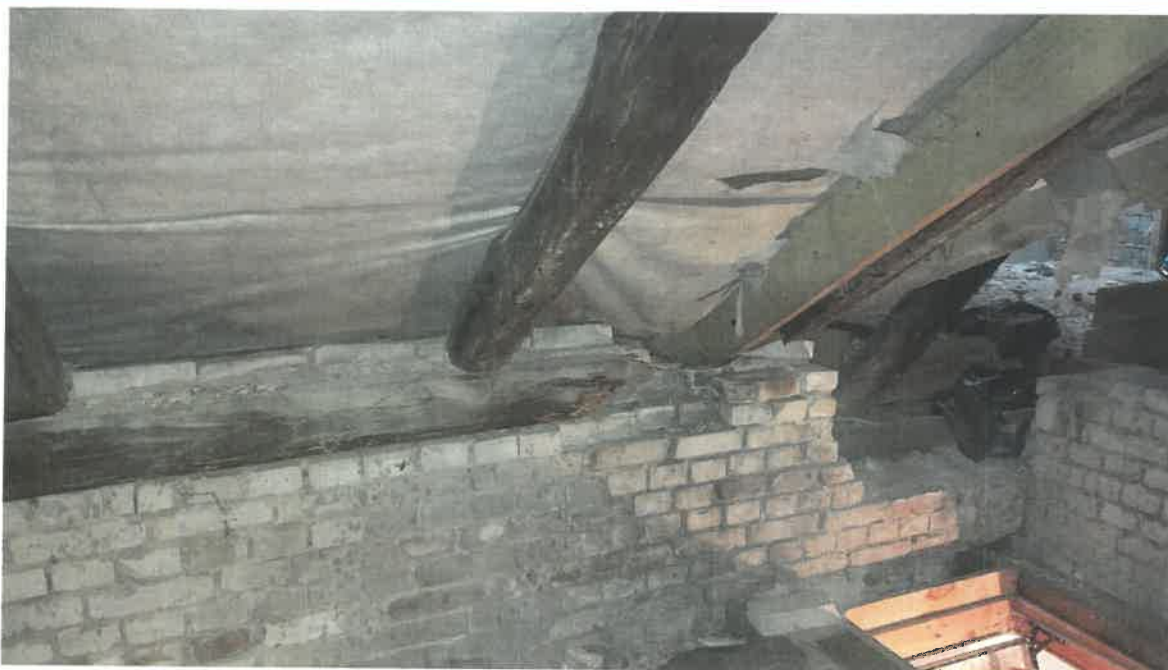
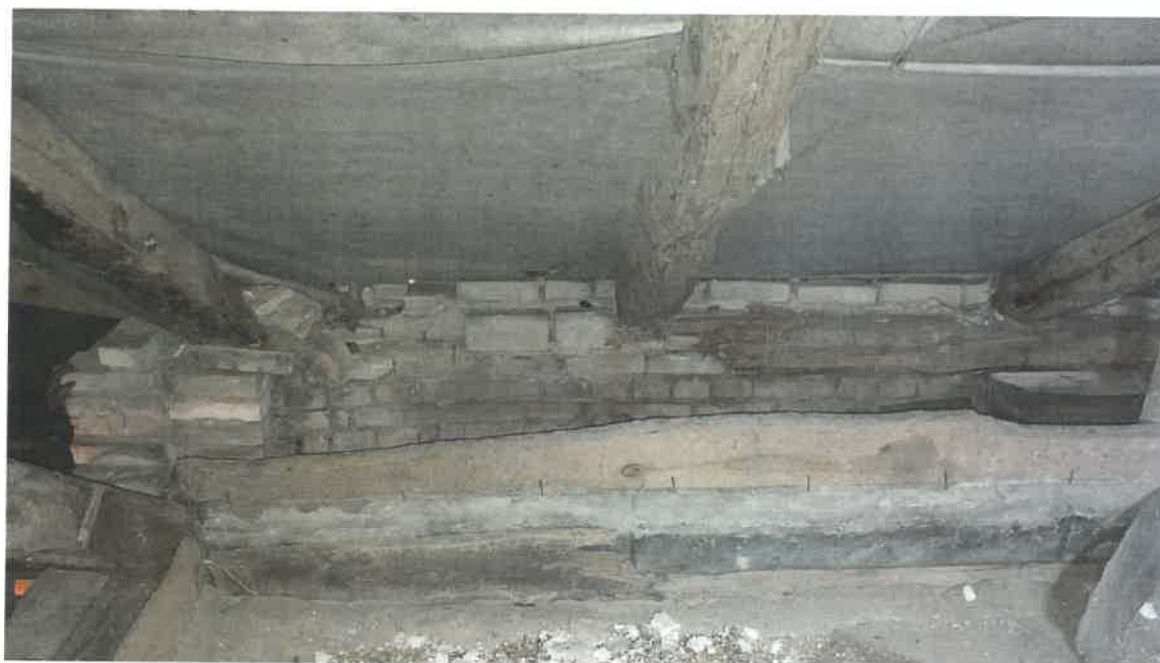
Elementy drewniane więźby z widocznymi śladami korozji biologicznej. Brak śladów impregnacji i zabezpieczenia więźby środkami grzybobójczymi i owadobójczymi. Pojedyncze krokwie podczas wymiany pokrycia dachowego zostały wzmocnione lub wymienione. Z uzyskanych informacji wymiana pokrycia dachowego była wykonana ok 15 lat temu. Rozstaw istniejących krokwów w osi ok. 115 cm. Łacenie dachu pod dachówkę wykonane z łat rozstawie 31 cm. Stan istniejących łat określa się na poziomie jako dobry/średni. Podczas wizji w miejscach uszkodzeń membrany łaty nie były zawilgocone oraz przegniłe. Z uwagi na widoczne ślady przecieków oraz prześwitów w pokryciu możliwe jest, że część łat jest zawilgoconych i konieczna jest ich wymiana. Obecnie widoczne uszkodzenia oraz braki ciągłości murłaty zlokalizowane są przy oparciu belek koszowych. Najprawdopodobniej przy wykonywaniu wzmocnień krokwów koszowych nie wykonano odcinkowych wymian zniszczonej murłaty.

1. Demontaż całego orynowania budynku – elementy do ponownego montażu.
2. Rozbiórka pokrycia dachowego wraz z demontażem łączenia, membrany i obróbek blacharskich. Dachówka i łąty nie uszkodzone do ponownego montażu.
3. Wymiana lub wzmocnienie elementów konstrukcyjnych więźby dachowej zgodnie z zasadami.
4. Uzupelnienie poprzez zastosowanie wstawki nowych odcinków belek murłatowych. W miejscach uzupełnień wykonać poprawną podmurówkę ścianki kolankowej.
5. Zabezpieczyć wszystkie elementy konstrukcyjne dachu impregnatami przed szkodliwym działaniem ognia, owadów, grzybów domowych i pleśniowych. Impregnat należy nanosić zgodnie z zaleceniami producentów
6. Montaż nowej membrany
7. Łacenie połaci pod dachówkę

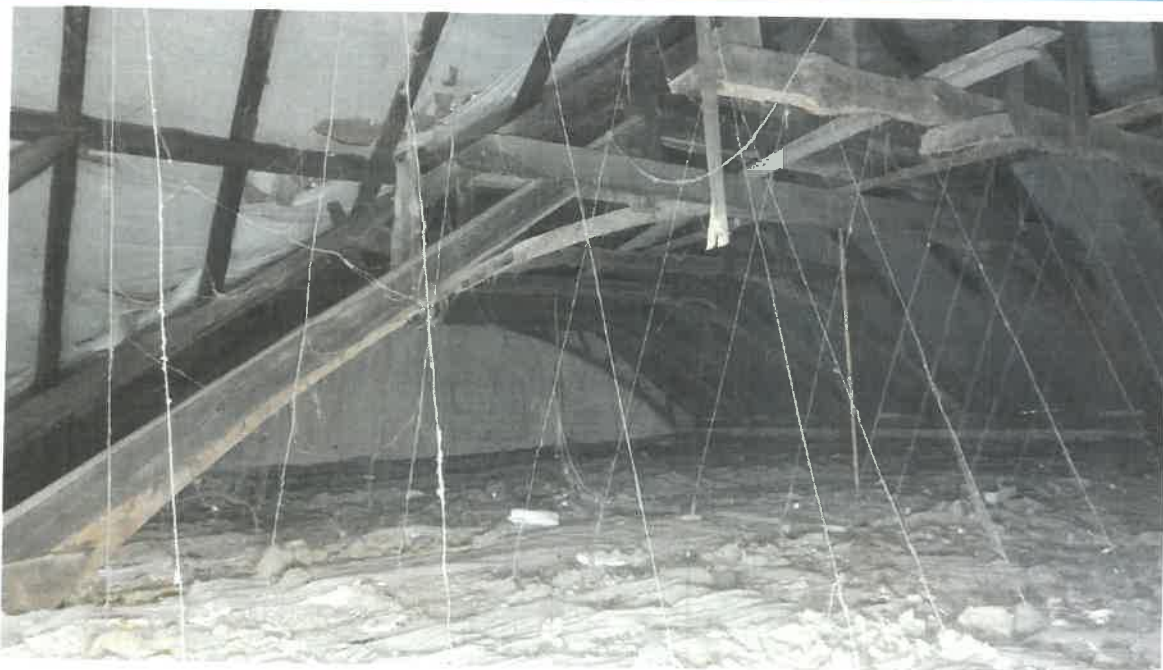
Do elementów więźby za pomocą linek podwieszony jest sufit z płyt GK nad pomieszczeniem głównym (sala) w budynku. Konstrukcja taka stanowi dodatkowe obciążenie więźby co nie wpływa pozytywnie na pojedyncze elementy konstrukcyjne. Należy rozważyć podczas prac remontowych dachu wykonanie innego sposobu montażu konstrukcji sufitu w taki sposób aby nie obciążał bezpośrednio pojedynczych elementów więźby dachowej.

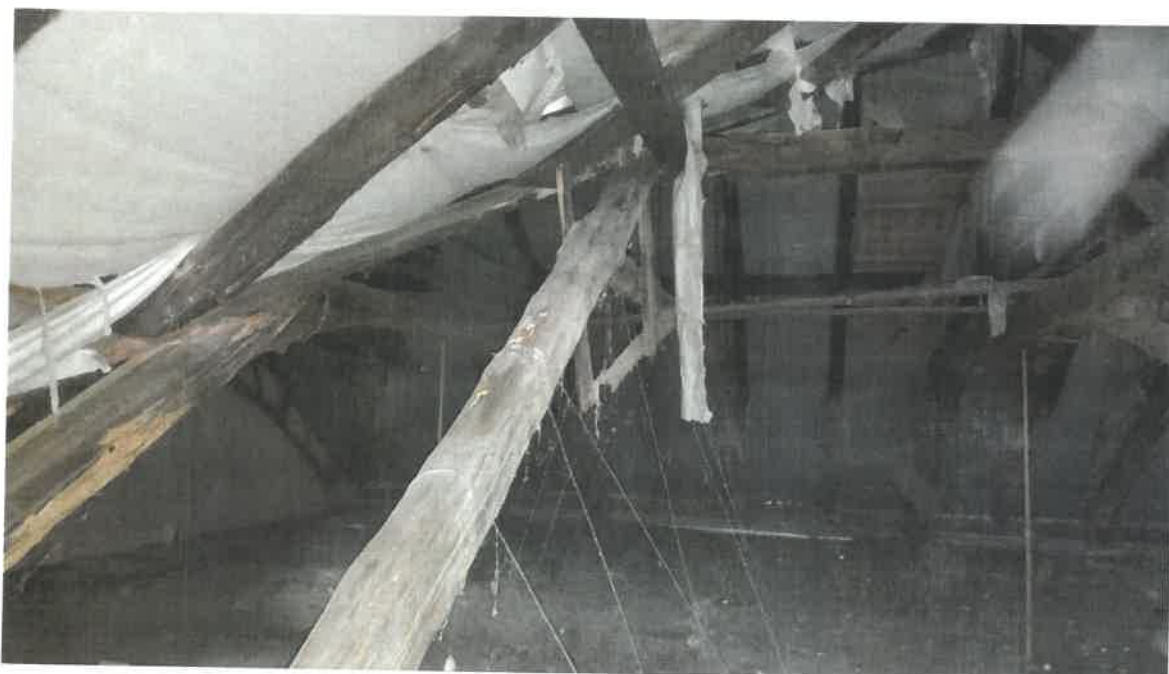
Membrana dachowa w znacznym stopniu jest uszkodzona i zniszczona. Występują liczne przedarcia i ubytki. Zniszczenia mogą być spowodowane działaniami dzikich zwierząt, których bytowanie jest widoczne na poddaszu. Liczne odchody oraz zniszczenia ułożonej wełny mineralnej na podwieszanym suficie nad pomieszczeniem głównym. Należy zaznaczyć, że zastosowana membrana jest słabej jakości.

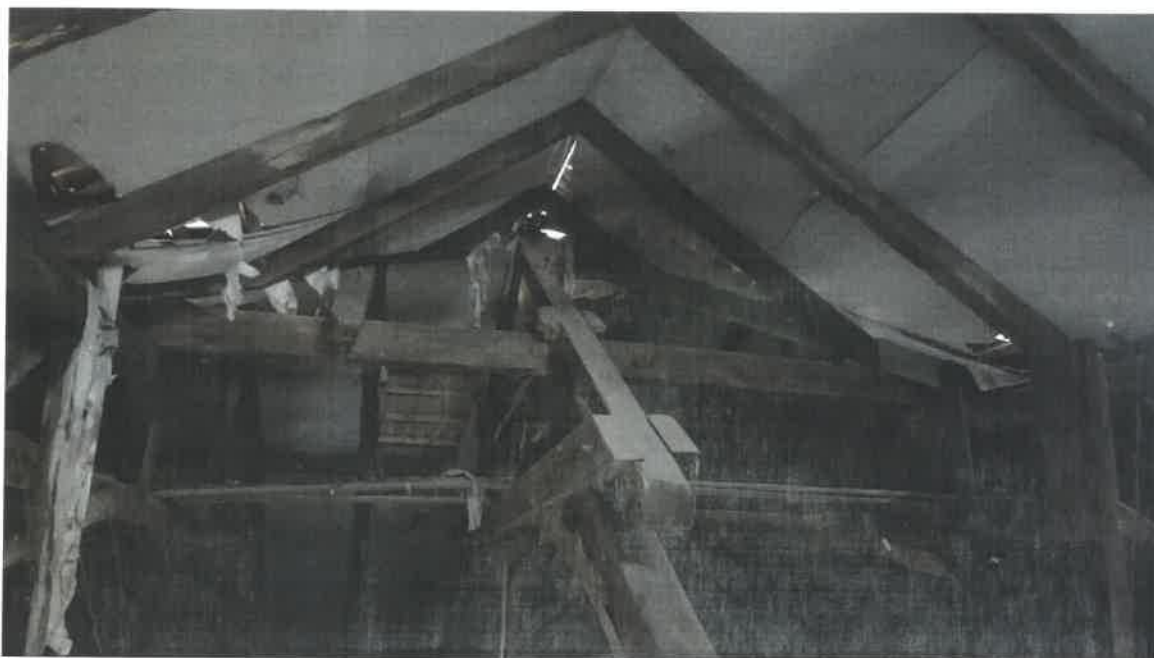
Pokrycie dachowe wykonane z dachówki cementowej. Stan dachówki ocenia się jako średni. Widoczne pojedyncze uszkodzenia, wysunięcia dachówek oraz przesunięcia gąsiorów. Lokalnie widoczne prześwity od strony poddasza. Dachówka od czasu jej ułożenia nie była czyszczona oraz powlekana środkami ochronnymi zabezpieczającymi przed zanieczyszczeniami, erozją, wykwitami oraz zaciekami.

8. Ułożenie ponowne dachówki i wykonanie malowania środkami ochronnymi zabezpieczającymi przed zanieczyszczeniami, erozją, wykwitami oraz zaciekami lub wymiana pokrycia dachowego na blachodacówkę.
9. Wykonanie nowych obróbek blacharskich na kominie.
10. Montaż ponowny zdemontowanego orynnowania oraz obróbek blacharskich (nadających się do ponownego wykorzystania).

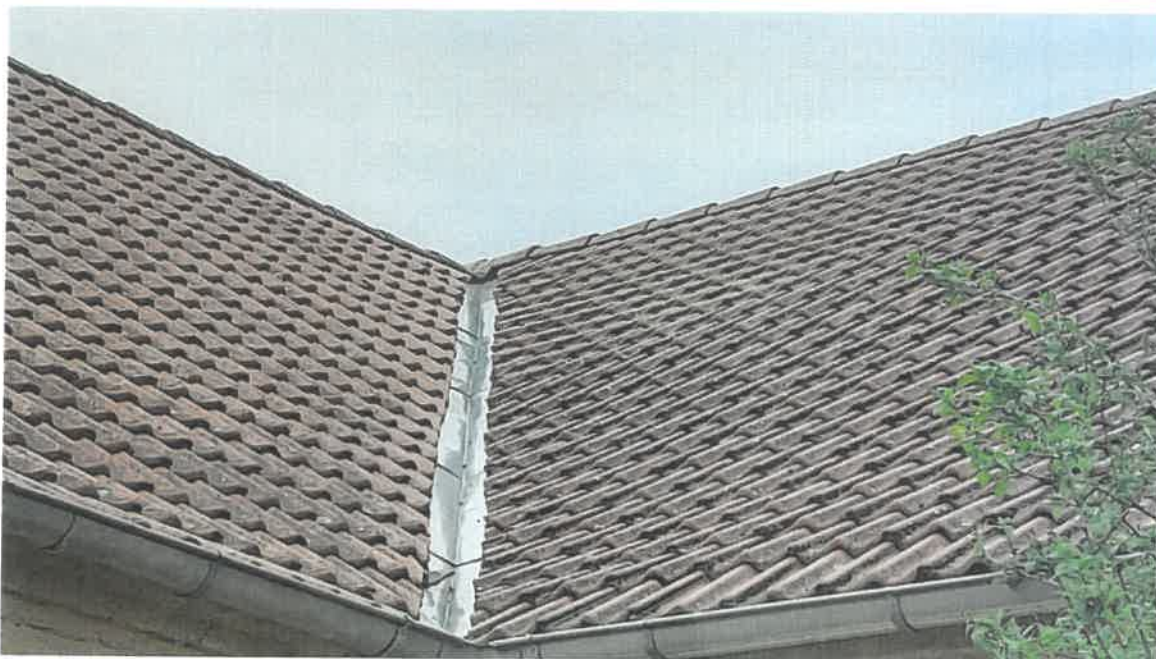
Obróbki blacharskie z widocznymi nieszczelnościami i odkształceniami na obróbce kosza dachowego oraz komina.
