DOKUMENTACJA FOTOGRAFICZNA STANU ZACHOWANIA

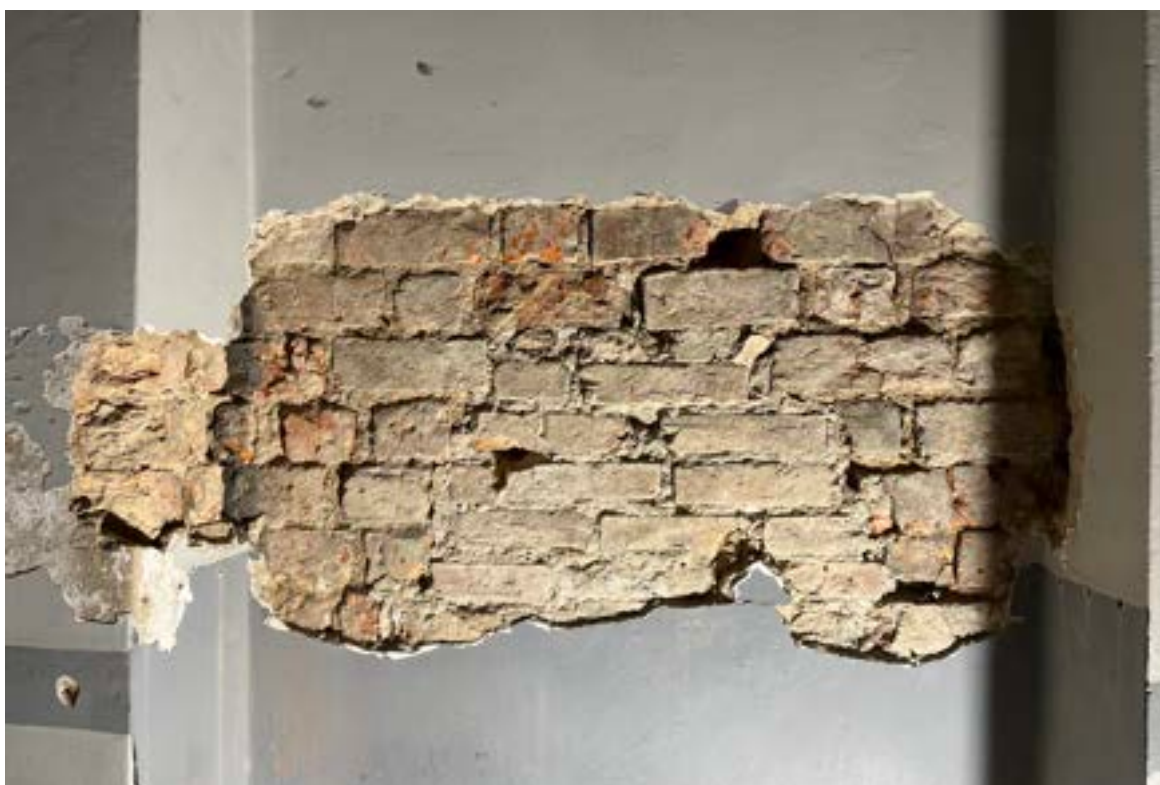
Fot. 3 Poznań, Stary Rynek 42. Parter, trakt frontowy, ściana południowa (sąsiedzka). Odkrywka lica muru we wnęce. Fot. B. Pietrzak, listopad 2022 r.

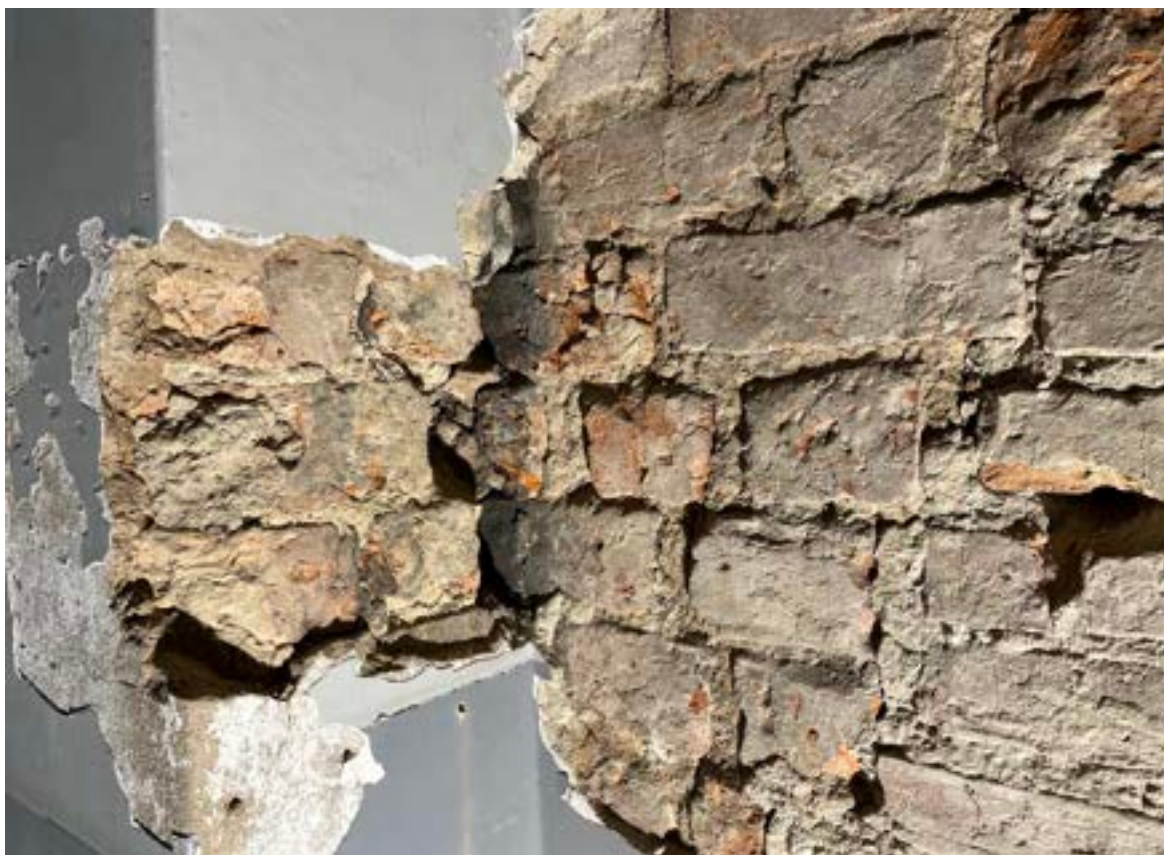
Fot. 4. Poznań, Stary Rynek 42. Parter, trakt frontowy, ściana południowa (sąsiedzka). Odkrywka lica muru we wnęce. Fot. B. Pietrzak, listopad 2022 r.

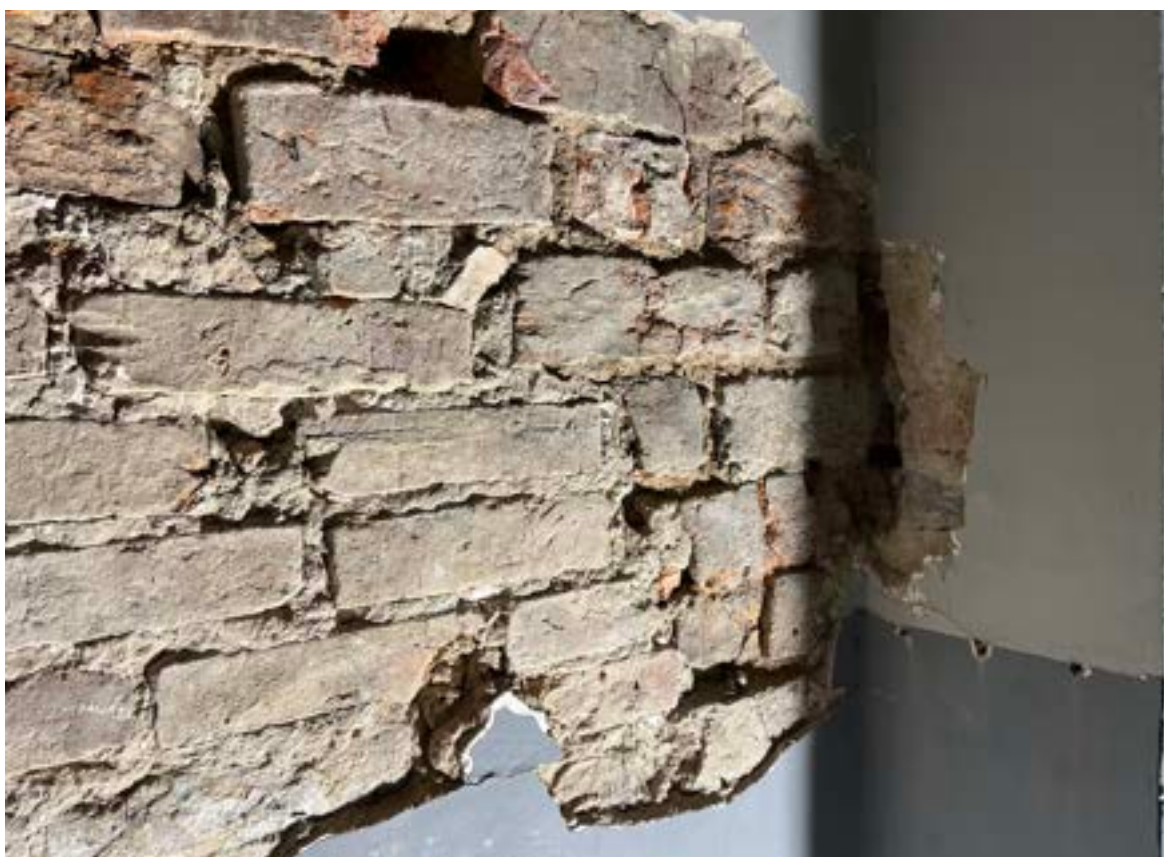
Fot. 5. Poznań, Stary Rynek 42. Parter, trakt frontowy, ściana południowa (sąsiedzka). Odkrywka lica muru we wnęce, widoczne dostawienie muru i sięgający wgląb mur pierwotny. Fot. B. Pietrzak, listopad 2022 r.

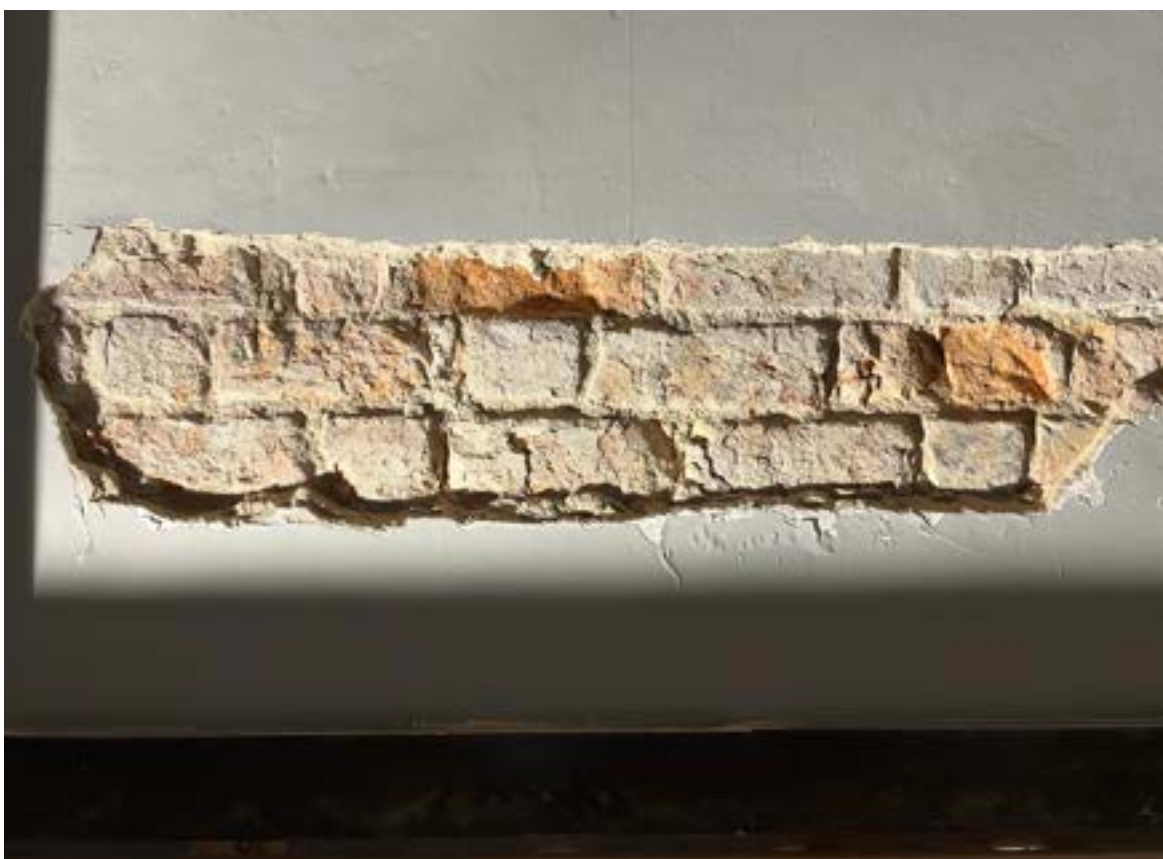
Fot. 7. Poznań, Stary Rynek 42.
Parter, trakt frontowy, ściana
południowa (sąsiedzka). Odkrywka
lica muru we wnęce. Fot. B. Pietrzak,
listopad 2022 r.

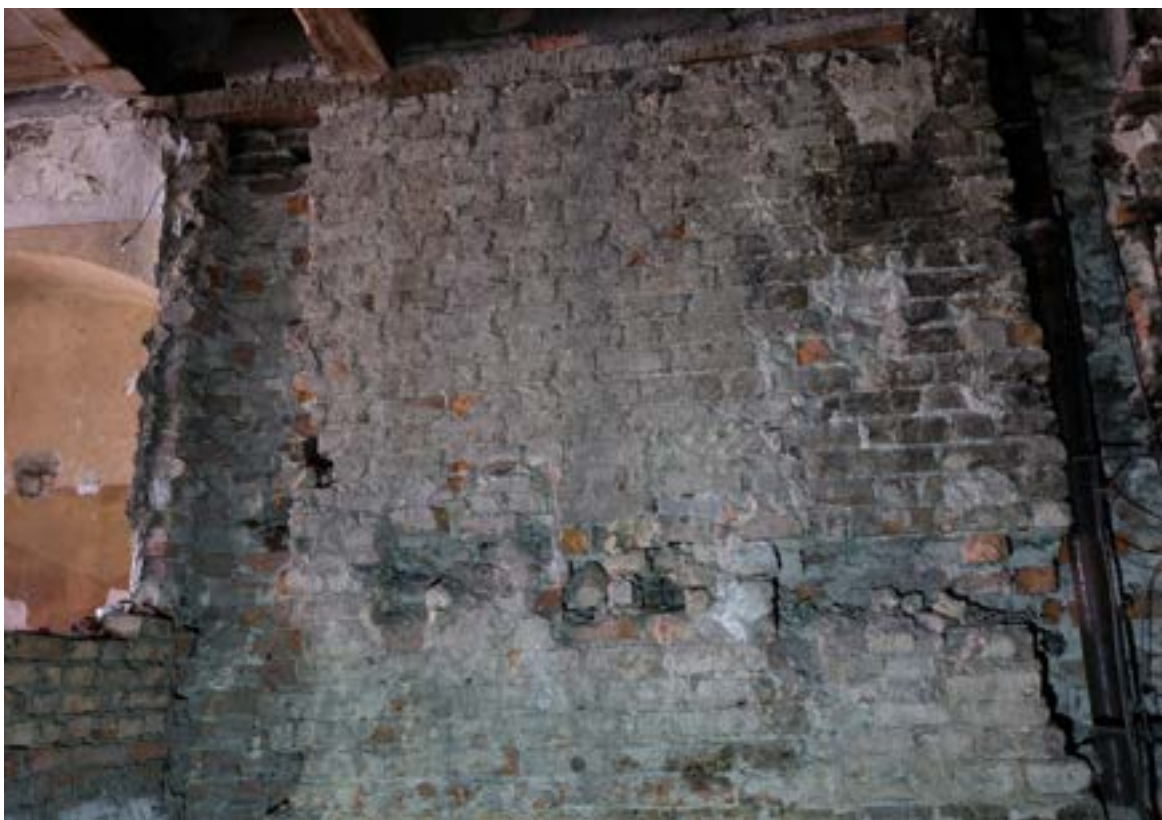
Fot. 10. Poznań, Stary Rynek 42. Piętro I, trakt frontowy, ściana północna, widok ogólny. Po prawej stronie widoczna wtórna wnęka. Fot. K. Pietrzak, maj 2023 r.

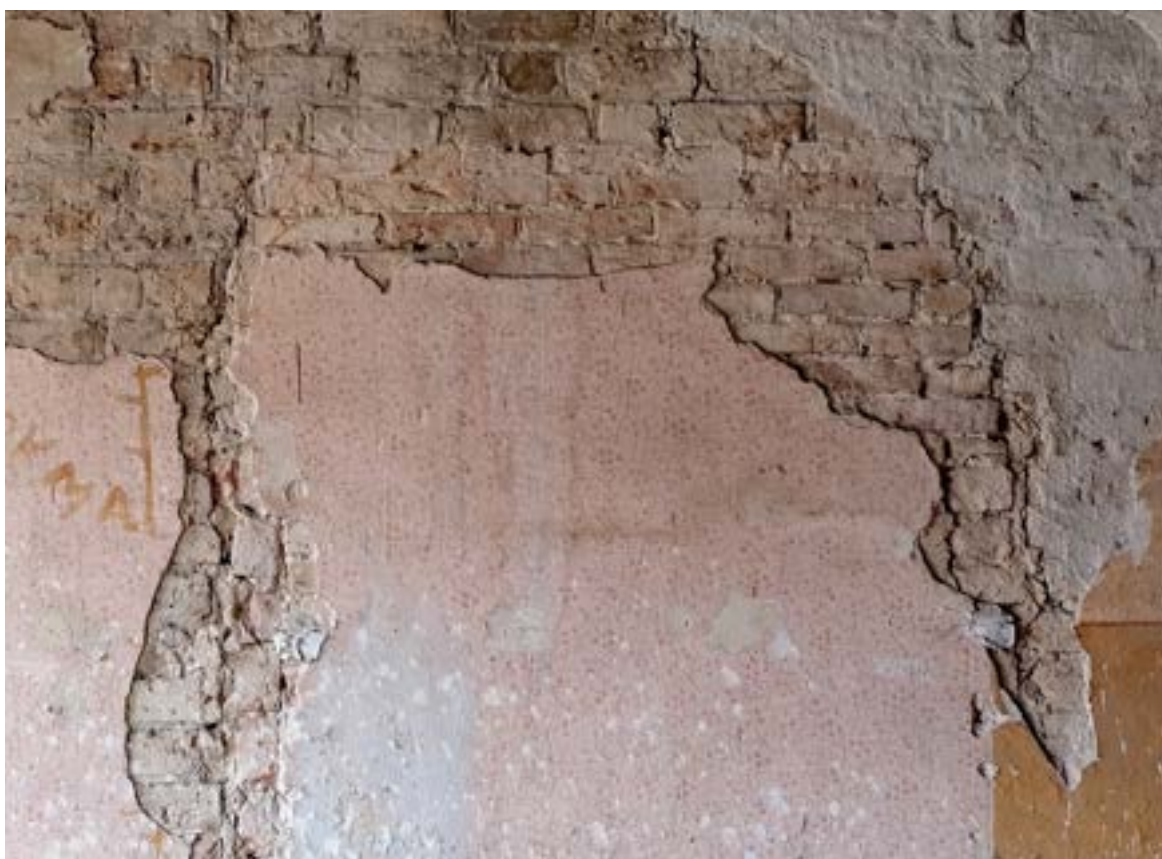
Fot. 13. Poznań, Stary Rynek 42. Piętro I, trakt frontowy, ściana północna na styku ze ścianą zachodnią (elewacji frontowej). Szczelina na styku ściany zachodniej (elewacji frontowej) i ściany północnej budynku, widoczne lico cegły i spoiny dostawionego muru. Fot. K. Pietrzak, maj 2023 r.

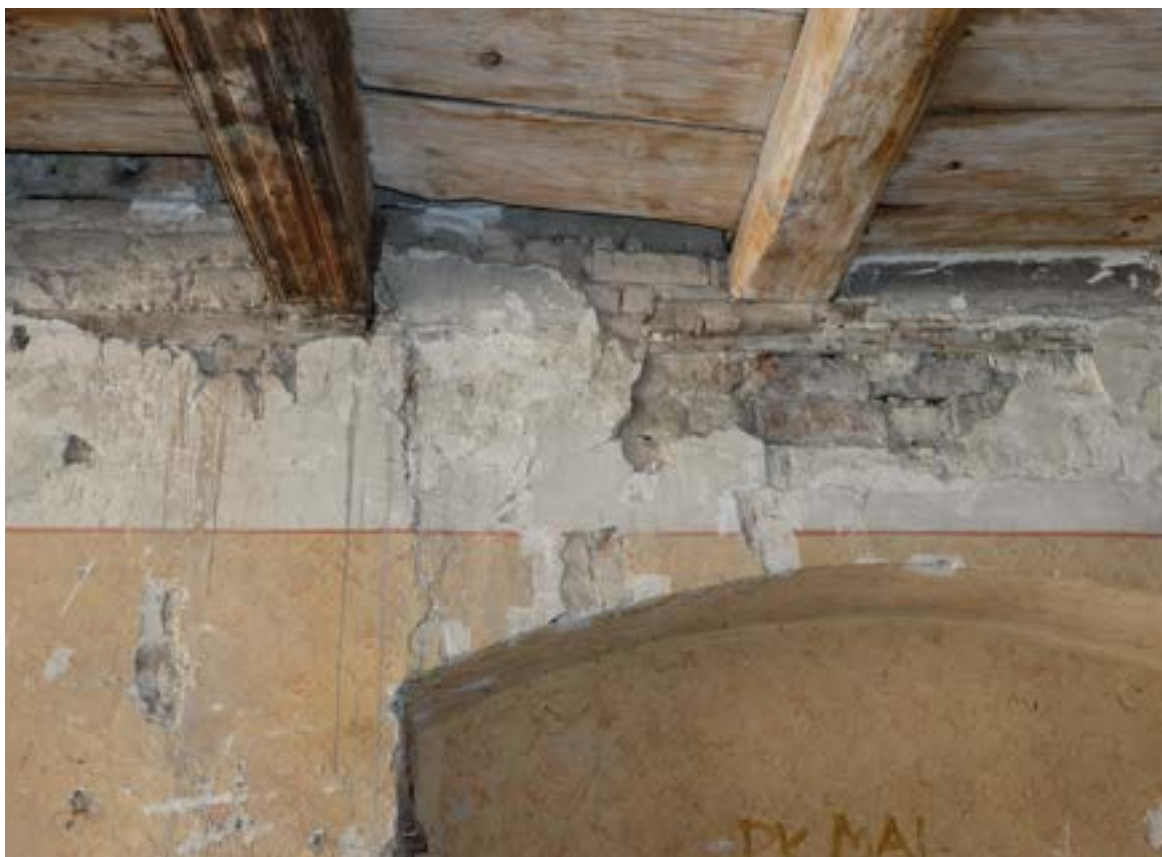
Fot. 15. Poznań, Stary Rynek 42. Piętro I, trakt frontowy, ściana północna. Widoczna krawędź wtórnej wnęki. Fot. K. Pietrzak, maj 2023 r.

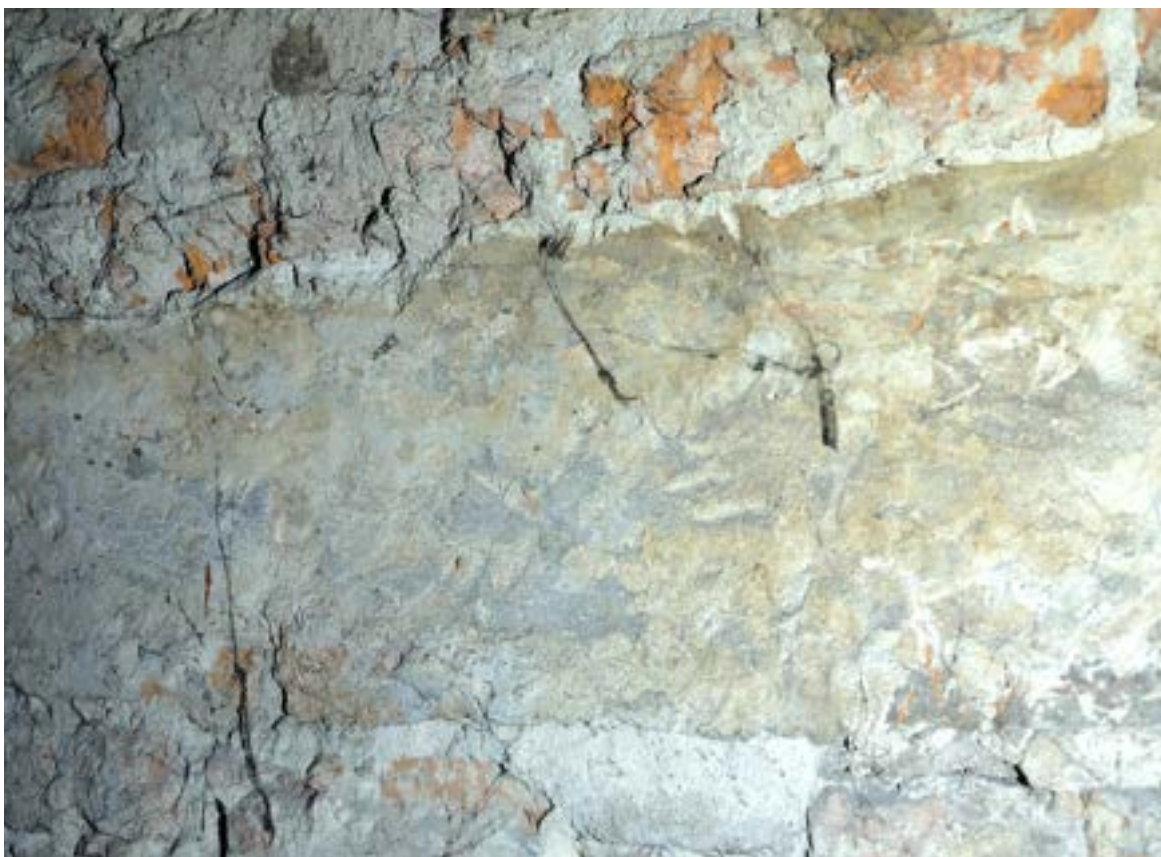
Fot. 17. Poznań, Stary Rynek 42. Piętro I, trakt środkowy, ściana północna. Widoczny wątek wendyjski fragment skutego gzymsu oraz gniazda po belkach. Fot. K. Pietrzak, maj 2023 r.

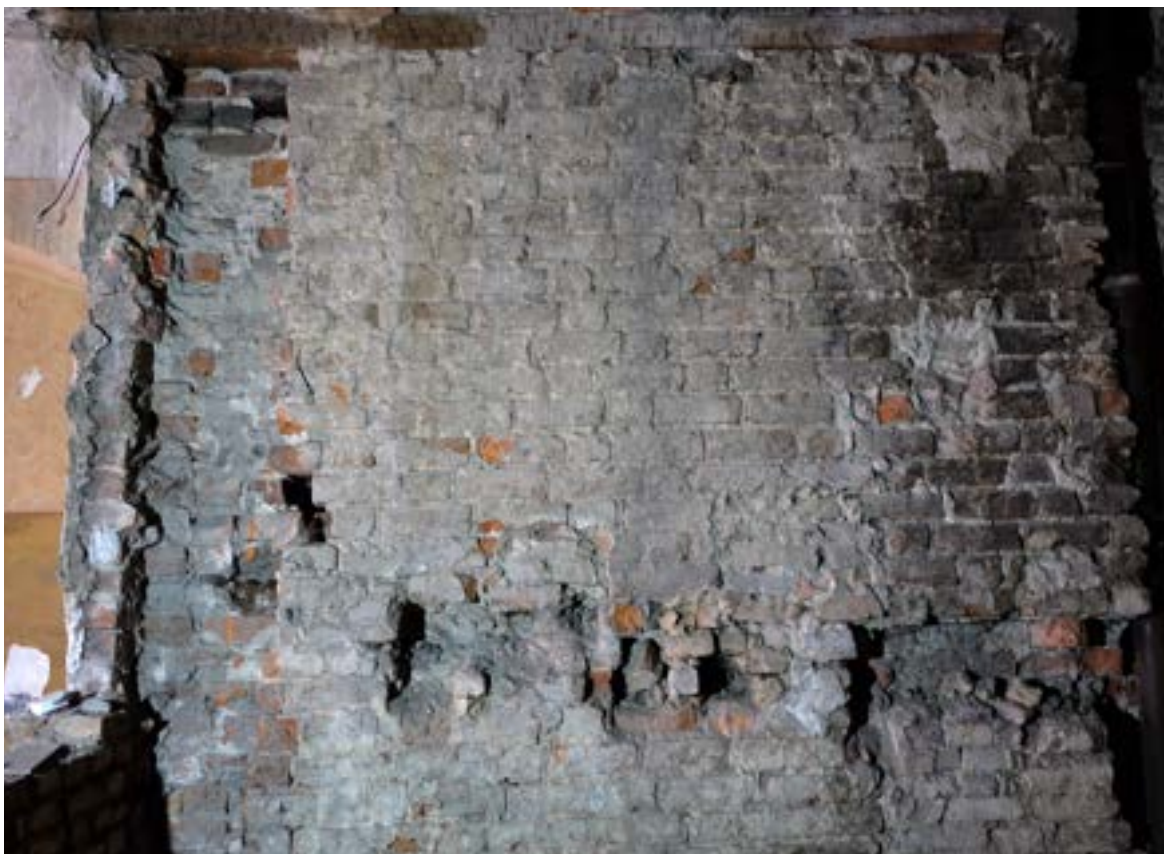
Fot. 18. Poznań, Stary Rynek 42. Piętro I, trakt środkowy, ściana północna. Widoczny fragment skutego gzymsu oraz pozostałości tynku poniżej skutych cegieł. Fot. K. Pietrzak, maj 2023 r.

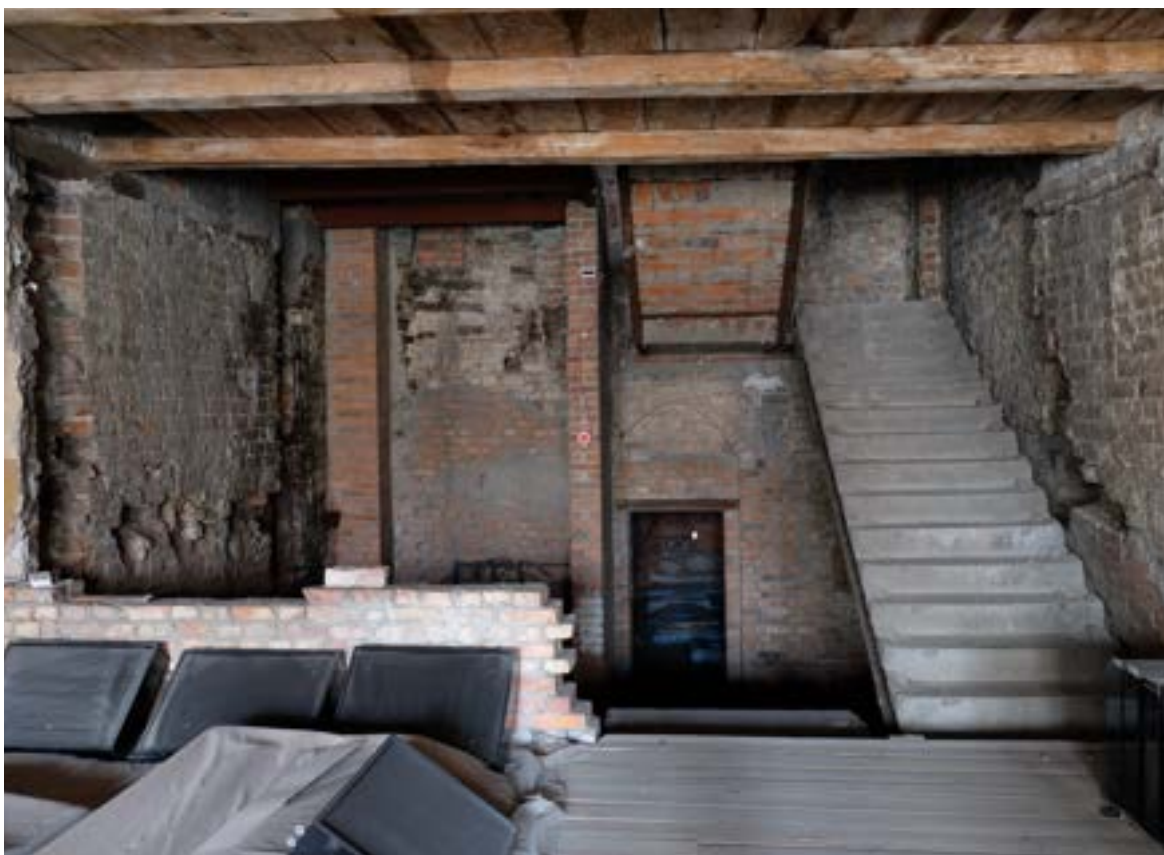
Fot. 19. Poznań, Stary Rynek 42. Piętro I, trakt środkowy, ściana północna. Widoczny wątek wendyjski i wykute gniazda pod belki. Fot. K. Pietrzak, maj 2023 r.

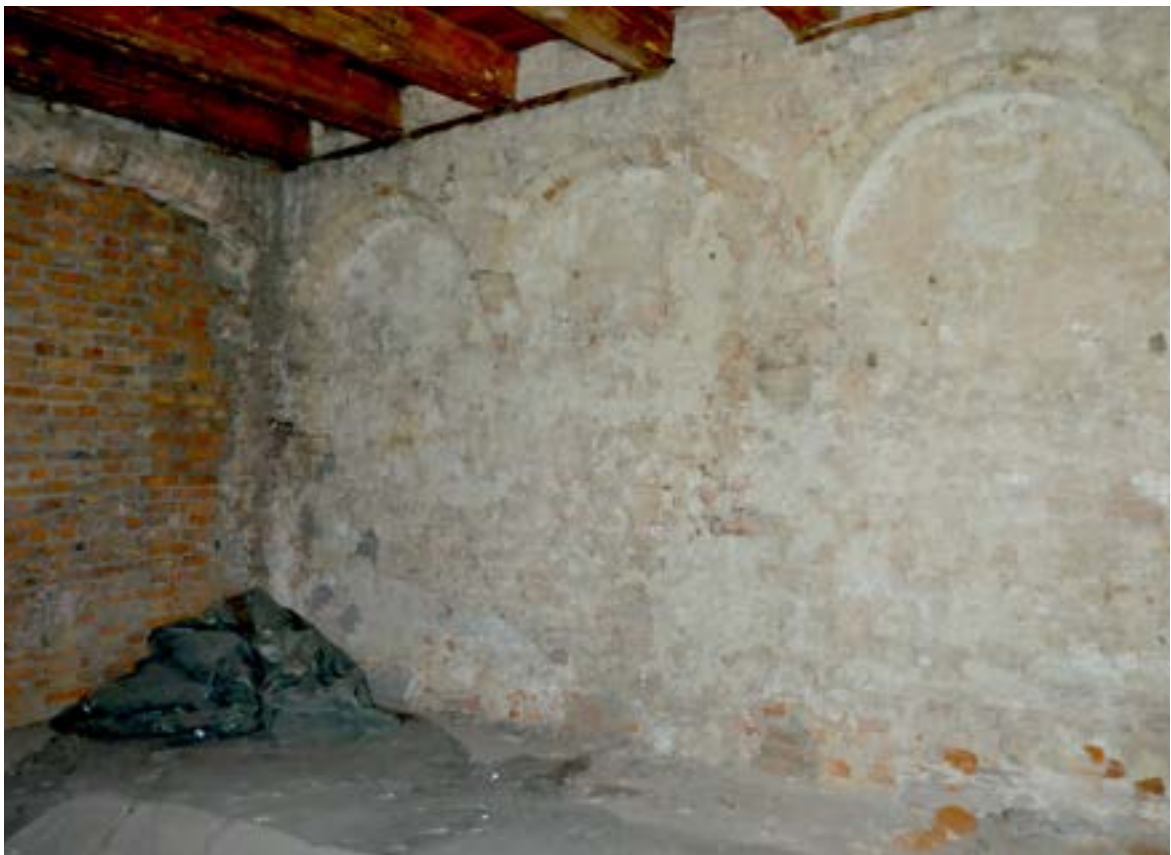
Fot. 21. Poznań, Stary Rynek 42. Piętro I, trakt środkowy, styk ściany północnej ze wschodnią. Widoczny wtórny komin dostawiony do pierwotnej ściany. Fot. K. Pietrzak, maj 2023 r.

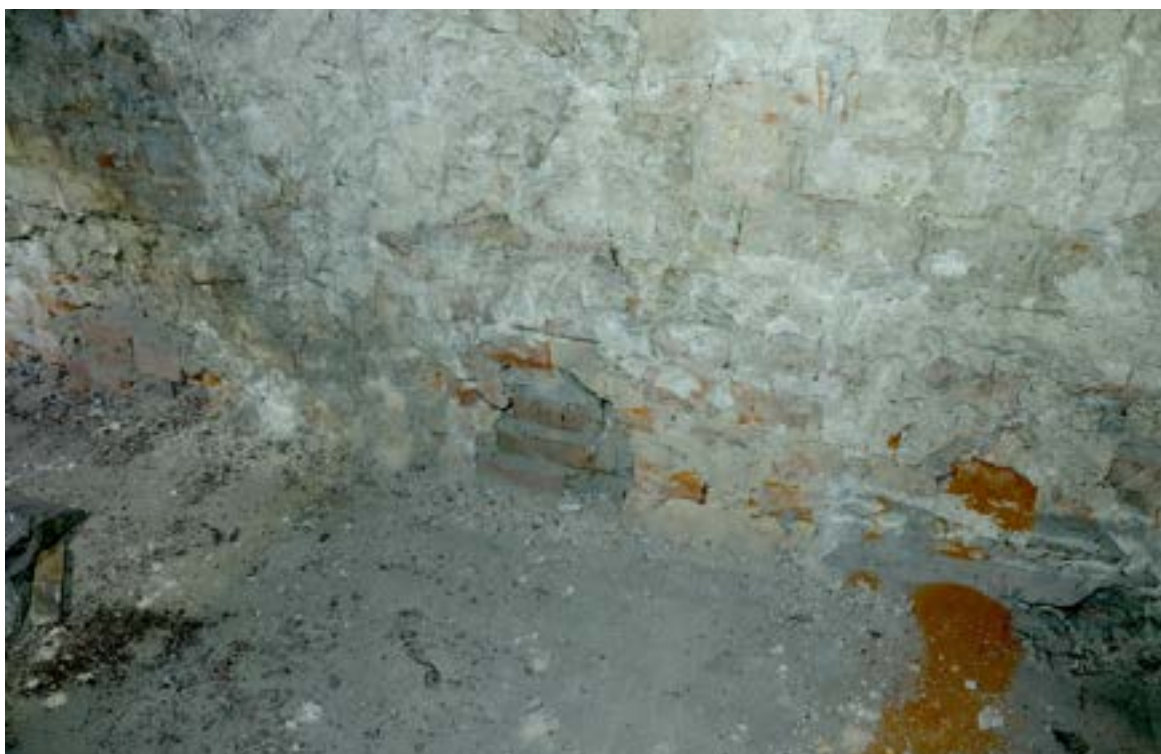
Fot. 23. Poznań, Stary Rynek 42. Piętro I, trakt tylny, ściana północna, widok ogólny. Widoczny fragment ściany wschodniej (ściana tylna kamienicy), z zamurowanym otworem okiennym. Fot. K. Pietrzak, maj 2023 r.

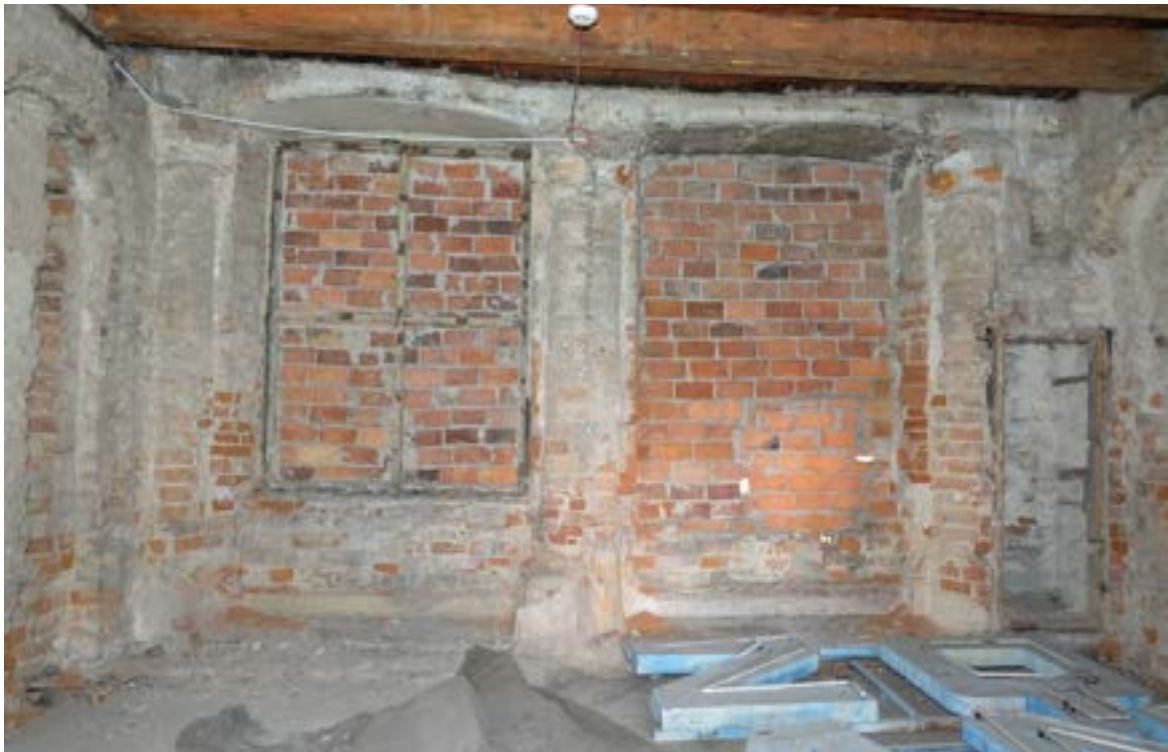
Fot. 28. Poznań, Stary Rynek 42. Piętro I, trakt tylny, styk ściany południowej i zachodniej. Widoczne przemurowanie (uzupełnienie) ściany w narożniku i fragment pierwotnego łuku. Fot. K. Pietrzak, maj 2023 r.

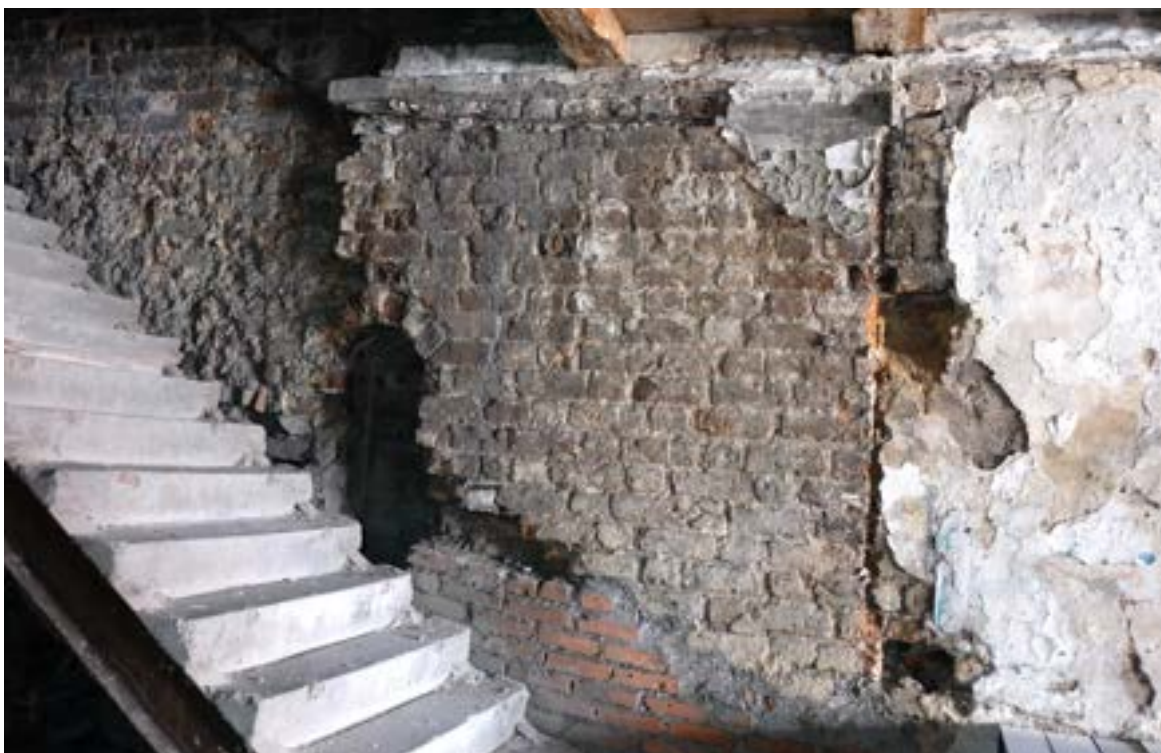
Fot. 35. Poznań, Stary Rynek 42. Piętro I, trakt środkowy, ściana południowa, zejście na parter budynku. Widoczne wtórne przemurowania i pierwotny łuk konstrukcyjny ściany lub dawnej wnęki. Fot. K. Pietrzak, maj 2023 r.

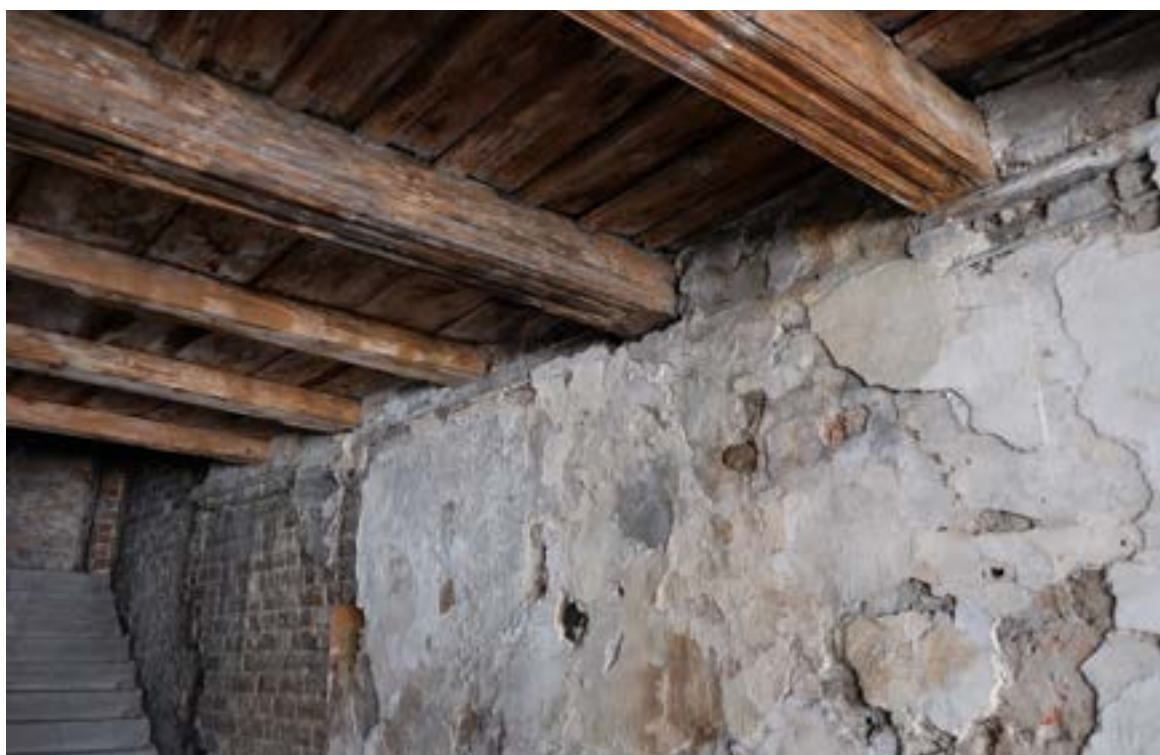
Fot. 39. Poznań, Stary Rynek 42. Piętro I, trakt środkowy, ściana południowa. Widok z biegu schodów w kierunku traktu przedniego. Widoczne skucie lica muru na szerokość wozówki. Fot. K. Pietrzak, maj 2023 r.

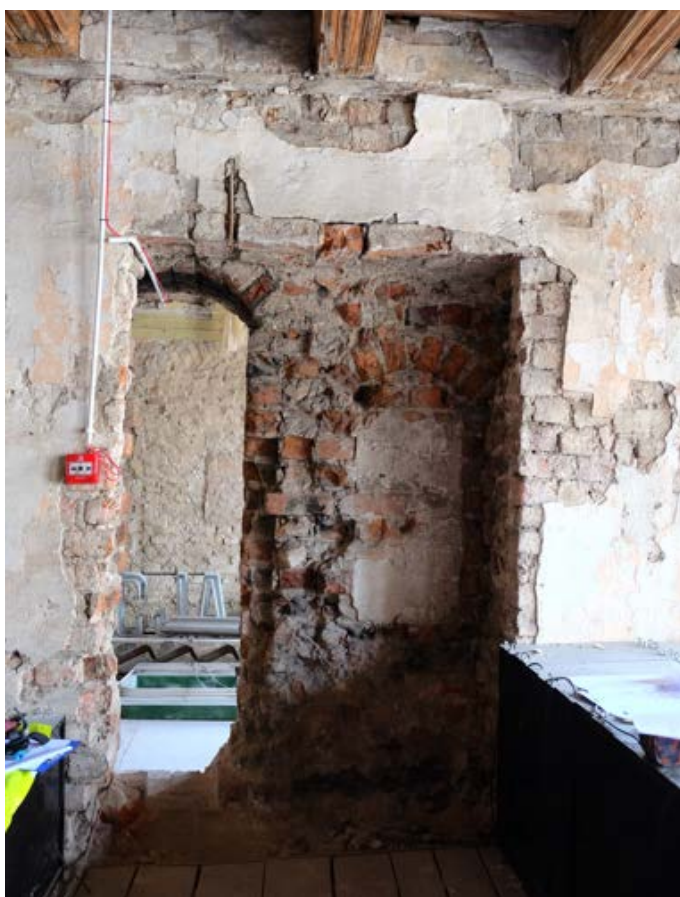
Fot. 41. Poznań, Stary Rynek 42. Piętro I, trakt frontowy, ściana południowa. Widoczne wtórne otwory w ścianie (przypuszczalnie pozostałości podłączenia do komina), zabrudzenia oraz ubytki istniejących tynków. Fot. K. Pietrzak, maj 2023 r.

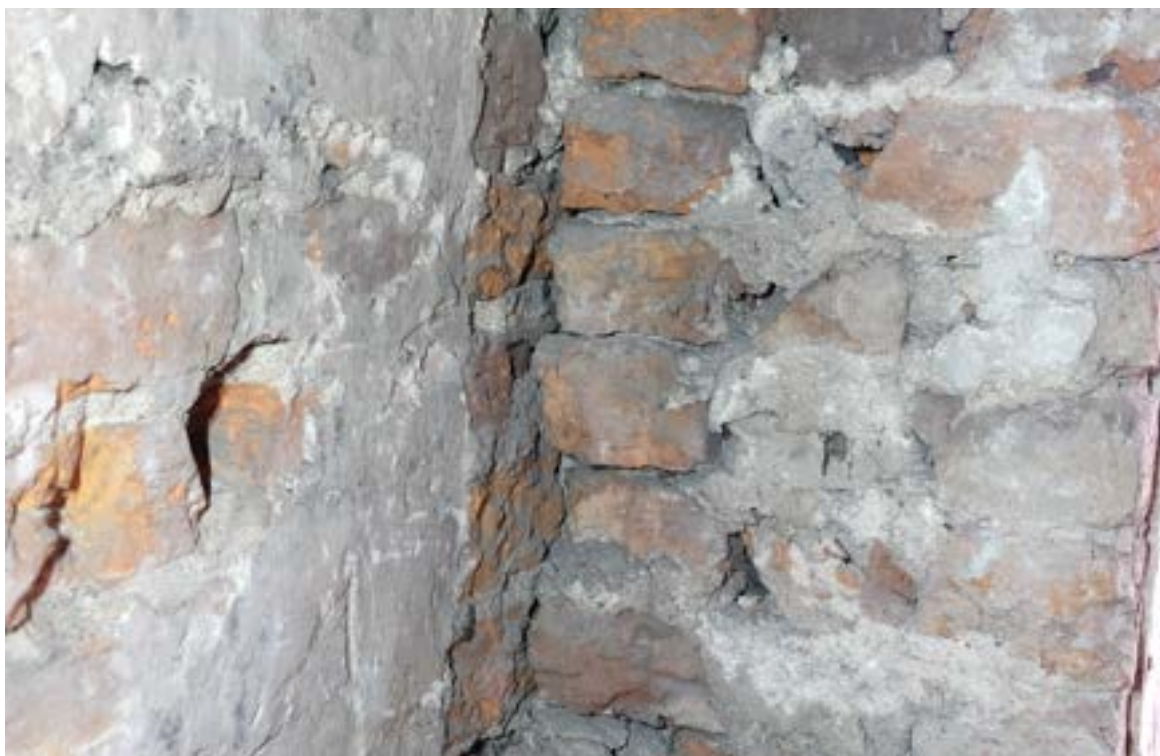
Fot. 43. Poznań, Stary Rynek 42. Piętro I, trakt frontowy, ściana południowa. Odsłonięta pierwotna wnęka z zachowanymi fragmentarycznie tynkami. Widoczne także skucie lica muru oraz przesłonięcie pierwotnego zakończenia łuku wnęki przez później dostawioną ścianę wewnętrzną.
Fot. K. Pietrzak, maj 2023 r.

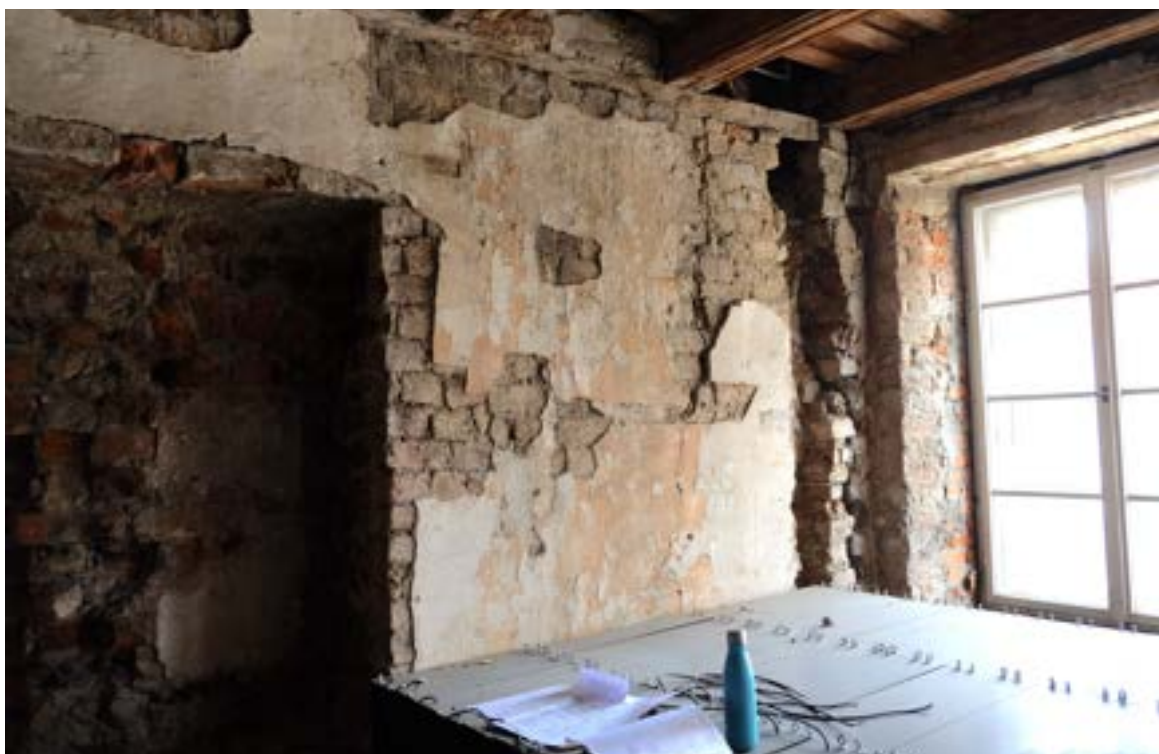
Fot. 44. Poznań, Stary Rynek 42. Piętro I, trakt frontowy, ściana południowa. Odsłonięta pierwotna wnęka z zachowanymi fragmentarycznie tynkami. Widoczne skucie lica muru oraz przesłonięcie pierwotnego muru przez później dostawioną ścianę wewnętrzną (brak przewiązania warstw). Fot. K. Pietrzak, maj 2023 r.

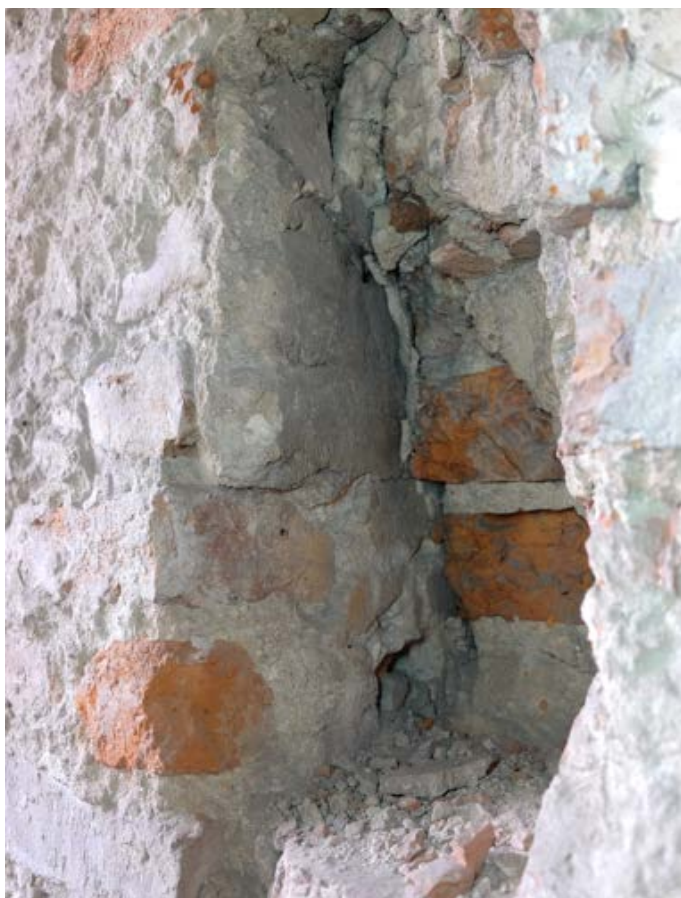
Fot. 51. Poznań, Stary Rynek 43.
Piętro I, trakt frontowy, ściana
północna. Widoczne przemurowania
(uzupełnienia) ściany i ubytek cegieł z
lewej strony fotografii oraz fragment
zachowanego profilowanego gzymsu
pod drewnianym stropem u góry.
Fot. K. Pietrzak, maj 2023 r.

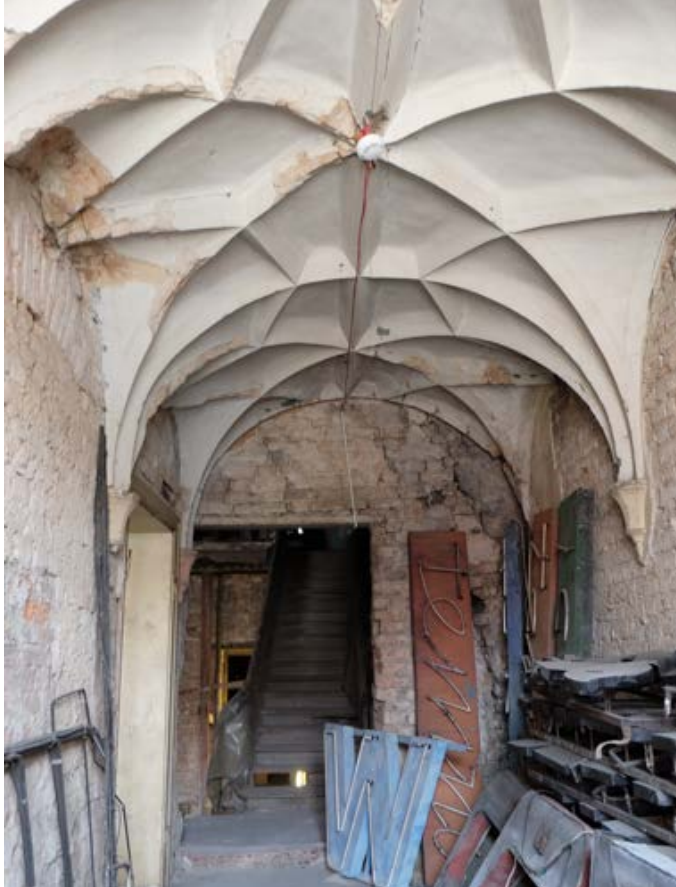
Fot. 61. Poznań, Stary Rynek 43. Piętro I, trakt frontowy, ściana południowa. Widoczne sklepienie kryształowe, zamurowana wnęka z łukiem odcinkowym oraz pęknięcie ściany (z prawej strony fotografii). Fot. K. Pietrzak, maj 2023 r.

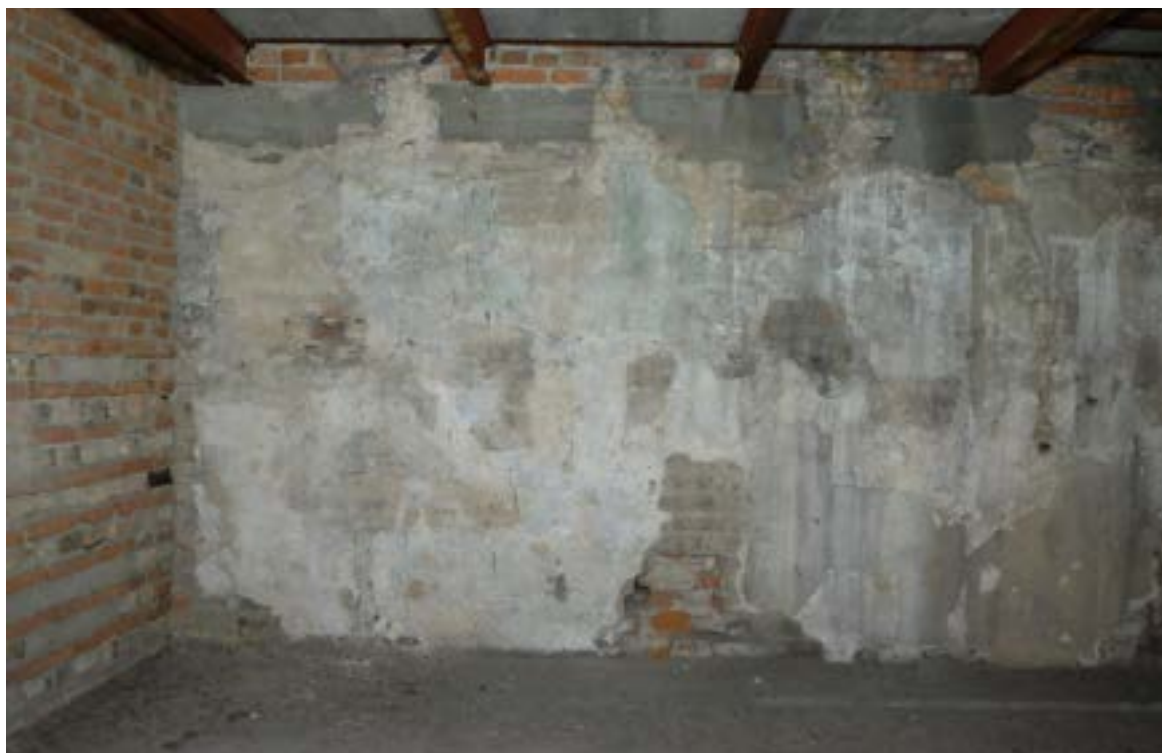
Fot. 65. Poznań, Stary Rynek 42. Piętro II, trakt frontowy, ściana północna. Zamurowanie (uzupełnienie) ściany w sąsiedztwie otworu okiennego. Widoczne dostawienie ściany zachodniej (elewacji frontowej) do ściany północnej (sąsiedzkiej) oraz porażenie biologiczne cegieł i spoiny spowodowane zaciekaniami wody opadowej z nieszczelnego dachu. Fot. K. Pietrzak, maj 2023 r.

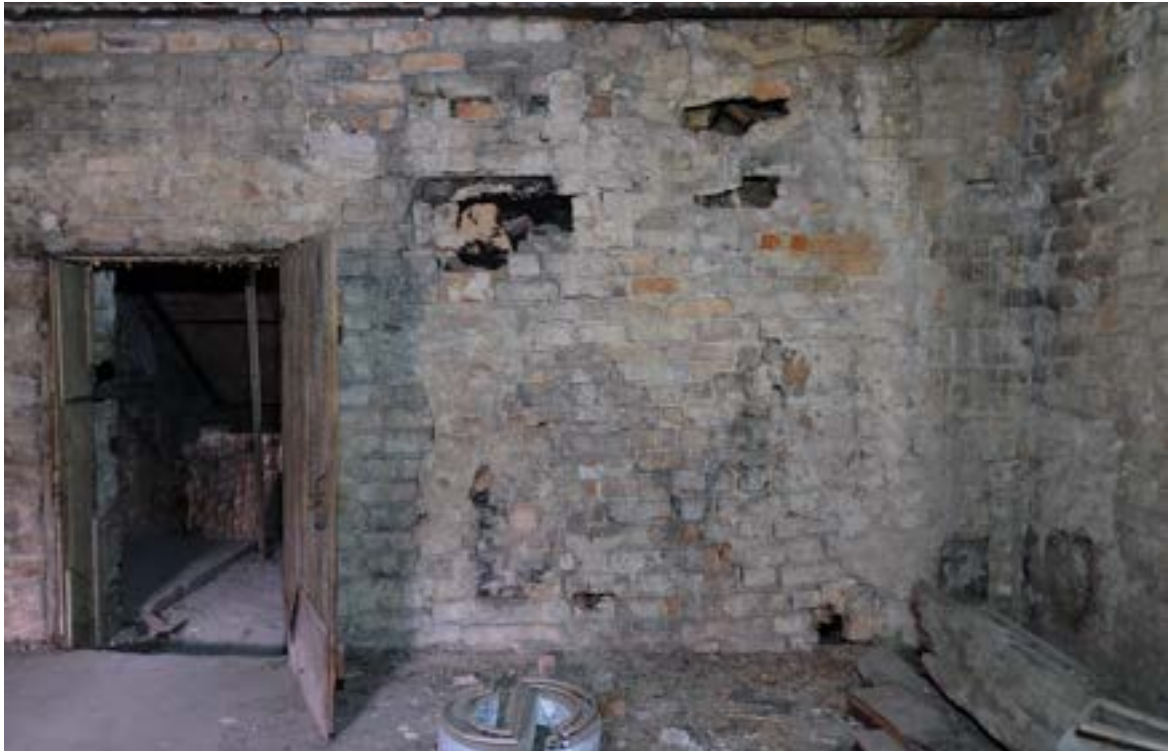
Fot. 84. Poznań, Stary Rynek 42. Piętro II, trakt tylny, ściana zachodnia (oddzielająca trakt środkowy), widok ogólny. Widoczne wtórne przemurowania (uzupełnienia ściany), otwór drzwiowy i skucie lica muru w południowo zachodnim narożniku pomieszczenia (z lewej strony fotografii). Fot. K. Pietrzak, maj 2023 r.

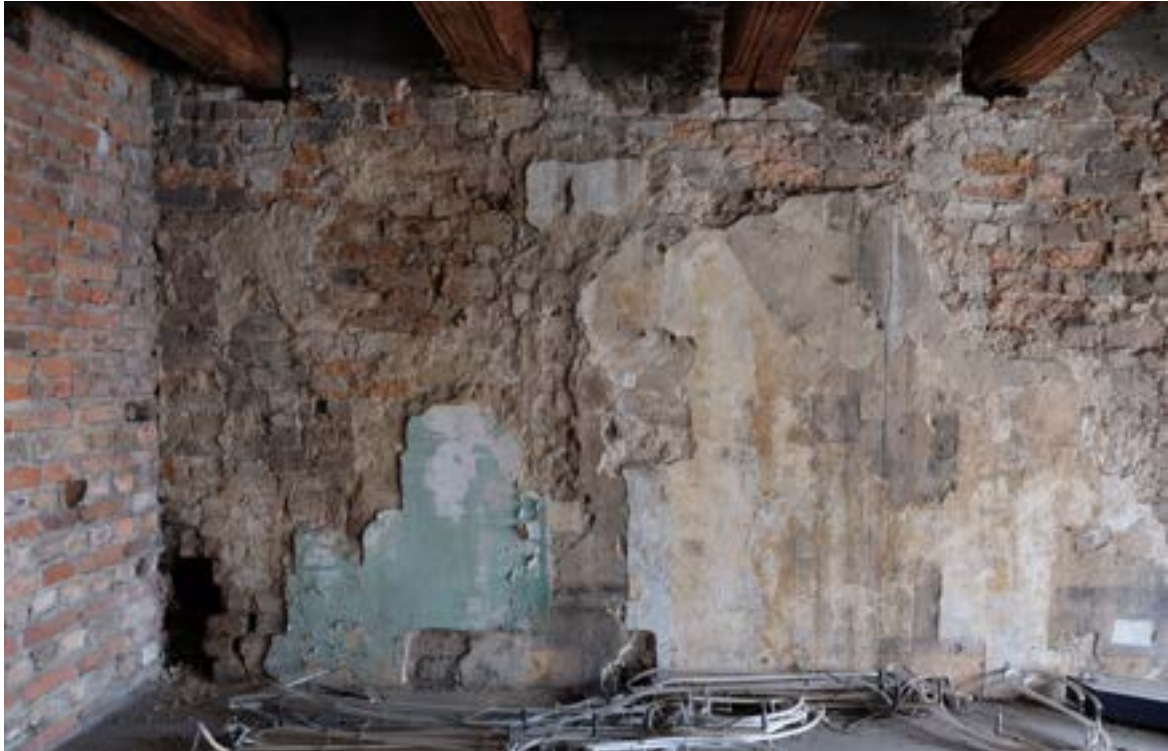
Fot. 88. Poznań, Stary Rynek 42. Piętro II, trakt środkowy, ściana południowa, widok ogólny. Widoczna niejednolita struktura muru z licznymi przemurzeniami oraz fragment ściany zachodniej oddzielającej trakt frontowy (po prawej) i fragment biegu schodów (współczesny).
Fot. K. Pietrzak, maj 2023 r.
