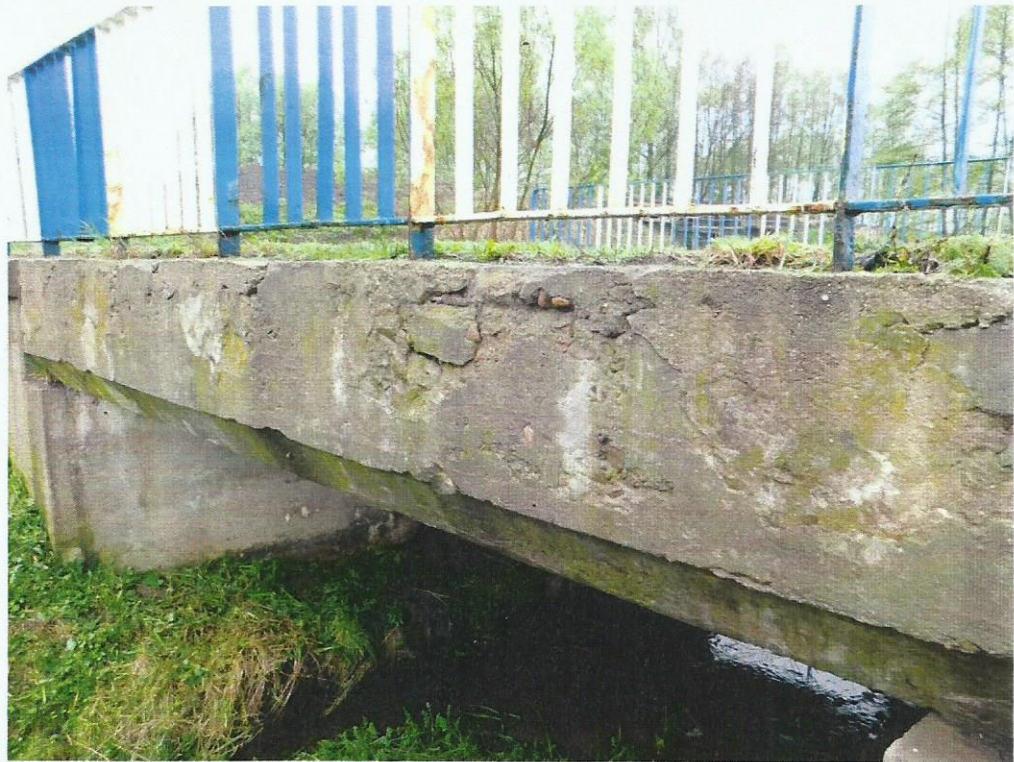
Rozległa i intensywna degradacja betonowej powierzchni belek podporęczowych stanowiących monolit z dźwigarem, spowodowana wieloletnią erozją.

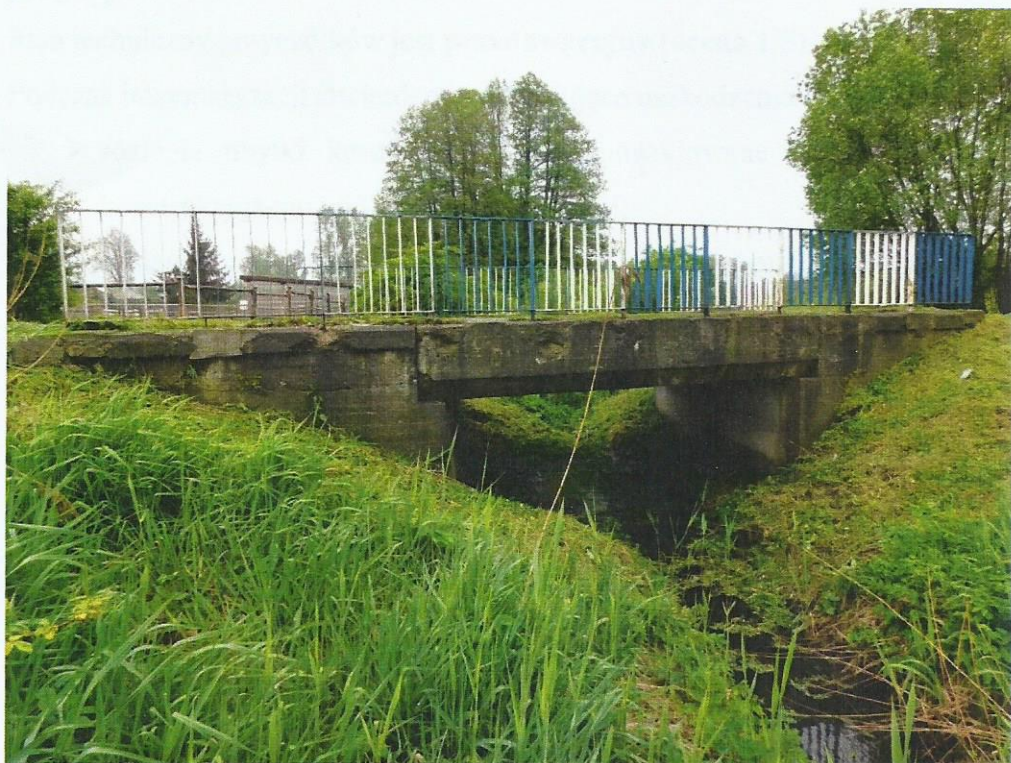
Widok mostu z boku od strony górnej wody (GW).

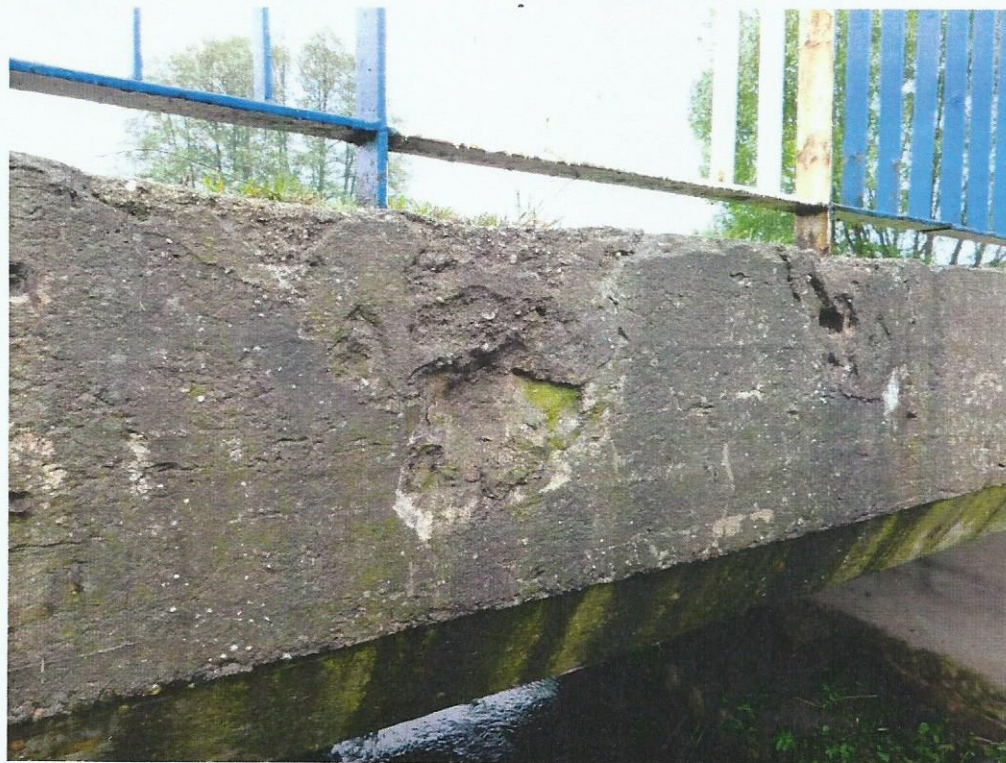
Rozległa i intensywna degradacja betonowej powierzchni belek podporęczowych stanowiących monolit z dźwigarem, spowodowana wieloletnią erozją.

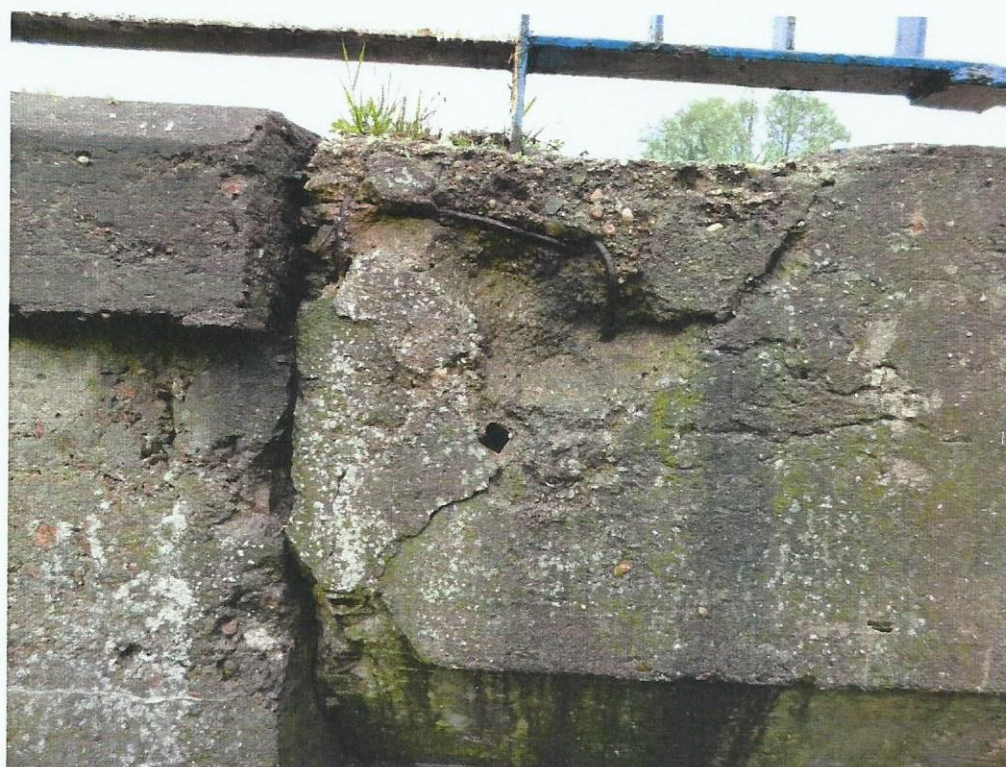
Ubytki betonu belek podporęczowych w obrębie szczeliny dylatacyjnej spowodowane zablokowaniem przesuwów. Widoczne osłonięte korodujące zbrojenie przyspieszające procesy degradacyjne.

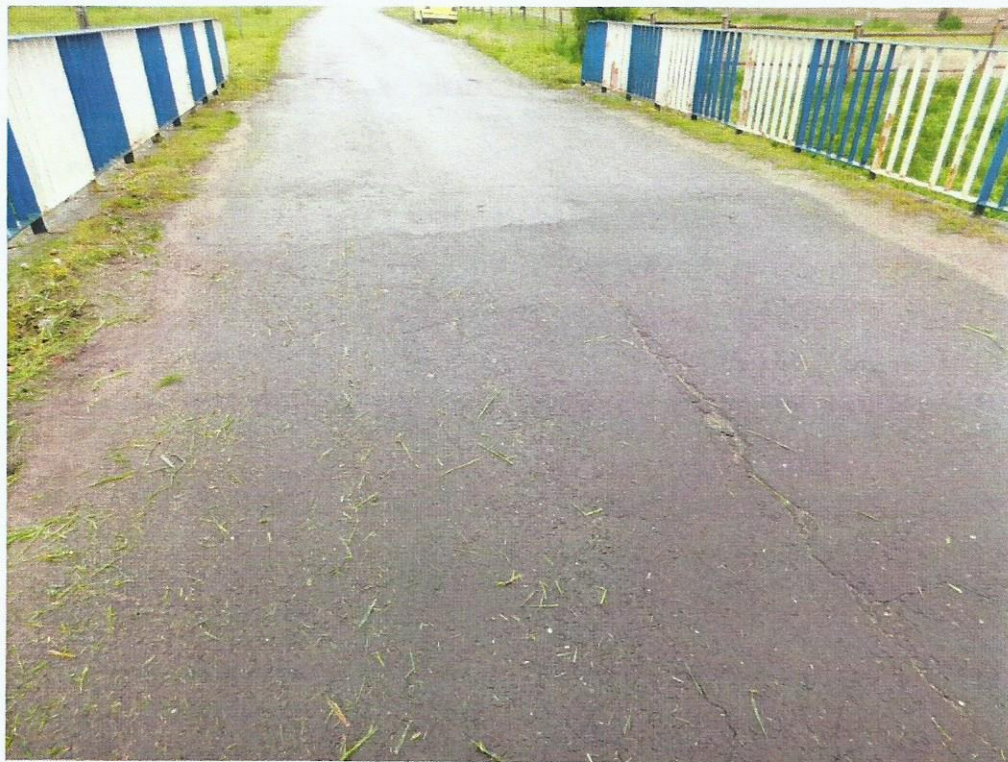
Siatki spękań oraz miejscowe ubytki nawierzchni bitumicznej na dojeździe spowodowane wieloletnią eksploatacją obiektu oraz osiadaniem podbudowy,

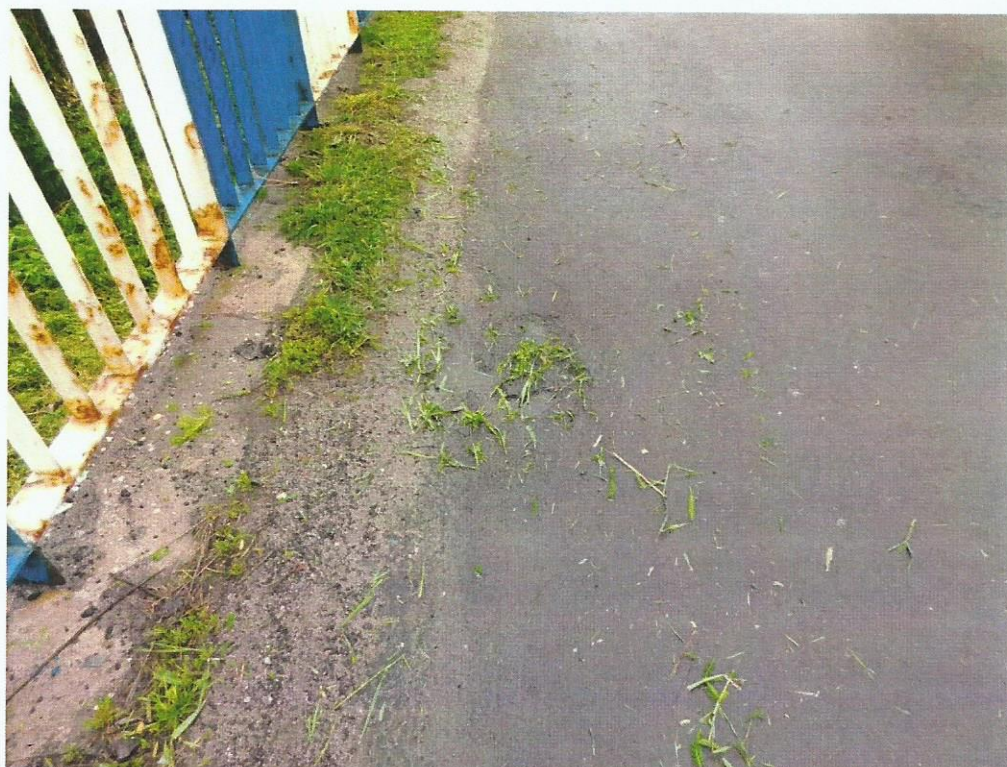
Miejscowe ubytki nawierzchni bitumicznej na obiekcie. Widoczne zniżenia nawierzchni, spowodowane osiadaniem podbudowy jezdni.
