EKSPERTYZA TECHNICZNA

w zakresie bezpieczeństwa pożarowego dotycząca Budynku Galerii w Ostrołęce przy Placu Gen. Józefa Bema 1 dz. nr 20591 Ostrołęka

Inwestor: Urząd Miasta Ostrołęki

Bydgoszcz, wrzesień 2020

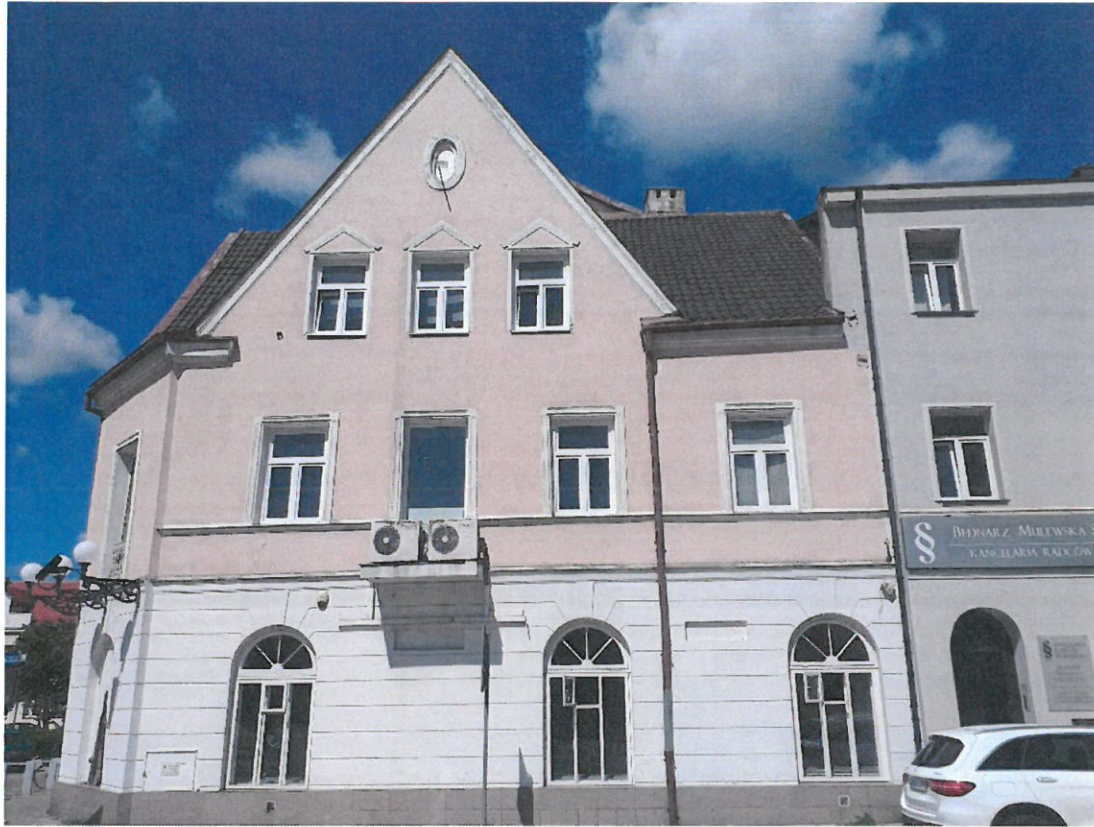
Elewacja Budynku Galerii - widok od strony ul. Kościuszki

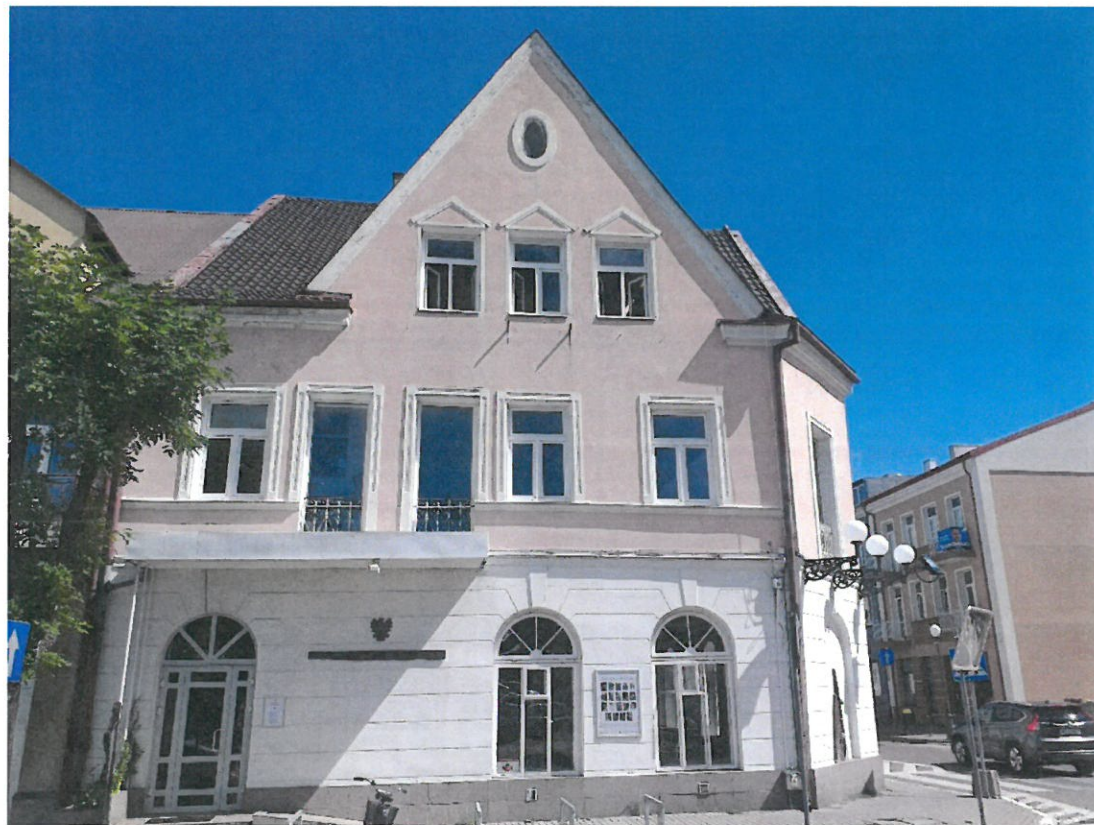
Elewacja Budynku Galerii – widok od strony Placu Generała Józefa Bema

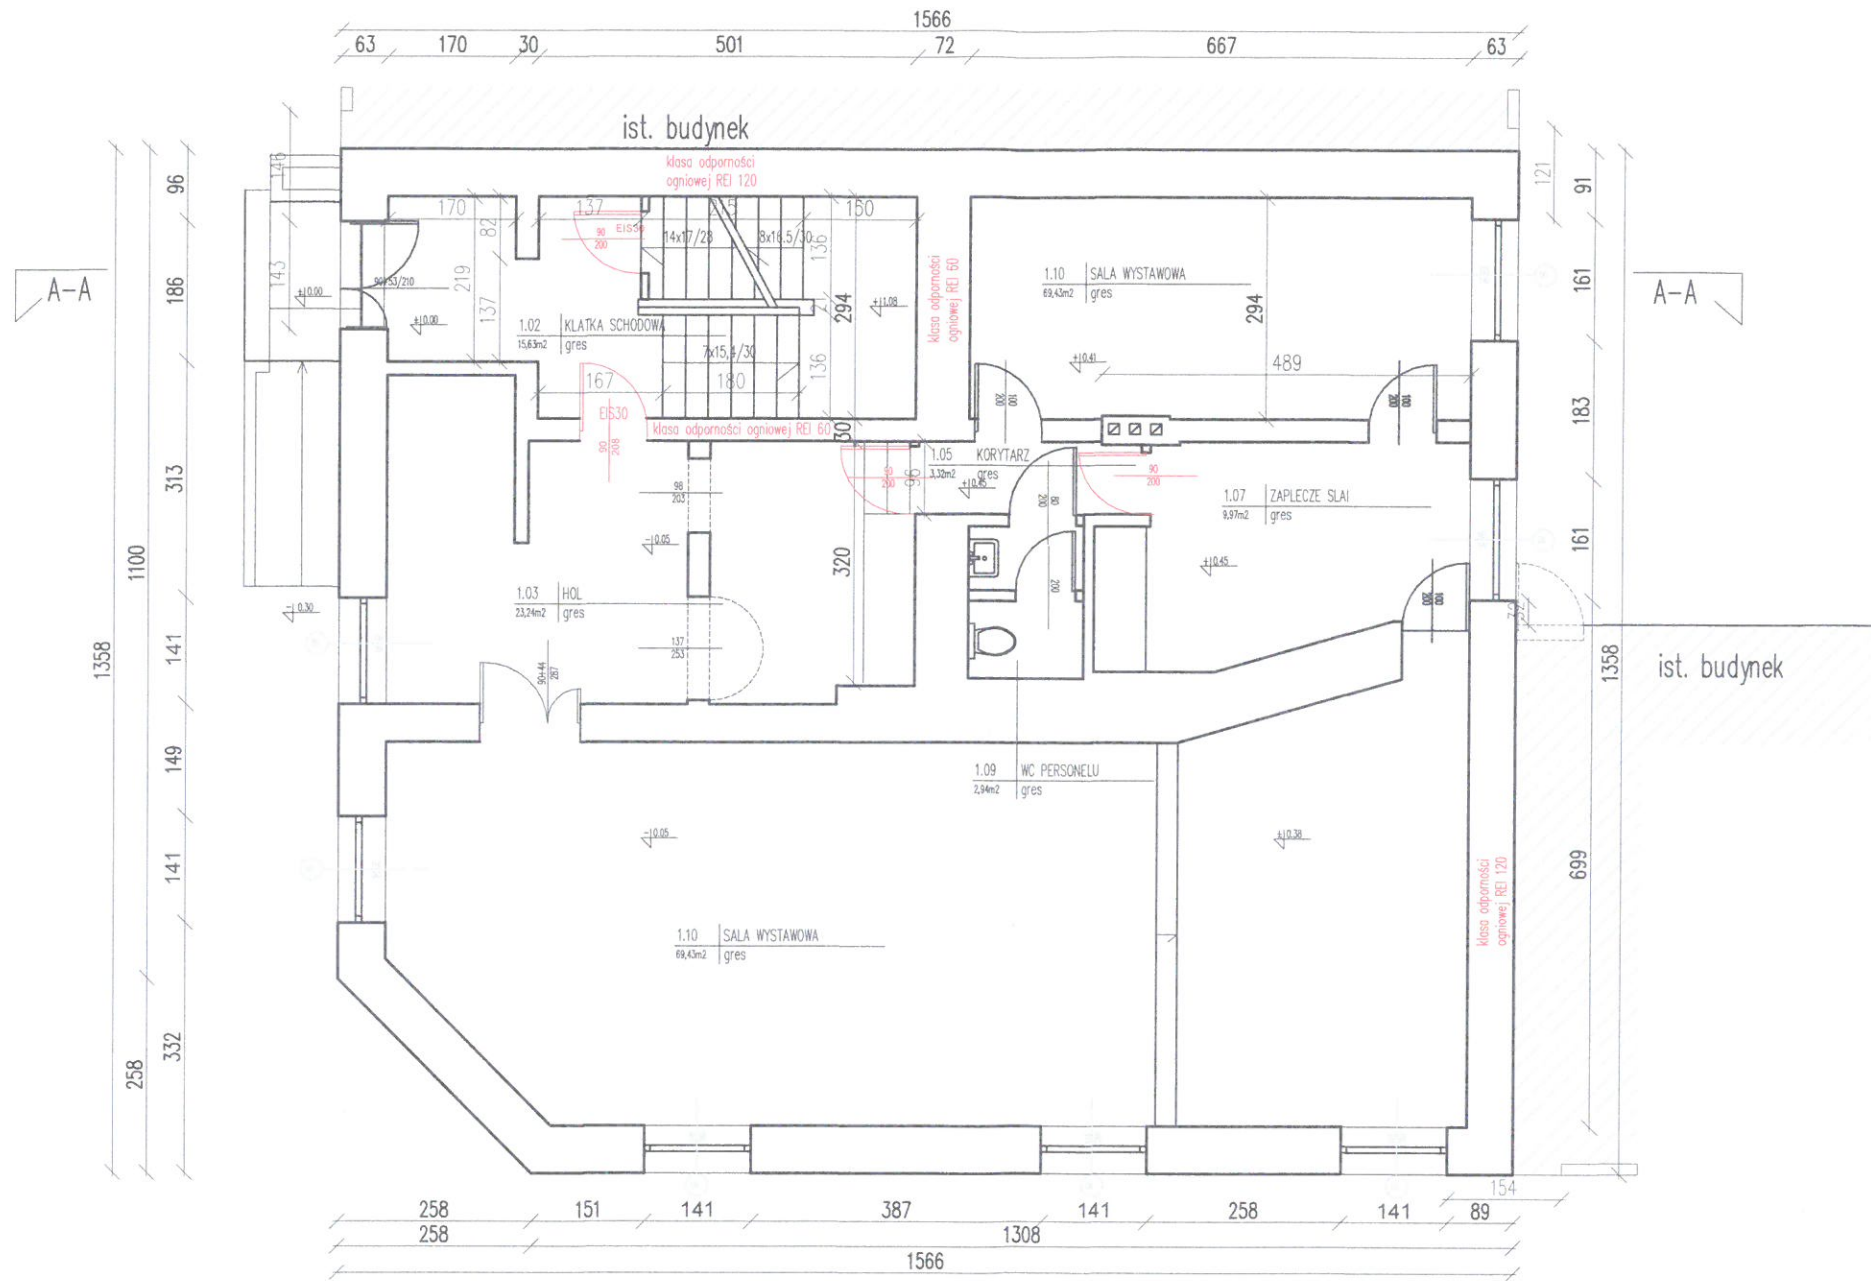
PARTER

przewężenie poziomej drogi ewakuacyjnej na parterze budynku w pomieszczeniu nr 1.02 tj. Klatka schodowa wynosi 1,37 m - **wymaganie nie spełnione, niezgodne z § 242 rozporządzenia szerokość poziomych dróg ewakuacyjnych przyjmuje się co najmniej 0,6 m na 100 osób, lecz nie mniej niż 1,4 m.**

Brak zamknięcia klatki schodowej prowadzącej do piwnicy. Zły kierunek otwarcia istniejących drzwi wydzielających klatkę schodową na kondygnacji parteru z pomieszczenia 1.03 tj. Hol. Istniejące drzwi wydzielające klatkę schodową nie są drzwiami przeciwpożarowymi.

Nie odpowiednia szerokość poziomej drogi ewakuacyjnej w pom. nr 1,05 tj. korytarz

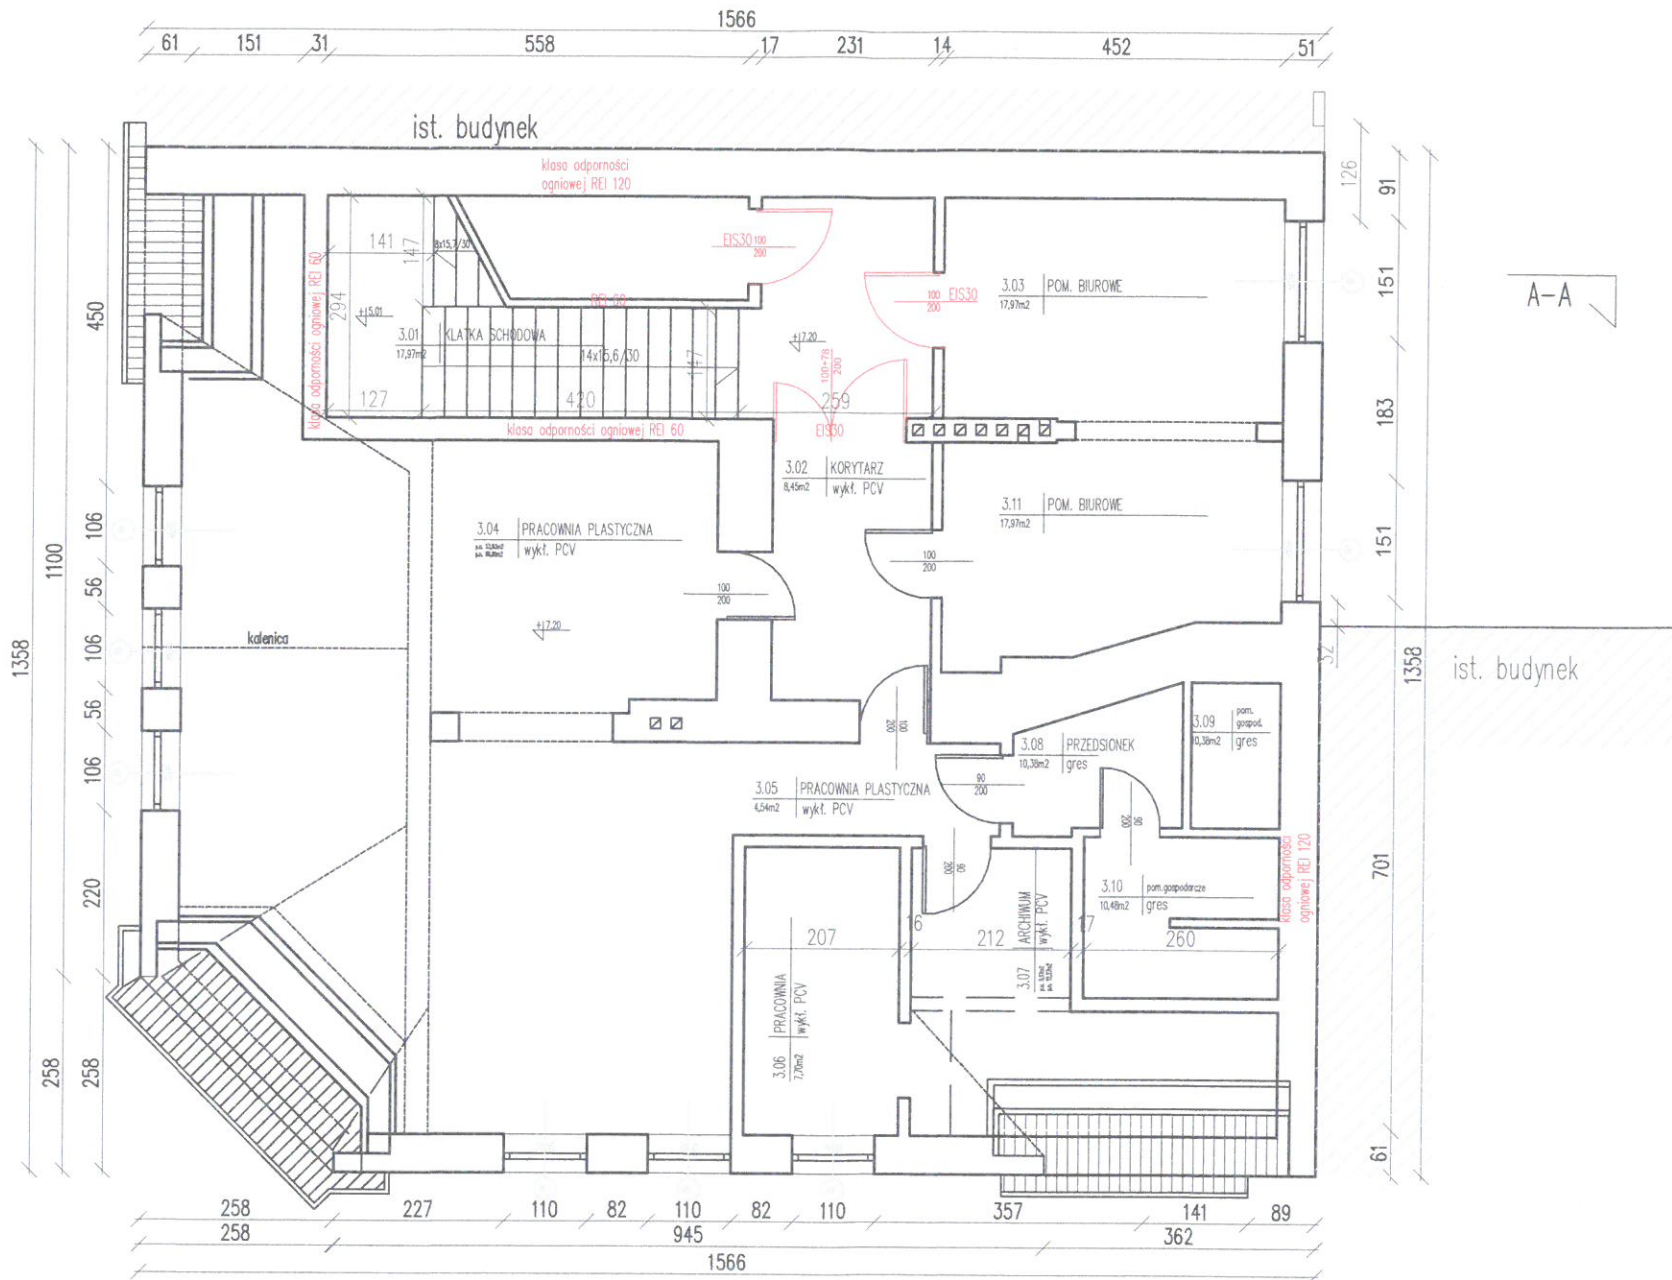
| TYTUŁ RYSUNKU | RZUT KONDYGNACJA-PIĘTRO II | SKALA 1:100 |

Na kondygnacji II piętra brak wydzielina klatki schodowej.
Brak zamknięcia klatki schodowej drzwiami przeciwpożarowymi.
