ZIDENTYFIKOWANE USZKODZENIA
LEGENDA

BIURO KONSTRUKCYJNO-DORADCZE			
DAMIAN WILUŚ			
TEMAT: EKSPERTYZA STANU TECHNICZNEGO POMNIKA POLEGŁYCH W DOLINE ŚMIERCI W BYDGOSZCZY			
ADRES OBIEKTU: DOLINA ŚMIERCI, DZIELNICA FORDON W BYDGOSZCZY (0461011, DZ. nr ewid. 1, obręb 396)			
ZAMAWIAJĄCY: MIASTO BYDGOSZCZ WYDZIAŁ ZIELENI I GOSPODARKI KOMUNALNEJ UL. JEZUICKA 4a 85-102 BYDGOSZCZ			
RYSUNEK: INWENTARYZACJA - rysunek zestawieniowy			
OPRACOWANIE: EKSPERTYZA TECHNICZNA			
NAZWISKO:	PODPIS:	NR UPRAWNIEN:	SKALA: 1:50
OPRACOWAŁ: mgr inż. Damian Wiluś		upr. nr: KUP/00036/PWOK/006	DATA: 09.2024
OPRACOWAŁ: mgr inż. Marcin Szalański			NR RYS: ARKUSZ 1

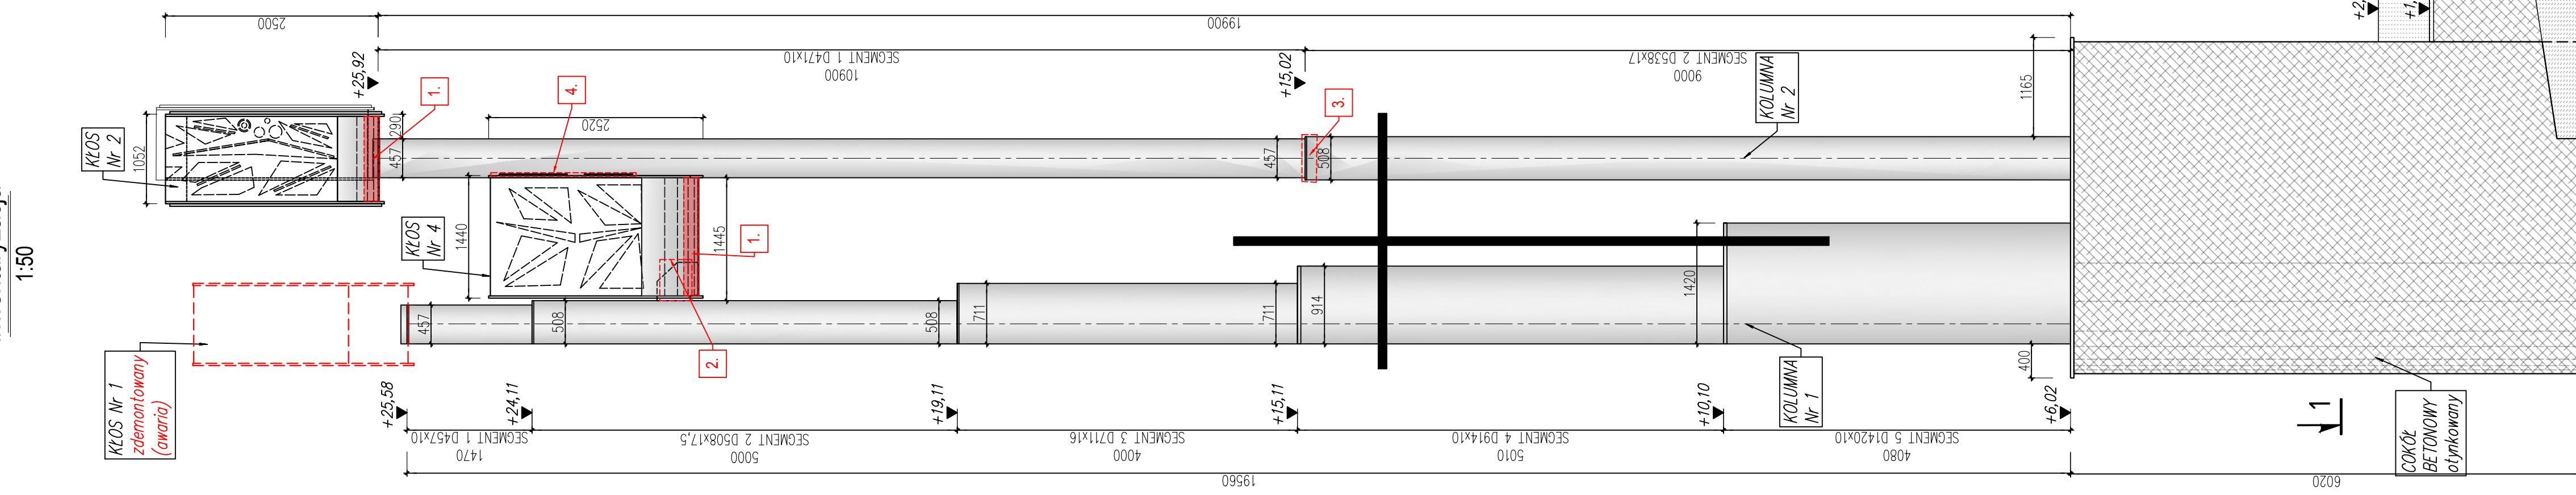
WIDOK od strony południowej
inventaryzacja

1. Zamontowana korozja blachy łączącej kłos z kolumną (zostało woły)
2. Skorożone żebro łączące KŁOS Nr 4 z KOLUMNĄ Nr 1 (brak połączenia !!!)
3. Zacieki - korozja na połączeniu segmentów KOLUMNY Nr 2 (nieczysta spoina !!!)
4. NIEPRAMIDŁOWE spoiny łączące KŁOS Nr 4 z kolumną Nr 2 i 3
5. Pęknięcia na murku oporowym schodów
