NAZWA DOKUMENTACJI	ANALIZA TECHNICZNA OBIEKTÓW INŻYNIERYJNYCH NA PRZEBIEGU PROJEKTOWANEJ SUBREGIONALNEJ TRASIE ROWEROWEJ
STADIUM	DOKUMENTACJA PRZEDPROJEKTOWA
NUMERY EWIDENCYJNE DZIAŁEK, NA KTÓRYCH ZLOKALIZOWANA JEST INWESTYCJA	OBIEKT NR 04/BYTOWSKI Województwo: pomorskie, powiat: bytowski, gmina: Tuchomie Obręb ewidencyjny: Trzebiatkowa, działki: 509/4
	OBIEKTU NR 01/STAROGARDZKI Województwo: pomorskie, powiat: Starogardzki, gmina: Skarszewy - M Obręb ewidencyjny: 6 Skarszewy, działki: 1/2 Obręb ewidencyjny: 2 Skarszewy, działki: 60/1, 236
	OBIEKTU NR 03/SZTUMSKI Województwo: pomorskie, powiat: Sztumski, Gmina: Dzierzgoń – M, obręb ewidencyjny: Obręb 1 – Dzierzgoń, działki: 801, 803 Gmina: Dzierzgoń – G, obręb ewidencyjny: Morany, działki: 215
NAZWA I ADRES INWESTORA	URZĄD MARSZAŁKOWSKI WOJEWÓDZTWA POPORSKIEGO 80-810 GDAŃSK ul. OKOPOWA 21/27
NAZWA I ADRES JEDNOSTEK PROJEKTUJACYCH	<i>HTH Michał Hirsz</i> 80-209 Chwaszczyno, ul. Szafirowa 8 tel. 501647252, fax 58 7436488 e-mail: hthmhirsz@gmail.com

OBIEKT NR 01/STAROGARDZKI - LOKALIZACJA

STAN TECHNICZNY

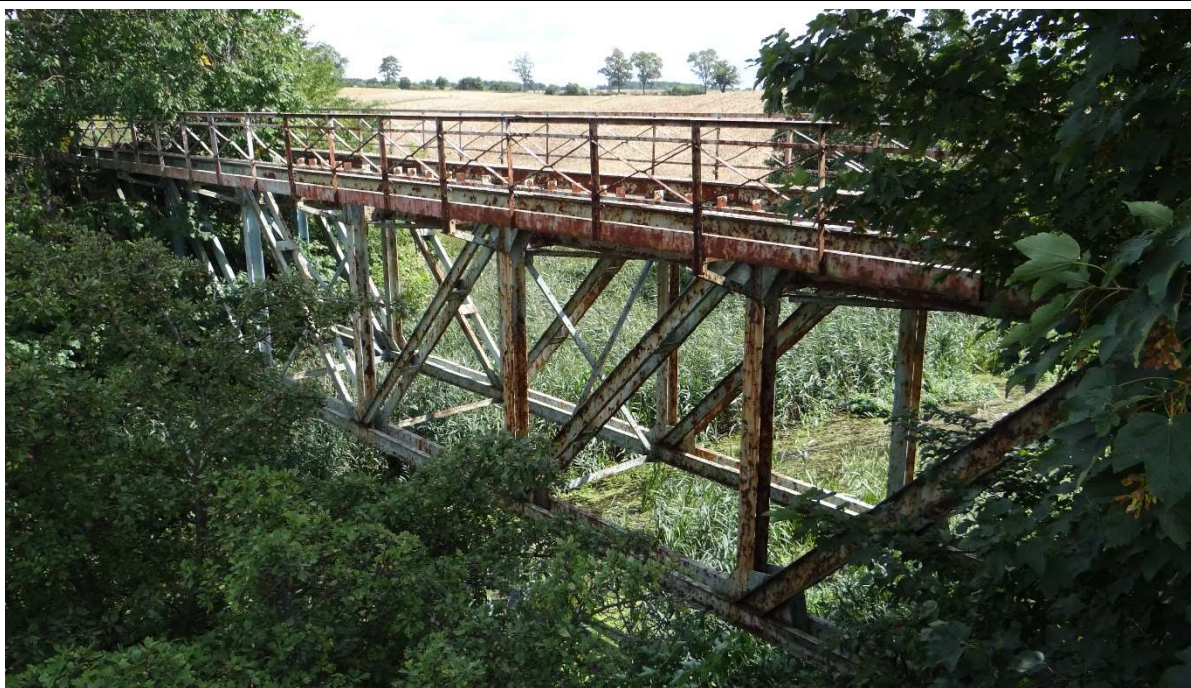
W stanie obecnym obiekt jest zdegradowany i wymaga prac naprawczych. Całość konstrukcji stalowej jest skorodowana, obecne zabezpieczenie antykorozyjne jest złuszczone, płatami odpada od konstrukcji. Ubytek korozyjny stali trudny do oszacowania w stanie obecnym, konieczne będą oględziny obiektu po wykonaniu oczyszczenia konstrukcji. Najgorzej wyglądają miejsca z dużą ilością blach, w narożach, w węzłach konstrukcji, łączących więcej elementów. Przyczółki z ubytkami, licznymi pęknięciami i zarysowaniami. Lico ścian silnie porośnięte, zabrudzone od korodującej stali. Na obiekcie brakuje nawierzchni, balustrada jest skorodowana, miejscami uszkodzona, z ubytkami elementów. Teren pod obiektem oraz dojścia zarośnięte i zanieczyszczone. Wegetacja roślinności w przestrzeni kratownicy, między pasem górnym i dolnym, wystając powyżej konstrukcji. Z uwagi na wysokość nasypu jak i brak nawierzchni w obecnym stanie jakiegokolwiek użytkowanie obiektu zagraża bezpieczeństwu. Wejścia na obiekt zabezpieczono barierką stalową.

Rysunek 1 Widok z boku

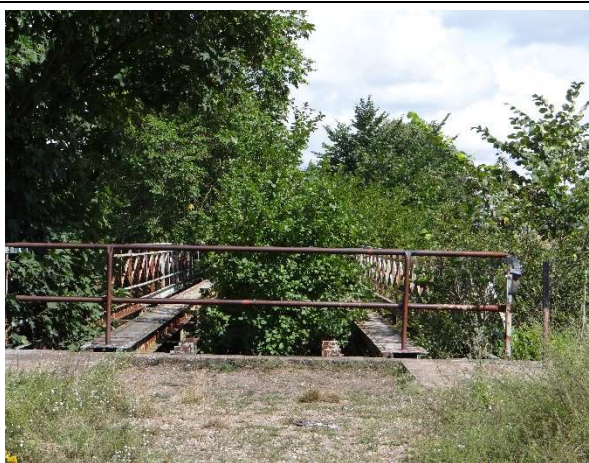
Rysunek 2 Widok od strony Skarszew

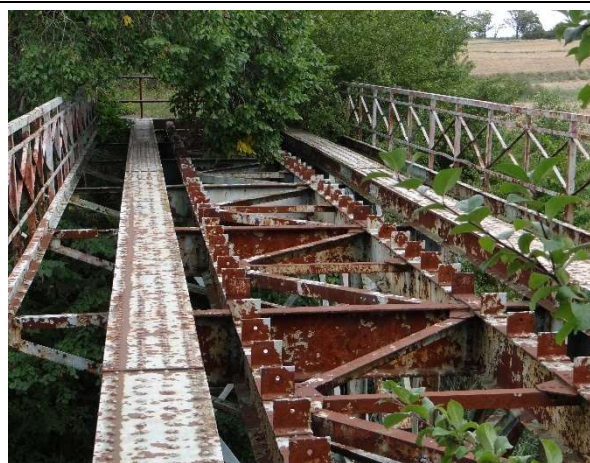
Rysunek 3 Widok z góry na konstrukcję przęsła

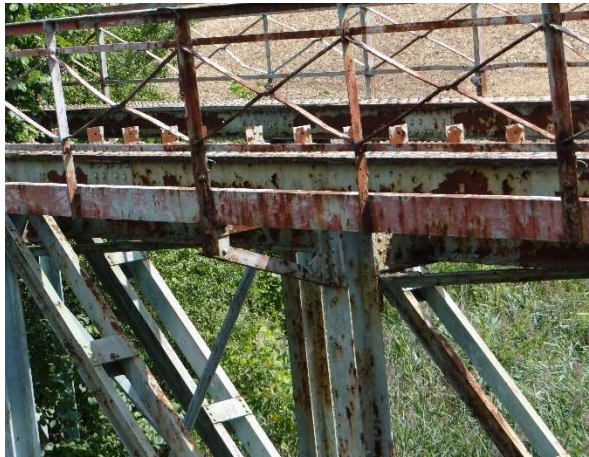
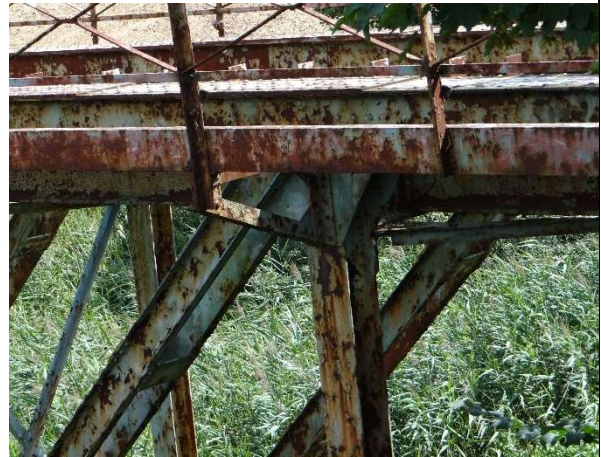
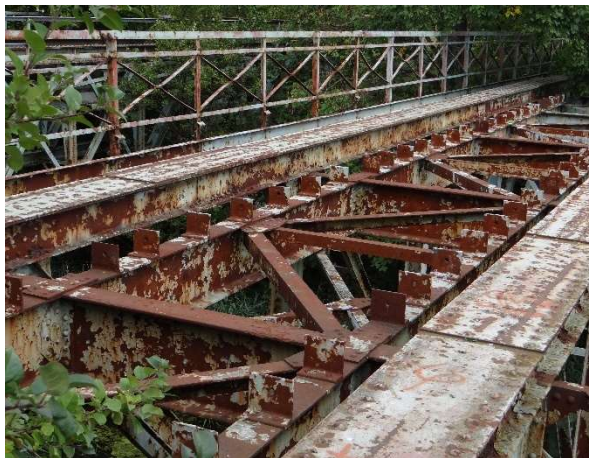
Na obiekcie występują obustronne balustrady stalowe. Balustrady wykonane są z profili stalowych (kątowników i płaskowników). Balustrady nie spełniają obecnych przepisów bezpieczeństwa w zakresie wysokości i wypełnień pól pomiędzy słupkami. Elementy balustrad posiadają zniszczoną powłokę antykorozyjną i są skorodowane. Stan balustrad określono jako dobry.

Rysunek 4 Widok na balustradę stalową.

Rysunek 5 Widok mocowań balustrady.

Rysunek 6 Widok od strony wewnętrznej na balustradę.

- rozbiórka istniejących balustrad oraz wsporników chodników roboczych,
- demontaż istniejących podłużnic,
- oczyszczenie konstrukcji stalowej, wykonanie niezbędnych napraw, wymian elementów,

- wykonanie żelbetowej płyty jezdnej,
- wykonanie izolacyjno-nawierzchni z żywicy,
- wykonanie wyposażenia obiektu – balustrad, odwodnienia,
- oczyszczenie terenu pod obiektem,

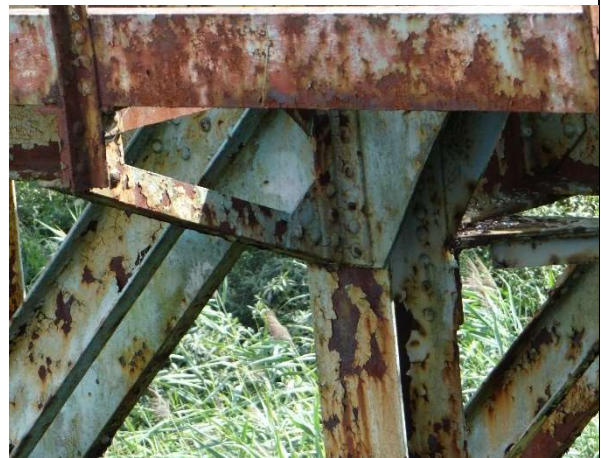
Rysunek 7 Widok na węzeł wspornika chodnikowego.

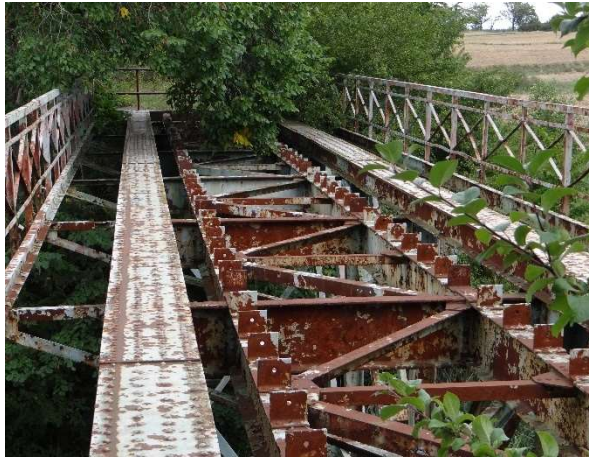
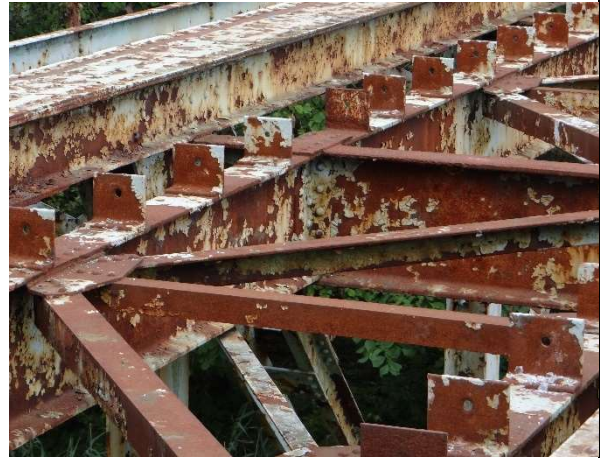
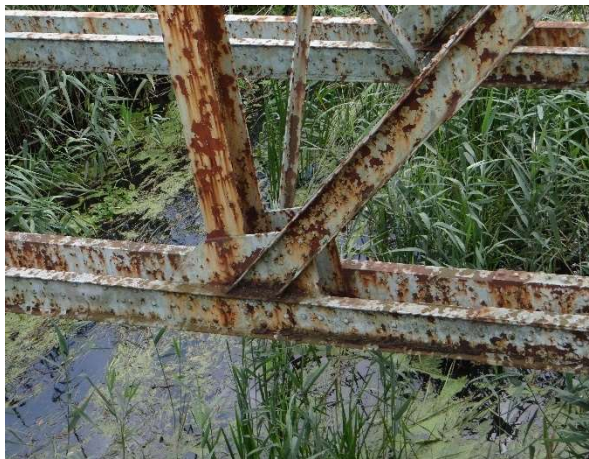
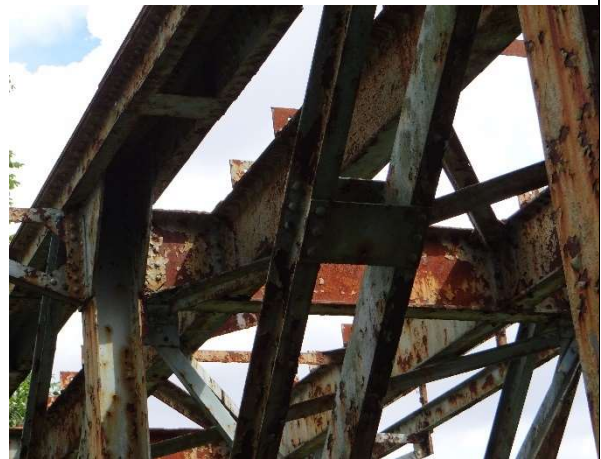
Rysunek 8 Widok na konstrukcję stalową przęsła – korozja.

Rysunek 9 Korozja elementów stalowych.

Rysunek 10 Węzeł dolny kratownicy – korozja stali.

Rysunek 11 Widok od spodu na konstrukcję.

Na elementach konstrukcyjnych przęsła widoczne są liczne ślady korozji. Na całej powierzchni elementów stalowych powłoka antykorozyjna uległa zniszczeniu. Nie stwierdzono wżerów korozyjnych zagrażających bezpieczeństwu konstrukcji przęsła. Konstrukcja stalowa przęsła jest w całości nitowana. Nie stwierdzono ubytków w połączeniach nitowanych. Stan konstrukcji nośnej ocenia się jako dostateczny.

- wykonanie nowego zabezpieczenia antykorozyjnego konstrukcji,
- wykonanie niezbędnych prac ziemnych w obrębie podpór,
- oczyszczenie i skucie luźnych fragmentów betonowych podpór,

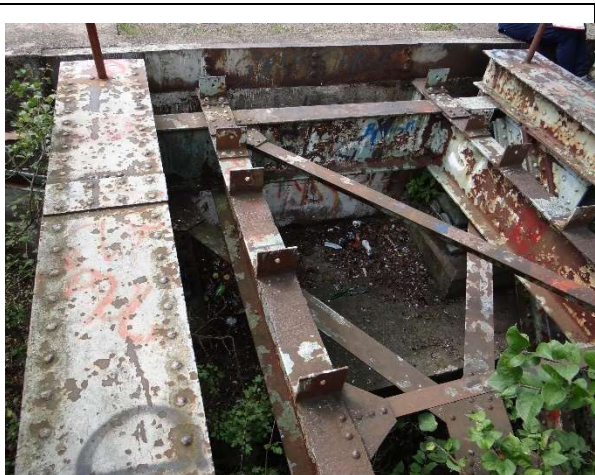
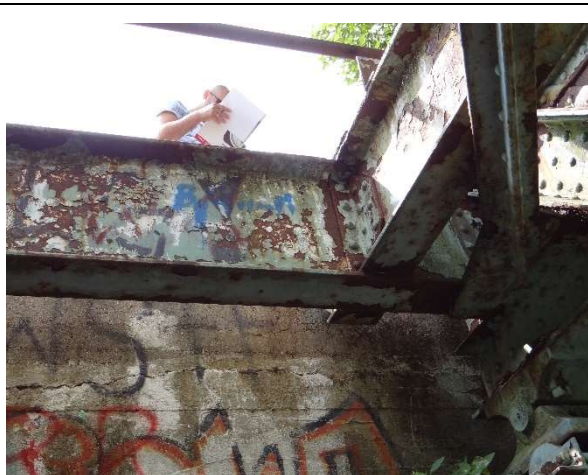
Rysunek 12 Widok z góry na ścianę zalecaną i półkę podłożyskową.

Rysunek 13 Widok na ścianę zapleczną.

Konstrukcja przęsła opiera się na dwóch przyczółkach żelbetowych. Ściany przyczółków wykazują liczne zarysowania jak i przecieki wody co wskazuje na nie sprawną izolację. Stan przyczółków określa się jako dostateczny.

- oczyszczenie i naprawa powierzchni betonowych podpór,
- odtworzenie góry gzymsów skrzydeł oraz ścianek żwirowych przyczółków,
- naprawa izolacji zasypanych elementów betonowych (tam gdzie to konieczne),

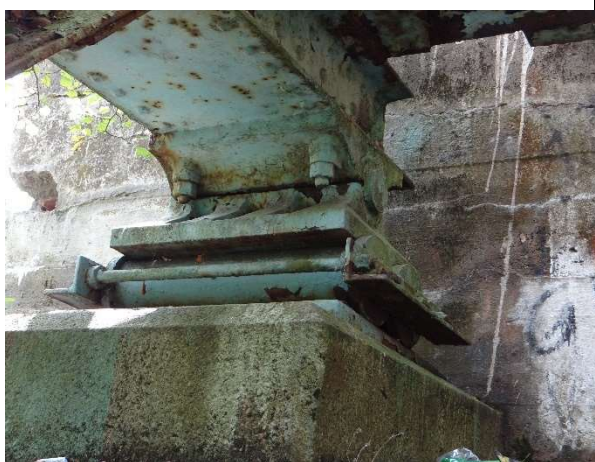
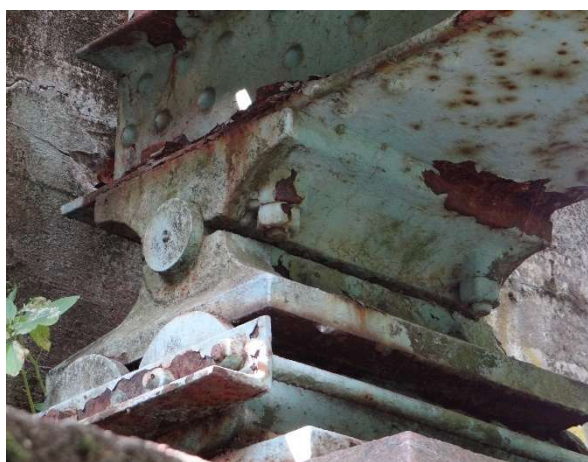
Rysunek 14 Widok łożyska i ciosu podłożyskowego.

Rysunek 15 Widok z boku na łożysko.

Konstrukcja przęsła karatowego oparta jest za pomocą łożysk wałkowych. Łożyska posiadają zniszczoną powłokę antykorozyjną i noszą ślady korozji powierzchniowej. Przestrzenie podłożyskowe są mocno zaśmiecone. Stan łożysk określa się jako dobry.

- przygotowanie konstrukcji do wykonania płyty żelbetowej, w tym montaż łączników zespalających,
- oczyszczenie, ewentualne naprawy, przesmarowanie łożysk,
