Fot. 1. Zdjęcie archiwalne szkoły ludowej z 1910 r.

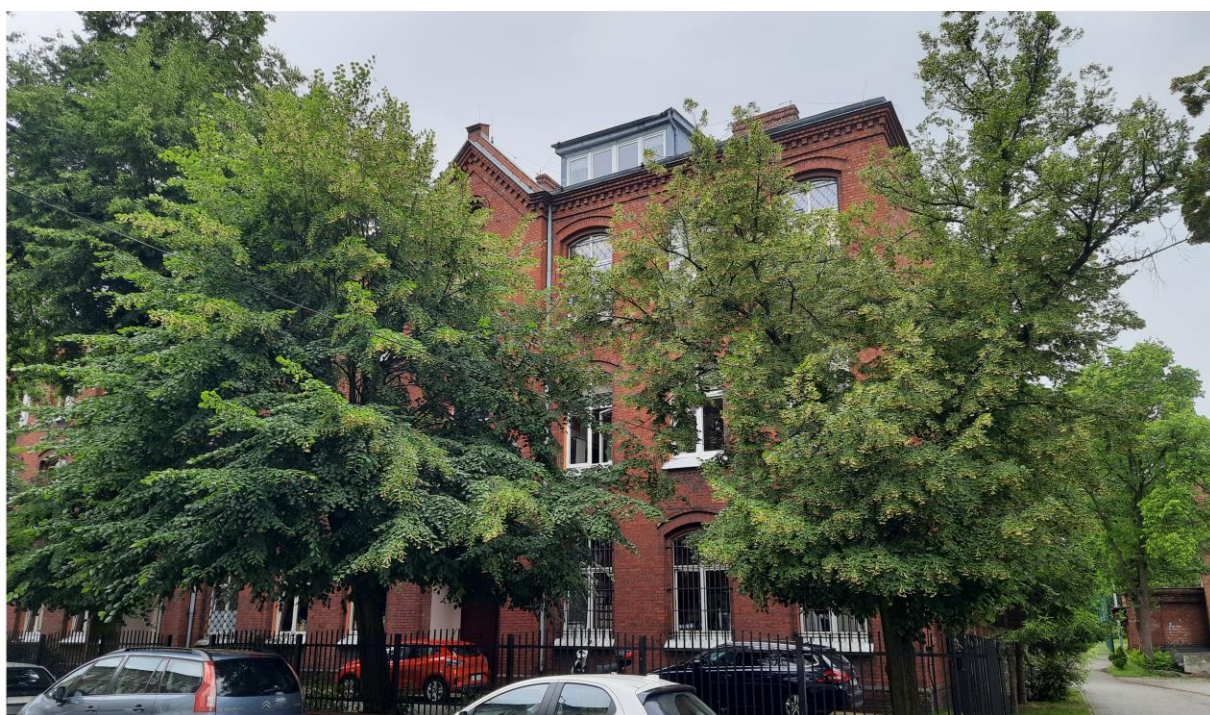
Fot. 5. Fragment elewacji północnej z widoczną wtórną lukarną

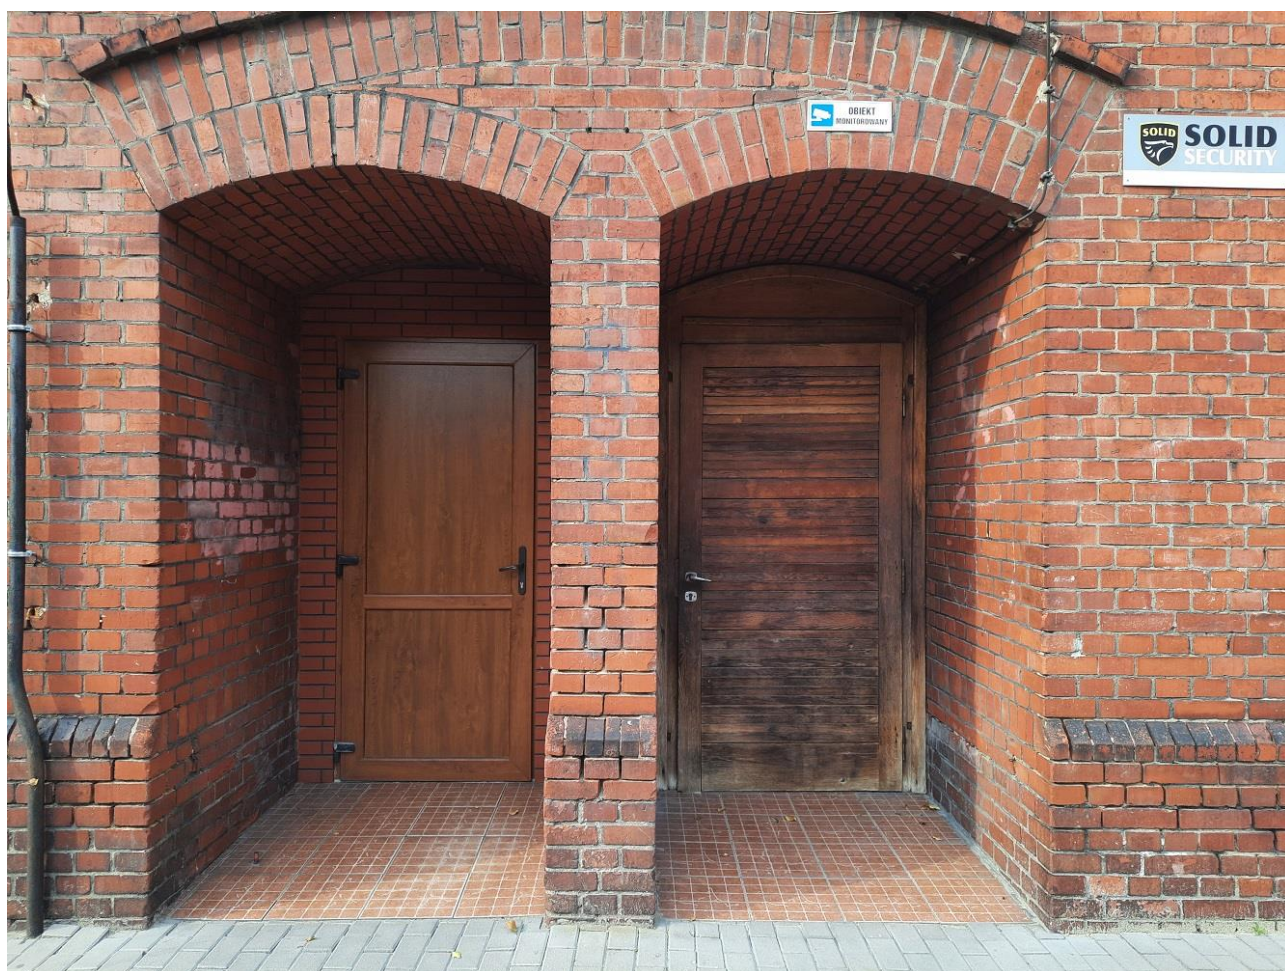
Fot. 9. Wtórna stolarka drzwiowa na elewacji południowej.

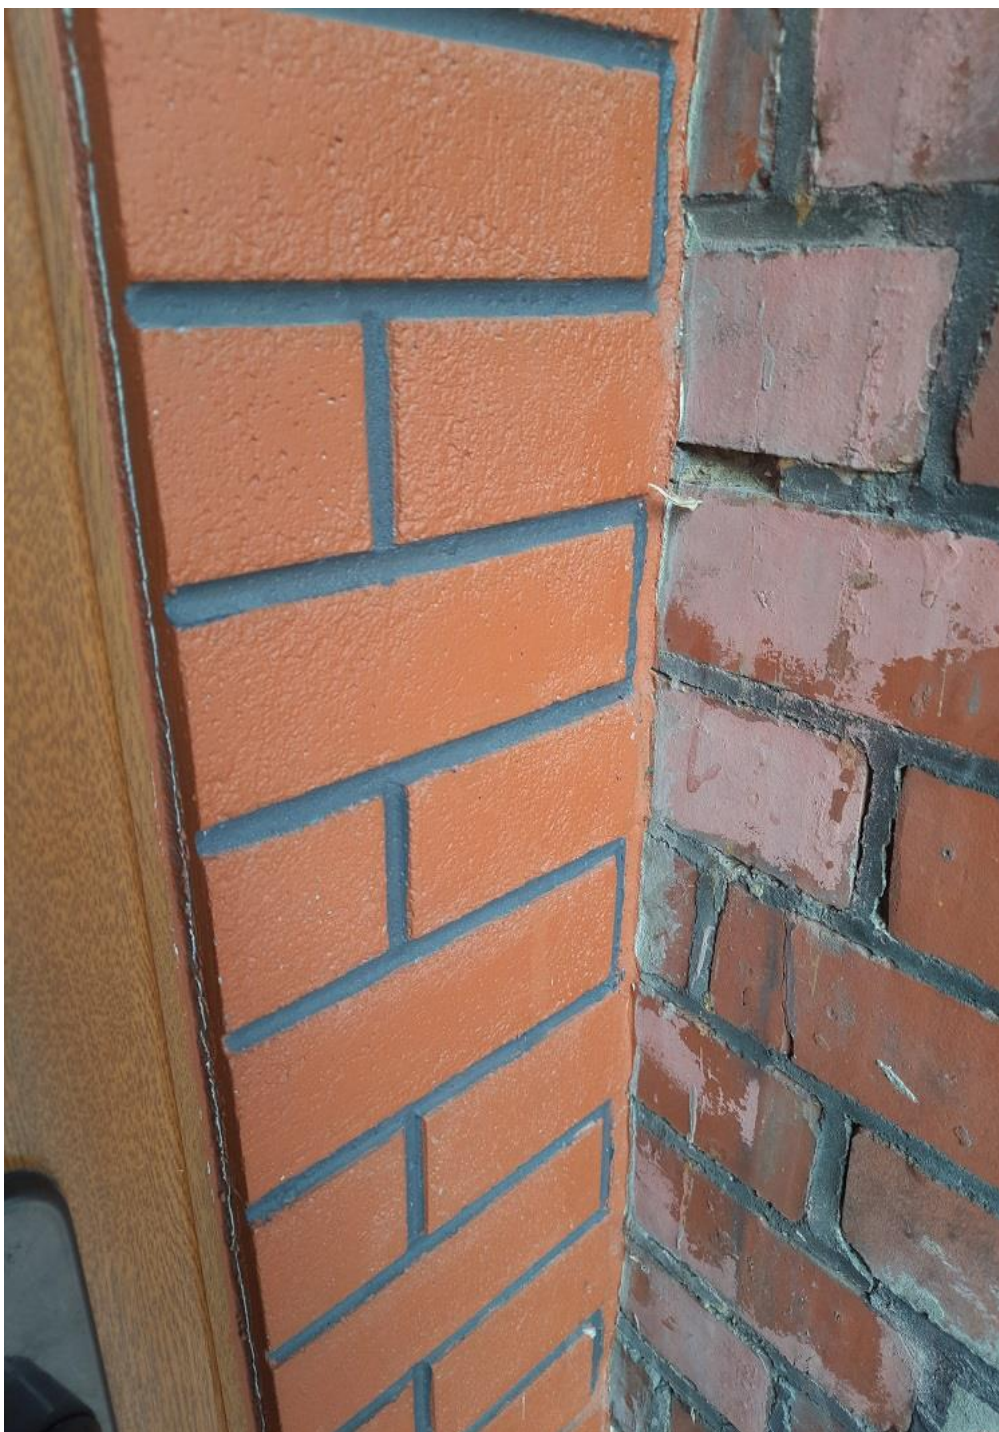
Fot. 10. Sztuczna cegła wraz z wtórnymi drzwiami w wejściu na stronie południowej.

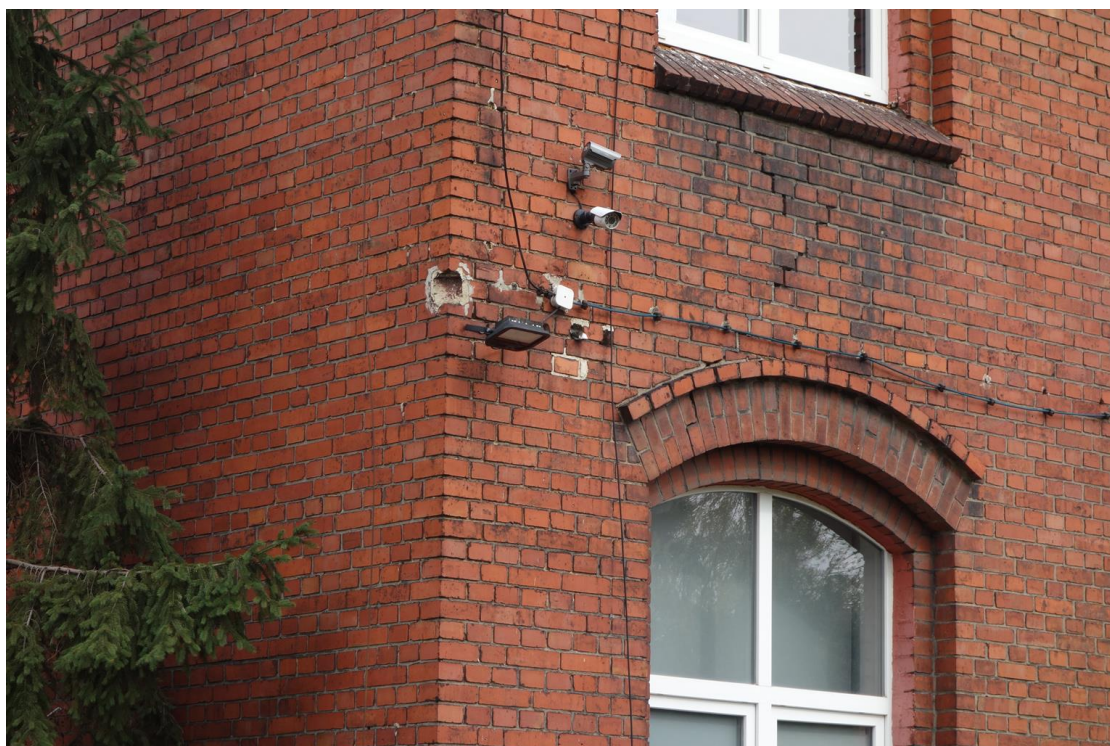
Fot. 18. Narożnik i bezużyteczne okablowania.

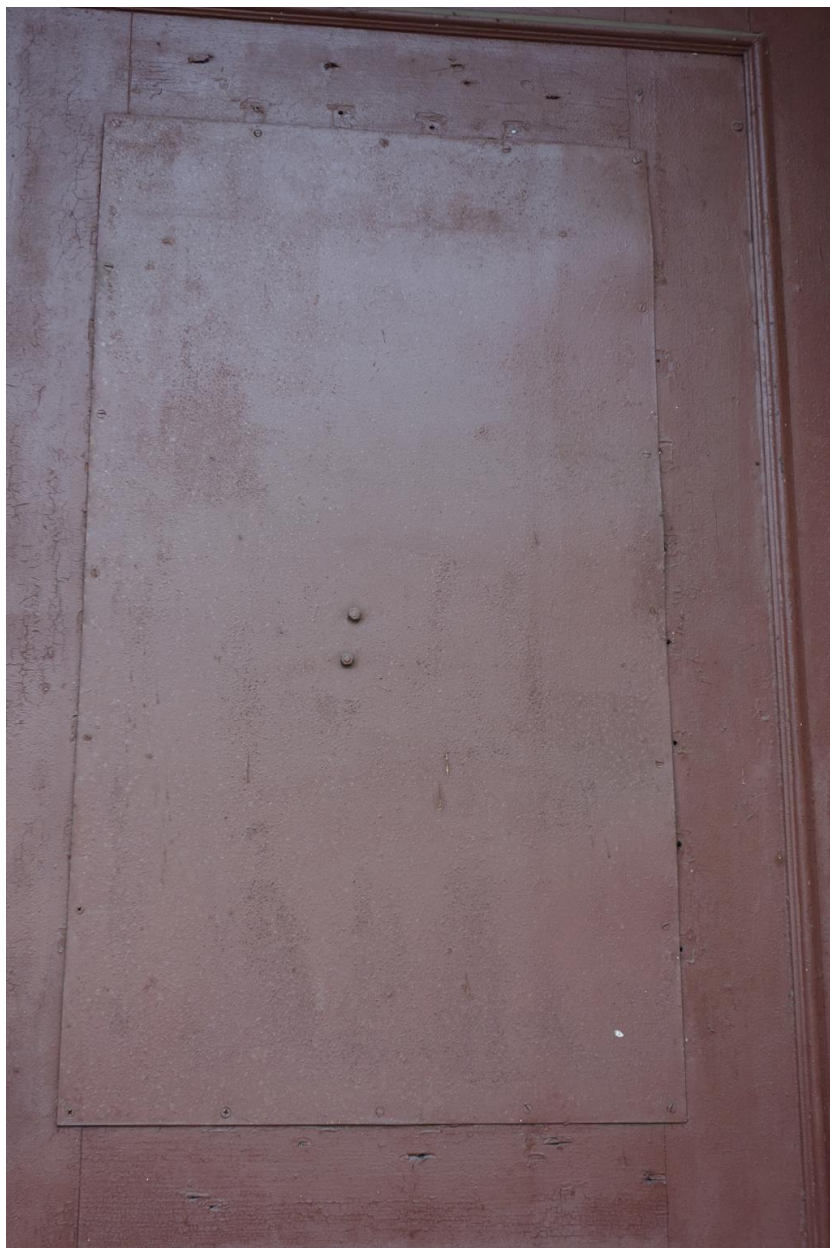
Fot. 27. Wtórne płyty na stolarce drzwiowej.

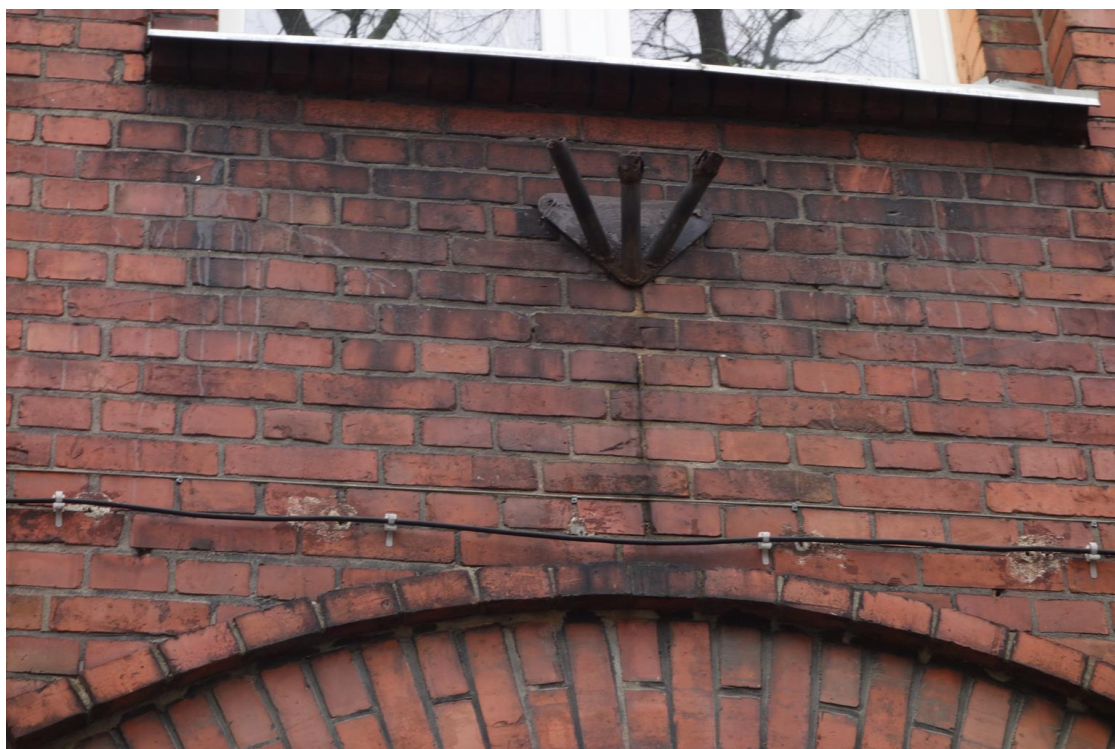
Fot. 31. Zniszczony i skorodowany uchwyt na flagę.

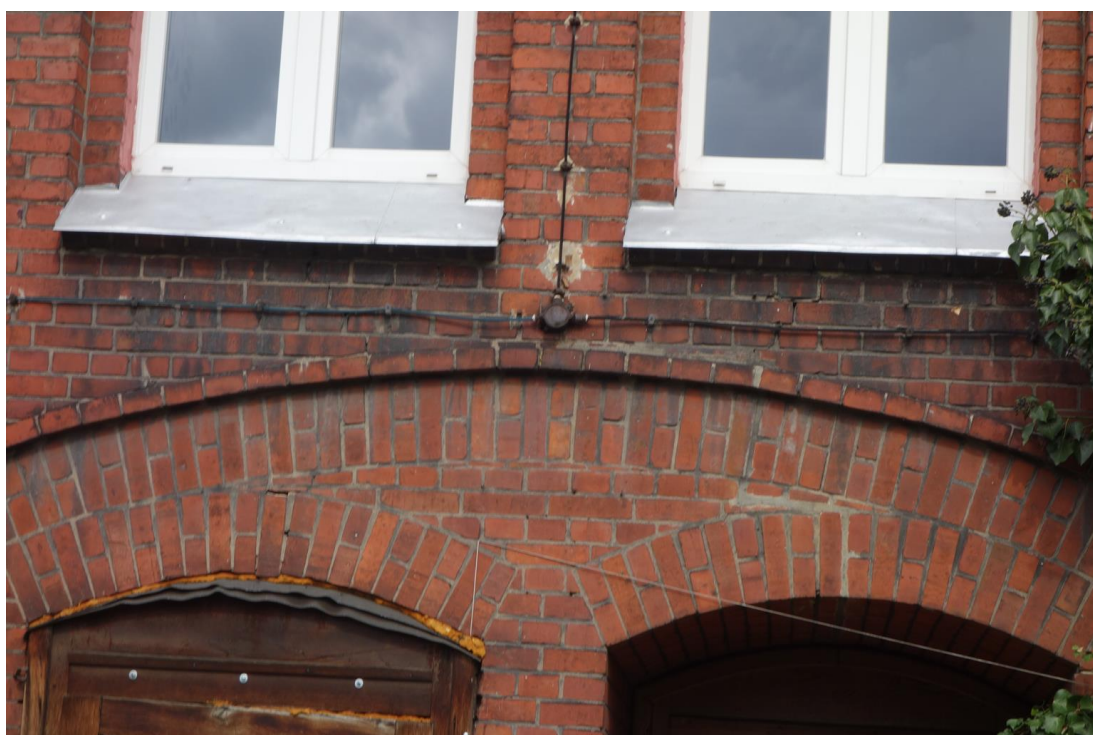
Fot. 32. Bezużyteczne kablowanie i zniszczenia cegieł.

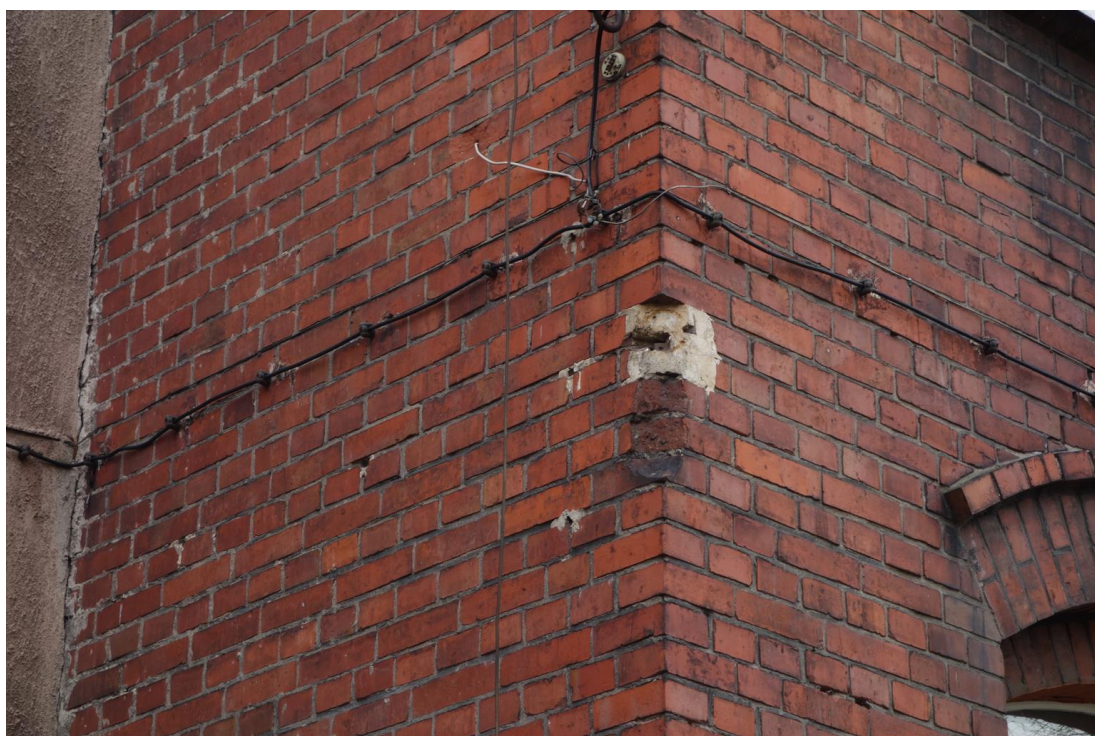
Fot. 33. Bezużyteczne okablowanie i ubytki mechaniczne cegieł.

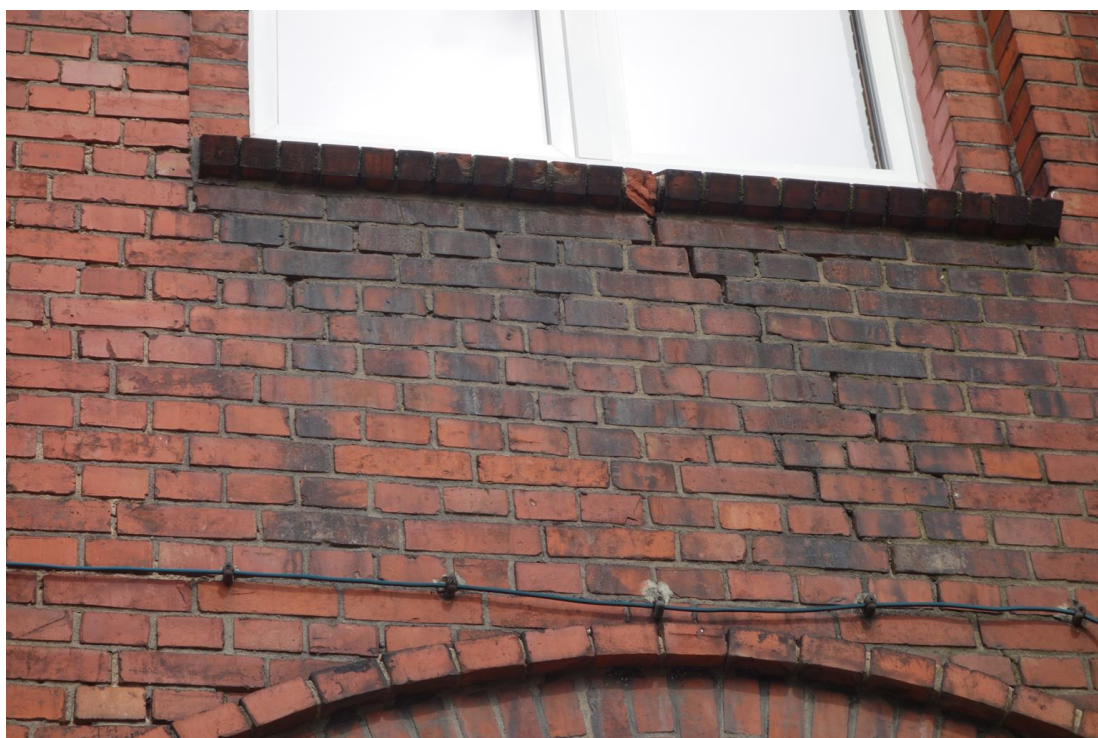
Fot. 34. Zniszczenia mechaniczne parapetu, pęknięcia muru i smolista patyna.

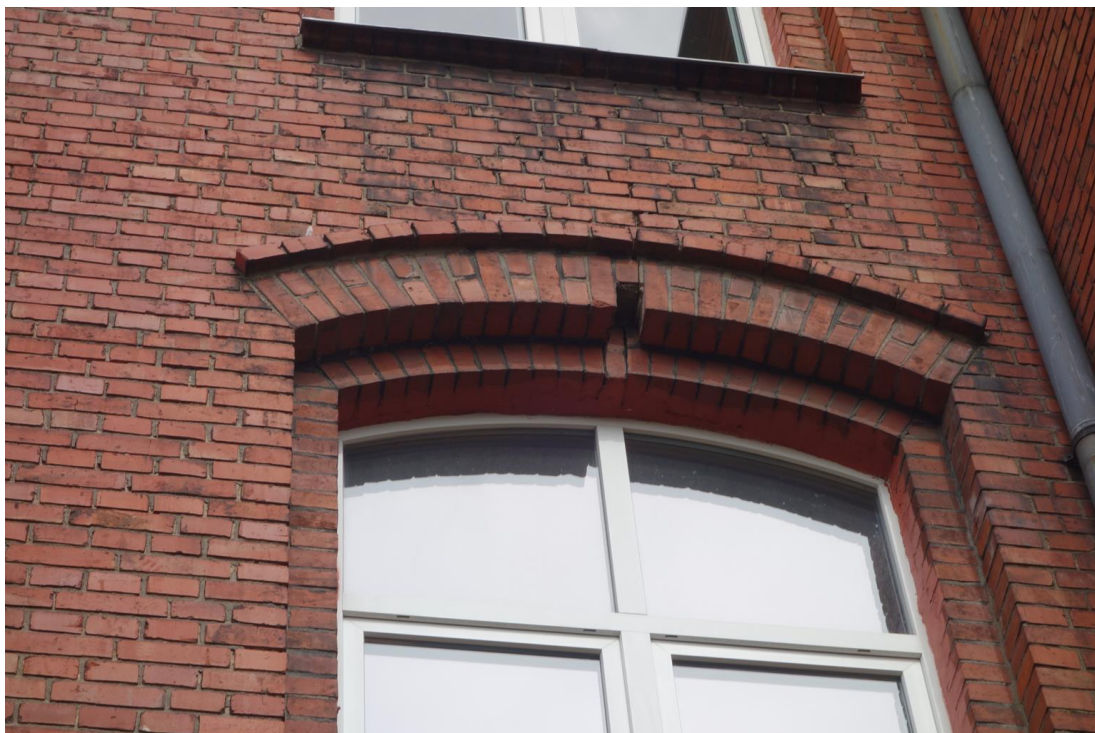
Fot. 35. Widoczne ubytki cegieł.

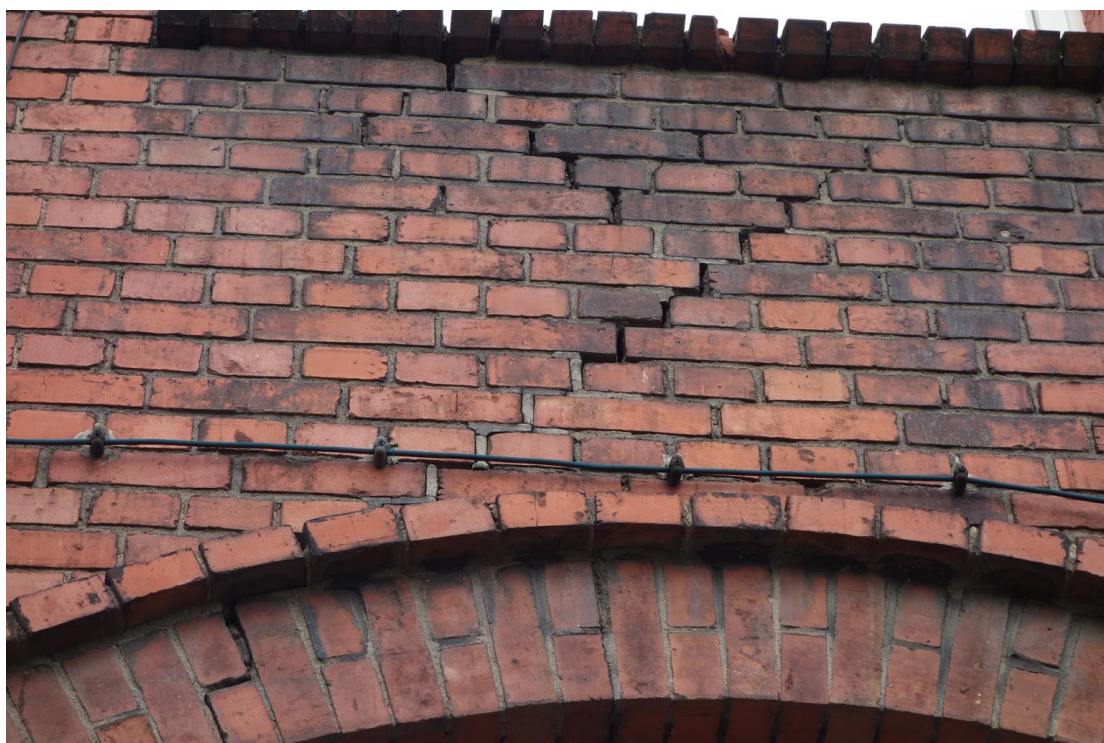
Fot. 36. Widoczne pęknięcia muru.

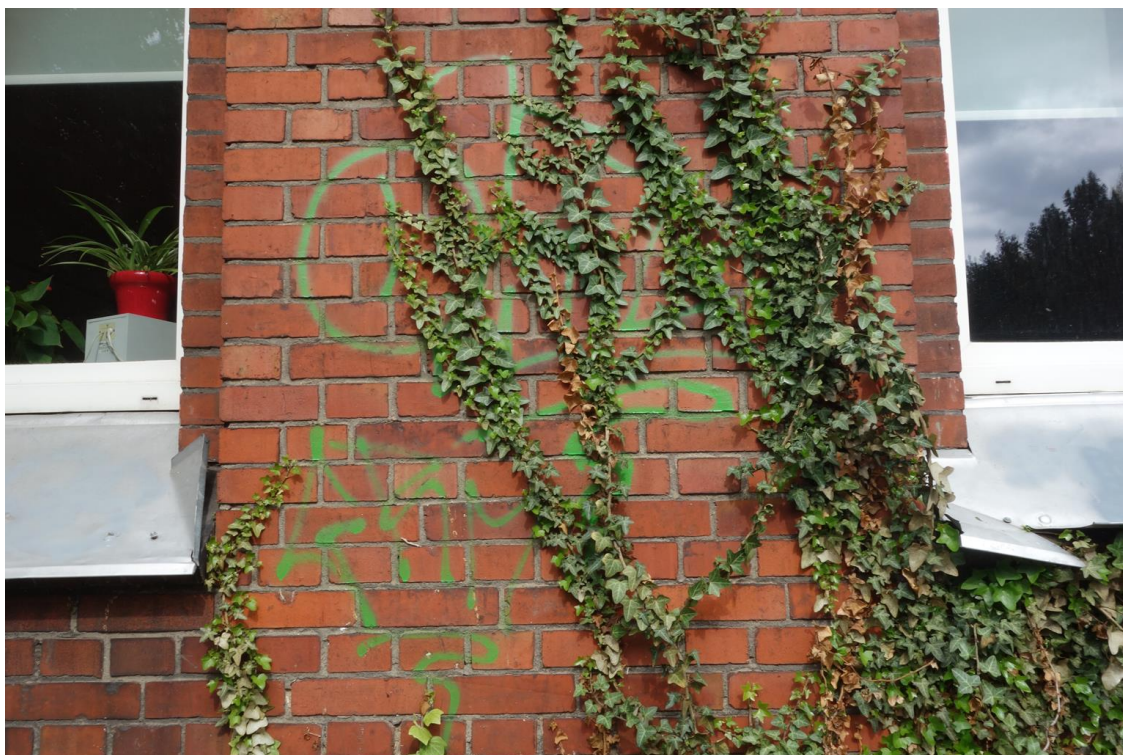
Fot. 37. Roślinność porastająca mur i graffiti.

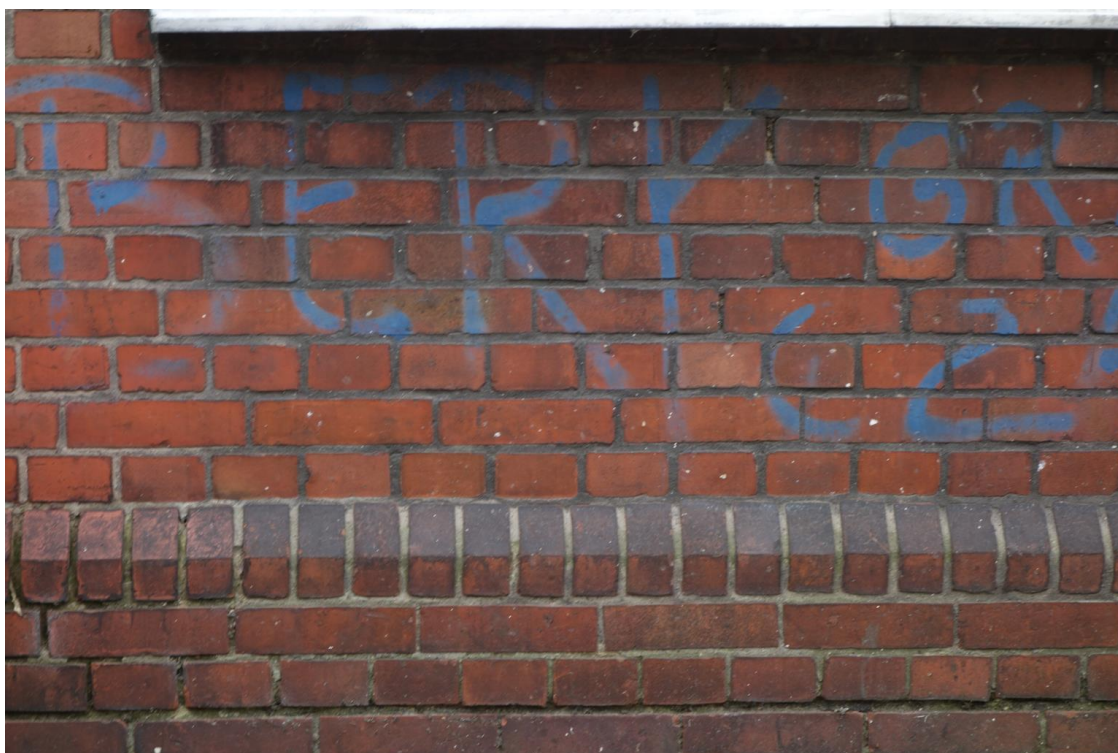
Fot. 38. Graffiti na elewacji bocznej.

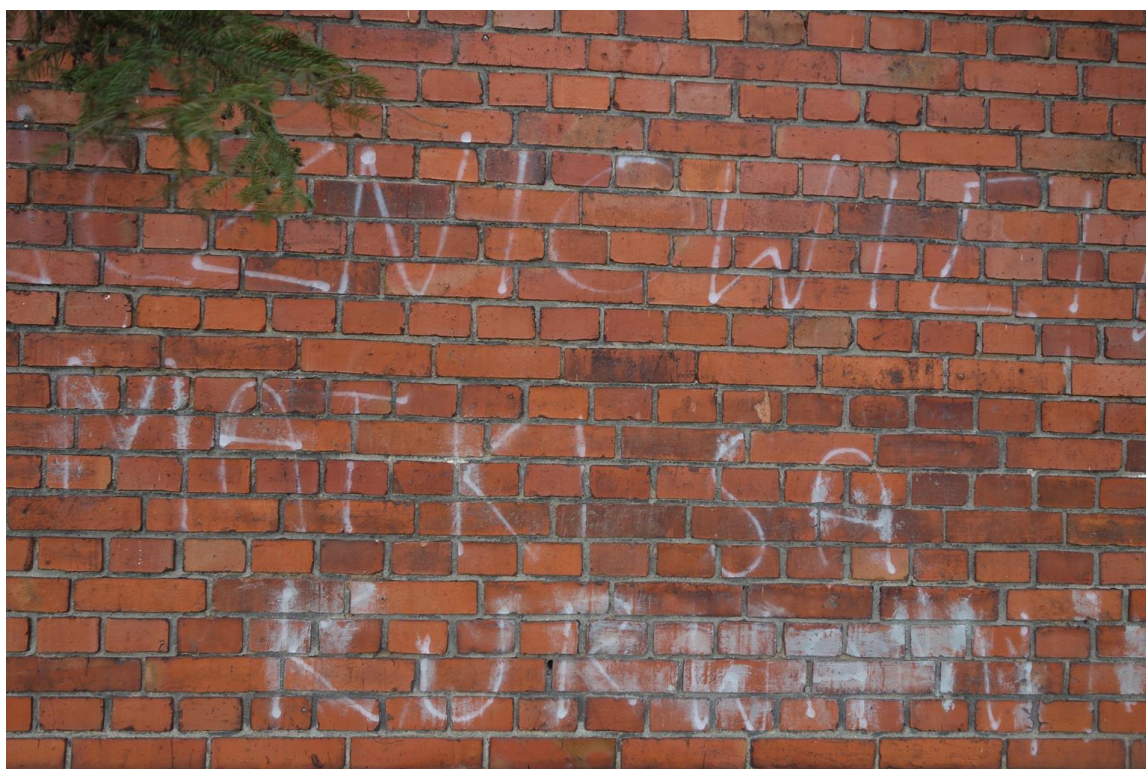
Fot. 39. Graffiti na elewacji bocznej.

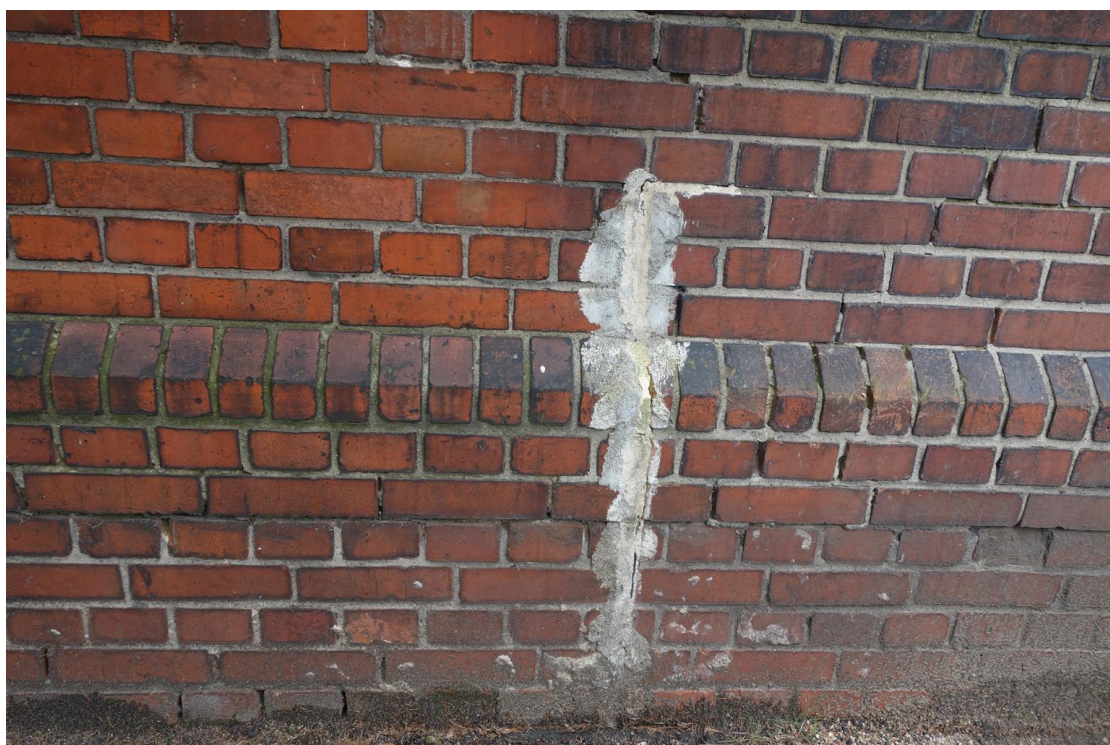
Fot. 40. Destrukcja muru, wtórne źle przeprowadzone reperacje.

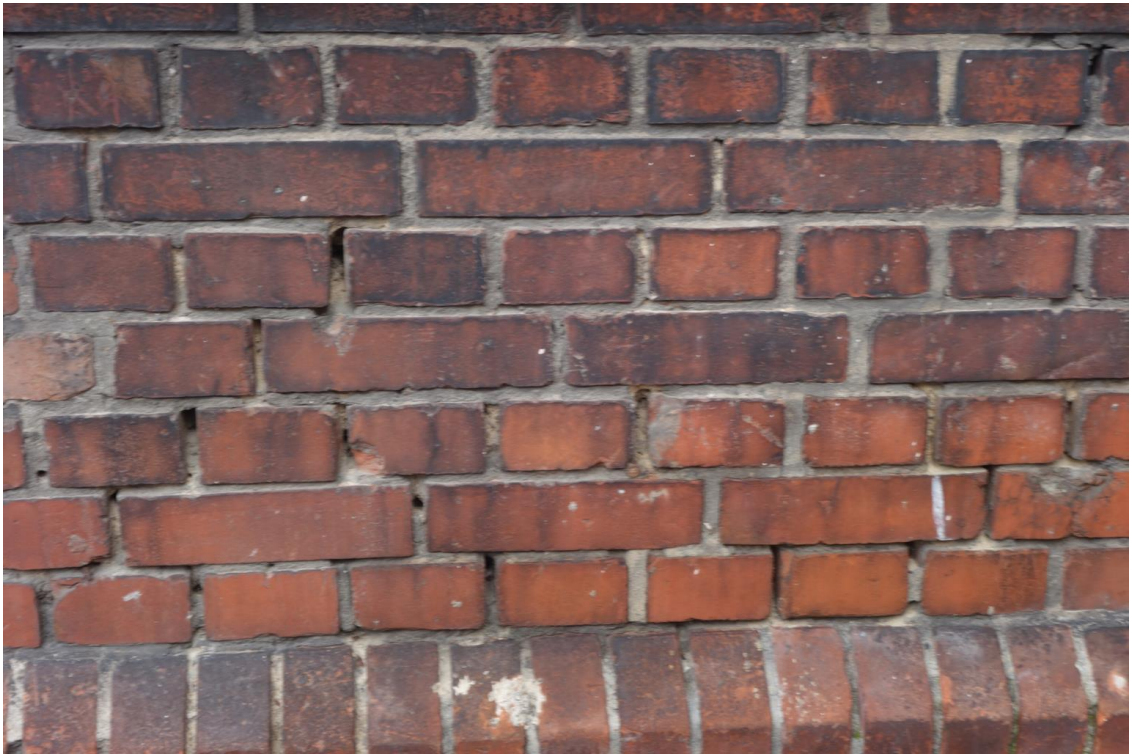
Fot. 41. Destrukcja muru.

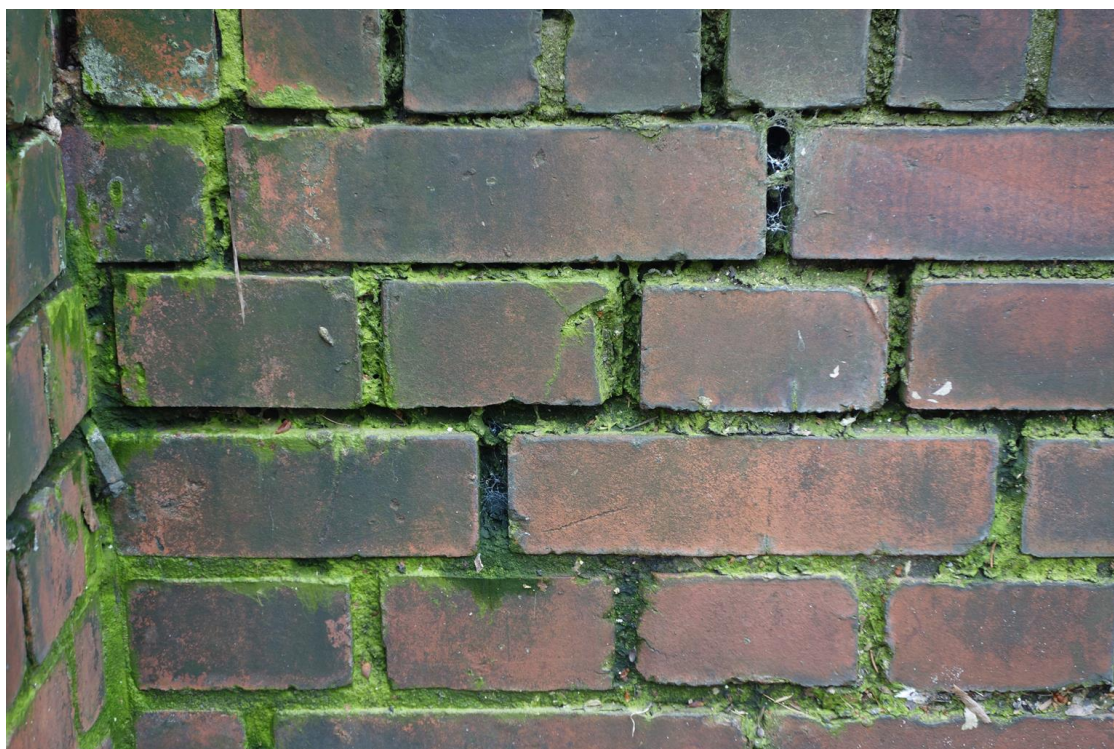
Fot. 42. Zakażenie mikrobiologiczne glonami i porostami, wypłukane spoiny.

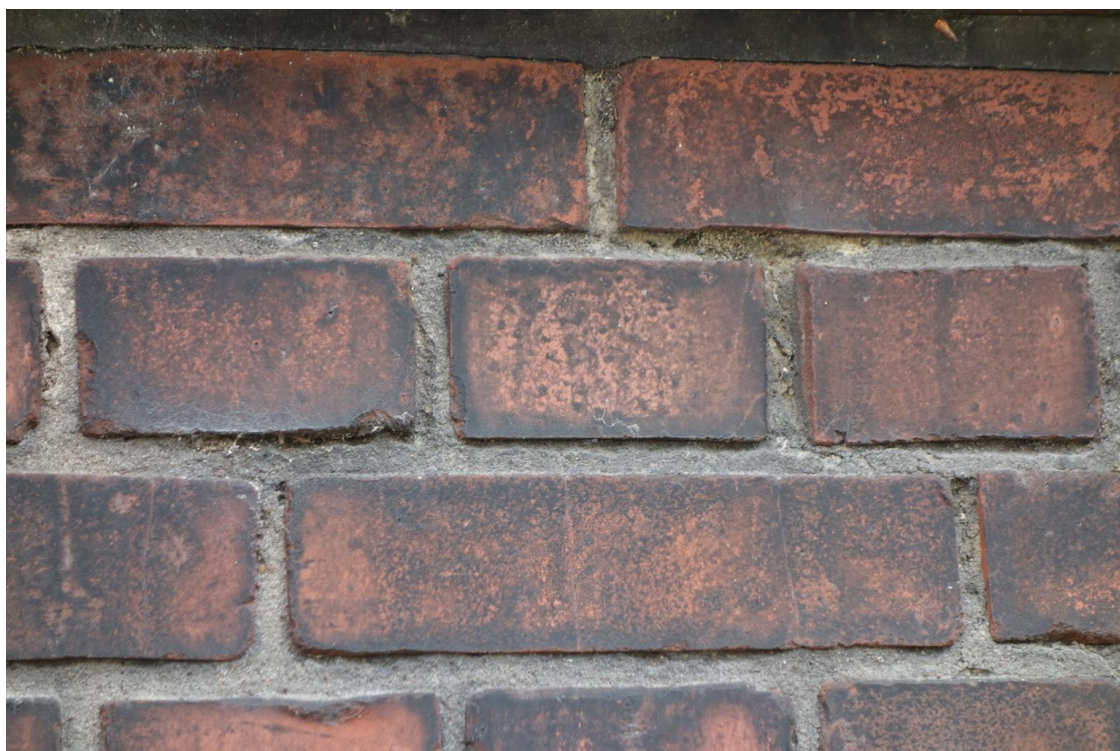
Fot. 43. Smolista patyna.

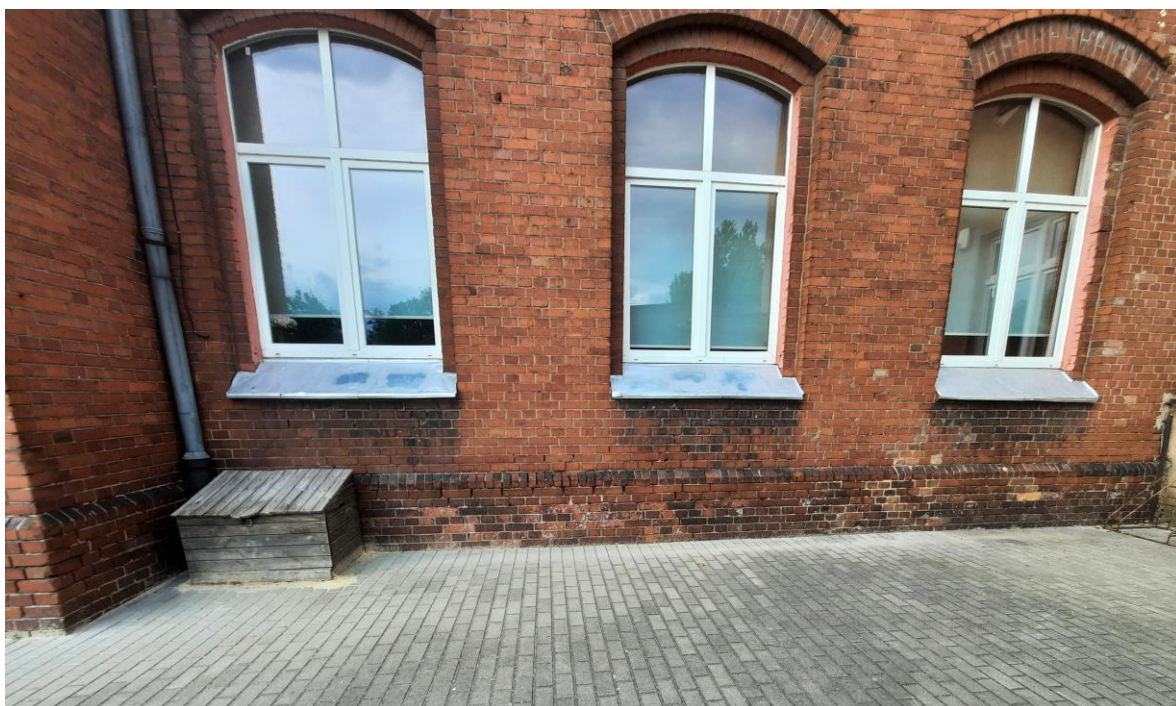
Fot. 44. Zabielenia w postaci „płytkiego nalotu” na fragmencie cokołu od strony dziedzińca.

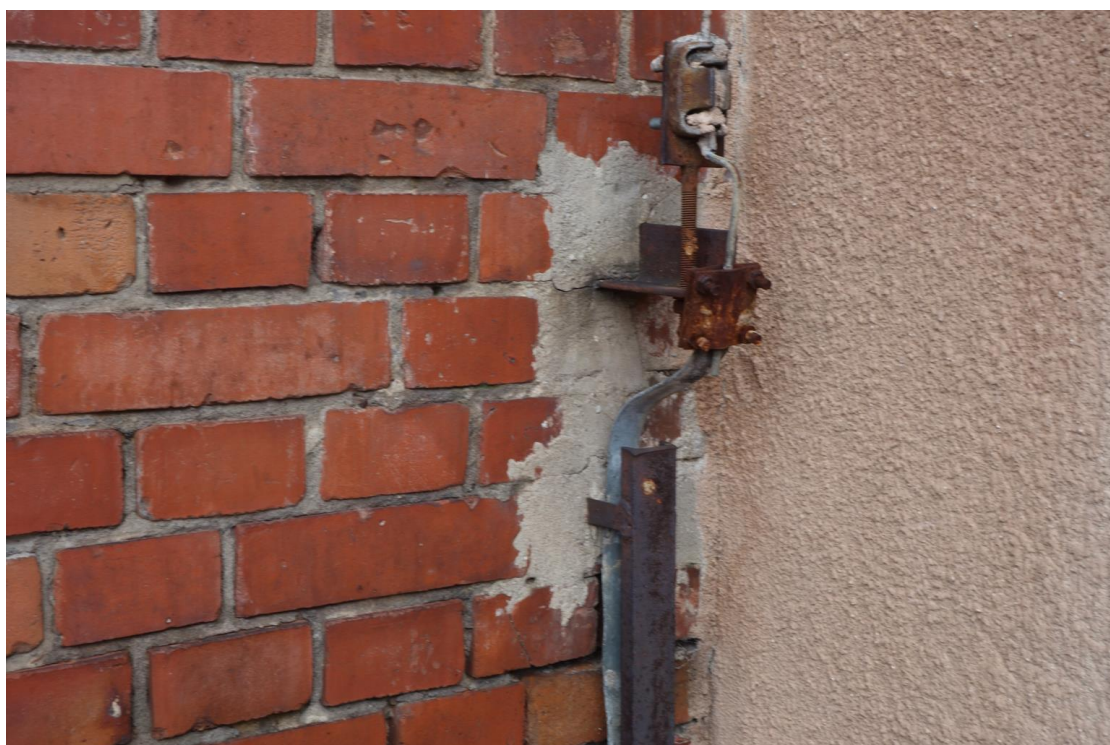
Fot. 45. Wtórne reperacje.

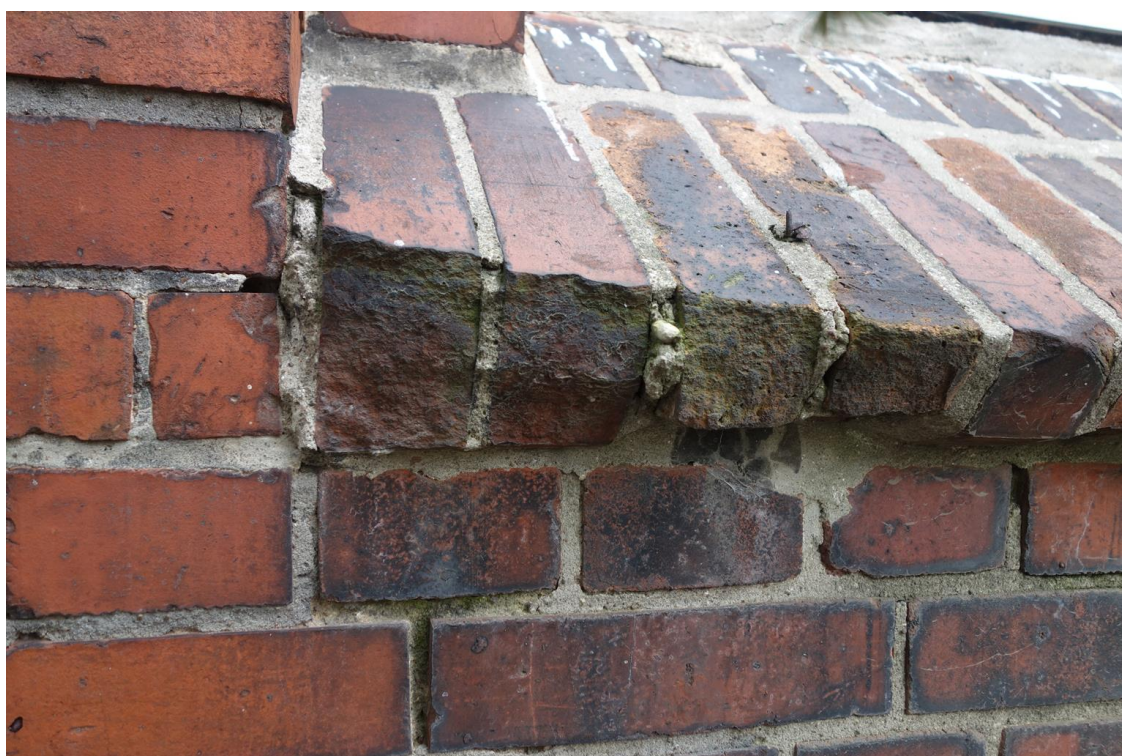
Fot. 46. Ubytek mechaniczny parapetu.

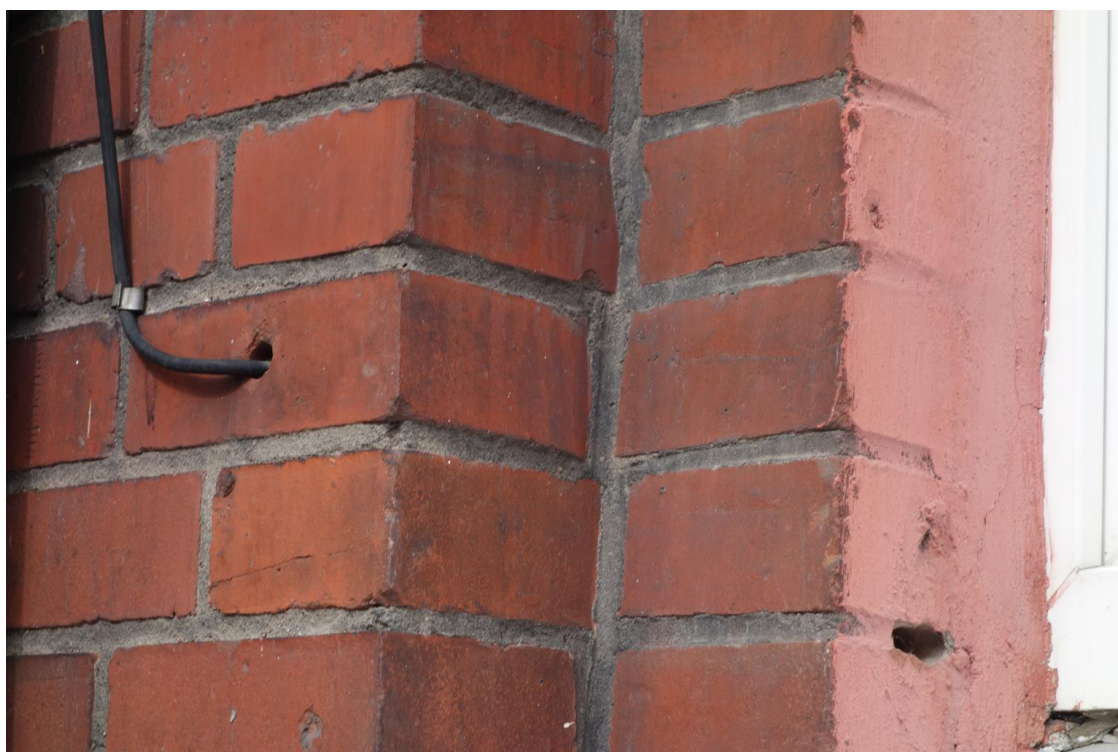
Fot. 47. Wtórne przemalowanie ościeży okiennych.

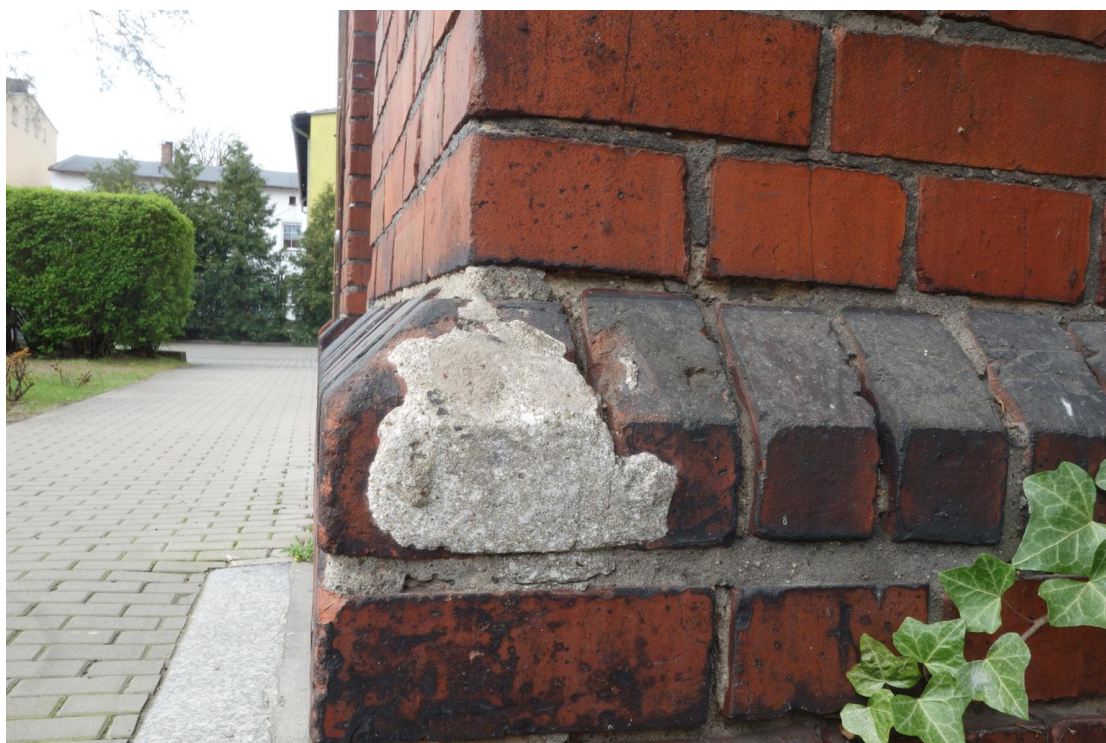
Fot. 48. Wtórne uzupełnienie ubytku cegieł.

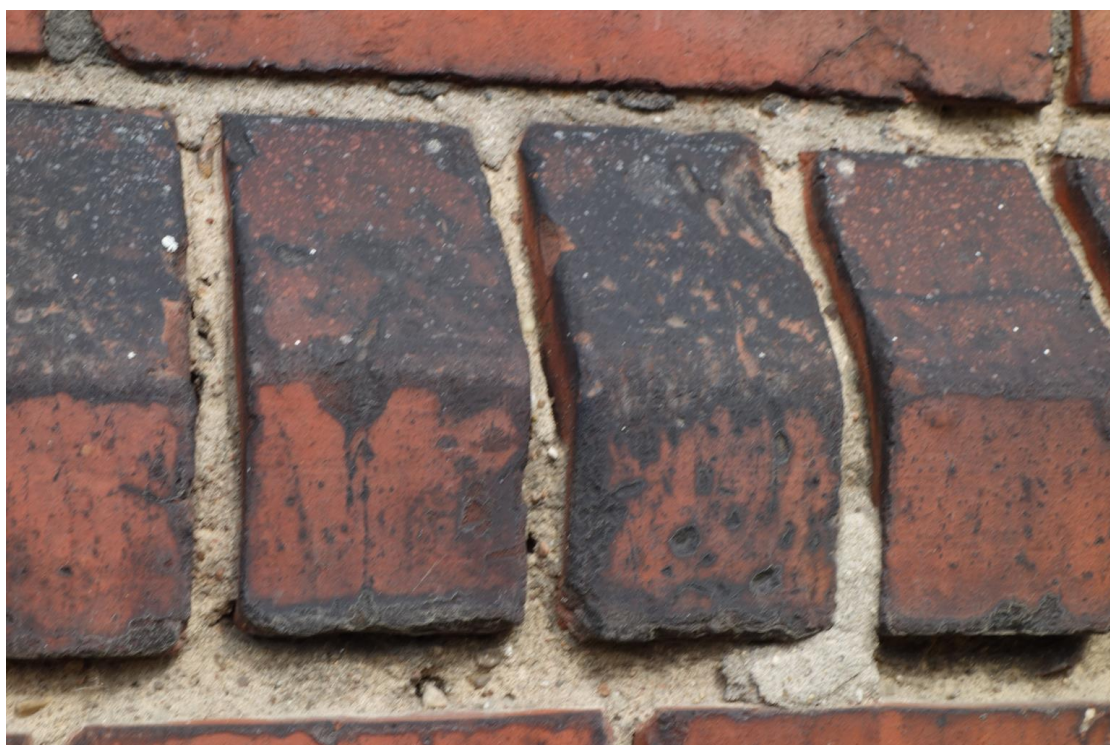
Fot. 49. Przebarwienia spowodowane rozwojem mikroflory,
wypłukanie spoin.

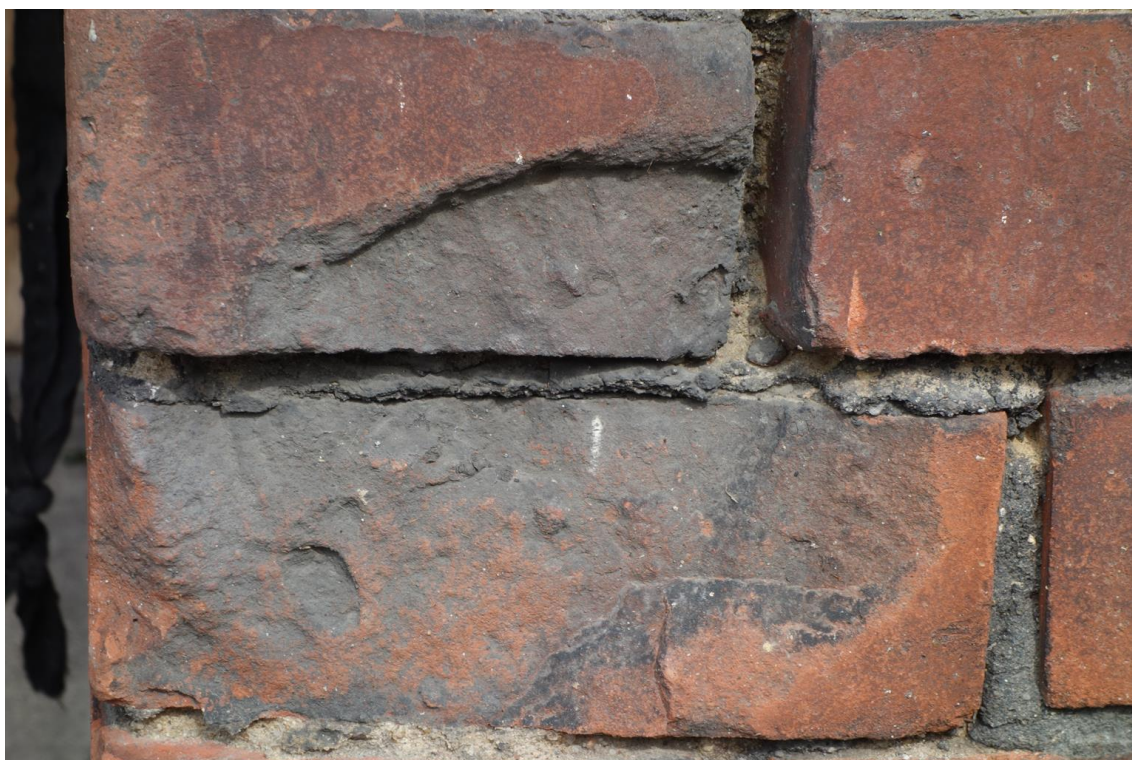
Fot. 50. Destrukcja materiału ceramicznego.
