Fot. 1. Zdjęcie archiwalne szkoły ludowej z 1910 r.

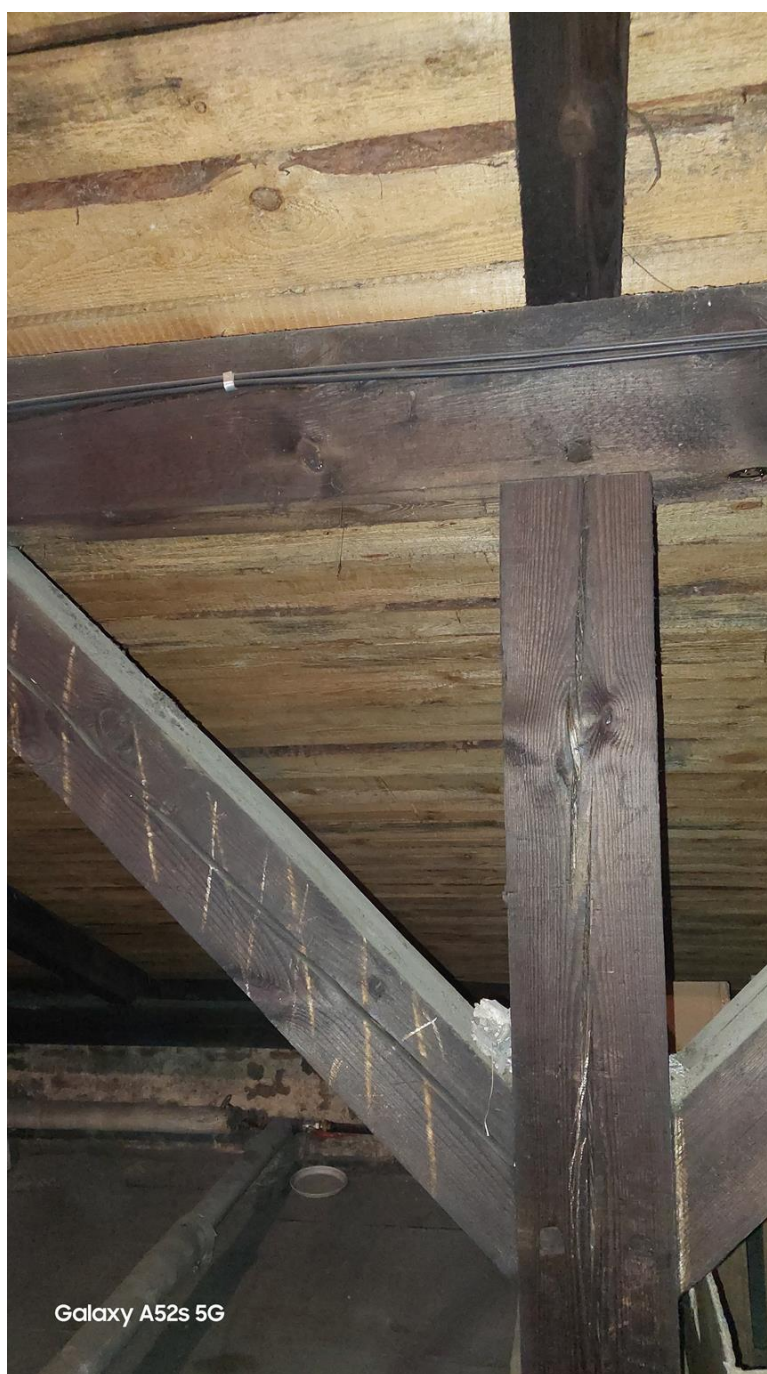
Fot. 63. Destrukcja konstrukcji drewnianej – widocznie rozspojenia.

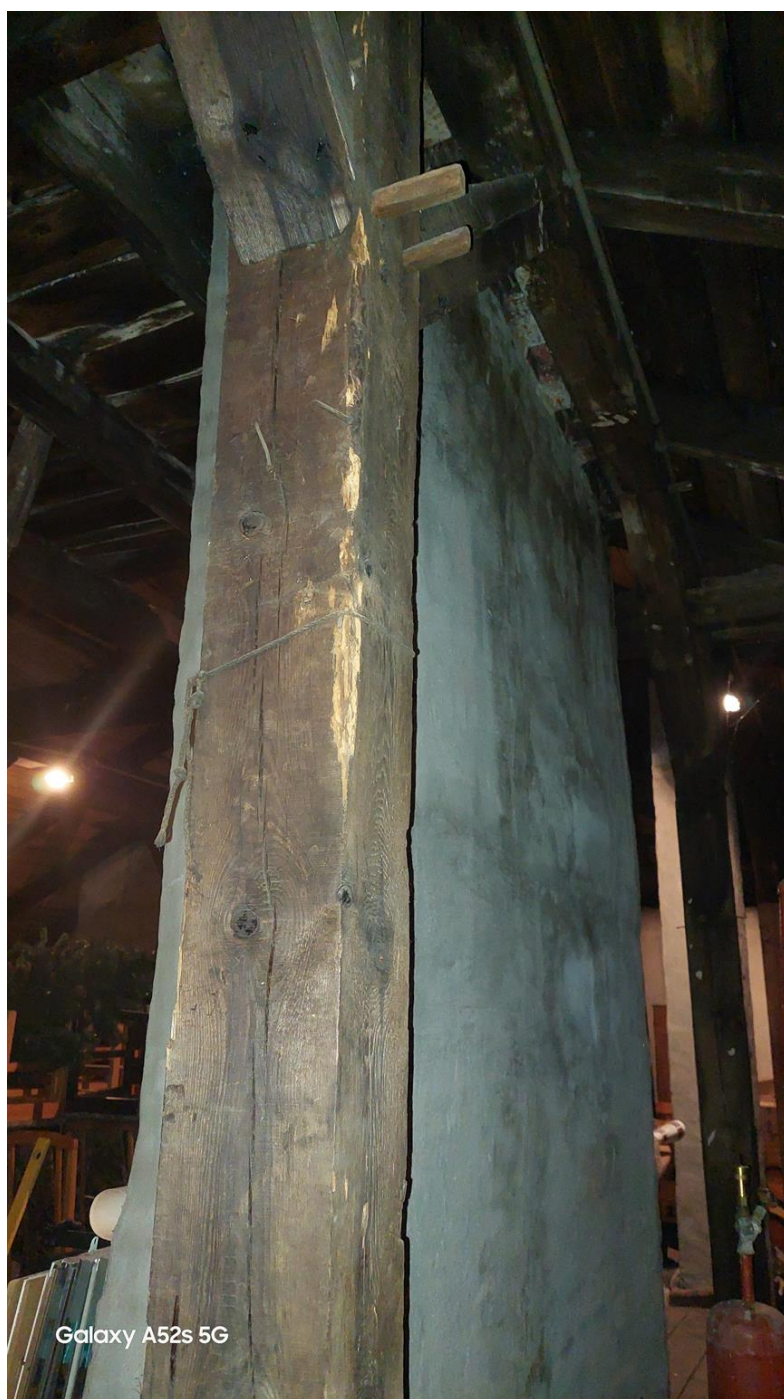
Fot. 64. Destrukcja belki – ubytki mechaniczne.

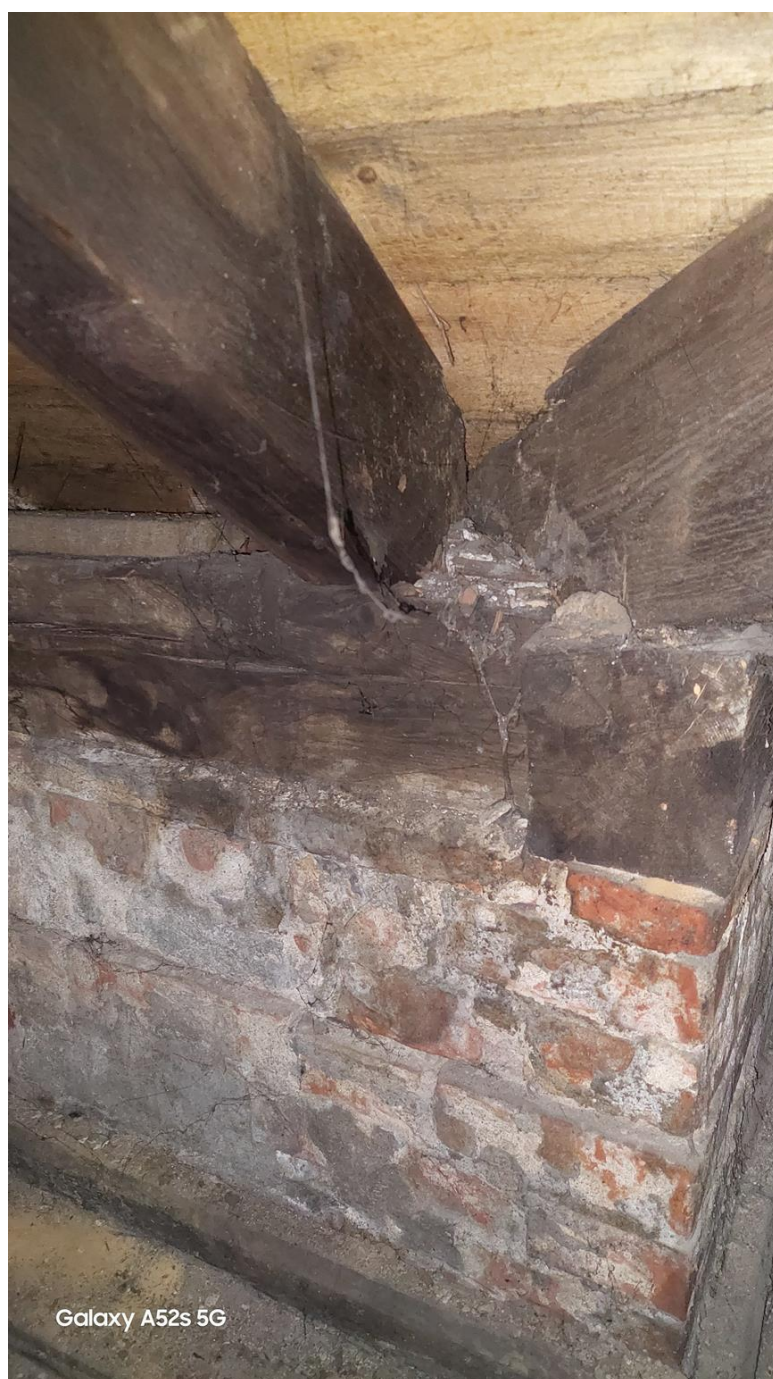
Fot. 65. Fragment konstrukcji drewnianej z zabrudzeniami i zniszczeniami.

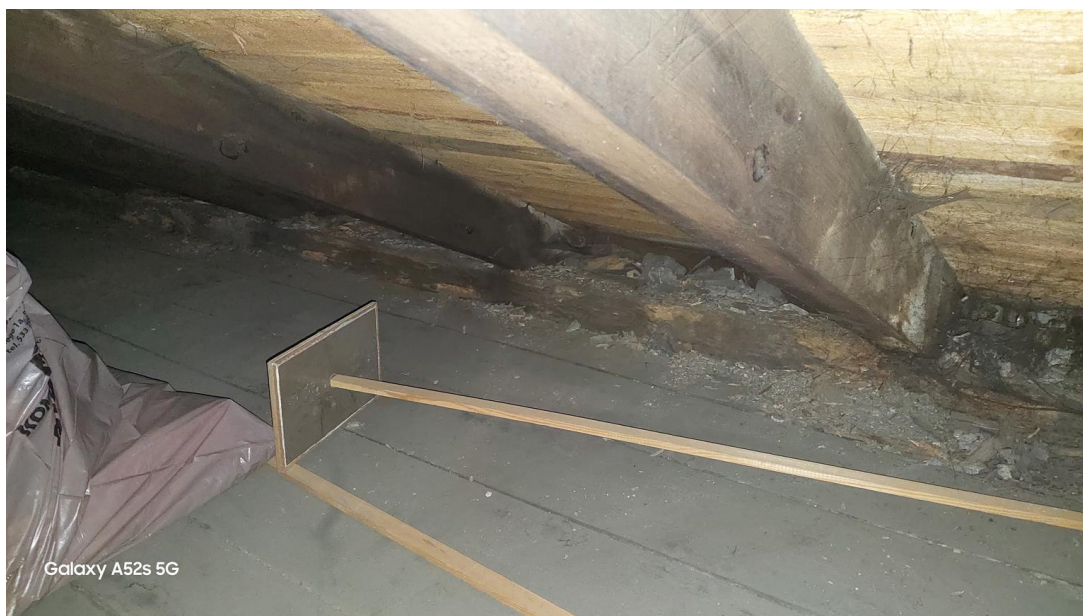
Fot. 66. Fragmenty zdestruowane przeznaczone do wymiany.

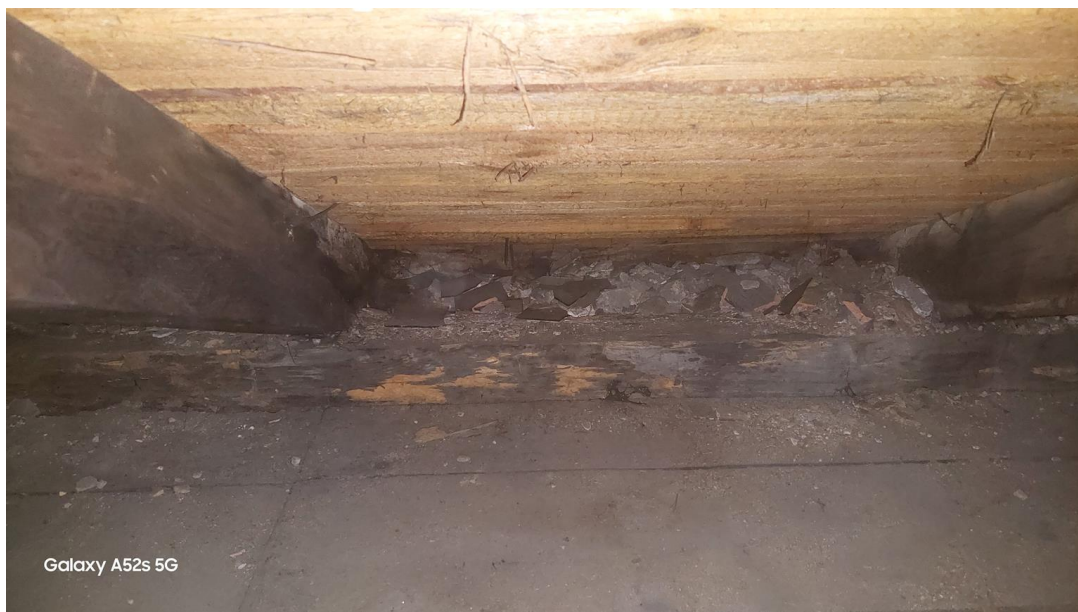
Fot. 67. Skutki niszczącego działania wody i porażenia mikrobiologicznego.

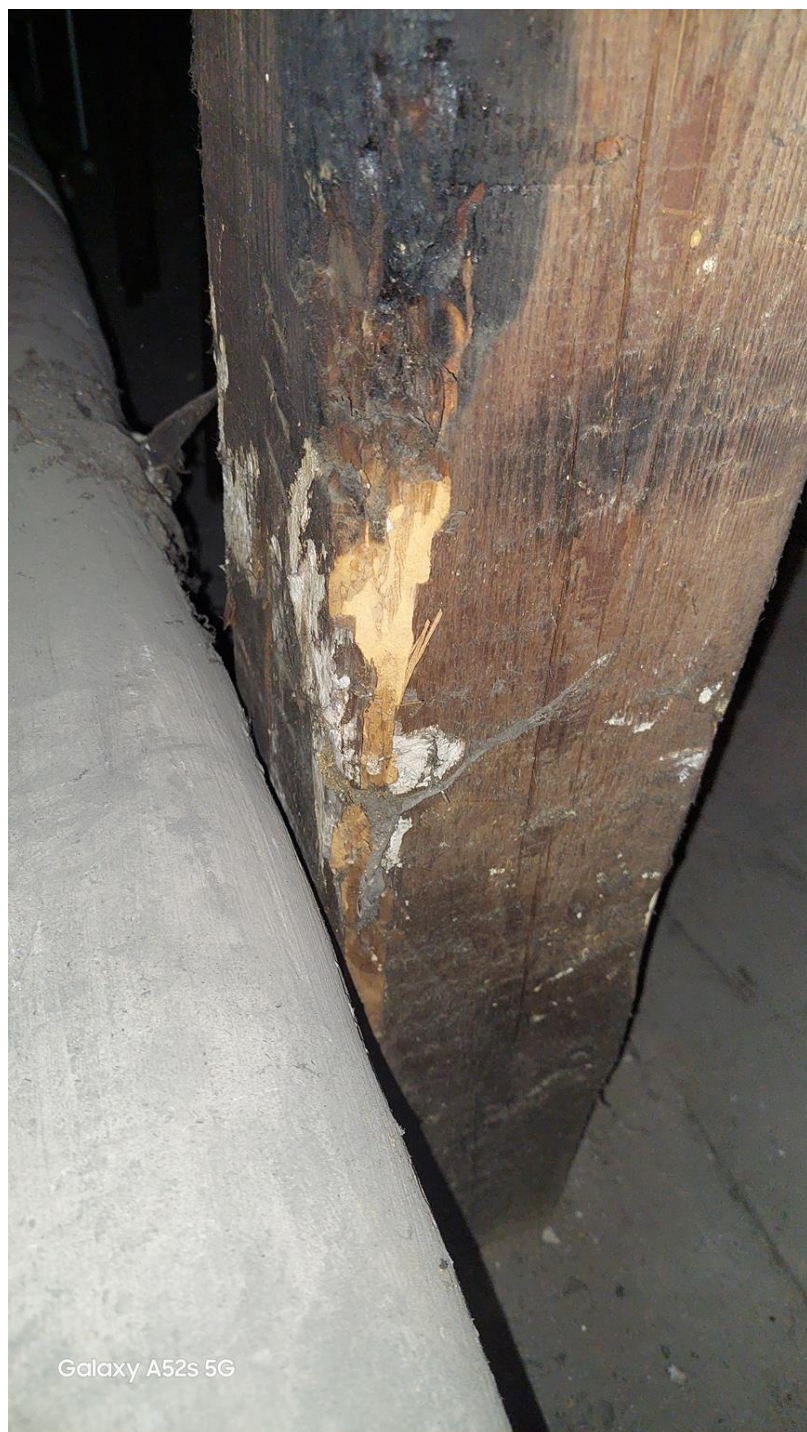
Fot. 68. Widoczne zniszczenia mechaniczne i biologiczne drewna.
