## OCENA STANU TECHNICZNEGO I INWENTARYZACJA ELEWACJI ORAZ DACHU

nazwa zamierzenia budowlanego	REMONT KONSERWATORSKI ELEWACJI I WYMIANA POKRYCIA DACHOWEGO WRAZ Z ELEMENTAMI UZUPEŁNIAJĄCYMI W BUDYNKU III LICEUM OGÓLNOKSZTAŁCĄCEGO W BYDGOSZCZY
adres obiektu budowlanego	UL. NOWOGRODZKA 3 85-249 BYDGOSZCZ,
kategoria obiektu budowlanego	IX
nazwa jednostki ewidencyjnej	BYDGOSZCZ
numer obrębu ewidencyjnego	0077
numer ew. działki	59
nazwa inwestora	MIASTO BYDGOSZCZ
adres inwestora	UL. JEZUICKA 1 85-102 BYDGOSZCZ

# OCENA STANU TECHNICZNEGO ELEWACJI ORAZ DACHU

BUDYNEK III LICEUM OGÓLNOKSZTAŁCĄCEGO IM. ADAMA MICKIEWICZA W BYDGOSZCZY

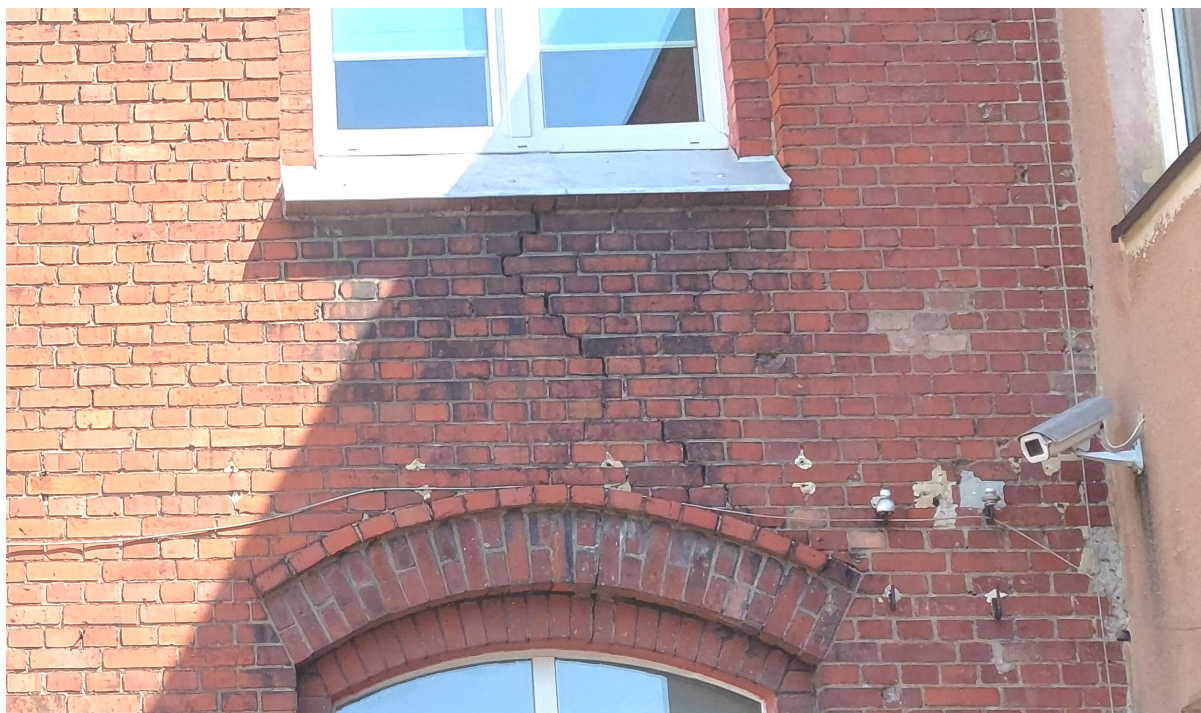
Występują pęknięcia - rozwarstwienia muru ceglanego w częściach między otworami okiennymi (fot. 1 i 2) oraz uszkodzenia mechaniczne cegieł. Największe destrukty, pęknięcia i ubytki występują na elewacji podwórzowej. Zauważono ubytek 1 cegły oraz luźną cegłę w strefie nadproża (fot. 3).

Fot. 1. Rozwarstwienie cegieł w pasie międzyokiennym, parter – 1 piętro na elewacji podwórzowej, oś 13.

- naprawę występujących, w strefach międzyokiennych-nadprożowych, pęknięć muru przy pomocy metody prętów spiralnych wklejanych w spoinę muru, wg wybranego systemu,

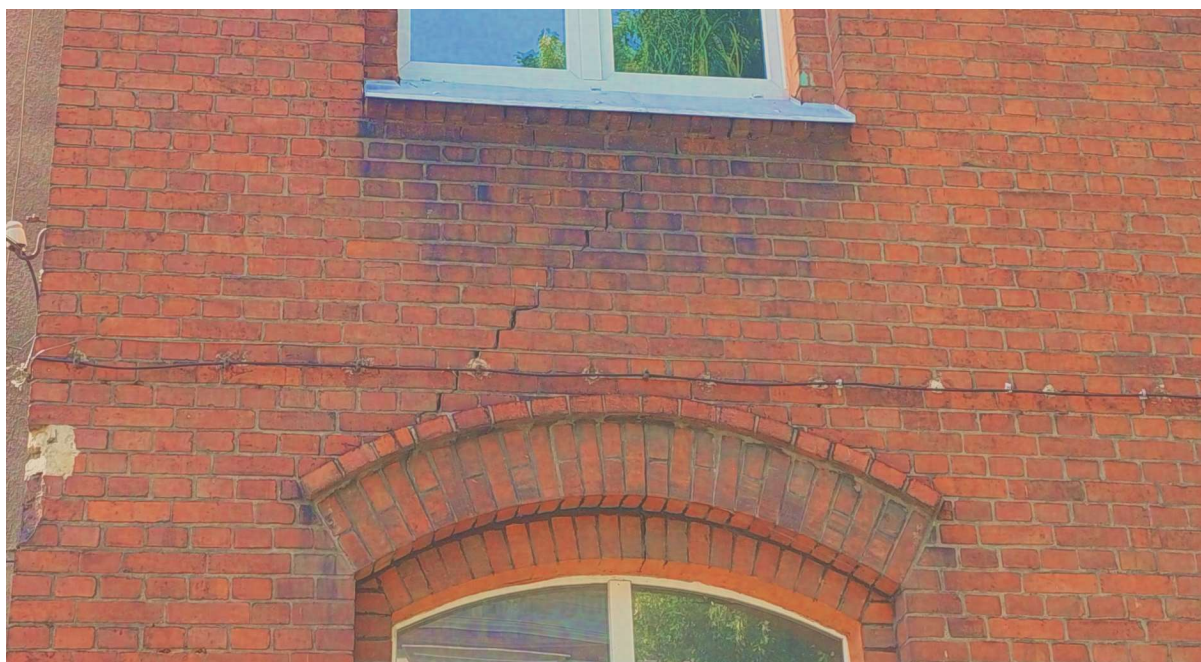
Fot. 2. Rozwarstwienie cegieł w pasie międzyokiennym, parter – 1 piętro na elewacji frontowej, oś 1.

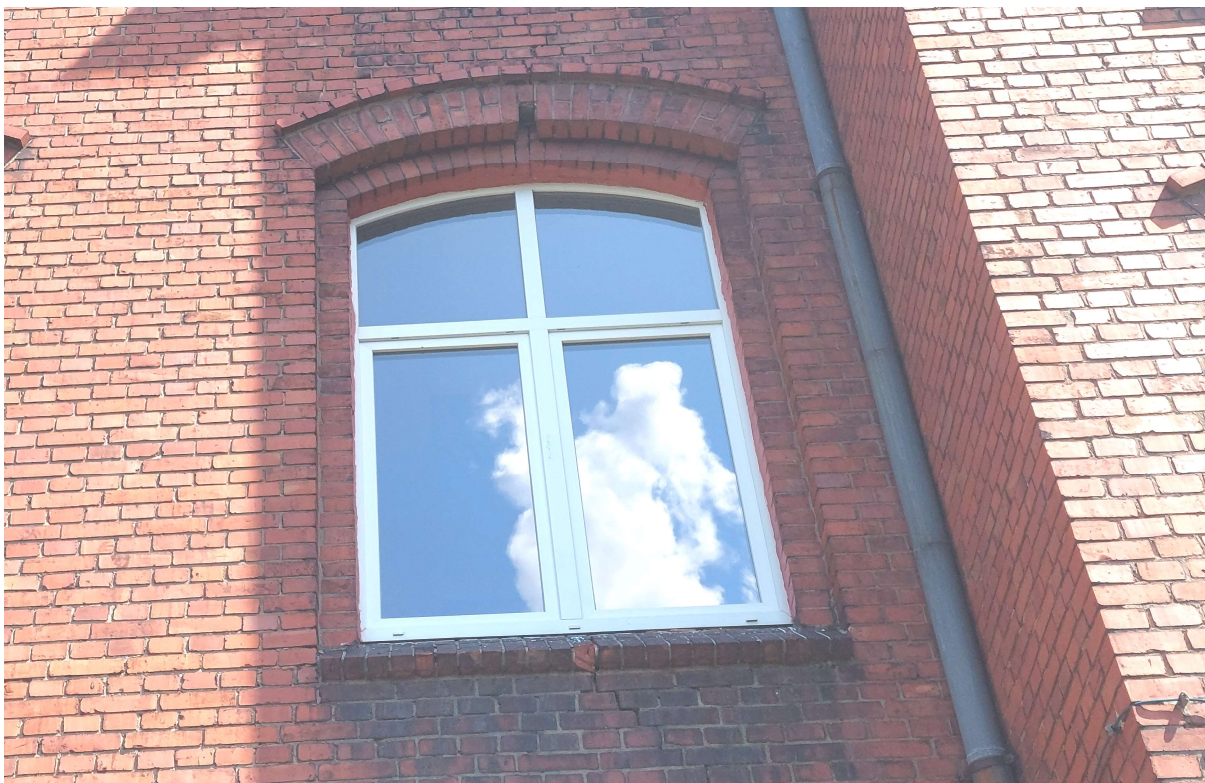
Fot. 3. Uszkodzenia nadproża i parapetu przy oknie na elewacji podwórzowej, 1 piętro, oś 3.

- uzupełnienie ubytków w ceglach przy pomocy pigmentowanej zaprawy o spoiwie wapiennym z domieszką hydrauliczną - trasem, duże ubytki po brakujących ceglach uzupełnić ceglami dopasowanymi kolorem, wymiarem, fakturą do oryginalnych,

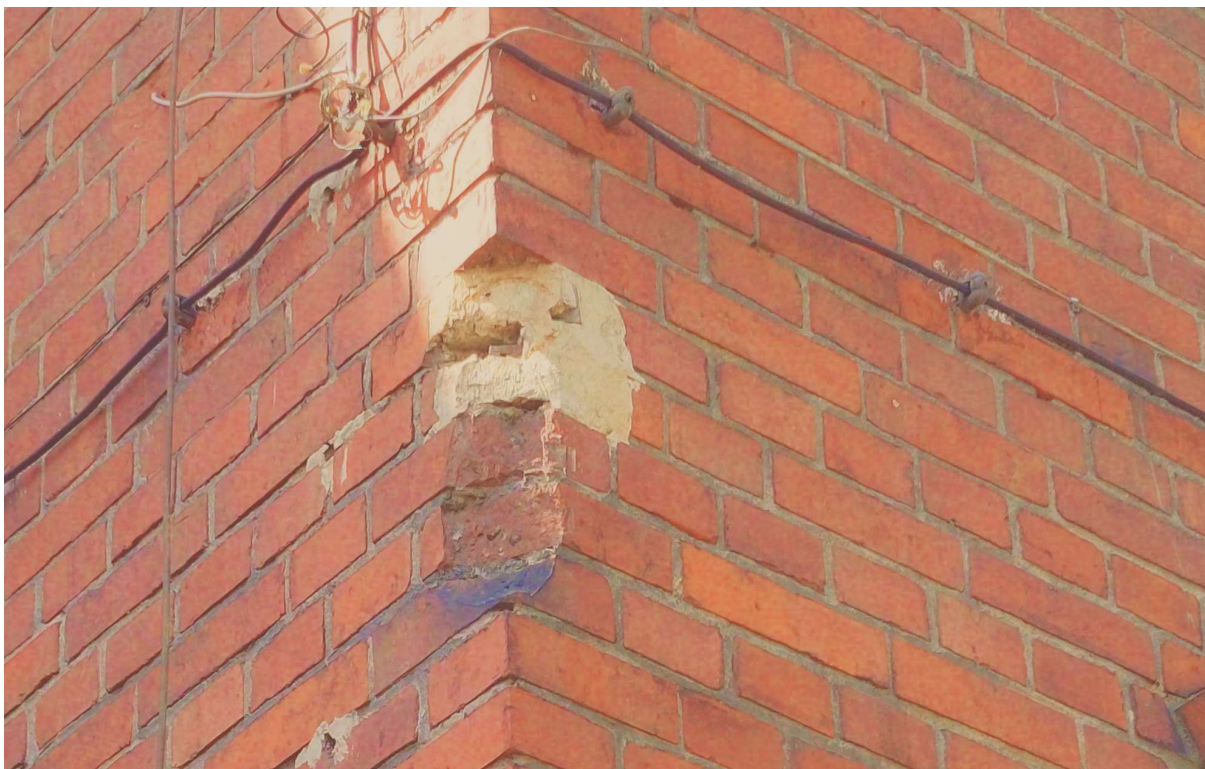
Dodatkowo złą estetykę obiektu tworzą występujące okablowania, w tym zasilanie elektroenergetyczne, pozostałości metalowych uchwytów, kotew, nieczynnych opraw oświetleniowych, zardzewiałych uchwytów flag itp.

Inne ubytki cegieł mają charakter uszkodzeń mechanicznych (fot. 4)

Fot. 4. Ubytki cegieł - uszkodzenia mechaniczne, zbędne okablowania – elewacja frontowa, lewy narożnik.

- usunięcie wszelkich bezużytecznych urządzeń mocowanych na ścianach elewacji (nieczynne oprawy oświetleniowe, zniszczone obróbki blacharskie, okablowania, uchwyty na flagi, kotwy) wprowadzone w trakcie eksploatacji budynku; konieczne do dalszej eksploatacji oprawy oświetleniowe wymienić na nowe, zgodnie z wymogami technicznymi,

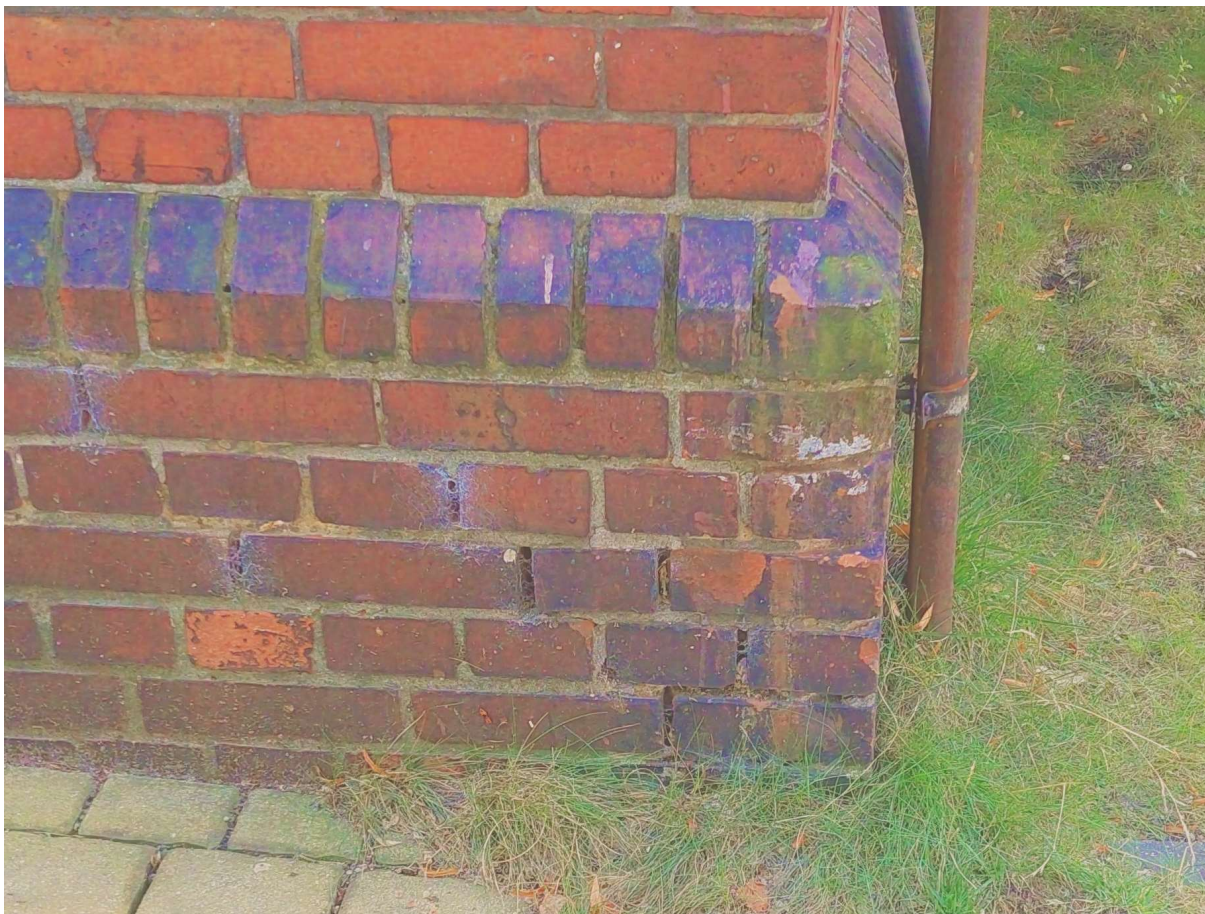
Spoina muru ceglanego znajduje się w stanie znacznego zwietrzenia i wypłukania na głębokość 1-3 cm, miejscowo więcej (fot. 5 - 7). W strefie cokołu i przyziemia widoczna jest niewłaściwie dobrana i wykonana wtórna spoina.

Fot. 5. Głęboko wypłukana spoina na cokole – elewacja frontowa, prawy narożnik.

- wykonać naprawę i uzupełnienie spoinowania cegły na całej powierzchni ścian:
  - miejsca z dobrze zachowaną spoiną wzmocnić preparatem hydrofobowym,
  - osłabione spoiny, luźne oraz wtórne nieestetyczne usunąć mechanicznie na głębokość 2 cm i wykonać nowe z zaprawy wapienno-trasowej dedykowanej do obiektów zabytkowych; spoinę cofnąć 1 mm od lica muru, kolor dostosować do spoiny oryginalnej,

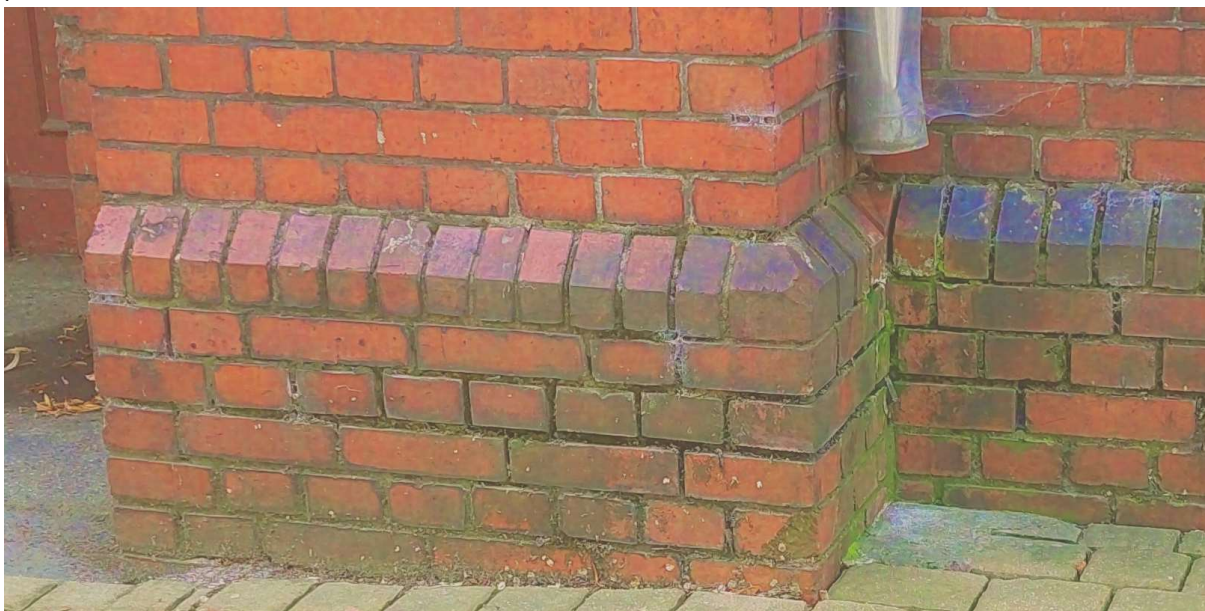
Fot. 6. Ubytki spoiny, infekcja glonami i porostami na cokole budynku - elewacja frontowa.

- dezynfekcję miejsc zaatakowanych przez mikroorganizmy (bakterie, grzyby, glony i porosty) charakteryzujące się przebarwieniami i nawarstwieniami przy użyciu roztworów wodnych środków biobójczych,

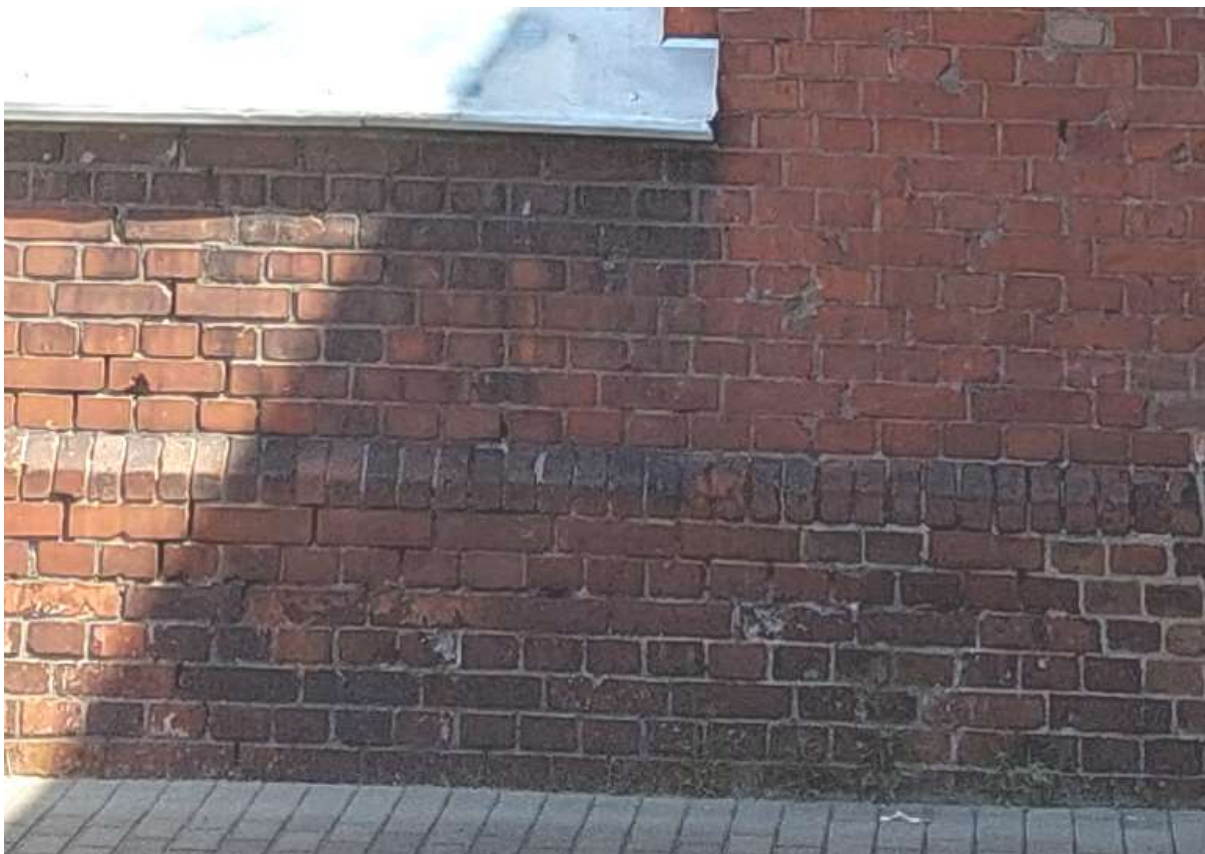
Fot. 7. Ubytki spoiny, rozwarstwienia, pęknięcia muru, porosty, ślady zasolenia - elewacja podwórzowa, prawa strona.

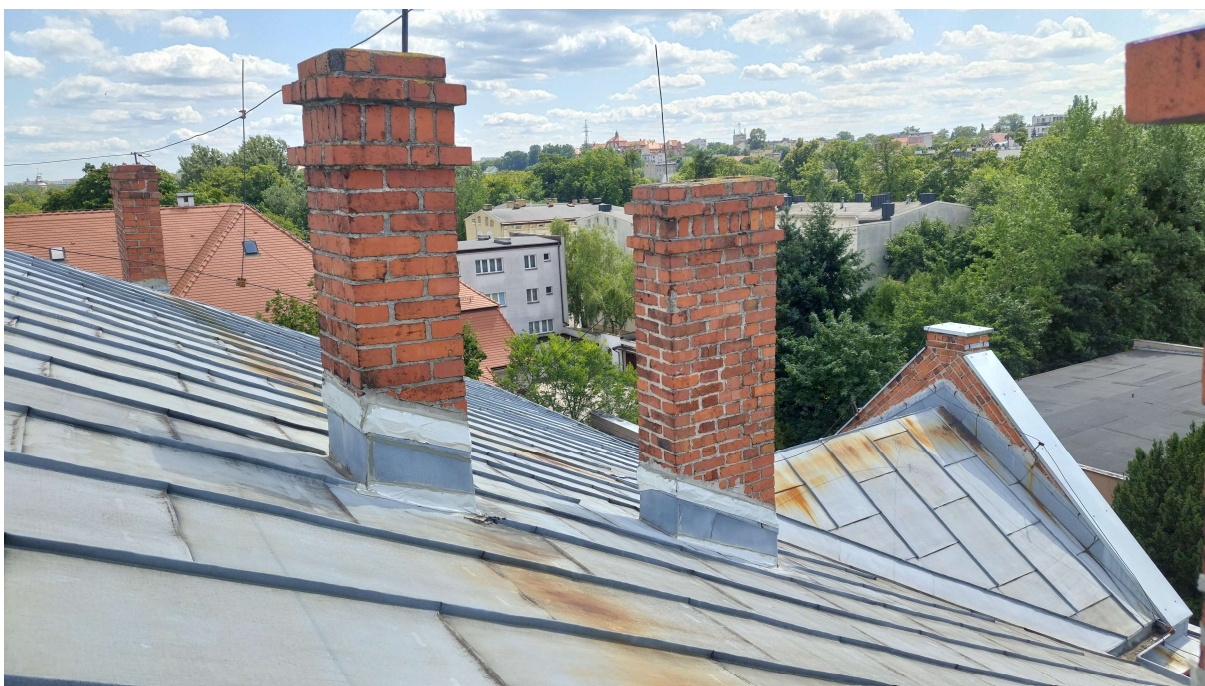
Przekrycie dachu stanowi pełne deskowanie gr. 25 mm pokryte blachą stalową ocynkowaną, płaską łączoną na rąbek stojący (fot. 8).

Pokrycie dachu wraz z obróbkami znajduje się w złym stanie technicznym (stopień zużycia ponad 50%) i kwalifikuje się do remontu – całkowitej wymiany na pokrycie z blachy tytanowo-cynkowej.

Fot. 8. Widok dachu. Pokrycie dachu na rąbek stojący podwójny. Widoczne ślady korozji i miejscowych napraw.

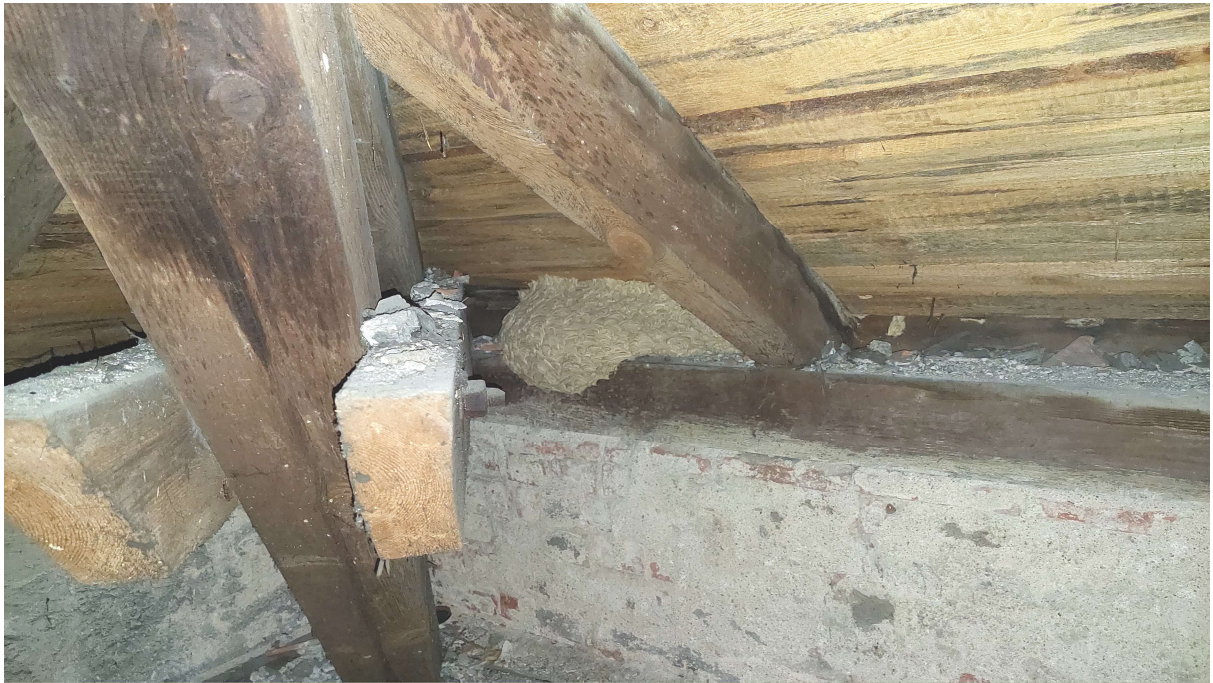
Stan zachowania poszczególnych elementów więźby dachowej jest zróżnicowany od średniego do złego stanu technicznego (zużycie ponad 50%). W wielu miejscach na elementach takich jak: murlaty, słupy i płatwie widoczne są miejsca porażenia drewna przez szkodniki (fot. 9 - 15).

Fot. 9. Fragment więźby dachowej – narożnik południowo-wschodni. Zainfekowana murlata i krokwie, brak izolacji oddzielającej konstrukcję drewnianą od muru.

- najbardziej zniszczone, zdeintegrowane i porażone biologicznie elementy więźby, nie nadające się do naprawy, wymienić na nowe,
- oczyścić drewno z brudu, kurzu oraz wtórnych nawarstwień metodami określonymi w programie konserwatorskim,

- dezynfekcję drewna środkami zwalczającymi grzyby domowe i pleśnie,
- dezynsekcję w celu pozbycia się owadów szkodników drewna,
- impregnację wzmacniającą strukturę drewna odpowiednimi preparatami na bazie żywic poliuretanowych lub akrylowych,

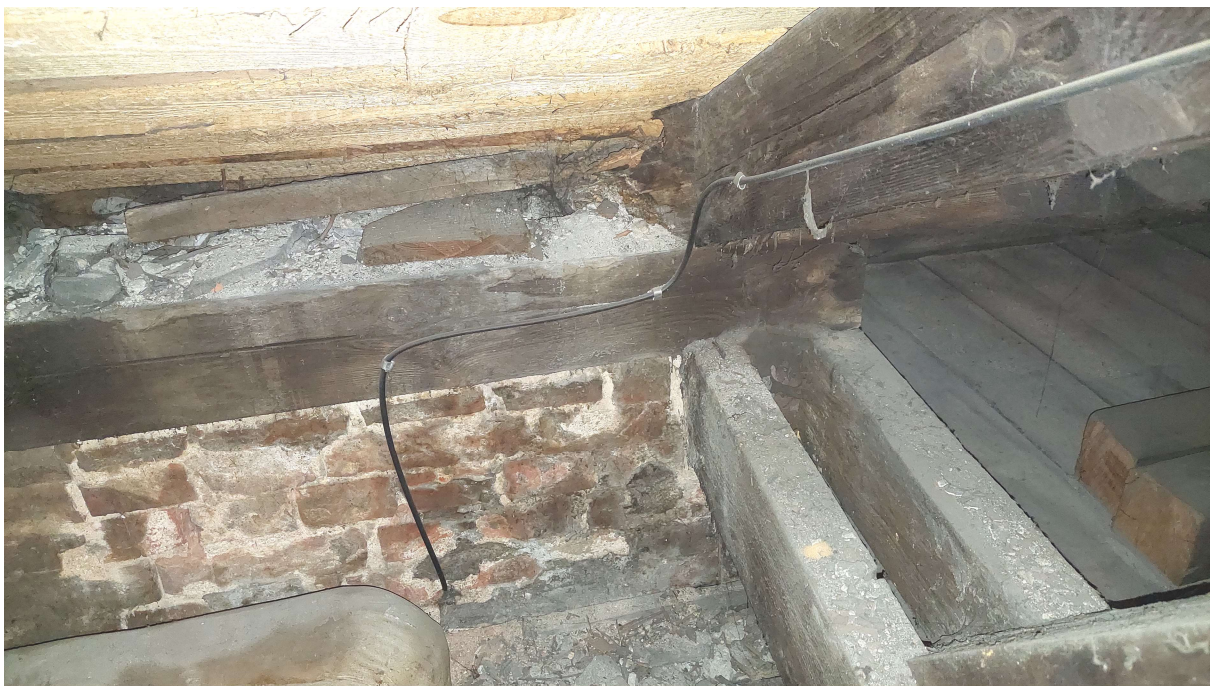
Fot. 10. Fragment więźby dachowej przy ryzalicie - strona południowa. Zbutwiałe końcówki murlaty i krokwi.

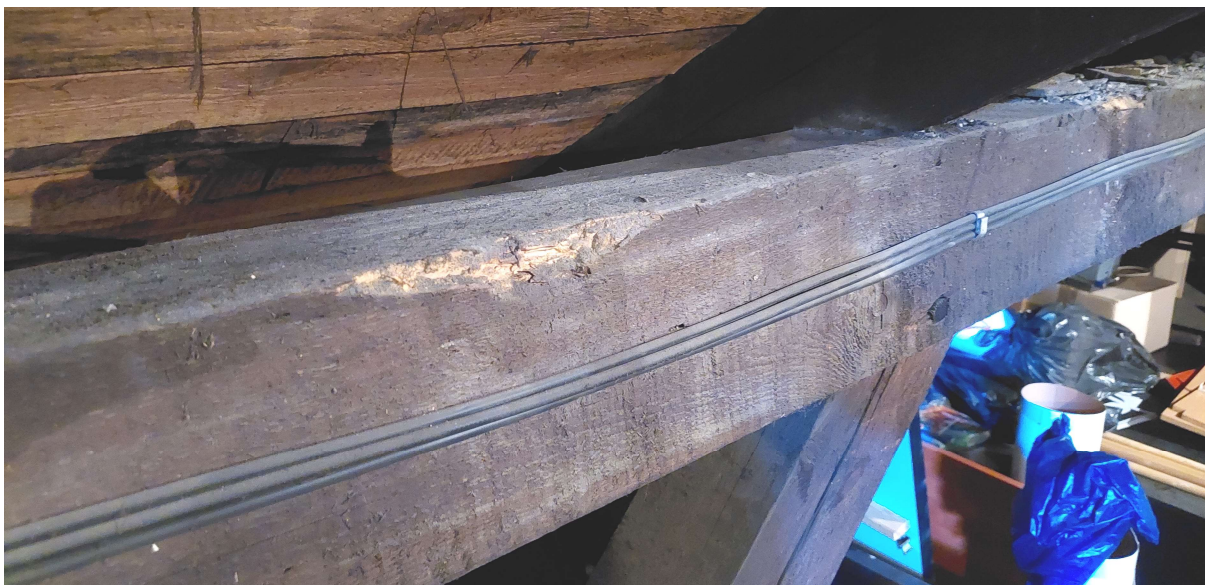
Fot. 11. Płatew dolna porażona przez szkodniki - owady.

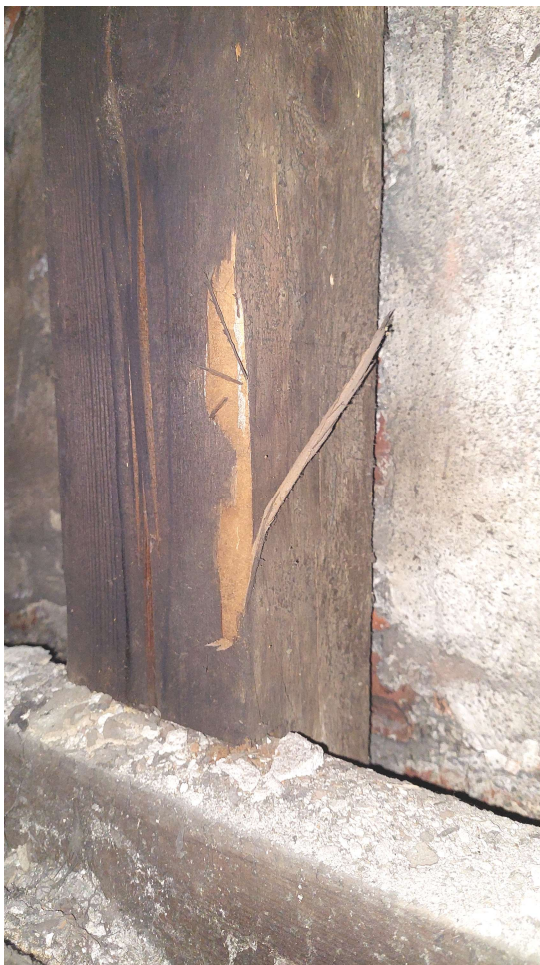
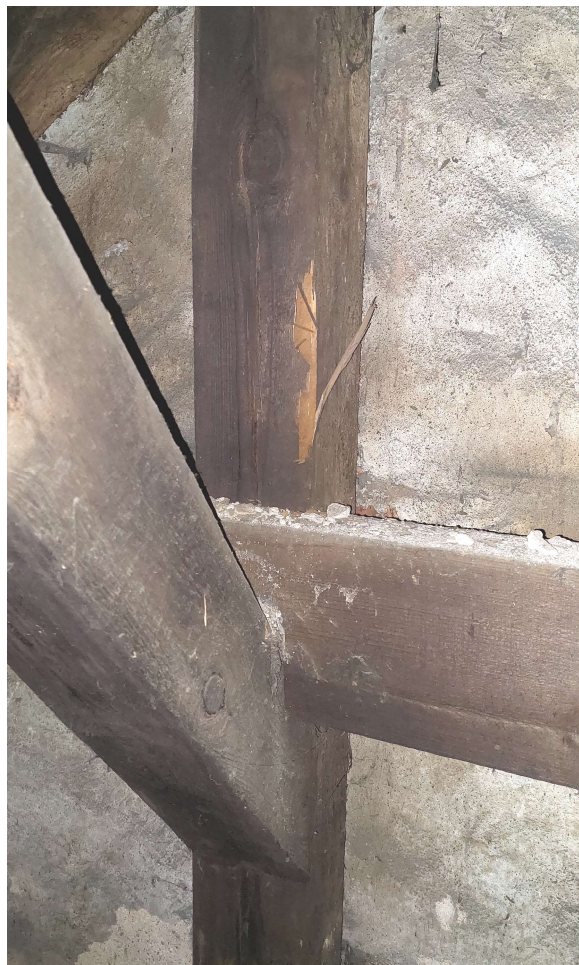
Fot. 12 i 13. Fragment więźby dachowej przy ryzalicie - strona południowa.  
Uszkodzenia słupa przez szkodniki drewna - owady.

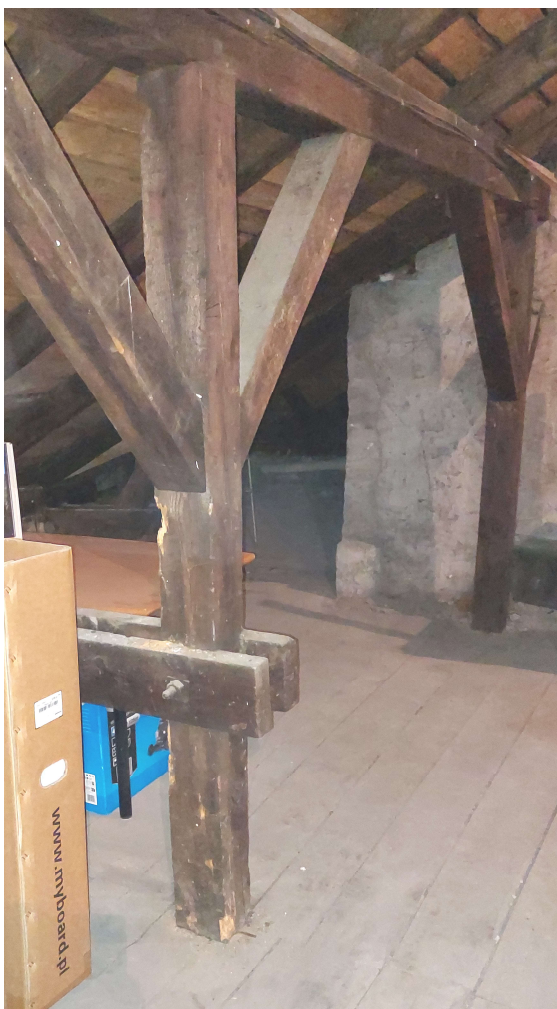
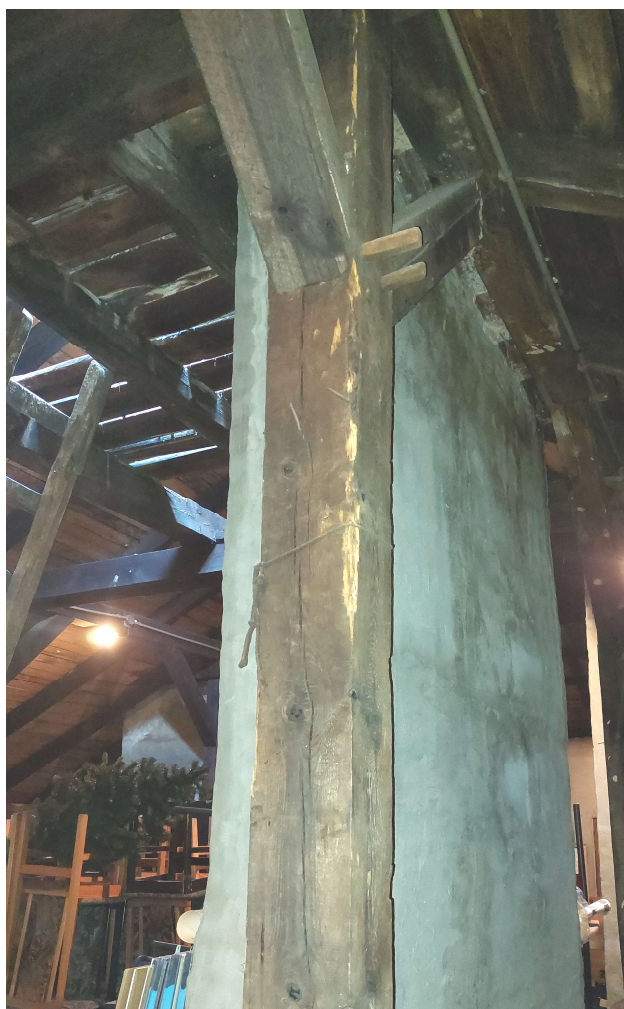
Fot. 14 i 15. Słupy porażone przez szkodniki - owady.

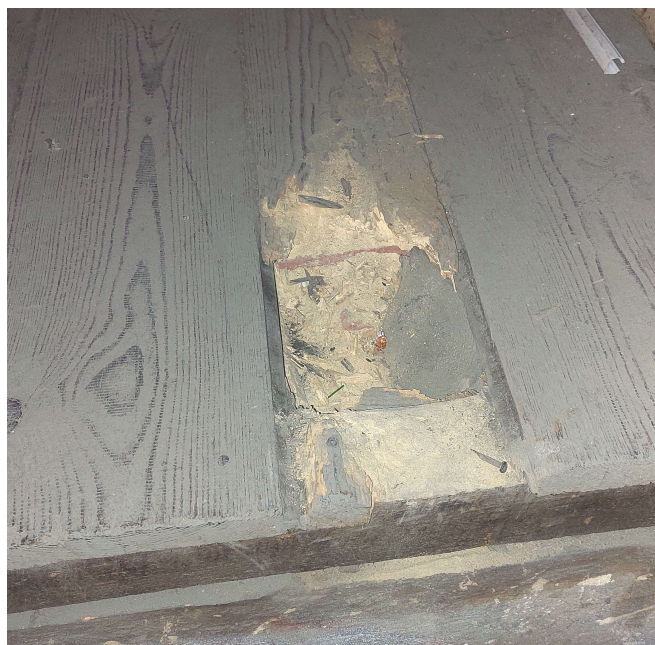
Podłoga poddasza z desek drewnianych, miejscowo porażona przez szkodniki drewna (fot. 16).

Fot. 16. Podłoga poddasza z desek, porażona biologicznie przez owady.
