**PROGRAM PRAC KONSERWATORSKICH
PRZY KAPLICY CMENTARNEJ P.W. ŚW. SZCZEPANA
Z 1913 R. NA STARYM CMENTARZU W RYGLICACH**

Autor programu: Marta Bobek

Kraków, czerwiec 2024

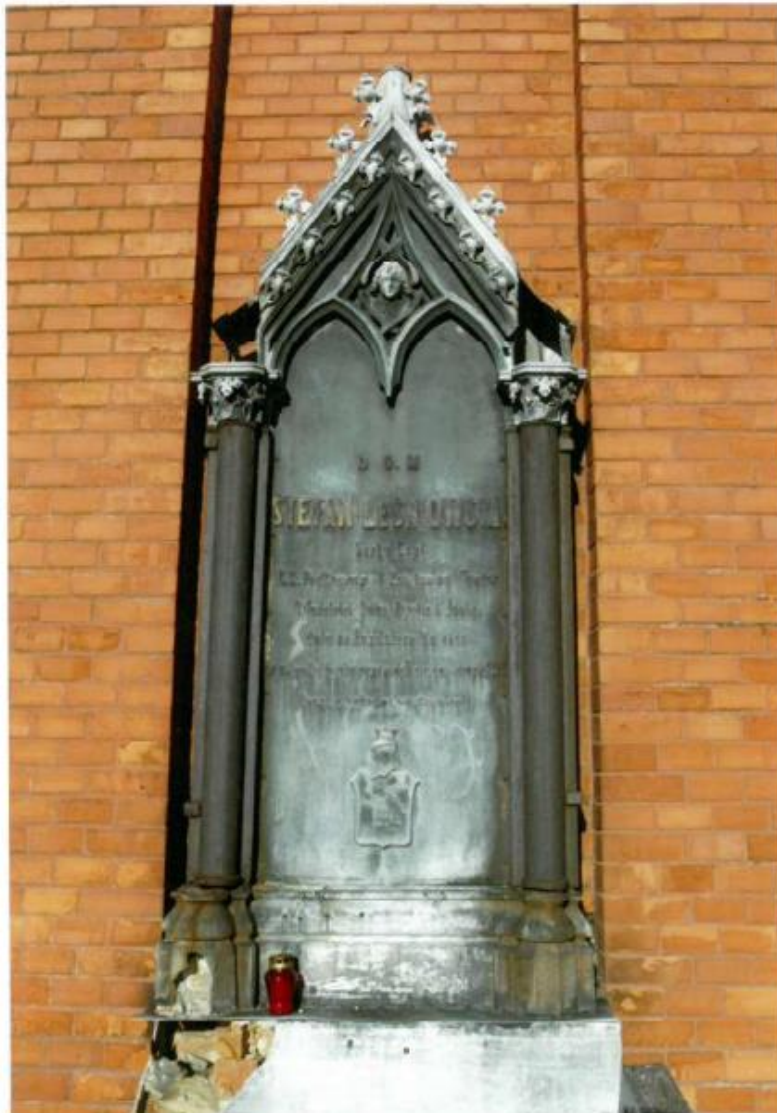
Epitafium Stefana Leśniowskiego, zdjęcie z roku 2010. Widoczne uszkodzenie lewego narożnika podstawy epitafium. Obecnie uzupełnione zaprawą mineralną. Brak krzyża w zwieńczeniu oraz sterczyn. Zdjęcie pochodzi z Białej Karty.

Epitafium Stefana Leśniowskiego na elewacji południowej zachowane w stanie niezadowolającym. Widoczne ubytki w części zwieńczenia, brak krzyża oraz sterczyn. W części cokołu ubytek lewego narożnika uzupełniony zaprawą mineralną.

- dwie marmurowe płyty epitafijne - oczyszczenie i zabezpieczenie powierzchni;
- epitafium Stefana Leśniowskiego - demontaż epitafium, oczyszczenie i zabezpieczenie powierzchni, rekonstrukcja i uzupełnienie ubytków brakujących elementów dekoracji w materiale i technice analogicznej do oryginału, zaprojektowanie i wykonanie nowego stelaża, osadzenie na ścianie;

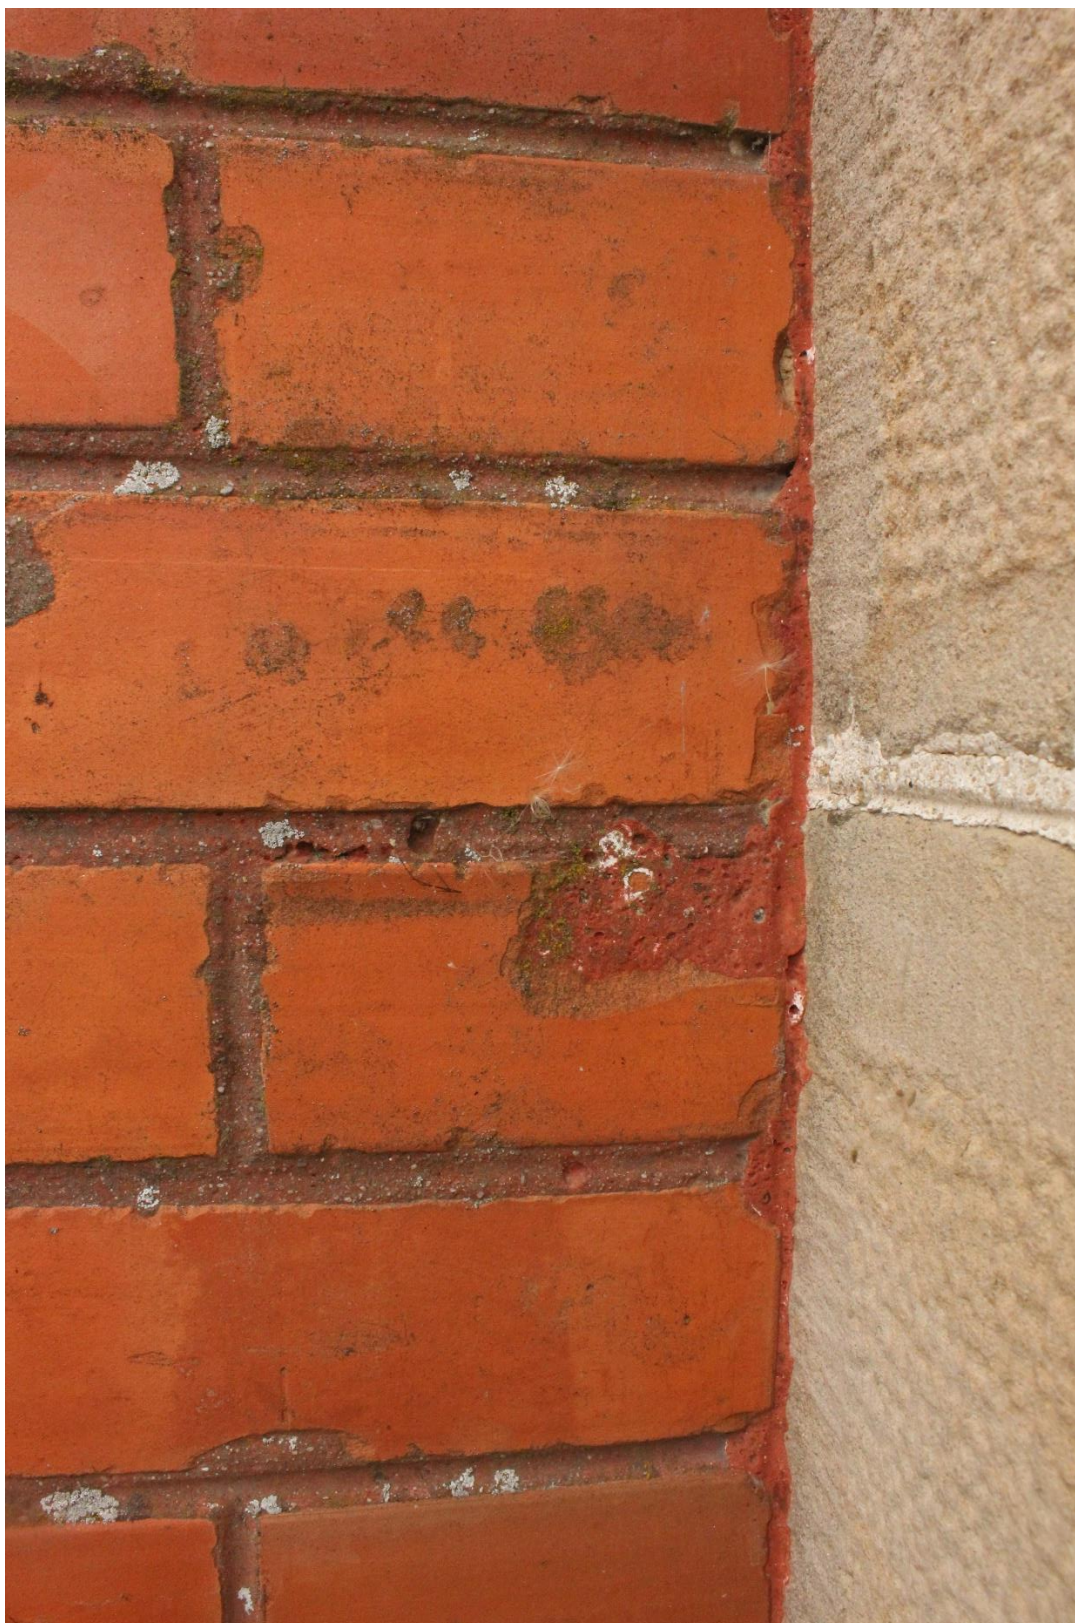
Fot. nr 12. Kaplica p.w. św. Szczepana z 1913 r. usytuowana na Starym cmentarzu w Ryglicach. Widoczny sposób opracowania historycznej spoiny, gdzie cementowa fuga pomalowana została na czerwono. Stan przed konserwacją.

6. Wykonanie powłoki barwnej w kolorze czerwonym na powierzchni spoin farbą o spoiwie krzemianowym np. Historic Lasur/Keim.
7. Uzupełnienie ubytków kamienia masą dedykowaną do uzupełnień piaskowca, np. zaprawą Restauriermortel/Remmers.

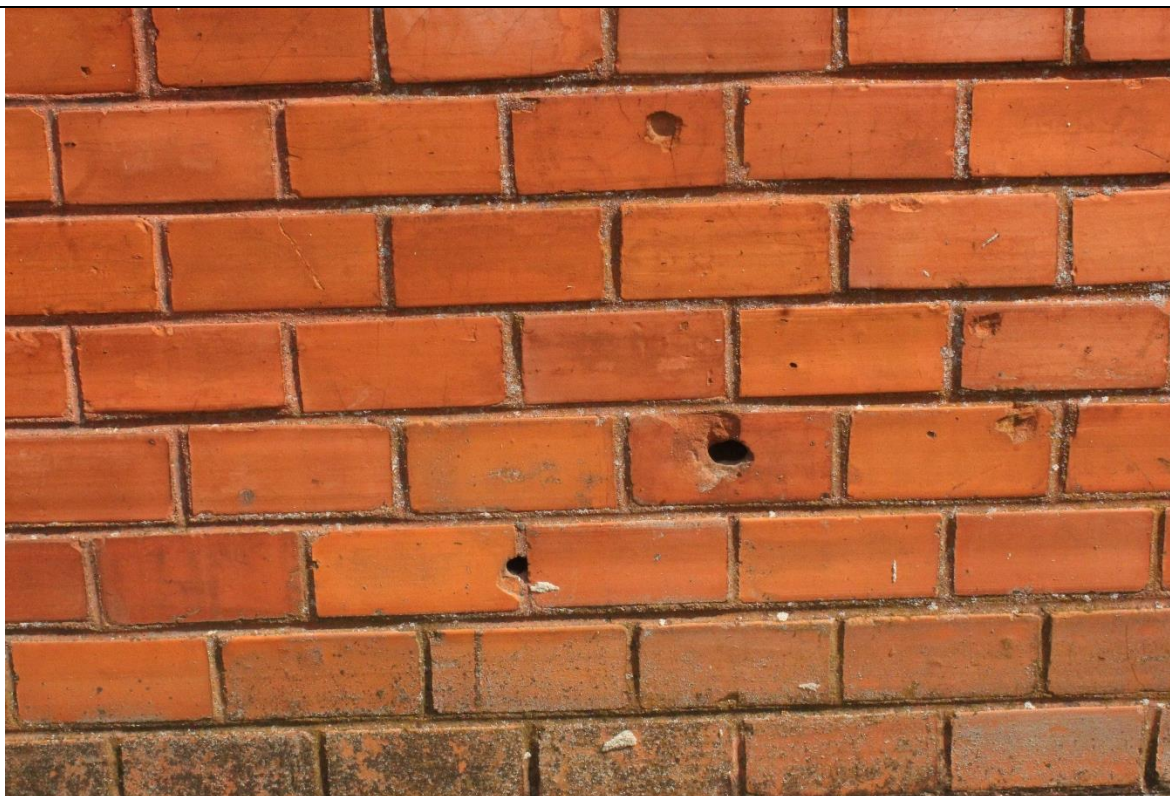
Fot. nr 13. Kaplica p.w. św. Szczepana z 1913 r. usytuowana na Starym cmentarzu w Ryglicach. Elewacja zachodnia. Widoczne ślady po kulach, powstałe w trakcie ostrzału w czasie wojny. Stan przed konserwacją.

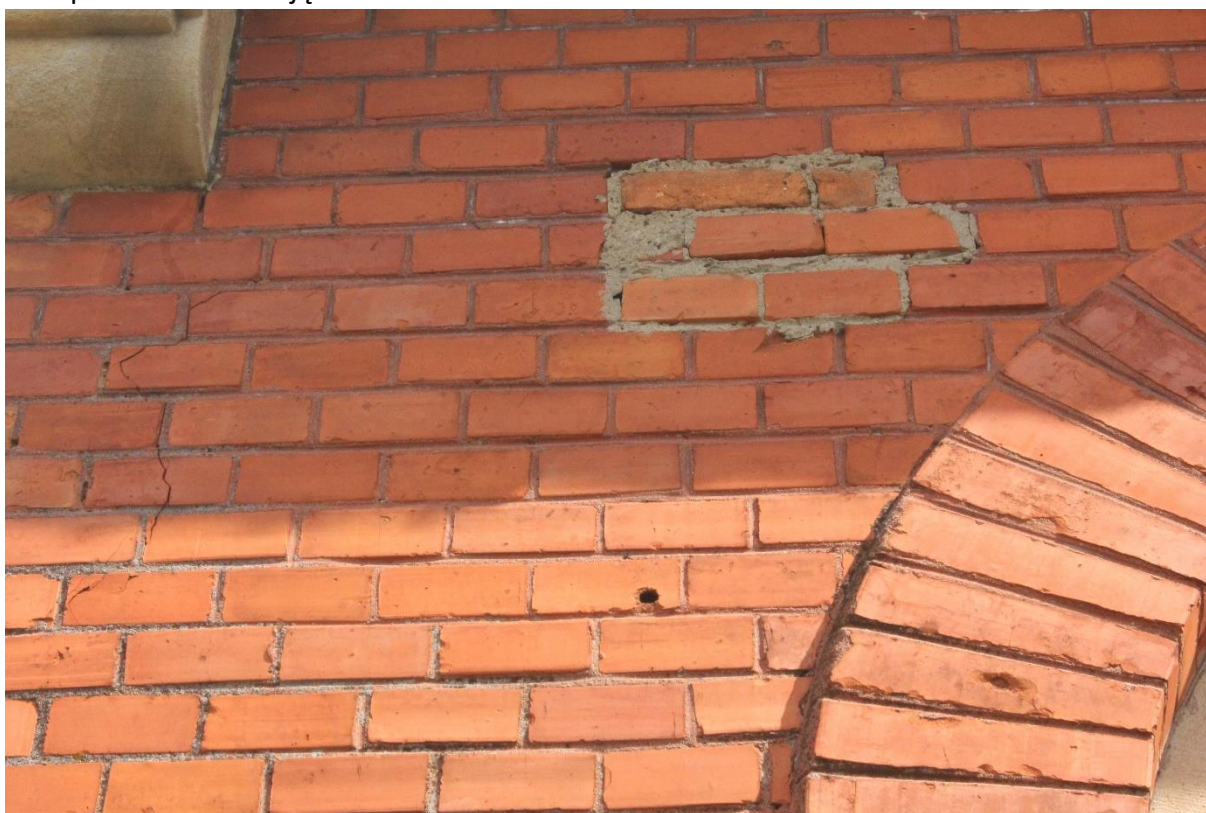
Fot. nr 14. Kaplica p.w. św. Szczepana z 1913 r. usytuowana na Starym cmentarzu w Ryglicach. Elewacja zachodnia. Widoczne wtórne uzupełnienia wątku ceglanego. Stan przed konserwacją.

1. Odpylenie i umycie ścian elewacji.
2. Dezynfekcja w miejscach występowania porostów i glonów.
3. Oczyszczenie ścian metodą dobraną na podstawie prób.
4. Usunięcie przemurowania na ścianie zachodniej i poprawne uzupełnienie wątku odpowiednio dobraną cegłą.

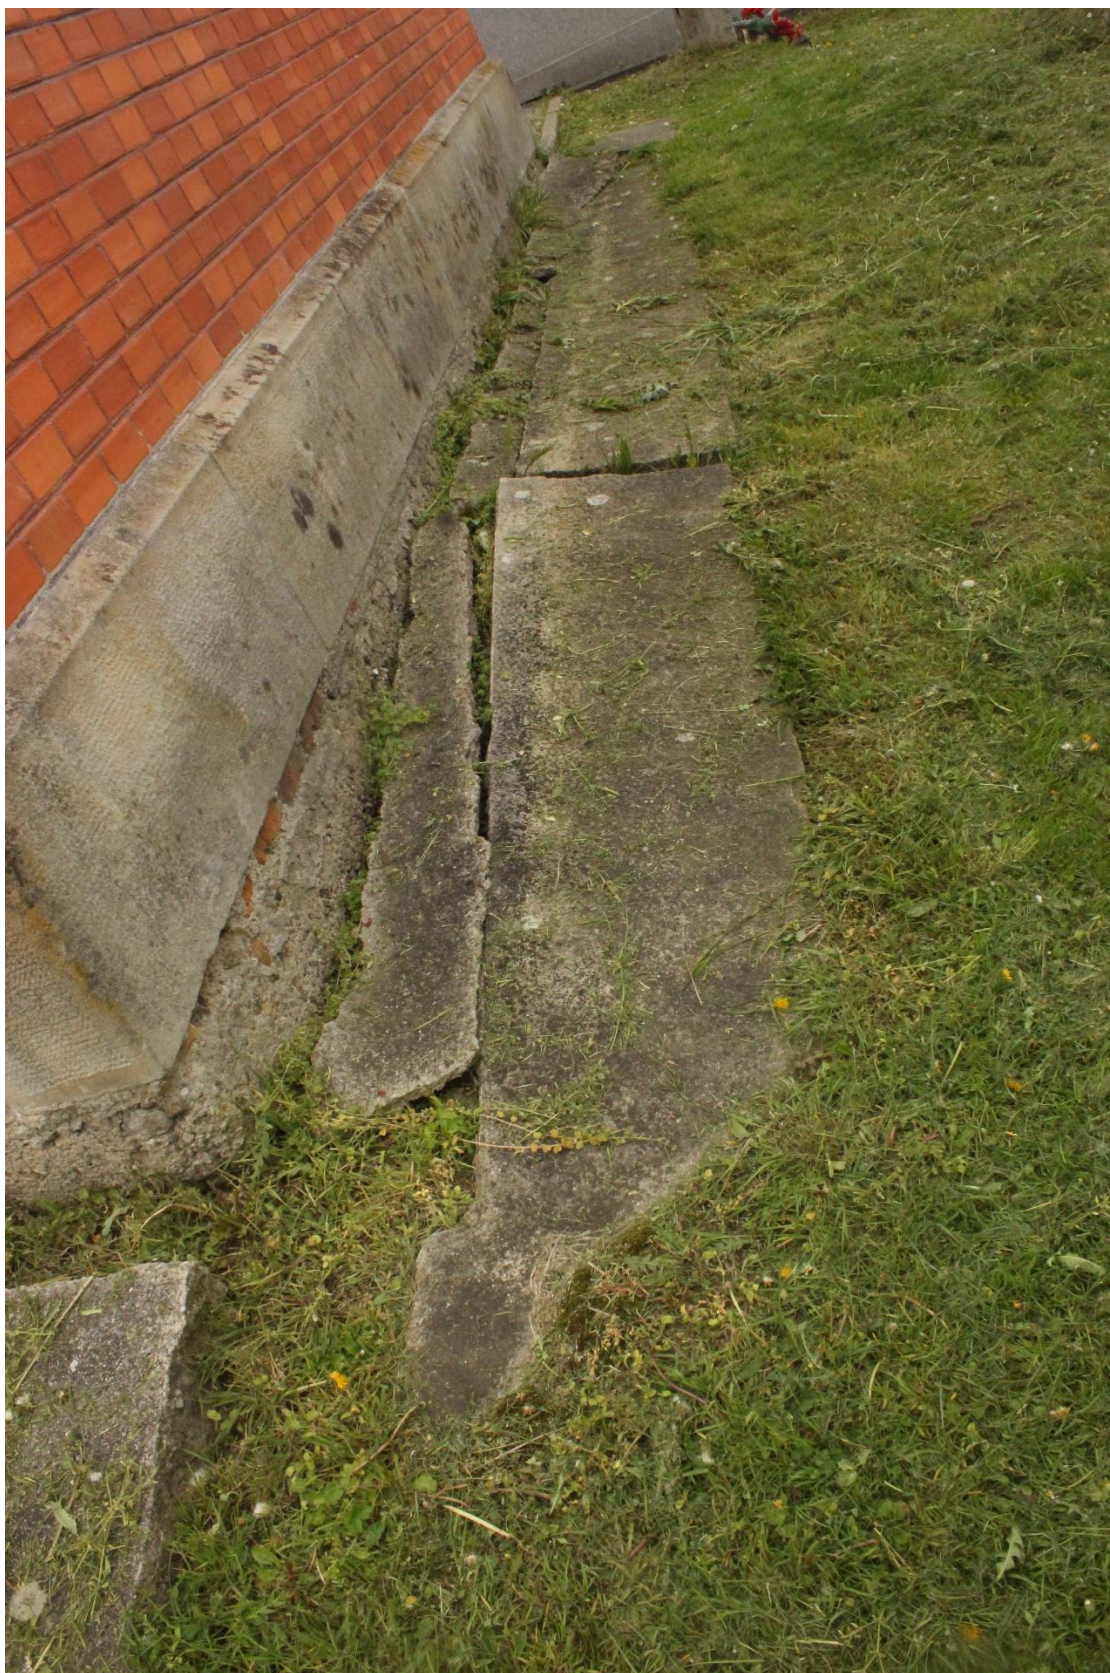
Elementy kamienne częściowo zdestruowane powierzchniowo. Powierzchnia kamienia lokalnie wypłukana przez wodę opadową. Widoczne lokalne nawarstwienia ciemnej patyny. Nad wejściem do kaplicy, na centralnym polu portalu widoczny ślad po niezachowanym herbie rodziny Leśniowskich. Cokół w partii przyziemia pokryty warstwą porostów. Ciosy kamiennych schodów przesunięte w niewielkim zakresie, widoczne ubytki spoin. Wokół kaplicy betonowa opaska, spękana, z przesuniętymi elementami.

Fot. nr 15. Kaplica p.w. św. Szczepana z 1913 r. usytuowana na Starym cmentarzu w Ryglicach. Widoczna opaska betonowa wzdłuż wschodniej elewacji. Stan przed konserwacją.

1. Usunięcie uszkodzonych opasek betonowych wzdłuż ściany wschodniej i zachodniej.
2. Po zakończeniu prac przy elewacjach wysianie trawnika z uwzględnieniem spadku terenu w celu odprowadzenia od obiektu wód opadowych.

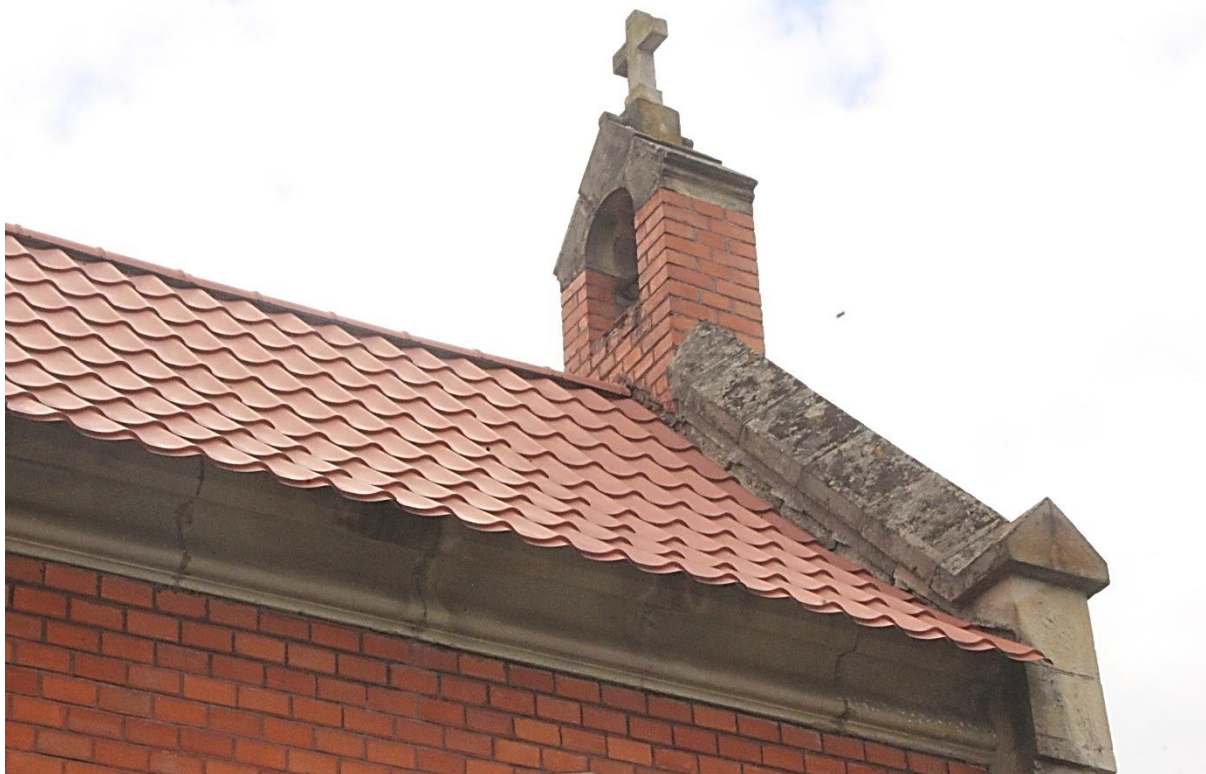
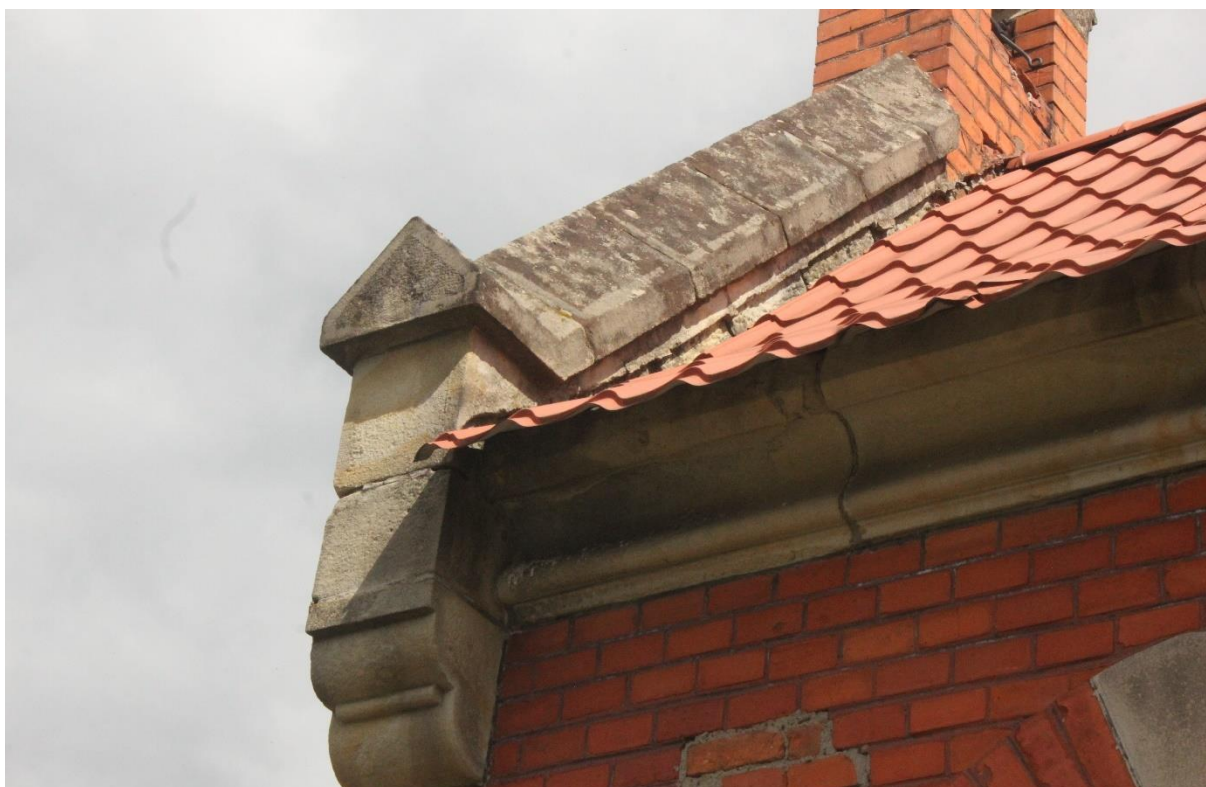
Fot. nr 17, 18. Kaplica p.w. św. Szczepana z 1913 r. usytuowana na Starym cmentarzu w Ryglicach. Ściana szczytowa po stronie północnej. Pokrycie dachu z dachówki wymienione zostało na blachę. Na styku z kamiennym zwieńczeniem ściany szczytowej widoczna linia ułożenia pierwotnej połaci dachowej. Obecnie połać opadła, brak jest obróbek blacharskich. Stan przed konserwacją.

- ze względu na widoczne znaczne zawilgocenie ściany południowej wykonanie izolacji poziomej w formie iniekcji na poziomie styku ścian z fundamentem;
- dach - przywrócenie pokrycia z dachówki karpiówki, wykonanie uszczelnień i obróbek blacharskich, kontrolę stanu zachowania więźby dachowej, odtworzenie sygnaturki w wieżyczce wieńczącej elewację frontową;

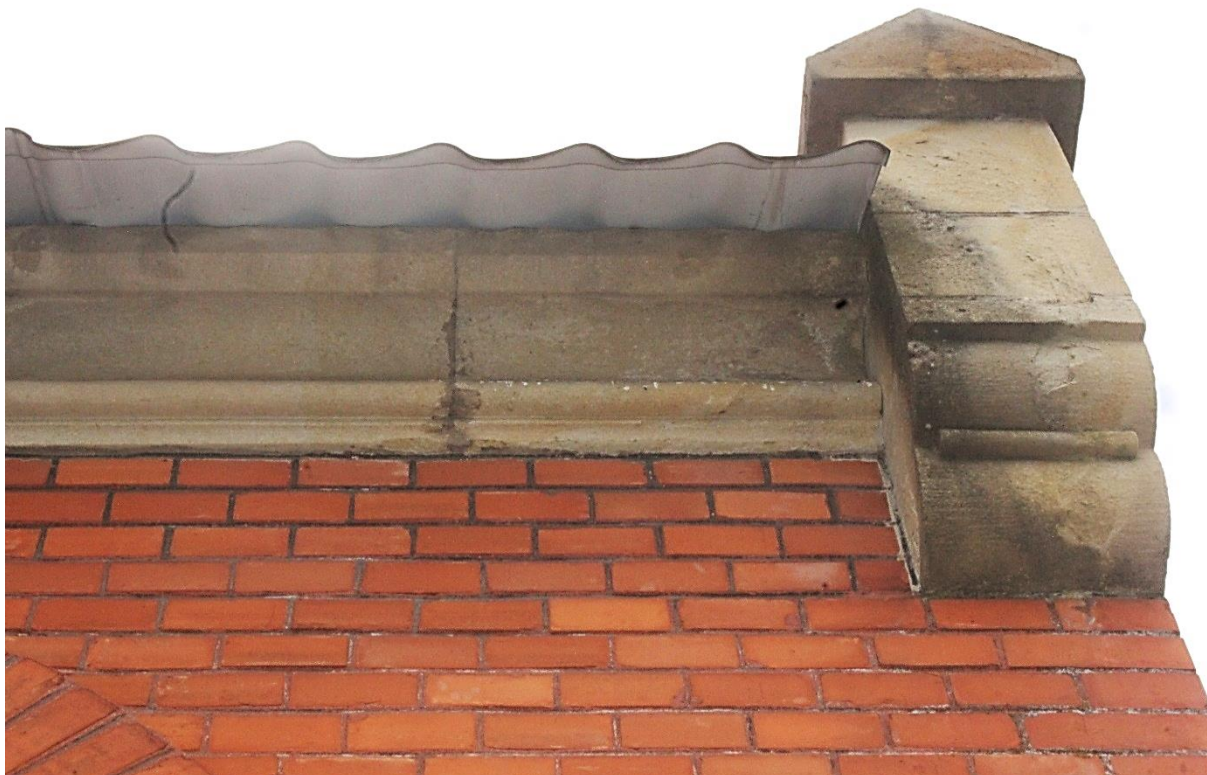
Fot. nr 19. Kaplica p.w. św. Szczepana z 1913 r. usytuowana na Starym cmentarzu w Ryglicach. Widoczne wymienione pokrycie dachu na blachę, ułożoną bezpośrednio na kamiennym gzymsie. Na kamiennym wsporniku widoczna powierzchnia kamienia wymyta przez wodę opadową spływającą z dachu. Stan przed konserwacją.

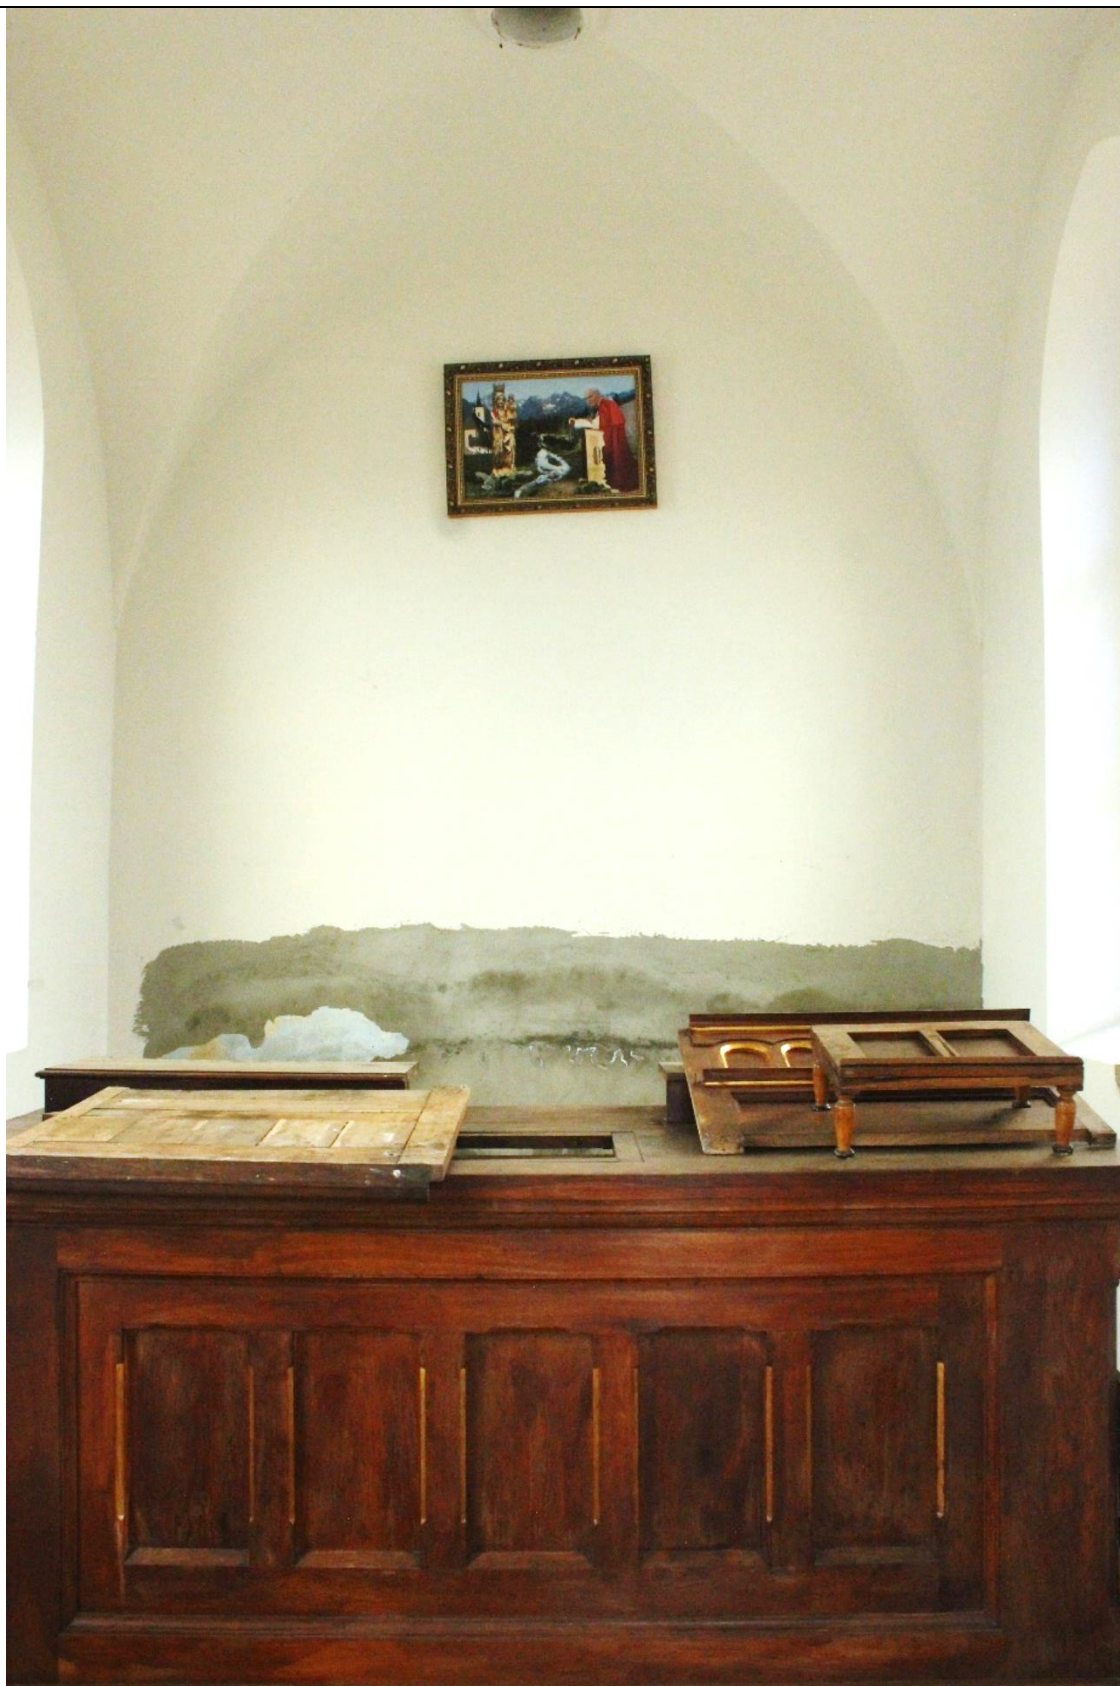
Fot. nr 21. Kaplica p.w. św. Szczepana z 1913 r. usytuowana na Starym cmentarzu w Ryglicach. Wnętrze kaplicy. Ściana południowa. Widoczny zdekompletowany ołtarz. Ściana w dolnej partii pokryta tynkiem cementowym. Stan przed konserwacją.

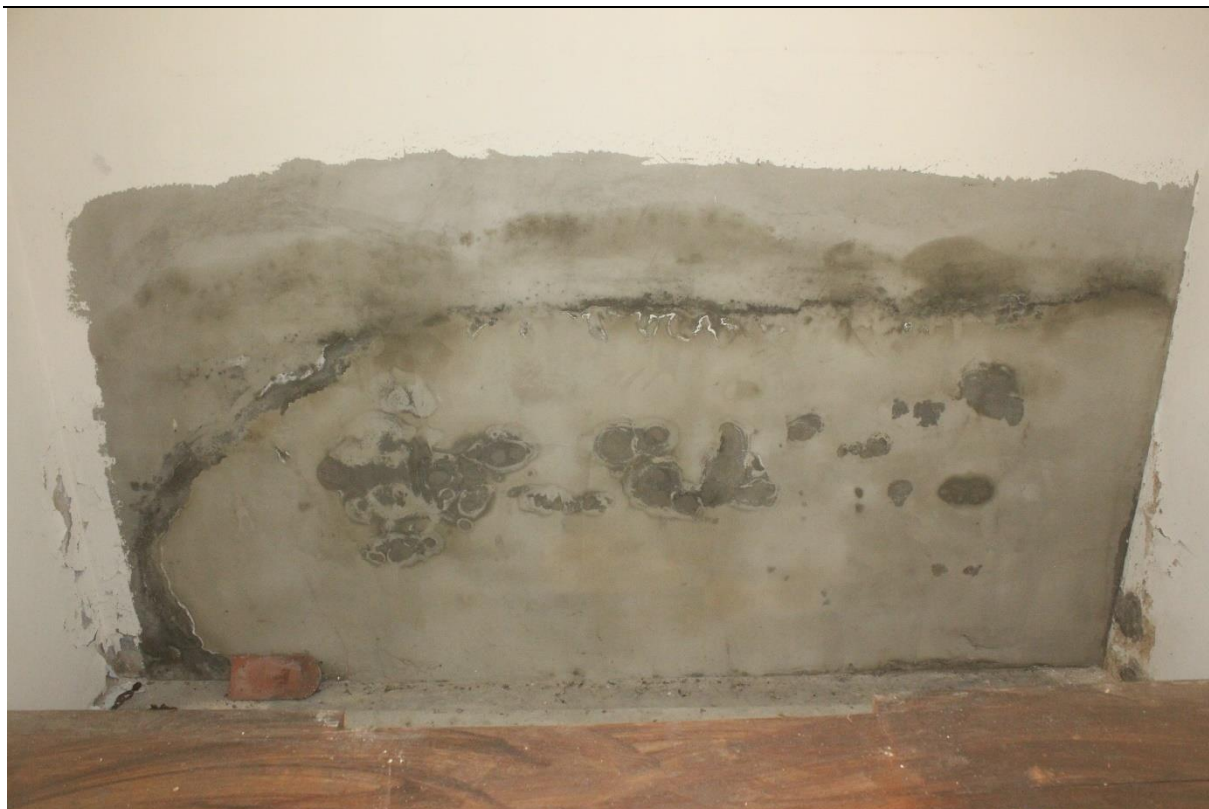
Ściany wewnętrzne pierwotnie pokryte monochromią w kolorze szarobłękitnym, obecnie przemalowane na biało. Na ścianie południowej, w dolnej partii, widoczne rozległe uzupełnienie tynku wykonane zaprawą cementową, zatartą szeroko poza obrys ubytku. W narożnikach kaplicy po stronie południowej widoczne uszkodzenia tynku powstałe na skutek zawilgocenia.

Fot. nr 24. Kaplica p.w. św. Szczepana z 1913 r. usytuowana na Starym cmentarzu w Ryglicach. Wnętrze kaplicy. Fragment ściany południowej. Widoczne uzupełnienie tynku wykonane zaprawa cementową. Stan przed konserwacją.

1. Usunięcie mechaniczne wtórnych nawarstwień malarskich, cementowych uzupełnień tynków, partii zdeintegrowanych, zawilgoconych i zasolonych.
2. Impregnacja wzmacniająca szczególnie osłabione obszary tynków preparatem na bazie estrów kwasu krzemowego np. KSE 100/Remmers. Należy przestrzegać zaleceń karty technicznej dotyczących warunków aplikacji i sezonowania.

3. Uzupełnienie ubytków tynku zaprawą mineralną np. Kalkputz-Fein, Kalkputz-Grob/Keim, TrasMortel/Optolith, NSR zaprawa wapienno-trasowa/ Optolith, TZM Levell/Remmers lub podobną. W przypadku zniszczonej powierzchni tynków historycznych należy zastosować tynk cienkowarstwowy np. VM Fill/Remmers, ispo Klasyk/Sto lub podobny. Przy wykonywaniu uzupełnień tynku na ścianie południowej kaplicy, nad posadzką należy zastosować tynki odsalające w systemie WTA np. firmy Remmers, Sto lub podobne.

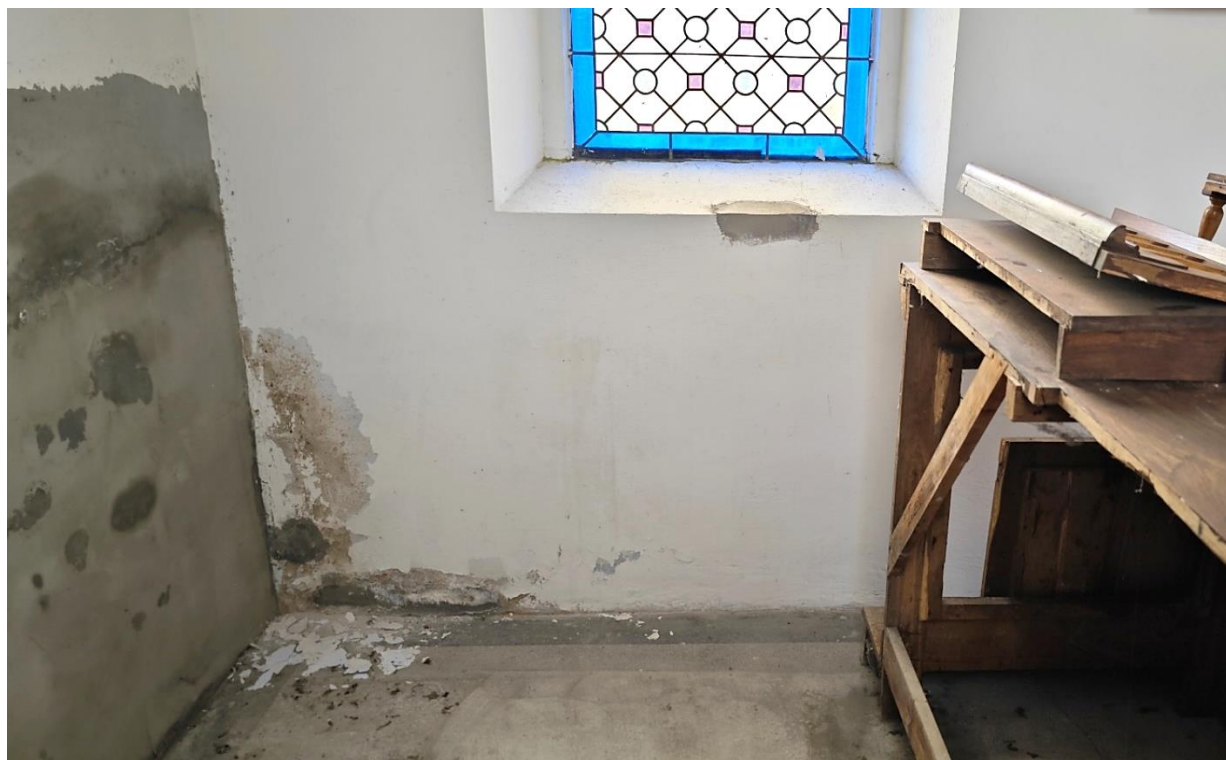
Fot. nr 25. Kaplica p.w. św. Szczepana z 1913 r. usytuowana na Starym cmentarzu w Ryglicach. Wnętrze kaplicy. Narożnik południowo zachodni. Widoczne uszkodzenie tynku powstałe na skutek zawilgocenia ściany. Stan przed konserwacją.

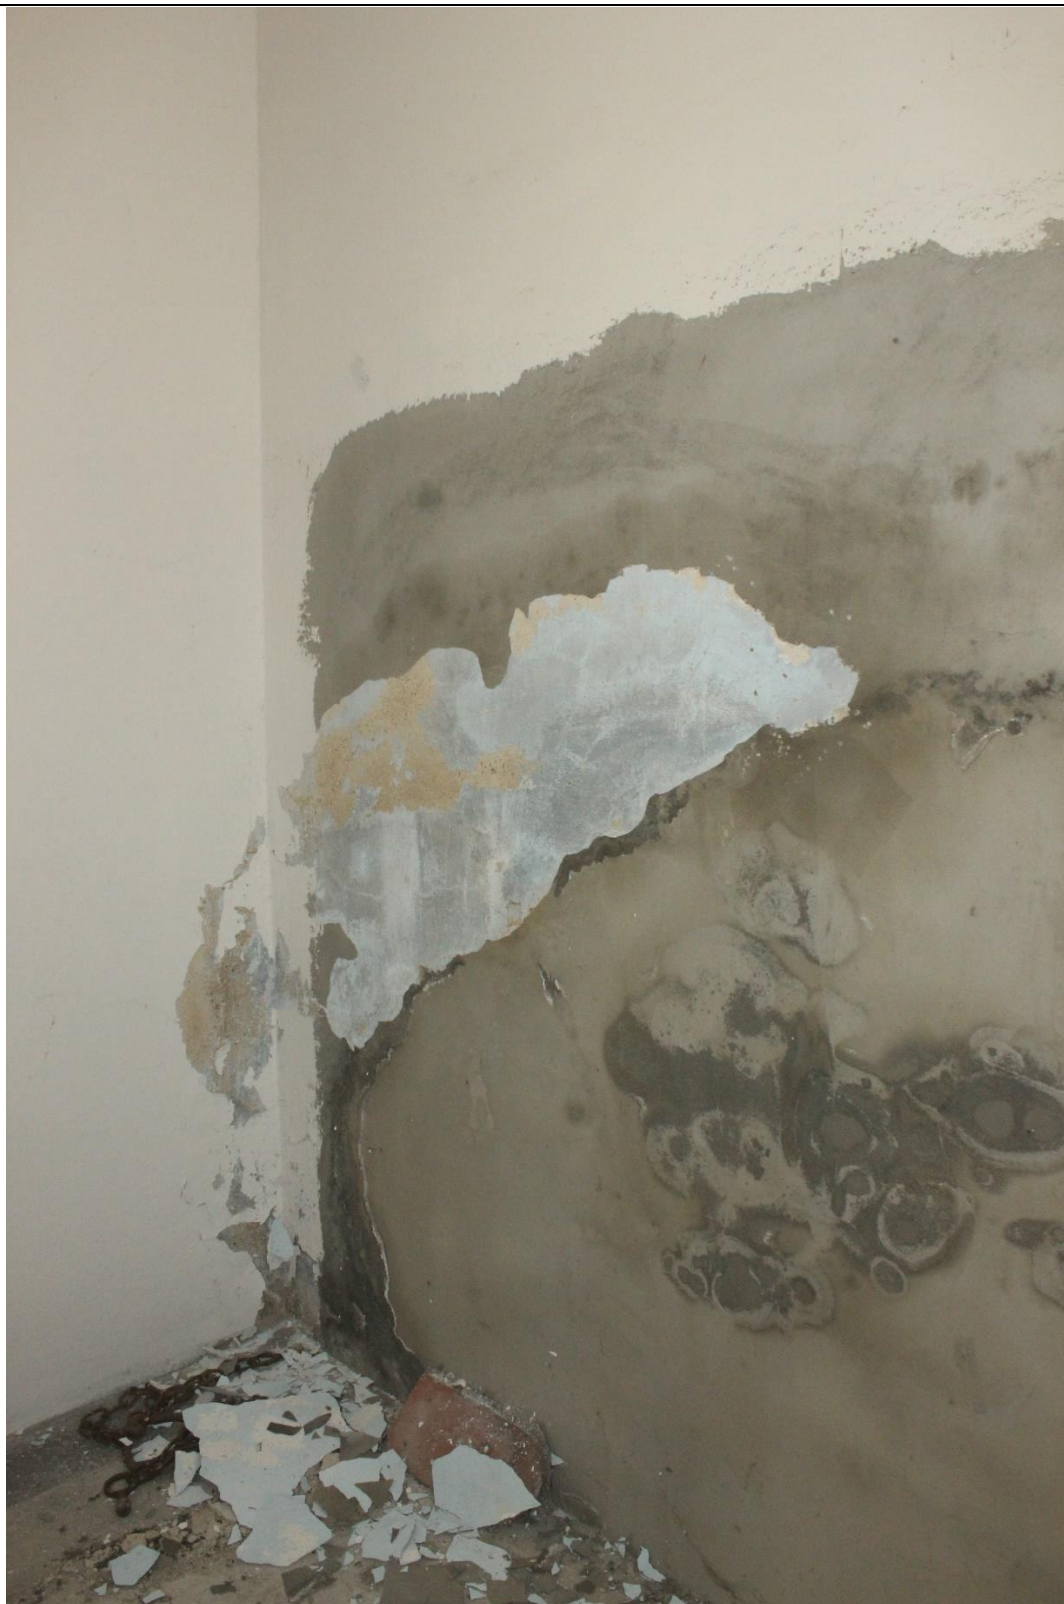
Fot. nr 26. Kaplica p.w. św. Szczepana z 1913 r. usytuowana na Starym cmentarzu w Ryglicach. Wnętrze kaplicy. Narożnik południowo wschodni. Widoczne uszkodzenie struktury tynku na skutek zawilgocenia ściany. Usunięty fragment zacierki cementowej, poniżej widoczny zakres uzupełnienia tynku. Spod zacierki cementowej odsłonięto pierwotny tynk i warstwę monochromii w kolorze szarobłękitnym. Stan przed konserwacją.

5. Scalenie kolorystyczne i uzupełnienie ubytków monochromii. Zaleca się zastosowanie farb o spoiwie żolowo-krzemianowym np. Historic Lasur/Keim lub podobne. Farba o dobranym kolorze powinna być aplikowana metodą tapowania. Jeżeli w wyniku badań stratygraficznych w górnych partiach ścian i na sklepieniu odkryte zostaną dekoracje malarskie należy zgłosić ten fakt autorom programu w celu ustalenia zasad dalszego postępowania.

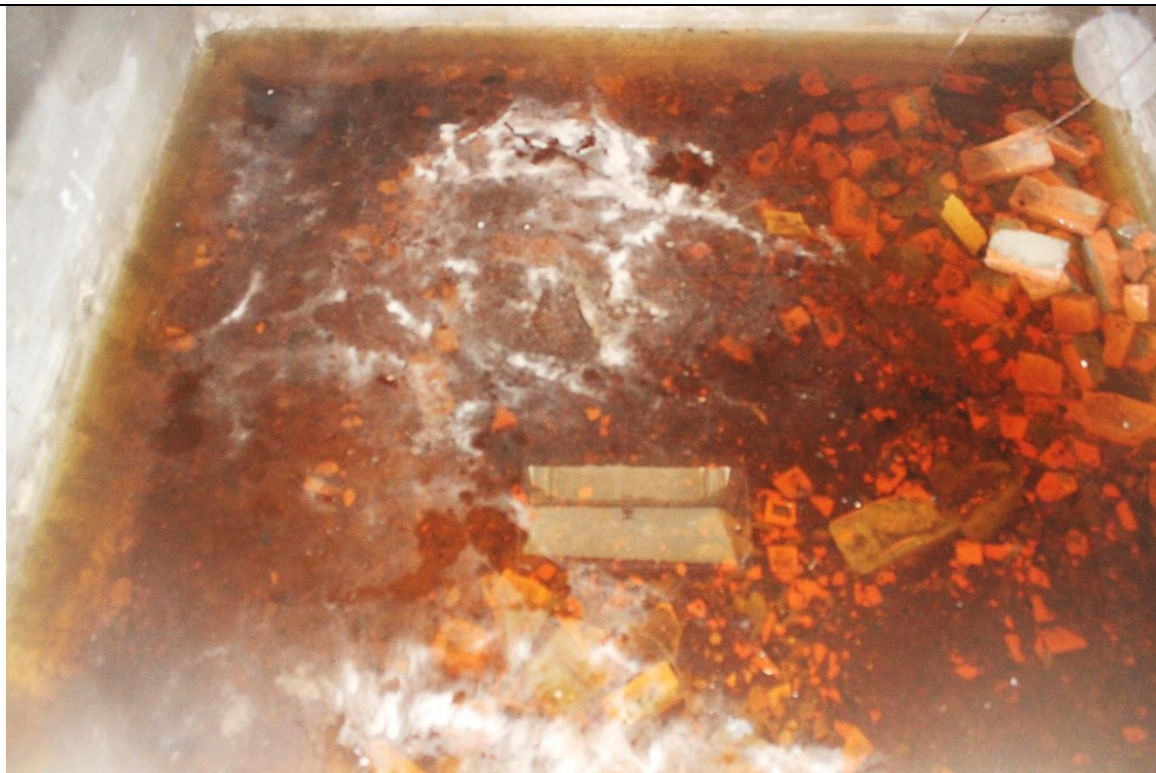
Fot. nr 34. Kaplica p.w. św. Szczepana z 1913 r. usytuowana na Starym cmentarzu w Ryglicach. Wnętrze krypty grobowej. Widoczny gruz i stojąca woda. Stan przed konserwacją.

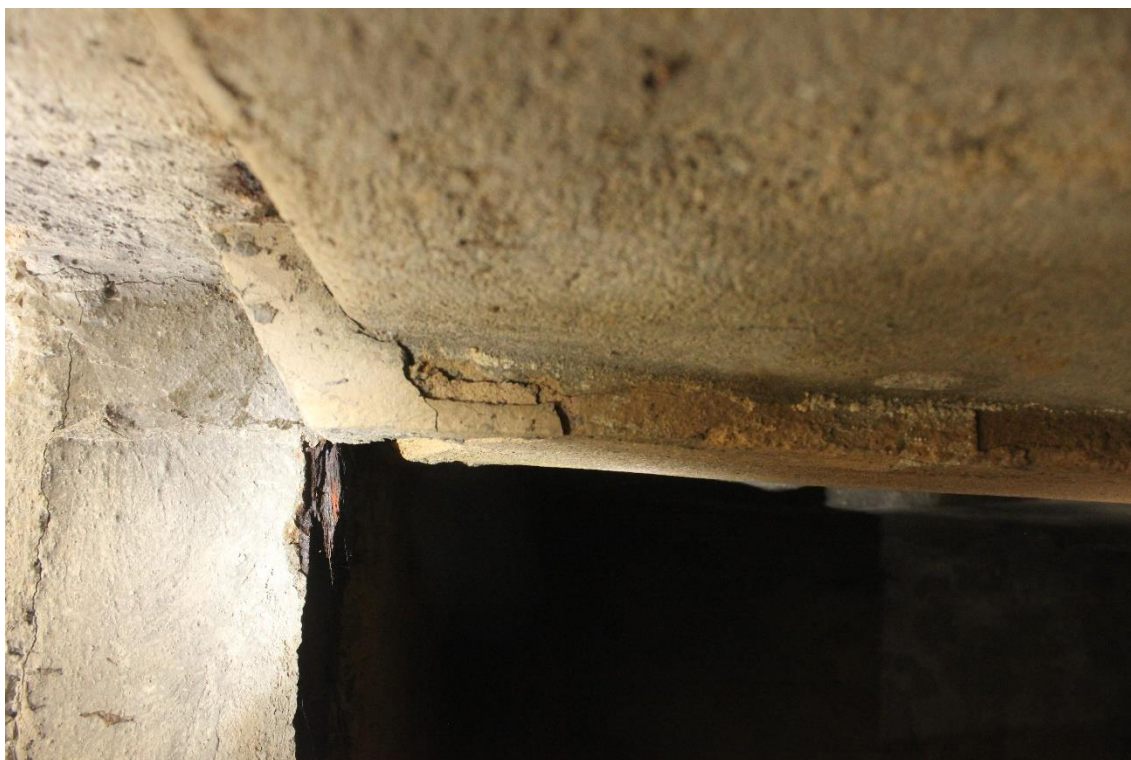
Fot. nr 35. Kaplica p.w. św. Szczepana z 1913 r. usytuowana na Starym cmentarzu w Ryglicach. Wnętrze krypty grobowej. Płaskownik stalowy przy krawędzi otworu. Widoczna korozja metalu. Stan przed konserwacją.

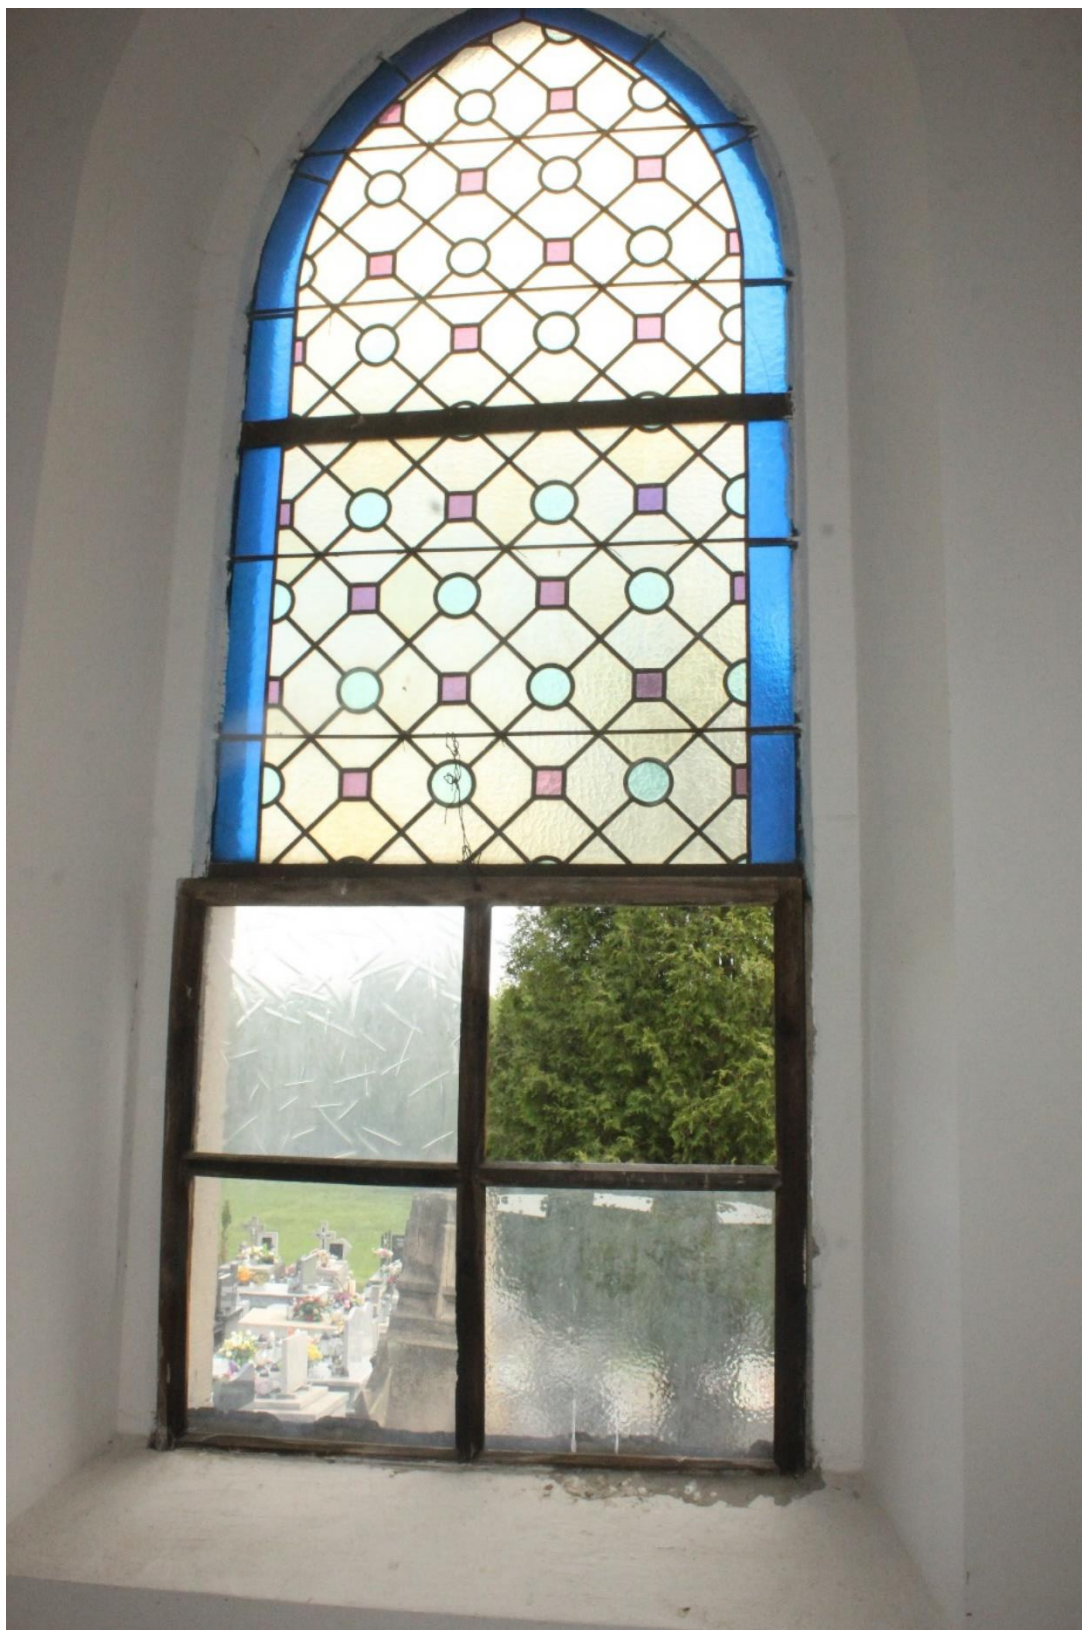
W oknach wypełnienie kwaterami witrażowymi. Widoczne ubytki i uszkodzenia, szczególnie od strony zachodniej. W oknie po stronie wschodniej jedna z kwater wymieniona na współczesne okno.

Fot. nr 39. Kaplica p.w. św. Szczepana z 1913 r. usytuowana na Starym cmentarzu w Ryglicach. Okno w ścianie wschodniej. Widoczne wtórne wypełnienie jednej z kwater okna. Stan przed konserwacją.

- okna - uzupełnienie ubytków szklenia, rekonstrukcja brakującej kwatery w oknie wschodnim, założenie zabezpieczającego szklenia po stronie zewnętrznej;

1. Demontaż uszkodzonych kwater.
2. Wymiana zniszczonych szybek z uwzględnieniem koloru, grubości i charakteru szkła oryginalnych.
3. Montaż kwater witrażowych połączony z włożeniem zewnętrznej szyby zabezpieczającej.

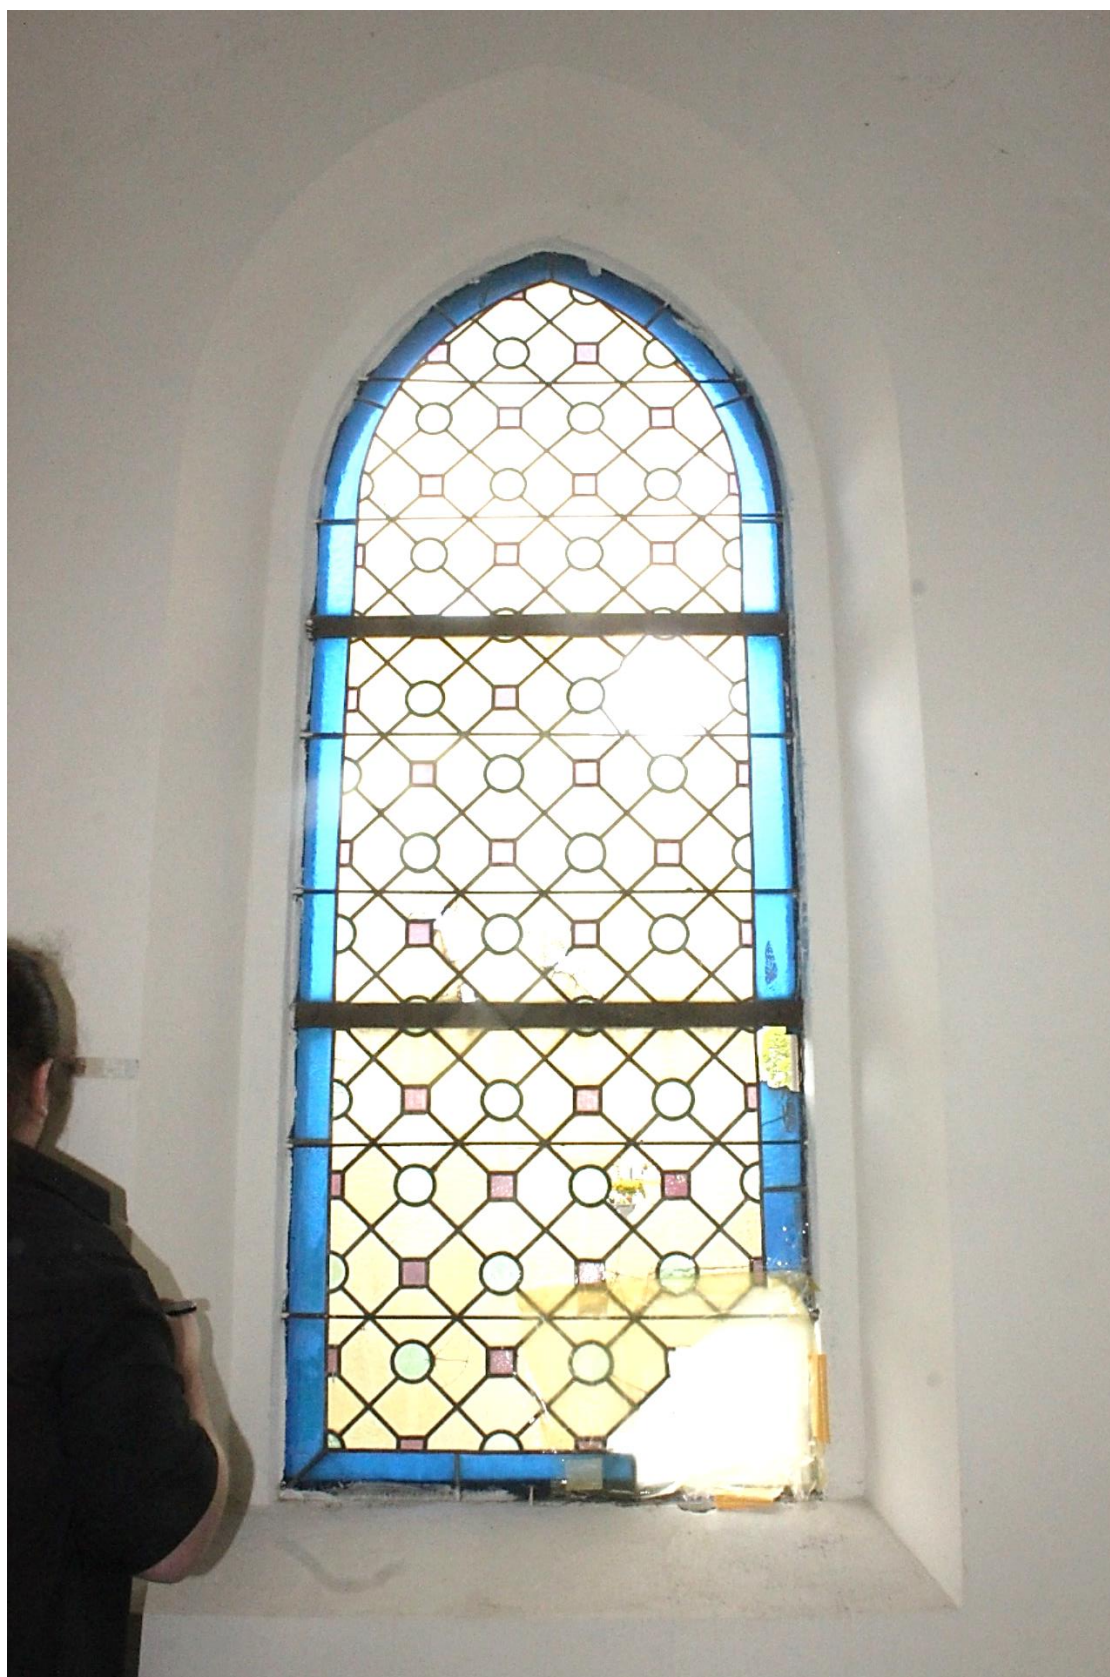
Fot. nr 40. Kaplica p.w. św. Szczepana z 1913 r. usytuowana na Starym cmentarzu w Ryglicach. Okno w ścianie zachodniej. Widoczne ubytki szklenia. Stan przed konserwacją.
