**PROGRAM PRAC KONSERWATORSKICH
PRZY KAPLICY CMENTARNEJ P.W. ŚW. SZCZEPANA
Z 1913 R. NA STARYM CMENTARZU W RYGLICACH**

Autor programu: Marta Bobek

Kraków, czerwiec 2024

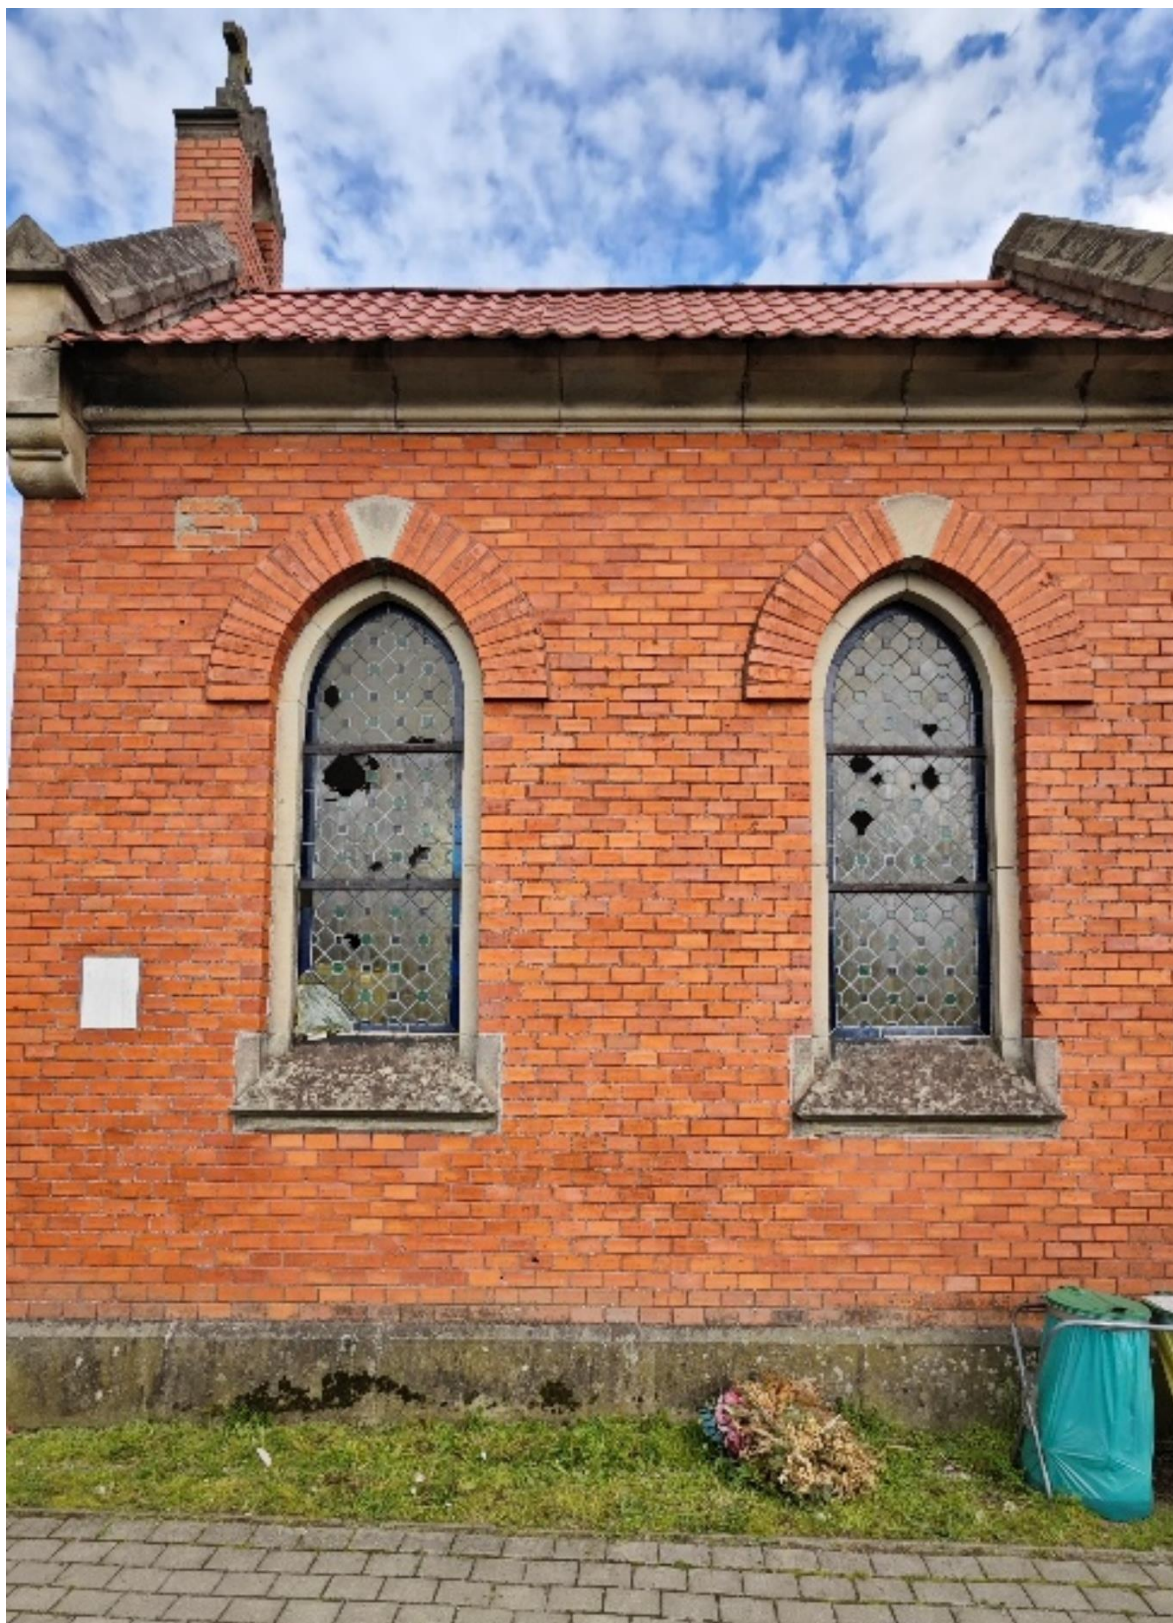
Fot. nr 41. Kaplica p.w. św. Szczepana z 1913 r. usytuowana na Starym cmentarzu w Ryglicach. Okna w ścianie zachodniej. Widoczne ubytki szklenia. Stan przed konserwacją.

- okna - uzupełnienie ubytków szklenia, rekonstrukcja brakującej kwatery w oknie wschodnim, założenie zabezpieczającego szklenia po stronie zewnętrznej;

1. Demontaż uszkodzonych kwater.
2. Wymiana zniszczonych szybek z uwzględnieniem koloru, grubości i charakteru szkła oryginalnych.
3. Montaż kwater witrażowych połączony z włożeniem zewnętrznej szyby zabezpieczającej.

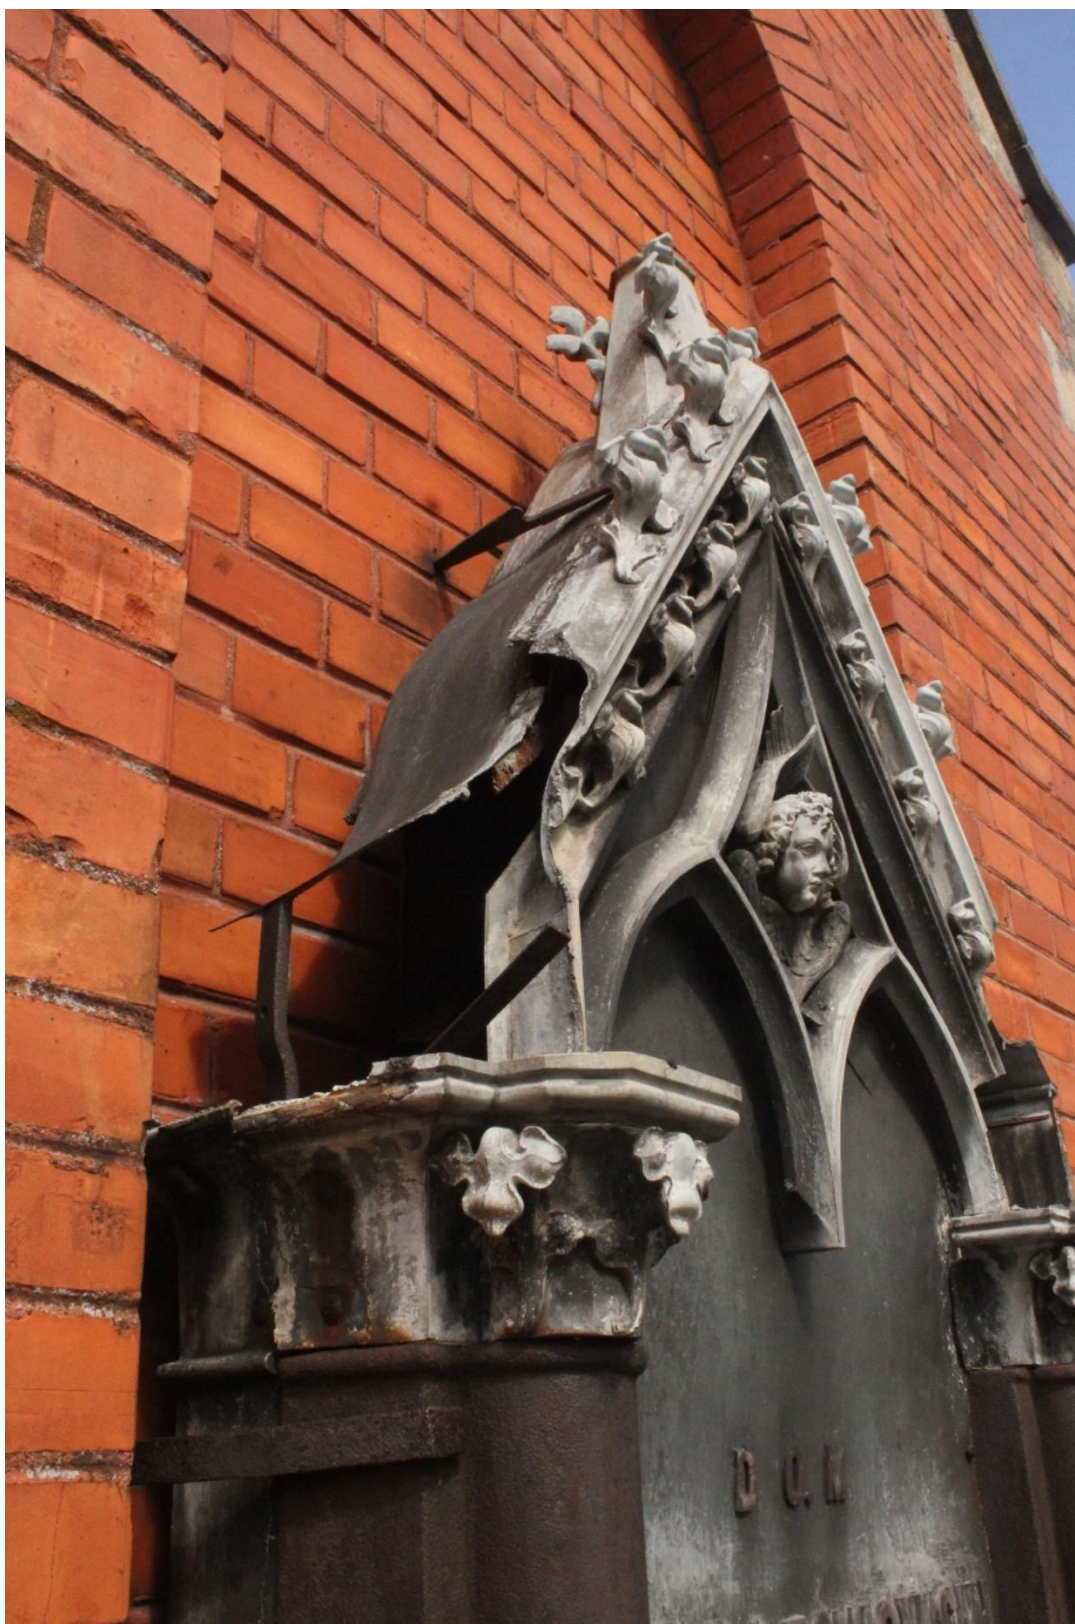
Epitafium Stefana Leśniowskiego na elewacji południowej zachowane w stanie niezadowolającym. Widoczne ubytki w części zwieńczenia, brak krzyża oraz sterczyn. W części cokołu ubytek lewego narożnika uzupełniony zaprawą mineralną.

Fot. nr 44. Kaplica p.w. św. Szczepana z 1913 r. usytuowana na Starym cmentarzu w Ryglicach. Zwieńczenie epitafium Stefana Leśniowskiego. Widoczne uszkodzenia i ubytki elementów metalowych. Stan przed konserwacją.

1. Inwentaryzacja elementów epitafium.
2. Demontaż elementów epitafium.
3. Oczyszczenie elementów w celu usunięcia wtórnych nawarstwień, produktów korozji. Należy zachować naturalne warstwy patyny, nie dopuścić do efektu przeczyszczenia do „żywego” metalu. W celu oczyszczenia należy zastosować metody mechaniczne (miękkie szczotki, wełna stalowa, metoda strumieniowo ścierna) metody chemiczne (pasty do czyszczenia metalu), metodę ablacji laserowej. Metody czyszczenia powinny być dostosowane do charakteru materiału i rodzaju zniszczeń.

4. Korekta wymiarowa – prostowanie - w zakresie elementów wykonanych z blachy cynowo-ołowiowej.
5. Wykonanie napraw, uzupełnienie ubytków materiałami dostosowanymi do charakteru elementów. Na tablicy epitafijnej rekonstrukcja brakującej litery „i” w słowie „kapitan”. Forma rekonstrukcji elementów zwieńczenia powinna zostać opracowana pod względem materiału i technologii na wzór zachowanych oryginalnych elementów.

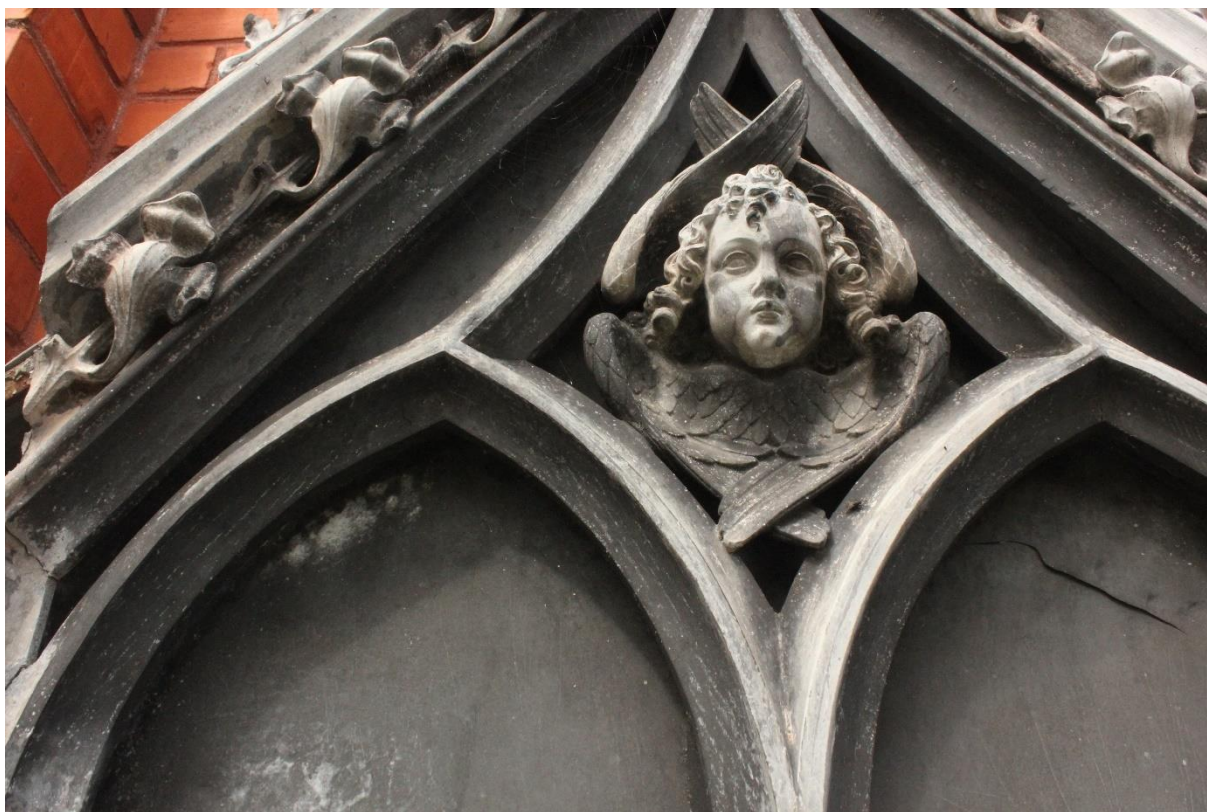
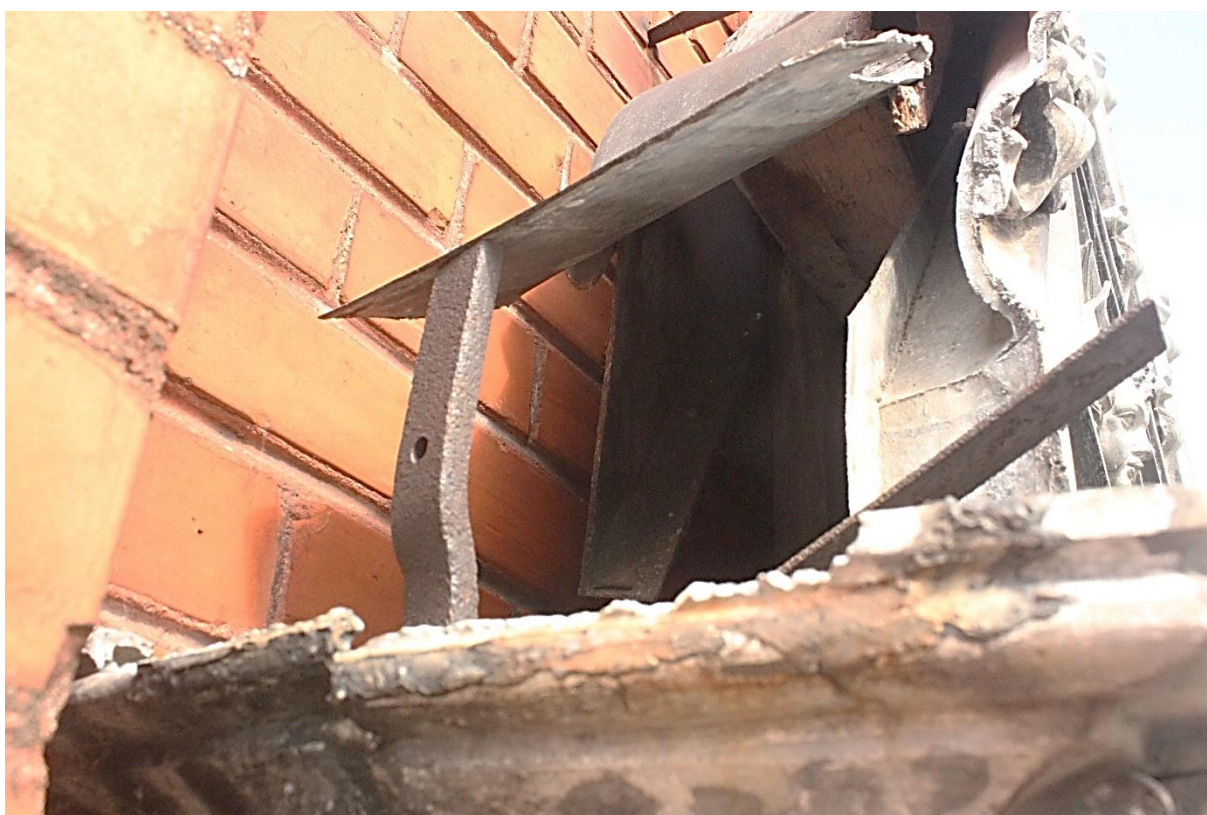
Fot. nr 45, 46. Kaplica p.w. św. Szczepana z 1913 r. usytuowana na Starym cmentarzu w Ryglicach. Zbliżenia fragmentów zwieńczenia epitafium Stefana Leśniowskiego. Widoczne uszkodzenia i ubytki elementów metalowych. Stan przed konserwacją.

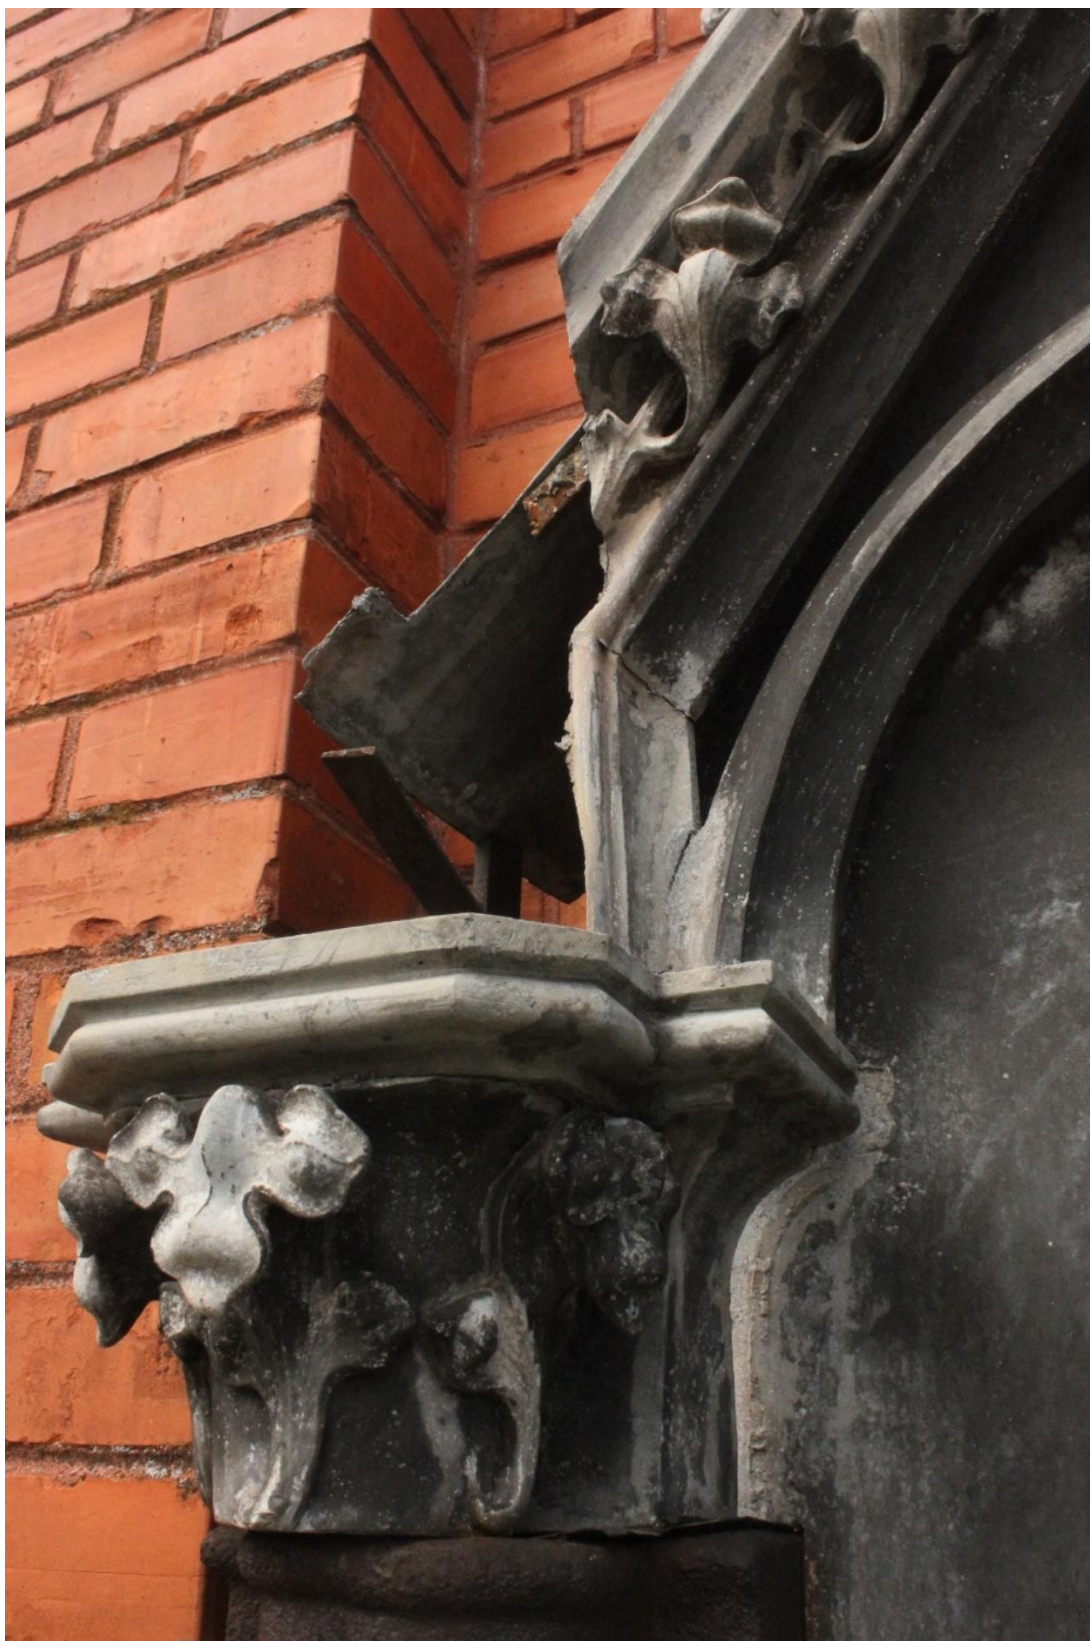
Fot. nr 47. Kaplica p.w. św. Szczepana z 1913 r. usytuowana na Starym cmentarzu w Ryglicach. Fragment zwieńczenia epitafium Stefana Leśniowskiego. Widoczne uszkodzenia i ubytki elementów metalowych. Stan przed konserwacją.

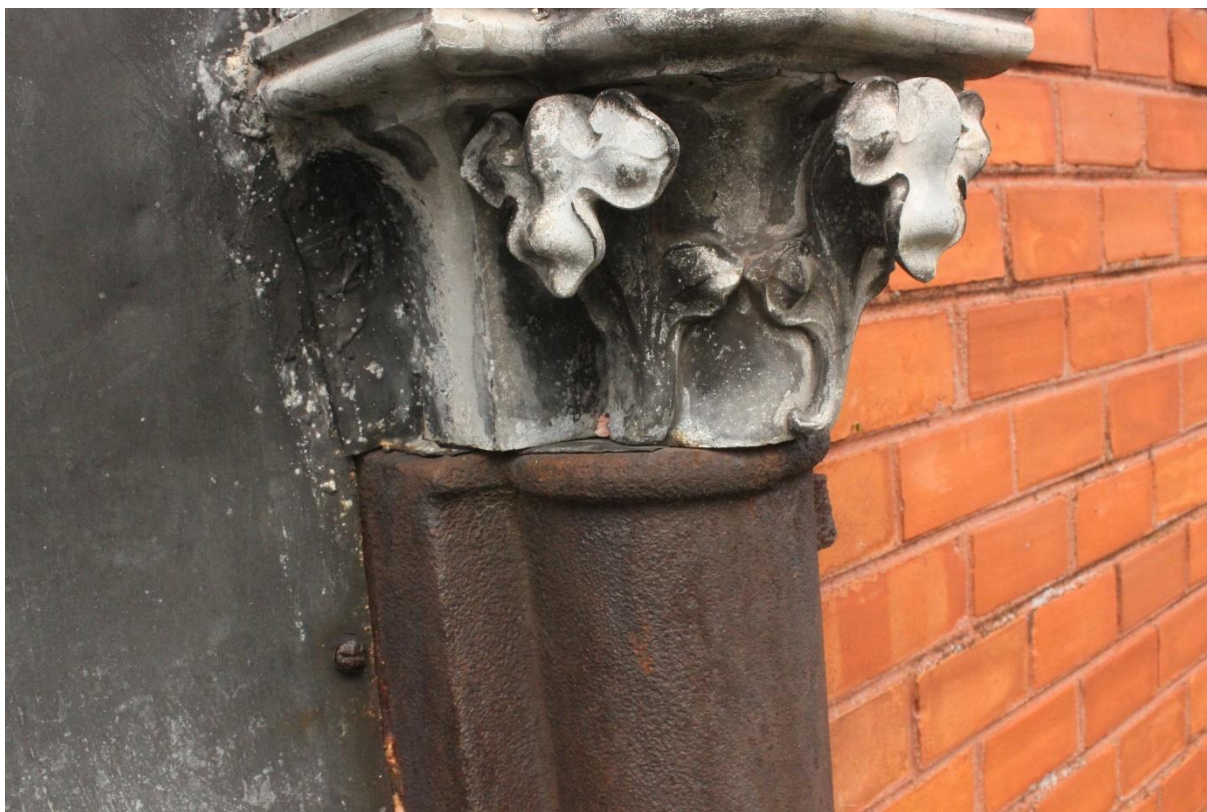
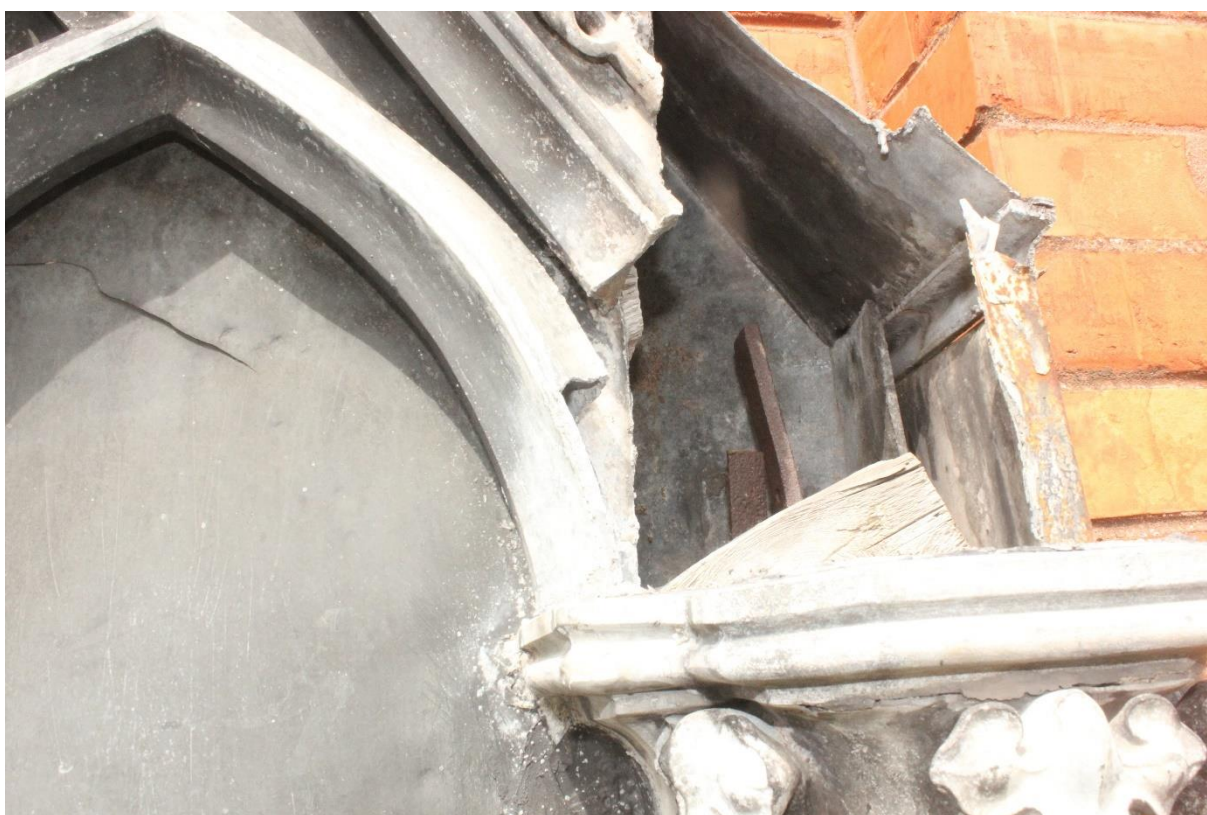
Fot. nr 48, 49. Kaplica p.w. św. Szczepana z 1913 r. usytuowana na Starym cmentarzu w Ryglicach. Zbliżenia fragmentów zwieńczenia epitafium Stefana Leśniowskiego. Widoczne uszkodzenia i ubytki elementów metalowych. Stan przed konserwacją.

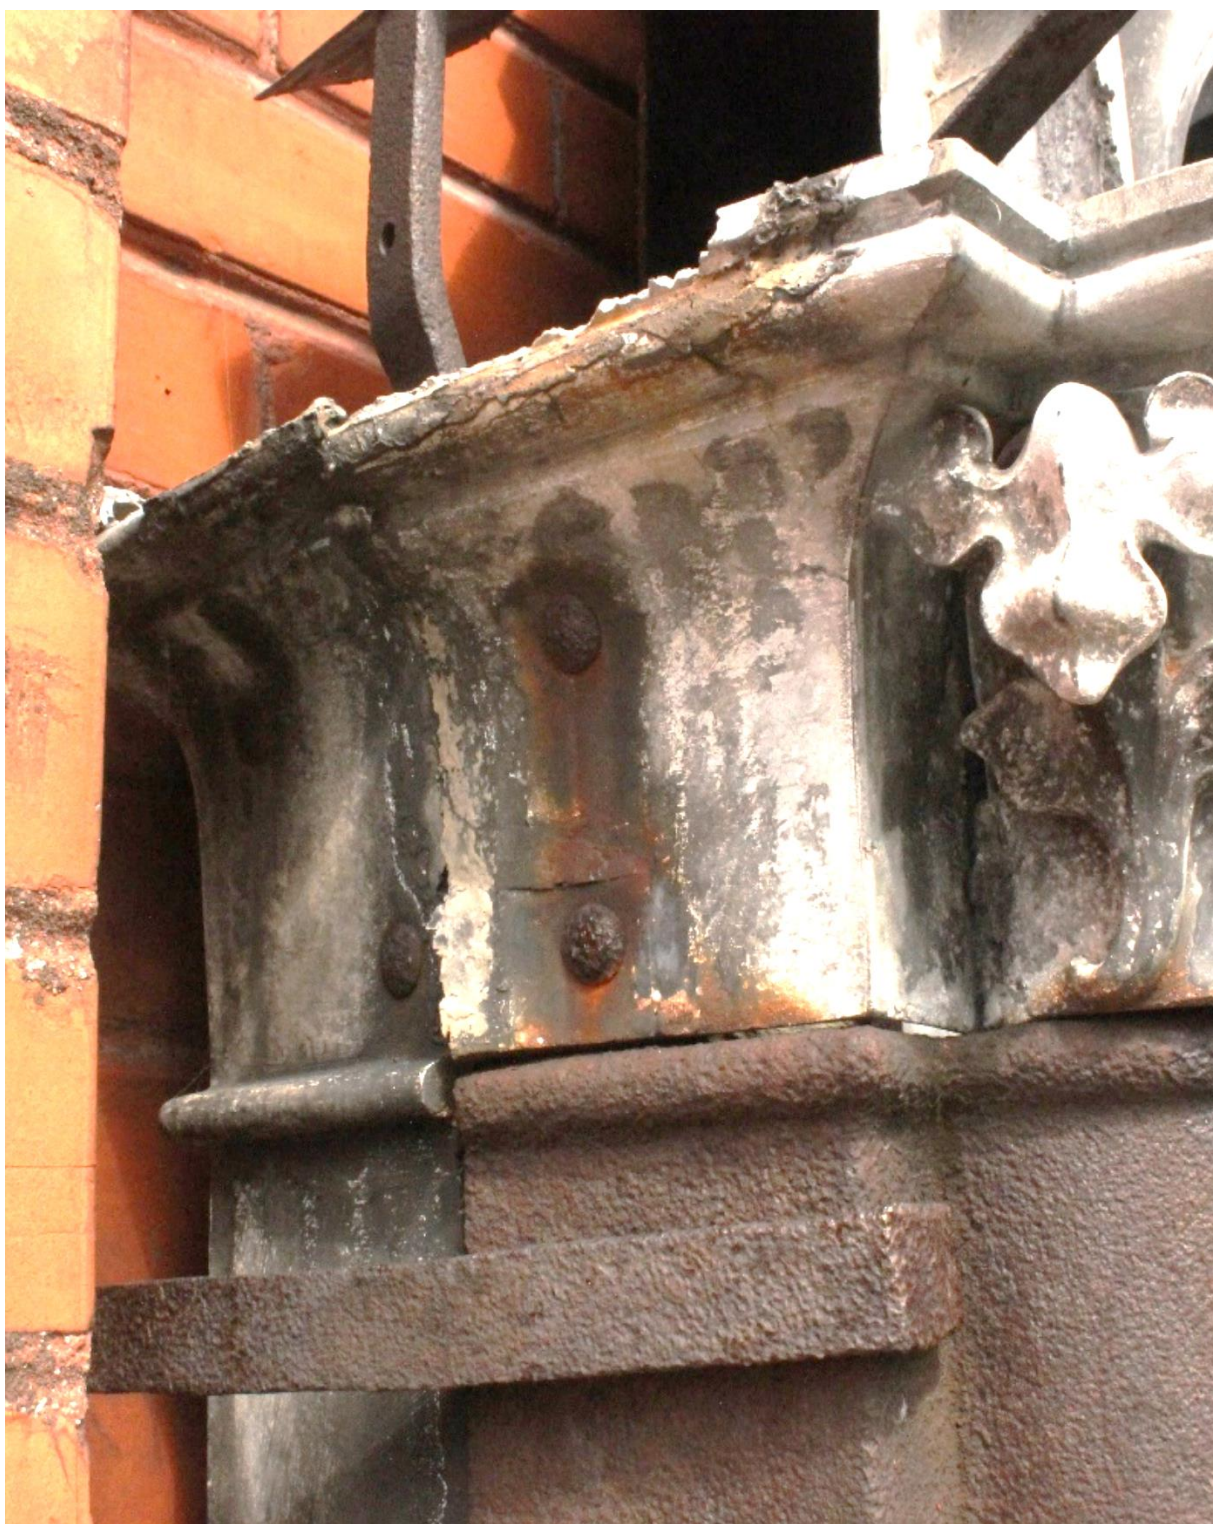
Elementy żeliwne pokryte warstwą korozji. Elementy cynowo - ołowiowe widocznie zdeformowane w części cokołu. Stelaż wykonany z elementów stalowych i drewnianych zachowany w stanie złym.

Fot. nr 50. Kaplica p.w. św. Szczepana z 1913 r. usytuowana na Starym cmentarzu w Ryglicach. Zbliżenia fragmentów zwieńczenia epitafium Stefana Leśniowskiego. Widoczna korozja nitów mocujących elementy do stelażu. Stan przed konserwacją.

6. Wykonanie warstwy złocenia na literach Stefan Leśniewski.
7. Zaprojektowanie nowego stelażu oraz opracowanie sposobu montażu elementów. Należy uwzględnić charakter pierwotnych elementów montażowych: nity, śruby. Należy uwzględnić warstwy izolacji, aby zabezpieczyć elementy przed tworzeniem się ognisk korozji np. na styku brązu z żeliwem. Zaleca się zaprojektowanie stelażu w całości z metalu, bez użycia drewna.

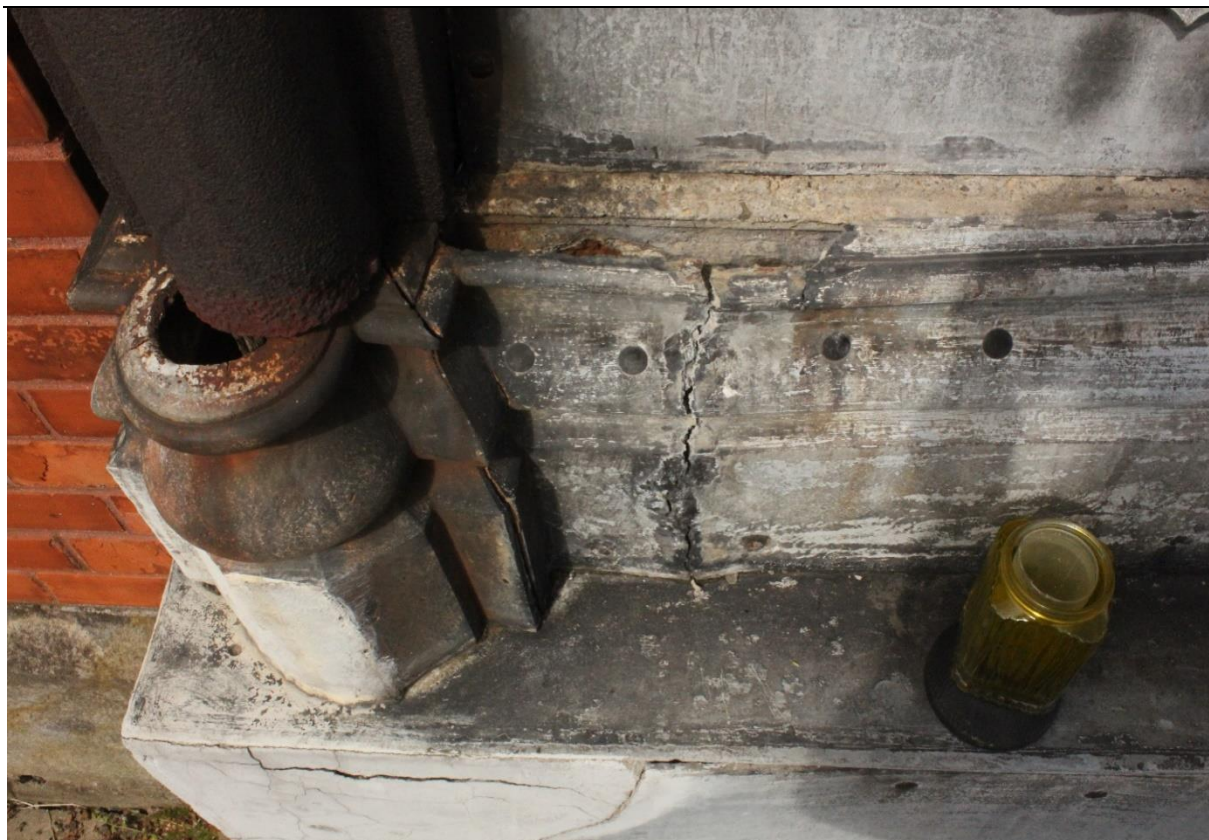
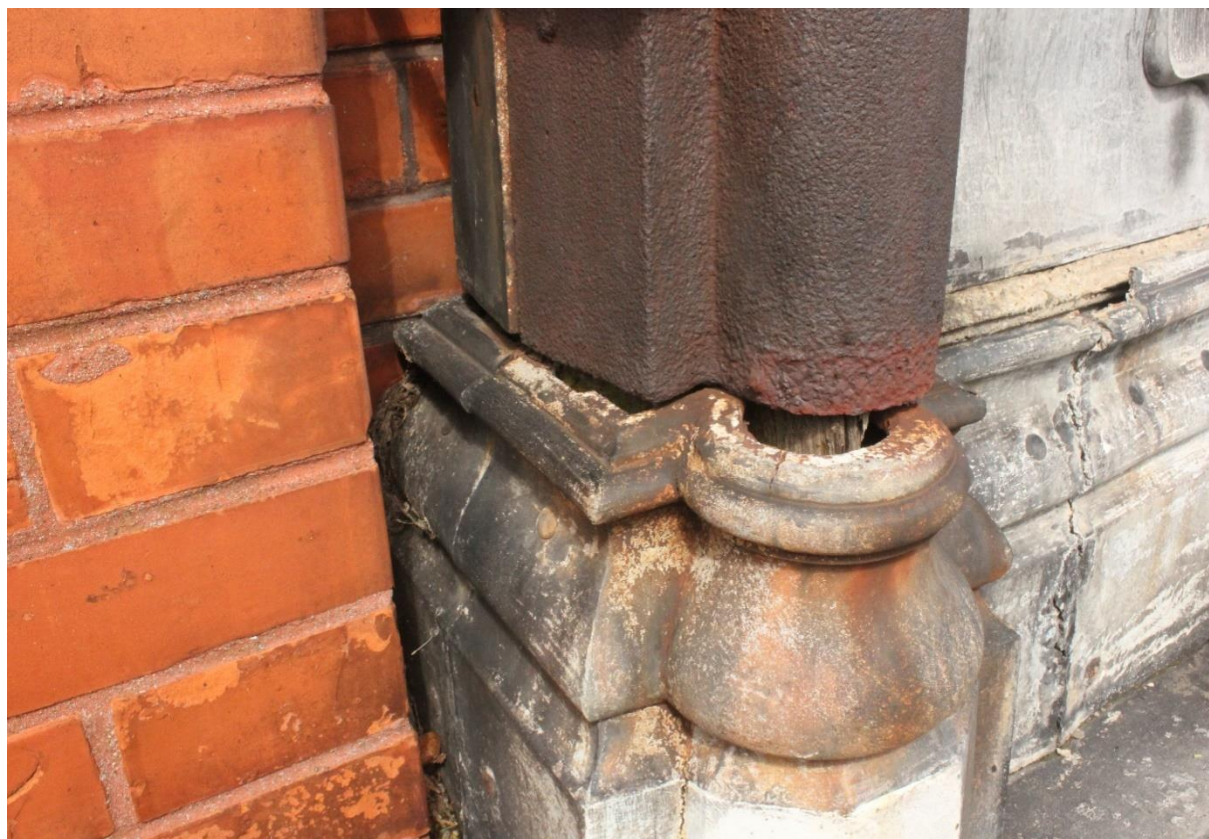
Fot. nr 51, 52. Kaplica p.w. św. Szczepana z 1913 r. usytuowana na Starym cmentarzu w Ryglicach. Zbliżenia fragmentów epitafium Stefana Leśniowskiego. Widoczne uszkodzenia i deformacje elementów, doraźne naprawy. Stan przed konserwacją.

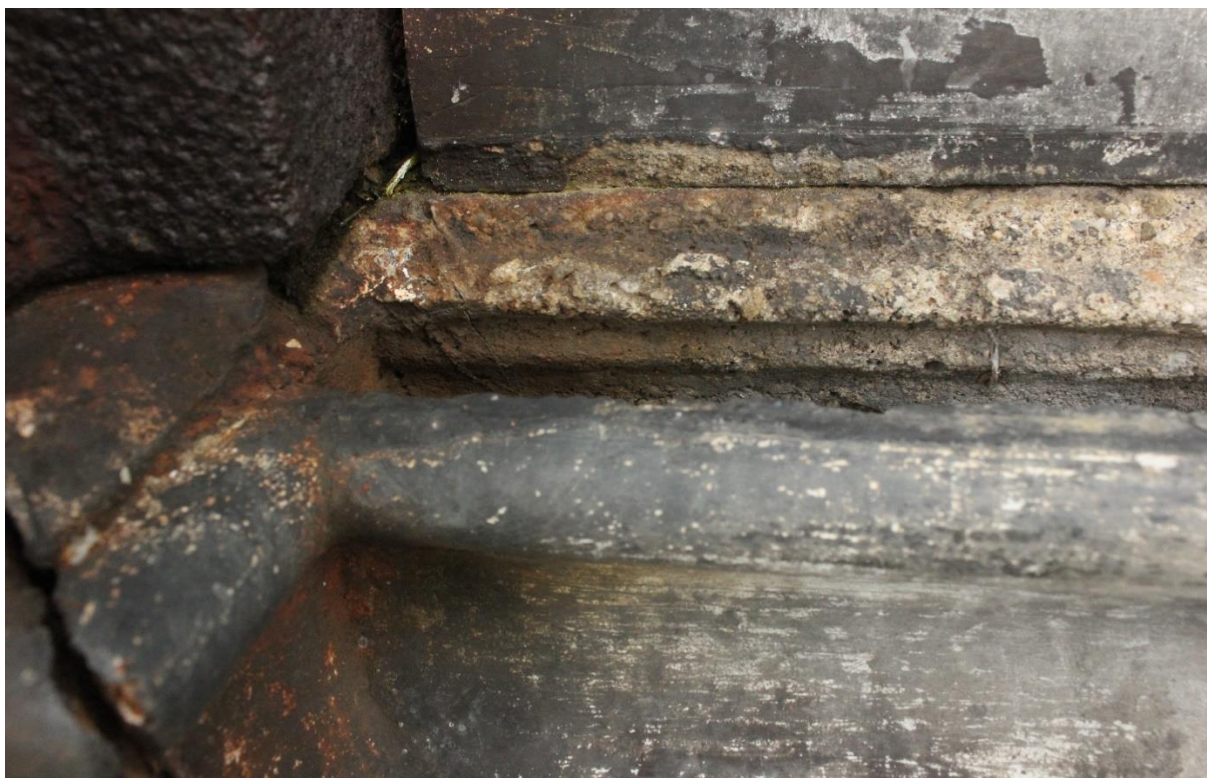
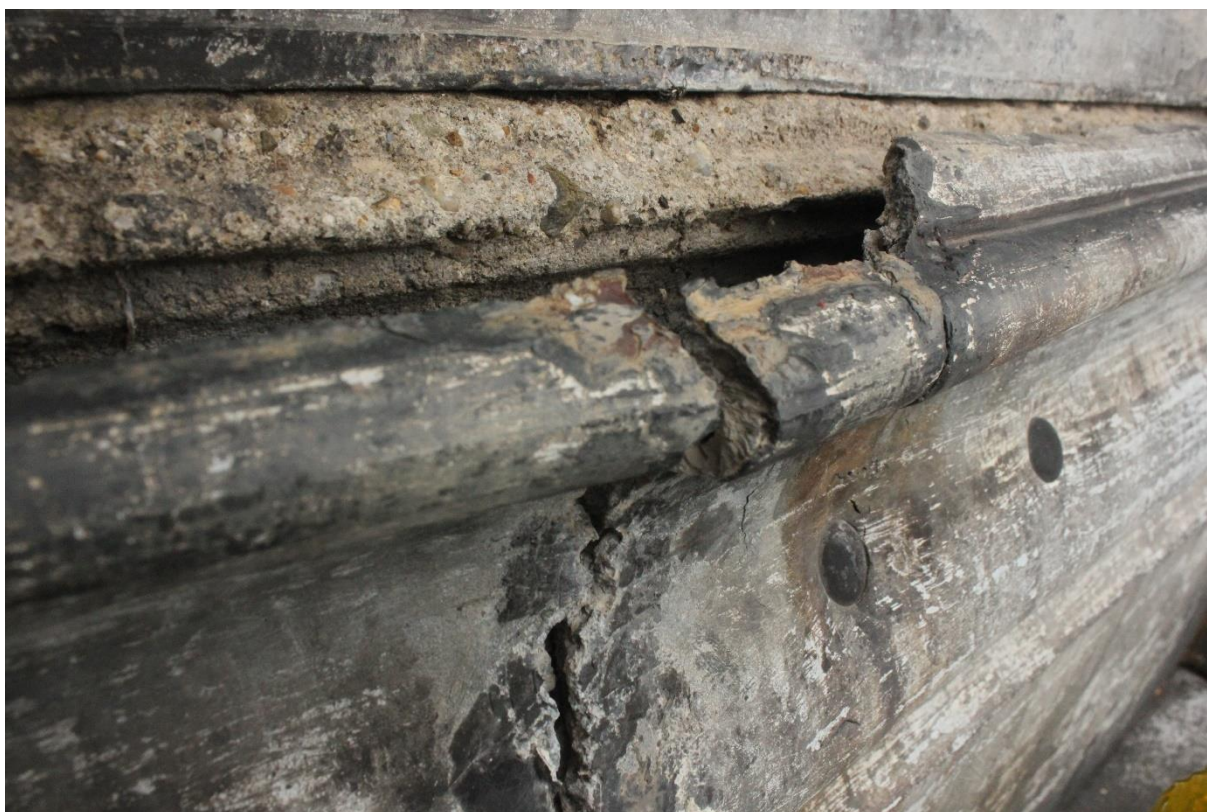
Fot. nr 53, 54. Kaplica p.w. św. Szczepana z 1913 r. usytuowana na Starym cmentarzu w Ryglicach. Zbliżenia fragmentów epitafium Stefana Leśniowskiego. Widoczne uszkodzenia i deformacje elementów, doraźne naprawy. Stan przed konserwacją.

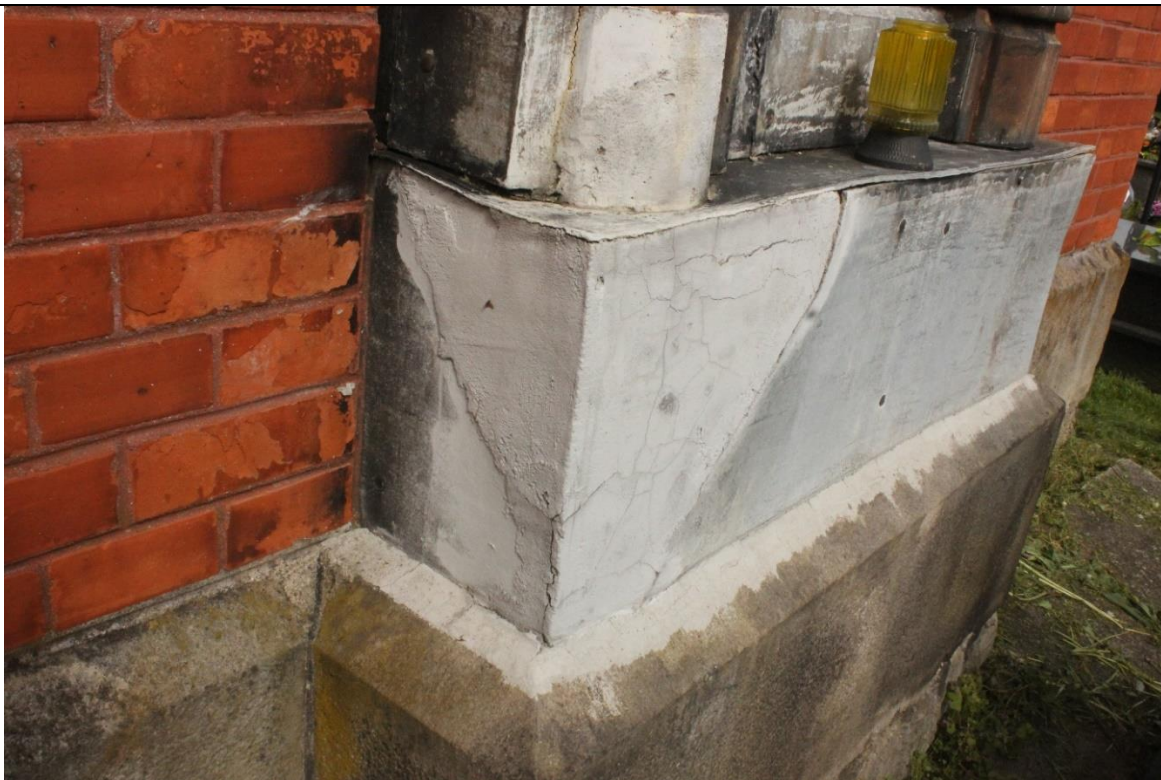
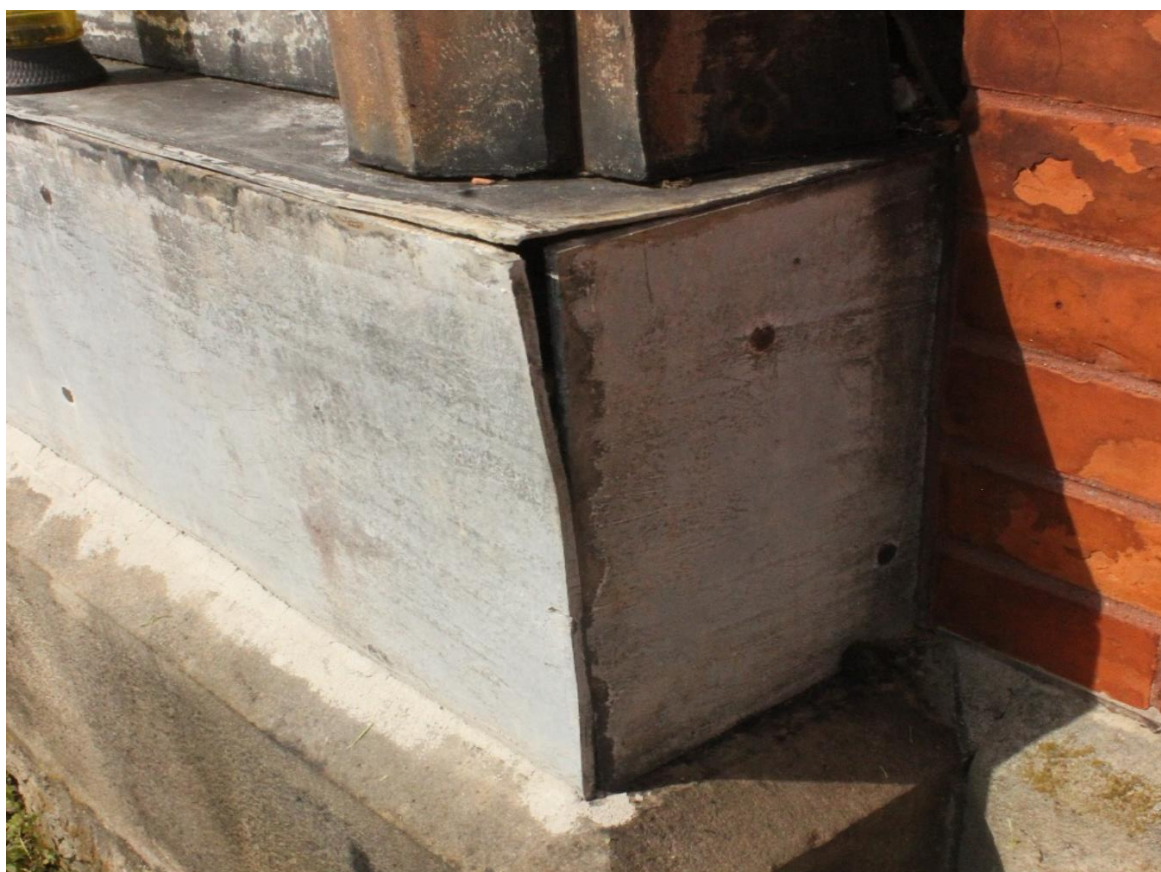
Fot. nr 55, 56. Kaplica p.w. św. Szczepana z 1913 r. usytuowana na Starym cmentarzu w Ryglicach. Zbliżenia fragmentów podstawy epitafium Stefana Leśniowskiego. Widoczne uszkodzenia i deformacje elementów, doraźne naprawy. Stan przed konserwacją.

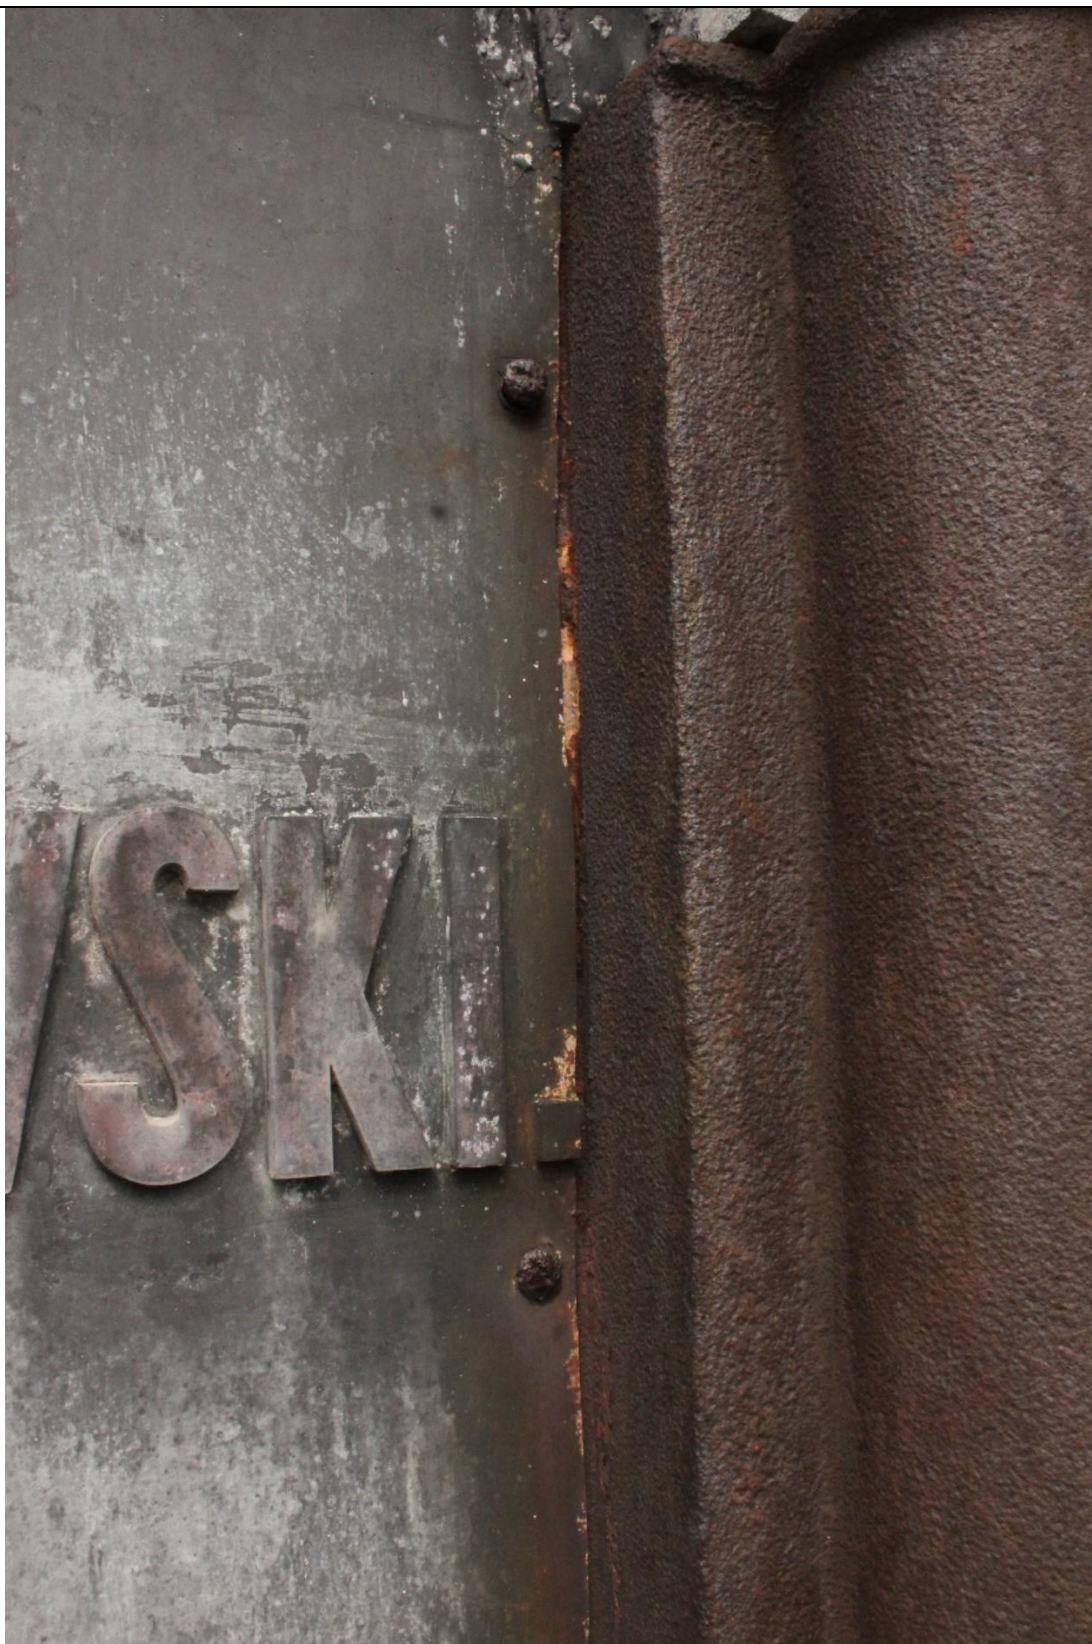
Fot. nr 58. Kaplica p.w. św. Szczepana z 1913 r. usytuowana na Starym cmentarzu w Ryglicach. Tablica epitafijna Stefana Leśniowskiego - fragment. Widoczny sposób montażu tablicy wykonanej z brązu do stelażu, przy użyciu wkrętów. Stan przed konserwacją.

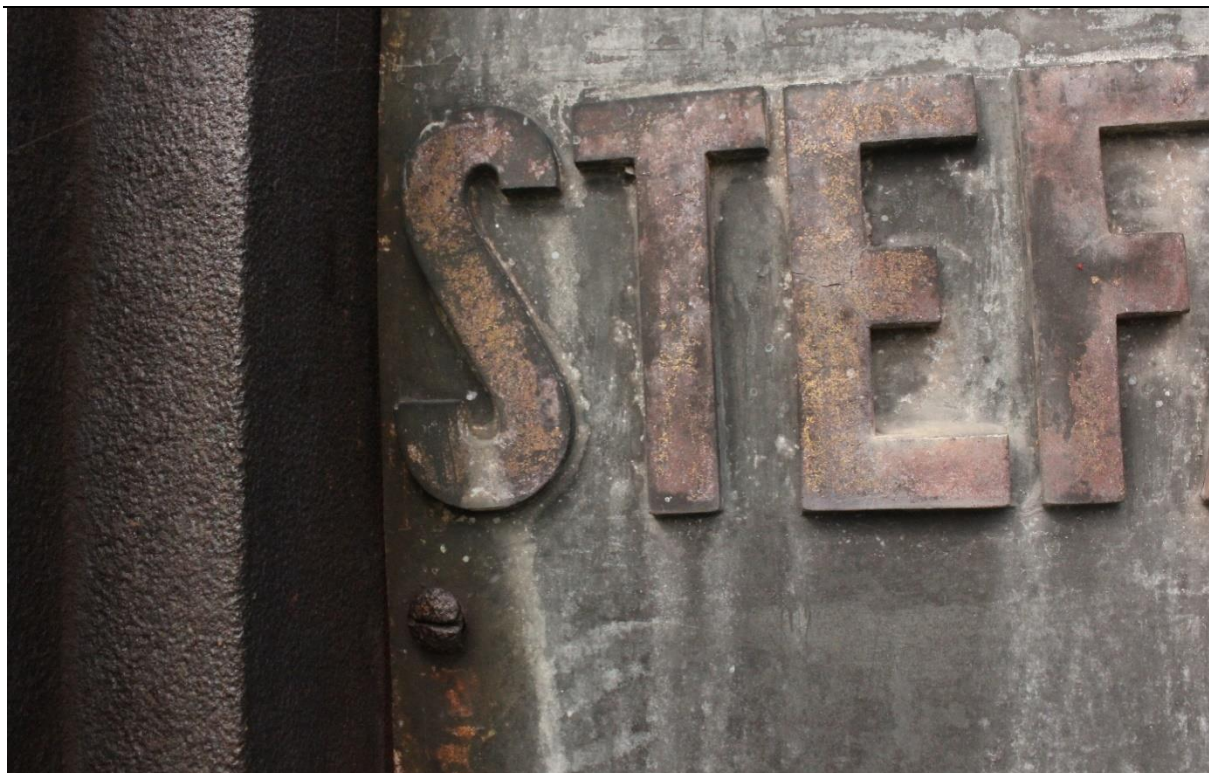
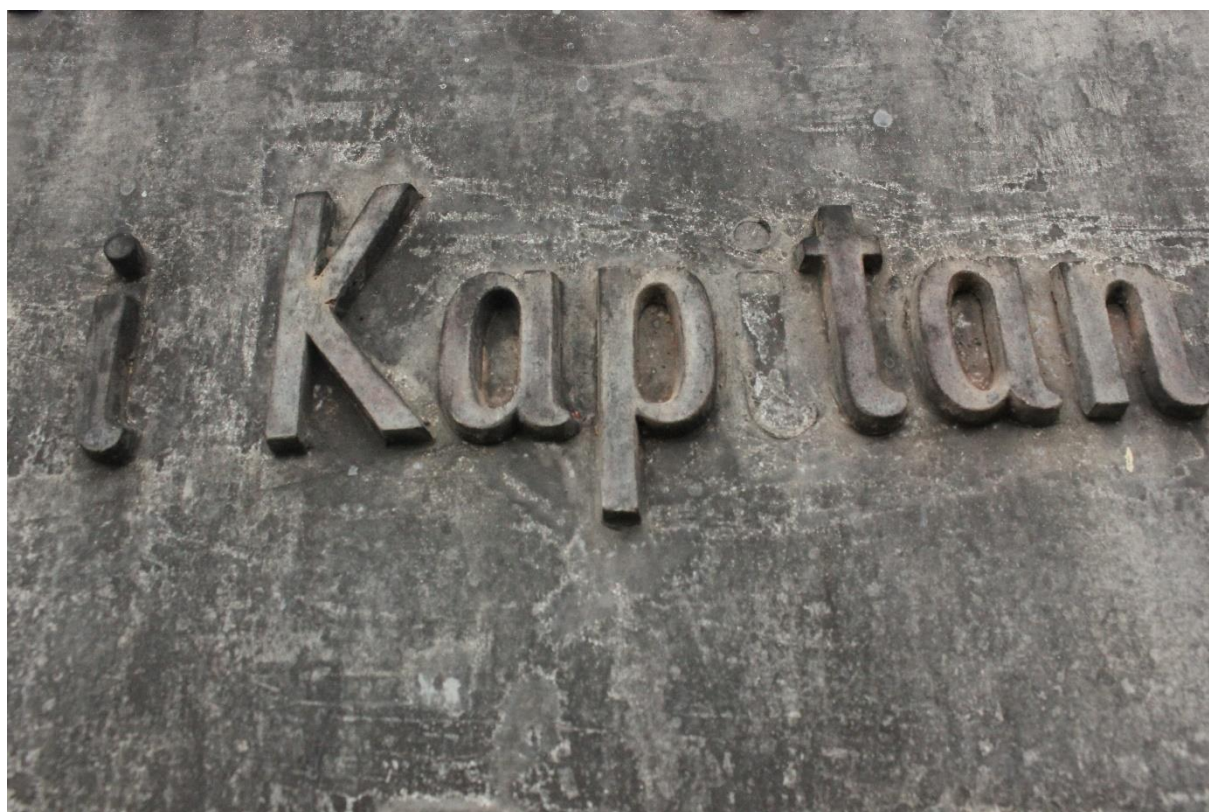
Epitafium jest kompilacją elementów wykonanych w różnych technikach z różnego rodzaju metali. Centralna tablica z inskrypcją wykonana z brązu. Widoczne zabrudzenie powierzchni, lokalne przebarwienia, wypłukania, nierównomierna warstwa patyny. Ubytek litery „i” w słowie „kapitan”. Na styku z elementami żeliwnymi widoczna aktywna korozja.

Fot. nr 59, 60. Kaplica p.w. św. Szczepana z 1913 r. usytuowana na Starym cmentarzu w Ryglicach. Tablica epitafijna Stefana Leśniowskiego- fragmenty. Litery z imieniem i nazwiskiem zmarłego były najprawdopodobniej złożone. Poniżej widoczny ubytek, po brakującej literze „i”. Stan przed konserwacją.
