**PROGRAM PRAC KONSERWATORSKICH
PRZY KAPLICY CMENTARNEJ P.W. ŚW. SZCZEPANA
Z 1913 R. NA STARYM CMENTARZU W RYGLICACH**

Autor programu: Marta Bobek

Kraków, czerwiec 2024

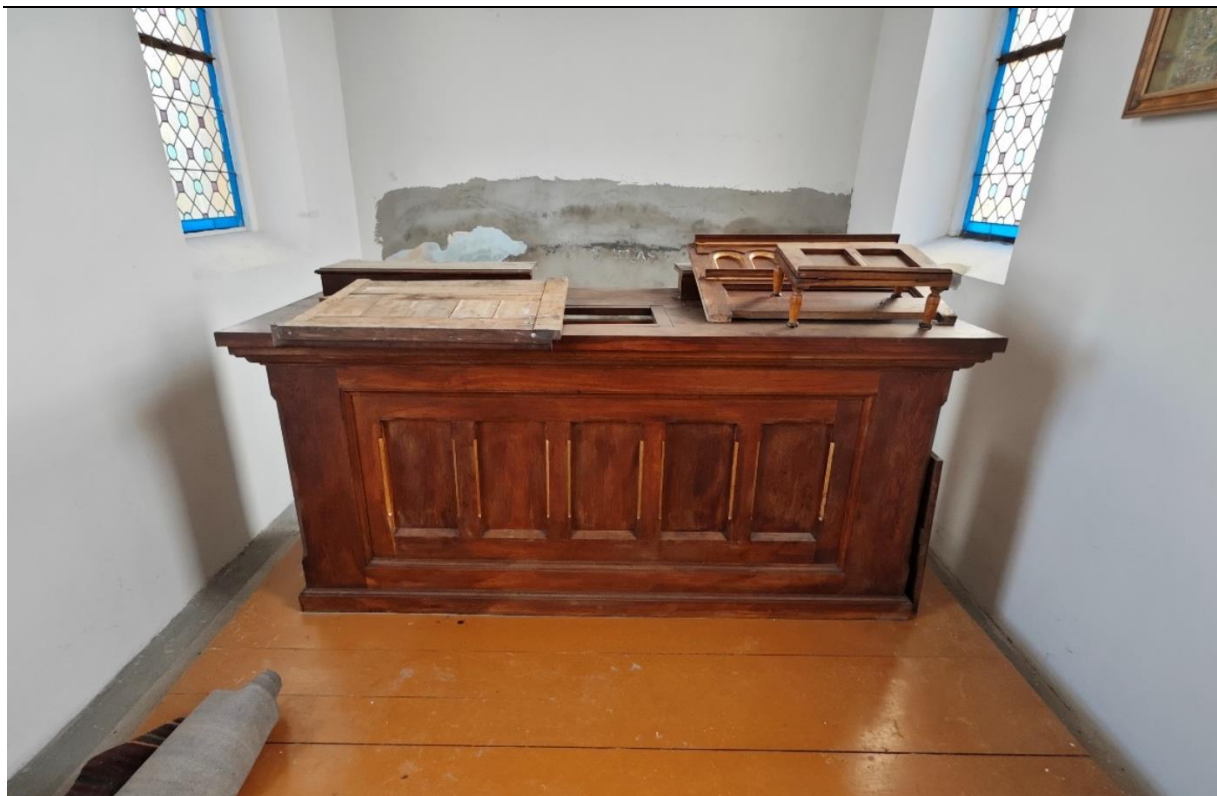
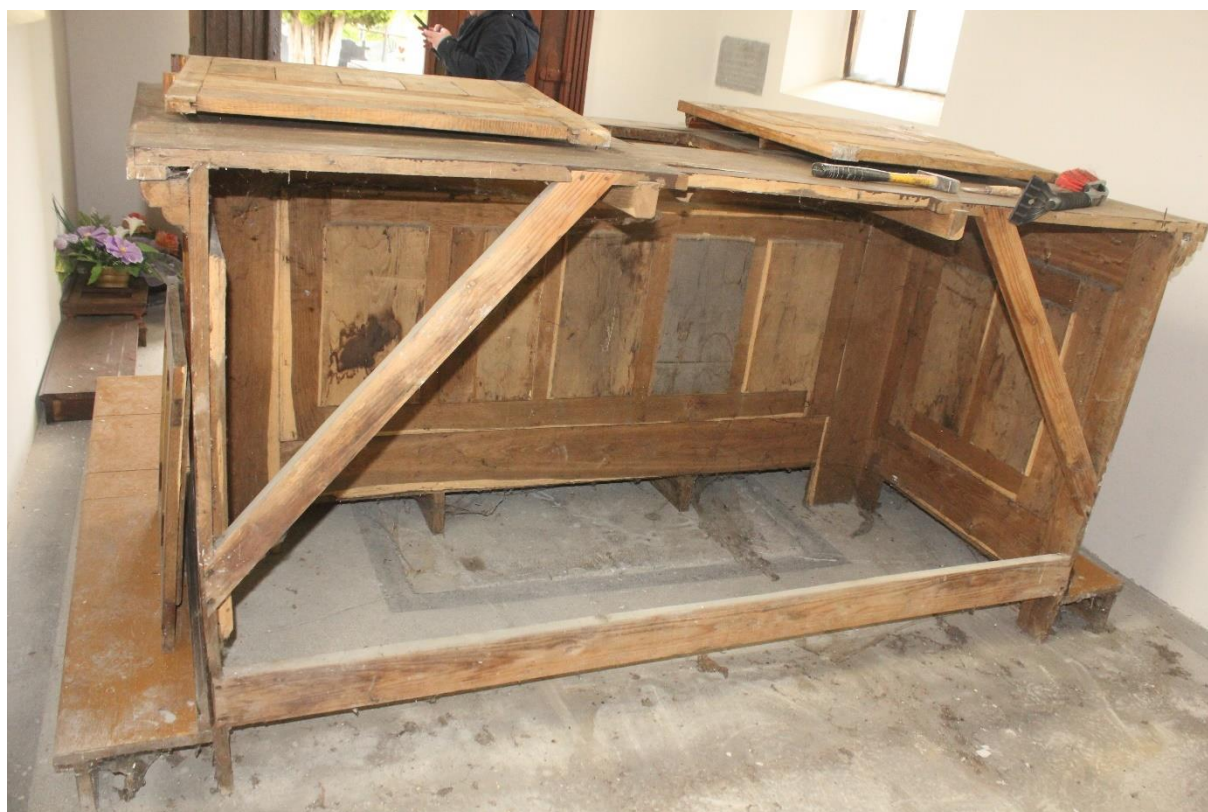
Fot. nr 63, 64. Kaplica p.w. św. Szczepana z 1913 r. usytuowana na Starym cmentarzu w Ryglicach. Mensa ołtarza ze zdekompletowaną nastawą. Stan przed konserwacją.
