**PROGRAM ROBÓT BUDOWLANYCH**  
**przy kaplicy cmentarnej p.w. św. Szczepana z 1913 r.**  
**na starym cmentarzu w Ryglicach**

**Obiekt:** Kaplica cmentarna p.w. św. Szczepana

**Lokalizacja:** kaplica położona w centralnej części starego cmentarza parafialnego w Ryglicach,  
dz. nr 990 obręb Ryglice, gmina Ryglice, powiat tarnowski

**Inwestor:** Gmina Ryglice

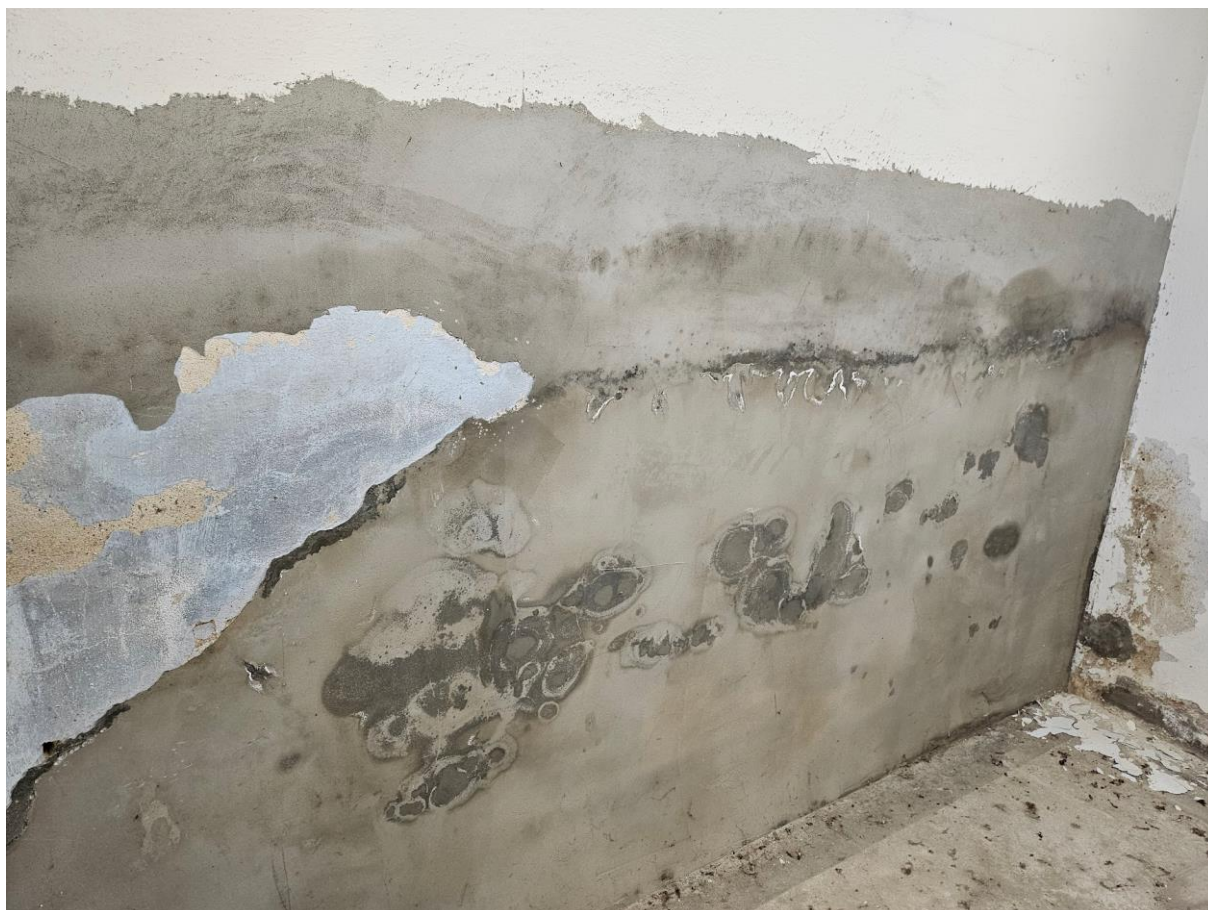
Stary cmentarz, na którym znajduje się kaplica umiejscowiony jest na terenie o wysokim poziomie wód gruntowych. Na skutek braku izolacji fundamentów mury kaplicy narażone są na podciąganie kapilarne wody gruntowej. Wchłanianie wody przez drobne pory i szczeliny w materiale prowadzi do zawilgocenia ścian. Proces ten powoduje uszkodzenia strukturalne oraz rozwój pleśni i grzybów, co zagraża trwałości i estetyce zabytku. Na skutek braku izolacji poziomej ścian oraz długotrwałego działania wilgoci penetrującej doszło do puchnięcia i odpadania tynków wewnętrznych.

*Zdjęcie 2. Wnętrze kaplicy, ściana południowo-zachodnia. Widoczne uszkodzenie tynku na skutek zawilgocenia ściany; ściana południowa z wtórną warstwą zacierki cementowej.*

### **6.1 Izolacja pozioma ścian kaplicy w formie iniekcji grawitacyjnej**

Zakłada się wykonanie iniekcji grawitacyjnej ścian kaplicy. W takim przypadku rozprowadzenie środka iniekcyjnego w murze następuje na skutek działania sił kapilarnych oraz grawitacji. Grubość ścian zewnętrznych kaplicy wynosi około 45 cm, co pozwala na wykonanie iniekcji jednorzędowej. Planuje się wykonanie nawięrtów jednostronnych umiejscowionych od strony zewnętrznej ścian kaplicy nad okładziną cokołową z piaskowca (iniekcję dwustronną wykonuje się dla ścian o grubości przekraczającej 60 [cm]).

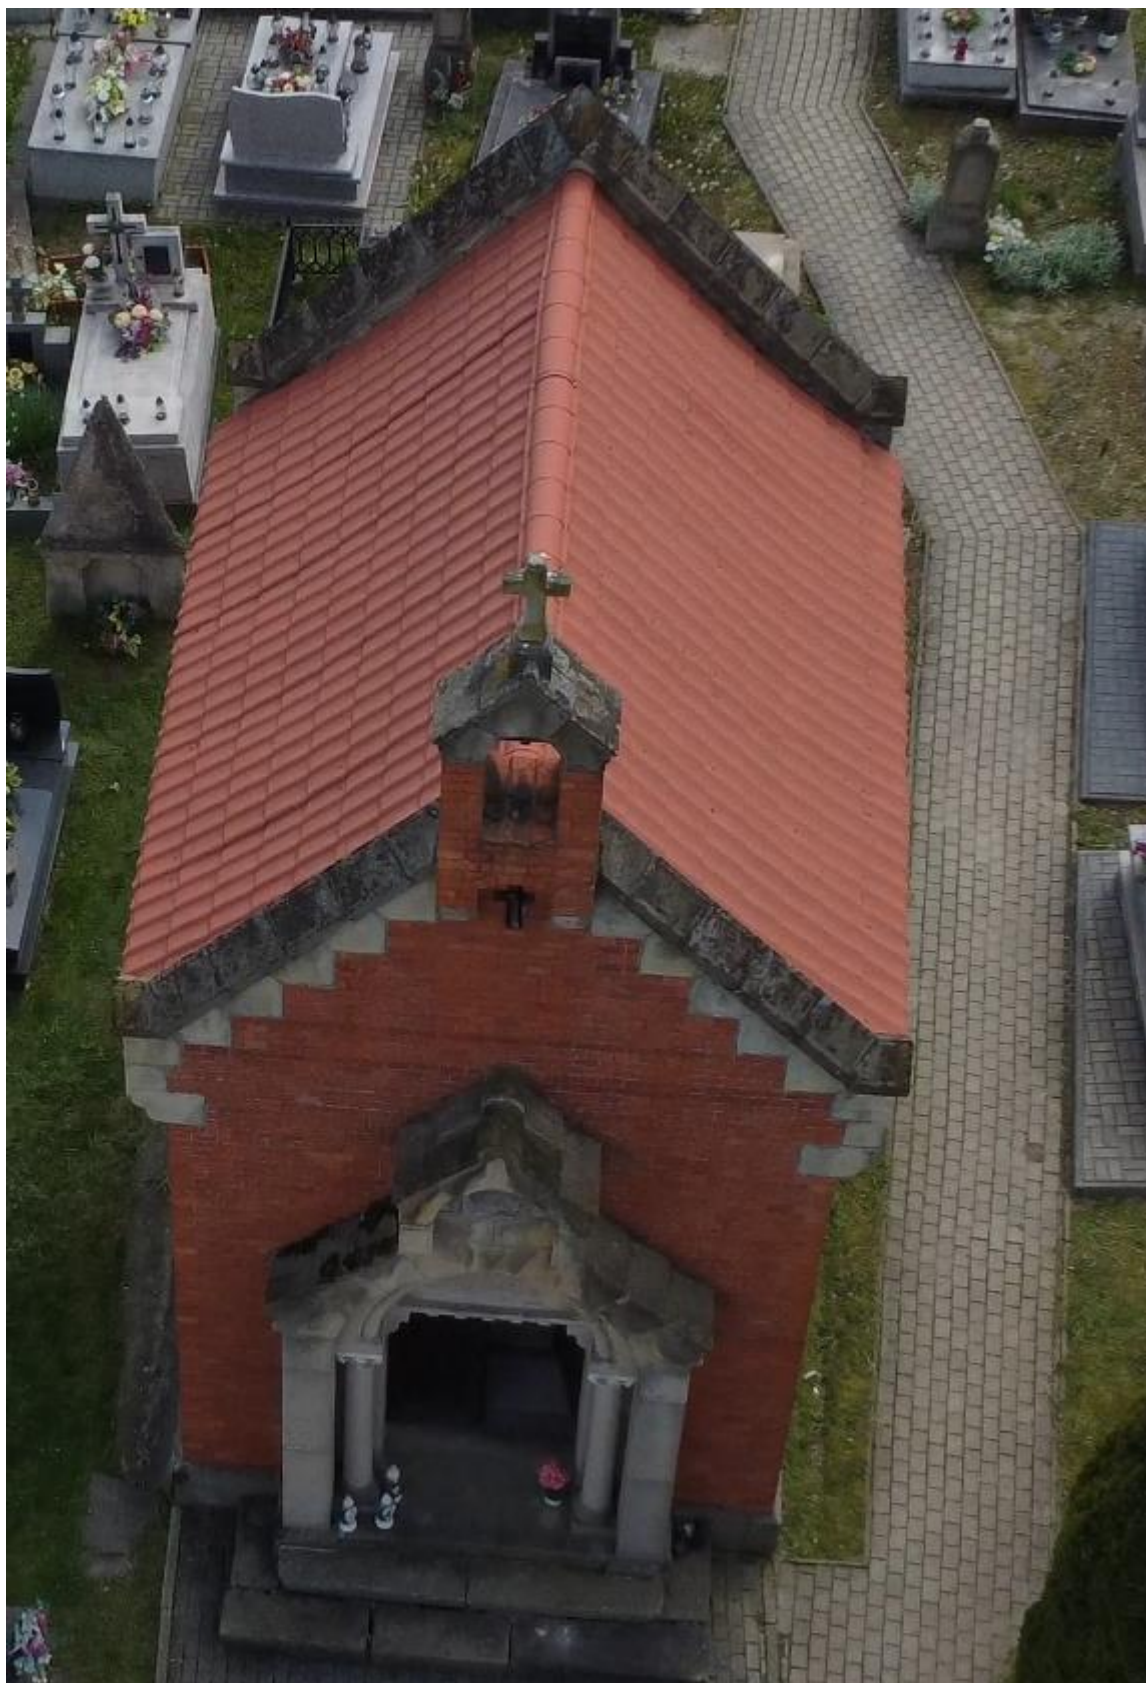
Na początku XX wieku pokrycie dachowe z ceramicznej dachówki karpiówki zostało wymienione na blachodachówkę w typie holenderki. Na skutek wadliwego montażu doszło do obniżenia miejsca styku połaci dachowej z kamiennymi oprawami ścian szczytowych. Nie wykonano też niezbędnych uszczelnień oraz obróbek blacharskich, a połacie dachowe wyprofilowano w sposób niezgodny z pierwotnym, tworząc wklęsłe wygięcie zauważalne w środkowej partii.

*Zdjęcie 3. Wtórne pokrycie dachowe z blachodachówki w typie holenderki. Widoczne wygięcie potaci dachowych.  
Fot. własna, maj 2024.*

## 6.2 Pokrycie dachowe z ceramicznej dachówki karpiówki

Obróbki blacharskie dachu należy wykonać z płaskiej powlekanej, matowej blachy stalowej w kolorze dopasowanym do dachówki. Zaleca się wykorzystanie gotowych, systemowych obróbek dedykowanych do wykończenia i uszczelnienia pokrycia z dachówki ceramicznej. Przy montażu obróbek należy wykonać niezbędne uszczelnienia na styku ze ścianą szczytową, w części okapowej oraz w kalenicy przy użyciu dedykowanych uszczelniaczy dekarских. Kalenicę należy dodatkowo zabezpieczyć taśmą uszczelniająco-wentylacyjną oraz wykończyć gąsiorami ceramicznymi cylindrycznymi w kolorze dachówki.

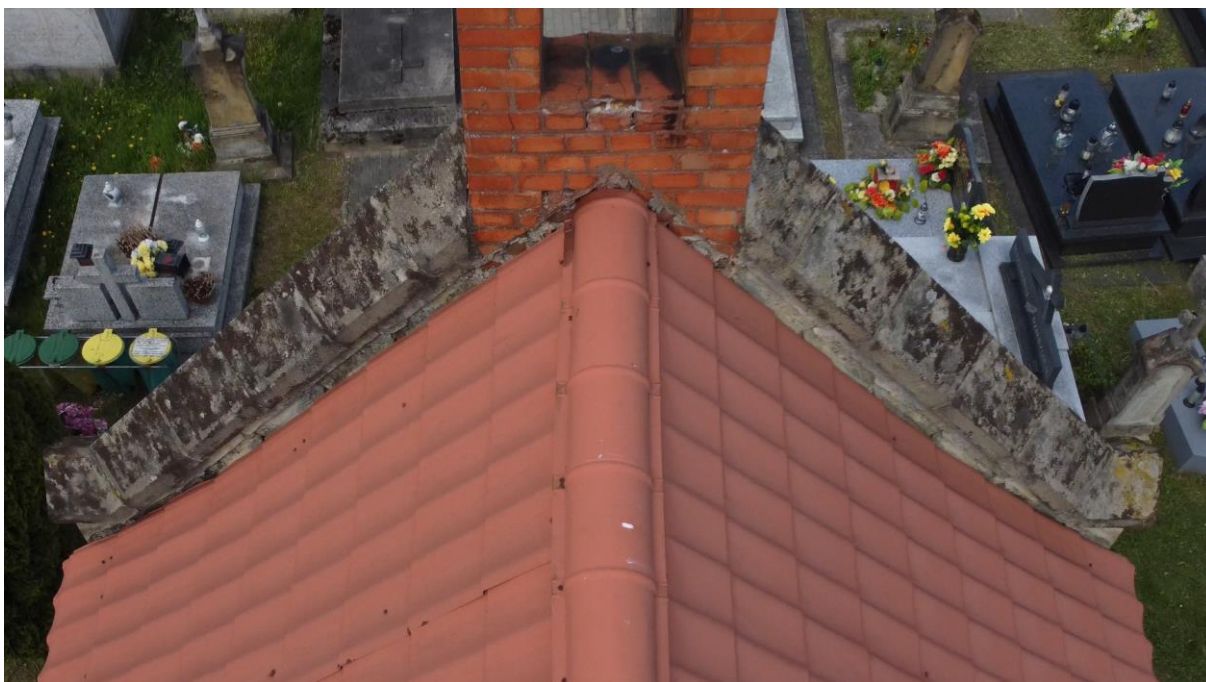
*Zdjęcie 4. Zbliżenie na styk połaci dachowej z kamienną oprawą ściany szczytowej. Widoczny brak obróbek blacharskich i uszczelnienia. Fot. własna, maj 2024.*

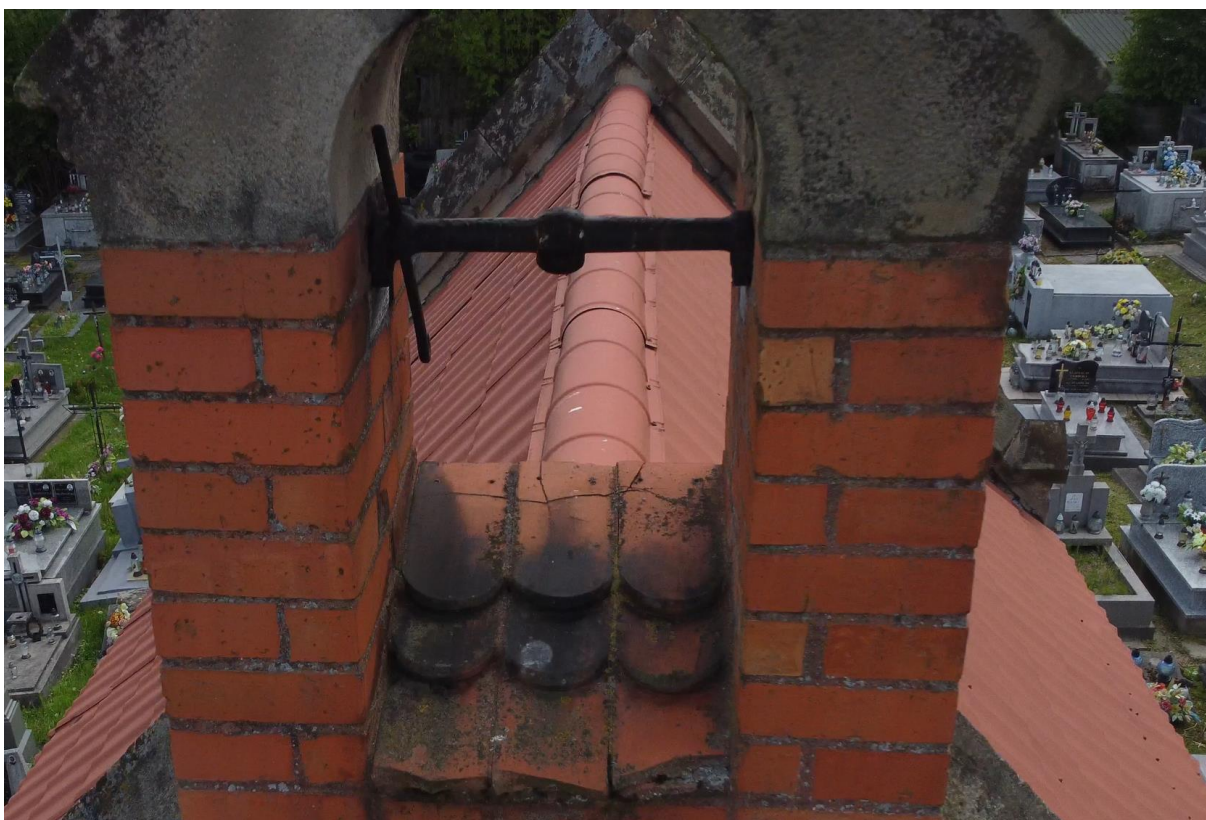
*Zdjęcie 5. Zbliżenie na wieżyczkę na sygnaturkę w typie bell-cot. Widoczne zachowane dachówki karpiówki we wnętrzu ramy. Fot. własna, maj 2024.*

Na podstawie analizy zachowanych fragmentów pierwotnego pokrycia we wnętrzu ramy wieżyczki na sygnaturkę zaplanowano ułożenie dachówki w układzie koronki. Charakteryzuje się on tym, że na jednej łacie leżą dwa rzędy karpiówek: warstwa spodnia i kryjąca. Maksymalny rozstaw łat przy

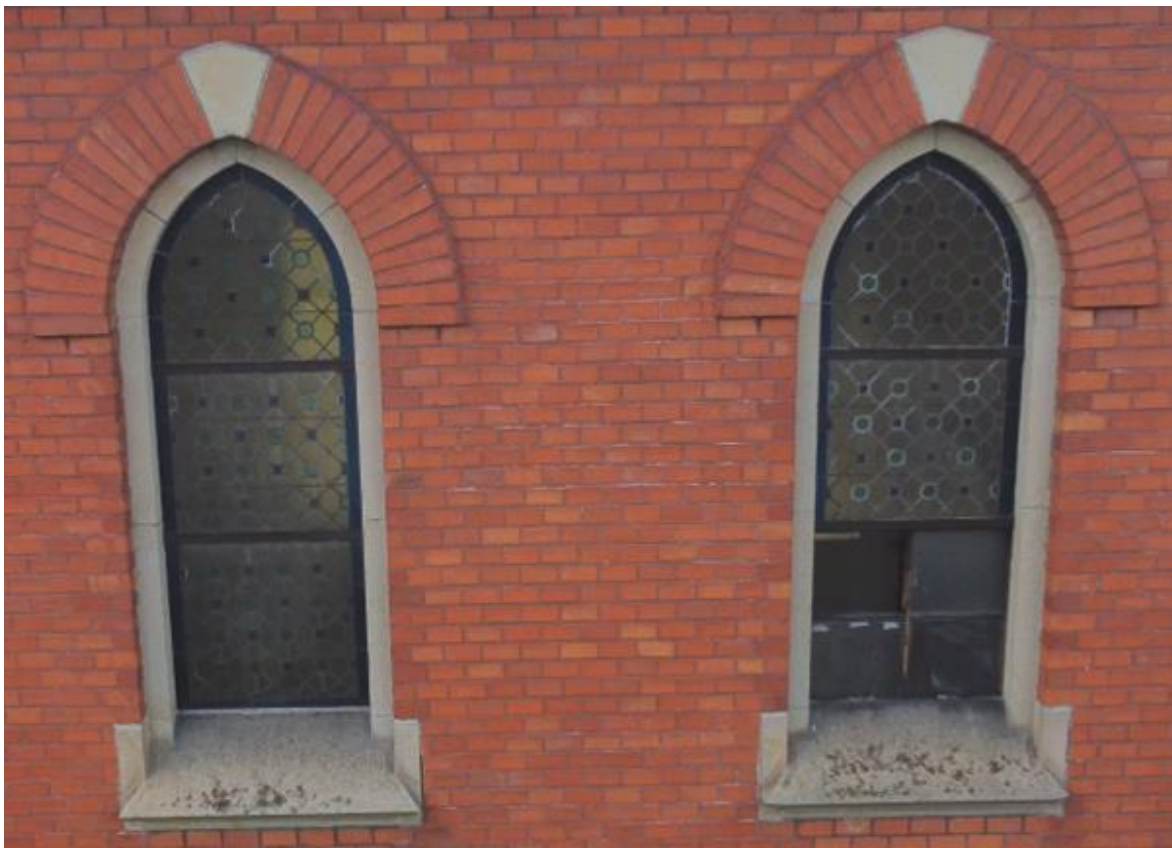
Witrażowe okna kaplicy wykazują znaczny stopień uszkodzenia. Widoczne są liczne ubytki szklenia kwater witraży, zwłaszcza od strony zachodniej, miejscowo doraźnie zabezpieczone folią. Od strony wschodniej dolna kwatera została wymieniona na czterodzielne, współczesne okno.

Zdjęcie 6. Dwa okna witrażowe znajdujące się ze strony wschodniej. Okno ptn.-wsch. z wtórną, współczesną dolną kwaterą. Fot. własna, maj 2024.

### 6.3 Zewnętrzne ramy zabezpieczające okna witrażowe

- a. Ostrożne zdemontowanie witraży z ich pierwotnego położenia i poddanie zaplanowanym pracom konserwatorskim;
- b. Zamontowanie w istniejących wrębach hermetycznie umocowanych (nieprzepuszczających powietrza) dodatkowych ram ze szkleniem zabezpieczającym;
- c. Przygotowanie nowego miejsca montażu witraży w głąb wnętrza z opracowaniem tynkarskim ościeży;
- c. Montaż ramy witraża w otworze okiennym w nowym, przesuniętym o kilka centymetrów miejscu; zabezpieczenie witraża w nowym położeniu za pomocą odpowiednich elementów mocujących.

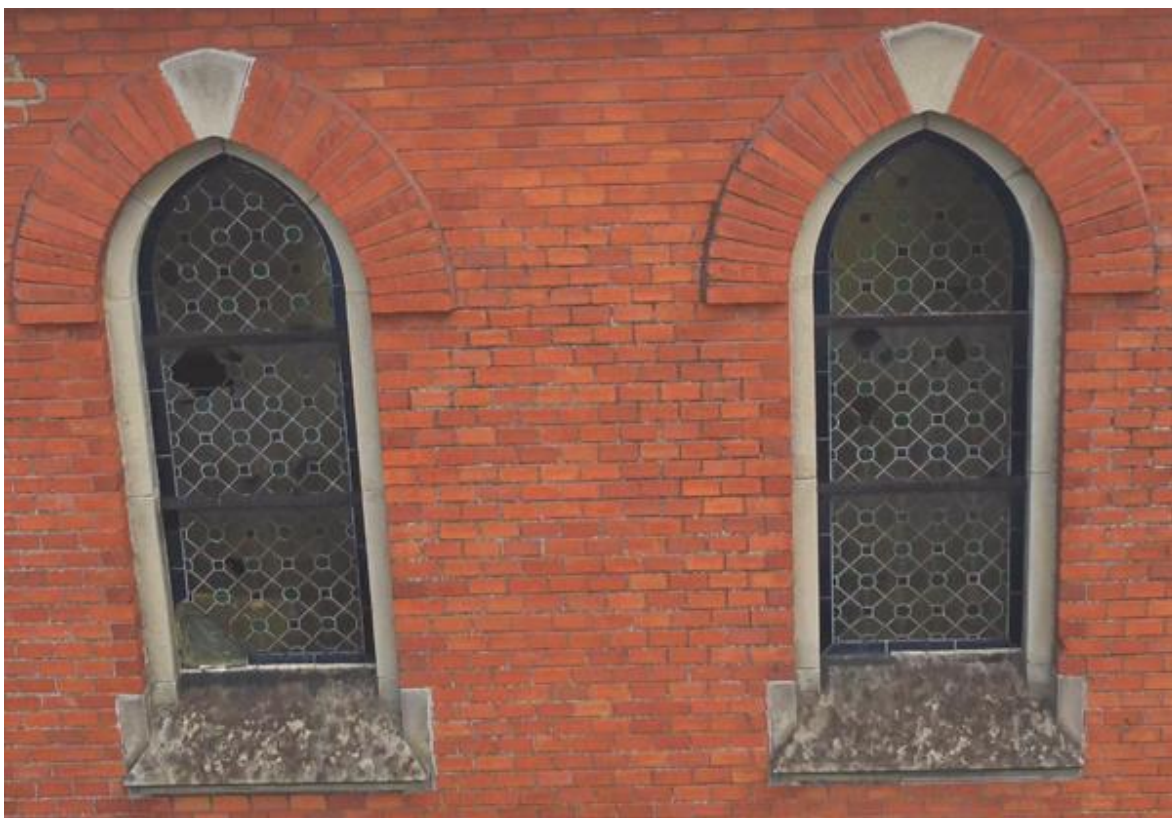
Zdjęcie 7. Dwa okna witrażowe znajdujące się ze strony zachodniej. Widoczne uszkodzenia i ubytki szklenia kwater witrażowych oraz doraźne zabezpieczenie narożnika folią. Fot. własna, maj 2024.

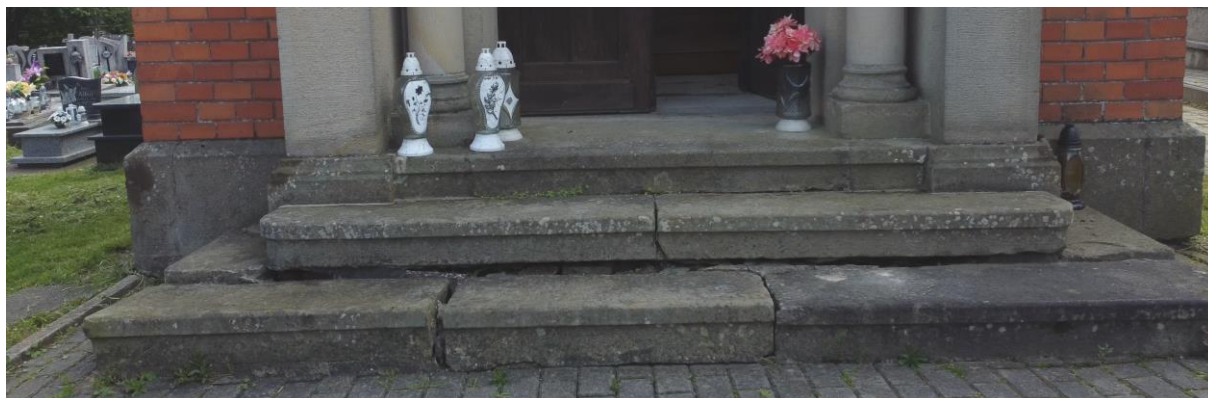
Dwustopniowe kamienne, blokowe schody wejściowe do kaplicy uległy destabilizacji, a poszczególne bloki przesunęły się i zapadły, tworząc szczeliny i nierówności.

*Zdjęcie 8. Kamienne, blokowe schody wejściowe. Widoczne przemieszczenia i miejscowe zapadnięcie stopni. Fot. własna, maj 2024.*

## **6.4 Reprofilacja schodów wejściowych**

- a. Wykonanie dokumentacji fotograficznej obecnego stanu schodów;
- b. Ostrożne usunięcie przemieszczonych i odkształconych bloków kamiennych za pomocą dźwigów lub podnośników;

- c. Oznaczenie i numeracja bloków kamiennych, aby umożliwić ich ponowne ułożenie w odpowiedniej kolejności;
- d. Oczyszczenie powierzchni bloków kamiennych oraz miejsca, w którym były one osadzone, z resztek zaprawy, brudu i innych zanieczyszczeń;

- e. Wyrównanie i przygotowanie podłoża pod ponowne ułożenie bloków kamiennych
- f. Naprawa drobnych uszkodzeń bloków kamiennych, takich jak pęknięcia czy ubytki, za pomocą odpowiednich klejów do kamienia lub zaprawy naprawczej;

- g. W razie konieczności, wymiana silnie uszkodzonych bloków na nowe, odpowiednio obrobione bloki piaskowcowe;
- h. Precyzyjne ustawienie bloków kamiennych w odpowiednich miejscach, zgodnie z ich oryginalnym układem;

- i. Aplikacja zaprawy murarskiej lub specjalistycznych klejów do kamienia w celu trwałego połączenia bloków z podłożem oraz z sąsiednimi blokami;
- j. Wypełnienie szczelin między blokami kamiennymi odpowiednią zaprawą fugową, aby zapewnić estetyczny wygląd oraz dodatkową stabilność konstrukcji;

- k. Wyrównanie i wygładzenie powierzchni schodów, aby uzyskać jednolity i estetyczny efekt końcowy.

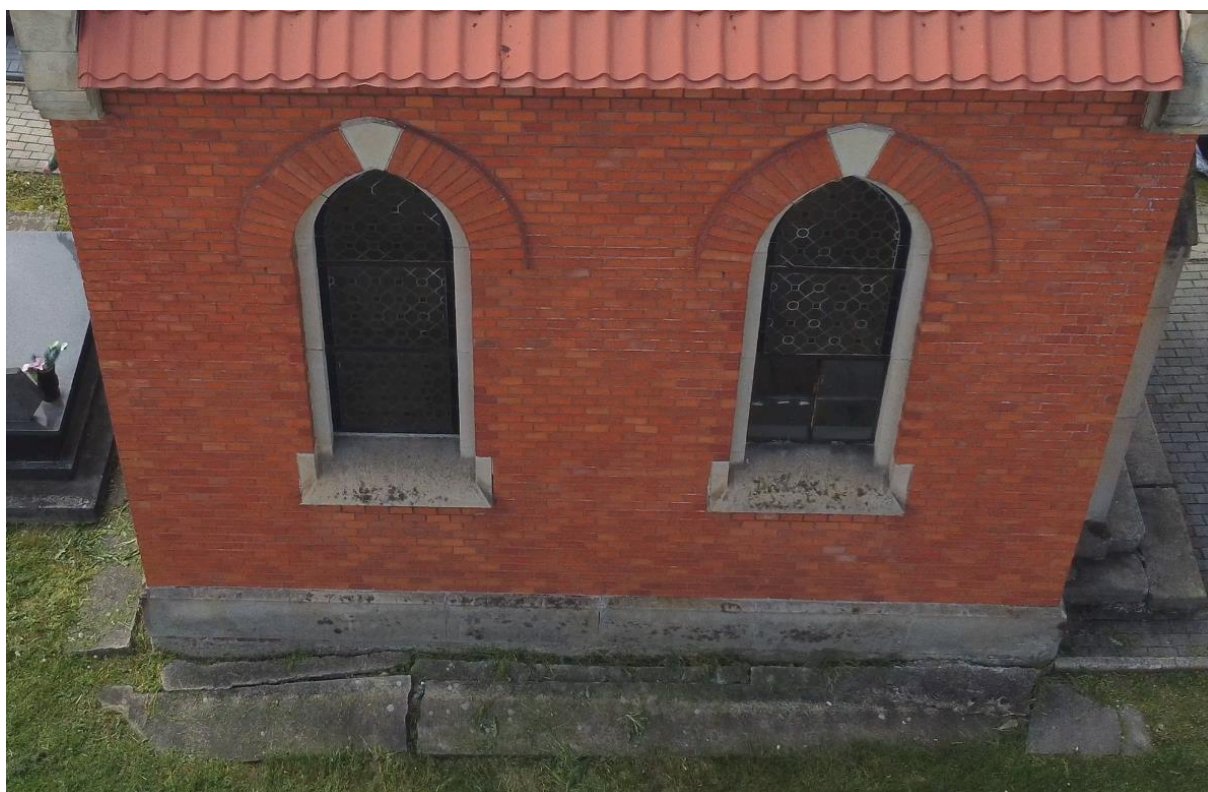
Od strony południowej i wschodniej kaplicy znajdują się pozostałości zdestruowanej, spękanej i przemieszczonej opaski betonowej.

*Zdjęcie 9. Zniszczone, spękanne pozostałości betonowej opaski od strony wschodniej elewacji. Fot. własna, maj 2024.*

### **6.5 Usunięcie betonowej opaski**

- a. Ostrożne obkopanie opaski w celu odłączenia od ścian kaplicy oraz znajdującego się w bezpośrednim sąsiedztwie nagrobka (ściana południowa);
- b. Użycie narzędzi ręcznych, takich jak młoty i dłuta, oraz narzędzi mechanicznych, takich jak młoty pneumatyczne lub piły do betonu, w celu podzielenia opaski na mniejsze, łatwiejsze w demontażu fragmenty;
- c. Ostrożne usunięcie fragmentów betonu tak, aby uniknąć uszkodzenia fundamentów kaplicy i innych elementów;
- d. Wywóz gruzu betonowego poza teren cmentarza;
- e. Dokładne oczyszczenie miejsca po usunięciu opaski z resztek betonu;
- f. Wyrównanie terenu wokół kaplicy, uzupełnienie humusem z dowodu, obsianie trawą.

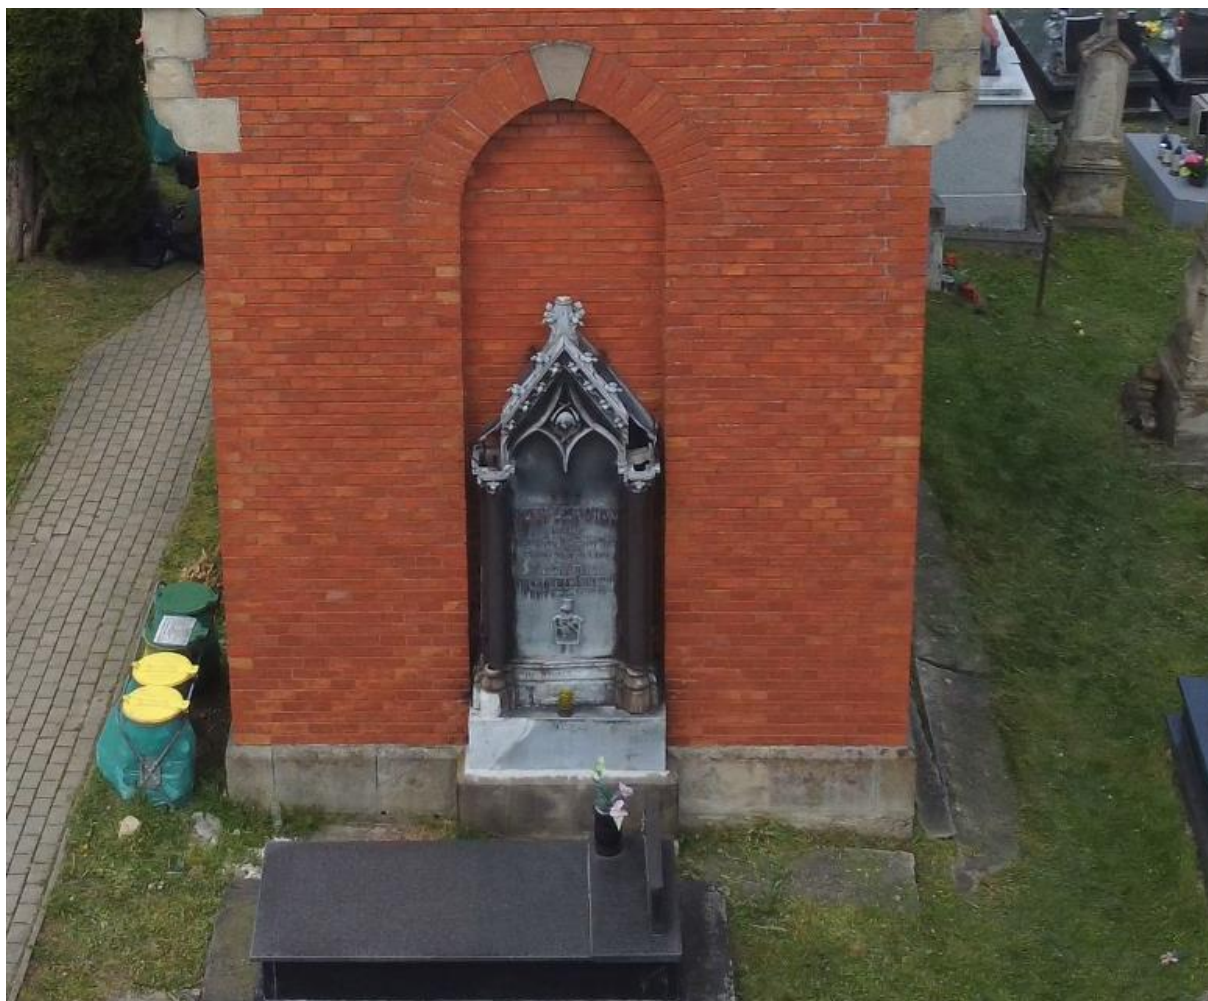
Zdjęcie 10. Pozostałości betonowej opaski w ptd.-wschodnim narożu kaplicy. Fot. własna, maj 2024.

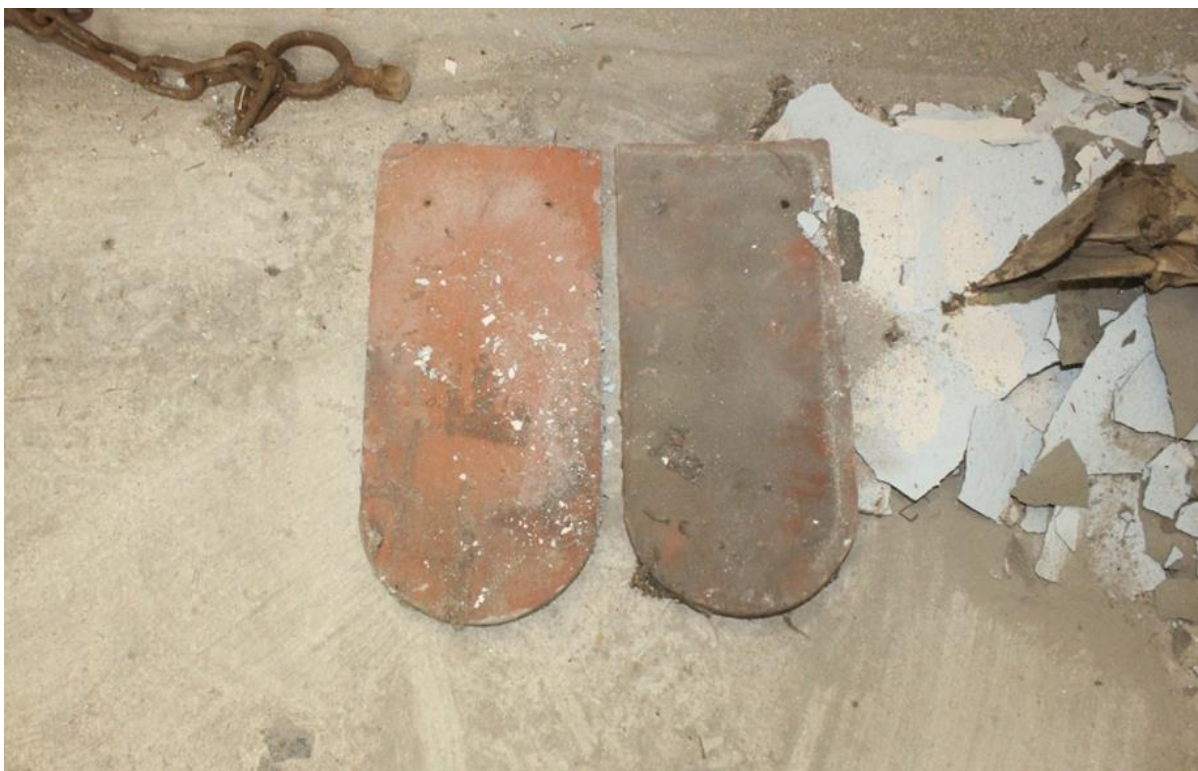
We wnętrzu kaplicy za ołtarzem zachowały się pojedyncze dachówki z pierwotnego pokrycia dachu. Były to dachówki o stosunkowo niewielkim wymiarze 12,5/27 [cm].

*Zdjęcie 12. Pojedyncze dachówki karpiówki z pierwotnego pokrycia znalezione we wnętrzu kaplicy. W górnej części widoczne otwory montażowe dla gwoździ. Fot. Marta Bobek, maj 2024.*

Nowa karpiówka ceramiczna powinna nawiązywać formą, strukturą i profilem do pierwotnych dachówek. Należy wykorzystać dostępne na rynku produkty dedykowane do renowacji obiektów zabytkowych.
