# PROGRAM PRAC KONSERWATORSKICH

## PAŁAC ŻORY-BARANOWICE

Załącznik do pozwolenia

nr ..... 542/2017  
z dnia ... 14.01.2017

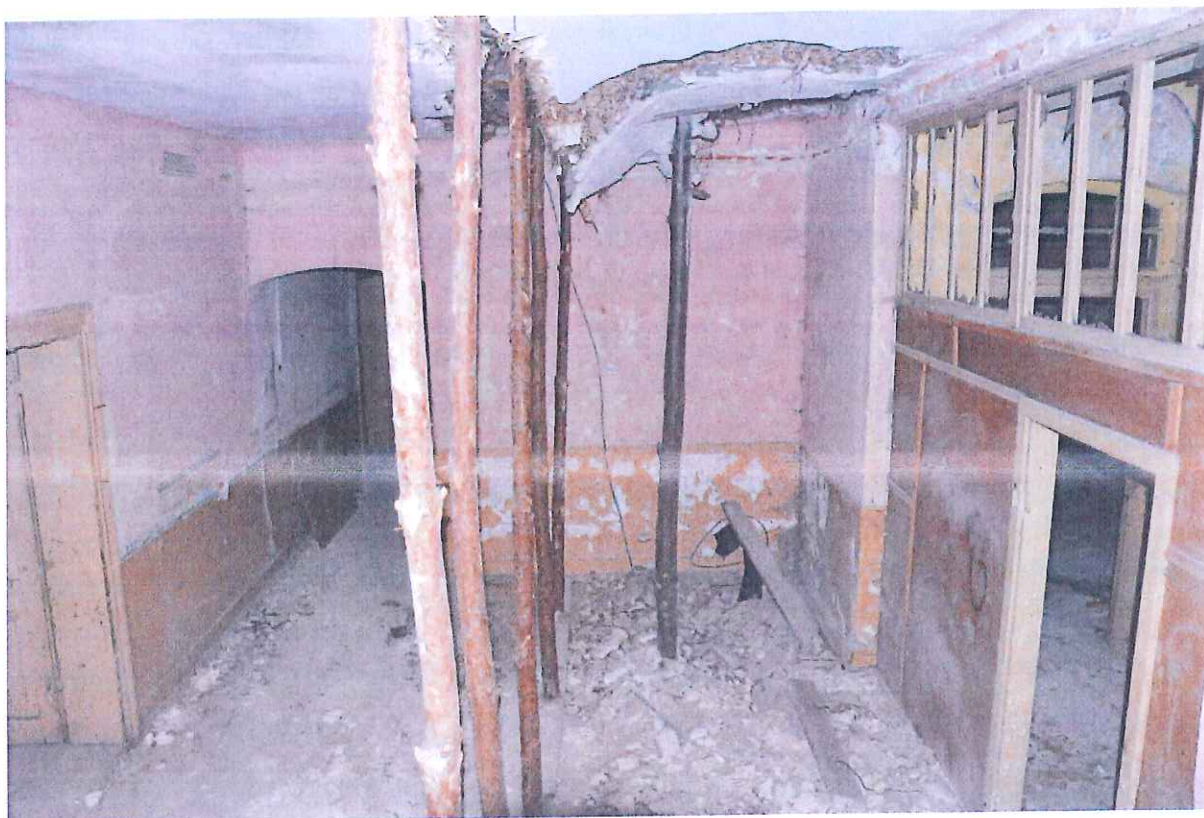
**Fot. 2.** Hol na II piętrze. Stan z 2016 roku. Widoczne ubytki warstwy malarskiej na ścianach.

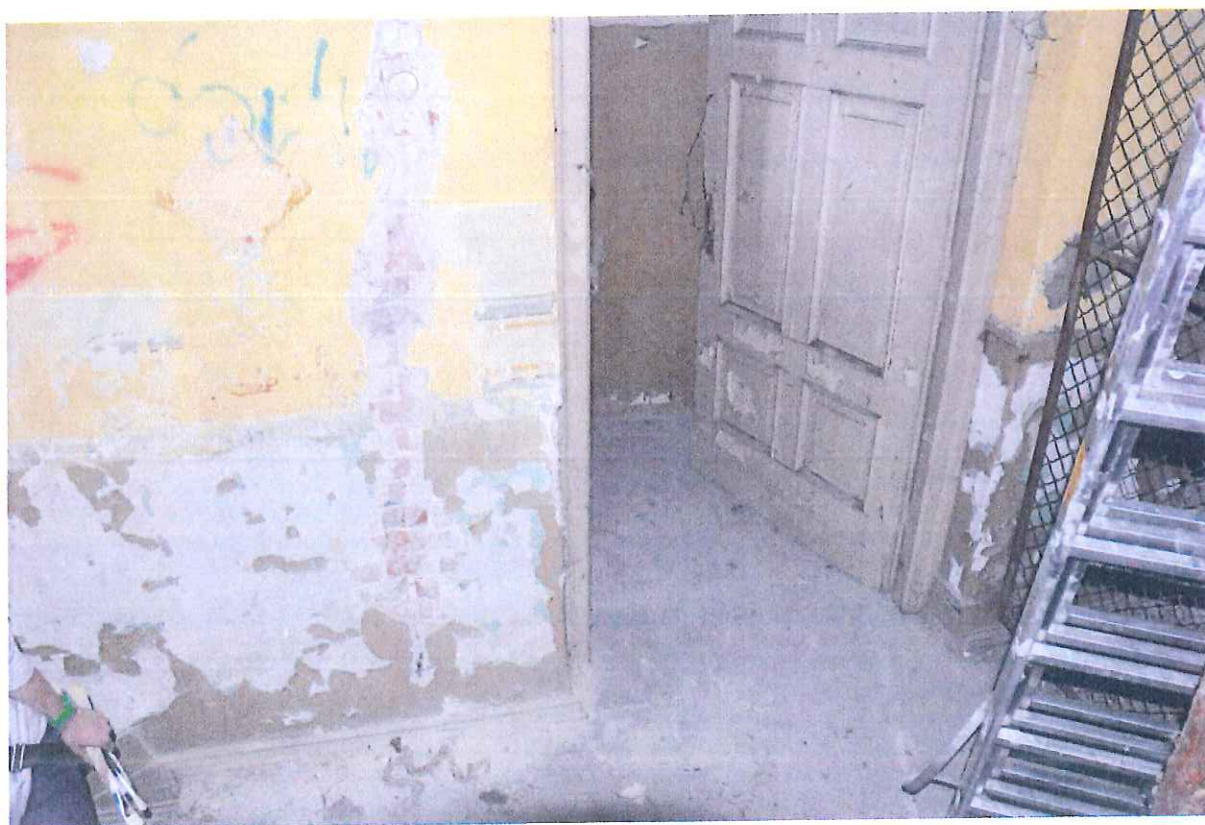
**Fot. 3.** Hol na I piętrze. Stan z 2016 roku. Widoczne miejsca po wyrwanej instalacji elektrycznej.

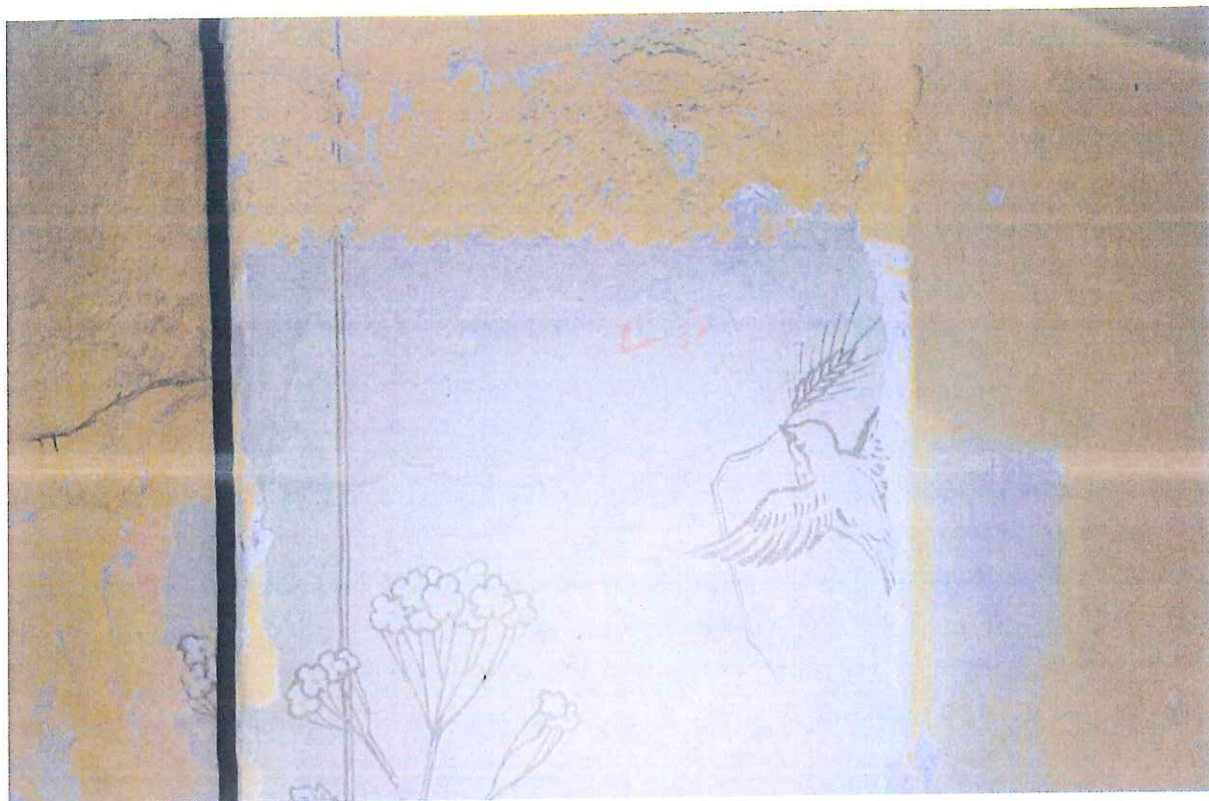
**Fot. 4.** Hol na I piętrze. Stan z 2016 roku. Widoczne spękania i odspojenia warstwy malarskiej.

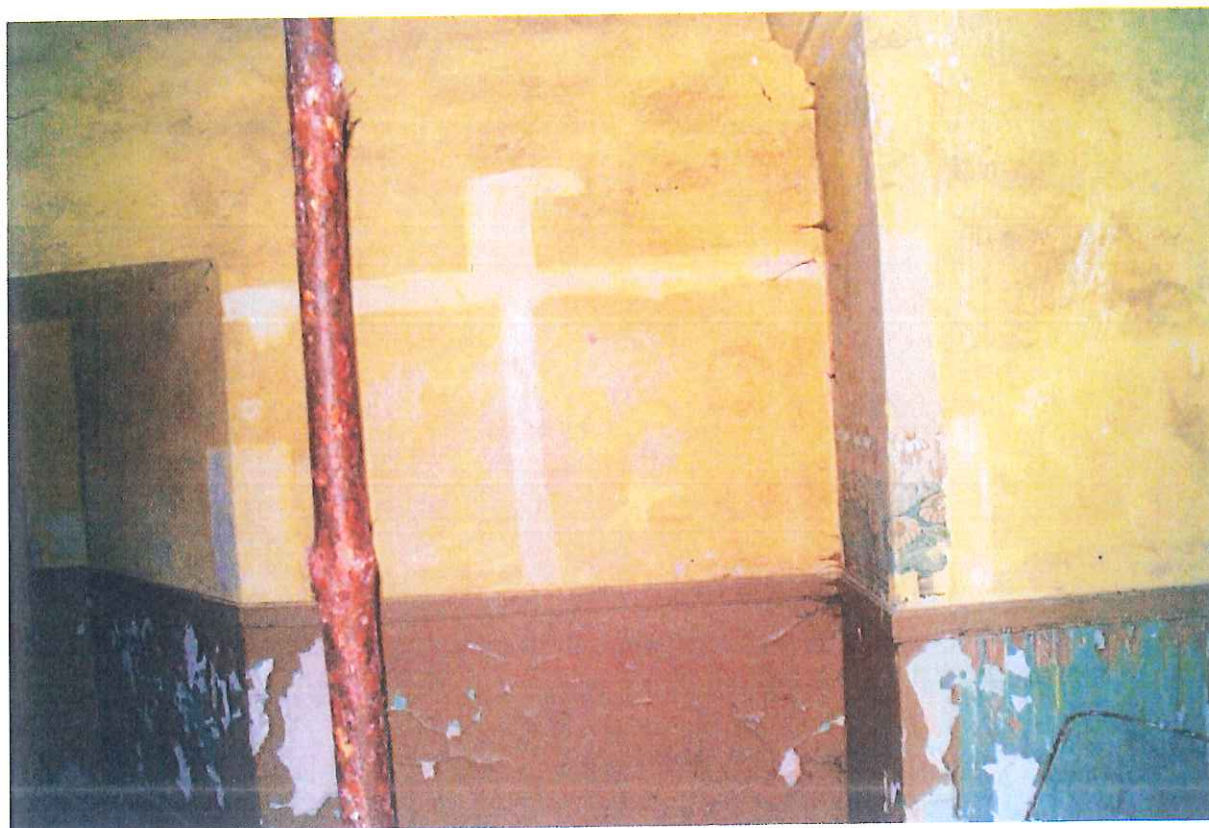
**Fot. 5.** Hol na I piętrze. Stan z 2016 roku. Widoczne spękania i odspojenia warstwy malarskiej.

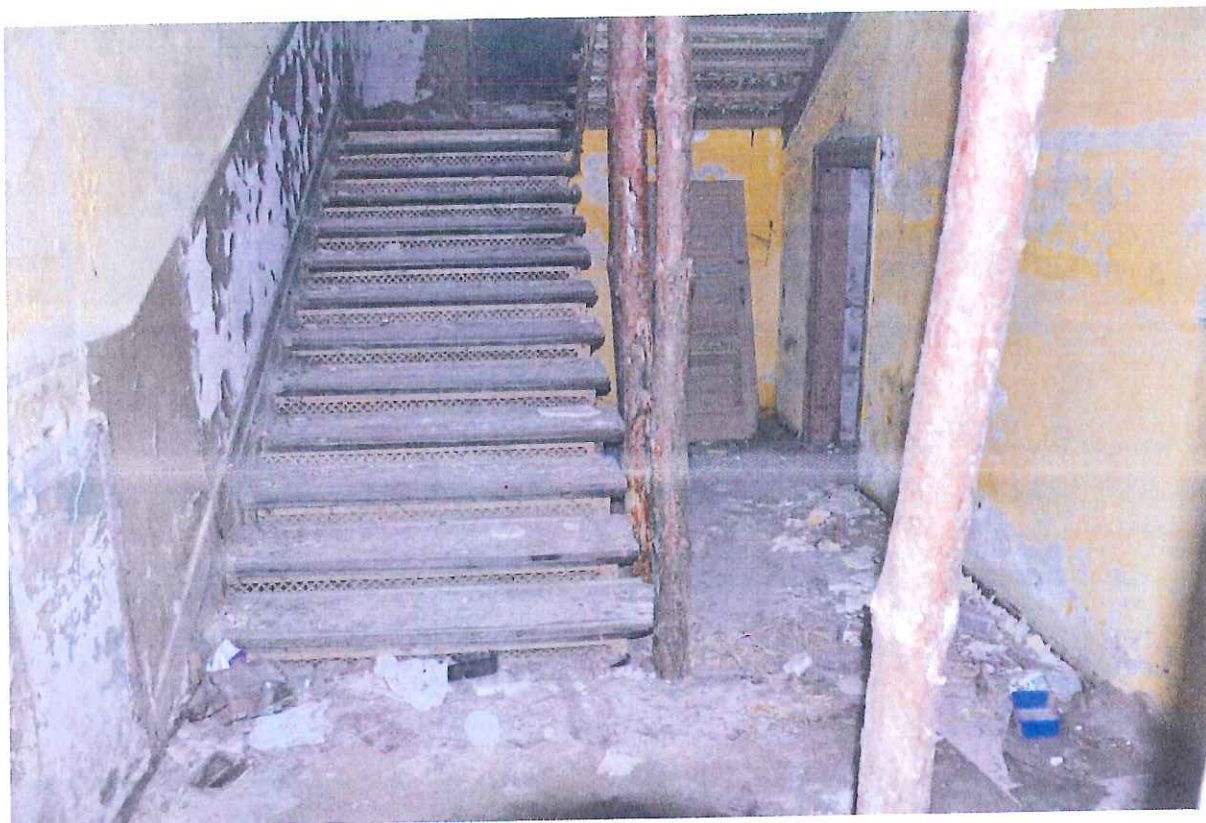
**Fot. 6.** Parter. Widok na klatkę schodową. Widoczne zniszczenia warstwy malarskiej spowodowane przez wodę podciąganą kapilarnie z gruntu.

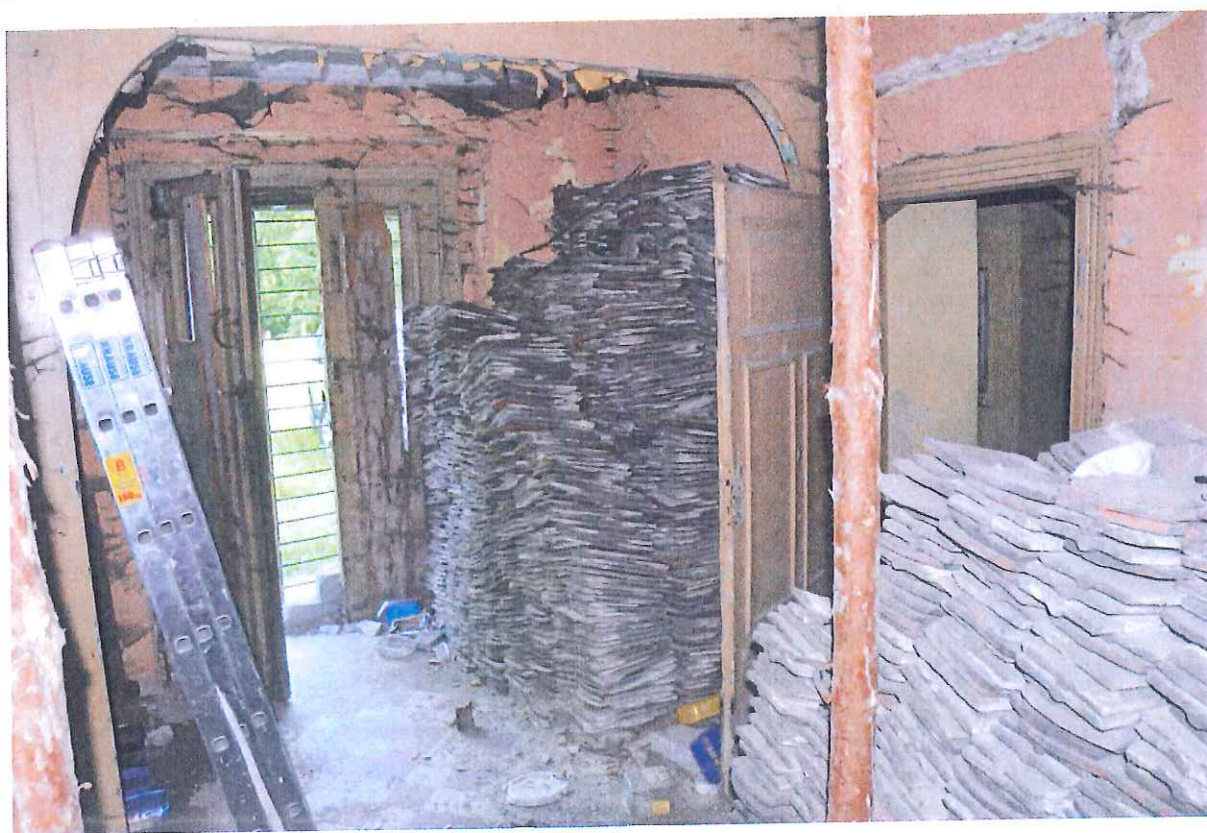
**Fot. 7.** Parter. Widok na wejście główne. Dachówki oparte o niezabezpieczoną ścianę.

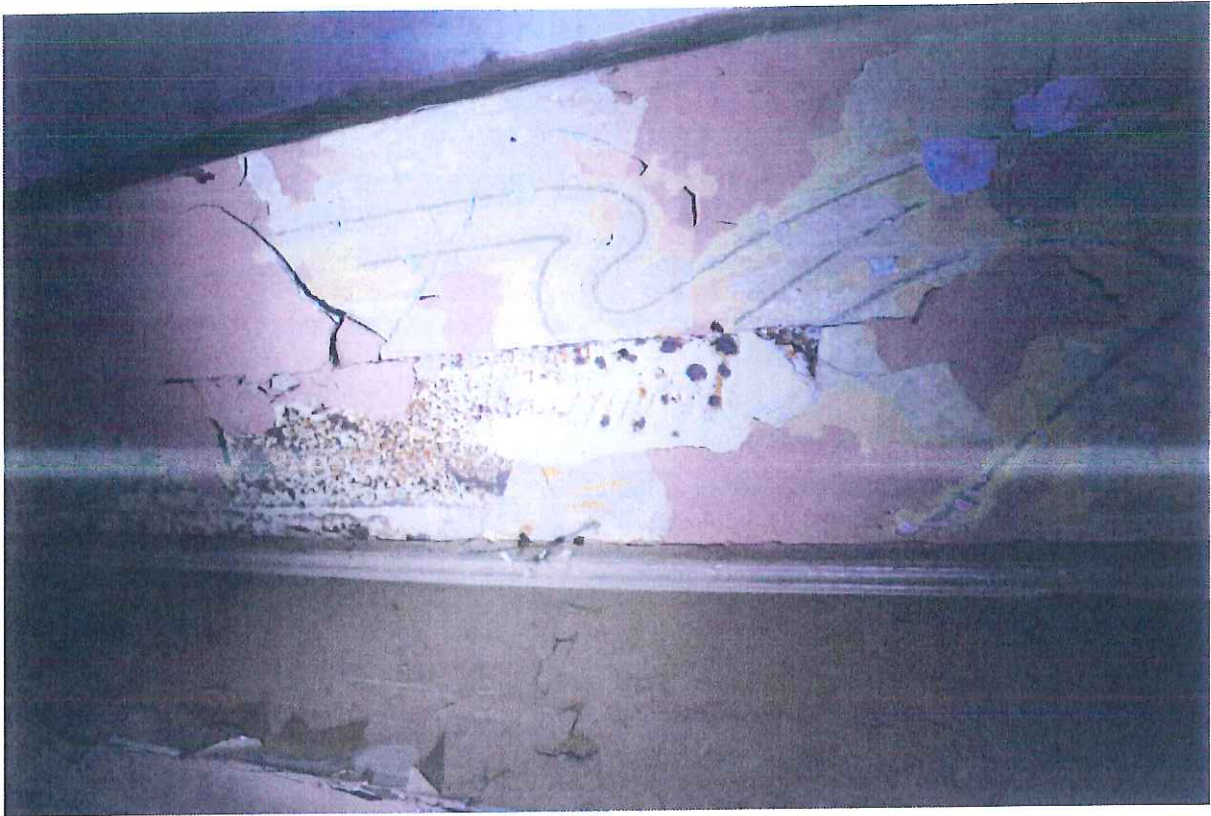
**Fot.8.** Parter. Stalowa belka pokryta polichromią. Utrzymujące się zawilgocenie wnętrza odpowiada za korozję elementów metalowych.

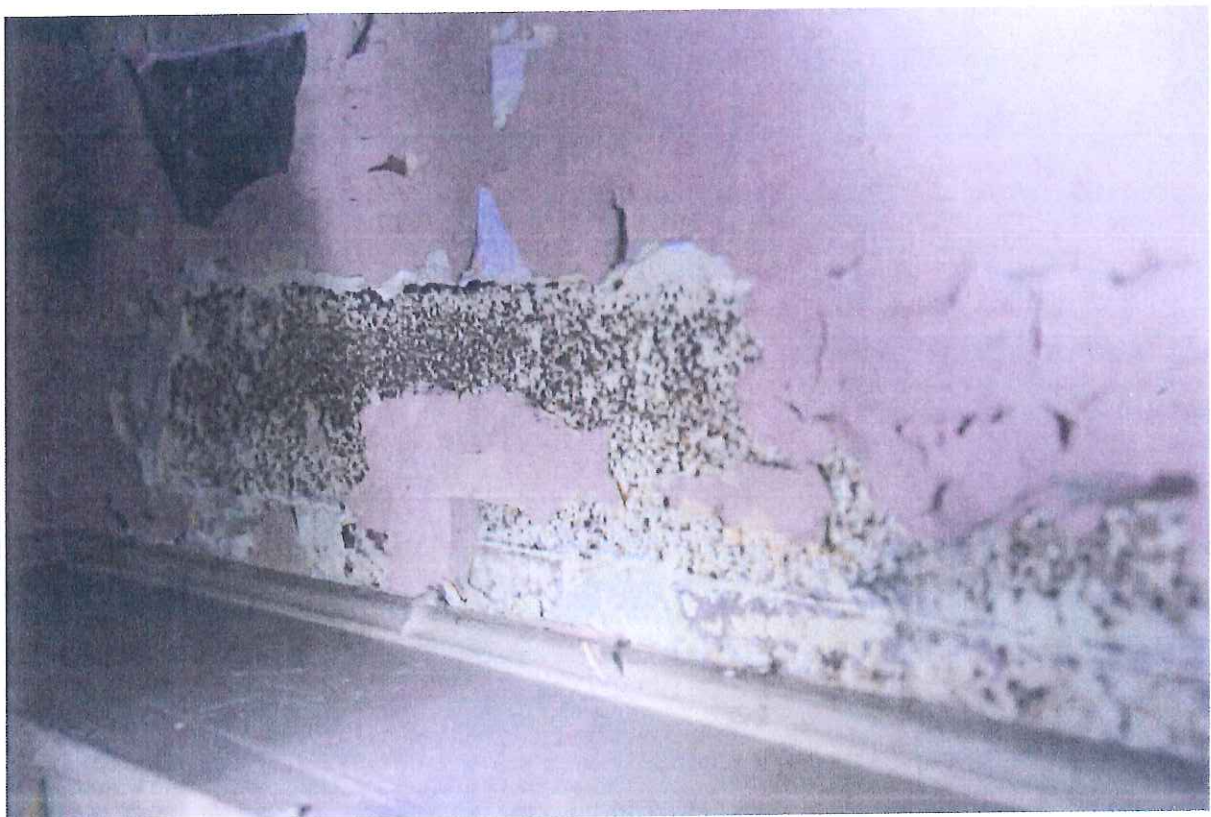
**Fot. 9.** Parter. Stalowa belka pokryta polichromią. Utrzymujące się zawilgocenie wnętrza odpowiada za korozję elementów metalowych.

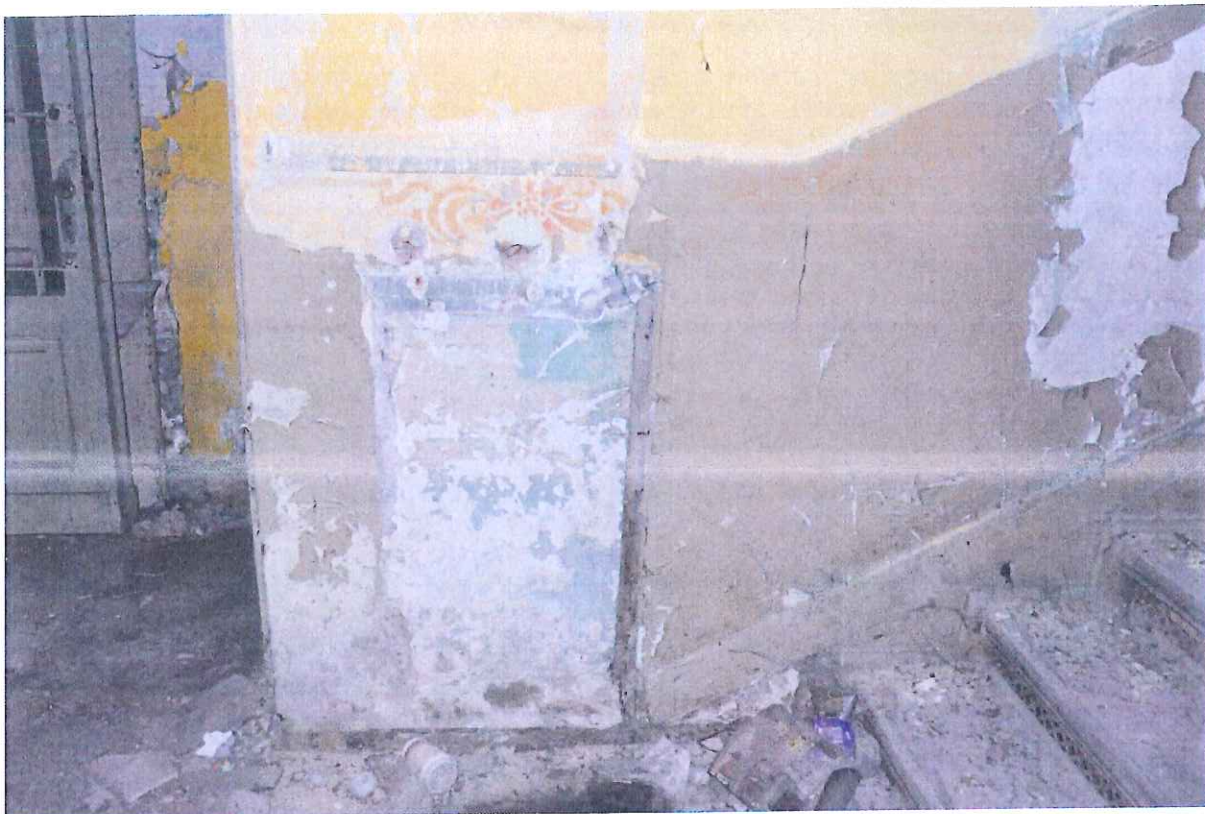
**Fot. 10.** Parter. Widoczne zniszczenia warstwy malarskiej spowodowane przez wodę podciąganą kapilarnie z gruntu.

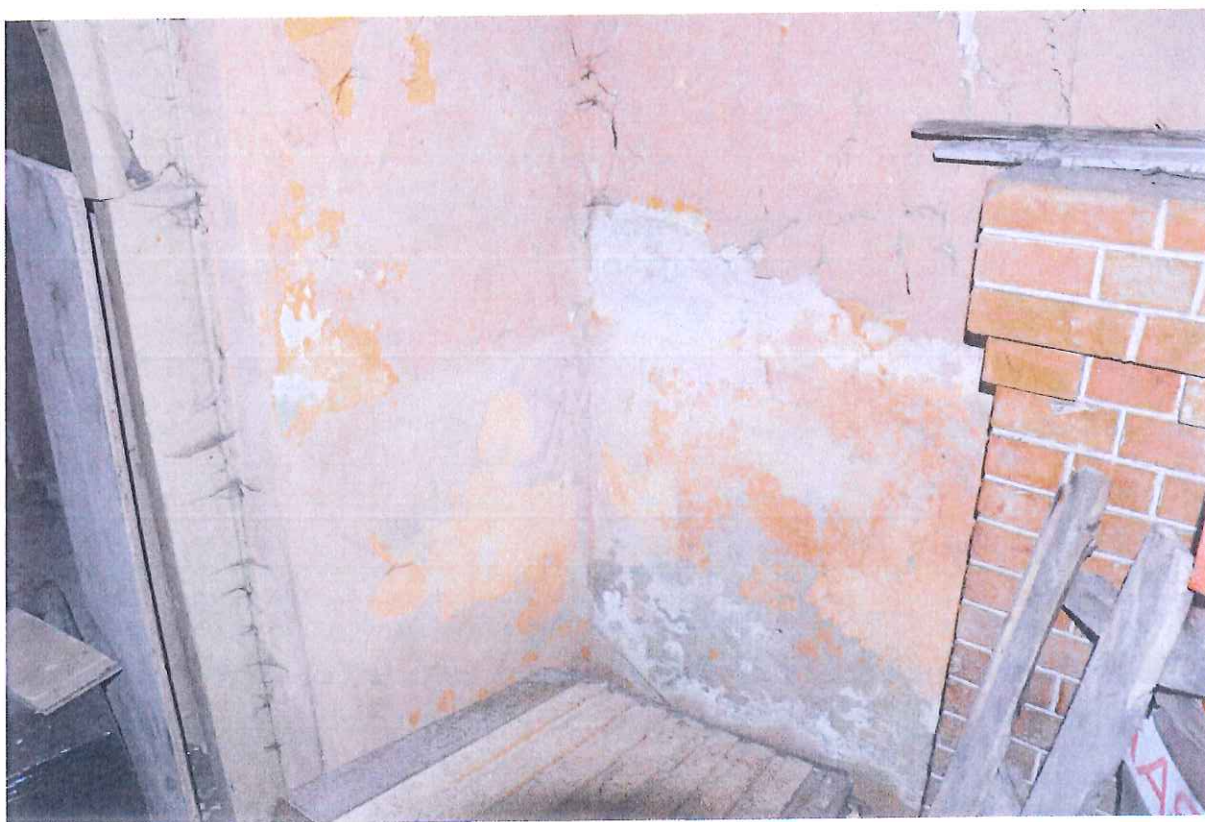
**Fot. 11.** Parter. Widoczne zniszczenia warstwy malarskiej spowodowane przez wodę podciąganą kapilarnie z gruntu.

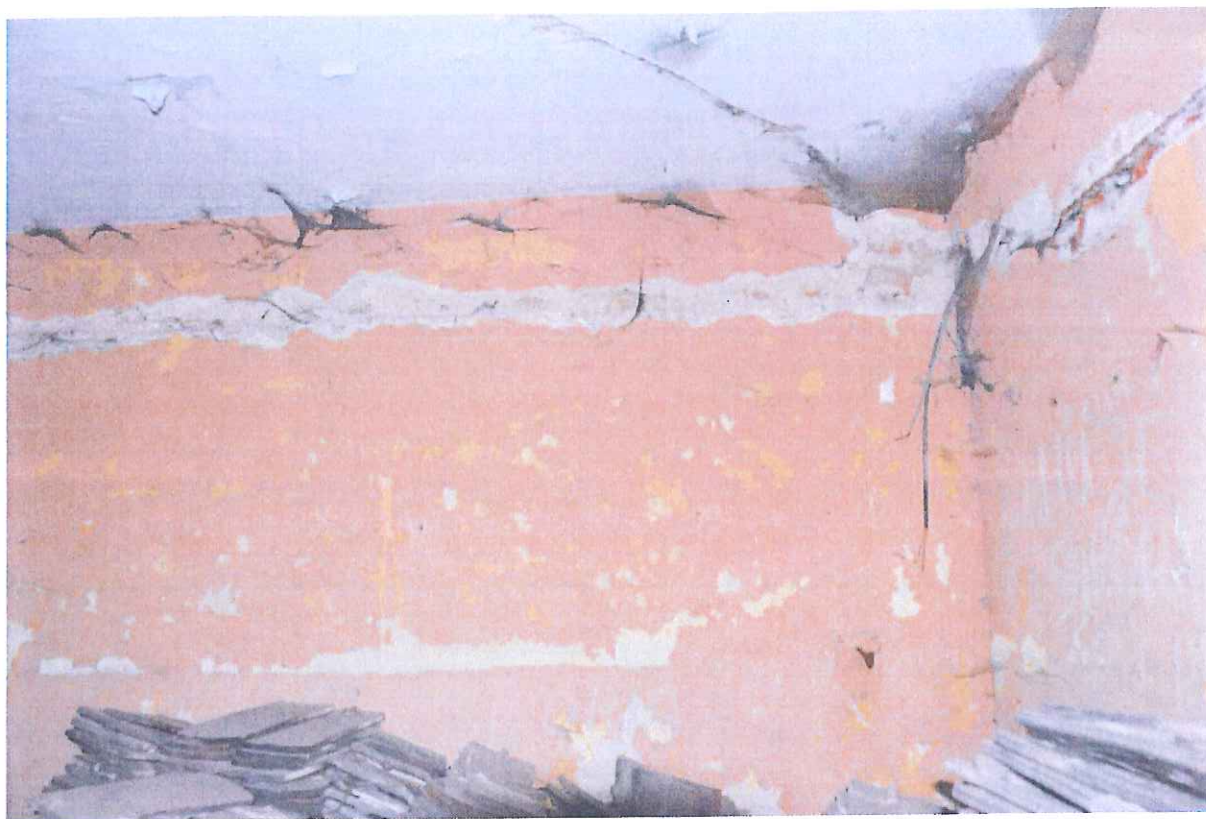
**Fot. 12.** Parter. Widoczne odspojenia warstwy malarskiej na suficie i bruzdy po wyrwanej instalacji elektrycznej na ścianach.

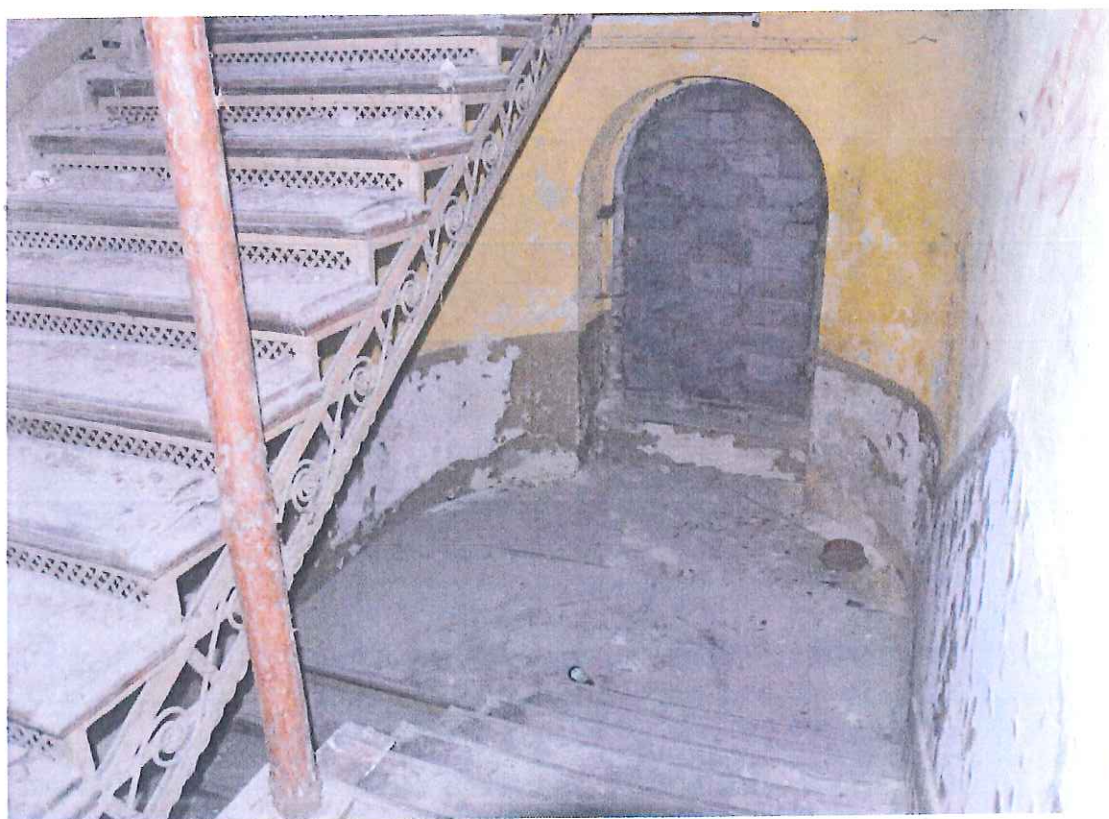
**Fot. 13.** Klatka schodowa. Widoczne ubytki polichromii w strefie lamperii oraz zawilgocenie muru wokół okna.

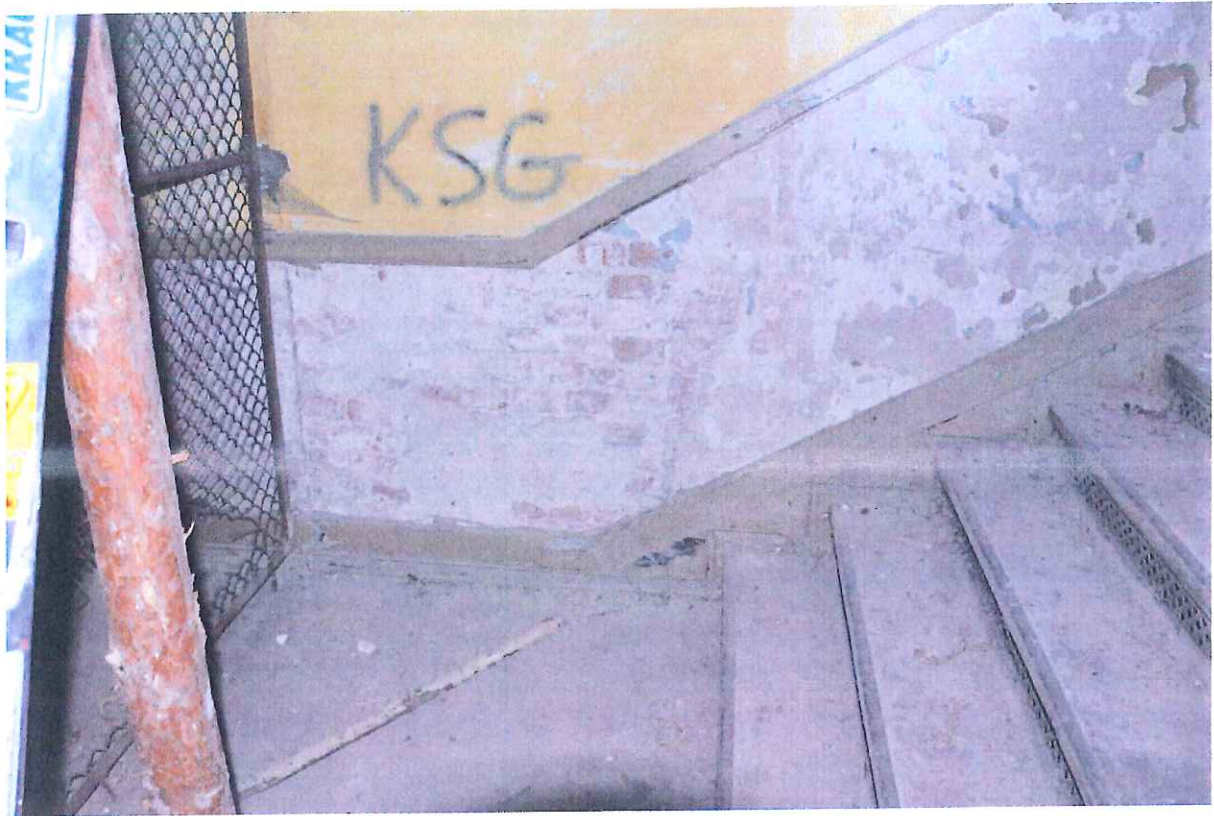
Fot. 14. Piętro I. Widoczne ubytki polichromii w strefie lamperii.

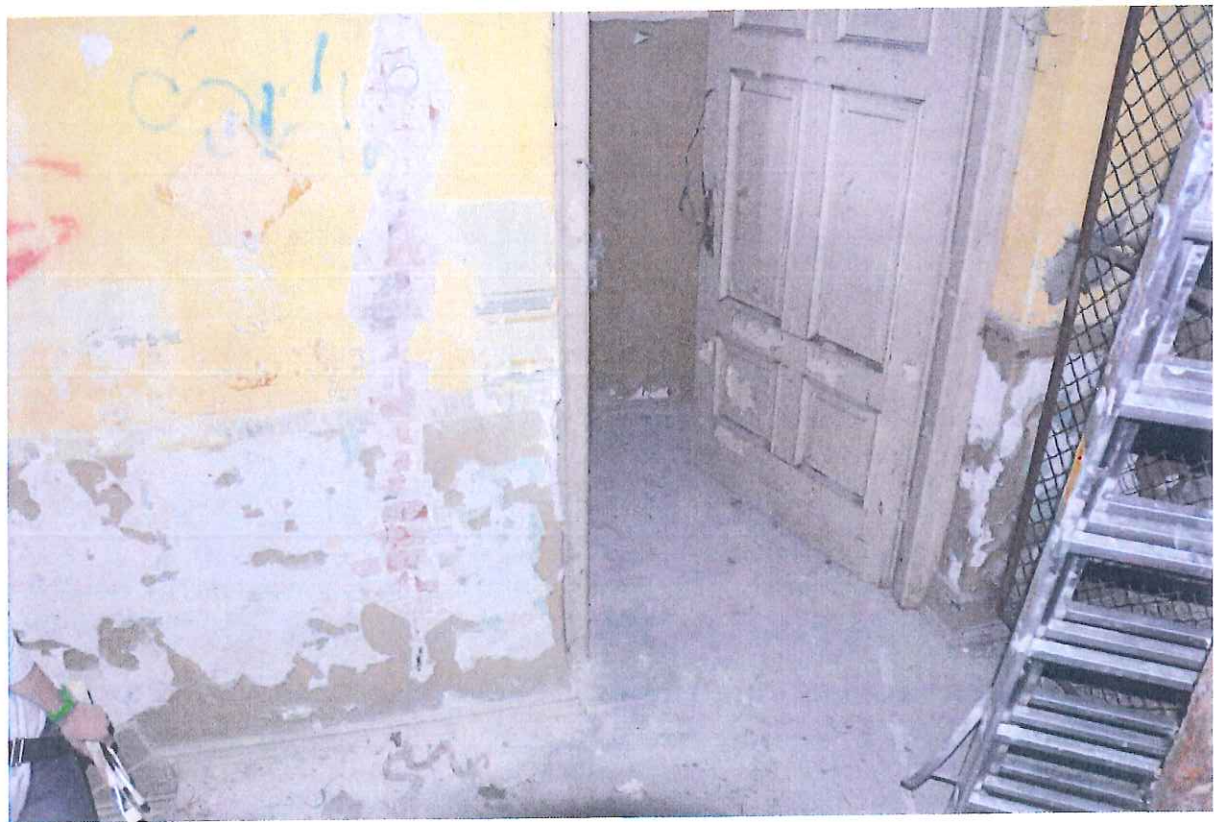
Fot. 15. Piętro I. Widoczne ubytki polichromii w strefie lamperii i bruzdy po wyrwanej instalacji elektrycznej na ścianach.

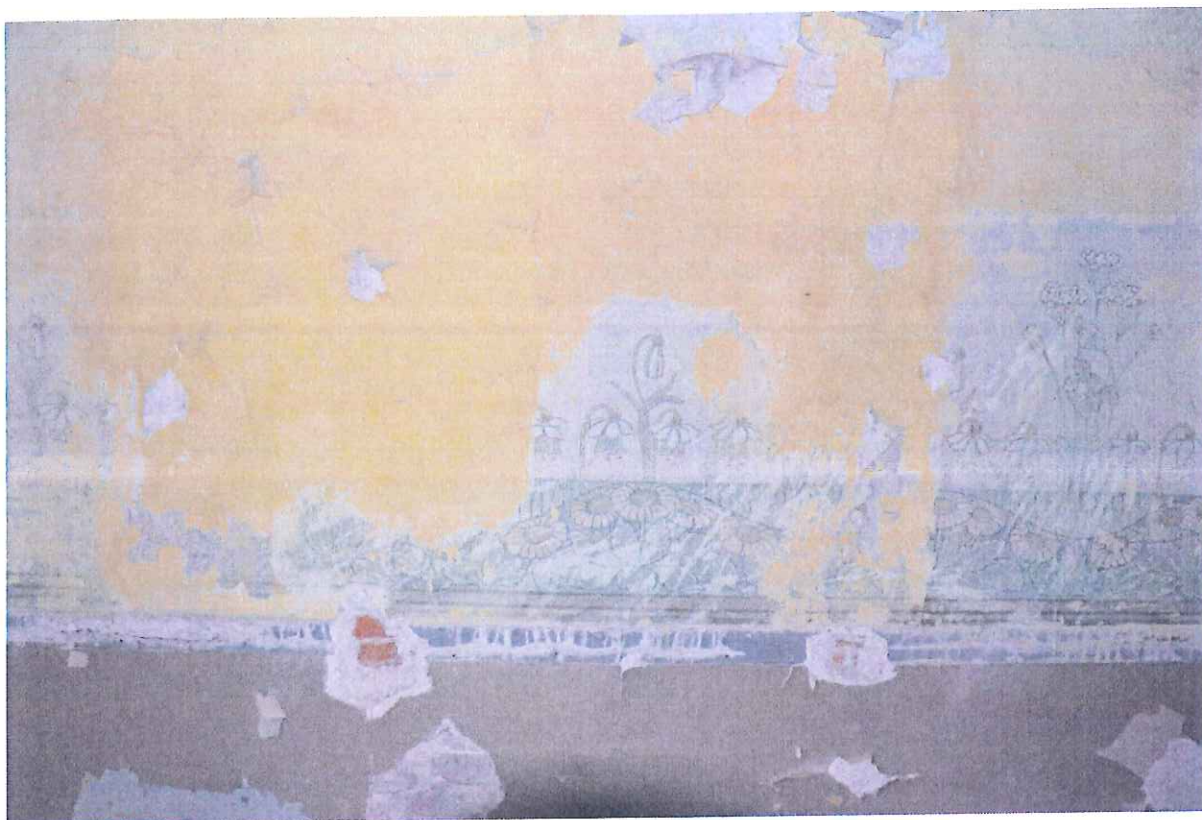
**Fot. 16.** Piętro I. Widoczne ubytki polichromii w strefie lamperii, uszkodzenia odkrywek.

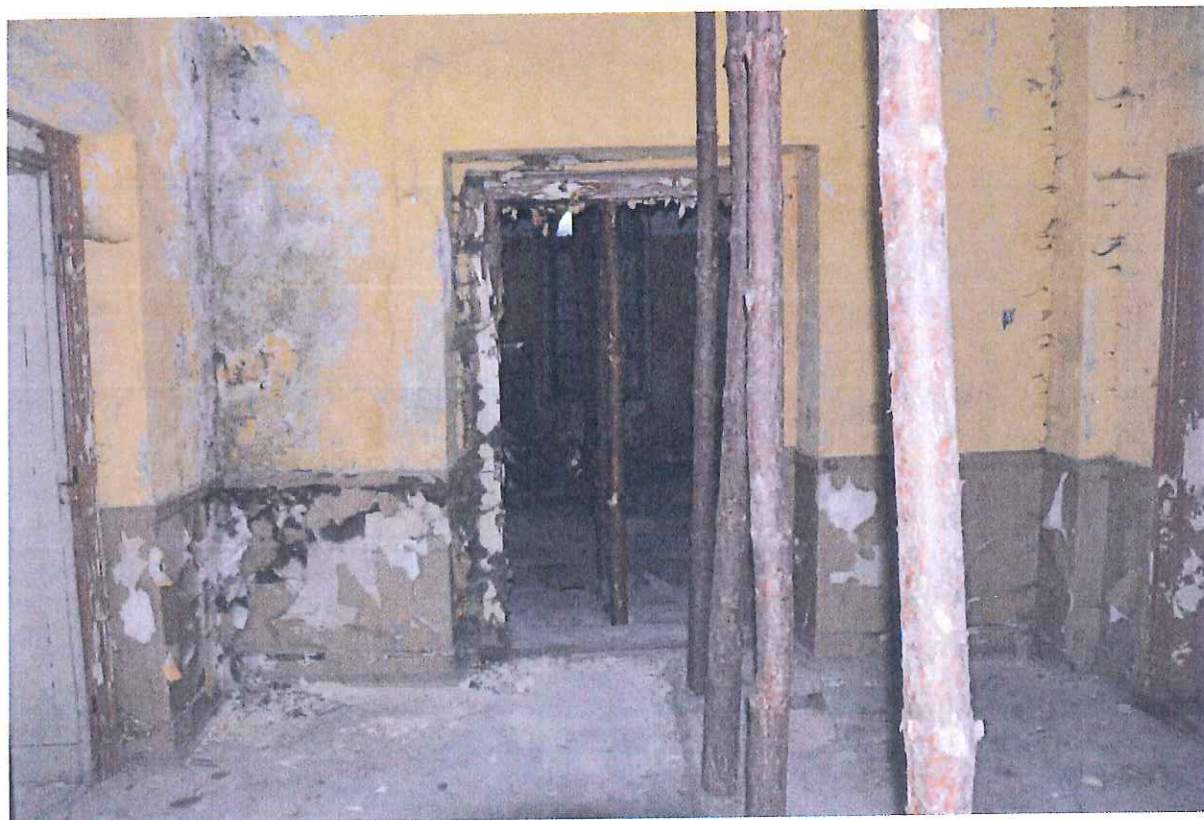
**Fot. 17.** Piętro I. Widoczne zalanie ściany przez wody opadowe. Na powierzchni widoczny wzrost grzybów pleśniowych.

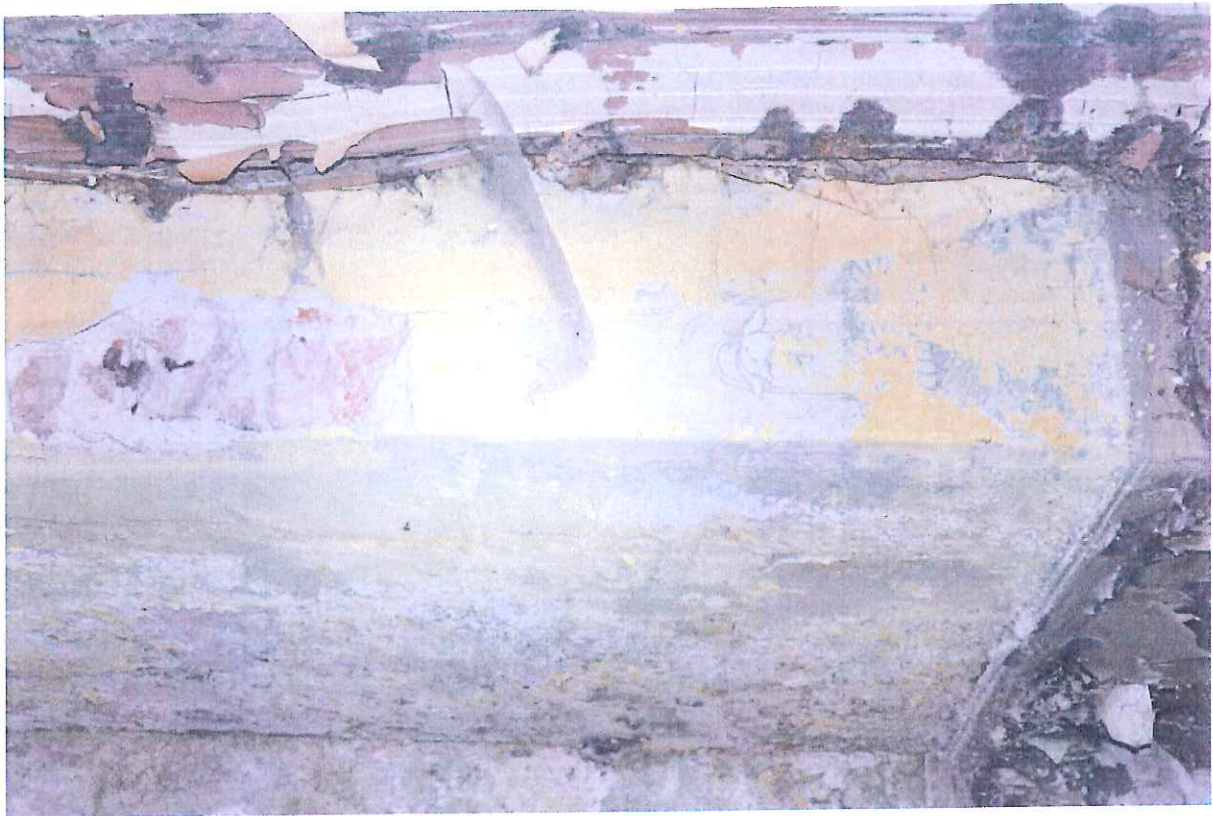
**Fot. 18.** Piętro I. Widoczne zalanie ściany przez wody opadowe. Na powierzchni widoczny wzrost grzybów pleśniowych.

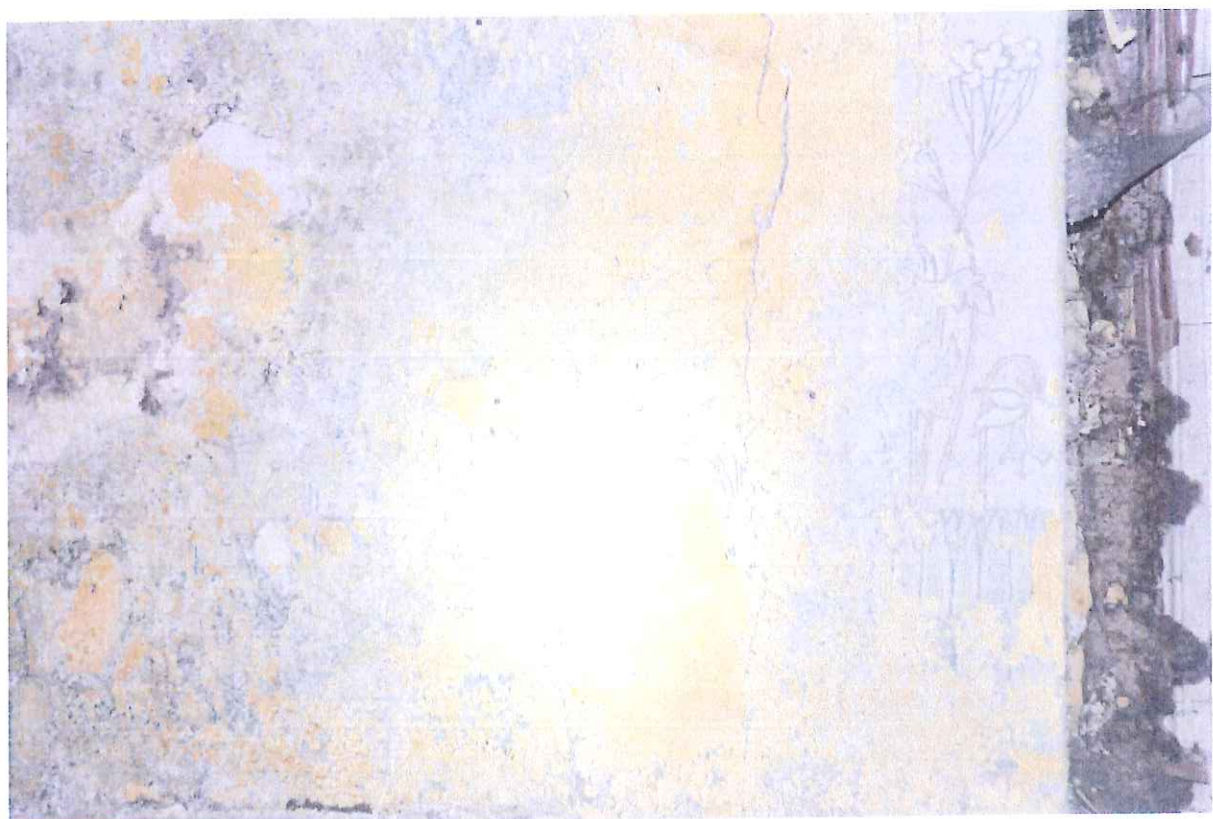
**Fot. 19.** Piętro I. Widoczne zalanie ściany przez wody opadowe. Na powierzchni widoczny wzrost grzybów pleśniowych.

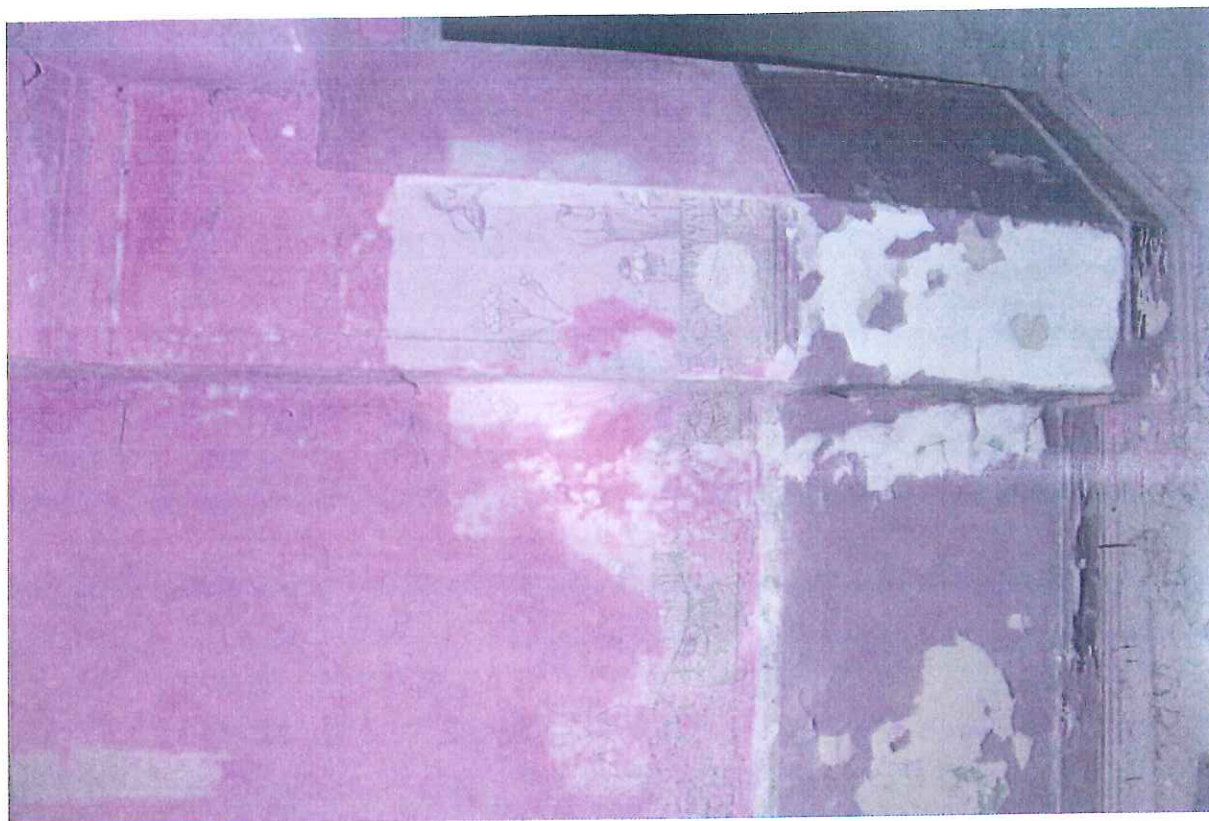
**Fot. 20.** Piętro I. Widoczne spękania i odspojenia warstwy malarskiej będące wynikiem działania wilgoci i mikroorganizmów.

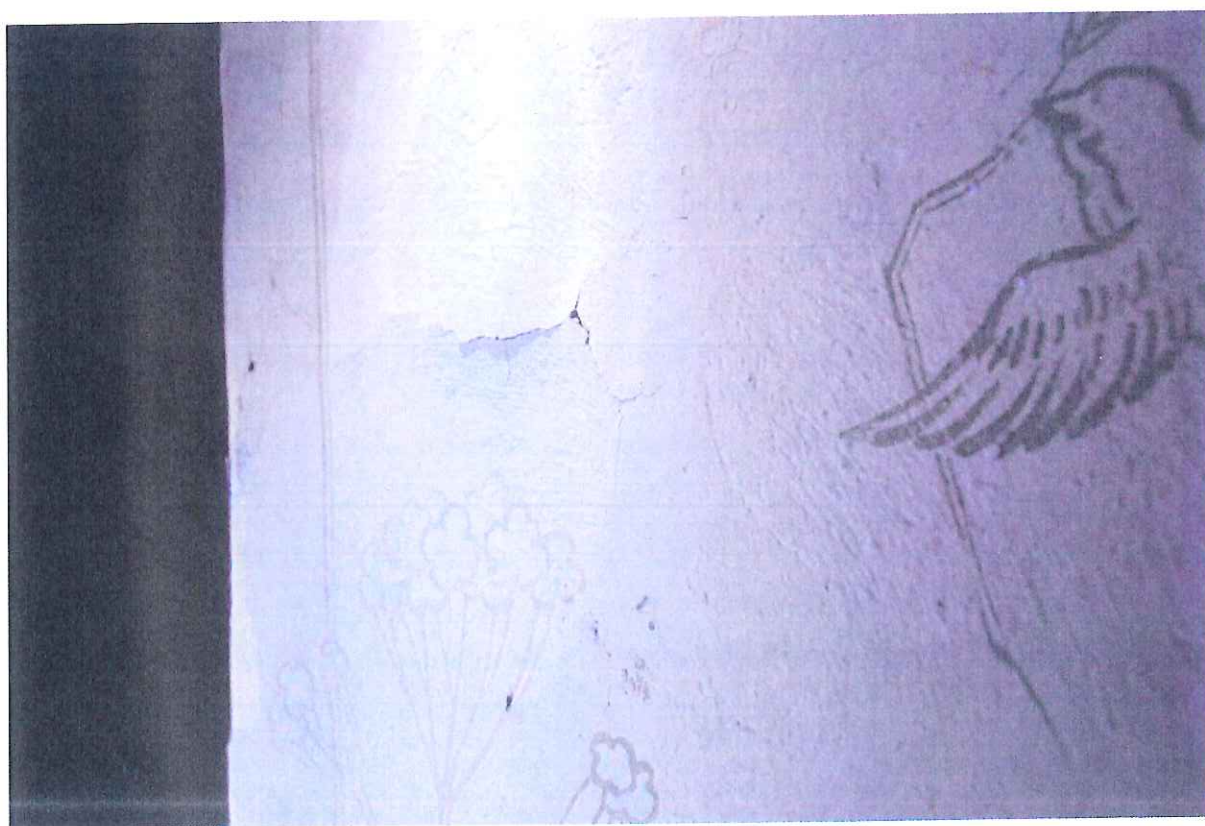
**Fot.21.** Piętro I. Widoczne spękania i odspojenia warstwy malarskiej będące wynikiem działania wilgoci i mikroorganizmów.

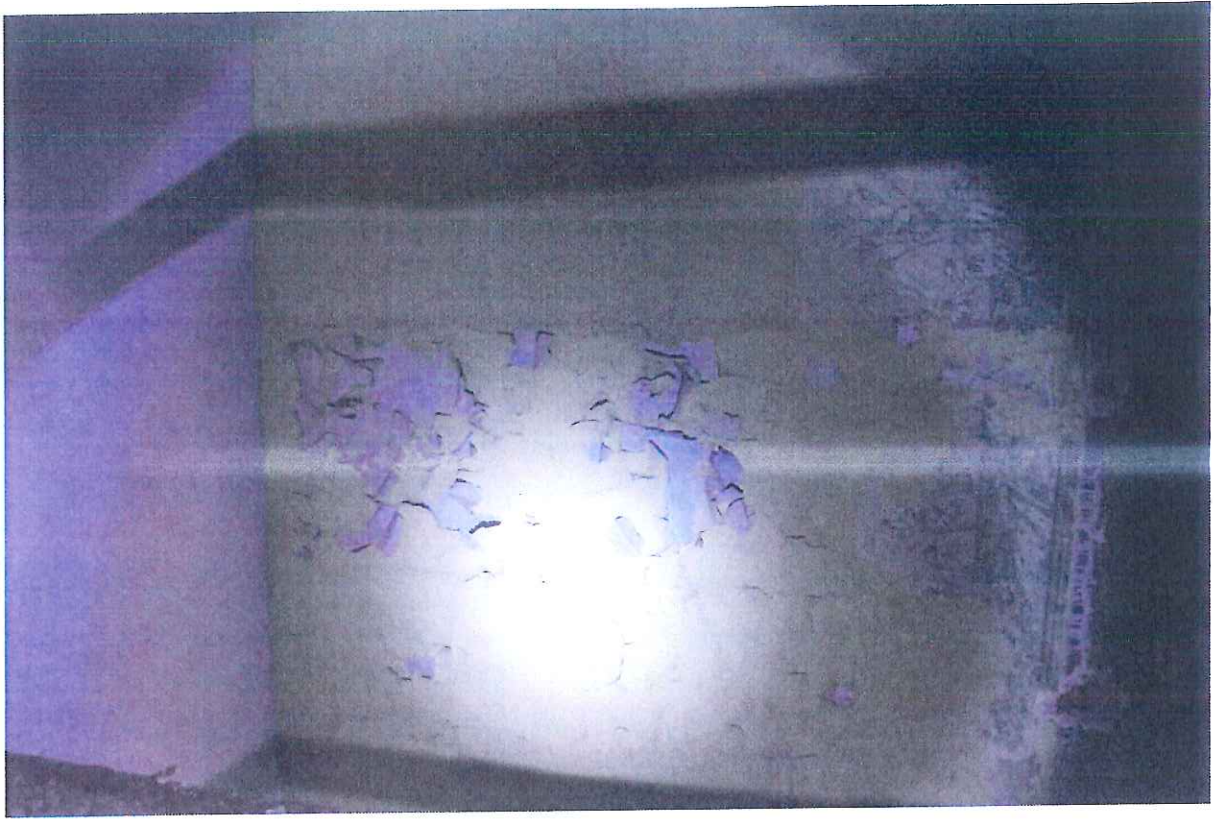
**Fot. 22.** Piętro I. Zniszczenia polichromii spowodowane przez wody opadowe.

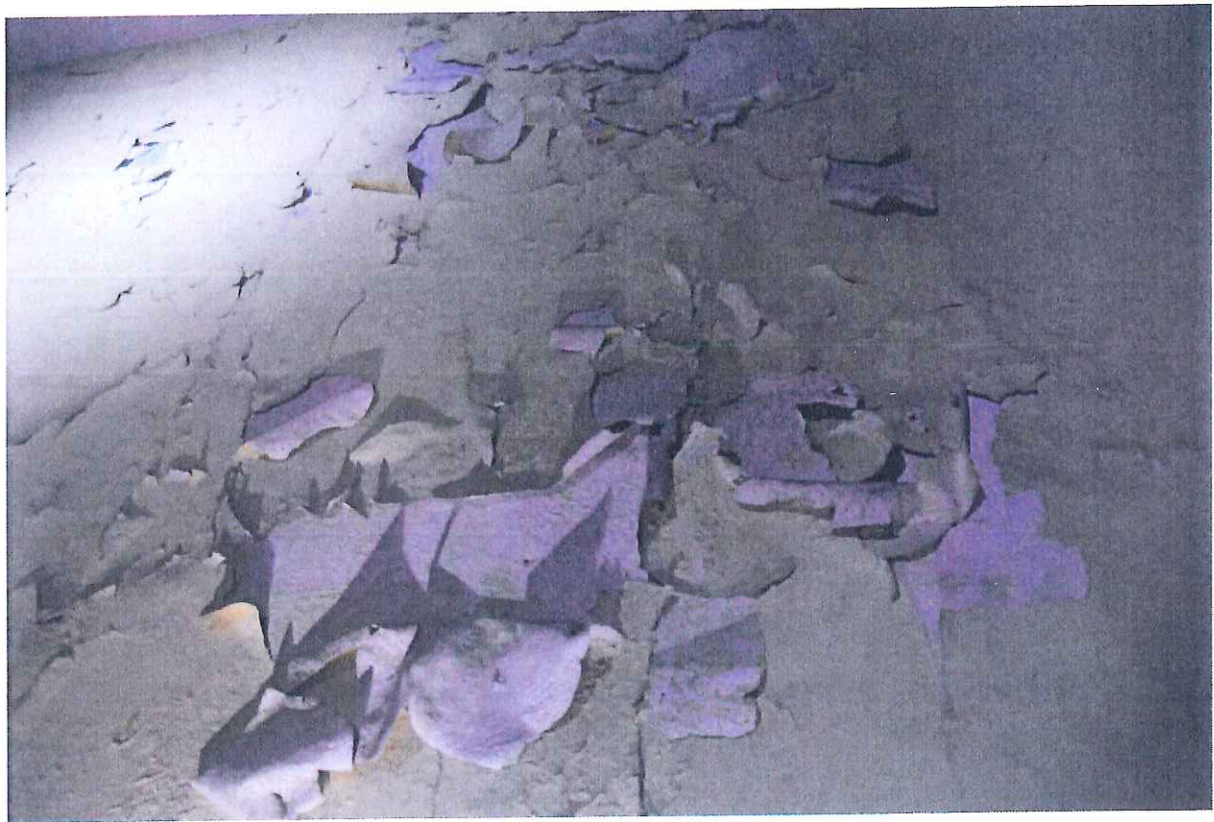
**Fot. 23.** Piętro I. Zniszczenia polichromii spowodowane przez wody opadowe.
