# PROGRAM PRAC KONSERWATORSKICH

## PAŁAC ŻORY-BARANOWICE

Załącznik do pozwolenia

nr ..... 542/2017  
z dnia ... 14.01.2017

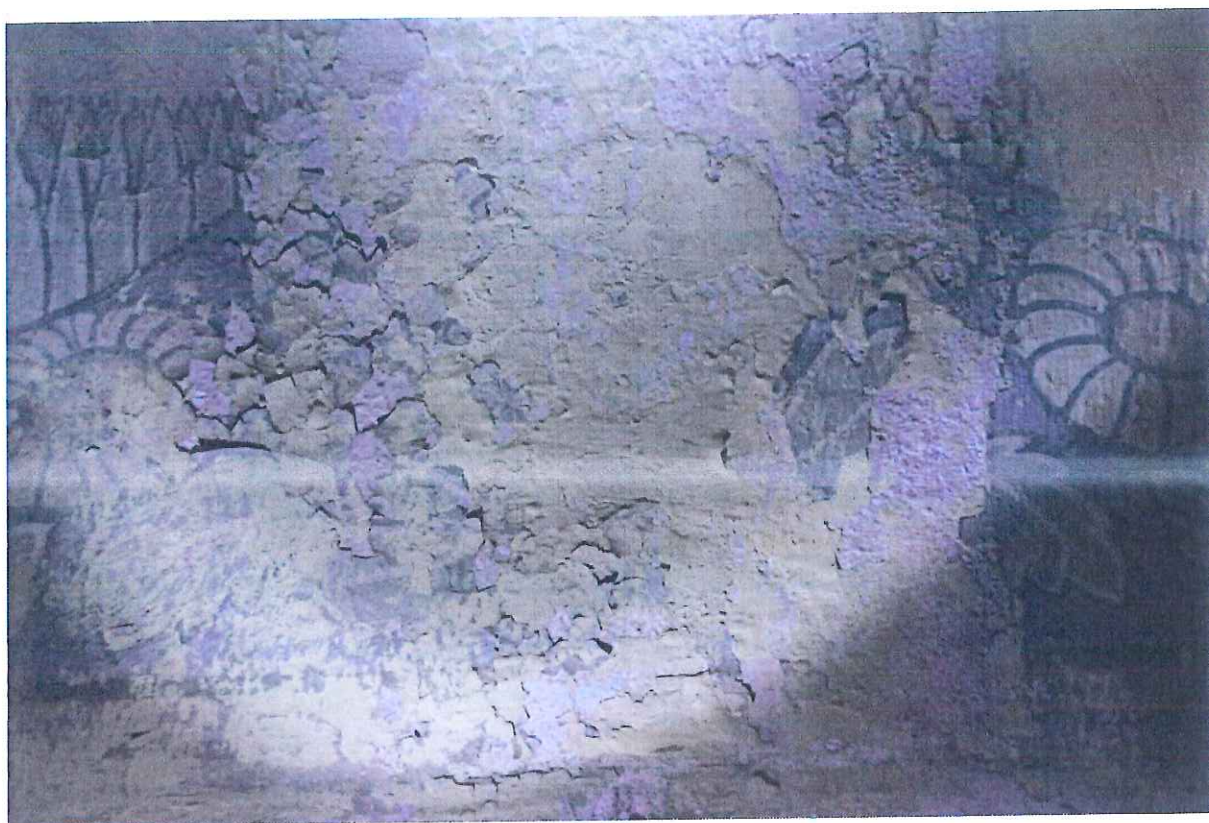
**Fot. 24.** Piętro I. Zniszczenia polichromii w miejscu wykonanej odkrywki spowodowane przez wody opadowe.

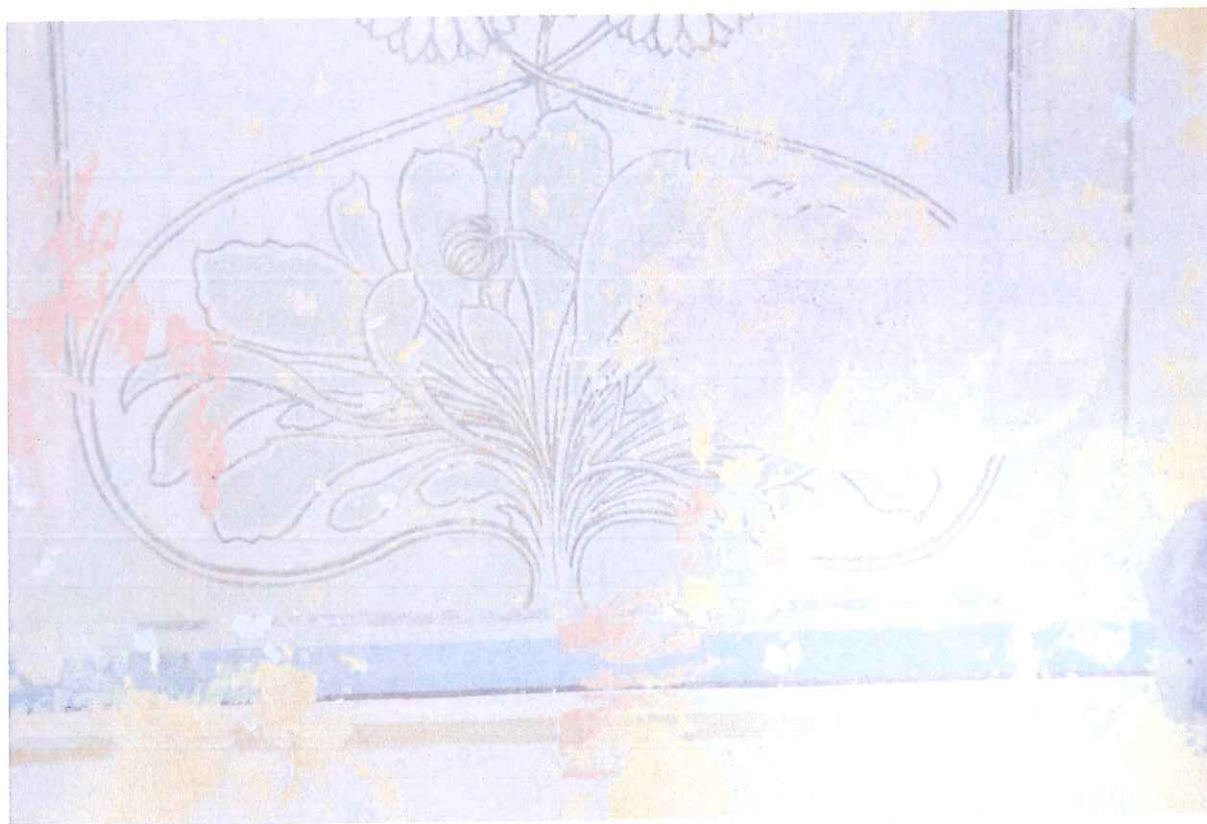
**Fot. 25.** Piętro I. Zniszczenia polichromii w miejscu wykonanej odkrywki spowodowane przez zawilgocenie wnętrza.

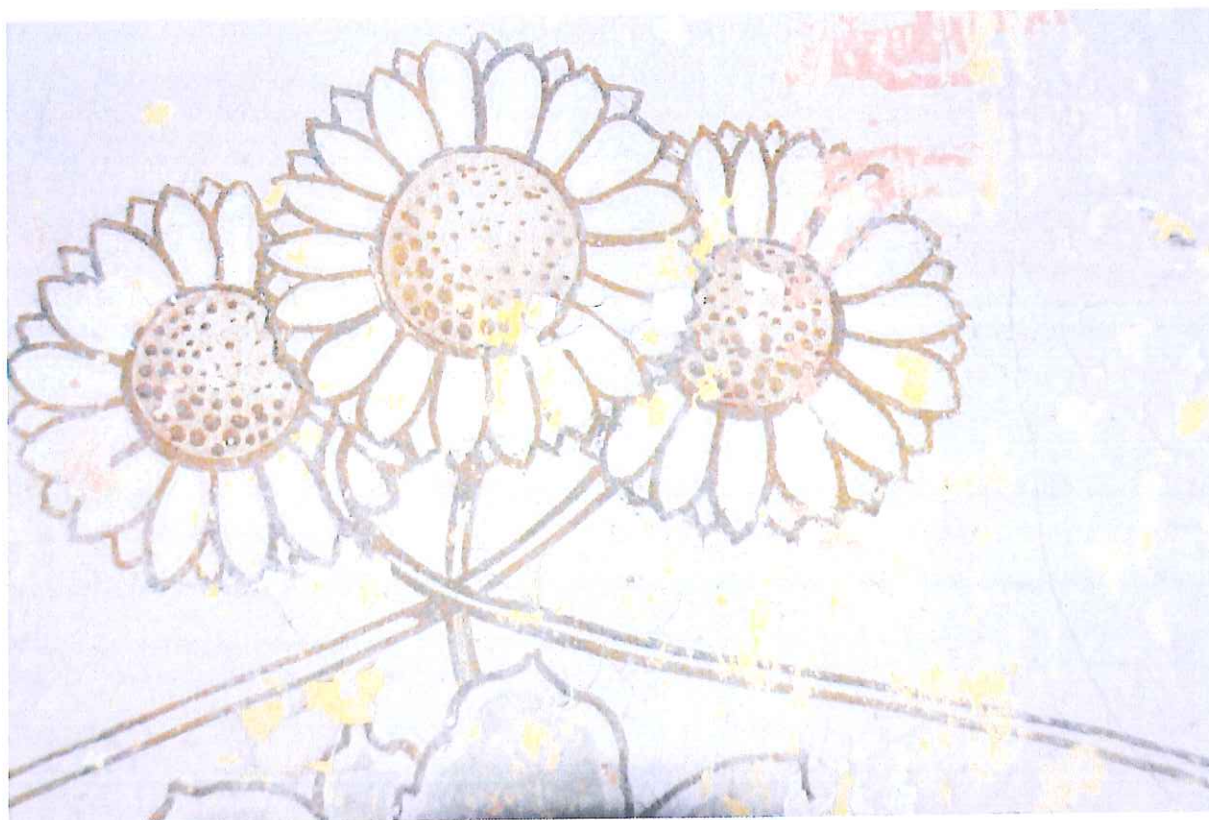
**Fot. 26.** Piętro I. Zniszczenia polichromii w miejscu wykonanej odkrywki spowodowane przez zawilgocenie wnętrza. Widoczne spękania i odspojenia warstwy malarskiej.

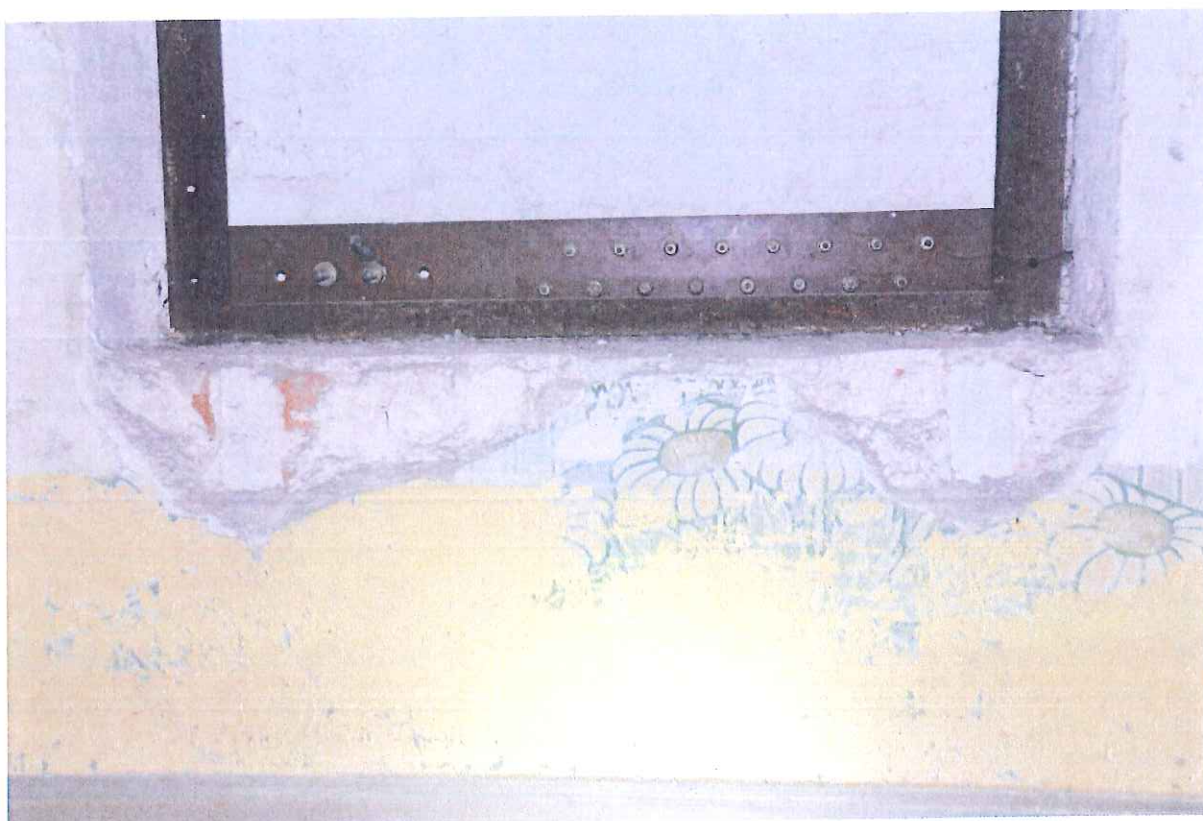
**Fot. 27.** Piętro I. Zniszczenia polichromii powstałe w wyniku wyrwania elementów metalowych ze ściany.

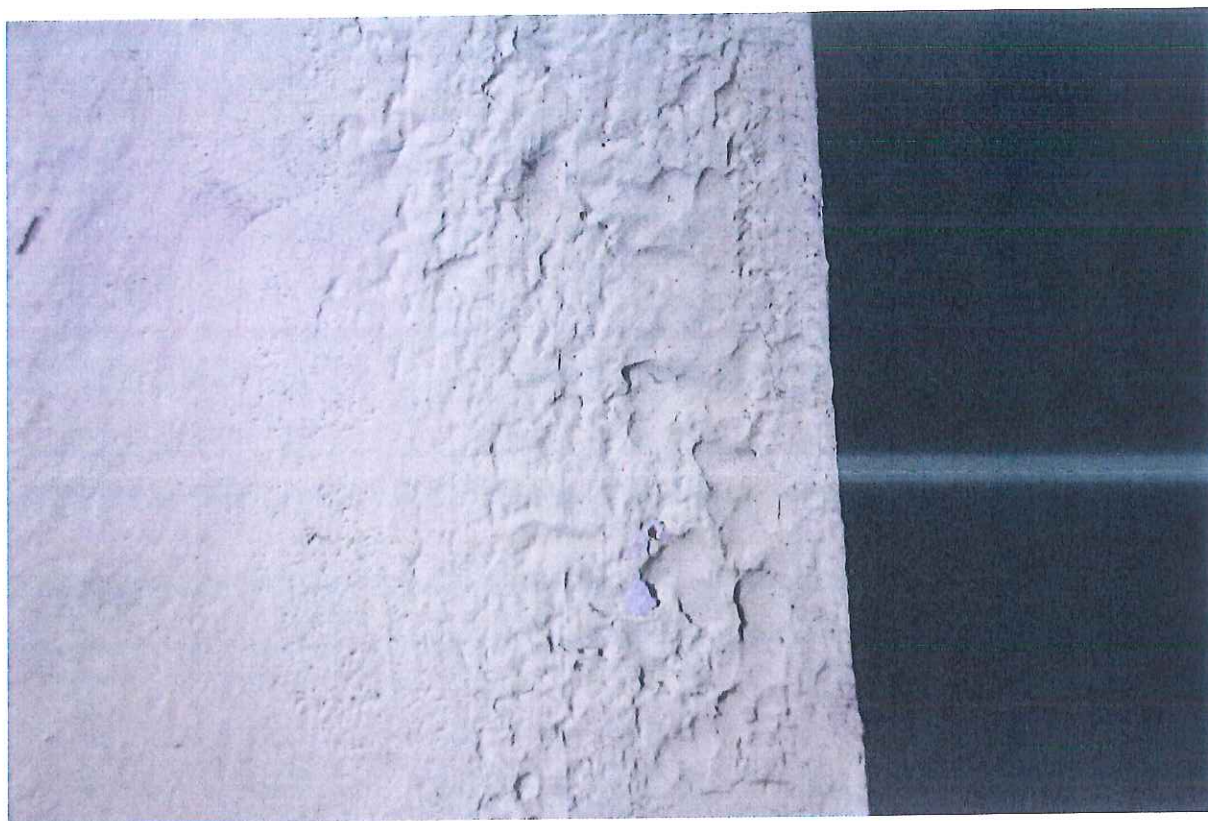
**Fot. 28.** Piętro I. Zniszczenia polichromii spowodowane przez wody opadowe.

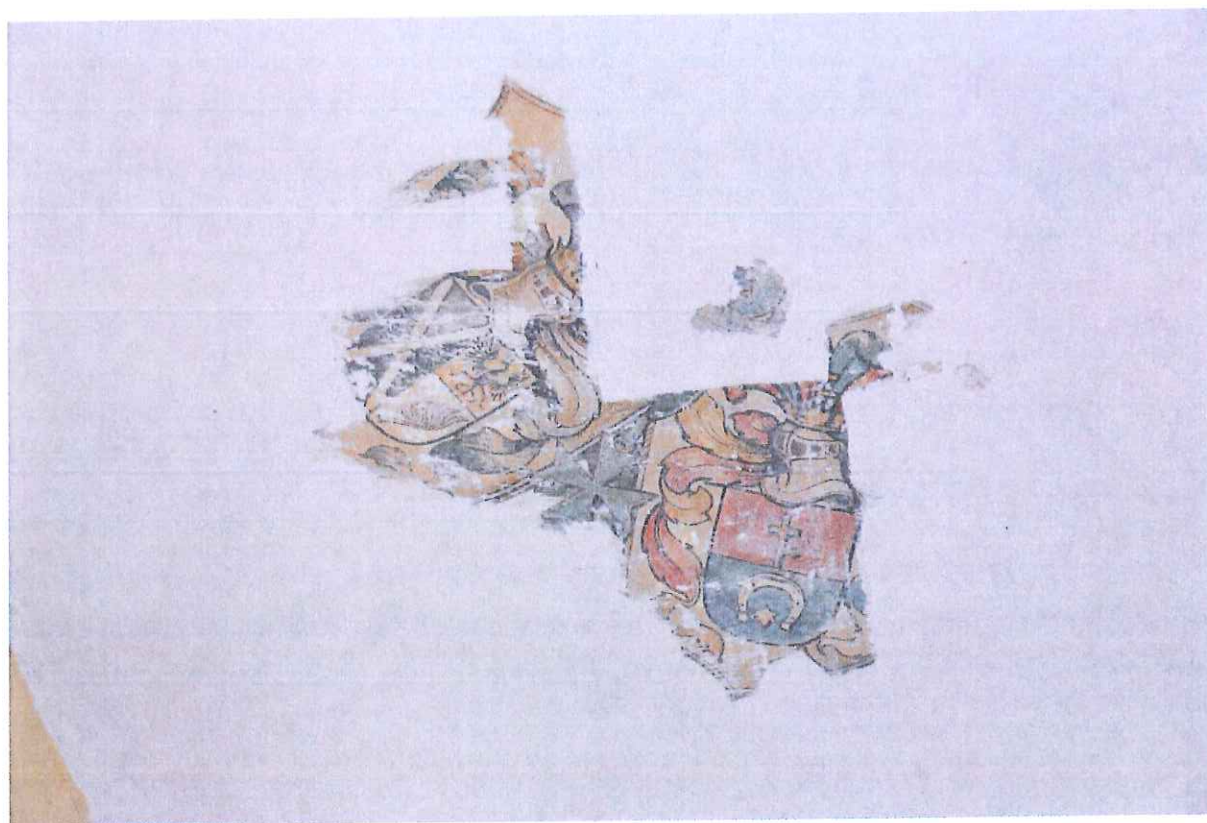
**Fot. 29.** Piętro I sufit. Odkrywki w narożnikach holu głównego. Widoczne odspojenia warstwy malarskiej.

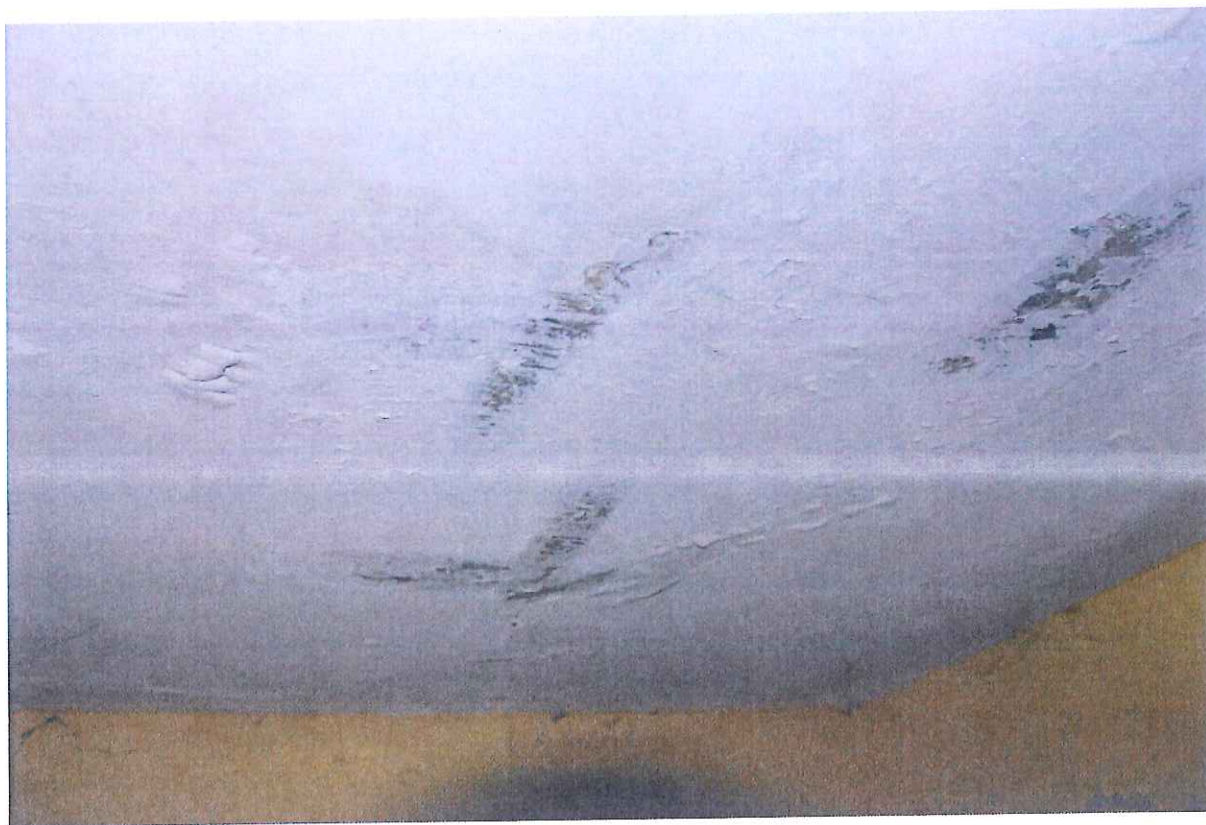
**Fot. 30.** Piętro I sufit. Odkrytki w narożnikach holu głównego. Widoczne odspojenia warstwy malarskiej.

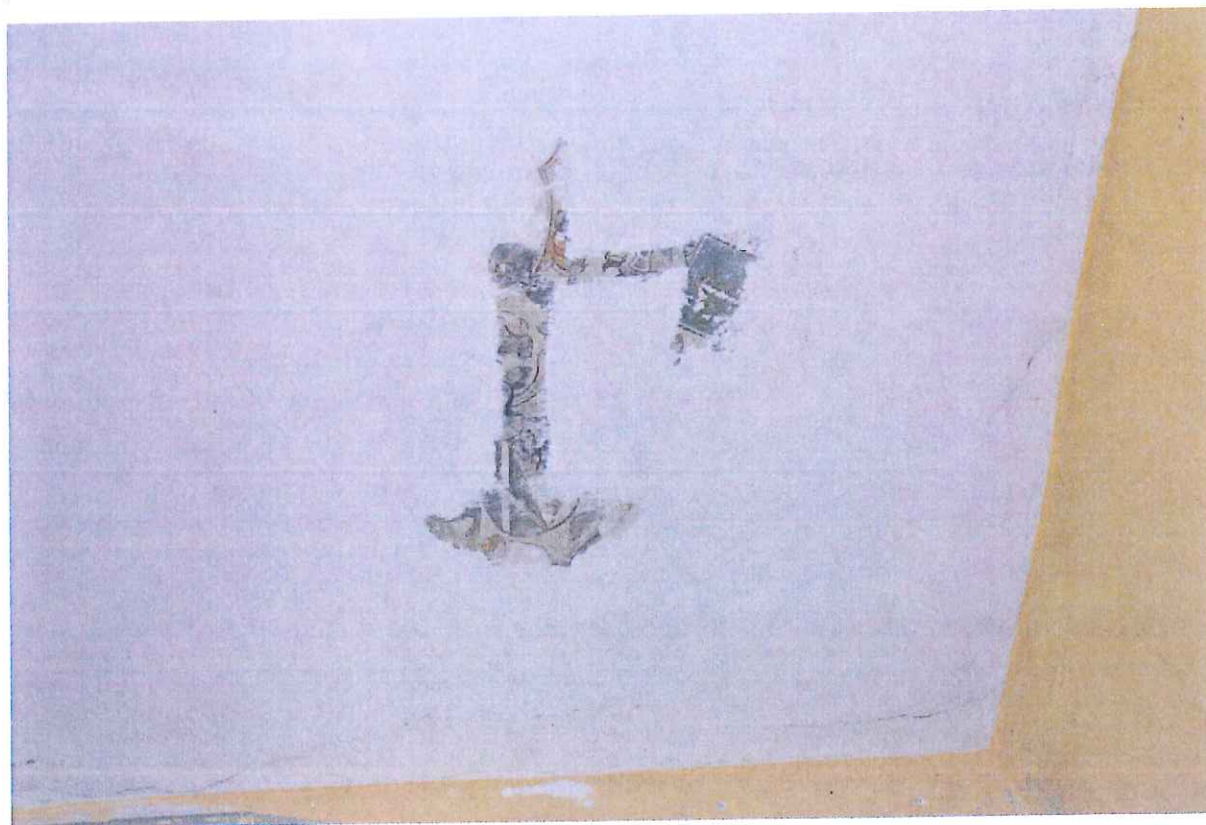
**Fot.31.** Piętro I sufit. Odkrytki w narożnikach holu głównego. Widoczne odspojenia warstwy malarskiej.

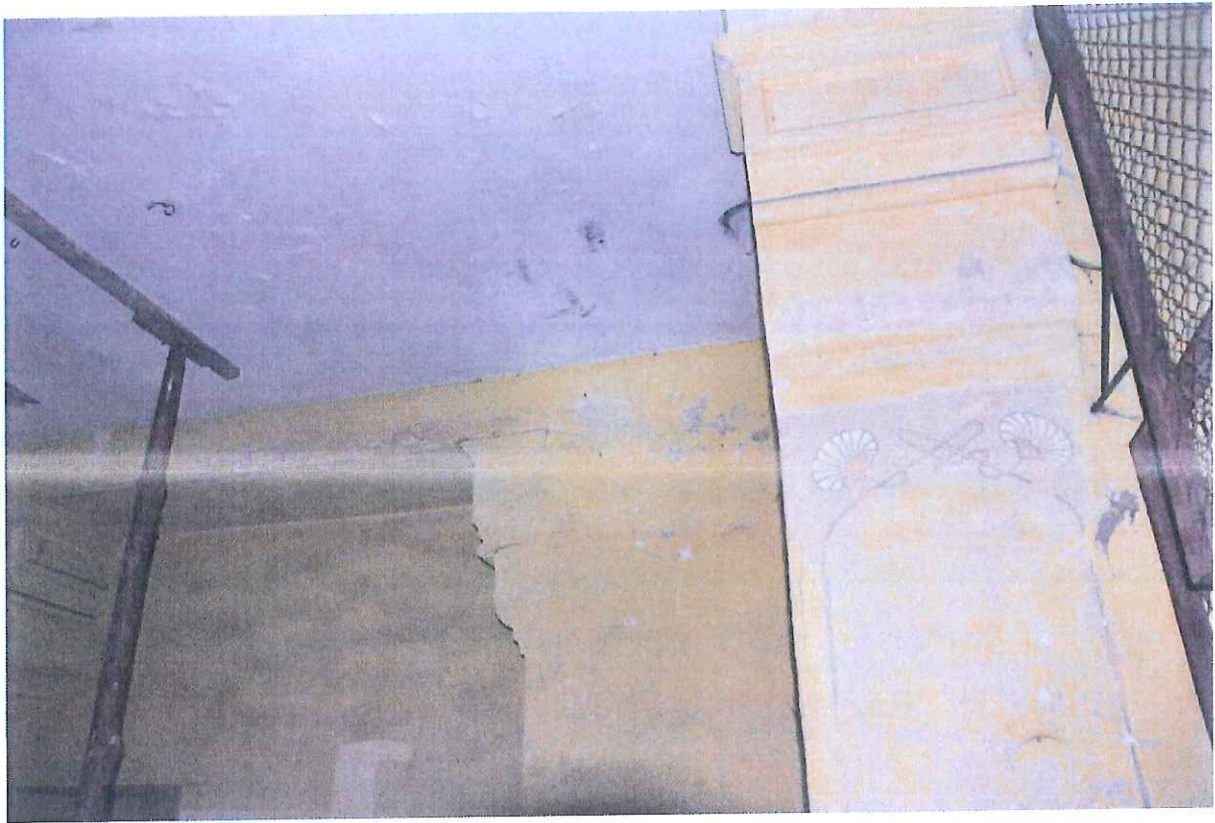
Fot. 32. Piętro I sufit. Odkrytki w narożnikach holu głównego. Widoczne odspojenia warstwy malarskiej.

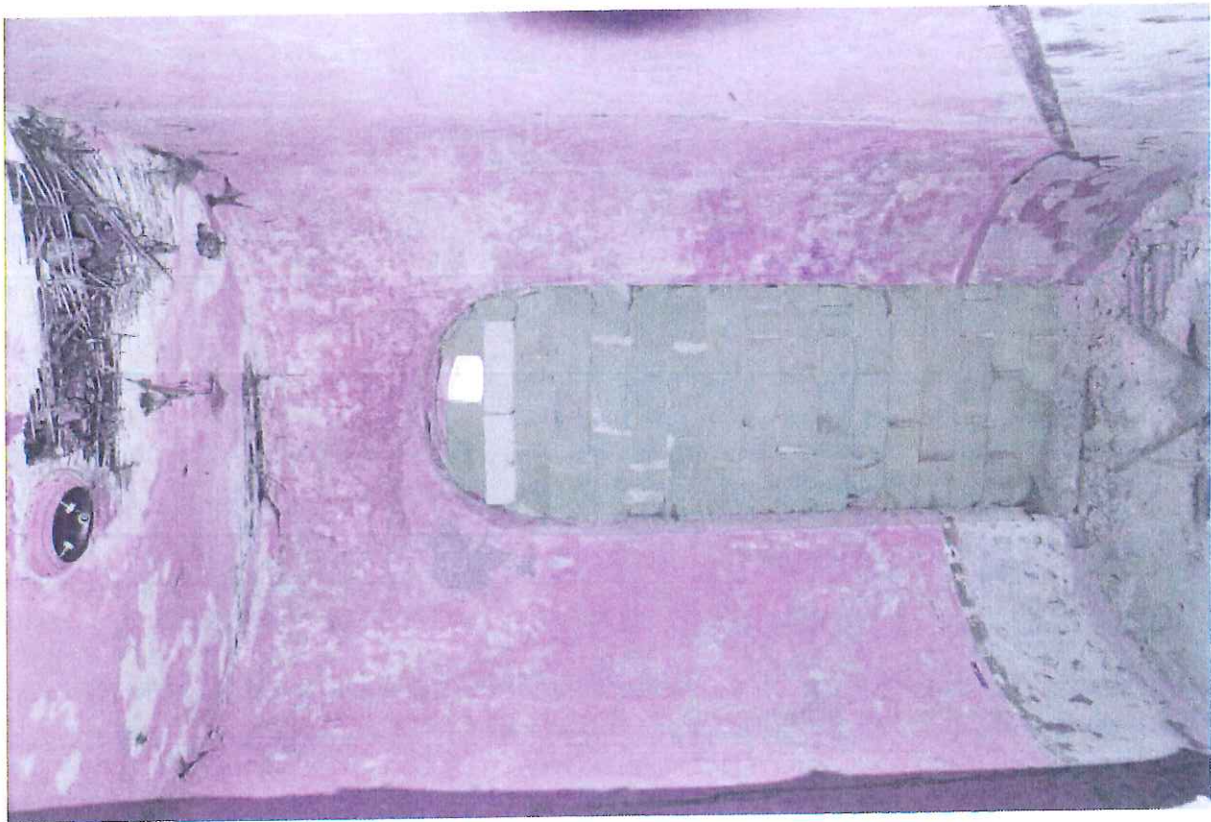
Fot. 33. Klatka schodowa. Zniszczenia spowodowane przez wody opadowe.

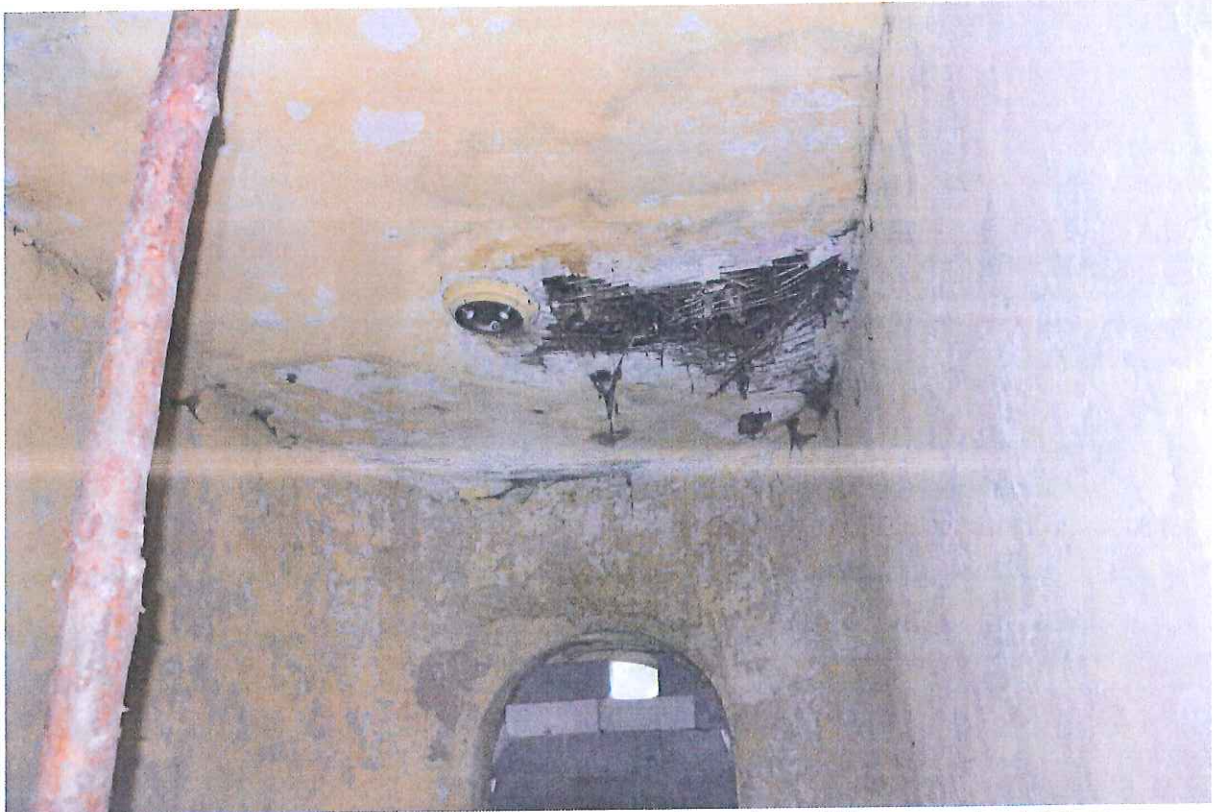
**Fot. 34.** Klatka schodowa. Zniszczenia spowodowane przez wody opadowe. Widoczne grzyby pleśniowe porastające ściany i sufit.

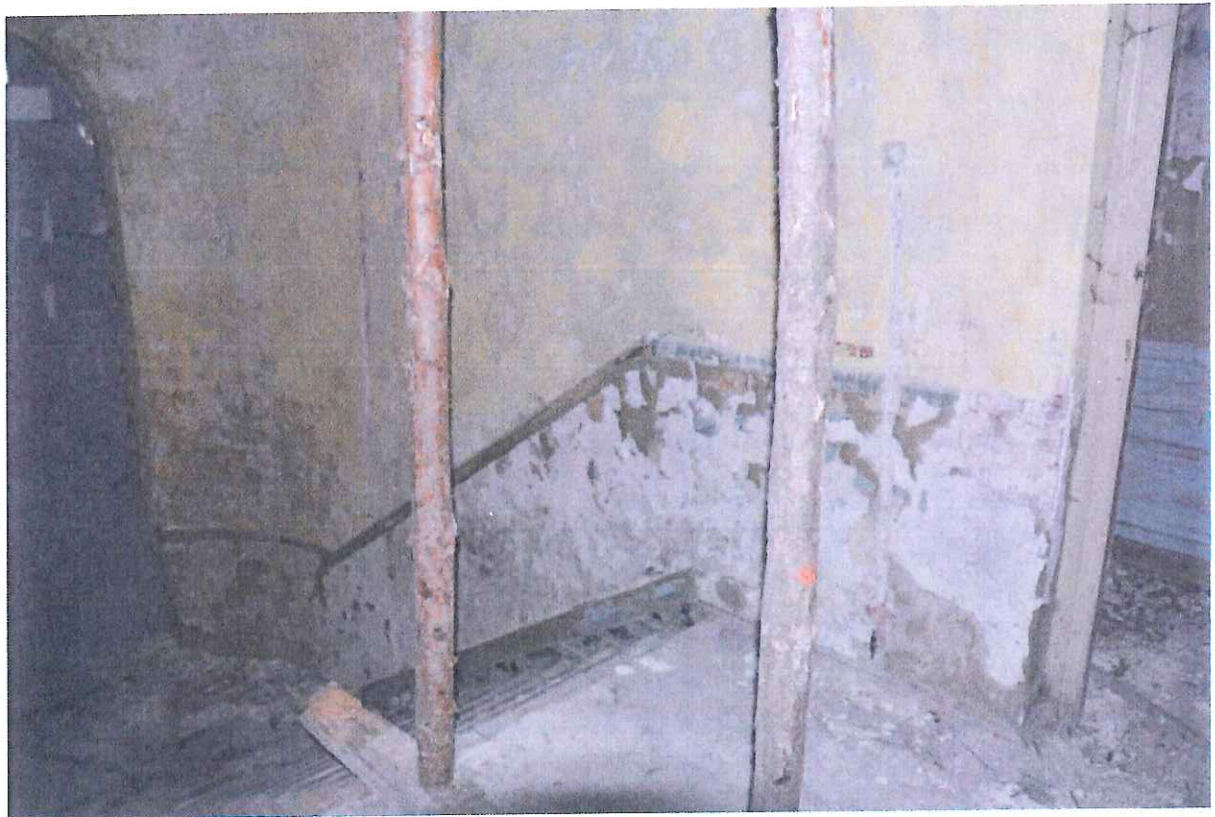
**Fot. 35.** Klatka schodowa. Zniszczenia spowodowane przez wody opadowe i zawilgocenie wnętrza. Widoczne odspojenia i ubytki warstwy polichromii.

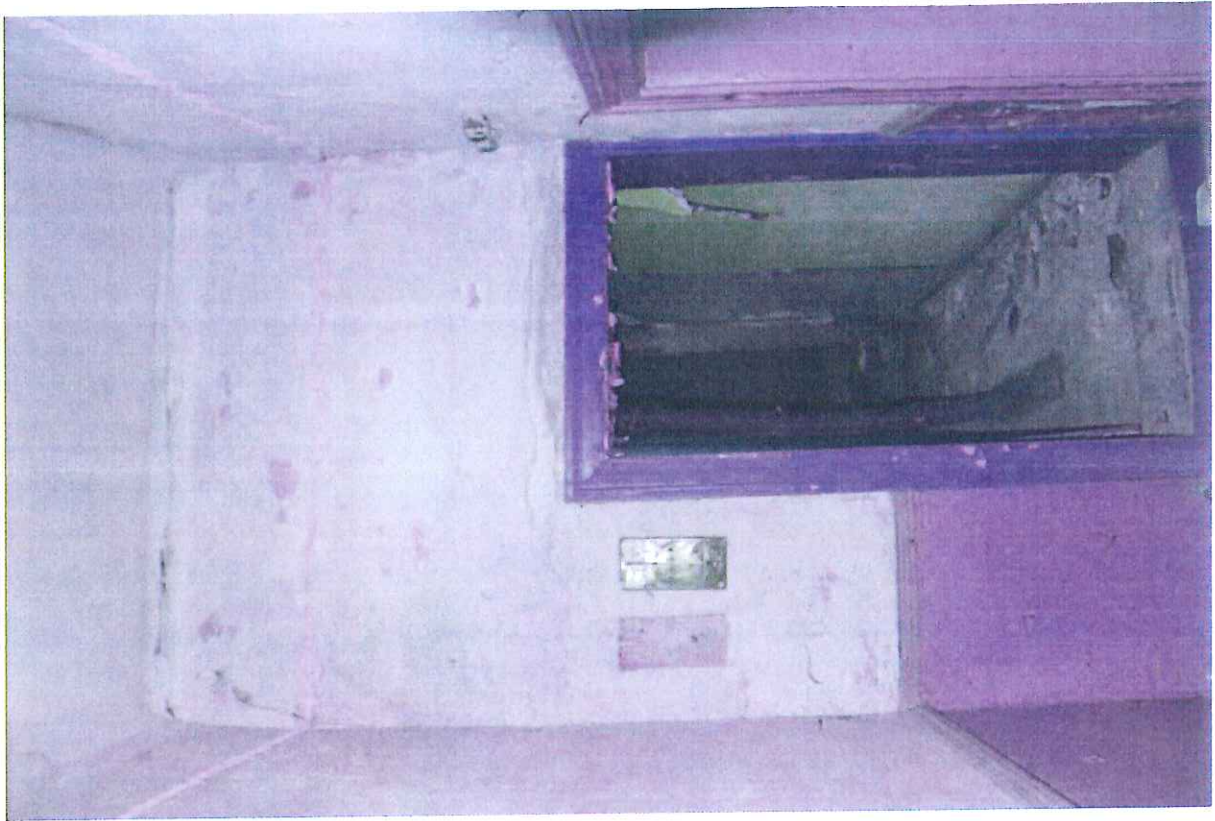
**Fot.36.** Piętro II. Zniszczenia polichromii spowodowane przez zawilgocenie wnętrza. Widoczne spękania i odspojenia warstwy malarskiej.

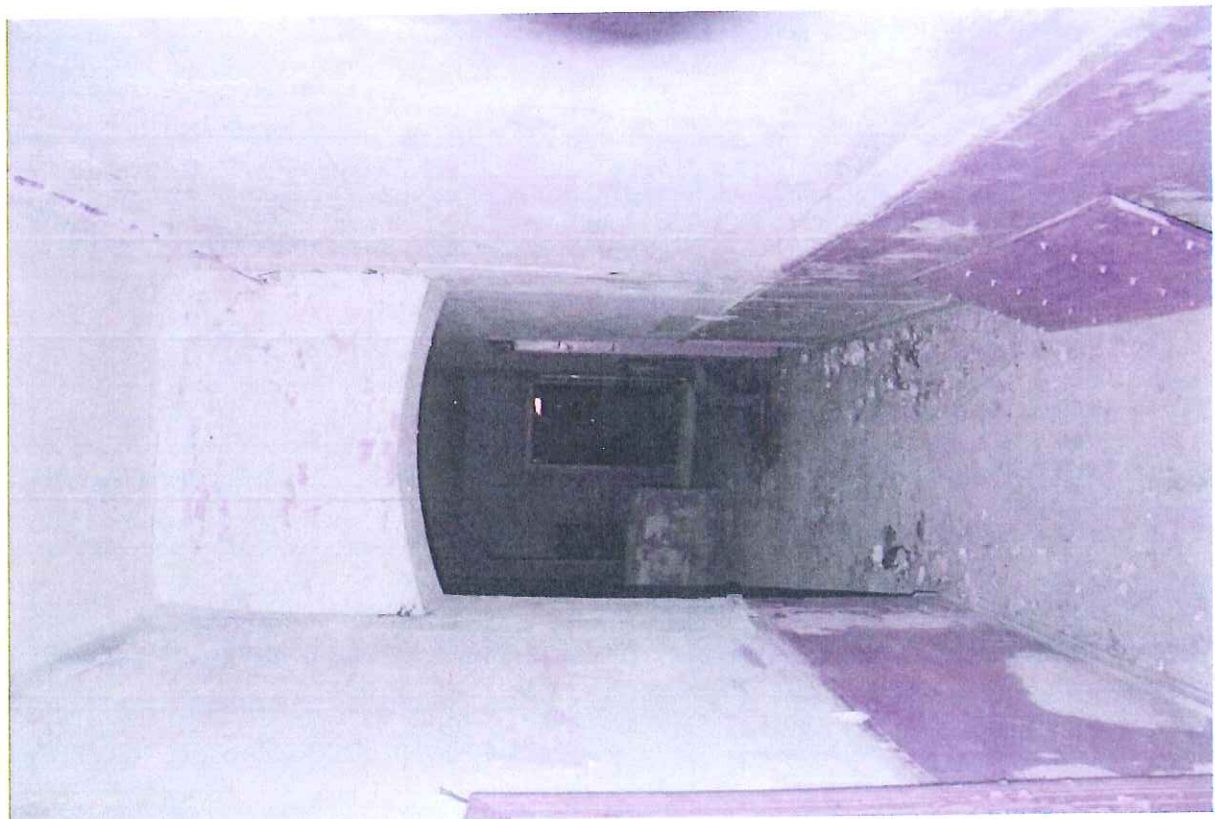
**Fot.37.** Piętro II. Zniszczenia polichromii spowodowane przez zawilgocenie wnętrza. Widoczne spękania i odspojenia warstwy malarskiej.

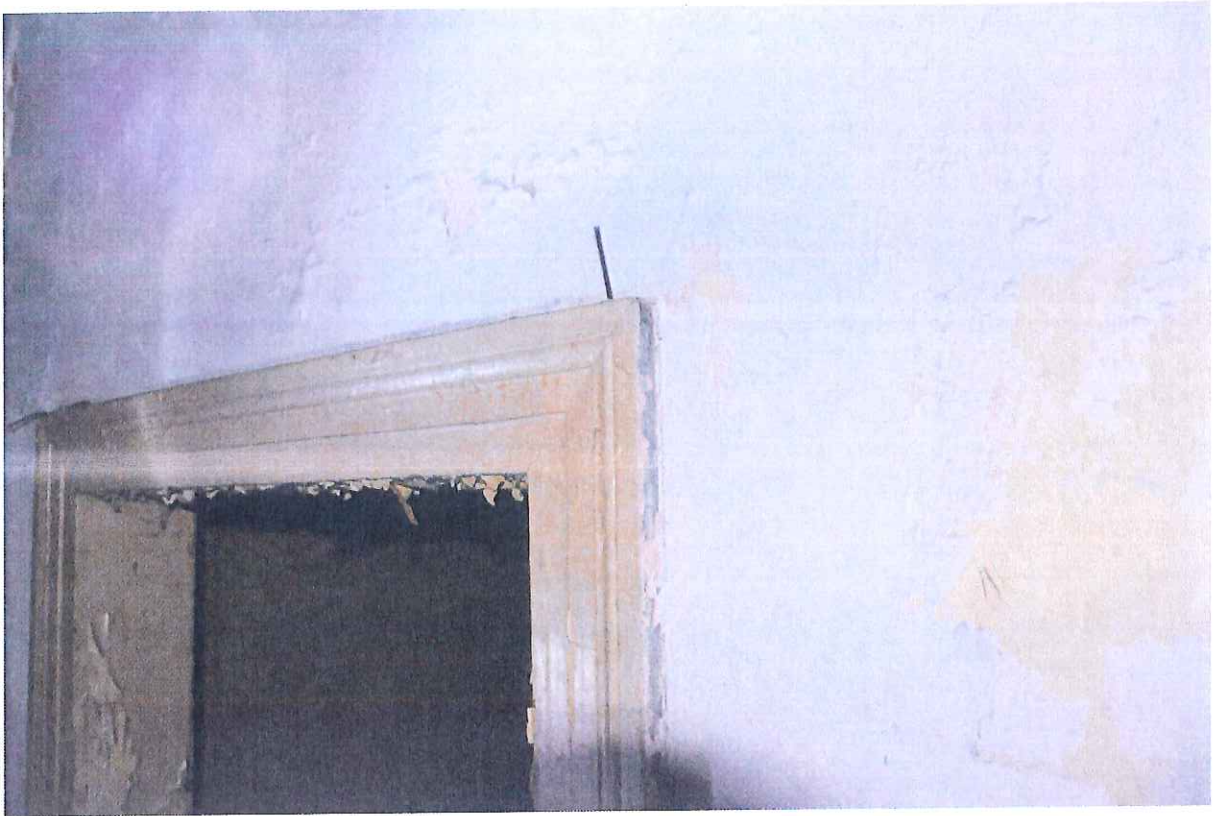
**Fot.38.** Piętro II. Zniszczenia polichromii spowodowane przez zawilgocenie wnętrza. Widoczne spękania i odspojenia warstwy malarskiej.

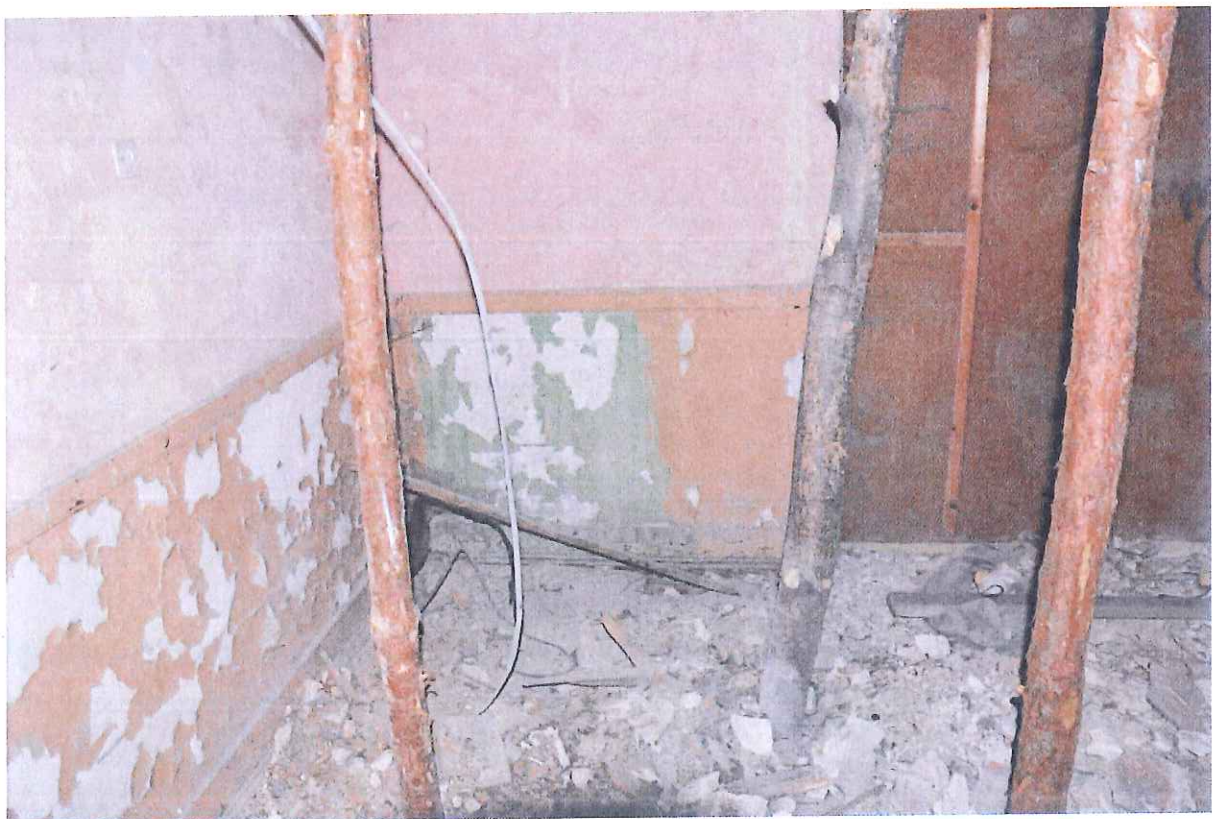
**Fot. 39.** Piętro II. Zniszczenia polichromii spowodowane przez zawilgocenie wnętrza. Widoczne spękania i odspojenia warstwy malarskiej.

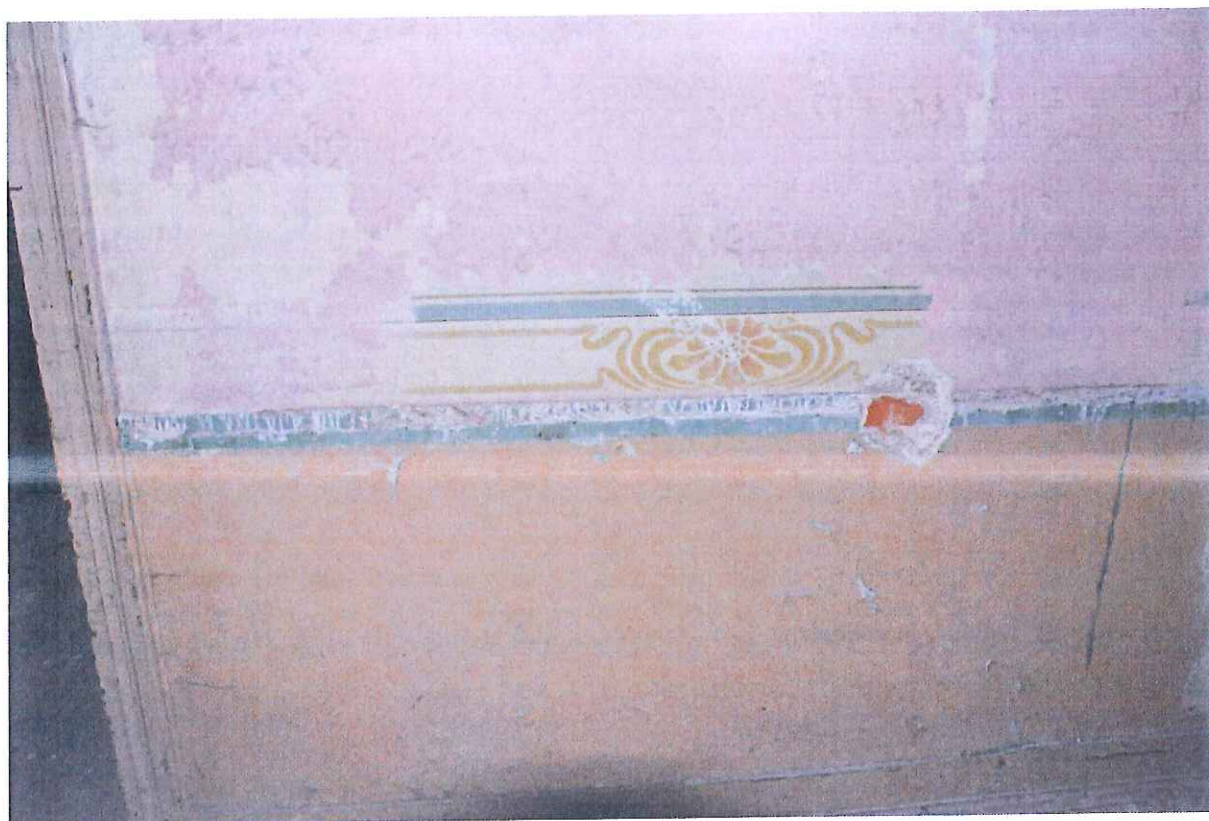
**Fot.40.** Piętro II. Zniszczenia polichromii spowodowane przez zawilgocenie wnętrza. Widoczne spękania i odspojenia warstwy malarskiej.

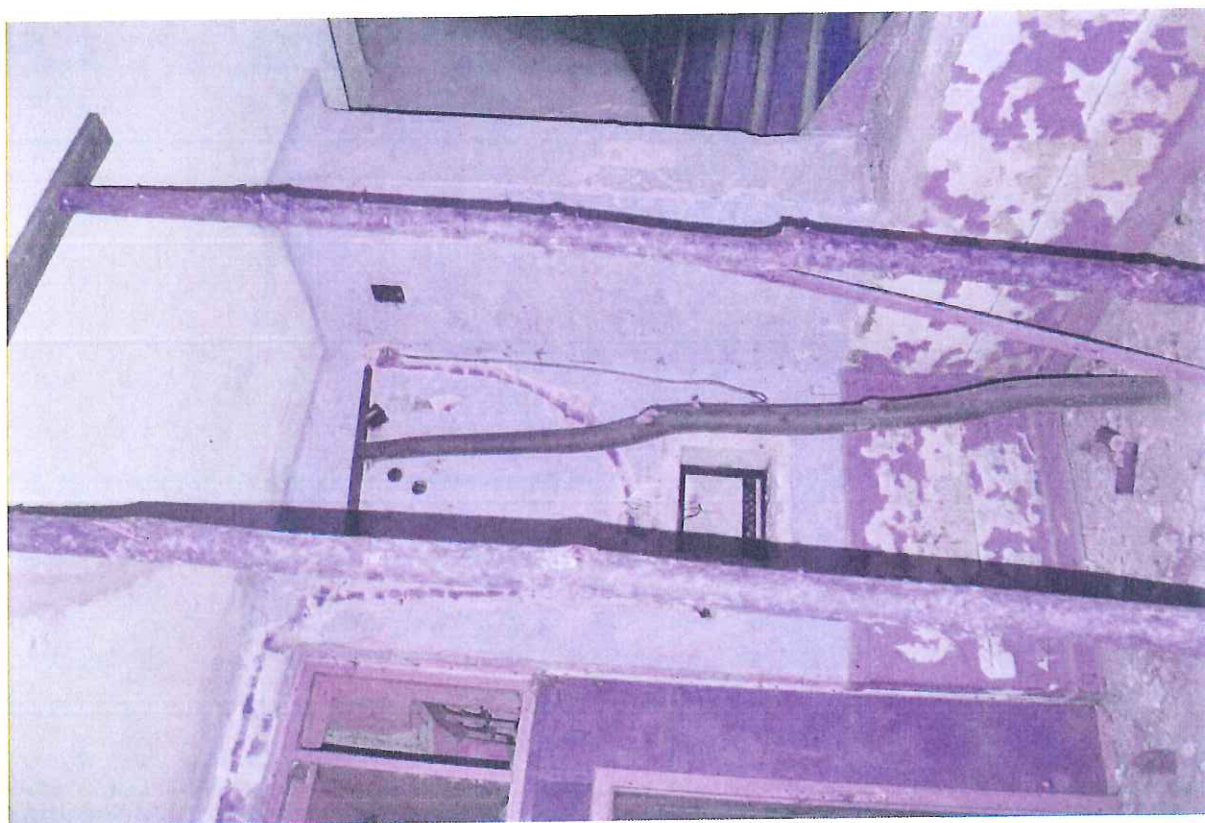
**Fot. 41.** Piętro II. Zniszczenia polichromii spowodowane przez zawilgocenie wnętrza. Widoczne spękania i odspojenia warstwy malarskiej.

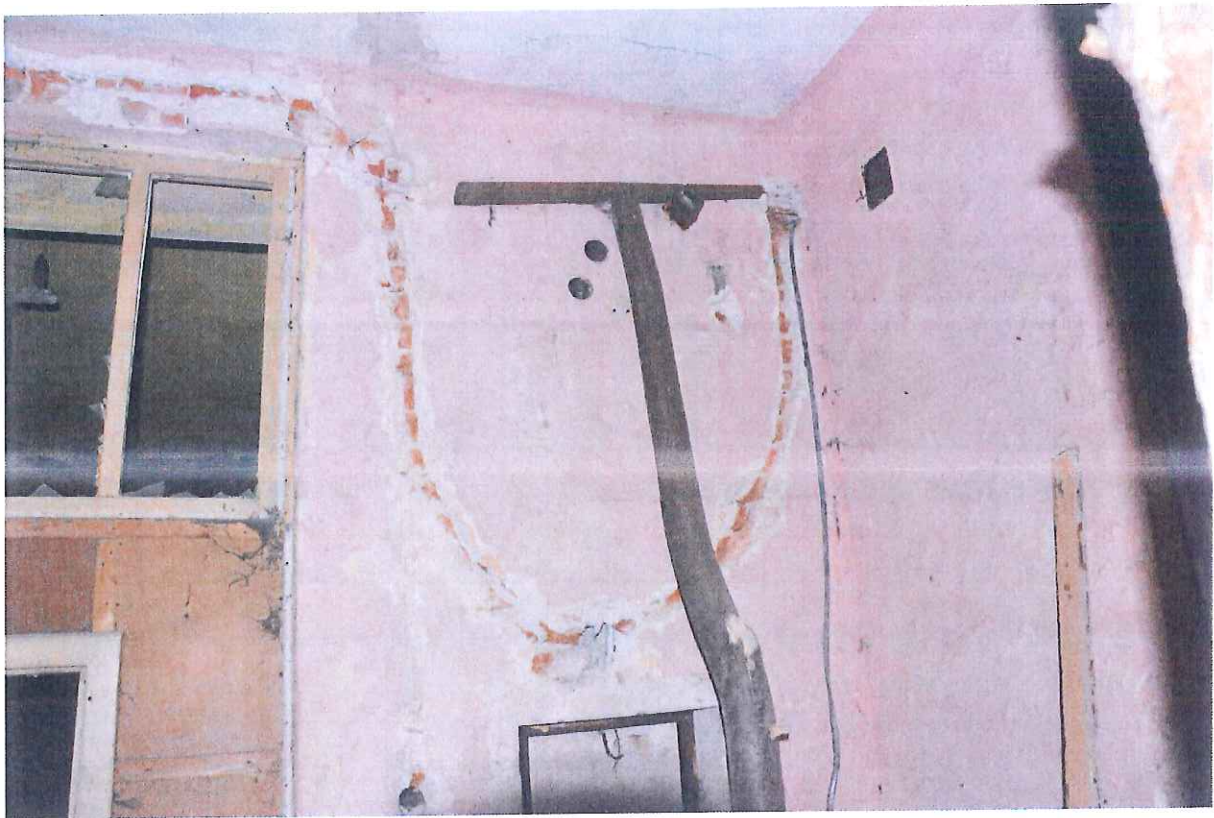
**Fot.42.** Piętro II. Zniszczenia polichromii spowodowane przez wyrwanie instalacji elektrycznej ze ściany.

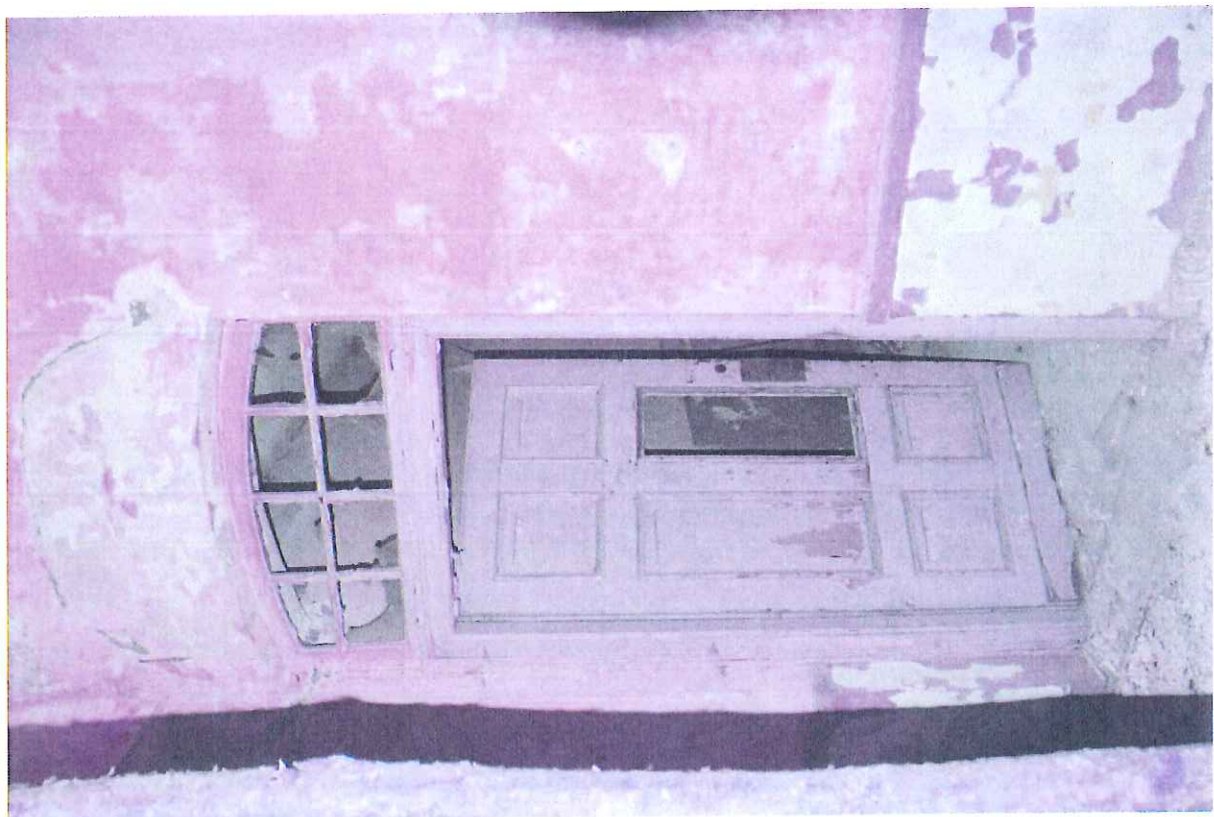
**Fot.43.** Piętro II. Zniszczenia polichromii spowodowane przez zawilgocenie wnętrza. Widoczne spękania i odspojenia warstwy malarskiej.
