Projekt Nr 15_001

OPINIA TECHNICZNA

DOTYCZĄCA PRZYCZYŃ PRZEMIESZCZEŃ BUDYNKU HALI SPORTOWEJ CENTRUM
WYCHOWANIA FIZYCZNEGO I SPORTU UŁ, PRZY UL. STYRSKIEJ 20/24 W ŁODZI,
ZAWIERAJĄCA WYTYCZNE ODNOŚNIE DALSZEGO POSTĘPOWANIA.

DATA: 10.02.2015

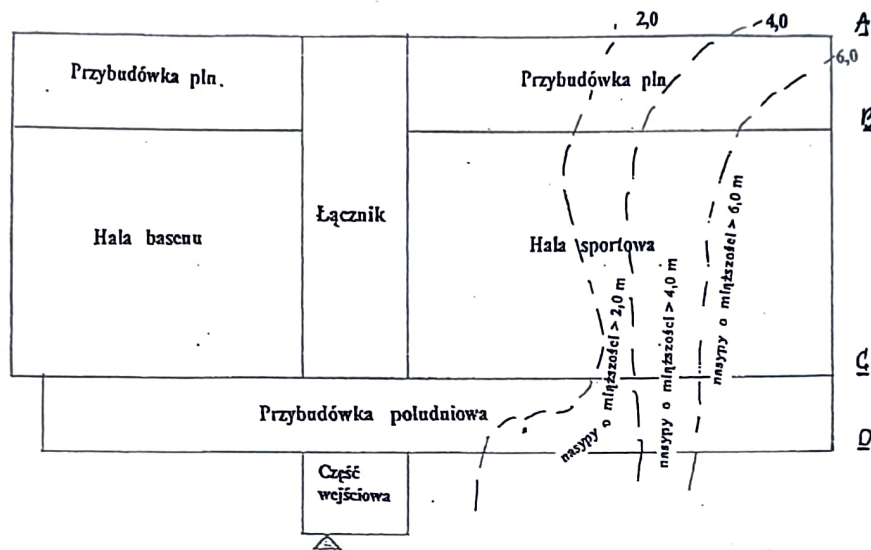
Dane dotyczące realizacji budynku zaczerpnięto z pracownia [2.2]. Wg tego źródła realizację budynku rozpoczęto w 1985r. W maju 1986r w projekcie budynku wprowadzono dylatację wzdłuż osi 16, co było rezultatem niezadowalających wyników przeprowadzonego w marcu 1986r próbnego obciążenia gruntu. W 1991r budowę przerwano – na tym etapie zrealizowane były boczne przybudówki na całej długości. Zakres ich realizacji obejmował żelbetowe ramy oraz stropy Ackermanna nad piwnicą i parterem, bez górnych odcinków słupów, a także ścianę oporową fosy południowej. W 1994r wznowiono realizację budynku, który jednocześnie wydłużono o 3,6m. Budowę ukończono w 1996r. Pomimo zaleceń zawartych w dokumentacji [2.1], budynek został częściowo posadowiony na warstwie nienośnych nasypów. Układ nasypów pod zrealizowanym budynkiem obrazuje poniższy szkic, zaczerpnięty z dokumentacji [2.2].

Z założenia, że przybudówka południowa została posadowiona na poziomie -6,0m, a przybudówka północna na poziomie -5,80m, wynika, że przybudówkę północną posadowiono praktycznie na gruntach rodzimych, ale pod wschodnią częścią przybudówki południowej znajduje się co najmniej 6m nasypu.

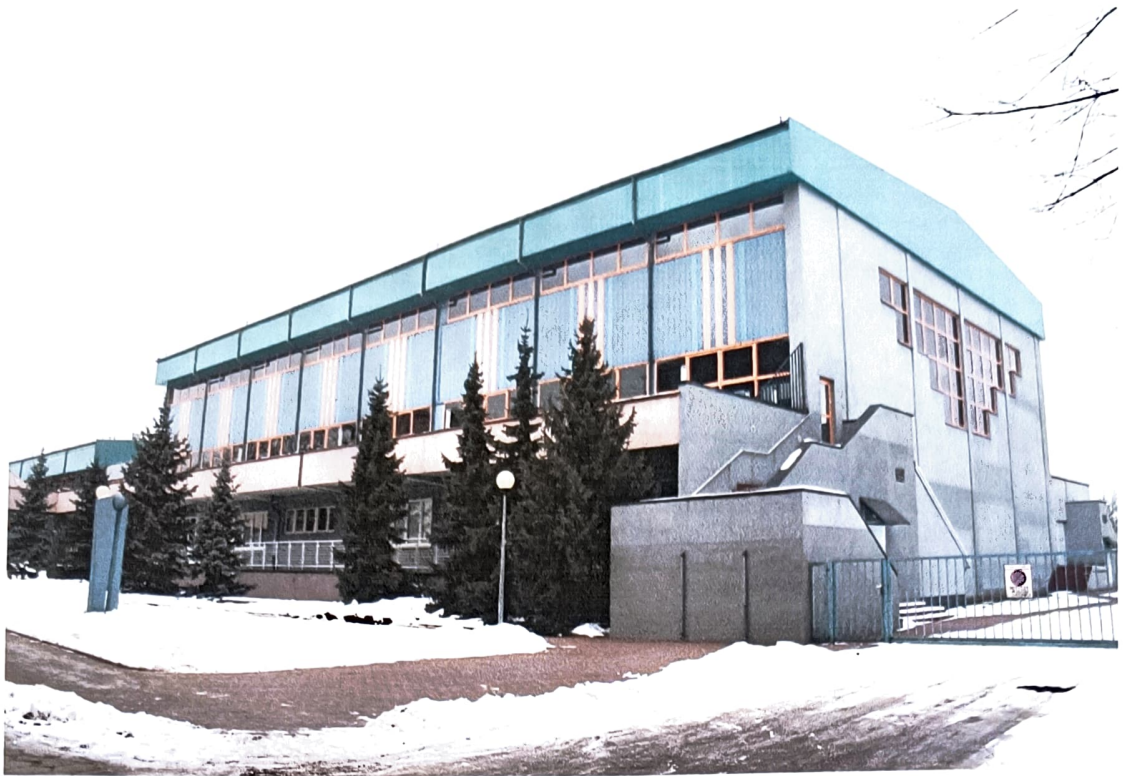
Fot. 1 Budynek hali sportowej. Widok od strony południowo-wschodniej.

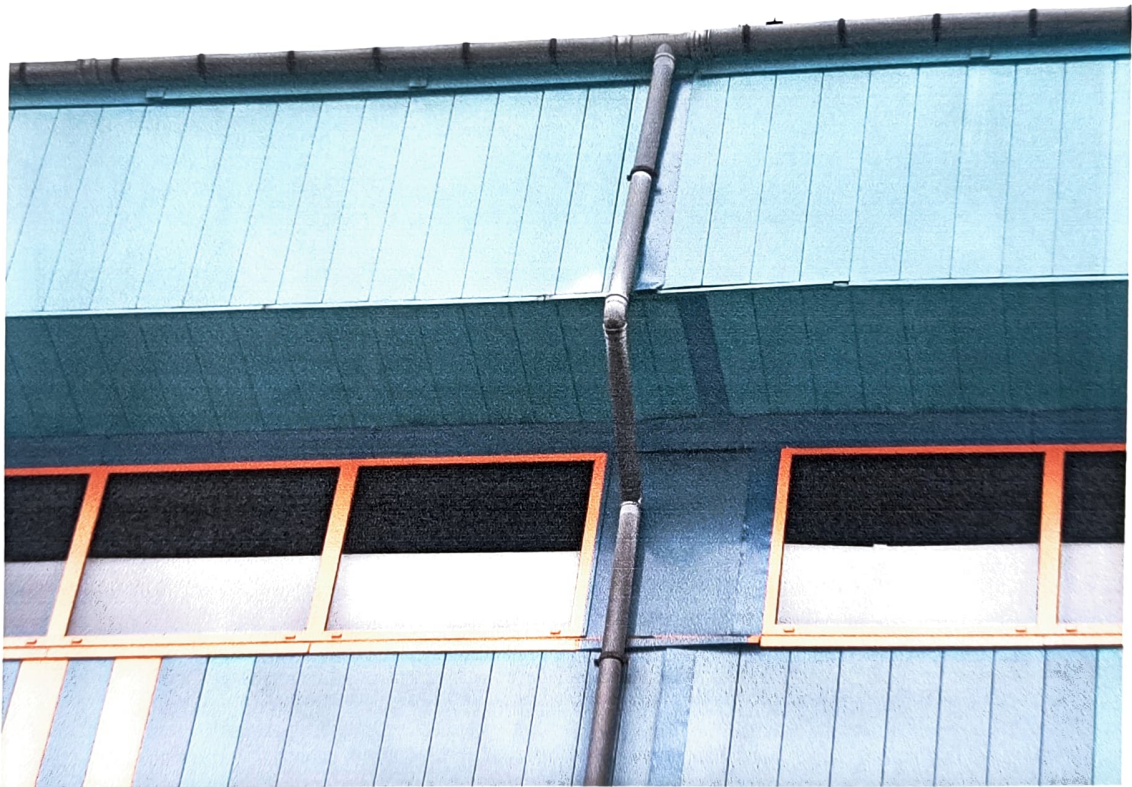
W dniu 07.02.2015 przeprowadzono ogólne oględziny zewnętrzne konstrukcji hali. W wyniku oględzin stwierdzono przede wszystkim uszkodzenia związane z rozwieraniem się szczeliny dylatacyjnej od strony południowej – blachy elewacji zewnętrznej są odkształcone, a odmienny kolor blachy maskującej dylatację świadczy o jej wymianie w czasie eksploatacji budynku, co potwierdził administrator (Fot.2). Na ścianie części podziemnej przybudówki oraz na ścianie fosy również widoczne są pionowe pęknięcia - głównie w rejonie dylatacji (Fot. 3). Pionowa szczelina dylatacyjna od strony północnej wypełniona jest masą lub zaprawą nieokreślonego składu, natomiast pionowa szczelina dylatacyjna od strony południowej osłonięta jest listwą dylatacyjną. Rozwarcie szczeliny dylatacyjnej północnej jest nieznaczne i widoczne jedynie w górnej części słupów, gdzie wypadło jej wypełnienie. Przez górny narożnik jednego ze słupów w dylatacji od strony północnej przebiega ukośna rysa, co może świadczyć o czasowym zamykaniu się dylatacji i oddziaływaniu słupów na siebie. Rozwarcie szczeliny dylatacyjnej od strony południowej sięga w chwili obecnej, w poziomie ok. 1,5m nad posadzką hali ok. 35-40mm, a ślady na zaprawie wypełniającej szczelinę wskazują, że początkowo była ona całkowicie zamknięta (Fot. 4). Oględziny górnej części słupów – nad galerią, wykazały, że w oddylatowanej części wschodniej, zarówno słupy głównej konstrukcji nośnej jak i słupy fasady uległy przemieszczeniom poziomym (wychyleniom) w kierunku wschodnim i południowym (Fot. 5). Blachy pokrycia są odkształcone i widać pomiędzy nimi szczeliny, a dolna część obudowy słupa na poziomie galerii uległa odkształceniu i pęknięciu na skutek naporu konstrukcji w kierunku wschodnim. Obudowa nie została przecięta szczeliną dylatacyjną i sztywno spina słupy po obu stronach dylatacji dlatego wzajemne rozsuwanie się słupów powoduje jej pęknięcie. Szczelina o kształcie klina widoczna jest również na styku podłogi hali i wschodniej ściany szczytowej. Rozwarcie szczeliny powiększa się w kierunku południowym co świadczy o tym, że ruch poziomy części południowej hali jest znacznie większy niż ruch poziomy części północnej. **Również w piwnicy widoczne jest rozwarcie szczeliny dylatacyjnej, które poszerza się od posadzki w kierunku sufitu. Należy jednak zauważyć, że w piwnicy szczelina widoczna jest na obudowie z płyt gipsowo-kartonowych i jej klinowaty charakter wiąże się raczej z nierównomiernym odkształceniem płyt niż samej konstrukcji, tym bardziej, że analogiczne rysy są widoczne również na posadzce, w miejscu, gdzie szczelina w ścianie się zamyka. Rzeczywista szerokość szczeliny dylatacyjnej jest zatem bardziej równomierna niż wynika to z klinowego ułożenia płyt obudowy.**

Fot. 2 Odształcenia blach poszycia w rejonie dylatacji – elewacja południowa.

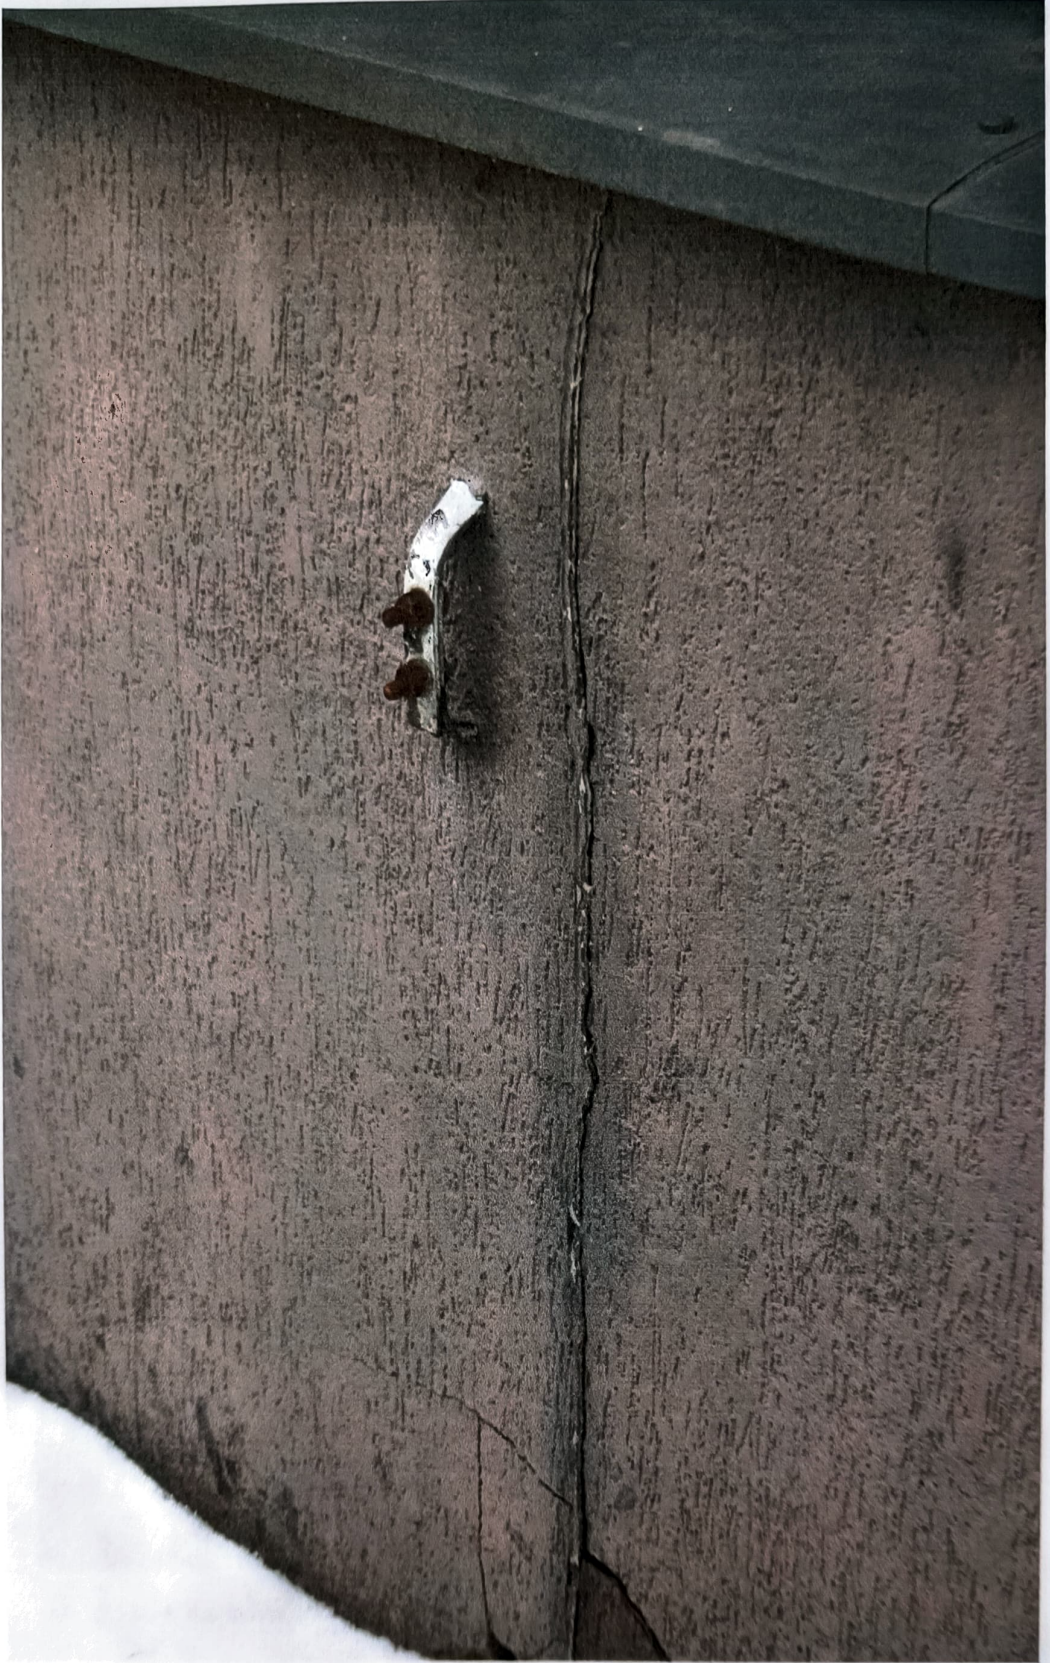
Fot. 3 Pęknięcie ściany fosy w rejonie dylatacji

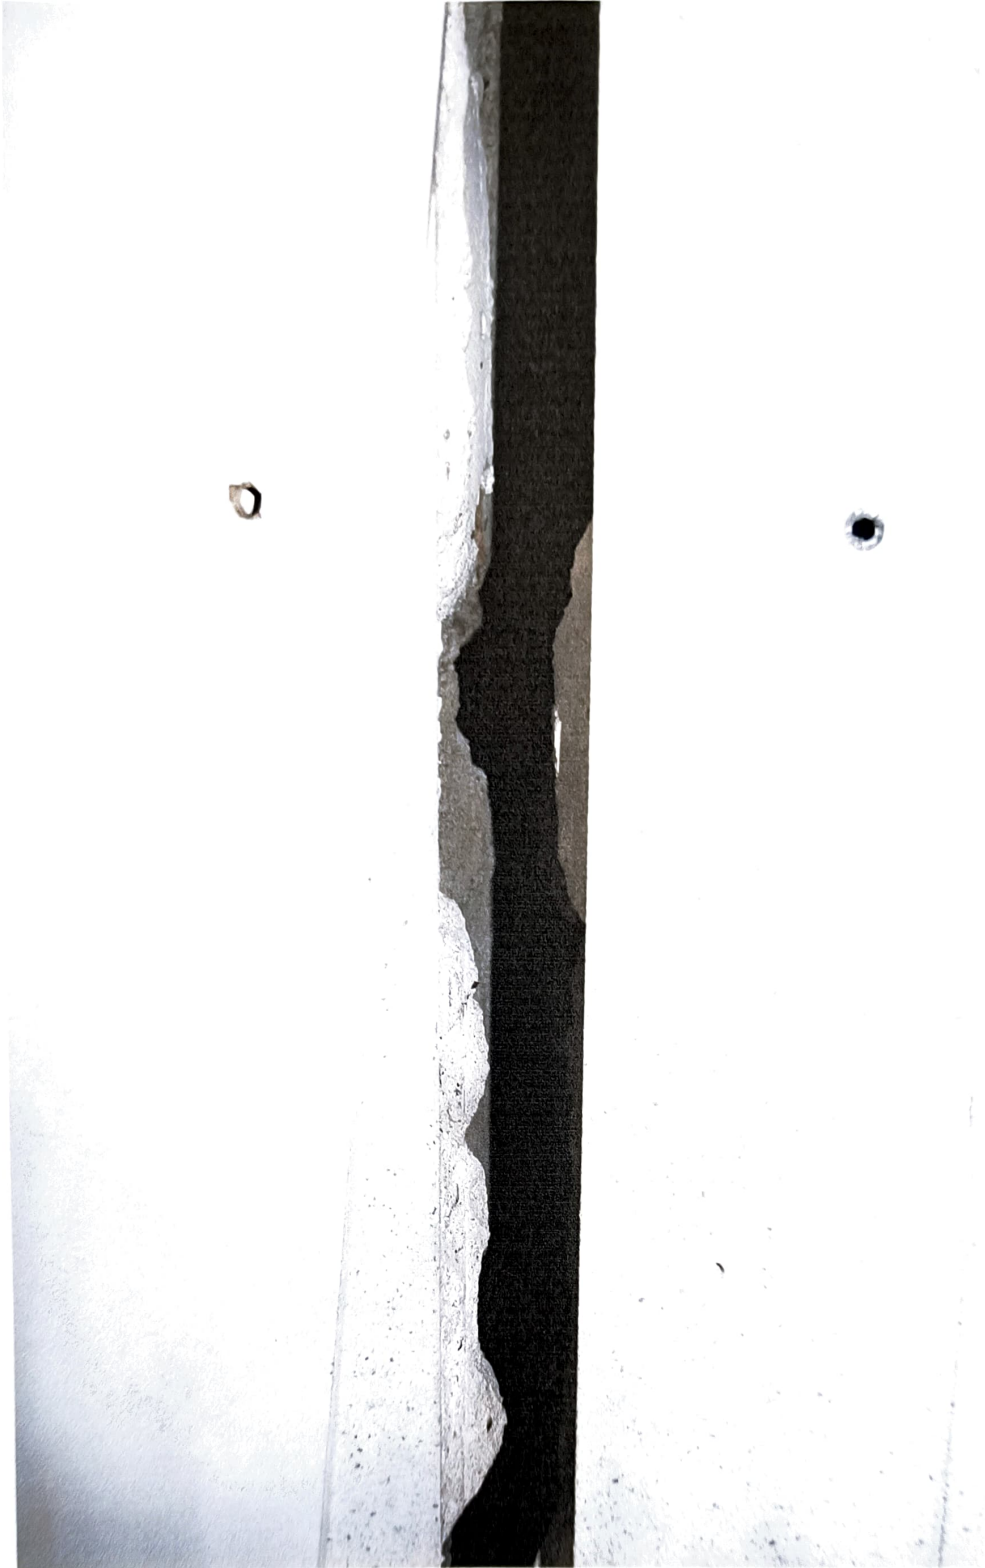
W związku z postępującym i widocznym gołym okiem rozwieraniem się szczeliny dylatacyjnej pomiędzy osiami 15 i 16 w 2005 r przystąpiono do jej cyklicznych pomiarów. Jednocześnie za pomocą teodolitu i niwelatora określono pionowość słupów oraz poziomy posadzek. Jak sami zauważyli autorzy opracowania [2.2], z uwagi na brak wcześniejszych pomiarów trudno jest jednoznacznie określić, na ile odchyłki konstrukcji od pionu i poziomu mają charakter niedokładności wykonawczych, na ile są spowodowane termiczną pracą konstrukcji, a na ile wynikają z nierównomiernego osiadania wschodniej części budynku. Dalsze prace pomiarowe polegały na mierzeniu rozwarości szczeliny dylatacyjnej w dwóch poziomach: 2,5m nad poziomem posadzki hali oraz 4m nad poziomem posadzki galerii (2,5m oraz 7,6m nad poziomem zera budynku). Pomiaru prowadzono w okresie 12.2005 – 08.2006 oraz 07.2009 – 12.2012. Wyniki drugiej serii pomiarów zebrano w opracowaniu [2.3]. Ponieważ rozwarość szczeliny systematycznie rosła i przekroczyła wartości odkształceń dopuszczalnych normowo, w opracowaniu [2.3] zalecono wzmocnienie fundamentów metodą iniekcji strumieniowej (jet grouting). Projekt wzmocnienia [2.5] poprzedzony kolejną

Fot. 4 Rozwarcie szczeliny dylatacyjnej pomiędzy słupami hall po stronie południowej

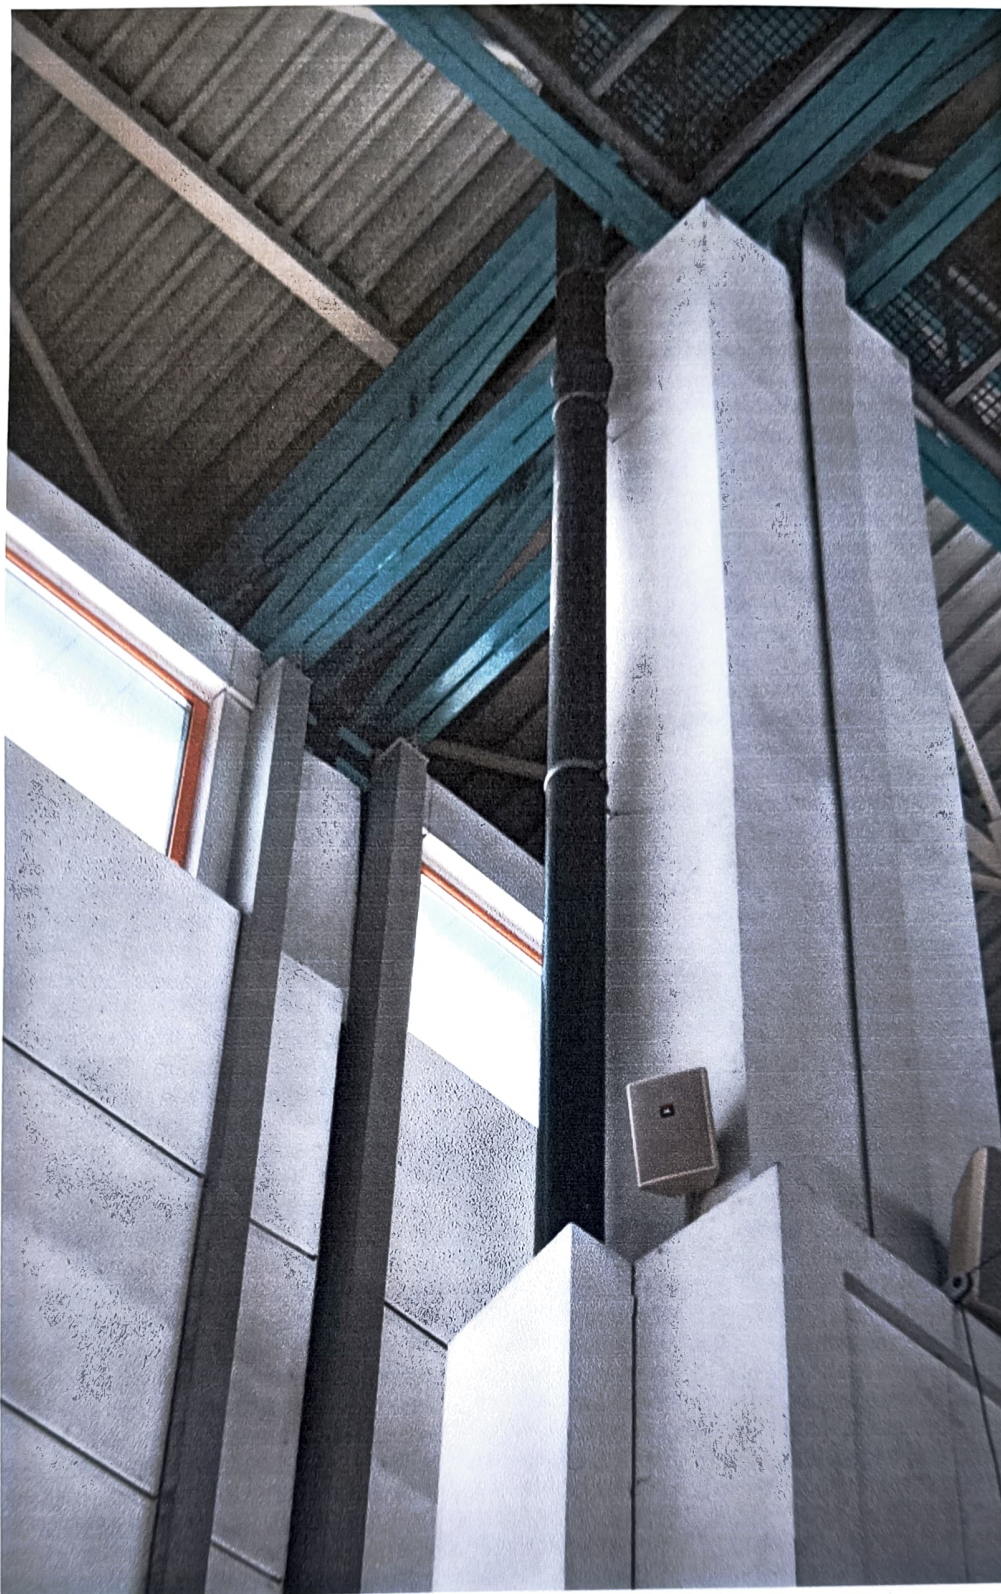
Fot. 5 zajemne przemieszczenia słupów głównej konstrukcji nośnej i obudowy przy dylatacji w ścianie południowej.
