**PROGRAM PRAC KONSERWATORSKICH I RESTAURATORSKICH  
DOTYCZĄCY KLATKI SCHODOWEJ „H” BUDYNKU  
ORTOPEDYCZNO-REHABILITACYJNEGO SZPITALA KLINICZNEGO  
IM. WIKTORA DEGI UNIwersytetu Medycznego Im. Karola  
MARCINKOWSKIEGO W POZNANIU**

ORTOPEDYCZNO-REHABILITACYJNY SZPITAL KLINICZNY IM. WIKTORA DEGI  
UNIwersytetu Medycznego Im. Karola Marcinkowskiego  
W POZNANIU

Konserwator Dziej Sztuki  
mgr Katarzyna Michalak

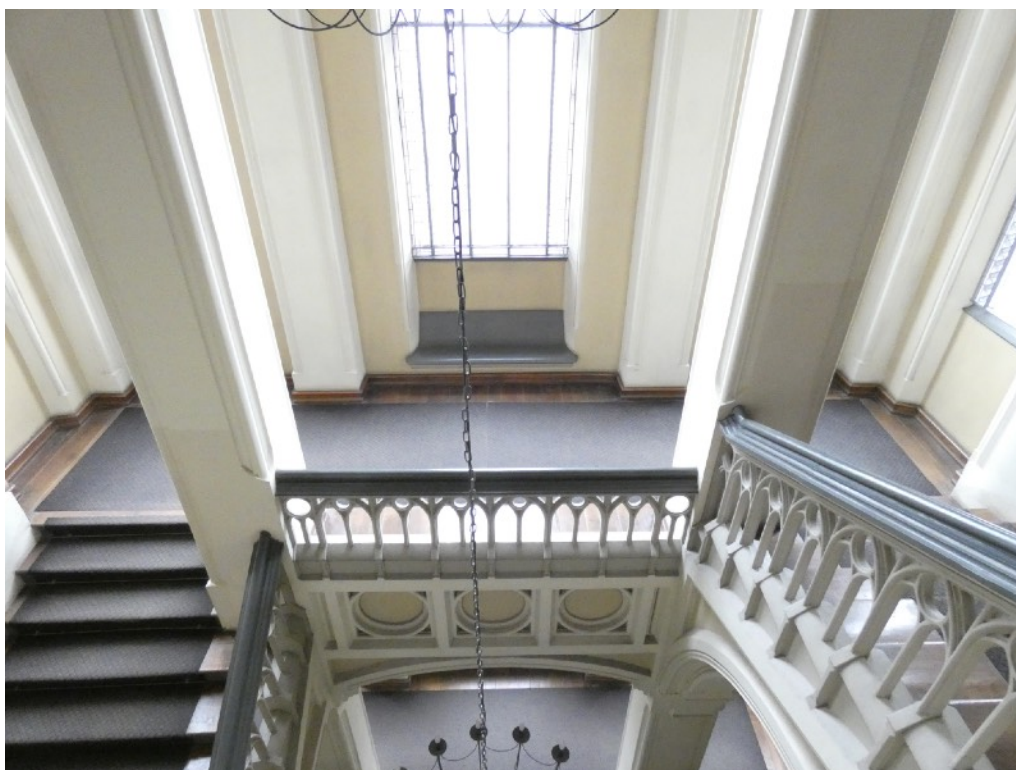
**Fot. 2** Klatka schodowa „H”. Widok na półpiętro. Widoczna wykładzina, którą należy usunąć.

1. Usunięcie wtórnych wykładzin.
2. Usunięcie powłok lakierowych z powierzchni drewna.
3. Delikatne przeszlifowanie, cyklinowanie powierzchni drewna.
4. Impregnacja wzmacniająca osłabionej tkanki drzewnej przez nasączenie roztworem Paraloidu B 72 w toluenie lub ksylenie.
5. Uzupełnienie brakujących elementów drewna wykonanych z odpowiednio dobranego gatunku drewna zgodnego z oryginałem.
6. Uzupełnienie drobnych ubytków kitem żywicznym dobranym do gatunku drewna.
7. Impregnacja drewna przed szkodliwym działaniem sinizny, grzybów i owadów.
8. Naniesienie warstwy wykończeniowej lakieru półmatowego i ewentualne wcześniejsze podbarwienie drewna w kolorze zaakceptowanym przez MKZ w Poznaniu. Poleca się preparaty firmy Remmers.

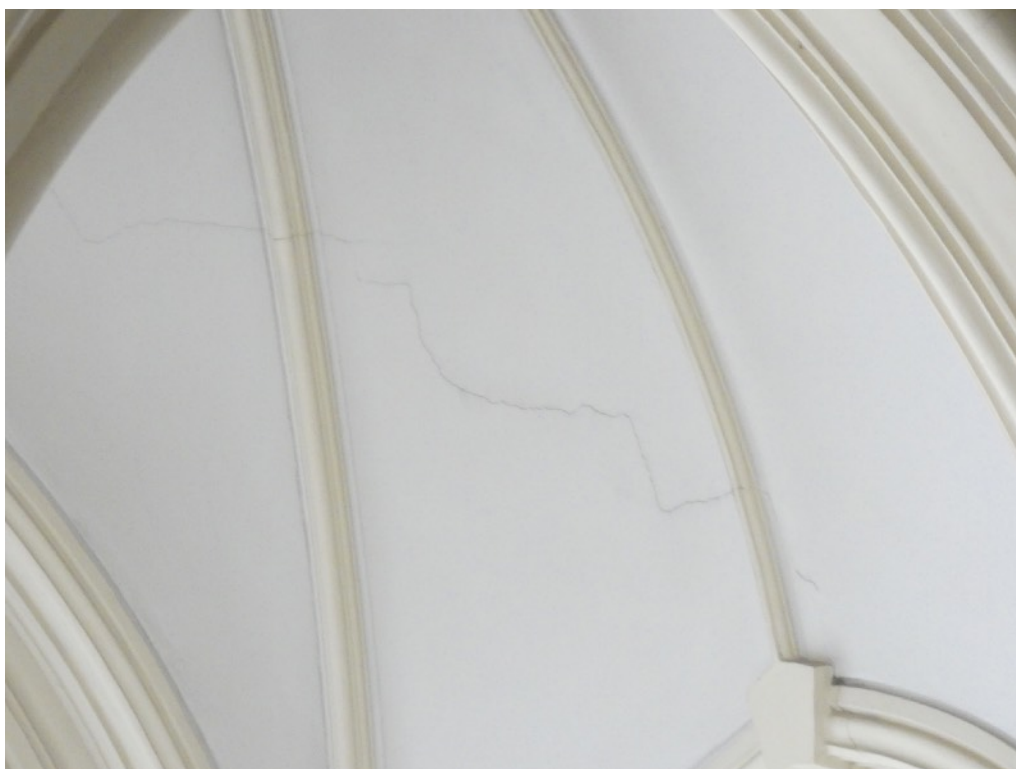
**Fot. 3** Zbliżenie na spękania w obrębie sklepienia klatki schodowej.

1. Usunięcie warstw powłok malarskich i lakierów zabezpieczających.
2. Usunięcie wszelkich niewłaściwych napraw.
3. Wykonanie impregnacji wzmacniającej preparatem krzemoorganicznym.
4. Naprawa ubytków zaprawą sztukatorską dostosowaną do oryginalnej.
5. W przypadku pęknięcia na sklepieniu należy wykonać spięcie konstrukcyjne.
6. Ujednolicenie i reprofilacja powierzchni poprzez nałożenie mineralnej, drobnoziarnistej szpachli wykończeniowej, np.: Capalith Fassaden-feinspachtel P firmy Caparol.
7. Opracowanie kolorystyczne w kolorystyce i estetyce dopasowanej do oryginalnej oraz zaakceptowanej przez MKZ w Poznaniu. Na balustradach czy trzonach filarów zaleca się użycie farby odpornej na zabrudzenia oraz o wysokiej klasie szorowalności. Farba powinna być matowa.

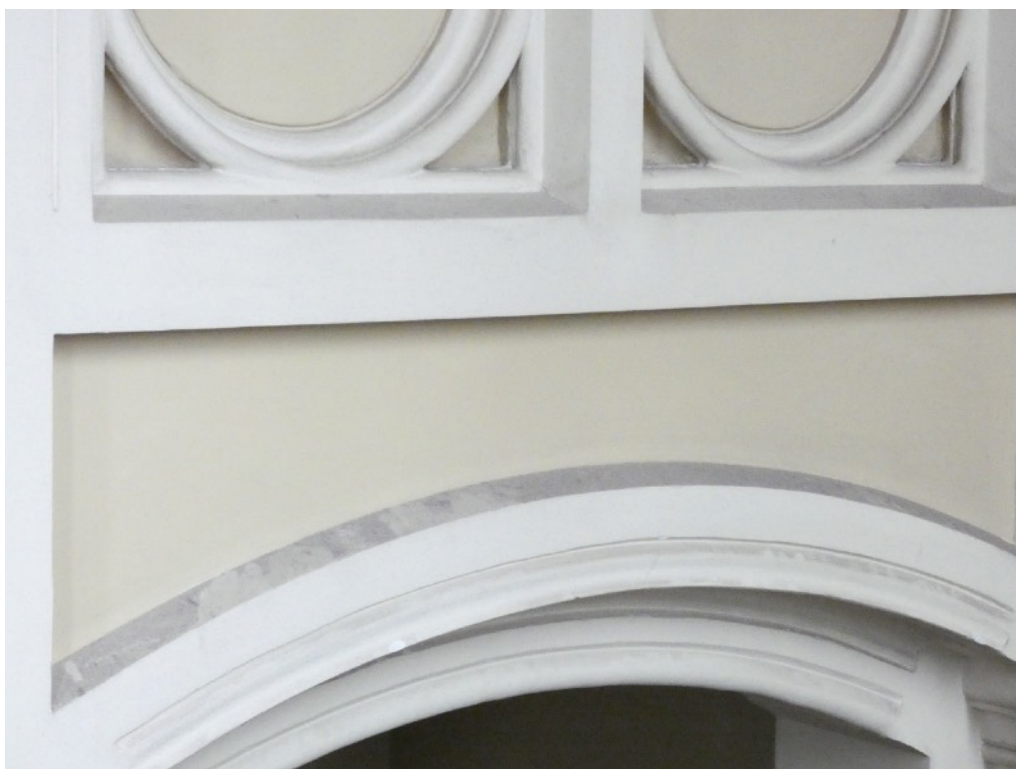
**Fot. 4** Zbliżenie na zabrudzenia na poziomych elementach.

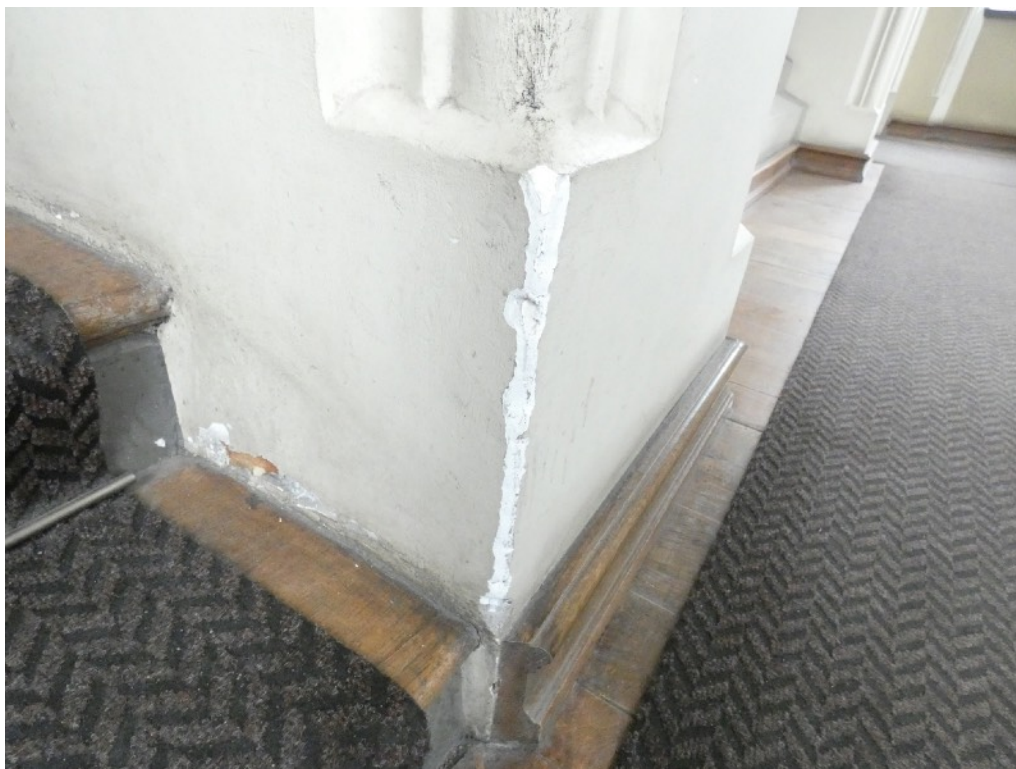
**Fot. 5** Zbliżenie na uszkodzenia na narożach filarów oraz w dolnych partiach przy stopniach.

1. Usunięcie warstw powłok malarskich z powierzchni ścian i lakierów zabezpieczających z dolnych partii ścian.
2. Usunięcie wszelkich współczesnych narożników aluminiowych.
3. Usunięcie spękanych, odspojonych czy zasolonych partii tynków. Tynki w obrębie ścian przyziemia należy usunąć w całości.
4. Uzupełnienie ubytków w tynkach tynkiem wapiennym lub wapienno-trasowym.
5. Uzupełnienie ubytków sztablatury oraz wykonanie nowej na wymienionych partiach tynków. Scalenie faktury powierzchni tynków.
6. Zagruntowanie powierzchni ścian w celu wyrównania chłonności podłoża.
7. Rozmalowanie powierzchni ścian w kolorystyce i estetyce dopasowanej do oryginalnej oraz zaakceptowanej przez MKZ w Poznaniu. Na ścianach zaleca się użycie farby odpornej na zabrudzenia oraz o wysokiej klasie szorowalności. Farba powinna być matowa.

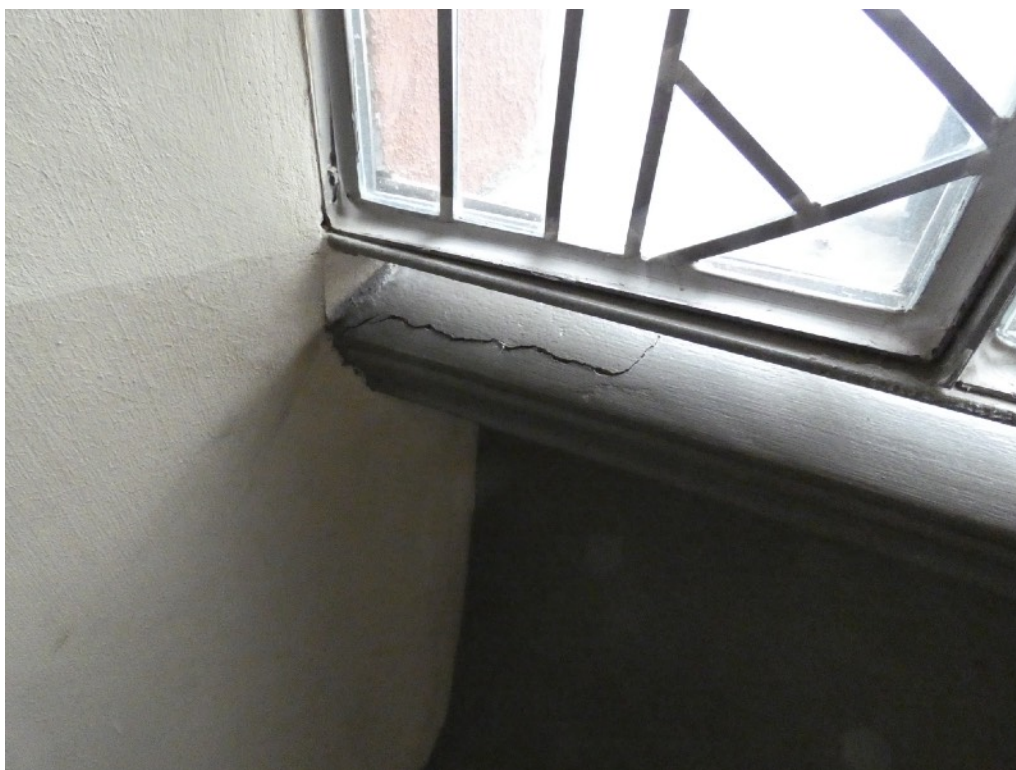
**Fot. 6** Zbliżenie na spękania w obrębie parapetu okna witrażowego. Widoczne odcięcie kolorystyczne na ścianie spowodowane postarzeniem się lakieru zabezpieczającego.

Opracowane są obecnie w analogicznej technice i kolorystyce. Zaleca się oczyszczenie ich z powłok malarskich oraz uzyskanie na ich powierzchni powłok matowych, przypominających bardziej sztuczny kamień. Po oczyszczeniu należy uzupełnić ubytki i scalić fakturalnie ich powierzchnię. Należy zastosować farby odporne na zabrudzenia oraz o wysokiej klasie szorowalności. Kolorystyka musi być zaakceptowana przez MKZ w Poznaniu.

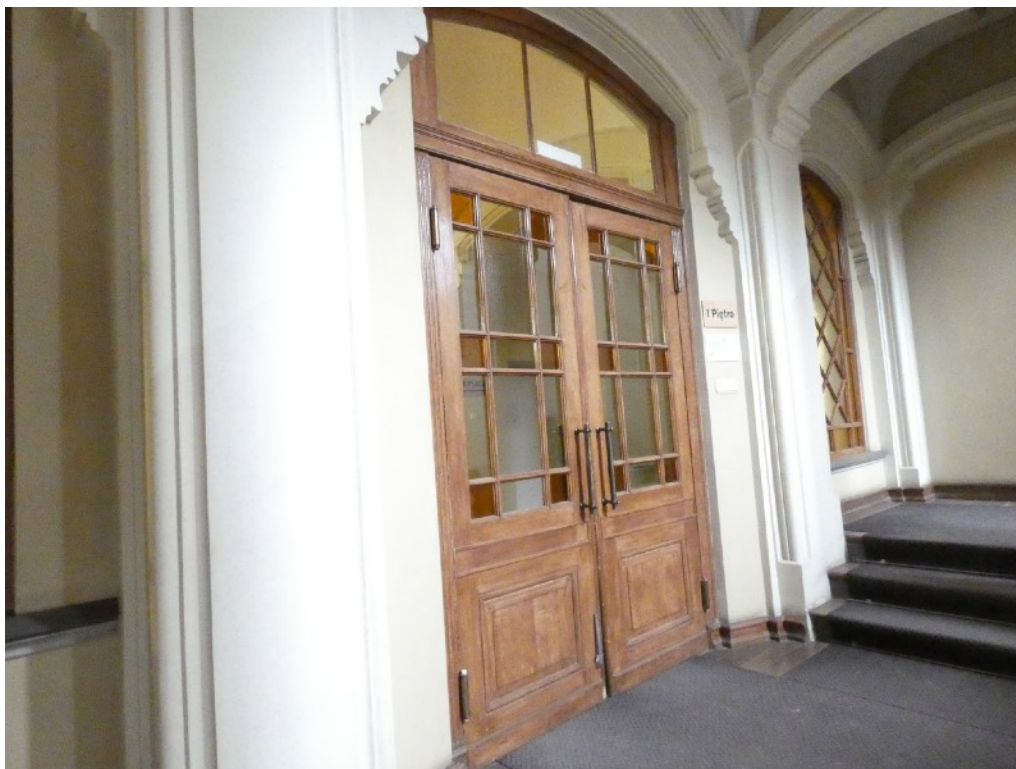
**Fot. 7** Stolarka drzwiowa wewnętrzna klatki schodowej z mazerunkami i kolorowym szkleniem.

1. Oczyszczenie stolarki drzwiowej z brudu i kurzu poprzez zmycie mydłem konserwatorskim, np.: Vulpex.
2. Wykonanie uzupełnień ubytków w warstwach mazerunku metodą punktowania.
3. Naniesienie bezbarwnej powłoki lakierowej zabezpieczającej i utrwalającej punktowania.

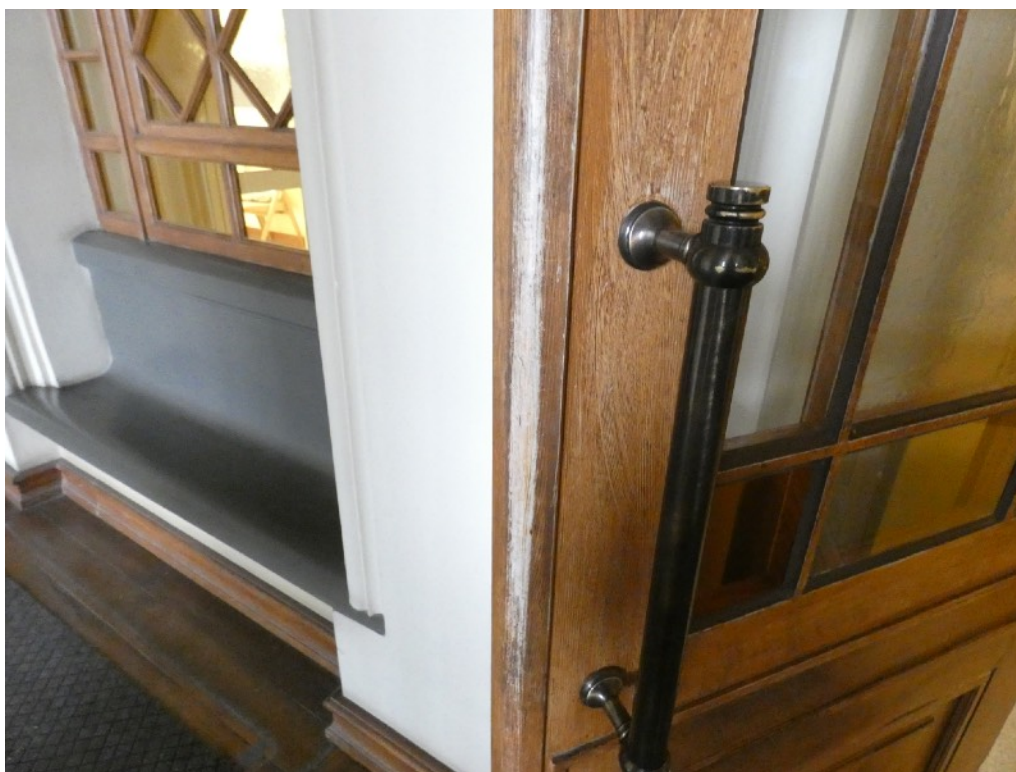
**Fot. 8** Zbliżenie na przetarcia w obrębie mazerunków.

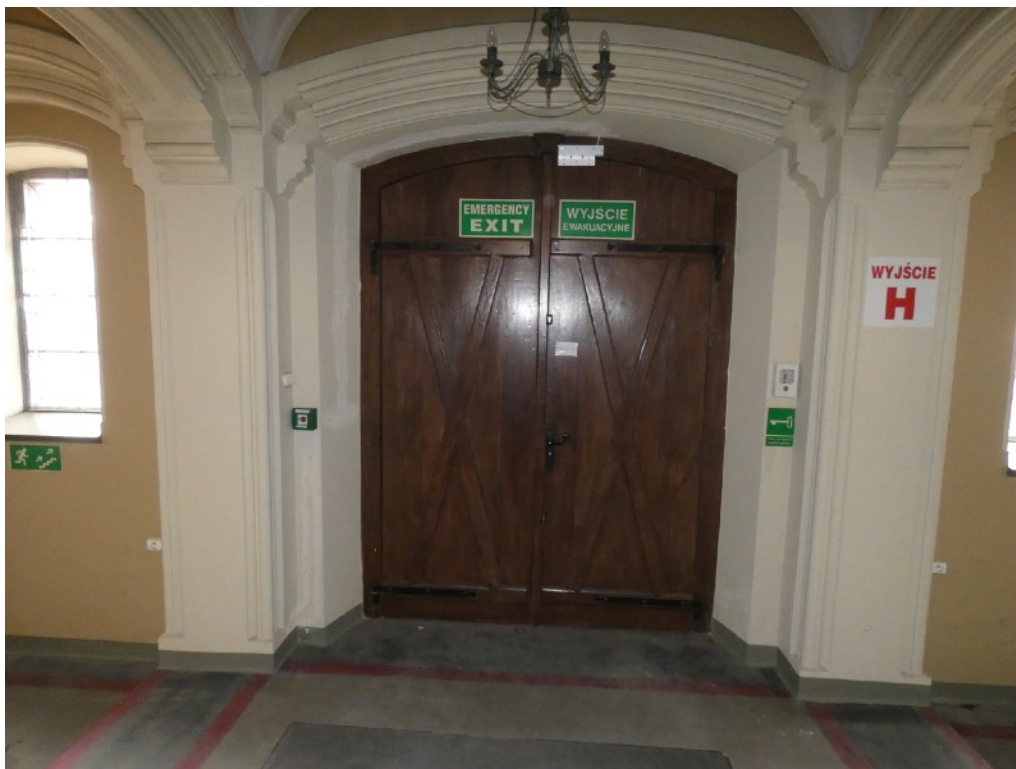
**Fot. 9** Stolarka drzwiowa wejściowa od strony wewnętrznej z mazerunkami.

1. Od strony wewnętrznej drzwi, gdzie występują mazerunki należy wykonać prace tak jak powyżej opisane dla stolarki drzewiowej wewnętrznej.
2. Od zewnątrz należy oczyścić chemiczne powierzchnię drewna z powłok zabezpieczających i barwiących przy użyciu zmywacza farb.

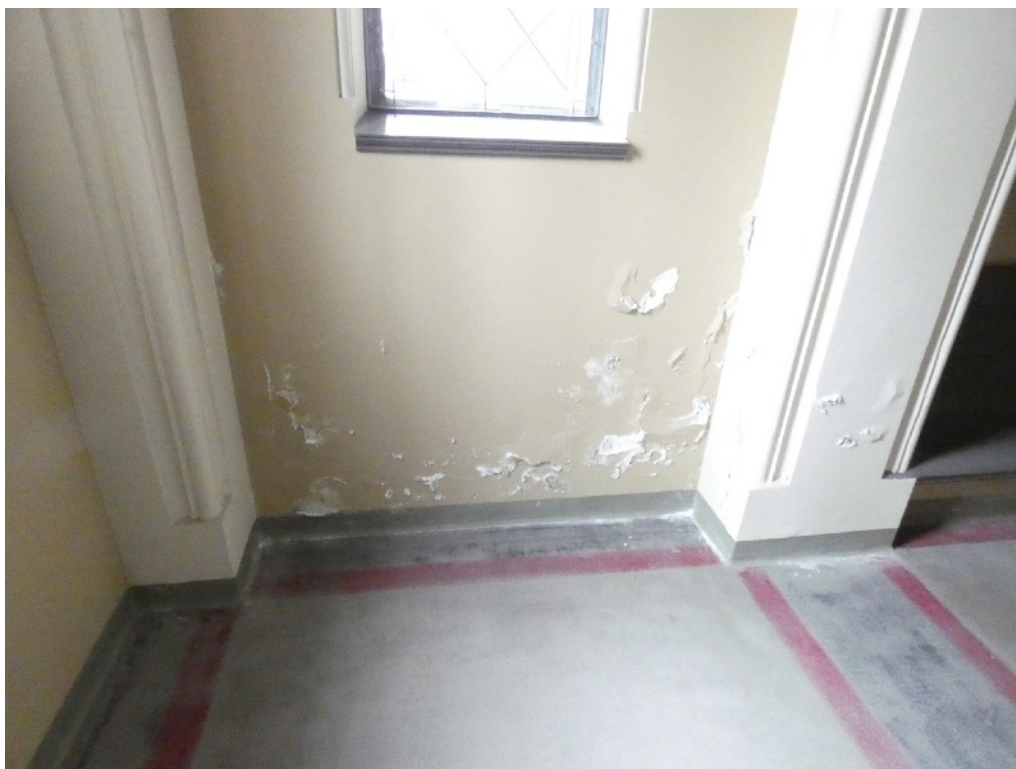
**Fot. 10** Zbliżenie na zasolone tynki w obrębie ścian sieni w przyziemiu.

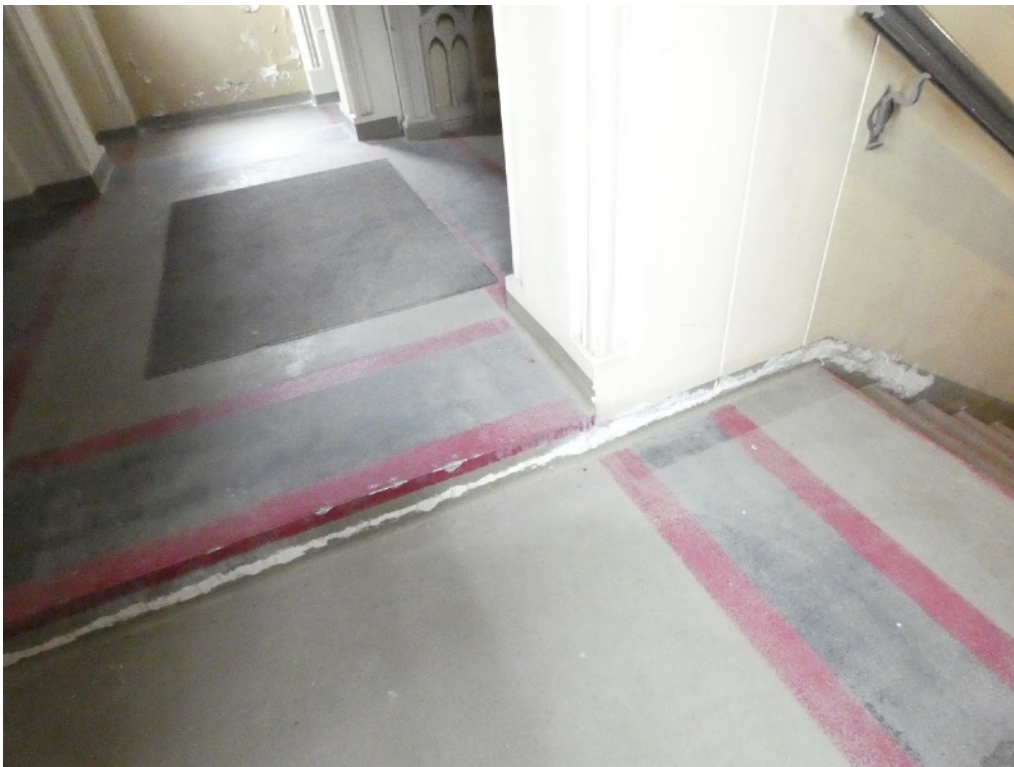
**Fot. 11** Zbliżenie na nieestetyczne uzupełnienie w posadzce betonowej w przyziemiu.

1. Oczyszczenie powierzchni posadzki z zabrudzeń przy użyciu szorowarek do podłóg i detergentów.
2. Uzupełnienie ewentualnych ubytków przy użyciu zapraw cementowych podbarwianych na kolor lokalny.
3. Uzupełnienie ubytków i przetarć w dekoracji pasowej przy użyciu barwionych żywic epoksydowych.

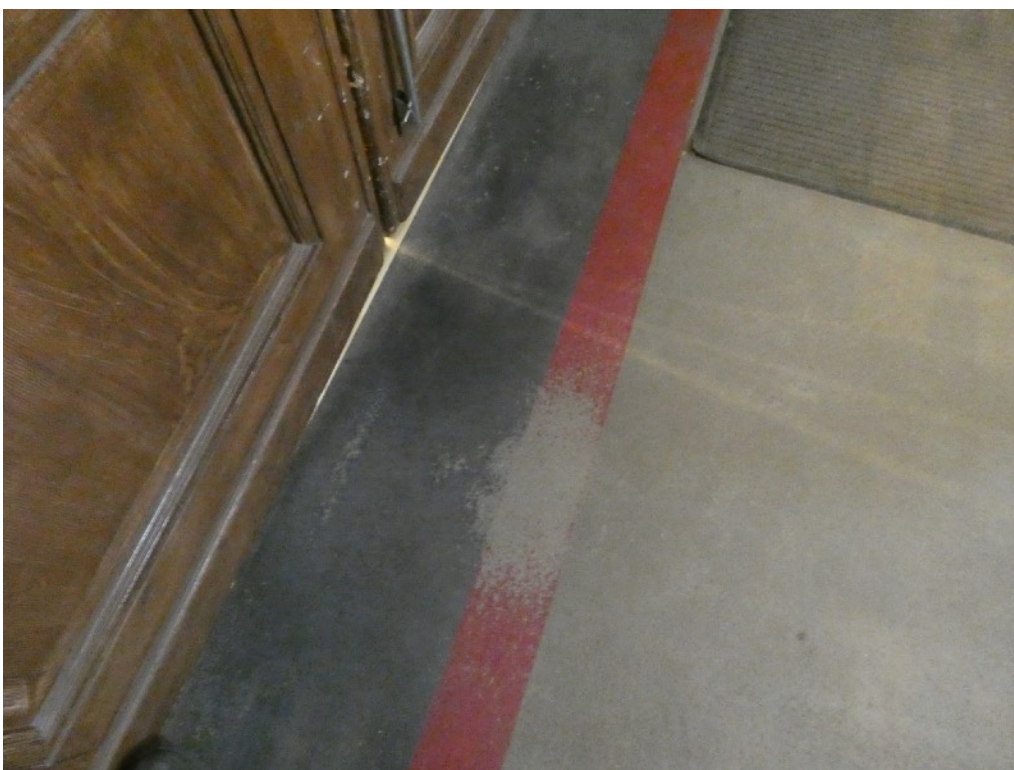
**Fot. 12** Zbliżenie na przetarcia w obrębie dekoracji pasowej posadzki w przyziemiu.
