Protokół inspekcji odcinka kanału nr 196 z dn. 11.08.2023

Studnia KSK6395 ul Łąkowa

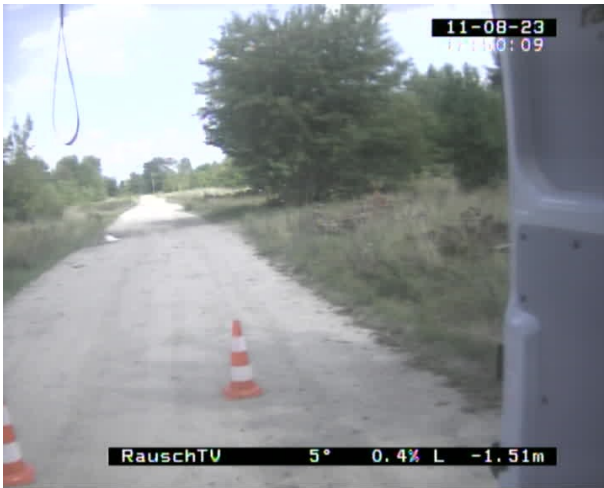
0.02 m - [TFOTO] stan jak na zdjęciu

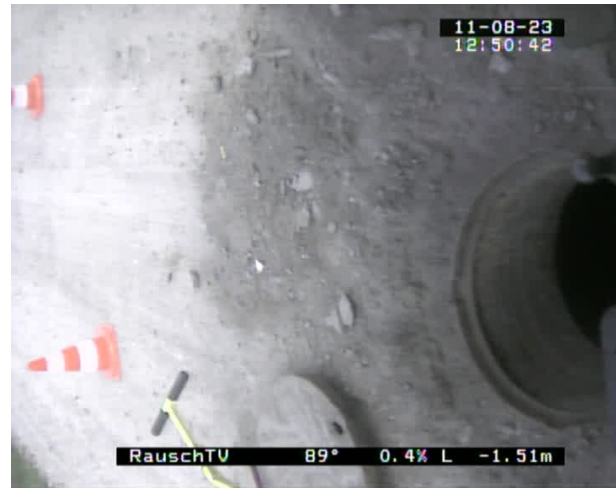
0.02 m - [TFOTO] stan jak na zdjęciu

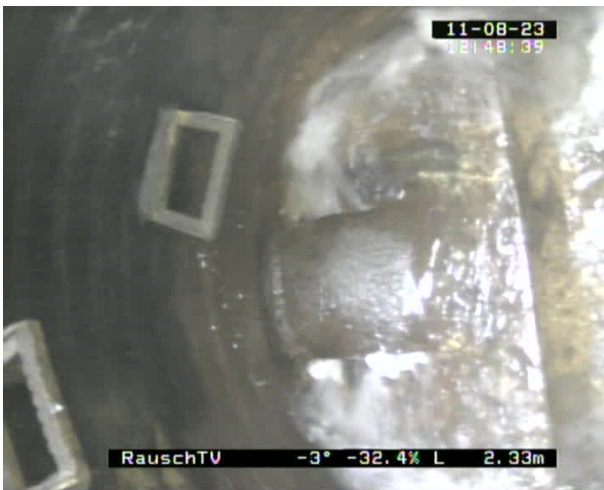
2.32 m - [BR--] pęknięcie rury, zawal kanału, pęknięcie, cała rura

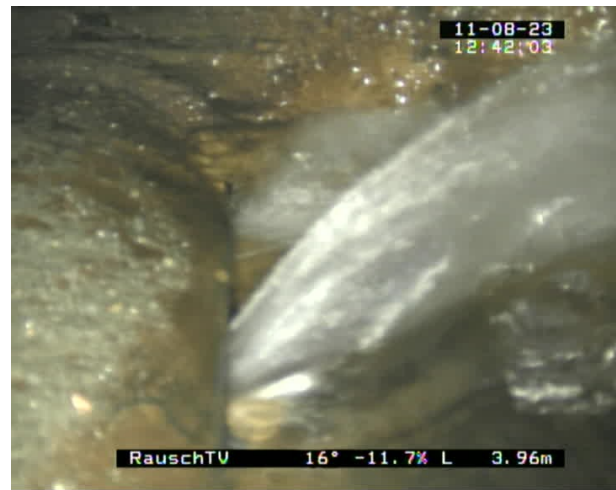
3.96 m - [CMEU] korozja, zaprawa do spoin, infiltracja, w dnie

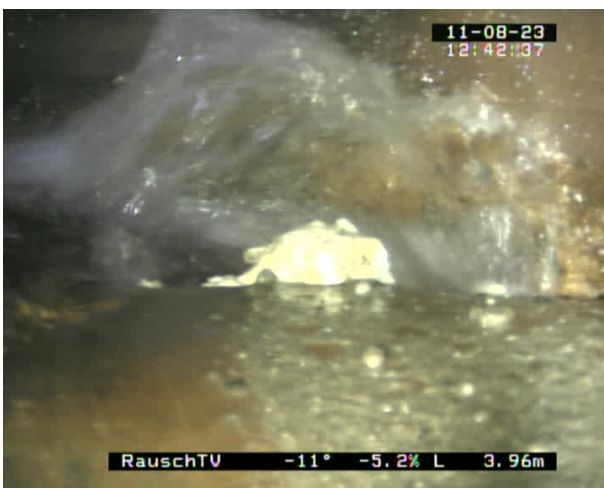
3.96 m - [CMEL] korozja, zaprawa do spoin, infiltracja, z lewej

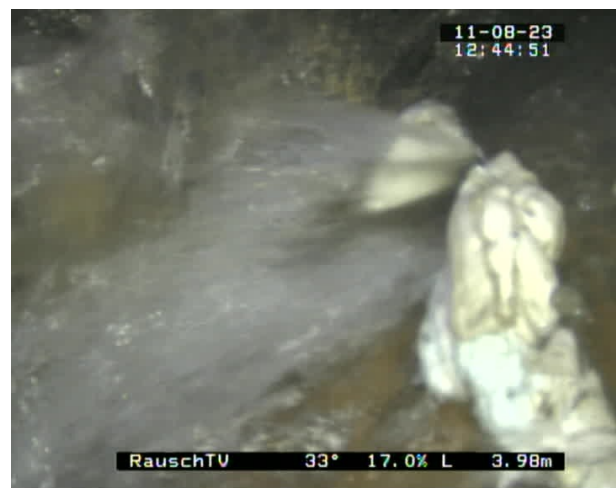
3.98 m - [CC-U] korozja, złącze rur, w dnie
