## PODSTAWA OPINII

Marka: MAN

Model: 26.320 TGS E5 26.0t

Nr rejestracyjny: WL0563P  
VIN: WMA18SZZ2CW174988

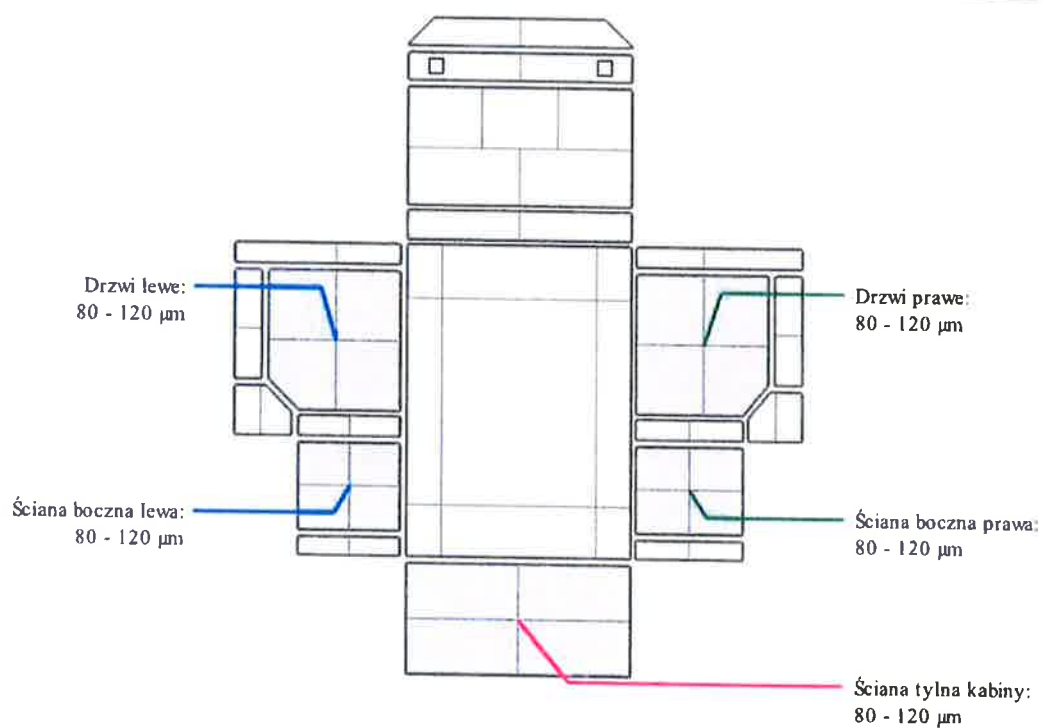
## OPIS POWŁOKI LAKIEROWEJ KABINY

Dokonano pomiaru grubości powłoki lakierowej przyrządem elektronicznym.

Stwierdzono brak śladów napraw blacharsko lakierniczych kabiny.

Stwierdzono wymianę szyby czołowej.

Powłoka lakierowa całego pojazdu - powierzchnie porysowana.
