OPINIA TECHNICZNA KONSTRUKCYJNO- BUDOWLANA OBIEKTÓW OCZYSZCZALNI PODLEGAJĄCYCH PRZEBUDOWIE I MODERNIZACJI W ZAKRESIE ETAPU III ZADANIE 19 / Zadanie 20

STANU TECHNICZNEGO OBIEKTÓW MECHANICZNO-BIOLOGICZNEJ OCZYSZCZALNI ŚCIEKÓW W ŻYRARDOWIE

W ZWIĄZKU Z PRZYGOTOWANIEM PFU NA Zadanie 19 pn.: „Modernizacja (przebudowa) oczyszczalni ścieków w Żyrardowie

Warszawa, wrzesień 2016 r.
z uzupełnieniem pkt. III: Ob. nr 1 Pompownia Miejska, Stacja odwodnienia osadu i
Agregatownia Ob. nr 26, Budynek Rozdzielni SN, Pompownia Gdańska
Warszawa, lipiec 2020 r.

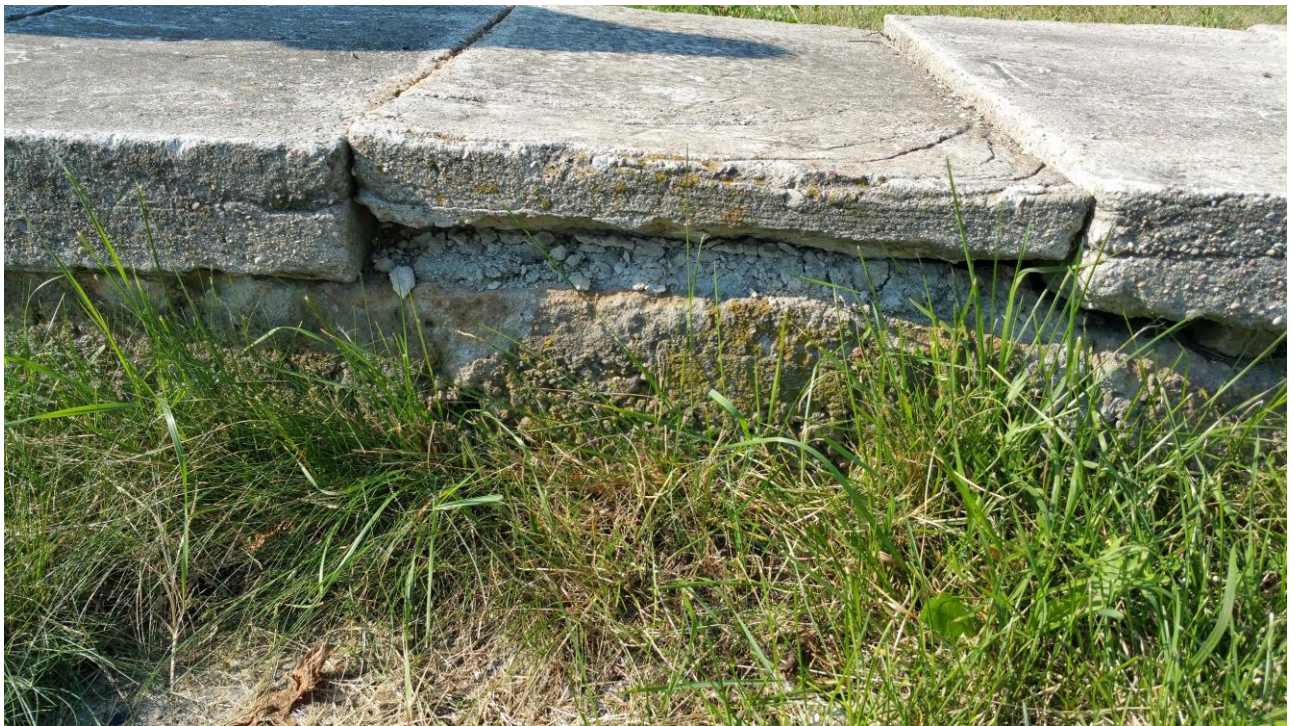
Fot. nr 1 – Kanał korytowy- dopływ z pompowni Gdańska

- bark izolacji zewnętrznej kanału korytowego, powierzchniową korozję, wynikającą z normalnego użytkowania i wieku konstrukcji;
- na płytach przykryć liczne zarysowania oraz uszczerbki, część płyt skorodowana (fot. nr 1);
- brak możliwości oględzin kanału wewnątrz wymaga oczyszczenia i kamerowania;
- bark możliwości skontrolowania stanu rurociągu Ø600 wymaga jw.

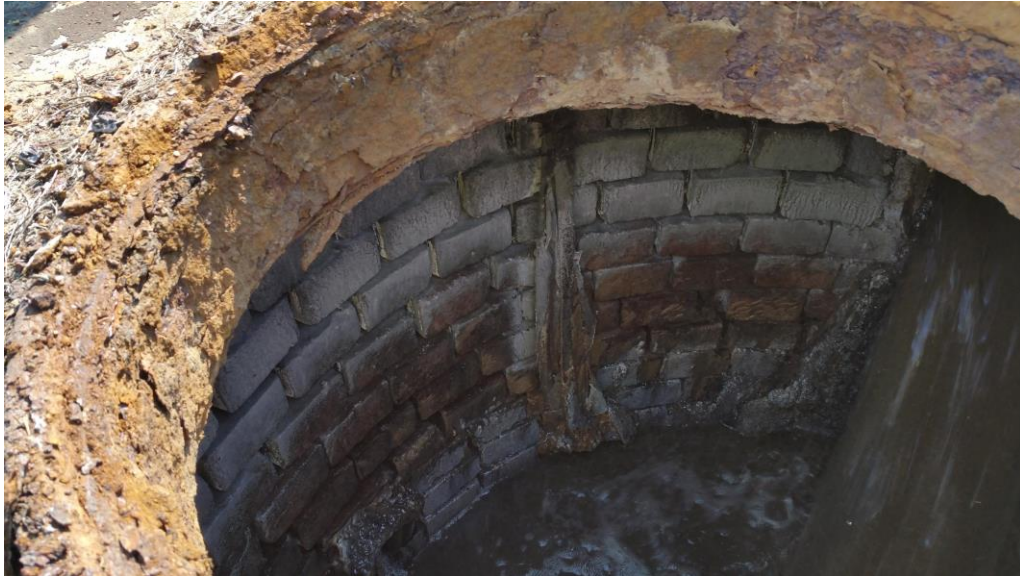
- na zewnętrznych powierzchniach ścian studni nie stwierdzono, lub stwierdzono śladowe ilości powłok izolacyjnych, na połączeniach ścian z pokrywami żelbetowymi ubytki w zaprawie;
- na płytach przykryć osadzono ślinie skorodowane włazy żeliwne, brak otworów wentylacyjnych;
- powierzchnie wewnętrzne ścian oraz stropu silnie skorodowane, liczne ubytki i odspojenia (for. nr 2).

Fot. nr 2 – Studzienka średnicy 1200- dopływ z pompowni Gdańska

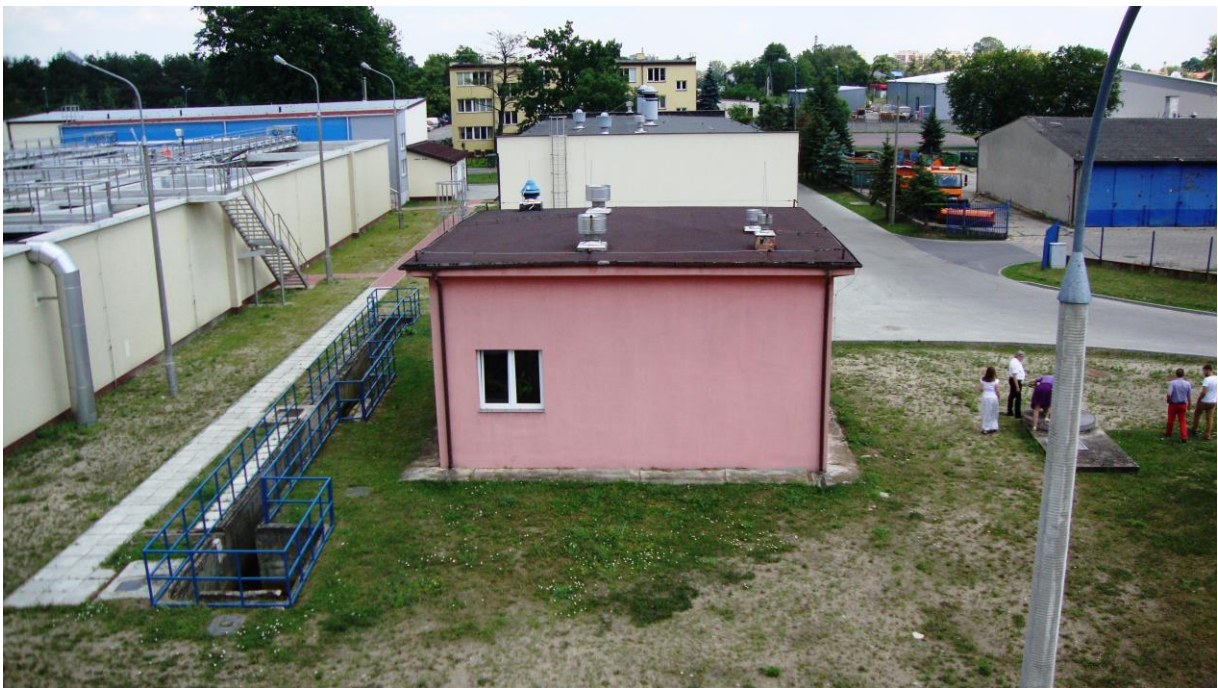
Fot. nr 3 – Pompownia Miejska – elewacja zach.

- ściany zewnętrzne budynku ocieplone, na powierzchni widoczne zanieczyszczenia biologiczne i zacieki, drobne ubytki w tynkach, w części dolnej elewacji;
- silnie skorodowana konstrukcja daszku nad wejściem, oraz zadaszenia z blachy;
- opaska wokół budynku, z widocznymi uszkodzeniami, nie zabezpieczona powierzchniowo;
- powierzchnie wewnętrzne ścian z łuszczącymi się farbami, brak uszkodzeń tynków.

- budynek na zewnątrz:
 1. umyć i odgrzybić elewacje, dokonać niezbędnych uzupełnień tynków strukturalnych, należy na oczyszczone i uzupełnione podłoże nanieść nową powłokę kolorystyczną, kolor zgodnie z wytycznymi zamawiającego;
 2. wykonać daszek nad wejściem – pokrycie z poliwęglanu na konstrukcji stalowej malowanej proszkowo, zamontować odwodnienie;
 3. powierzchnie opaski należy oczyścić, dokonać niezbędnych napraw ubytków zaprawami PCC, oraz zabezpieczyć powłoką krystalizującą w betonie;
- budynek wewnątrz:

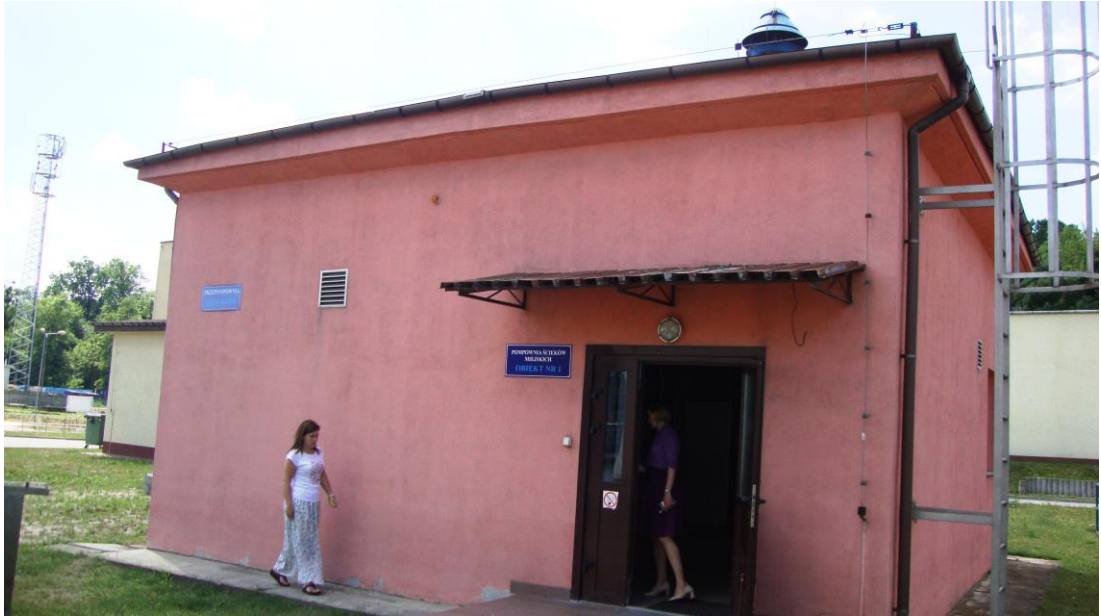
Fot. nr 4 – Pompownia Miejska – elewacja wsch.

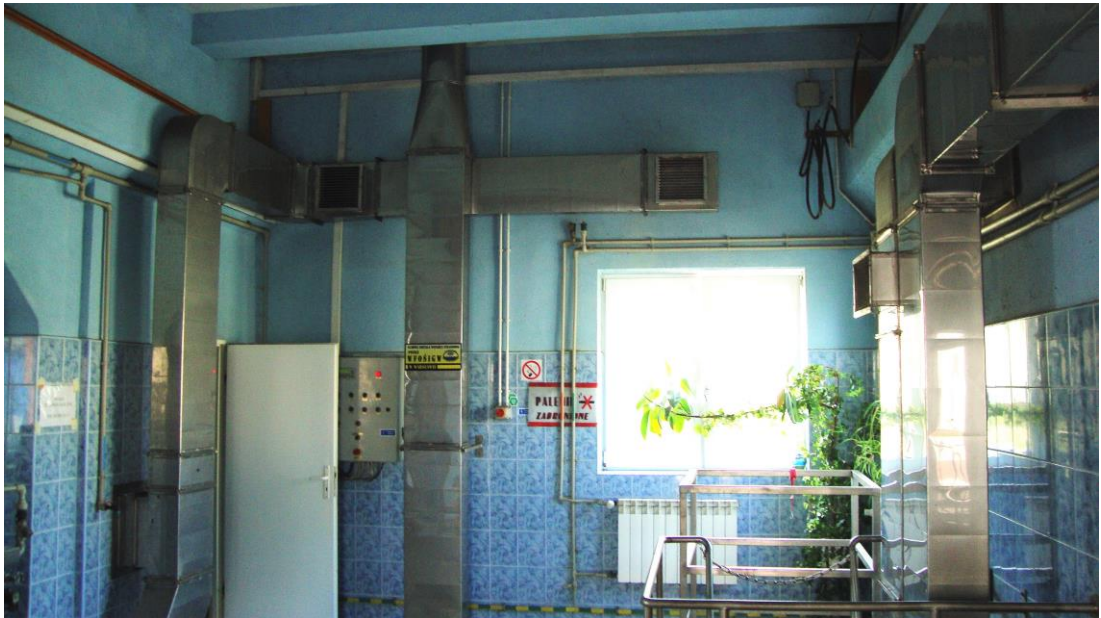
Fot. nr 5 – Pompownia Miejska – hala kraty kondygnacja nadziemna.

1. ściany i stropy od wewnątrz – należy zeszkrobać starą farbę, oczyszczoną powierzchnię ścian i stropu pomalować;
2. w przypadku montażu nowych urządzeń technologicznych, wykonać niezbędne wykucia i uzupełnienia w powierzchniach pokrytych płytkami;

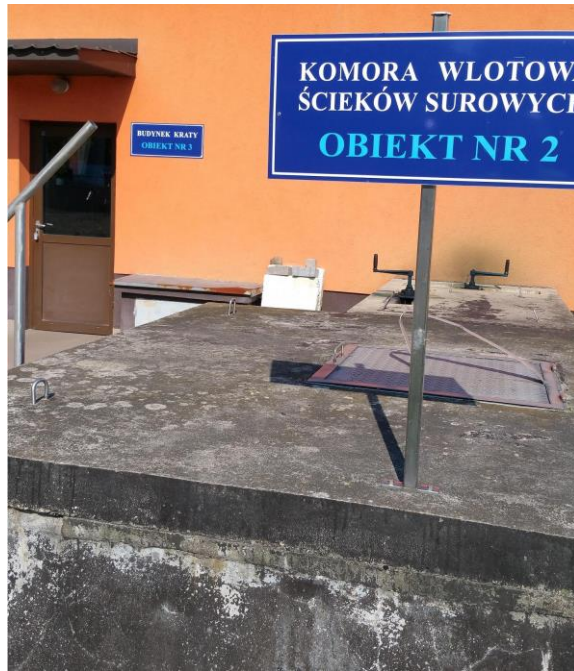
Fot. Nr8 – Komora wlotowa Ob. nr 2

- na zewnętrznych powierzchniach ścian studni nie stwierdzono, lub stwierdzono śladowe ilości powłok izolacyjnych bitumicznych, na połączeniach ścian z pokrywami żelbetowymi ubytki w zaprawie, liczne drobne zarysowania powierzchni betonu z białymi wykwitami;
- na powierzchni górnej płyty prefabrykowanej szczątkowe ilości po powłoce bitumicznej, brak otworów wentylacyjnych, braki w zaprawie montażowej płyty do kręgów;
- na powierzchniach wewnętrznych ścian i stropu głębokie wżery sięgające do zbrojenia, odsłonięte zbrojenie, skorodowane pręty, powierzchnia betonu z wyraźnie odsłoniętym kruszywem;

- zieleń dookoła studni i kanału –zrekultywować zieleń;
- **naprawa powierzchni wewnętrznych komory i kanału w kierunku budynku krat;**
 1. oczyścić podłoże przez piaskowanie, hydro-piaskowanie lub frezowanie;
 2. odsłonić skorodowane zbrojenie na całej długości;
 3. rozkuć beton do połowy grubości pręta, jeżeli ślady korozji występują na powierzchni mniejszej niż połowa jego obwodu;
 4. rozkuć beton do głębokości 10 mm w głąb pod prętem, jeżeli korozja obejmuje powierzchnię większą niż połowa obwodu pręta;
 5. oczyścić zbrojenie przez piaskowanie lub czyszczenie szczotką, usuwając luźną rdzę;
 6. w przypadku korozji prętów zbrojeniowych powyżej 30% należy je wyciąć i przyspawać zamiennie do odkutego nieskorodowanego zbrojenia prętami o średnicy odpowiednio 16 lub 20mm.

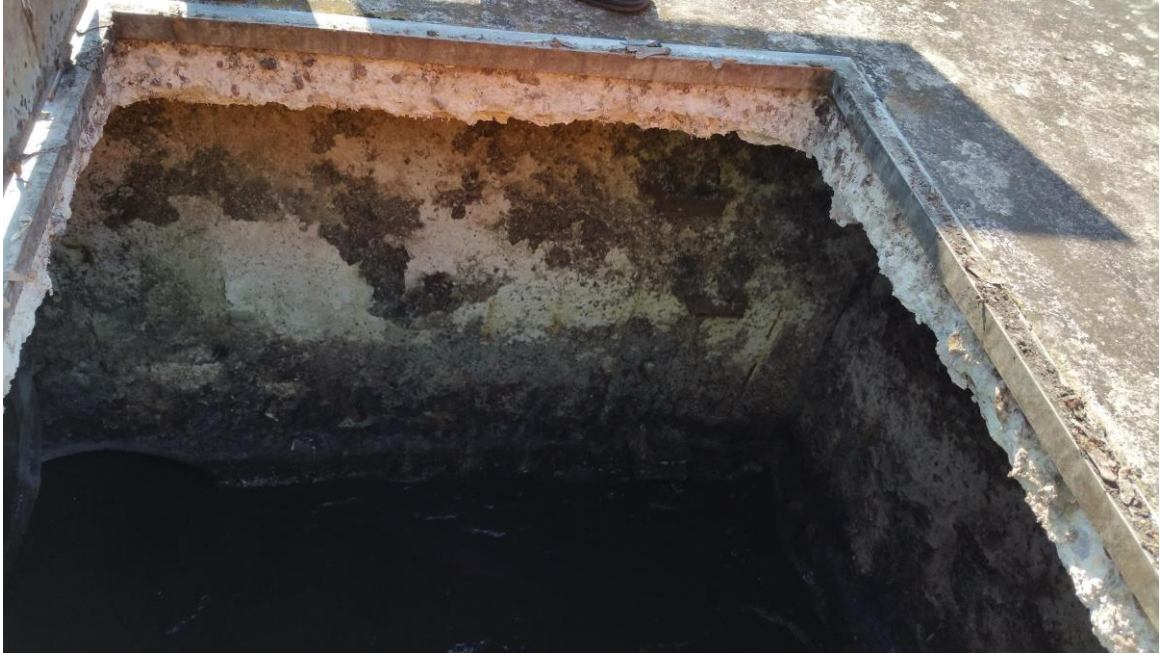
Fot. Nr9 – Komora wlotowa Ob. nr 2 korozja wnętrza

7. pokryć oczyszczone powierzchnie metalowe jednoskładnikowym preparatem do ochrony stalowych powierzchni przed utlenianiem i działaniem kwasów, i zasad;

8. wykonać miejscowe wypełnienia rys i pęknięć, za pomocą iniekcji żywicami epoksydowymi o niskiej lepkości, służące sklejeniu powierzchni i przywracaniu nośności początkowej;

9. otulinę zbrojenia, oraz reprofilacji powierzchni wykonać zaprawą naprawczą z inhibitorami antykorozyjnymi, opartej na cemencie, modyfikowanej polimerami i wzmacnianej włóknami. Zastosować zaprawę w klasie R3, z możliwością układania w warstwie do 100mm, tak, aby zapobiec rozwarstwieniu pomiędzy kolejnymi;

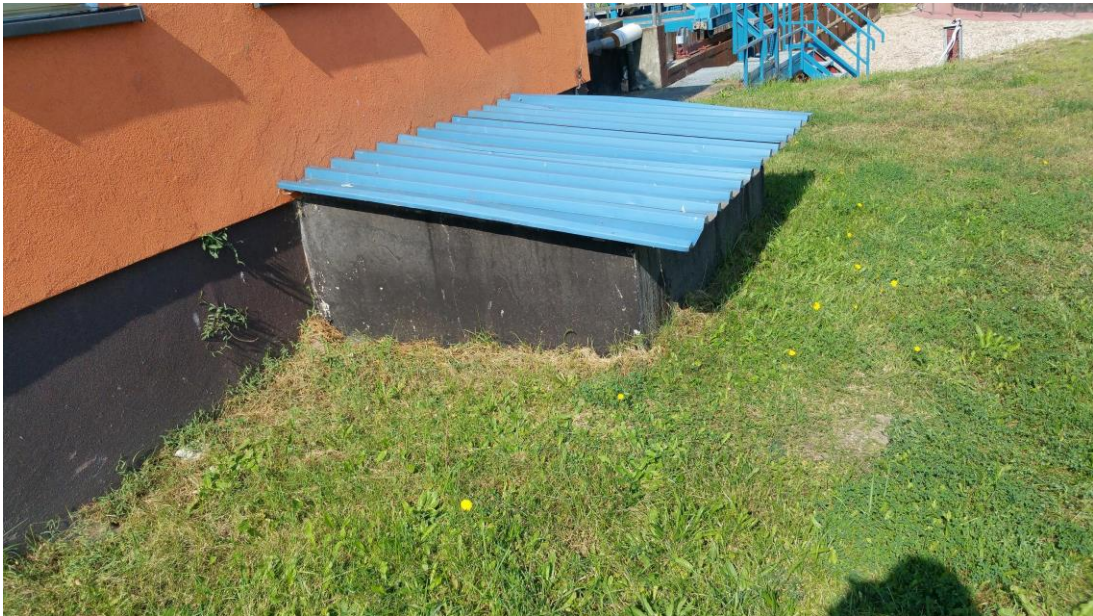
- brak opaski wokół budynku od drogi do piaskownika
- okładziny ścian stan średni (błędy w ułożeniu) mogą być pozostawione lub zerwane – decyzja Inwestora.
- okładziny posadzki do zerwania i ułożenia nowej przy montażu nowych urządzeń

Fot. Nr10 – Budynek krat Ob. nr 3 – elewacja wsch.

- wykonać opaskę wokół budynku ze spadkiem, z kostki;
- wykonanie nowych okładzin z płytek ściennych mrozoodpornych;
- wykonanie nowych okładzin podłogowych z płytek antypoślizgowych, po montażu nowych urządzeń;
- uzupełnienia w izolacji bitumicznej cokołu budynku;
- **naprawa powierzchni wewnętrznych kanału przepływowego na ścieki;**
 1. oczyścić podłoże przez piaskowanie, hydro-piaskowanie lub frezowanie;
 2. odsłonić skorodowane zbrojenie na całej długości;
 3. rozkuć beton do połowy grubości pręta, jeżeli ślady korozji występują na powierzchni mniejszej niż połowa jego obwodu;
 4. rozkuć beton do głębokości 10 mm w głąb pod prętem, jeżeli korozja obejmuje powierzchnię większą niż połowa obwodu pręta;
 5. oczyścić zbrojenie przez piaskowanie lub czyszczenie szczotką, usuwając luźną rdzę;

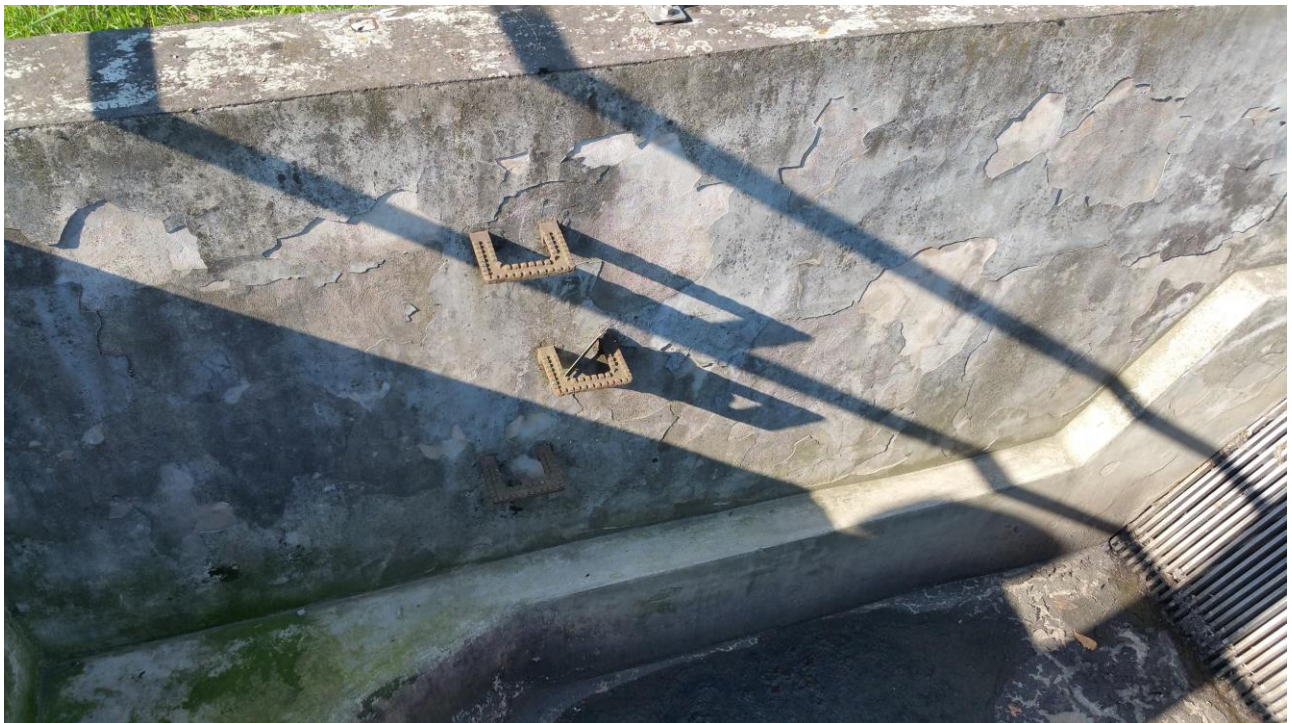
Fot. Nr11 – Krata ręczna

- liczne uszkodzenia na powierzchniach zewnętrznych, wewnętrznych, oraz koronie ścian
- pozostawione profile stalowe, po usuniętych barierkach

- usunąć pozostałości po stalowych barierkach, poprzez wycięcie na głębokość min. 2cm, poza lico korony zbiornika;
- **naprawa powierzchni wewnętrznych zbiornika z kratą ręczną.**
 1. oczyścić podłoże przez piaskowanie, hydro-piaskowanie lub frezowanie;
 2. odsłonić skorodowane zbrojenie na całej długości;
 3. rozkuć beton do połowy grubości pręta, jeżeli ślady korozji występują na powierzchni mniejszej niż połowa jego obwodu;

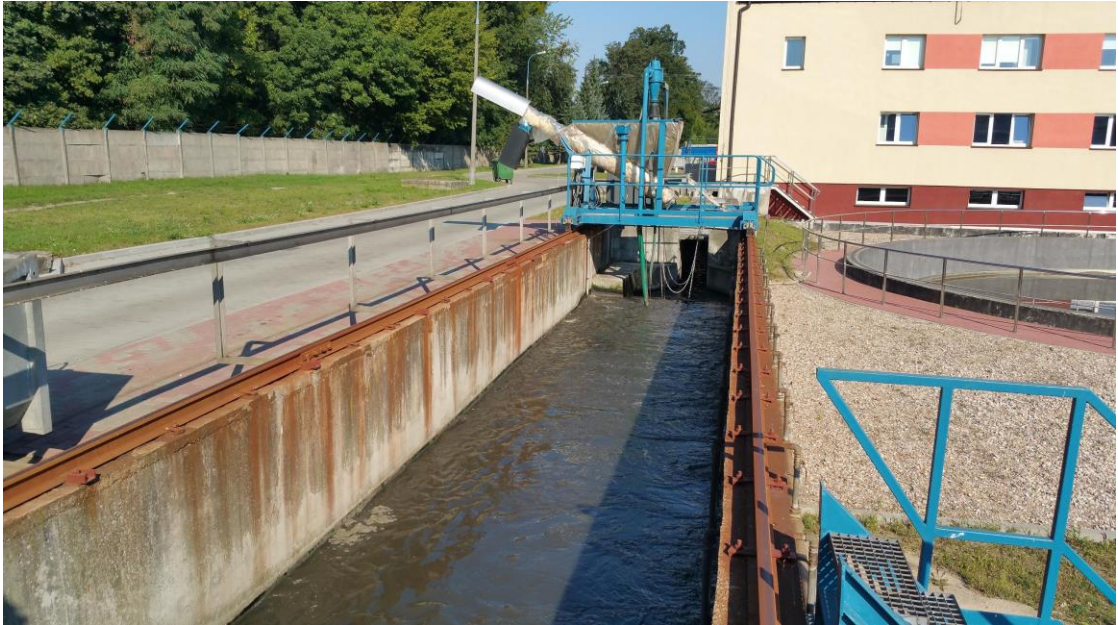
- brak izolacji ścian zewnętrznych zarówno w części poniżej gruntu jak i ponad
- brak izolacji ścian wewnętrznych
- dylatowanie się ścian, co około 6m, wyraźne zarysowania w kierunku południkowym
- spękania, oraz powierzchniowa korozja przyczółków kierunkujących napływ ścieków i ich odpływ
- badanie młotkiem Schmidta typ N, wykazało odpowiednio wytrzymałość dla ścian około 40 MPa, dla nadlewki pod szyną zgarniacza około 30 MPa, dla kinet kierunkowych wewnątrz ≤ 20 MPa

Fot. Nr12 – Piaskownik napowietrzany Ob. nr 4

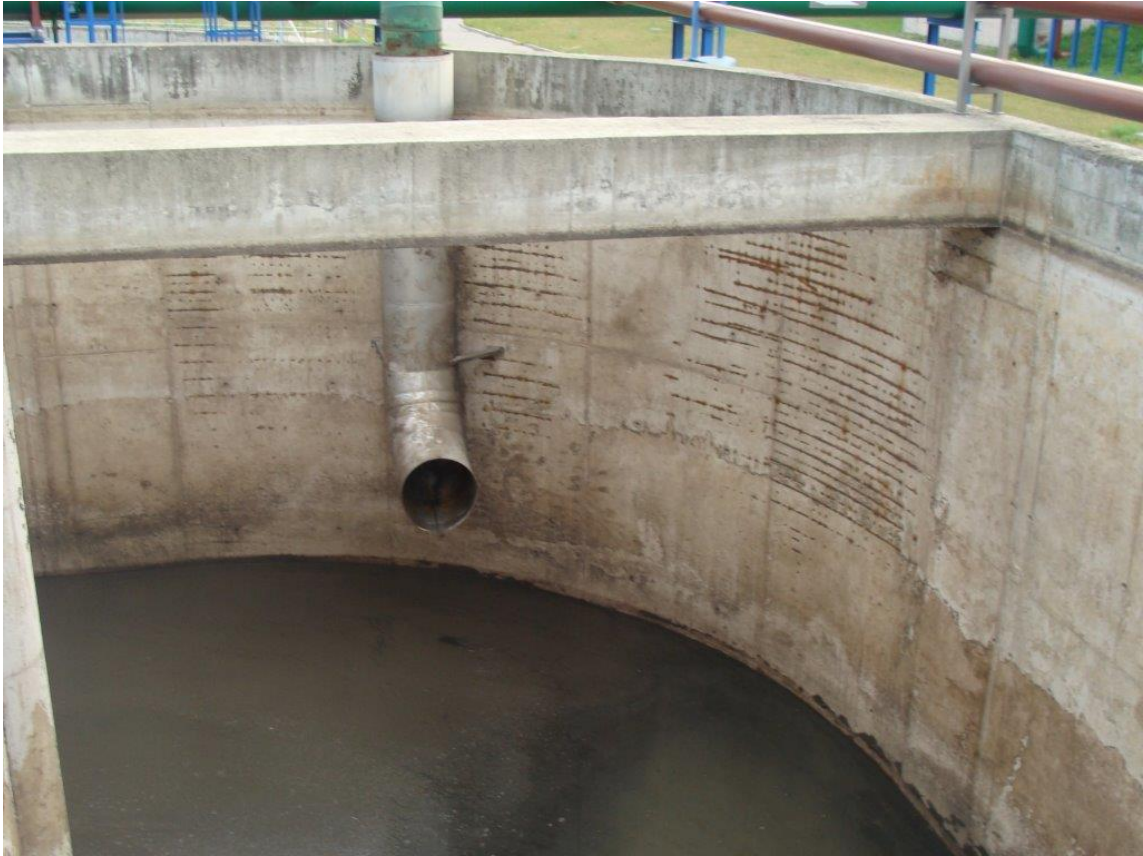
Fot. Nr13 – Zbiornik denitryfikacji OB. 9

- nie stwierdzono izolacji zewnętrznych na żadnym z obiektów, na ścianach znajdują się ubytki w betonie po ściągach;
- na koronach drobne ubytki, w poprzek bieżni pęknięcia włosowate;
- powierzchnie ścian wewnętrznych bez izolacji, na łukach wyraźne skorodowane pręty zbrojeniowe ścian, pozbawione otuliny zbrojenie poziome;
- schody i komunikacja na zbiorniku w stanie zadowalającym;
- badanie młotkiem Schmidta typ N, wykazało odpowiednio wytrzymałość dla ścian około 40 MPa, dla korony około 40 MPa.

- **naprawa ścian wewnętrznych;**
 1. oczyścić podłoże przez piaskowanie, hydro-piaskowanie lub frezowanie;
 2. odsłonić skorodowane zbrojenie na całej długości;
 3. rozkuć beton do połowy grubości pręta, jeżeli ślady korozji występują na powierzchni mniejszej niż połowa jego obwodu;
 4. rozkuć beton do głębokości 10 mm w głąb pod prętem, jeżeli korozja obejmuje powierzchnię większą niż połowa obwodu pręta;
 5. oczyścić zbrojenie przez piaskowanie lub czyszczenie szczotką, usuwając luźną rdzę;
 6. pokryć oczyszczone powierzchnie metalowe jednoskładnikowym preparatem do ochrony stalowych powierzchni przed utlenianiem i działaniem kwasów, i zasad;

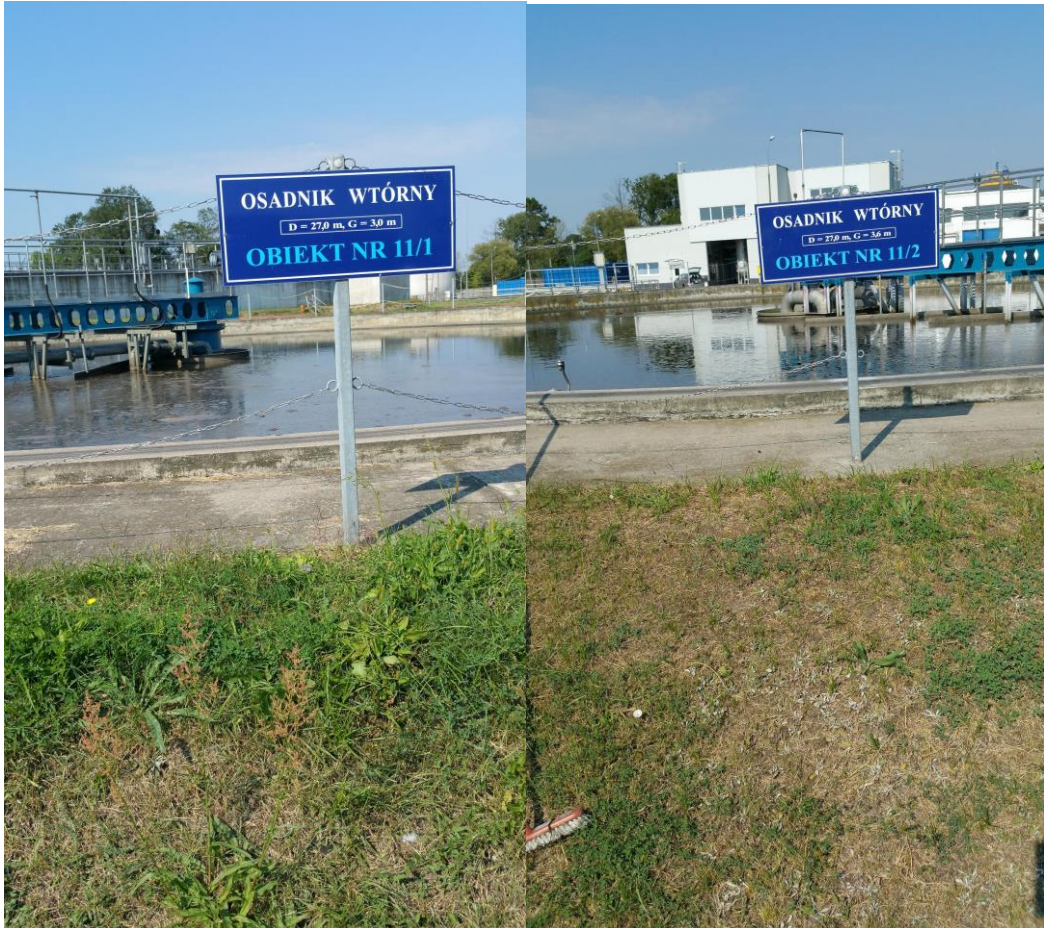
Fot. Nr14/15 – Osadniki wtórne OB.11.1 i 11.2

- nie stwierdzono izolacji zewnętrznych na żadnym z obiektów, na ścianach znajdują się ubytki w betonie po ściągach;
- na koronach drobne ubytki, w poprzek bieżni pęknięcia włosowate;
- powierzchnie ścian wewnętrznych bez izolacji, na powierzchni ścian pęknięcia włosowate w kierunku południkowym;
- schody przed osadnikiem OB.11.1, wyraźnie skorodowany beton z licznymi ubytkami, na powierzchni pozostałości po izolacji cementowej;
- chodnik obwodowo okalający zbiorniki z miejscowymi ubytkami i pęknięciami, część szczelin wypełniona zalewą na bazie bitumów, pomiędzy chodnikiem a ścianą zbiorników przekładki z papy.
- badanie młotkiem Schmidta typ N, wykazało odpowiednio wytrzymałość dla ścian około 40 MPa, dla bieżni zgarniaczy około 40 MPa.

- powierzchnie stalowe w tym konstrukcje zgarniacza oczyścić przez piaskowanie do stopnia S.A. 2 ½, a następnie zabezpieczyć systemem epoksydowo-poliuretanowym odpornym na środowisko występujące na oczyszczalni ścieków;
- schody betonowe zutylizować, na ich miejsce zamontować nowe prefabrykowane, wykończenie stopni jak dla bieżni zgarniacza żywicą epoksydową z posypką piasku;

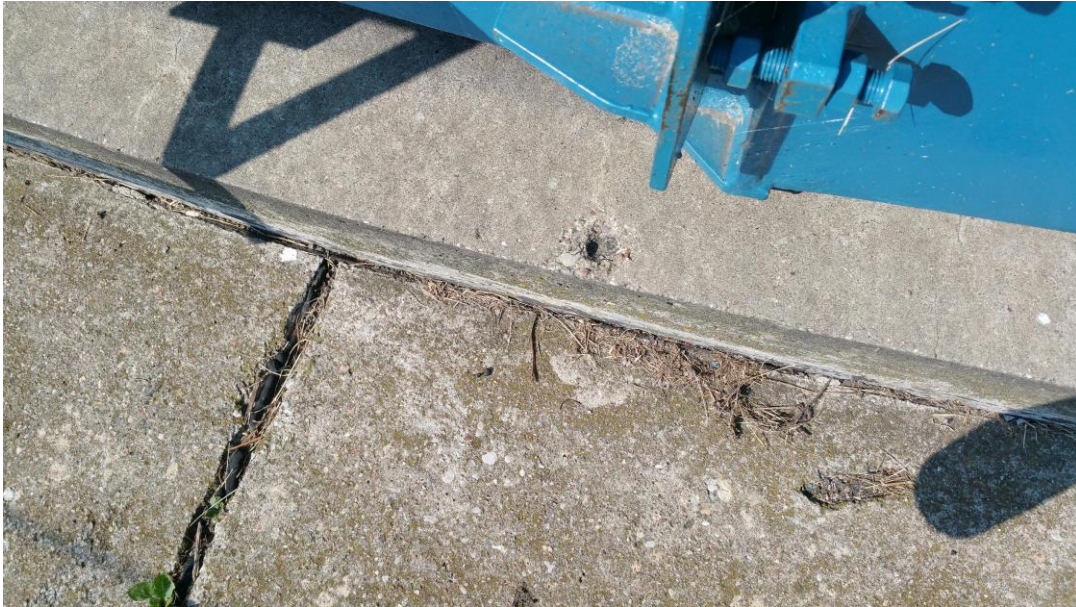
Fot. Nr16 – Osadniki wtórne OB.11.1 i 11.2

- **naprawa ścian wewnętrznych oraz podpory centralnej;**

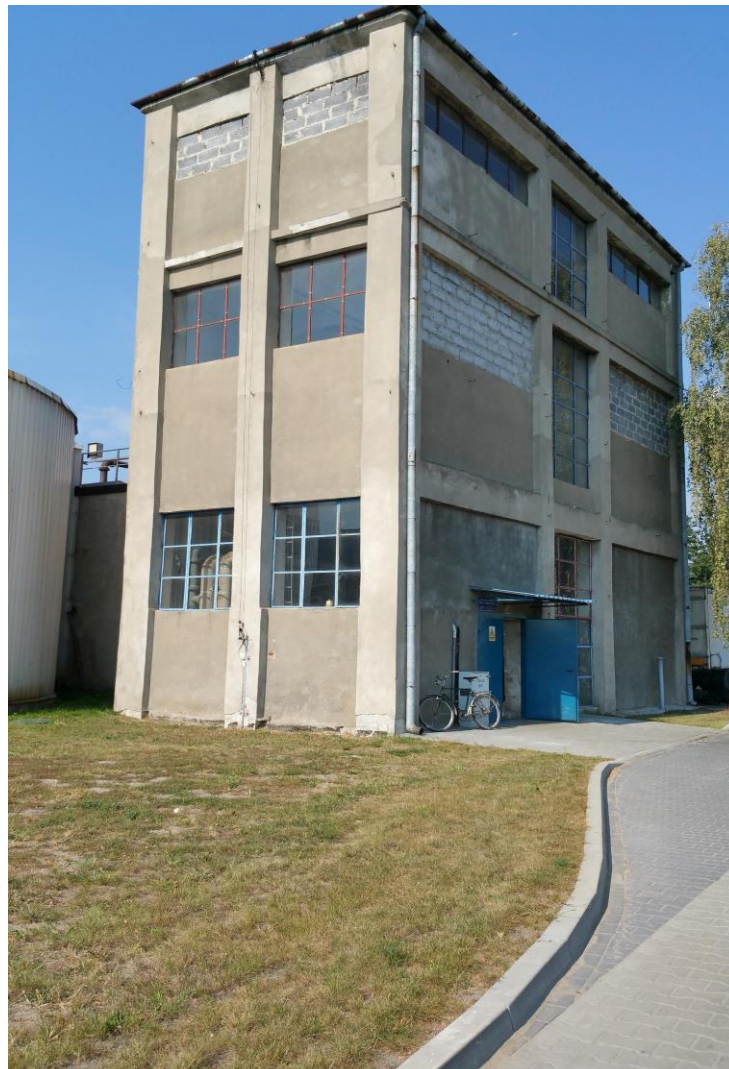
- ściany zewnętrzne budynku głównego poniżej poziomu gruntu ocieplone izolacją z papy, z wyraźnymi odspojeniami od powierzchni;
- na powierzchni murów zewnętrznych liczne zarysowania tynków powierzchniowo, ubytki w tynkach, pojedyncze uszkodzenia cegieł stanowiących wypełnienia ścian szkieletowych;
- silnie skorodowane rynny, oraz rury spustowe, brak opaski wokół budynku;
- powierzchnie wewnętrzne ścian z łuszczącymi się farbami;
- posadzki betonowe z wyraźną siatką spękań, ubytki, pozostałości po zdemontowanych urządzeniach, pozostawione w posadzkach;
- na ostatniej kondygnacji ślady po zalaniach z dachu;
- od strony północno- wschodniej na ścianach elewacji wykwyty mchu.

Fot. nr18 – Budynek obsługi OB.24

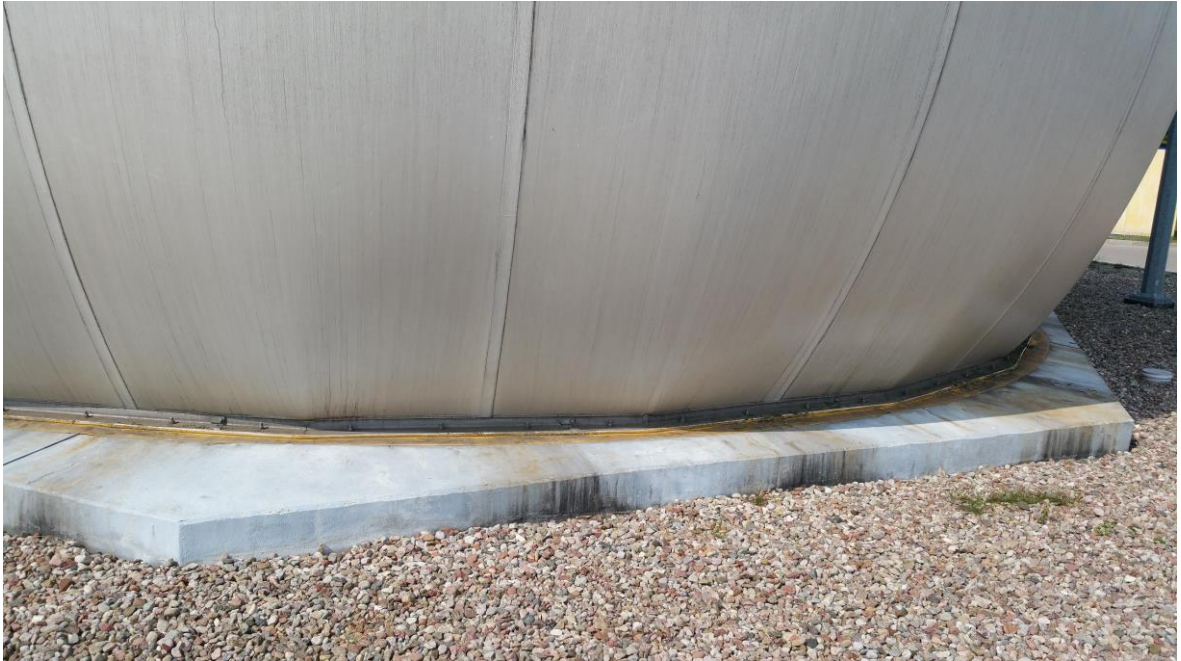
- zabrudzenia powierzchni płyty betonowej, oraz drobne ubytki w płycie;

- uszkodzenia powłoki, jej lokalną degradację, utratę przyczepności, zużycie na skutek długotrwałego oddziaływania promieniowania UV

Fot. nr19 – Zbiornik biogazu OB.28

- **naprawa i zabezpieczenie powierzchni płyty żelbetowej zbiornika;**
 1. oczyścić podłoże przez piaskowanie, hydro-piaskowanie lub frezowanie;
 2. Powierzchnie betonowe, zewnętrzne powyżej i poniżej poziomu terenu (do 0,25 m p.p.t) – oczyścić poprzez piaskowanie lub hydropiaskowanie, uzupełnić ubytki betonu, odtworzyć uszkodzone elementy, wykonać miejscowe naprawy spękań, i pokryć warstwą szpachną. Wykonać renowację powierzchni betonowych poprzez pokrycie szpachlami lub zaprawami naprawczymi/wyrównawczymi. Wykonać zabezpieczenie hydrofobowe.

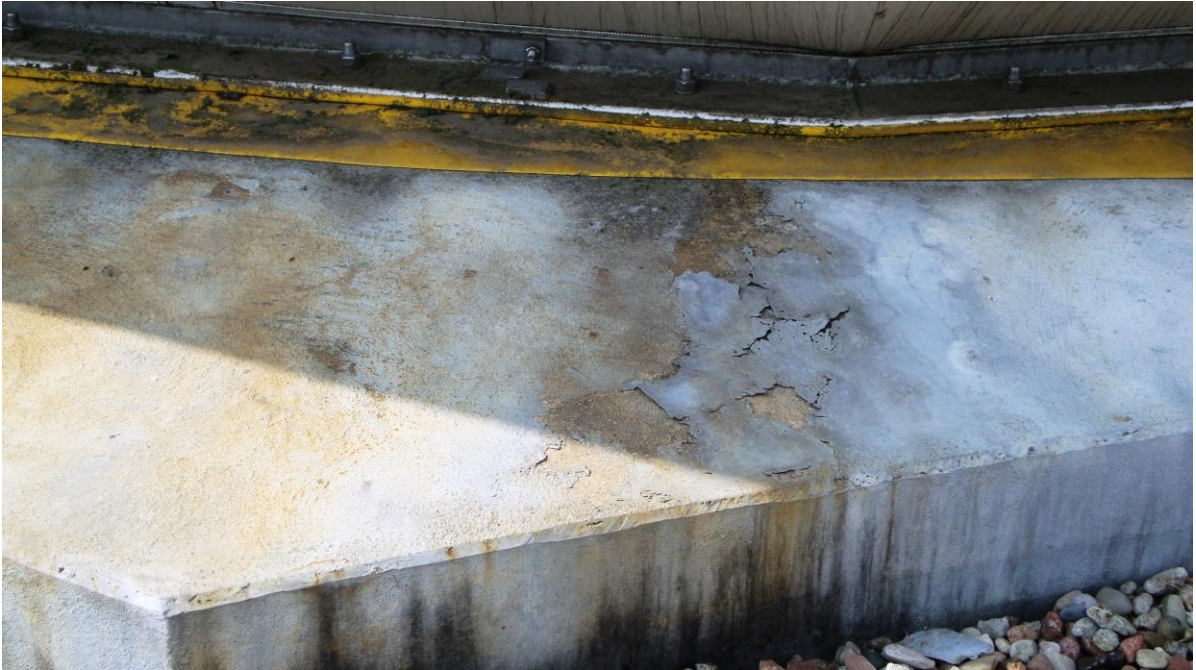
Fot. Nr20 – Zbiornik biogazu OB.28 uszkodzenie powłoki

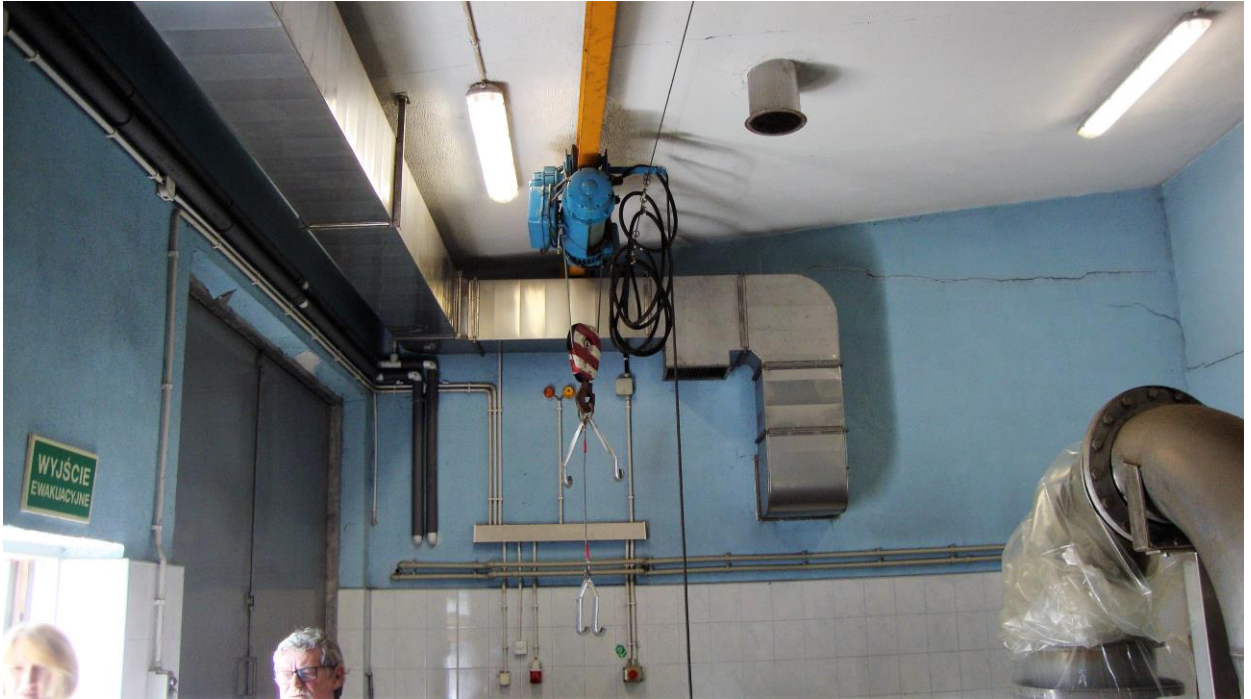
Fot. Nr33 – Budynek Pompowni – pomieszczenie szaf sterowniczych, hala kraty

- ściany zewnętrzne budynku ocieplone, na powierzchni widoczne zanieczyszczenia biologiczne i zacieki, wykonane fachowo, na jednej ze ścian, (na zielonym tle) graffiti obok bohomyzy do zamalowania, drobne ubytki w tynkach; w części dolnej elewacji;
- zły stan pokrycia dachu z papy na całym budynku;
- zły stan opierzenia murku ogniowego na niższej części budynku;
- zły stan odcinka rynny;
- opaska wokół budynku, z widocznymi uszkodzeniami, nie zabezpieczona powierzchniowo;
- powierzchnie wewnętrzne ścian kondygnacji nadziemnej z licznymi rysami po osiadaniu budynku, zły stan lamperii w pomieszczeniu szaf sterowniczych,

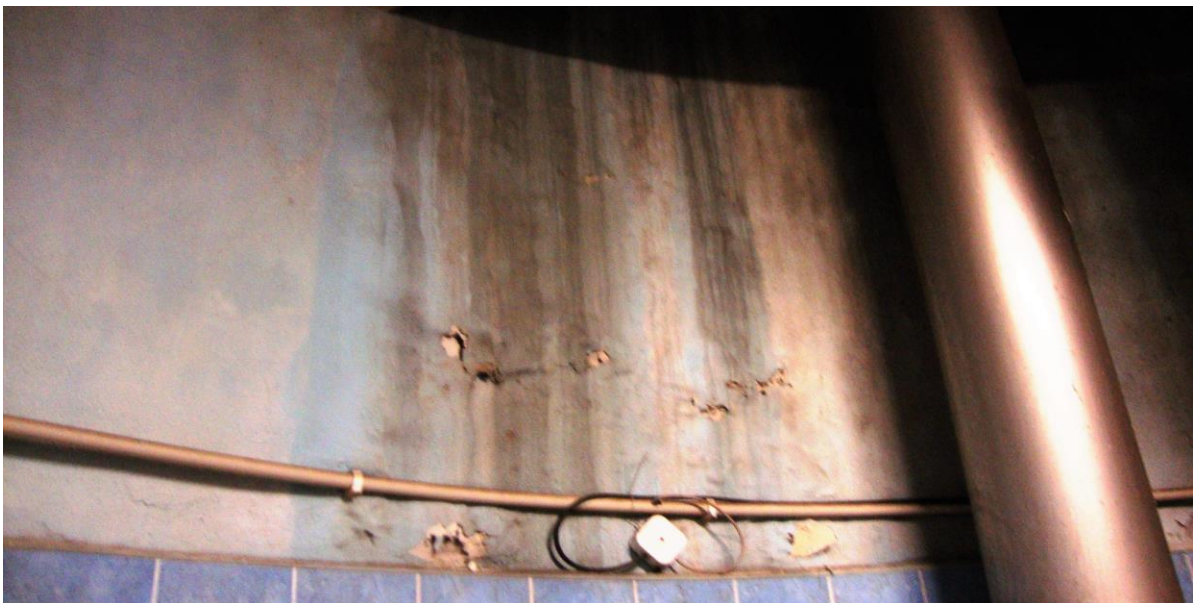
Fot. Nr34 – Budynek Pompowni –Kondygnacja podziemna - studnia

- kondygnacje studni żelbetowej podziemnej: miejscowe zawilgocenia o nie ustalonym źródle (przecieki, rośnienie się stalowych rur instalacji lub infiltracja z wód gruntowych?) wymagające skucia całej zawilgoconej „odparzonej” powierzchni tyków i ustalenia przyczyny oraz sposobu naprawy, łuszczące się powłoki farb, uszkodzenia betonów, w dolnej części budynku;
