Dokumentacja fotograficzna stanu istniejącego

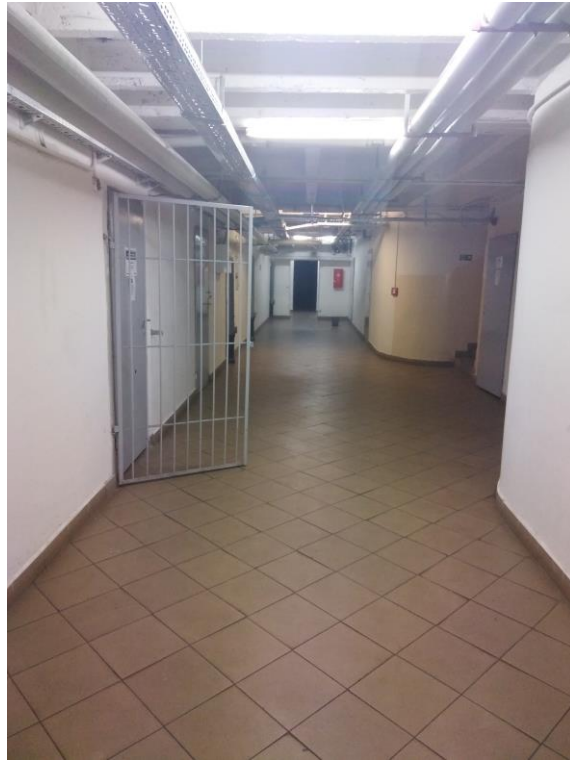
Fot. nr 3 korytarz w piwnicy

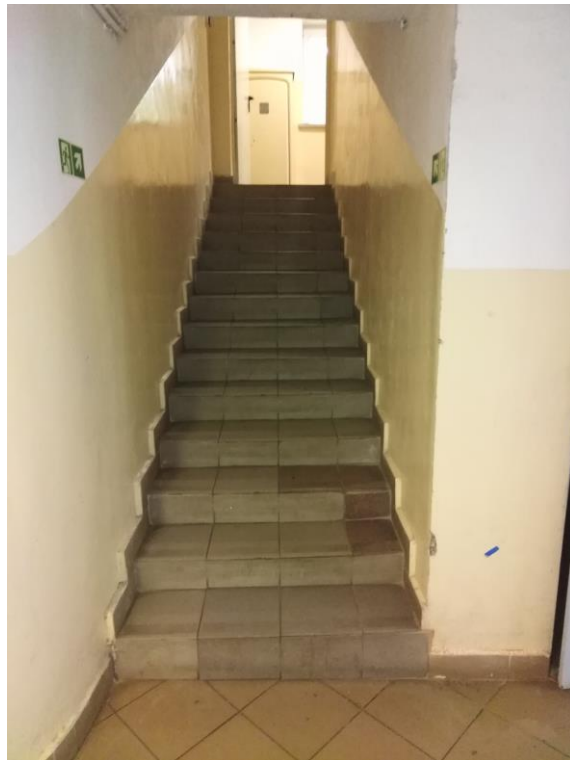
Fot. nr 4 zejście do piwnicy

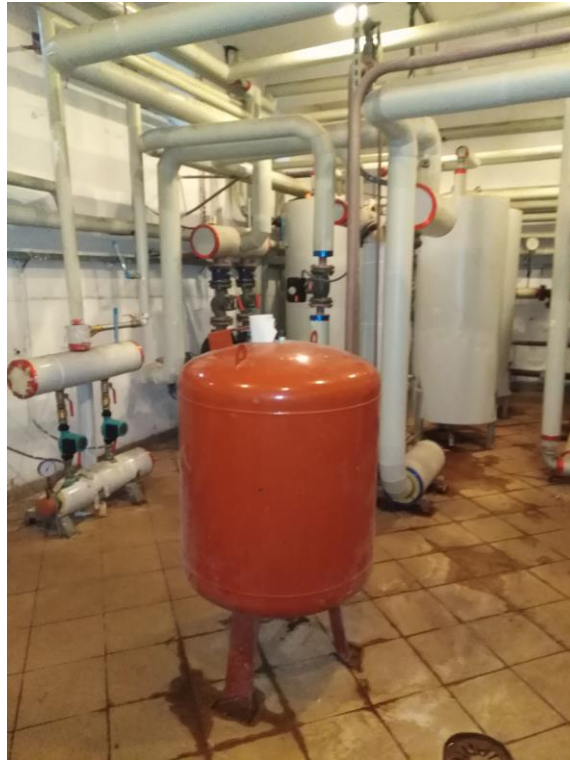
Fot. nr 5 węzeł cieplny

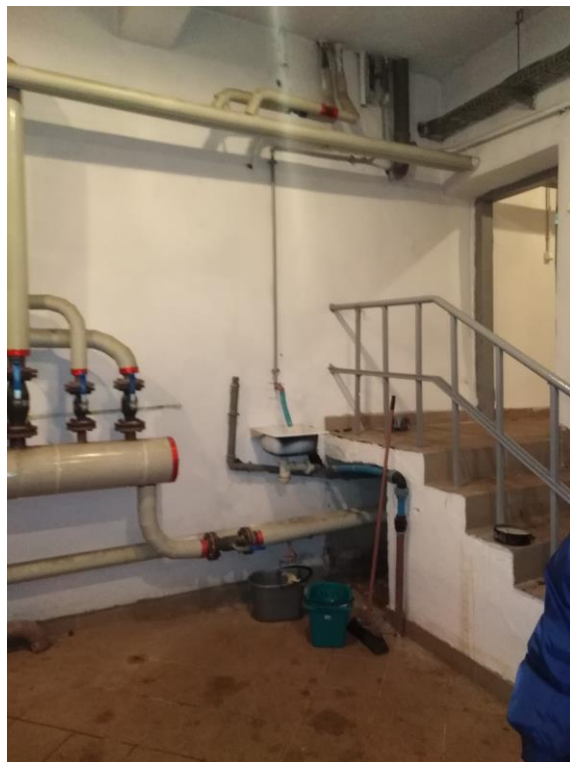
Fot. nr 6 węzeł cieplny

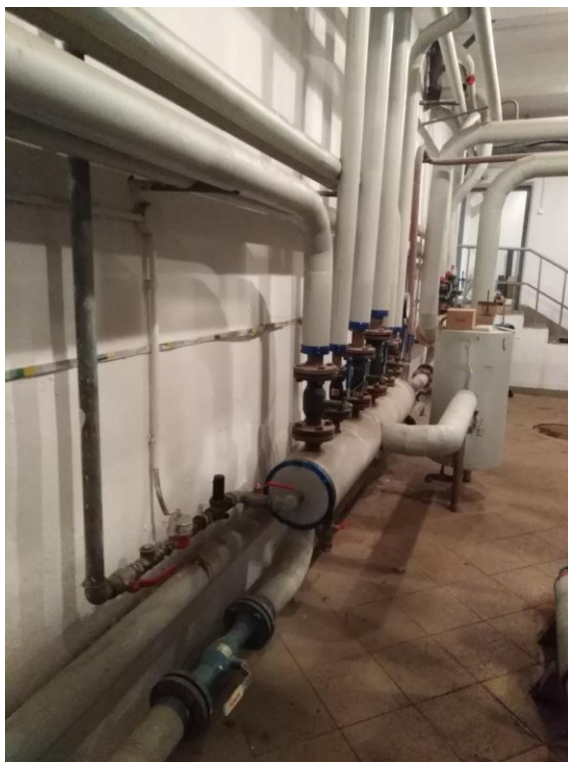
Fot. nr 7 węzeł cieplny

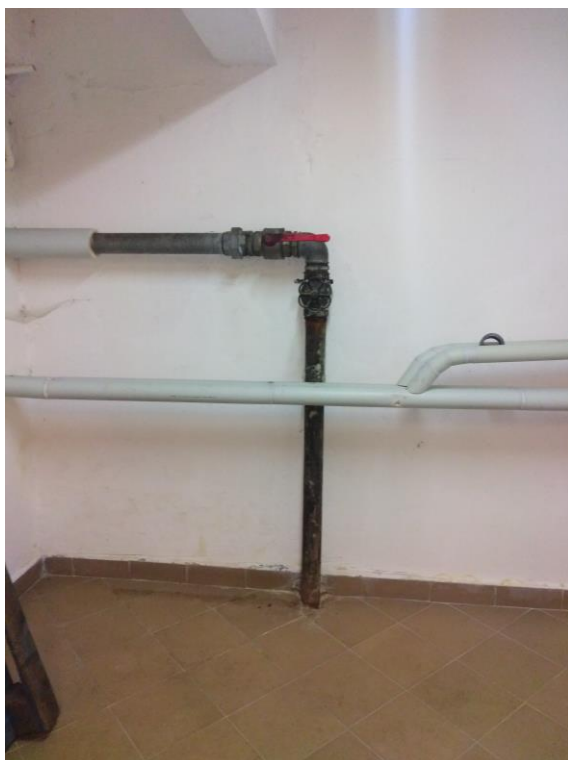
Fot. nr 8 przyłącze wodociągowe

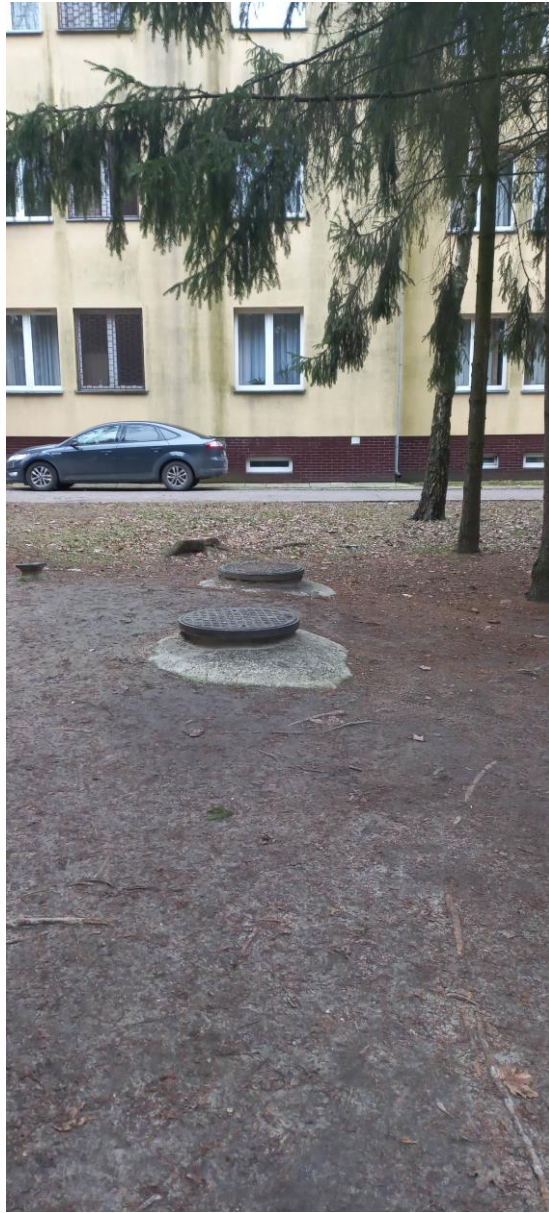
Fot. nr 9 komora ciepłownicza
