**DOKUMENTACJA PROJEKTOWA
DLA
„REMONTU BUDYNKU KOMUNALNEGO PRZY UL. PTASIEJ 1
w KAMIENNEJ GÓRZE”**

**EKSPERTYZA TECHNICZNA
OCENA STANU TECHNICZNEGO KONSTRUKCJI
BUDYNKU W ZAKRESIE PROJEKTOWANEGO REMONTU**

MARZEC 2022r.

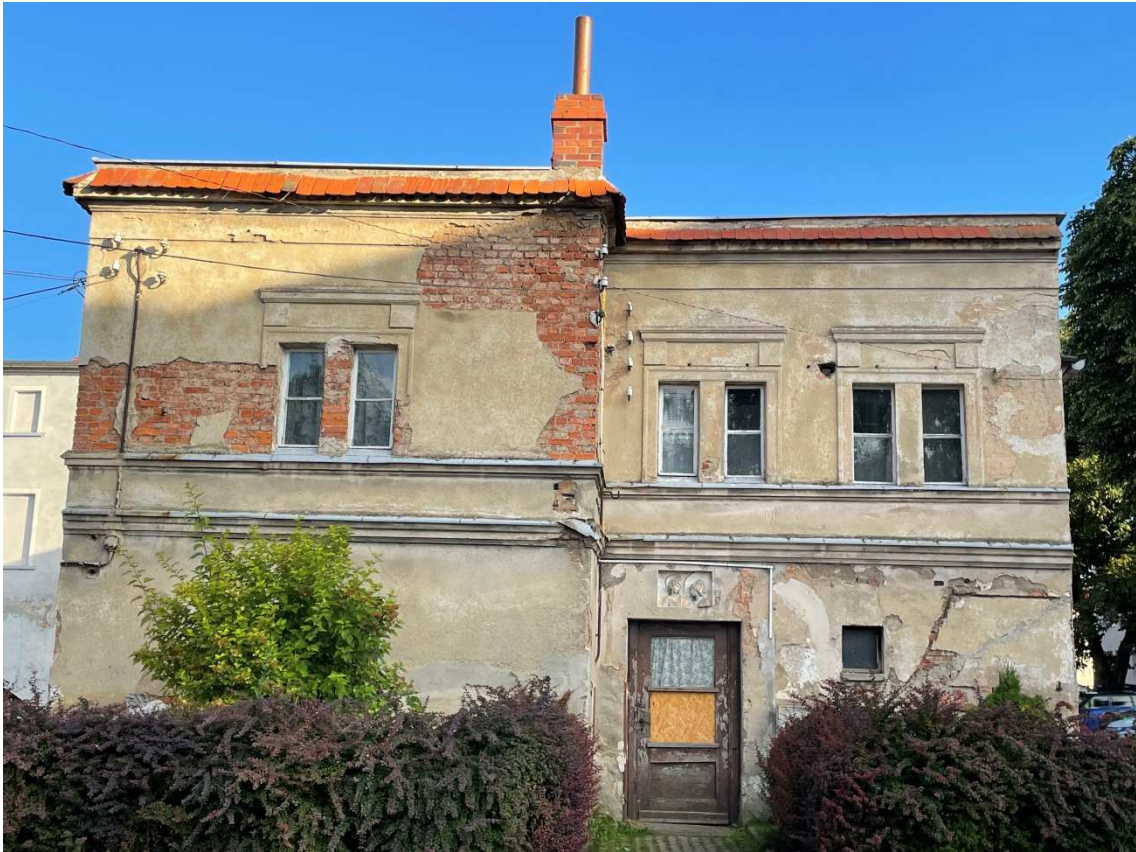
Zdj. 1 Elewacja frontowa

Tynki zewnętrzne wapienne w bardzo złym stanie technicznym. Na całej powierzchni występują złuszczenia i spękania oraz liczne ubytki. Odparzone połączenia tynku odpadają od ścian. Przypowierzchniowo widoczne duże zawilgocenie tynków i ścian zewnętrznych. Niejednolity cokół betonowy – częściowo uszkodzony. Jednym z powodów uszkodzenia cokołów jest zdekompletowana rura spustowa, która zalewa ścianę przyziemia.

Powłoka malarska wypłowiała, brudna i niejednorodna kolorystycznie, stan techniczny bardzo zły. Nad drzwiami znajduje się płaskorzeźba w stanie średnim.

- całkowite usunięcie istniejących tynków zewnętrznych
- w miarę możliwości zlikwidować okablowanie zewnętrzne oraz pozostałości przyłącza elektrycznego

- odtworzenie dachówki na obróbce zewnętrznej attyki wraz z obróbkami blaszanymi attyki
- wykonanie nowych tynków cementowo – wapiennych z zachowaniem detalu architektonicznego z uwzględnieniem możliwości wykonania izolacji termicznej ścian zewnętrznych

- wykonanie powłok malarskich
- wymiana skrzynki gazowej zabudowanej na elewacji
- wymiana orygnnowania i rur spustowych

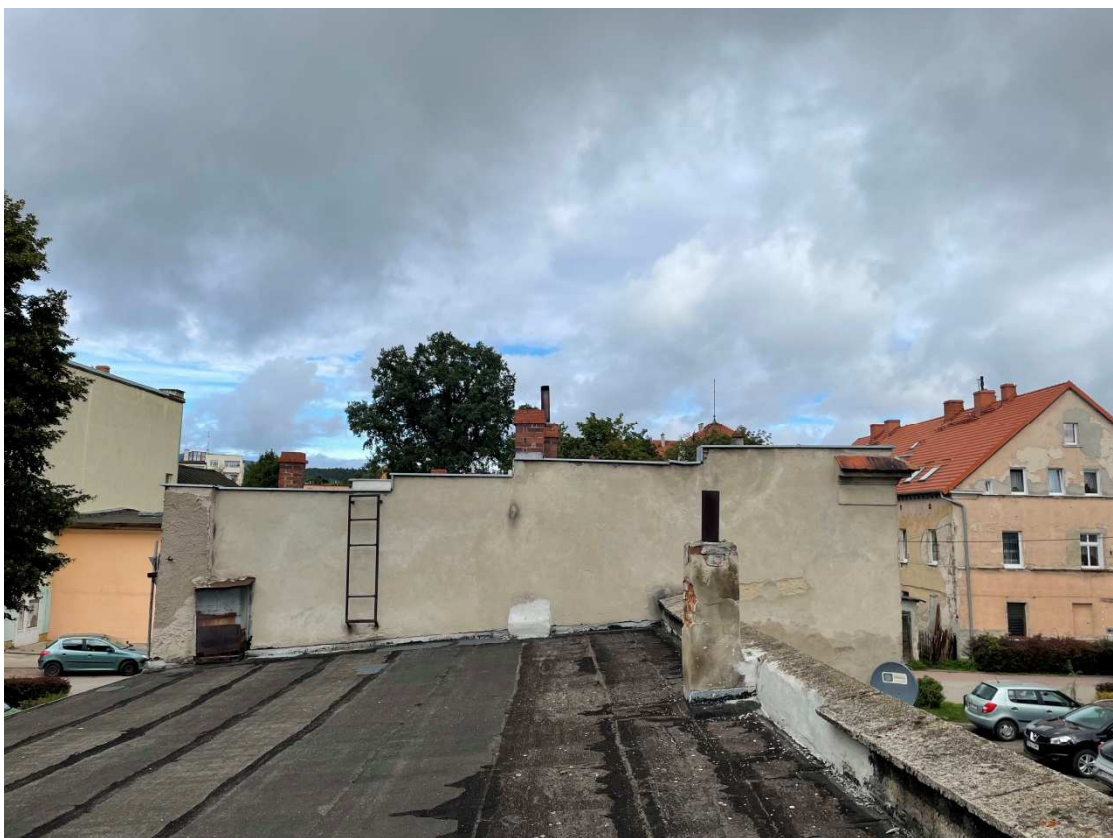
Zdj. 4 Dach kryty papą termozgrzewalną

Pokrycie dachu z papy termozgrzewalnej częściowo wyremontowane. Ogólnie można uznać stan techniczny pokrycia jako średni, nie mniej lokalnie występują uszkodzenia i niedbale wykonane obróbki – szczególnie przy kominach i attykach.

Kominy, obróbki dachu i orynowanie w stanie technicznym średnim. Na dzień dzisiejszy nadaje się do eksploatacji.

- niezbędna naprawa uszkodzeń pokrycia oraz obróbek przy kominach i attykach
- docelowo kompleksowa renowacja pokrycia polegająca na zdjęciu przynajmniej jednej wierzchniej warstwy papy oraz wykonanie nowego pokrycia papą termozgrzewalną łącznie z systemem odwodnienia

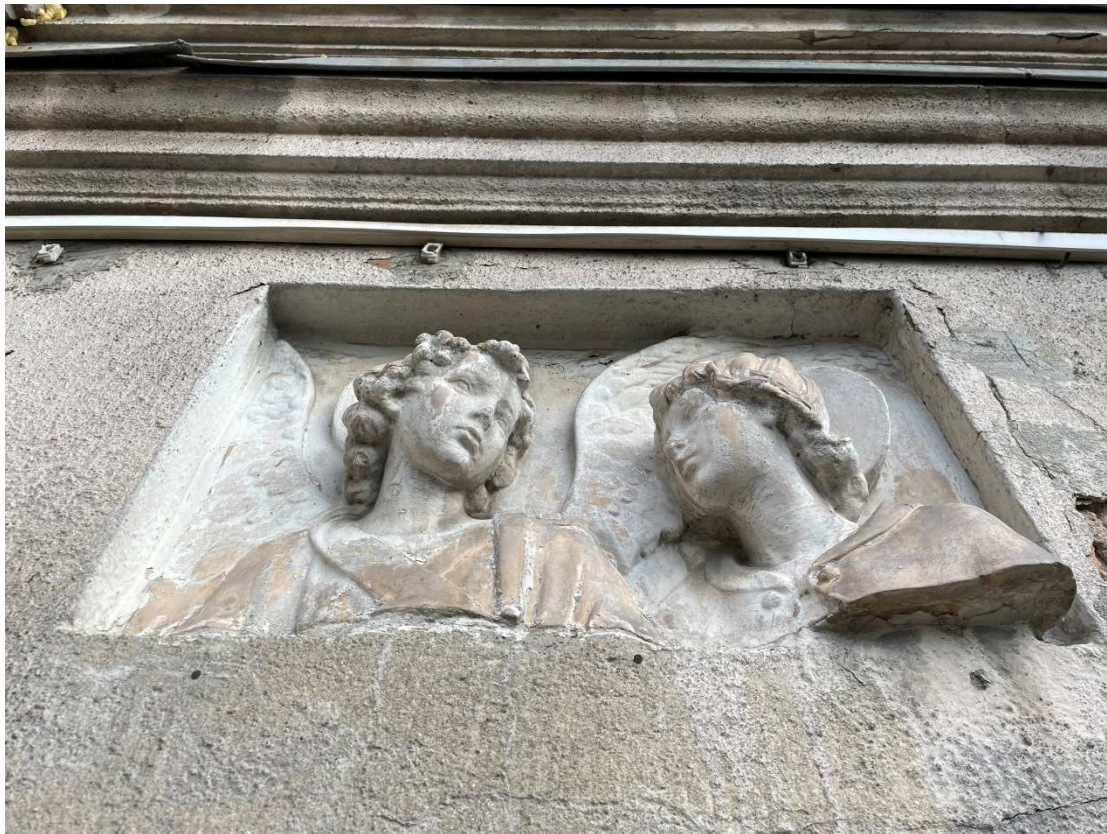
Zdj. 6 Płaskorzeźba nad wejściem do budynku

- naprawa detali architektonicznych na elewacjach – gzymsów, obramowań okiennych oraz renowacja lub odtworzenie płaskorzeźby nad wejściem oraz gzymsu drewnianego pod okapem

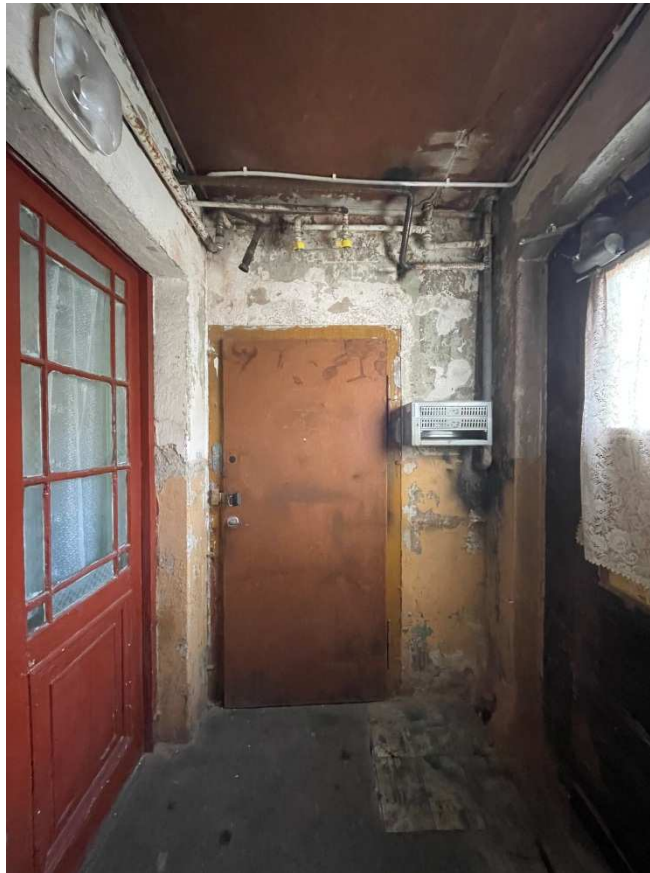
Zdj. 7 Wiatrołap, po prawej drzwi wejściowe do budynku

Drzwi wejściowe drewniane wyeksploatowane – stan techniczny zły. Drzwi wewnętrzne w średnim stanie technicznym.

- wymiana głównych oraz bocznych drzwi wejściowych do budynku
- konserwacja lub wymiana drzwi wewnętrznych pomiędzy wiatrołapem i klatką
- demontaż istniejącego zadaszenia na elewacji bocznej oraz wykonanie nowego zadaszenia systemowego z poliwęglanu

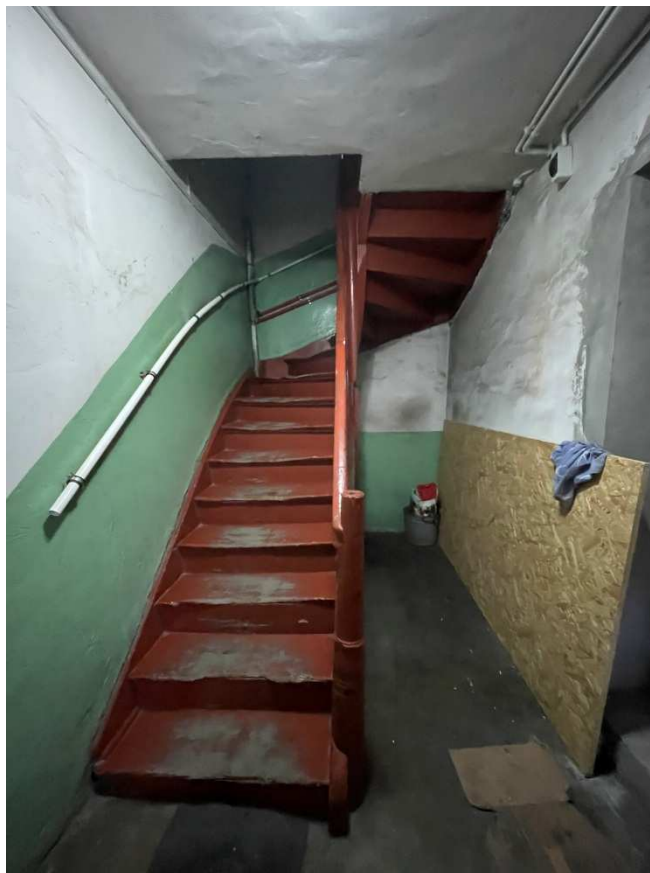
Zdj. 8 Schody drewniane parter - piętro

Bieg schodowy z parteru na piętro w konstrukcji drewnianej, zabiegowy u góry ze spocznikiem w poziomie piętra. Stan techniczny schodów zły – schody są mocno wyeksploatowane. Stopnice bardzo mocno wychodzone, występują wyszczerbienia. W poziomie spocznika odczuwalne ugięcia przy chodzeniu. Prowizoryczna barierka z rurki PCV przy ścianie zewnętrznej. Balustrady wewnętrzne drewniane oraz konstrukcja spocznika w średnim stanie technicznym.

- renowacja drewnianych schodów oraz spocznika w poziomie piętra z usztywnieniem spocznika na piętrze
- konserwacja elementów drewnianych balustrad oraz wykonanie balustrady zewnętrznej stalowej kotwionej do ścian murowanych
- przebudowa instalacji c.o. z demontażem kotła znajdującego się na schodach do piwnicy oraz przebudową pionu przebijającego drewniany bieg schodowy
- remont ceglanych schodów do piwnicy w zakresie uzupełnienia braków oraz wypełnienia spoin oraz impregnacją powierzchniową
- uporządkowanie instalacji elektrycznej na klatce schodowej
- uporządkowanie i wymiana instalacji wodno-kanalizacyjnej na klatce schodowej
- w miarę możliwości zabudowa instalacji w bruzdach albo obudowa szachtami dla zwiększenia estetyki wewnątrz klatki

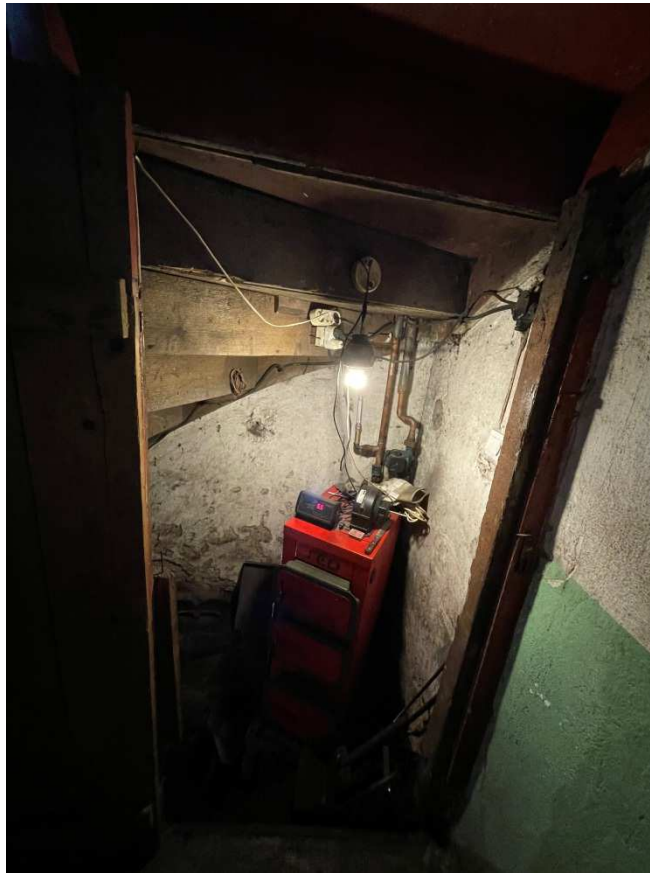
Zdj. 9 Zejście do piwnicy, na schodach piec na paliwo stałe

Schody do piwnicy na gruncie z okładziną z cegły. Stan techniczny średni. Schody całkowicie dysfunkcyjne z powodu instalacji kotła na paliwo stałe na górnym zabiegu schodów. Rozwiązanie w ocenie autorów absolutnie niedopuszczalne.

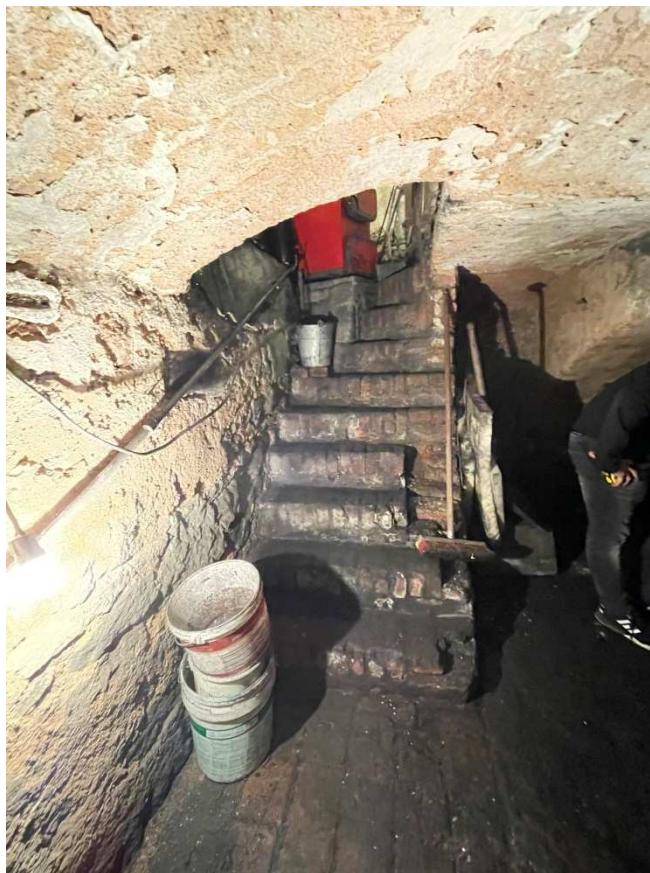
Zdj. 10 Schody ceglane do piwnicy
