## EKSPERTYZA TECHNICZNA

**TEMAT:** EKSPERTYZA TECHNICZNA MURU  
OKALAJĄCEGO WŁASNOŚĆ BANKU  
GOSPODARSTWA KROJOWEGO W KALISZU

**ADRES :** Pl. BOGUSŁAWSKIEGO 2, 62-800 KALISZ  
DZ. NR 19, OBRĘB EMID. 034 ŚRÓDMIEŚCIE I,  
035 ŚRÓDMIEŚCIE II, 045 ŚRÓDMIEŚCIE II,  
JEDNOSTKA EWID: 306101\_\_1 MIASTO KALISZ.

lipiec 2018 r.

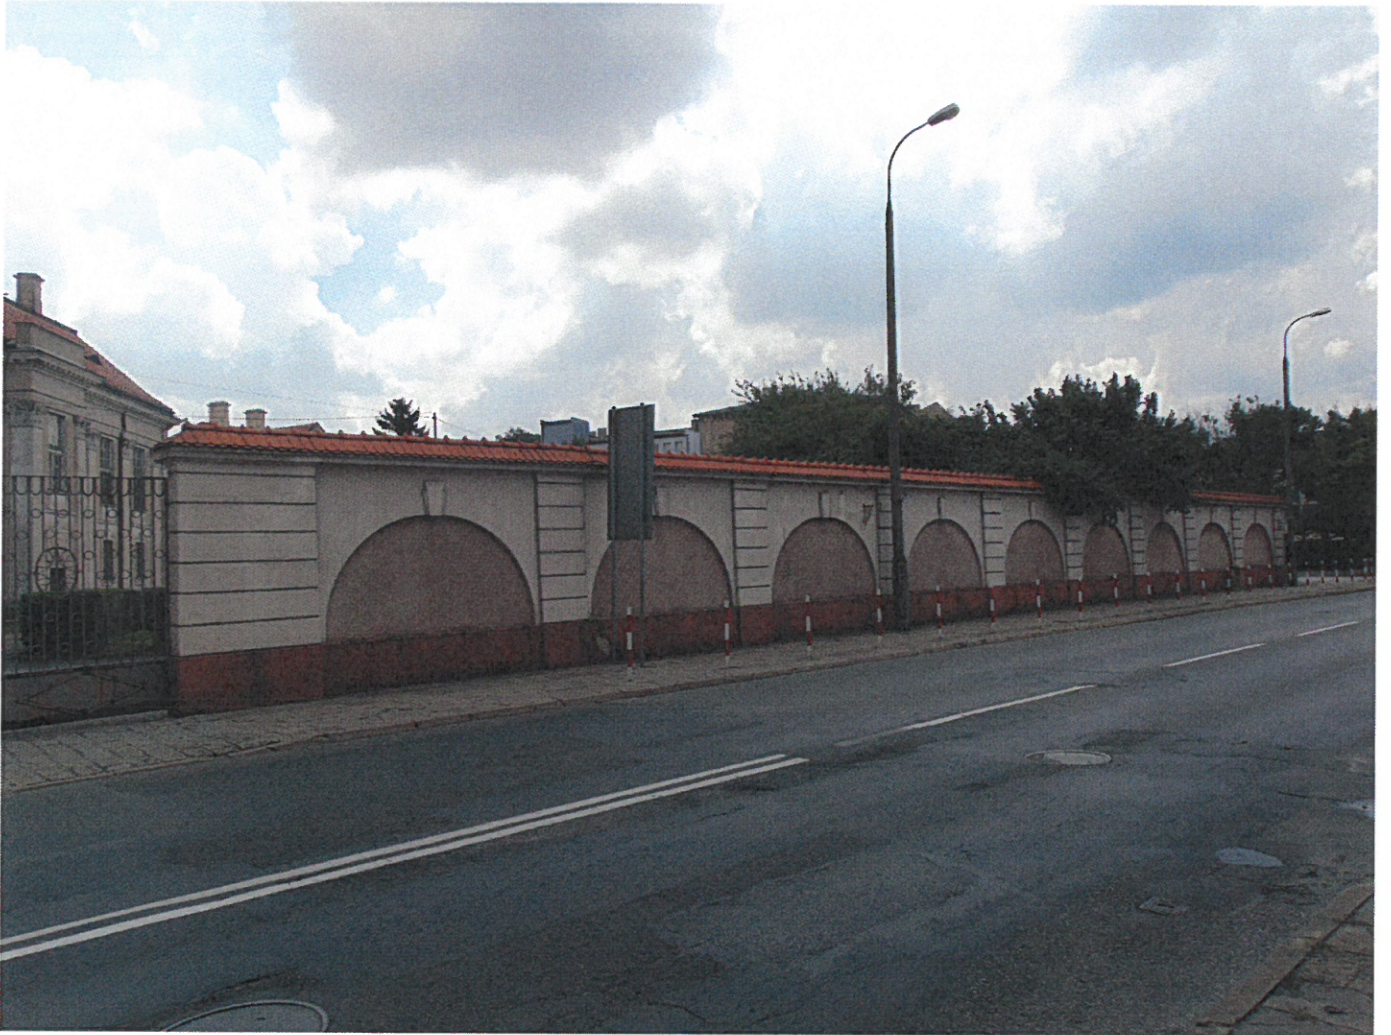
1

w świetle pilastrów 0.37 m , natomiast grubość ściany wynosi 0.245 m..  
Poglądowy przekrój przez ogrodzenie podano na szkicu , rys.nr 4.  
( foto .nr 1,4,5,8,9,10,11).

Ogrodzenie od góry zakończone ułożoną dwuspadowo dachówką ceramiczną oraz gąsiorami ceramicznymi.( foto. nr 1,4,5,8,9,10,11,16,18,19,20).

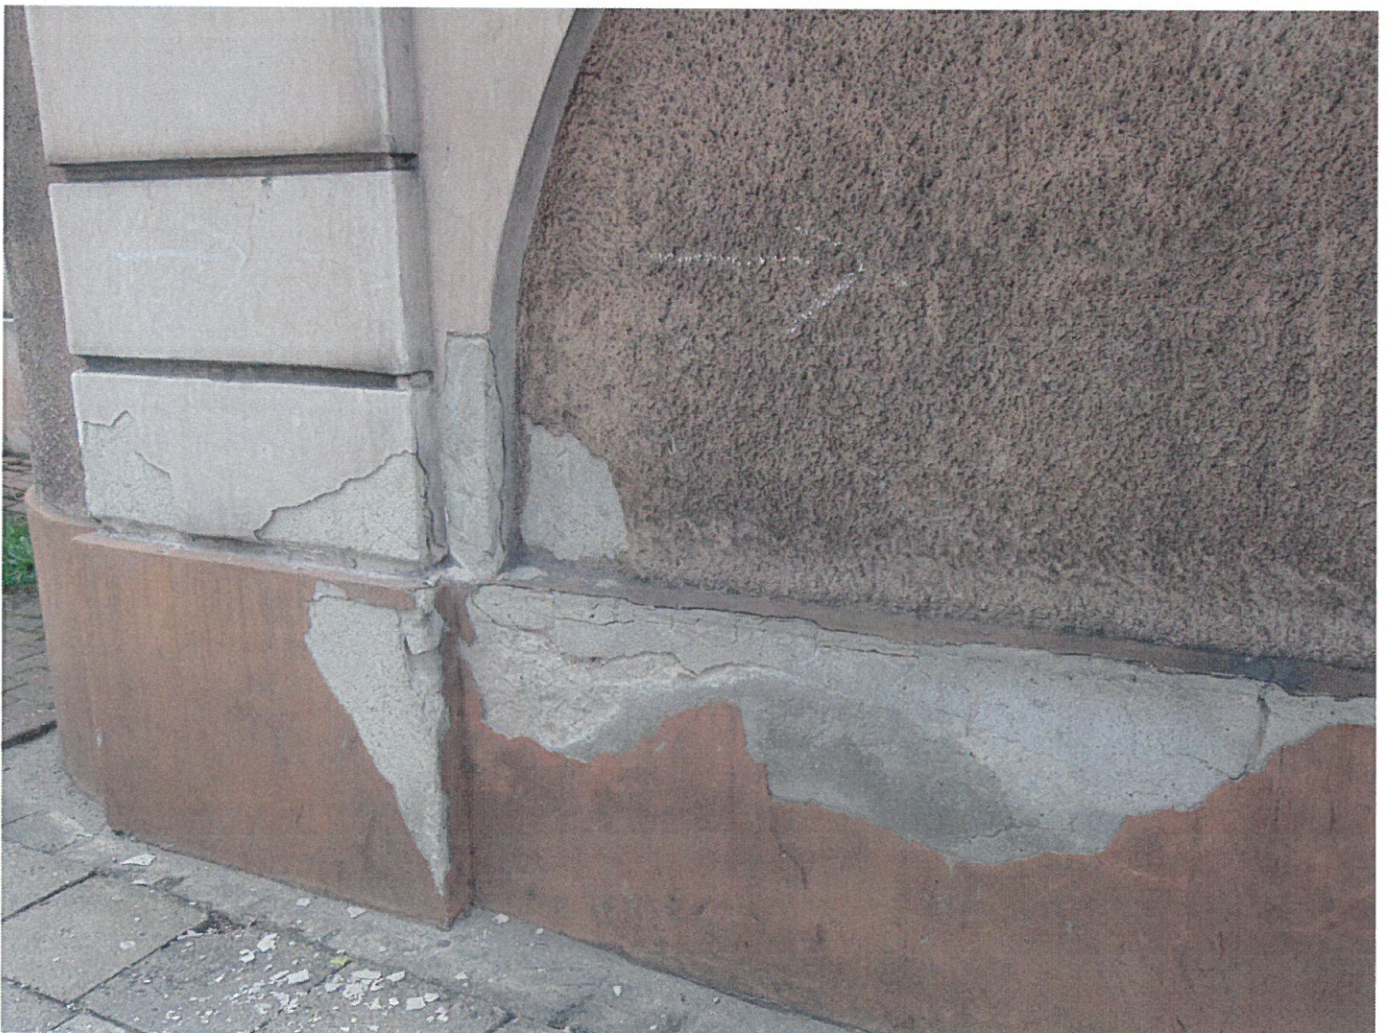
2

Stwierdzono wzmocnienie ścian i murów fundamentowych ogrodzenia poprzez wykonanie tynku cementowego o grubości średnio 2.0 cm.

( foto. nr 2,8,56,72,79,80,81,82,88,91)

Stwierdzono ubytki tynku zarówno po stronie zewnętrznej ( foto. nr 2,4,8,9,16,65,66,68,71,72,76,77,78,79,80,81,82),po stronie wewnętrznej ( foto. nr 26,37,38,39,56,57,59,60,73,83,88).

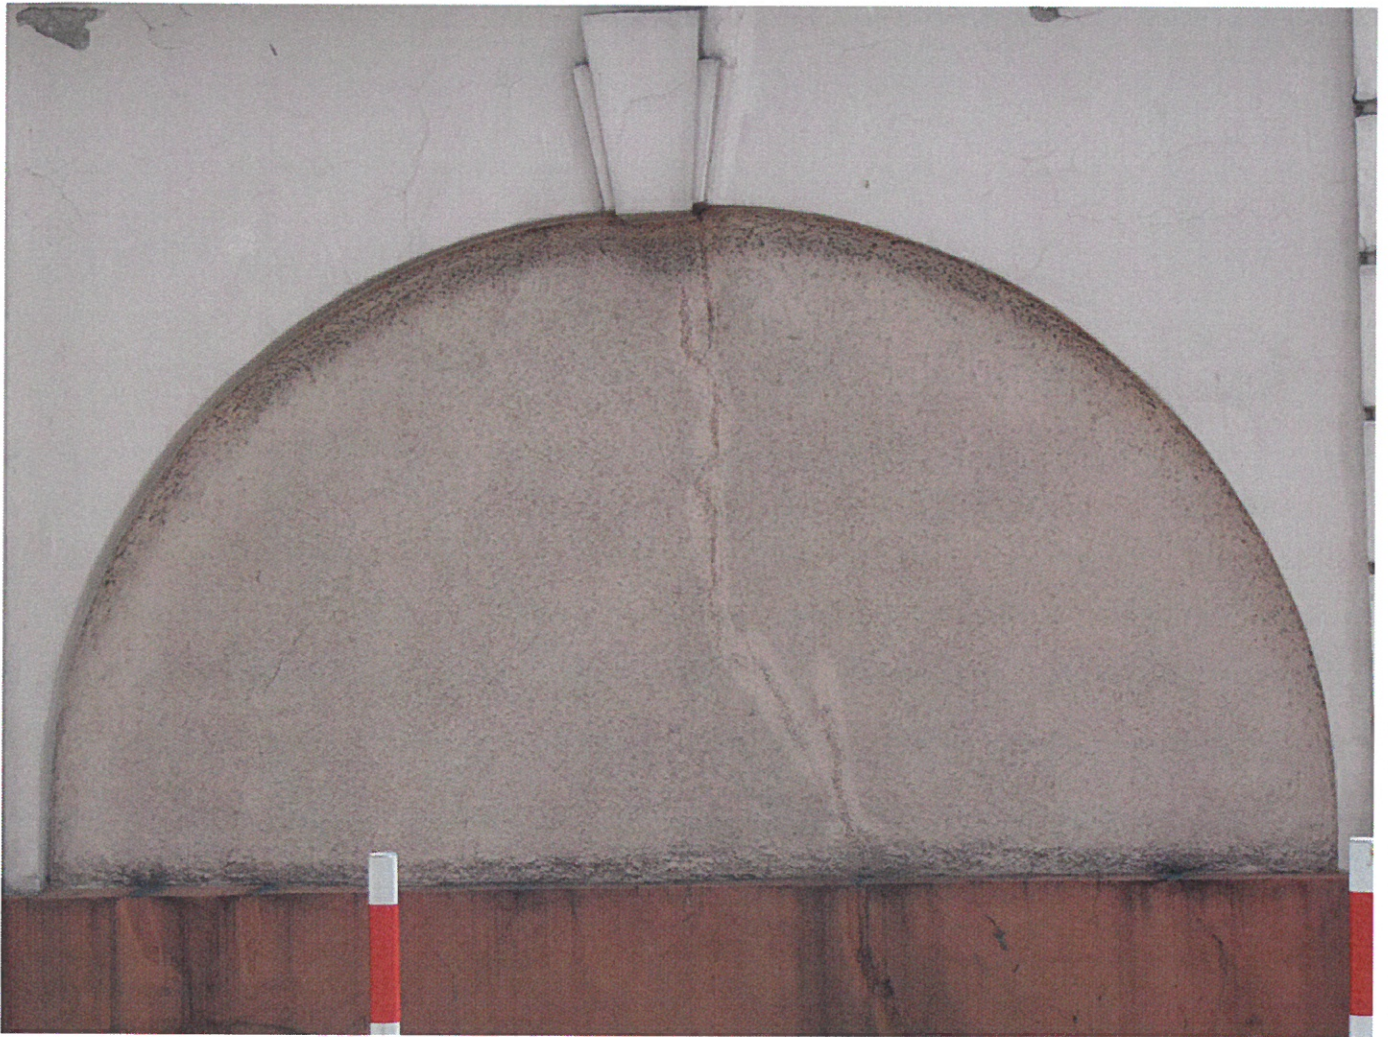
3

Zaobserwowano również liczne zarysowania zarówno poziome jak i pionowe na całej długości ogrodzenia od strony wewnętrznej (foto nr 21,58,59,74,83,84,85,86,87,88,89,90,91,92), od strony zewnętrznej ( foto. nr 3,61,62,64,65,67,69,70,71,72,78,79,)

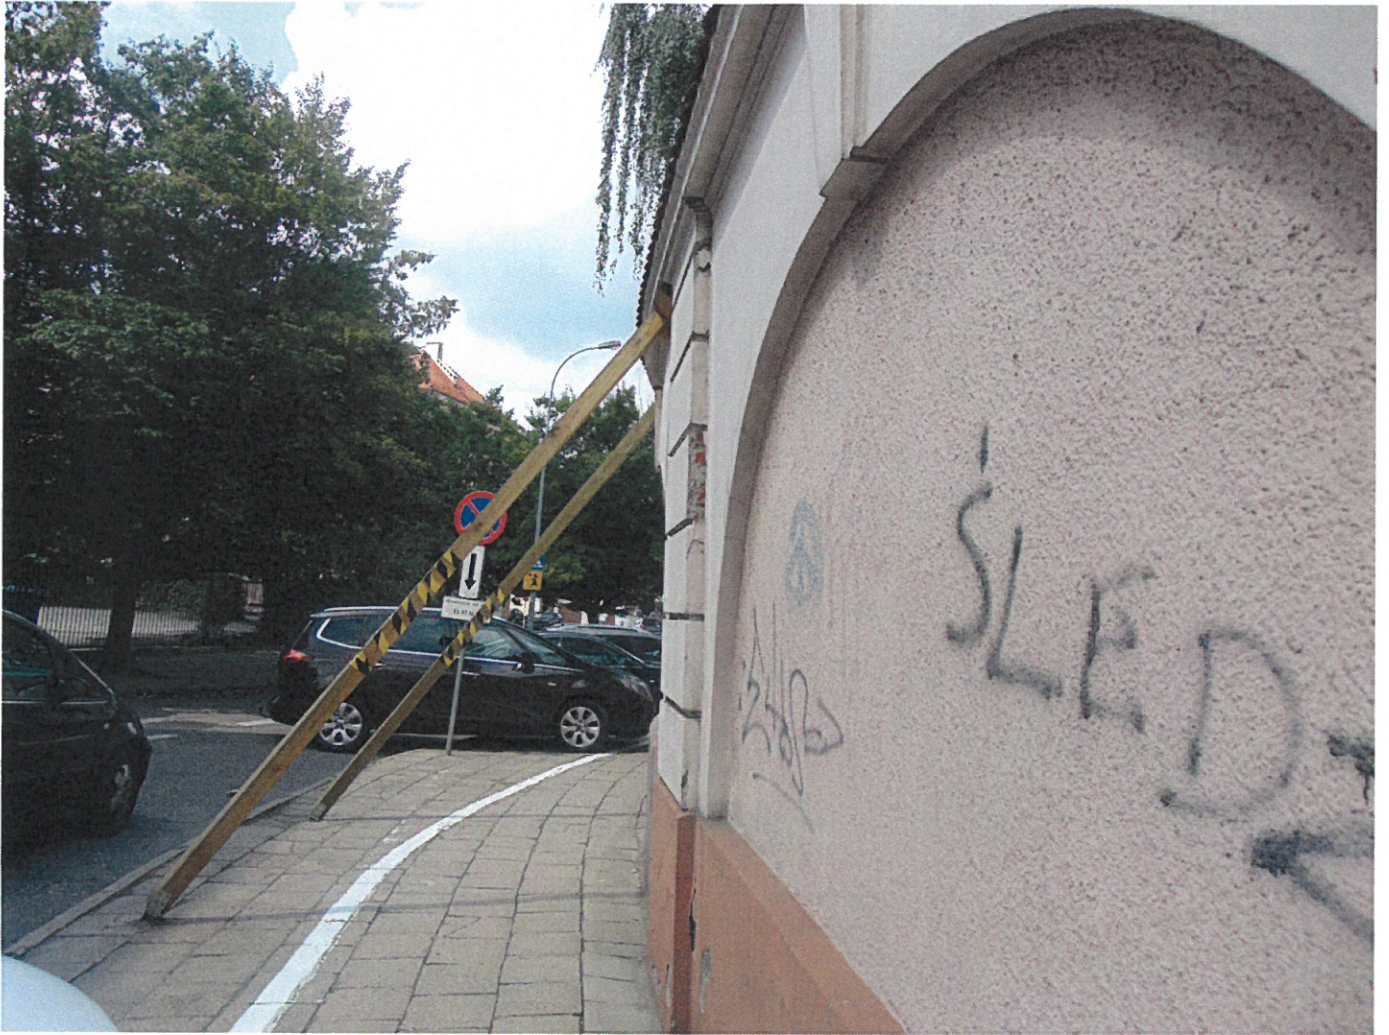
13

tymczasowo zabezpieczone dwoma zastrzałami wykonanymi z krawędziaków 12x12 cm zapartych w chodniku. Dodatkowo zastosowano oznakowanie znakami zakazującymi wstępu na zagrożony odcinek chodnika ( foto nr 6,7,9,10,13,14,15)

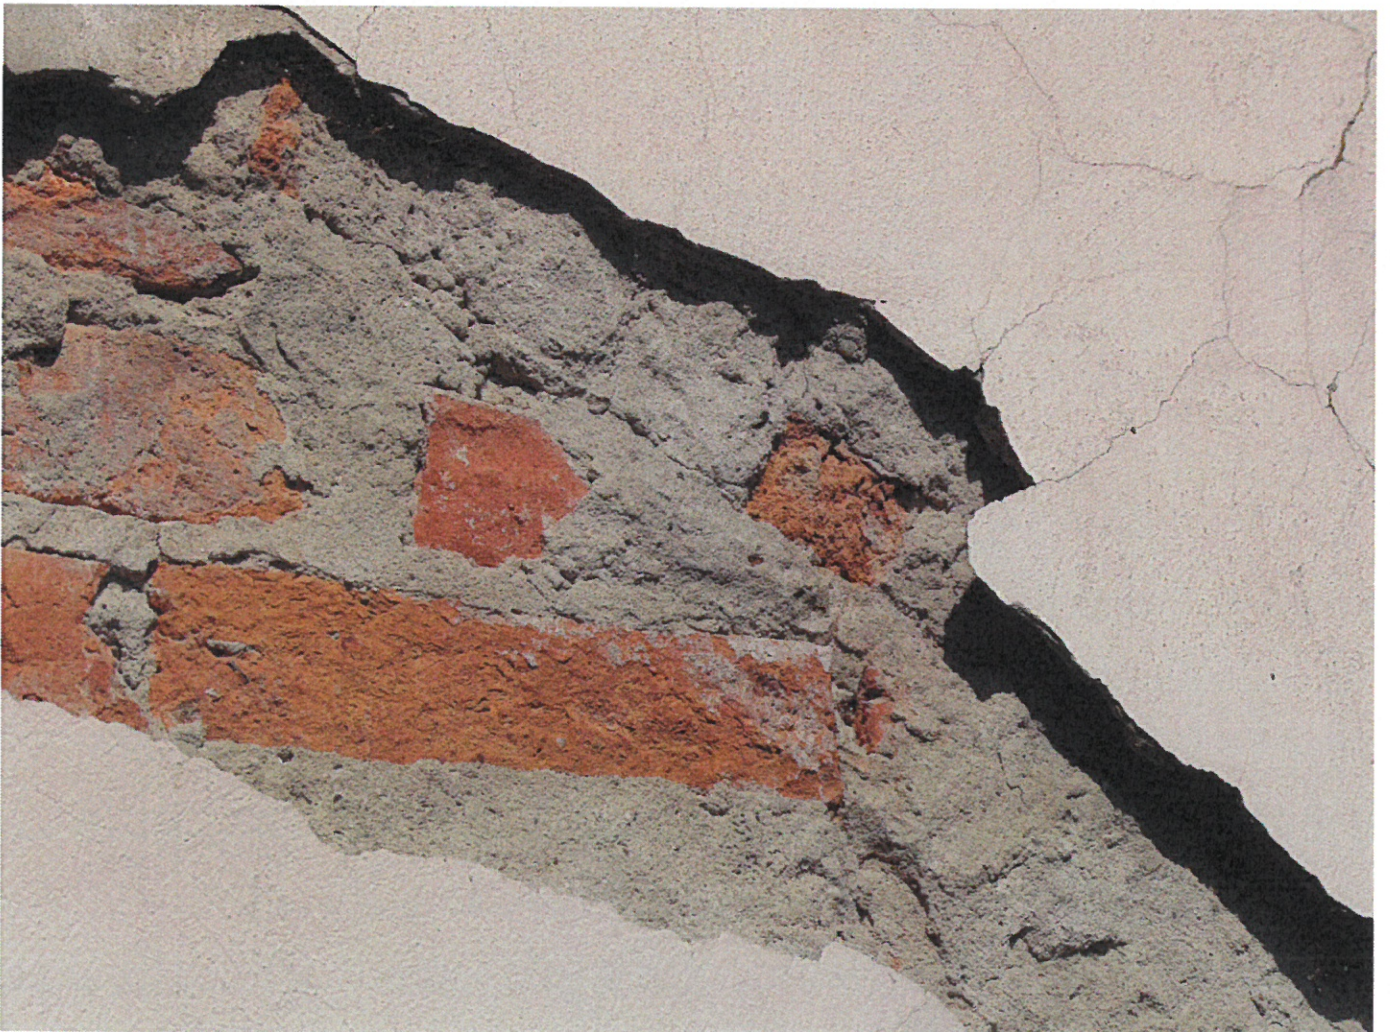
38

Pomierzona wilgotność ściany w części nadziemnej wynosi od 0% do 3.8%. Pod wpływem czasu i warunków atmosferycznych, cegła i zaprawa uległy korozji biologicznej widocznej jako rozwarstwienie materiału.( foto nr 38,91). Na podstawie wizji stwierdzono dwa pęknięcia pionowe na całej wysokości muru wraz z fundamentami o szerokości od 0.5 cm do 1.5cm wraz z przemieszczeniem się obu krawędzi.

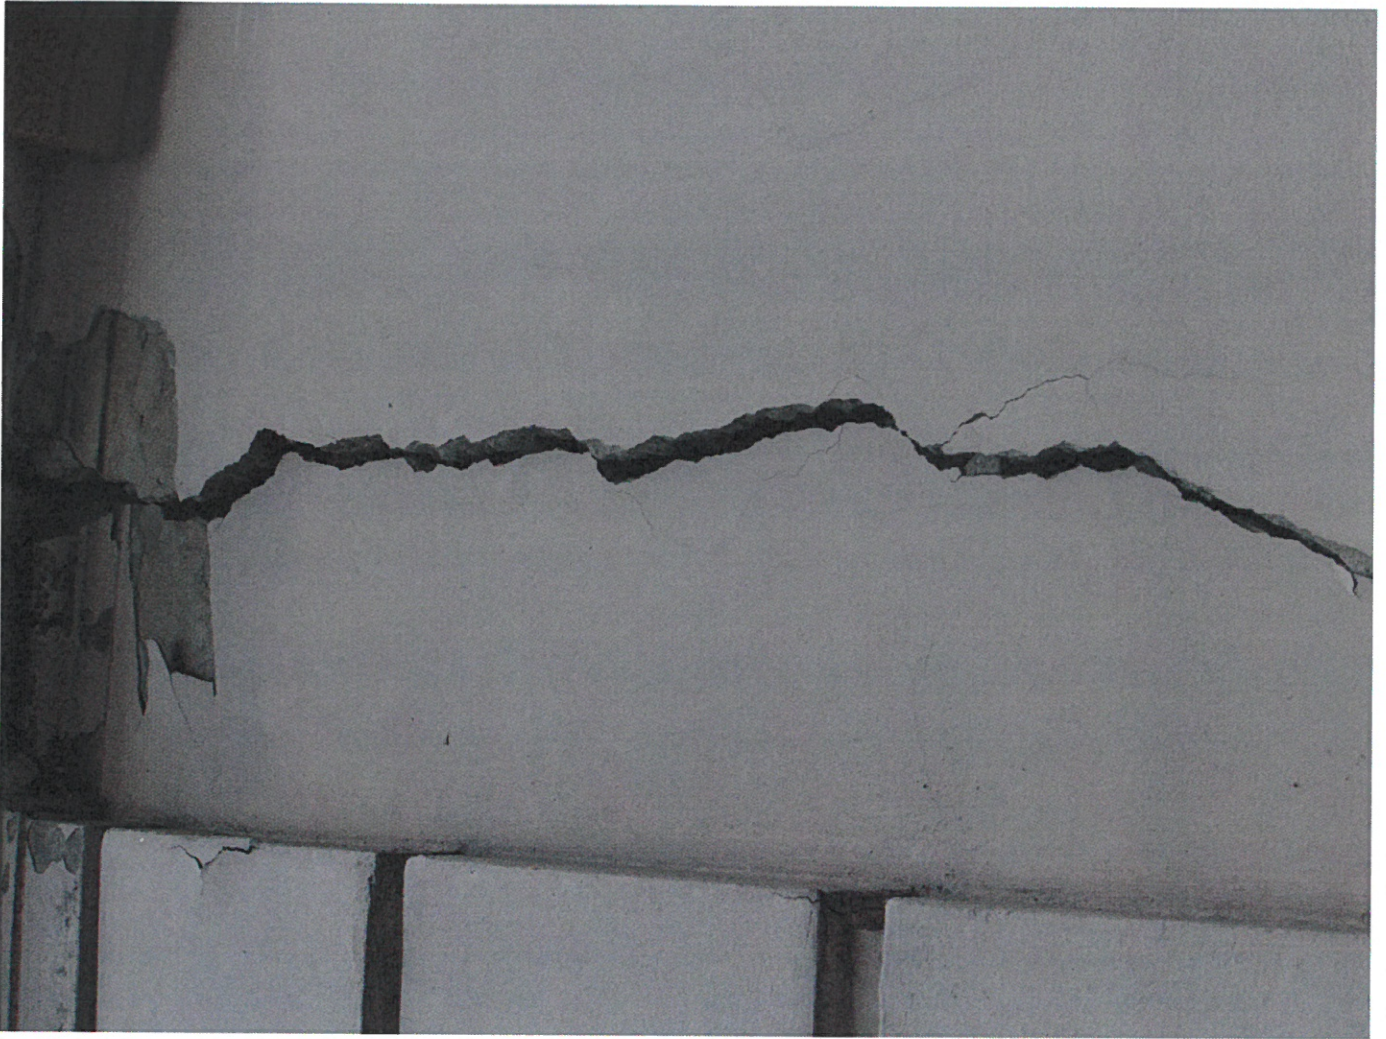
75

( foto. nr 43,44,45,46,47,48,49,50,51,52,53,54,55,56)  
od strony frontowej ( foto. nr 14,75, 76 )

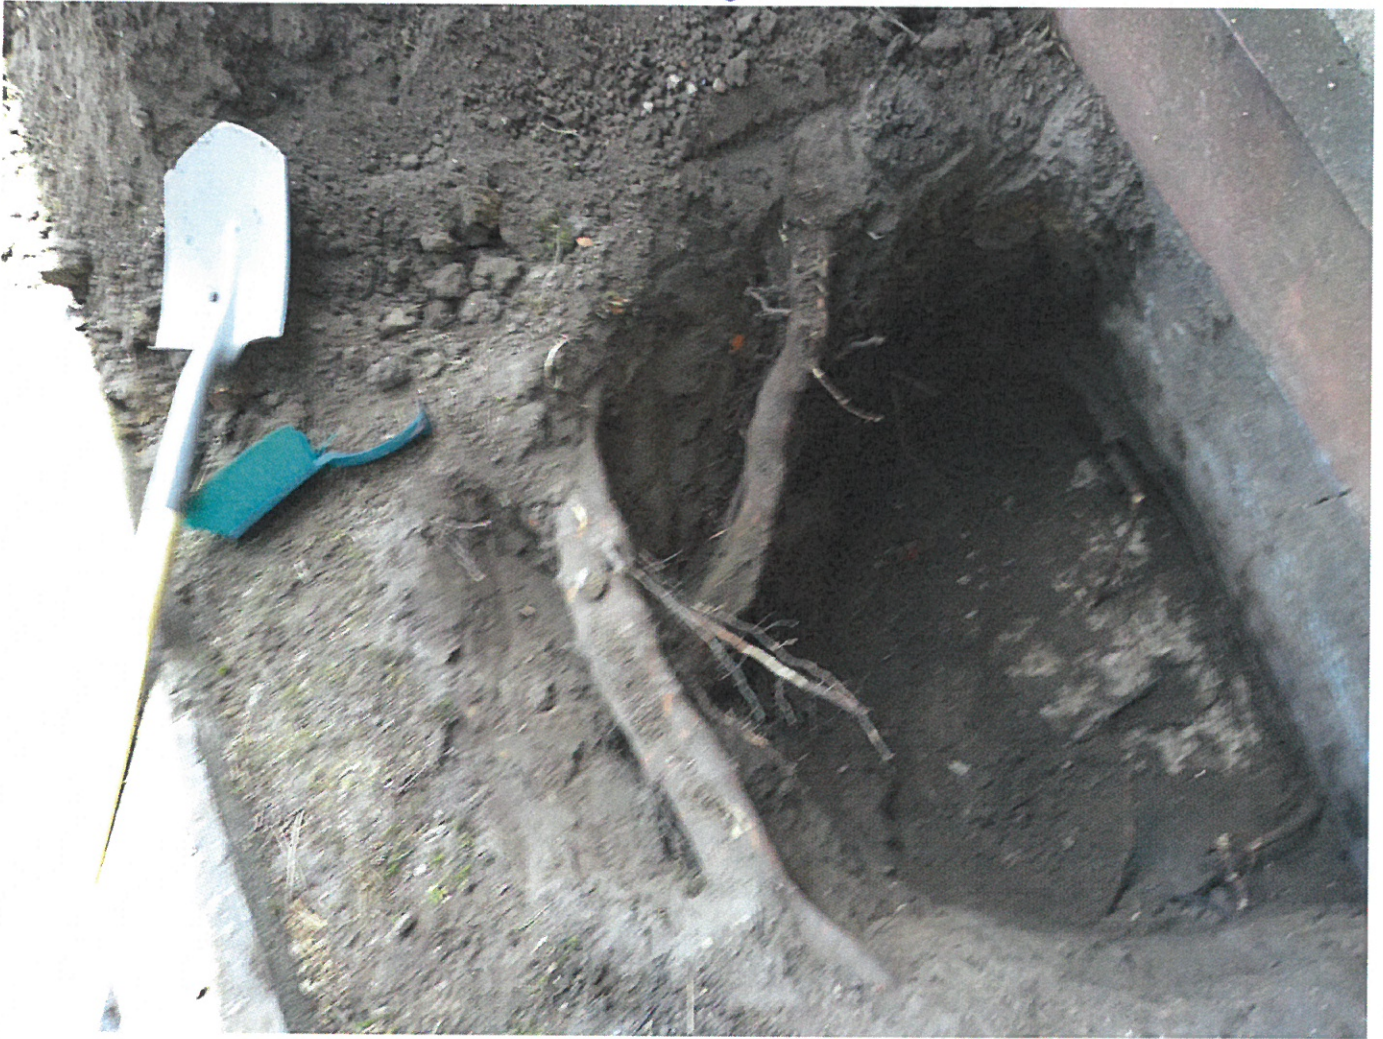
93

Wizję lokalną przeprowadzono w dniach 27-06-2018 r i 06-07 -2018 r. W czasie wizji w dniu 06-07-2018 r.obecny był przedstawiciel Banku Gospodarstwa Krajowego W ramach wizji dokonano oględzin makroskopowych elementów budowlanych w zakresie podanym w punkcie 1.0, wykonano dwie odkrywki fundamentów. Usytuowanie odkrywek pokazano na rys. nr 3 . W odkrywce nr 1 wykonano wykop na głębokość 0.77 m. Na dnie wykopu natrafiono na wylewkę betonową, która uniemożliwiła wykonanie odkrywki do spodu fundamentu. W odkrywce stwierdzono pozostałości korzeni o grubości 8 –10 cm. oraz liczne korzenie o mniejszych średnicach.  
( foto. nr93,94,95,96,97,98,99,100,101,102,)

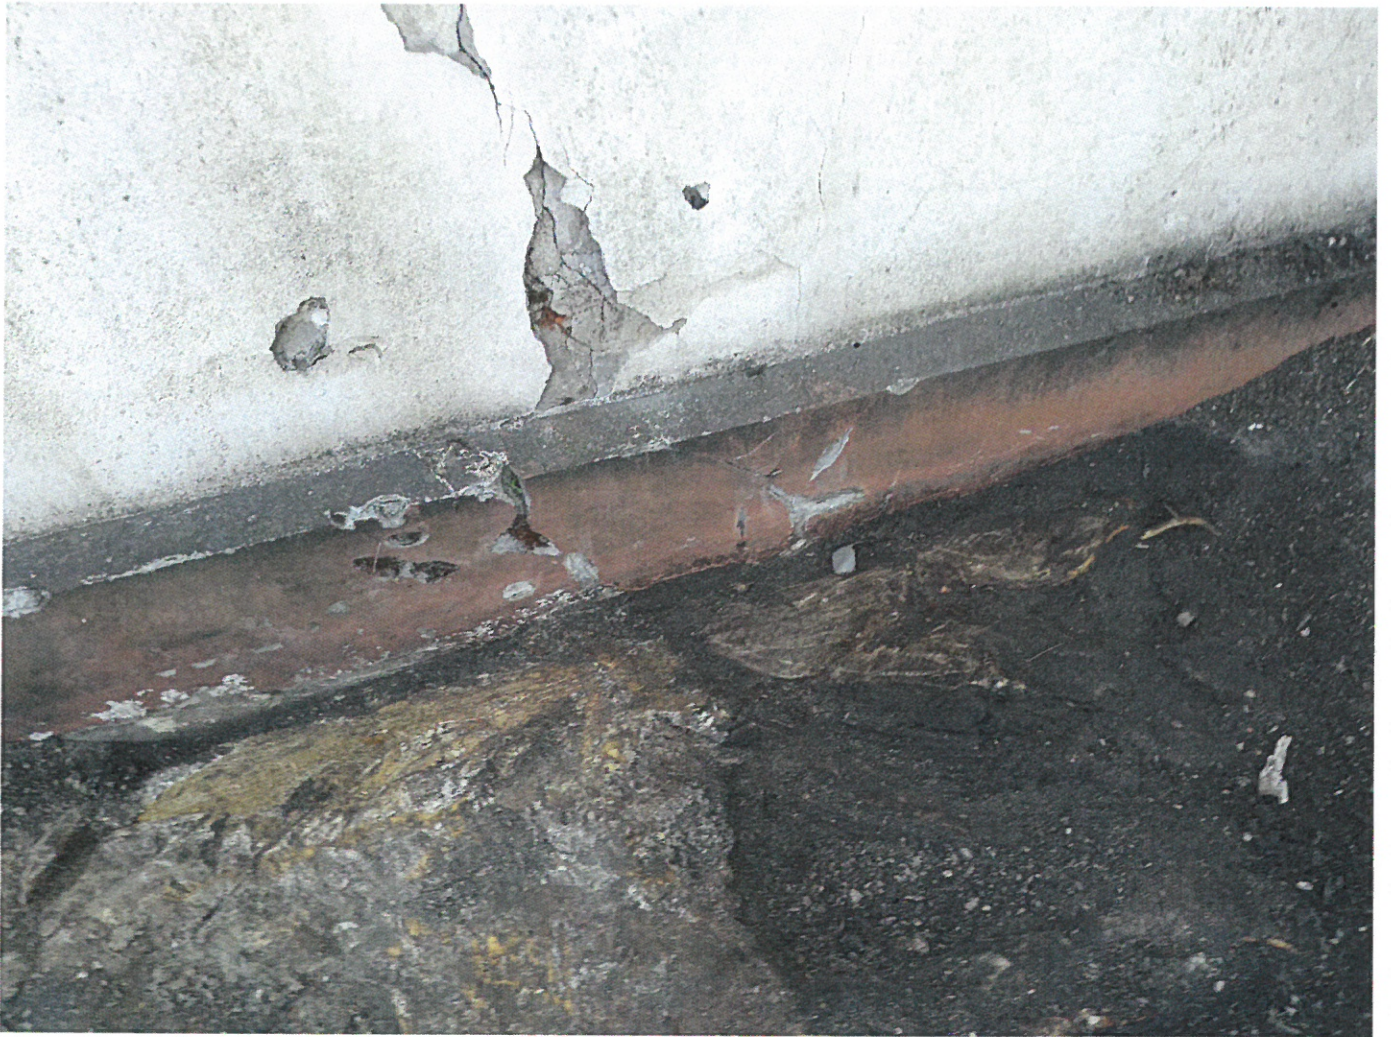
107

W odkrywce nr 2 , po zdjęciu humusu gr. około 20 cm, stwierdzono pozostawiony pień przylegający ściśle do muru fundamentowego ogrodzenia. oraz system korzeniowy. Według wywiadu z osobą nadzorującą obiekt, rósł w tym miejscu potężny klon, który przyczynił się do spęknięcia ogrodzenia. Klon ścięto około trzech lat wcześniej, lecz nie usunięto części podziemnej ani systemu korzeniowego.  
( foto. nr 103,104,105,106,107,108).

Jak wykazała analiza odkrywek fundamentów, bezpośrednią przyczyną powstania **stanu awaryjnego** części ogrodzenia było duże drzewo ( klon) rosnący na styku z murem i fundamentem ogrodzenia.

1. Pierwszą czynnością będzie odkopanie i całkowite usunięcie części podziemnej oraz systemu korzeniowego wyciętego klonu ( odkrywka 1 i 2. rys. nr 5 i 6 ).
2. Zabezpieczenie i odkopanie ściany ogrodzenia do spodu fundamentów.
3. Przy użyciu pras hydraulicznych lub wyciągarek doprowadzenie ogrodzenia do pionu. ( W przypadku nieudanych prób, należy odcinek rozebrać a następnie odtworzyć. Przed przystąpieniem do rozbiórki należy uzyskać zgodę Konserwatora Zabytków).
4. Wypionowaną część należy związać z resztą ogrodzenia przy zastosowaniu prętów stalowych umieszczonych w spoinach i zalaniem spoin tynkiem cementowym.
5. Wycięcie konarów drzew rosnących obok ogrodzenia a stykających się z dachówkami pokrywającymi ogrodzenie.
