Protokół stanu kanału

Miejscowość Cieszyn	Ulica Hażlaska	Data inspekcji 31-01-2024	Numer inspekcji 01.00656
Nawierzchnia asfalt	Rodzaj kanału ogólnospł.	Materiał kanału beton	Kształt kanału kołowy
Stan techniczny	Średnica [m] 300.00 x	Długość dokmunatacyjna [m]	Długość pomiarowa [m] 134.840
Średni spadek [%] Studnia początkowa	Kierunek pomiaru	Rok budowy Studzienka końcowa	Numer kanału
Numer studni:	S-11	Numer studni:	S-15
Rodzaj studni:	Okrągła	Rodzaj studni:	Okrągła
Rzędna góry [m]:		Rzędna góry [m]:	
Rzędna dna [m]:		Rzędna dna [m]:	
Średnica [m]:	1000	Średnica [m]:	1000
Opis studni:		Opis studni:	
Uwagi:		Uwagi:

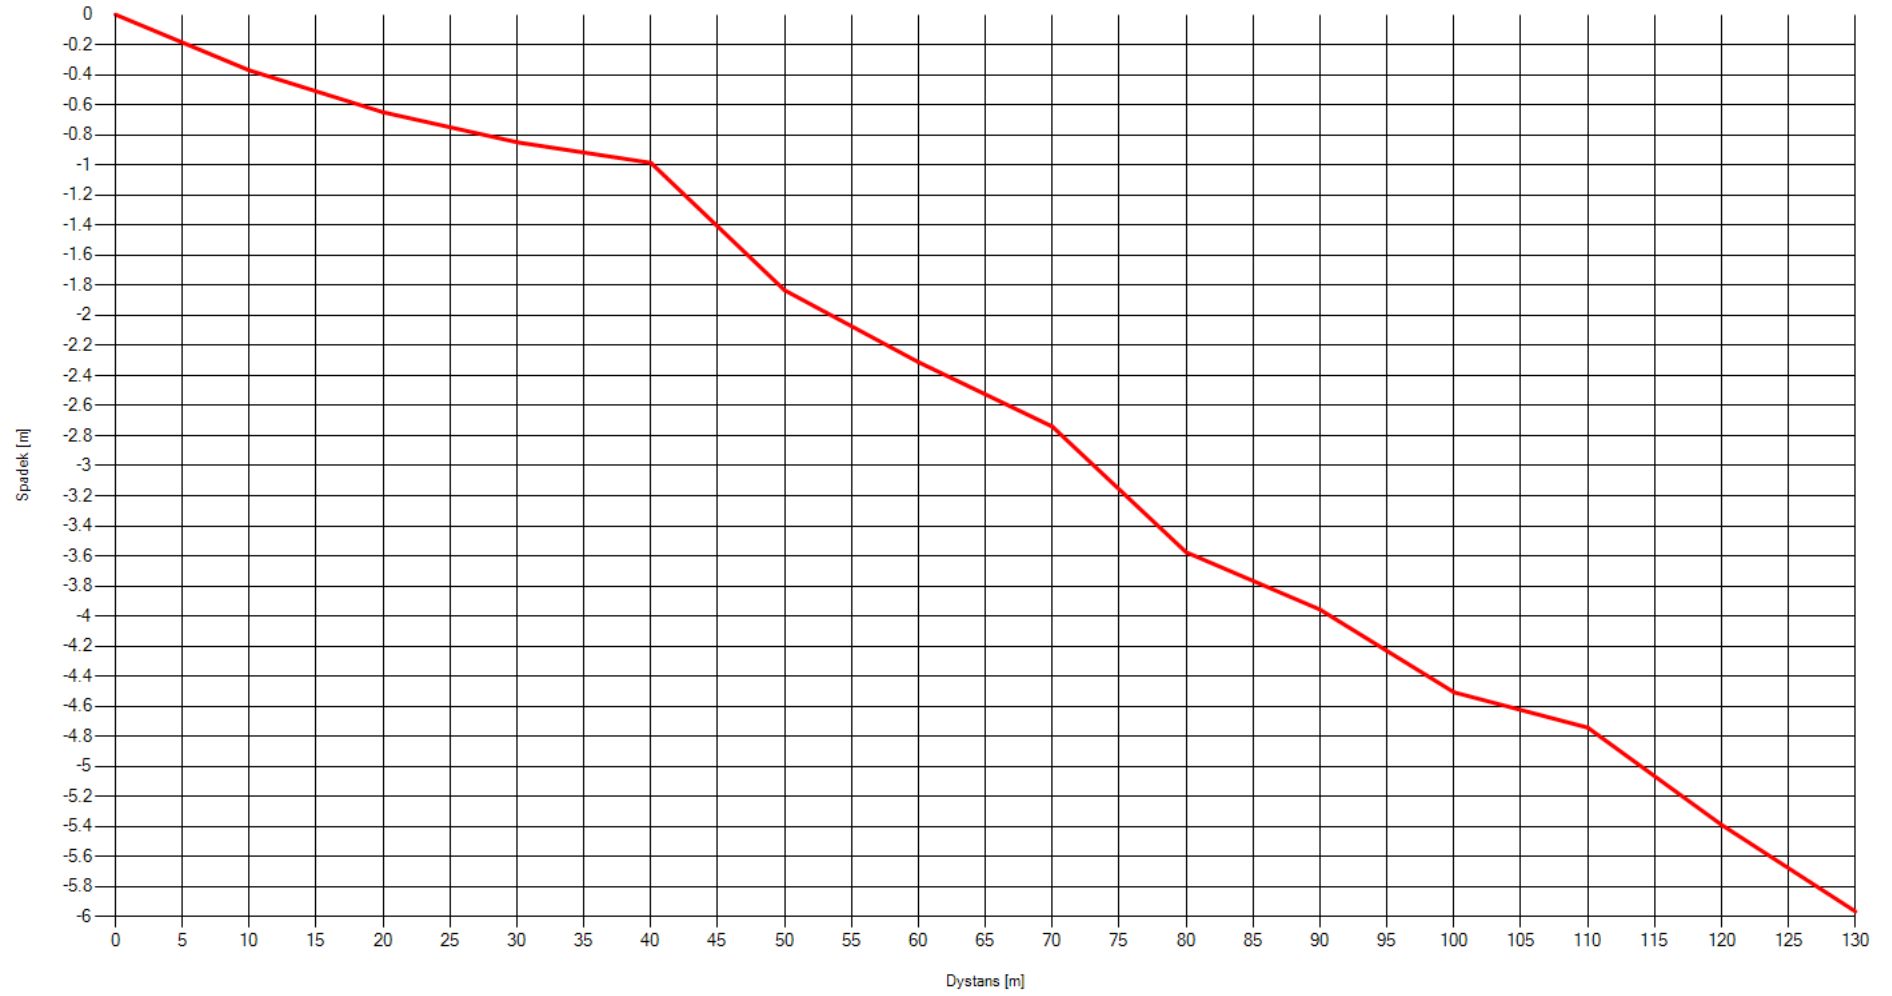
Wykres spadku kanału

Średni spadek: -5.82 % (-58.22 ‰)
Pomiar od studni S-11 do studni S-15
