SERWIS FOTOGRAFICZNY

REMONT MURU I BRAMY WEJŚCIOWEJ NA CMENTARZ PRZY ULICY ARMII KRAJOWEJ W BARCZEWIE

Adres inwestycji: 11- 010 Barczewo, ul. Armii Krajowej
działka nr **103** obręb **1** miasta **Barczewo**,

Olsztyn, lipiec 2020r.

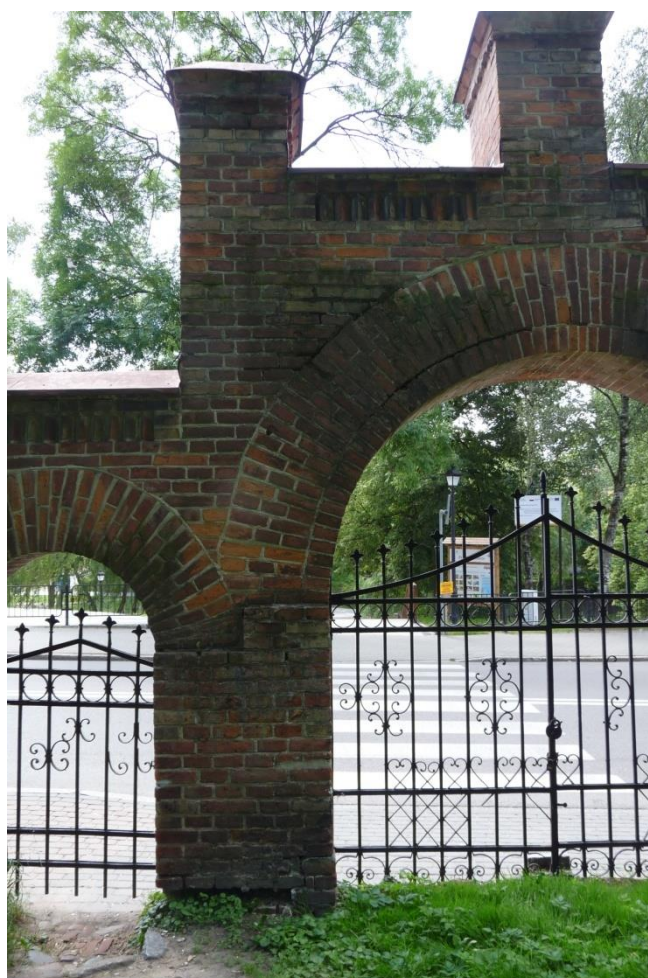
2. FRAGMENT SŁUPA BRAMNEGO - WIDOCZNE ZAGRZYBIENIE MURU I CZĘŚCIOWE ODSPAJANIE SIĘ CEGIEŁ

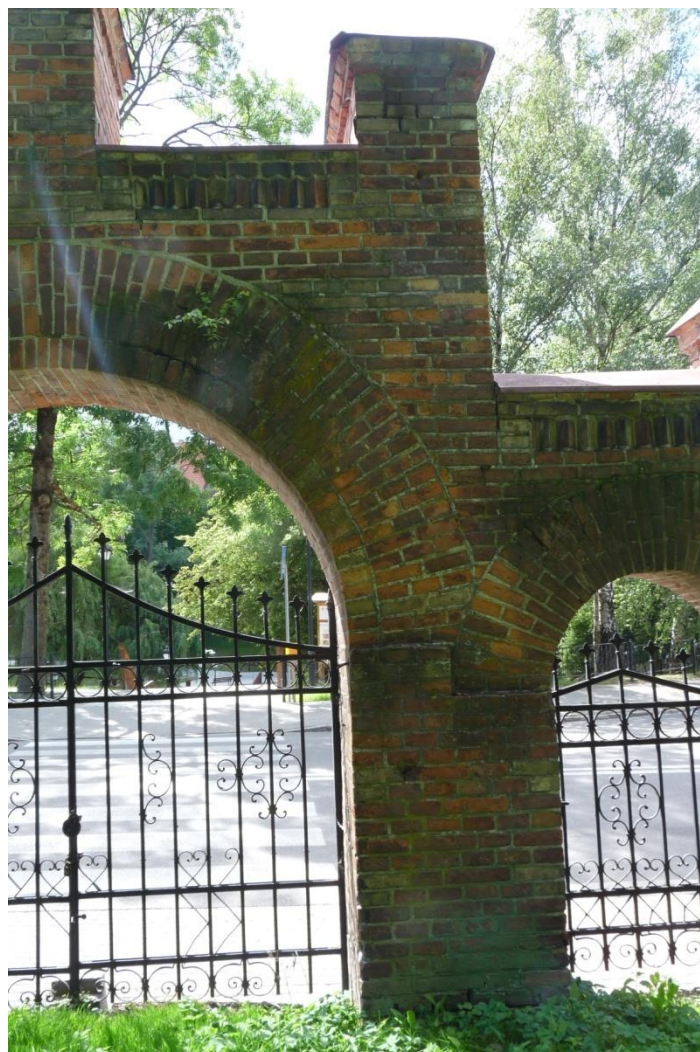
3. WIDOCZNE UZUPEŁNIENIA ZAPRAWY PRAWDOPODOBNIIE PODCZAS WCZEŚNIEJSZYCH PRAC REMONTOWYCH

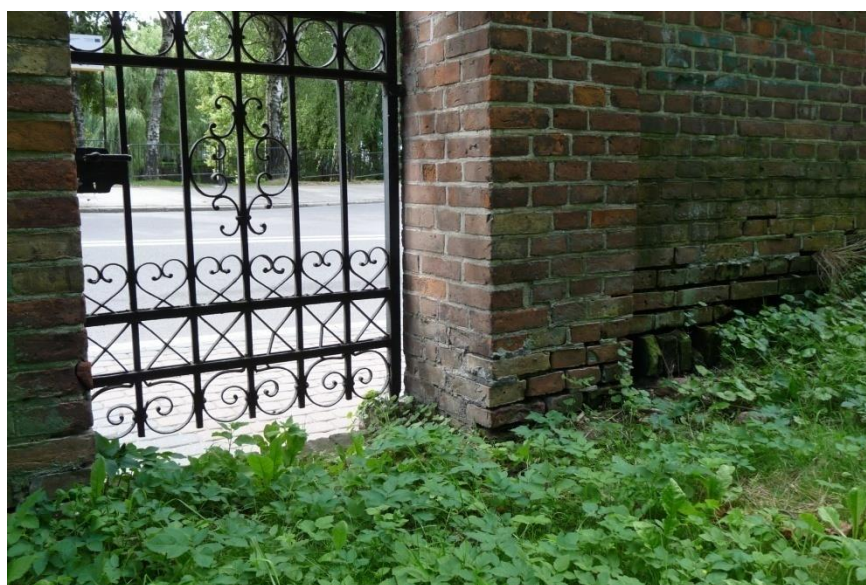
4. UBYTKI CEGIEŁ W DOLNEJ CZĘŚCI MURU

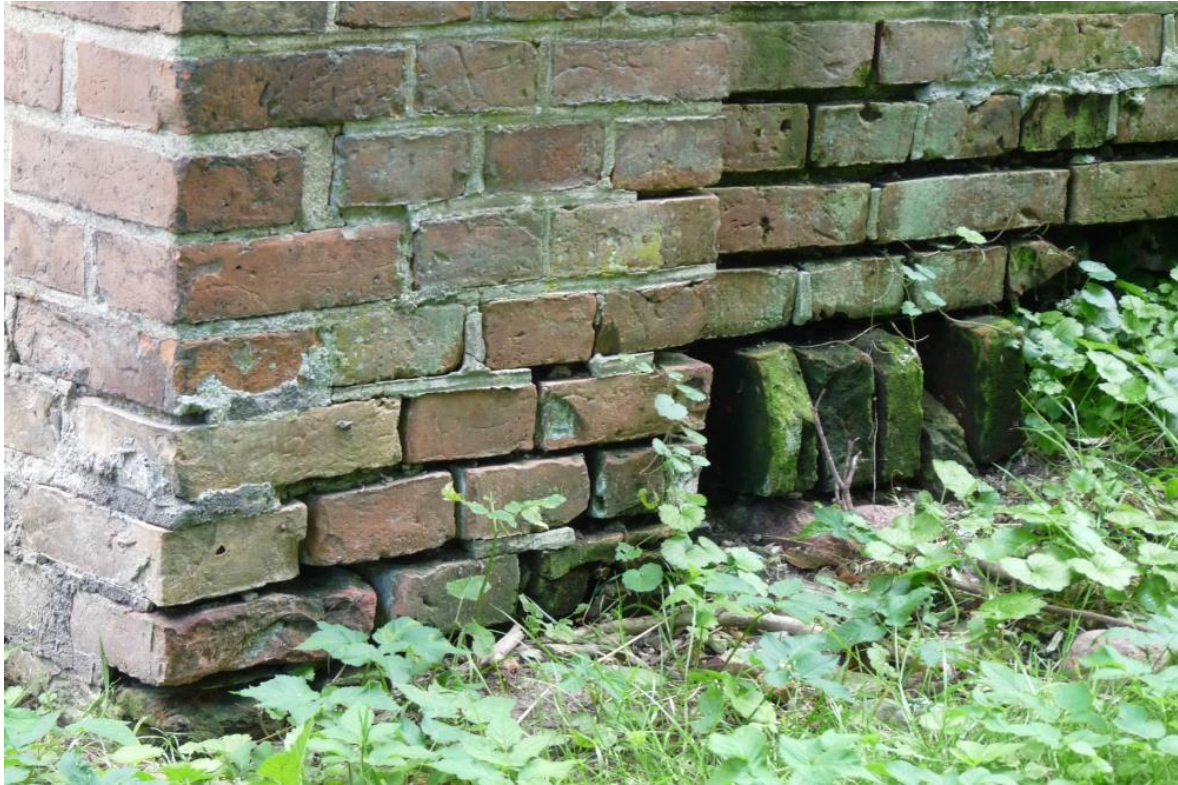
5. UBYTKI CEGIEŁ PRZY PRZEJŚCIU OBOK FURTY CMENTARNEJ

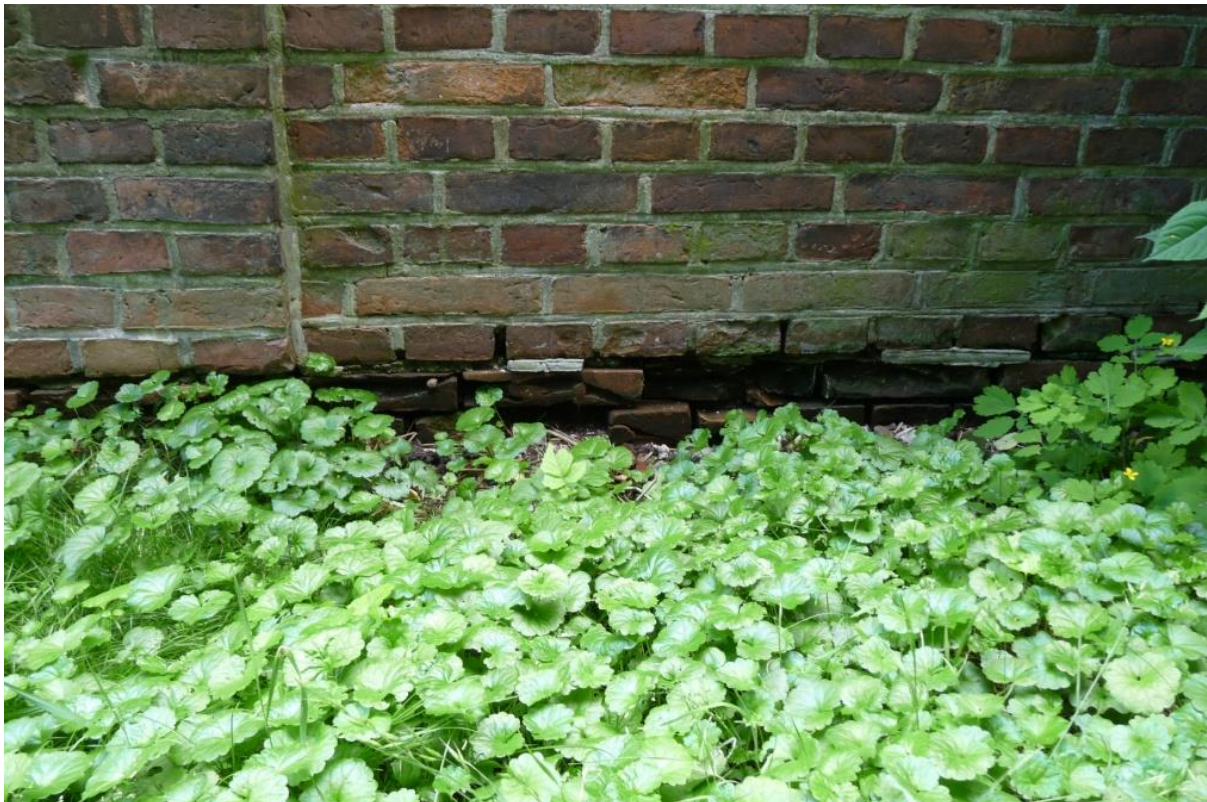
6. PODMYWANA DOLNA CZĘŚĆ MURU C.D. - UBYTKI CEGIEŁ

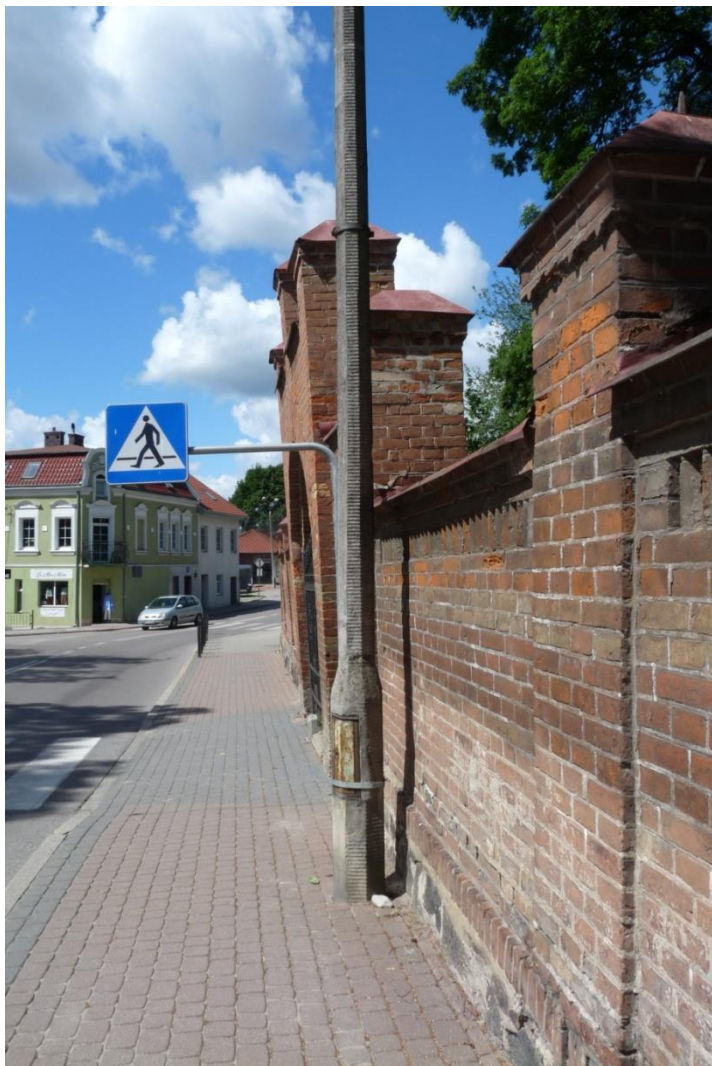
13. WIDOCZNY PRZECHYŁ BRAMY W KIERUNKU ULICY ARMII KRAJOWEJ

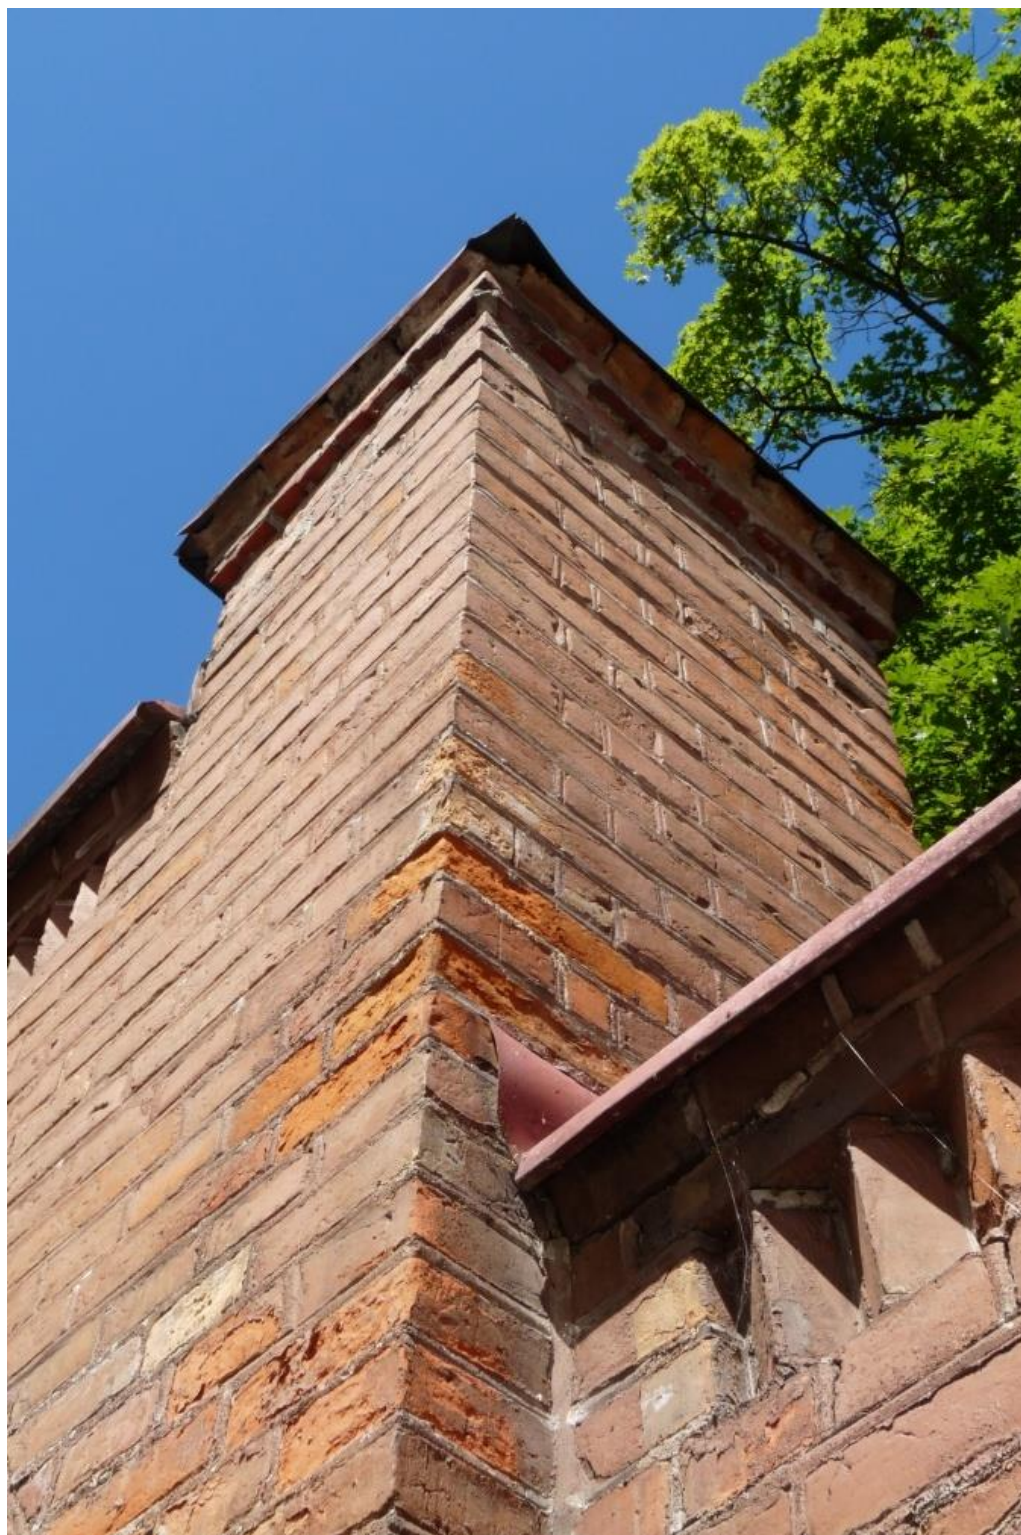
16. USZKODZENIA CEGIEŁ
