**BADANIA KONSERWATORSKIE I
PROGRAM PRAC KONSERWATORSKICH
DAWNEGO BUDYNKU ĆWICZEŃ
WCHODZĄCEGO W SKŁAD ZESPOŁU
TWIERDZY BOYEN W GIŻYCKU**

BIAŁYSTOK STYCZEŃ 2021

Celem opracowania jest ocena konserwatorska stanu zachowania i określenie przyczyn zniszczeń budynku ćwiczeń w Twierdzy Boyen oraz wytyczenie założeń konserwatorskich i sporządzenie programu postępowania konserwatorskiego w oparciu o badania konserwatorskie

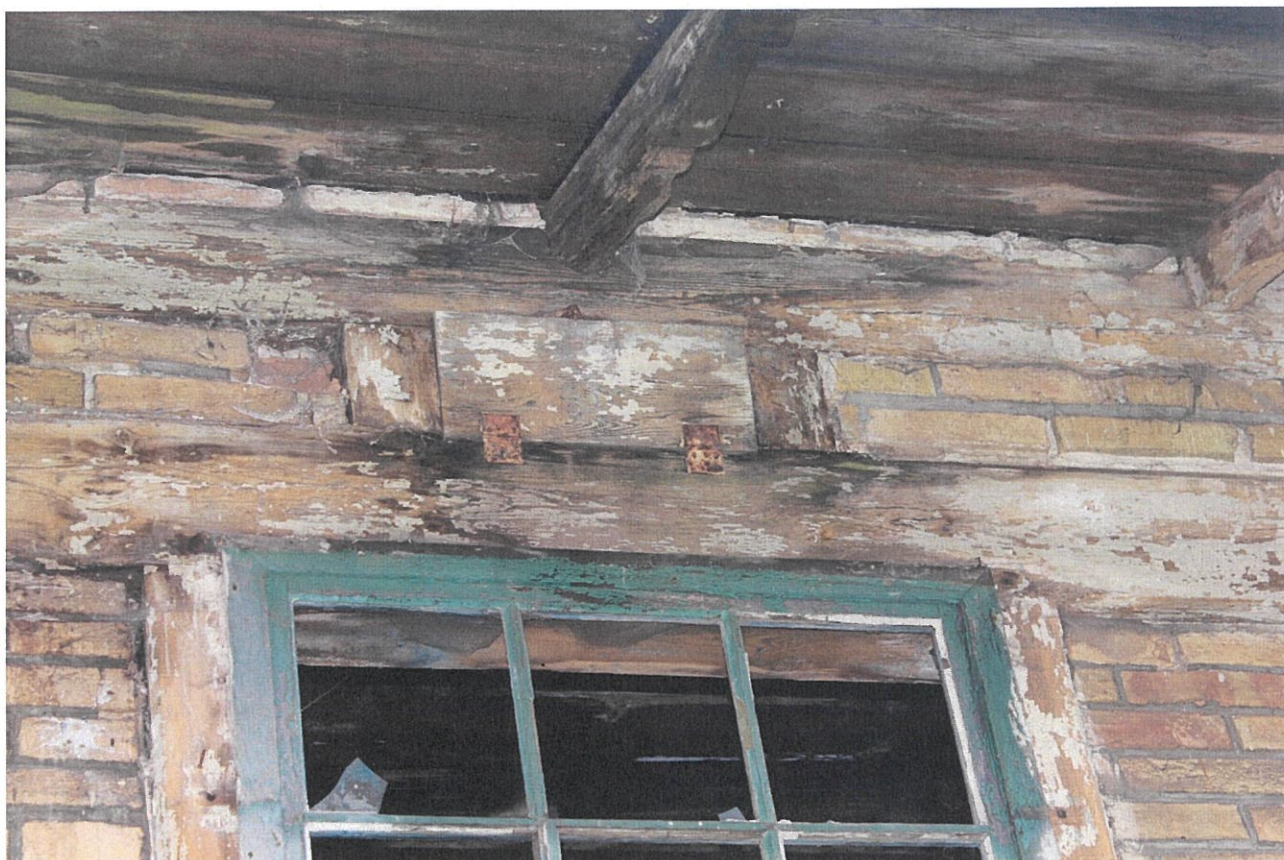
Szkielet konstrukcji ryglowej, podwaliny, wieźba i stolarka wykonane w tartym drewnie sosnowym. Na drewnianych elementach konstrukcji widoczne są znaki montażowe – cyfry rzymskie (zdj. 10). Elementy ścian ryglowych łączono na wpust z drewnianymi kołkami. Krawędzie rygli i większości słupów są ścięte (zdj.5.). Konstrukcję ryglową wypełniono cegłą pełną w wтку wozówkowym na zaprawie wapienno piaskowej. Spoinowano zaprawą cementową lekko wkleśłą fugą. Ławy fundamentowe z łupanego kamienia polnego z odsadzką (zdj. 6). Cokół z czterech warstw cegieł zwieńczony rzędem kształtek ceglanych. Powierzchnie kształtek smołowane. Na cokole podwalina położona bez izolacji. W otworach wejściowych elewacji bocznej progi granitowe (zdj. 8). W otworze wejściowym środkowym elewacji szczytowej próg betonowy, wtórny i z lewej strony resztki zachowanej podwaliny (zdj.9). Można zatem przypuszczać, że pierwotnie elewacja półn-zach była analogiczna jak elewacja półd-wsch tzn posiadała trzy otwory okienne lub też w części centralnej elewacji występował otwór drzwiowy, którego próg granitowy został usunięty. W otworach bocznych elewacji półn-zach próg tworzy cokół ceglany i podwalina, co wskazuje, że pierwotnie była tu ściana ryglowa i otwory drzwiowe boczne są wtórne. Nad kilkoma oknami otwory wentylacyjne (zdj. 7). Deskowanie dachu kryte papą.

ZDJ. 7 GIŻYCKO, TWIERDZA BOYEN, BUDYNEK ĆWICZEŃ ELEWACJA PŁD-ZACH. OTWÓR WENTYLACYJNY

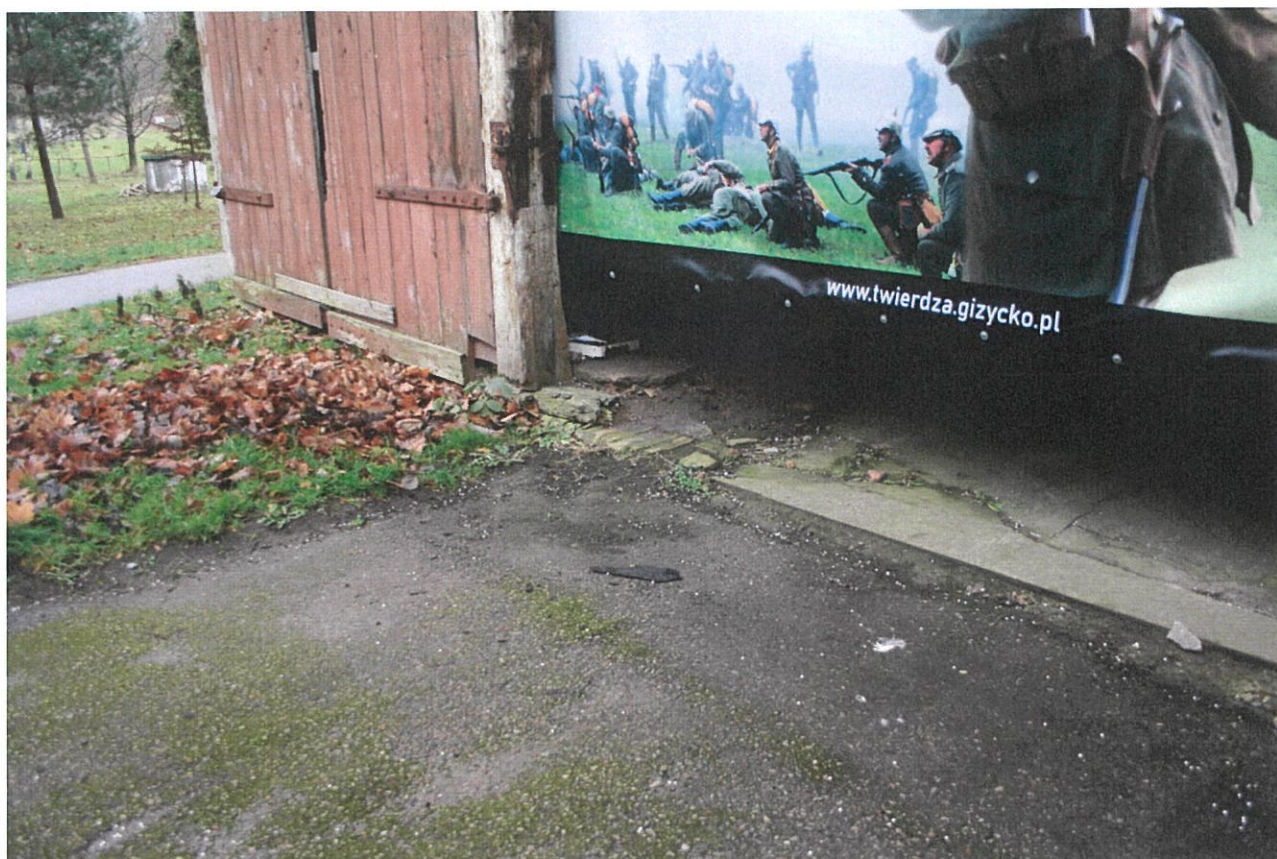
ZDJ. 9 GIŻYCKO, TWIERDZA BOYEN, BUDYNEK ĆWICZEŃ ELEWACJA PŁN-ZACH. PRÓG BETONOWY I RESZTKI
PODWAŁINY NA CEGLANYM COKOLE

Skuć i usunąć wylewki we wnętrzu do poziomu pierwotnego odsłaniając powierzchnie boczne podwalin. Usunąć betonowy próg z otworu wejściowego elewacji półn-zach. Granitowe progi z otworów wejściowych elewacji półn-wsch odsłonić i oczyścić.

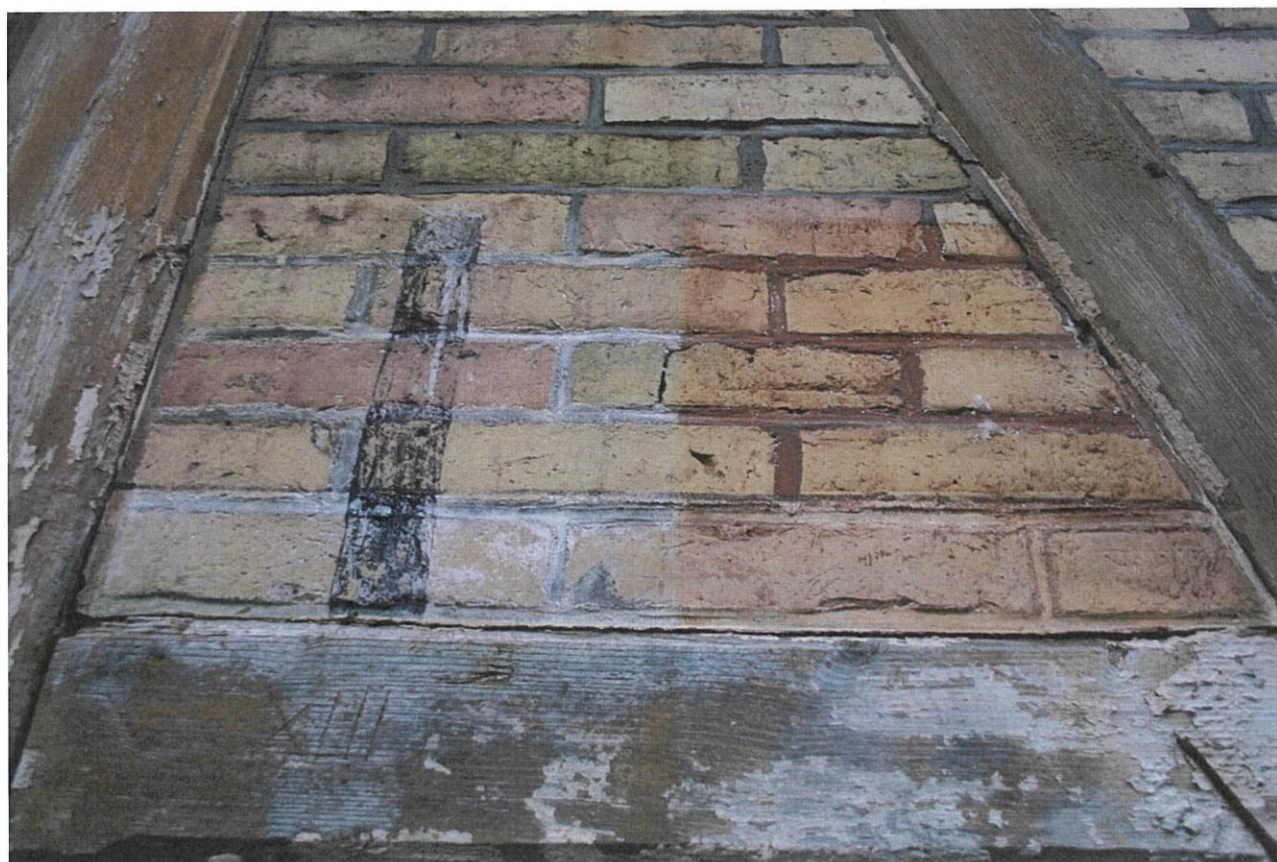
ZDJ. 10 GIŻYCKO, TWIERDZA BOYEN, BUDYNEK ĆWICZEŃ ELEWACJA PŁN-WSCH. ZNAKI MONTAŻOWE NA
RYGLU

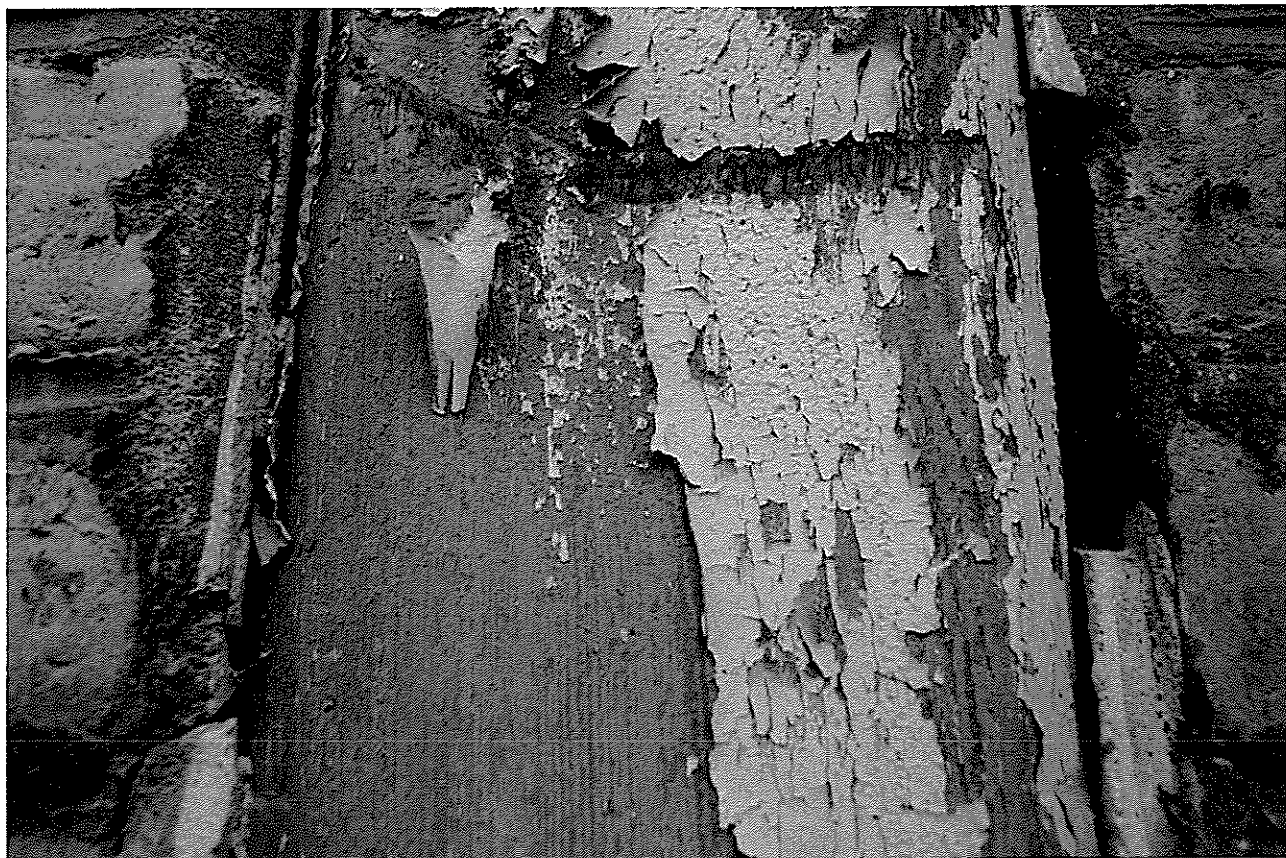
Elementy drewniane malowane trzykrotnie. Najstarszą warstwą leżącą bezpośrednio na drewnie jest farba w kolorze ugrowym (NCS S 3040-Y20R lub NCS S 3030-Y20R). Farbą tą pomalowane były elementy konstrukcji, ostatki krokiew, płatwi, belek wiązarowych, wsporniki płatwi, stolarka okienna i drzwiowa (zdj. 11; 12). W późniejszym okresie elementy konstrukcji pomalowano ponownie farbą ugrową, a następnie farbą białą. Stolarkę drzwiową malowano wtórnie ponownie w kolorze ugrowym, a następnie sieny palonej, stolarkę okienną w kolorze zielonym. Ściany wnętrza (cegły i elementy drewniane) bielono. W późniejszym okresie powierzchnie ceglane otynkowano i bielono (zdj.13, 14).

ZDJ. 11 GIŻYCKO, TWIERDZA BOYEN, BUDYNEK ĆWICZEŃ ELEWACJA PŁN-WSCH. WIDOCZNE TRZY WARSTWY FARB NA SŁUPIE KONSTRUKCJI W TYM NAJSTARSZA W KOLORZE UGROWYM

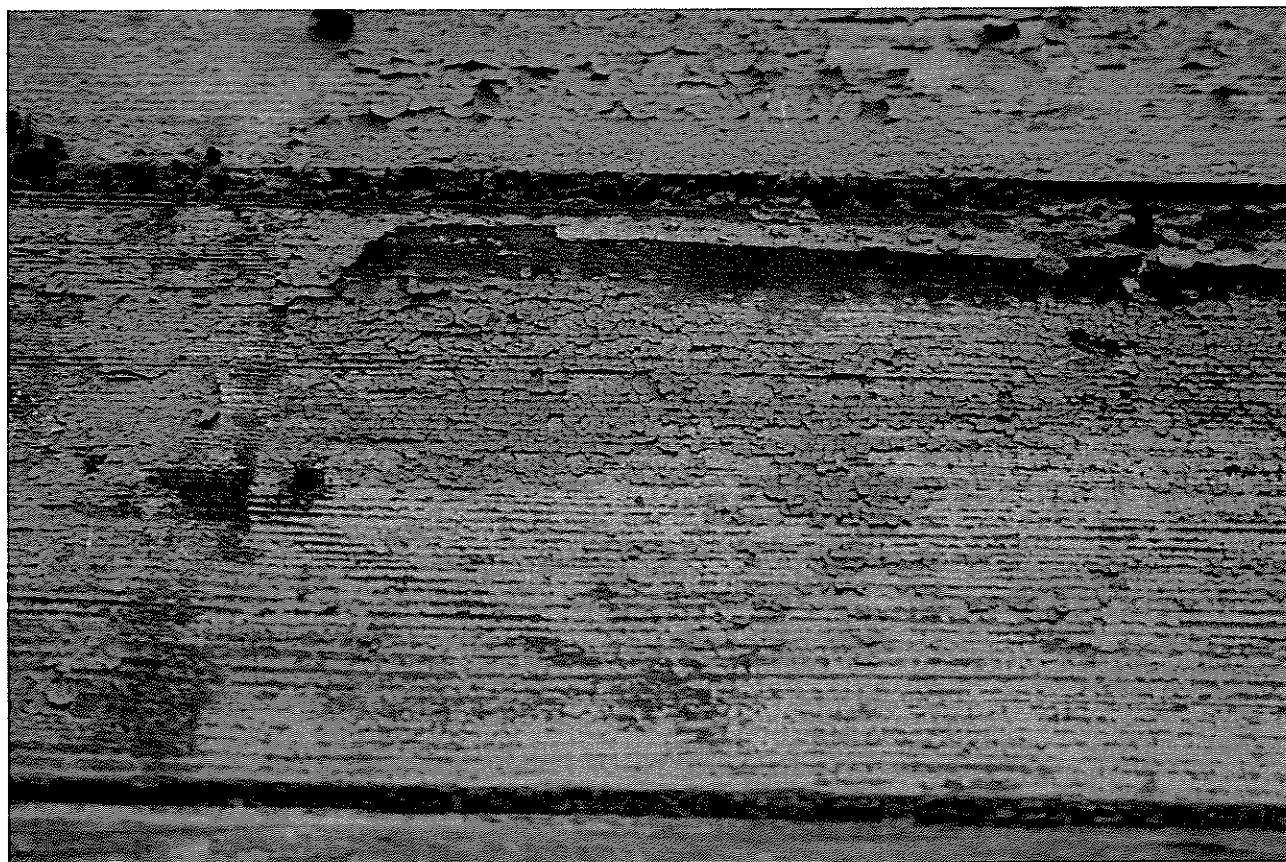
ZDJ. 12 GIŻYCKO, TWIERDZA BOYEN, BUDYNEK ĆWICZEŃ ELEWACJA PŁN-WSCH. WROTA. WIDOCZNE TRZY WARSTWY FARB W TYM NAJSTARSZA W KOLORZE UGROWYM

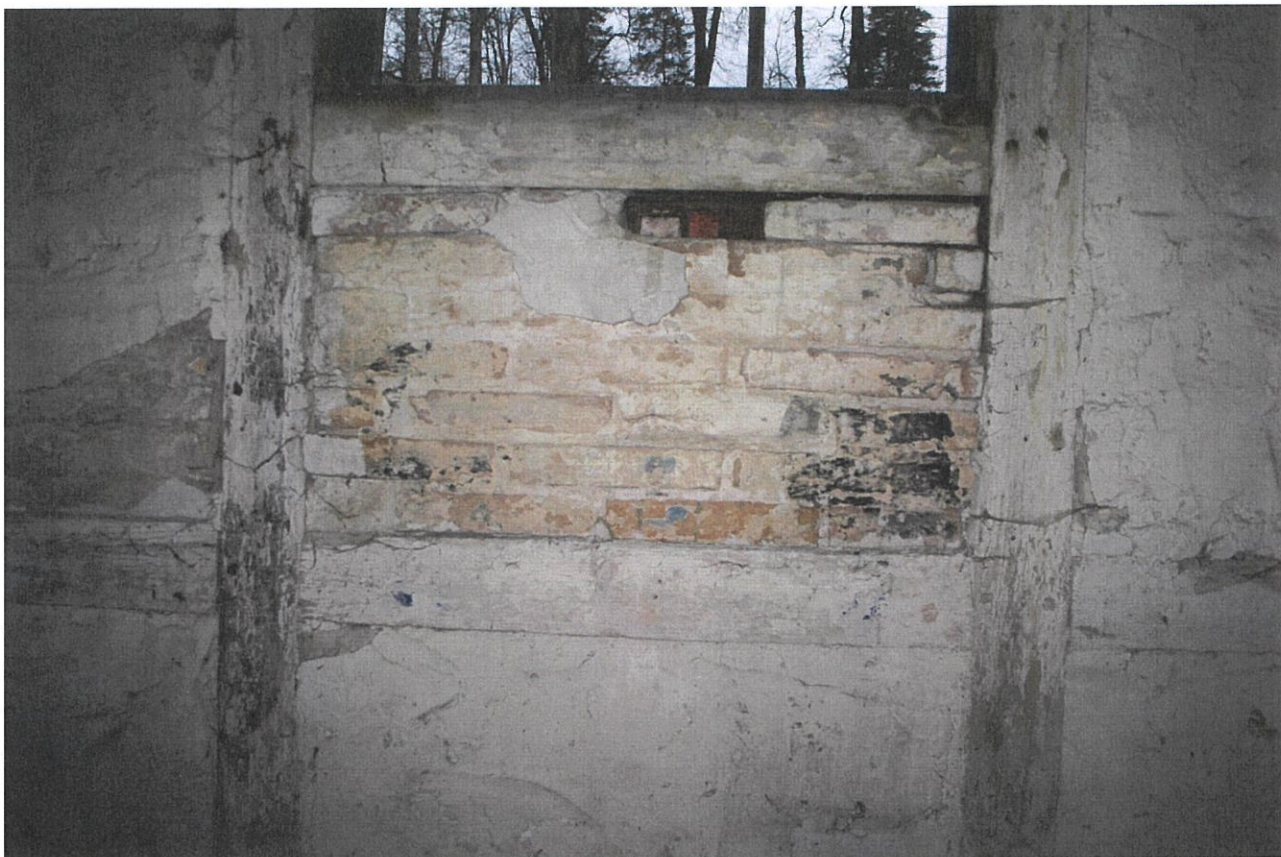
ZDJ. 13 GIŻYCKO, TWIERDZA BOYEN, BUDYNEK ĆWICZEŃ. WNĘTRZE. WIDOCZNA POBIAŁA NA POWIERZCHNIACH CEGLANYCH I DREWNIANYCH ZE ŚLADAMI POLICHROMII. NA POBIALE RESZTKI TYNKU

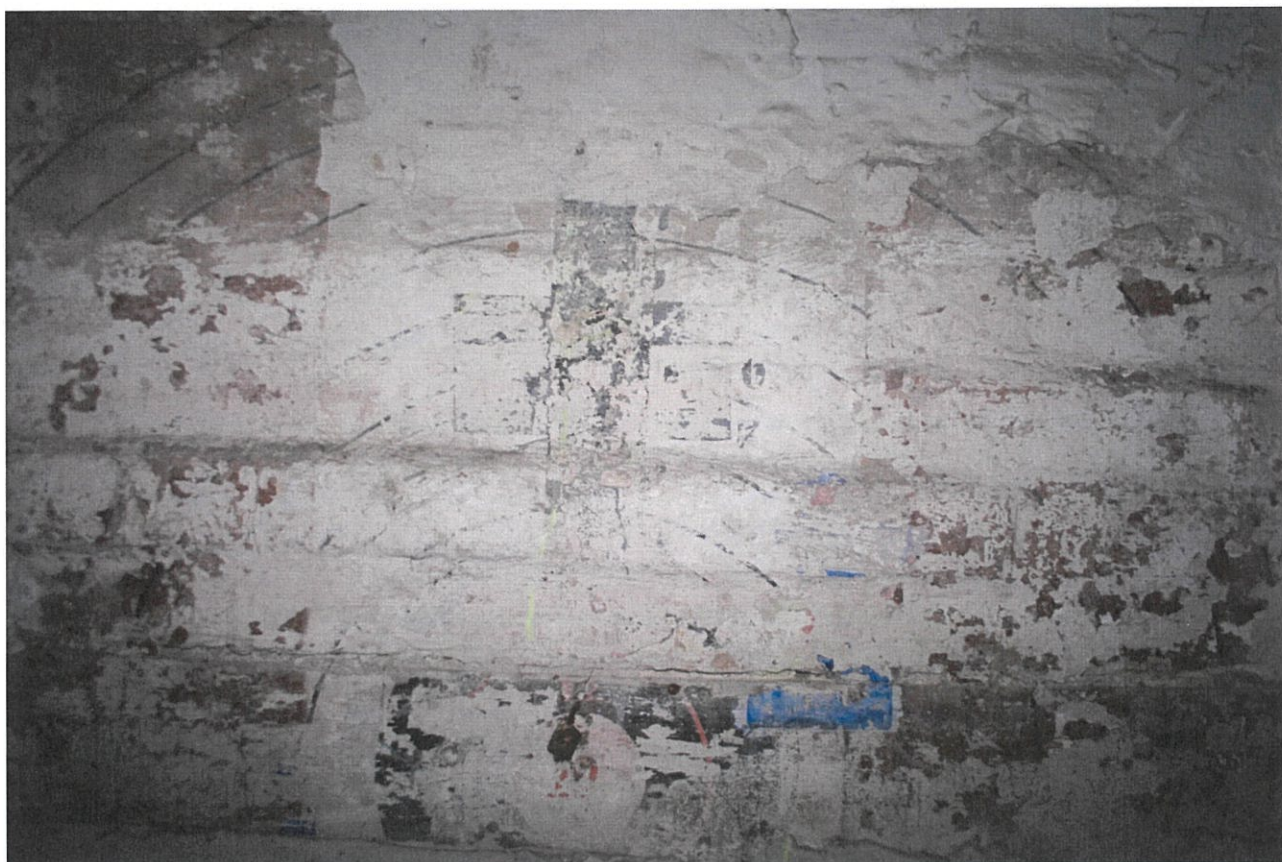
ZDJ. 14 GIŻYCKO, TWIERDZA BOYEN, BUDYNEK ĆWICZEŃ. WNĘTRZE. WIDOCZNA POBIAŁA NA POWIERZCHNIACH CEGLANYCH ZE ŚLADAMI POLICHROMII. NA POBIALE RESZTKI TYNKU
