**BADANIA KONSERWATORSKIE I
PROGRAM PRAC KONSERWATORSKICH
DAWNEGO BUDYNKU ĆWICZEŃ
WCHODZĄCEGO W SKŁAD ZESPOŁU
TWIERDZY BOYEN W GIŻYCKU**

BIAŁYSTOK STYCZEŃ 2021

Celem opracowania jest ocena konserwatorska stanu zachowania i określenie przyczyn zniszczeń budynku ćwiczeń w Twierdzy Boyen oraz wytyczenie założeń konserwatorskich i sporządzenie programu postępowania konserwatorskiego w oparciu o badania konserwatorskie

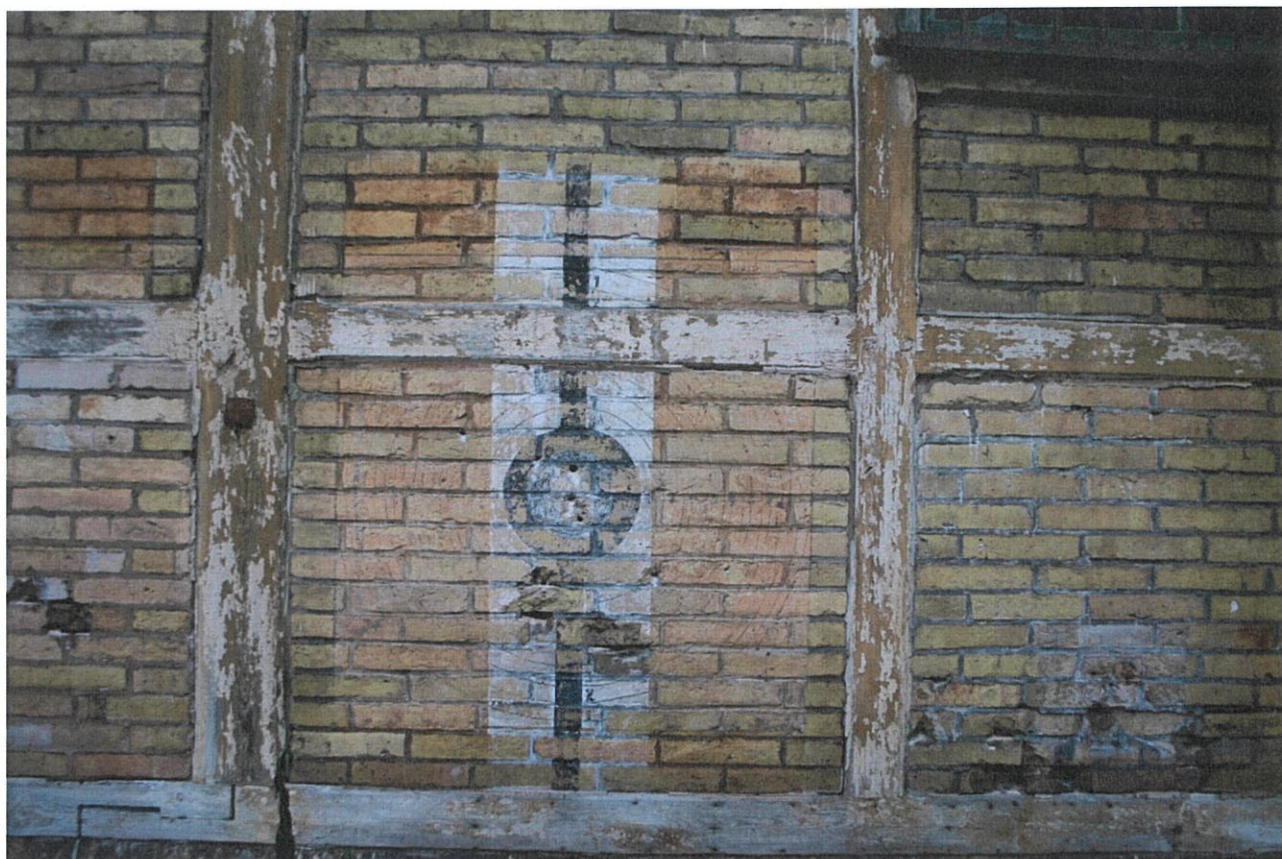
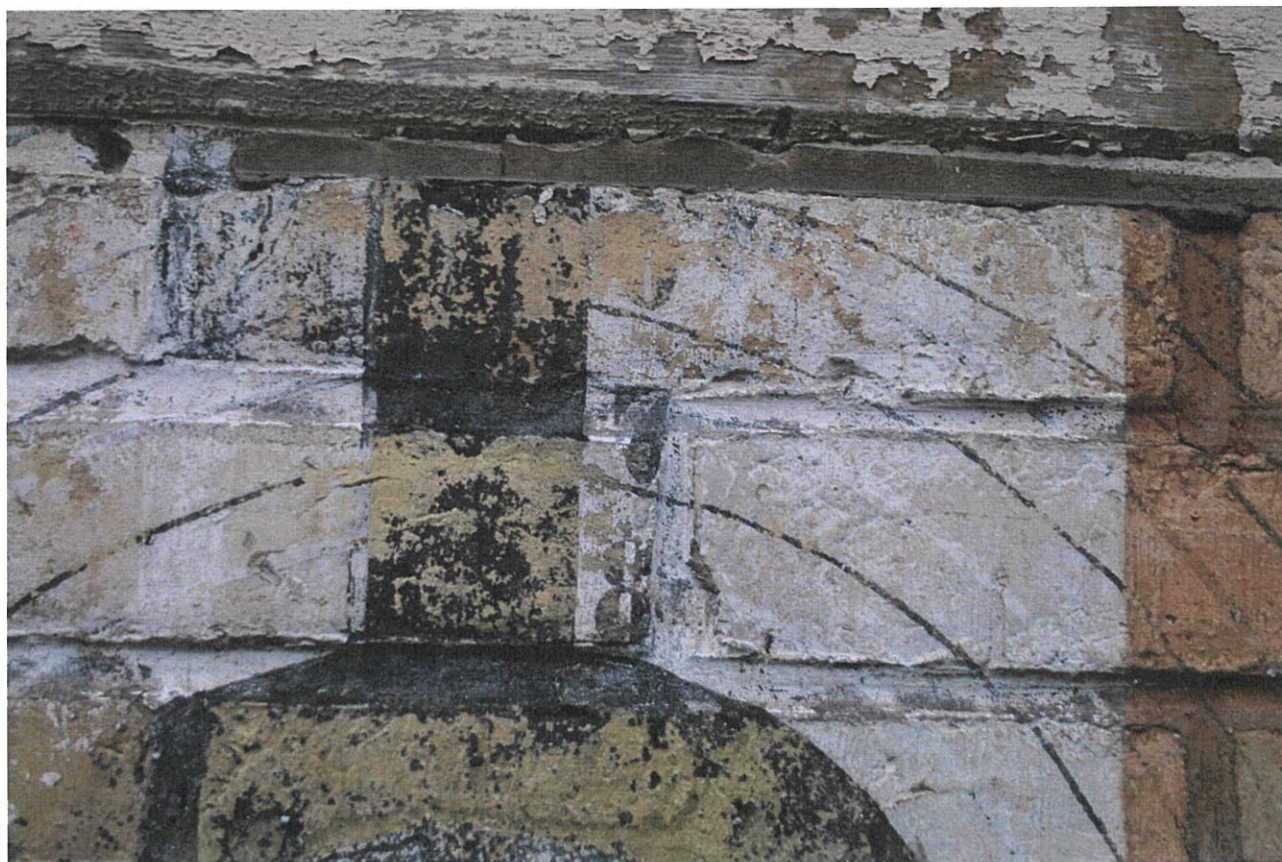
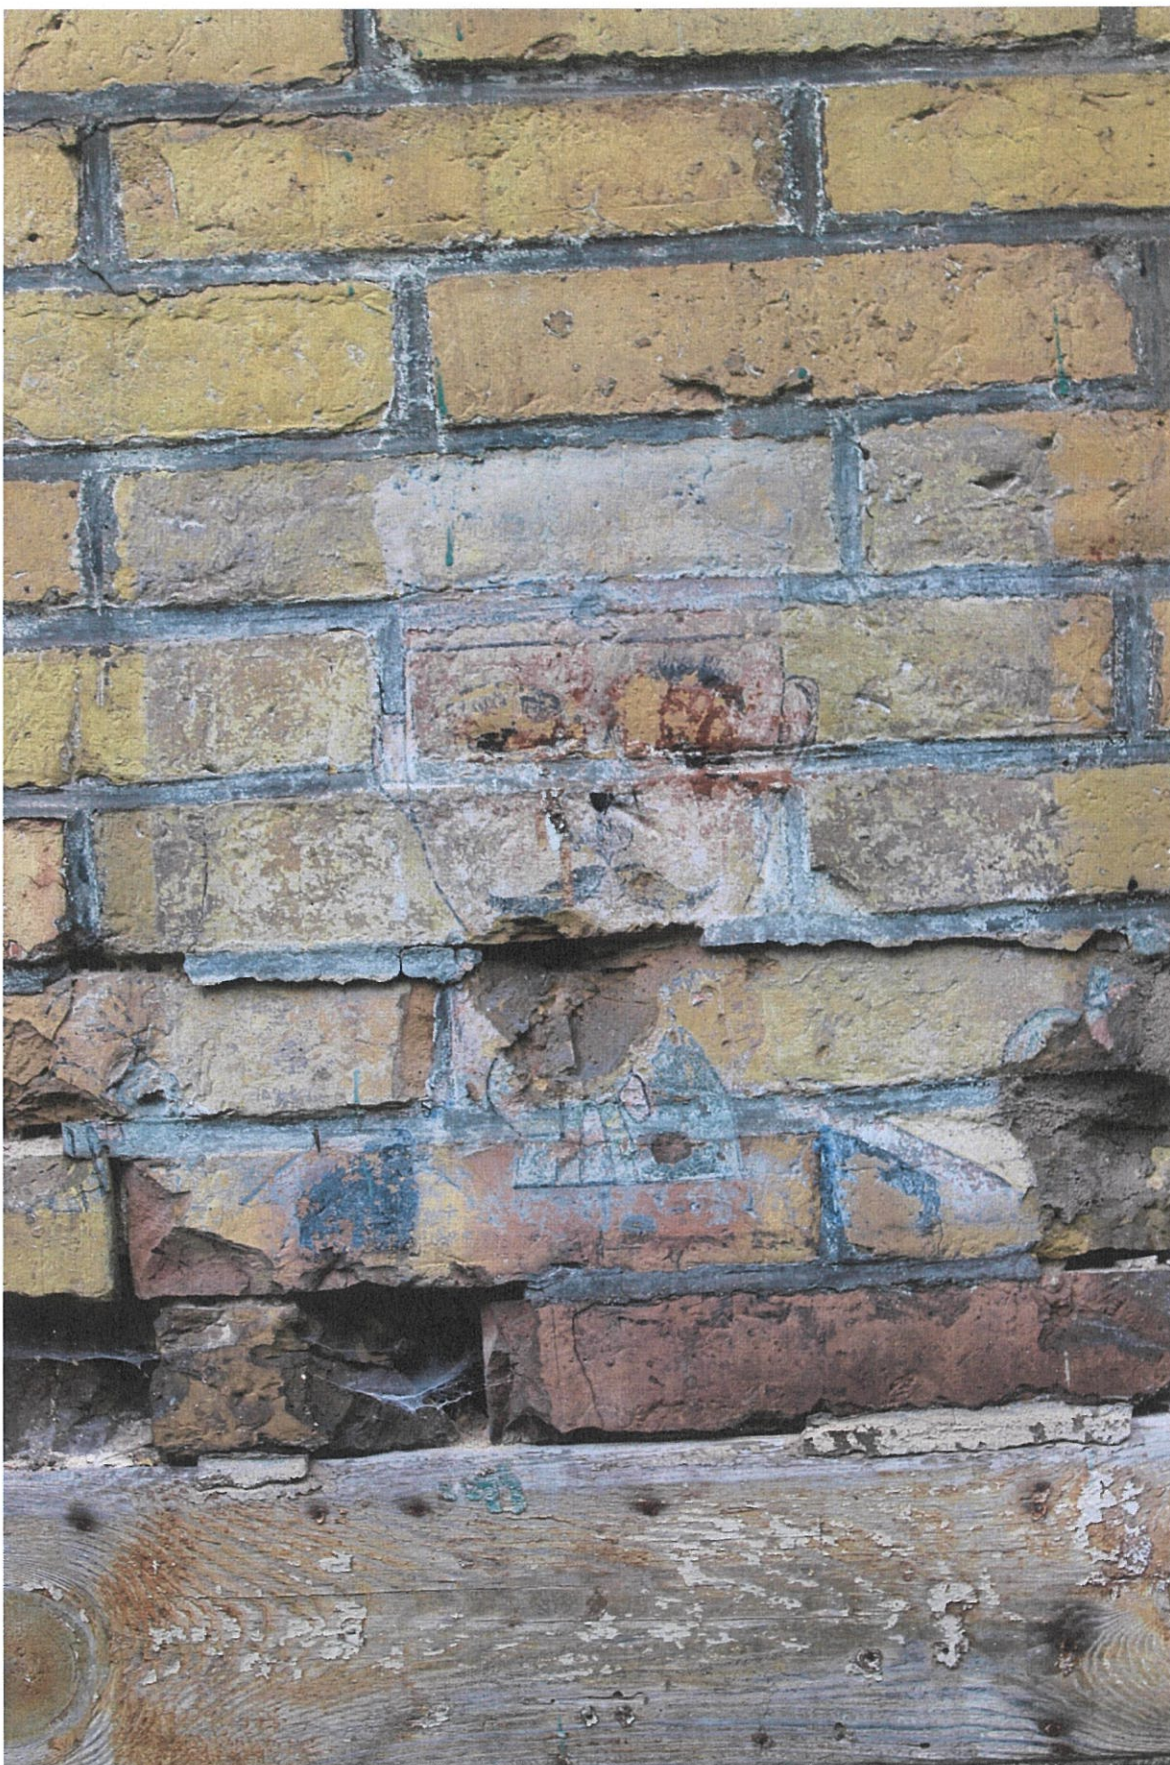
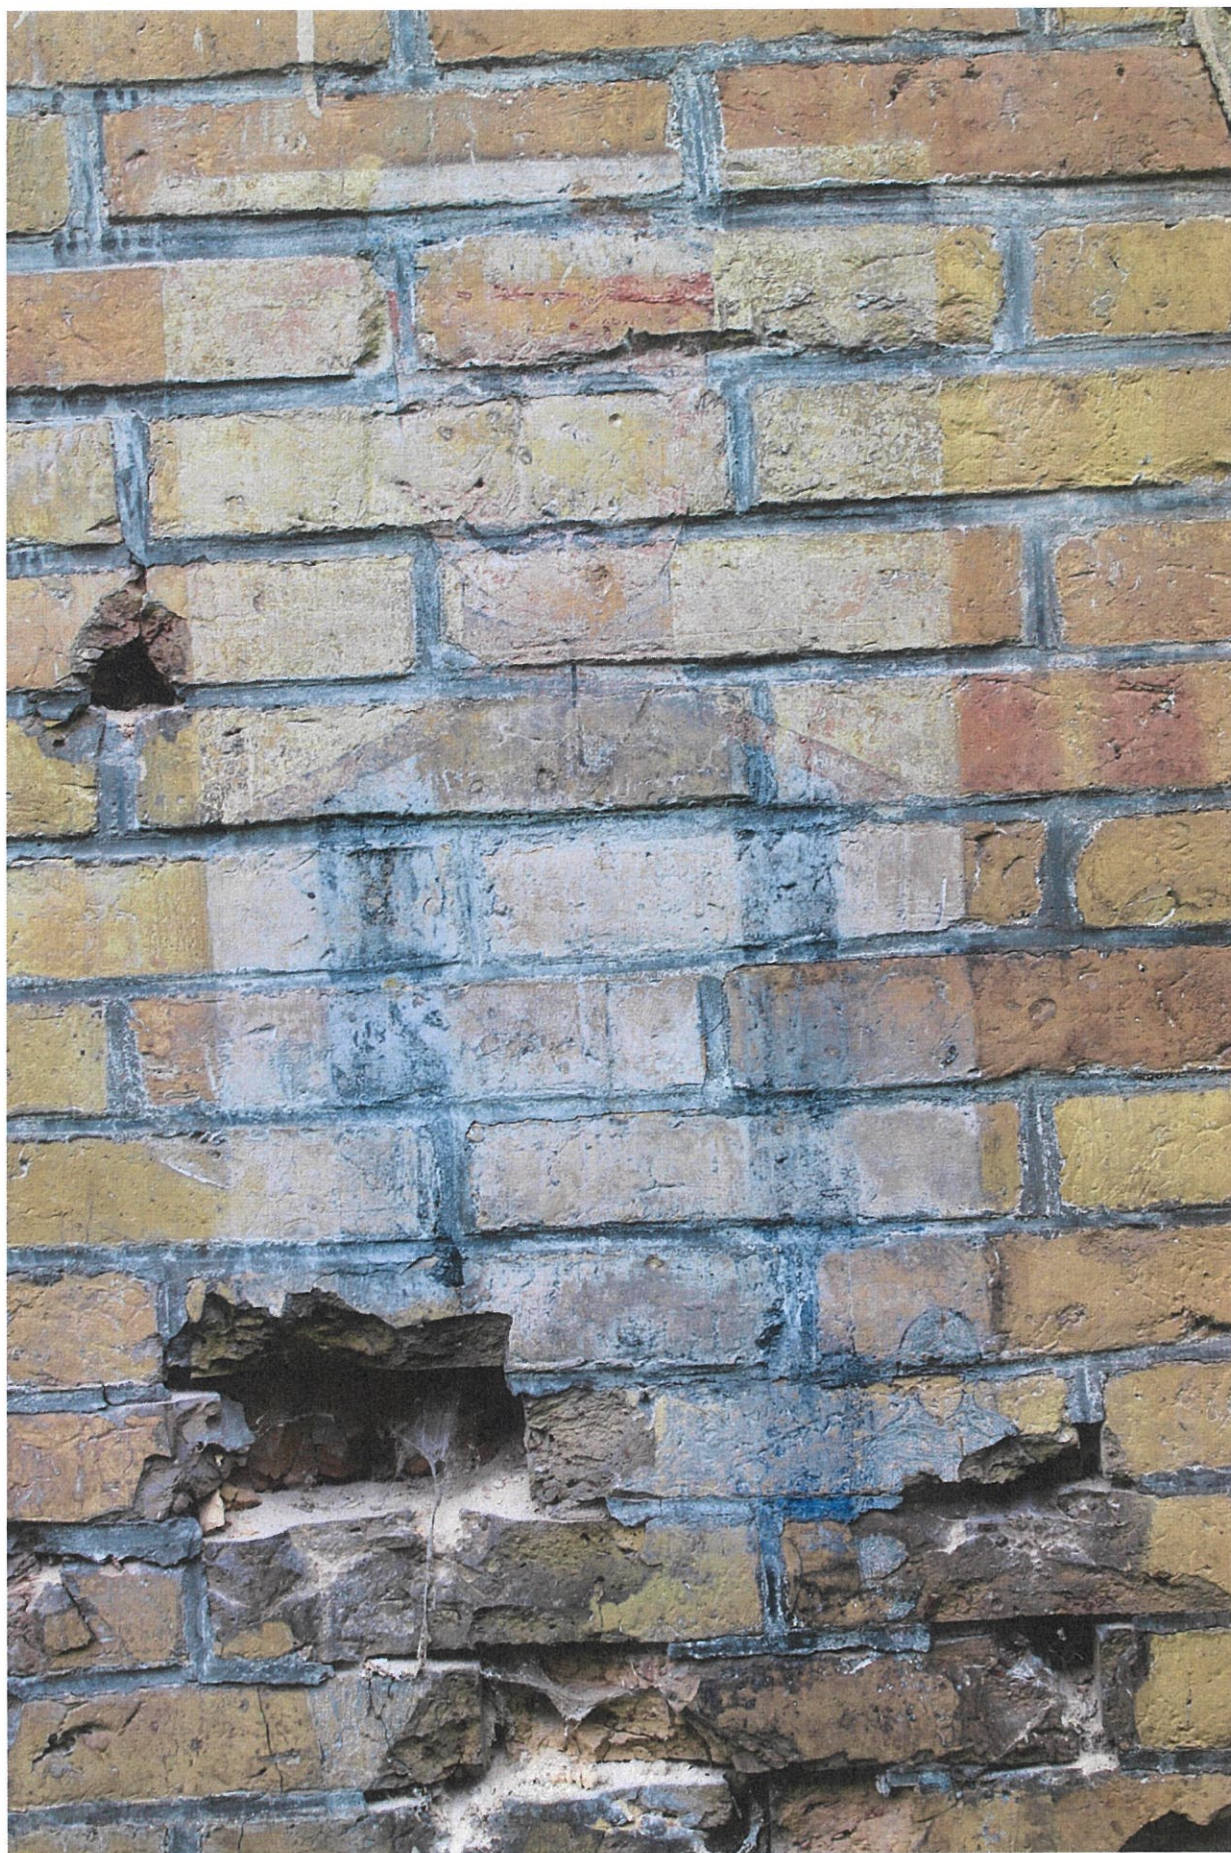
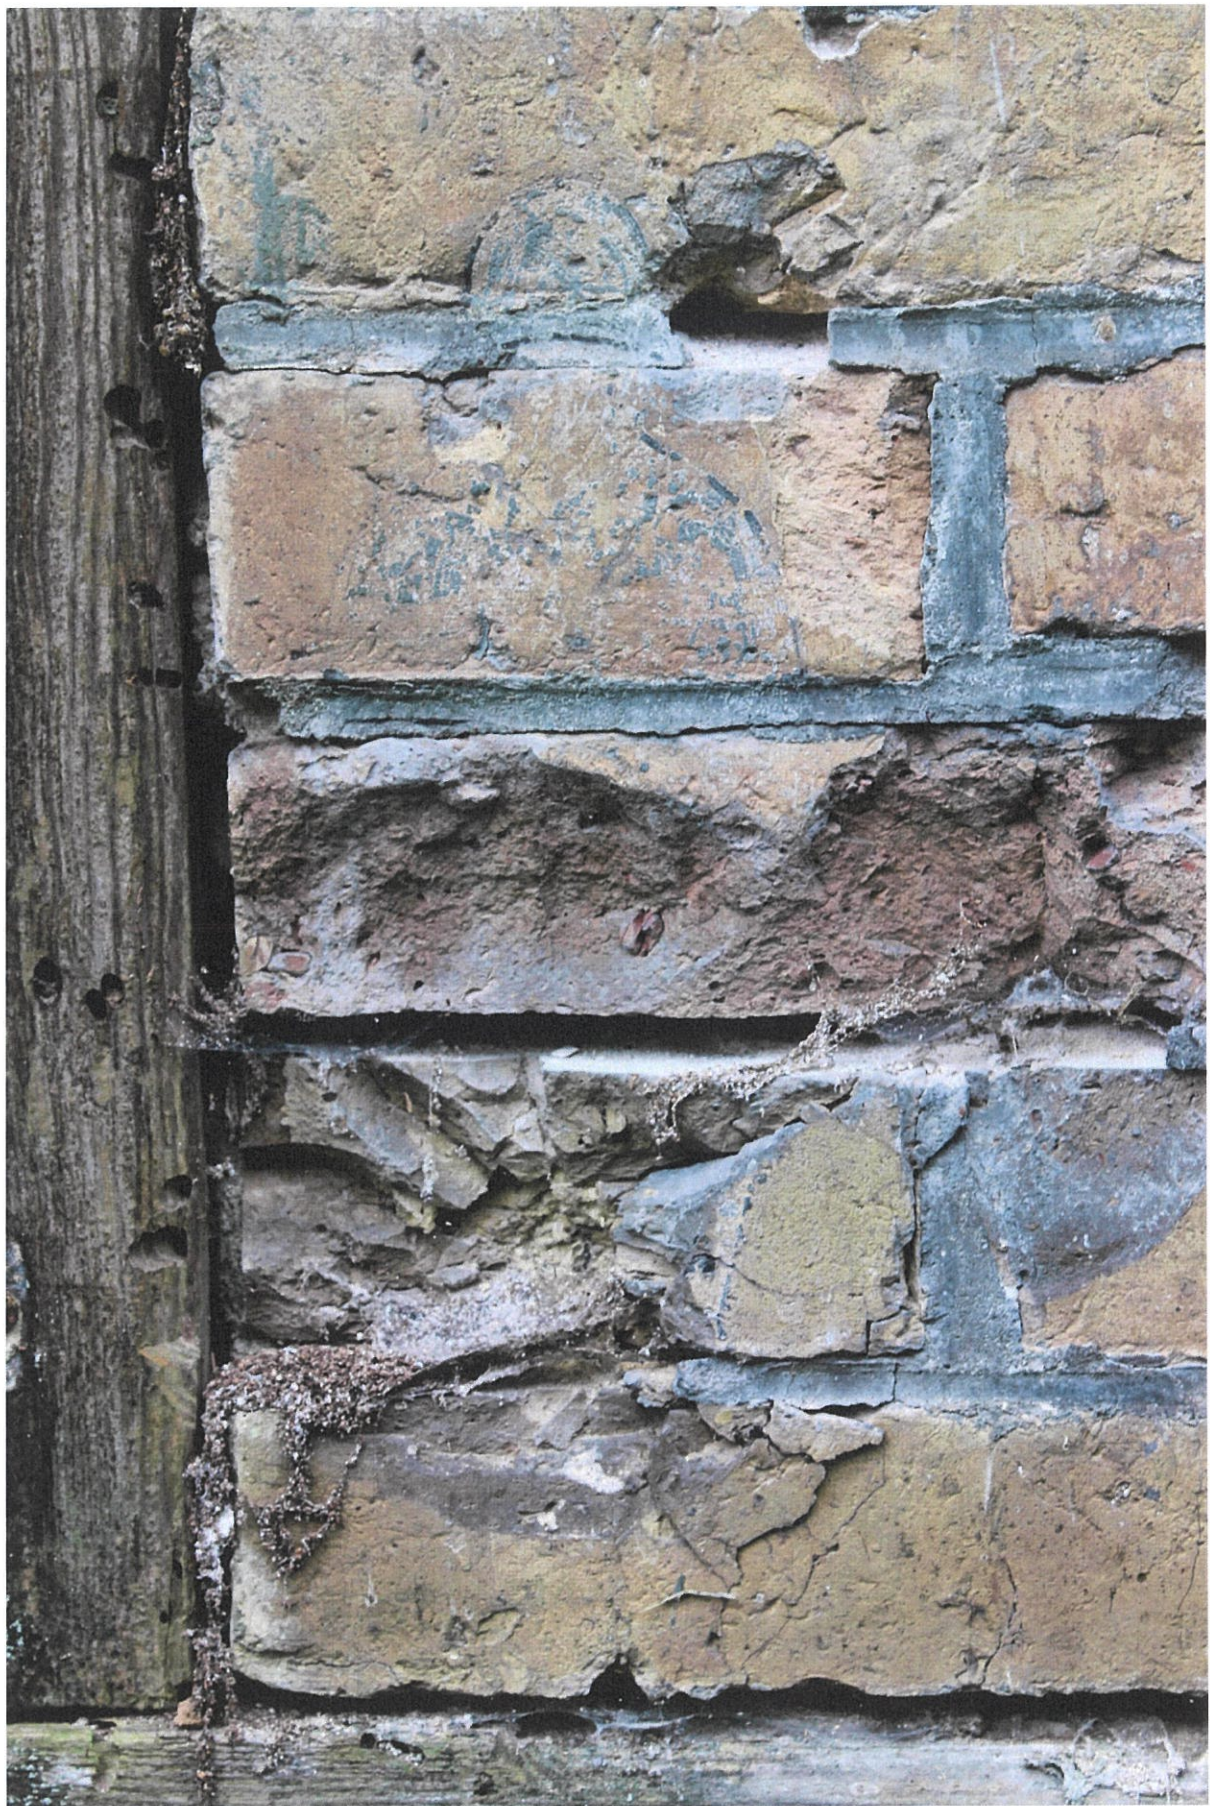
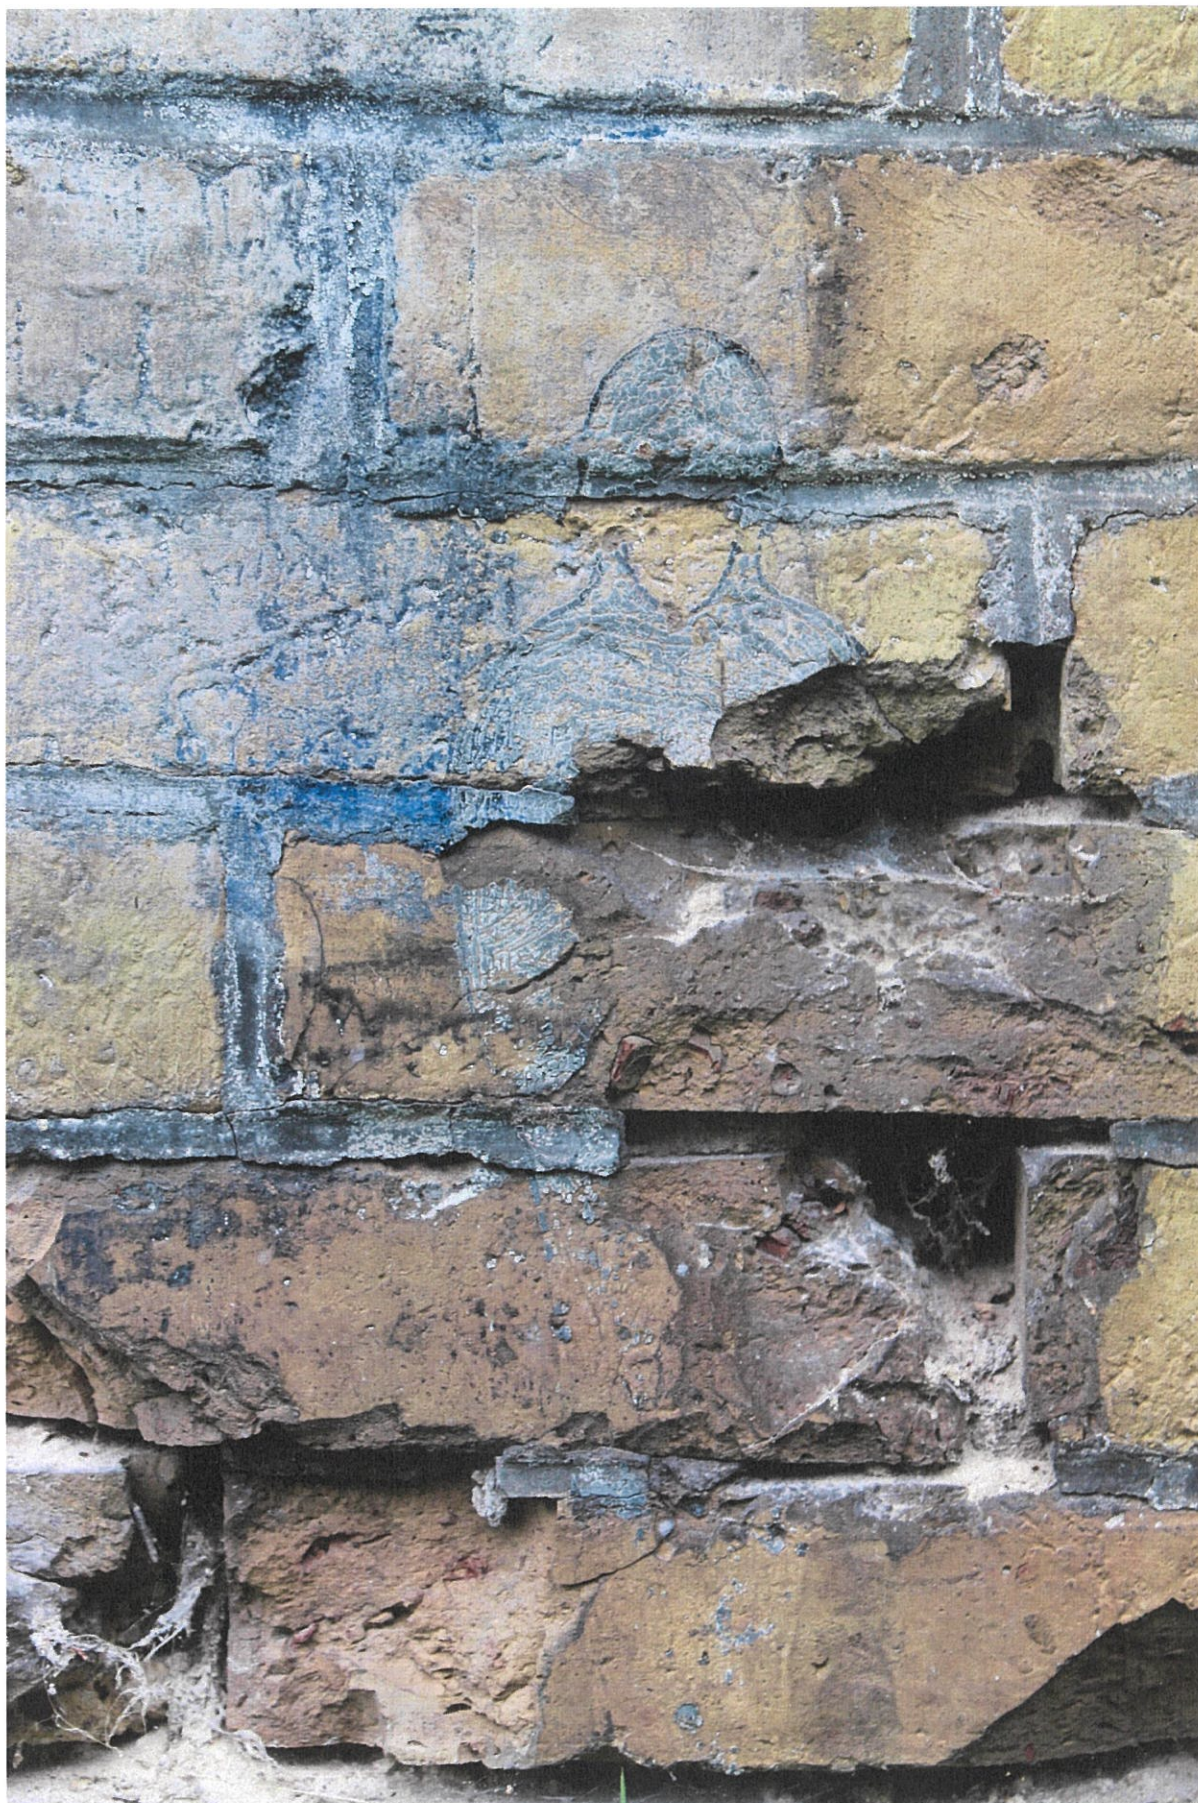
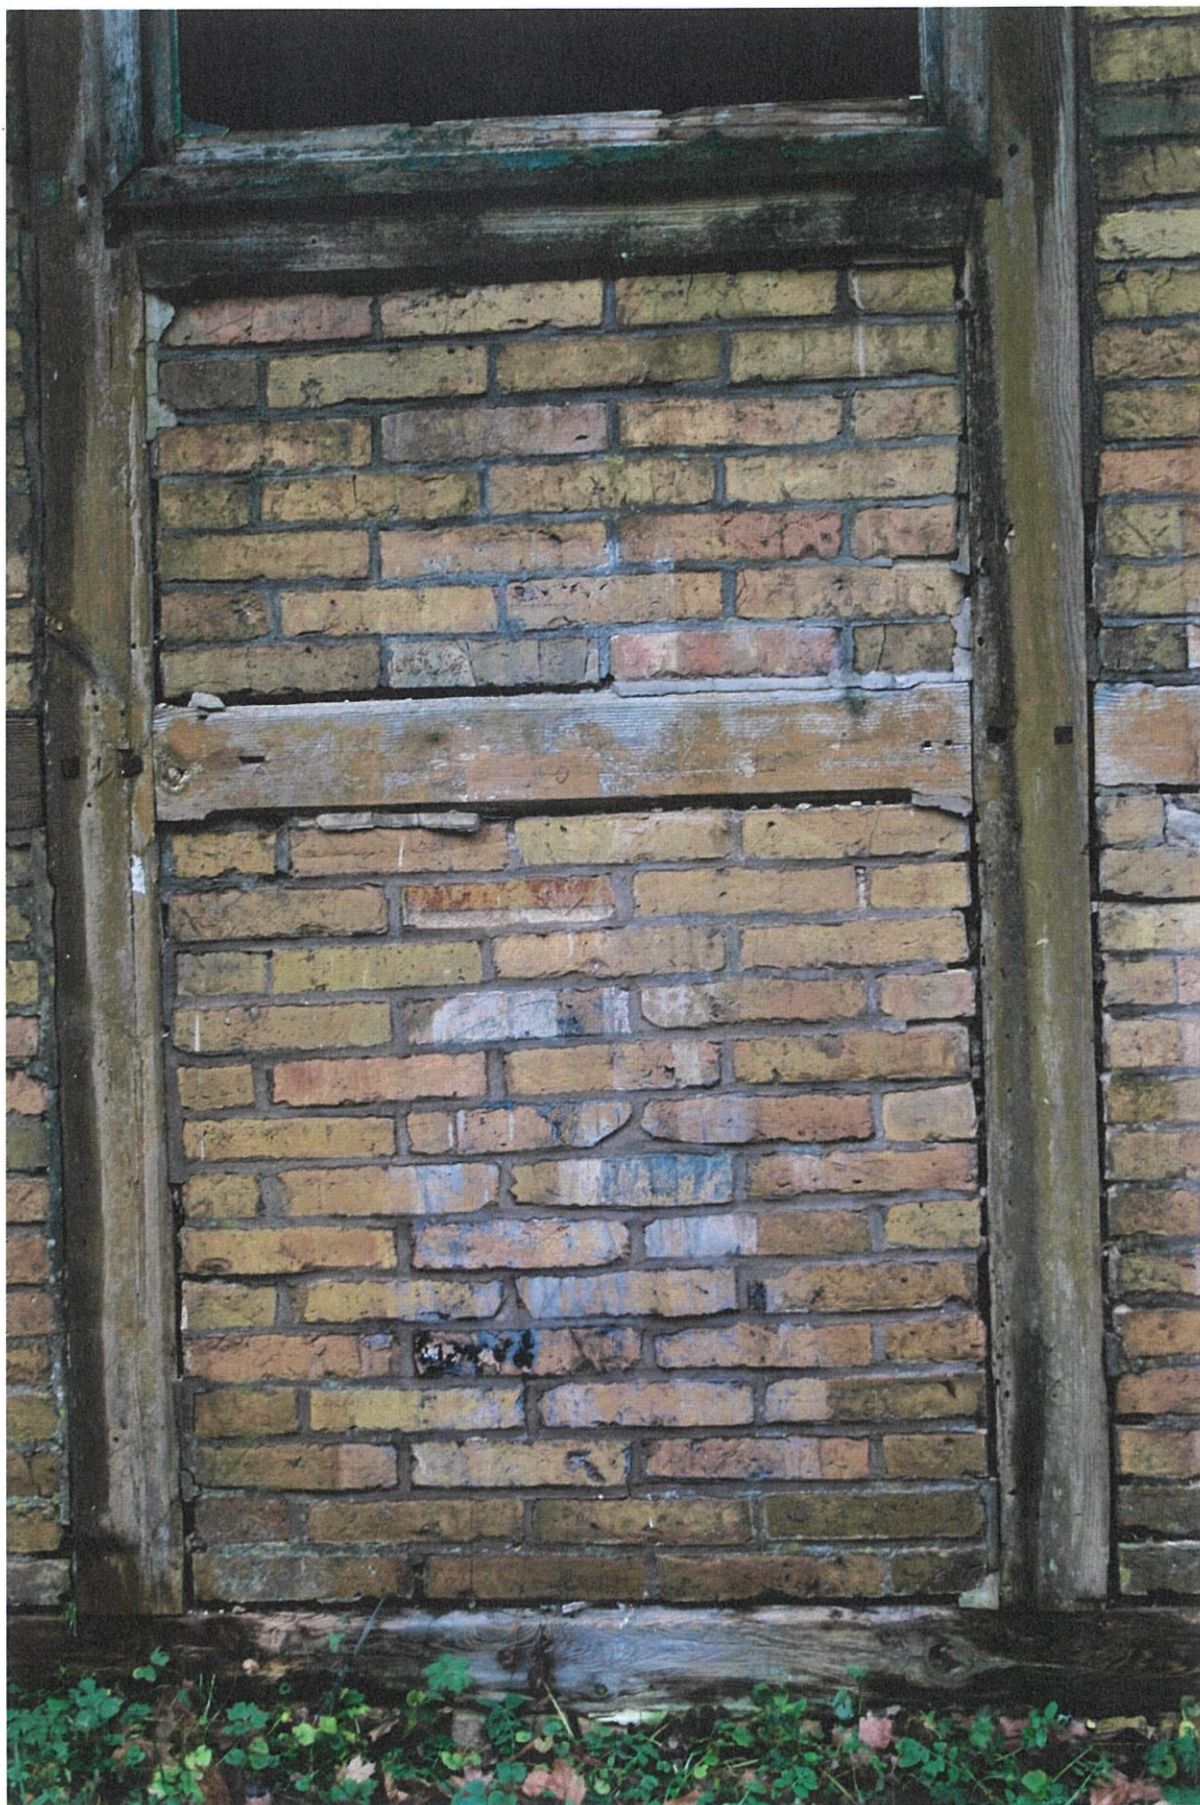
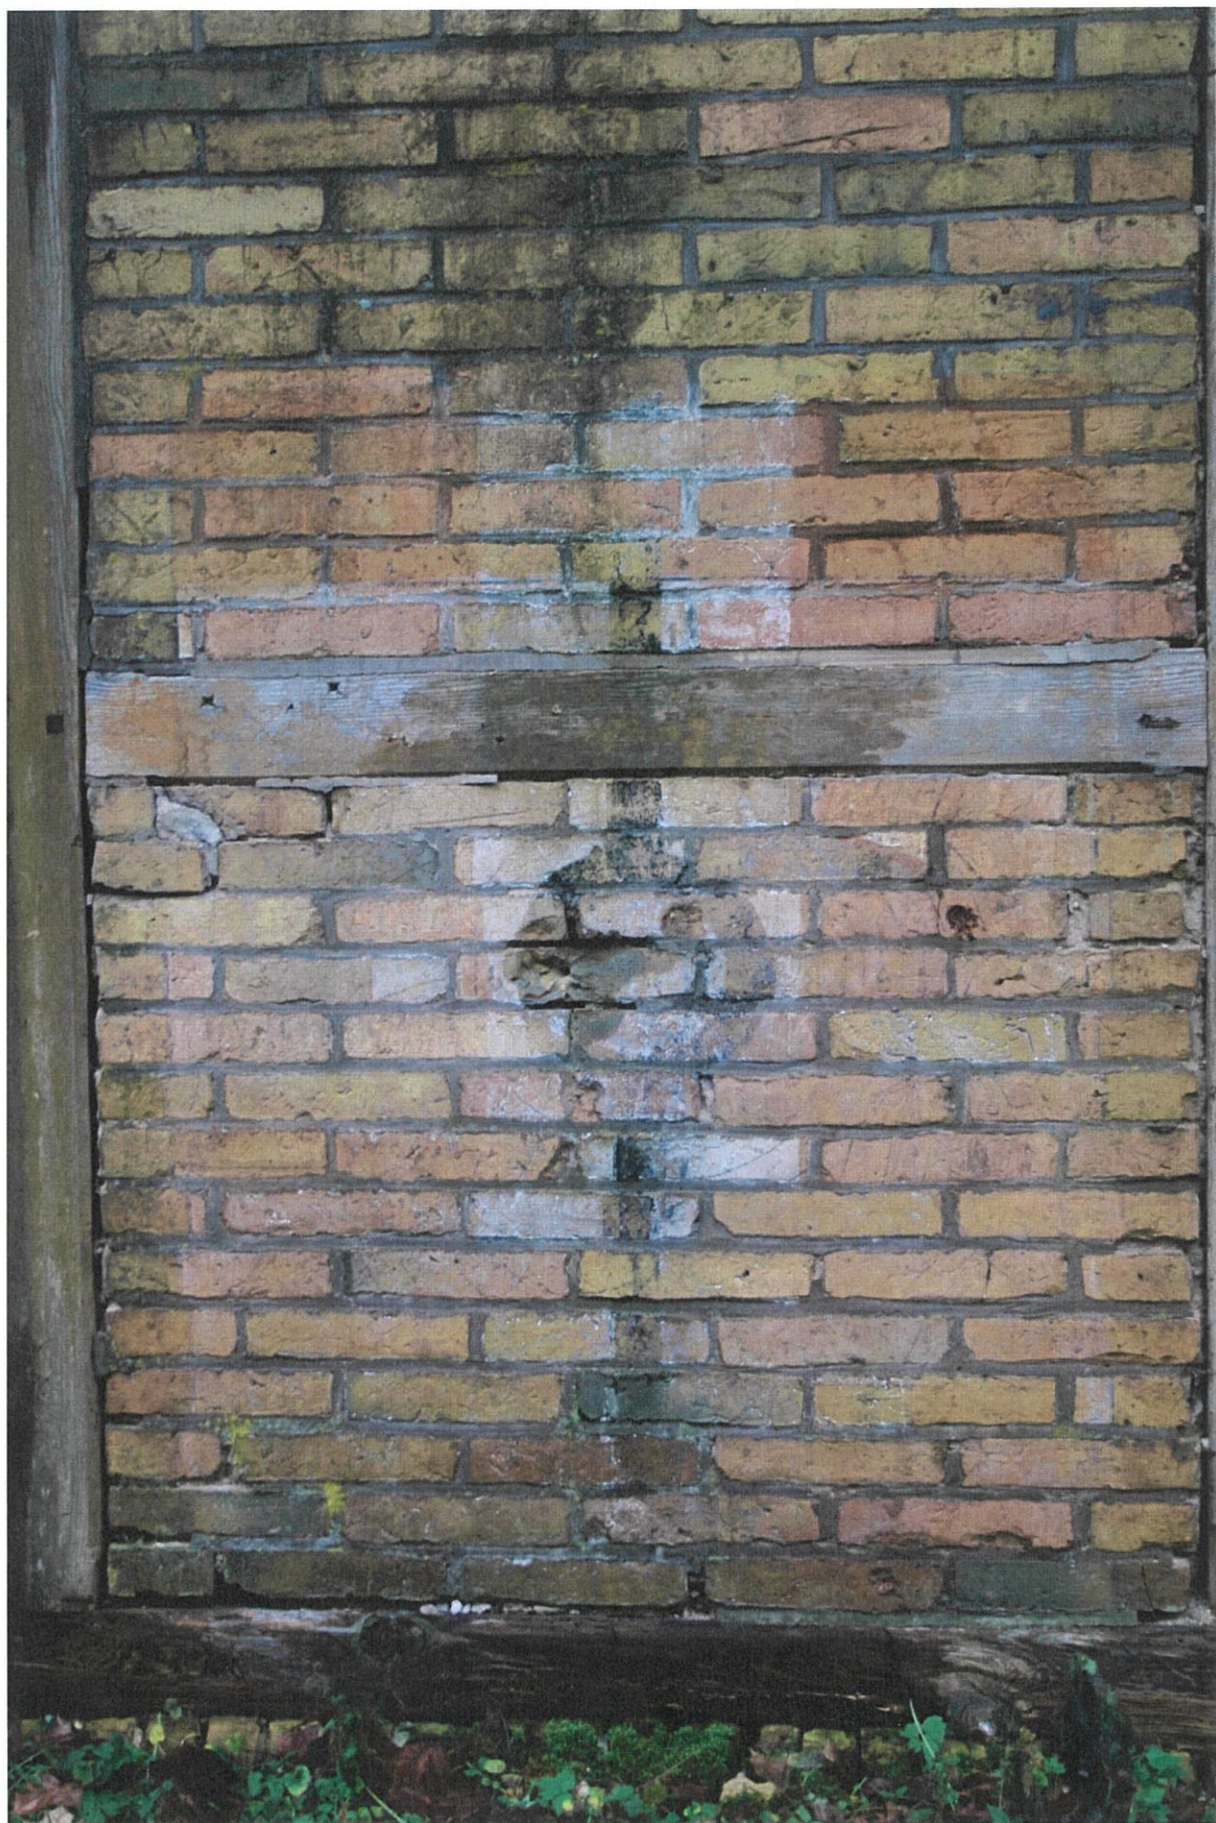
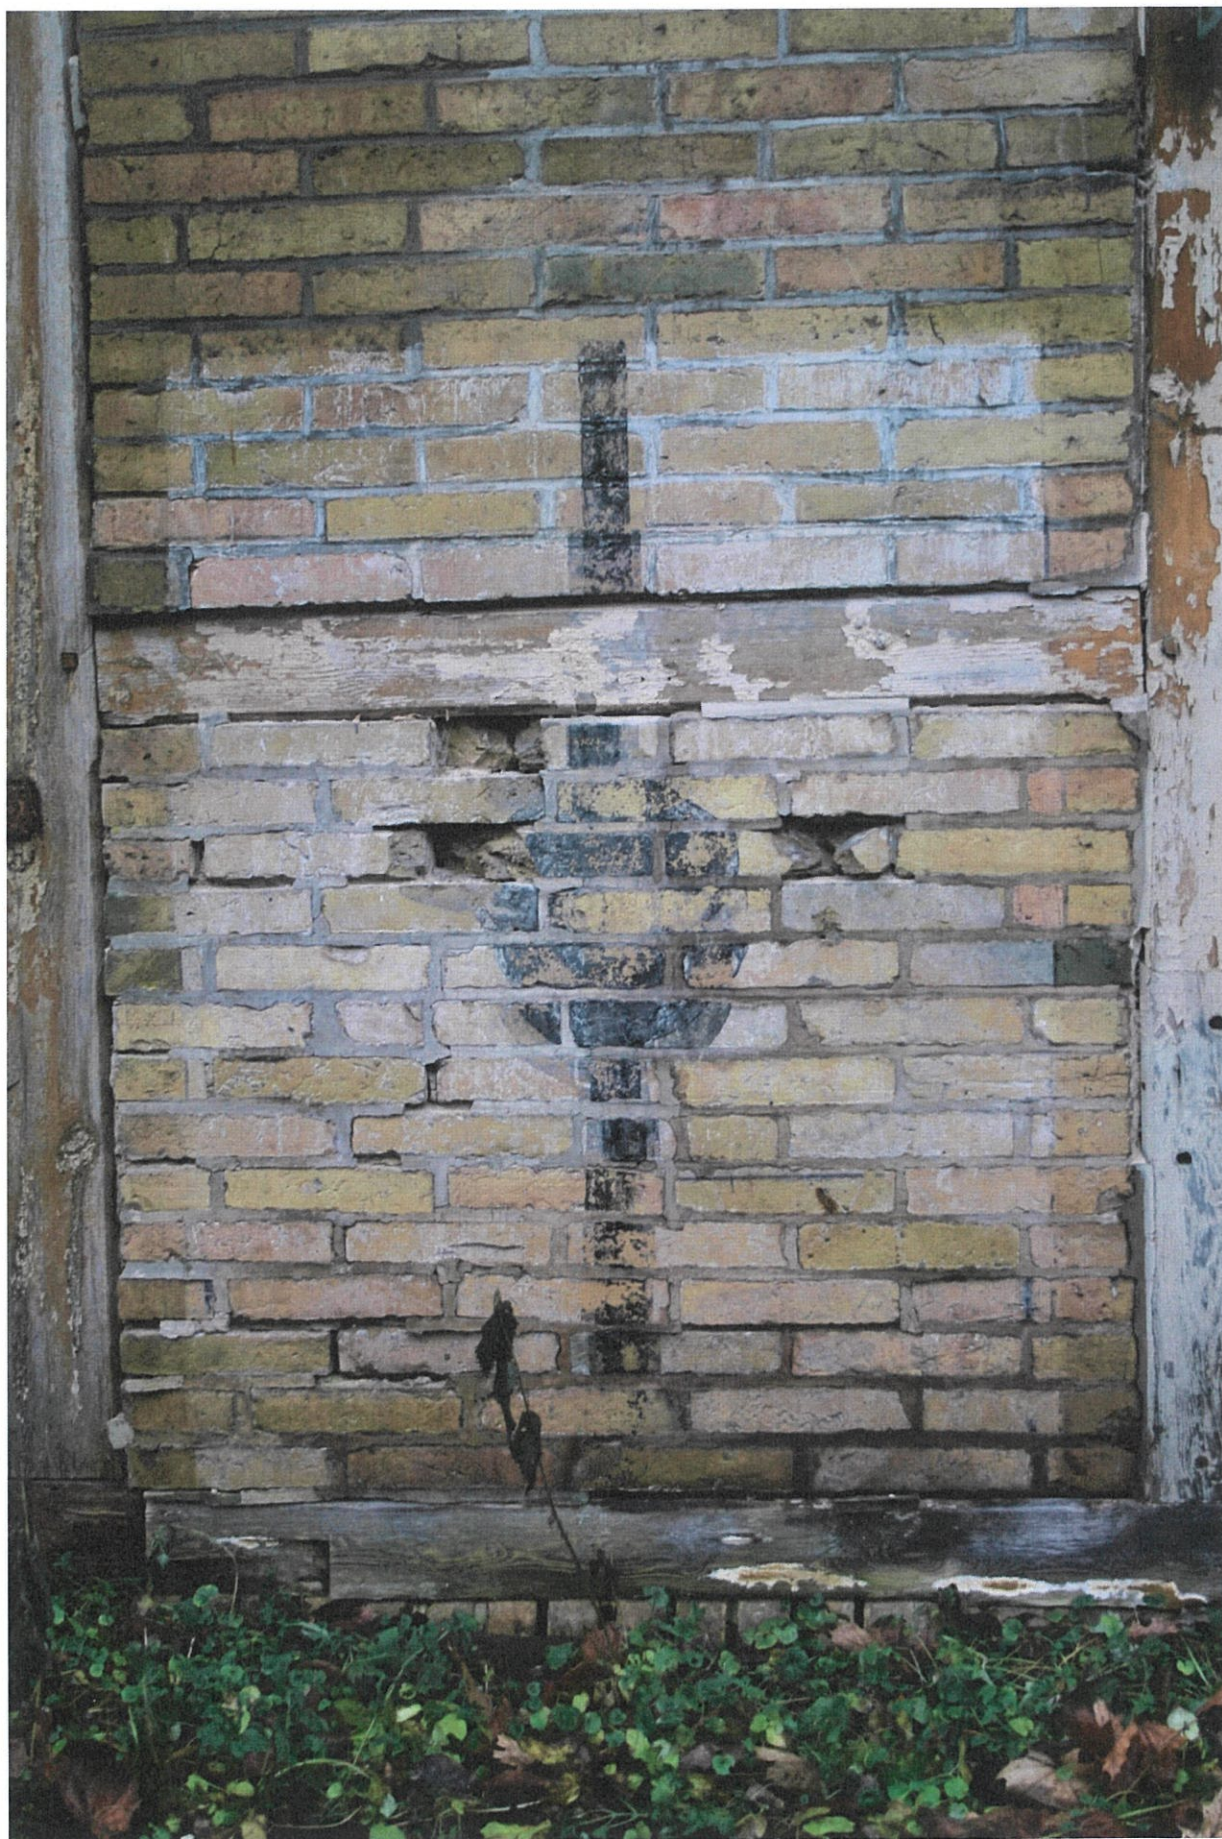
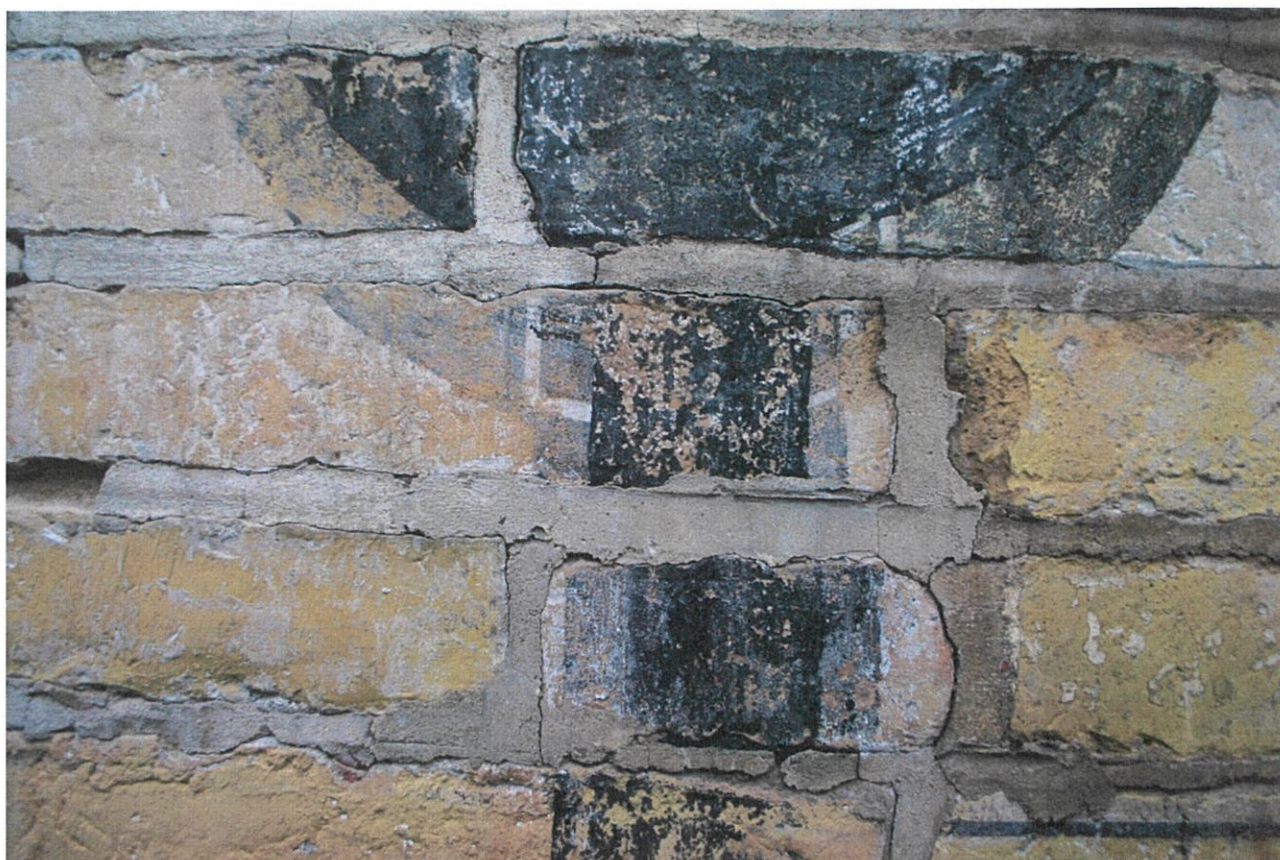
Na elewacji północno zachodniej, na ceglanych wypełnieniach ślady polichromowanych rysunków tarcz strzelniczych i postaci żołnierzy. Rysunki te wykorzystywane były prawdopodobnie do kalibrowania broni, a liczne uszkodzenia cegieł spowodowane pociskami w obrębie polichromii powstały prawdopodobnie w późniejszym czasie. Polichromie zachowane w stanie szczątkowym. Na rysunku elewacji zaznaczono ceglane wypełnienia, na których zachowały się ślady polichromii (rys. 1; zdj. 15 - 29).

Stan zachowania polichromii jest zły. Zachowały się one szczątkowo. Uszkodzenia cegieł w obrębie polichromii, wymiana spoin i nietrwałość warstwy malarskiej eksponowanej w warunkach zewnętrznych oraz wewnątrz na zawilgoconych pobiałach w późniejszym czasie otynkowanych,

spowodowały, że większość rysunków jest nieczytelna. Polichromie na elewacjach zewnętrznych malowane były bezpośrednio na ceglach, noszą ponadto ślady późniejszych przemalowań lub retuszy (zdz. 24). Przed podjęciem prac konserwatorskich należy wykonać badania polichromii określające rodzaj zastosowanych pigmentów i spoiw, oraz szczegółową inwentaryzację rysunków. Wyniki badań i szczegółowa inwentaryzacja będą podstawą do określenia sposobu postępowania tzn. konserwacja zachowawcza, retusze, ew. miejscowa rekonstrukcja.

ZDJ. 15 GIŻYCKO, TWIERDZA BOYEN, BUDYNEK ĆWICZEŃ. ELEWACJA PŁN-ZACH. POLICHROMIE NA POLU 15AB I POLU 16A

ZDJ. 16 GIŻYCKO, TWIERDZA BOYEN, BUDYNEK ĆWICZEŃ. ELEWACJA PŁN-ZACH. POLICHROMIE NA POLU 15AB ZBLIŻENIE

ZDJ. 17 GIŻYCKO, TWIERDZA BOYEN, BUDYNEK ĆWICZEŃ. ELEWACJA PŁN-ZACH. POLICHROMIE NA POLU 16A
ZBLIŻENIE

ZDJ. 18 GIŻYCKO, TWIERDZA BOYEN, BUDYNEK ĆWICZEŃ. ELEWACJA PŁN-ZACH. POLICHROMIE NA POLU 18A

ZDJ. 19 GIŻYCKO, TWIERDZA BOYEN, BUDYNEK ĆWICZEŃ. ELEWACJA PŁN-ZACH. POLICHROMIE NA POLU 18A
ZBLIŻENIE

ZDJ. 20 GIŻYCKO, TWIERDZA BOYEN, BUDYNEK ĆWICZEŃ. ELEWACJA PŁN-ZACH. POLICHROMIE NA POLU 18A
ZBLIŻENIE

ZDJ. 21 GIŻYCKO, TWIERDZA BOYEN, BUDYNEK ĆWICZEŃ. ELEWACJA PŁN-ZACH. POLICHROMIE NA POLU 24AB

ZDJ. 22 GIŻYCKO, TWIERDZA BOYEN, BUDYNEK ĆWICZEŃ. ELEWACJA PŁN-ZACH. POLICHROMIE NA POLU 25AB

ZDJ. 23 GIŻYCKO, TWIERDZA BOYEN, BUDYNEK ĆWICZEŃ. ELEWACJA PŁN-ZACH. POLICHROMIE NA POLU 26AB

ZDJ. 24 GIŻYCKO, TWIERDZA BOYEN, BUDYNEK ĆWICZEŃ. ELEWACJA PŁN-ZACH. POLICHROMIE NA POLU 26A
ZBLIŻENIE – WIDOCZNE WARSTWY PRZEMALOWAŃ

ZDJ. 25 GIŻYCKO, TWIERDZA BOYEN, BUDYNEK ĆWICZEŃ. ELEWACJA PŁN-ZACH. POLICHROMIE NA POLU 3A
ZBLIŻENIE – FRAGMENT PEJZAŻU

ZDJ. 26 GIŻYCKO, TWIERDZA BOYEN, BUDYNEK ĆWICZEŃ. ELEWACJA PŁN-ZACH. POLICHROMIE NA POLU 5A
ZBLIŻENIE – FRAGMENT TWARZY

ZDJ. 27 GIŻYCKO, TWIERDZA BOYEN, BUDYNEK ĆWICZEŃ. ELEWACJA PŁN-ZACH. POLICHROMIE NA POLU 13A
ZBLIŻENIE – FRAGMENT TWARZY

ZDJ. 28; 29 GIŻYCKO, TWIERDZA BOYEN, BUDYNEK ĆWICZEŃ. ELEWACJA PŁN-ZACH. POLICHROMIE NA POLU 13A, ZBLIŻENIE – FRAGMENT TWARZY

1. Zdjąć zabezpieczenia wypełnień
2. Podklejenie zachowanej warstwy malarskiej 5-8% roztworem Paraloidu B-72 w acetonie
3. Oczyszczenie powierzchni cegieł z pokrywających ją powierzchniowych zabrudzeń, nawarstwień i patyny w stopniu przywracającym paroprzepuszczalność, nie powodując uszkodzenia powierzchniowej warstwy spieku oraz resztek dekoracji malarskich. Zastosowane metody czyszczenia dostosowane będą do lokalnych potrzeb. Proponujemy zastosować w tym przypadku bardzo delikatne kruszywo, użyte w bardzo precyzyjnej mikropiaskarce będzie pełniło rolę odkurzenia ściany. Będzie możliwe zastosowanie gamy materiałów: od bardzo miękkich ścierniw, dających efekt odkurzonej powierzchni do materiałów nieco bardziej ostrych usuwających nawet uporczywe nawarstwienia. Trudno usuwalne nawarstwienia zostaną usunięte przy użyciu środków chemicznych. Zaleca się połączyć metodę odkurzenia powierzchni, stosując mikropiaskarkę i jako materiał czyszczący — korek oraz w miejscach pokrytych uporczywymi nawarstwieniami, ścierniwa drobnoziarniste o frakcji dostosowanej do konkretnego rodzaju nawarstwień i do typu podłoża.

5. Uzupełnienie częściowe ubytków cegieł barwioną w masie zaprawą mineralną na bazie trasy - Tubag Steinersatz-masse NSR prod Tubag lub analogiczne firmy Remmers, STO. Część ubytków powstałych w wyniku postrzałów należy zachować jako nawarstwienia historyczne. Uzupełnione ubytki opracować kolorystycznie scalając je z podłożem.

6. Ubytki w spoinach należy uzupełnić zaprawą Traskalk Fugensaniermertetel prod. Tubag lub analogiczną firmy Remmers lub Sto
7. Zachowane resztki polichromii doczyścić metodami chemicznymi polegającymi na regeneracji bieli ołowianej lub metodami mechanicznymi metodą „gumkowania”

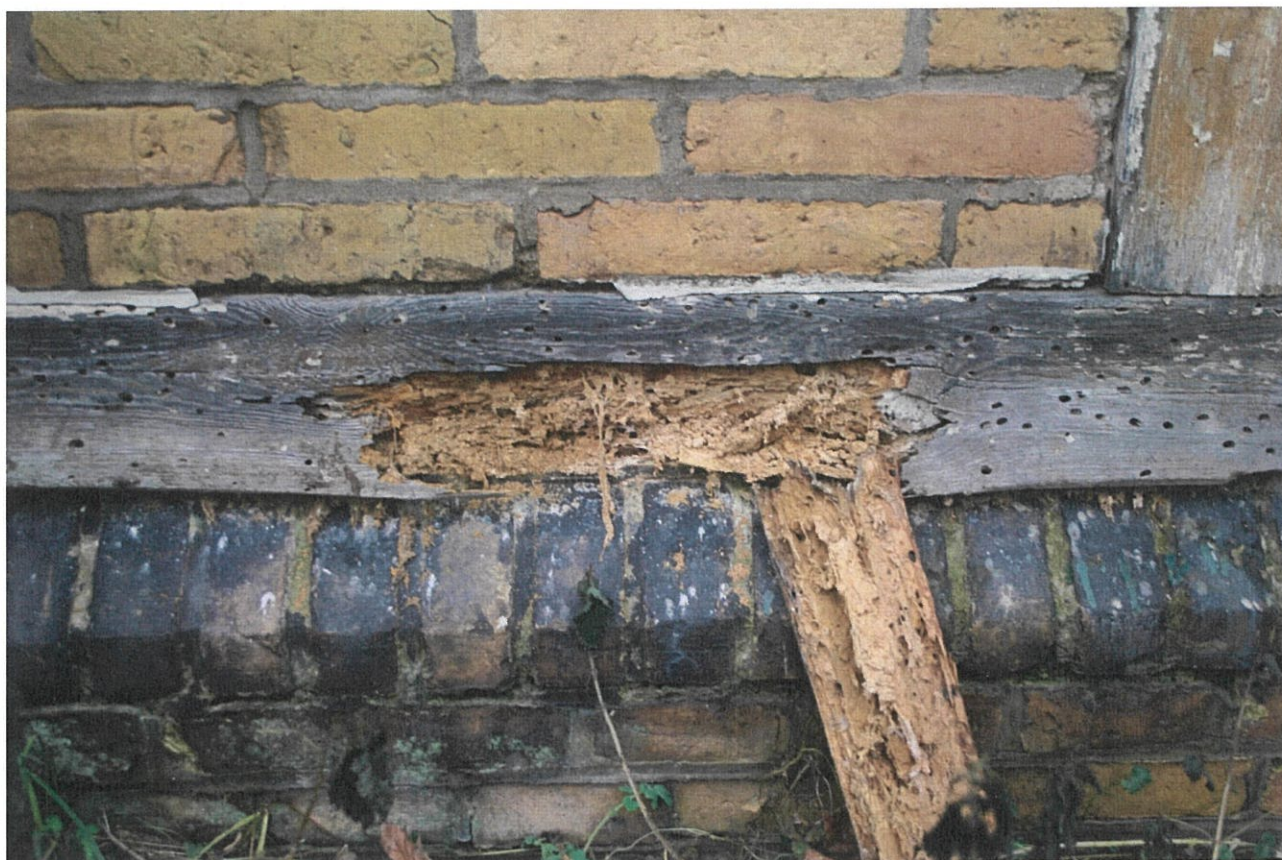
Cała struktura budynku uległa drastycznemu osłabieniu. Znaczna część elementów drewnianej konstrukcji uległa korozji biologicznej, przez co utraciła swoje pierwotne właściwości wytrzymałościowe. Rozwojowi korozji biologicznej spowodowanej przez grzyby (brunatny rozkład drewna) sprzyja penetracja drewna przez owady toczące drewno (zdj.30; 31).

ZDJ. 30 GIŻYCKO, TWIERDZA BOYEN, BUDYNEK ĆWICZEŃ. ELEWACJA PŁN-ZACH. PODWALINA

Podwaliny wymienić odcinkami po ok. 2,5m na nowe z drewna klasy C27 i zabezpieczonych preparatem TYTAN. Układać je na izolacji poziomej z papy asfaltowej zgodnie z projektem. Odcinki podwalin łączyć połączeniami stykowymi analogicznie jak w oryginale .

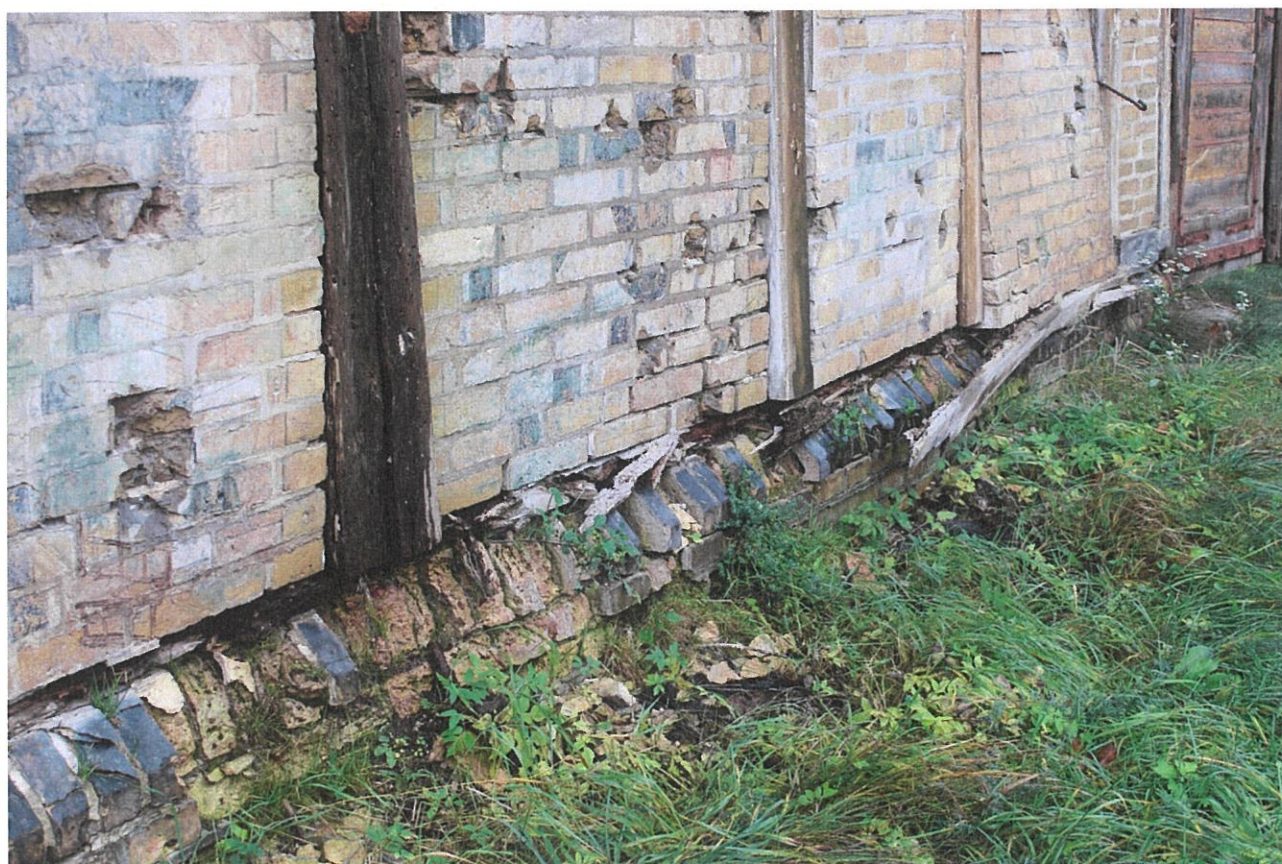
Zalewanie ścian z powodu destrukcji i miejscowego zapadnięcia się okapu wpłynęło także na zniszczenia cegieł szczególnie w strefie cokołowej (zdj. 31). Destrukcję podwalin znacznie przyspieszyło wykonanie w latach powojennych betonowej wylewki we wnętrzu budynku. Betonowa posadzka o grubości ok. 20 cm całkowicie przesłoniła boczną, wewnętrzną powierzchnię podwalin utrudniając ich wysychanie. Z czasem w wyniku zalewania betonu poprzez nieszczelność dachu, sama wylewka stała się dodatkowym źródłem zawilgocenia podwalin (zdj. 33).

ZDJ. 31 GIŻYCKO, TWIERDZA BOYEN, BUDYNEK ĆWICZEŃ. ELEWACJA PŁN-ZACH. ZANIK PODWALINY,
DESTRUKCJA CEGIEŁ COKOŁU

Usunąć cementowe uzupełnienia oraz cementowe bloczki na narożnikach. Usunąć rozkruszone i rozluźnione spoiny oraz spoinowanie wtórne wykonane wadliwie. Słabe, rozluźnione i kruszące się spoiny usunąć do głębokości co najmniej 1,5 cm. Powierzchnie smołowane oczyścić kompozycją past do usuwania farb olejnych. Cegły czyścić metodą mikropiaskowania na sucho urządzeniem typu Rotec z odpowiednio dobranym w wyniku prób ciśnieniem i kruszywem. Cegły i kształtki o stopniu destrukcji przekraczającym 40% należy zastąpić ceglami i kształtkami o odpowiednich parametrach i kolorystyce. Nowe cegły osadzać na zaprawie wapienno- piaskowej lub stosując gotowe mieszanki wapienno trasowe/Remmers, Sto, Tubag/. Zaprawy te posiadają niską alkaliczność, mały skurcz i dużą zdolność zatrzymywania wody zarobowej. Mniejsze ubytki cegieł do wielkości ok. 40% powierzchni cegły należy uzupełnić gotową zaprawą imitującą ceramikę budowlaną na bazie spoiw mineralnych – Tubag Steinersatz-masse NSR prod Tubag lub analogiczne firmy Remmers. Wszystkie ubytki w spoinach należy uzupełnić zaprawą Traskalk Fugensaniermertil prod. Tubag lub analogiczną firmy Remmers lub Sto. Zaprawa ta zawiera wapno trasowe, wiążące wolny wodorotlenek wapniowy migrujący w kierunku lica ściany w przypadku małej nasiąkliwości cegieł. Można ją na zamówienie dobierać pod względem kolorystycznym i fizyko- chemicznym. Przed przystąpieniem do fugowania oczyszczone do głębokości co najmniej 1,5 cm spoiny należy lekko zmoczyć. Przygotowana zaprawa powinna być dobrze wymieszana, o konsystencji lekko mokrej. Do spoinowania używać figówek; narzędzia te pozwalają precyzyjnie wciskać zaprawę w wąskie spoiny bez brudzenia cegieł. Zastosowana zaprawa powinna mieć kształt i kolor identyczny z występującą na elewacji. Zaleca się wykonywanie prac w stałych warunkach temperaturowo – wilgotnościowych. Przy zbyt wysokiej temperaturze i dużej wilgotności powietrza kolor spoin może być niejednorodny.
