**BADANIA KONSERWATORSKIE I
PROGRAM PRAC KONSERWATORSKICH
DAWNEGO BUDYNKU ĆWICZEŃ
WCHODZĄCEGO W SKŁAD ZESPOŁU
TWIERDZY BOYEN W GIŻYCKU**

BIAŁYSTOK STYCZEŃ 2021

Celem opracowania jest ocena konserwatorska stanu zachowania i określenie przyczyn zniszczeń budynku ćwiczeń w Twierdzy Boyen oraz wytyczenie założeń konserwatorskich i sporządzenie programu postępowania konserwatorskiego w oparciu o badania konserwatorskie

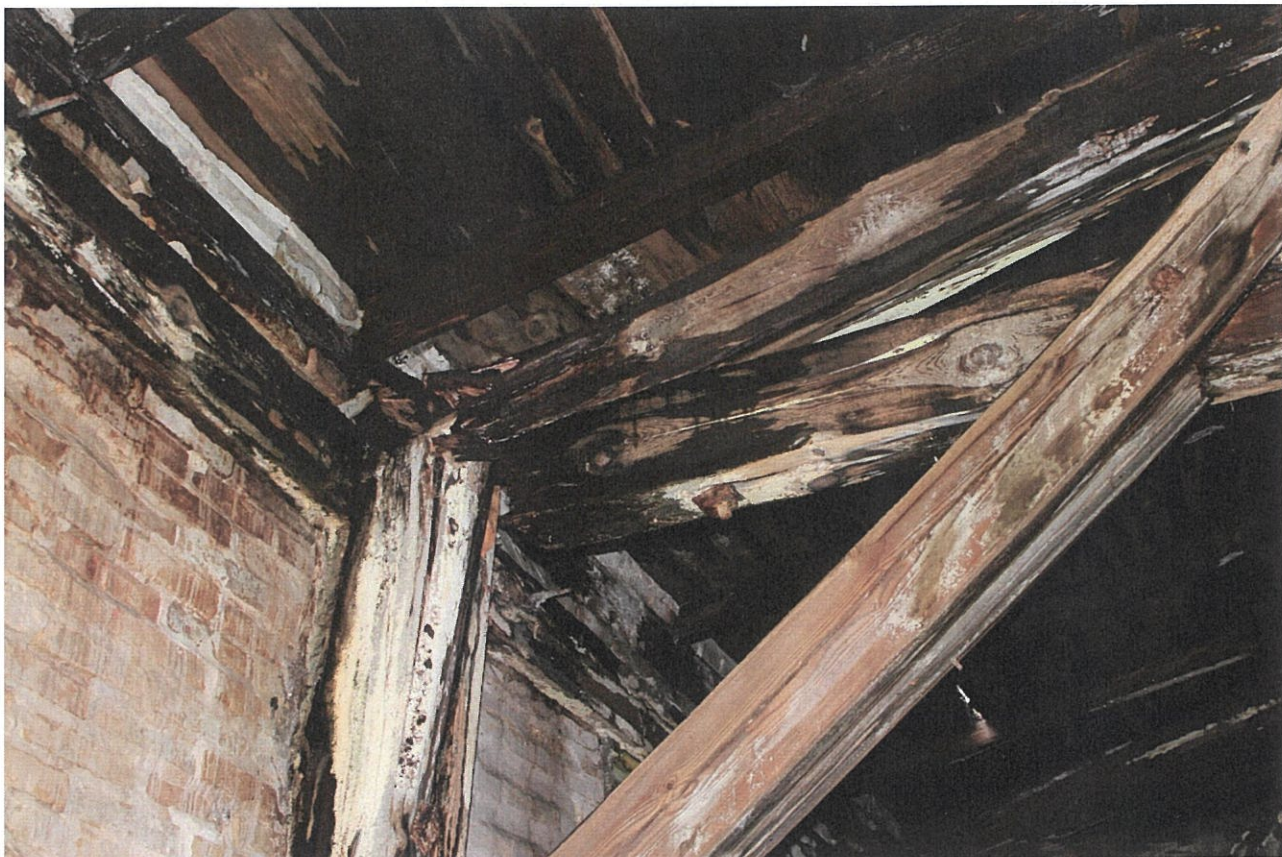
Pokrycie dachu z papy asfaltowej częściowo wymieniane, obecnie w większej części zniszczone co spowodowało zamakanie i korozję deskowania. Destrukcja deskowania spowodowała przenikanie wody opadowej do wnętrza budynku, zamakanie i korozję drewnianych elementów konstrukcji więźby i ścian (zdj. zdj.32)

ZDJ. 32 GIŻYCKO, TWIERDZA BOYEN, BUDYNEK ĆWICZEŃ. WNĘTRZE. NIESZCZELNY DACH SPOWODOWAŁ ZAMAKANIE WIĘŻBY, KTÓRA ULEGA ROZKŁADOWI BRUNATNEMU

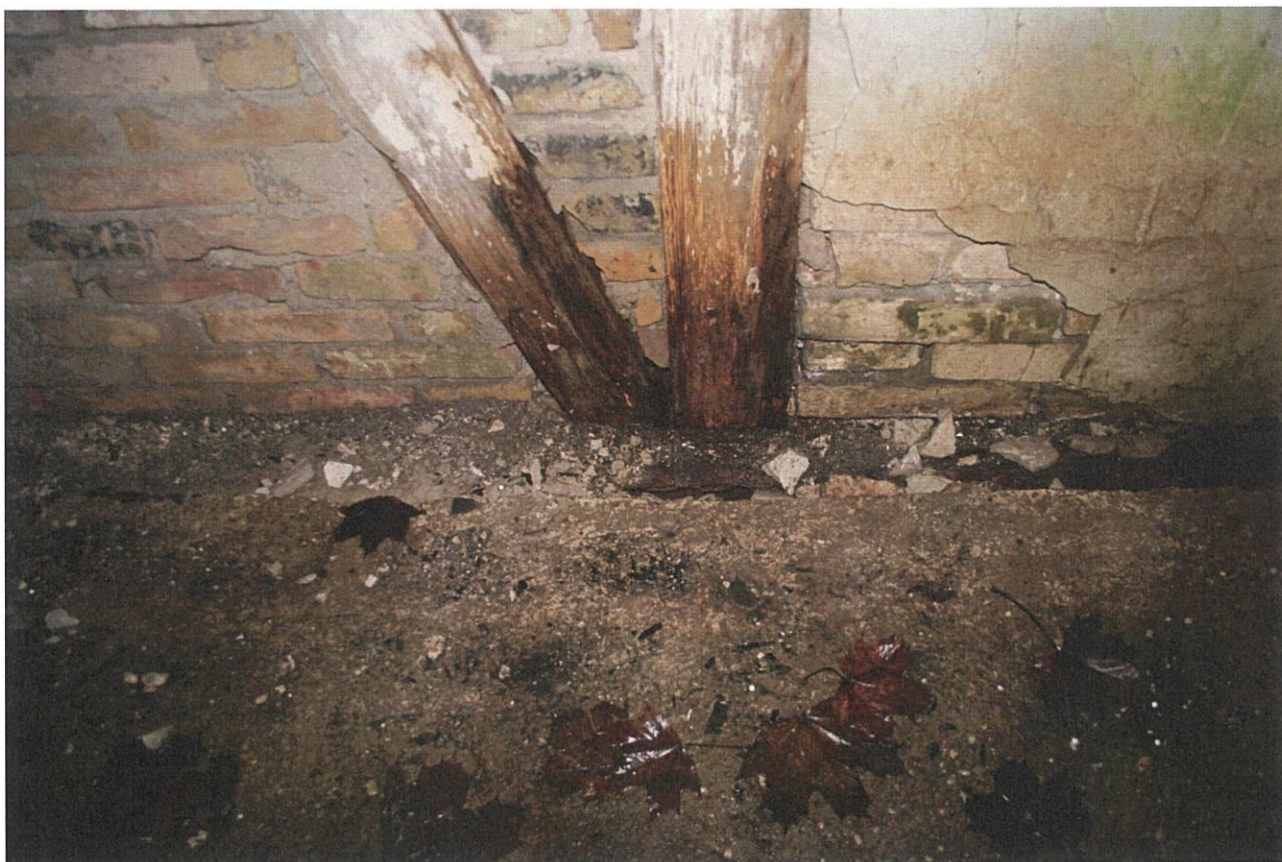
Zalewanie ścian z powodu destrukcji i miejscowego zapadnięcia się okapu wpłynęło także na zniszczenia cegieł szczególnie w strefie cokołowej (zdj. 31). Destrukcję podwalin znacznie przyspieszyło wykonanie w latach powojennych betonowej wylewki we wnętrzu budynku. Betonowa posadzka o grubości ok. 20 cm całkowicie przesłoniła boczną, wewnętrzną powierzchnię podwalin utrudniając ich wysychanie. Z czasem w wyniku zalewania betonu poprzez nieszczelność dachu, sama wylewka stała się dodatkowym źródłem zawilgocenia podwalin (zdj. 33).

ZDJ. 33 GIŻYCKO, TWIERDZA BOYEN, BUDYNEK ĆWICZEŃ. WNĘTRZE. PODWALINA PRZESŁONIĘTA ZOSTAŁA PRZEZ BETONOWĄ WYLEWKĘ

Skuć i usunąć wylewki we wnętrzu do poziomu pierwotnego odsłaniając powierzchnie boczne podwalin. Usunąć betonowy próg z otworu wejściowego elewacji półn-zach. Granitowe progi z otworów wejściowych elewacji półn-wsch odsłonić i oczyścić.

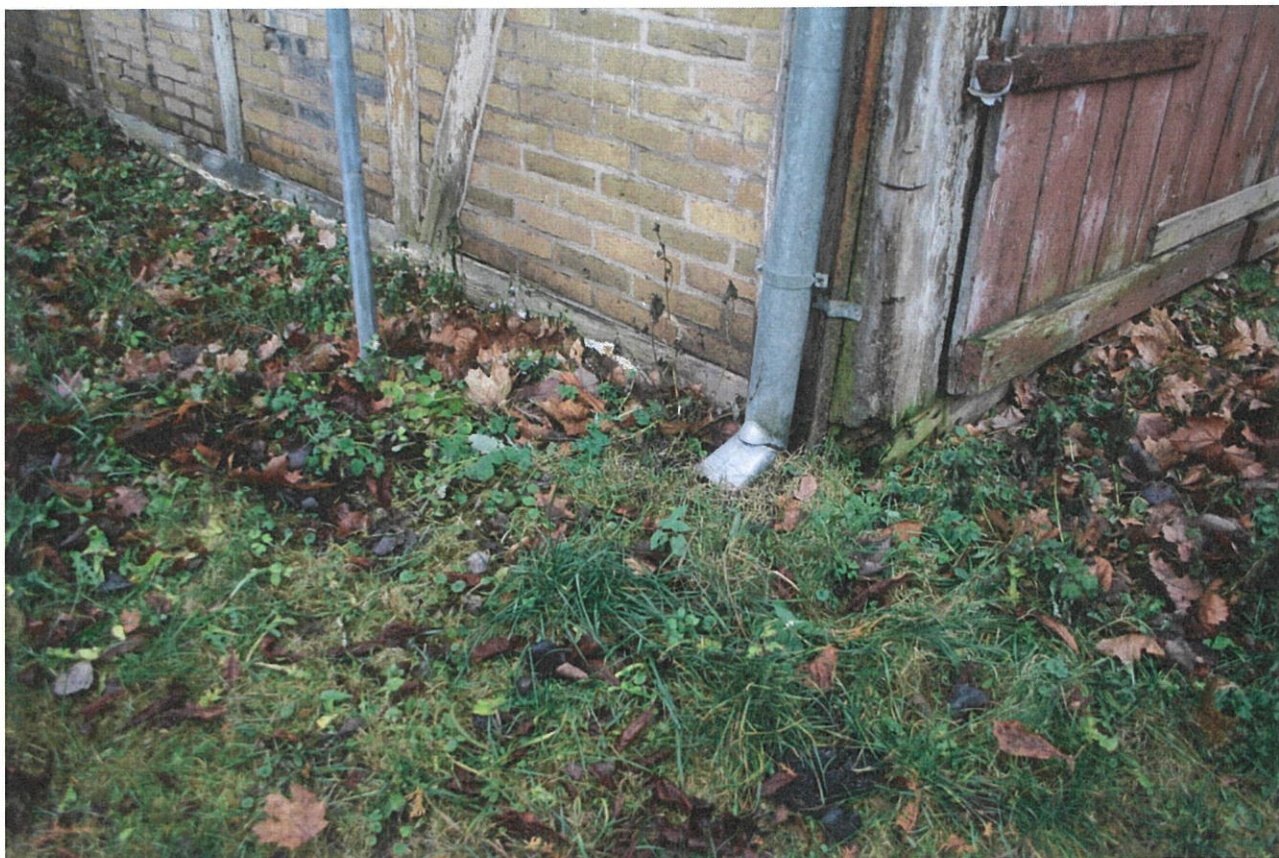
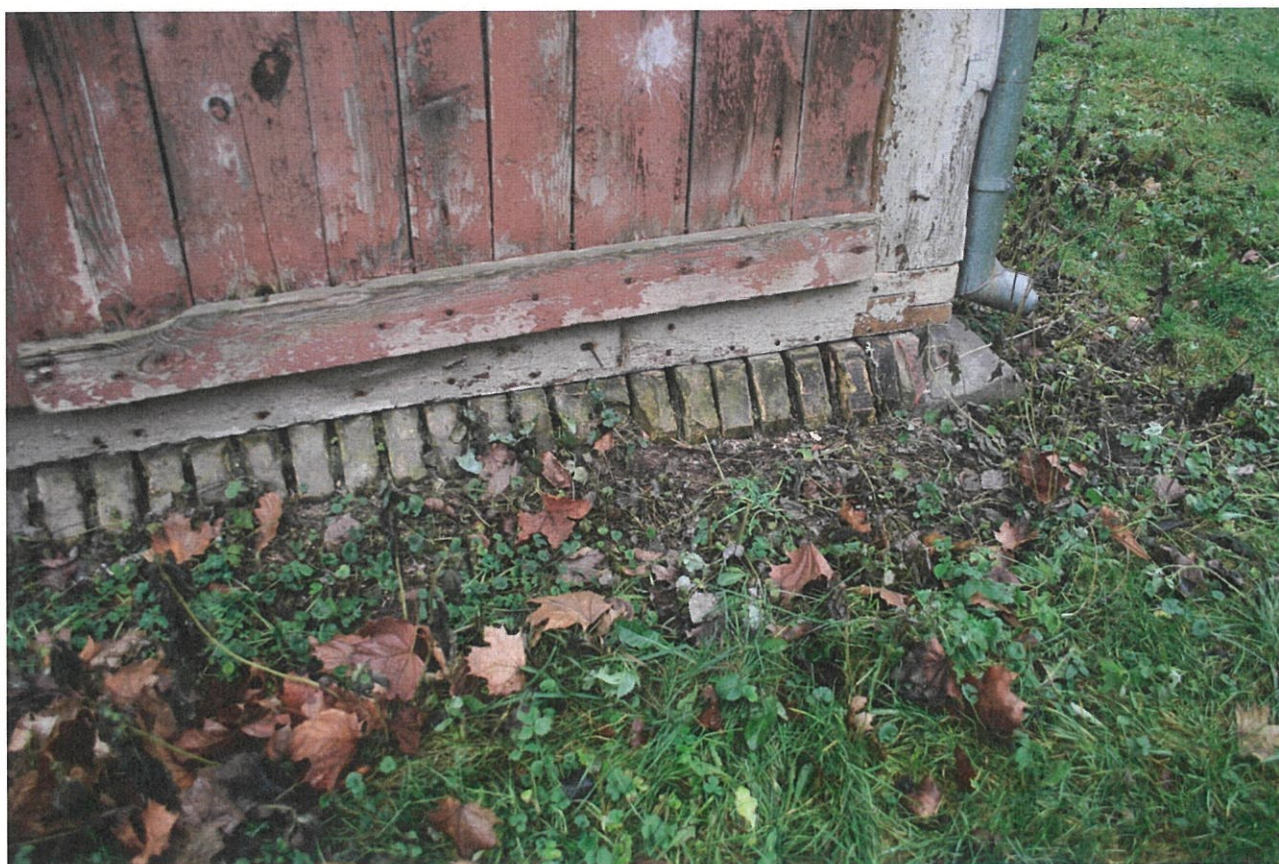
Zawilgoceniu dolnych partii budynku, ceglanego cokołu i podwalin, sprzyja podniesienie terenu wokół obiektu. Grunt przy elewacji północno-zachodniej całkowicie przykrył cokół i częściowo podwalinę podczas gdy pierwotny poziom gruntu sięgał, jak przy elewacji płd-wsch, górnej linii kamiennej ławy fundamentowej. Przy tak ukształtowanym terenie, porośniętym dodatkowo niską roślinnością, wody opadowe odprowadzane z rur spustowych bezpośrednio pod elewację powodowały zamakanie cegieł cokołu oraz, z powodu braku izolacji pomiędzy cokołem a podwaliną, zawilgocenie podwalin (zdj. 34; 35).

ZDJ. 34; 35 GIŻYCKO, TWIERDZA BOYEN, BUDYNEK ĆWICZEŃ. PODNIESIONY POZIOM TERENU I PODLEWANIE FUNDAMENTÓW WODĄ Z RUR SPUSTOWYCH

Usunąć trawę i in. rośliny i obniżyć teren wokół budynku do poziomu kamiennej odsadzki. Oczyszczyć kamienie i cokół ceglany z resztek ziemi i korzeni. Usunąć luźne spoiny. Przedmuchać sprężonym powietrzem. Kamienie spoinować zaprawą na bazie cementu pucolanowego - StoTrass Zement. Sto Trass Zement jest niskoalkaliczny – nie zawiera szkodliwych związków soli, jest szybkowiążący, posiada wysoką wytrzymałość końcową, posiada znacznie mniejszy skurcz niż zaprawy na bazie zwykłego cementu, dzięki zawartości trasy zapobiega powstawaniu wykwitów wapiennych. Po przespoinowaniu wypoziomować teren do korony kamiennych fundamentów i w dalszej kolejności wykonać opaskę zgodnie z projektem

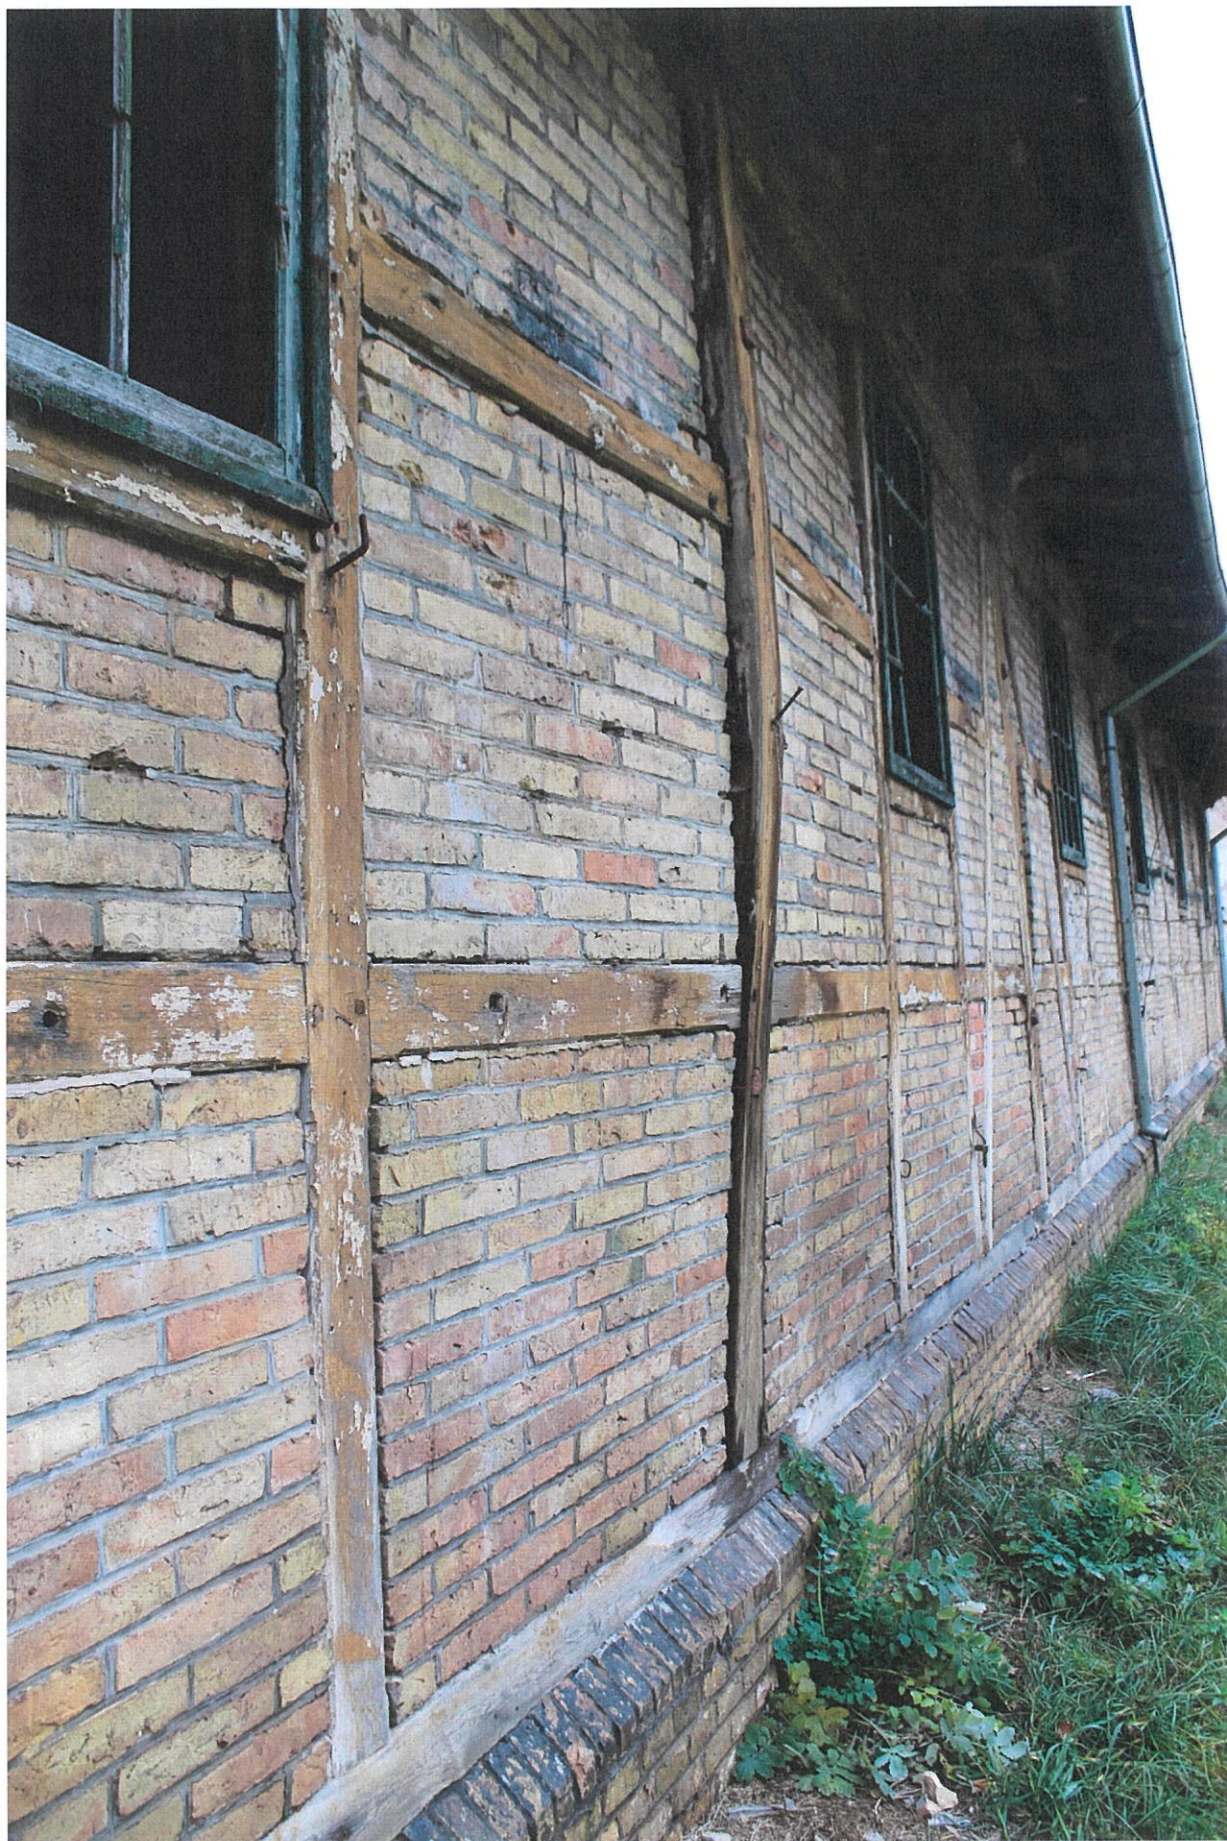
Nierównomierne osiadanie spowodowane zawilgoceniem, korozją biologiczną drewna i destrukcją cegieł i spoin spowodowało miejscowe wybrzuszenie ścian, wygięcie słupów i rozluźnienie, a miejscowo wypadnięcie ceglanego wypełnienia (zdj. 36; 37). Nastąpiło rozwarstwienie pomiędzy poszczególnymi warstwami technologicznymi ścian – odspojenie ceglanego wypełnienia od elementów drewnianych konstrukcji, pojedyncze cegły wypełnień są często rozluźnione lub wypadają (zdj. 37). Występują ubytki w ceglanym wypełnieniu i widoczne są jego wcześniejsze naprawy i uzupełnienia wykonywane z większą lub mniejszą starannością.

ZDJ. 36 GIŻYCKO, TWIERDZA BOYEN, BUDYNEK ĆWICZEŃ. ELEWACJA PŁD-ZACH. WYPCHNIĘCIE SŁUPA I
WYBRZUSZENIE ŚCIANY

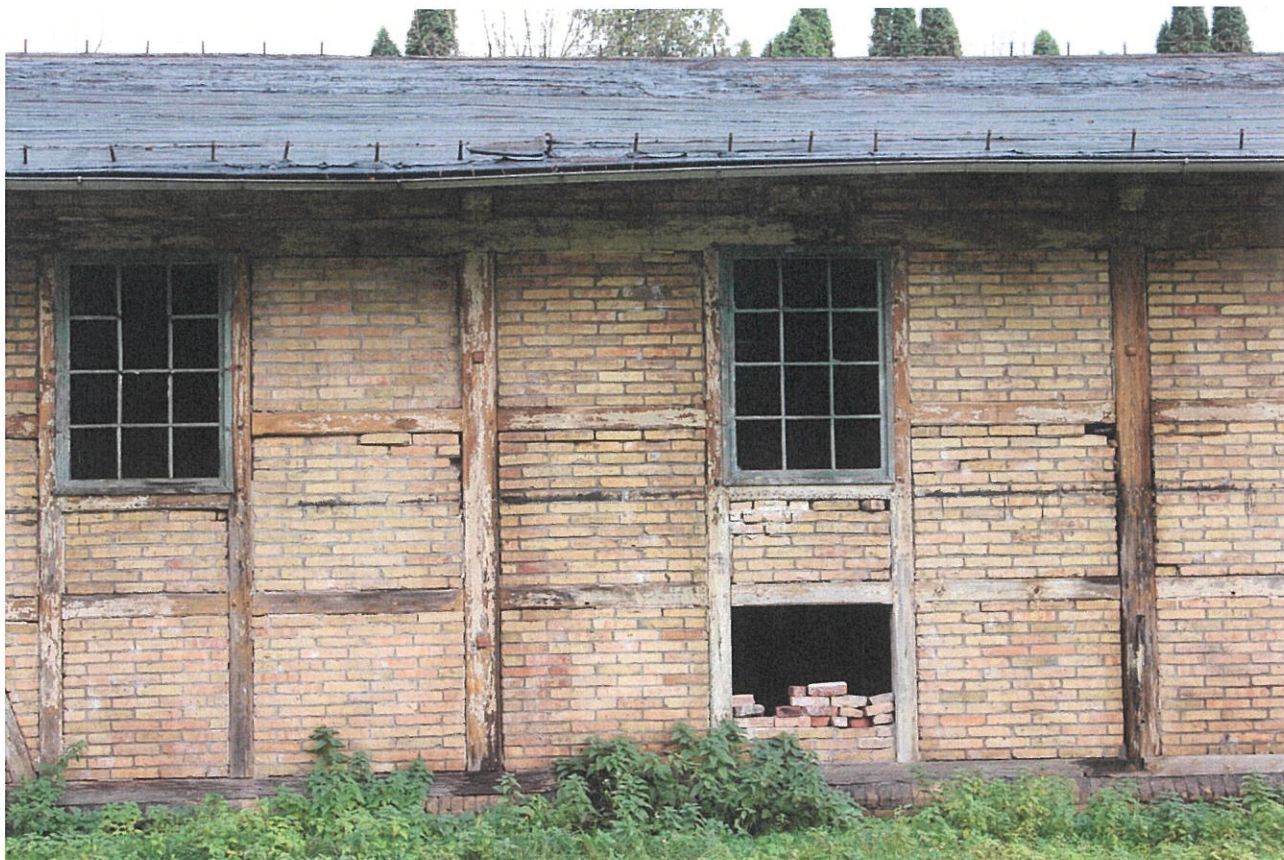
ZDJ. 37 GIŻYCKO, TWIERDZA BOYEN, BUDYNEK ĆWICZEŃ. ELEWACJA PŁD-ZACH. WYPADANIE CEGIEŁ I ROZŁUŻNIENIE KONSTRUKCJI

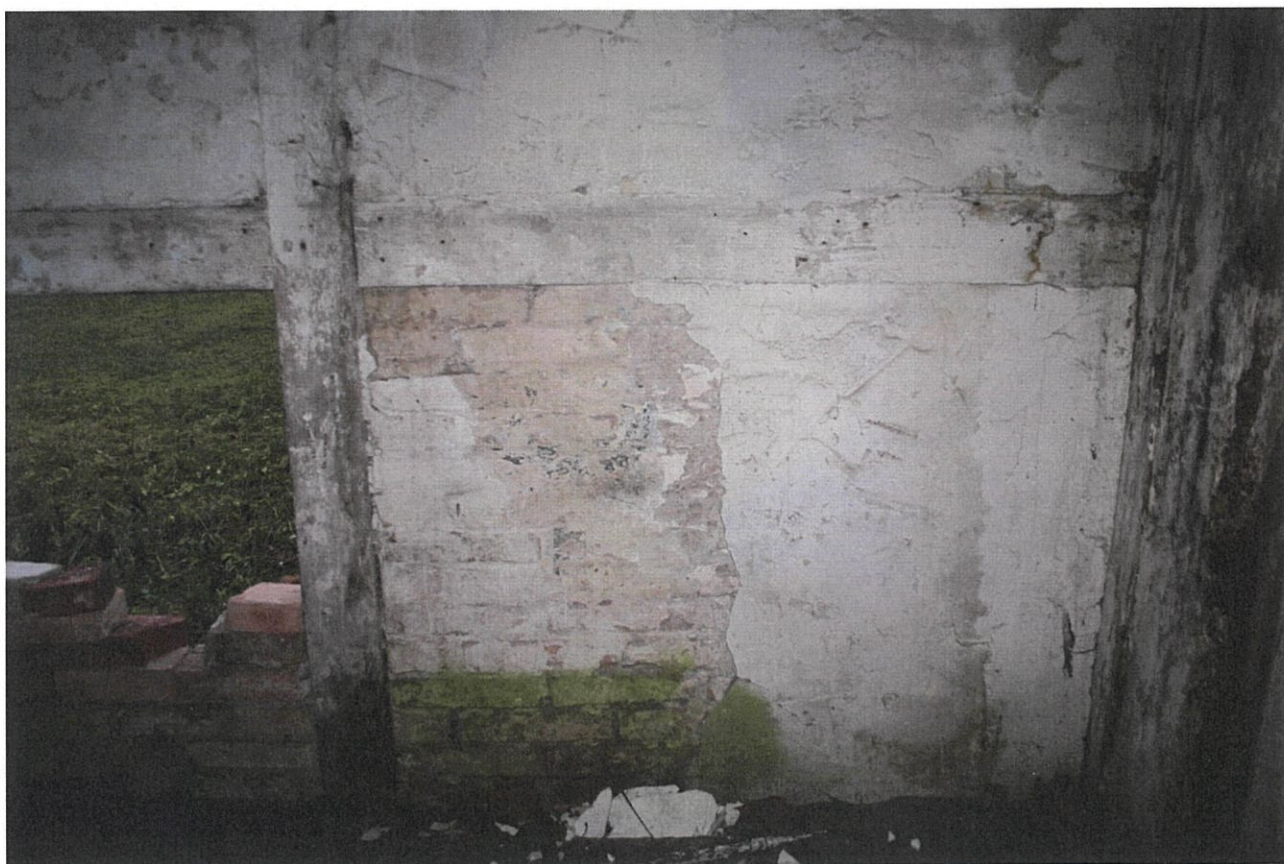
Cegły znajdujące się w wypełnieniach szkieletu są w większości w dobrym stanie technicznym, nie stwierdza się wykwitów solnych, lasowania czy innych objawów osłabienia własności wytrzymałościowych. We wnętrzu budynku widoczne są zawilgocenia cegieł w dolnych partiach wypełnień, na styku z podwaliną. Na wilgotnych ceglach nastąpił rozwój mikroorganizmów (zdj. 38). Widoczne uszkodzenia cegieł mają charakter uszkodzeń mechanicznych i są wynikiem postrzałów. Cegły są brudne, zachlapane miejscowo farbą i zaprawą oraz posmarowane smołą. Widoczne są wykruszenia spoiny oraz rozluźnienie spoistości muru i odspojenie od elementów drewnianych co związane jest z osiadaniem konstrukcji drewnianej ścian. Stwierdza się ubytki w wypełnieniu ceglanym oraz mniej lub bardziej staranne przemurowania. (str. 39)).

ZDJ. 38 GIŻYCKO, TWIERDZA BOYEN, BUDYNEK ĆWICZEŃ. ELEWACJA PŁD-ZACH. ZAWILGOCENIA ŚCIAN WE WNEȚRZU

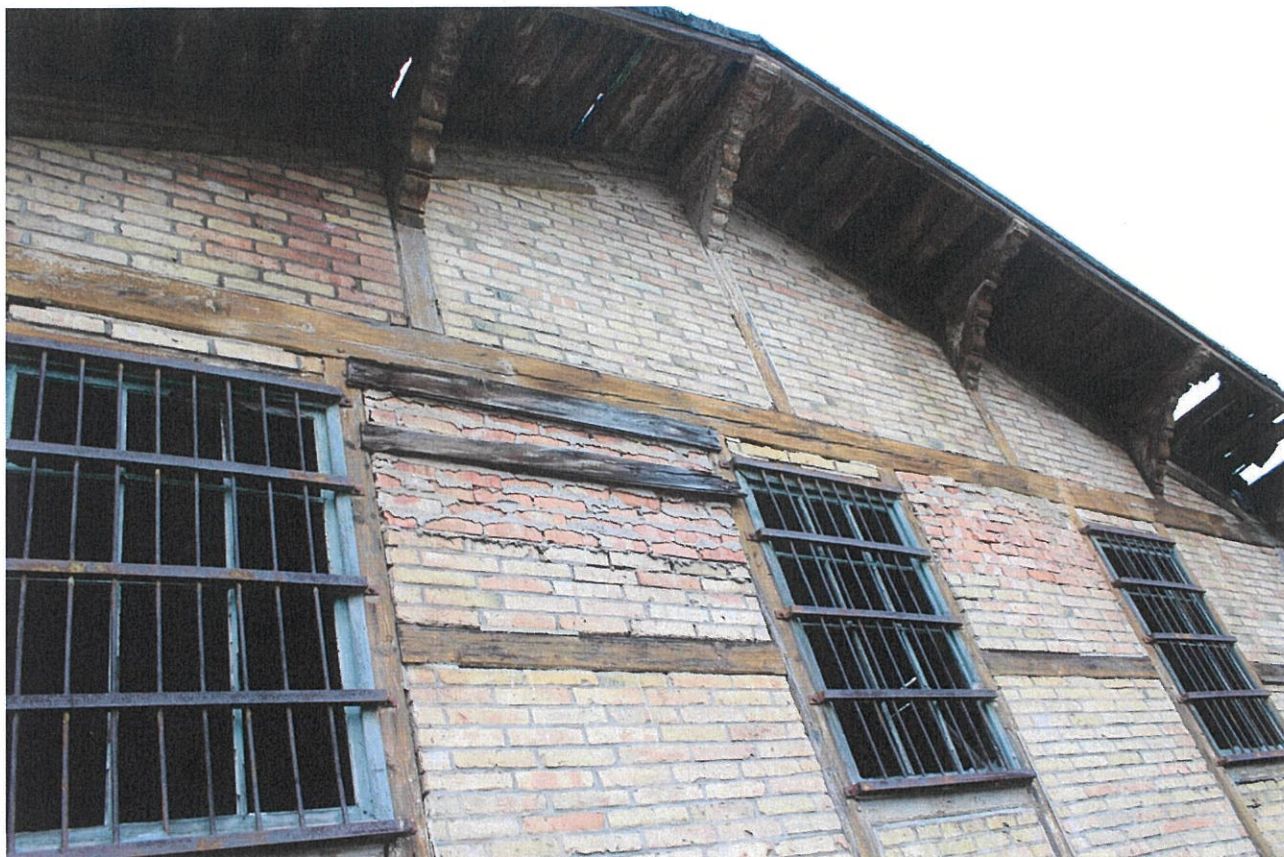
ZDJ. 39 GIŻYCKO, TWIERDZA BOYEN, BUDYNEK ĆWICZEŃ. ELEWACJA PŁD-WSCH. PRZEMUROWANIA

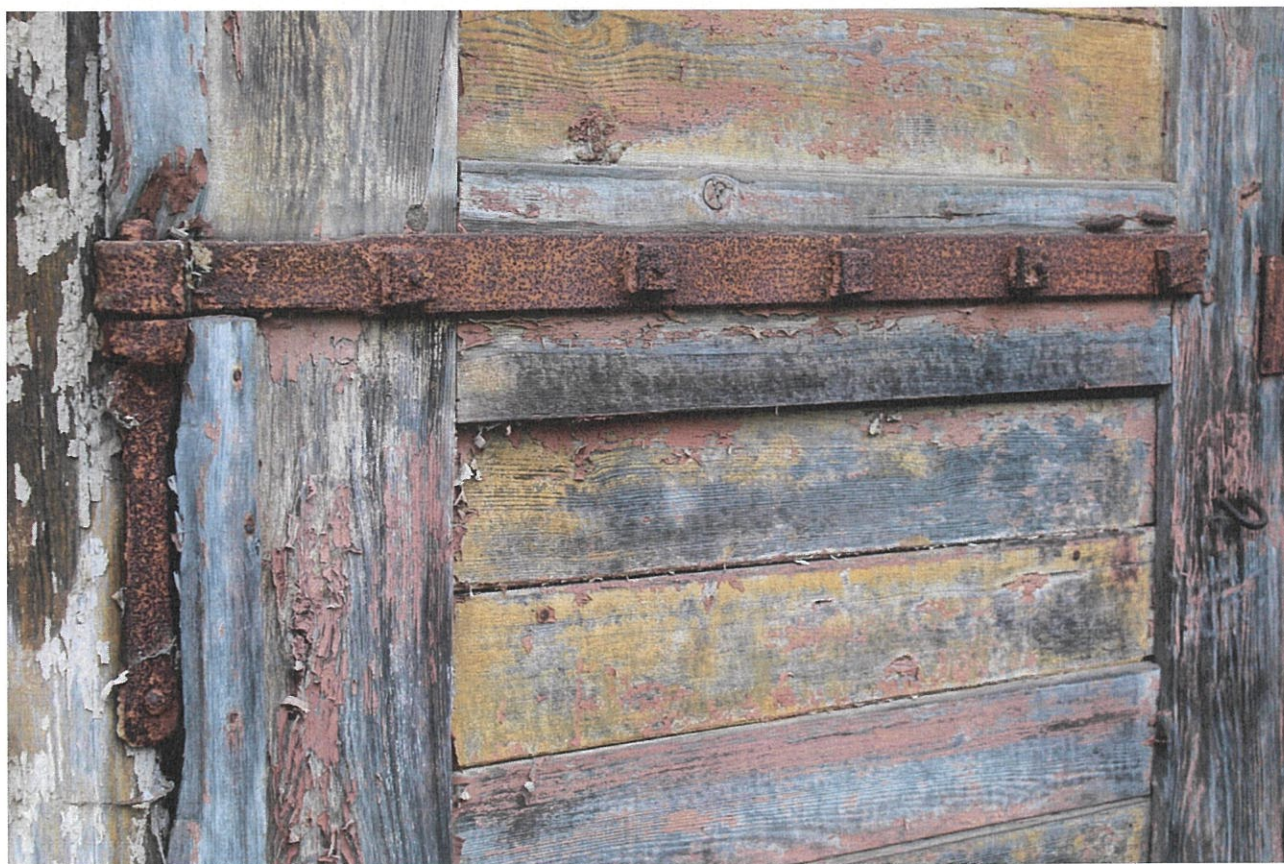
ZDJ. 40 GIŻYCKO, TWIERDZA BOYEN, BUDYNEK ĆWICZEŃ. ELEWACJA PŁN-WSCH. WROTA. SKORODOWANY ZAWIAS PASOWY

Wymontowane, metalowe elementy wrót (zawiasy, okucia, sztaby i zamki) oczyścić z produktów korozji poprzez mikropiaskowanie. Bezpośrednio po czyszczeniu zabezpieczyć metal poprzez dwukrotne pomalowanie preparatem chroniącym przed korozją Rostschutz EP 2K (Remmers). Warstwę ochronną pokryć farbą dekoracyjną w kolorze grafitowym Rofalin Acryl.
