DOKUMENTACJA TECHNICZNA

OPINIA TECHNICZNA DACHÓW BUDYNKÓW INTERNATU, KUCHNI I ŁĄCZNIKA ZESPOŁU SZKÓŁ IM.  
ADAMA WODZICZKI W MOSINIE, UL. TOPOŁOWA 2

BUDYNEK KATEGORII „IX”

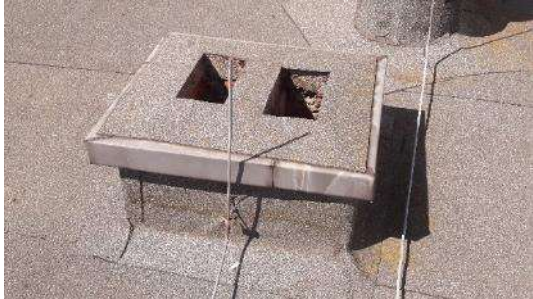
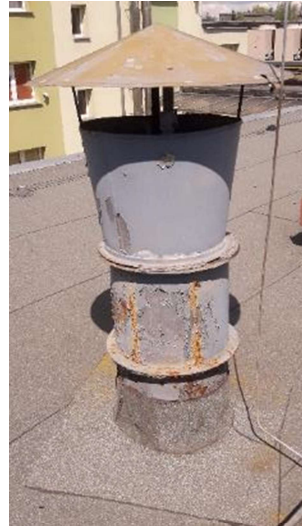
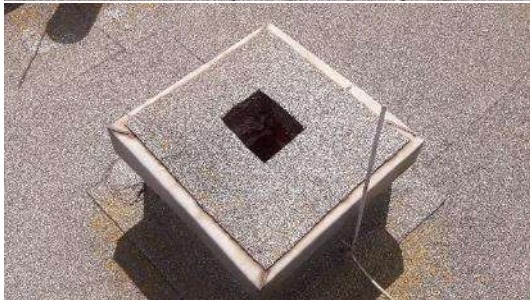
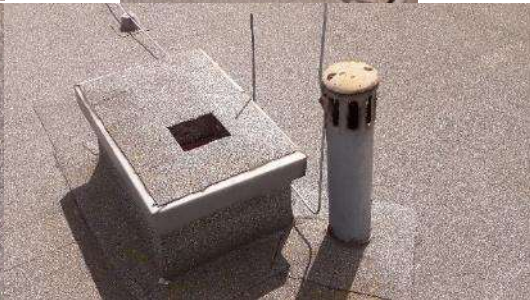
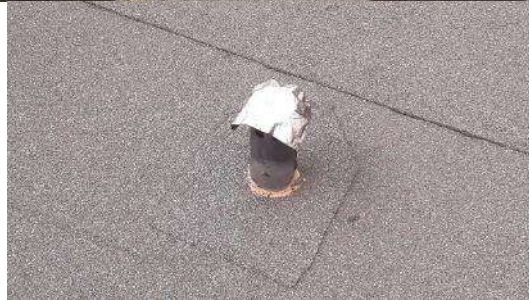
**Budynek kuchni** ma dach w dobrym stanie technicznym. Występują na dużej części powierzchni poduszki gazów zgromadzone pod połacią z papy termozgrzewalnej. W niektórych miejscach pokrycie wykazuje oznaki zużycia w postaci spękań papy spowodowane zjawiskami termicznymi. Instalacja odgromowa jest w ogólnym dobrym stanie. Uchwyty jej w postaci plastikowych klocków są miejscami nieprzytwierdzone do połaci. Pręt instalacji miejscami połączony za pomocą łączników, jak również jest pocięty i nie naciągnięty. Kominy wentylacyjne są w dobrym stanie. Czapy kominowe są zabezpieczone obróbkami stalowymi i papą z otworami wyprowadzonymi do góry co jest niezgodne ze sztuką budowlaną i normą. Na wyrzutniach i kominkach stalowych jedynie powłoka malarska jest miejscami uszkodzona i wykazuje miejscowe środowiska korozji. Obróbki blacharskie na murkach i przy kominach nie wykazują zużycia i są zakryte powłoką z papy termozgrzewalnej. Natomiast obróbki nadrynnowe wykazują oznaki skorodowania a od północno-zachodniej strony obróbki są źle zamontowane. Izolacja przeciwwodna wchodzi pod obróbki, a nie nachodzi druga warstwa na obróbki.

Zdjęcia przedstawiają kominy wentylacyjne murowane i wyrzutnie stalową oraz skorodowane kominki wentylacji kanalizacyjnej na budynku kuchni.

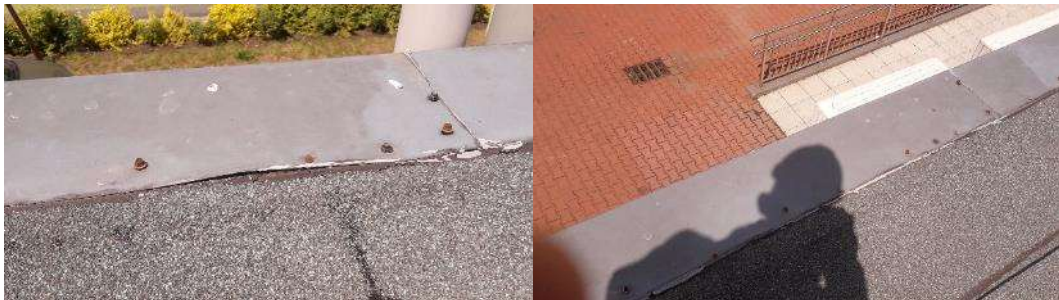
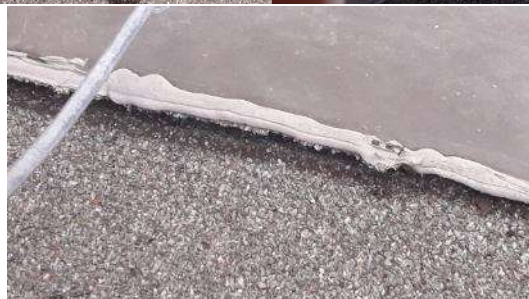
Zdjęcia przedstawiają źle wykonane obróbki w górnej części dachu na budynku kuchni.

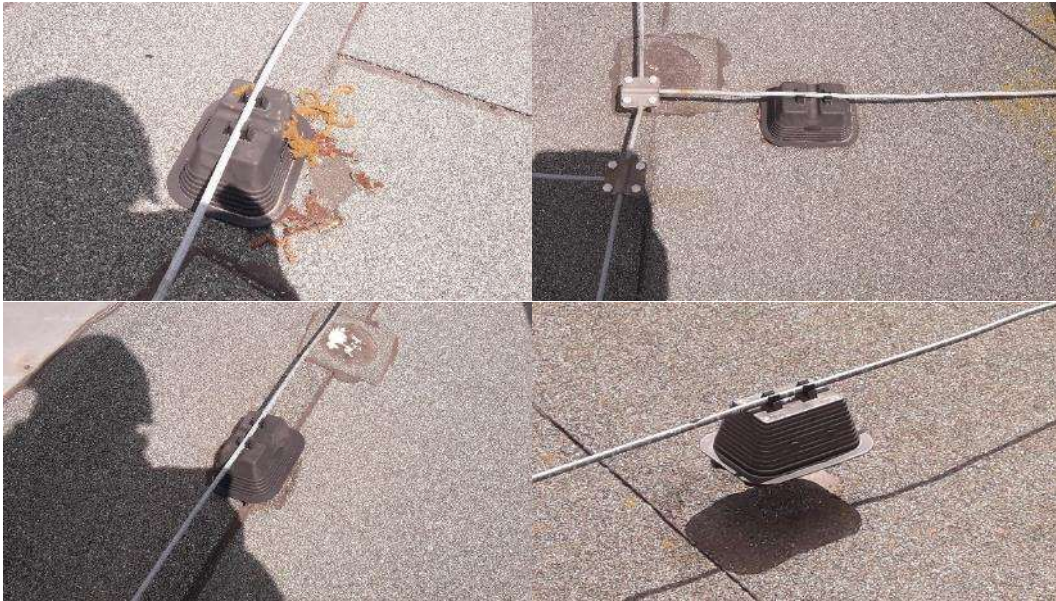
Zdjęcia przedstawiają luźne łączniki plastikowe, brak ich oraz montaż na pianę poliuretanową na budynku kuchni.

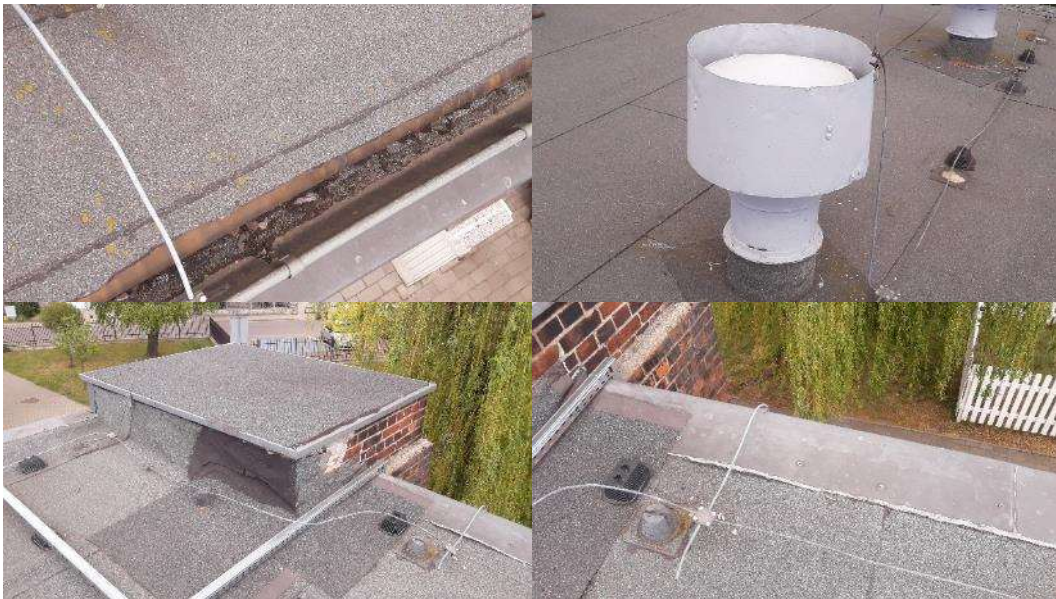
Zdjęcia przedstawiają skorodowane obróbki blacharskie nadrynnowe oraz uszkodzenia powłok malarskich na wyrzutniach stalowych i luźne pręty instalacji odgromowej na budynku kuchni.

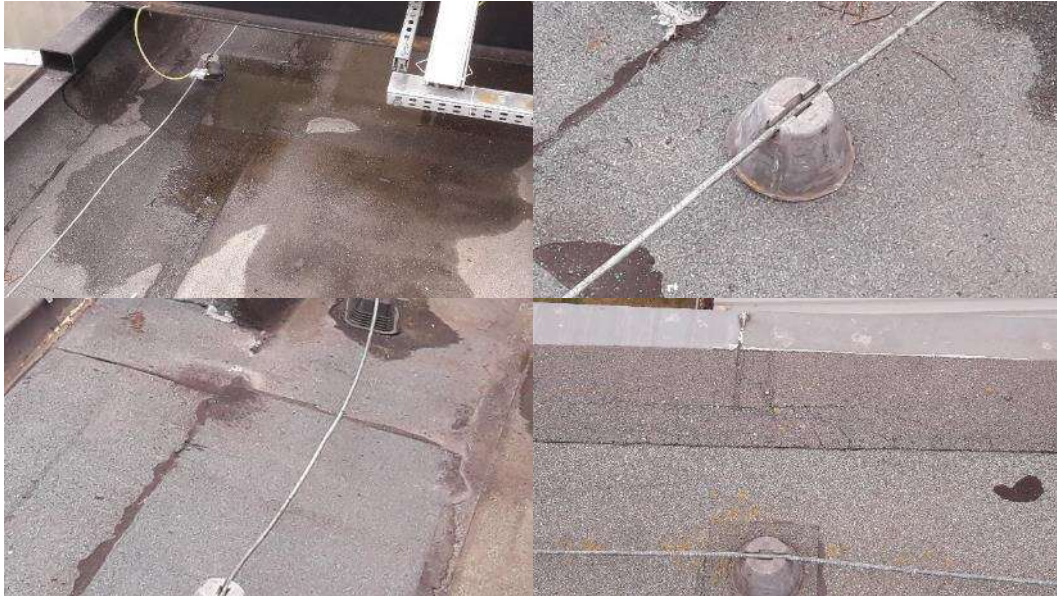
Zdjęcia przedstawiają zastoiny wody w miejscu podparcia konstrukcji nośnej alternatywnego ogrzewania oraz luźną instalację odgromową na budynku łącznika.

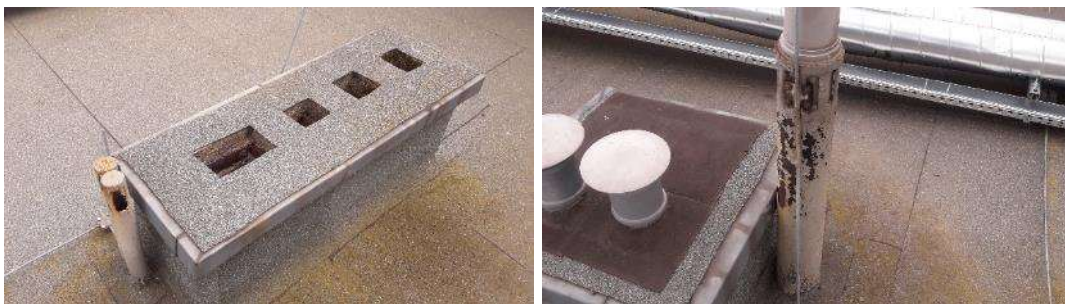
stanie. Uchwyty jej w postaci plastikowych klocków są miejscami nieprzytwierdzone do połaci. Kominy wentylacyjne są w dobrym stanie. Czapy kominowe są zabezpieczone obróbkami stalowymi i papą z otworami wyprowadzonymi do góry co jest niezgodne ze sztuką budowlaną i normą. Kominki wentylacji kanalizacyjnej, stalowe, są mocno skorodowane, a miejscami uszkodzone. Obróbki blacharskie na murkach i przy kominach w dobrym stanie. Natomiast obróbki nadrynnowe wykazują oznaki skorodowania. Przy konstrukcji wspaniejszej instalacji alternatywnego ogrzewania występują zastoje wody z powodu braku przeciwspadu połaci dachowej od stóp podpór i błędów wykonawczych pokrycia połaci dachowej.

Zdjęcia przedstawiają kominy wentylacyjne z otworami usytuowanymi do góry i zardzewiały kominek wentylacji kanalizacyjnej na budynku łącznika.

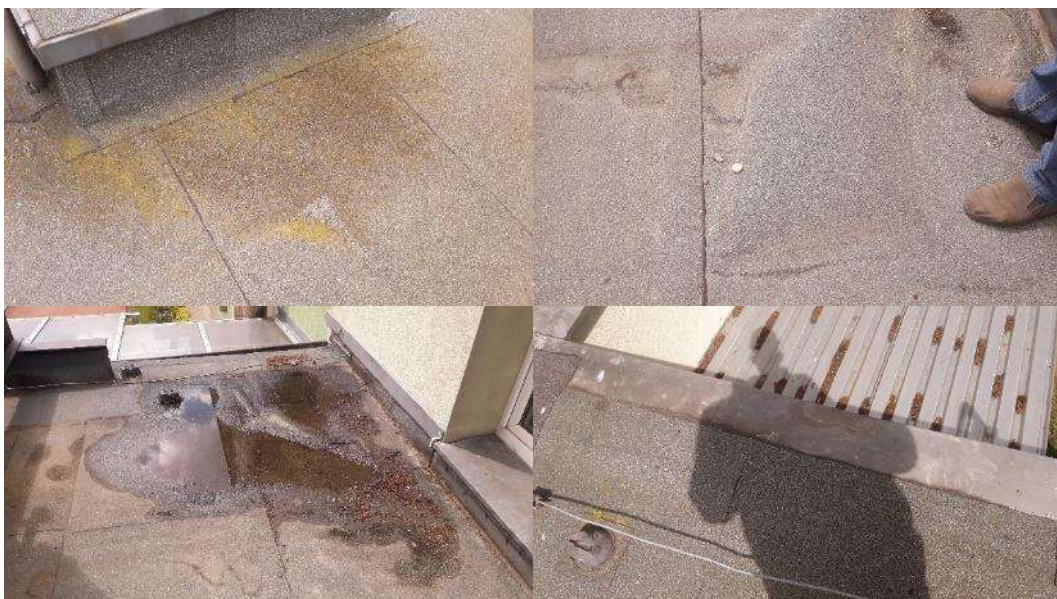
**Budynek łącznika** ma dach w miarę dobrym stanie technicznym. Wstępują na nim w licznych miejscach poduszki gazów zgromadzone pod połacią z papy termozgrzewalnej oraz łąty z papy. W niektórych miejscach pokrycie wykazuje oznaki zużycia w postaci spękań papy spowodowane zjawiskami termicznymi. Instalacja odgromowa jest w ogólnym dobrym

Zdjęcia przedstawiają zastoiny wody na połaci dachowej oraz pęcherze powstałe pod papą termozgrzewalną, biodegradację połaci, i rdzewiejące obróbki na budynku łącznika.

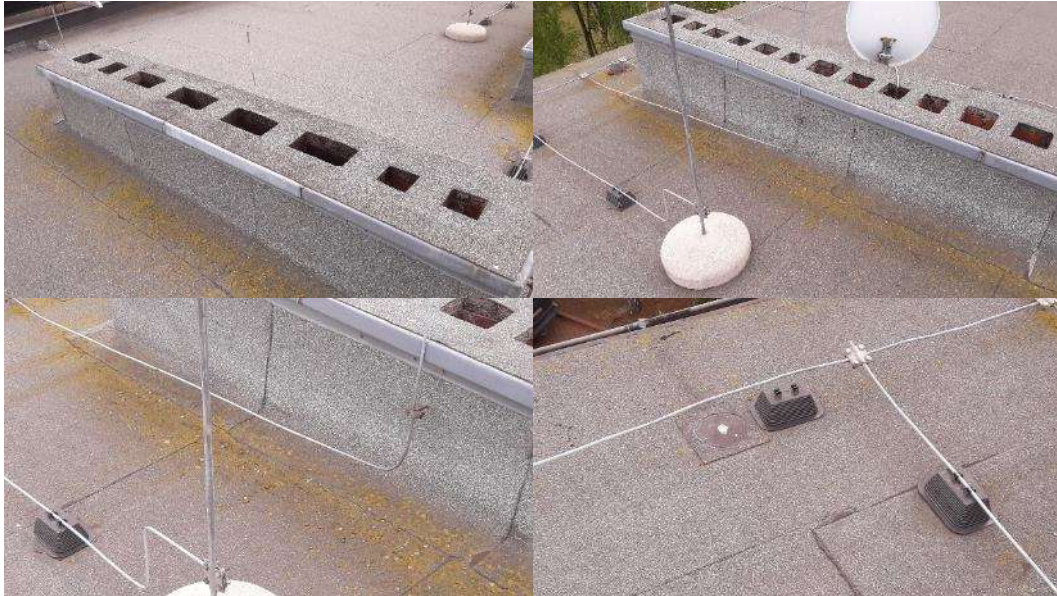
Zdjęcia przedstawiają kominy wentylacyjne z otworami do góry, luźne łączniki instalacji odgromowej i ich brak na budynku internatu.

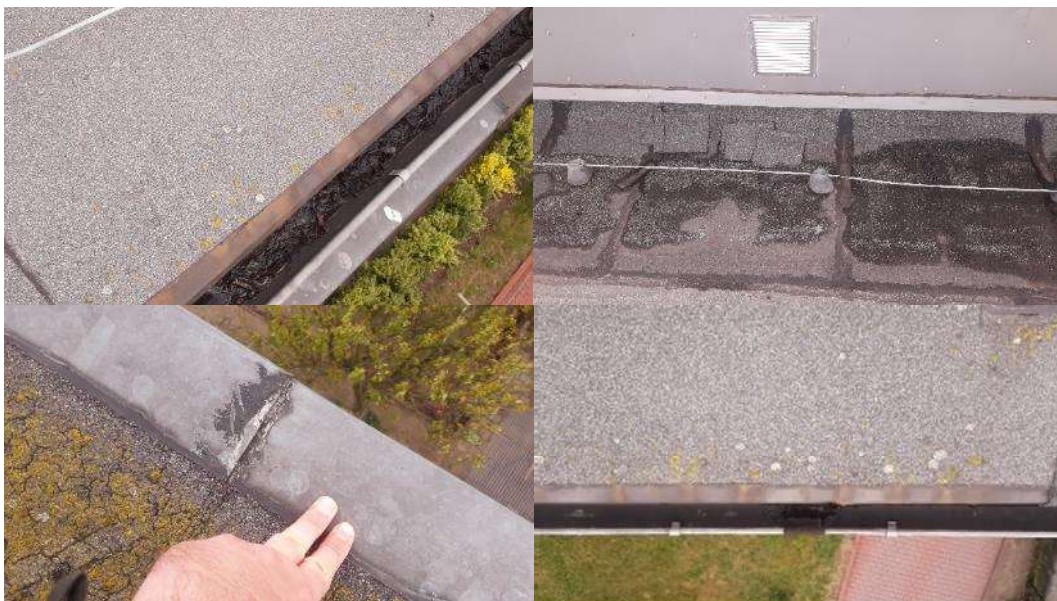
**Budynek internatu** ma dach w dobrym stanie technicznym. Miejscowo występują poduszki gazów zgromadzone pod połacią z papy termozgrzewalnej. W niektórych miejscach pokrycie wykazuje oznaki zużycia w postaci spękań papy spowodowane zjawiskami termicznymi. Instalacja odgromowa jest w ogólnym dobrym stanie. Uchwyty jej w postaci plastikowych klocków są miejscami nieprzytwierdzone do połaci, a miejscami jest ich brak. W większości przypadków jest ona przytwierdzona do połaci dachowej za pomocą pianki poliuretanowej, co jest nie dozwolone. Kominy wentylacyjne są w dobrym stanie. Czapy kominowe są zabezpieczone obróbkami stalowymi i papą z otworami wyprowadzonymi do góry co jest niezgodne ze sztuką budowlaną i normą. Kominki wentylacji kanalizacyjnej, stalowe, są mocno skorodowane, a miejscami uszkodzone. Obróbki blacharskie na murkach i przy kominach w dobrym stanie. Natomiast obróbki nadrynnowe wykazują oznaki skorodowania.

Zdjęcia przedstawiają rdzewiejące obróbki blacharskie oraz łaty papy w miejscach prawdopodobnych nieszczelności na budynku internatu.

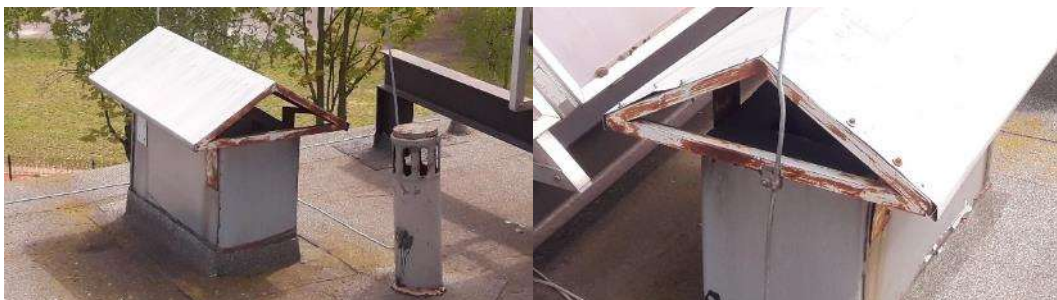
Zdjęcia przedstawiają wywiewki zbiorcze wentylacji – stalowe, ze śladami korodowania na budynku internatu.
