## **EKSPERTYZA TECHNICZNA 12/2021**

Temat: **Ekspertyza konstrukcji dachu w budynku Urzędu Miasta Poznania  
przy ul. Słowackiego 22 w Poznaniu.**

Poznań, 15.10.2021 r.

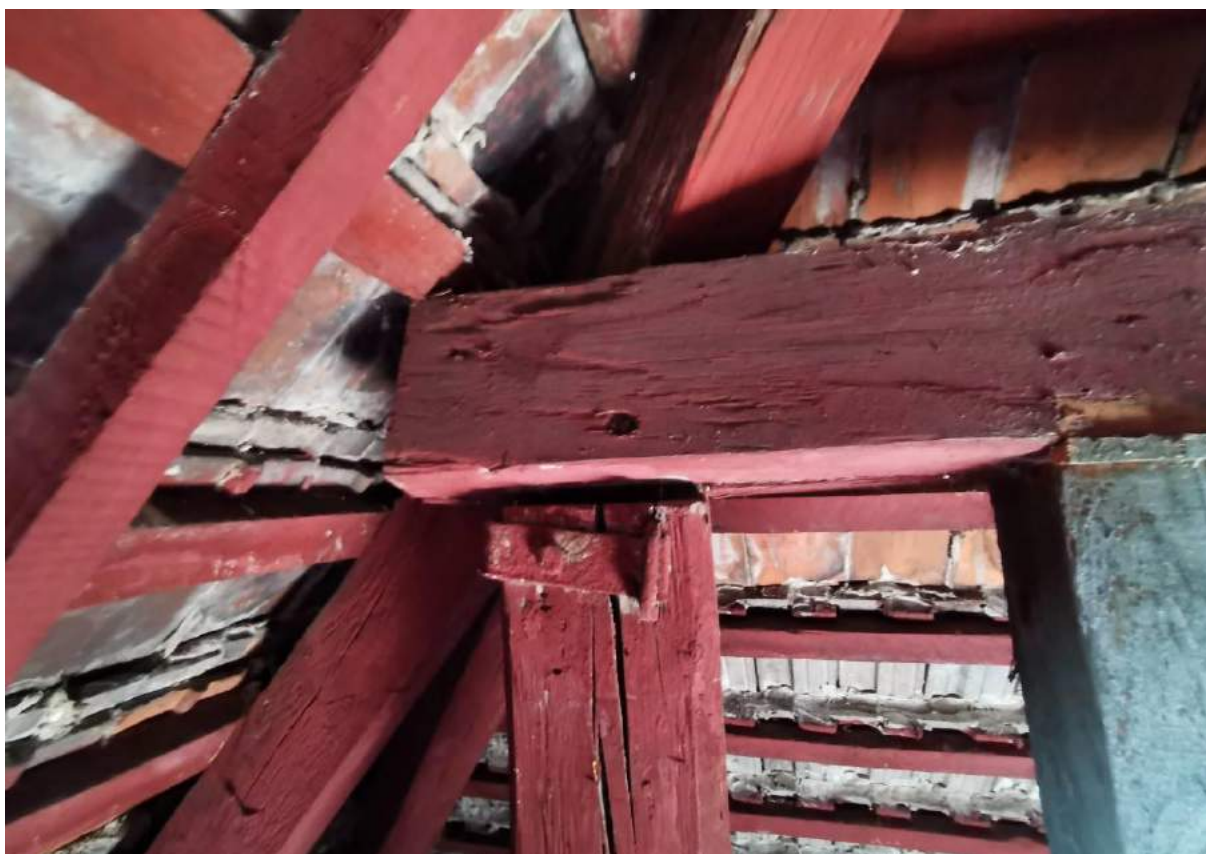
Fot.1. Skręcona podłużnie płatew pośrednia oraz uszkodzone połączenie z słupem.

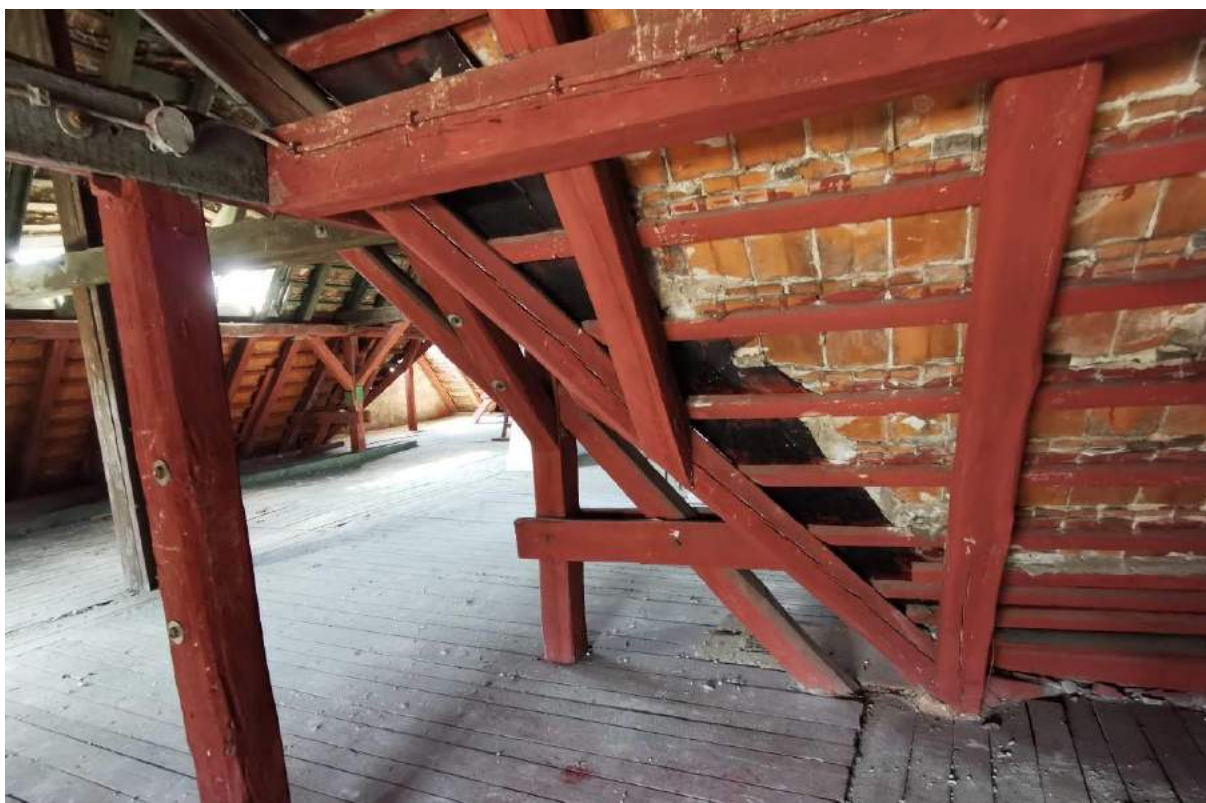
Fot.2. Pęknięcie poziome krokwi koszowej w połowie wysokości przekroju powodujące utratę nośności elementu.

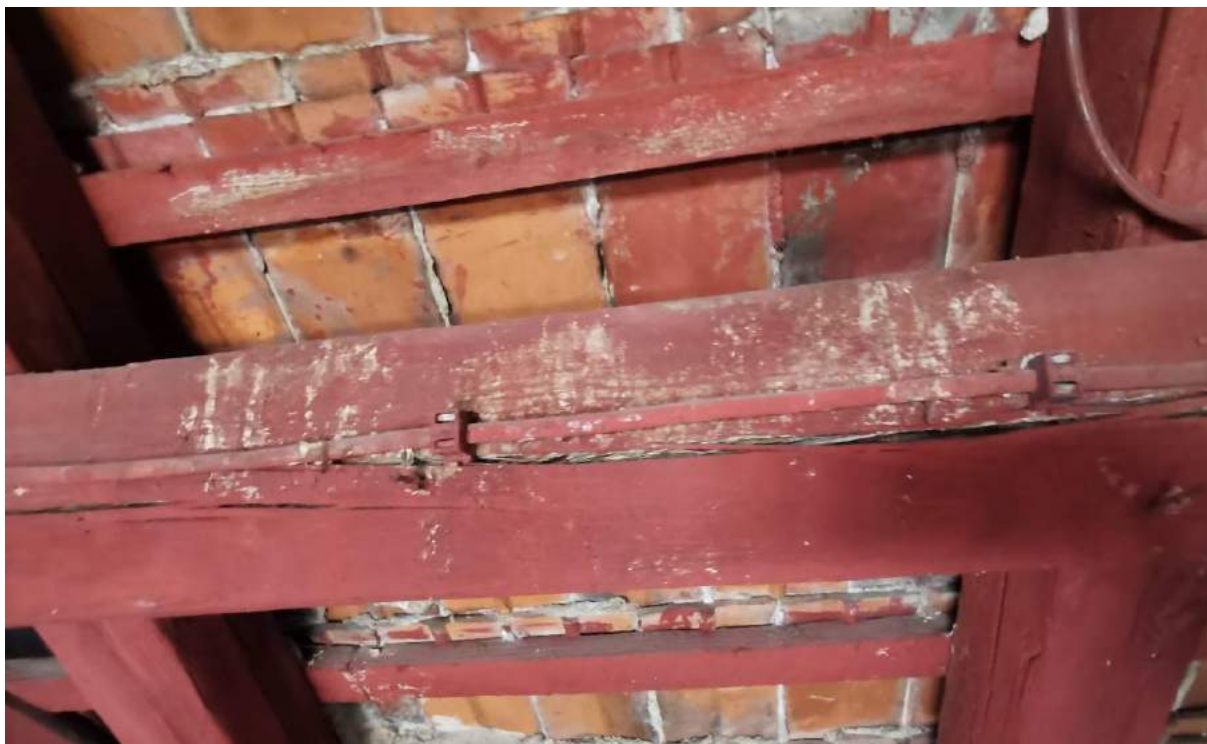
Fot.3. Pęknięcie poziome płatwi pośredniej w połowie wysokości przekroju powodujące utratę nośności elementu.

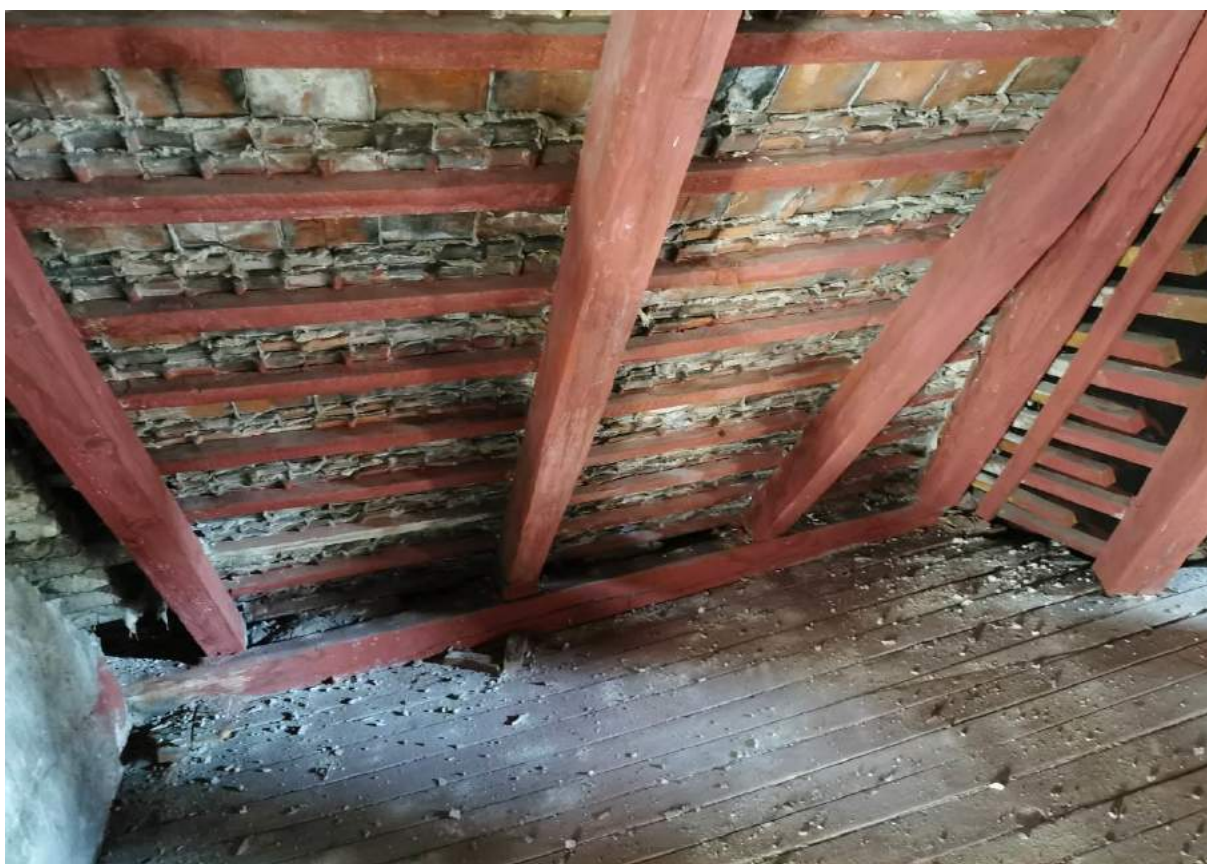
Fot.4. Widok na murłatę – obecność grzybów budowlanych (pleśń szara w lewym narożniku ) spowodowana oddziaływaniem okresowej wilgoci na element.

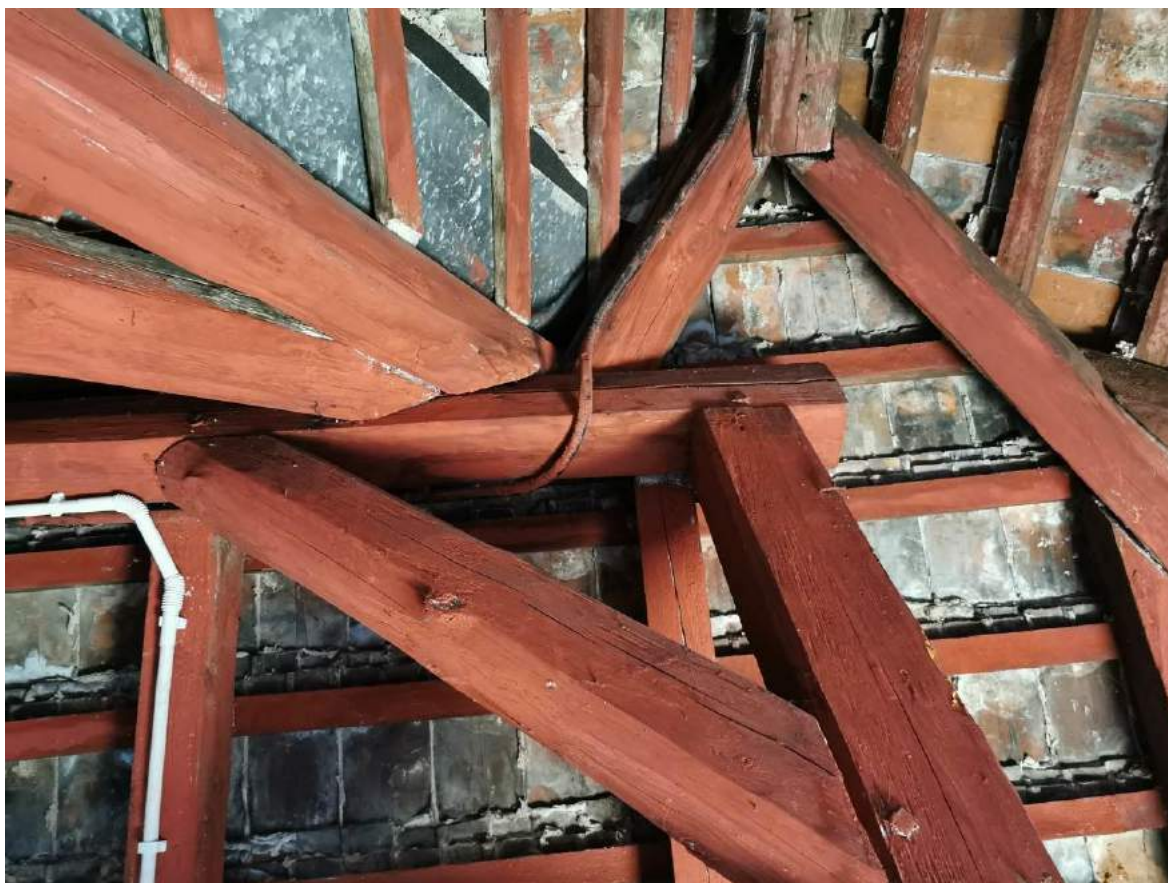
Fot.5. Zbliżenie na połączenie krokwi koszowych oraz kalenicy.

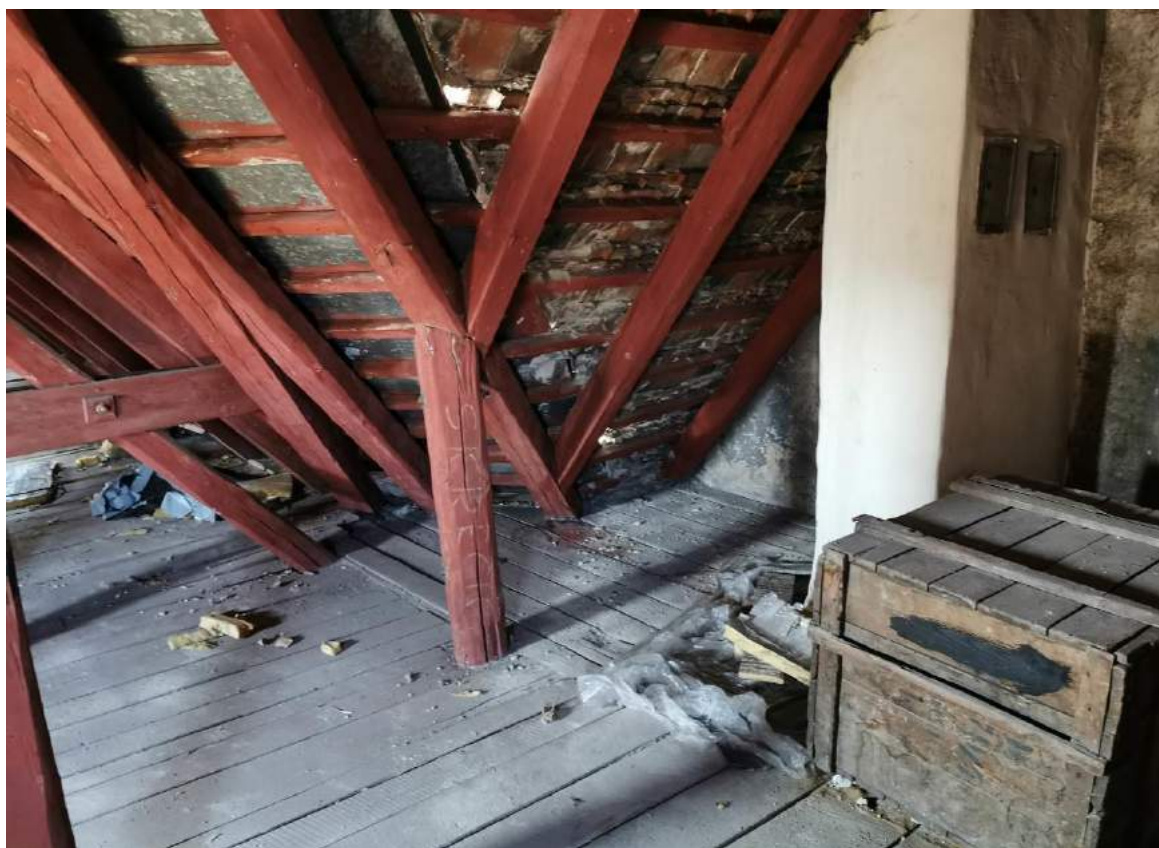
Fot.6. Zbliżenie na słup podpierający krokiew koszową – widoczne pęknięcie podłużne powodujące spadek właściwości mechanicznych elementu.

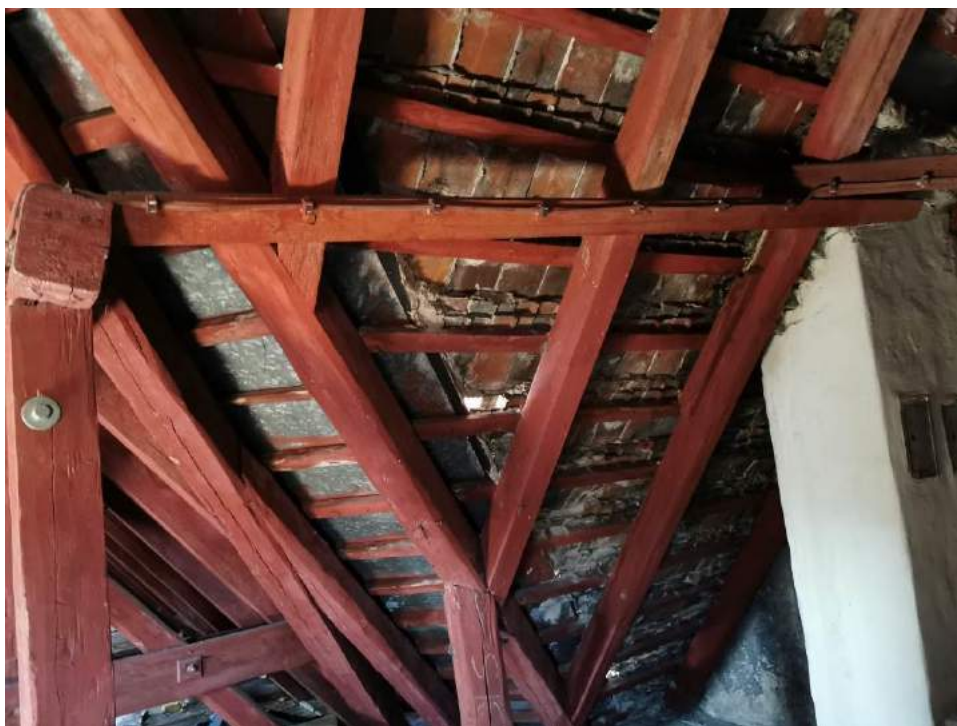
Fot.7. Zbliżenie na płatwę – widoczne ugięcie powodujące spadek właściwości mechanicznych elementu.

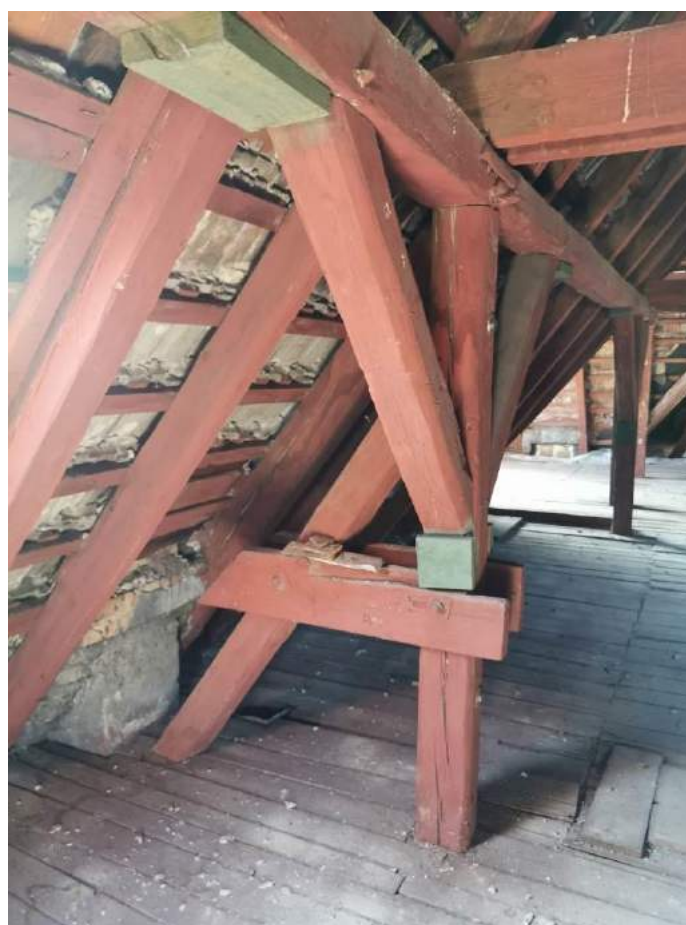
Fot.8. Widok na część ściany stolcowej z zastrzałem – widoczne pęknięcie podłużne słupa powodujące spadek właściwości mechanicznych elementu. Widoczne łączniki stalowe łączące płatwę na podpierającym słupie.

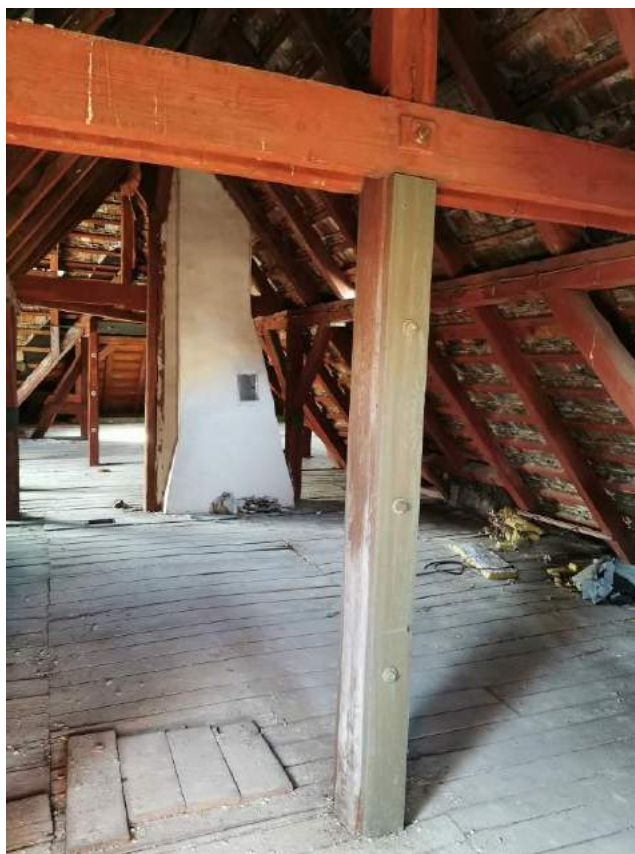
Fot.9. Zbliżenie na istniejące wzmocnienie słupa oraz widoczne przebarwienia powierzchni słupa spowodowane działaniem wilgoci i wytrąceń zasolenia.

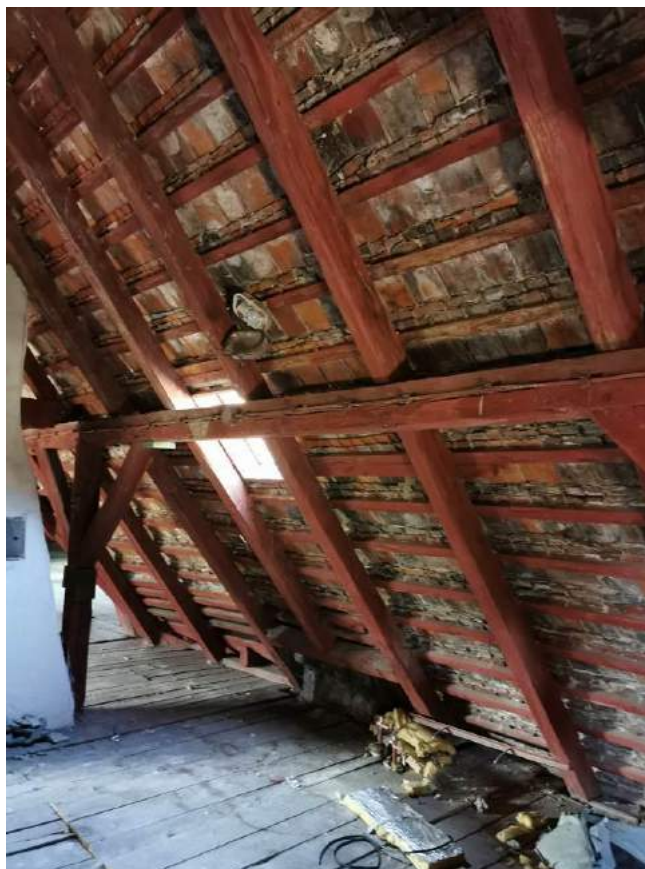
Fot.10. Zbliżenie na płatew oraz krokwie – miejscowe odcinkowe pęknięcia podłużne powodujące spadek właściwości sprężystych elementu.

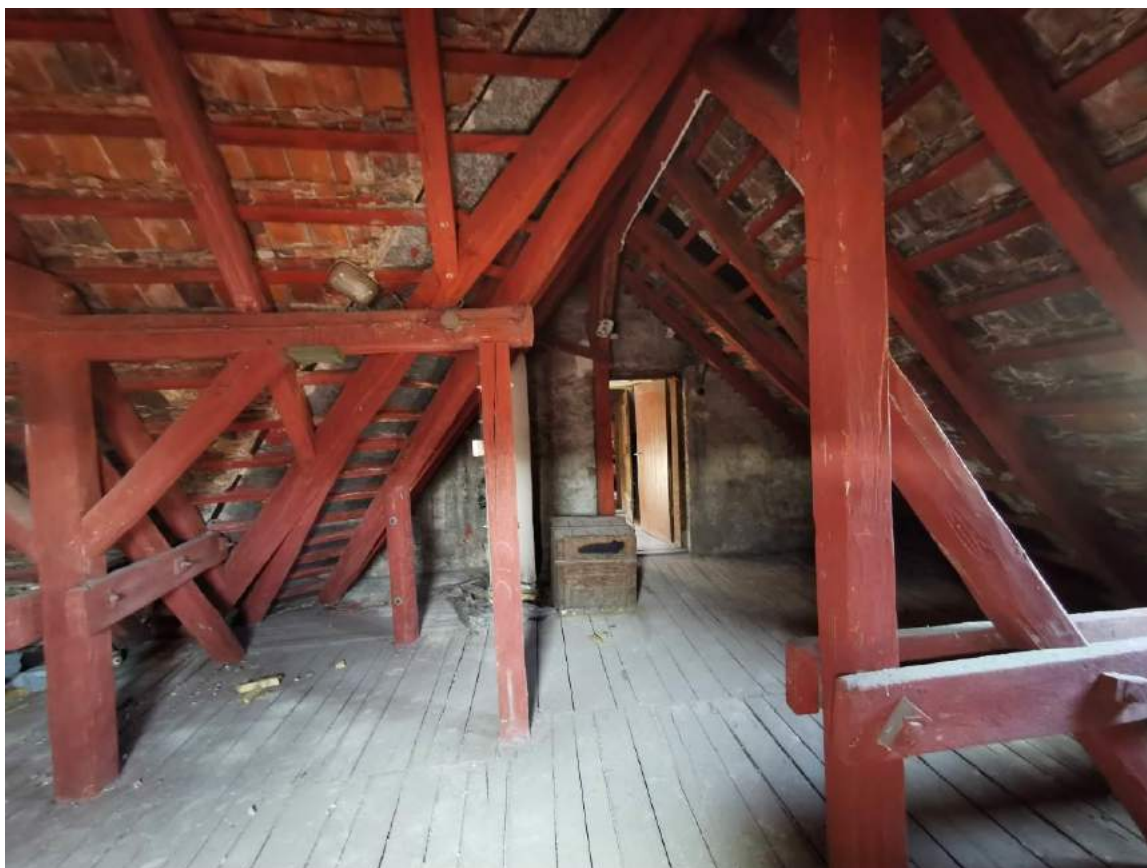
Fot.11. Zbliżenie na słup podpierający krokiew koszową – widoczne pęknięcie podłużne powodujące spadek właściwości sprężystych oraz zwiększenie podatności na lokalne wyboczenie elementu.

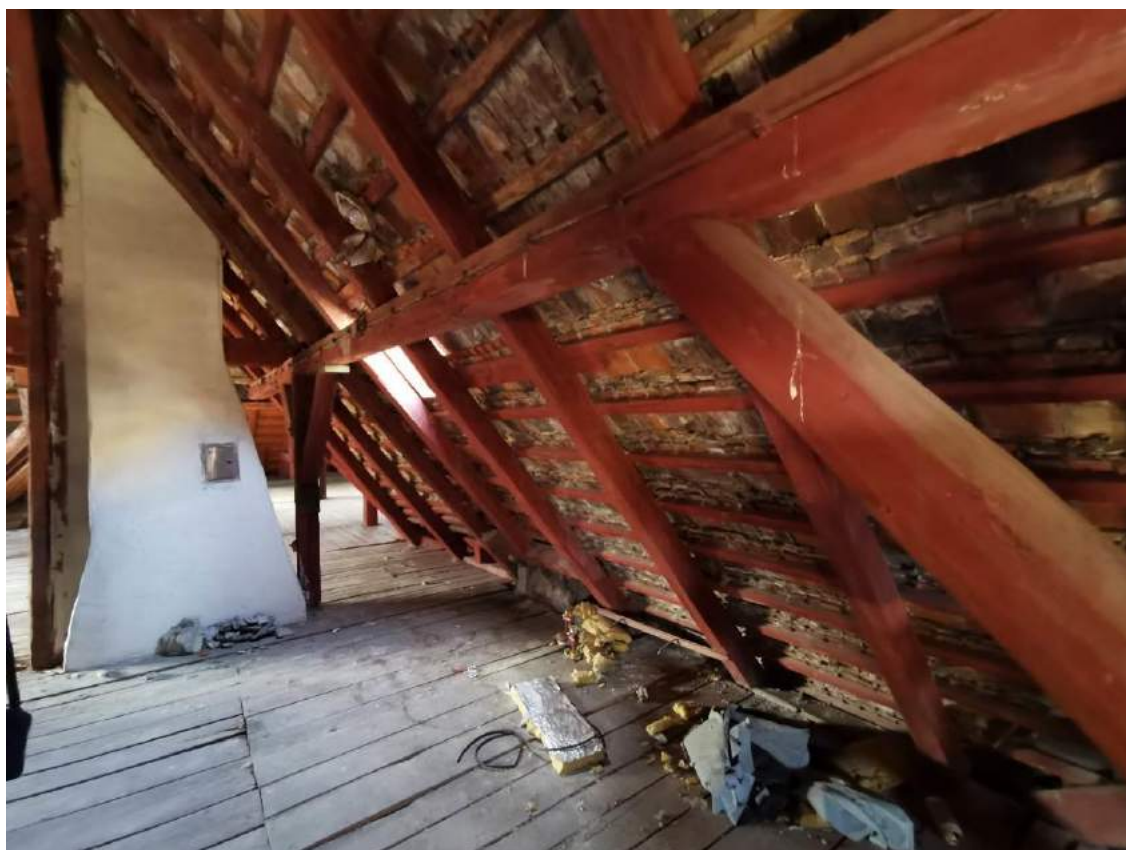
Fot.12. Zbliżenie na płatew oraz krokwie - widoczne pęknięcie podłużne powodujące spadek właściwości mechanicznych elementu.

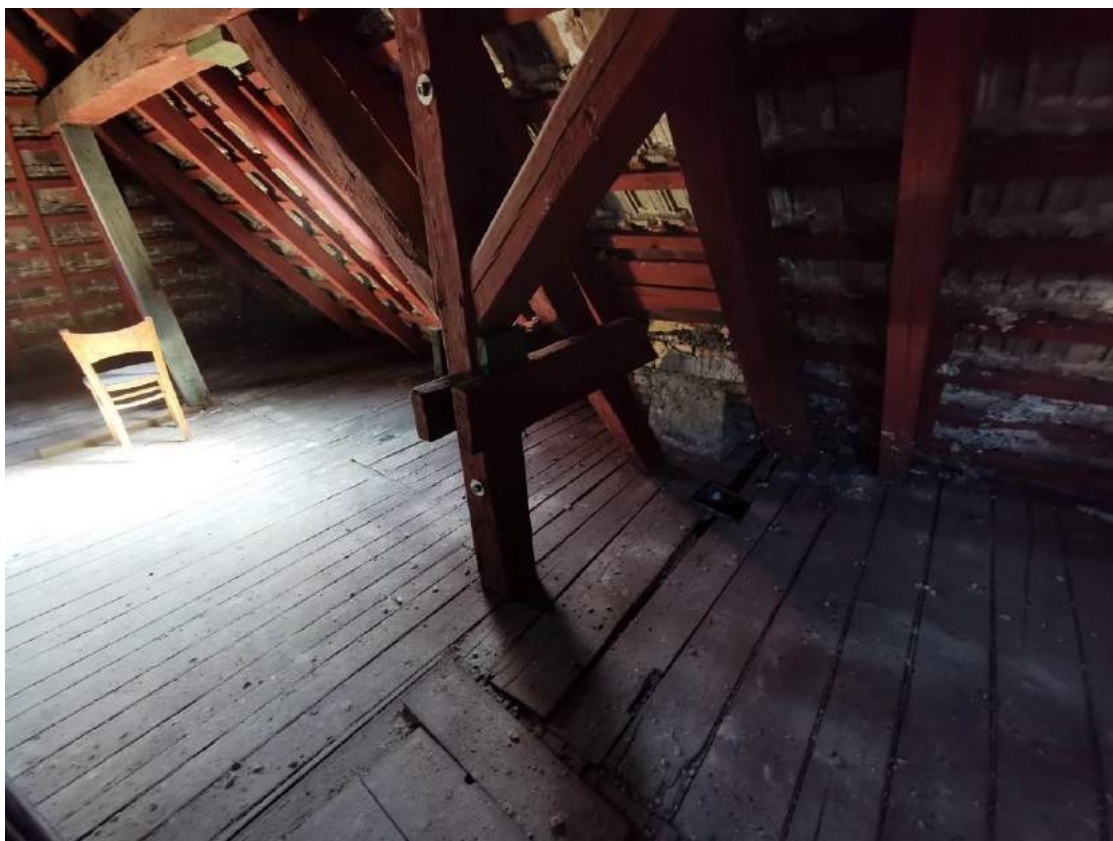
Fot.13. Zbliżenie na miecze - widoczne pęknięcie podłużne powodujące spadek właściwości mechanicznych elementu. Widok na podłogę drewnianą z miejscowymi ubytkami desek.

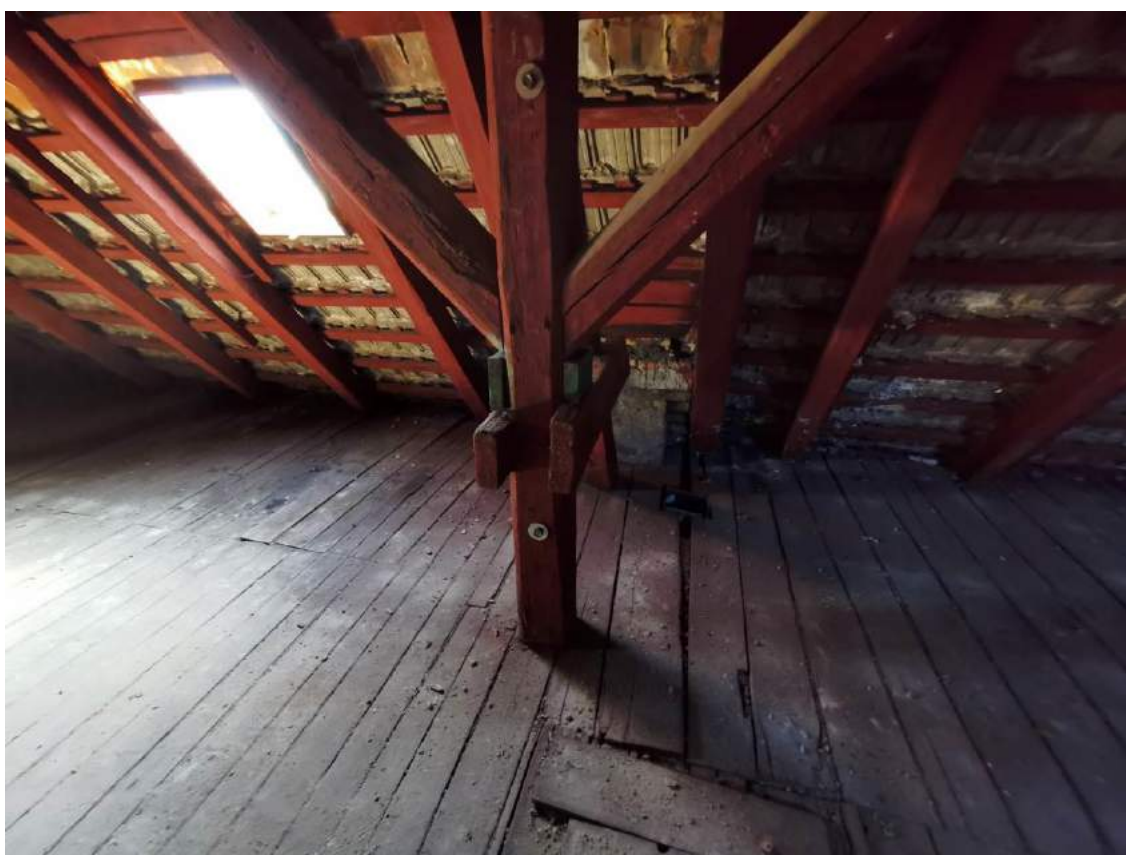
Fot.14. Zbliżenie na miecze - widoczne pęknięcie podłużne powodujące spadek właściwości mechanicznych elementu.

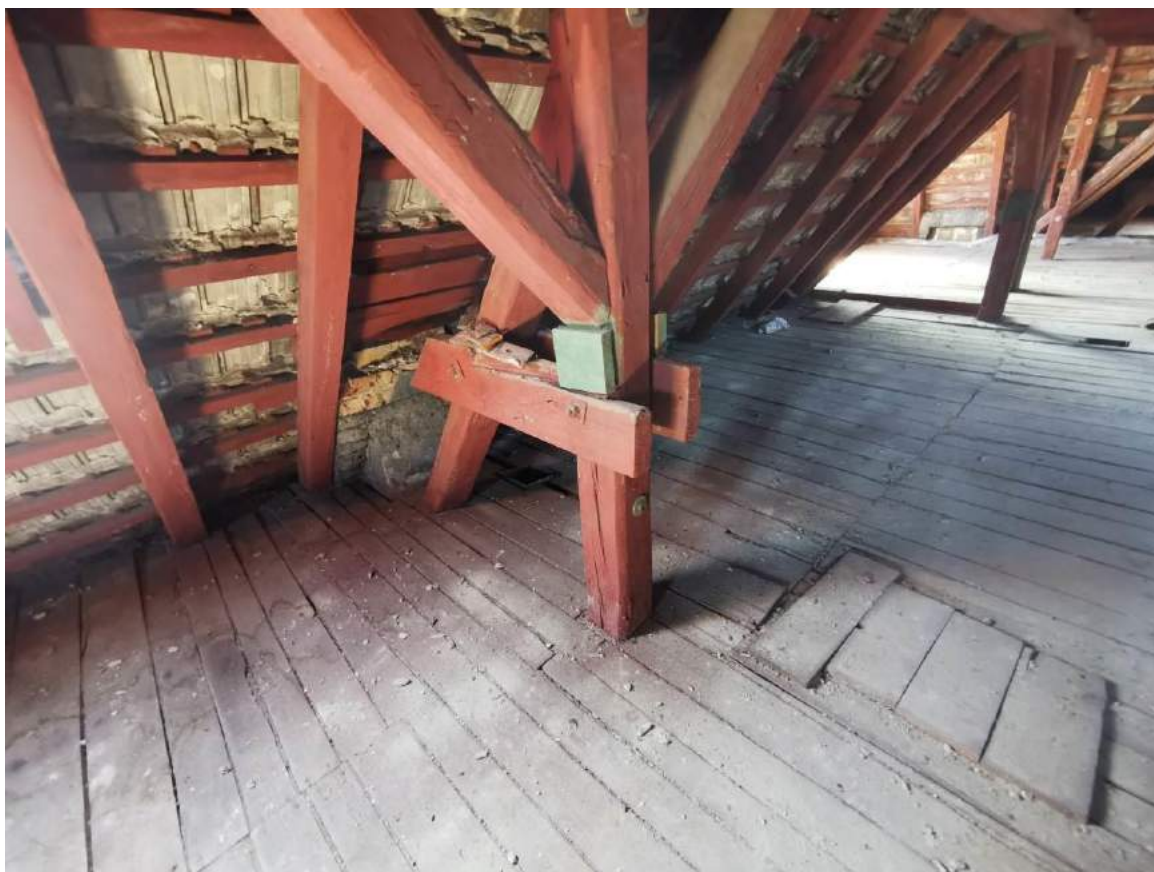
Fot.15. Zbliżenie na miecze - widoczne pęknięcia podłużne powodujące spadek właściwości mechanicznych elementu.

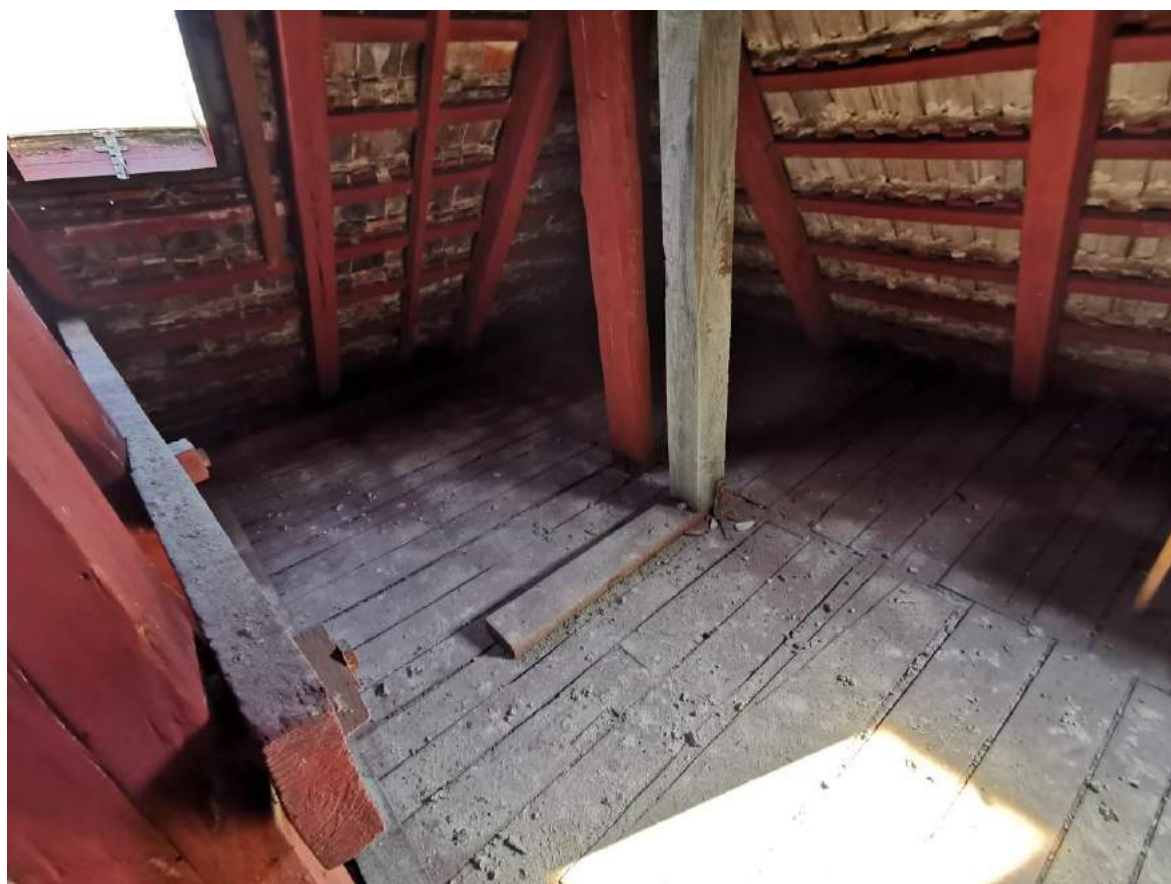
Fot.16. Widok na słup wraz z zastosowanym wzmocnieniem.

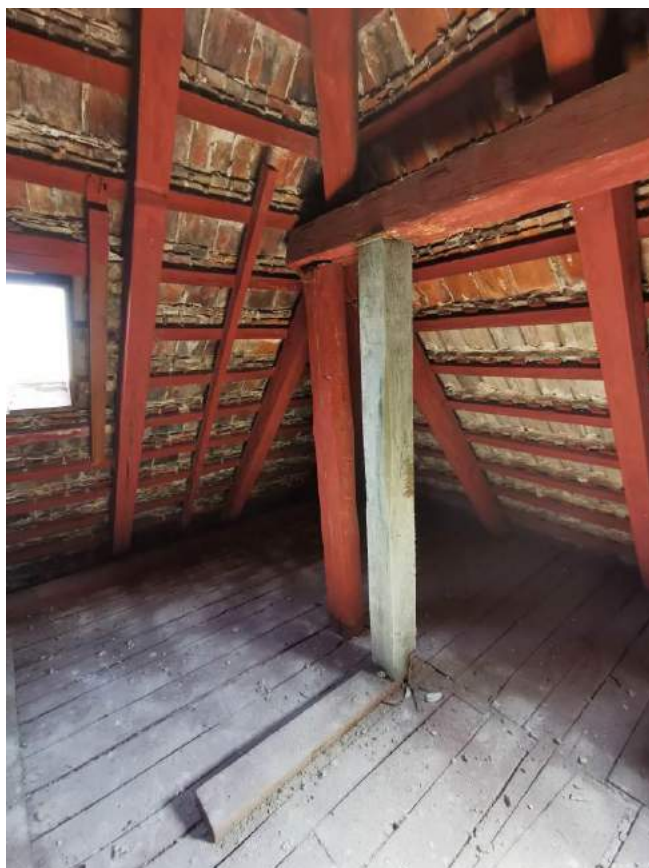
Fot.17. Widok na słup konstrukcyjny wraz z zastosowanym wzmocnieniem w postaci dodatkowego słupa.

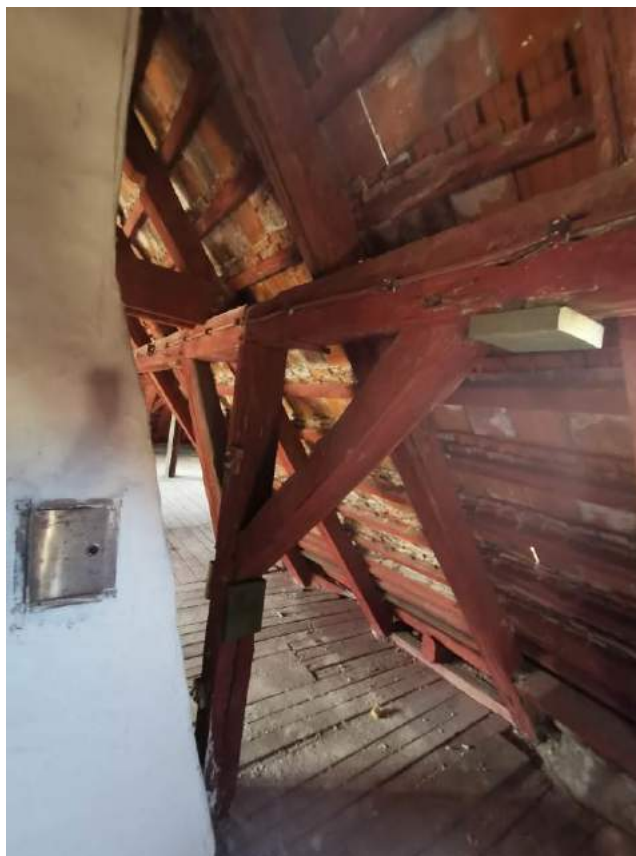
Fot.18. Zbliżenie na miecze oraz płatew - widoczne pęknięcie podłużne powodujące spadek właściwości mechanicznych elementu.

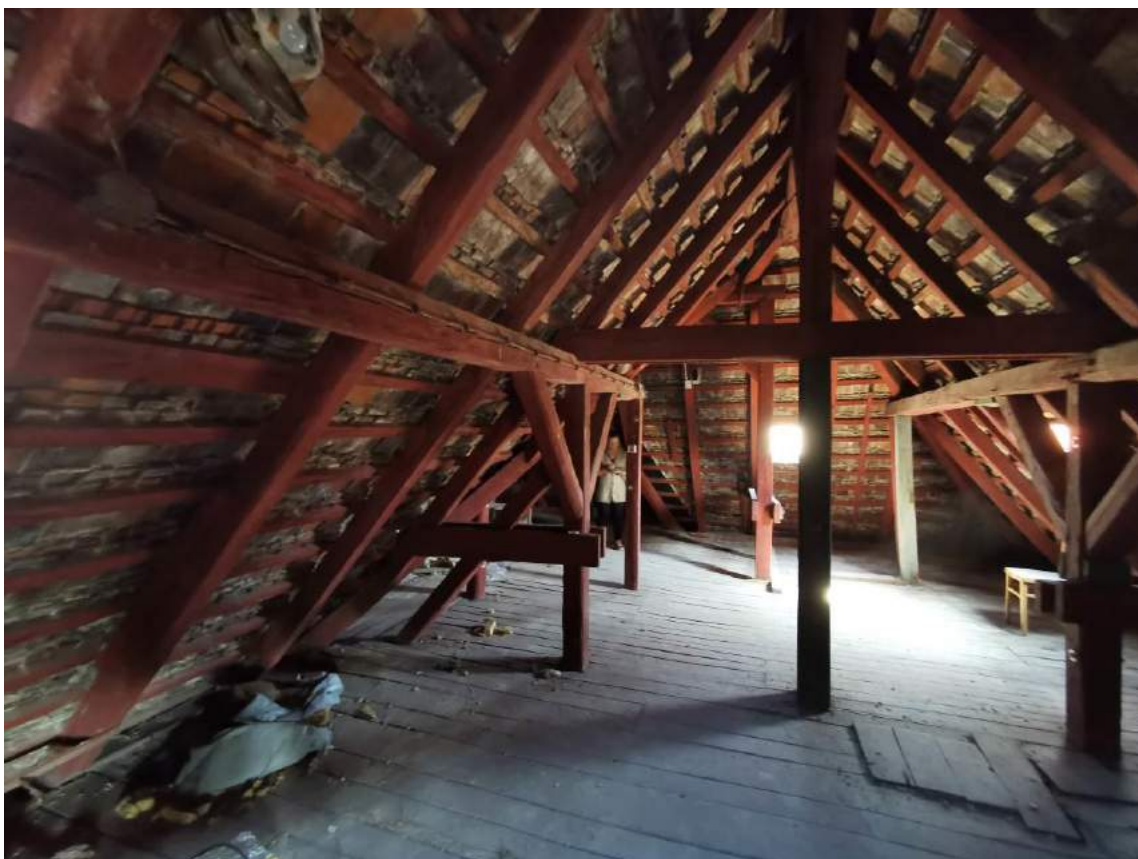
Fot.19. Widok na część ściany stolcowej - widoczne pęknięcia podłużne powodujące spadek właściwości mechanicznych elementu.

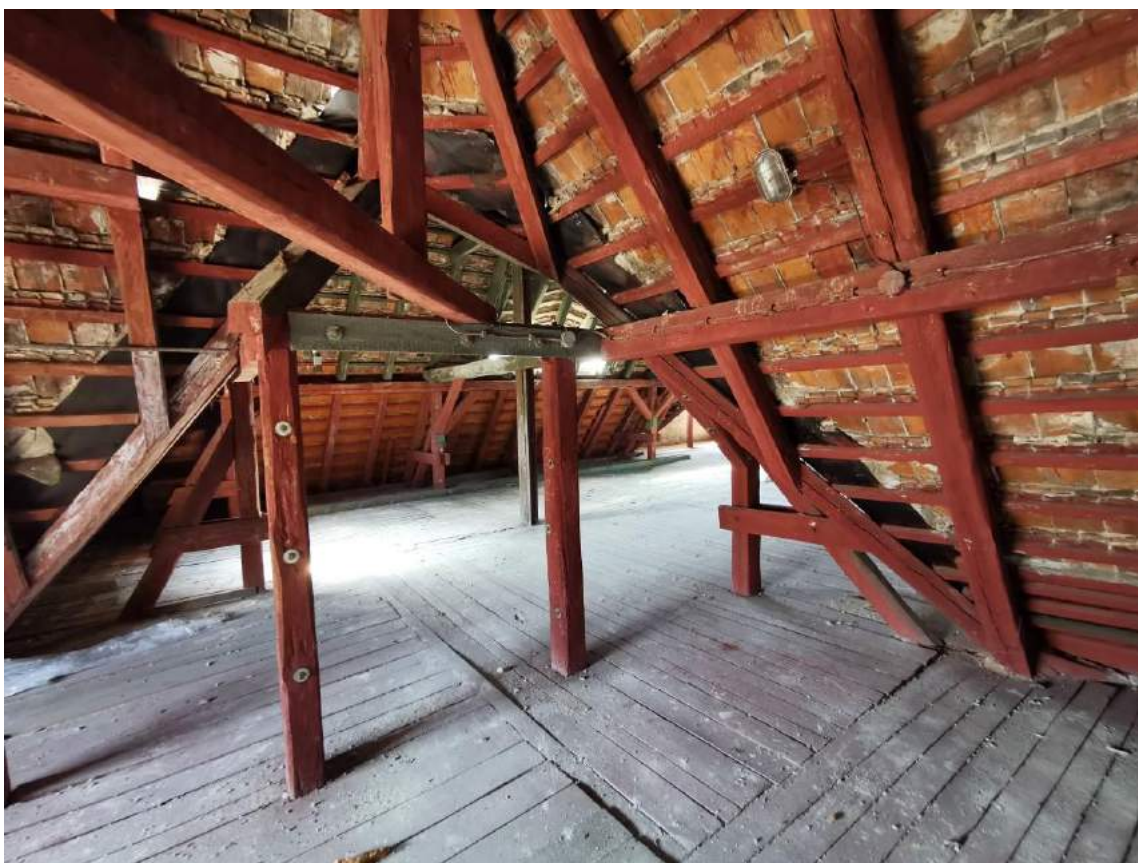
Fot.20. Widok na słupy konstrukcyjne - widoczne pęknięcia podłużne powodujące spadek właściwości mechanicznych elementu. Widoczne wzmocnienia mechaniczne – stalowe.

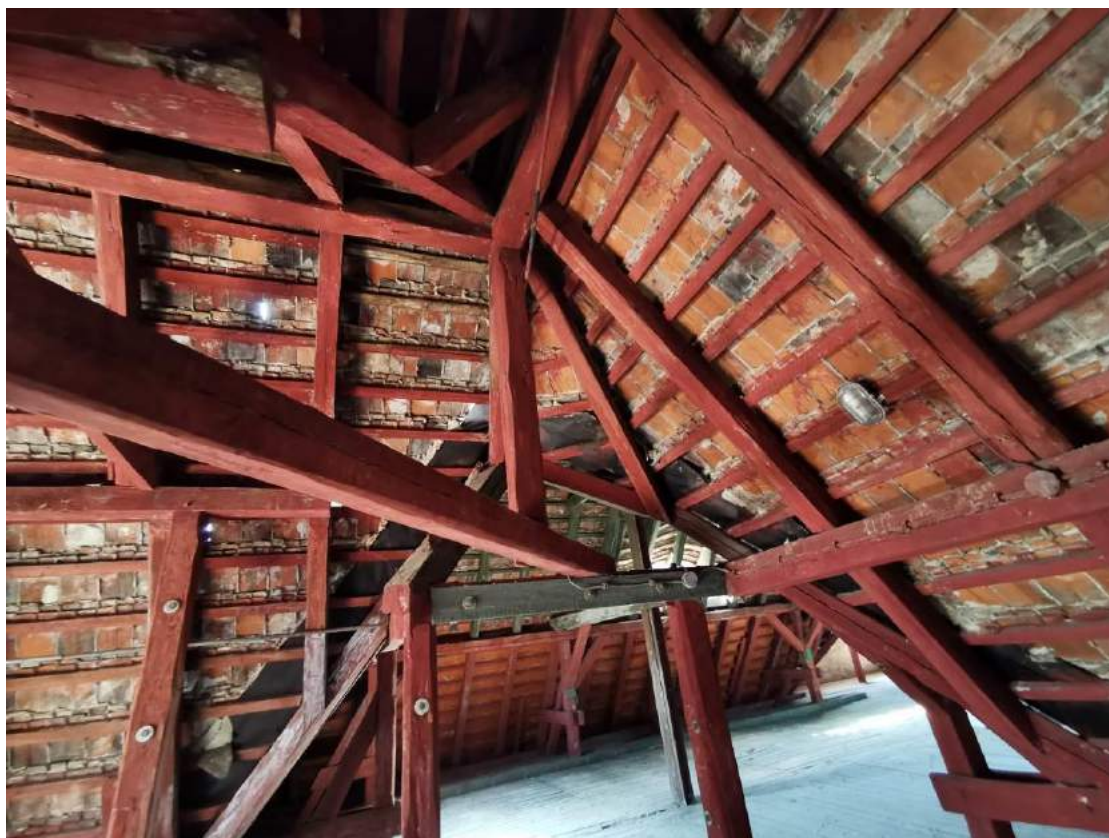
Fot.21. Widok na słupy konstrukcyjne, płatwie oraz krokwie - widoczne pęknięcia podłużne powodujące spadek właściwości mechanicznych elementu. Widoczne wzmocnienia mechaniczne – stalowe.

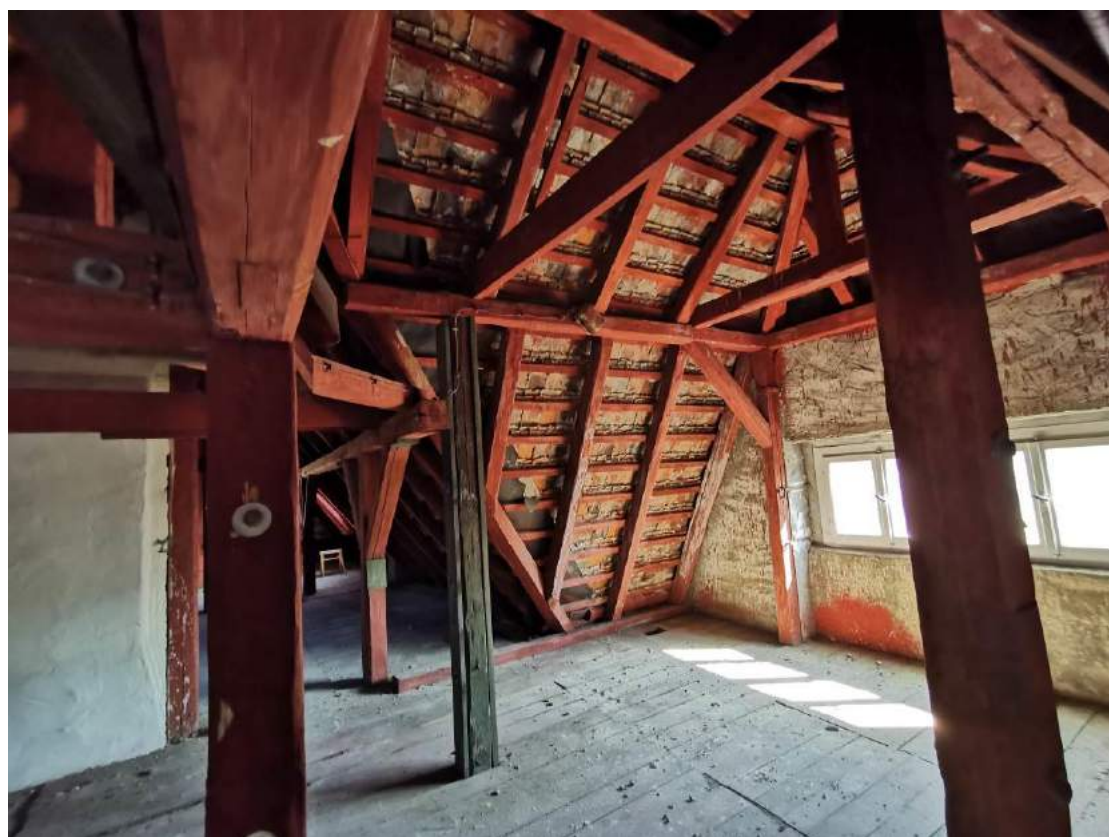
Fot.22. Widok na słupy konstrukcyjne, płatwie oraz krokwie - widoczne pęknięcia podłużne powodujące spadek właściwości mechanicznych elementu. Widoczne wzmocnienia mechaniczne – stalowe.

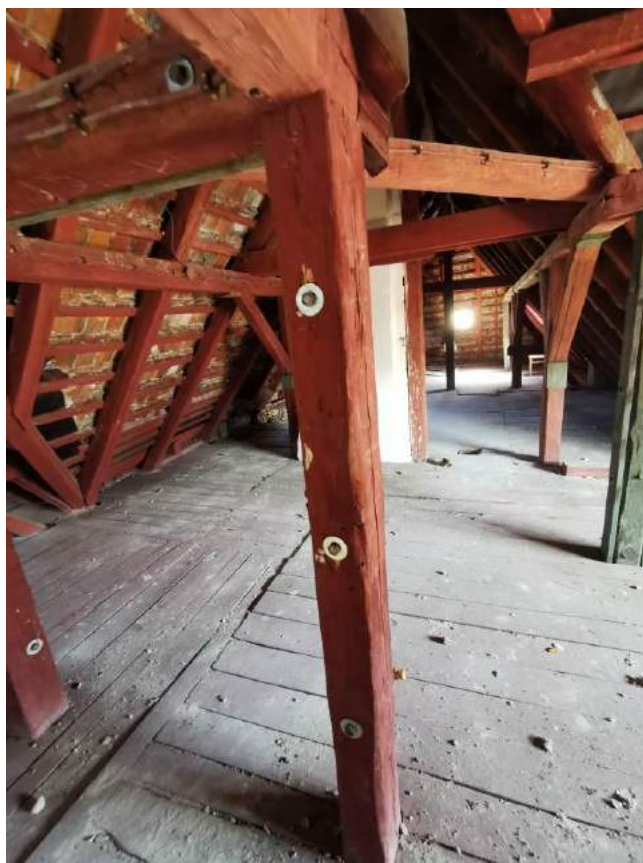
Fot.23. Widok na słup konstrukcyjny - widoczne pęknięcia podłużne powodujące spadek właściwości mechanicznych elementu. Widoczne wzmocnienia mechaniczne – stalowe.

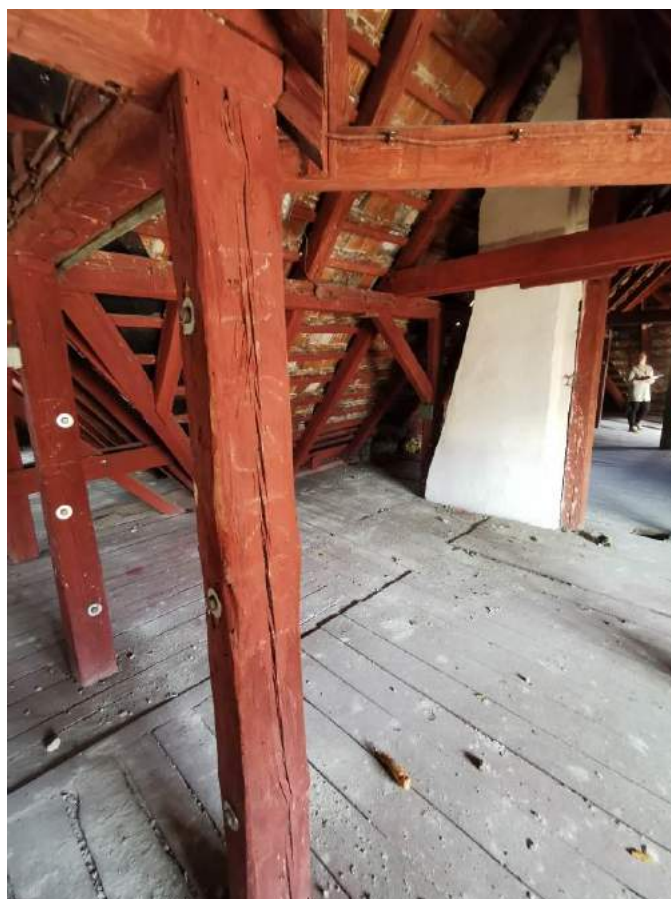
Fot.24. Widok na słup konstrukcyjny - widoczne pęknięcia podłużne powodujące spadek właściwości mechanicznych elementu. Widoczne wzmocnienia mechaniczne – stalowe.

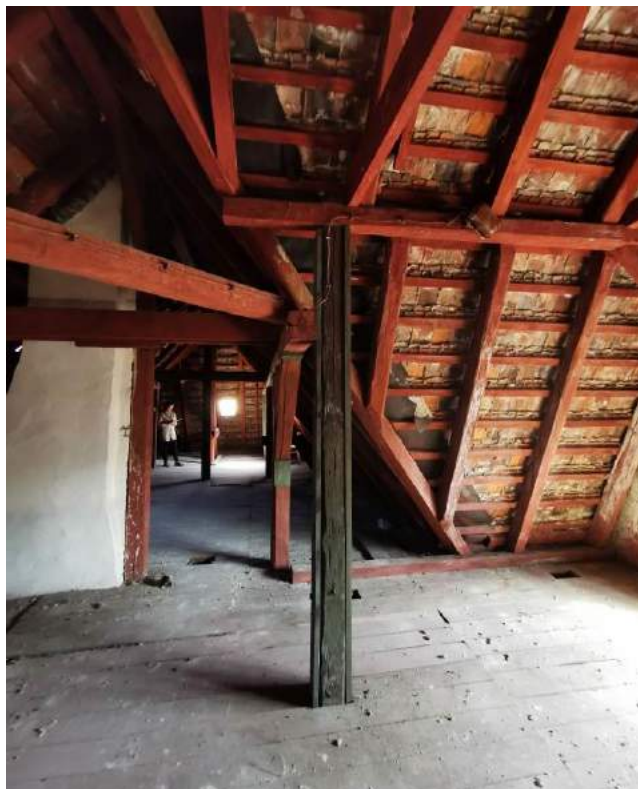
Fot.25. Widok na słupy konstrukcyjne, płatwie oraz krokwie - widoczne pęknięcia podłużne powodujące spadek właściwości mechanicznych elementu. Widoczne wzmocnienia mechaniczne – stalowe oraz drewniane.

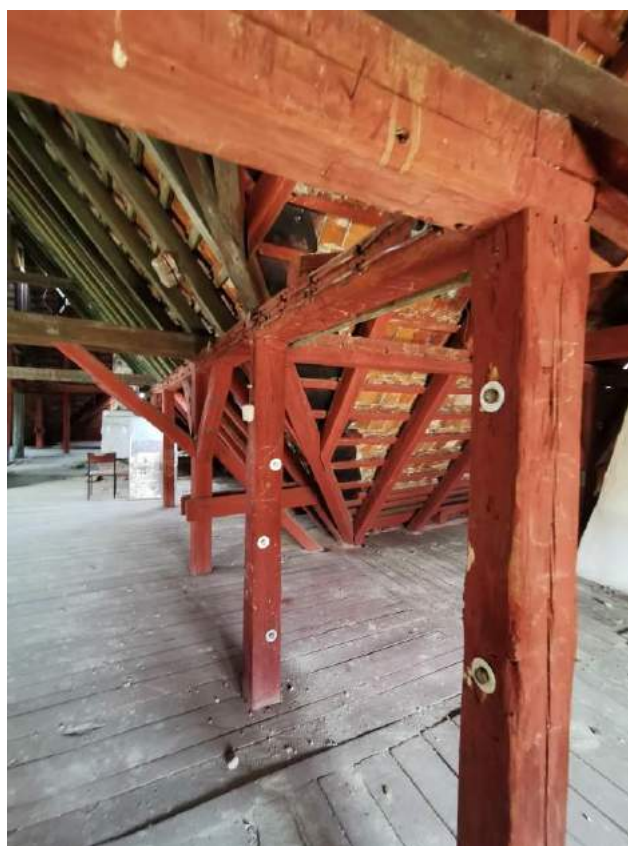
Fot.26. Widok na słupy konstrukcyjne, płatwie oraz krokwie - widoczne pęknięcia podłużne powodujące spadek właściwości mechanicznych elementu. Widoczne wzmocnienia mechaniczne – stalowe oraz drewniane.
