## **EKSPERTYZA TECHNICZNA 12/2021**

Temat: **Ekspertyza konstrukcji dachu w budynku Urzędu Miasta Poznania  
przy ul. Słowackiego 22 w Poznaniu.**

Poznań, 15.10.2021 r.

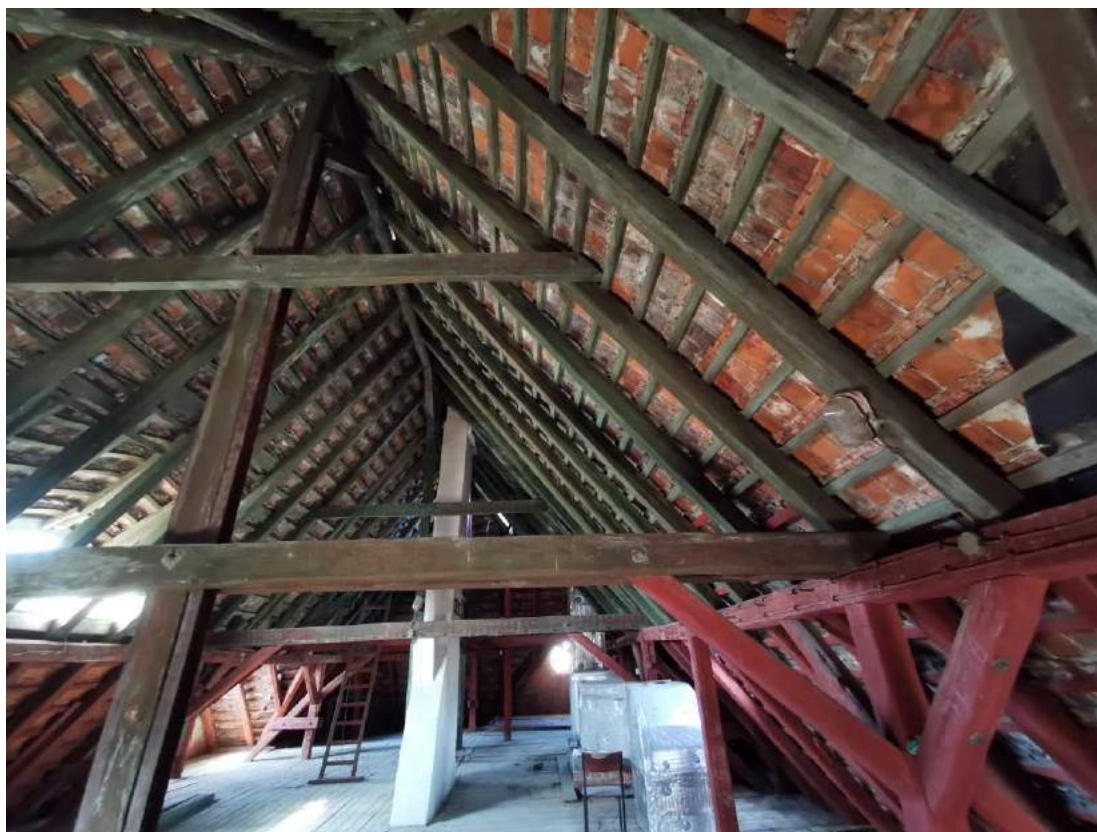
Fot.27. Widok na konstrukcję więźby – widoczne pęknięcia podłużne krokwi powodujące spadek właściwości mechanicznych elementu. Widoczne wzmocnienia mechaniczne – stalowe oraz drewniane słupa konstrukcyjnego.

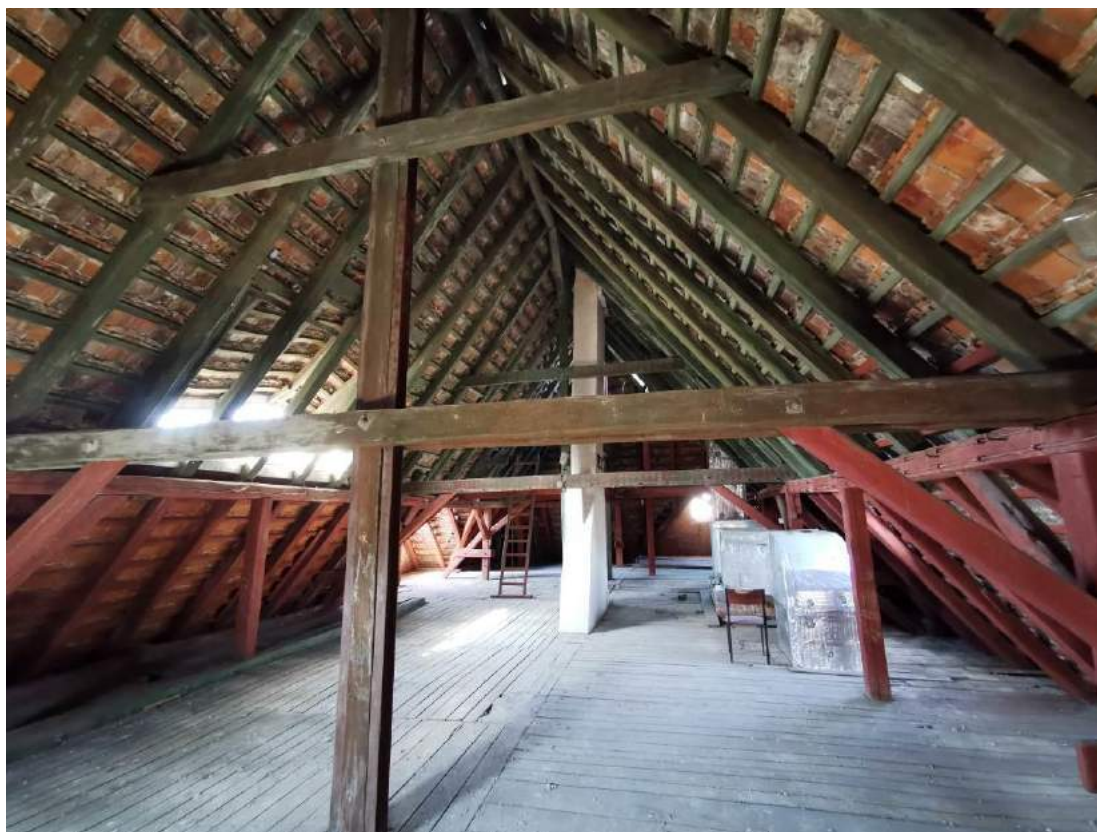
Fot.28. Widok na konstrukcję więźby – widoczne pęknięcia podłużne krokwi powodujące spadek właściwości mechanicznych elementu. Widoczne wzmocnienia mechaniczne – stalowe oraz drewniane słupa konstrukcyjnego.

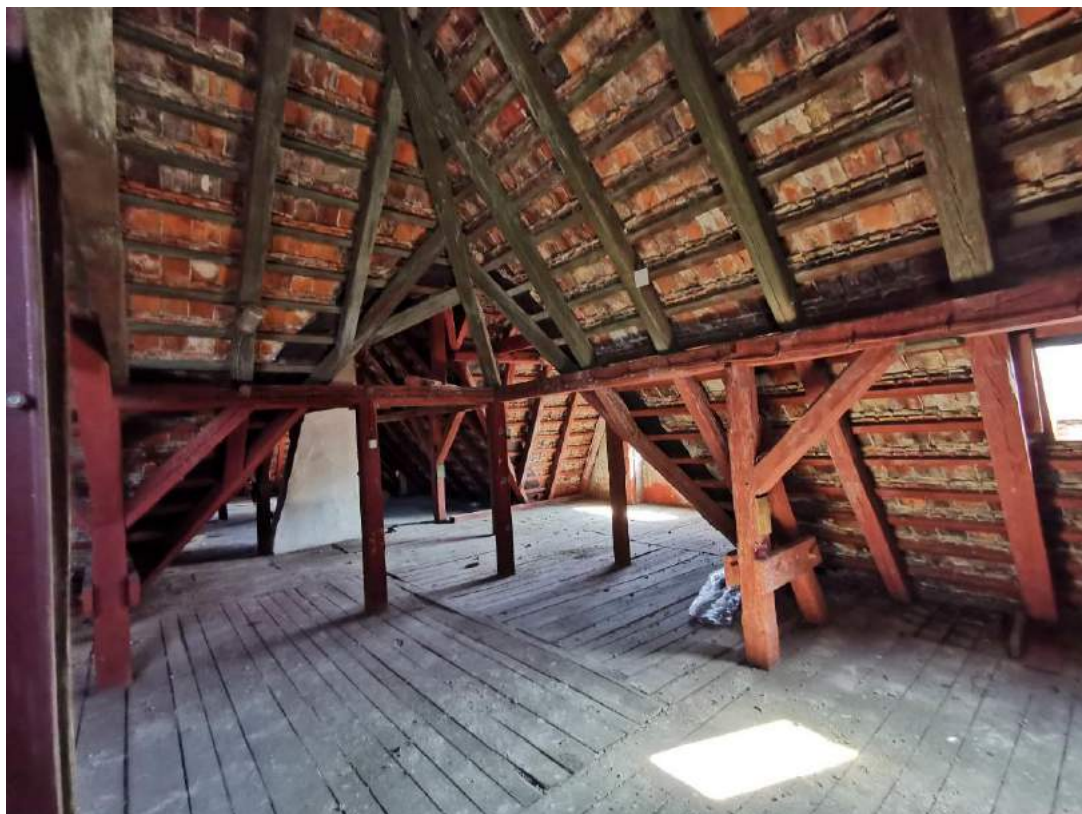
Fot.29. Widok na słupy konstrukcyjne, płatwie oraz krokwie - widoczne pęknięcia podłużne powodujące spadek właściwości mechanicznych elementu. Widoczne wzmocnienia mechaniczne – stalowe oraz drewniane.

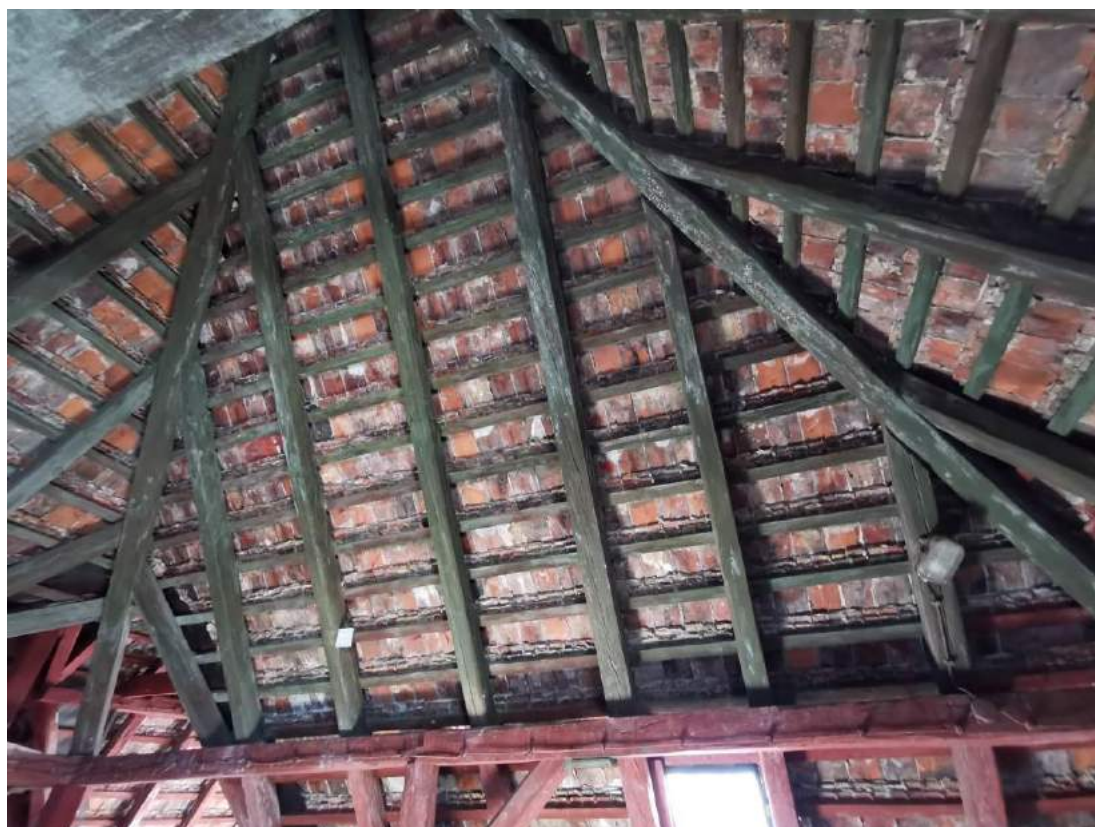
Fot.30. Widok na płatwie oraz krokwie - widoczne pęknięcia podłużne powodujące spadek właściwości mechanicznych elementu. Widoczne wysolenia po zastosowanym impregnacji.

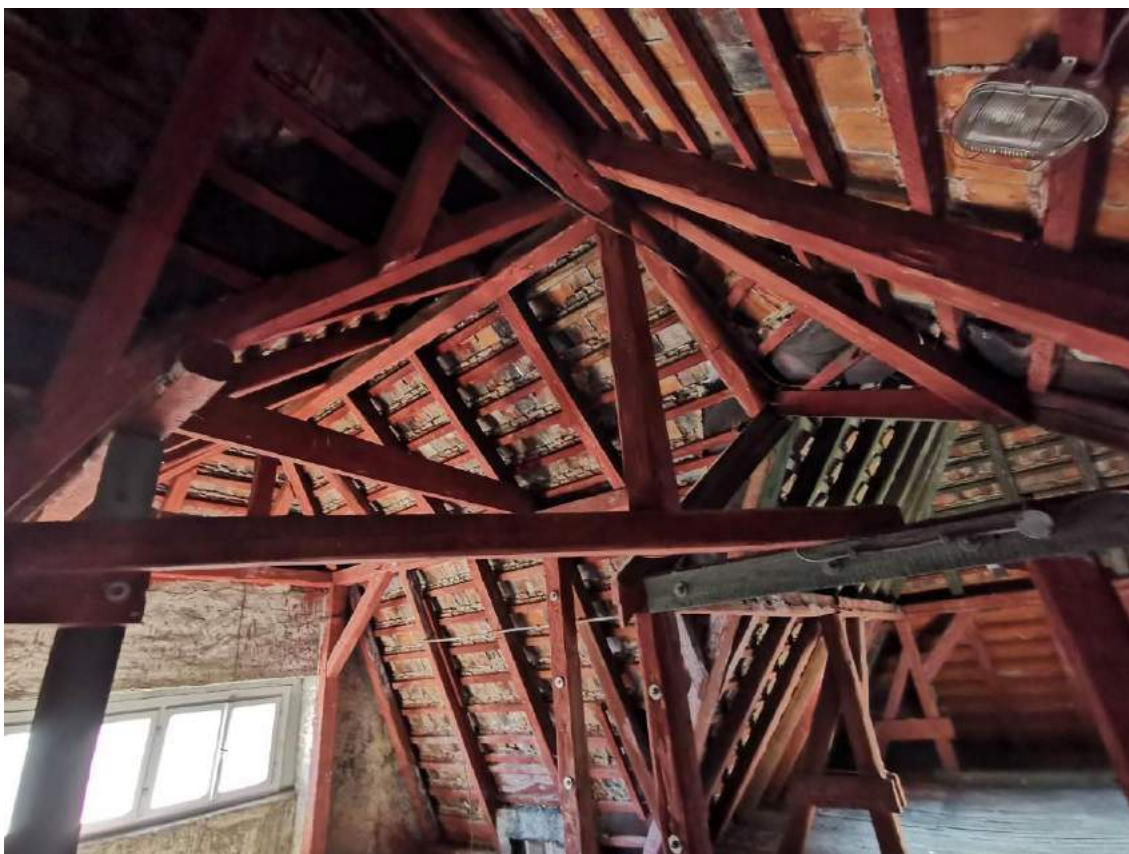
Fot.31. Widok na słupy konstrukcyjne, płatwie oraz krokwie - widoczne pęknięcia podłużne powodujące spadek właściwości mechanicznych elementu. Widoczne wzmocnienia mechaniczne – stalowe oraz drewniane.

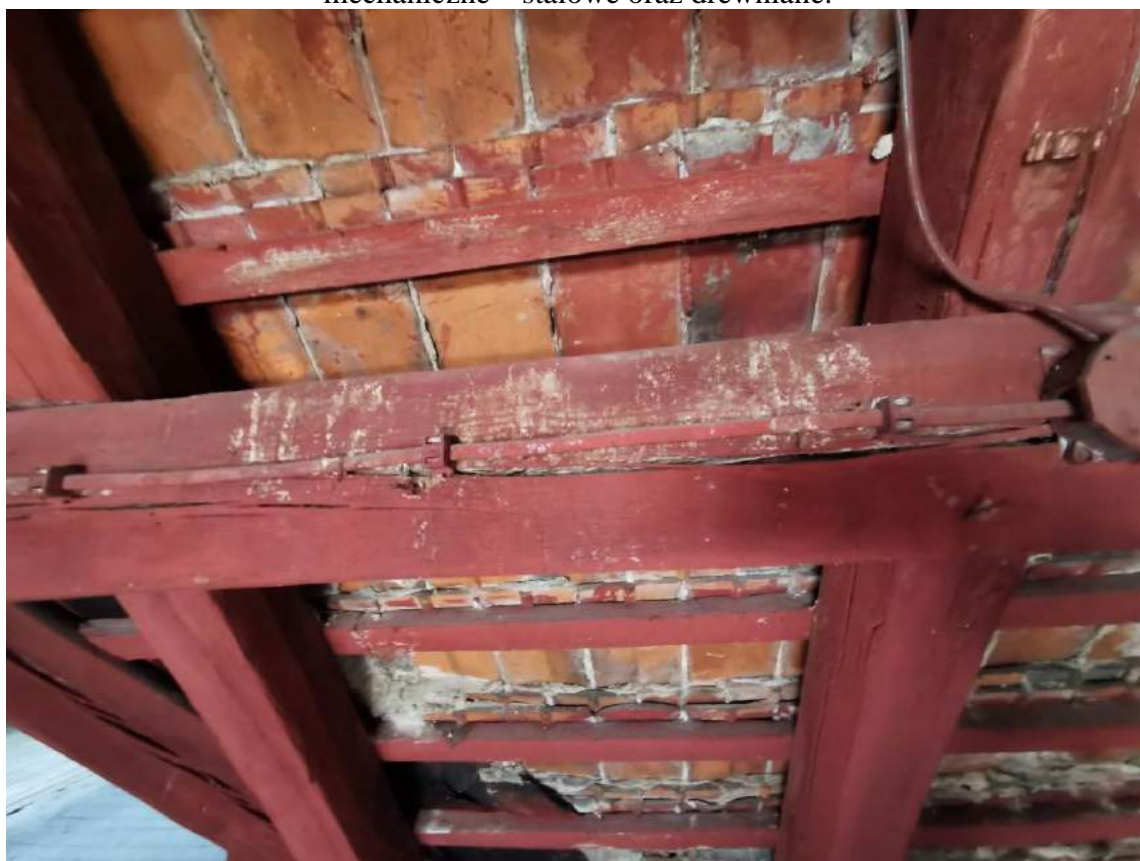
Fot.32. Widok na płatwie - widoczne pęknięcia podłużne powodujące spadek właściwości mechanicznych elementu.

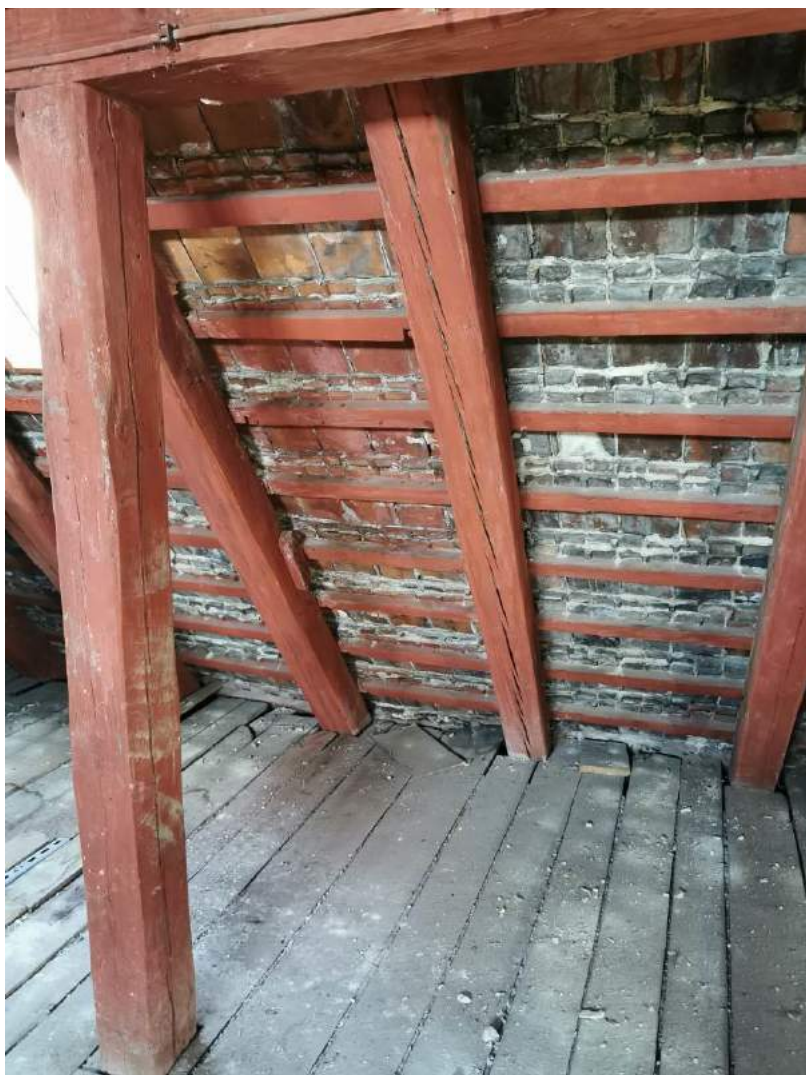
Fot.33. Widok na słup oraz krokwie - widoczne pęknięcia podłużne powodujące spadek właściwości mechanicznych elementu. Wskazane jest dokonanie wzmocnienia elementów splekanych poprzez nakładki drewniane lub stalowe.

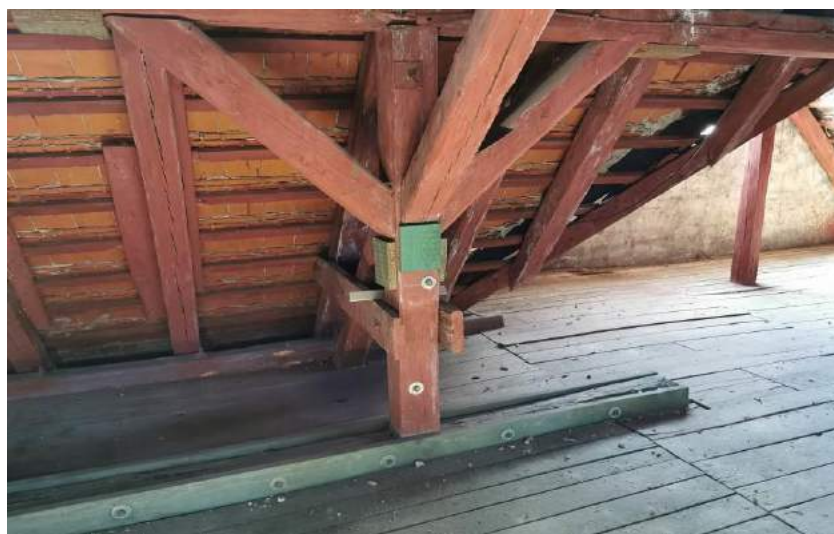
Fot.34. Widok na część ściany stolcowej, podwalinę oraz krokwie - widoczne pęknięcia podłużne powodujące spadek właściwości mechanicznych elementów. Widoczne ubytki w podwalinie spowodowane korozją biologiczną.

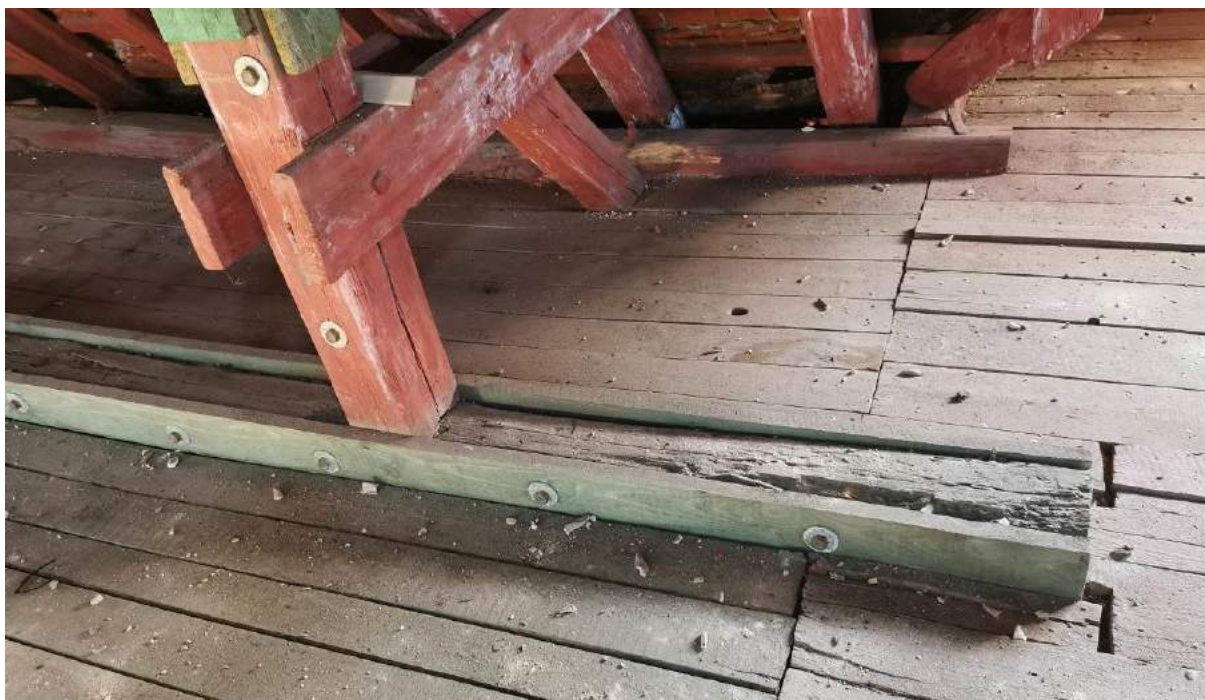
Fot.35. Zbliżenie na podwalinę - widoczne ubytki spowodowane korozją biologiczną. Wykonane istniejące wzmocnienie belki podwalinowej umożliwia pozostawienie takiego rozwiązania pod warunkiem zaimpregnowania postępującej korozji biologicznej podwaliny pierwotnej.

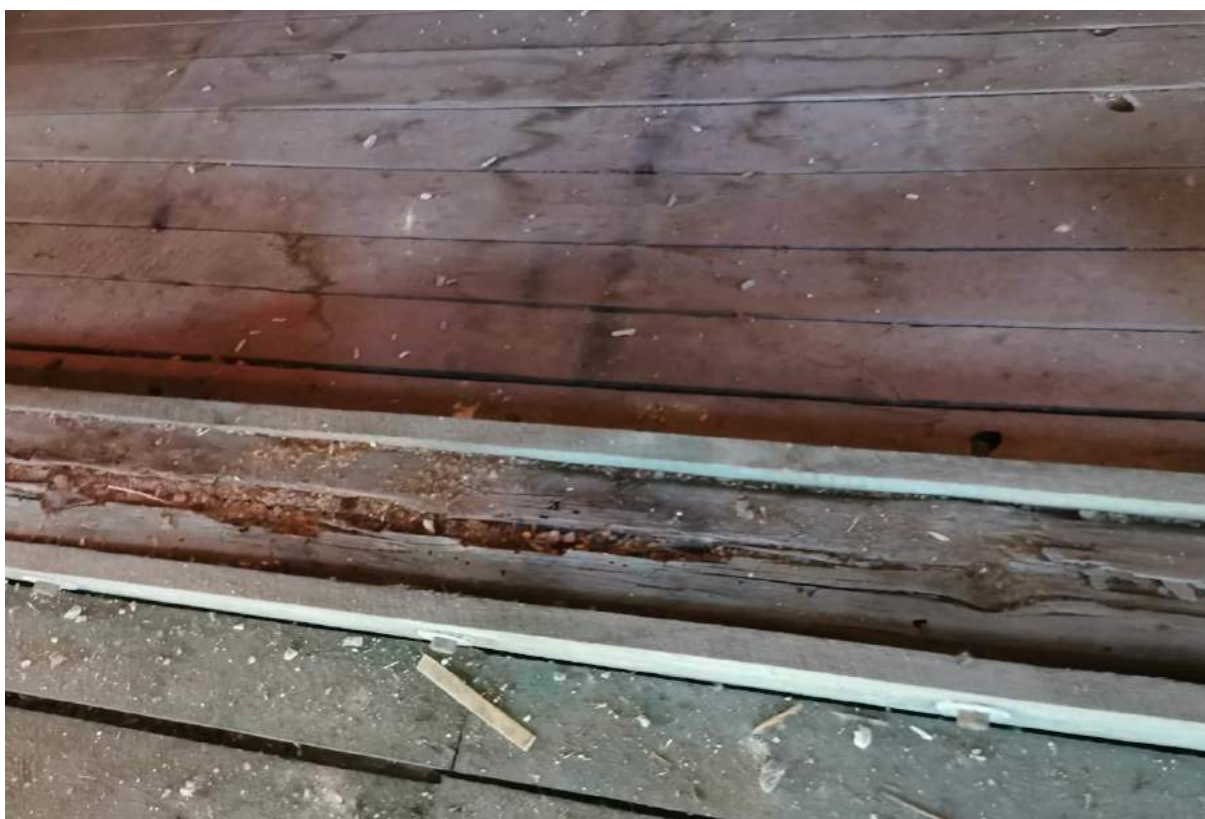
Fot.36. Zbliżenie na podwalinę - widoczne ubytki spowodowane korozją biologiczną.

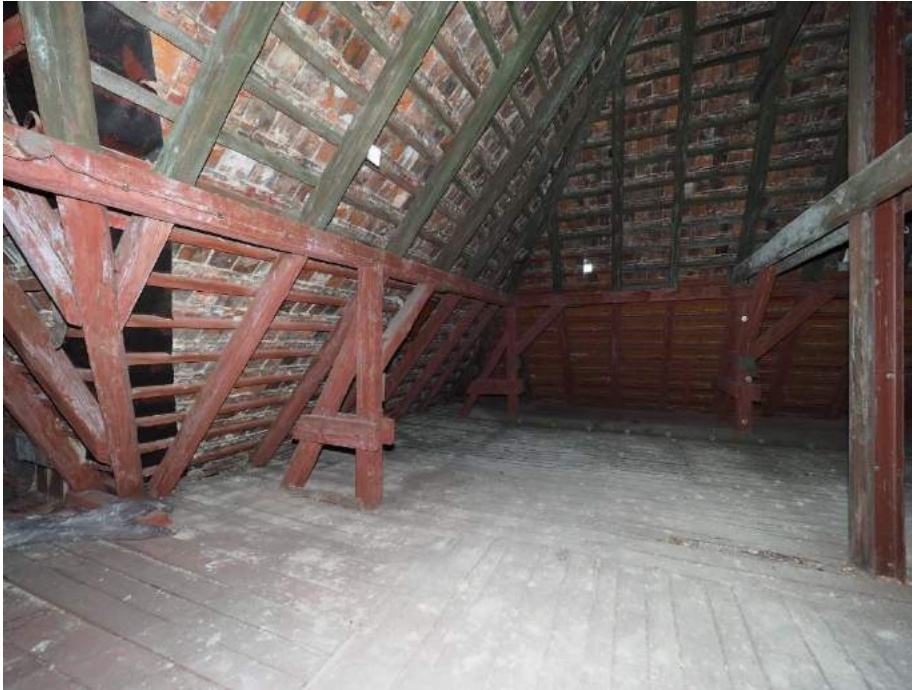
Fot.1. Widok ogólny więźby dachowej widoczne różne kolory impregnatu

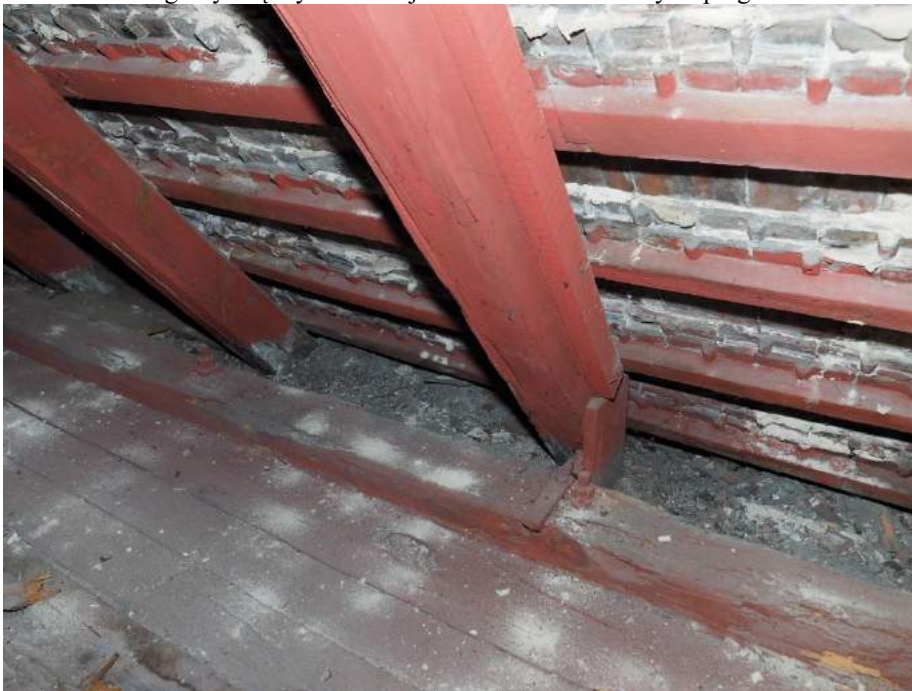
Fot.2. Belka porażona przez owady i grzyby w stanie nieaktywnym

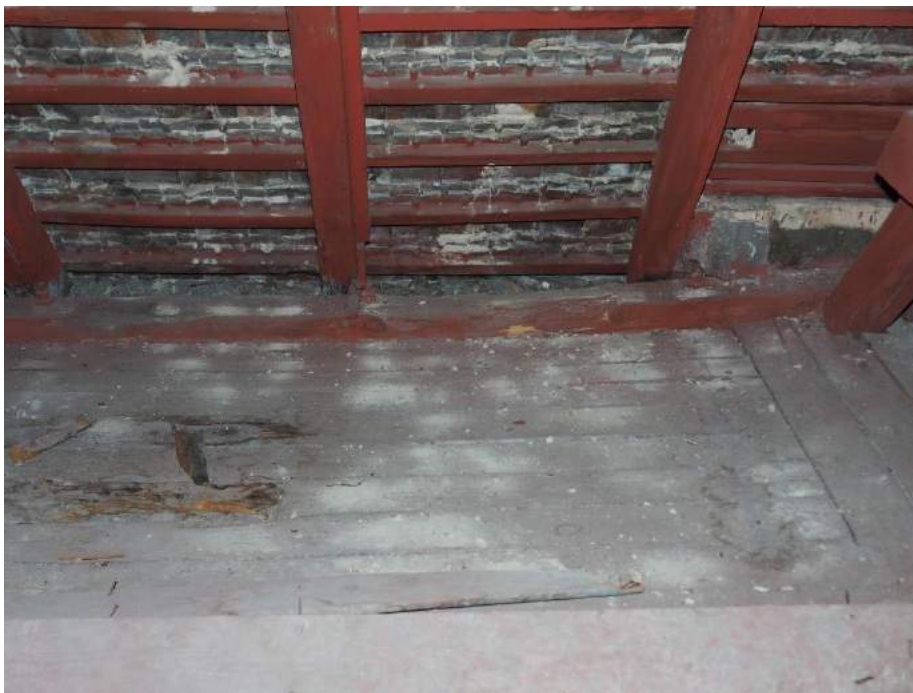
Fot.3. Odeskowanie porażone przez grzyby w formie nieaktywnej

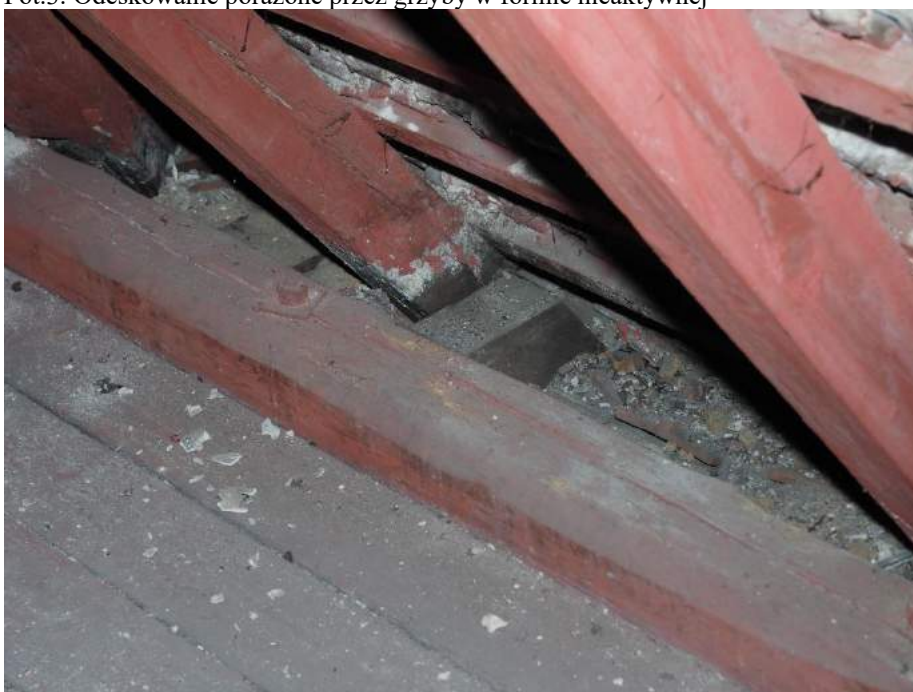
Fot.4. Widoczne połączenie krokwi z belką stropową widoczny powierzchniowy rozkład szary

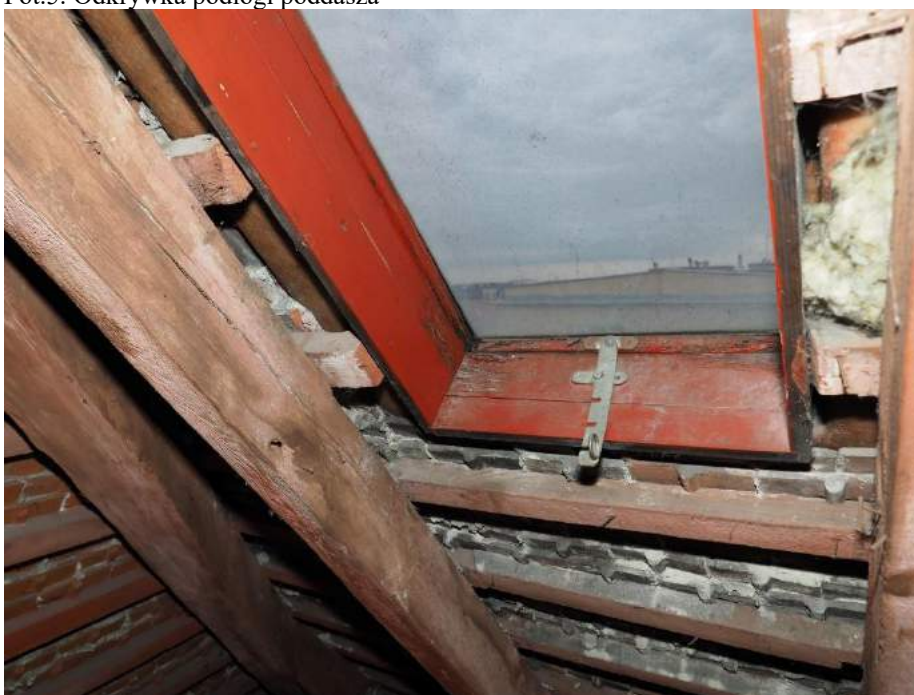
Fot.6. Okno dachowe porażone przez grzyby rozkładu szarego i brunatnego

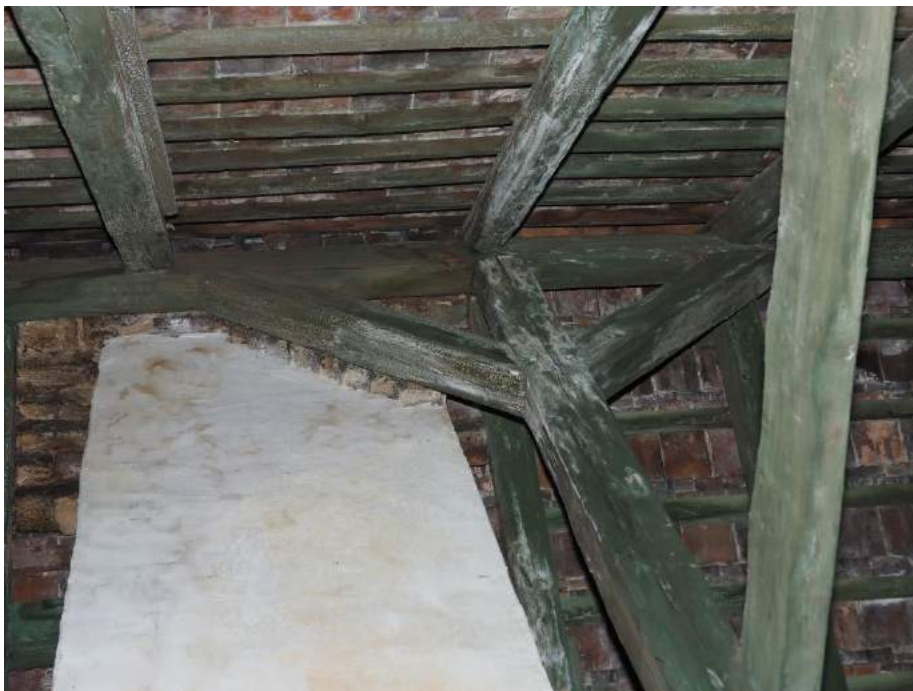
Fot.7. Wysolenia na powierzchni drewna

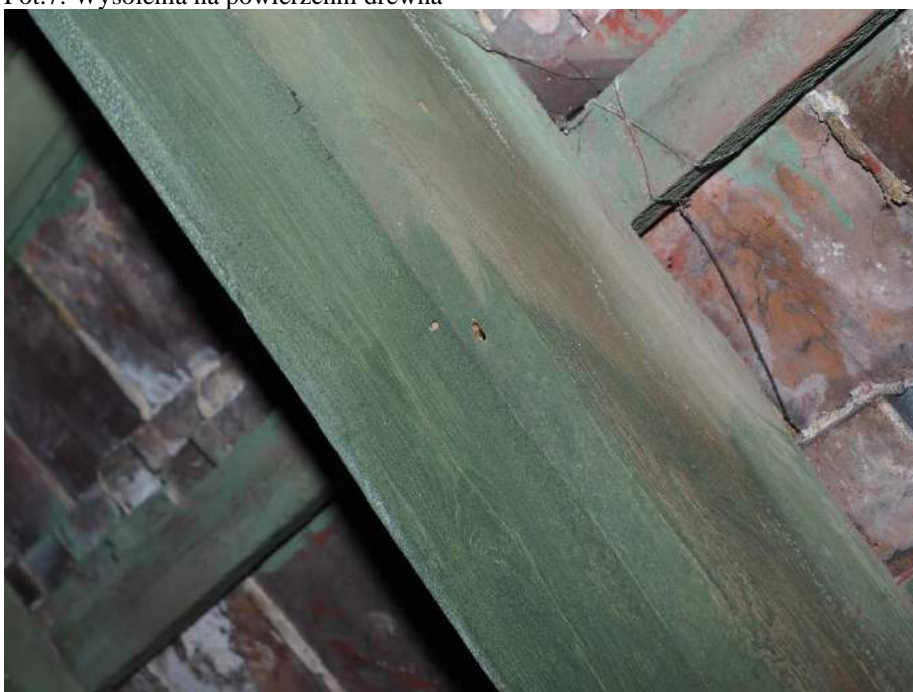
Fot.8. Otwory wylotowe po spuszczelu.
