Ocena techniczna
Więźby dachowej na budynku mieszkalno-użytkowym
Błażkowa 20 gmina Lubawka działka nr 21/2

Ocena techniczna dotyczy, konstrukcji więźby dachowej i wytrzymałości
konstrukcyjnej pod ułożenie nowego pokrycia dachowego

Celem opracowania jest ocena konstrukcji więźby dachowej na budynku głównym, w części dachu nad świetlicą z widocznym odkształceniem konstrukcyjnym

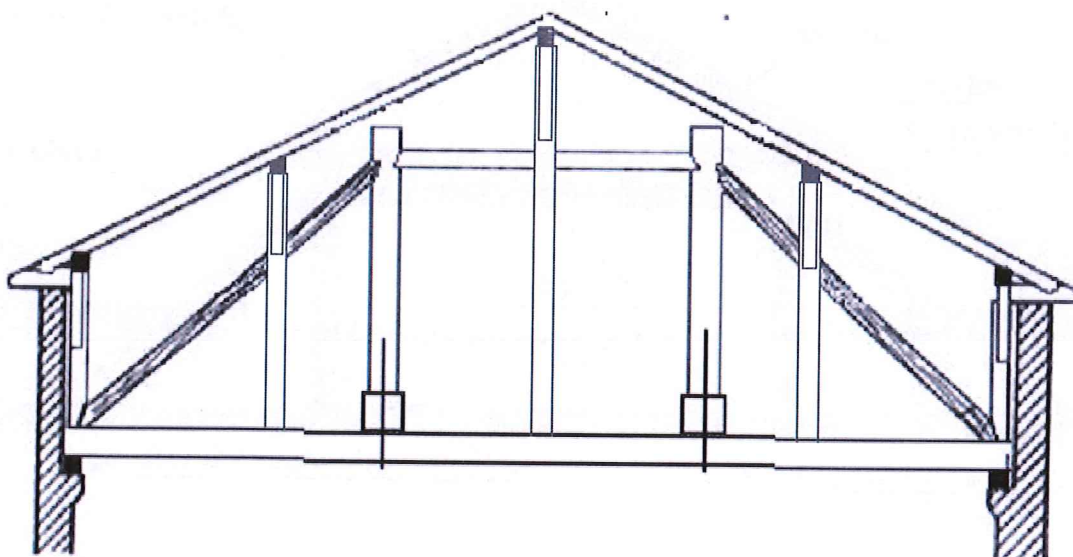
3.1 Schemat wadliwego rozwiązania konstrukcji więzara wieszarowego nad salą (świetlicą wiejską)

Niezrozumiane w tej konstytucji dachu (więźby z wiązarami wieszarowymi) było zamontowanie płatwi szczytowej pod którą ustawiono na samym środku dachu stolec na belce stropowej i do tego bez kozła, który by rozkładał obciążenie przynajmniej na trzy belki stopowe. Podobnie jak w opisie wyżej niezrozumiałe jest zamontowanie płatwi połaciowych pośrednich, które w tym rodzaju dachu miały razem z kleszczami stanowić podporę krokwi – tu w tej konstrukcji nie są, (nie ma kleszczy) za to ustawiono pod płatwiami stolce bez kozłów, które oparto bezpośrednio na belkach stropowych.

Dlatego tak zbudowana więźba dachowa z takim wadliwym rozwiązaniem ciesielskim jest konstrukcyjnie wadliwa – opis prawidłowego rozwiązania jest w pkt 2

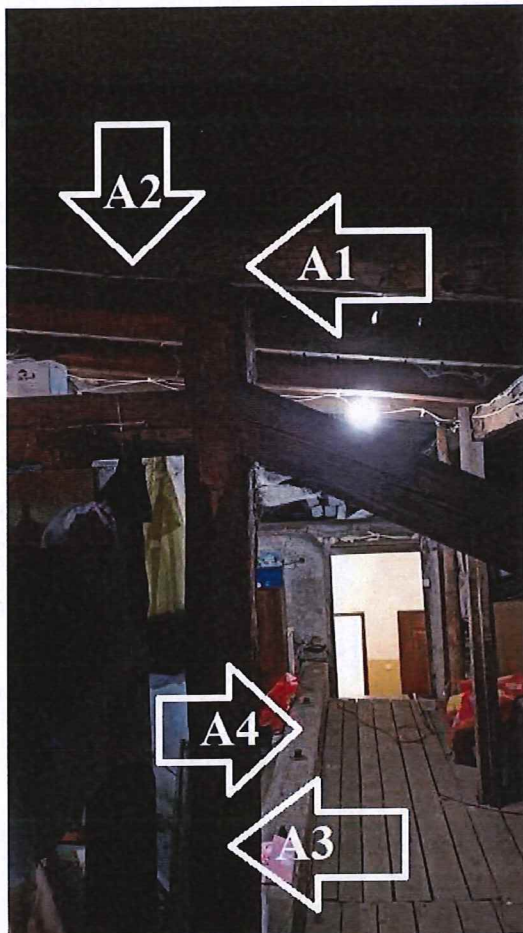
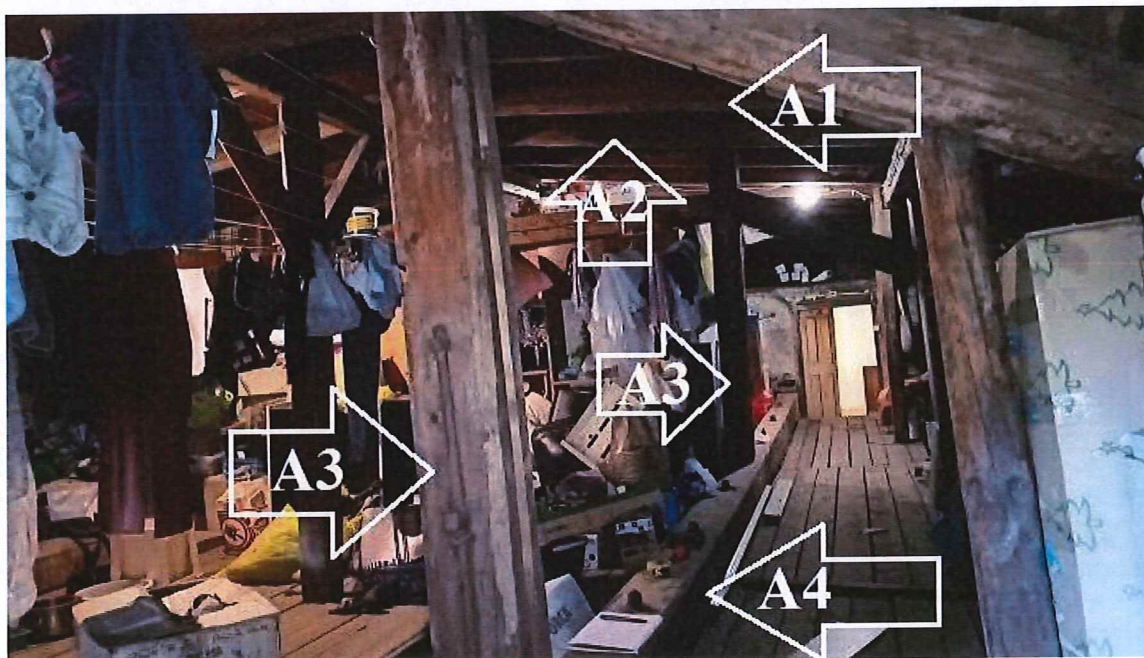
Pkt A1 – wskazuje brak Płatwi Połaciowej umieszczonej nad Wieszarem A3

Pkt A2 – wskazuje brak Kleszcza Górnego

Pkt A3 – wskazuje Wieszak z Rozworą i Zastrzałem co razem daje Ramę Wieszarową

Pkt A4 – wskazuje Podwalinę

Te fragmenty więźby dachowej wyraźnie wskazują na błędy ciesielskie, które powstały przy jej budowie.

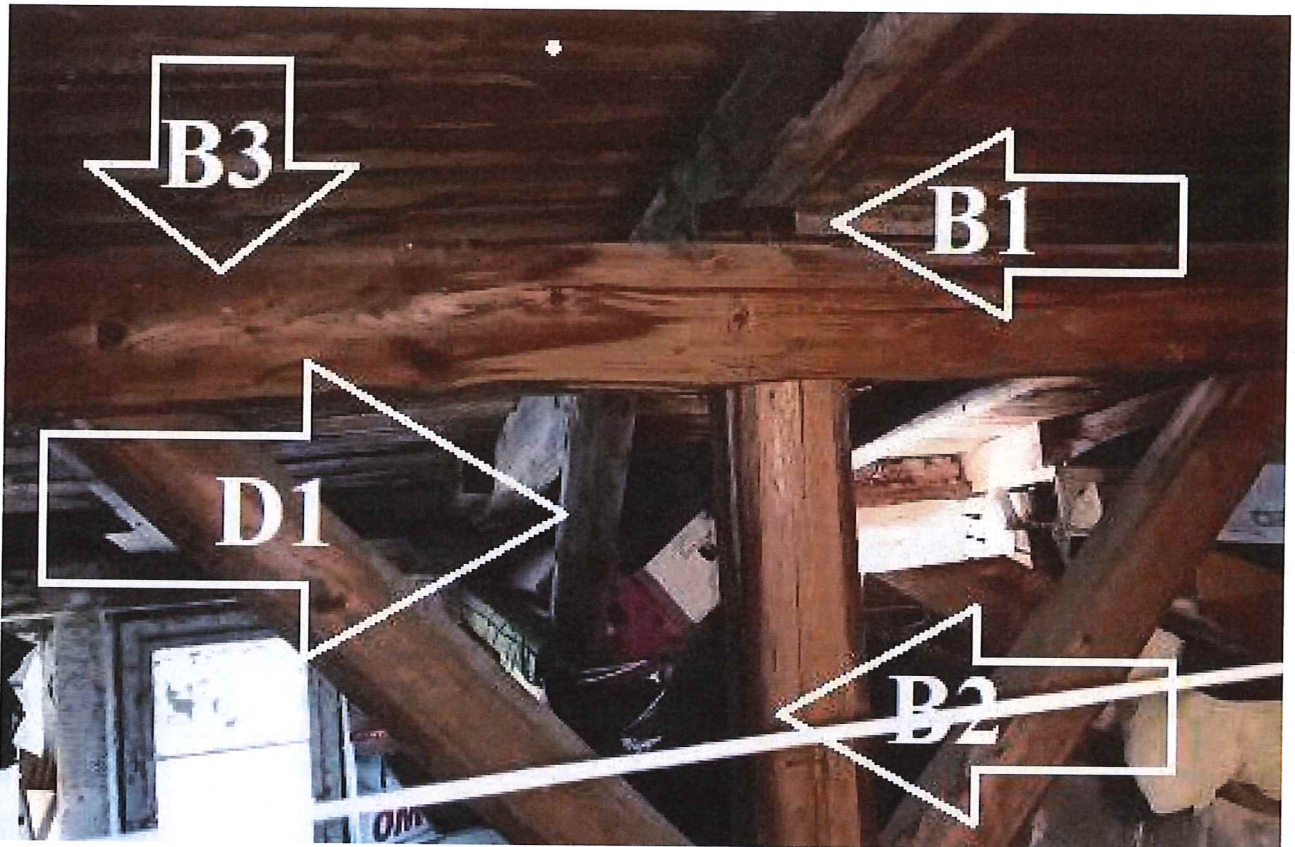
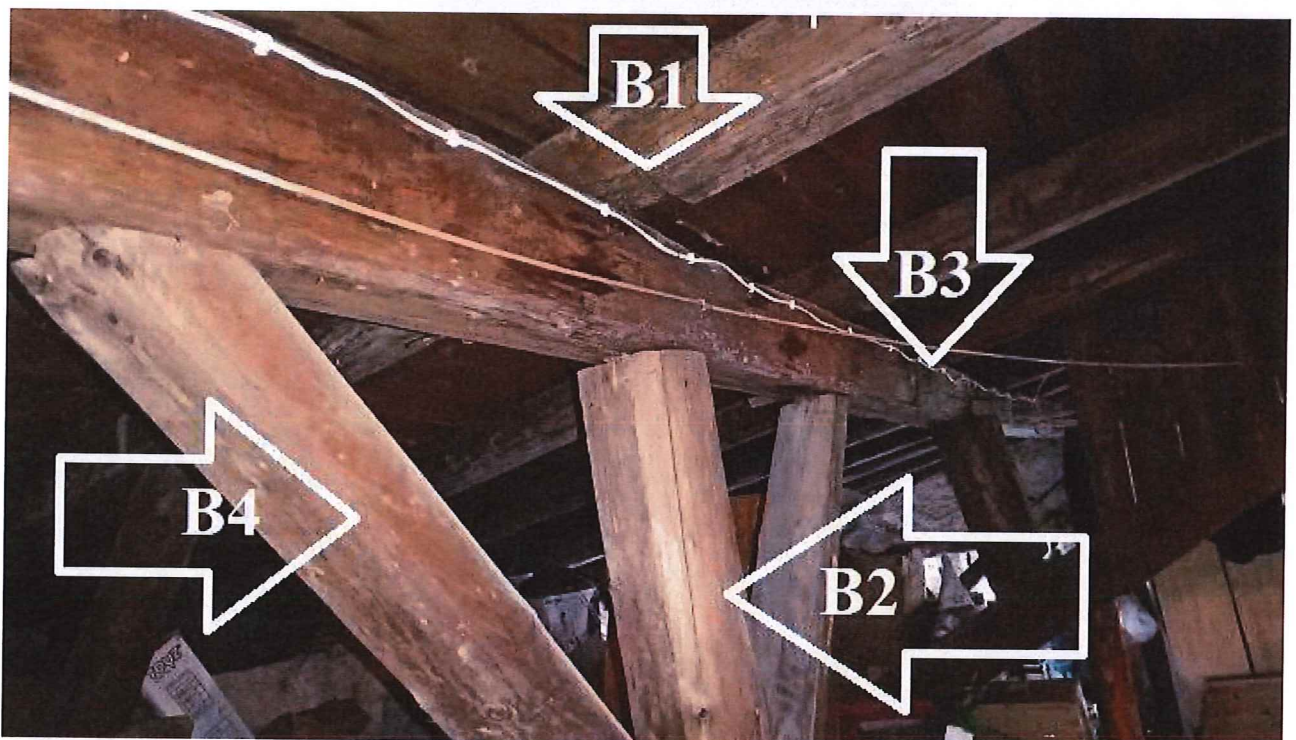
Pkt B1 – wskazuje element wsporczy czyli stolec B2 i miecze B4 podpierający płatew połaciowa B3, który w tym rozwiązaniu nie spełniają swojej funkcji – czyli nie podpierają więźby dachowej – jest to przyczyna przymocowania tego elementu wsporczego (konstrukcyjnego) do belki stropowej, która uginając się pociągnęła w dół element konstrukcyjny (stolec), który miał w tym zadaniu rozwiązaniu podierać więźbę dachowa.

Pkt D1 – wskazuje zastrzał, którego cieśla ustawił z jednej strony na belce stropowej przy stolcu przyściennym z drugiej zaś strony podparł nie o płatew B3, a pod krokwie. Takie rozwiązanie obecnie wskazuje, że zastrzał D1 podtrzymuje część dachu i ani płatew B3 ani stolec B2 nie przenoszą obciążenie dachu.

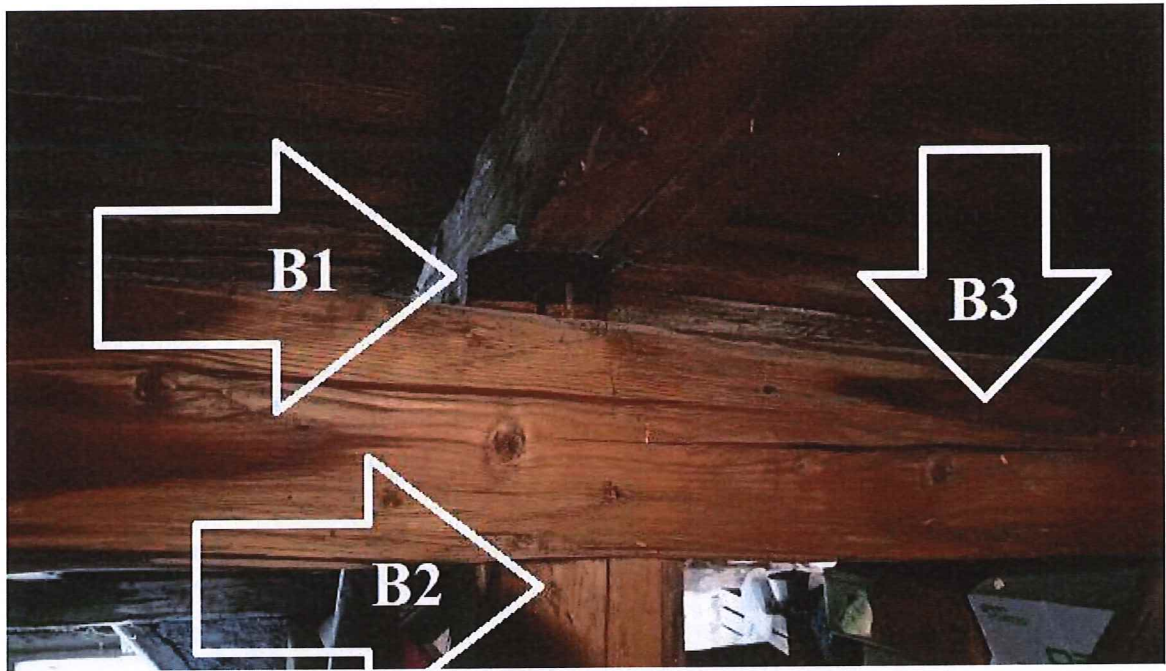
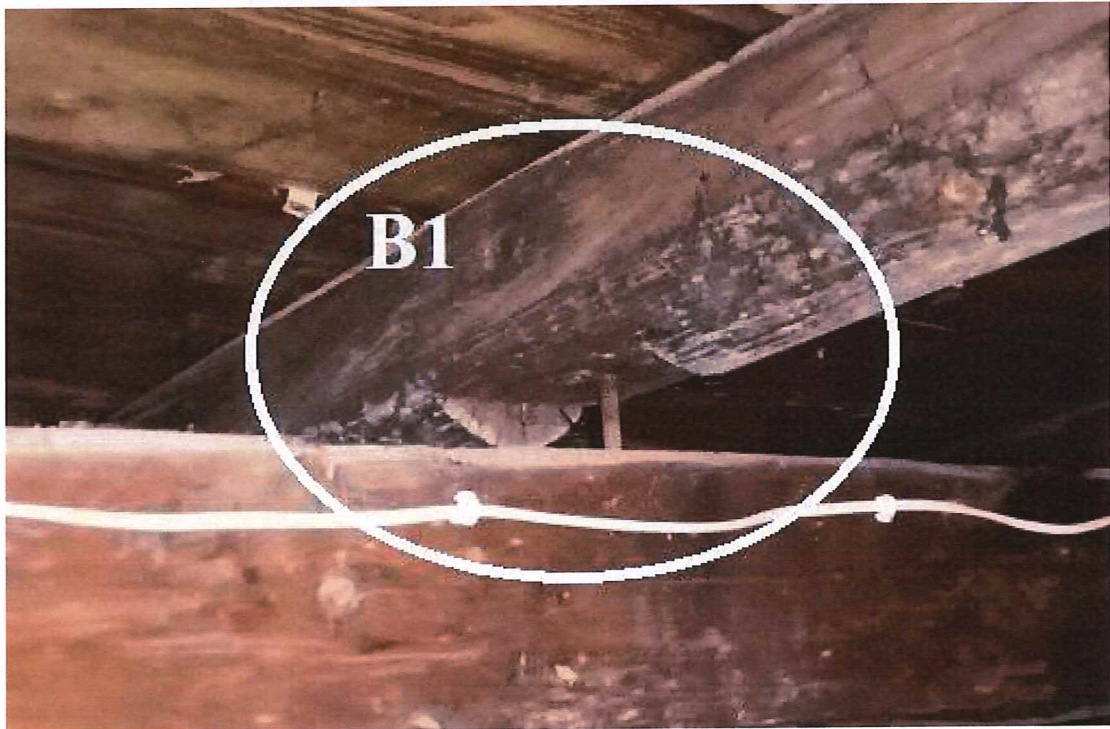
Oglądając tą fotografia wyrazie widać fragment B1 , który wskazuje, że dach jest wyżej nad elementami konstrukcyjnymi, których zadanie było podpierać więźbę dachową

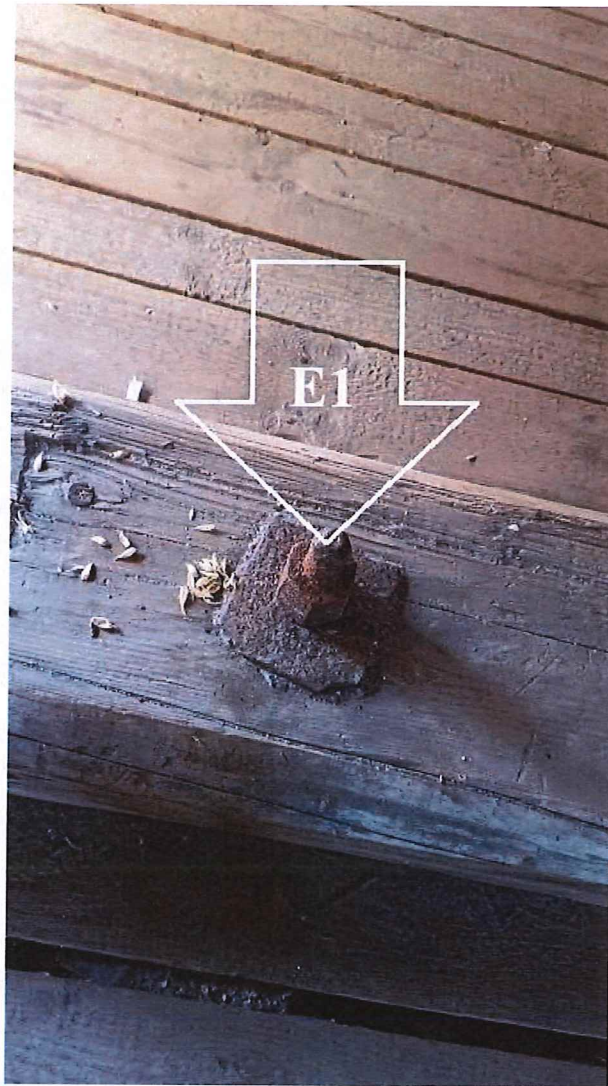
Pkt E1 – wskazuje podwalinę o przekroju 25 x 25 cm długości 13,15m jest ich dwie pod którymi powiesili na śrubach E1 o średnicy 2cm belki stropowe - trzynaście sztuk o przekroju 25 x 25cm
Podwaliny ustawione w odległości od ściany 4,17m, a między sobą 3,84m
Belki stropowe są mocowane do podwaliny w różnych odległościach 1,27m, 1,05m, 0,95m, 0,91m, 1,10m, 1,10m, 1,03m, 1,01m 1,08m, 0,99m 10,4m 10,8m
Ugięcie na podwalinie w odległości 3m od ściany wynosi 20cm na środku 26cm

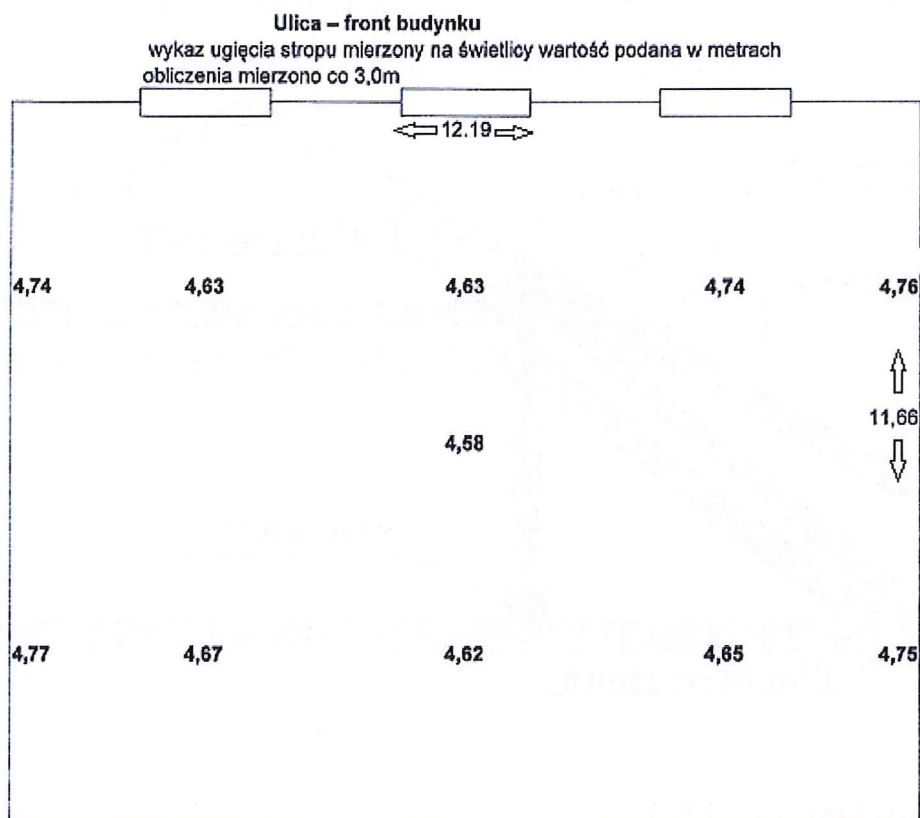
5. wyliczenie ugięcia stropu obliczony od strony świetlicy

jeśli przyjąć jako „0„ wysokość 4,74m dla tego stropu to ugięcie w środku sufitu wynosi 16cm

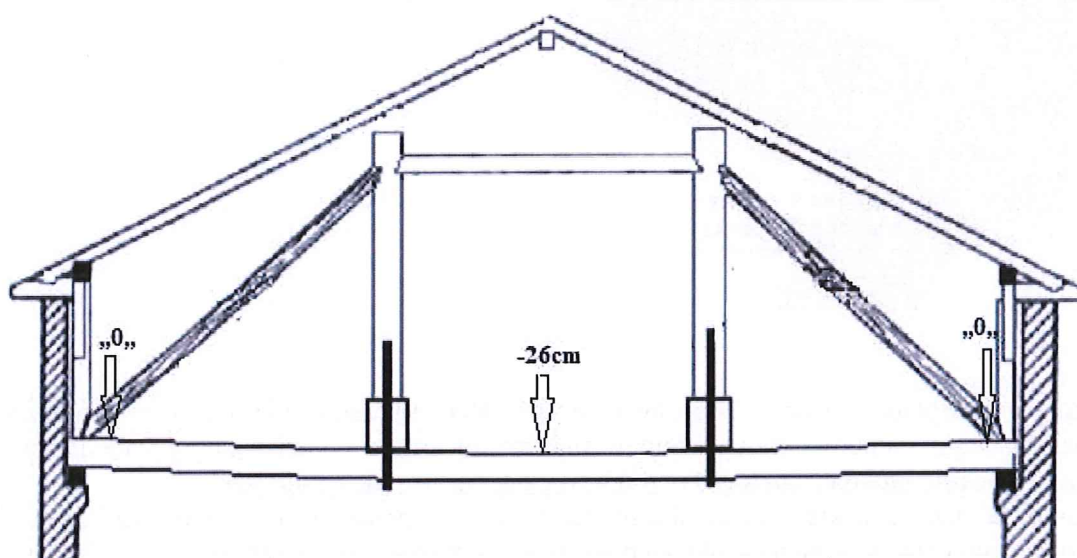
6. Schemat ukazujący ugięcie konstrukcji stropu od strony strychu

Wyliczenie ugięcia od strony strychu dokonano na środku podwaliny i wynosi $-26,0\text{cm}$, gdzie „0” konstrukcyjne zaznaczono na końcach podwaliny w miejscach podparcia na murze – zalegające przedmioty na strychu uniemożliwiły wyliczenie ugięcia całej podłogi strychu – przyjmując jednak ugięcie wyliczone od spodu w świetlicy, wskazuje na ugięcie stropu na całej powierzchni stropu poddasza od tej strony
