# EKSPERTYZA TECHNICZNA

**STROPU PODDASZA  
NAD LOKALME MIESZKALNYM NR 3  
BUDYNKU MIESZKALNEGO WIELORODZINNEGO  
PRZY UL. JANA NAŁĘCZA 33  
W NOWYM DWORZE MAZOWIECKIM  
DZ. NR 49/2 OBR. 33  
MIASTO NOWY DWÓR MAZOWIECKI**

Data opracowania 17.05.2021r.

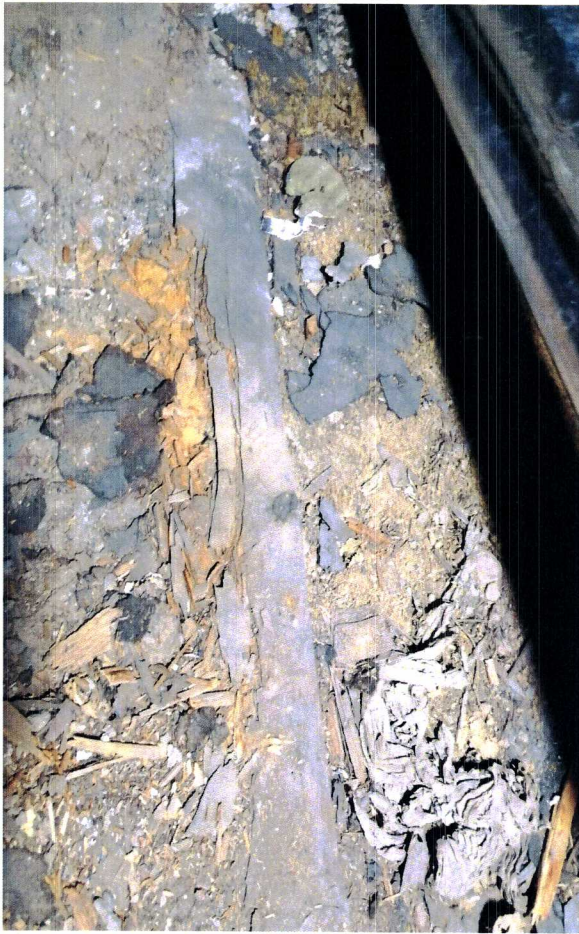
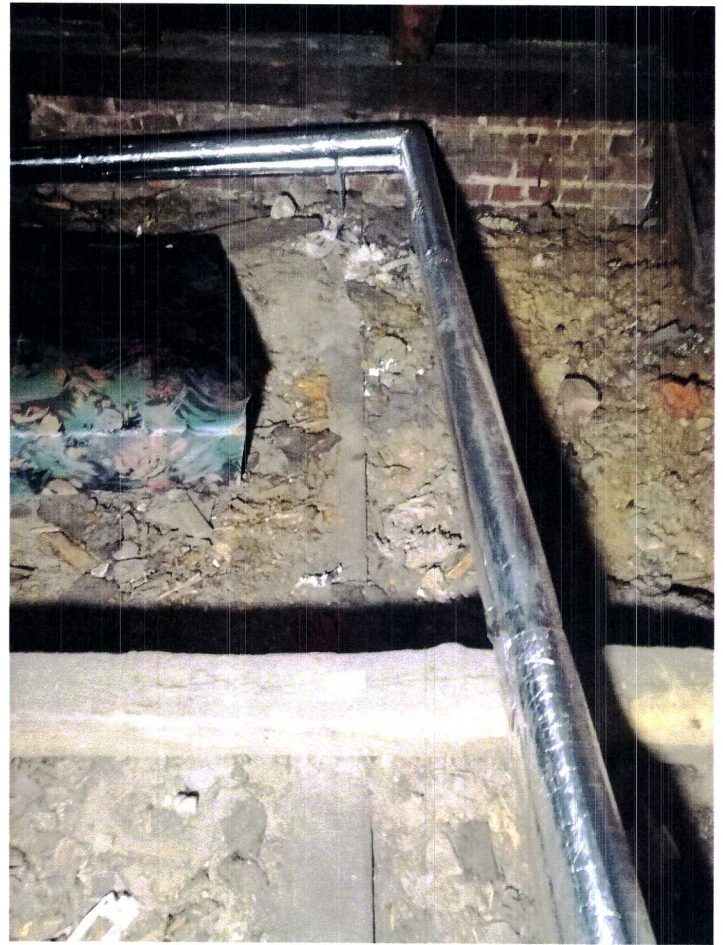
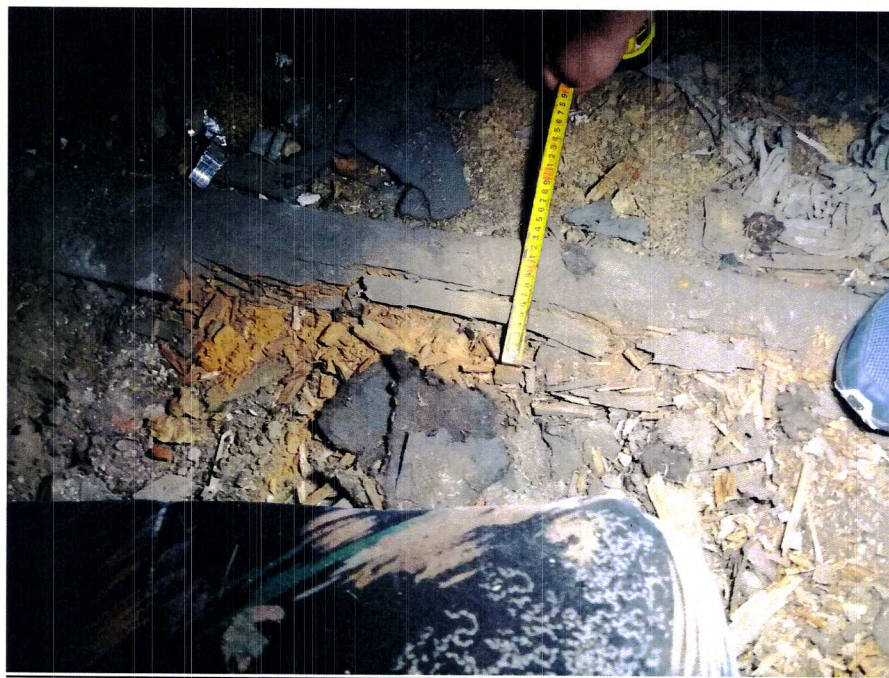
BELKA W PUKCIE – A na rysunku nr 2

Przedmiotowa belka stropowa drewniana jest skorodowana i w znaczącym stopniu jej nośność jest osłabiona. Powodem korozji i zniszczenia może być przenikająca przed remontem dachu woda opadowa. Korozja spowodowała ugięcie się belki pod ciężarem własnym oraz stropu na niej opartego.

- d) Po odsłonięciu i oczyszczeniu stropu należy poddać cenie wszystkie elementy drewniane stropu i je wzmocnić lub wymienić. Belki stropowe, a w szczególności wskazaną belkę przez Inwestora należy wzmocnić przez przybicie z obu stron desek 6x20cm zespolonych z belką śrubami M12 co ok. 60cm. Wzmocnienie wykonać od ściany do ściany gdzie belka jest oparta. Belki do wzmocnienia wskazano na rzucie poddasza.  
W trakcie wizji lokalnej stwierdzono również uszkodzenia w słupkach pod murlatą w ścianie attyki. Słupki należy wymienić na nowe i połączyć z murlatą płaskownikiem lub klamrą.

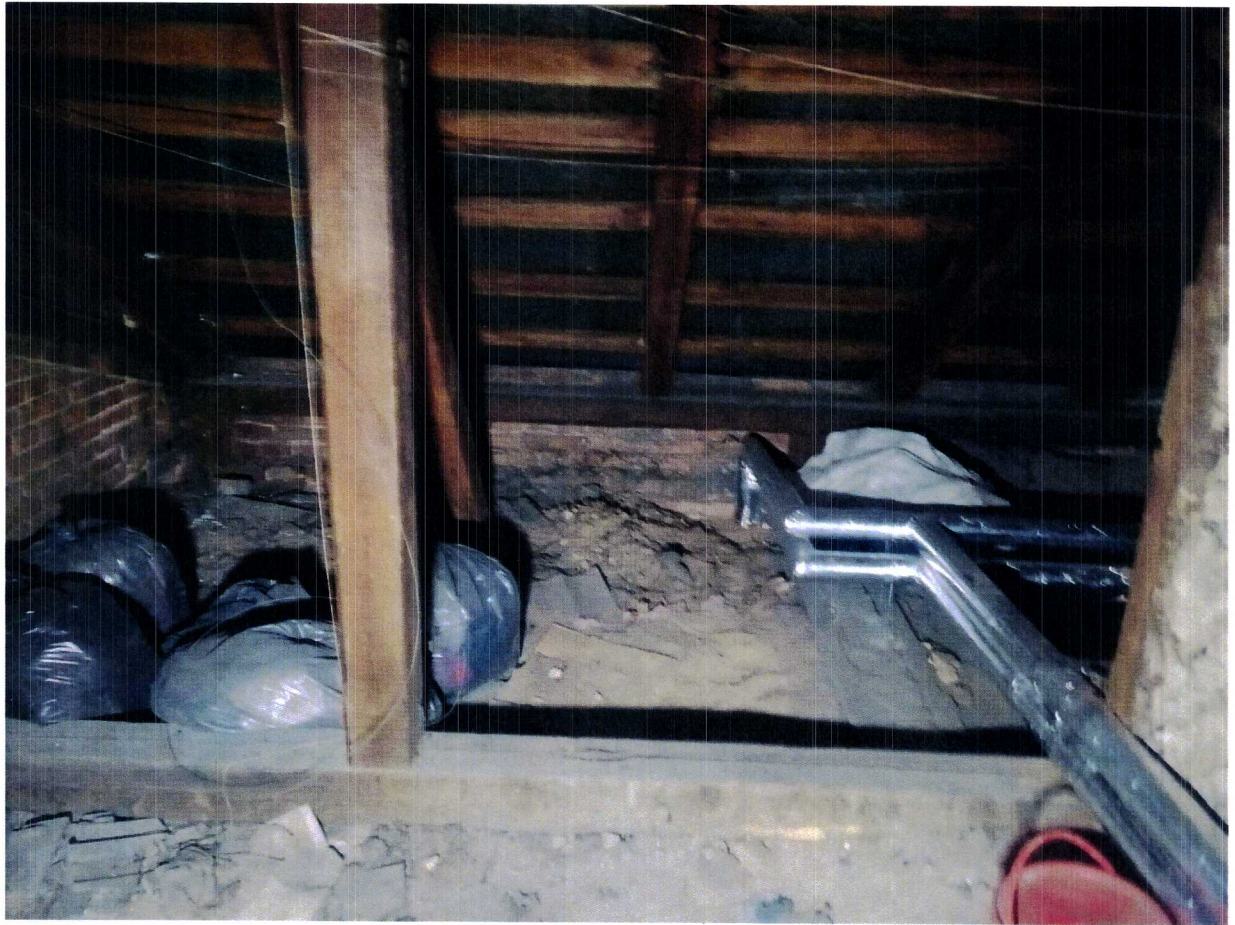
BELKA W PUKCIE – D na rysunku nr 2

W czasie wizji lokalnej zaobserwowano również podobne ugięcia pozostałych belek stropowych. Stwierdzono również uszkodzenia niektórych elementów dachu, które mogą mieć negatywny wpływ na konstrukcję przedmiotowego stropu.

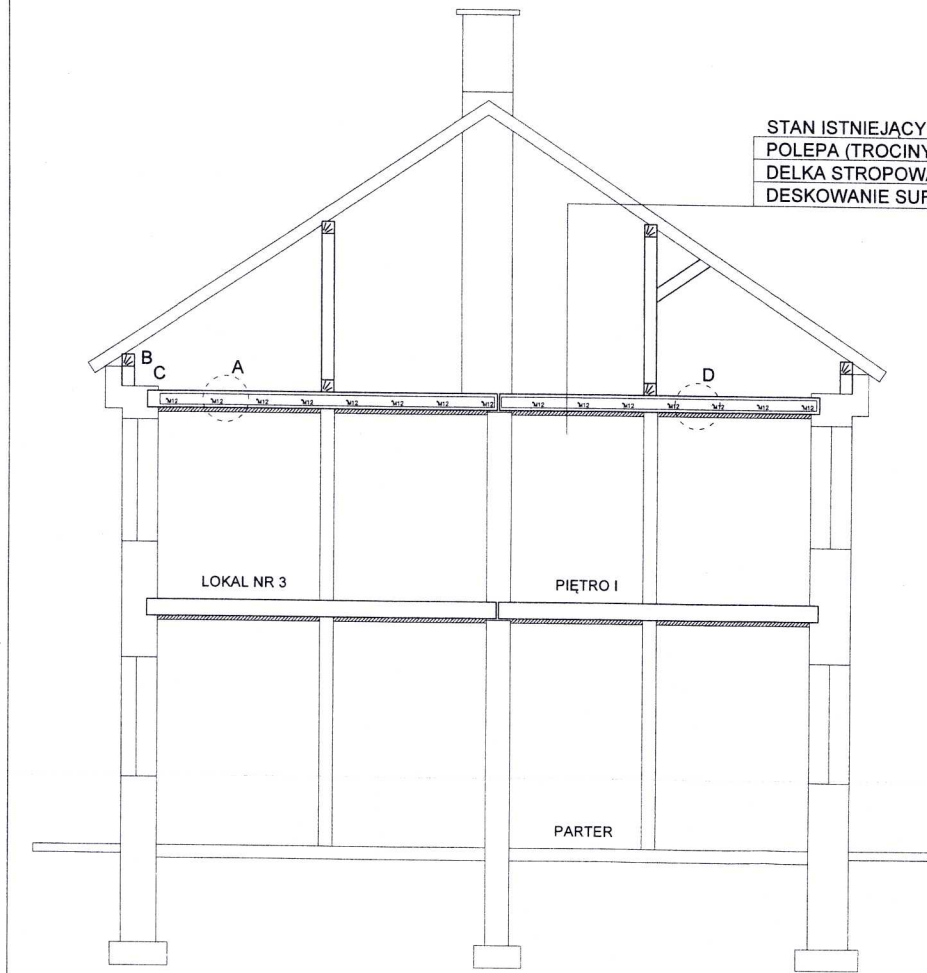
STAN ISTNIEJACY  
 POLEPA (TROCINY, GRUZ, GLINA)  
 DELKA STROPOWA 12x22cm  
 DESKOWANIE SUFIT LOKALU NR 3

STAN PO WZMOCNIENIU  
 POMOSTY KOMUNIKACYJNE DESKA gr.25mm  
 FOLIA PAROPRZEPUSZCZALNA  
 WEŁNA gr.20cm  
 FOLIA PAROSZCZELNA  
 DESKA ZESPOLONA 6x20cm/M12 co 60cm  
 DELKA STROPOWA 12x22cm  
 DESKOWANIE SUFIT LOKALU NR 3

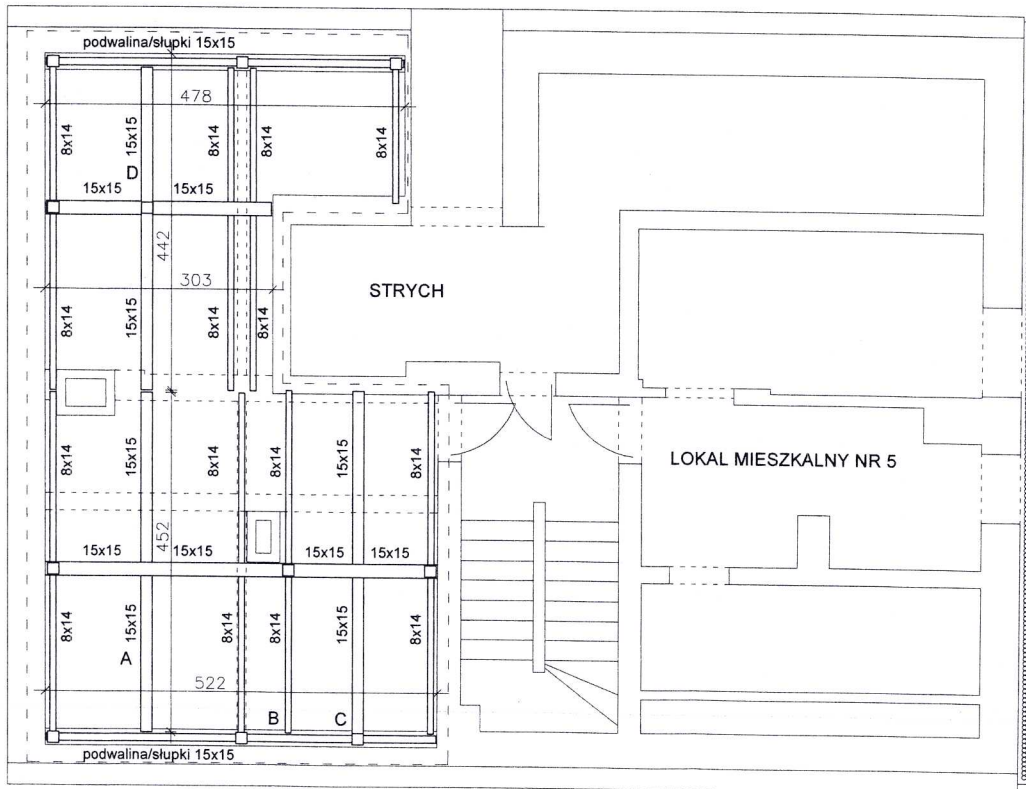
- A - SKORODOWANA I UGIĘTA BELKA
- B - SKORODOWANA BELKA
- C - SŁUPEK OBALONY
- D - UGIĘTA BELKA
