DOKUMENTACJA FOTOGRAFICZNA

DO 1 ZESTAWU USTEREK I WAD

POMIESZCZENIA WARSZTATOWE W SKRZYDLE ZACHODNIM

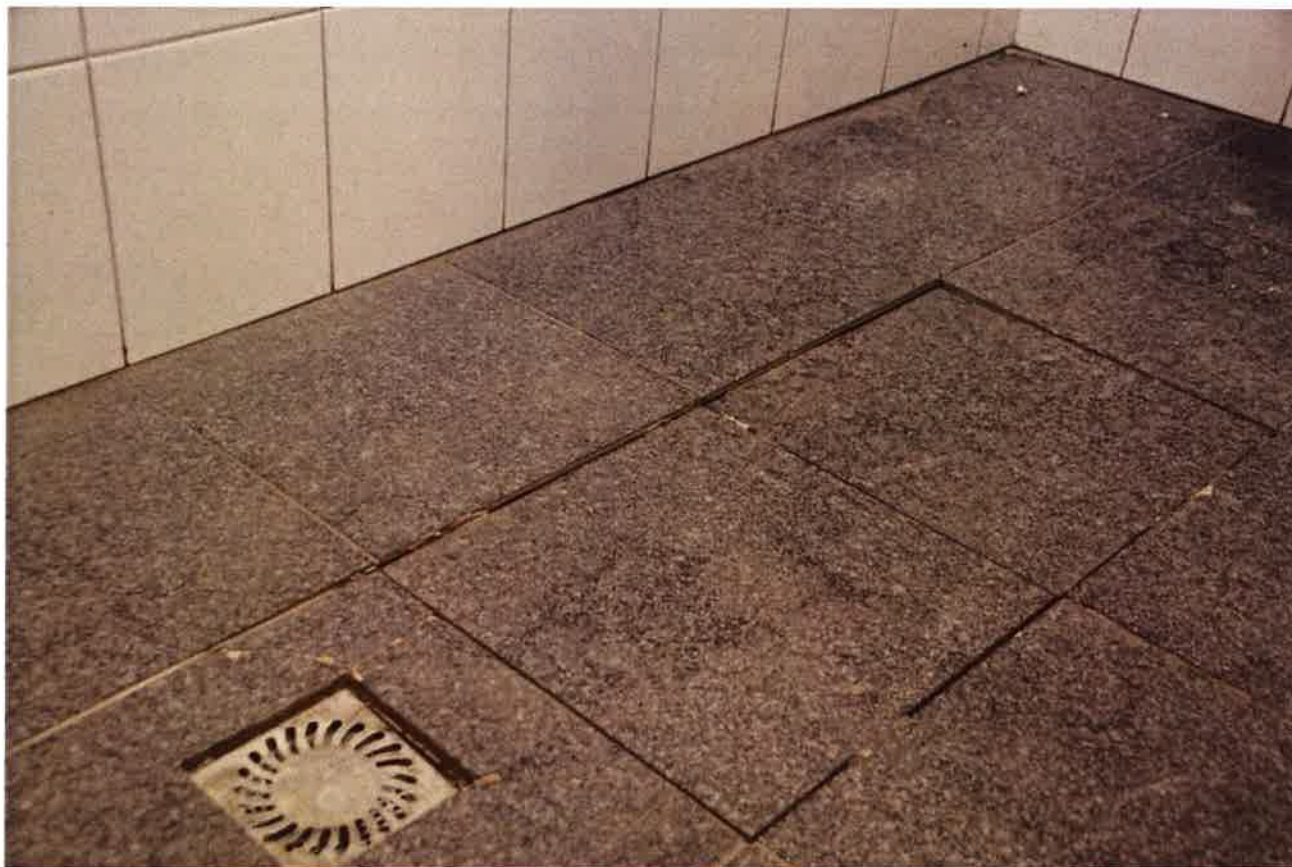
Fot. 1 i 2. Odpadające płytki posadzkowe– brak kleju pod płytkami)

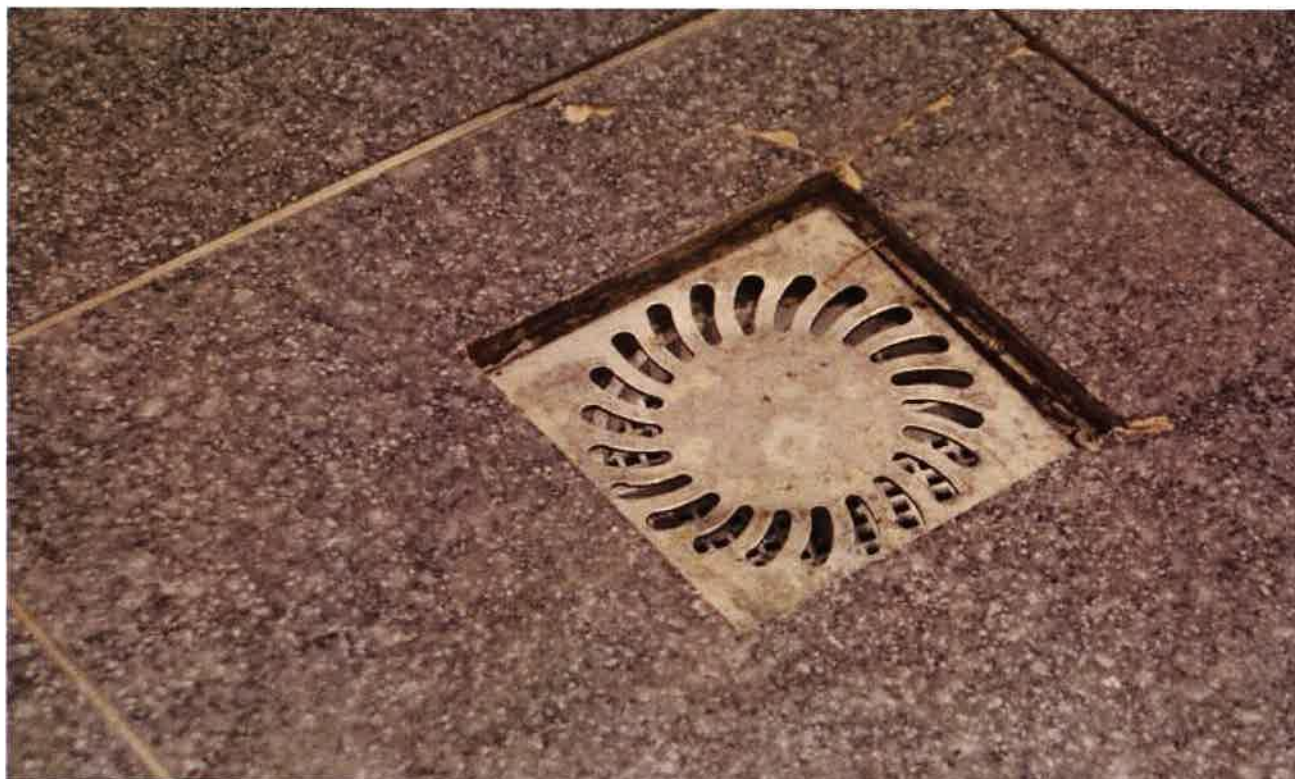
Fot. 2. Kratka ściekowa wadliwie osadzona– woda spływa pod posadzkę obok kratki.

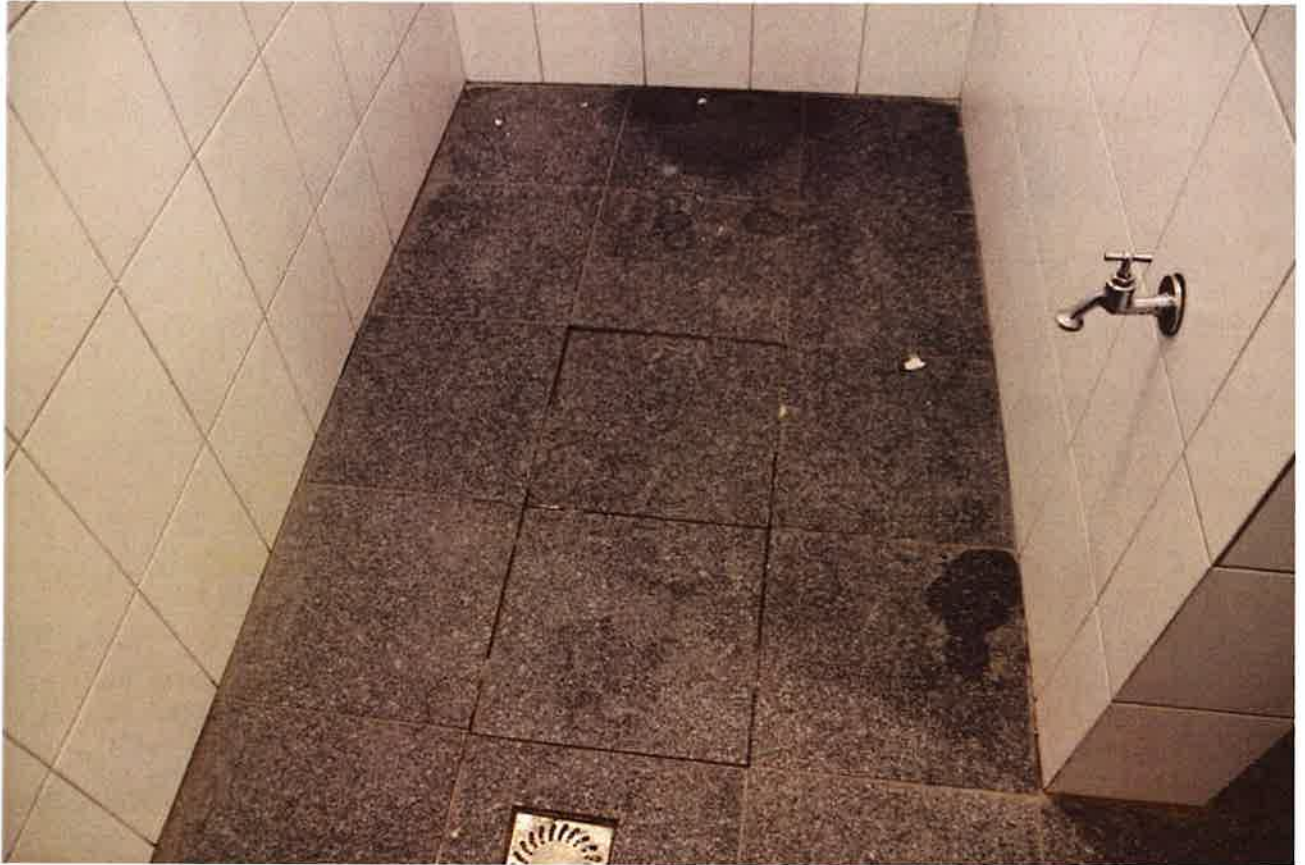
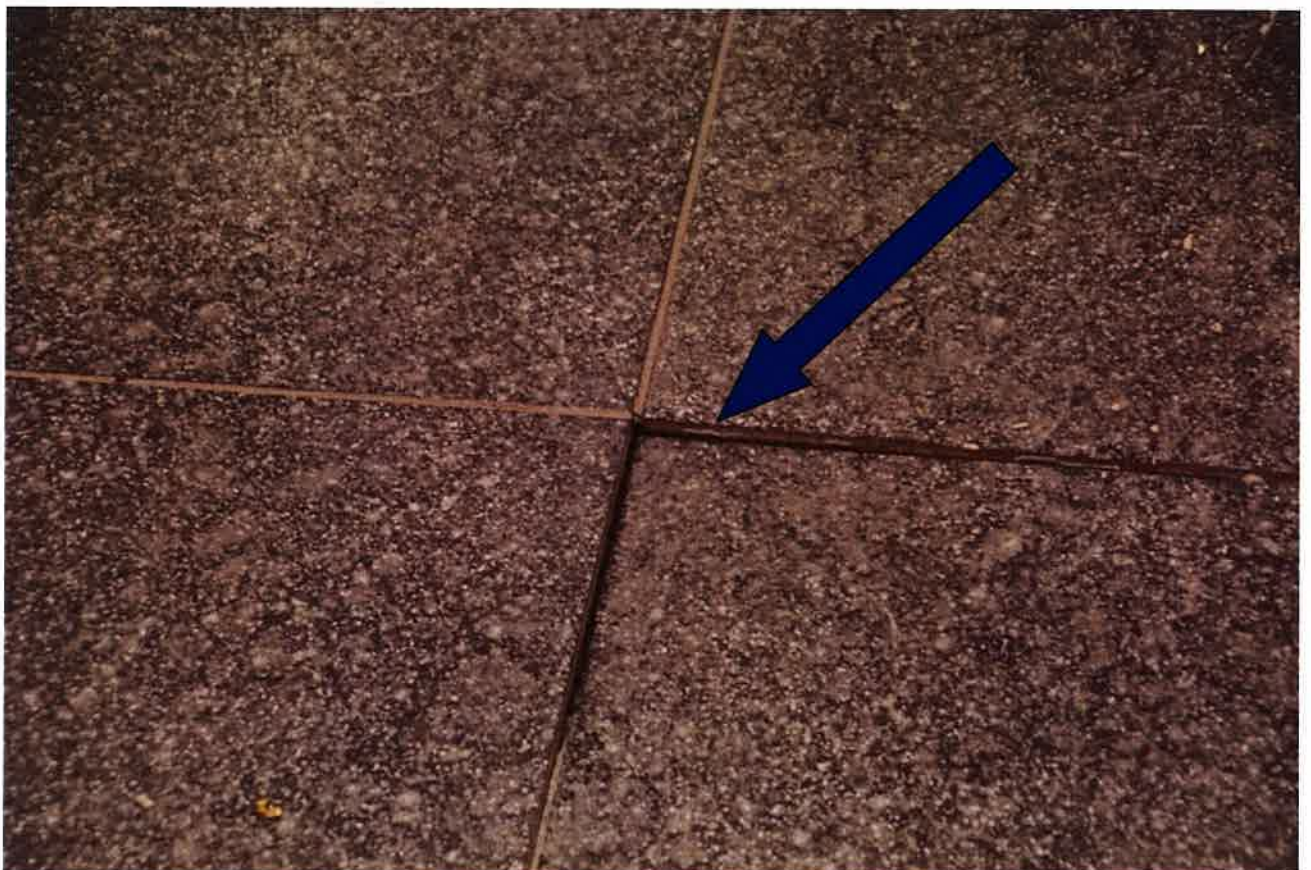
Fot. 3, 4. Pustka pod płytkami gresowymi.

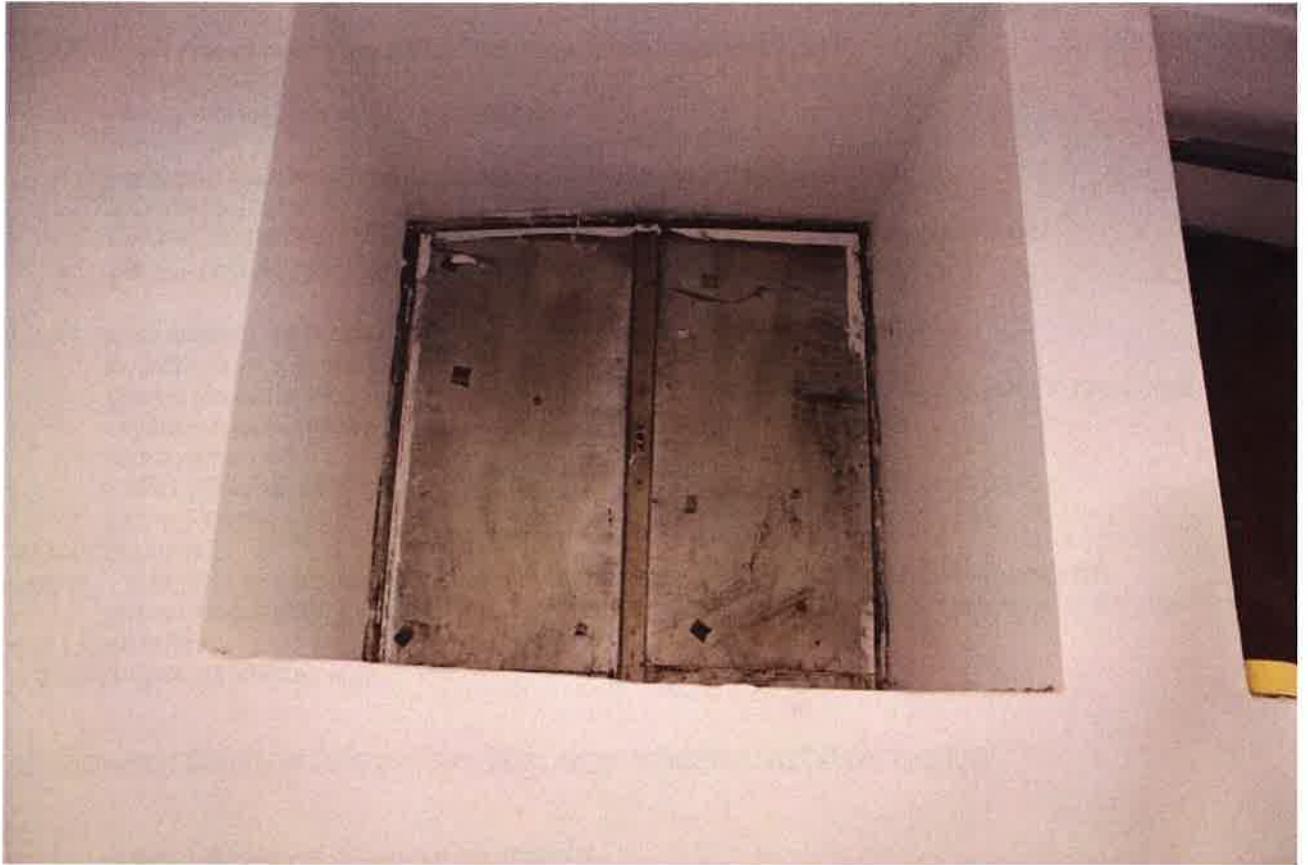
Fot. 5. Okno— brak oszklenia okien w korytarzu.

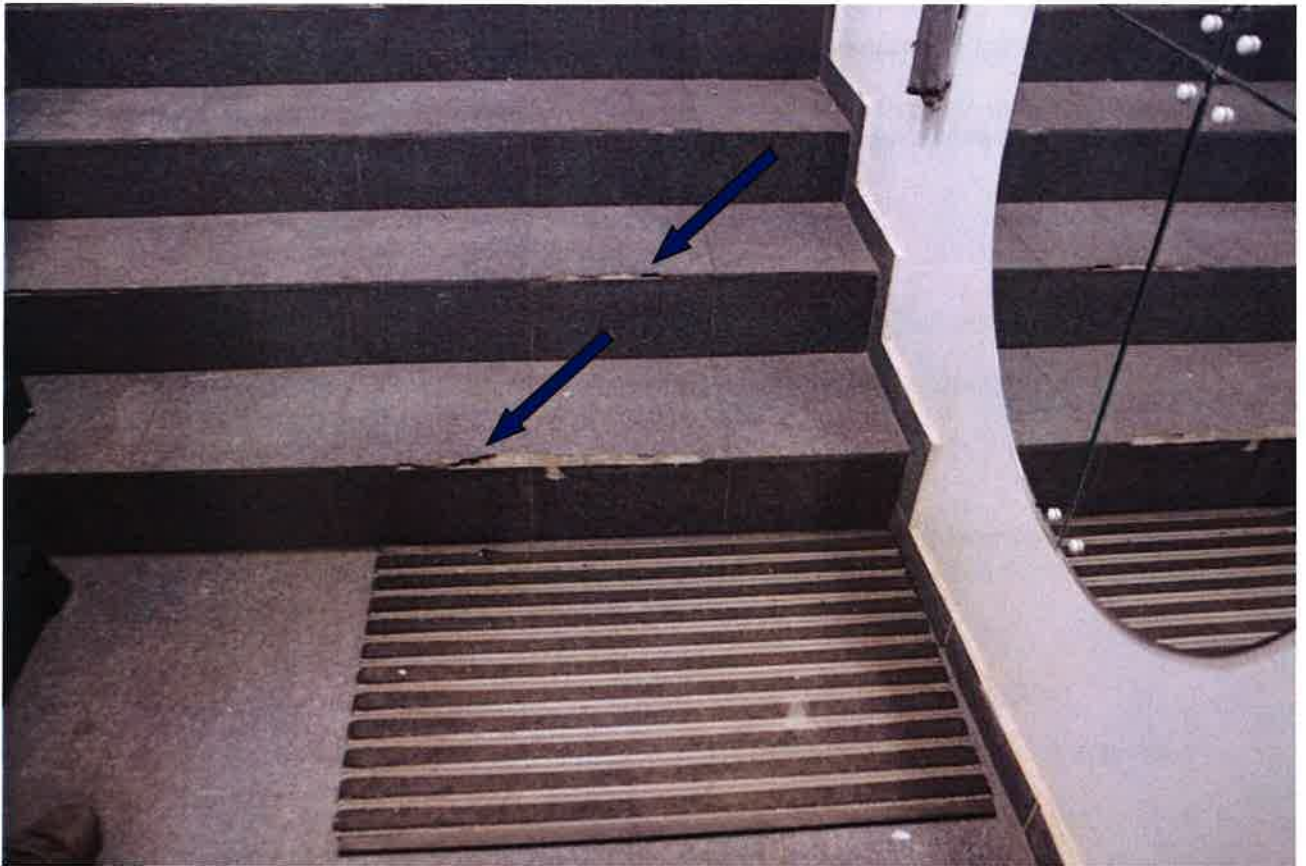
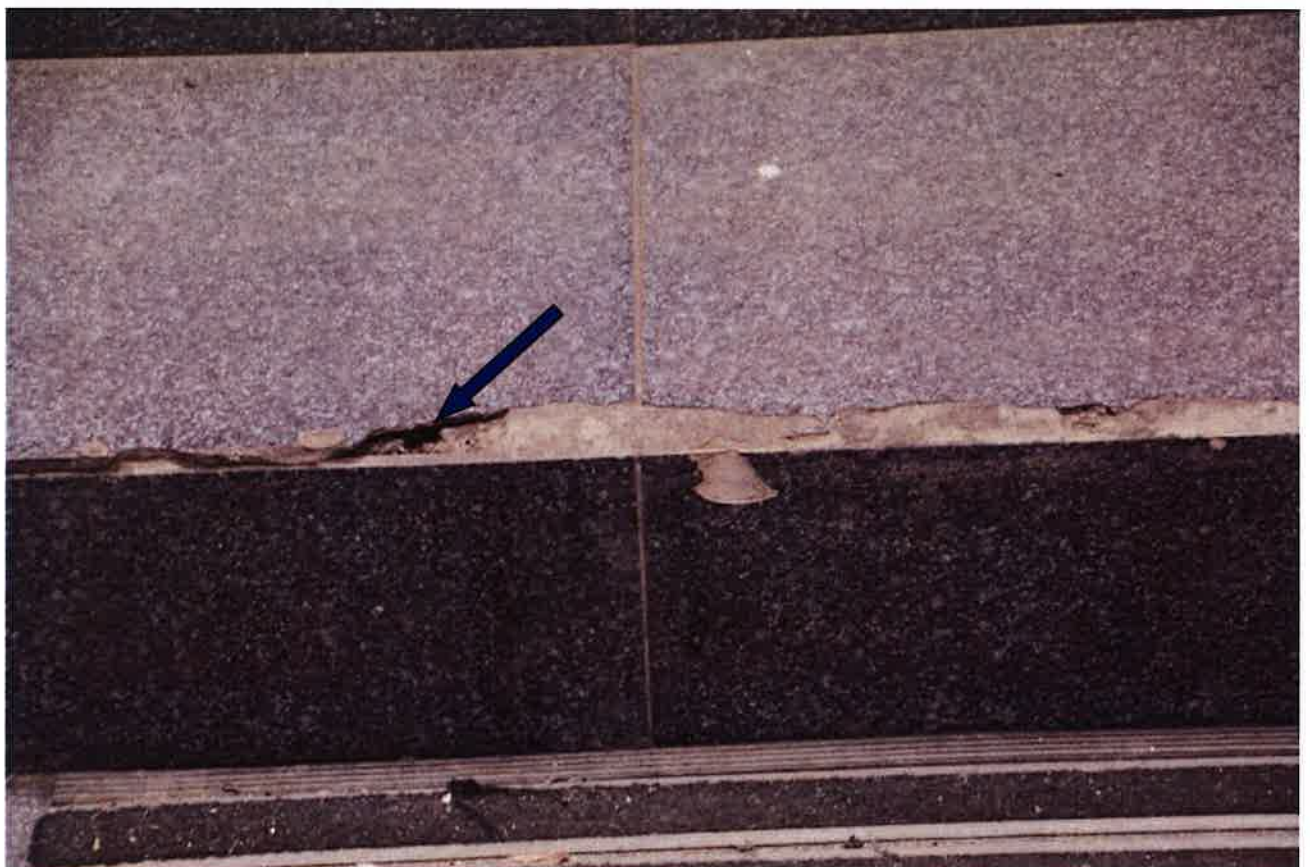
Fot. 6, 7. Schody wejścia do warsztatu. Okładziny schodów wykruszają się z powodu braku warstwy podkładowej (pod płytkami brak kleju, zaprawy itp.).

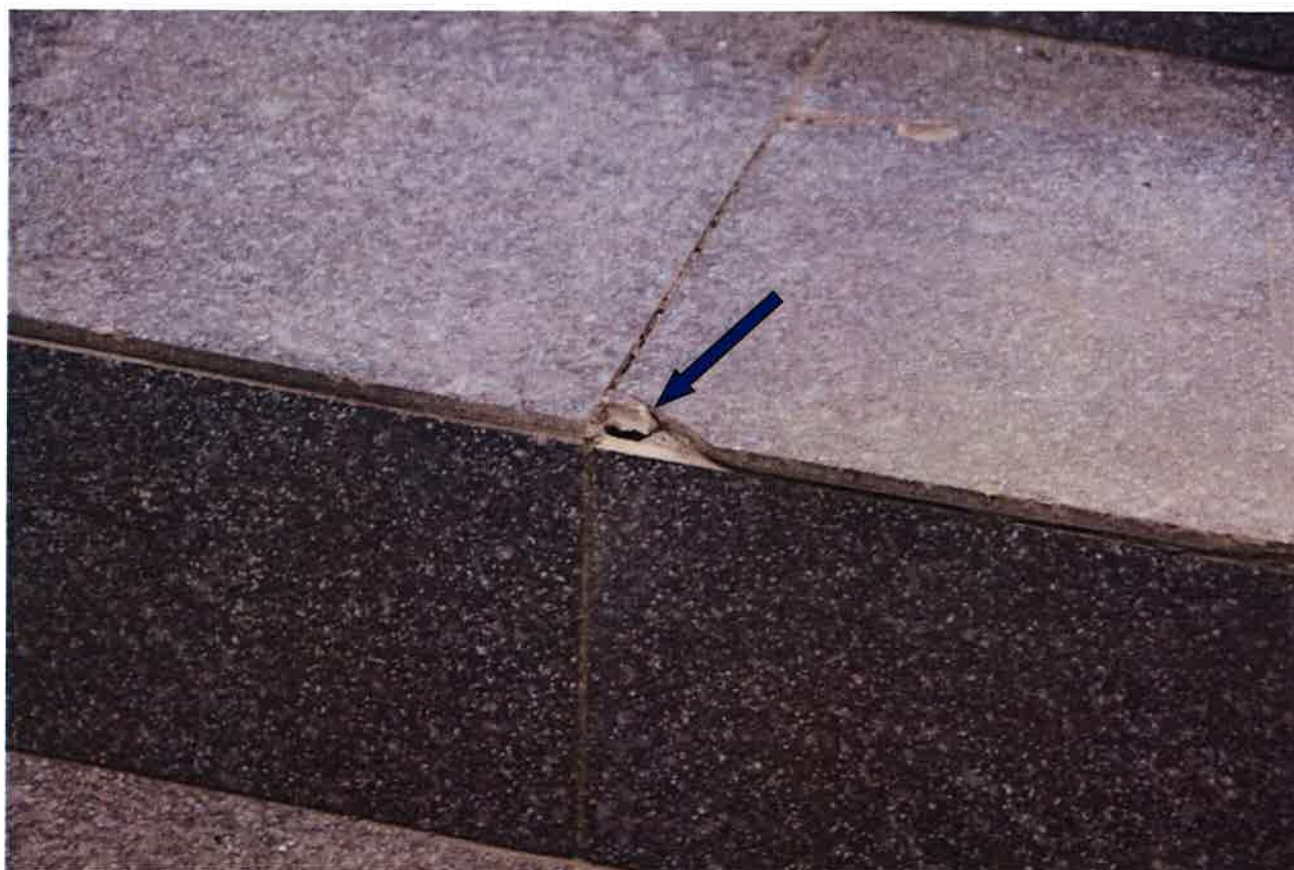
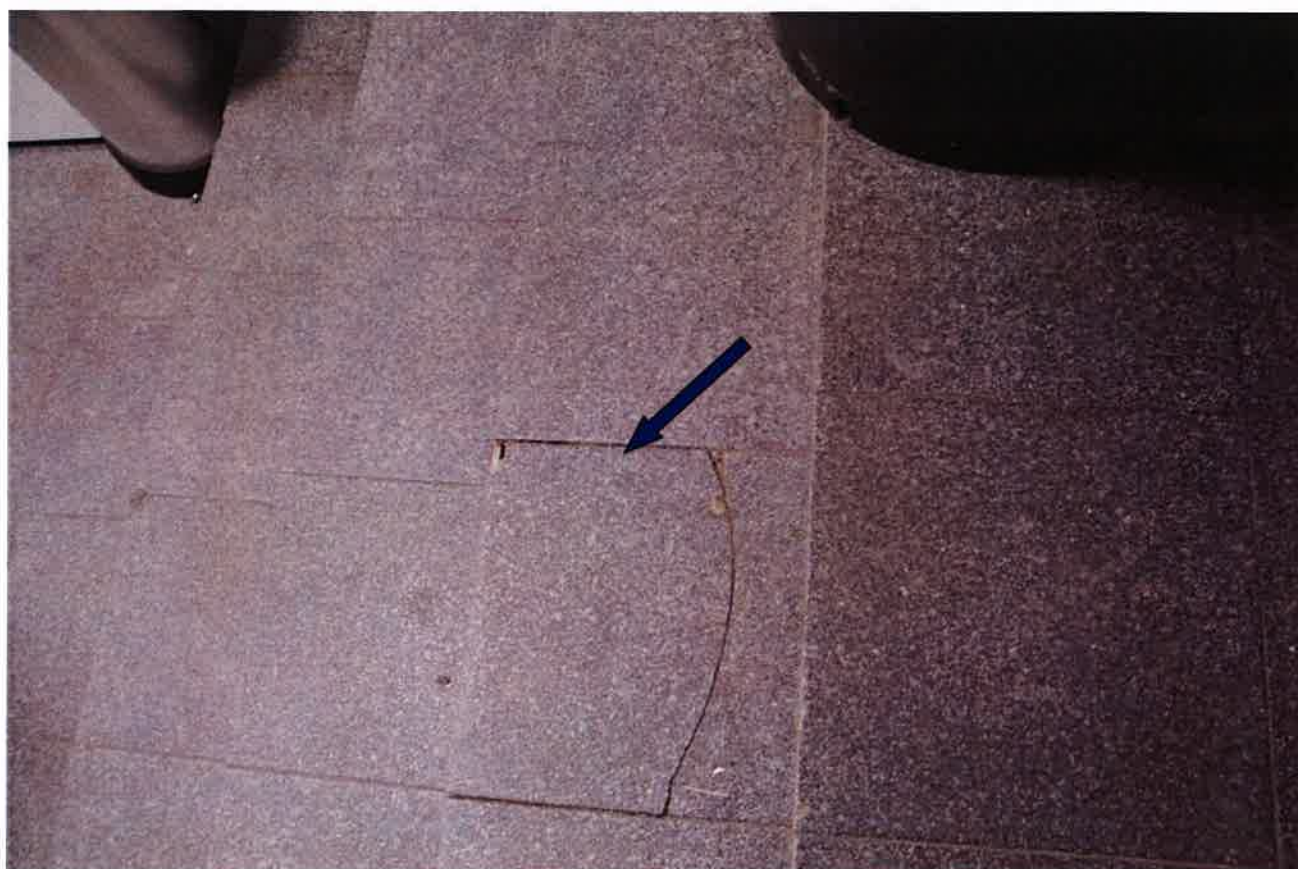
Fot. 8, 9. Uszkodzenia płytek schodów spowodowane brakiem podkładu pod płytami.

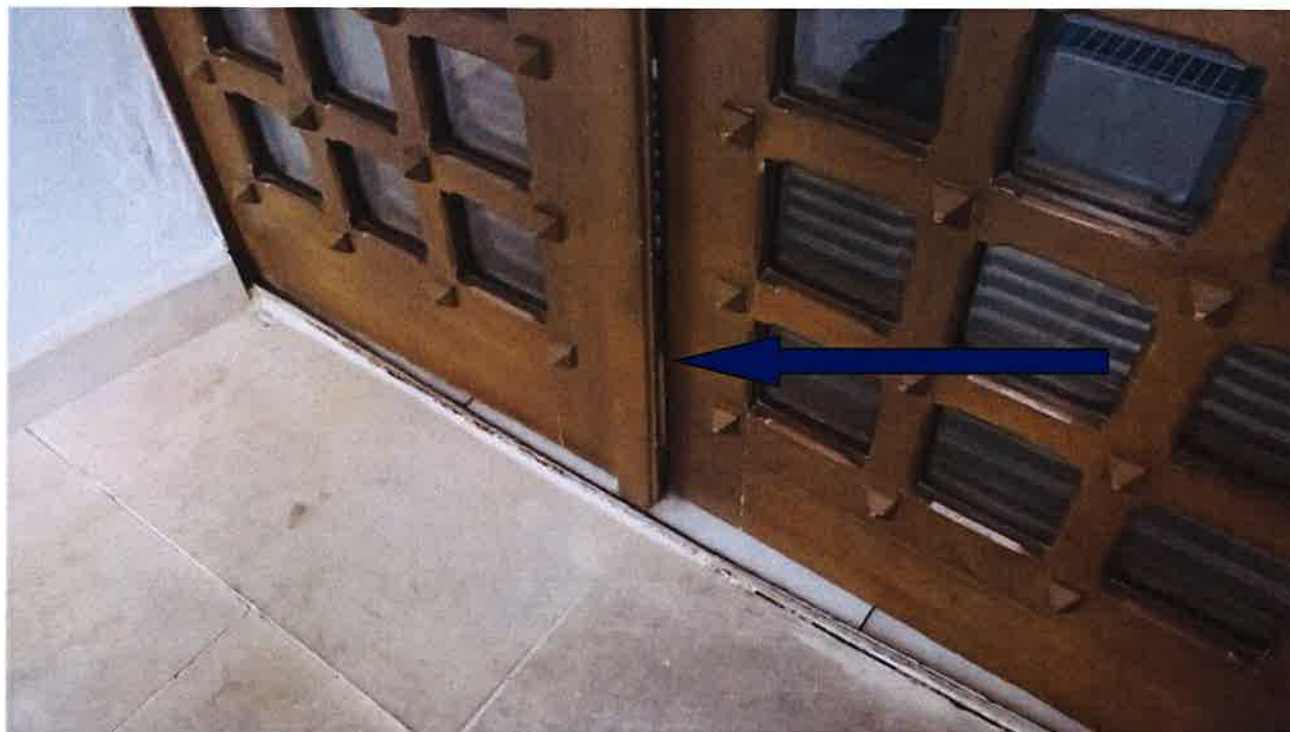
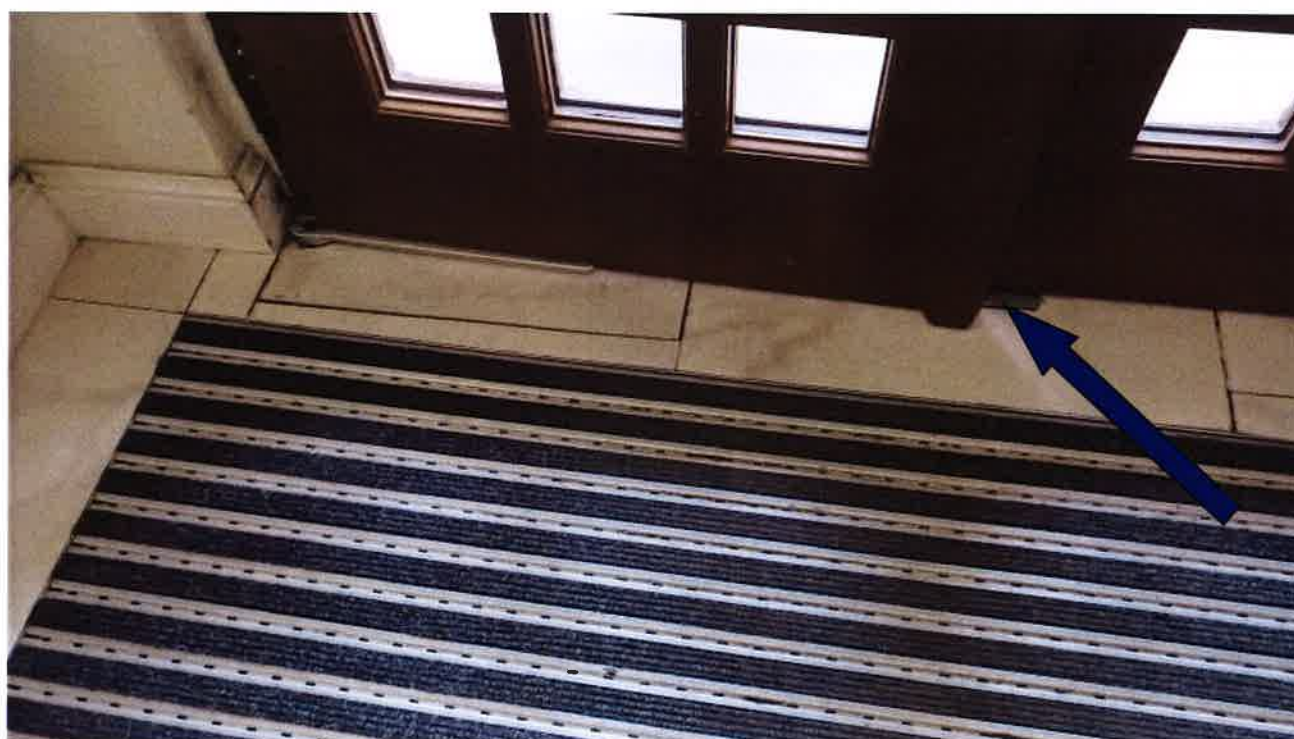
Fot. 10, 11. Drzwi wejścia G (skrzydło zachodnie) Nie są prawidłowo domykane przez samozamykacz.

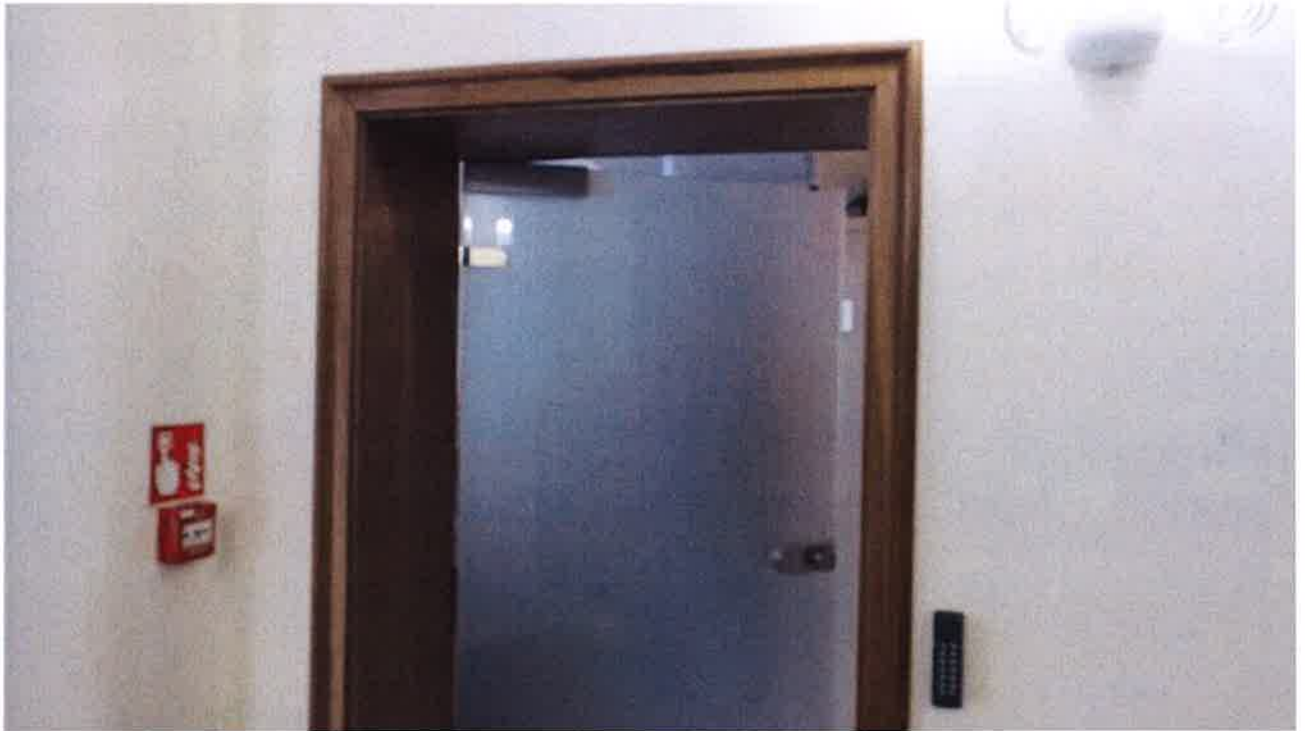
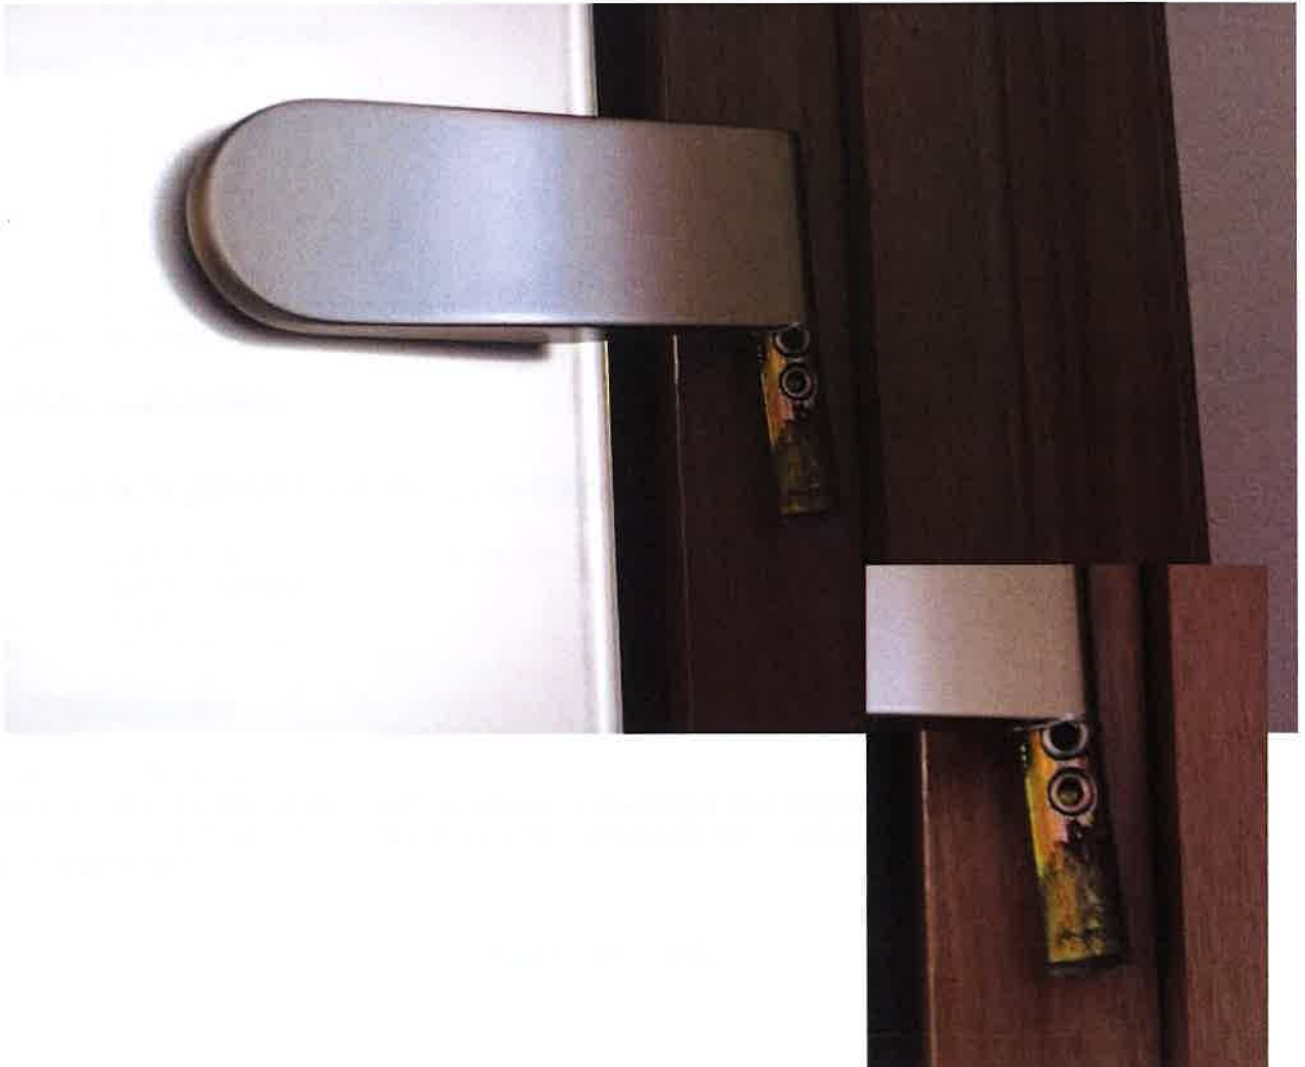
Fot. 12– 14. Drzwi wewnętrzne w przedsionku wejścia G. Ciężkie szklane drzwi opadły na posadzkę, są unieruchomione. Zawiasy są zbyt słabe do utrzymania drzwi na prawidłowym poziomie. Zawias górny przegięty pod wpływem ciężaru skrzydła, wymagana jest wymiana zawiasów na większe, odpowiednie do ciężaru zwieszzonego na nich nich skrzydła.
