## **RAPORT STANU ISTNIEJĄCEGO**

– dokumentacja oględzin rozjazdów kolejowych  
w lokalizacjach PKM Gdańsk

Przedmiotem opracowania jest dokumentacja z wykonanych oględzin rozjazdów kolejowych na terenie PKM S.A, przeprowadzonych w dniu 20.12.2023 i zestawienie ich z oględzinami z dnia 30.11.2022.

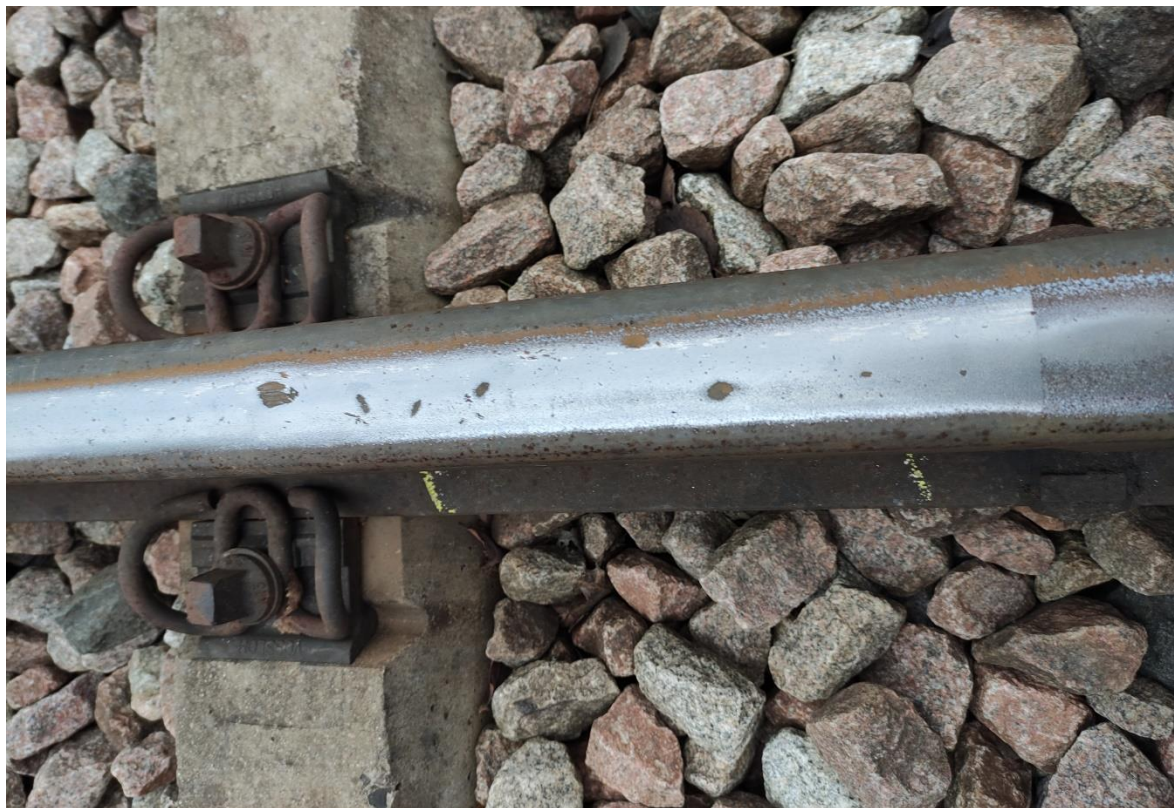
1. **KM 16+940** - Wada punktowa na szynie lewej – niewidoczna gołym okiem. Zauważalny jest w bliskim położeniu wady head checking, który prawdopodobnie przyczynił się do powstania wskazanej wady. Zalecane jest zmechanizowane szlifowanie w celu zapobiegania dalszej propagacji.
2. **KM 4+100 – 4+200** Head checking na całej długości prawej szyny. Zalecane jest zmechanizowane szlifowanie w celu zapobiegania dalszej propagacji.
3. **KM 1+690** rozwarstwienie szyny toku lewego
4. **KM 1+590-1+690** występuje 5 wybuksowań w tym 2 pary na szynie prawej i lewej oraz jedno pojedyncze na szynie prawej o długości 1 m w kilometrze 1+590.
5. **KM 6+900** Zauważalne jest tutaj miejscowe występowanie wady typu squat (Rysunek 1). Zaleca się wykonanie ich napawania w celu powstrzymania propagacji.

Rysunek 1 PKM Gdańsk km 6+900. Wykruszenia w torze nr 2 – lewy tok szynowy (do napawania)
