NAZWA PRZEDSIĘWZIĘCIA				
<b>TERMOMODERNIZACJA BUDYNKU ADMINISTRACYJNEGO WOJEWÓDZKIEGO INSPEKTORATU OCHRONY ROŚLIN I NASIENICTWA W KOSZALINIE ODDZIAŁ W STARGARDZIE Izolacja tarasów ; Izolacja ścian</b>				
NAZWA OBIEKTU		BUDYNEK UŻYTECZNOŚCI PUBLICZNEJ		
ADRES OBIEKTU		73-110 Stargard ul. Szymanowskiego 31A dz. nr 529 obręb ewidencyjny nr 0005 Stargard ; jedn. ewid. 321401_1		
INWESTOR		Wojewódzki Inspektorat Ochrony Roślin i Nasiennictwa w Koszalinie 75-411 Koszalin , ul. Partyzantów 7-9		
<b>EKSPERTYZA TECHNICZNA DOTYCZĄCA STANU TECHNICZNEGO TARASÓW I ŚCIAN PIWNIC PROJEKT BUDOWLANY KONSTRUKCYJNY</b>				
JEDNOSTKA PROJEKTOWA		MB - MAXIPROJEKT ul. Morska 60/9, 75-227 Koszalin		
ZESPÓŁ PROJEKTOWY	IMIĘ I NAZWISKO NR UPRAWNIEŃ	SPECJALNOŚĆ	DATA OPRACOWANIA	PODPIS
BRANŻA	KONSTRUKCJA			
PROJEKTANT	mgr inż. Rajmund Pluto-Prądyński upr. UAN/N/7210/296/86 ZAP/BO/2360/01	projektant w specjalności konstrukcyjno- budowlanej	X.2021 r.

## **1.0. EKSPERTYZA TECHNICZNA STANU KONSTRUKCJI I ELEMENTÓW BUDYNKU Z UWZGLĘDNIENIEM STANU PODŁOŻA GRUNTOWEGO ; REMONT IZOLACJI TARASÓW ORAZ IZOLACJI ŚCIAN PIWNICZNYCH I FUNDAMENTOWYCH.**

do ekspertyzy technicznej określającej stan izolacji tarasów i określeni

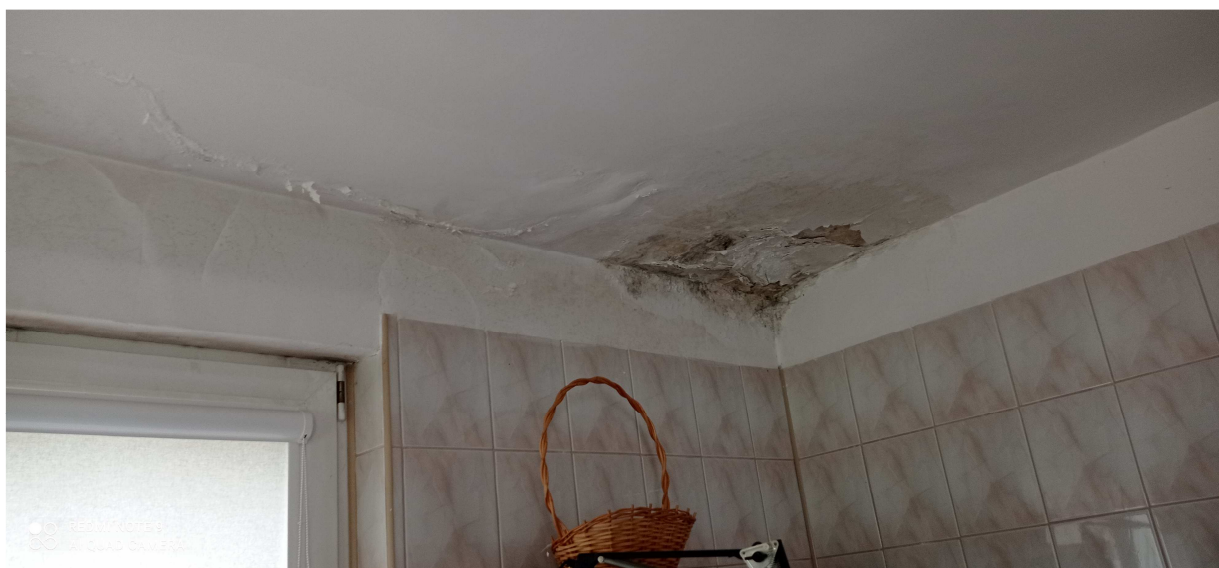
Fot.1. Przeciek w narożniku i wzdłuż całej krawędzi tarasu.

W chwili obecnej każda próba naprawy odwodnienia tarasów poprzez nałożenie tylko następnej warstwy izolacji będzie się wiązała z ewentualnością ponownych przecieków w stosunkowo krótkim czasie. Tak więc najbardziej racjonalnym wyjściem z sytuacji będzie

całkowity demontaż istniejących warstw pokrycia płyt tarasowych pozostawiając jedynie płytę stropową (strop DZ-3) i wykonanie nowych warstw izolacyjnych. Również wskazany jest demontaż istniejących barierek ochronnych. Istniejący sposób montażu barierek stwarza potencjalne miejsce występowania przecieków. Tarasy objęte opracowaniem znajdują się od strony południowej i południowo-zachodniej, zatem występują tutaj znaczne wahania temperatury powodujące naprężenia sprzyjające pękaniu warstw izolacyjnych. Dlatego też należy wykonać odpowiednią dylatację w polach co min. 1,5 m w warstwie jastrychu izolacji tarasu.

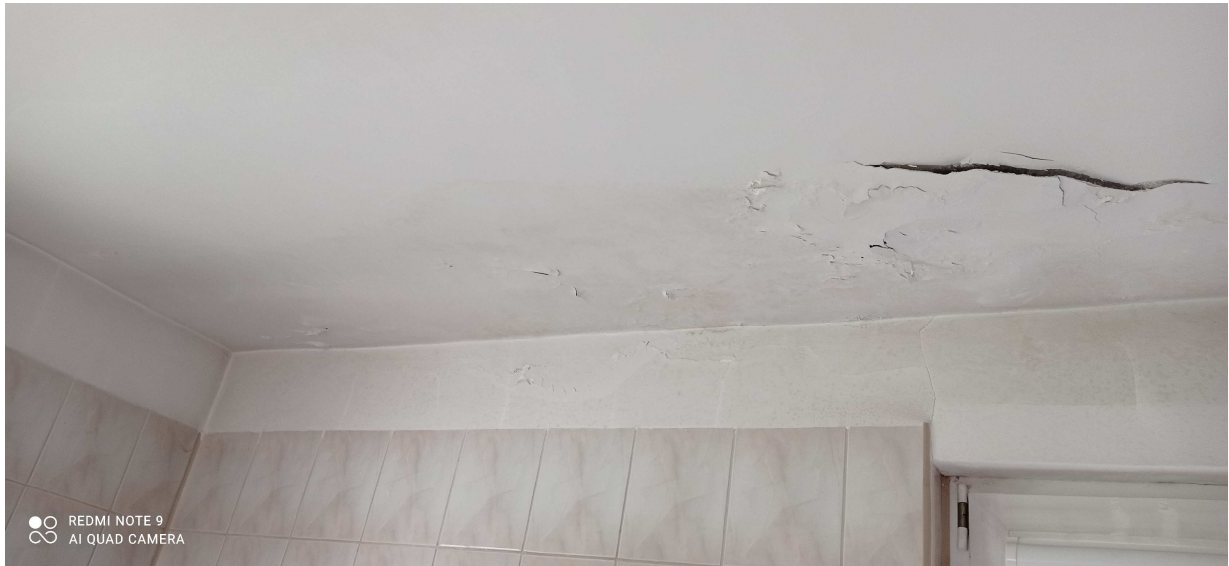
Fot.2. Nieszczelności wzdłuż ściany zewnętrznej laboratorium przy okapie tarasu.

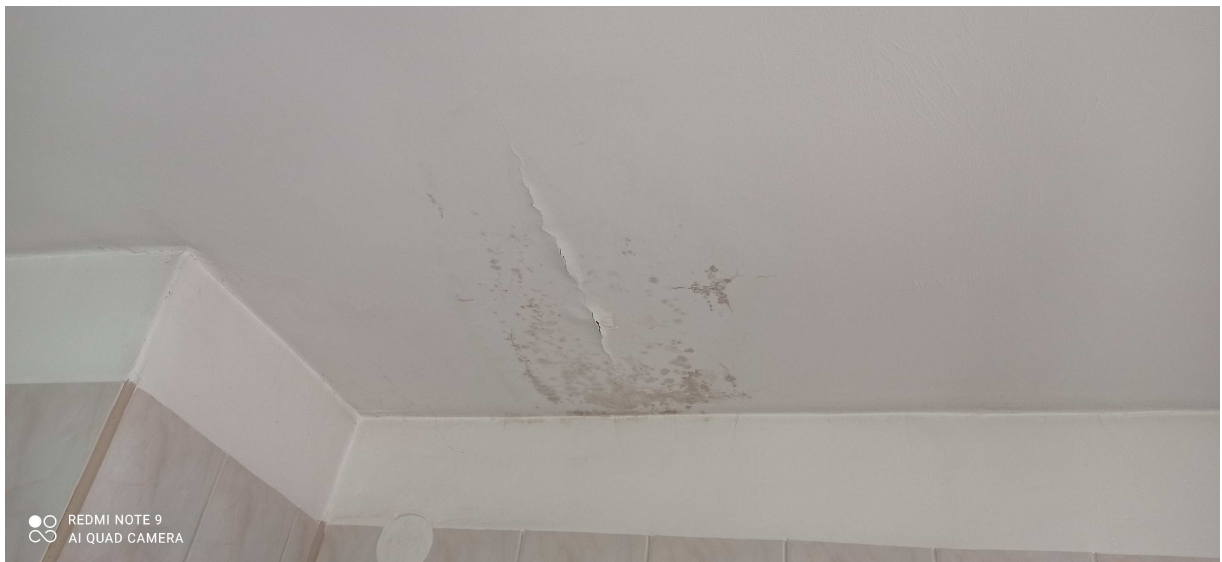
Fot.3. Nieszczelności na połączeniu ściany zewnętrznej i tarasu.

- dokładne wykonanie opierzenia na styku ze ścianą budynku (patrz szczegół wg rysunku K-4).
- wykonać dylatację jastrychu cementowego pod posadzką z terakoty w odstępach co ok. 1,5 m.
- wykonać cokolik przy ścianie oraz ściance attykowej o wysokości min. 15 cm.
- bariery ochronne mocować od czoła płyty tarasowej (patrz rys.K-5).
- obróbki blacharskie wokół płyty balkonowej z uwagi na doznawanie znacznych wydłużeń i zmian kształtu należy oddylać od płyty tarasu oraz warstwy wyrównawczej poprzez zastosowanie przekładki z papy izolacyjnej.
- spadek na powierzchni płyty tarasu wykonać o wartości  $1,5 \div 2$  % w kierunku odwodnienia (rura spustowa lub okap zewnętrzny). Spadek wykonać bezpośrednio na stropie DZ-3 po wyrównaniu i wykonaniu warstwy szczepnej.

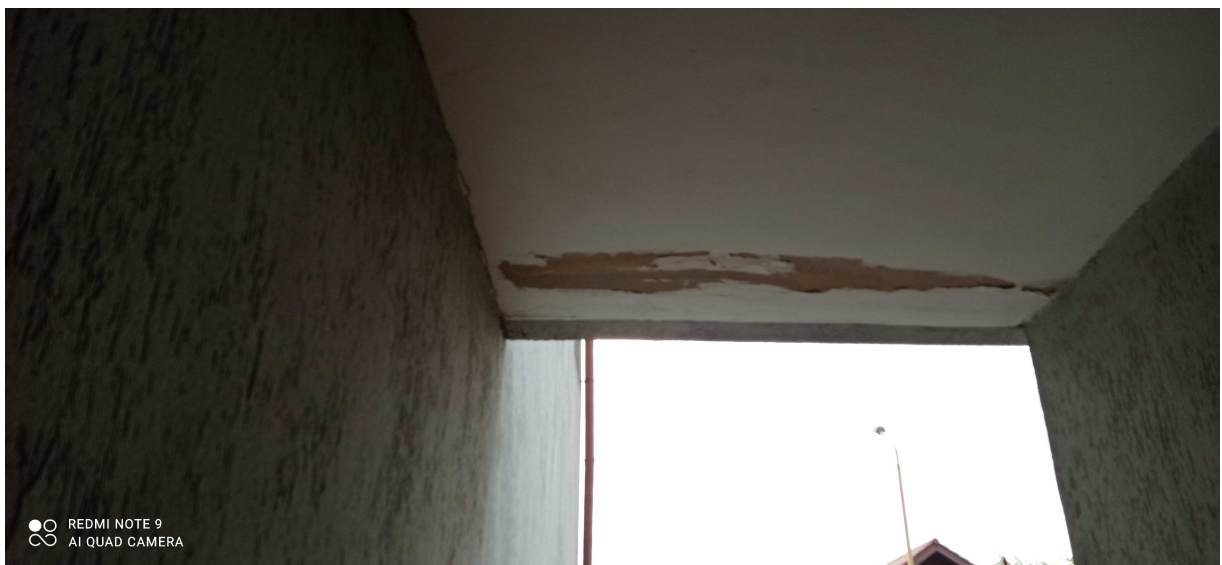
Fot.4. Przecieki na styku ścianki attykowej tarasu i płyty stropu tarasu.

- Przemurowanie ścianek attykowych wraz z wykonaniem warstwy ocieplenia o wysokości min. 25 cm powyżej posadzki tarasu.
- Wymiana drzwi balkonowych na PCV na taras w pomieszczeniu nr 1/01 oraz 2/04 o wymiarach 0,8x2,05 m.

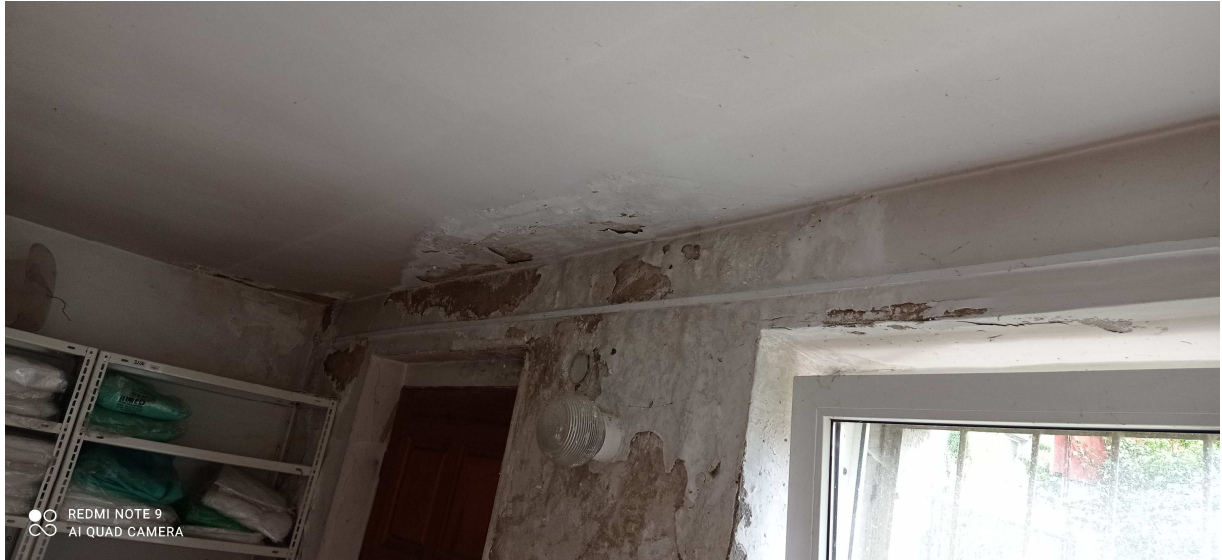
Fot.5. Przecieki wzdłuż obrzeża płyty tarasu.

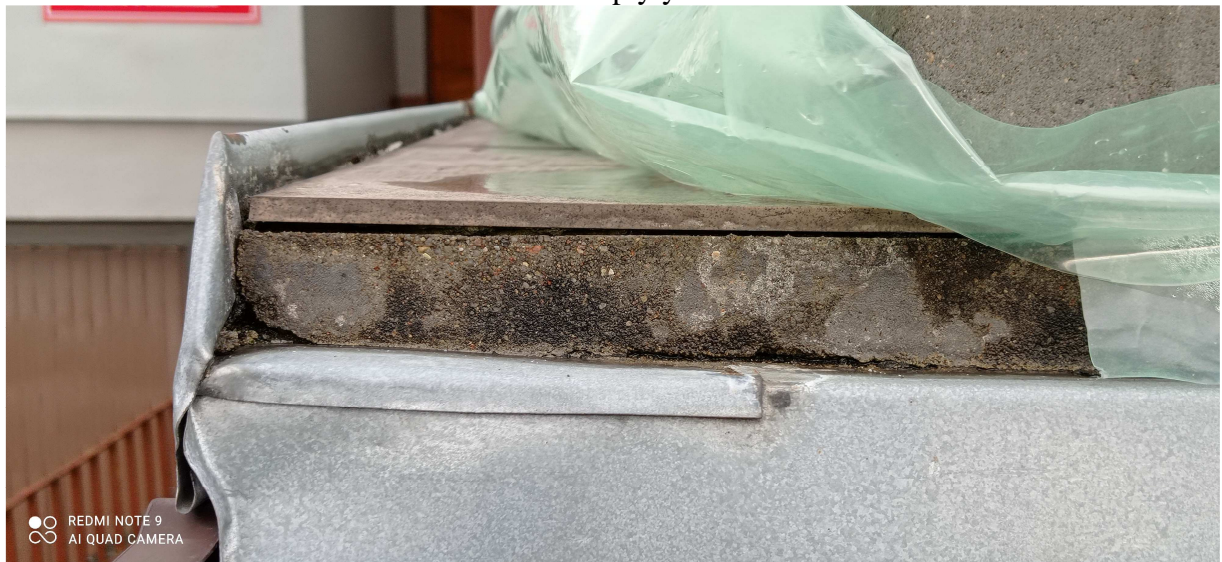
Fot.6. Woda penetruje pod posadzkę oraz wylewkę tarasu.

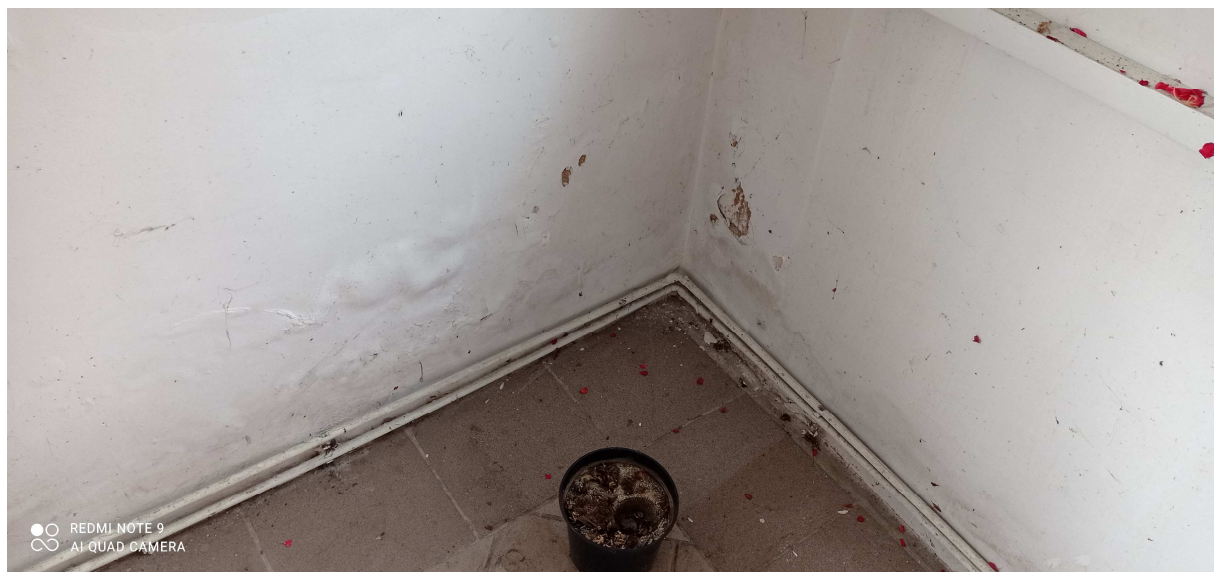
Fot.7. Wilgoć w ścianach wynikająca z braku izolacji lub jej szczątkowej formy.

W wyniku przeprowadzonych badań stwierdzono znaczne zawilgocenie ścian zewnętrznych fundamentowych oraz piwnic, które zostało spowodowane brakiem izolacji pionowej oraz poziomej bądź jej szczątkowym stanem oraz braku należytej konserwacji. Na wilgoć w pomieszczeniach piwnicznych w znacznym stopniu wpływ miał również brak należytej wentylacji. W chwili obecnej w związku z długotrwałym działaniem wilgoci na ściany piwnic, uległy one znacznej korozji i należy je w możliwie krótkim czasie zabezpieczyć przed dalszą korozją. Woda poczyniła już znaczne zniszczenia:

- **Wykonanie izolacji pionowej przeciwwodnej wszystkich ścian konstrukcyjnych piwnic wg zaleceń przedstawionych poniżej.**
- **Wykonanie poziomej izolacji przeciwwilgociowej posadzek piwnic**

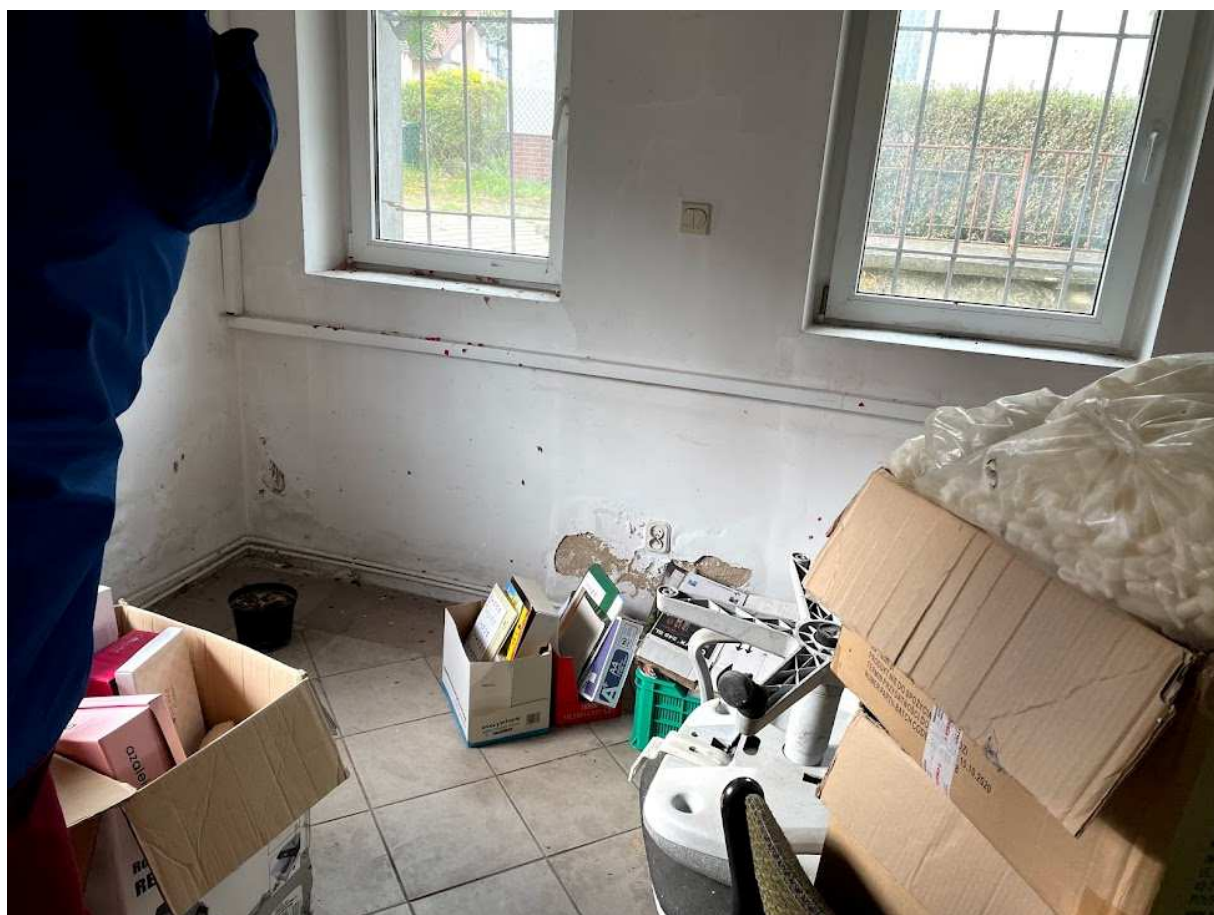
Fot.8. Widoczne podsiąkanie kapilarne wilgoci z gruntu.

- **Wykonanie poziomej izolacji ścian piwnic - przepony odcinającej transport wilgoci w wyższe partie ścian, przeponę wykonać min. 20 cm powyżej napiętego zwierciadła wody gruntowej.**

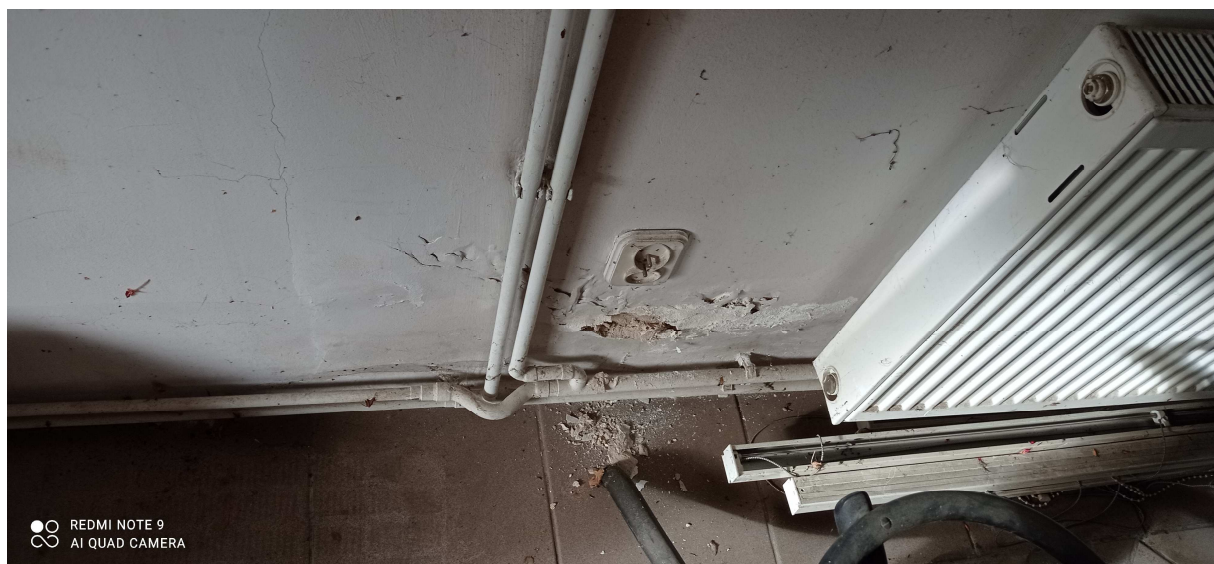
Fot.9. Widoczna zmurszała ściana i odpajanie się tynku.

- na dużej powierzchni tynk pod wpływem stałego działania wilgoci uległ korozji (cegły i tynk zmurszały)
- na dużych odcinkach ścian piwnic w miejscach wzmożonego działania wody została również wypłukana zaprawa ze spoin muru ceglanego
- tynk przy oknach oraz na styku z terenem w wyniku penetracji w ścianę pęka i odpada

- **W piwnicach należy skuć wszystkie tynki ze ścian na wysokość około 0,8 m od posadzki piwnic oraz wykonać dezynfekcję wszystkich powierzchni i pomieszczeń.**

Usunąć zmurszałe spoiny (tak jak głęboko się osypują - miejscami około 5 cm) i założyć nowe na bazie spoiwa trasowego.

- Założyć nowe tynki w technologii WTA, a następnie pomalować farbami krzemianowymi z uwagi na ich odporność na wilgoć i wysoką paroprzepuszczalność.
- Wszystkim pomieszczeniom należy zapewnić sprawną wentylację.

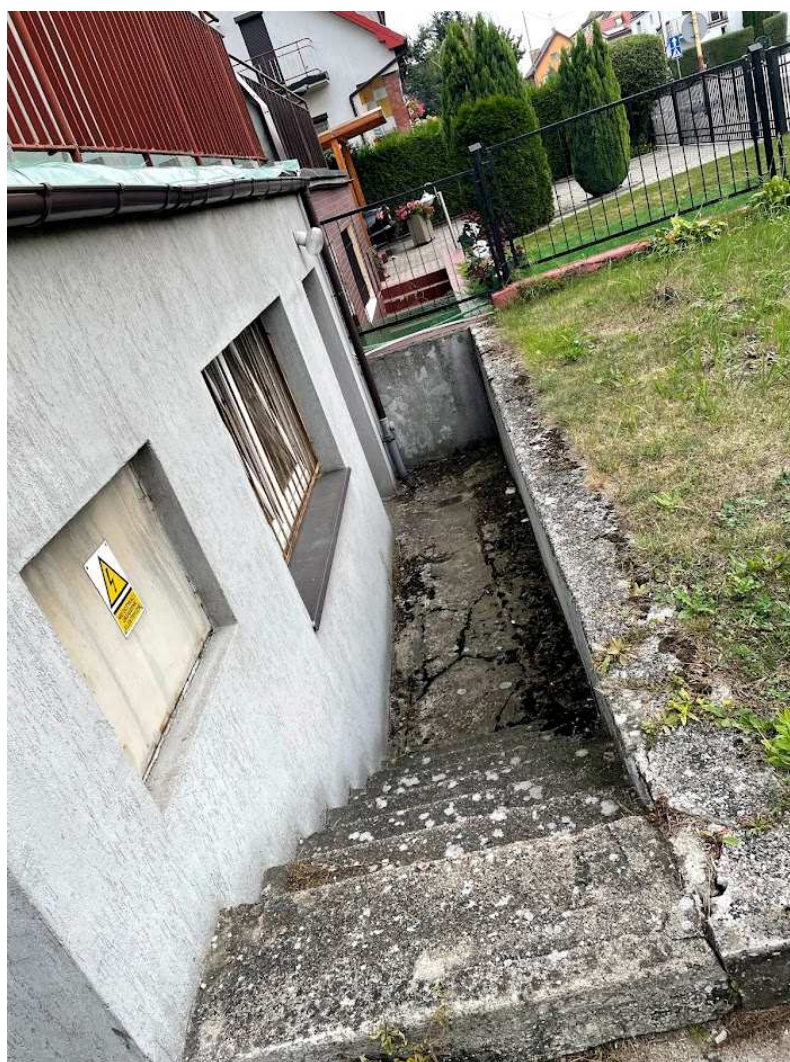
Fot.10. Niedrożność kratki przy dużych opadach deszczu powoduje zalewanie piwnicy.

- **Uporządkowanie zewnętrznych i wewnętrznych instalacji kanalizacji sanitarnej i deszczowej - udrożnienie kratki przy wejściu do pomieszczenia piwnicznego przy fosie.**

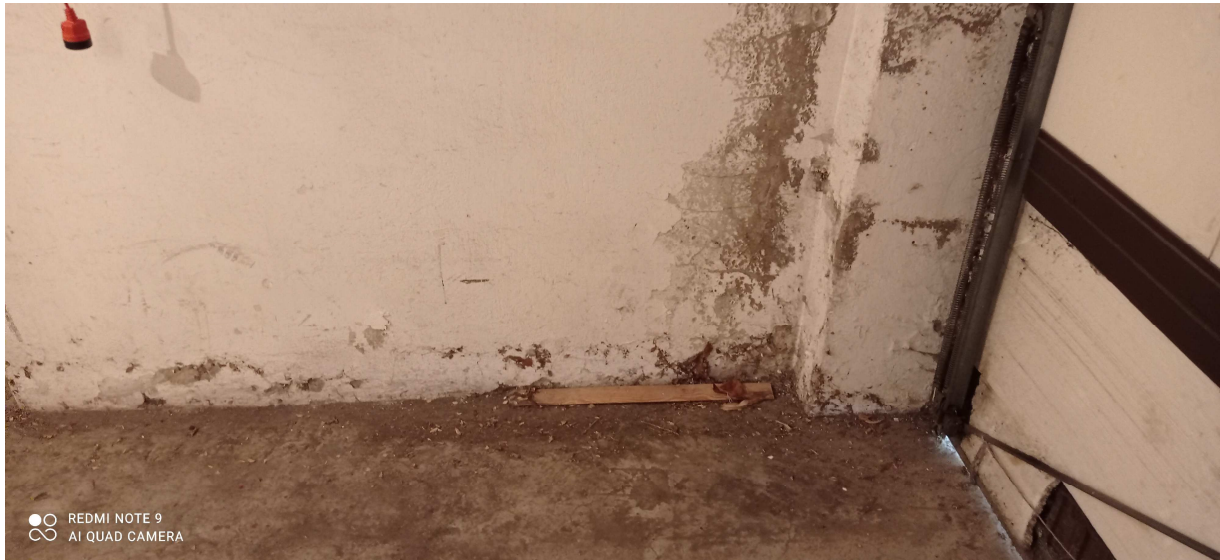
Fot.11. Podsiąkanie kapilarne pod ścianą wewnętrzną w garażu.

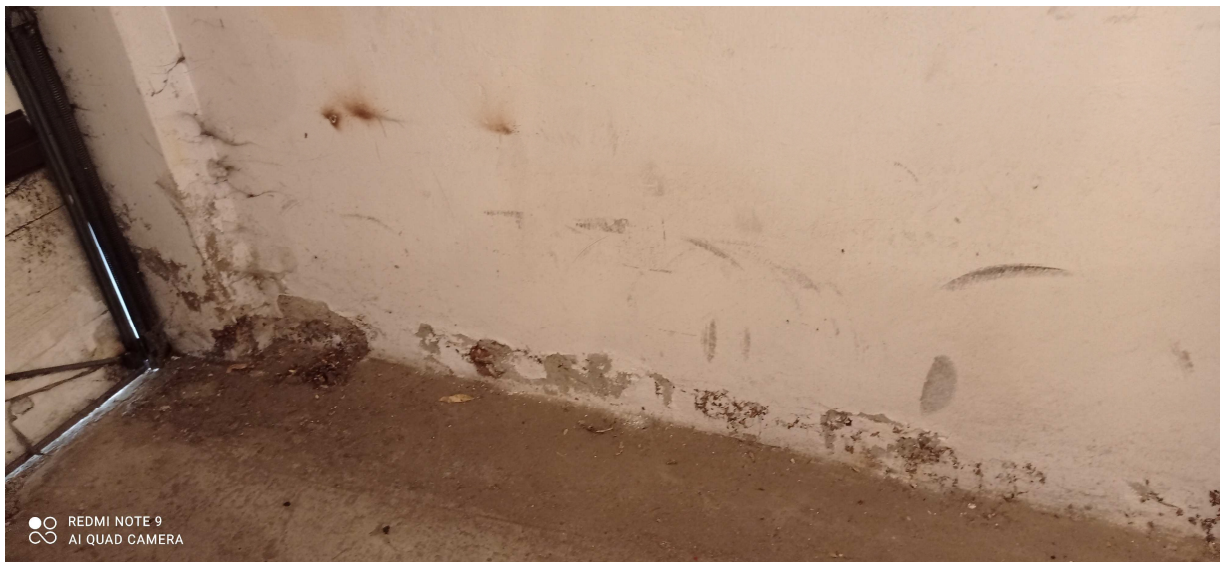
Fot.12. Podsiąkanie kapilarne pod ścianą oraz brak izolacji pionowej.
