PROJEKT WYKONAWCZY

**NAZWA PROJEKTU: REMONT DACHÓW ZABYTKOWYCH BUDYNKÓW
ZNAJDUJĄCYCH SIĘ NA TERENIE MUZEUM**

**ZAKRES ZADANIA: WYMIANA POKRYCIA DWÓCH DACHÓW ZE SŁOMY ORAZ
DWÓCH DACHÓW Z SZYNDLI WRAZ Z ROBOTAMI
TOWARZYSZĄCYMI**

**LOKALIZACJA: TEREN MUZEUM, WDZYDZE DZIAŁKI 178/4, 179/2, 83-406
WDZYDZE**

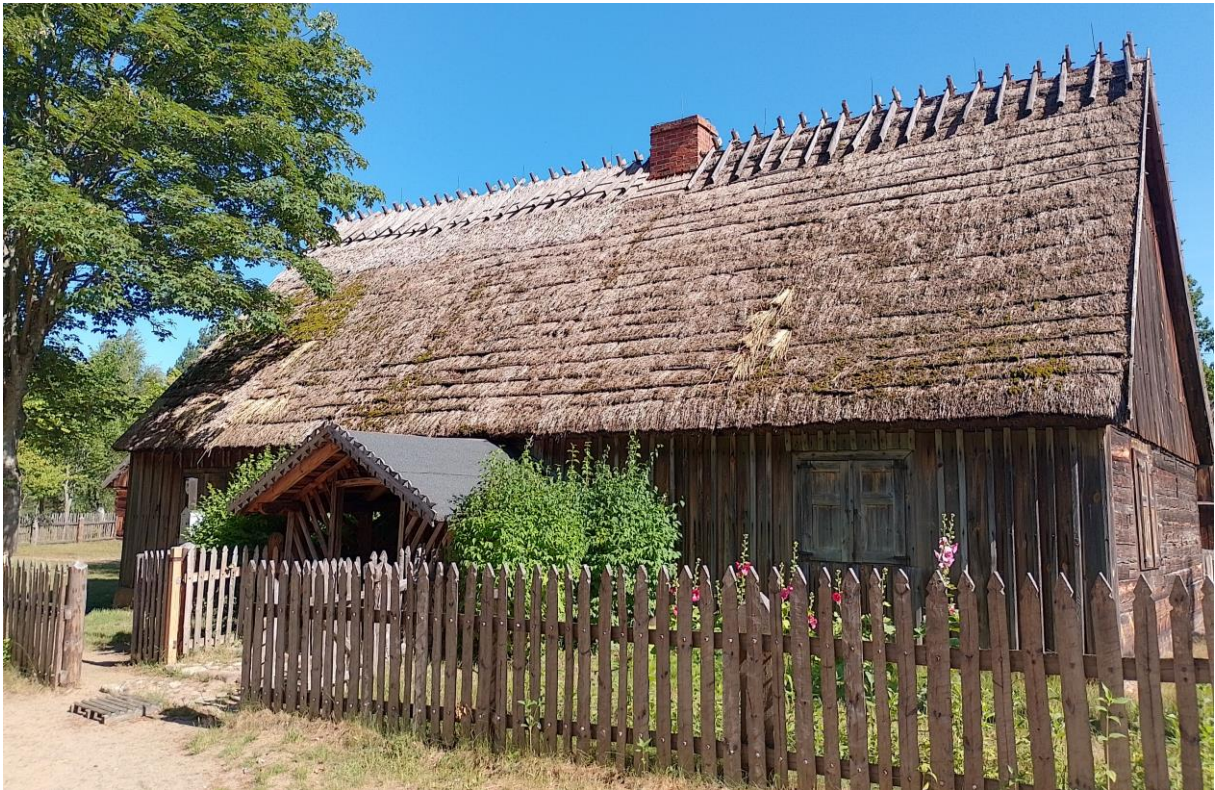
Stan zachowania strzechy jest niedostateczny. Połac północna jest w większości zarośnięta mchem, a słoma w całości zbutwiała. Struktura pokrycia dachu jest zdegradowana, na całej powierzchni widoczne są spodnie łąty. Analogiczny stan zachowania występuje w elewacji południowej/frontowej. Wiatrownice w części zachodniej zarośnięte są porostami i glonami, które działają niszcząco na budulec.

Fot. 1. Dworek z Trzebunia, elewacja południowa/frontowa (fot. K. Oziębłowska, lipiec 2023 r.).

Zakres robót obejmuje wymianę całości pokrycia dachu ze słomy wraz z wiatrownicami oraz mocowaniem strzechy w kalenicy w formie koziółków.

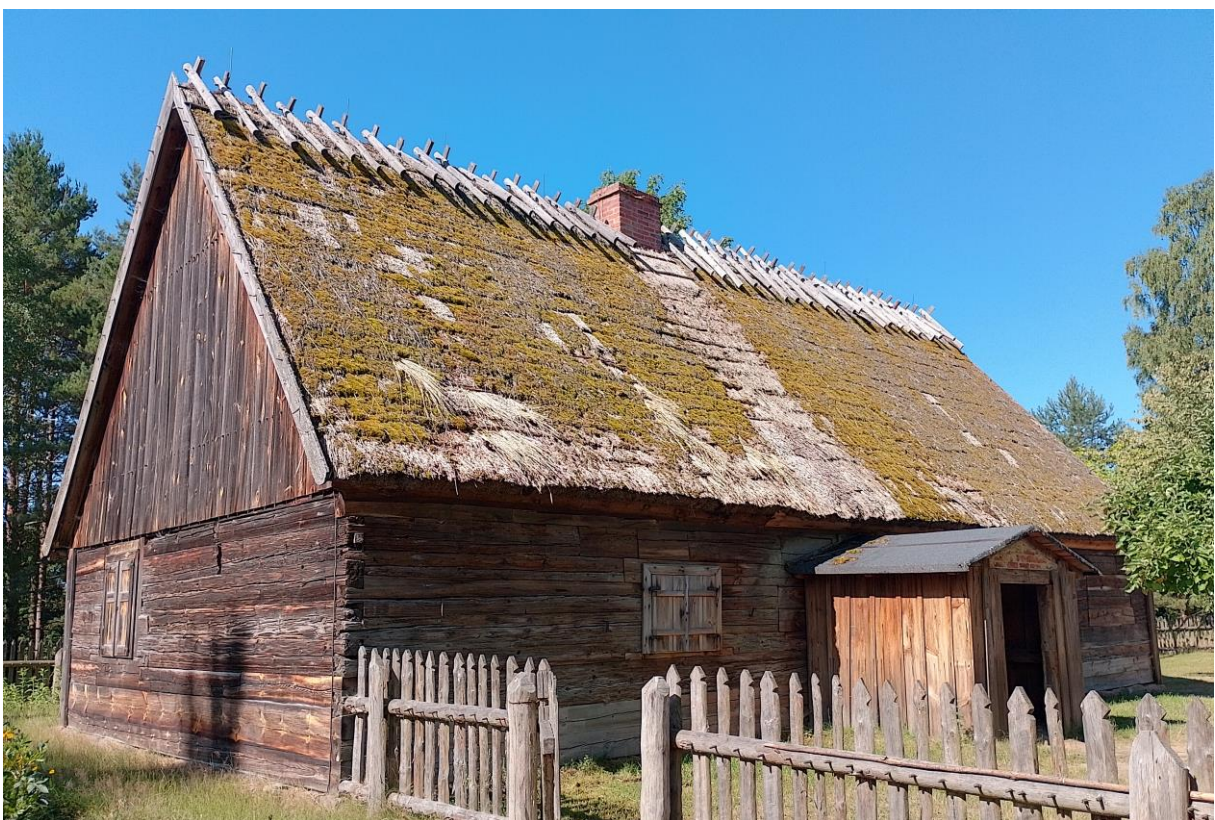
Fot. 2. Dworek z Trzebunia, elewacja północna (fot. K. Oziębłowska, lipiec 2023 r.).

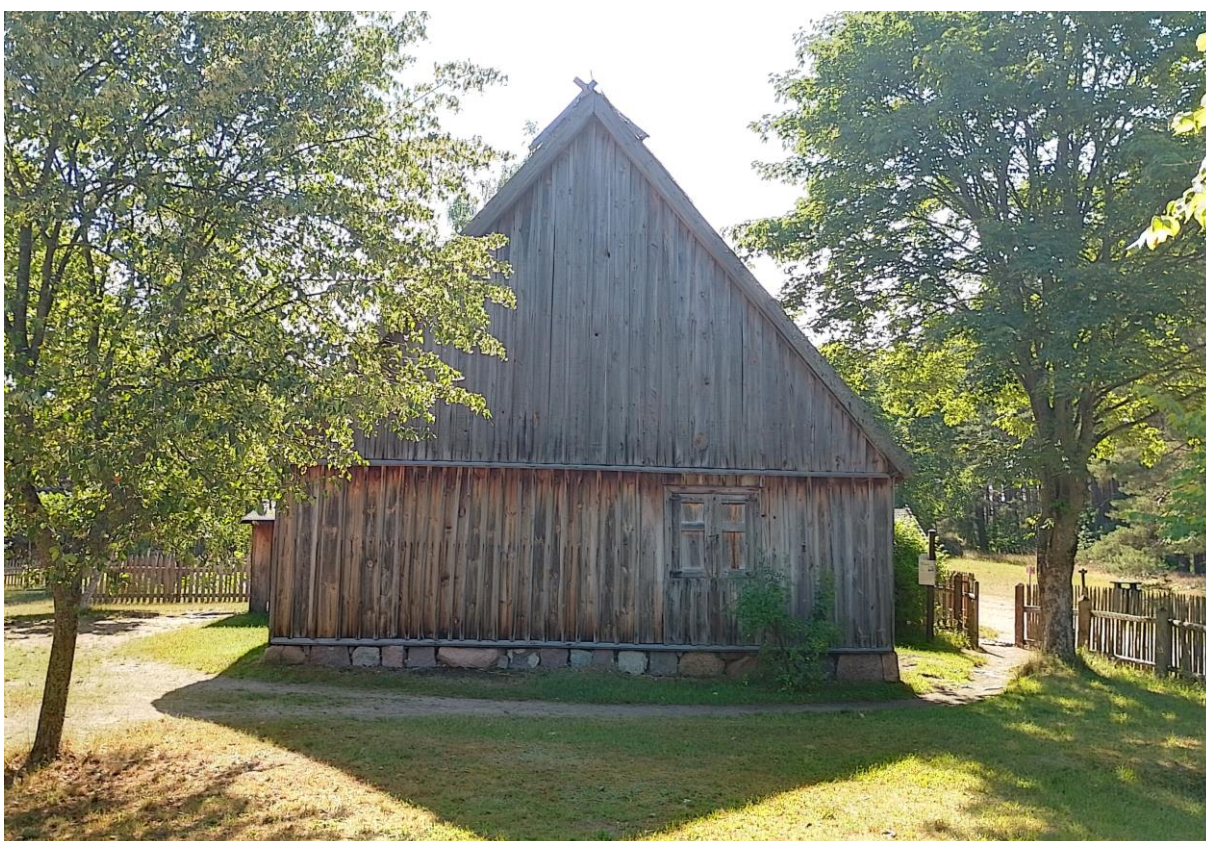
Fot. 4. Dworek z Trzebunia, elewacja zachodnia (fot. K. Oziębłowska, lipiec 2023 r.).

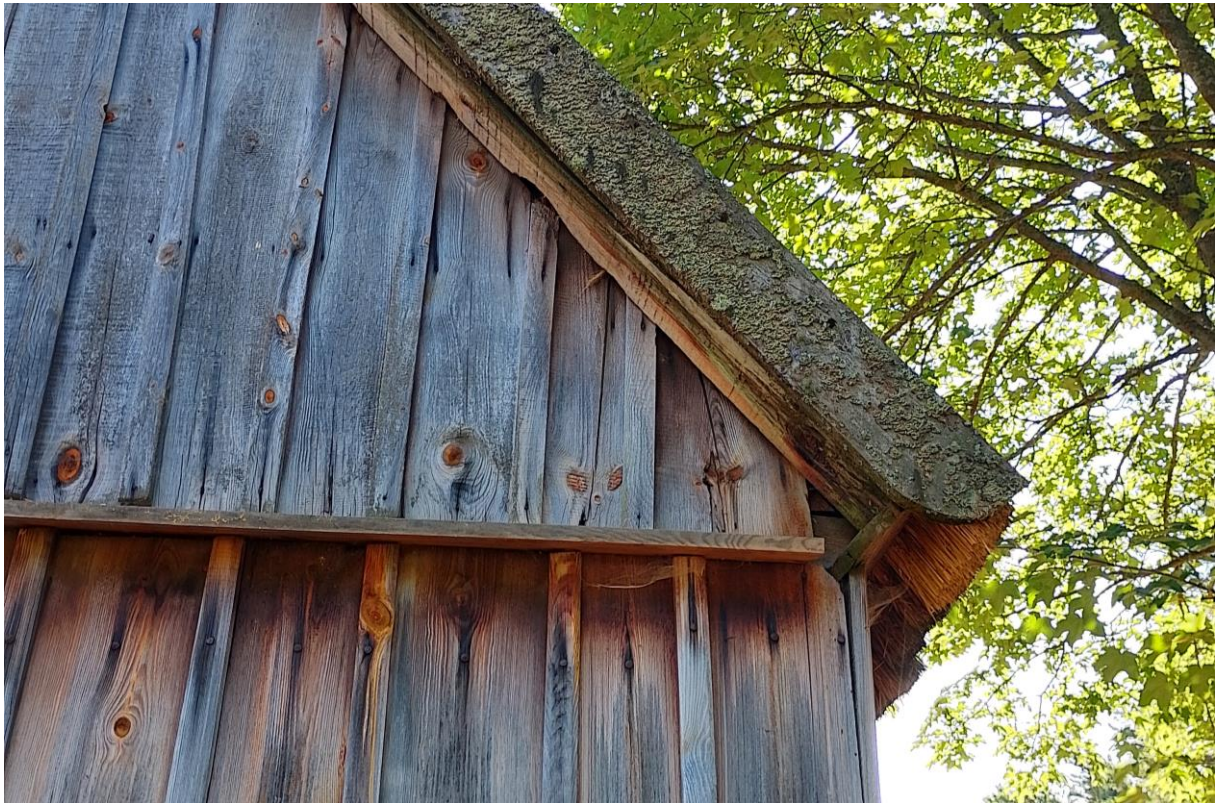
Fot. 5. Dworek z Trzebunia, elewacja zachodnia – detal zakończenia wiatrownicy (fot. K. Oziębłowska, lipiec 2023 r.).

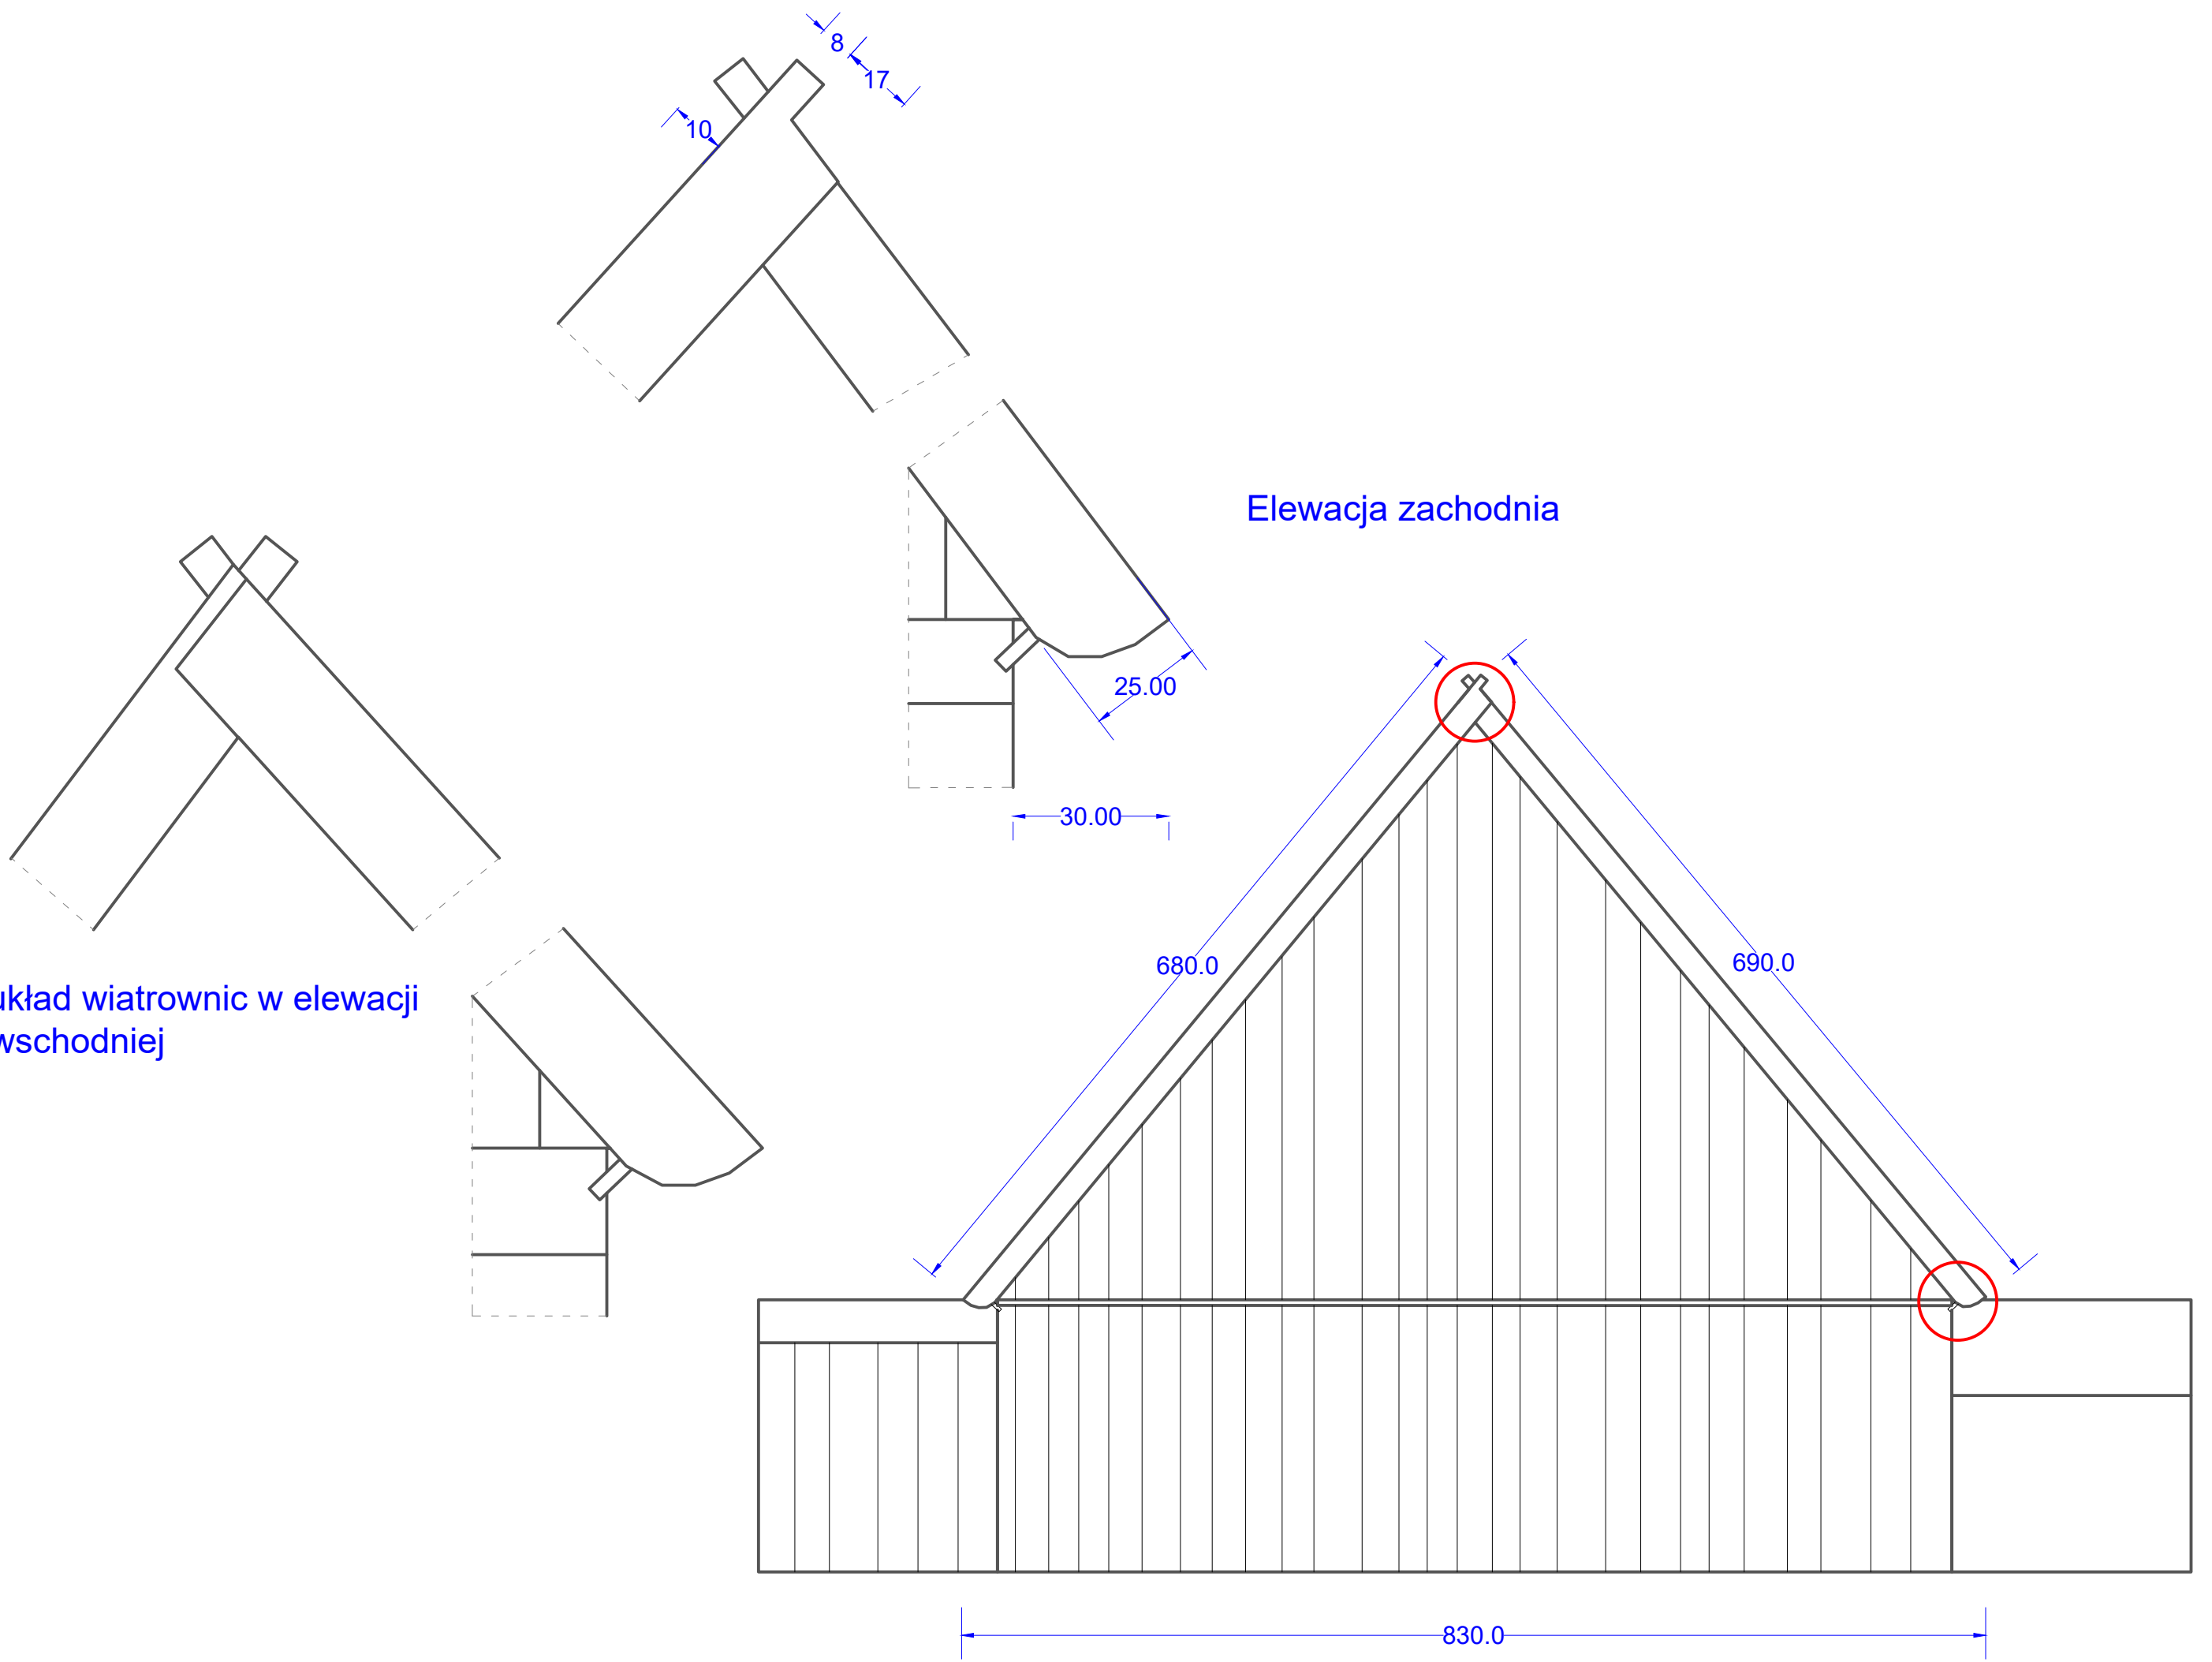
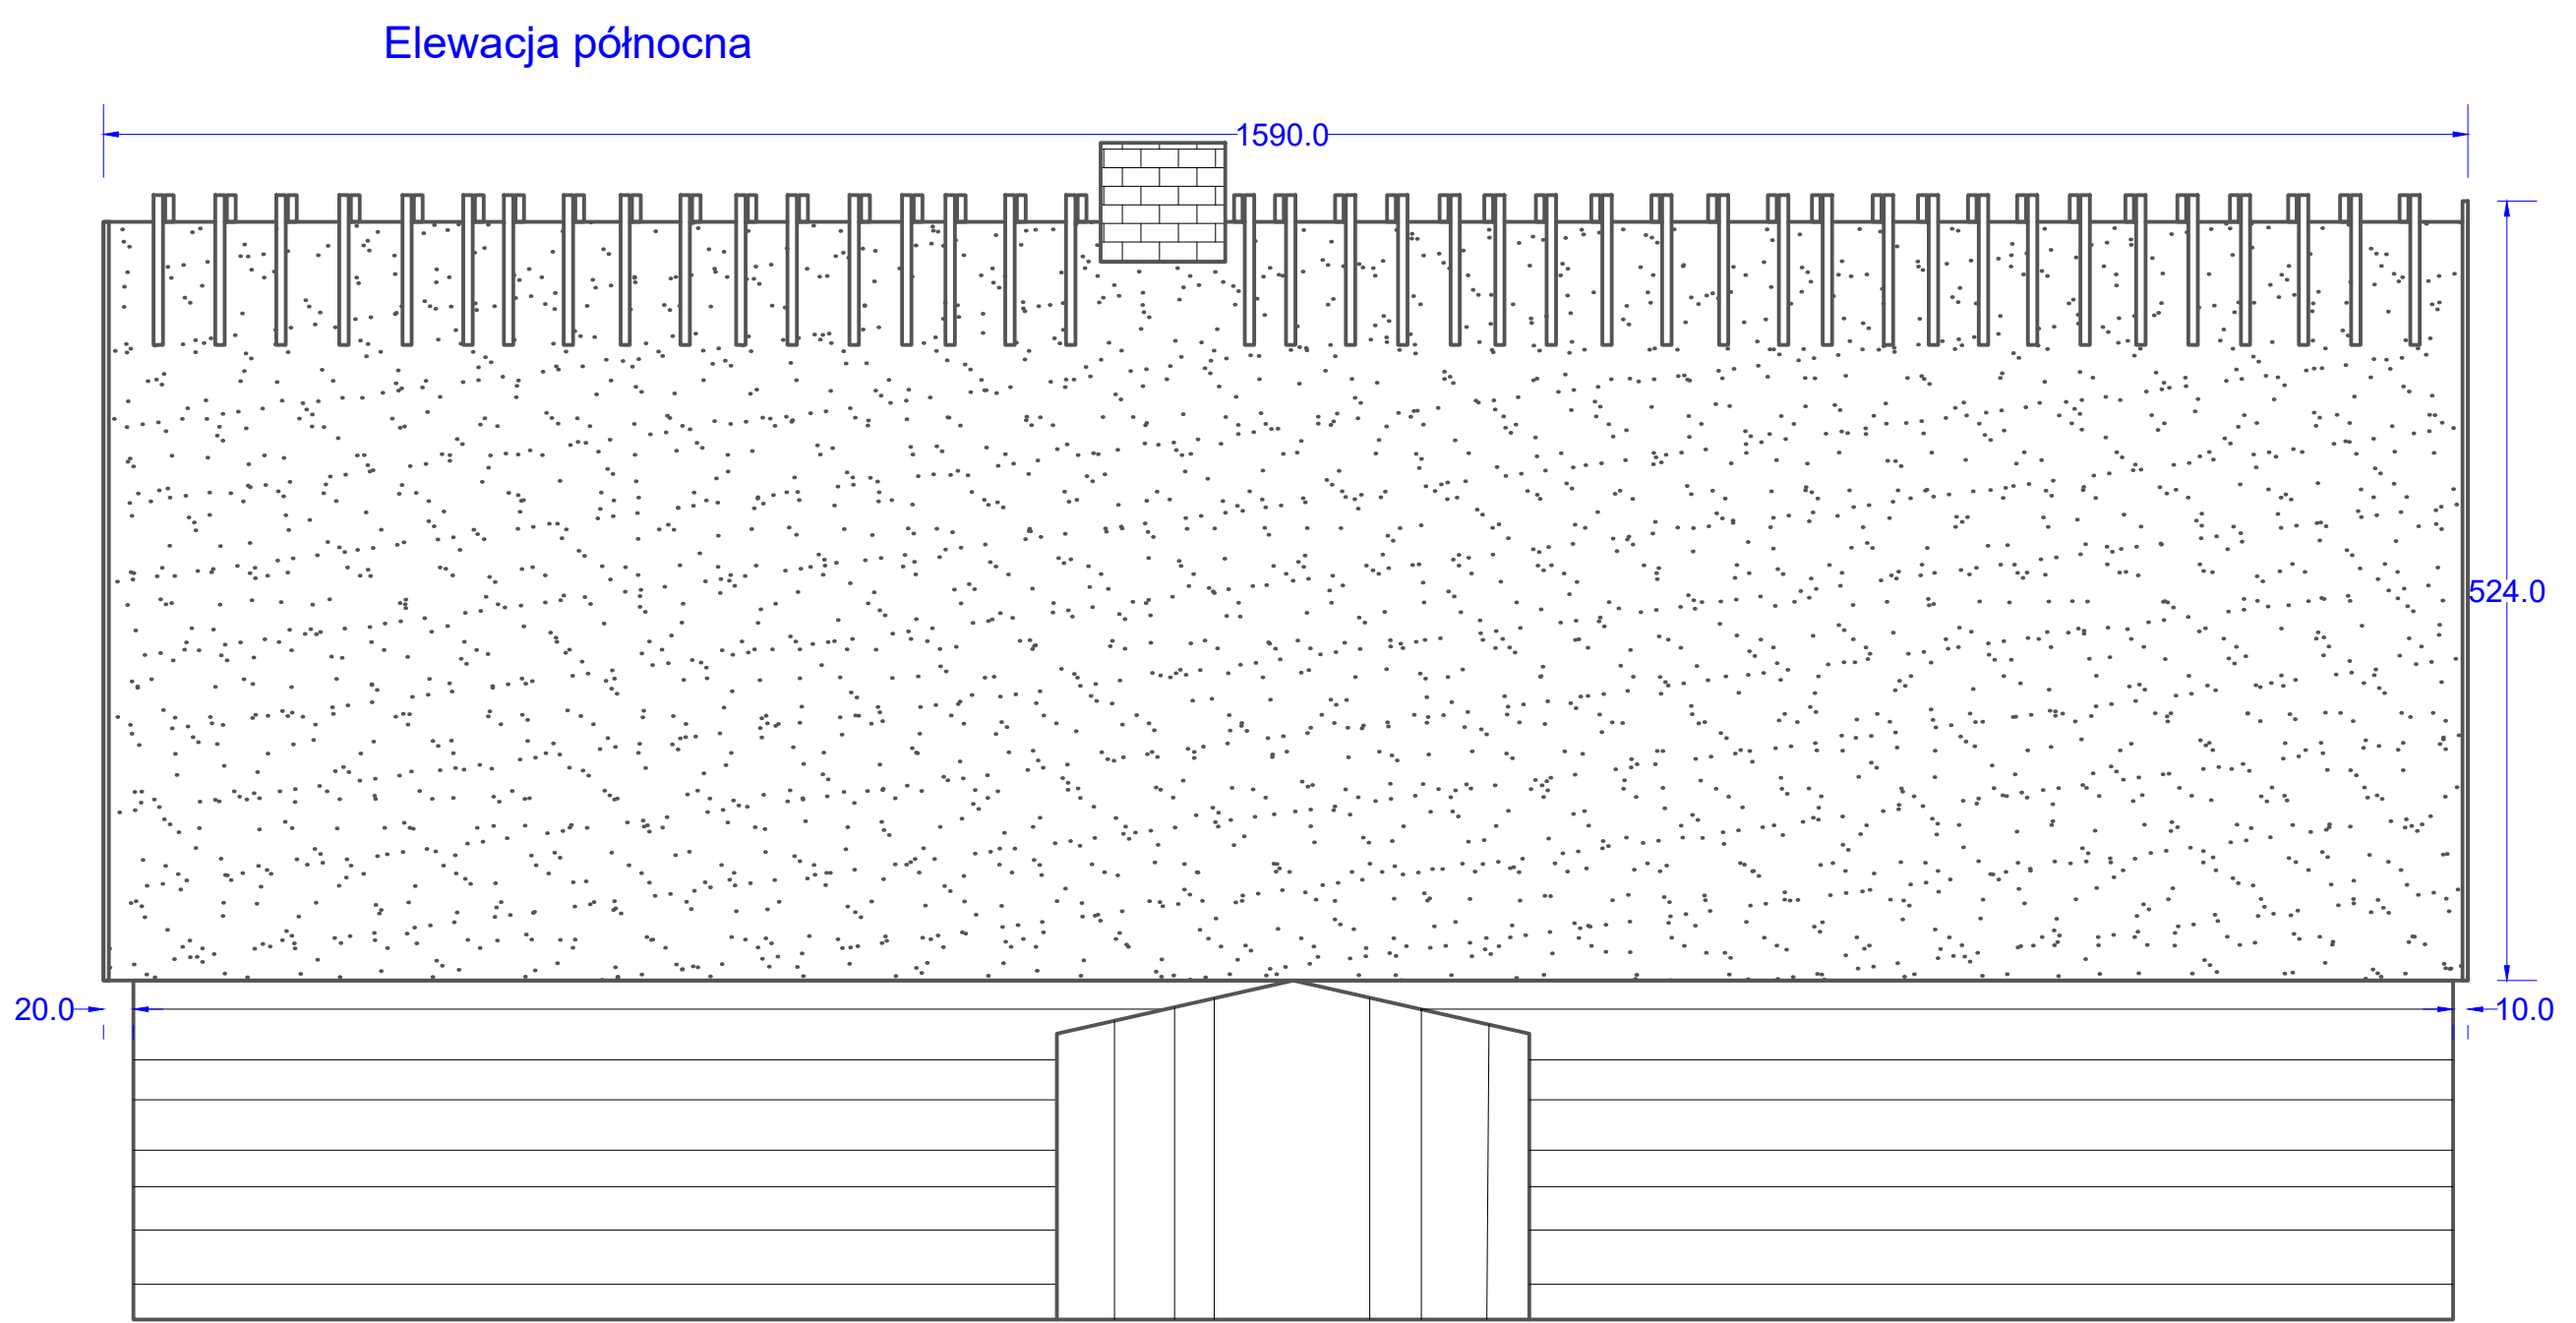
Na dołączonym poniżej rysunku (numer I) przedstawiono wymiary dachu, detal wiatrownic (kształt, wymiar oraz sposób ich łączenia), ujęto także koziółki kalenicowe (ich ilość oraz układ).

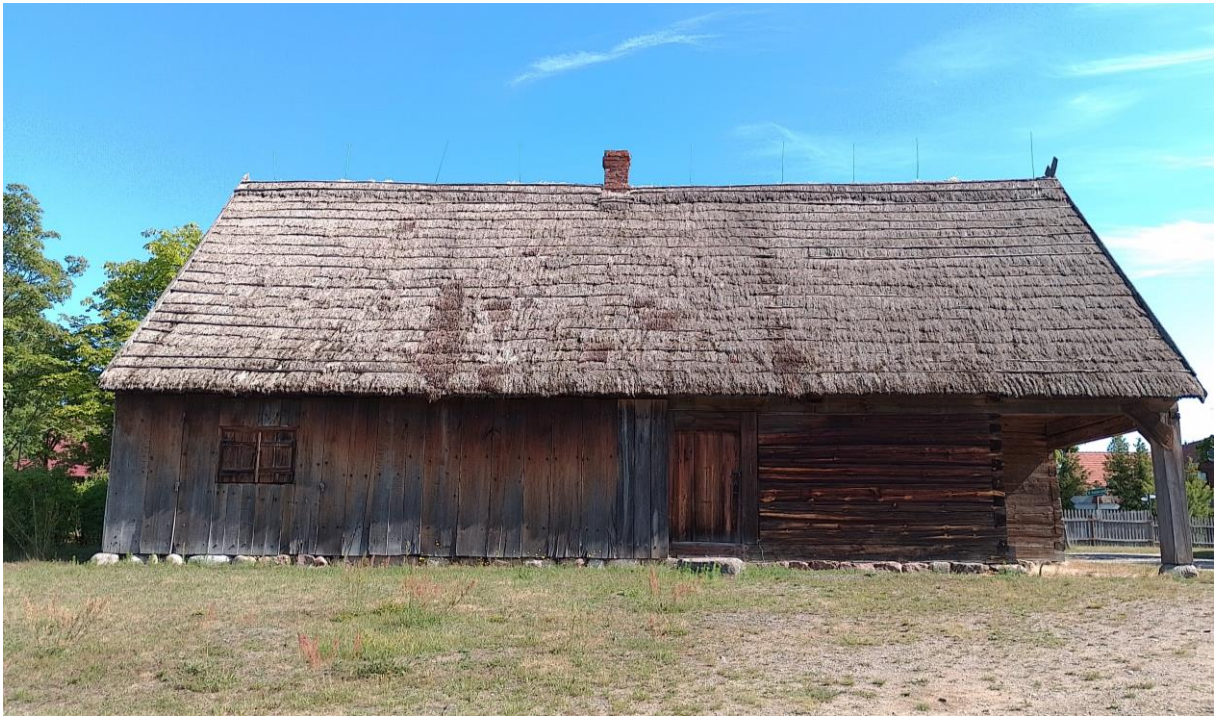
Stan zachowania strzechy jest niedostateczny. Połąć północna jest w większości zarośnięta mchem, a słoma w całości zbutwiała. Struktura pokrycia dachu jest zdegradowana, na całej powierzchni widoczne są spodnie łąty. W elewacji południowej słoma również zbutwiała z przebijającymi łątami spodnimi. Wiatrownice w części zachodniej zarośnięte są porostami i glonami, które działają niszcząco na budulec.

Fot. 1. Dworek ze Skwieraw, elewacja południowa (fot. K. Oziębłowska, lipiec 2023 r.).

Zakres robót obejmuje wymianę całości pokrycia dachu ze słomy wraz z wiatrownicami oraz mocowaniem strzechy w kalenicy.

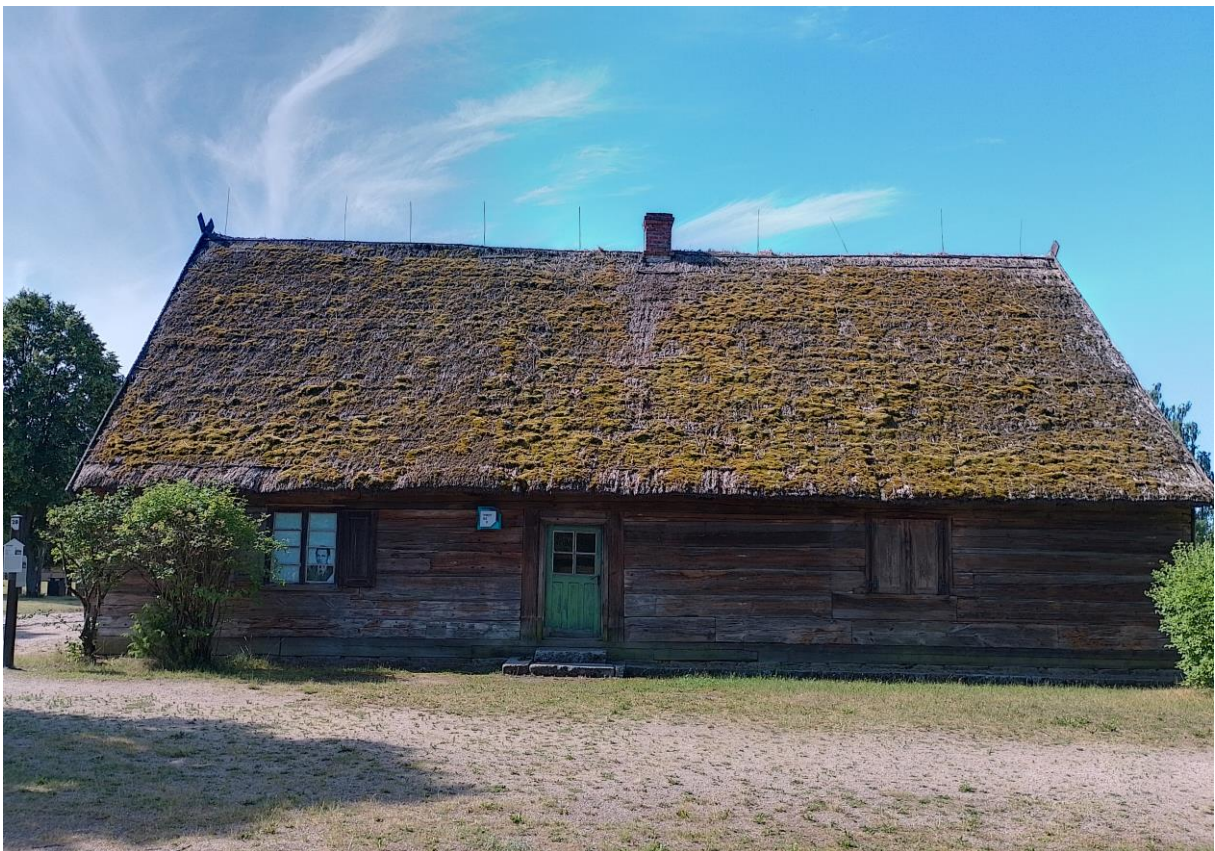
Fot. 2. Dworek ze Skwieraw, elewacja północna (fot. K. Oziębłowska, lipiec 2023 r.).

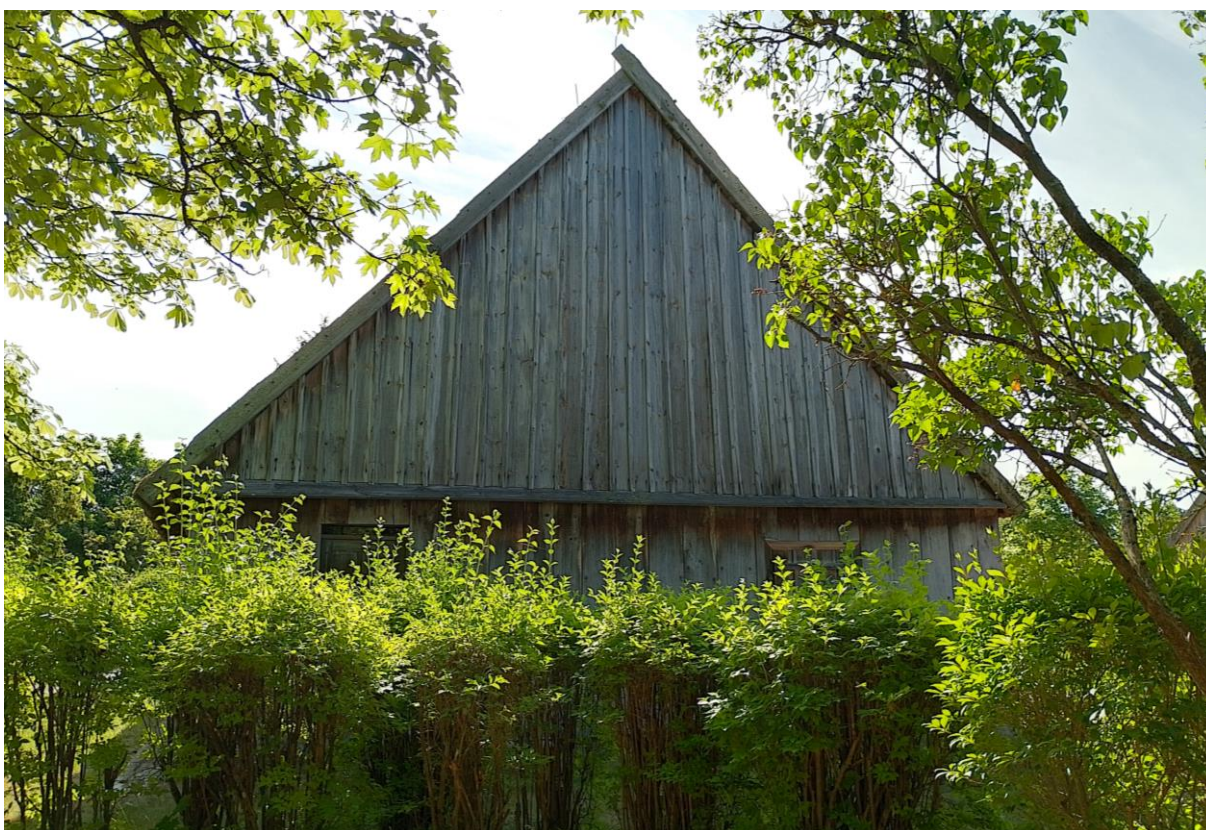
Fot. 4. Dworek ze Skwieraw, elewacja zachodnia (fot. K. Oziębłowska, lipiec 2023 r.).

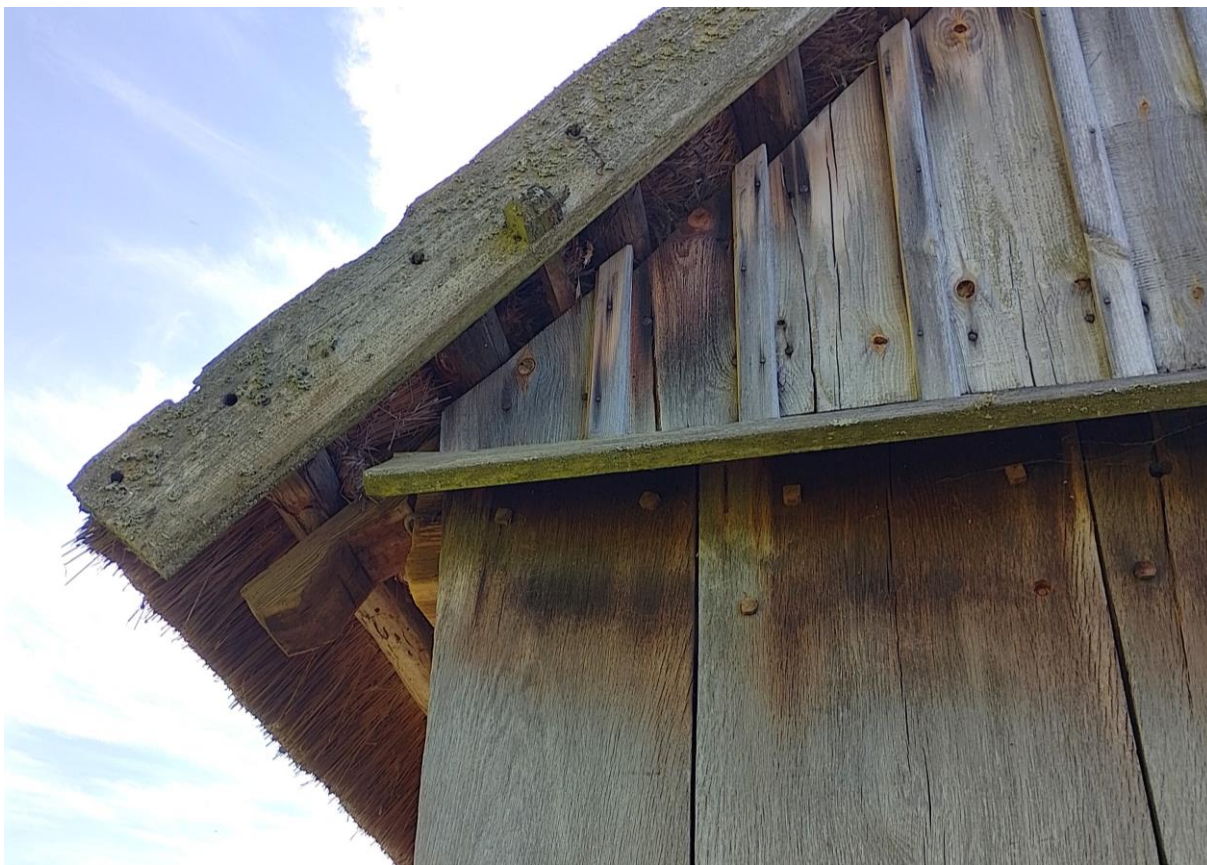
Fot. 5. Dworek ze Skwieraw, elewacja zachodnia – detal zakończenia wiatrownicy (fot. K. Oziębłowska, lipiec 2023 r.).

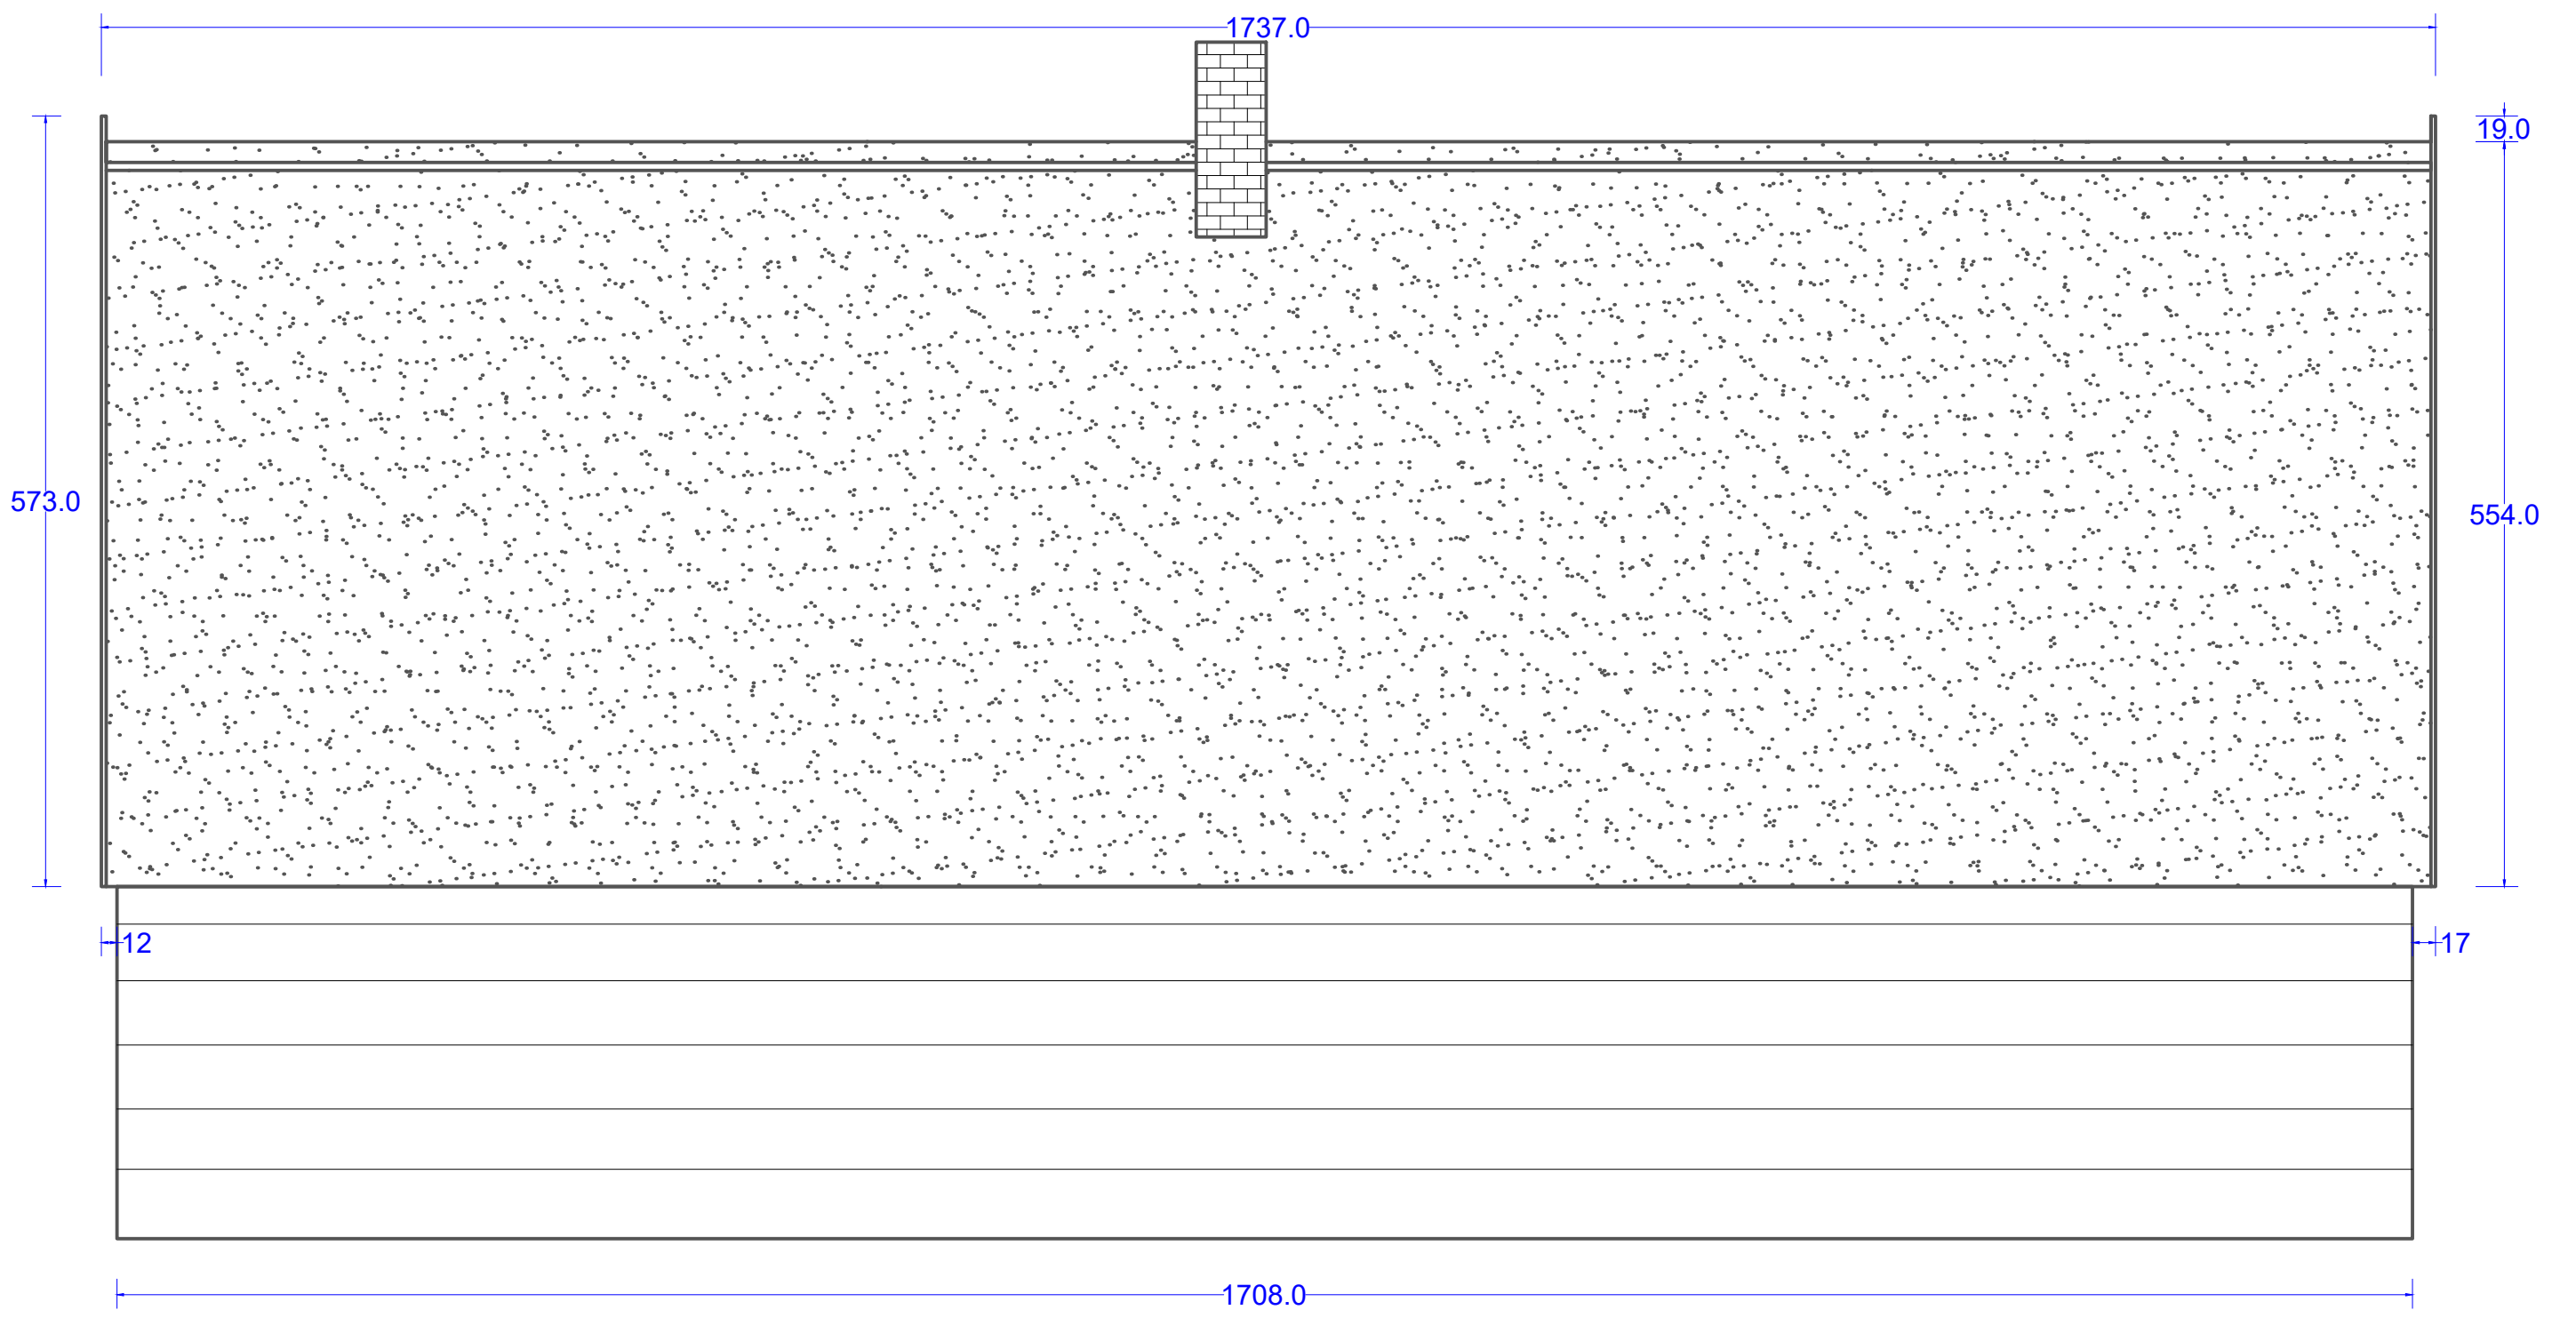
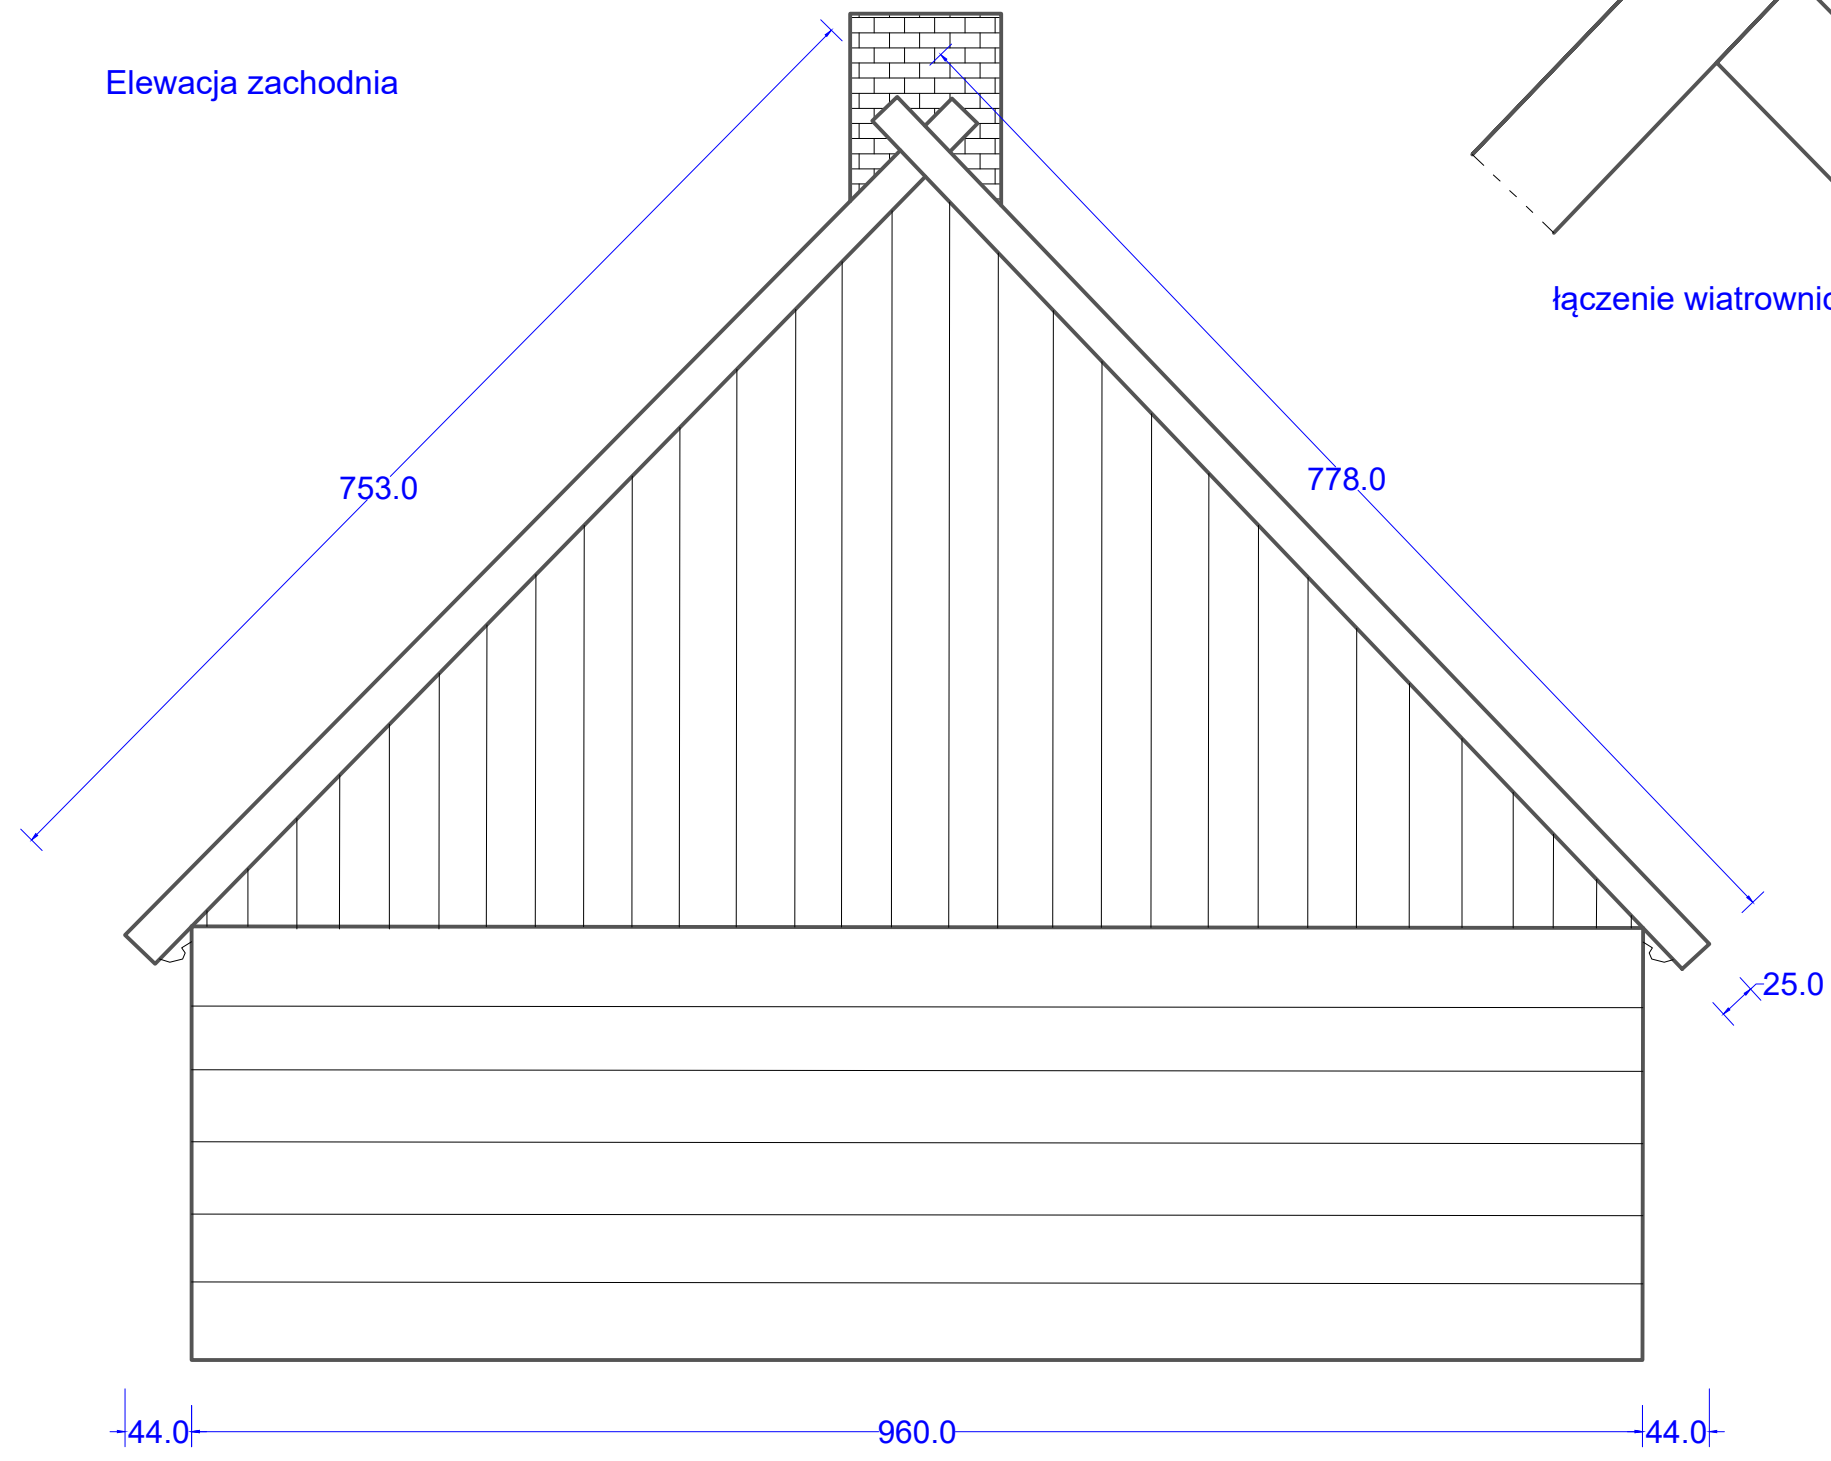
Na dołączonym poniżej rysunku (numer II) przedstawiono wymiary dachu oraz detal wiatrownic (kształt, wymiar oraz sposób ich łączenia).
