PROJEKT WYKONAWCZY

**NAZWA PROJEKTU: REMONT DACHÓW ZABYTKOWYCH BUDYNKÓW
ZNAJDUJĄCYCH SIĘ NA TERENIE MUZEUM**

**ZAKRES ZADANIA: WYMIANA POKRYCIA DWÓCH DACHÓW ZE SŁOMY ORAZ
DWÓCH DACHÓW Z SZYNDLI WRAZ Z ROBOTAMI
TOWARZYSZĄCYMI**

**LOKALIZACJA: TEREN MUZEUM, WDZYDZE DZIAŁKI 178/4, 179/2, 83-406
WDZYDZE**

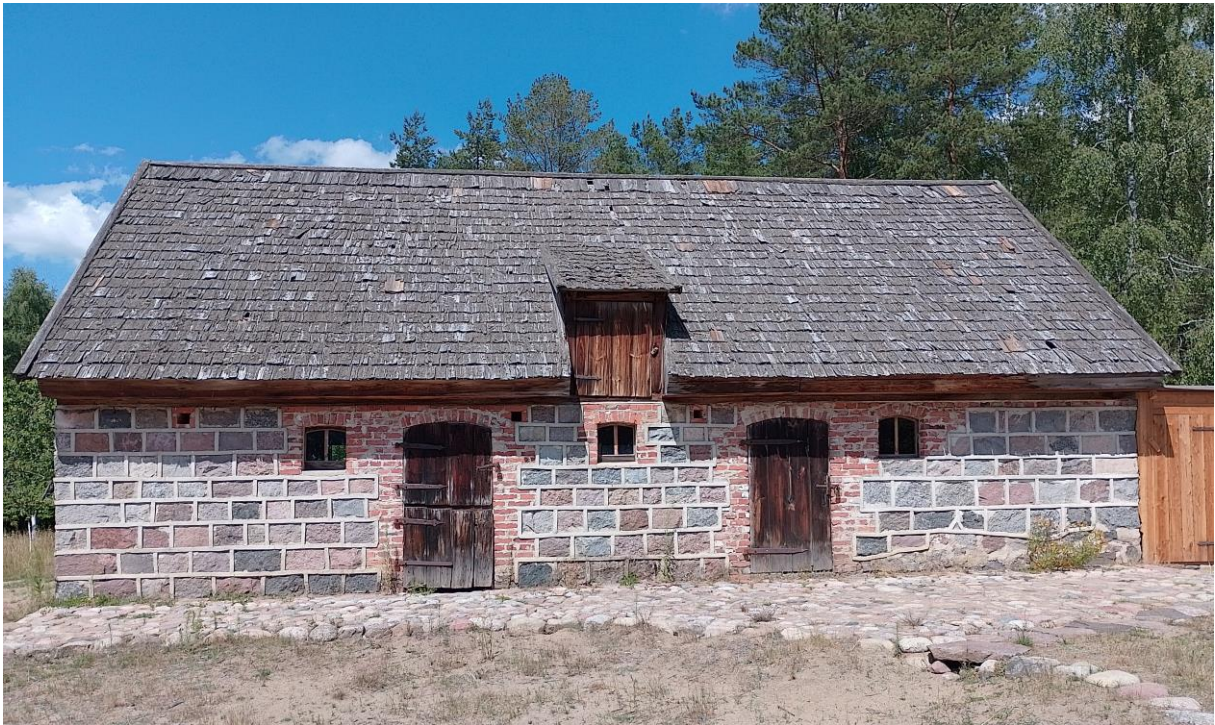
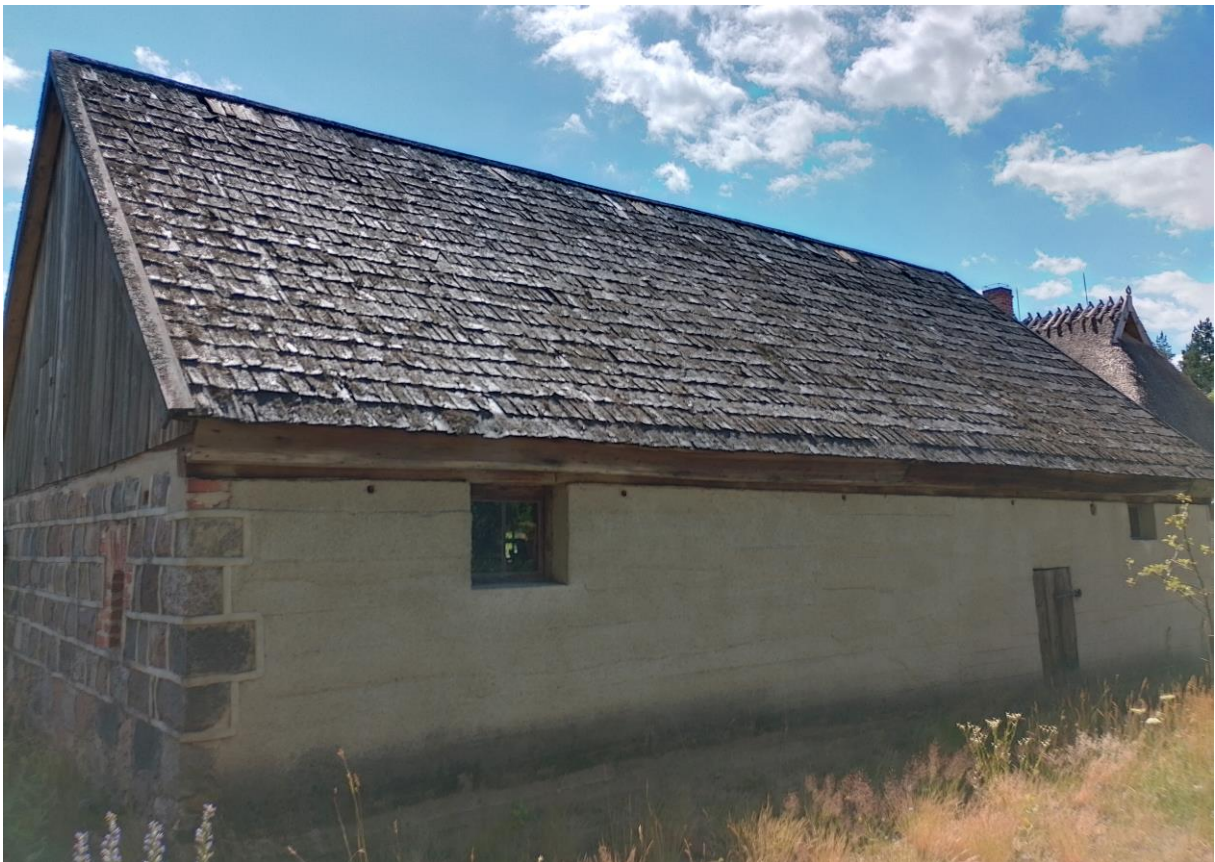
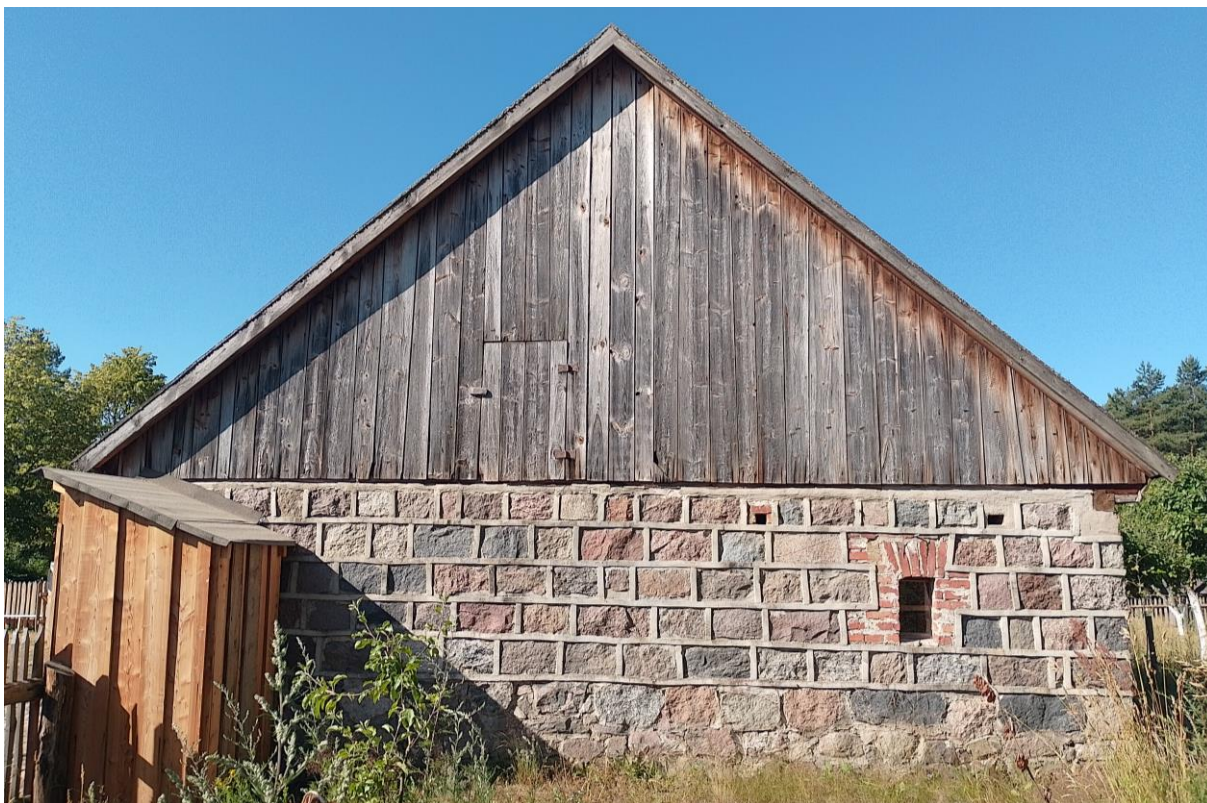
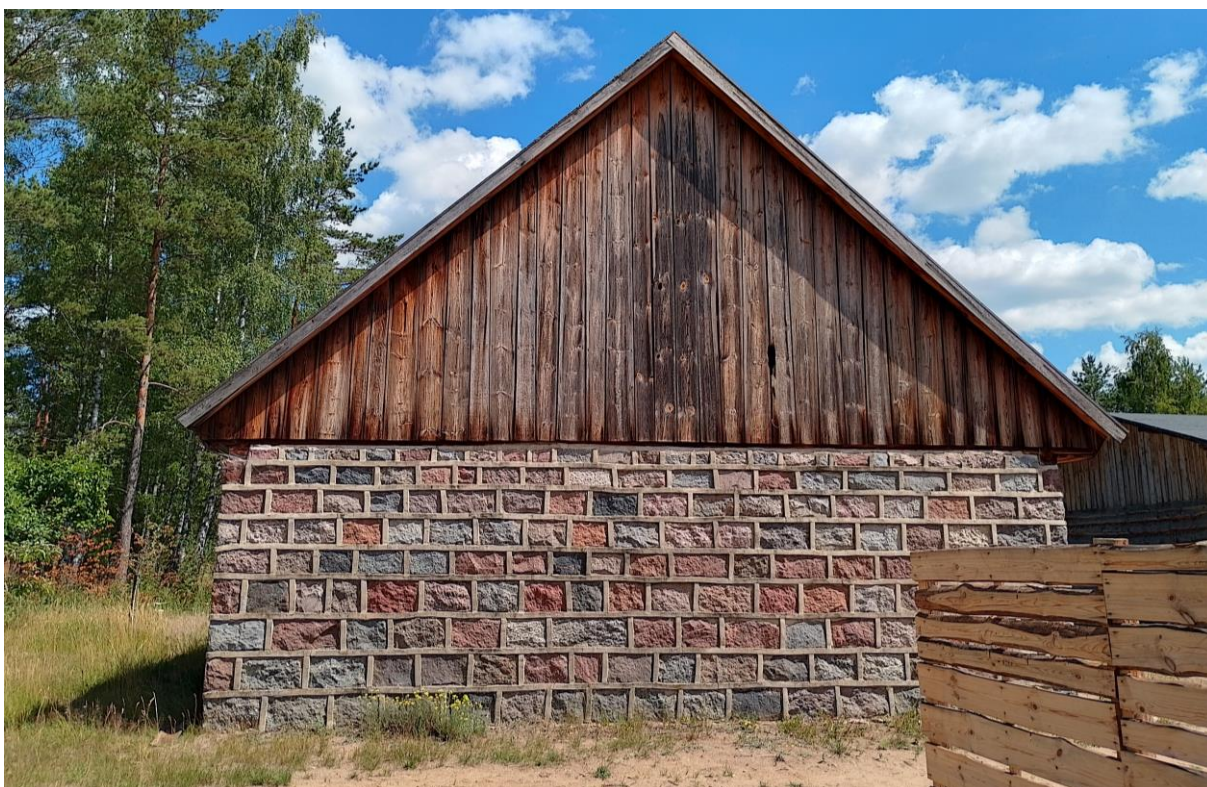
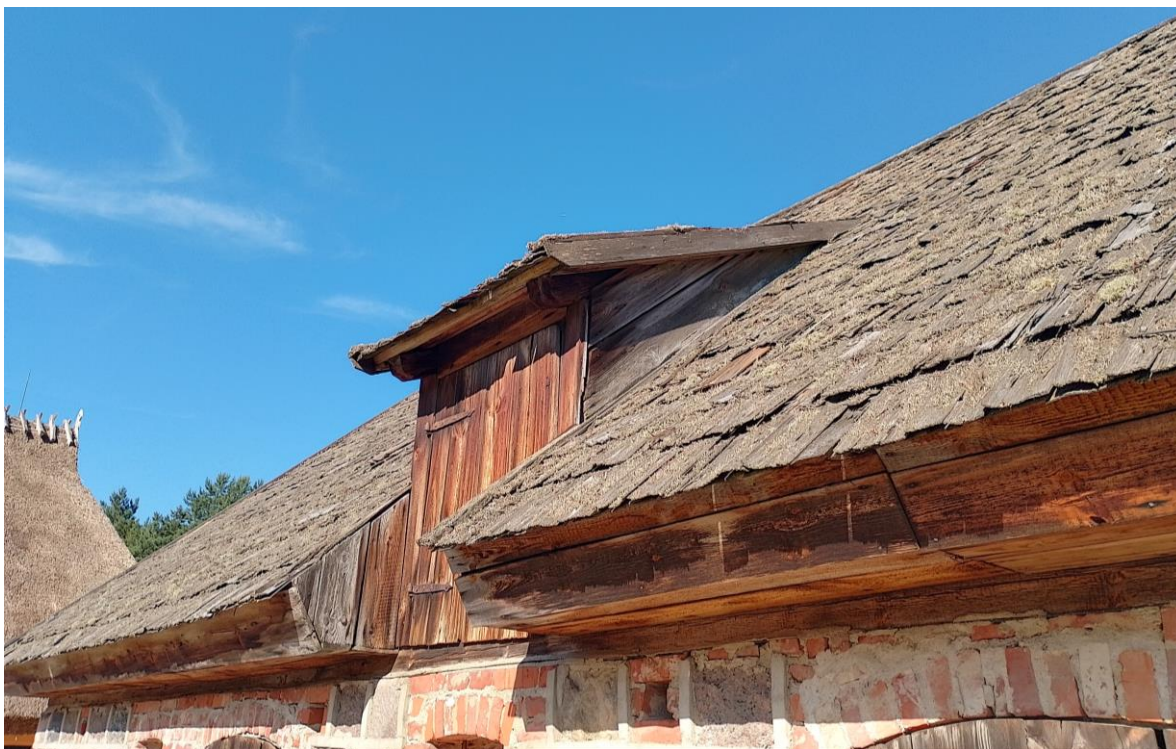
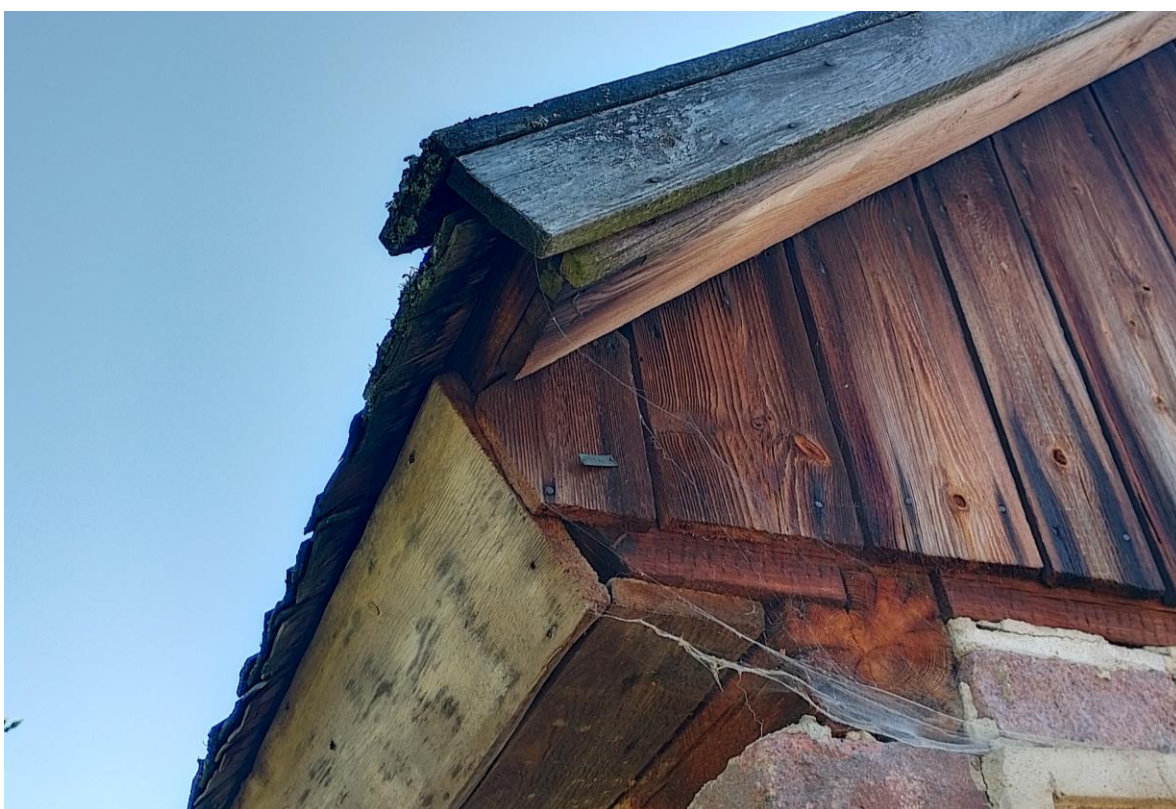
Stan zachowania pokrycia dachu z szyndli jest niedostateczny. Główny budulec uległ korozji biologicznej, wskutek której nie spełnia swoich głównych funkcji zabezpieczających. Na całej powierzchni występuje nalot z porostów i glonów, występują także liczne pojedyncze ubytki w strukturze pokrycia dachu. Podobne naloty pojawiają się także na wiatrownicach.

Zakres robót obejmuje wymianę całości pokrycia dachu wraz z wiatrownicami oraz dodatkowymi zabezpieczeniami (listwa kalenicowa oraz listwa kryjąca naroża połaci).

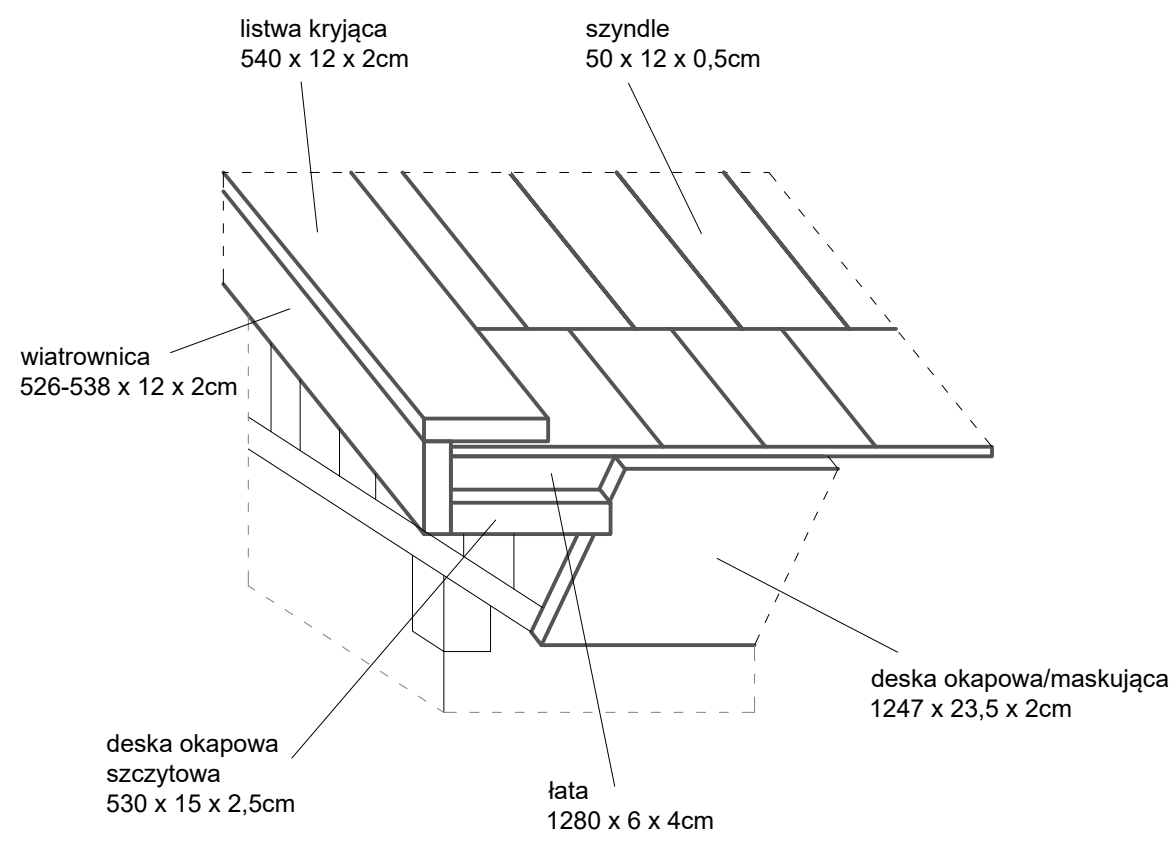
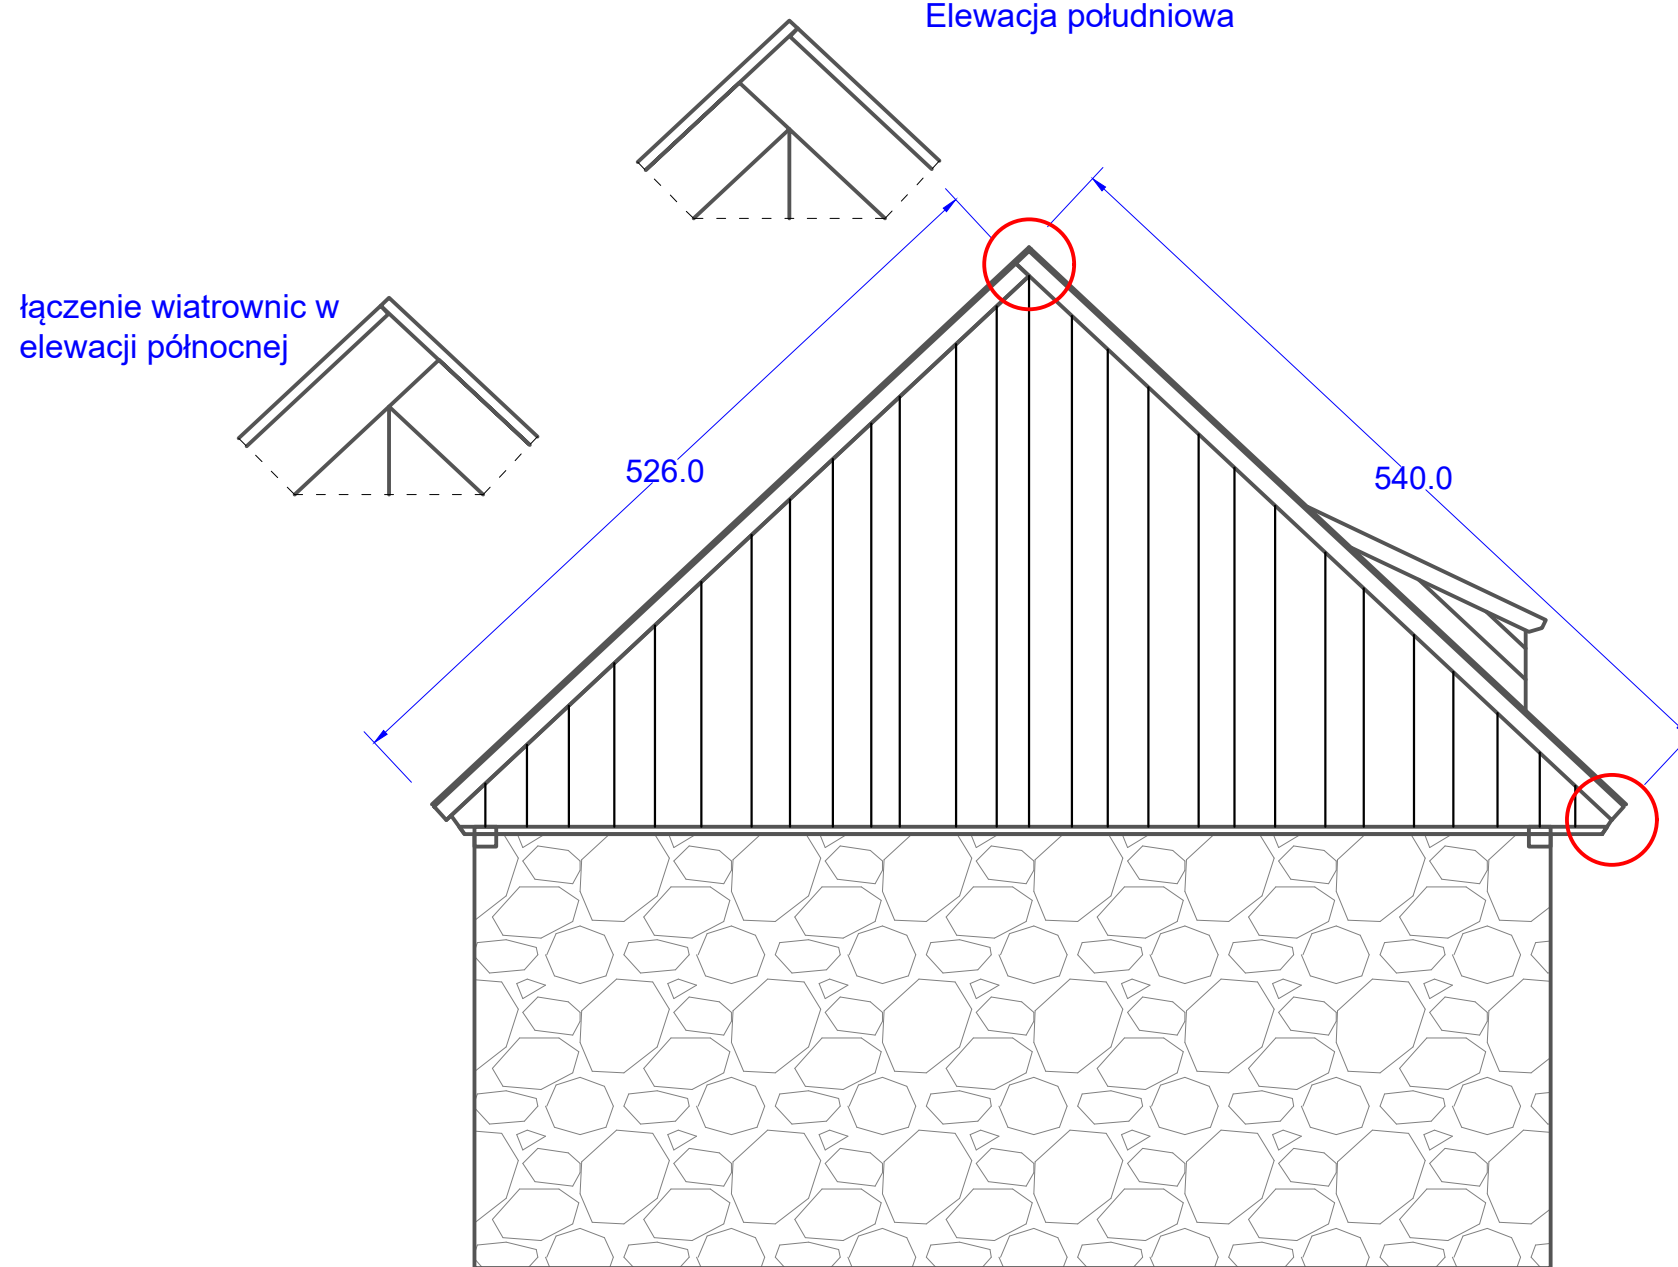
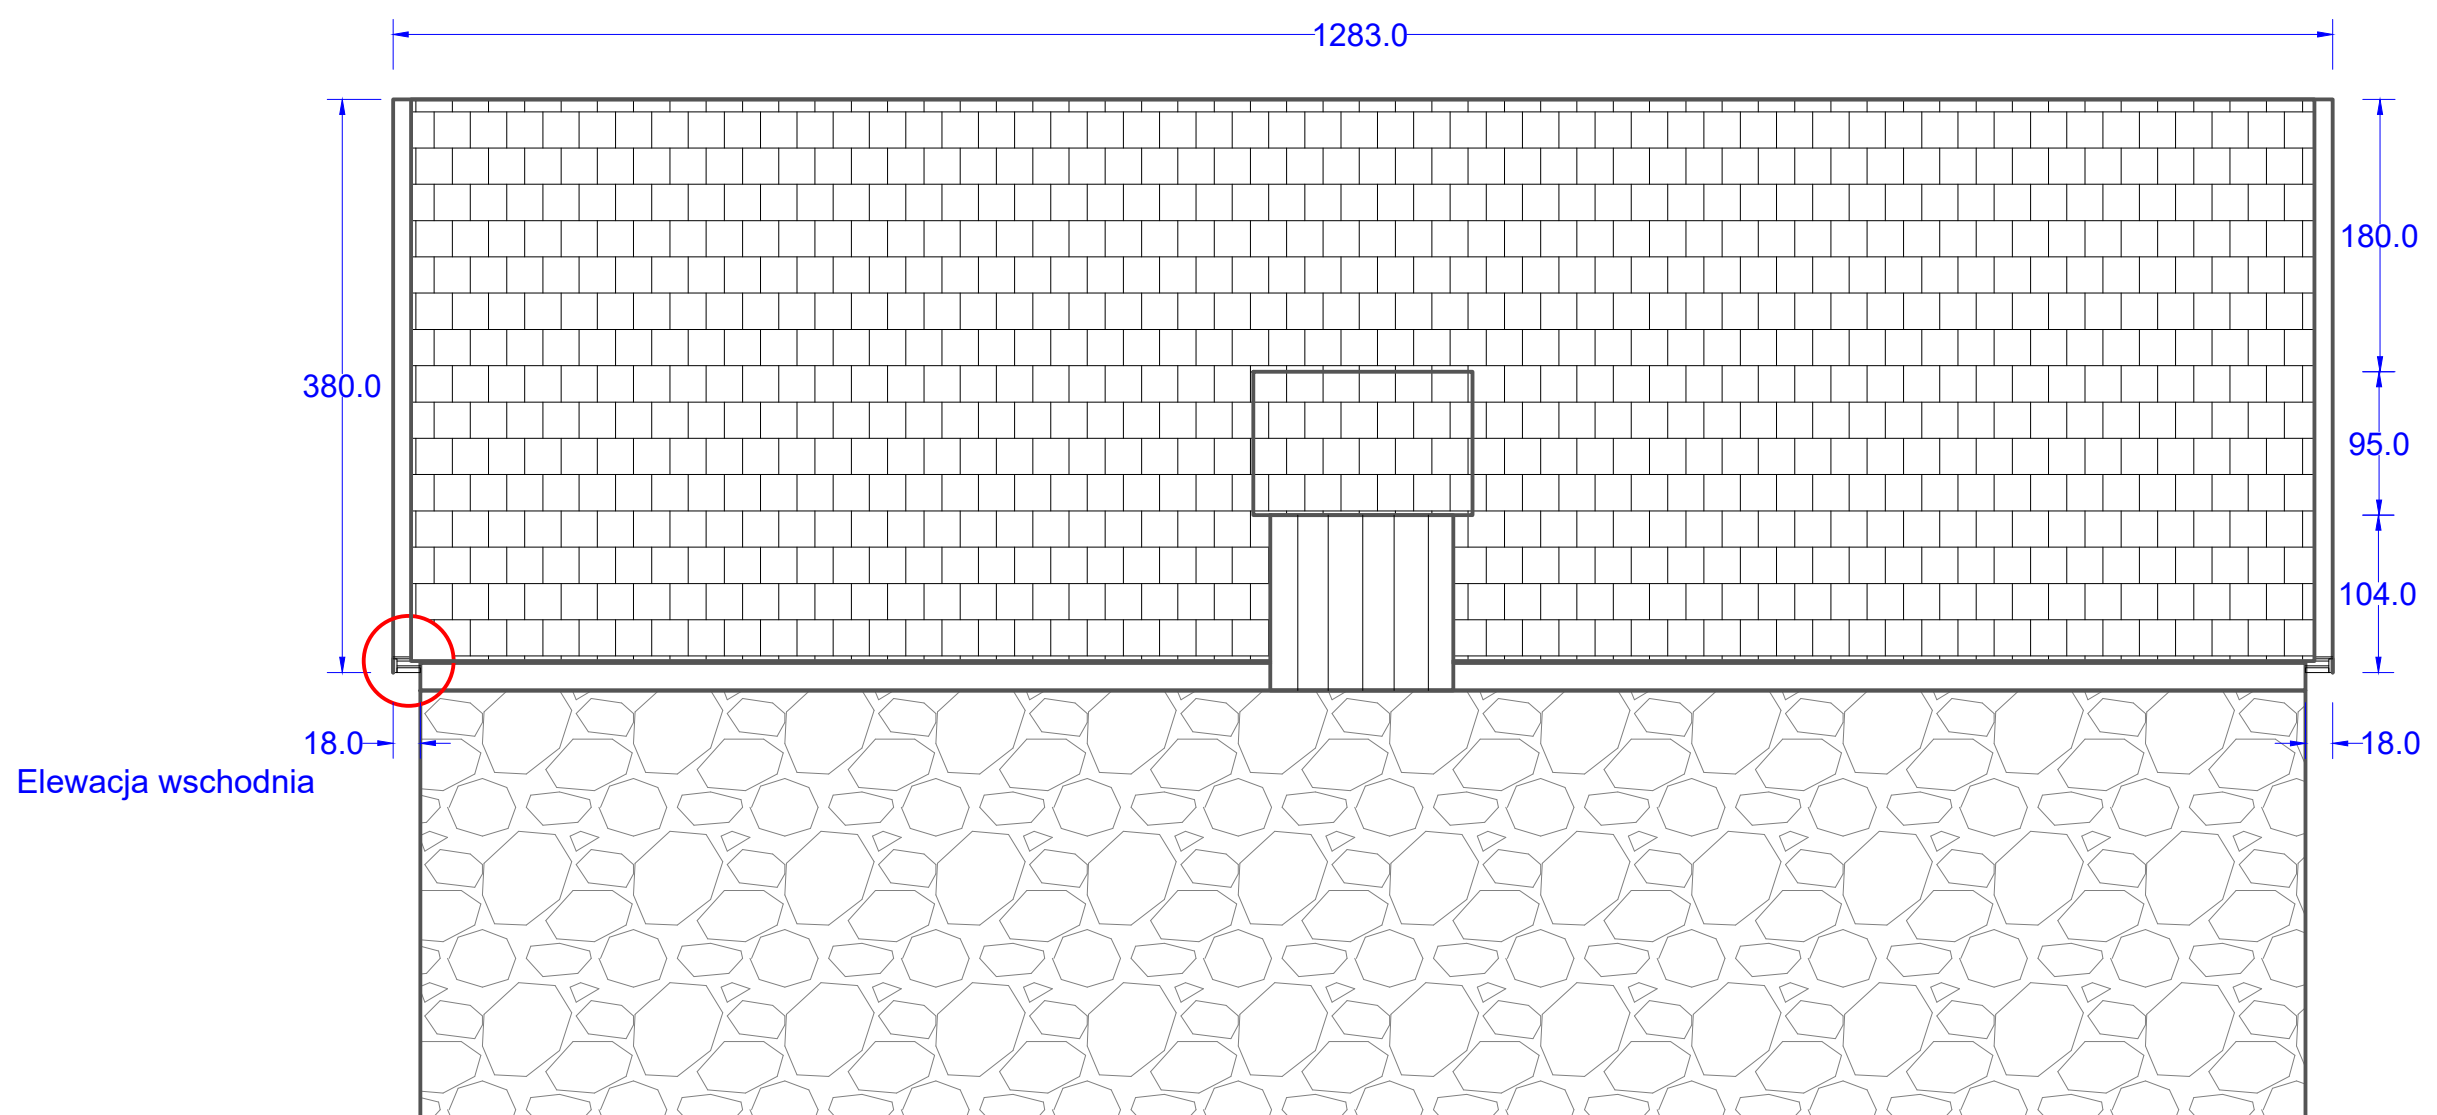
Na dołączonym poniżej rysunku (numer III) przedstawiono wymiary dachu, detal wiatrownic (kształt, wymiar oraz sposób ich łączenia) oraz detal narożnika w widoku aksonometrycznym.

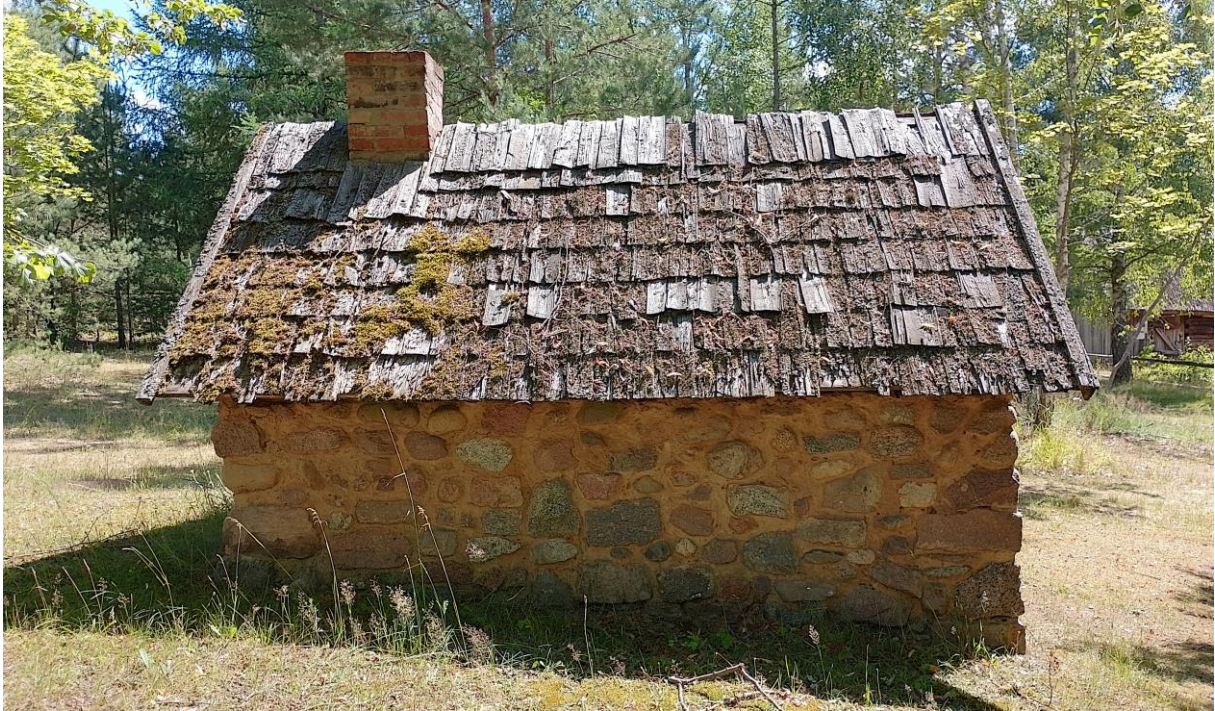
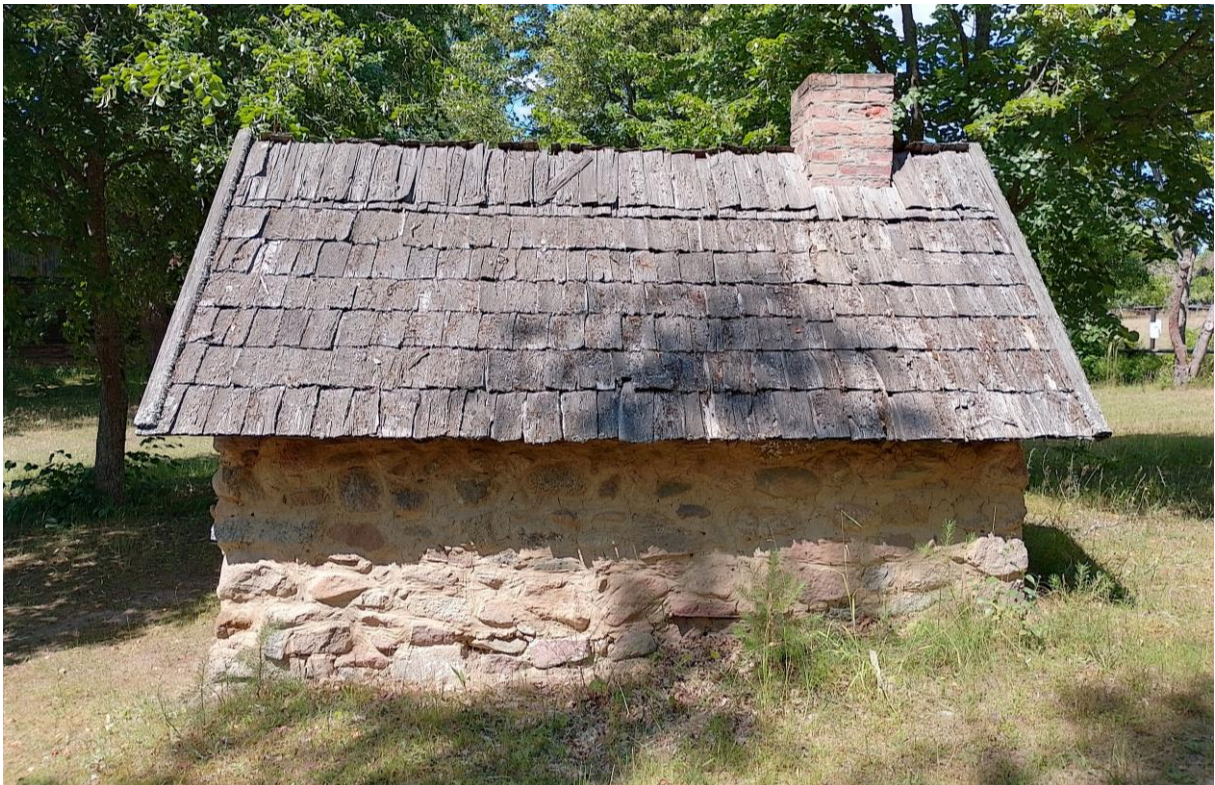
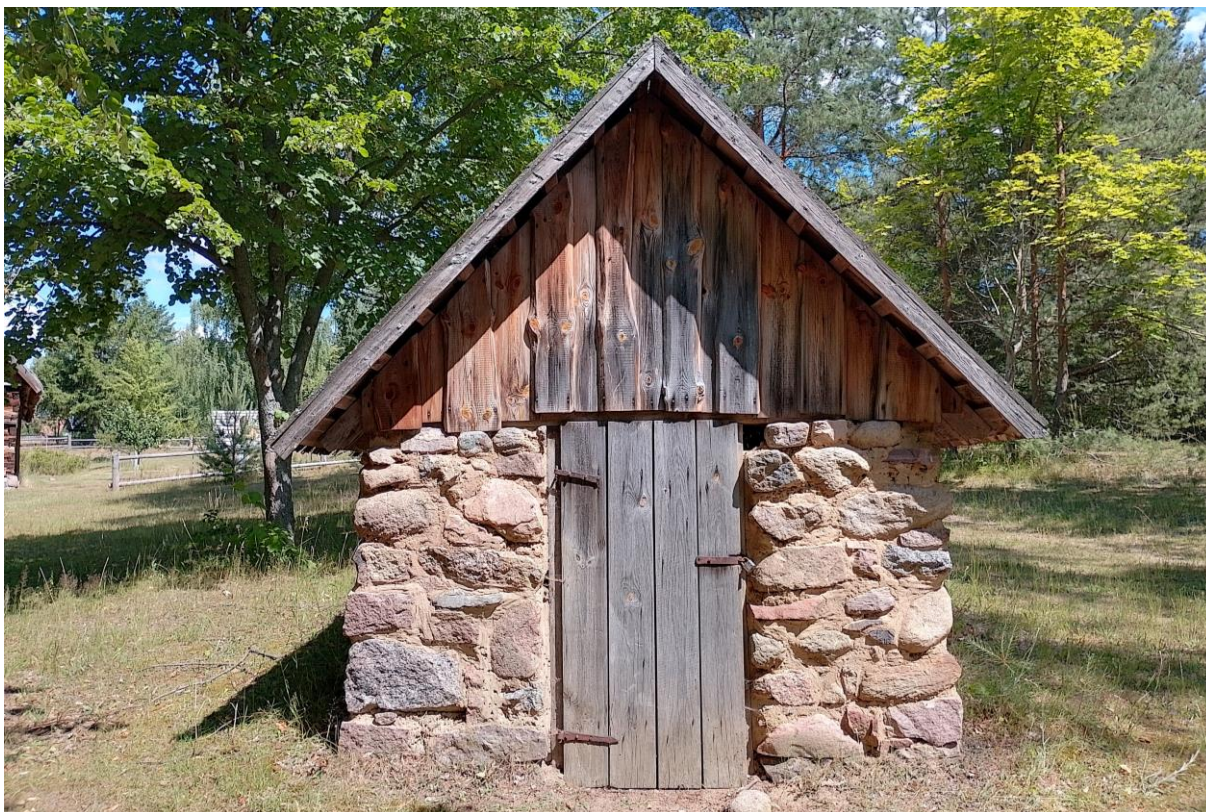
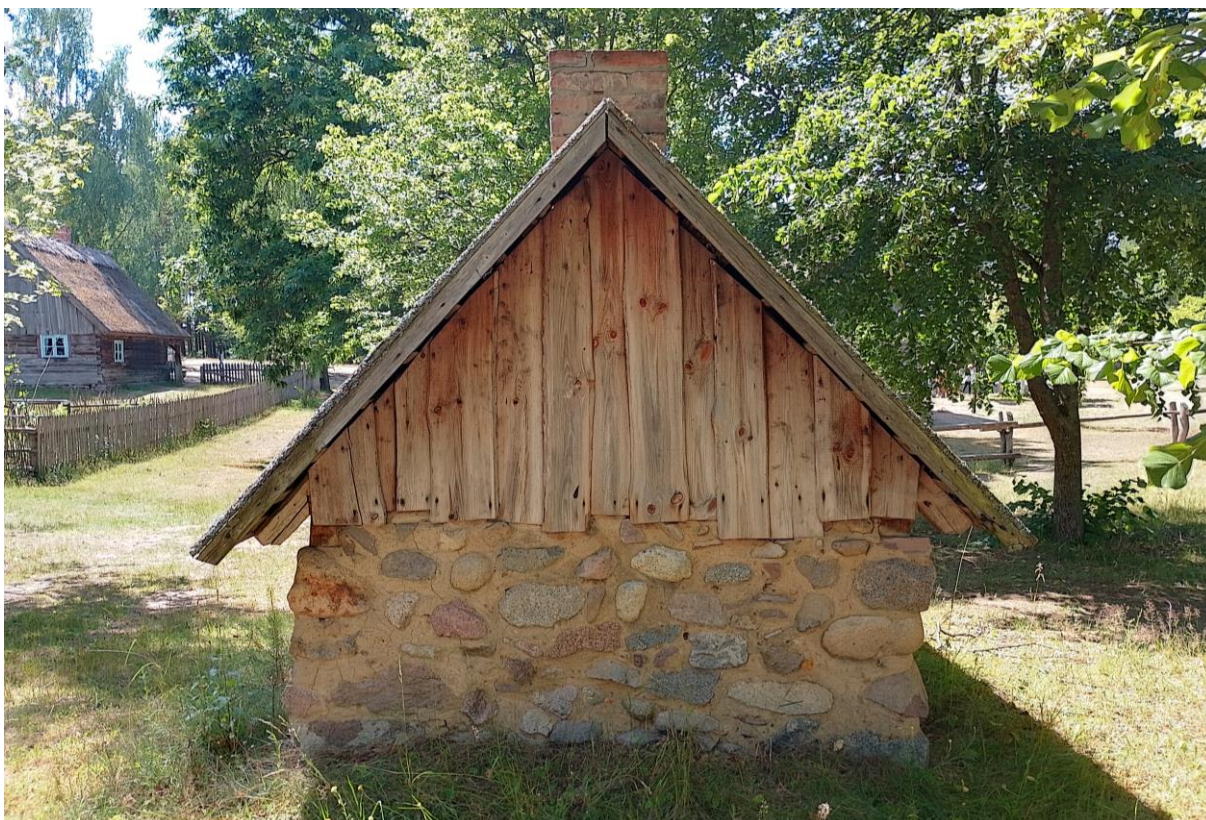
Stan zachowania pokrycia dachu z szyndli jest niedostateczny. Główny budulec uległ korozji biologicznej, wskutek której nie spełnia swoich głównych funkcji zabezpieczających. Na całej powierzchni występuje nalot z mchów, porostów i glonów, występują także pojedyncze ubytki w strukturze pokrycia dachu. Podobne naloty pojawiają się także na wiatrownicach i listwach kryjących.

Zakres robót obejmuje wymianę całości pokrycia dachu wraz z wiatrownicami oraz listwami kryjącymi.

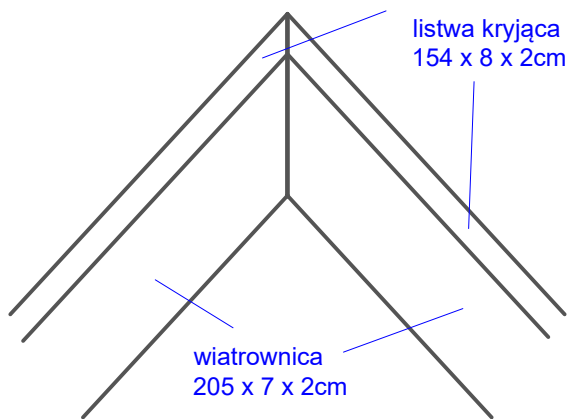
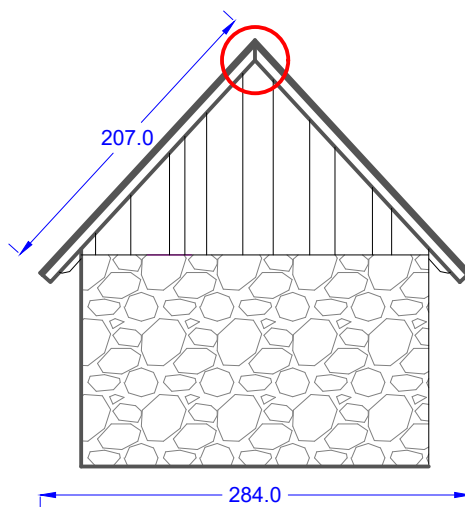
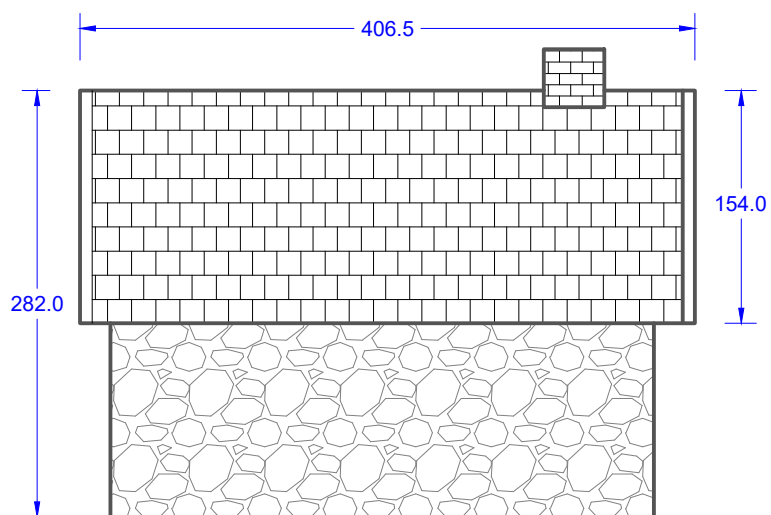
Na dołączonym poniżej rysunku (numer IV) przedstawiono wymiary dachu oraz detal wiatrownic (kształt, wymiar oraz sposób ich łączenia).
