PROJEKT BUDOWLANY ROZBIÓRKI BUDYNKÓW:

**POŁOŻONYCH PRZY UL. TARGOWA 14 i 16 W ŁODZI
(NA DZIAŁKACH NR EWID. 63 i 64, OBRĘB EWID. W-24)**

**Miasto Łódź reprezentowane przez Zarząd Lokali Miejskich
al. Tadeusza Kościuszki 47, 90-514 Łódź**

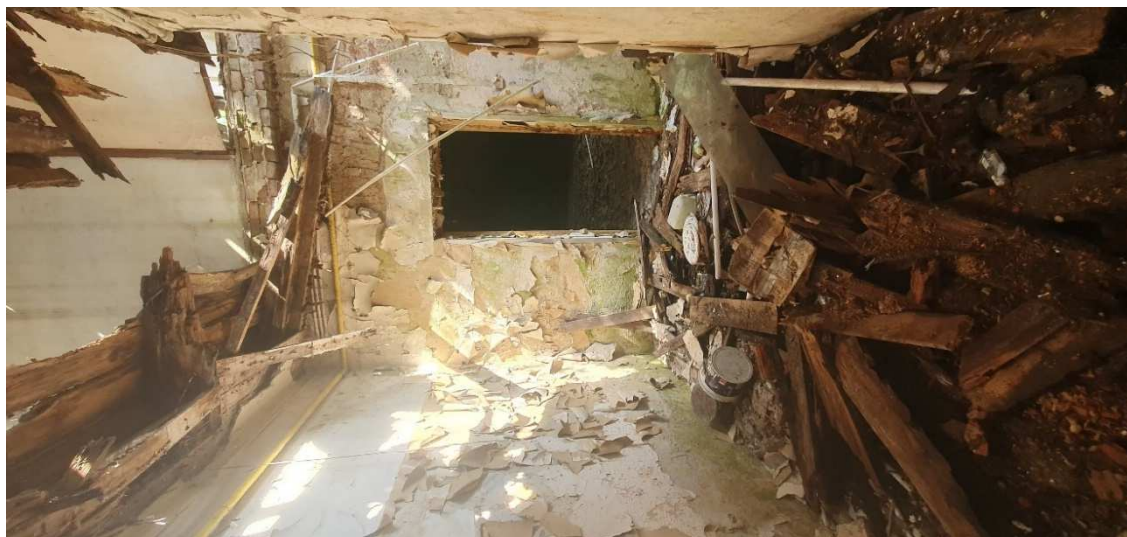
- a) Konstrukcja więźby dachowej krokwiowo płatwiowa wykazuje nadmierne ugięcia, krokwie, płatwie, słupki posiadają uszkodzenia wywołane korozją biologiczną oraz zaciekami. Widoczne liczne miejsca przeciekania dachu (miejsca zaatakowane przez grzyby, wysolenia). Konstrukcja dachu w ok. 40 % zawaliła się

Fot. nr 1 – widok od środka budynku użytkowego – na zdjęciu widać zawalony strop drewniany

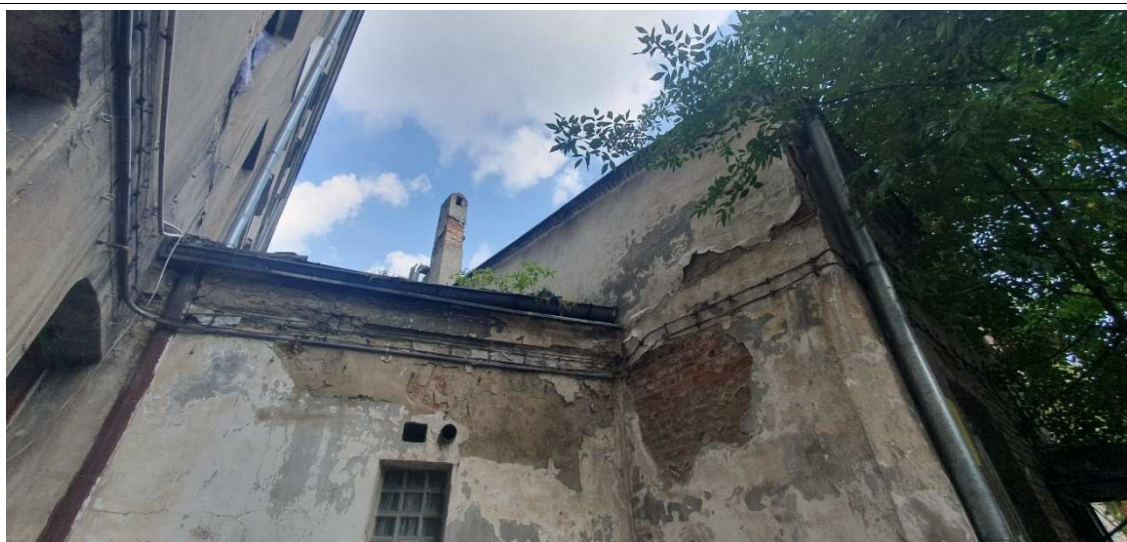
Elewacja budynku nosi liczne ślady zawilgoceń, które lokalizują się głównie w strefie położonej najbliżej otaczającego terenu. Podciąganie kapilarne wody oraz naprzemienne działanie warunków atmosferycznych w zależności od pory roku powodujące naprzemienne występowanie zjawiska zamrażania jak również rozmrażania jest podstawową przyczyną występowania zjawiska destrukcji wyprawy tynkarskiej.

Fot. nr 2 – widok elewacji budynku użytkowego

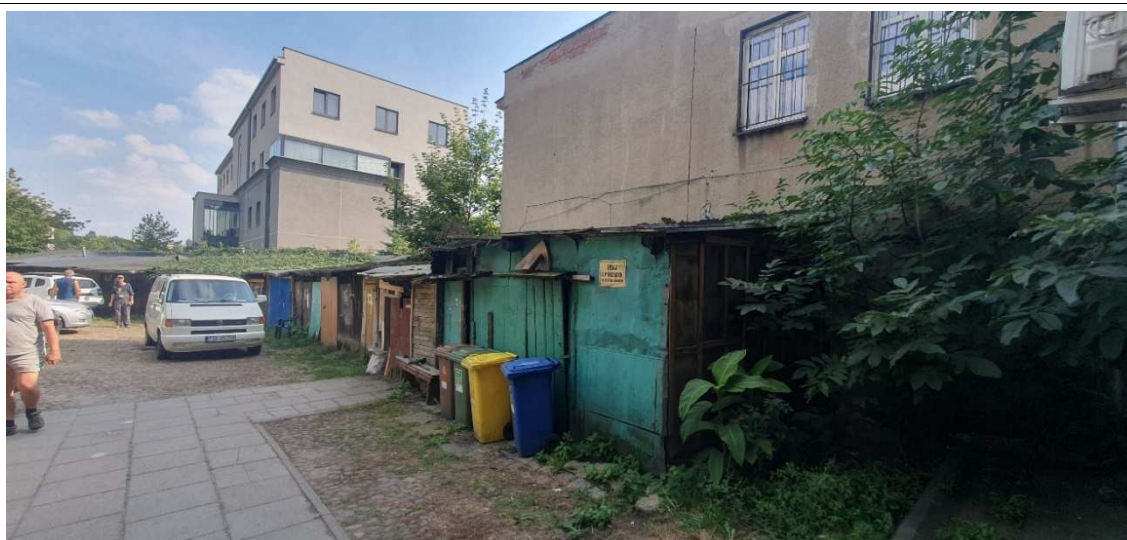
Fot. nr 3 – widok ogólny budynku gospodarczego prawej oficyny – Targowa 16

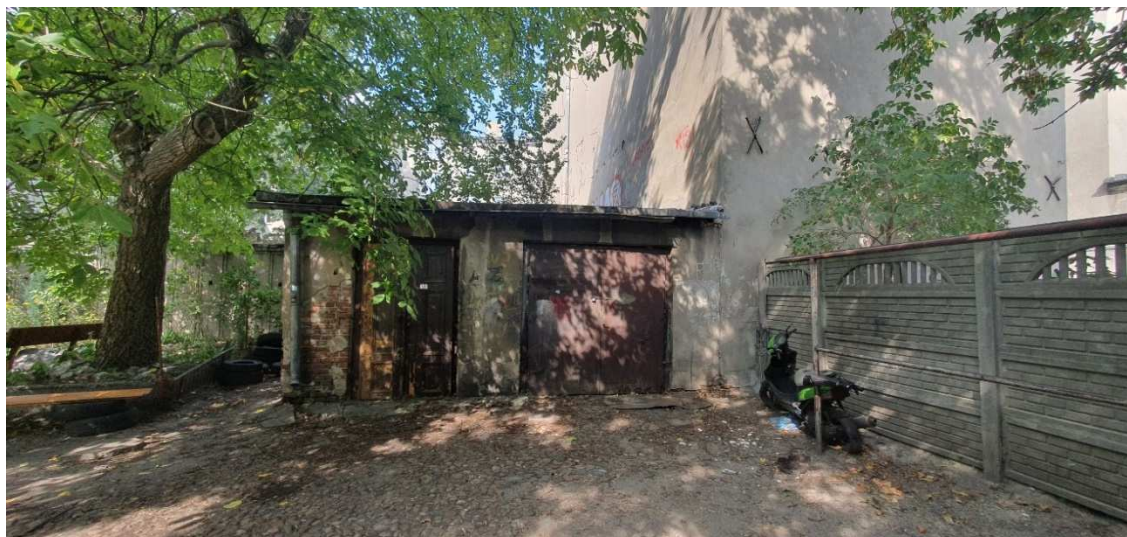
Fot. nr 4 – widok ogólny budynku gospodarczego lewej oficyny Targowa 14

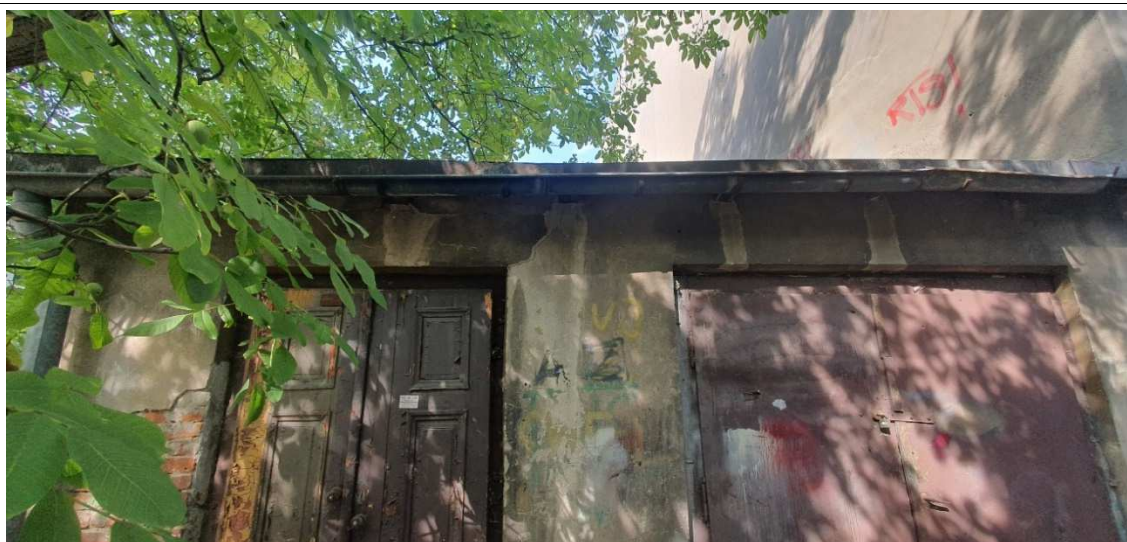
Fot. nr 5 – widok elewacji budynku gospodarczego lewej oficyny Targowa 14 – zarysowane nadproża, odspajające tynki itp.

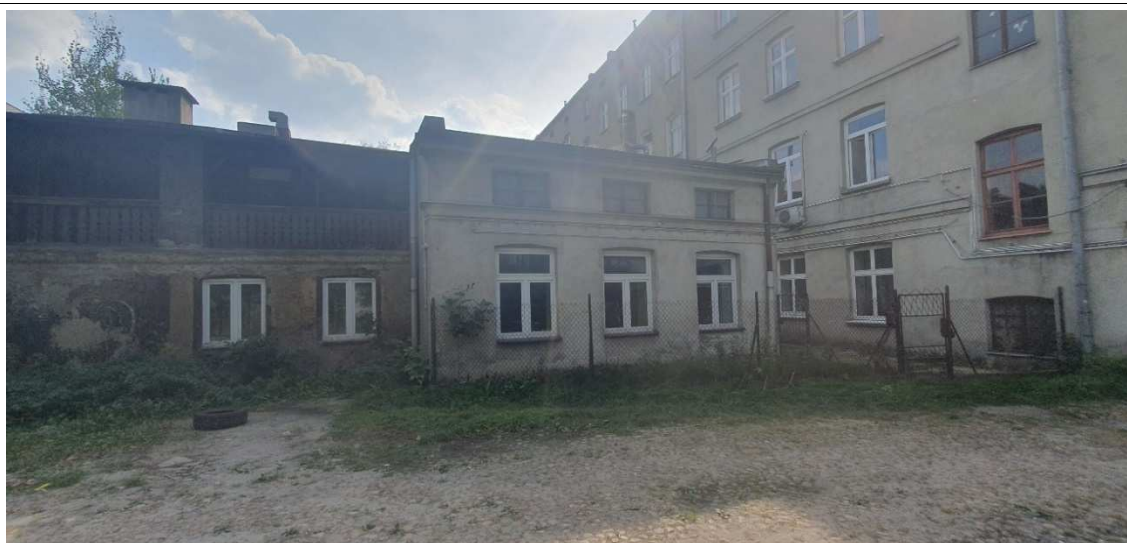
Fot. nr 6 – widok ogólny budynku mieszkalnego i gospodarczego prawej oficyny – Targowa 14

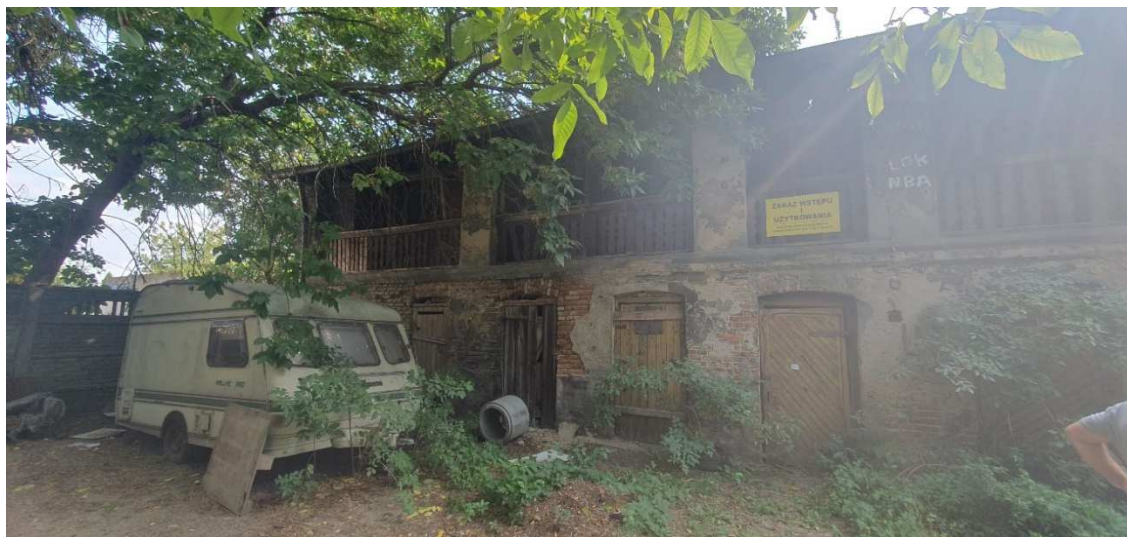
Fot. nr 1 – widok ogólny budynku gospodarczego prawej oficyny – Targowa 14

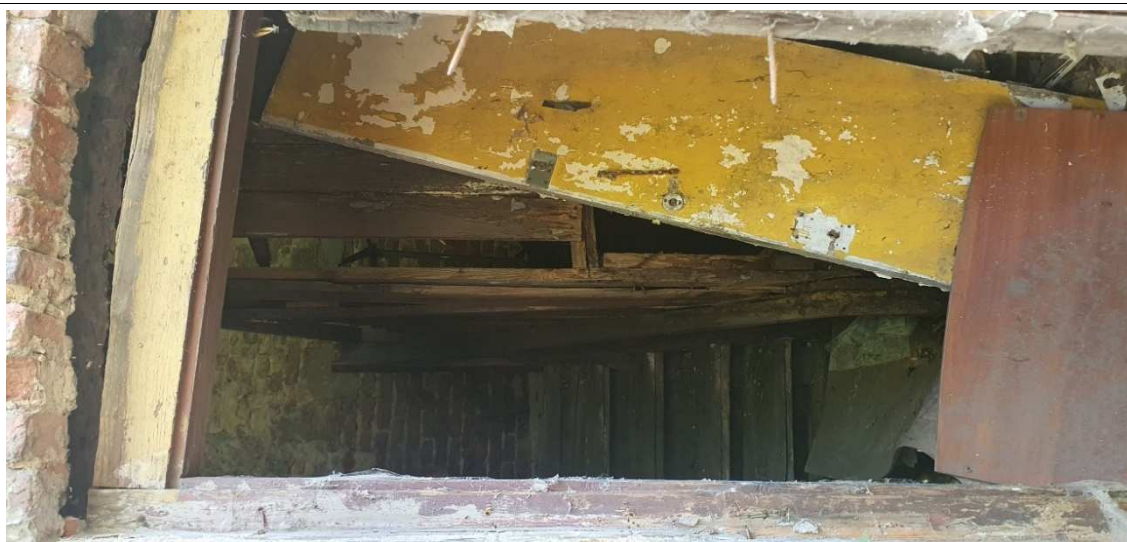
Budynek gospodarczy (komórki) prawej oficyny położony na nieruchomości Targowa 14 oznaczony nr 3 na szkicu sytuacyjnym dwukondygnacyjny, niepodpiwniczony, dach jednospadowy kryty papą na lepiku. Strop w budynku drewniany, belkowy. Ściany zewnętrzne murowane z cegły ceramicznej, pełnej na zaprawie cem.-wap.. Drewniana klatka schodowa prowadząca do komórek na piętrze zawaliła się.

Fot. nr 3 – widok na zawaloną klatkę schodową prowadzącą na piętro budynku gospodarczego prawej oficyny Targowa 14

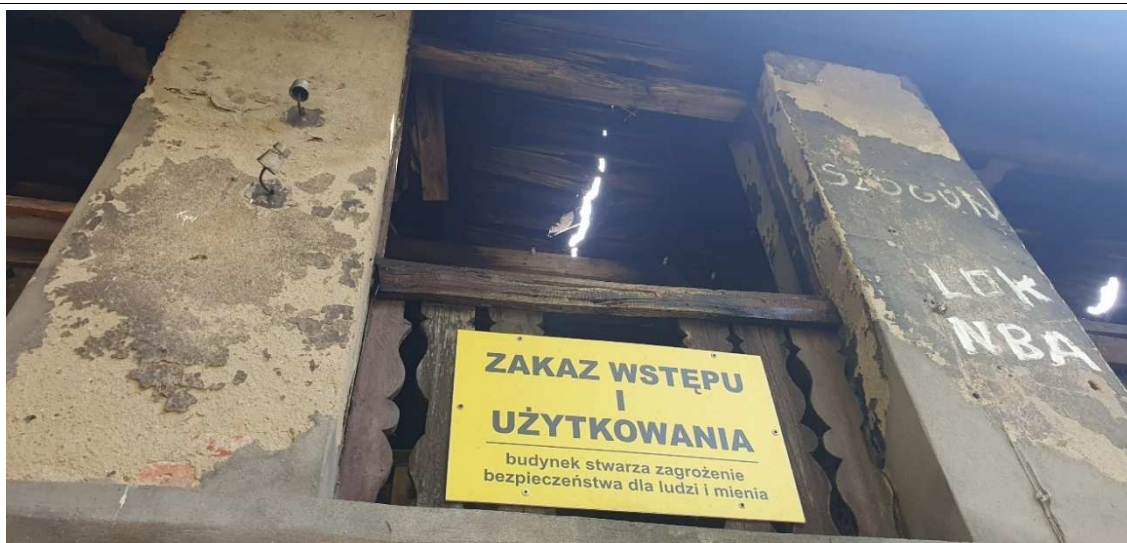
Fot. nr 5 – widok na piętro budynku gospodarczego prawej oficyny Targowa 14 – widoczne nieszczelności dachu
