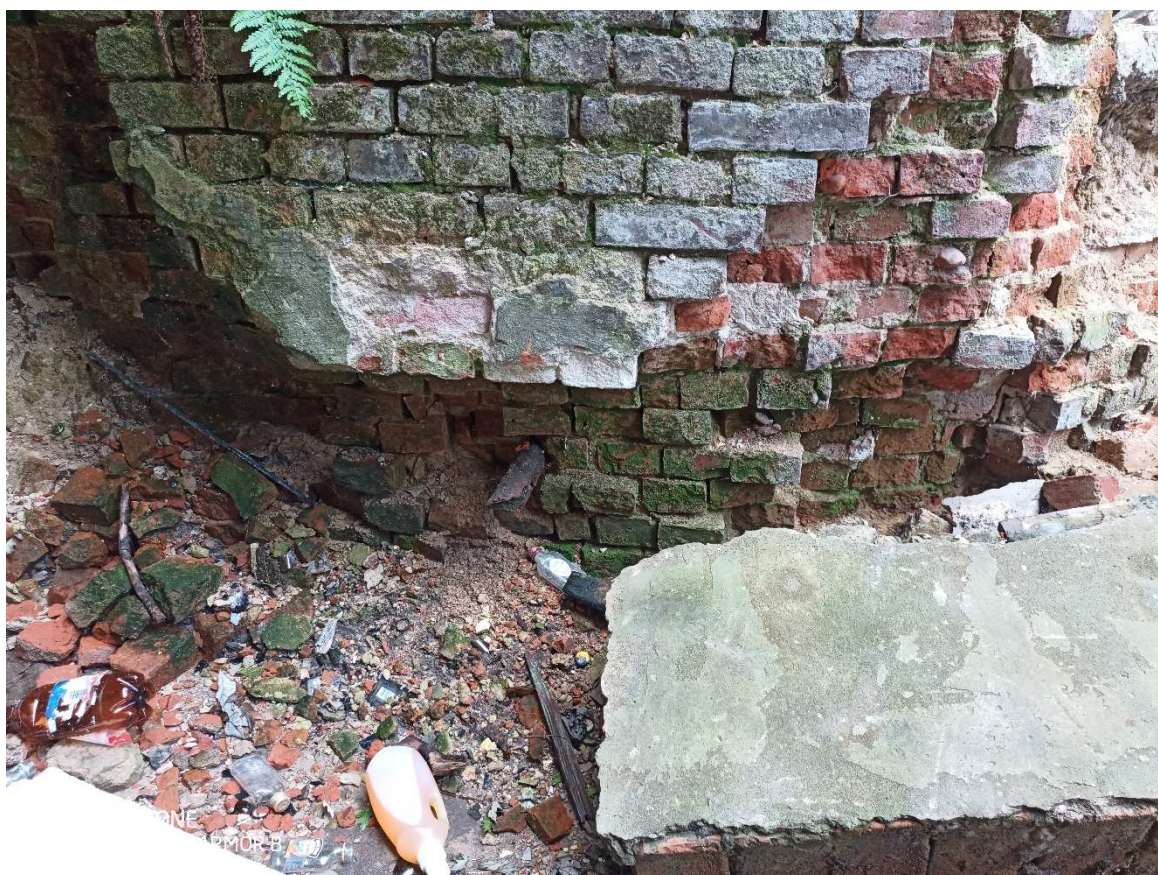
Fot. 2 Elewacja wschodnia – uszkodzenia muru w poziomie przyziemia.

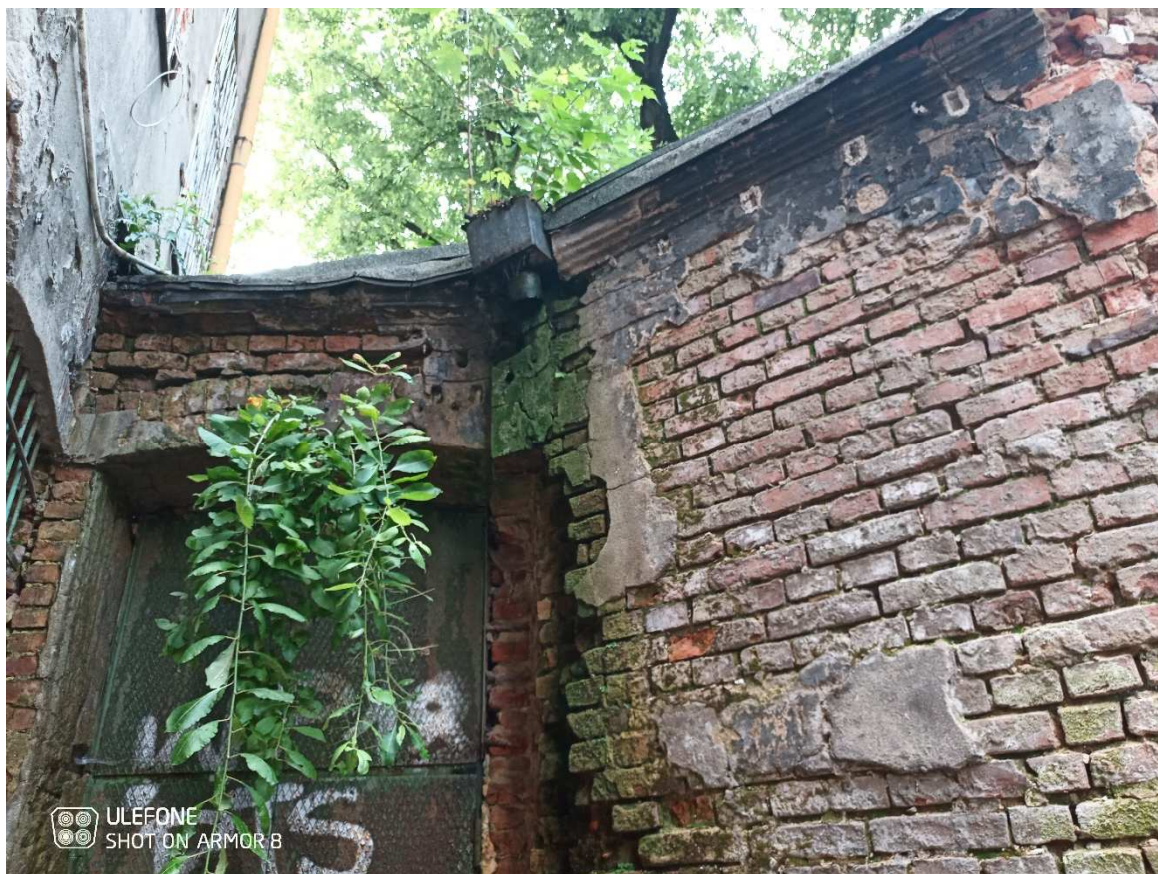
Fot. 4 Elewacja wschodnia – korozja i erozja cegły oraz zaprawy, brak rury spustowej, ubytki cegły..

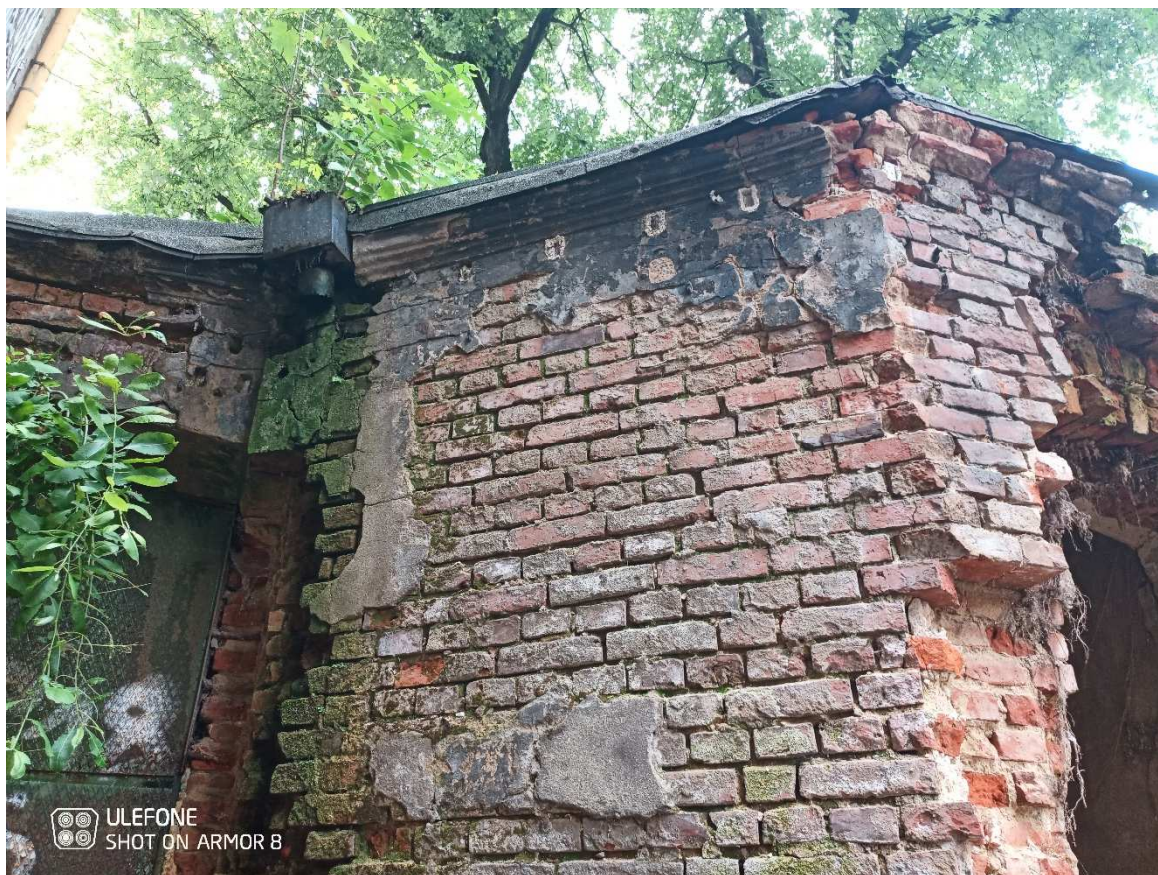
Fot. 5 J.w.

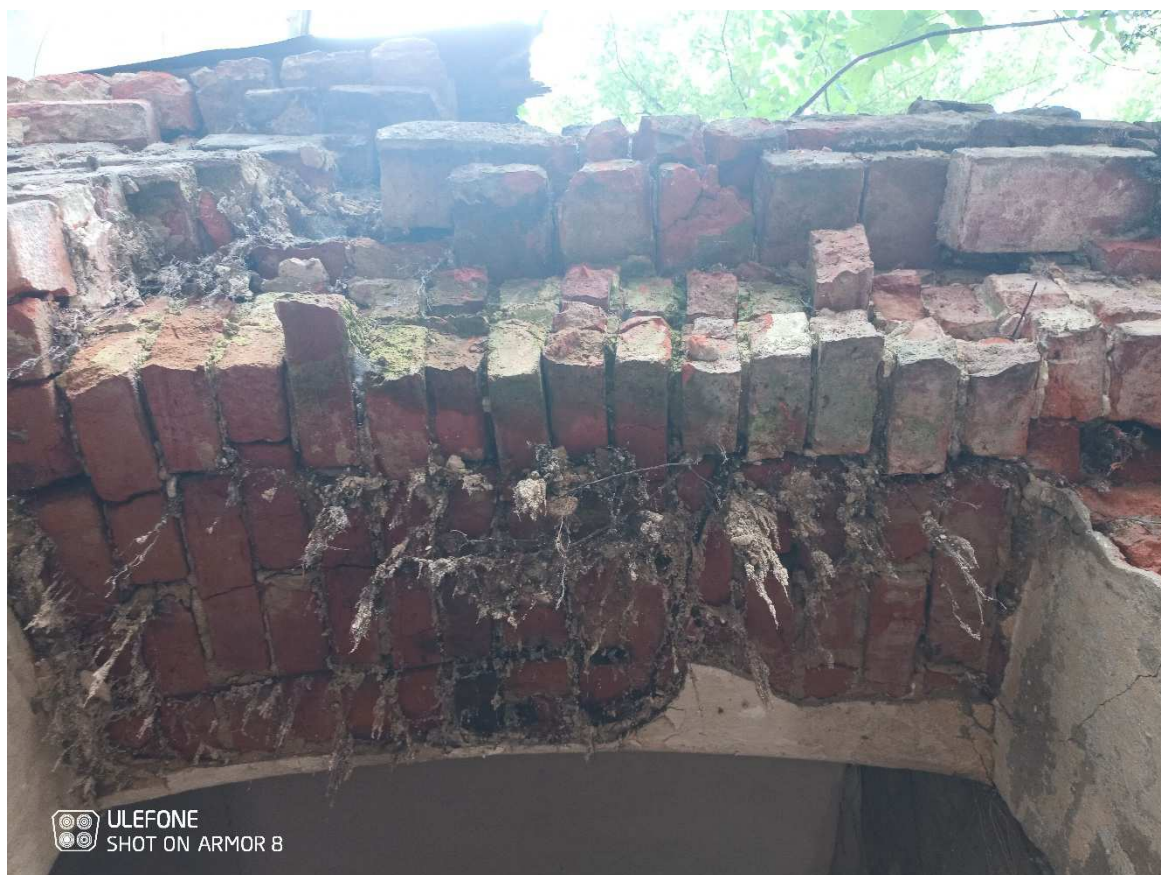
Fot. 7 Uszkodzone nadproże okienne.
