SZKOŁA PODSTAWOWA nr 5
ul. Hallera 4
82-500 KWIDZYN

Rodzaj opracowania: *Orzeczenie techniczne w zakresie stanu
tynków wewnętrznych [skrzydło południowe].*

Czerwiec 2022 r.

ORZECZENIE TECHNICZNE w zakresie stanu tynków wewnętrznych skrzydła południowego budynku Szkoły Podstawowej nr 5 przy ul. Hallera 4 w Kwidzynie

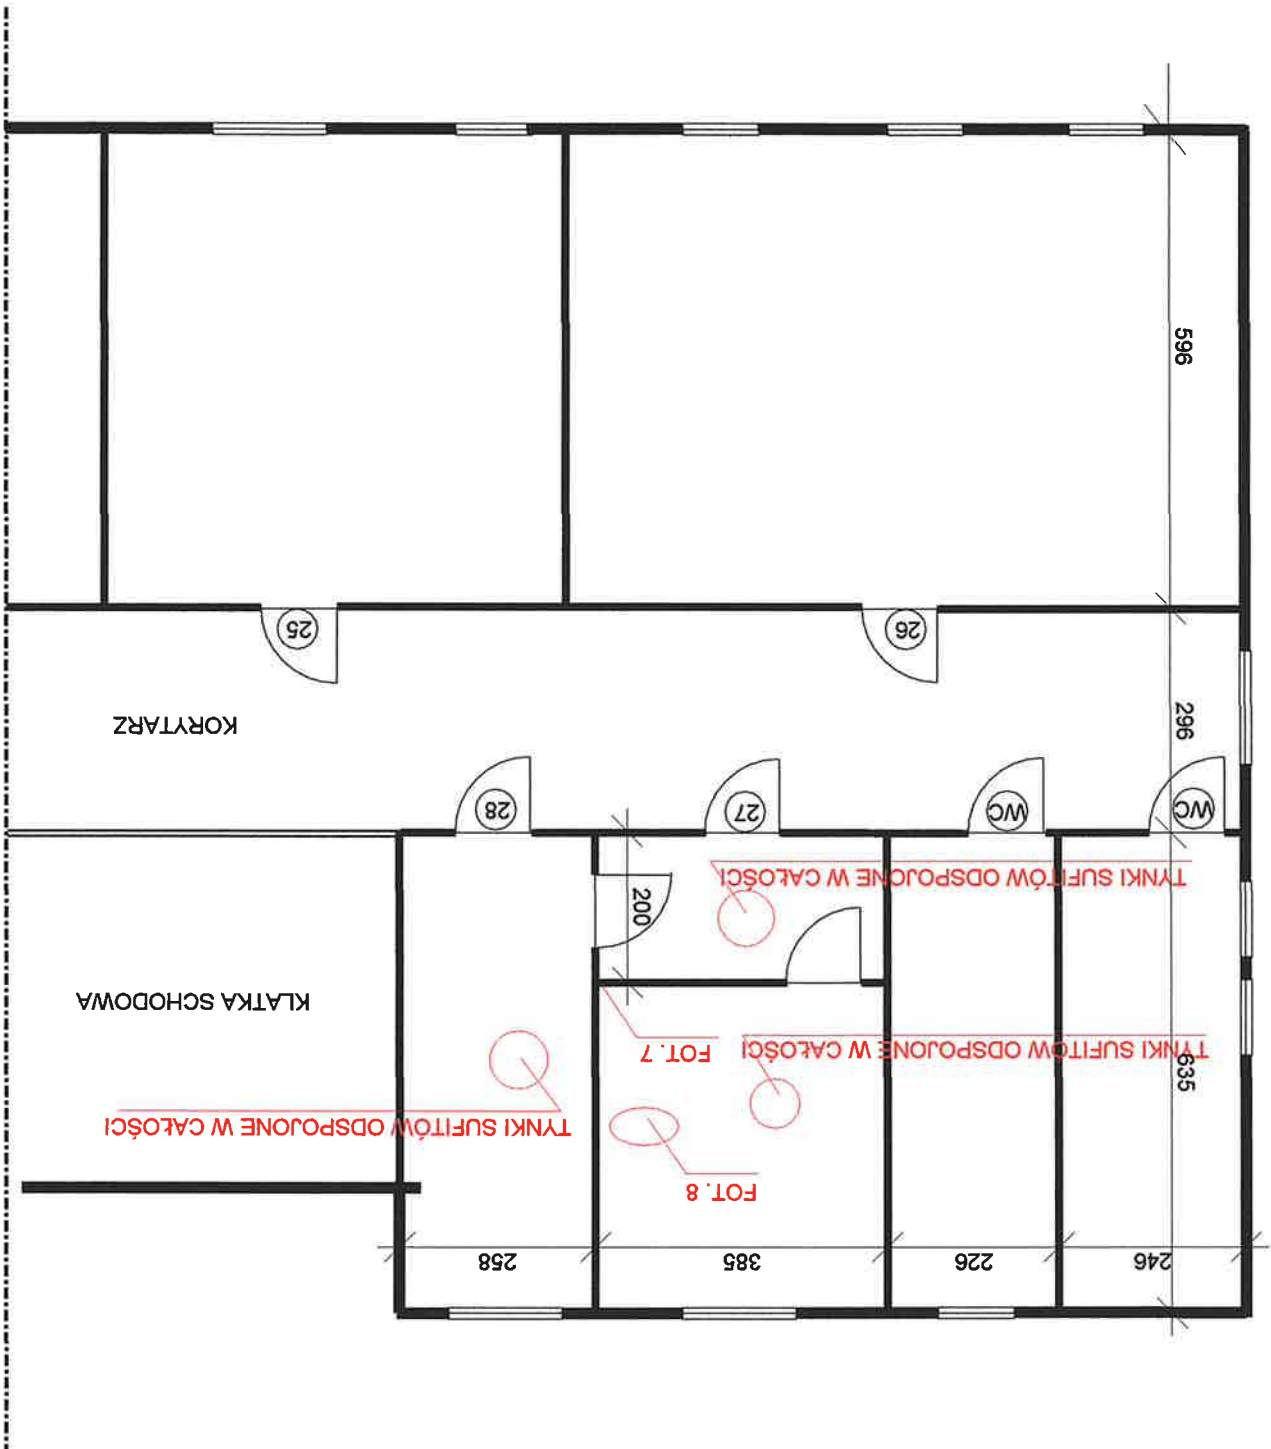
SZKIC RZUTU 2 PIĘTRA
sk. 1:100

powierzchniach. Przy ścianie środkowej w narożu rysa pionowa [fot.7].
Na 2 piętrze [rys.3] w pokojach 27 i 28 tynki odsposzone praktycznie na całym środkowej części znaczne powierzchnie odsposzone. Na korytarzu rysa poprzeczna na suficie.
Na 1 piętrze [rys.2] w pokojach 11; sekretariat – w narożach rysy pionowe, gabinet – w w pokoju 10 miejscowe odsposzenia tynków sufitu.
Na parterze w pokoju 9 [rys.1] odsposzenia tynku od podłoża szczególnie w części środkowej, W piwnicy [kuchnia] tynki sufitów z podwieszonych płyt gipsowo-kartonowych; bez uwag. cementowego.

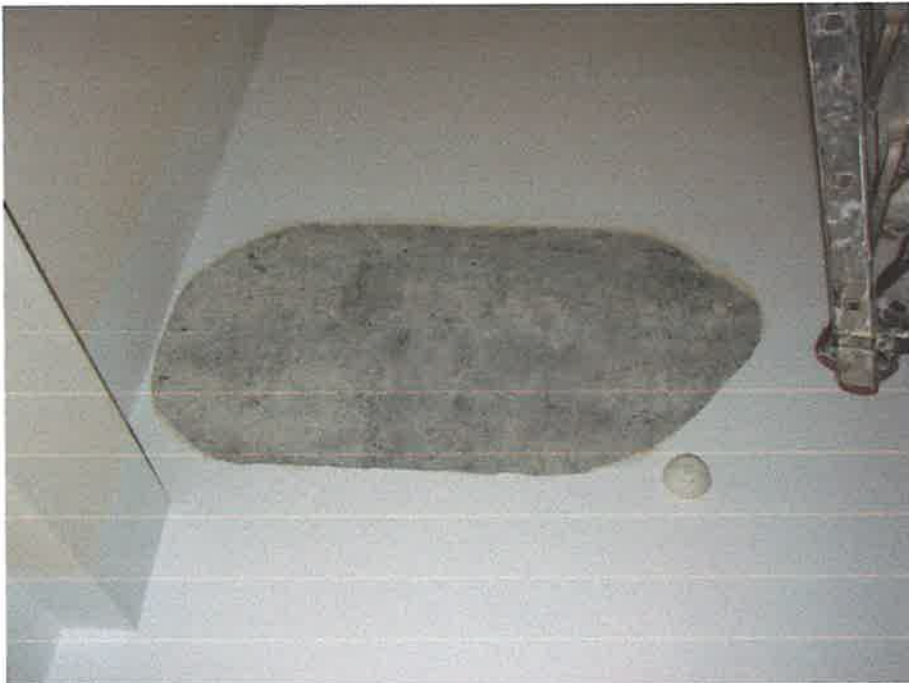
Fot. 1. Pokój 9

Samoisiste zararanie tynku sufitu przed 10 czerwca 2022 r.

Podłoże betonowe.

8.2. Odspojenia tynków sufitów zagrzają zabezpieczone przed dostępem osób postromych.
8.3. W pomieszczeniach z odspojonymi tynkami [pokoje 9, 10, 11, 27 i 28] bezwzględnie zbić wszystkie tynki sufitów i wykonać nowe wg p. 9.
8.4. W trakcie wykonywania robót należy sprawdzić wszystkie tynki sufitów w części dobudówki i w przypadku stwierdzenia nawet niewielkich odspojen tynki wymienić.

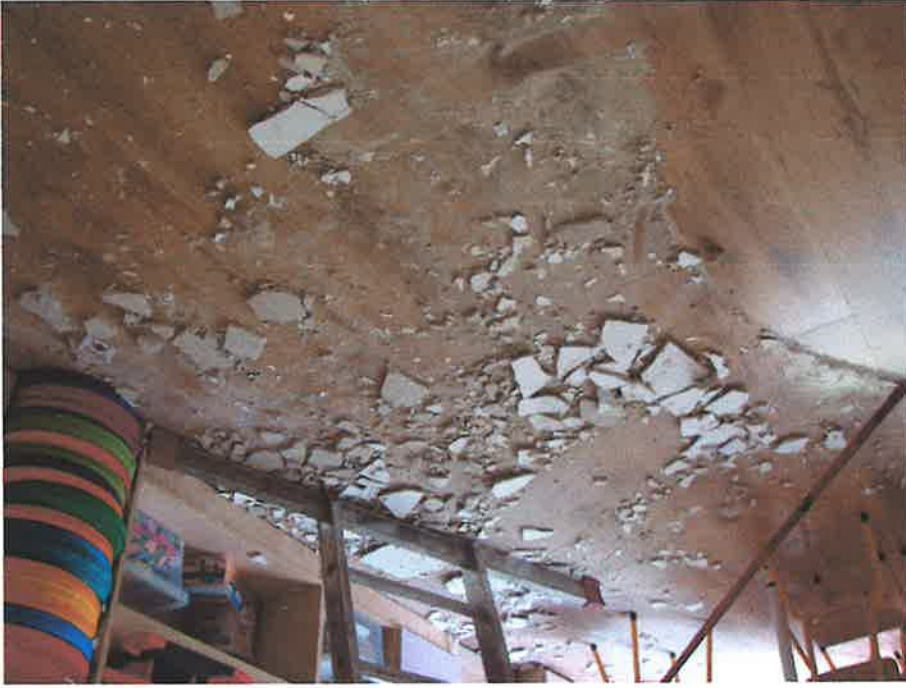
Fot. 2 Pokój j.w.

Tynk z zarwanego sufitu. Tynk wapienny, grubość 12 mm.

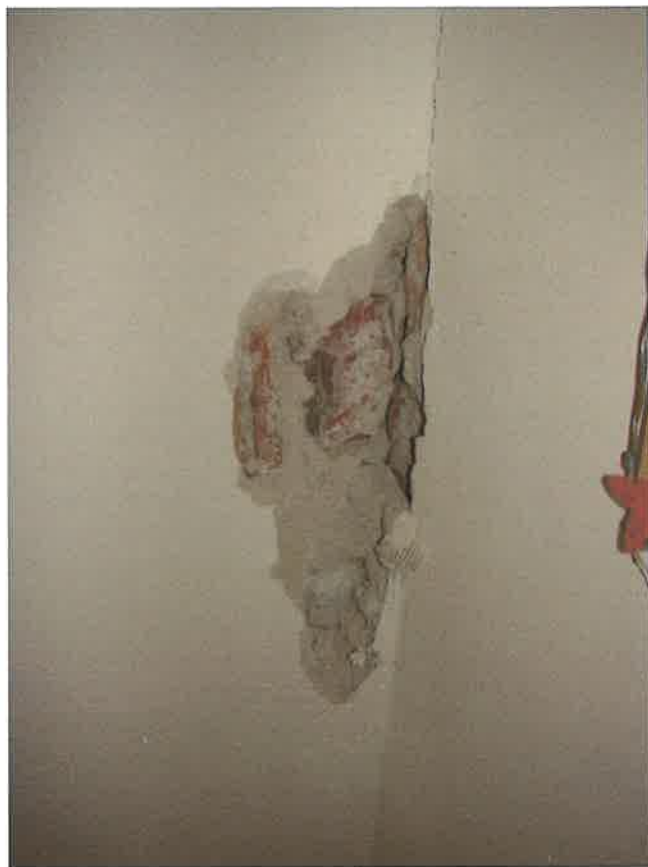
Fot.3. Pokój 9.

Konstrukcja murowa skrzydła południowego od strony północnej wykazuje zarysowanie pionowo-ukośne w środkowej części.
Konstrukcja murowa części dobudowanej wykazuje nieznaczne odchylenie na zewnątrz w kierunku południowym; zarysowania na styku brył [fot. 3, 4 i 7].
Mur w płaszczyznach nie wykazują odkształceń.

Rysa pionowa w narozu [rys.1] przed rozkuciem.

9.1. Wykonanie nowych tynków.
Tynki sufitów wykonać jako 3-warstwowe tj. obrzutka [szpryc cementowy], narzut [zaprawa wapienna] i gładz [zaprawa wapienna na piasku drobnoziarnistym].
Malowanie farbami emulsyjnymi po zneutralizowaniu podłoża.
9.2. Usunięcie zarysowań.
Wszystkie zarysowania na sufitach i ścianach skrzydła podłudniowego budynku rozkuć do podłoża betonowego lub muru ceglanoego i szczerliwy wypchnić zaprawą wapienną.

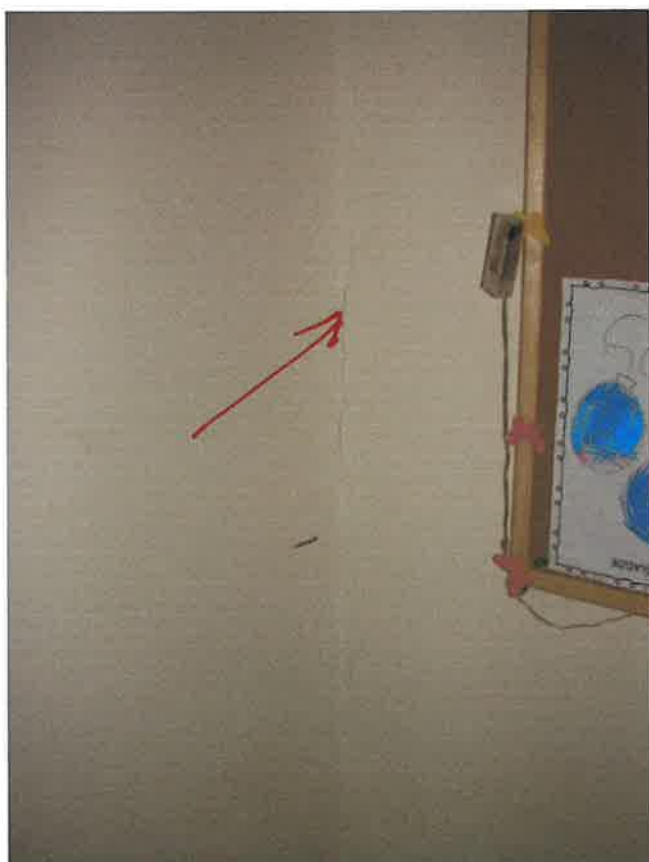
Fot.4. Pokój i naroze j.w.

Tynki sufitów na podłożach betonowych w części dobudówki wykonane bez warstwy szprycu Tynki sufitów i ścian wapienne. Grubości tynków sufitów śr. 12 mm.
pierwotnej.
Dobudówka w miejscu odkrywkii [fot.4] nie posiada przewiązania ściany działowej do bryły destrukcji siarczkowej.

Brak przewiązania dobudowanej ściany działawej do bryły pierwotnej, tynk wap. grubości 20 mm.

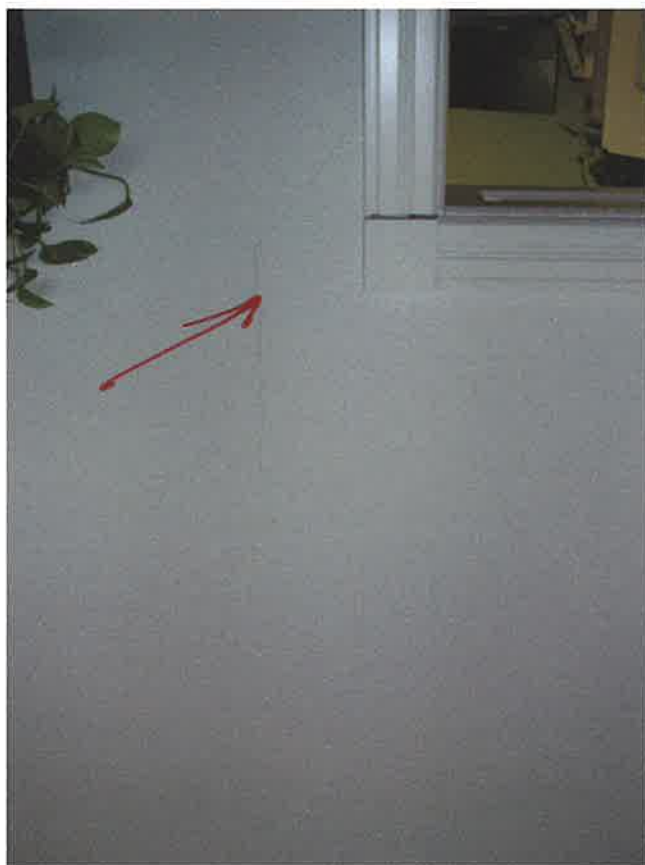
Fot.6 Pokój 11.

Zarysowanie pionowe ściany działowej [rys.2] oraz opadnięta opaska ościeżnicy.

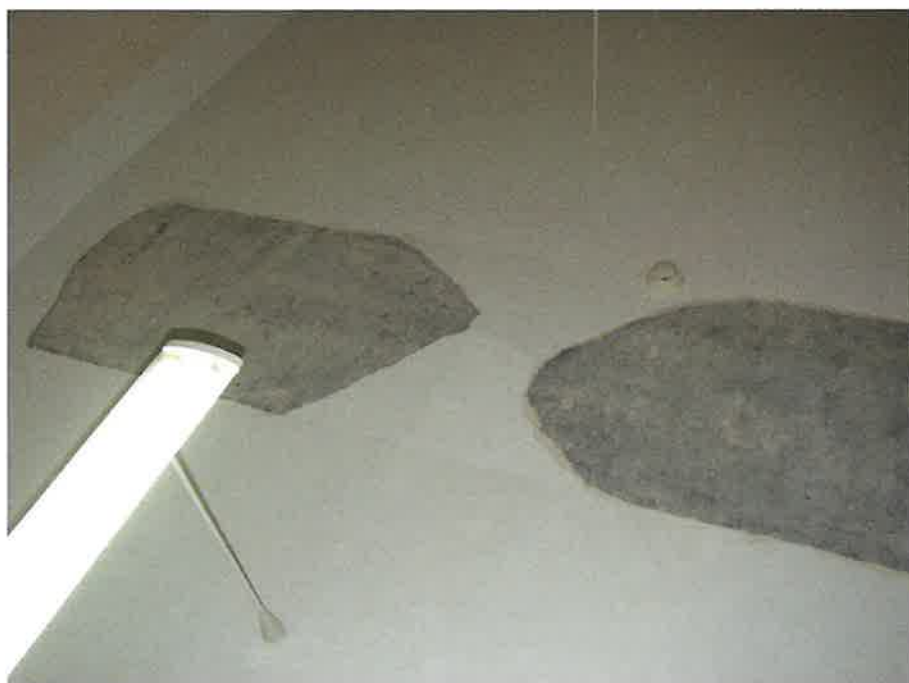
Fot.5 Pokój 9.

Dalsze fragmenty opadnięcia tynku w wyniku ostukiwania w dniu 13.06.2022 r.

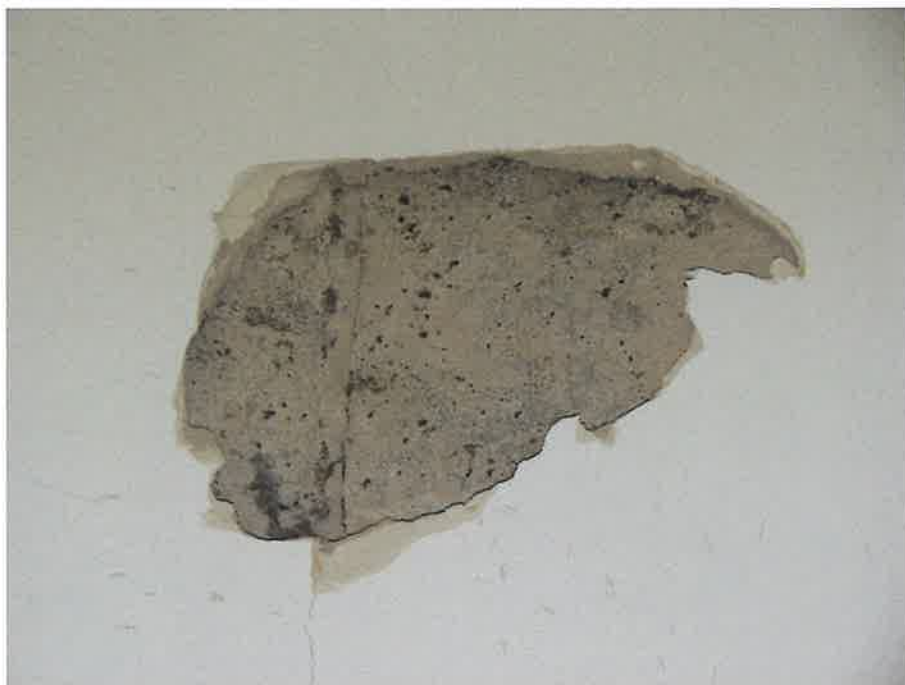
Fot.8. Pokój j.w.

Odspojony tynk praktycznie na całej powierzchni sufitu. Opadnięcie tynku w wyniku rozkucia w dniu 13.06.2022 r. Widoczne pustaki DZ-3 wykonane ze szlaki; stan dobry.

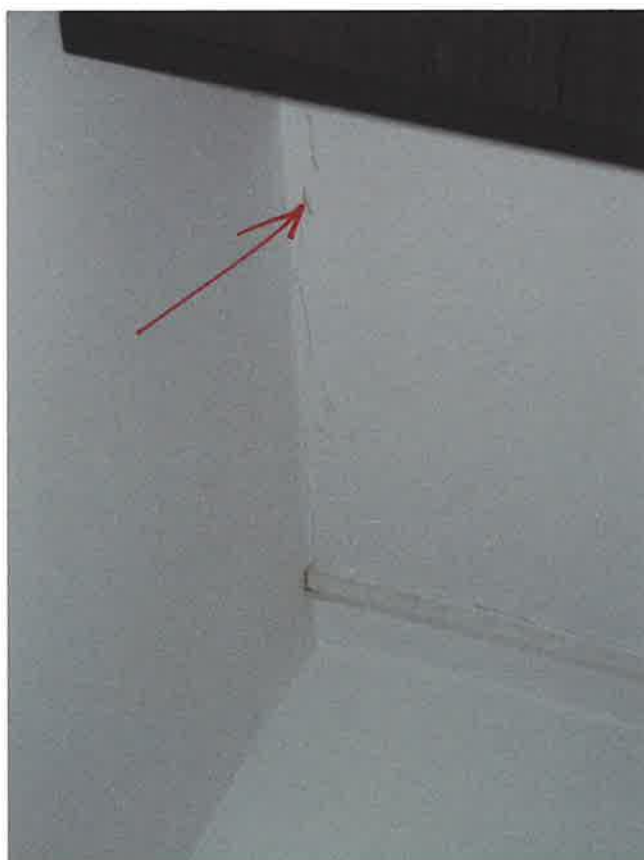
Fot.7. Pokój 27.

Rysa pionowa przy ścianie środkowej [rys.3]
